ESTUDIO SOBRE TURBINA TUBULAR DE PEQUEÑA POTENCIA

Resumen

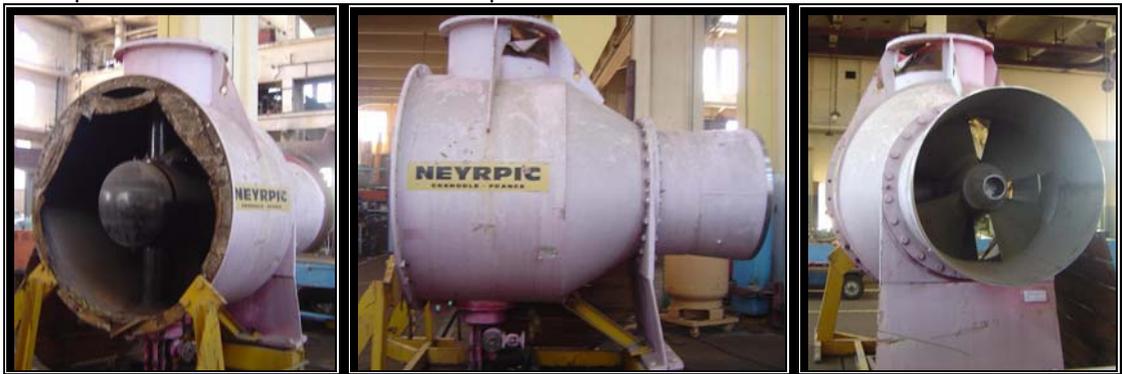
La turbomáquina, que puede observarse en la figura 1, presenta un diámetro de rodete de 988 mm, con distribuidor y hélices fijas. Aguas arriba, la aducción de la turbina tiene un diámetro exterior 1000 mm, albergando en el centro un bulbo, en el cual se realiza la transmisión de la potencia a 90°, para su utilización con un generador sincrónico, de 1000 rpm. Este número de vuelta obliga a la transmisión de 90° a multiplicar el número de vueltas en 250 rpm.

Fig. 1. Vistas parciales del cuerpo principal de la turbomáquina.

Como primera medida se procedió a realizar un relevamiento de partes. Luego de los registros fotográficos y la generación de planillas, se pudo avanzar en el desarme del cuerpo principal, que resultó ser el más dañado por el tiempo, ya que tuvo una filtración de agua por el eje conducido, que provocó corrosión sobre el mayor de los rodamientos, hecho que lleva al reemplazo definitivo del elemento, porque se rompe la película superficial y las discontinuidades de ella no hacen más que multiplicar los esfuerzos sobre el punto de apoyo, generando así un acelerado deterioro del mismo. Otra daño ocasionado es la oxidación sobre los dientes de los engranajes, pero de acuerdo con las evaluaciones realizadas no representa mayores complicaciones.

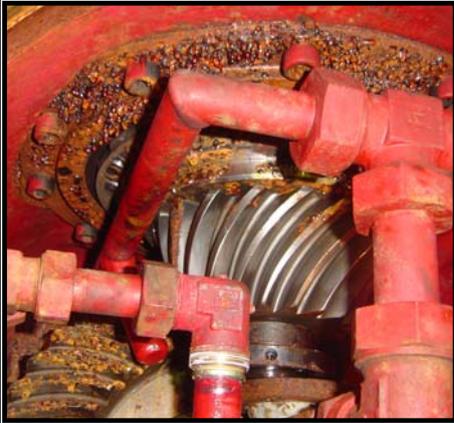
La mayor consecuencia, en realidad, se produjo sobre el eje vertical, con un avanzado estado de corrosión, tal como puede observarse en la figura 2, que no solo afectó al eje, sino que el agarre producido hizo muy difícil su desarme, demorando las tareas más de lo previsto.

Fig. 2. Corrosión en el par de transmisión.

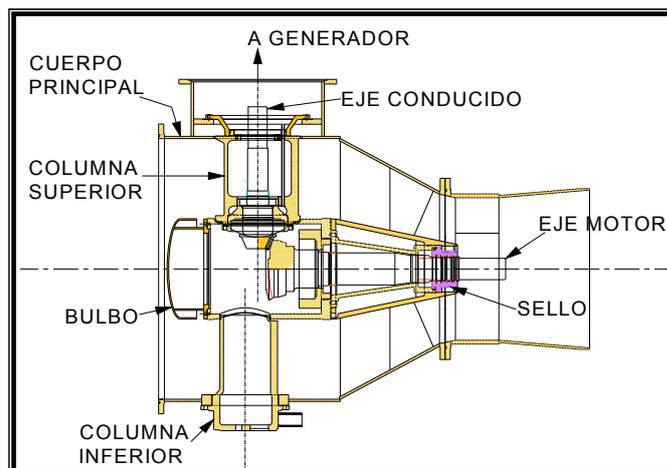
El siguiente paso fue un trabajo conjunto entre becarios de la Facultad, que tenían la tarea de realizar los croquis de cada pieza, y el personal de Metrología del Astillero, que era el encargado de las mediciones. El objetivo de estos trabajos fue confeccionar un plano de fabricación para cada pieza, y poder así arribar a un plano del conjunto armado tal como se ve en la figura 3. En ella se encuentran indicadas las partes principales de la turbomáquina.

Fig. 3. Vista del conjunto cuerpo principal de la turbomáquina.

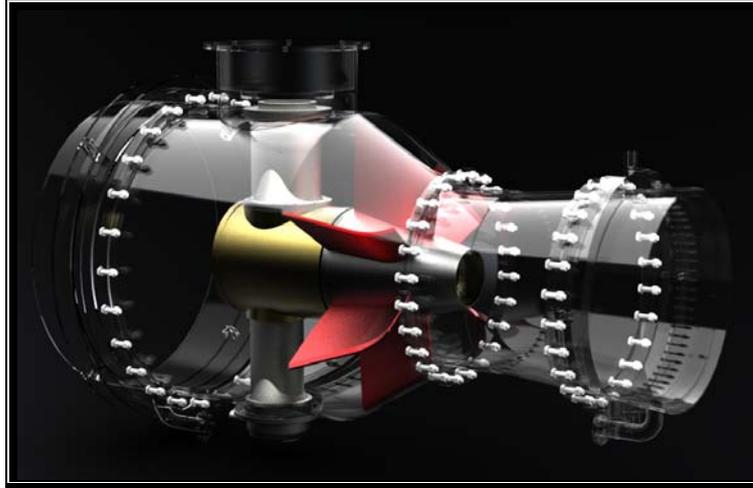
El siguiente paso fue la utilización de un programa de Diseño en 3D, como es el Solid Works, con vistas a realizar en una etapa futura, cálculos mediante el Método de los Elementos Finitos (FEM), sobre probables rediseños del conjunto. Los resultados gráficos de esta etapa pueden observarse en la figura 4, donde mediante un mejorado visual del conjunto, se hizo visible el interior del equipo, y vemos en amarillo el cuerpo denominado bulbo, sostenido por las columnas en gris, y en rojo se ven los álabes fijos del distribuidor.

Fig. 4. Vista mejorada del conjunto cuerpo principal de la turbomáquina.

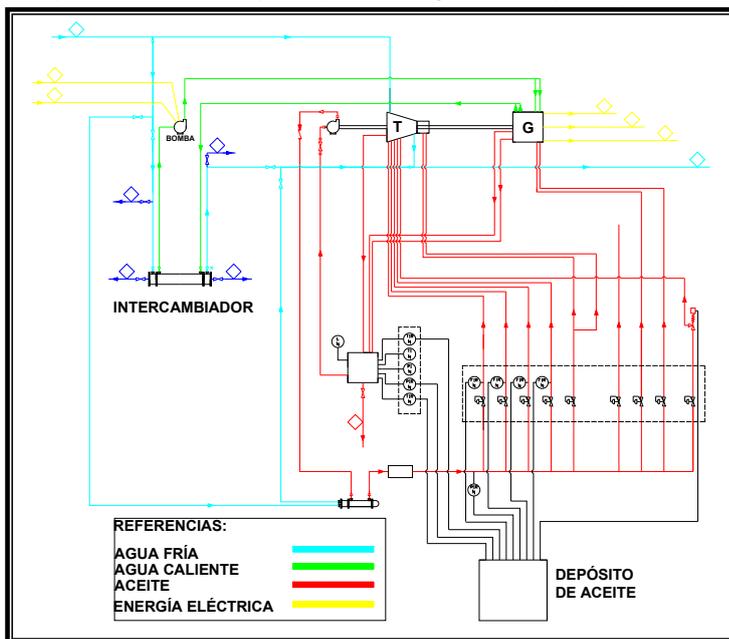
El aceite, indicado con rojo en el diagrama de piping de la figura 5, está alojado en el depósito de 350 l, que conforma la geometría básica de la central de aceite: un cubo de 0.7 m de lado construido en chapa con 1 entrada principal de 4", y 1 salida principal de 4" de donde toma la bomba hidráulica.

Fig. 5. Diagrama de piping de circuitos de agua, aceite y energía eléctrica.

Por esta cañería de 4", el aceite, es aspirado mediante la bomba hidráulica marca SCAM tipo IMO 50 PN 10, accionada por una derivación mecánica del eje de la turbina (que está ubicada debajo del cuerpo principal de la turbina), impulsándolo a través de una válvula exclusiva (80, PN 10) y de una válvula anti-retorno de 2". La salida de esta válvula está acoplada a un caño de 2" que conecta, en el otro extremo, con un intercambiador de calor, cuyo líquido refrigerante es agua. Luego ingresa al sistema de distribución previo paso por un filtro del tipo Tell Tale de Parker Hannifin Corp.

En el sistema de distribución, ubicado sobre el depósito de aceite, el caudal se divide en 9 circuitos: 8 de 1" y 1 de 2"; donde 7 de ellos poseen regulación individual del caudal y las 2 restantes se regulan en tándem (con el

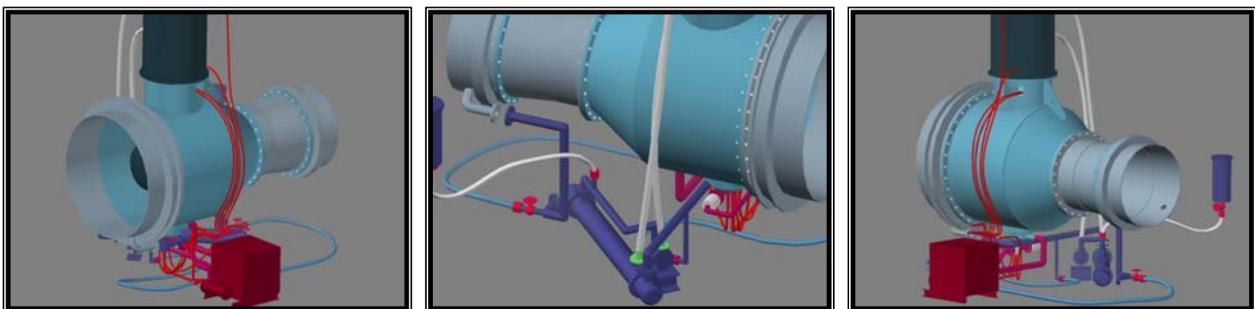
El mayor trabajo realizado fue la reconstrucción del conexionado de cañerías y mangueras de aceite y de agua de refrigeración. Para esto fue necesaria una reconstrucción virtual del conjunto como puede verse en la figura 6, donde a partir de algunos datos recopilados en etiquetas originales, de los registros fotográficos, de las señalizaciones que tenían algunas mangueras, y de las nociones técnicas y del sentido común se fueron realizando diferentes configuraciones hasta arribar al armado completo.

Fig. 6. Vista en 3D del conjunto armado con accesorios y cañerías.

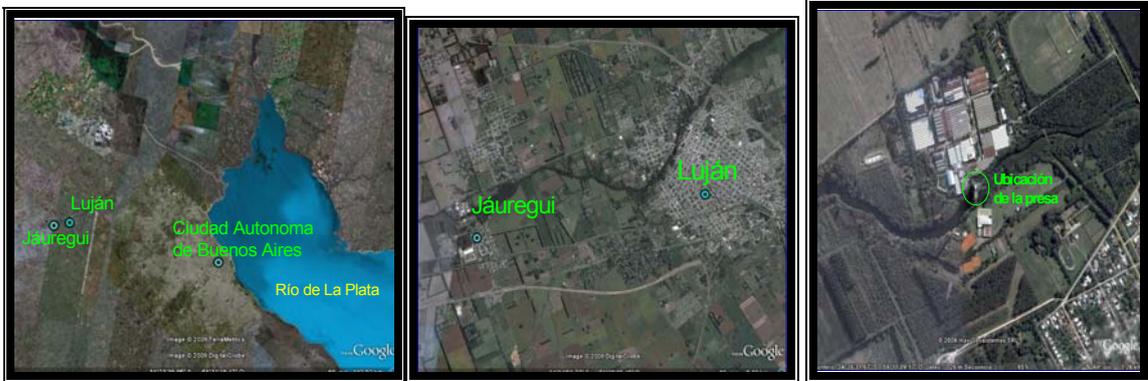
Fig. 7. Vista satelital del lugar de emplazamiento.

La infraestructura existente consiste en una pequeña presa por rebalse (ver figura 7) con todas las obras necesarias y complementarias (obra de toma, sala de máquinas, aliviaderos, etc.), para llevar adelante la explotación del recurso hídrico. Ver figuras 8 y 9.

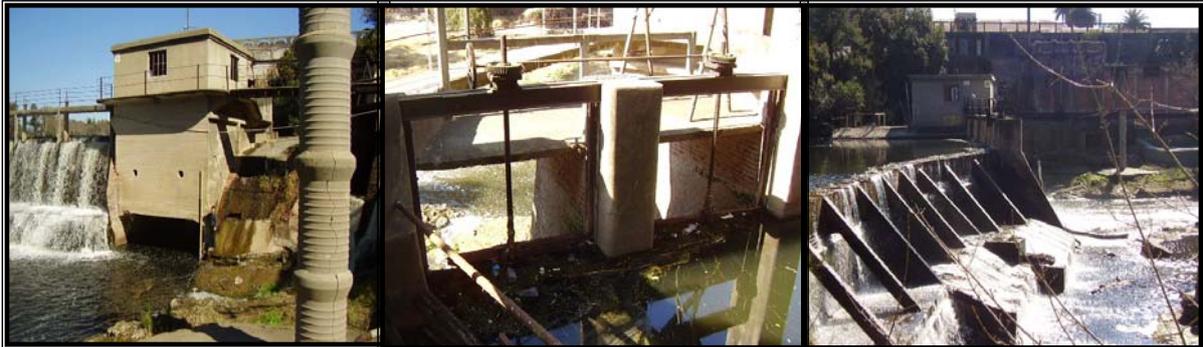
Fig. 8. Vista fotográfica de la presa.

El estado de las mismas correspondientes a las obras de H^o.A^o están en buenas condiciones siendo la parte metálica, lo mas comprometido en lo que hace a su estado de conservación.

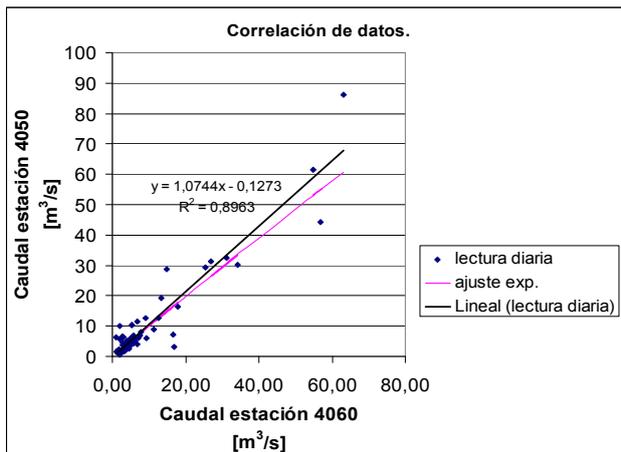
Si bien los dos métodos de correlaciones son buenos se adoptó el ajuste exponencial como forma de correlacionar dichas estaciones ya que es la que mejor se ajusta a la nube de puntos de los datos de aforos, luego de verificar esta semejanza se procedió a completar la serie de caudales en Jáuregui con los datos del río de la estación 4060, que representan mayor cantidad de días, y luego se obtuvo una serie de caudales medios mensuales no continuos desde Abril de 1971 hasta Septiembre de 2008, siendo un total de 284 datos mensuales. Se adoptó este tipo de serie de caudales mensuales por la falta de días medidos en varios periodos de la serie. Esto se considera válido como se dijo

Fig. 9: a) Métodos de correlación de datos.

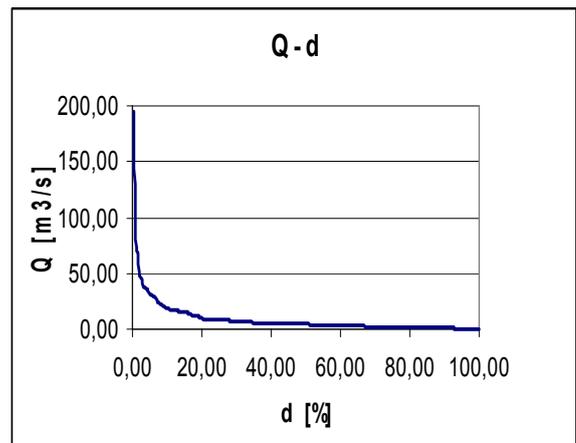
b) Curva de duración de caudales.

De la serie se obtiene como resultado que el caudal modulo de río es de $8,62 \text{ m}^3/\text{s}$ y la curva de duración de caudales es la de la figura 9 b).

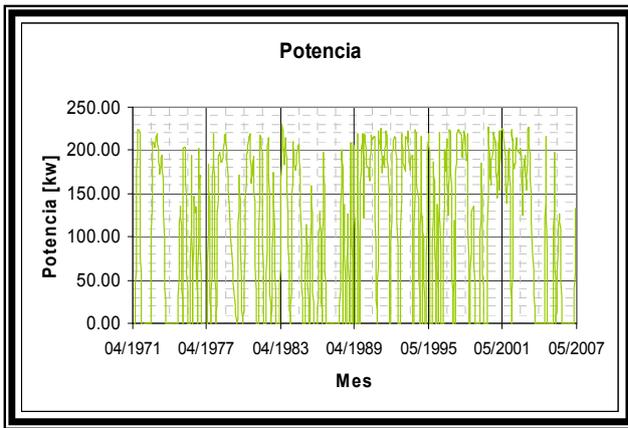
A la izquierda se observa el gráfico de potencia en función del tiempo (Figura 10) y a continuación se observan los gráficos correspondientes a la duración de caudales junto con el de potencia según caudal y el diagrama H – Q, en las figuras 11 a) y 11 b).

Fig. 10. Curva Potencia vs. Tiempo

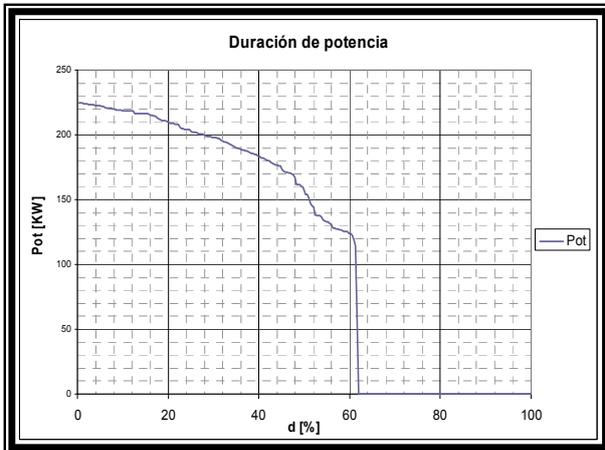
Fig. 11: a) Curva Duración de potencia.

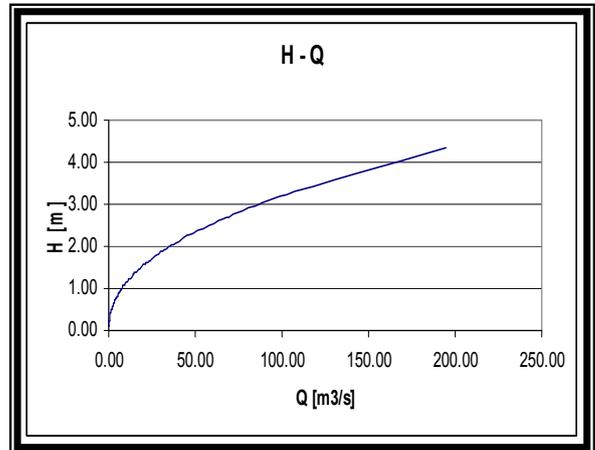
b) Curva Altura vs. Caudal.
