**RECONSTRUCCIÓN DEL CONVENTO DE
SANTA MARÍA DE JESÚS EN SEVILLA
TRAS EL INCENDIO DE 1765**

Pedro Luengo Gutiérrez
Becario de FPU Universidad de Sevilla

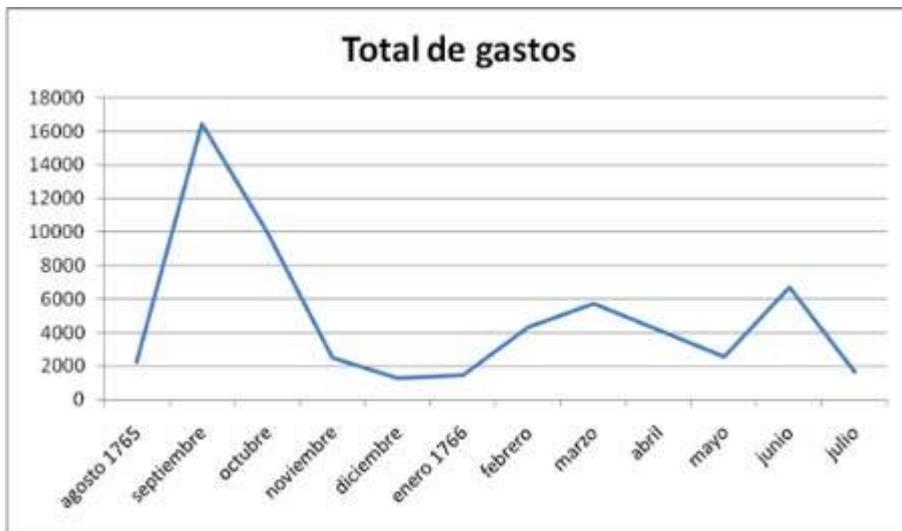
Figura 1. Desarrollo de los gastos totales en la reconstrucción de Santa María de Jesús en 1765-1766.

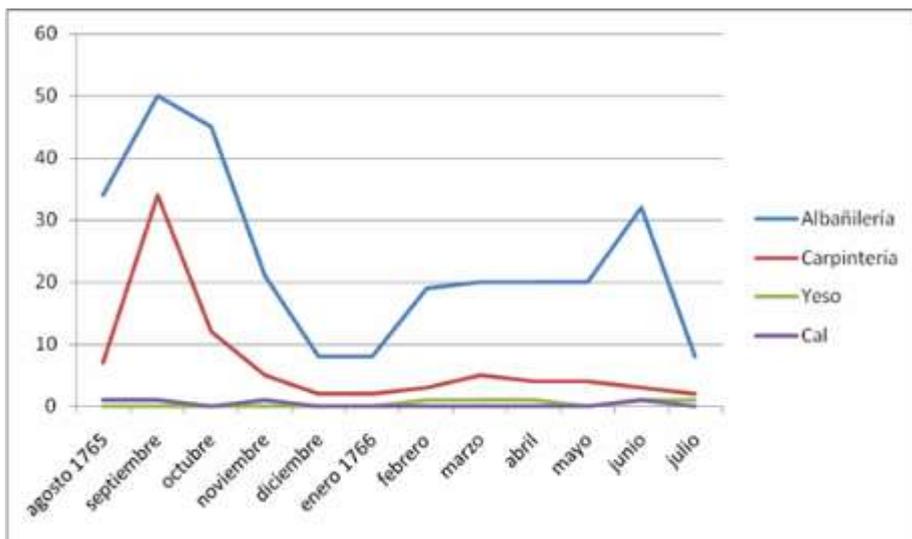
Figura 2. Comparativa de los profesionales que participaron en la reconstrucción entre 1765 y 1766.

Tanto carpinteros como albañiles están presentes desde el primer momento. La figura 2 muestra el número de profesionales, desde el maestro hasta los peones, que iban interviniendo en la obra mensualmente. En el documento los pagos se hacen por jornales, por lo que se ha optado por una

Como está claro por el segundo gráfico, los trabajos de albañilería fueron mucho más intensos que el resto, por tanto, es necesario tratar del responsable de esta faceta. Se trata del maestro de albañilería Antonio Talaban, quien ostentaría el cargo de oficial mayor de la obra, apareciendo éste como uno de sus primeros trabajos de entidad, mientras que la carpintería corrió a cargo del maestro Antonio Flores. Del primero se tienen bastantes noticias. Nació sobre 1729, siendo vecino del Sagrario en 1777¹⁶. En diciembre de 1756 aparece en la lista de maestros mayores ocupando el penúltimo puesto¹⁷. Habrá que esperar un tiempo para conocer su primer trabajo, llevado a cabo en unas casas de Tomás Villalta en 1765, poco antes de afrontar las obras en Santa María de Jesús¹⁸. A partir de estas dos intervenciones se incrementaron sus encargos conocidos. Es incluso posible que fuese unido a una mejora en su situación profesional, ya que en 1766 trasladó su residencia a la calle del

²⁴ Para ello se utilizará la figura 2.

²⁸ Véase la figura 2.

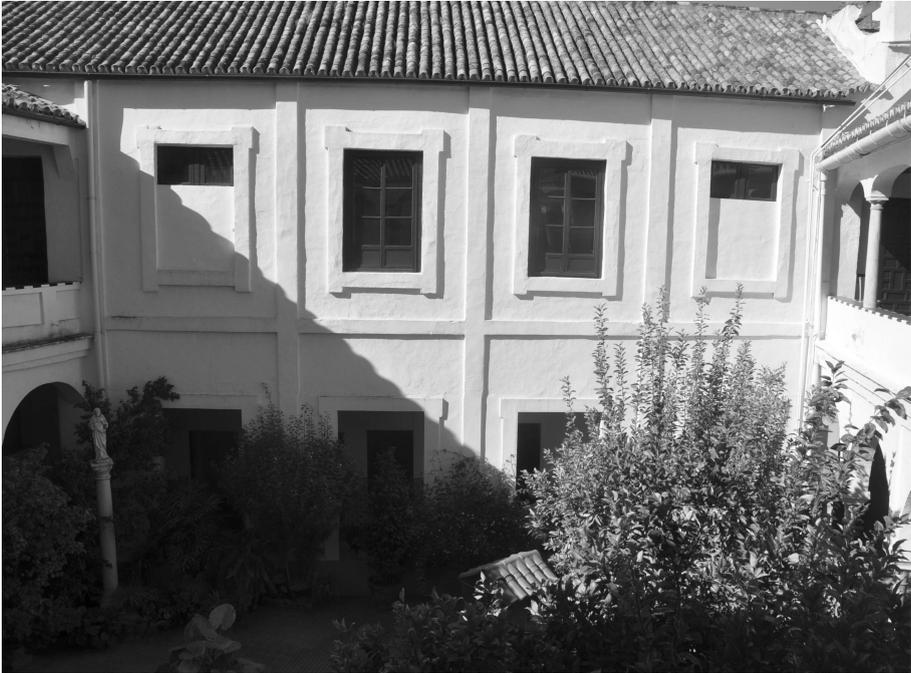
Figura 3. Sevilla. Convento de Santa María de Jesús. Frente del claustro reformado entre 1765 y 1766.

Tras estas referencias a la estructura de la obra y a sus protagonistas procede analizar el inmueble y las consecuencias de la intervención. El claustro principal del convento que se conserva actualmente está formado en primer lugar por parte de la fábrica renacentista original y en una de sus galerías por la obra de Sánchez de Aragón. La obra del siglo XVI es bastante irregular, lo que no debe extrañar teniendo en cuenta el espacio disponible por el propio solar. Lo que sí parece probable es que los pilares de ladrillo fueron levantados completamente en el siglo XVIII, sustituyendo a las columnas renacentistas. De todas formas, las galerías columnadas conservadas también muestran algunas particularidades que hacen pensar en que pudieron ser intervenidas en algún momento. La elección de pilares en este espacio no puede pasarse por alto, ya que supone una decisión por parte de Sánchez de Aragón que rompía con el esquema del resto del claustro³⁰. La explicación por tanto debe estar fundamentada en necesidades de la propia comunidad. Según apunta Centeno, el claustro renacentista planteaba algunos problemas térmicos que la comunidad estaba decidida a evitar en cualquier caso. Las columnas no protegerían como lo harían los pilares, lo que llevó a la modificación del patrón renacentista. Una última causa que no debe olvidarse es la técnica. Como se ha dicho ya, Sánchez de Aragón, más aún cuando las disputas entre los distintos bandos duraban ya más de una década, no podía olvidar que las críticas que se les hacía a los alarifes que continuaban con prácticas antiguas eran fundamentalmente técnicas³¹. Una fábrica afectada por un incendio sería más segura con esta solución, que recuperando la galería de columnas, en un momento en el que Sánchez de Aragón y su generación, no podía permitirse errores de este tipo.

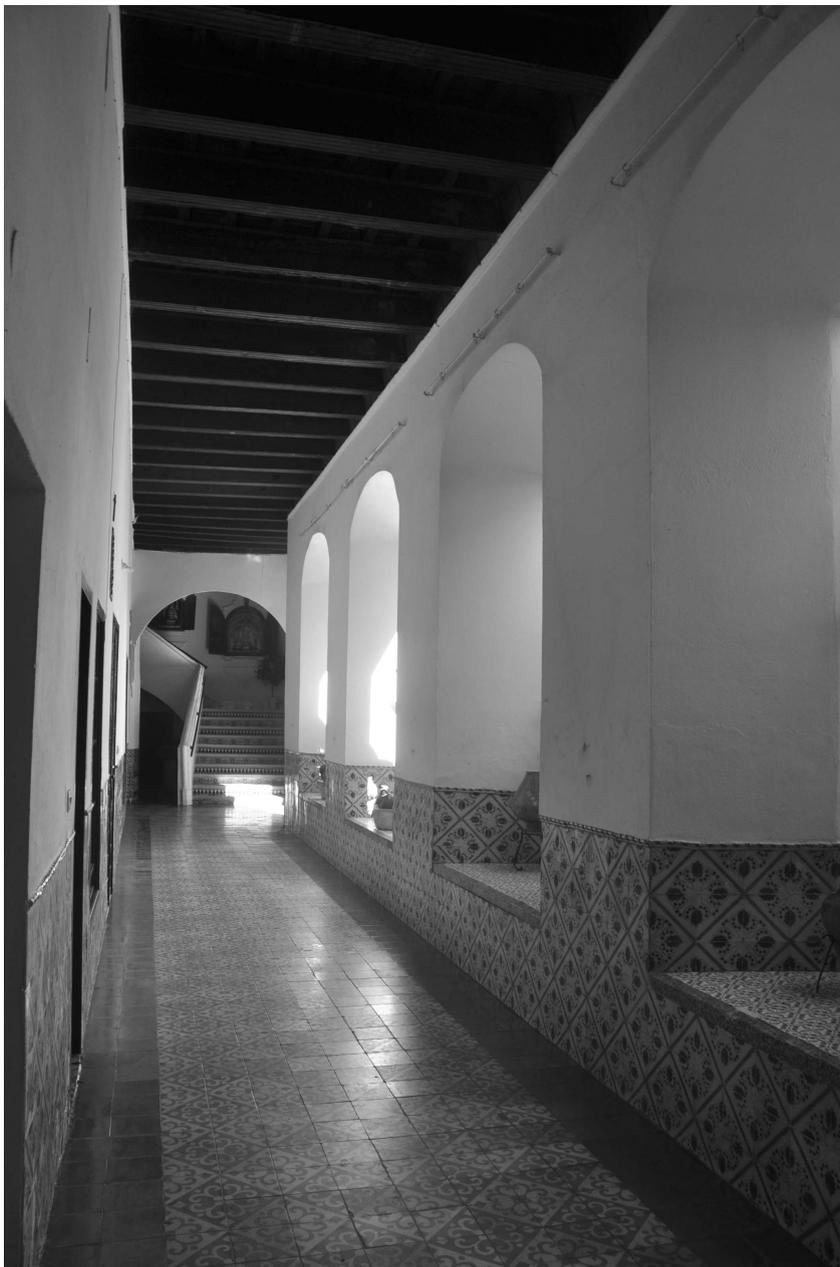
Figura 4. Sevilla. Convento de Santa María de Jesús. Galería del piso inferior reformada entre 1765 y 1766.

³⁰ Esto puede observarse en la figura 4.

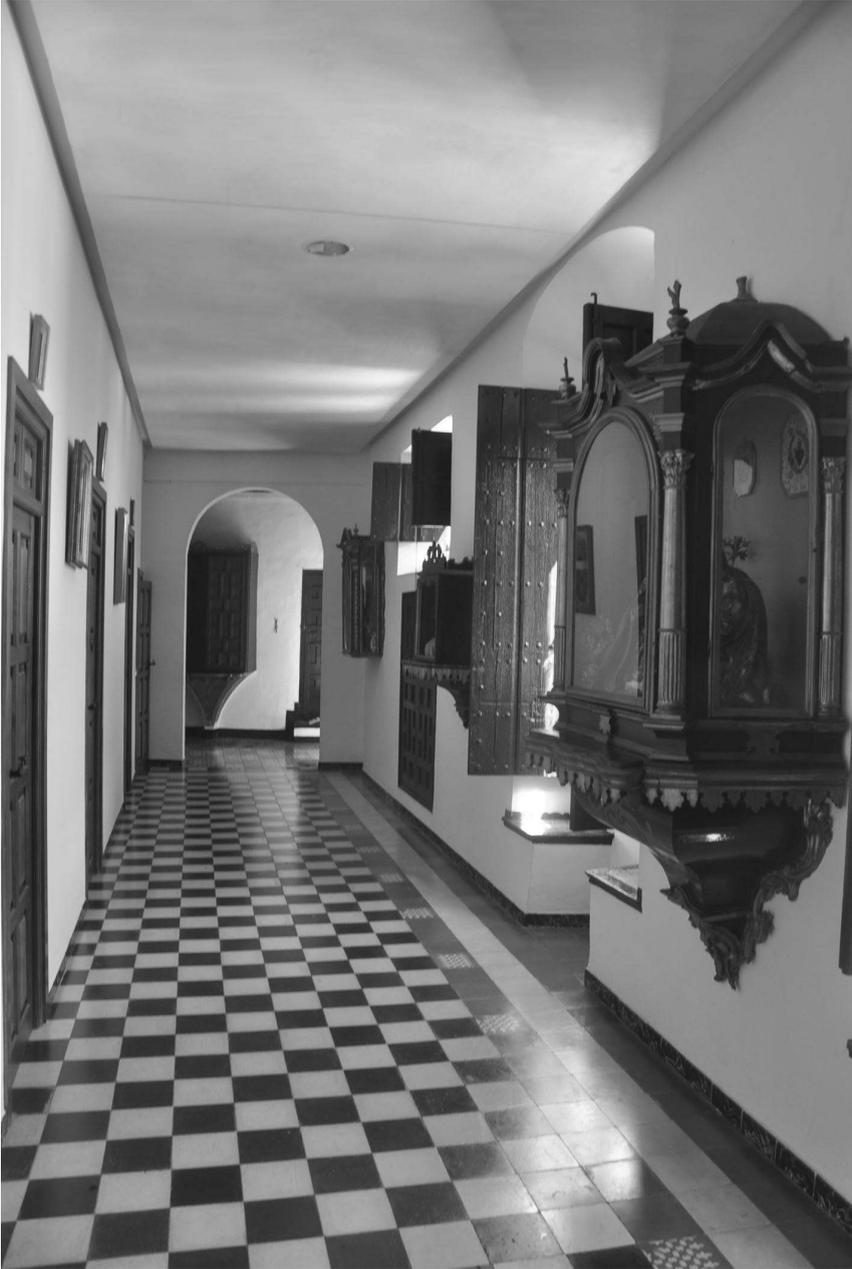
Figura. Sevilla. Convento de Santa María de Jesús. Galería del piso superior reformada entre 1765 y 1766.
