Proyecto Utica. Excavaciones en la ciudad fenicio-púnica. Campañas de 2013 y 2014

Resumen: se presentan los resultados preliminares de las campañas de excavación de 2013 y 2014 en la antigua ciudad de Utica (Túnez), en dos áreas al norte de la ciudad, denominadas zonas I y II. En la segunda se ha localizado en los cortes 20 y 21 un edificio del siglo IX a. C. al que se vinculan hornos domésticos y un pozo cegado, con un importante conjunto de cerámicas fenicias, griegas, sardas nurágicas y locales. En la zona I se ha continuado la excavación de las

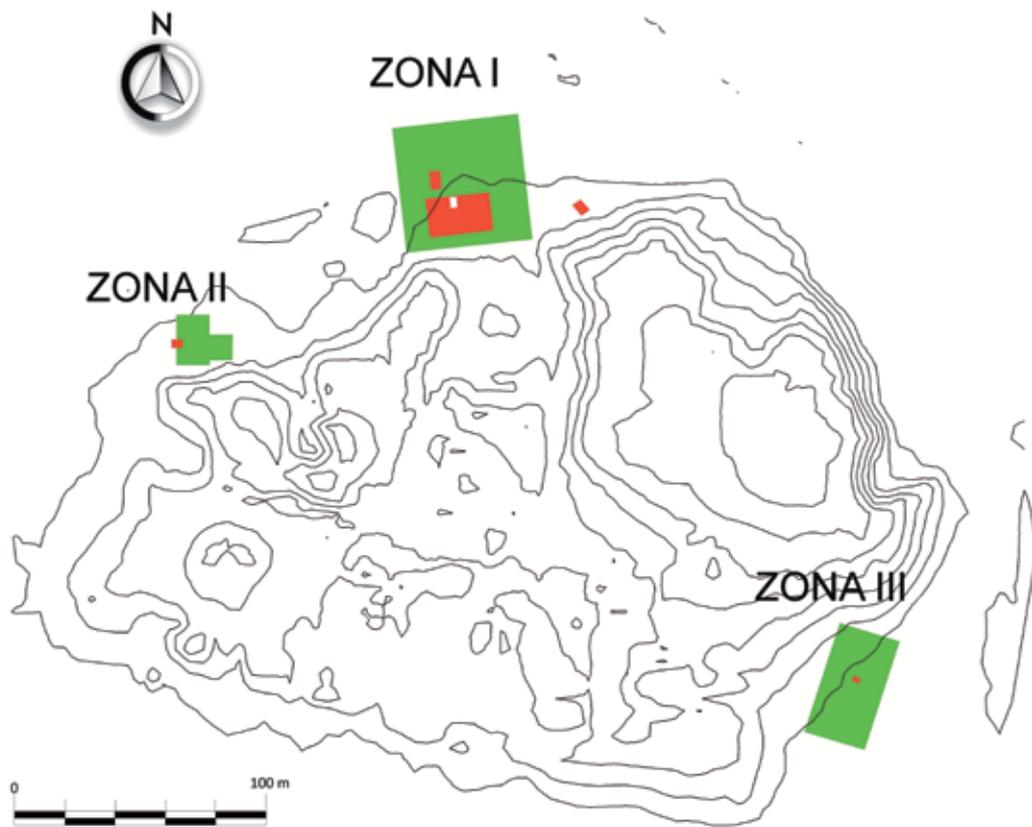
Figura 1. Localización de las zonas de prospección geofísica (verde) y excavación (rojo) en Utica.

La segunda campaña de excavación del proyecto se efectuó del 1 de octubre al 3 de Noviembre de 2013 con financiación aportada por la Universidad de Almería, al suspenderse la subvención del programa de Excavaciones Arqueológicas en el Exterior de la convocatoria de 2012. La tercera campaña de excavación se ha efectuado entre el 21 de abril y el 24 de mayo de 2014, ya con la financiación del mencionado programa en la convocatoria de 2013, más fondos aportados por la Universidad de Almería. En ambas campañas se han obtenido también muy buenos resultados que pasamos a describir de manera conjunta en este trabajo preliminar. Asimismo entre el 26 de octubre y el 2 de noviembre de 2014 efectuamos una corta campaña de estudio de materiales que incluyó algunos trabajos de campo concretos, sufragada por la Universidad de Almería (Fig. 1)

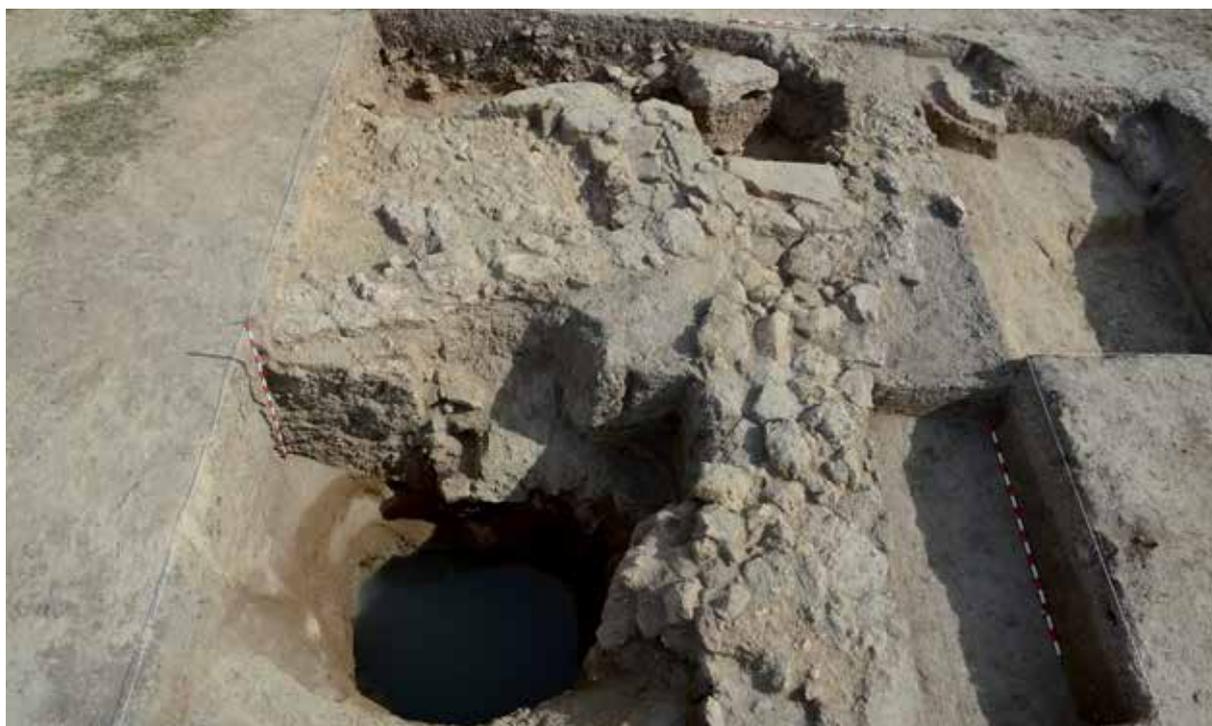
Figura 2. Zona II. Cortes 20 y 21 en 2014.

arcilla, el horno 21011, de la primera fase de ocupación, que pudimos identificar con un horno tipo *tabouna* por su forma y características constructivas. A fin de documentarlo completamente efectuamos una ampliación de 1,10 × 0,80 m del corte 21 al norte con resultado negativo, al estar esa zona muy afectada por los niveles romanos. El horno mencionado se asentaba sobre la U. E. 21028, casi estéril, formada por arcillas y greda que se depositaba sobre el nivel geológico de greda (U. E. 21048). Por su parte, la U. E. 21012 era un estrato gris con material fenicio depositado también sobre la U. E. 21028, que interpretamos como suelo o nivel de circulación próximo al horno 21011.

Sobre esta unidad de base arcillosa, U. E. 21009, se disponían los restos de otro horno, 21026, en peor estado de conservación que el anterior, así como los restos de posibles muros de adobe 21032, 21082 y 21093 y un posible muro de piedra, 21003, en pésimo estado de conservación. Tras valorar todas las posibilidades detenidamente con el conservador del sitio y documentarlas exhaustivamente, decidimos desmontar las estructuras, sedimentos y fosas de época romana imperial tardía que afectaban al corte 21 en aras de mejorar la comprensión de los niveles fenicios arcaicos. Asimismo fueron retirados por su escasísima entidad y mal estado de conservación restos constructivos como el muro 21003 y el horno 21024, al objeto de ganar un considerable espacio de excavación. Por su parte, el horno 21011 fue consolidado *in situ* por su mayor entidad, aunque el paso habitual del ganado por la zona supuso su destrucción parcial (Fig. 2).

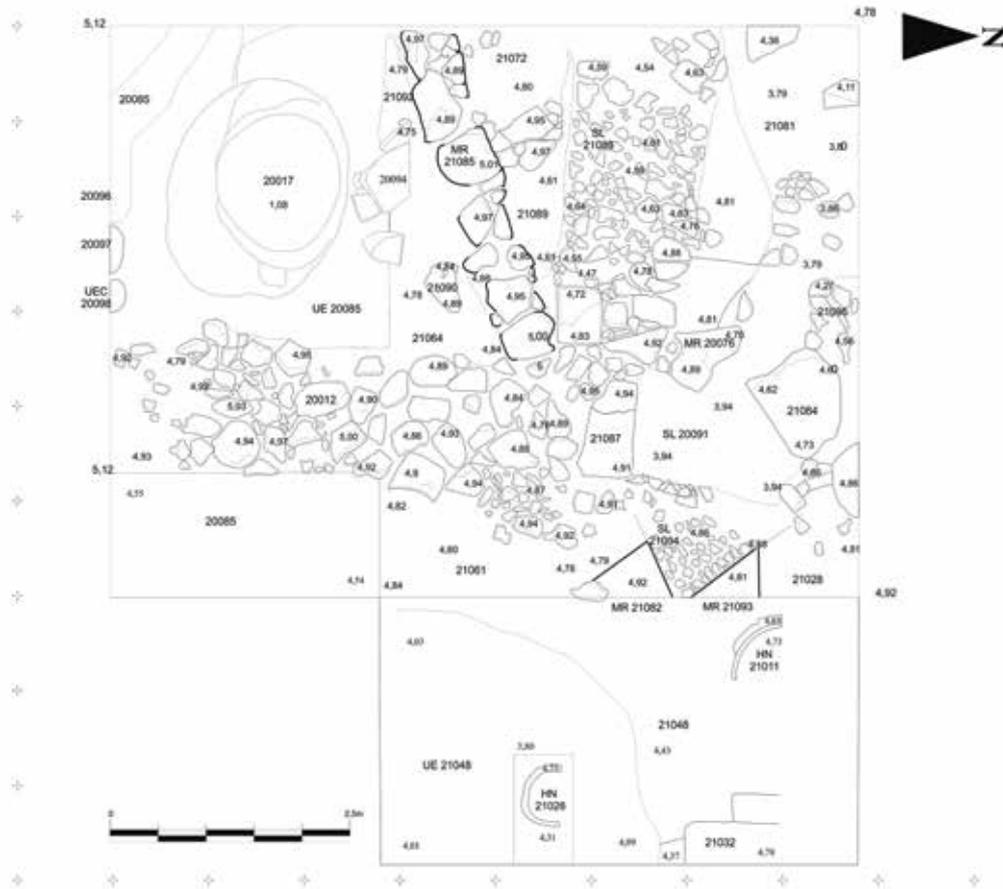
Figura 3. Planta de los cortes 20 y 21.

El objetivo principal de la excavación de 2014 era documentar y datar las estructuras y las fases de ocupación que habían hecho posible el vertido de materiales en el pozo 20017, así como la localización de posibles construcciones de habitación que deberían estar asociados hipotéticamente a los restos de hornos de adobe, aproximadamente de la misma época que el pozo. Por ello, en la campaña de 2014 se amplió el corte 21 hacia el noroeste en una superficie de 5 × 6 m, de manera que abarcara toda la extensión del corte 20 inicial. La superficie de la ampliación estaba ocupada por los restos de un *gourbi*: una vivienda provisional contemporánea construida a consecuencia de las inundaciones de 1981, al igual que otras muchas en la ladera norte del yacimiento. Sus estratos de ocupación, UU. EE. 21068, 21069 y 21073, se disponían bajo el estrato superficial U. E. 21001 (Fig. 3).

Bajo estas capas se pudieron reconocer los restos de un edificio que está aún por excavar, perteneciente a una fase fenicia muy antigua, posiblemente contemporánea con el uso y amortización del pozo 20017. El edificio, cuya planta aún no ha sido delimitada en su totalidad, está formado por lo que parece ser el muro exterior de mampostería, 21085, hecho con piedras de mediano y gran tamaño. A su exterior se asocian los estratos U. E. 21064 y U. E. 21092, ambos con materiales cerámicos fenicios y situados junto al pozo 20017. Al interior del muro 21085 se disponen los estratos fenicios U. E. 21072, U. E. 21089, U. E. 21028 y U. E. 21061, estos dos últimos sin relación directa con el gran muro 21085.

La compartimentación interior del edificio parece haber sido efectuada mediante muros de adobes, muros 21082 y 21093, entre los cuales se sitúa un posible pavimento de piedras, 21094. Asimismo, a esta fase pertenecerían una estructura de adobes, la 21076 y una unidad de arcilla roja, la U. E. 21090, posiblemente de adobe disgregado. Finalmente, por la técnica constructiva, la cota y su relación con las estructuras fenicias, el pavimento 21088 podría formar parte de la fase fenicia. El edificio está roto en su zona norte por la gran fosa romana 21074 en la que se acumularon una serie de derrumbes, UU. EE. 21080, 21084 y 21095 de la fase del *gourbi*.

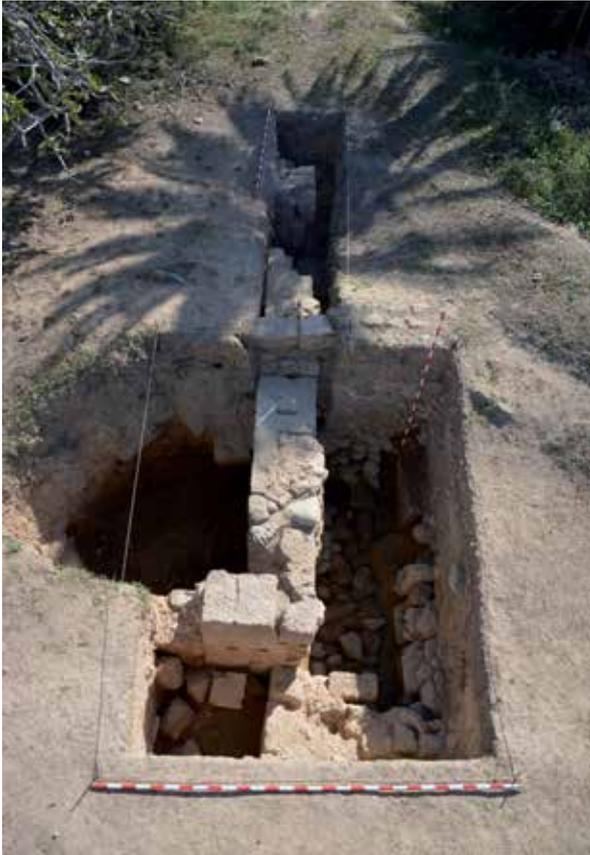
Figura 4. Corte 22.

del yacimiento en 1981 por un campamento de afectados por inundaciones, había dejado al descubierto parte de una potente estructura de sillares y mampostería con un alzado superior a los 2 m, el muro 22004. En la campaña de 2013 se planteó la excavación de este punto de la Zona II, con el objeto de conocer las características funcionales, cronología y disposición de esta importante construcción situada en el borde exterior de la ciudad. Aprovechando la gran fosa de expolio antes mencionada se planteó un corte de 4 x 3 m con una orientación noroeste-sureste, aprovechando en su lado largo el gran muro de sillares 22004 con idéntica orientación, así como también la mayor parte de la fosa de expolio 22000 que se sitúa al este del corte, en la que se efectuó una limpieza. Posteriormente y a la vista de la envergadura del mencionado muro de sillares, se llevaron a cabo dos ampliaciones sucesivas en dirección sureste para conocer su extensión, que alcanzaron 1 m de anchura y 5 m de longitud.

El muro 2204 fue reutilizado en época contemporánea como demuestra el pequeño murete de rasillones de cemento, muro 22018 que conservaba una sola hilada asentada sobre uno de los sillares del muro 22004. Asimismo se documentaron alteraciones antrópicas modernas en la mayor parte del sector occidental del sondeo, hacia la cara posiblemente interior del muro de sillares 22004. En concreto se documentó la existencia de una gran fosa contemporánea, fosa 22019, que ocuparía todo el sector al oeste del muro 2204, a excepción del extremo noreste del sondeo, la esquina noroeste a partir de cierta cota y la esquina suroeste en sus cotas media e inferior, pues la fosa es más ancha en su embocadura. Esta fosa, que podemos ya apreciar desde la superficie, llegaría hasta la cota excavada del sondeo, a una profundidad de 2,5 m, pues aparecieron basuras modernas que confirman que la fosa y su colmatación son de época contemporánea.

En el sector septentrional del corte, al muro 22004 se le adosa perpendicularmente el muro 22005, orientado en sentido suroeste-noreste. Su factura más descuidada parece apuntar a que se trata de un añadido posterior. Los sedimentos de relleno que colmatan los muros 22004 y 22016, en la zona norte del sondeo, U. E. 22003, U. E. 22013 y U. E. 22014 contienen material tardorromano así como varios sillares y piedras caídos de las estructuras anteriores. Hay que mencionar también en esta zona norte un suelo o preparado hidráulico, 22011, que se constata bajo la U. E. 22003 en el ángulo noroeste del sondeo y que parece haberse perdido en buena parte, aunque continúa bajo el perfil norte (Fig. 4).

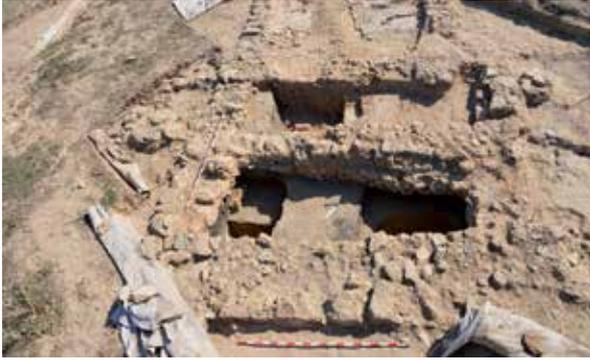
Figura 5. Zona I. Sectores 2 y 4 del corte 10 en 2013.

Al objeto de comprobar la profundidad del muro 10018 por su cara sur, dado que la fosa 10138 se adosaba a esta estructura, se decidió excavar su interior hasta que fue documentada la primera hilada del muro. En la base del mismo aparecen piedras de mayor tamaño, como un gran sillar en la parte central, mientras que a medida que va alcanzando altura, las piedras son de menor tamaño y la técnica constructiva es muy irregular, sin hiladas reconocibles. En este punto el alzado del muro es de 1,50 m. de altura (Fig. 5).

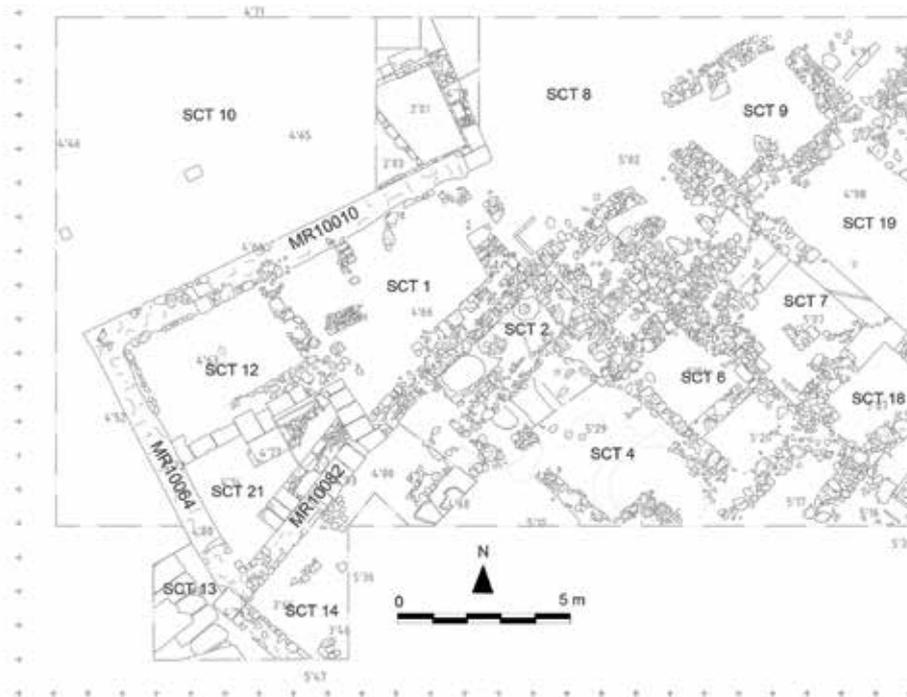
Figura 6. Planta de los sectores 2 y 4 del corte 10.

El primer relleno de esta fosa está compuesto por un estrato de color marrón, con gran cantidad de fragmentos de cerámica, muchos de ellos decorados con bandas de pintura (Fig. 6).

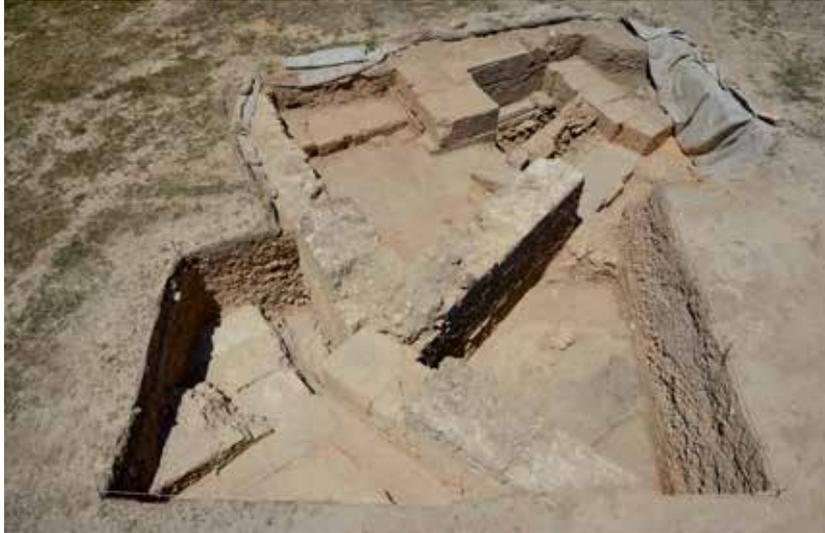
Figura 7. Sectores 13, 14 y 21 del corte 10 en 2014.

conteniendo abundantes cerámicas de época romana y restos de materiales constructivos. Bajo estos rellenos se localizó el suelo 10273, una fina capa de arena de 3 cm de espesor medio que cubría todo el espacio del sector 14, sobre el que se construyó la segunda fase de los dos muros descritos. Bajo este suelo fueron documentados una serie de unidades estratigráficas, aún sin excavar, y que serán objeto de estudio en la siguiente campaña (Fig. 7).

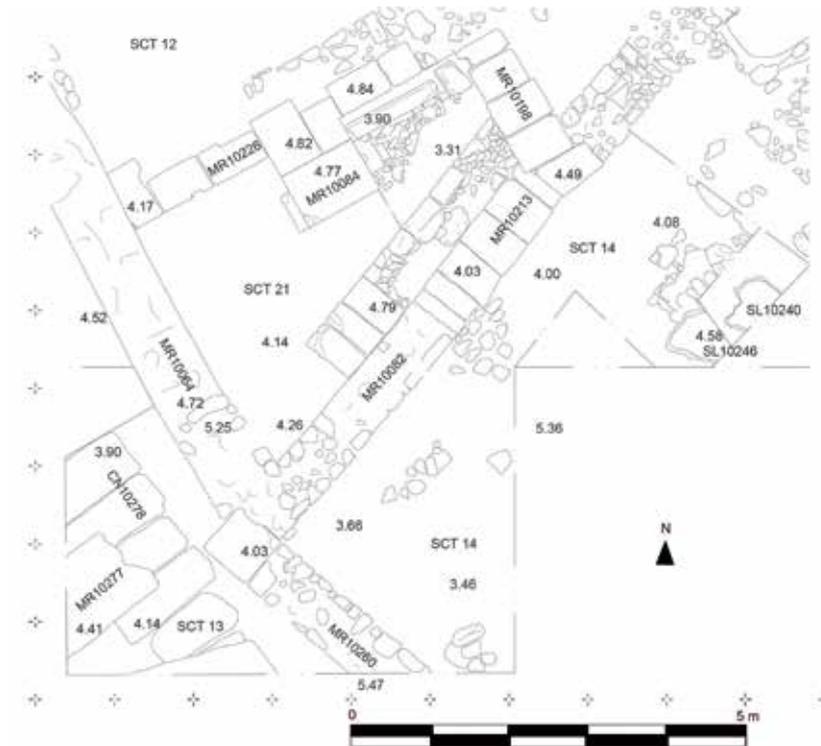
Figura 8. Planta de los sectores 13, 14 y 21 del corte 10.

El principal problema con el que nos hemos encontrado en este sector ha sido la aparición de rellenos, las UU. EE. 10262, 20166, 10267, 10270, 10284 y de las fosas 10280 y 10285, que nos indican que los suelos documentados en el perfil sureste ya estaban expoliados de antiguo. El suelo 10288 es un suelo compacto de color amarillento trabado con lascas de mármol y pequeñas piedras, del que solo se conserva una parte paralela al perfil, de forma triangular. Tiene unas dimensiones máximas de 40 × 90 cm, a una cota de 4,50 m. Bajo este suelo y la U. E. 10283, fue documentado otro pavimento de arcilla, el suelo 10287, ubicado al este del muro 10277, y que aparece cortado en la esquina sur del sector por la U. E. 10280. Presenta unas dimensiones aproximadas de 30 × 30 cm, con un espesor de unos 10 cm y a una cota máxima de 4,44 m. La fosa 10285 posiblemente fue efectuada para recuperar el sillar de la esquina formada por los muros 10260 y 10082, y contenía, al igual que los niveles de relleno, abundantes restos de materiales de construcción romanos (Fig. 8).

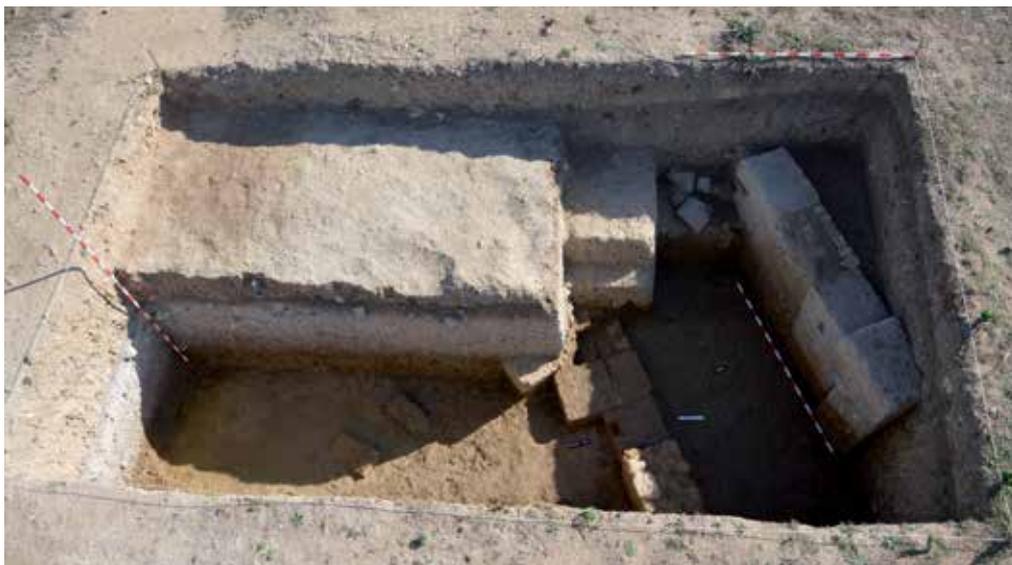
Figura 9. Zona I. Corte 14 en 2014.

El corte 14 tenía una extensión total de 4×7 m y se excavó parcialmente en la campaña de 2012, profundizándose el sector más meridional en una superficie de 4×3 metros. En la campaña de 2013 se abrió la mitad occidental del corte hacia el norte, una superficie de 2×4 m, con el objetivo de comprobar la estratificación exterior del muro 14009 y datar las estructuras localizadas en la campaña anterior, muros 14016 y 14018. Tras excavar los estratos superiores de relleno, U. E. 14003, U. E. 14008 y U. E. 14011, se excavaron unidades situadas a la cota de las estructuras mencionadas, U. E. 14020 y U. E. 14021, de composición limosa, muy horizontales en su deposición, que contenían poco material arqueológico romano. En la U. E. 14021 y en la U. E. 14022 se documentaron sillares caídos sobre la superficie arcillosa de color amarillo de esa última unidad estratigráfica, en la que el agua del nivel freático impedía continuar la excavación. No obstante, la excavación del corte 14 permite confirmar el límite septentrional de la ciudad (Fig. 9).

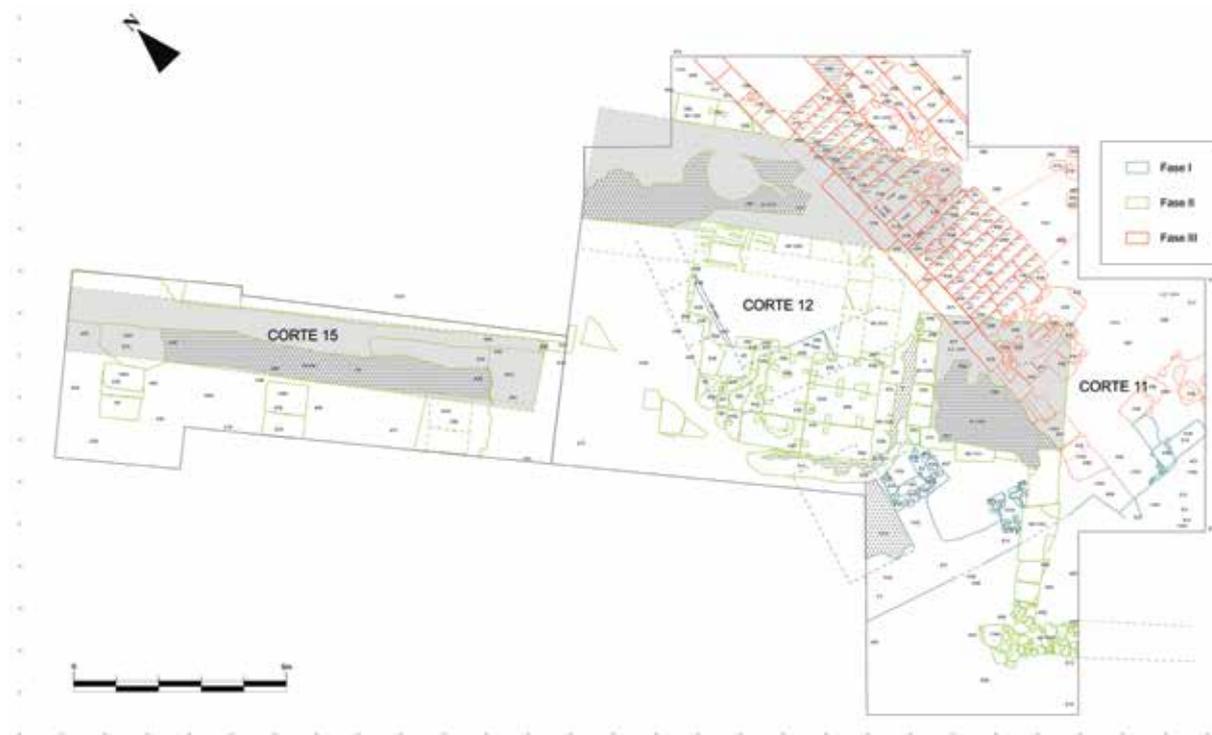
Figura 10. Planta de los cortes 11, 12 y 15.

Asociada al pozo 11024, junto a su cara oeste, fue construida una estructura hidráulica, unidad 11018, con la misma orientación de las fosas y del pozo, en una fábrica de mortero de cal y trozos de cerámica sobre la U. E. 11020, que contenía cerámicas de los siglos VIII-VII a. C. Hemos interpretado esta estructura como una pequeña cisterna, pues aunque no se ha conservado el alzado de sus muros perimetrales, podemos conocer su delimitación al este y al sur, ya que en el momento de su exhumación documentamos dos medias cañas propias de los ángulos de las estructuras hidráulicas (Fig. 10).

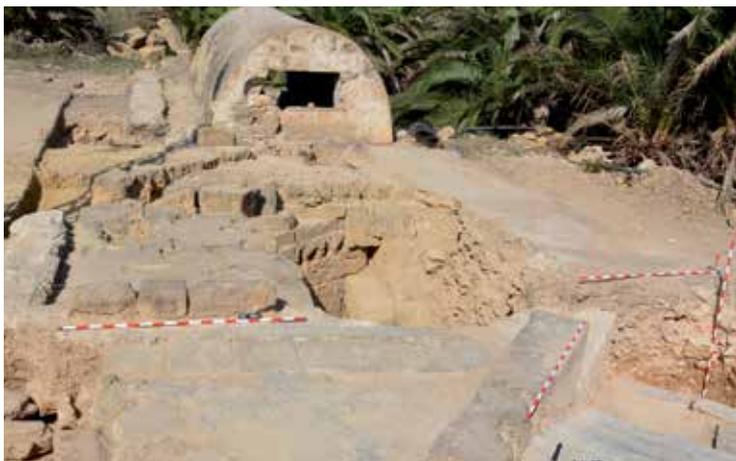
Figura 11. Zona I. Cortes 11, 12 y 15 en 2013.

El nuevo edificio proyectado cambió la orientación norte-sur de la primera fase por una nueva orientación noroeste-sureste que implicó la construcción de una plataforma de sillares aprovechando la estructura de sillares de la primera fase, ambas documentadas en el corte 12, según describimos ya en un trabajo anterior (López Castro *et al.*, 2012) (Fig. 11).

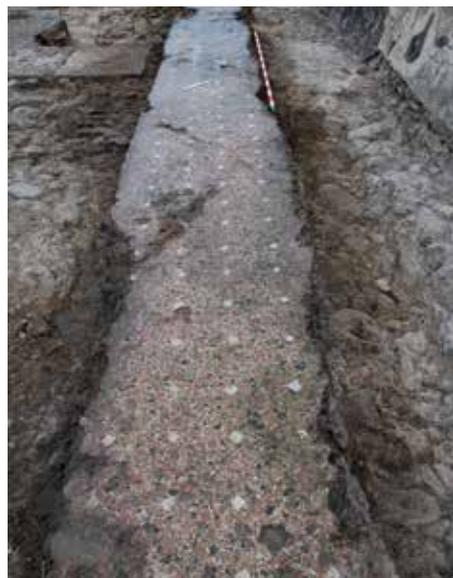
Figura 12. Detalle del pavimento del corte 15.

En la campaña de 2014 se localizó un muro perimetral exterior de sillares del lado oriental del edificio, el muro 11097, que ha conservado una unión de grapa en forma de cola de milano, sistema que también fue usado en los sillares de la plataforma del corte 12. Al exterior del edificio se dispusieron dos andenes o paseos pavimentados a cada lado del edificio, prolongándolo hacia el noroeste. El pavimento 15006 de *opus signinum* y teselas de mármol blanco, anteriormente documentado en el corte 11, pavimento 11112, se asentaba sobre una capa de preparación del pavimento, la unidad 15007, compuesta de piedras de pequeño y mediano tamaño, nódulos de cal y gravilla que sirvieron para nivelar el terreno. Perpendiculares al andén pavimentado occidental se colocaron bases de sillar posiblemente para pilares, las unidades 15003 y 15004. Únicamente se han conservado tres sillares de este tipo de construcción que pudo formar parte de algún tipo de soportal de carácter público (Fig. 12).

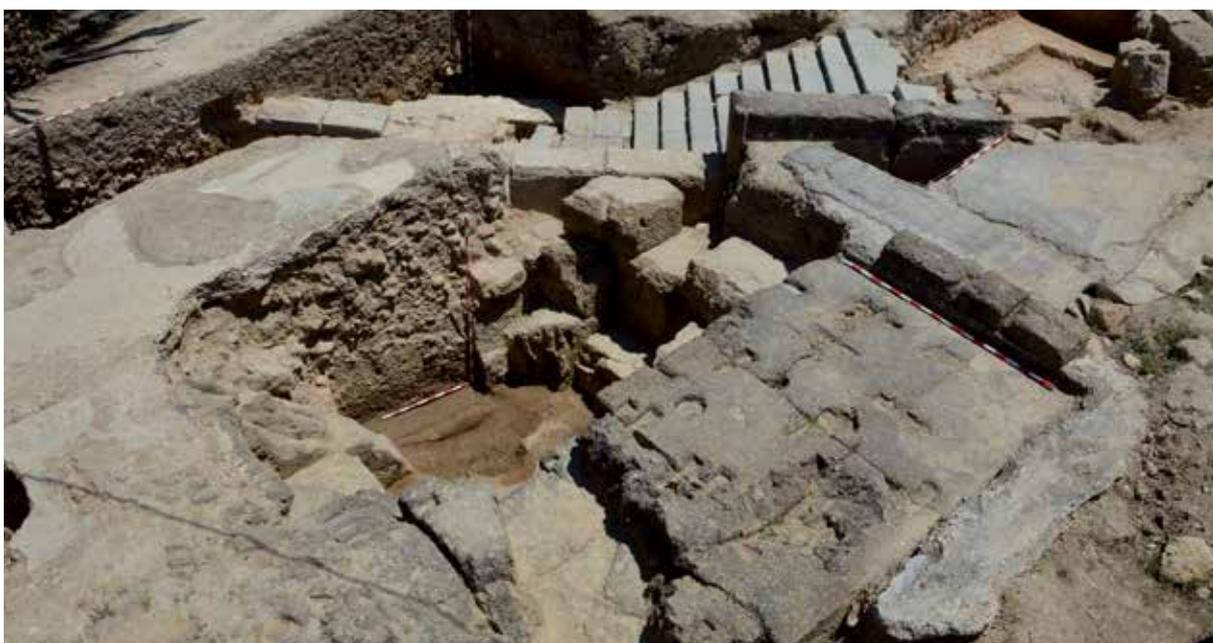
Figura 13. El edificio monumental de los cortes 11 y 12 en 2014.

Una tercera estancia, con un pavimento de *opus signinum* y teselas romboidales de cerámica, el pavimento 11112, está inserto entre dos muros paralelos. Así, está delimitado por el muro noreste del corte 12 y el muro 11097. Quizás su límite norte debamos situarlo en la base de la cisterna contemporánea asentada en muros antiguos ya que el pavimento se adosa a la base de esta construcción. La datación de este pavimento se realizó gracias a la recuperación del material en el perfil del lado suroeste que había sido roto por una actuación clandestina en 2005-2006 (Fig. 13).

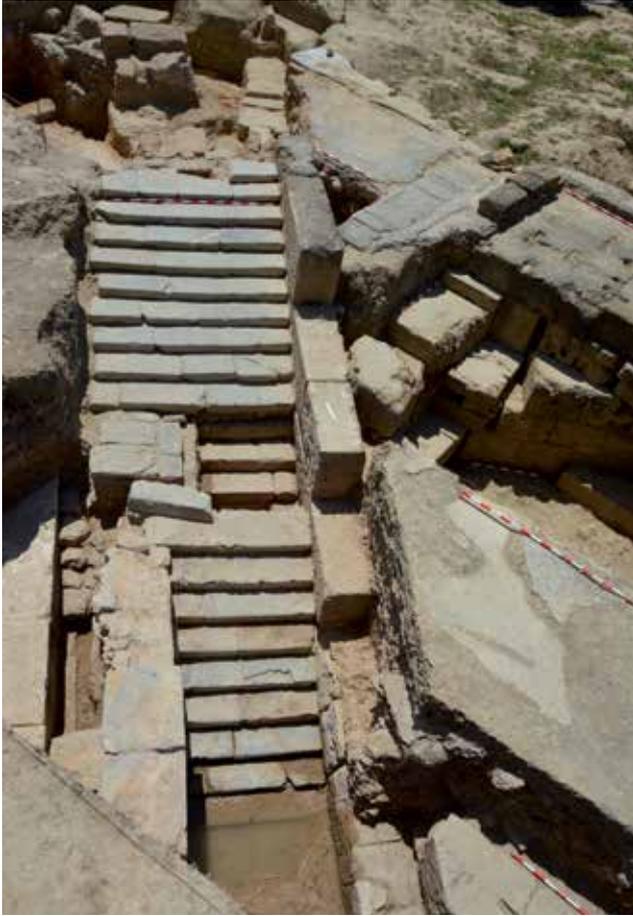
Figura 14. Corte 11: la escalera romana sobre el edificio monumental en 2014.

Los materiales para la construcción de la escalera fueron peldaños de piedra perfectamente escuadrados con un piso de 32 cm. Asociados a esta primera escalera hemos documentado dos pavimentos de teselas de cerámica, suelos 11064 y 11113, dispuestos con una diferencia de cota de 14 cm entre ambos. Los materiales asociados a su construcción se fechan en la segunda mitad del siglo II o inicios del I a. C. como muy tarde. Al este la escalera quedó delimitada por otro muro, 11037, que fue igualmente construido con materiales reutilizados seguramente de los edificios aledaños desmontados. Sin embargo, presenta una apariencia más homogénea que el anterior ya que únicamente se usaron sillares de grandes dimensiones de arenisca conchífera, algunos de ellos con restos de enlucido de cal.

En época altoimperial se construyó una segunda escalera, la unidad 1043, con la misma dirección y anchura que la anterior, que se conserva en una mayor longitud, con un total de 9 metros por el momento. En este caso hemos documentado hasta 18 escalones, realizados con bloques de piedra caliza grisácea que conformaban peldaños de entre 34 y 20 cm de longitud y 12 cm de piso, con un descansillo cuadrangular en el centro de la construcción descubierta hasta ahora. Pensamos que, al igual que la anterior, se trataría de un espacio al aire libre por las marcas que se localizaron al final de cada peldaño, para evitar resbalar en caso de lluvia (Fig. 14).
