# **Metallic Fuselage Lifetime and Testing -MetLife-**

Schlussbericht zum Projekt  
im Verbund Innovativer  
Metallrumpf 2017  
-InnoMet-

Förderkennzeichen: 20W1302B  
Laufzeit des Vorhabens: 01.01.2014 – 30.09.2017  
Verbundpartner: Aleris Rolled Products Germany GmbH  
Fraunhofer Gesellschaft e.V.  
Airbus Group Innovations (ehemals EADS-IW)

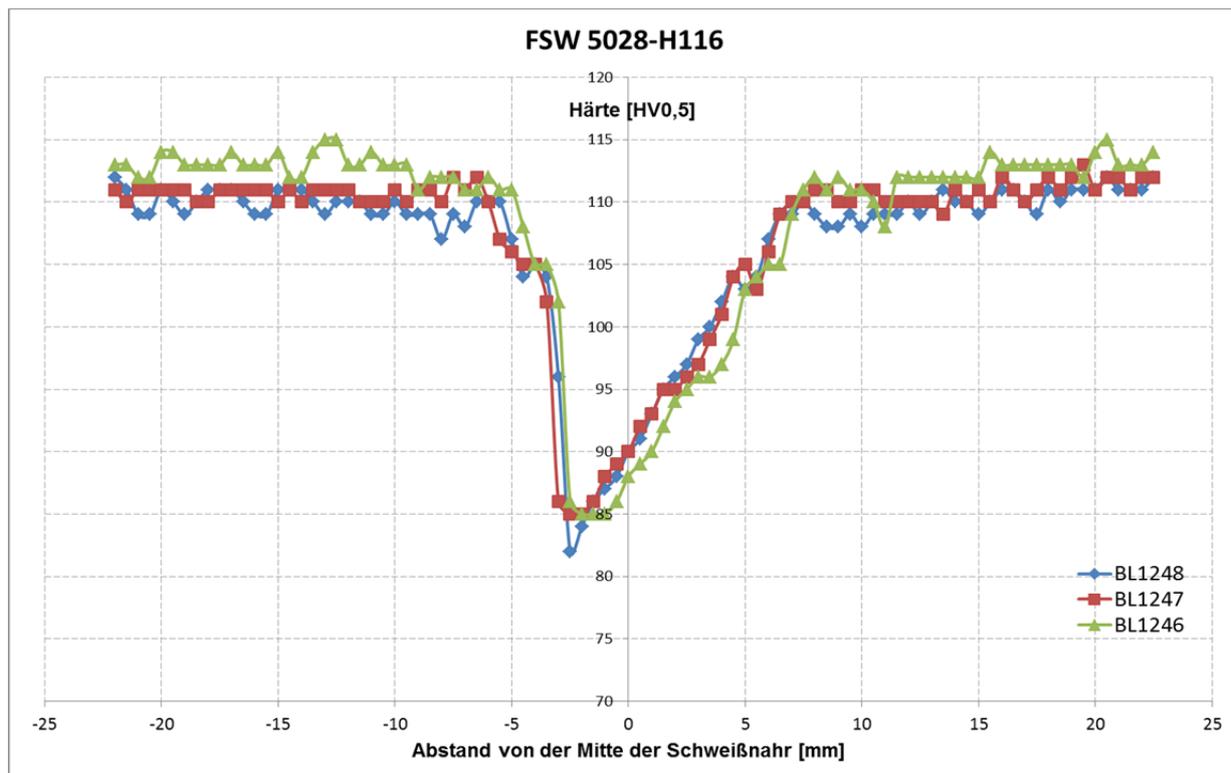
Abbildung 2-4: Härteprofil einer FSW Naht in AA5028-H116

Alle FSW AA5028-H116 Stumpfstoße zeigen den typischen Härteverlauf von reibrührgeschweißten, kaltverfestigten Aluminiumlegierungen (siehe Abbildung 2-4). Hierbei kommt es in der Mitte des Profils zu einem Abfall der Härte. Dieser beträgt ca. 23% des Grundmaterials und kann mit dynamischer Rekristallisation bzw. Verlust der Kaltverfestigung im Nahtbereich zusammengebracht werden. Zudem wurden keine Veränderungen der Härteprofile durch Veränderung der Schweißparameter festgestellt.

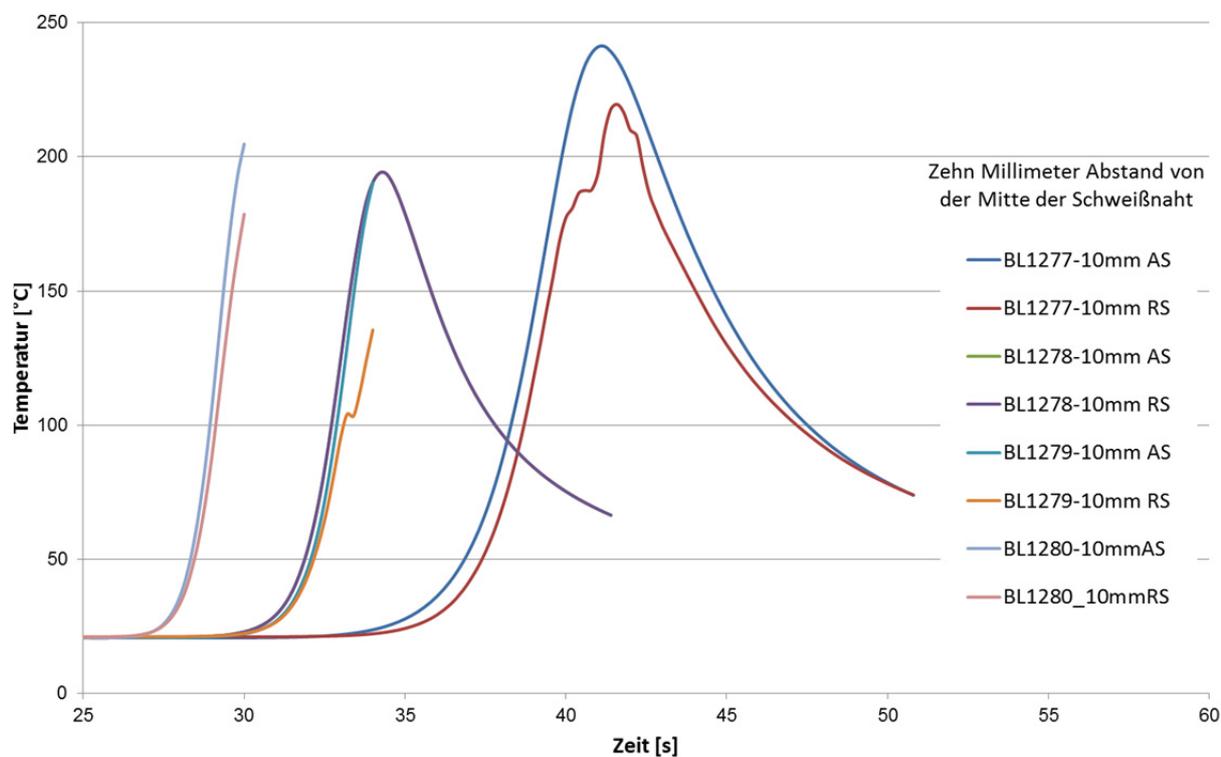
Abbildung 2-7: Temperaturentwicklung während des Schweißprozesses von 1,6 mm AA2024-T3 Blechen

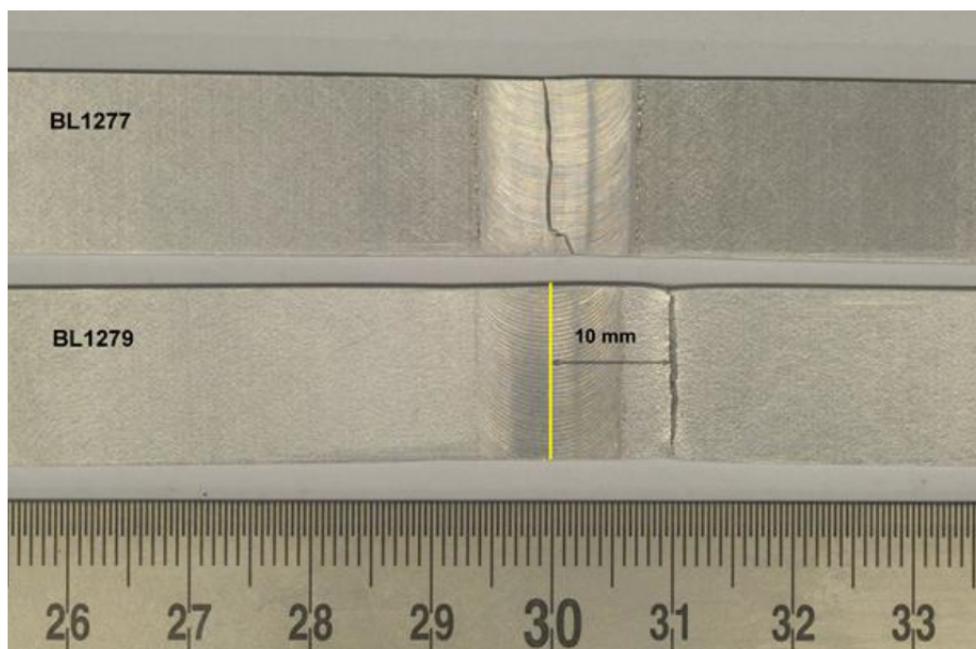
Abbildung 2-8: Einfluss von Schweißparameter bzw. Schweißwerkzeug auf das Bruchverhalten der FSW AA2024-T3 Zugproben. Die gelbe Linie auf BL1279 markiert die Mitte der Schweißnaht

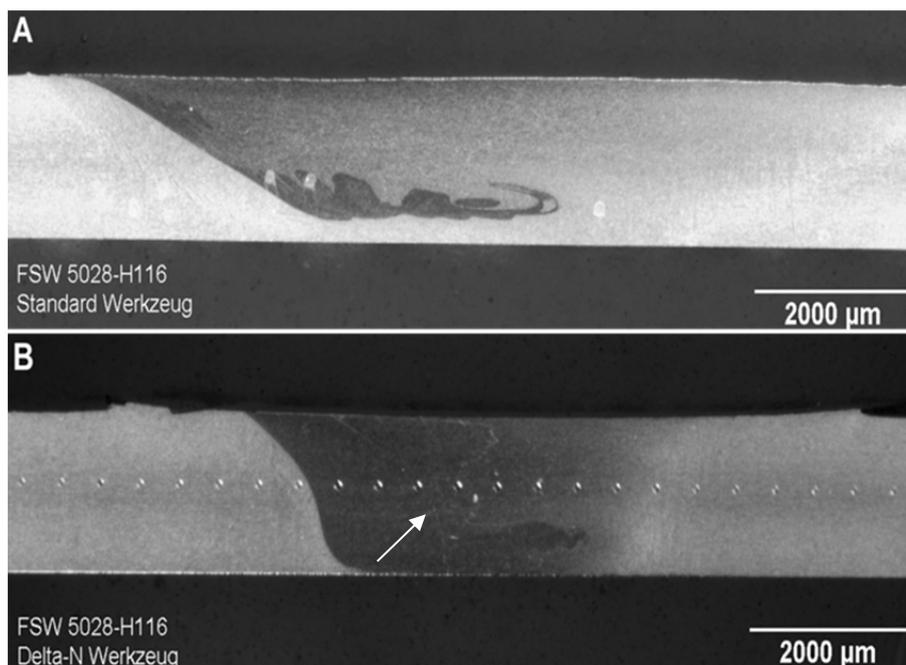
Abbildung 2-10: Querschliffe der FSW AA5028-H116 Nähte (A) Standard FSW und (B) Delta-N FSW (weißer Pfeil markiert Nugget Flaws)

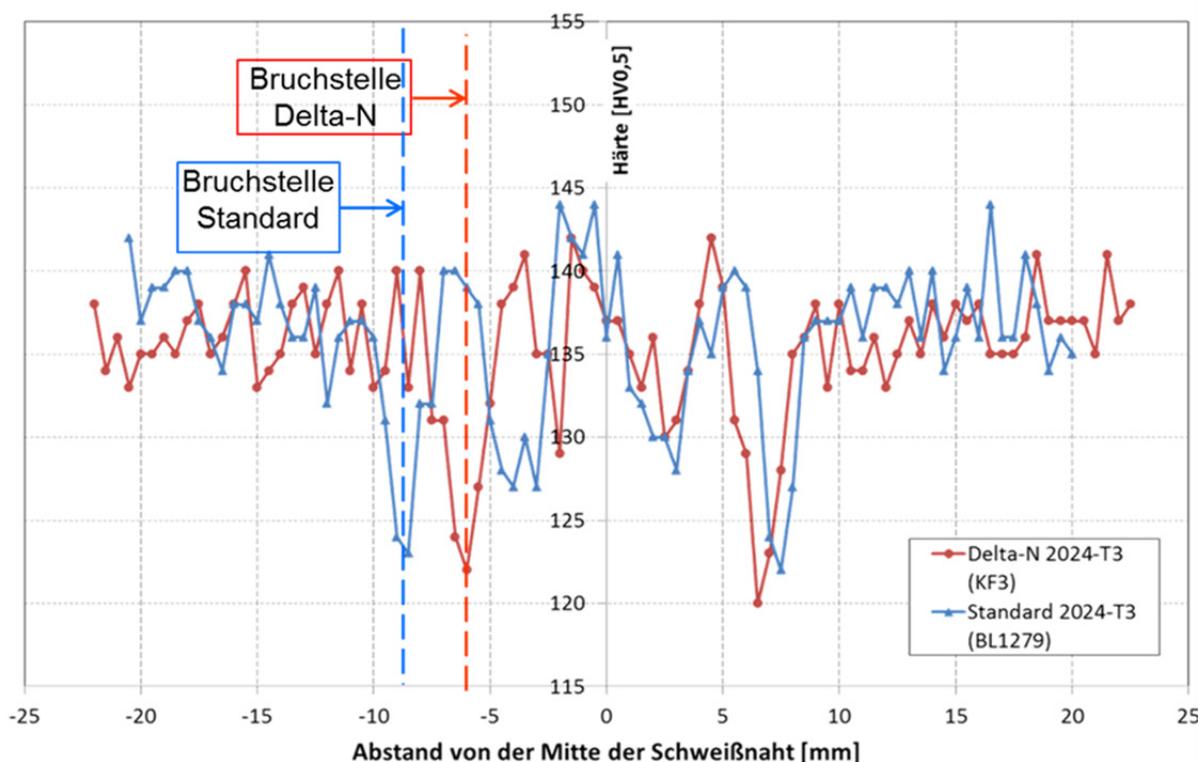
Abbildung 2-11: Härteprofile der FSW AA2024-T3 Nähte geschweißt mit einem Standard bzw. Delta-N Werkzeug

Der Einfluss des Delta-N Werkzeugs auf die Mikrostruktur der geschweißten Legierungen wird im Härteprofil wiedergegeben. Abbildung 2-11 und Abbildung 2-12 stellen die Härteprofile der mit dem Delta-N Werkzeug geschweißten FSW AA2024-T3 bzw. FSW AA5028-H116 Verbindungen dar. Zum Vergleich wurden die Härteprofile der Standard FSW-Nähte eingezeichnet. Insgesamt verursachte das Delta-N Werkzeug eine schmalere wärmebeeinflusste Zone. Die Trends beider Kurven sind jedoch ähnlich bei den beiden FSW-Techniken.

Bei der AA2024-T3 Verbindung sind die typischen Härteabfälle (TMAZ und Rückbildung von GPB Zonen) gut zu erkennen (siehe Abbildung 2-11). Bei der Delta-N Schweißung liegt der niedrigste Härtewert in der TMAZ bei  $x = 2$  mm auf der Advancing side vor, anstatt bei  $x = 5$  mm im Vergleich zur Standardverbindung. Die zweite Entfestigung (Rückbildung von GPB Zonen) findet in der Delta-N Naht bei  $x = 7$  mm und in der Standard Naht bei  $x = 9$  mm statt. Obwohl die gesamte Breite des beeinflussten Materials bei der Delta-N Naht schmaler wurde, sind Einflussbereiche der einzelnen Schweißzonen im Vergleich zur Standard Naht ähnlich geblieben. Dies war besonders anschaulich auf der Retreating Side. Keine der Schweißungen wies Härtewerte über 145 HV auf, was auf eine Verhärtung der Legierung in einen T6 Wärmebehandlungszustand hindeuten würde. Eine mögliche Erklärung dafür ist die schnelle Wärmeabfuhr, welche durch die Dicke des Grundmaterials und die benutzte Schweißunterlage beeinflusst wird

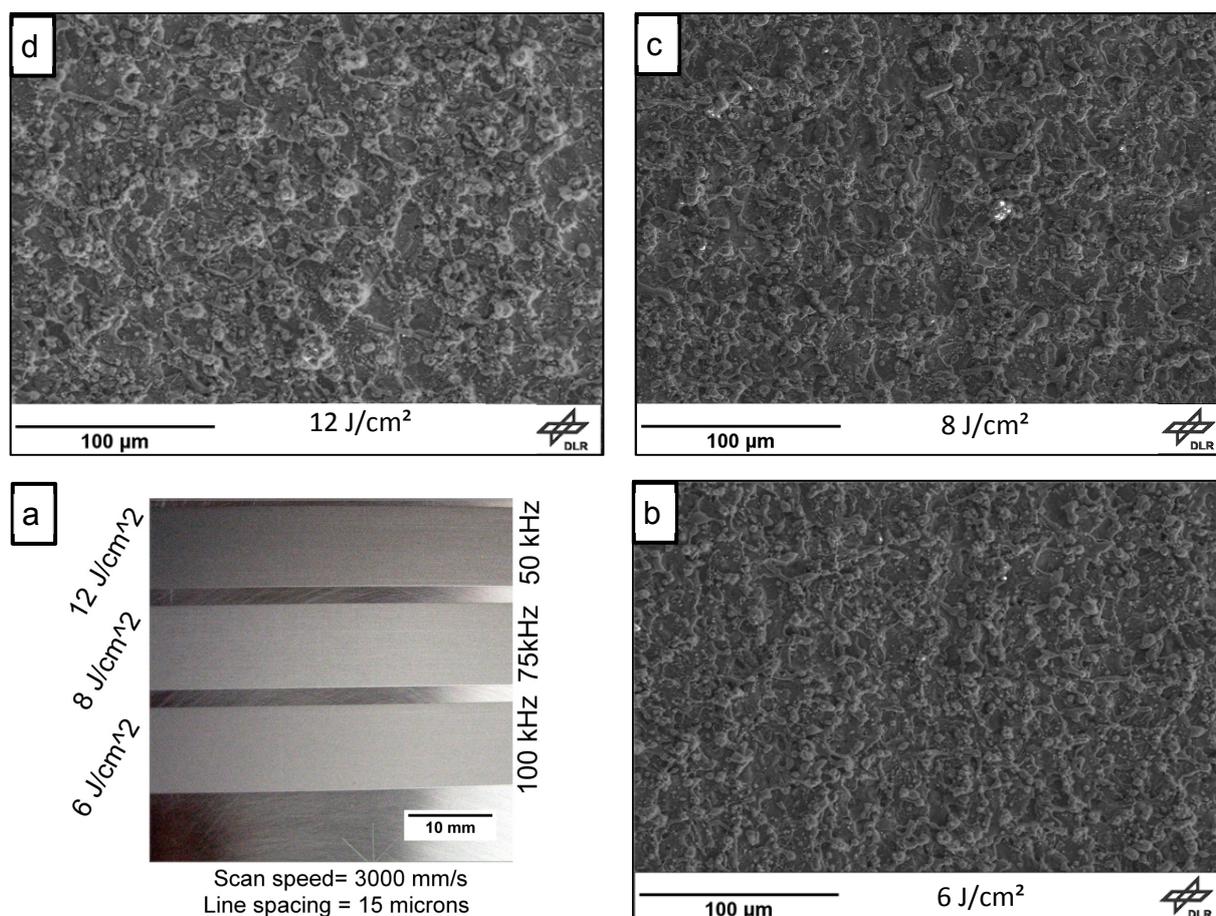
Abbildung 2-15: Versuchsaufbau der Wöhlerversuche unter korrosivem Medium (a) Laserbehandelte GM AA2024-T3, (b) (c) und (d) detaillierte REM-Aufnahmen der behandelten Oberfläche

Die behandelten Oberflächen sind in Abbildung 2-15 (a) gezeigt. Alle Parameter erzeugten eine poröse wiedererstarre Oberfläche. Im Falle Energieeinträge von 6 J/cm<sup>2</sup> und 8 J/cm<sup>2</sup> war die Abgrenzung zwischen jeder Abtastlinie noch zu erkennen. Zusätzlich waren einige Defekte (wie Kratzer), die während der Präparation der Oberfläche erzeugt wurden, weiterhin sichtbar. Die Parameter mit 12 J/cm<sup>2</sup> erzeugten eine homogenere Oberfläche, ohne Spuren der ursprünglichen Oberfläche zu hinterlassen. Detaillierte REM Untersuchungen zeigen (siehe Abbildung 2-15 (b), (c) und (d)), dass die Linien eine hohe Rauigkeit aufwiesen, die durch kleine Vertiefungen und "Perlen" aus erstarrtem Material erzeugt wurde. Die Rauigkeit des behandelten Materials erhöht sich mit der Zunahme des Wärmeeintrages. Aus diesem Grund wurden die Parameter mit 12 J/cm<sup>2</sup> gewählt, um die lokale Behandlung der Schweißflächen durchzuführen.

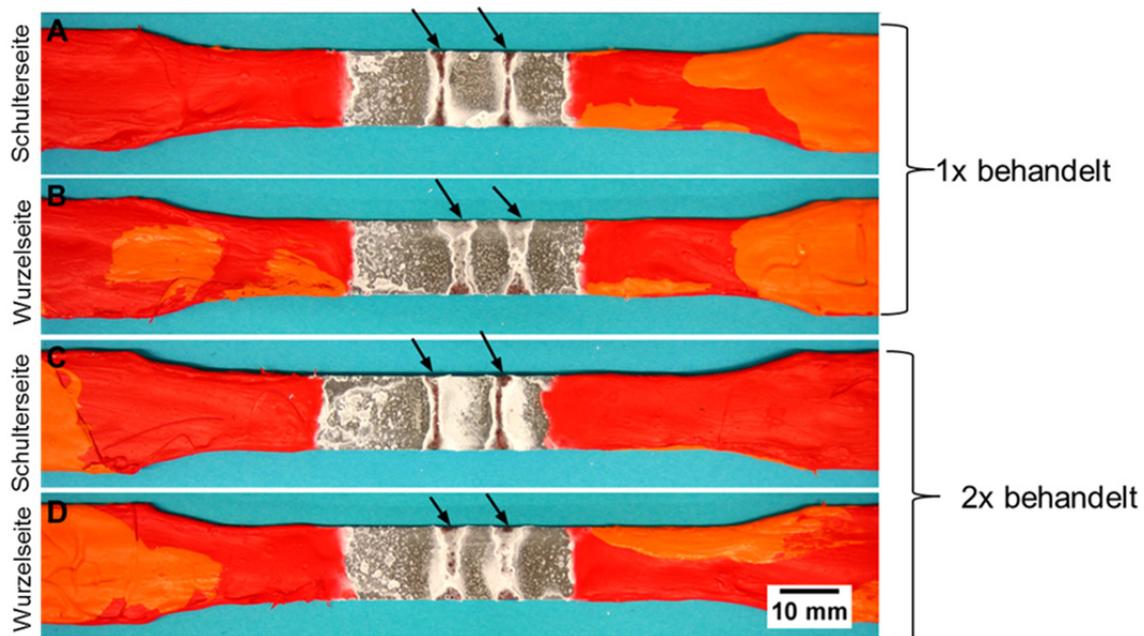
Abbildung 2-17: Nd:YAD Laser behandelte FSW AA2024-T3 Verbindungen nach 100 h Wechsellastkorrosion. Die Pfeile zeigen den lokalisierten Korrosionsangriff auf die WEZ

Die Laserbehandlung der Schweißoberflächen bewirkte eine Verbesserung der Korrosionsbeständigkeit bei den 100 h Wechsellasttests in wässriger 3,5%wt-er NaCl Lösung. Nach einer visuellen Prüfung zeigten die Schweißnähte nur Flächenkorrosion im Grundmetall. Die WEZ Streifen hingegen wiesen lokalisierte Angriffe in Form von vereinzelten rötlichen Flecken (wahrscheinlich Pitts) auf (siehe Abbildung 2-17). Die einfach laserbehandelte Probe war hierbei am stärksten von der Korrosion betroffen. Der Nahtbereich hingegen wies keine Angriffsspuren auf.

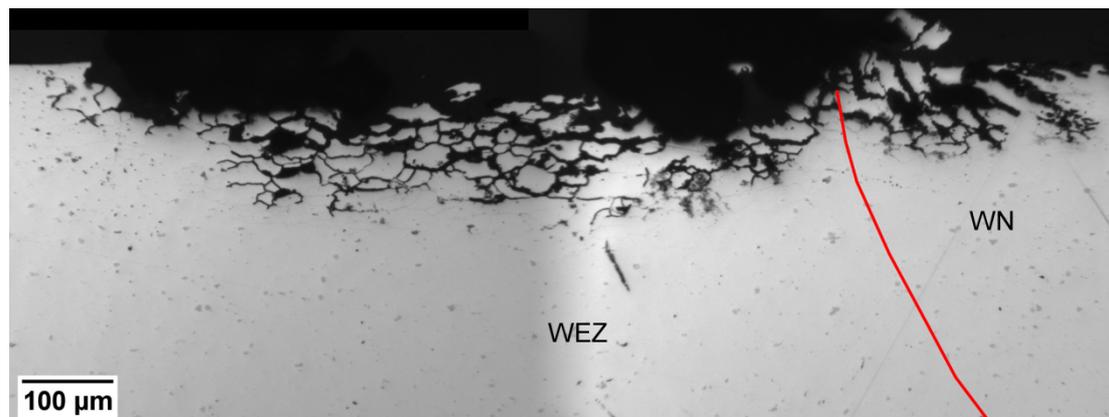
Abbildung 2-18: Lokalisierter interkristalliner Korrosionsangriff auf WEZ und Schweißnaht (WN) von laserbehandeltem FSW AA2024-T3 nach 100 h Wechseltauchkorrosionstest. Die rote Linie markiert den Übergang zwischen WEZ und WN

Detaillierte Untersuchungen der Querschnitte der korrodierten Proben zeigten jedoch Ergebnisse, die denen der visuellen Untersuchung widersprachen. Die doppelte Laserbehandlung hatte offenbar einen geringeren Effekt auf das Korrosionsverhalten als die Einzelbehandlung. Die WEZ zeigte dabei Bereiche, die stärker von der Korrosion angegriffen werden. Abbildung 2-18 zeigt den lokalisierten Korrosionsangriff auf die WEZ und die Schweißnaht. Ein weiterer Effekt der doppelten Behandlung war die Veränderung des Korrosionsmechanismus von interkristalliner Korrosion zu einer interkristallinen/lochfraß-Kombination. Diese zwei Änderungen können mit dem durch die Laserbehandlung verursachten thermischen Zyklus verbunden sein. Obwohl der Laser nur eine extrem kurze Zeit einwirkt, ist die Wärmemenge hoch genug, um mikrostrukturelle Veränderungen in der AA2024-T3-Legierung zu bewirken, was möglicherweise eine Ausscheidung von AlMgCu-Partikeln verursacht.

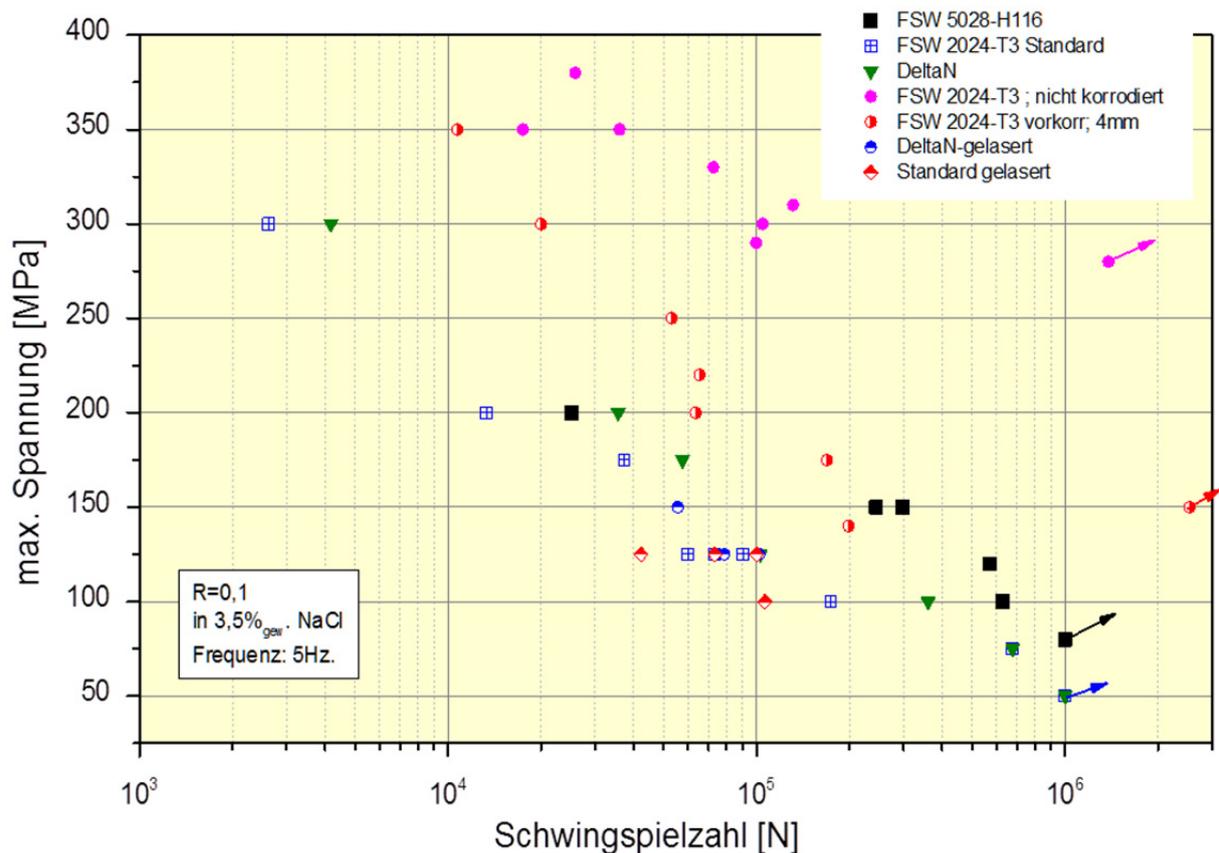
Abbildung 2-19: Wöhlerkurve von in verschiedenen Medien untersuchten FSW AA2024-T3 Verbindungen

Abbildung 2-19 zeigt das Wöhlerdiagramm der in der 3,5% igen Salzlösung ermüdeten und vorkorrodierten FSW AA2024-T3 Proben. Hierbei wurden die Ermüdungsergebnisse der 4 mm dicken vorkorrodierten Proben aus FSW AA2024-T3, die unter Laboratmosphäre getestet wurden, als Referenz aufgenommen. Die meisten laserbehandelten Proben wurden mit einer maximalen Spannung von 125 MPa ermüdet.

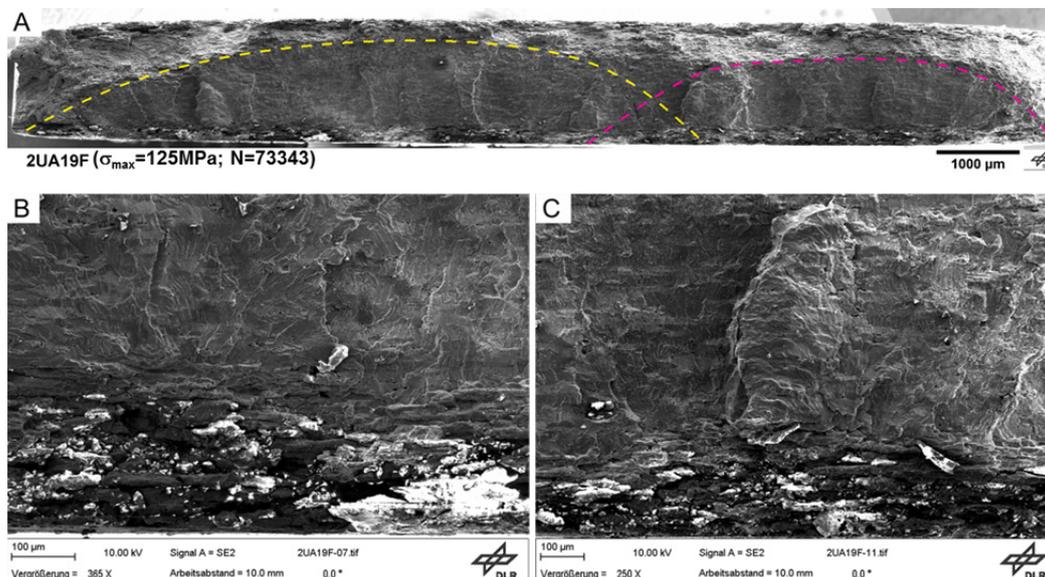
Abbildung 2-20: Bruchfläche einer in 3,5%wt NaCl wässrigen Lösung ermüdeten laserbehandelte FSW AA2024-T3 Verbindung.

Korrosionsschädigungen, nach 100 h Wechselltauchkorrosion. Die kristallinen Korrosionszonen dienten dabei als Initiierungsstellen für Ermüdungsrisse, wie in Abbildung 2-20 gezeigt ist.

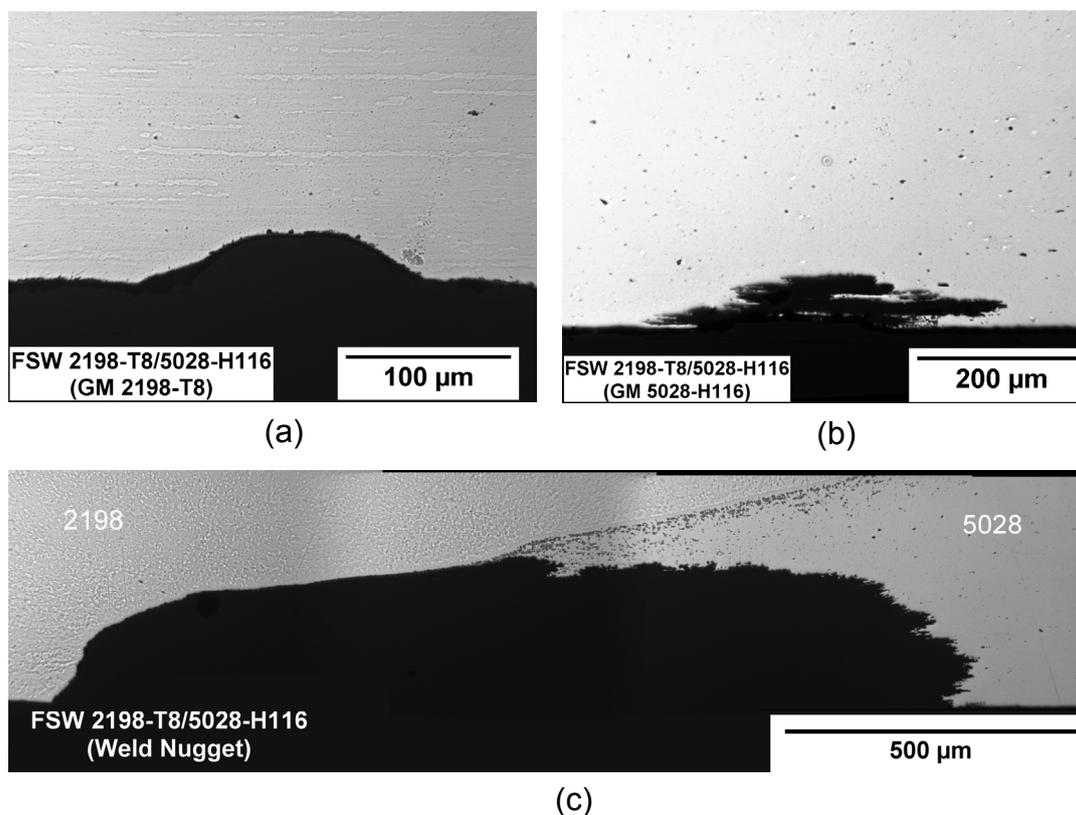
Abbildung 2-26: Korrosionsschädigung auf der Unterseite der AA2198/AA5028 Verbindung nach dem IK-Test (a) TMAZ-AA2198 (b) TMAZ-AA5028 (c) Wurzelbereich der Naht

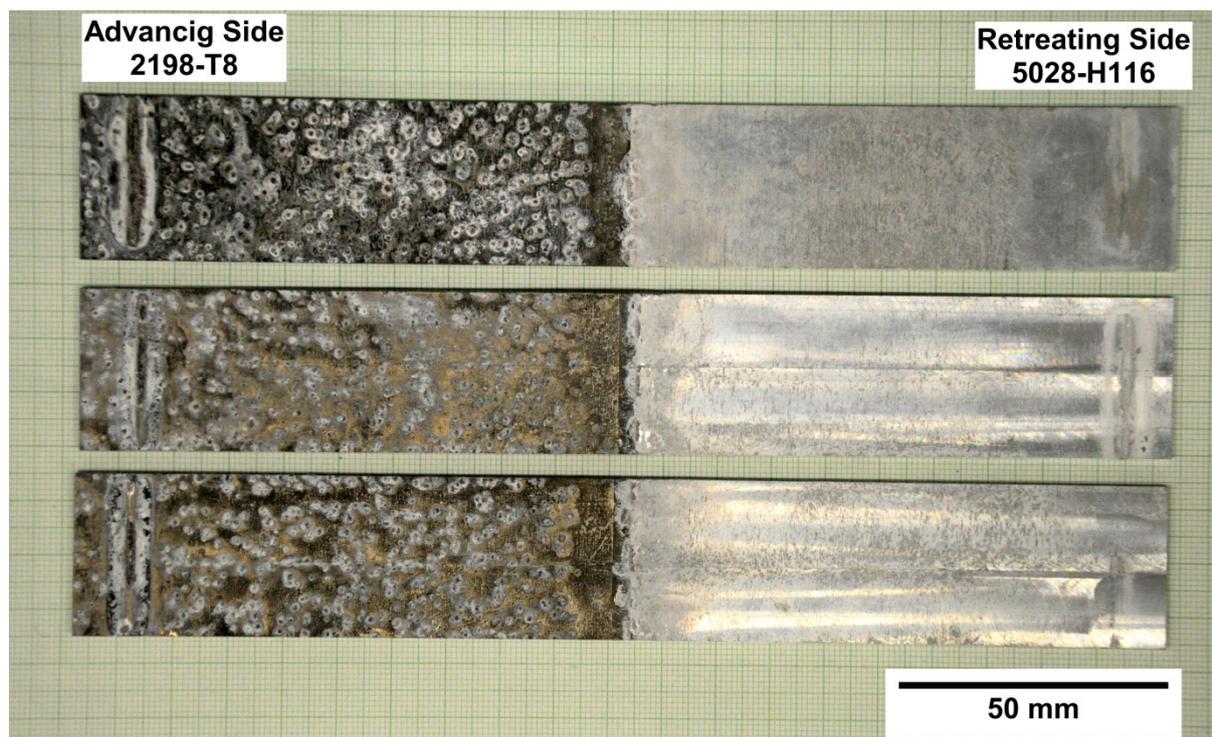
Abbildung 2-28: Mittels Vier-Punkt Biegung belastete FSW AA2198/AA5028 Proben nach 1000 h Wecheltauchtests

Die gemischte FSW AA2198/AA5028 Verbindung zeigte grundsätzlich eine höhere Beständigkeit gegen Spannungsrissskorrosion, bei Spannungen bis zu 150 MPa. Im Anschluss folgten 1000 Zyklen im Wechseltauchtest. Es fand dabei kein Versagen statt. Unter diesen Testbedingungen war bei der Legierung AA5028-H116 keine Korrosion feststellbar, durch den kathodischen Schutz der Legierung AA2198-T8. Das AlCuLi Grundmaterial hingegen zeigte leichte Angriffe von Lochfraß, wie im Abbildung 2-28 gezeigt. Da die gemischte Verbindung keine SpRK zeigte, wurden weitere SpRK-Versuche eingestellt.

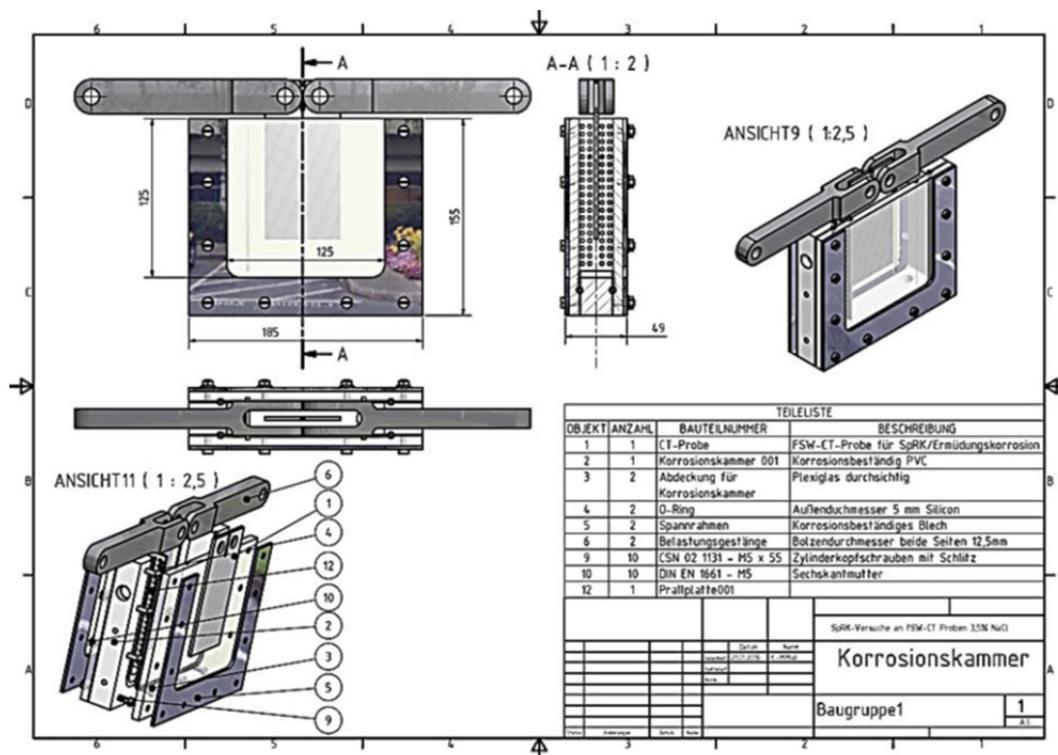
Abbildung 2-30: Konstruktionsskizze der Korrosionskammer für die Ermüdungskorrosionstests

Mit der neuen Länge der CT-Proben war auch die Konstruktion einer neuen Korrosionszelle notwendig. In diesem Fall wird die Probe vertikal in eine Kammer eingetaucht, wie in Abbildung 2-30 dargestellt. Der Elektrolyt kann mittels einer Pumpe kontinuierlich oder intermittierend zirkuliert werden. Besonders wichtig ist die Vermeidung von Elektrolytströmungen, welche die elektrochemischen Bedingungen beeinflussen.

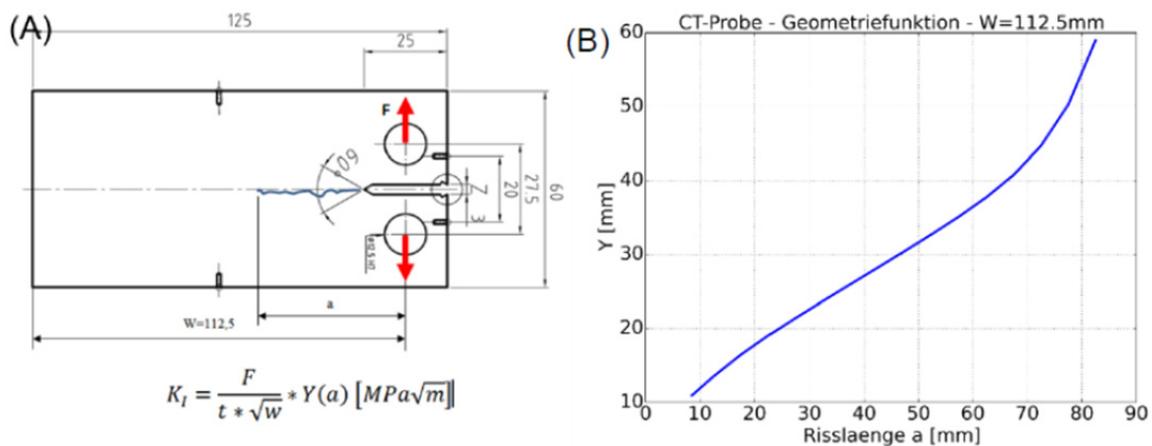
Abbildung 2-31: (A) Ausgangsinformation (B) Berechnung von Geometriefunktion für CT-112,5 Probe

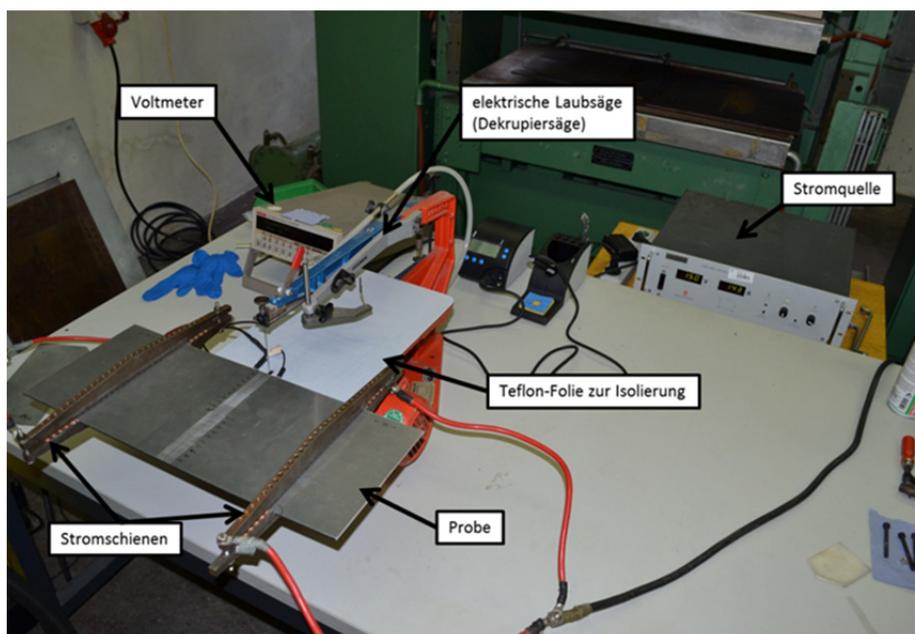
Abbildung 2-32: Versuchsaufbau zur Aufnahme einer Korrekturkurve für die Elektropotentialmessung

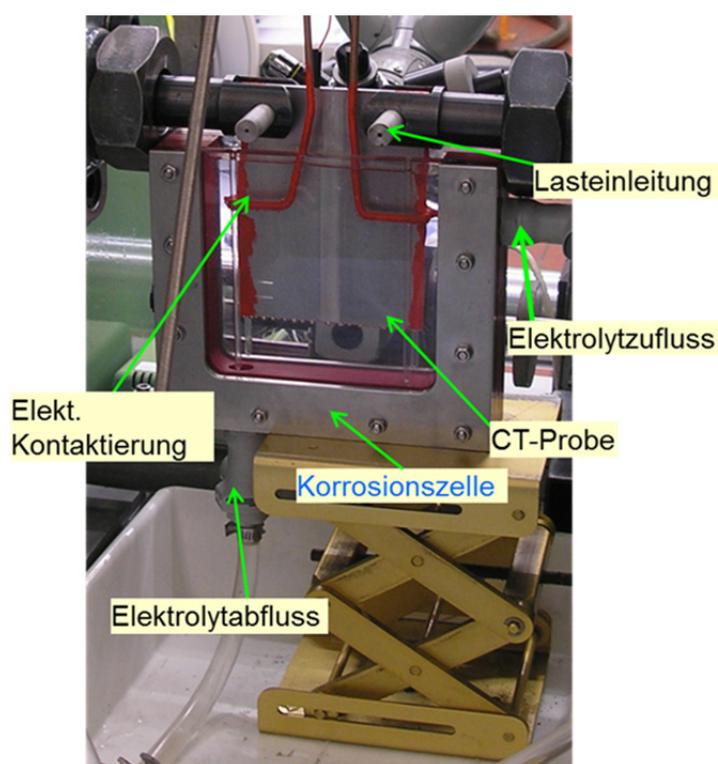
Abbildung 2-33: Versuchsaufbau der Rissfortschrittsversuche in 3,5%gew NaCl zur Spannungsrisskorrosion von gemischten FSW AA2198/AA5028 Verbindungen.

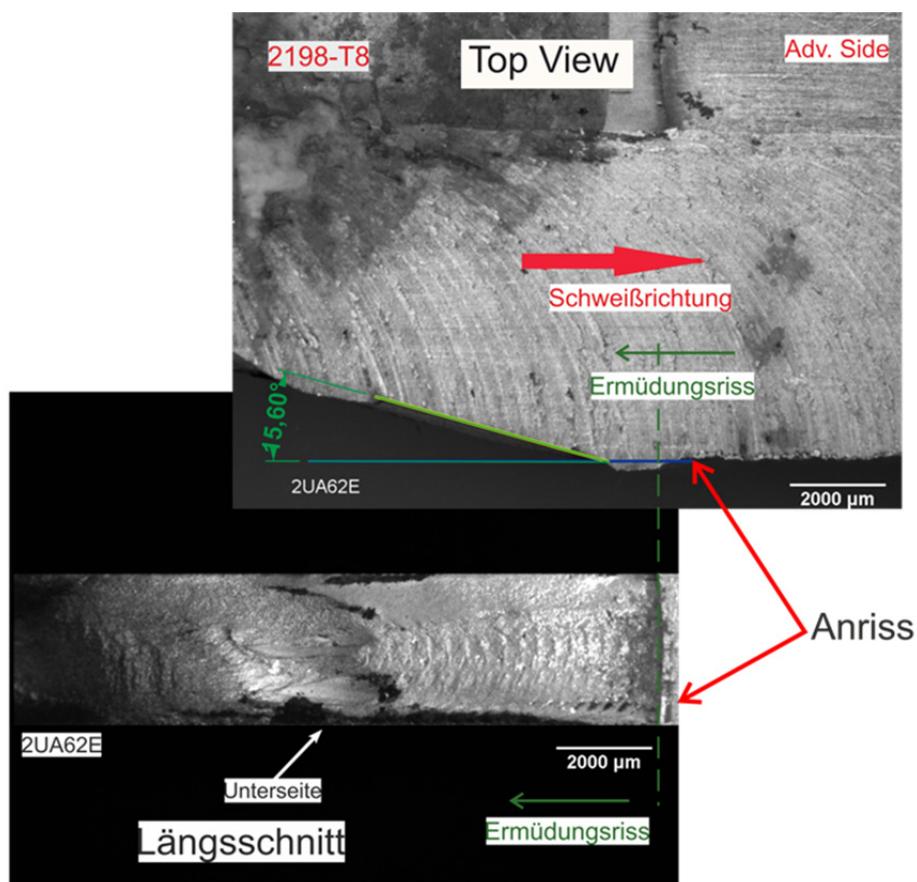
Abbildung 2-34: Risspfad einer gemischten FSW AA2198/AA5028-H116 Verbindung

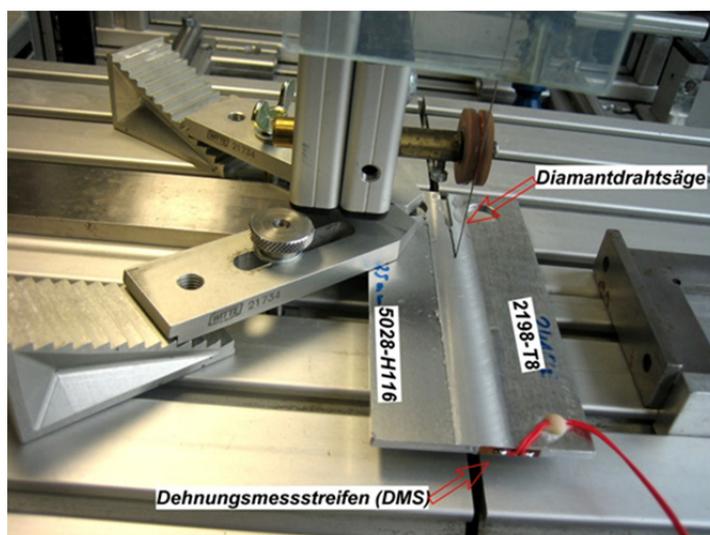
Abbildung 2-35: Versuchsaufbau der Cut-Compliance Eigenspannungsmessung

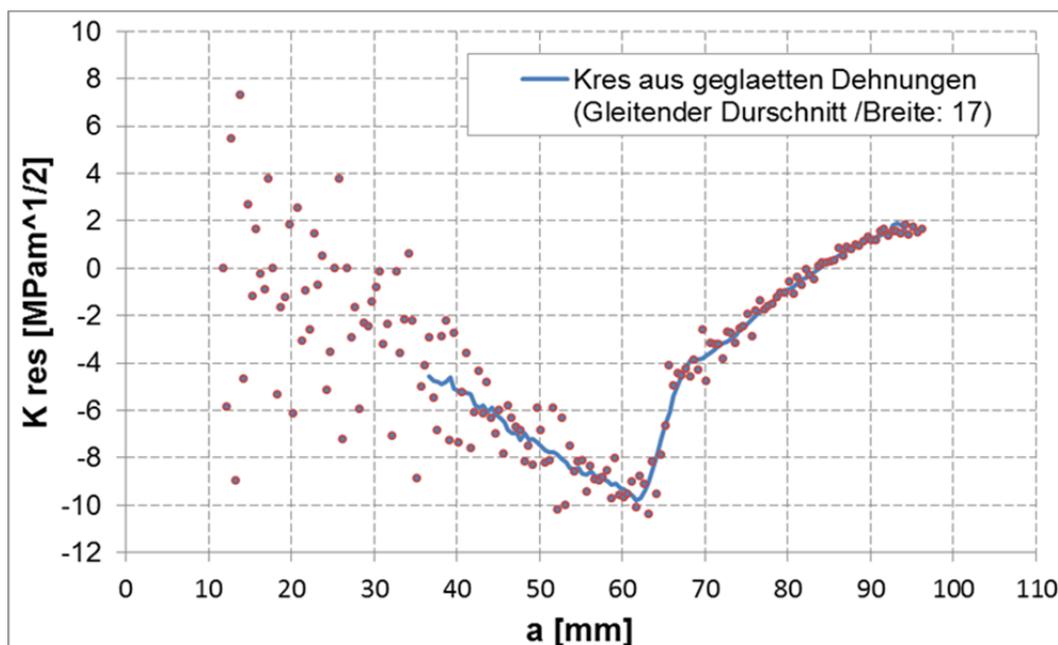
Abbildung 2-36: Verlauf von  $K_{res}$  entlang der Schweißnaht einer FSW 2198/5028 Verbindung

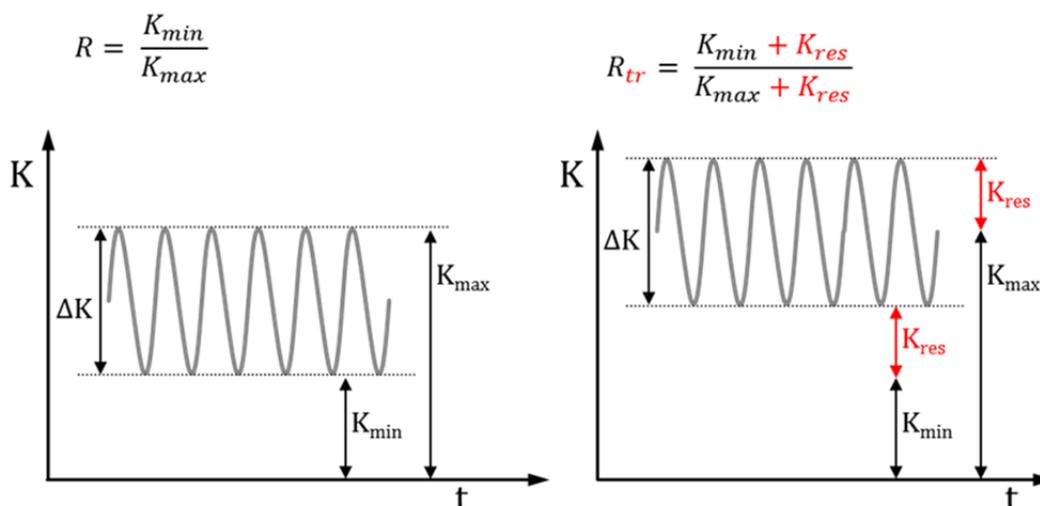
Abbildung 2-37: Auswirkungen von Eigenspannungen ( $K_{res}$ ) auf Rissfortschritt

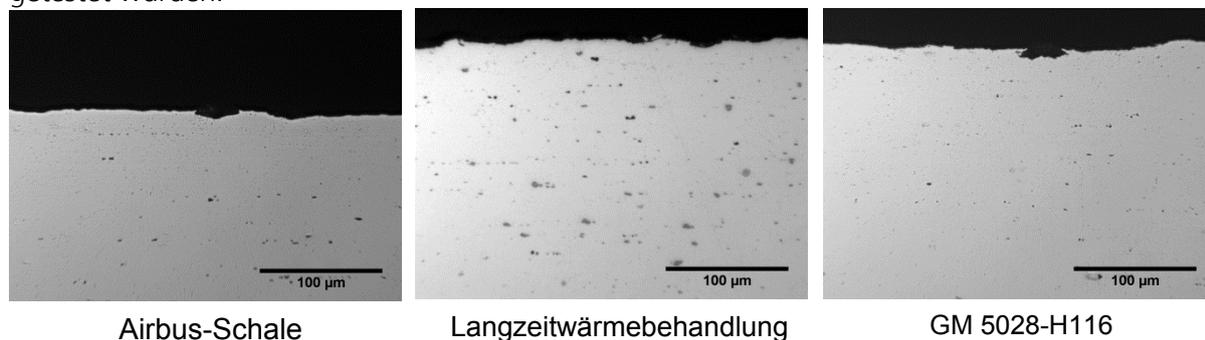
Abbildung 2-38: Korrosionsschädigungen von AA5028-H116 nach ASTM G66 NAMLT-Test

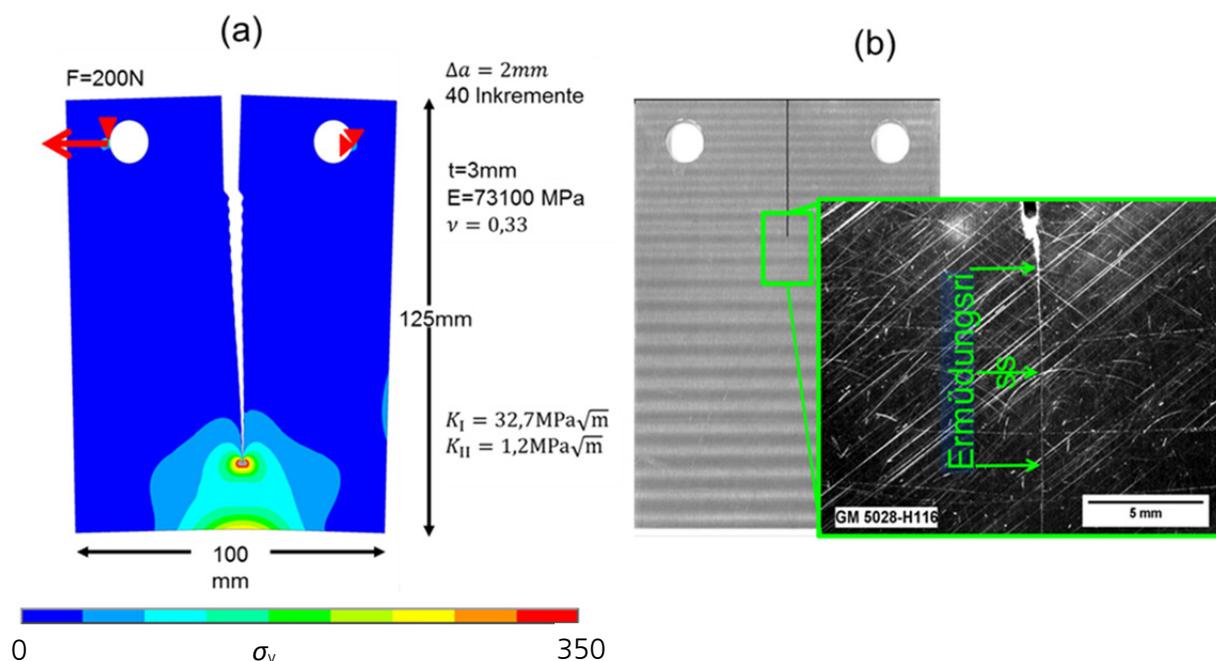
Abbildung 2-39: (a) Rissfortschrittsoptimierung der Ermüdungsproben mittels FEM-Modellierung (b) Validierung des FEM-Modells an Grundmaterialproben aus AA5028-H116

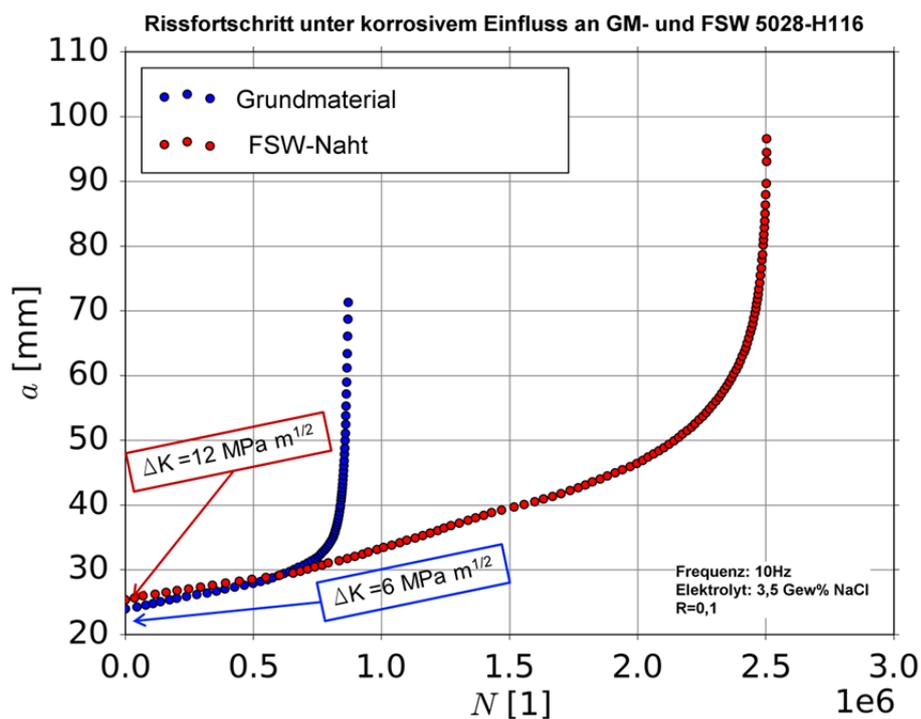
Abbildung 2-40: Rissfortschritt von Grundmaterial und reibrührgeschweißten AA5028-H116 Proben in einer 3,5%wt NaCl wässrige Lösung

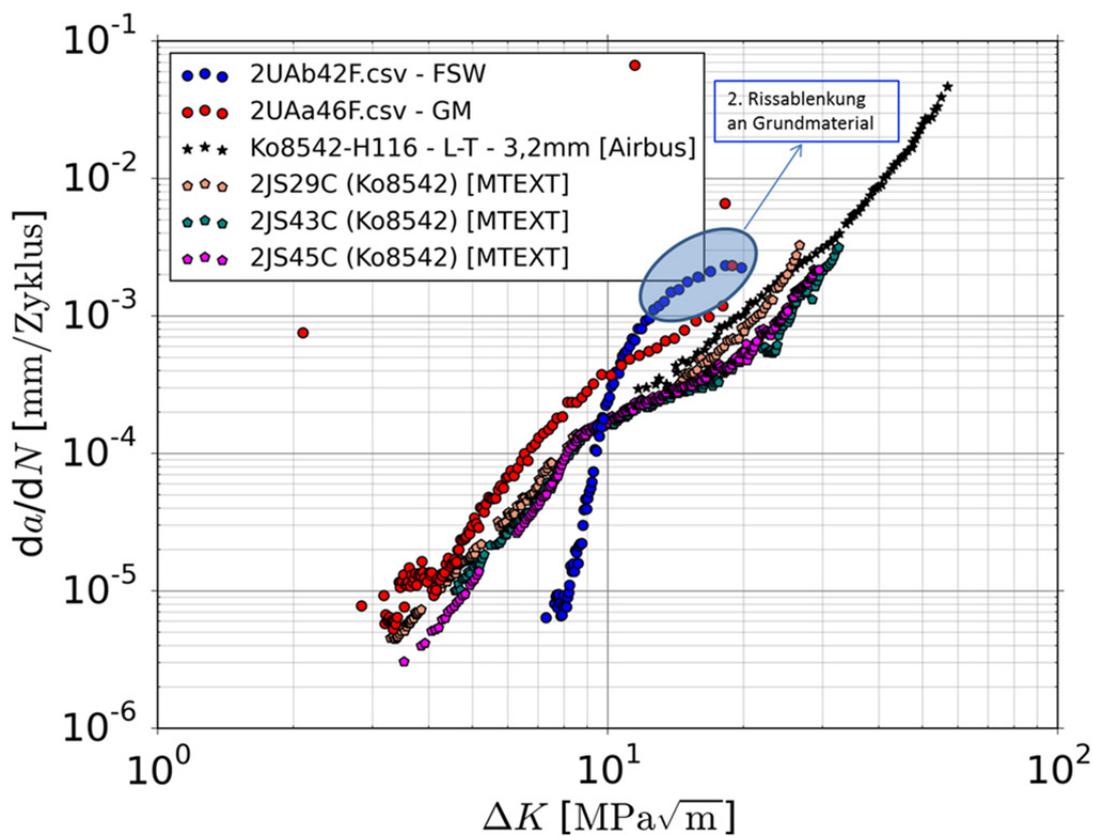
Abbildung 2-41: Rissfortschritt von Grundmaterial und reibrührgeschweißten AA5028-H116 in einer 3,5%wt NaCl wässrige Lösung

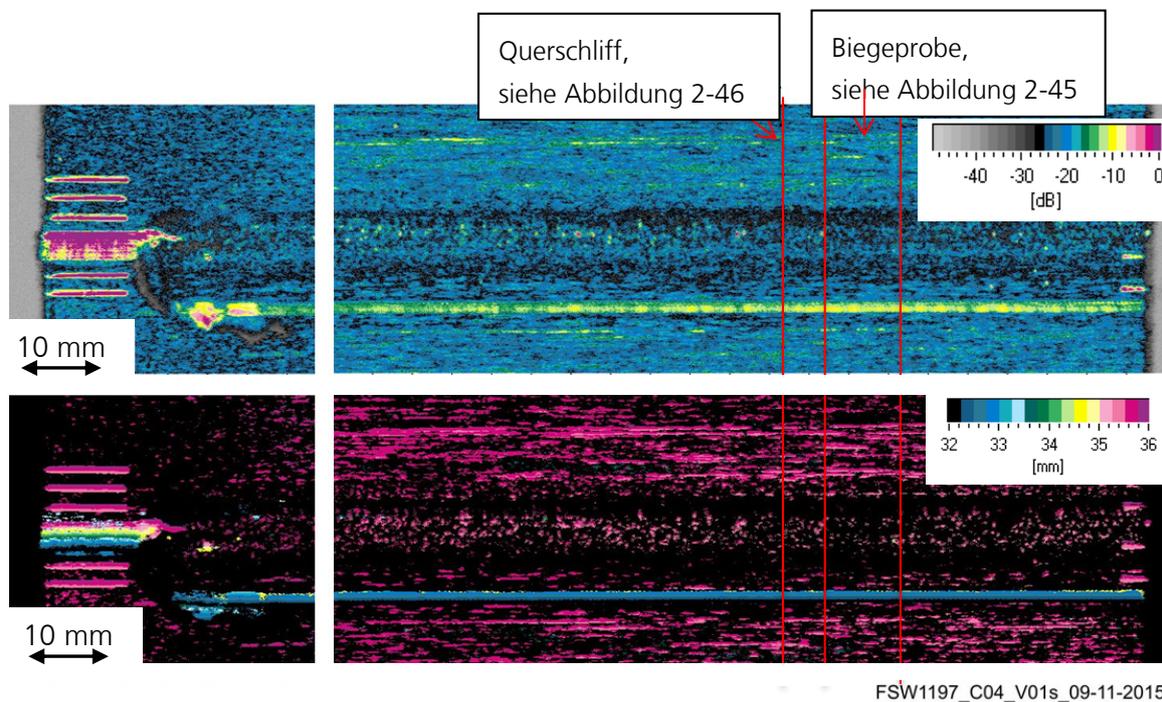
Abbildung 2-44: US-Bild ohne nennenswerte, detektierte Fehlstellen

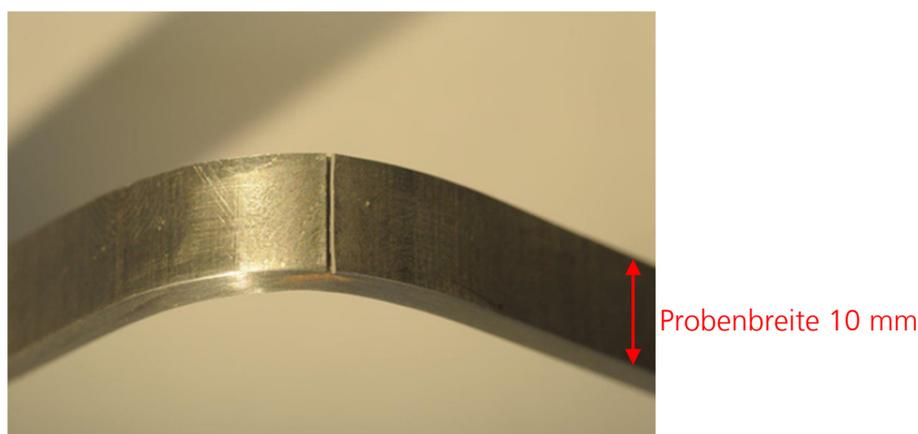
Abbildung 2-45: Biegeprobe entnommen aus Blech in Abbildung 2-44

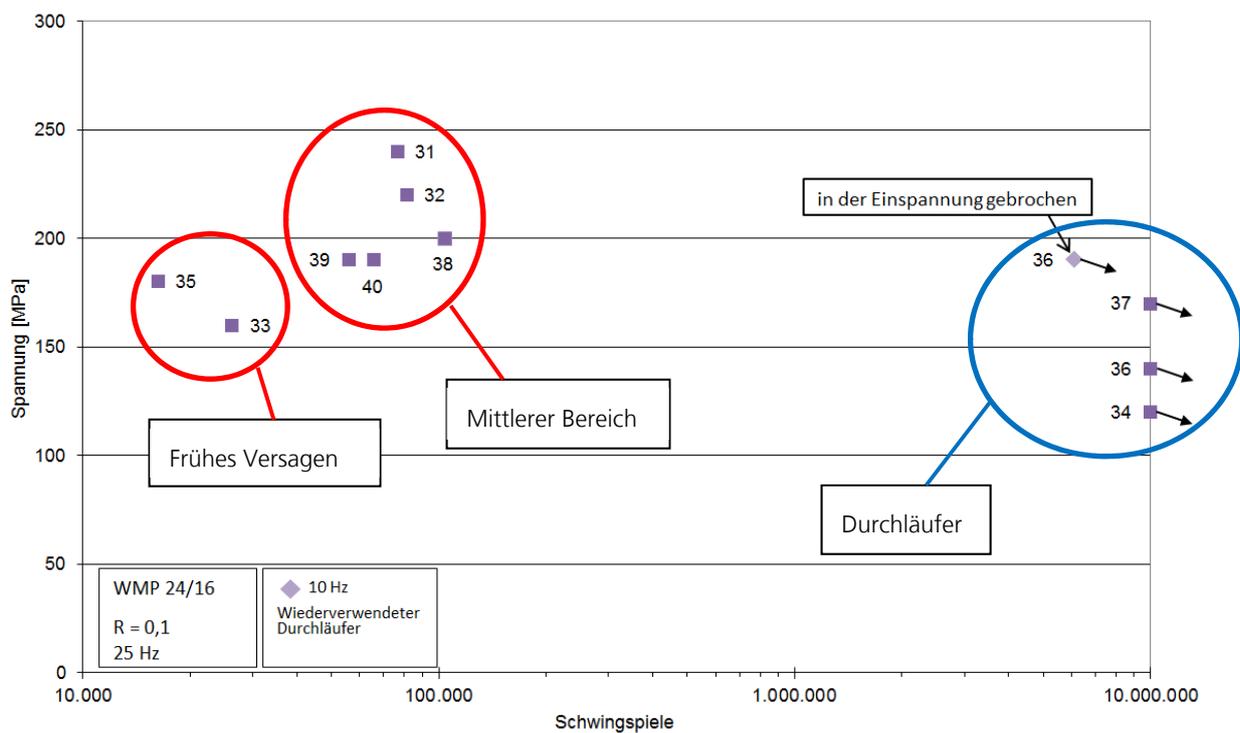
Abbildung 2-57: Ergebnisse der Ermüdungsversuche an AA5028

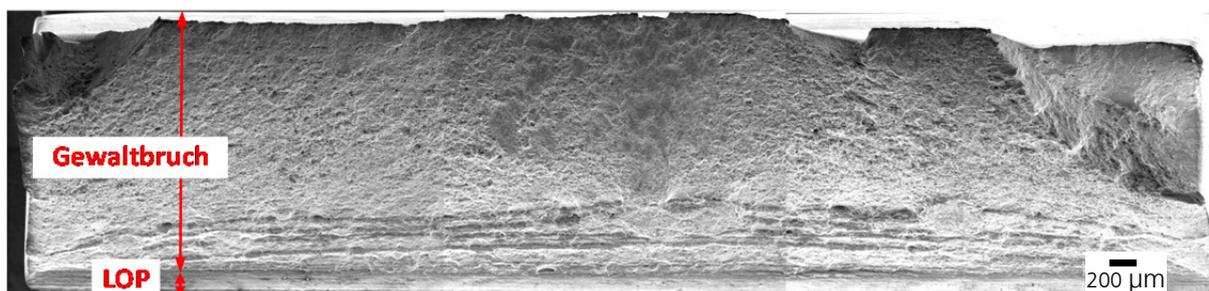
Abbildung 2-58: Übersicht der Bruchfläche von Probe 36
