# **Metallic Fuselage Lifetime and Testing -MetLife-**

Schlussbericht zum Projekt  
im Verbund Innovativer  
Metallrumpf 2017  
-InnoMet-

Förderkennzeichen: 20W1302B  
Laufzeit des Vorhabens: 01.01.2014 – 30.09.2017  
Verbundpartner: Aleris Rolled Products Germany GmbH  
Fraunhofer Gesellschaft e.V.  
Airbus Group Innovations (ehemals EADS-IW)

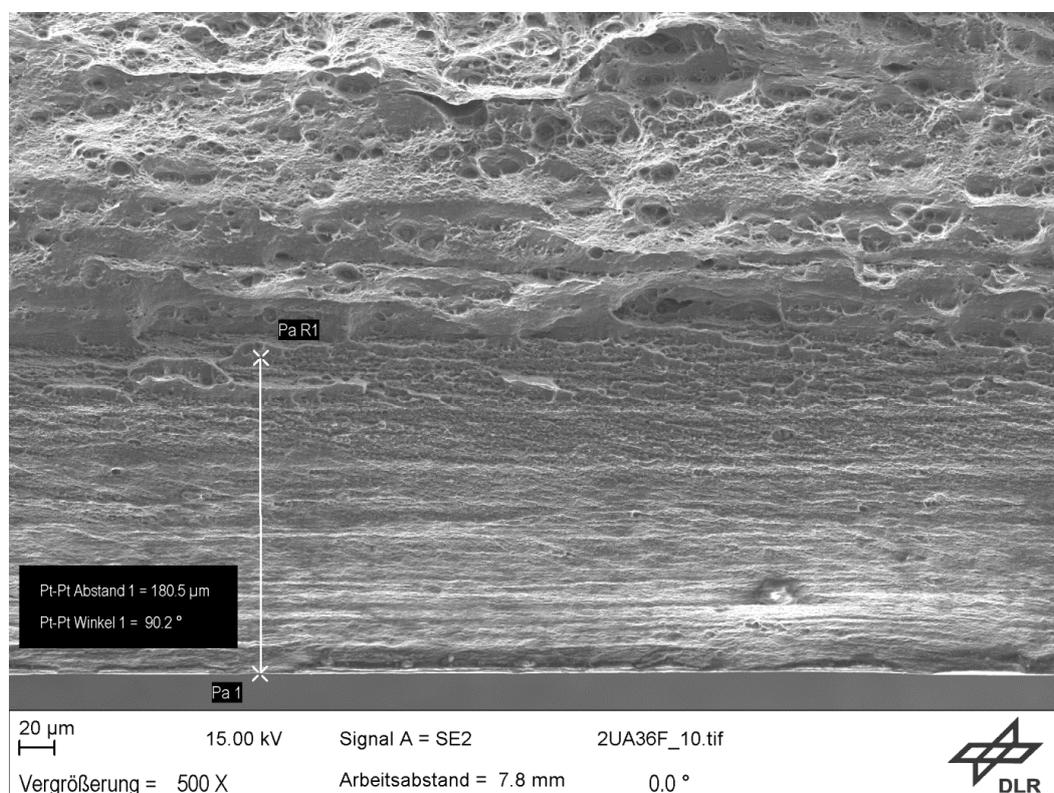
Abbildung 2-59: Bruchfläche der Probe 36 mit LOP

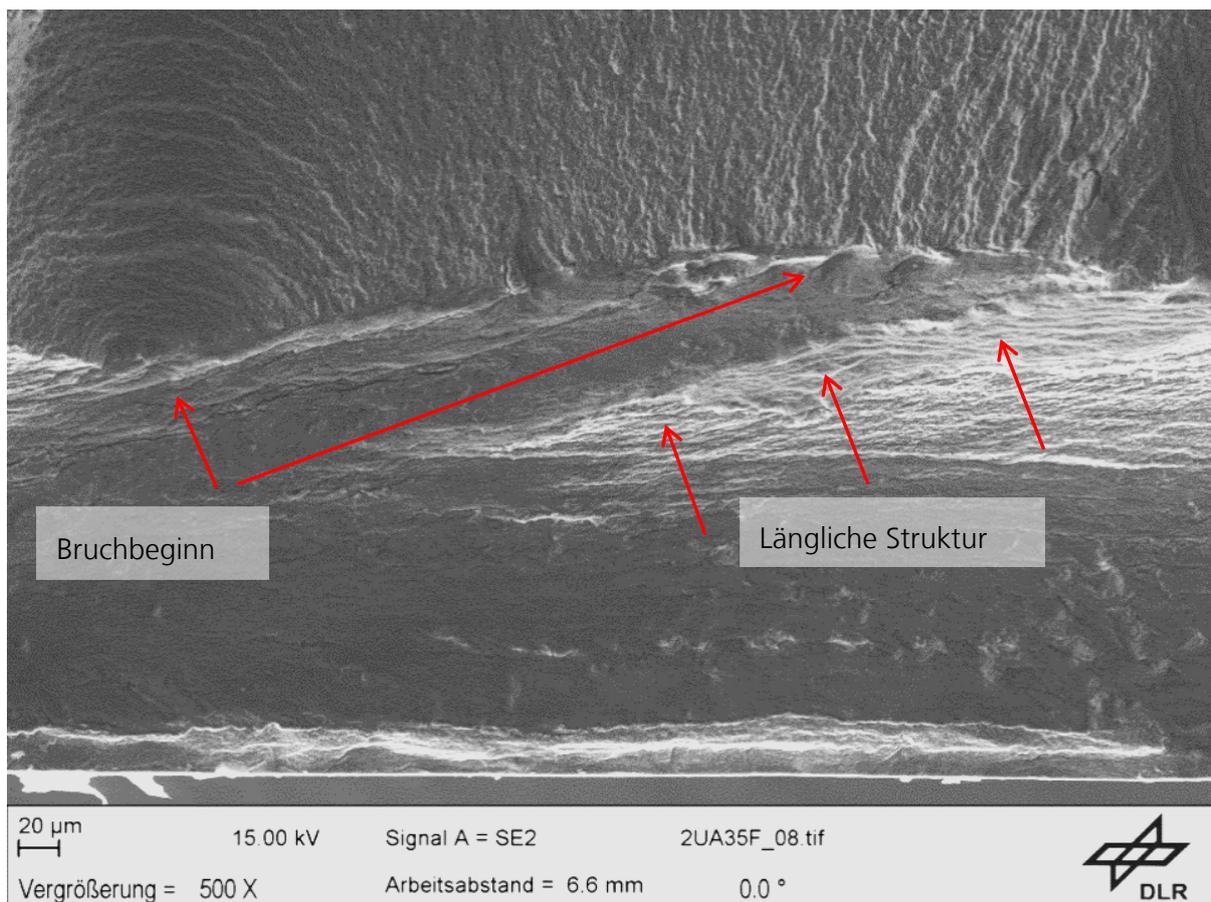
Abbildung 2-63: Probe 35, Ausgang des Ermüdungsbruchs

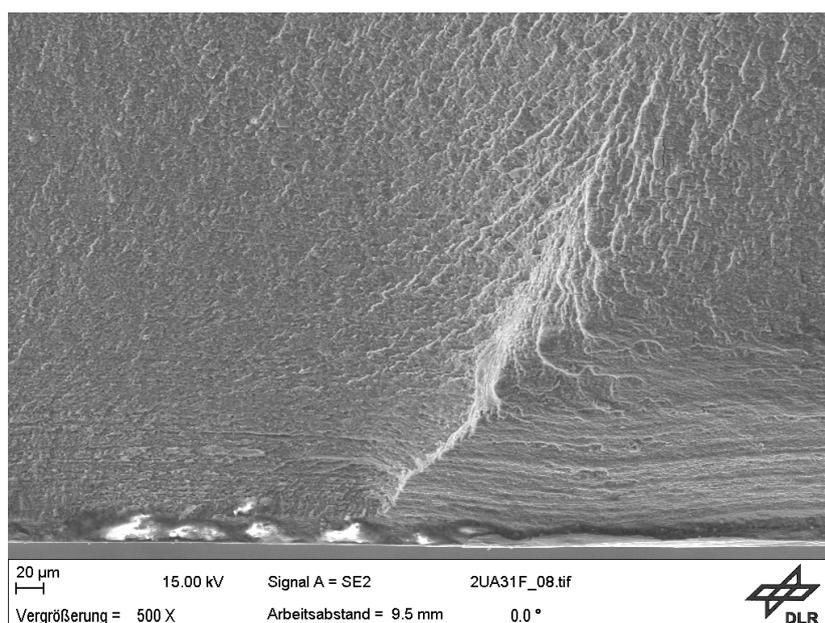
Abbildung 2-65: Verunreinigung im Wurzelbereich Probe 31

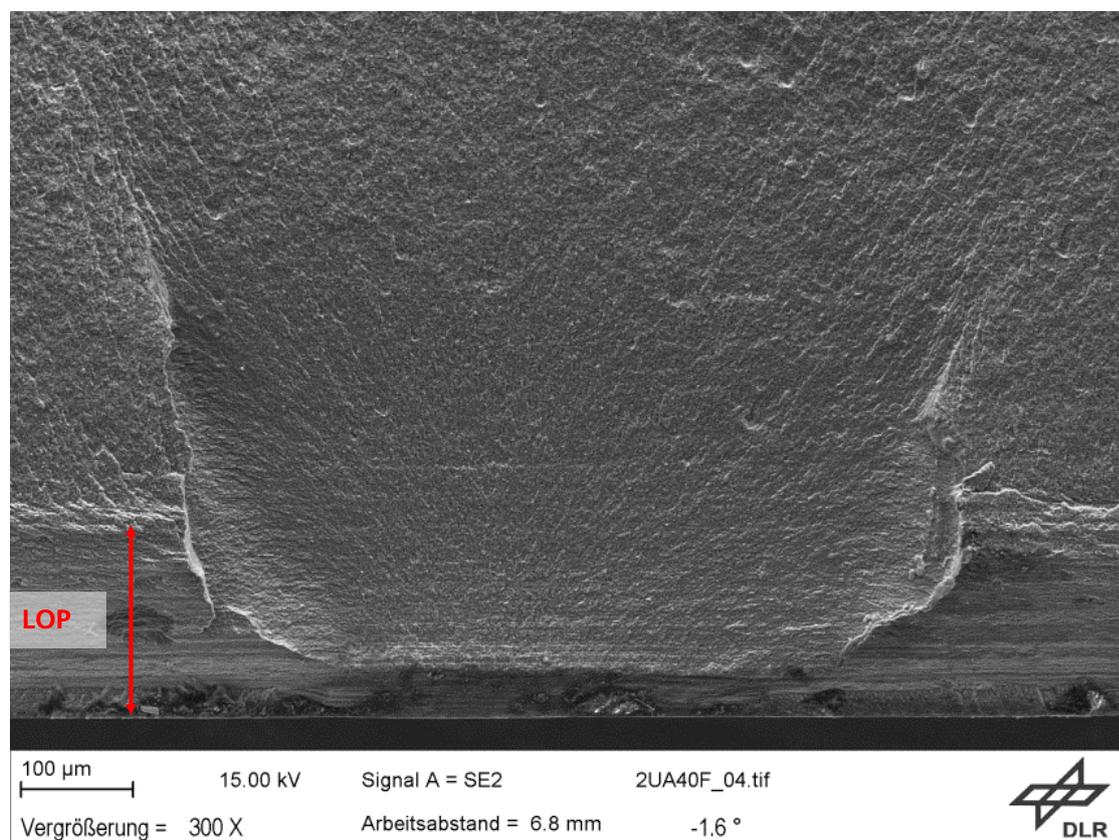
Abbildung 2-67: Probe 40, Bruchbeginn, Ausschnitt 1

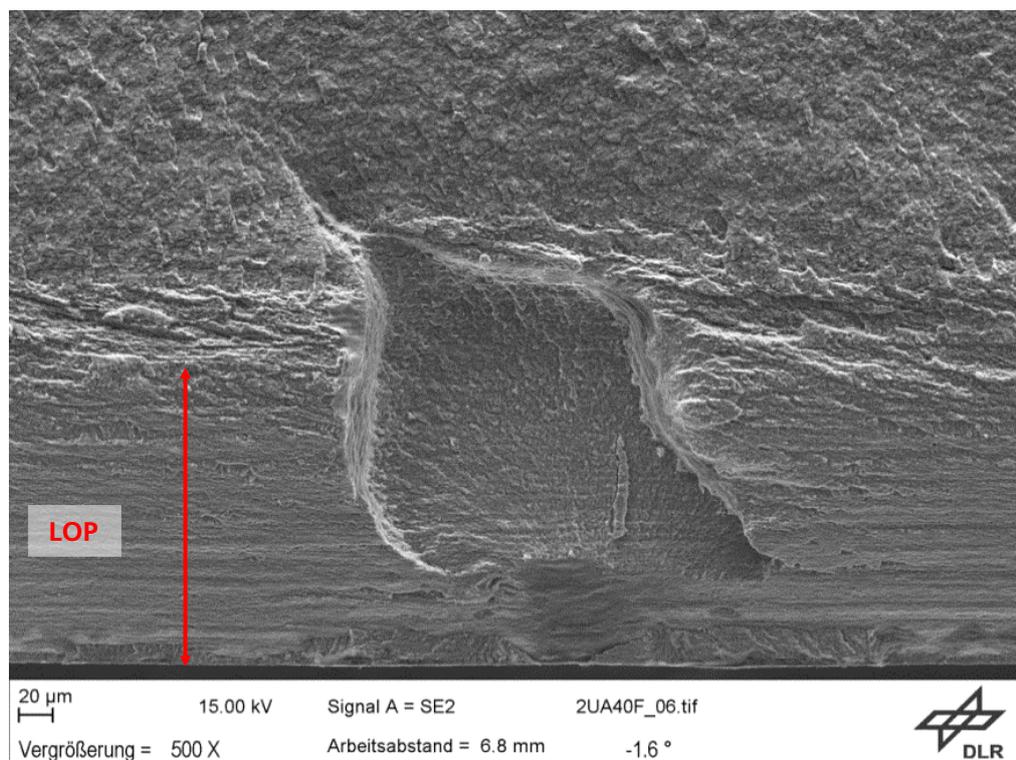
Abbildung 2-68: Probe 40, gestoppter Bruchbeginn, Ausschnitt 2

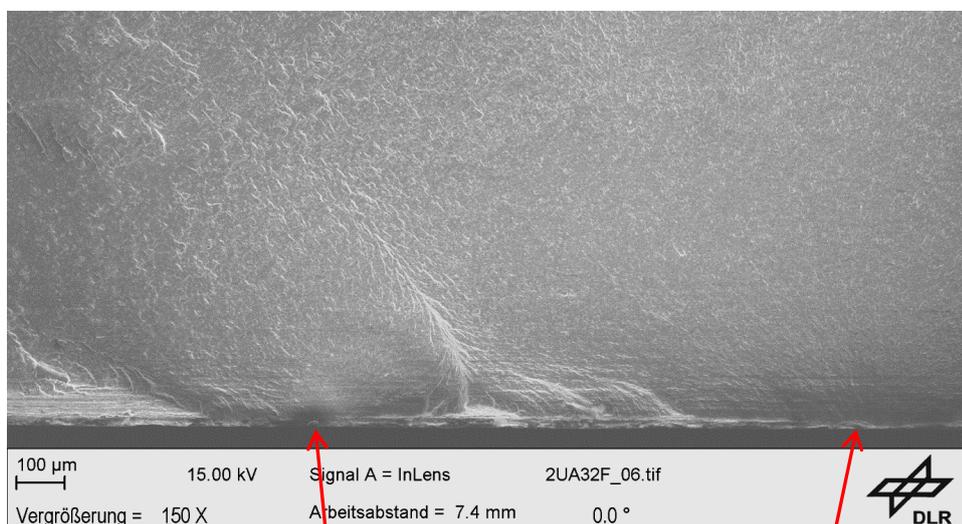
Abbildung 2-70: Probe 32, Bruchausgänge (siehe Pfeile)

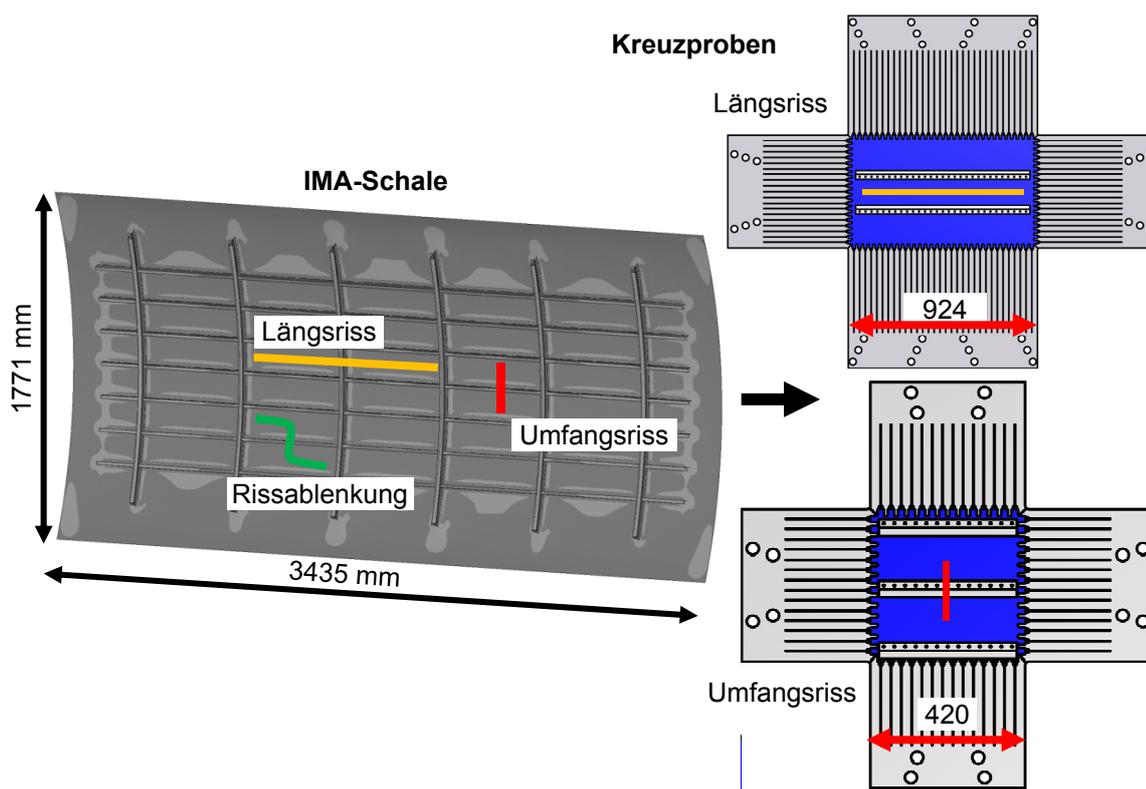
Abbildung 2-77: Abgeleitete Kreuzproben zur Untersuchung von Längs- und Umfangsrissen der IMA-Schale

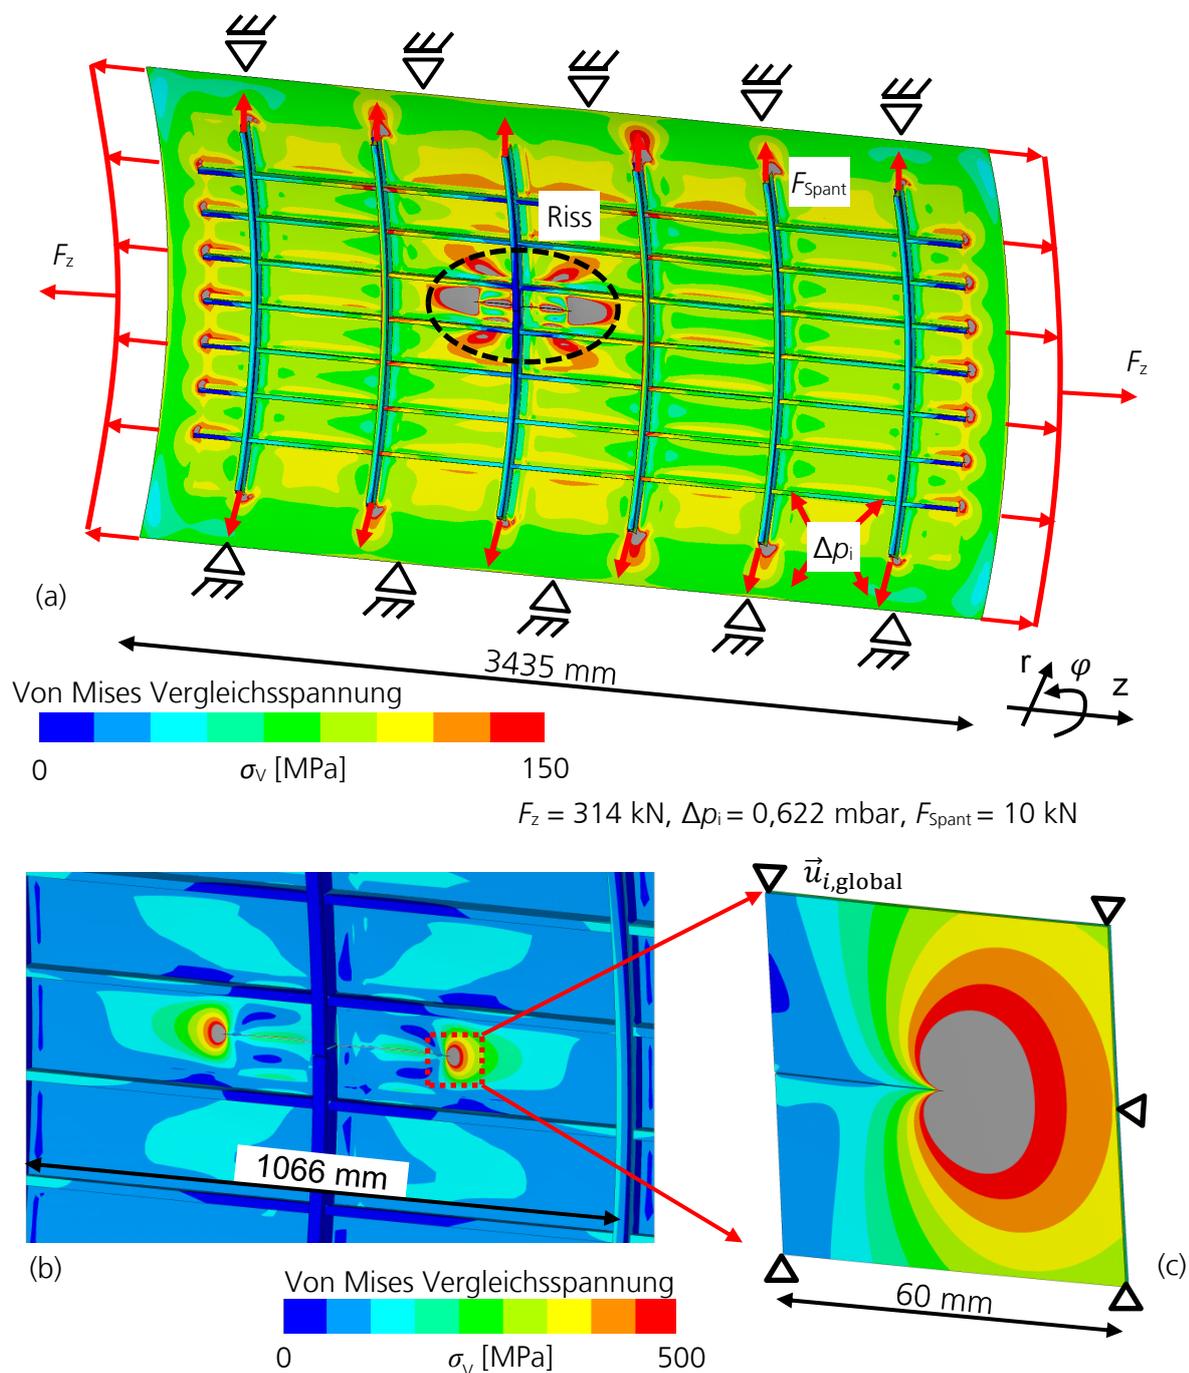
Abbildung 2-78: Schalenmodell der IMA-Schale (a) mit Randbedingungen, sowie Rissbereich (b) und Submodell (c) des Bereichs der Risspitze

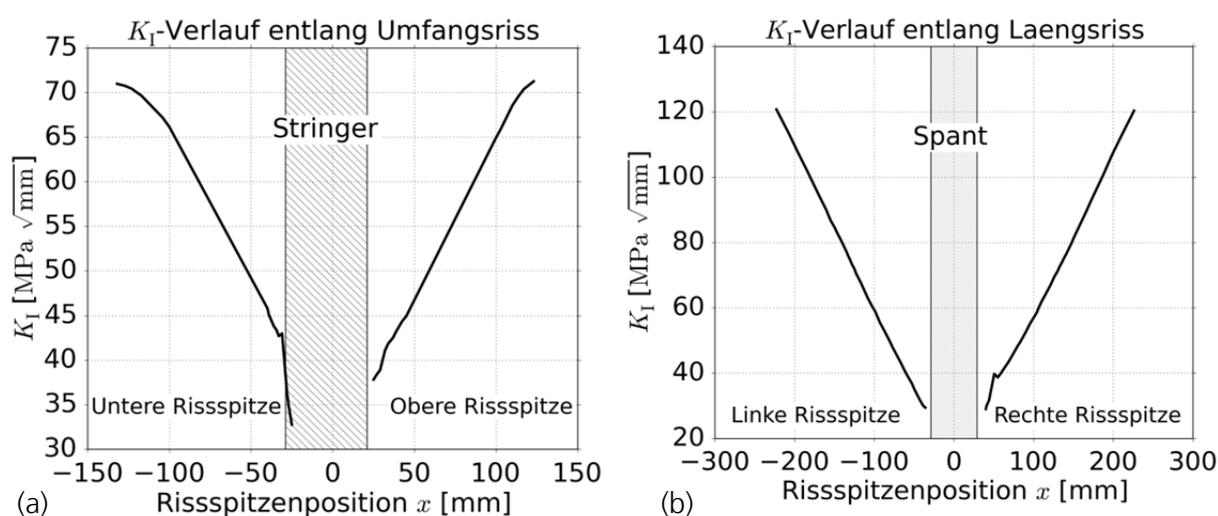
Abbildung 2-79: Spannungsintensitätsfaktoren entlang Umfangsrisse (a) und Längsrisse (b) in der IMA-Schale unter maximalen Lasten bei  $F_z = 314$  kN,  $\Delta p_i = 0,622$  mbar,  $F_{\text{Spant}} = 10$  kN

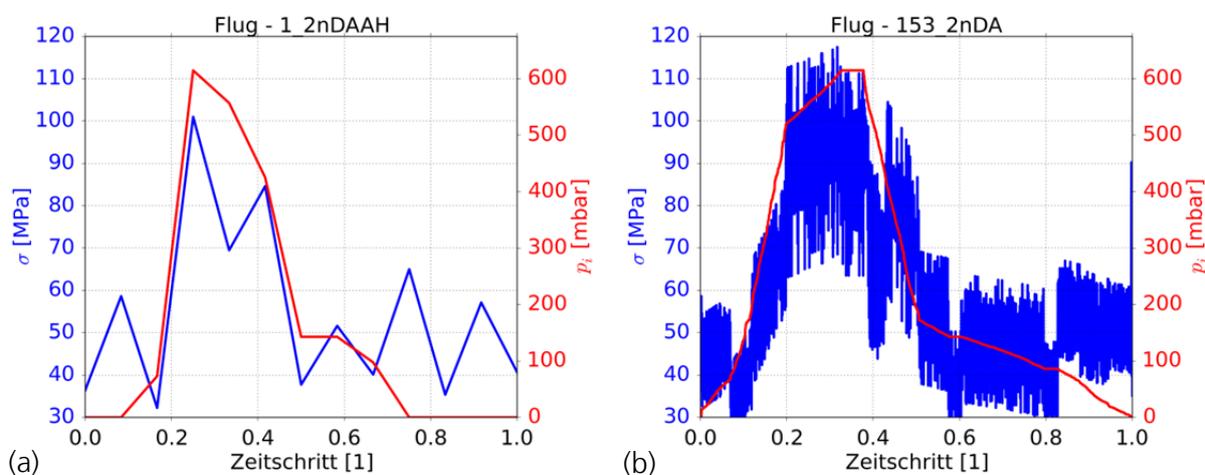
Abbildung 2-80: Darstellung exemplarischer Last-Zeit-Verläufe für Flug mit den wenigsten Datenpunkten (a) und mit den meisten Datenpunkten (b)

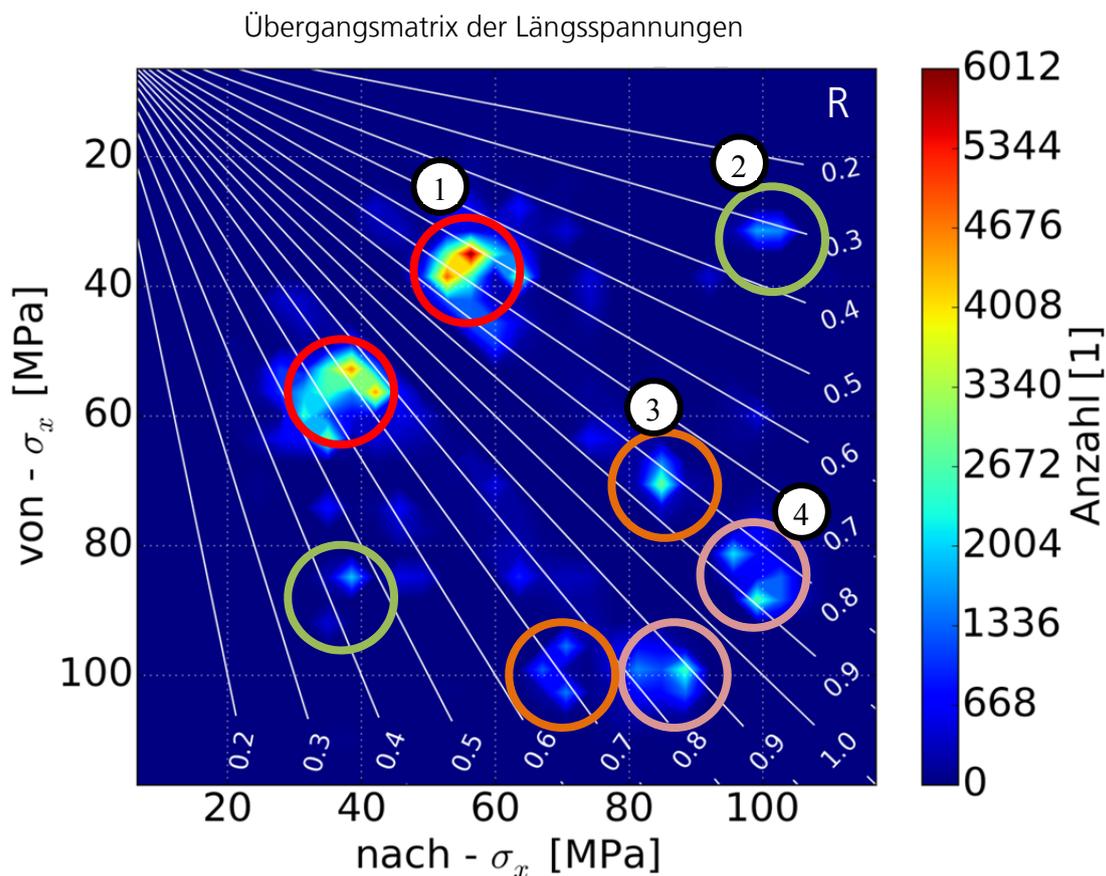
Abbildung 2-81: Übergangsmatrix der Längsspannungen zur Auswertung der Flugdaten mit eingezeichneten Isolinien des R-Verhältnisses und identifizierten Peaks

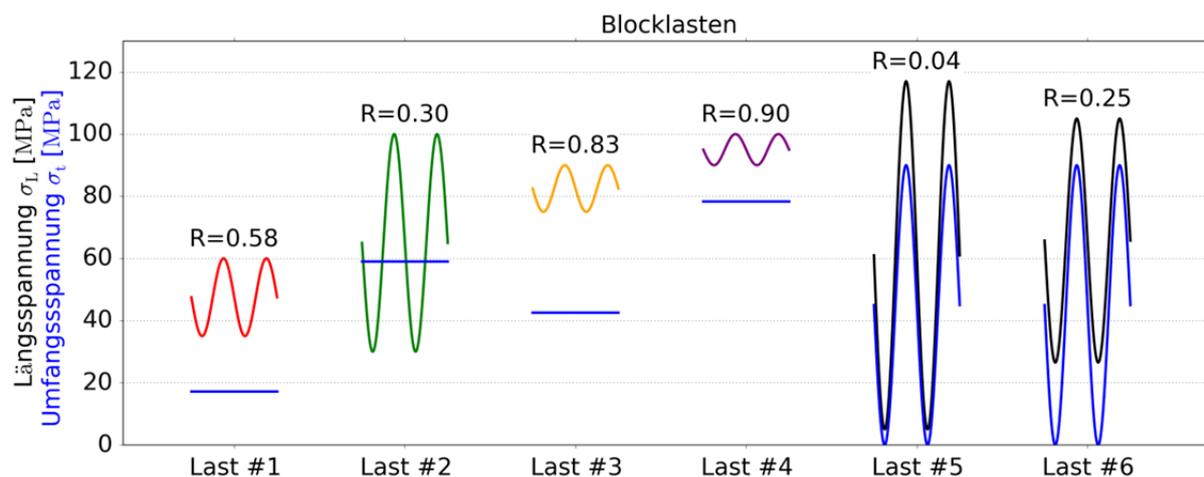
Abbildung 2-84: Mögliche Lastsituationen für biaxial belastete Kreuzprobe

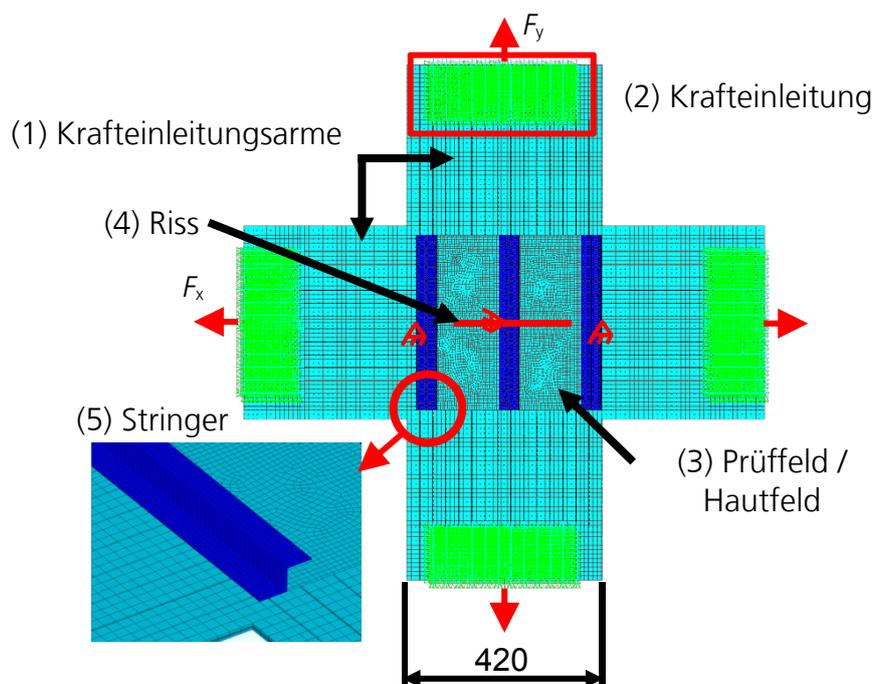
Abbildung 2-85: Finite Elemente Modell der Kreuzprobe

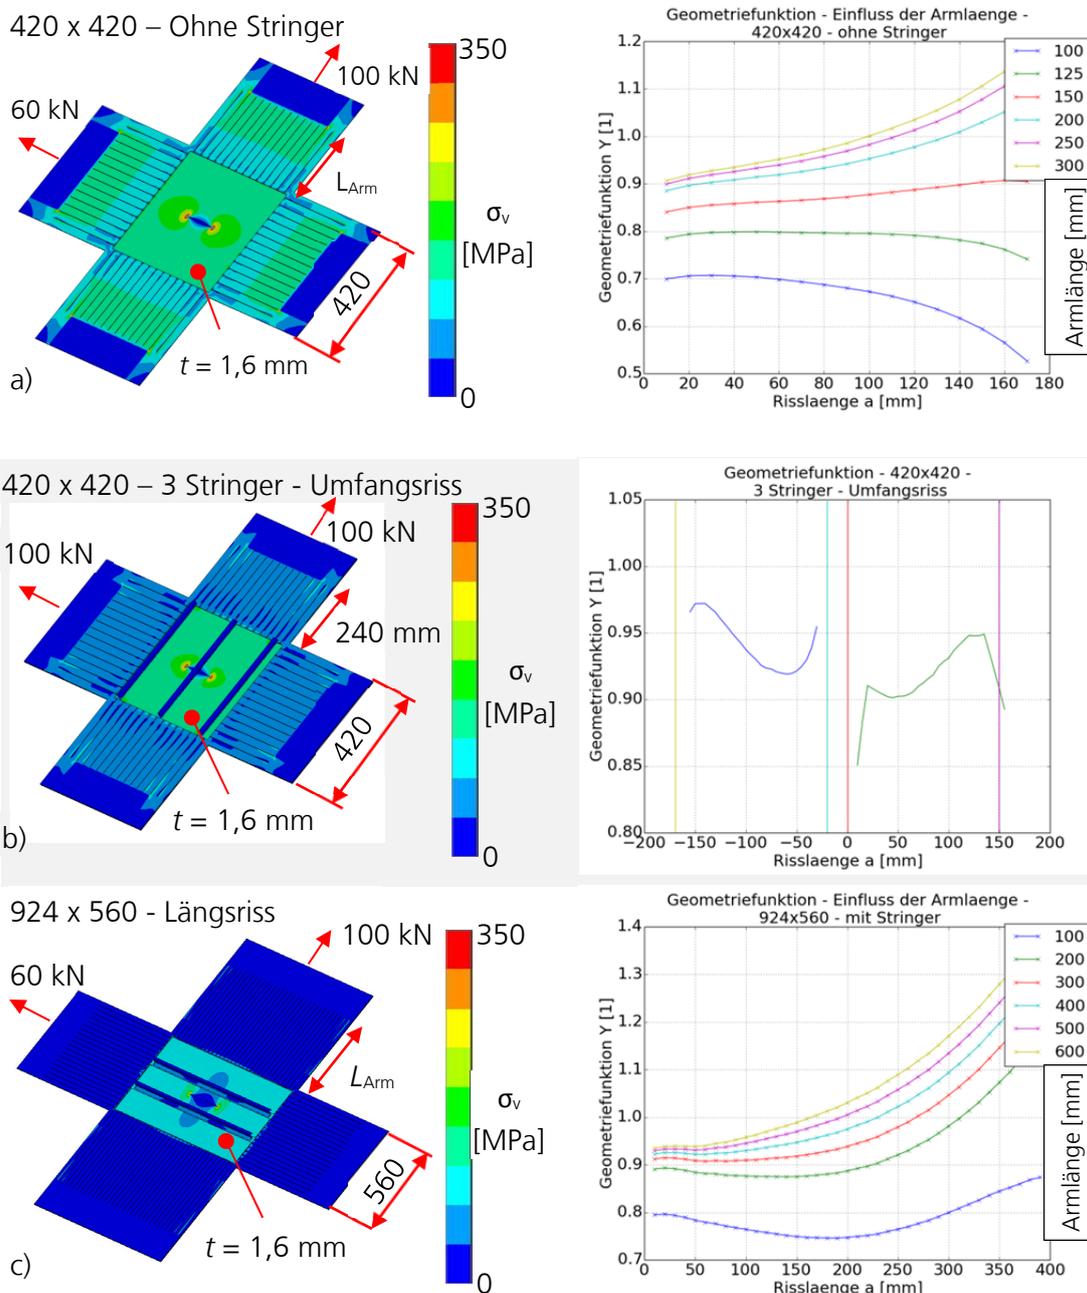
Abbildung 2-86: Übersicht – Probendesign und Geometriefunktionen

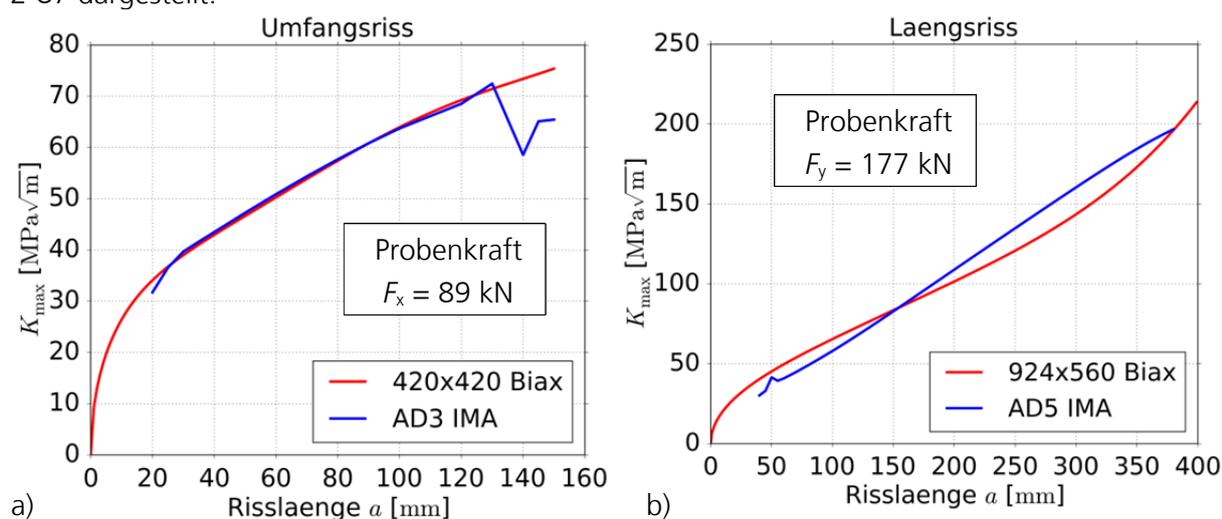
Abbildung 2-87: Rissspitzenbeanspruchung von IMA-Schale und Kreuzprobe für Umfangsriss (a) und Längsriss (b)

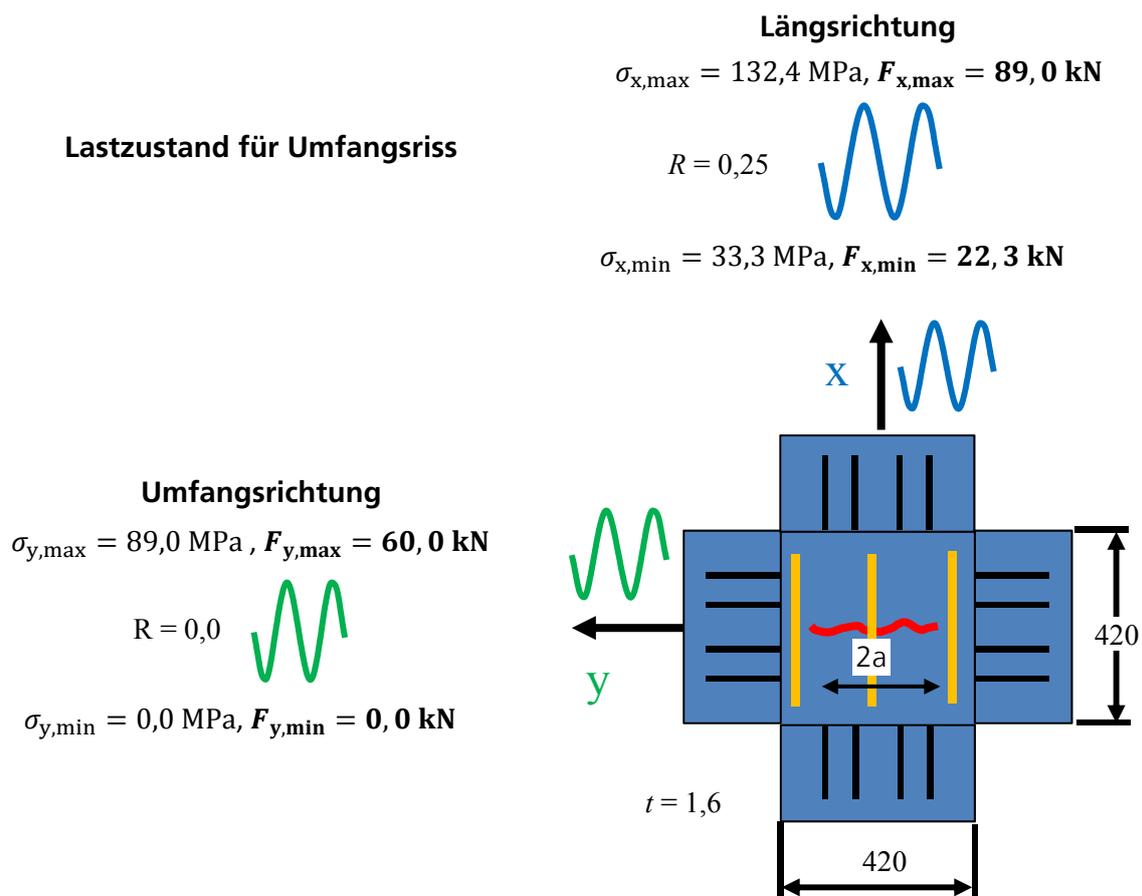
Abbildung 2-88: Prüflasten der 420 x 420 mm<sup>2</sup> Kreuzprobe für das Szenario des Umfangsrisses

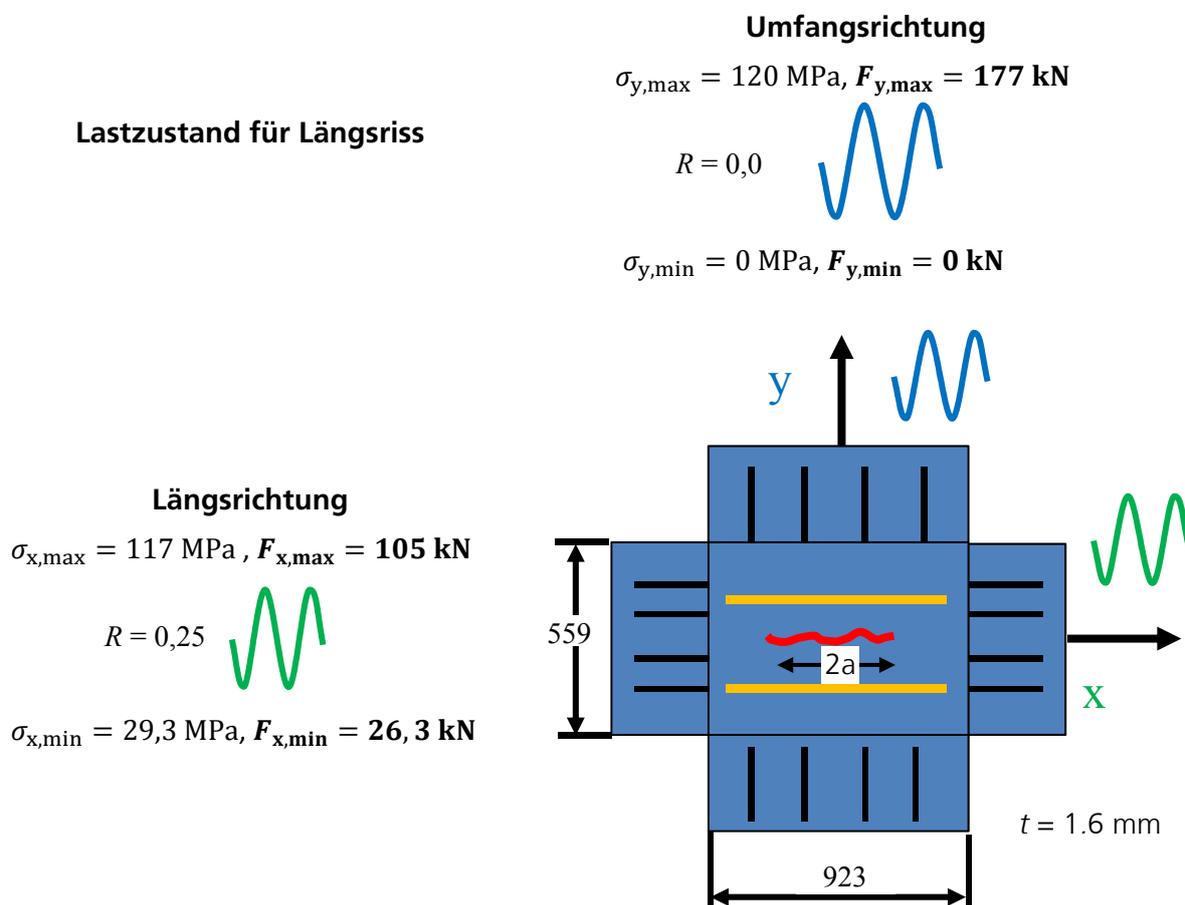
Abbildung 2-89: Prüflasten der 923 x 559 mm<sup>2</sup> Kreuzprobe für das Szenario des Längsrisses

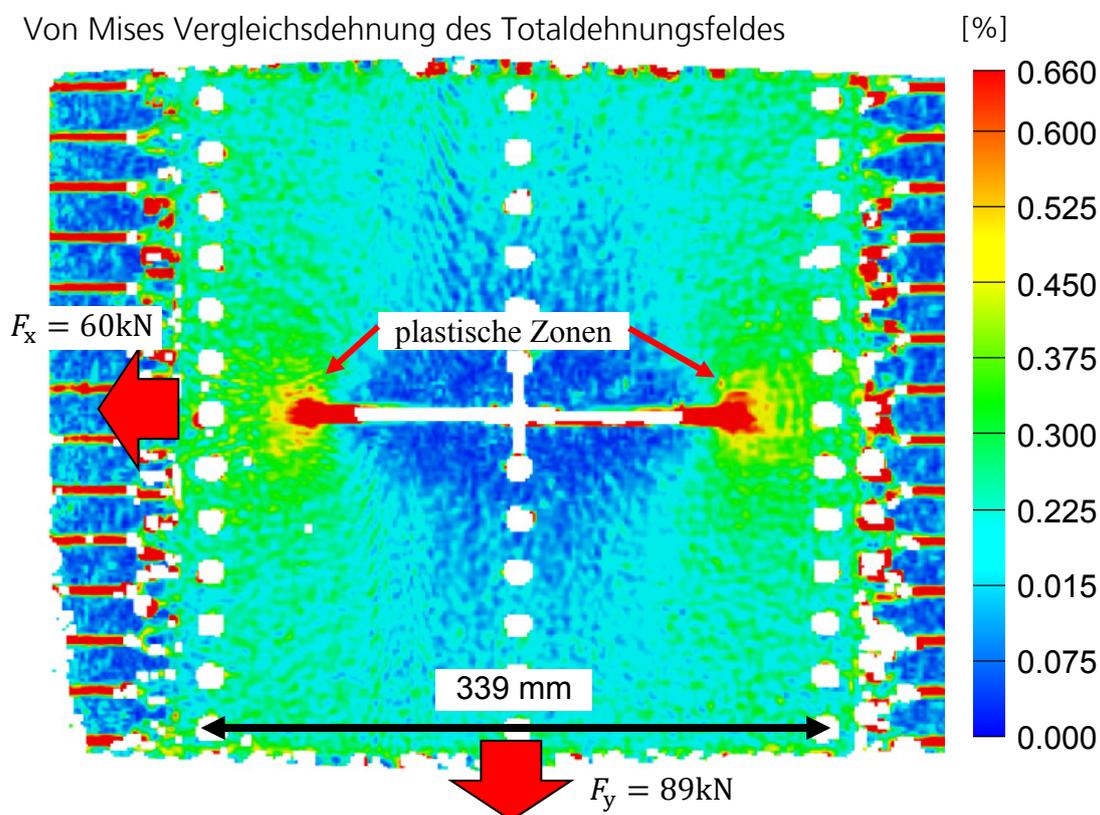
Abbildung 2-93: DIC Auswertung von 2BE3F (AA5028-H116) nach 13.022 Lastzyklen. Die Dehnungsfarbskala wurde so angepasst, dass rote Bereiche an den Risspitzen die plastische Zone widerspiegeln. Darstellung unter Maximallast.  $2a = 225,2\text{ mm}$ ,  $K_{I,\text{links}} = 72,3\text{ MPa}\sqrt{\text{m}}$ ,  $K_{I,\text{rechts}} = 72,7\text{ MPa}\sqrt{\text{m}}$

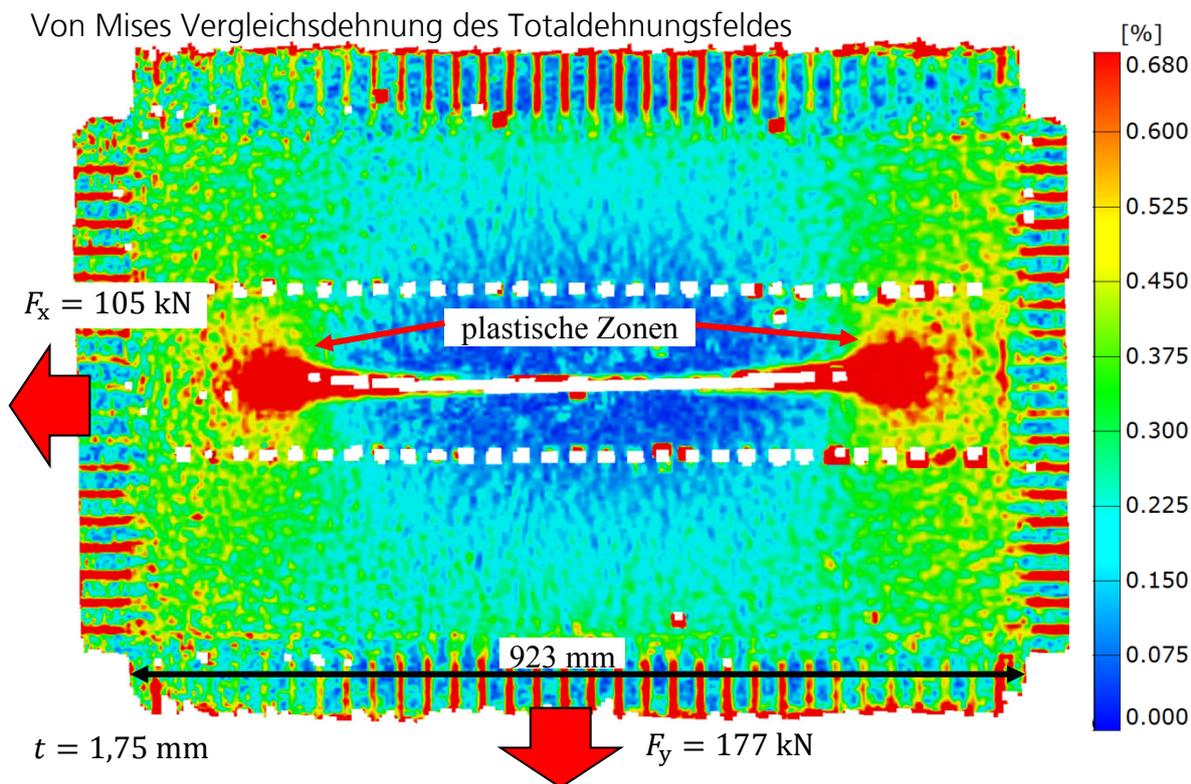
Abbildung 2-94: AA2024-T351 Kreuzprobe (2BE7F) mit  $923 \times 559 \text{ mm}^2$  Prüffeld nach 17.745 Lastwechseln. Darstellung der DIC Auswertung der von Mises Vergleichsdehnung des Totaldehnungsfeldes unter Maximallast. Die Dehnungsfarbskala wurde so angepasst, dass rote Bereiche an den Risspitzen die plastische Zone widerspiegeln.  $2a = 610 \text{ mm}$ ,  $K_{I,\text{links}} = 150,0 \text{ MPa}\sqrt{\text{m}}$ ,  $K_{I,\text{rechts}} = 153,0 \text{ MPa}\sqrt{\text{m}}$

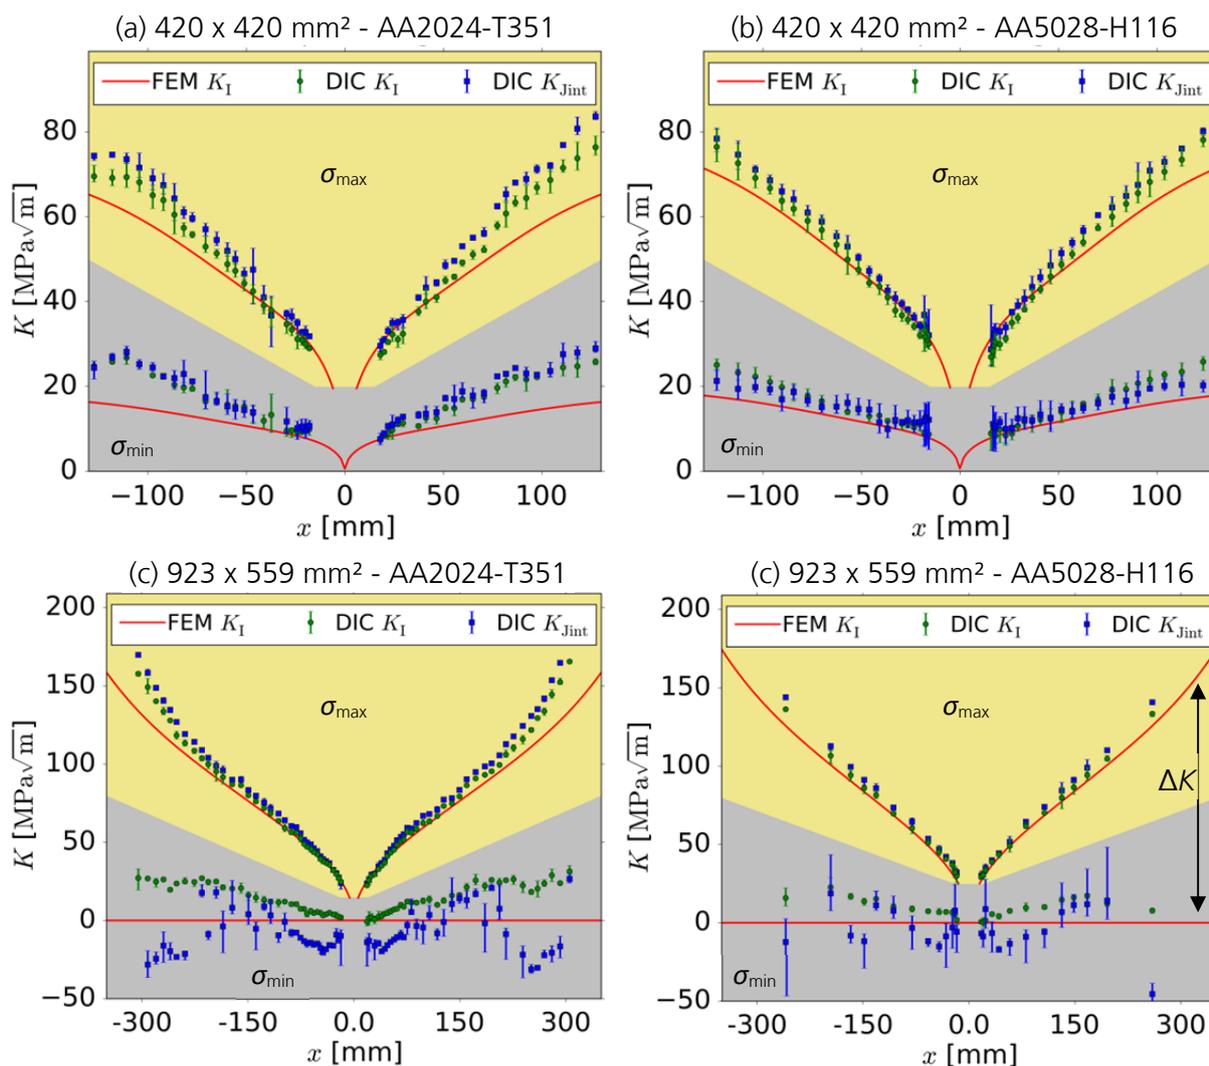
Abbildung 2-95: Auswertung der Risspitzenbeanspruchung basierend auf dem Postprozessor zur bruchmechanischen Auswertung mittels digitaler Bildkorrelation (siehe auch [18])

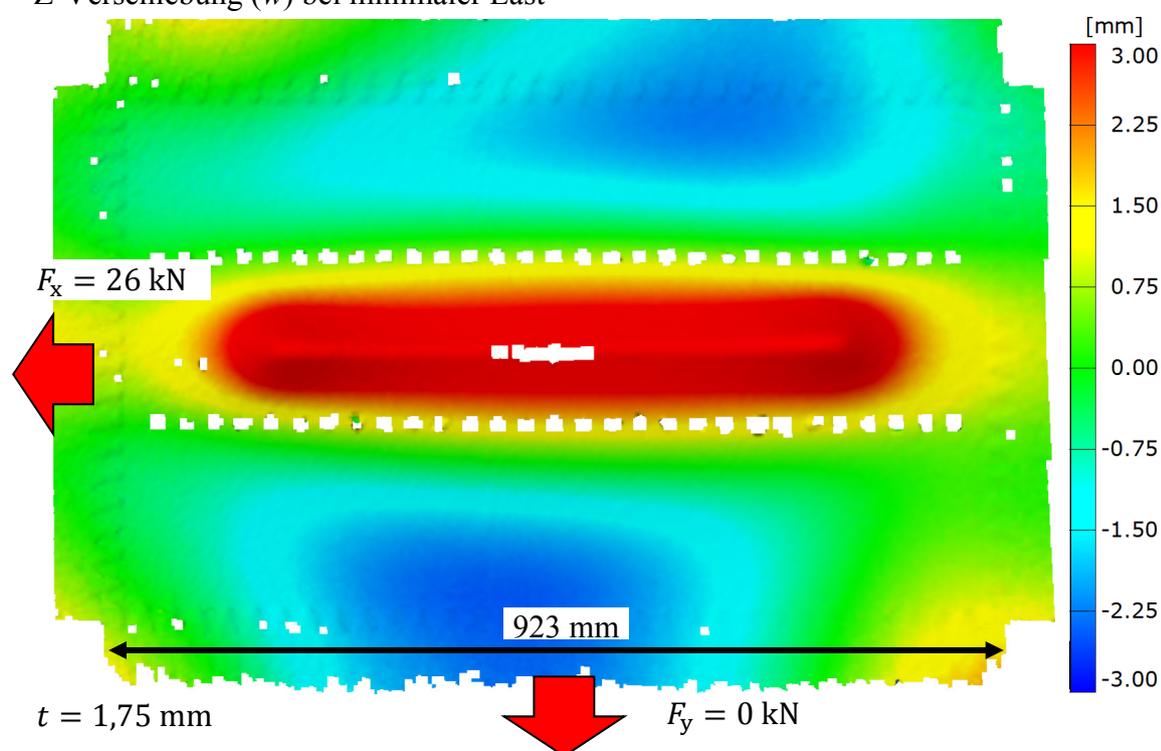
Abbildung 2-96: AA2024-T351 Kreuzprobe (2BE7F) mit  $923 \times 559 \text{ mm}^2$  Prüffeld nach 17.745 Lastwechseln. Darstellung der DIC Auswertung der  $z$ -Verschiebung bei minimaler Last.

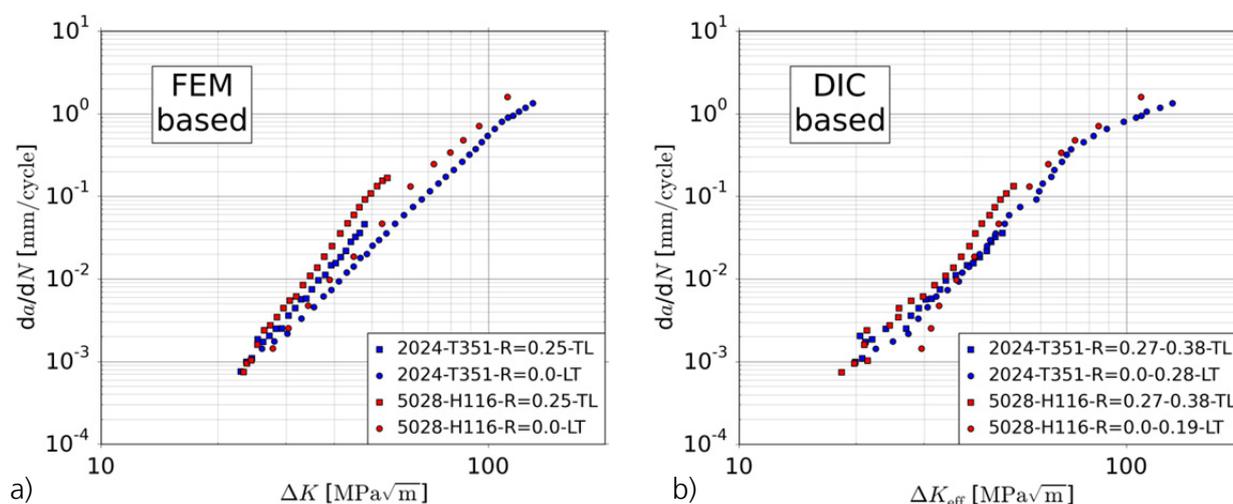
Abbildung 2-97: Rissfortschrittskurven der durchgeführten Versuche. In (a) wurden  $\Delta K$  basierend auf den linear-elastischen Simulationen berechnet, während  $\Delta K$  in (b) anhand von Abbildung 2-95 bestimmt wurde (siehe auch [18])

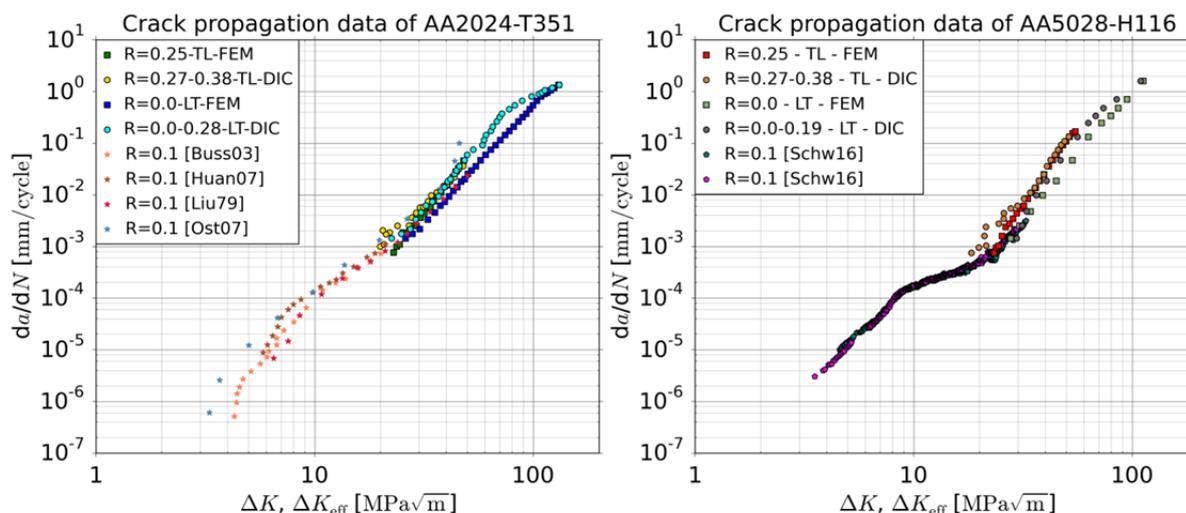
Abbildung 2-98: Vergleich der Rissfortschrittskurven von Abbildung 2-97 für AA2024-T351 und AA5028-H116 mit Literaturwerten [20], [21], [22], [23], [24] (siehe auch [18])

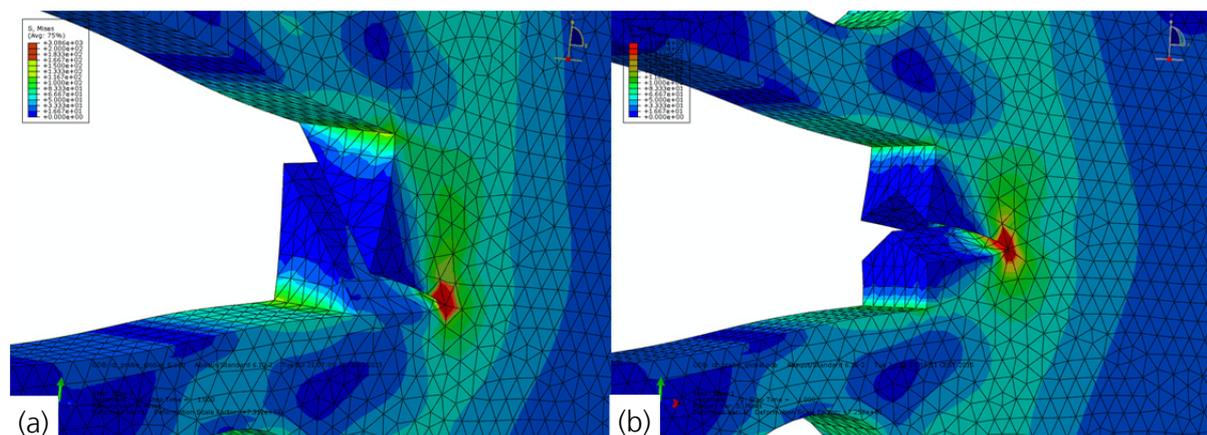
Abbildung 2-99: Untersuchungen zum Rissfortschrittsverhalten zum S-Mode (a) und V-Mode (b) der Rissfront im Rahmen einer linear elastischen Rechnung. Die Berechnungen und Ergebnisinterpretationen hierzu wurden von Prof. Fulland von der Hochschule Zittau/Görlitz durchgeführt.

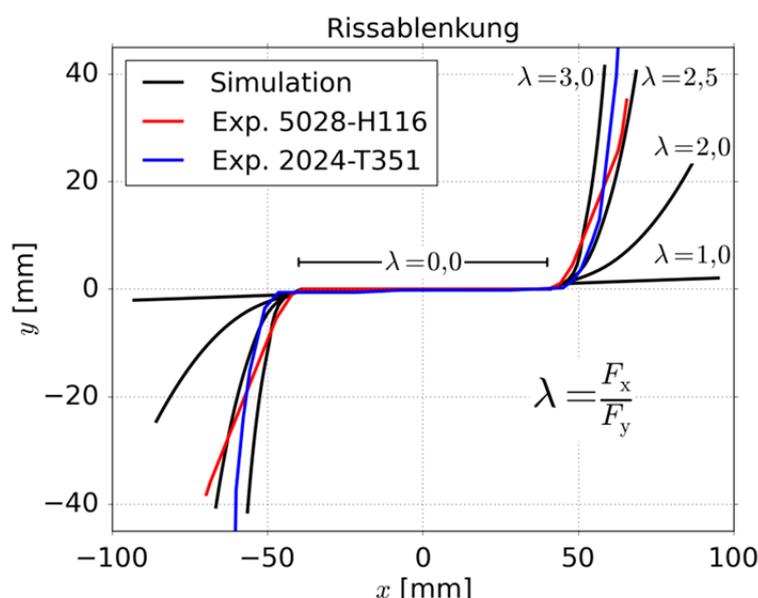
Abbildung 2-100: Simulierte und experimentell ermittelte Risspfade. Die experimentellen Risspfade resultieren schließlich von einem Rissfortschritt mit  $\lambda = 3,0$

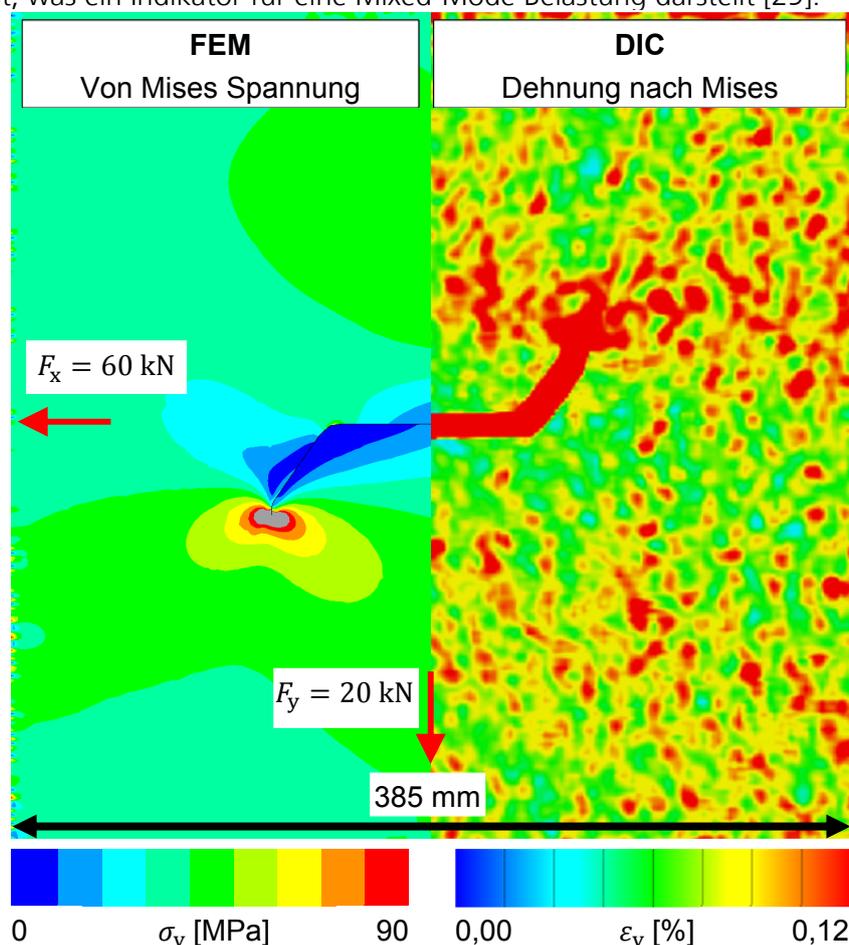
Abbildung 2-101: Vergleich von Simulation und Experiment von abgelenktem Riss bei  $\lambda = 3$ . Das Material hierbei ist AA5028-H116 mit  $t = 3,3$  mm.
