# **Metallic Fuselage Lifetime and Testing -MetLife-**

Schlussbericht zum Projekt  
im Verbund Innovativer  
Metallrumpf 2017  
-InnoMet-

Förderkennzeichen: 20W1302B  
Laufzeit des Vorhabens: 01.01.2014 – 30.09.2017  
Verbundpartner: Aleris Rolled Products Germany GmbH  
Fraunhofer Gesellschaft e.V.  
Airbus Group Innovations (ehemals EADS-IW)

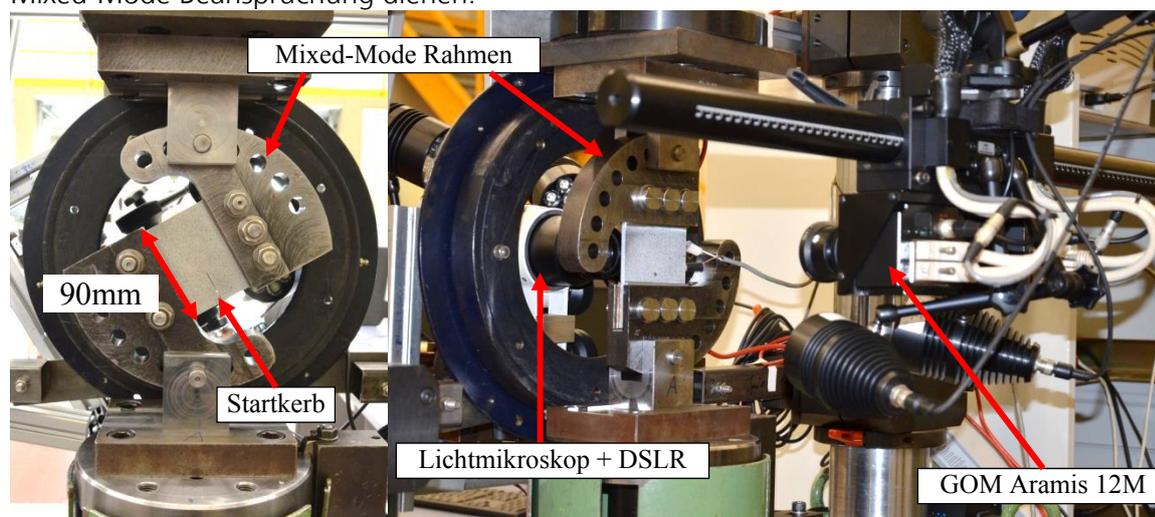
Abbildung 2-102: Versuchsaufbau der Mixed-Mode-Versuche

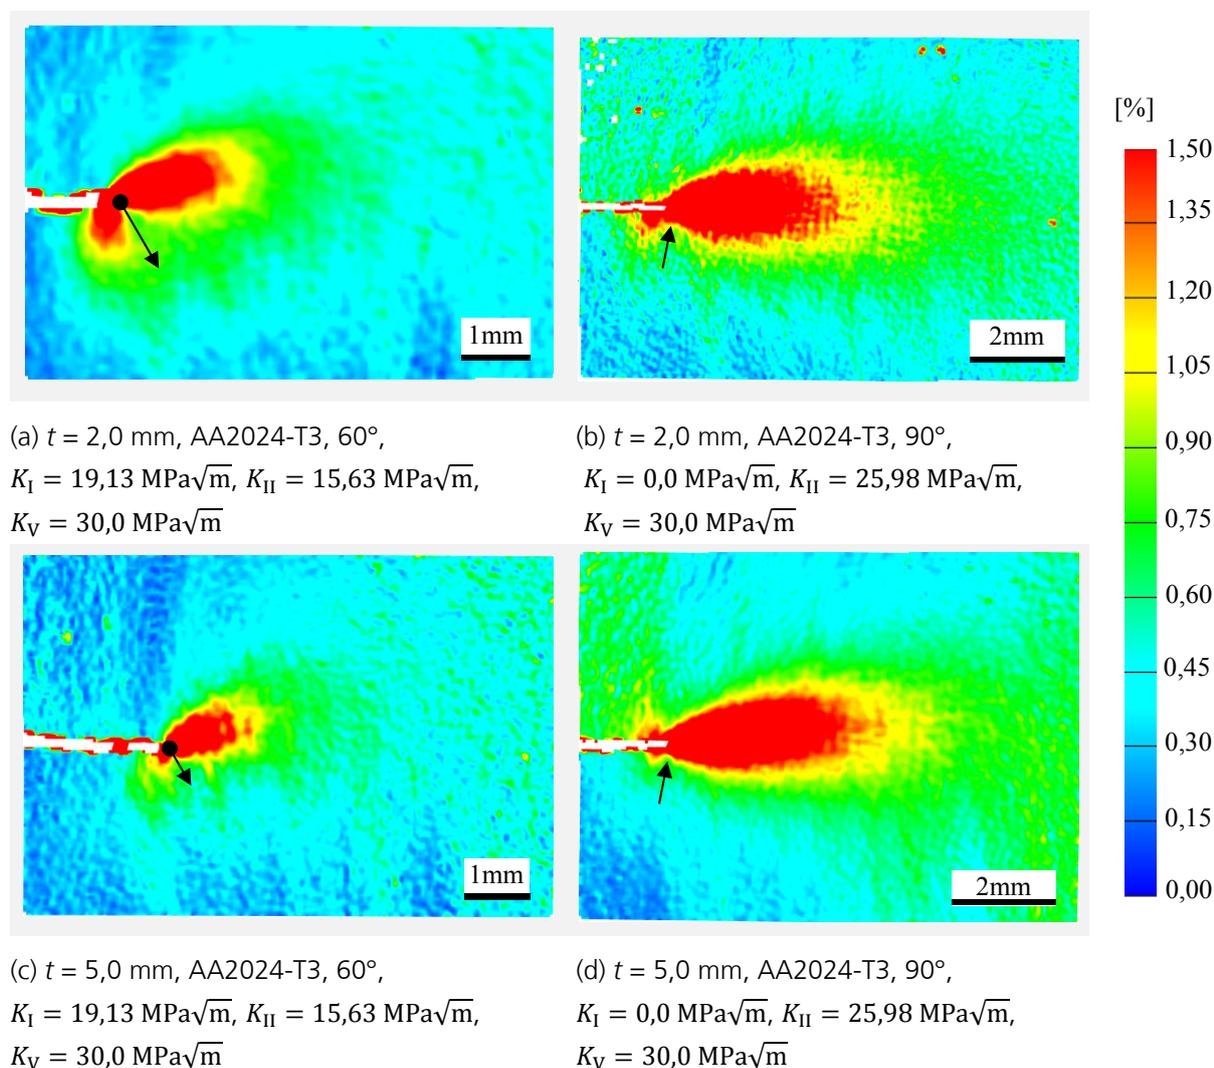
Abbildung 2-103: Plastische Zonen unter verschiedenen Mixed-Mode Bedingungen unter Maximallast (siehe auch [33])

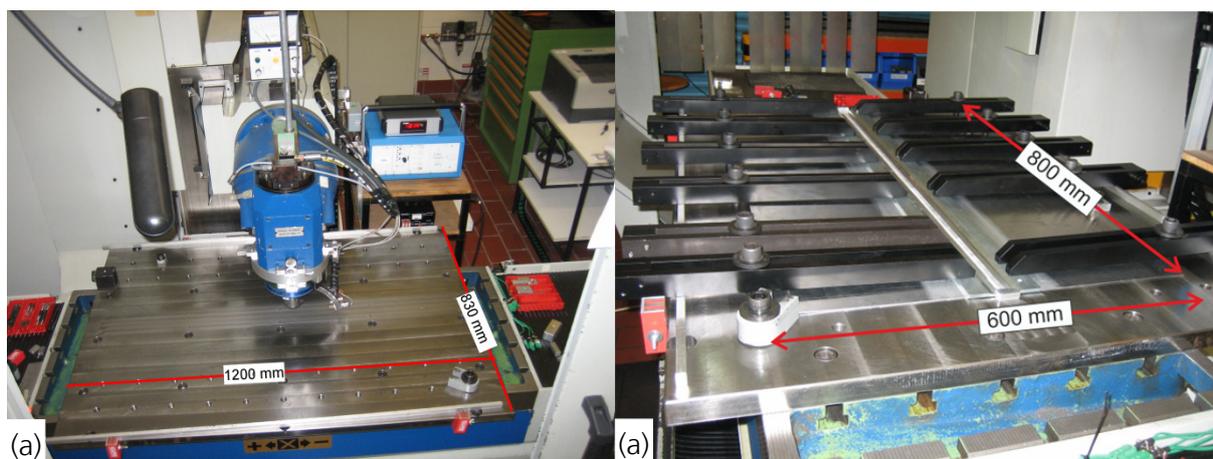
Abbildung 2-104: (a) Übersichtsaufnahme der gefertigten FSW-Unterlage (b) FSW geschweißte Biax-Probe aus 1,6 mm dickem Blech aus AA2024-T3

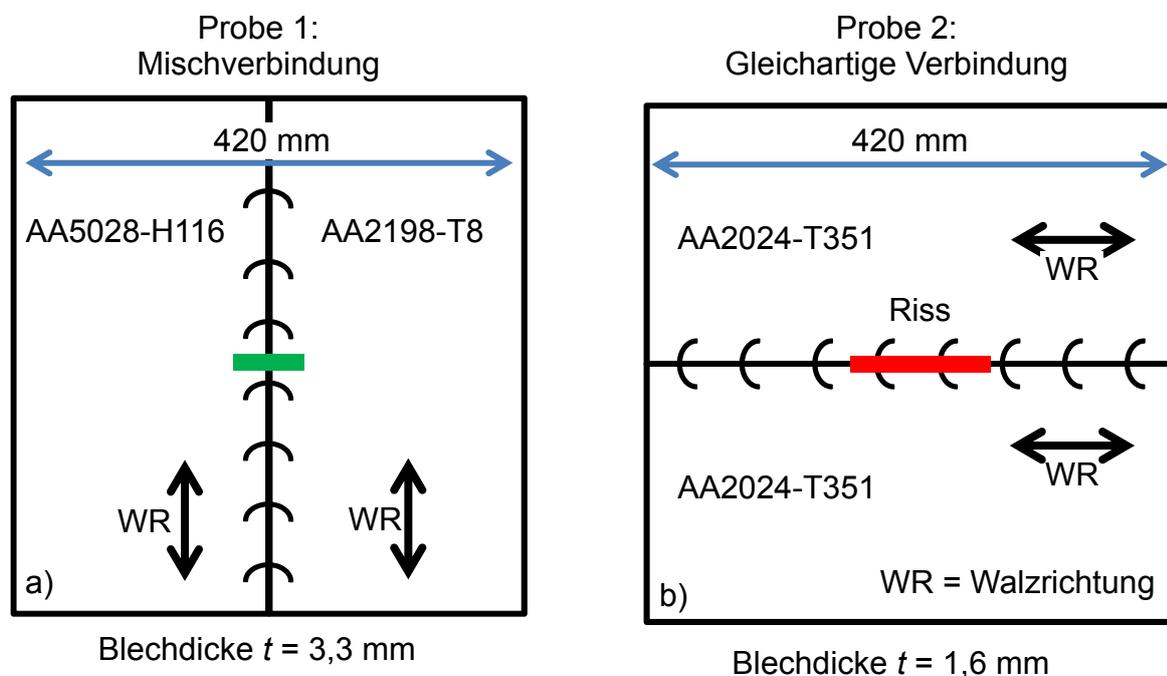
Abbildung 2-105: Untersuchungsprogramm der FSW-geschweißten Biax-Proben. (a) Mischverbindung, (b) gleichartige Verbindung. Darstellung des Prüffeldes

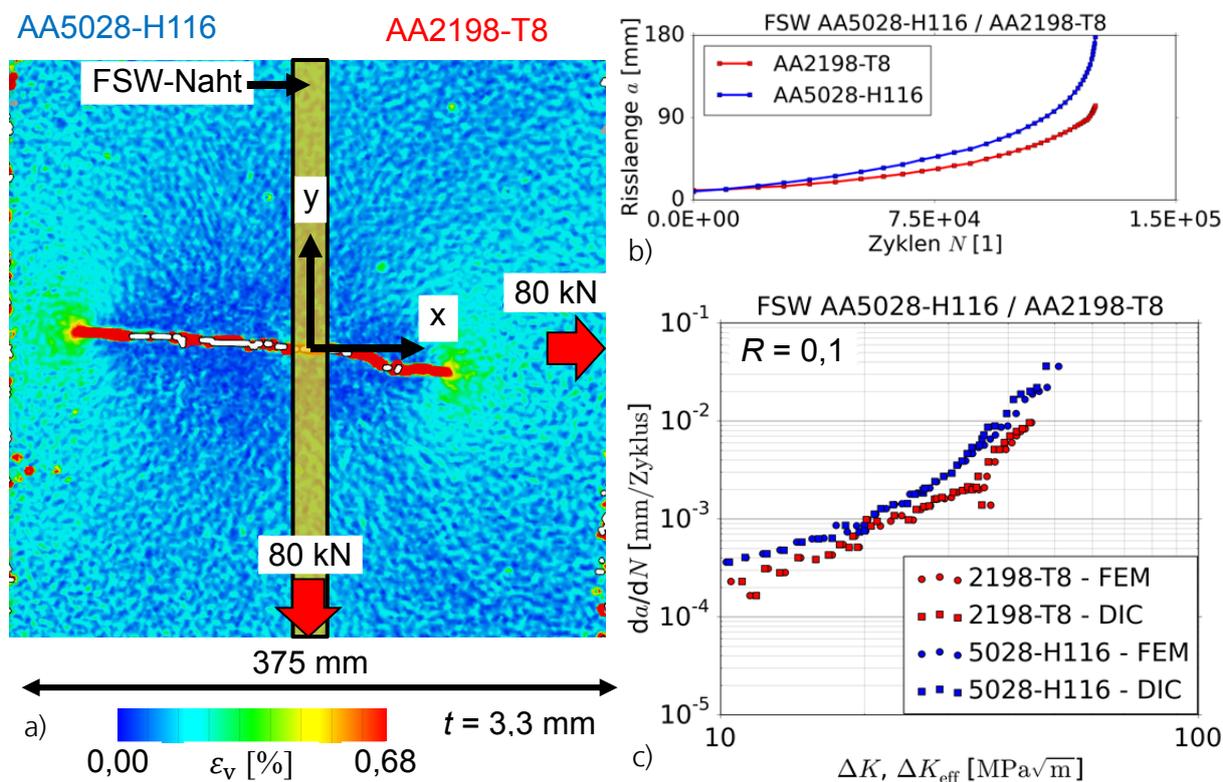
Abbildung 2-106: Auswertung des Rissfortschritts einer FSW geschweißten Probe aus AA5028-H116 und AA2198-T8. (a) DIC Aufnahme, (b) Rissfortschrittsdiagramm a-N (b)  $da/dN$ - $\Delta K$  Diagramm

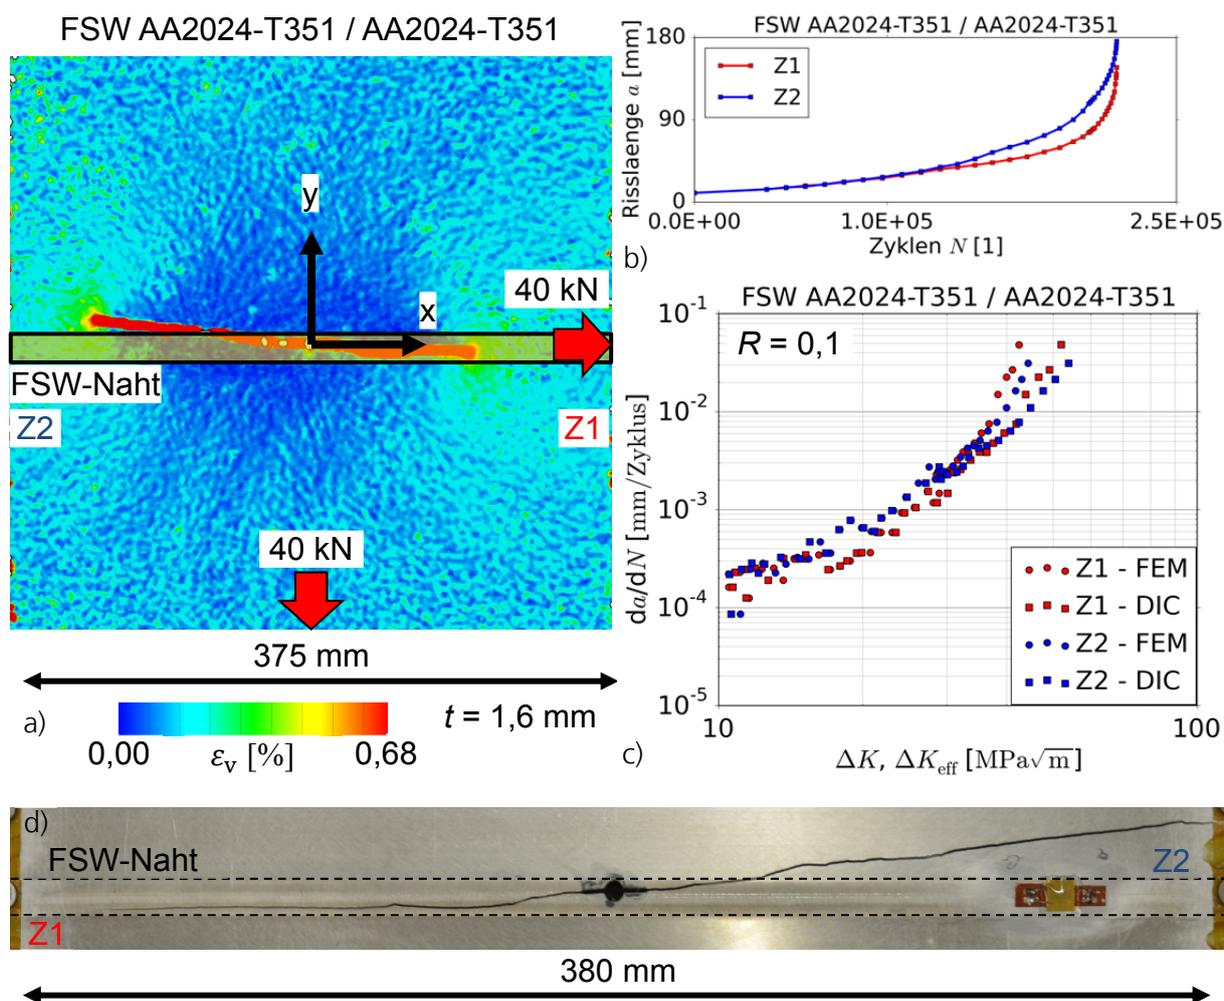
Abbildung 2-107: Auswertung des Rissfortschritts einer FSW geschweißten Probe aus AA2024-T351. (a) DIC Aufnahme, (b) Rissfortschrittsdiagramm  $a$ - $N$ , (c)  $da/dN$ - $\Delta K$  Diagramm, (d) Aufnahme der Probenrückseite

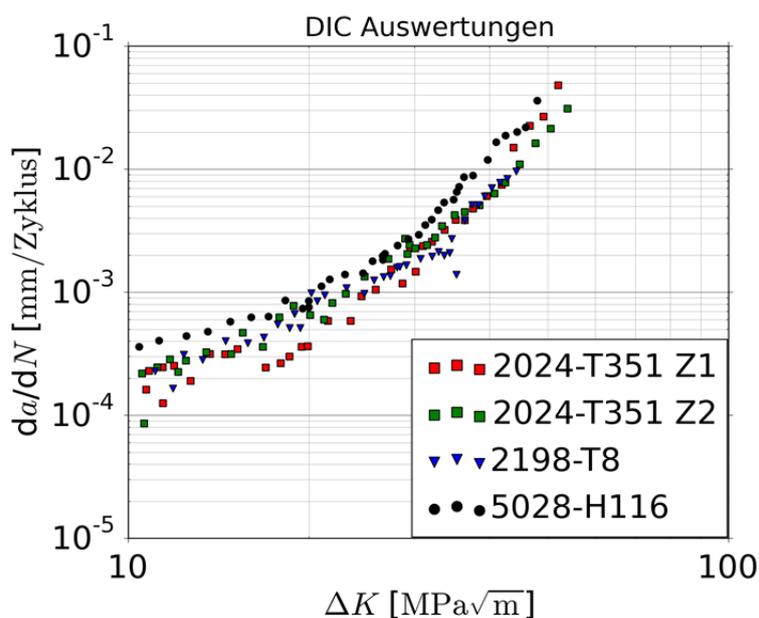
Abbildung 2-108: Vergleich der mittels DIC bestimmten Spannungsintensitätsfaktoren für die Legierungen AA2024-T351, AA2198-T8 und AA5028-H116

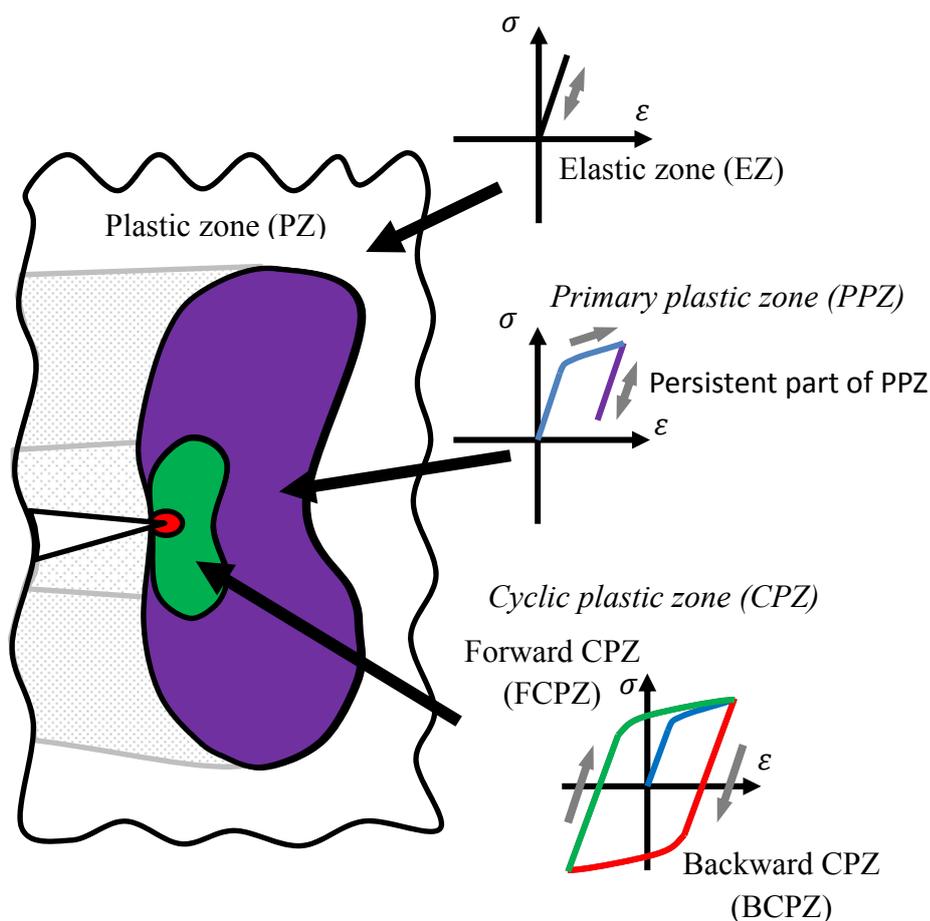
Abbildung 2-109: Verschiedene Bereiche der plastischen Zone während zyklischer Belastung (siehe auch [34])
