UNIVERSIDAD DE BURGOS

TESIS DOCTORAL

**USO DE DRONES EN LA INSPECCIÓN PARA LA  
REHABILITACIÓN DEL PATRIMONIO.  
IGLESIA DE LA MERCED**

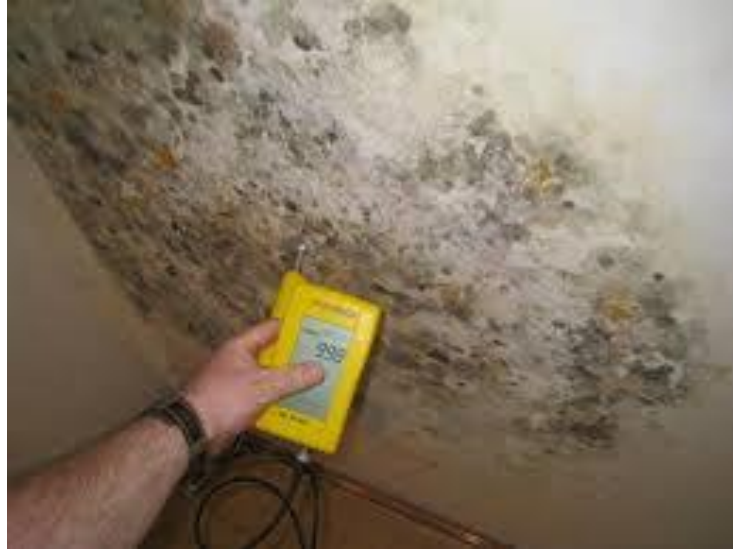
Figura 2.1: Determinación de humedad en un paramento [76]

desplazándose hacia el exterior en el proceso de evaporación. La instrumentación para el diagnóstico del tipo de humedad y contenido en sales debe ser esencial, siendo prioritario el uso del humidímetro, el galvanómetro y la termografía.

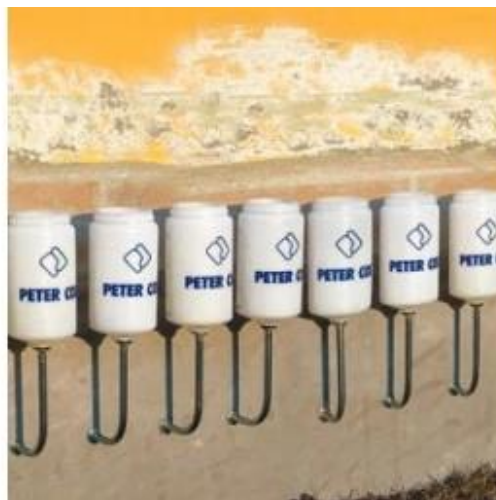
Figura 2.7: Depósitos Peter Cox [78]

El **sistema Peter Cox** es un sistema de rehabilitación para muros, que genera un sistema de antihumedad desarrollado a través una barrera química que consiste en la ejecución de una serie de taladros a una cota de 20 cm. del suelo con un diámetro de 2,7 cm., a una distancia entre ellos de 15 cm. Se introducen los difusores y posteriormente se conectan a los tubos de conducción y estos a los depósitos. Posteriormente se cargan los depósitos con una disolución de metilsilicona disuelta en agua y se deja durante 10h a 15h.

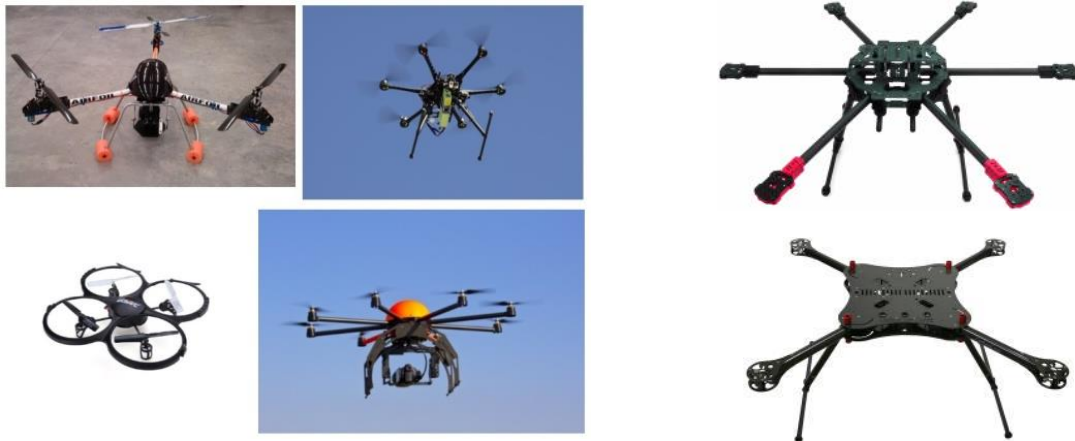
Figura 3.2: Cuerpos de un dron [86]

Es el esqueleto del dron. Es la estructura que le da la forma y en donde todas las otras partes se instalan y aseguran. Como se observa existen diferentes diseños y materiales.

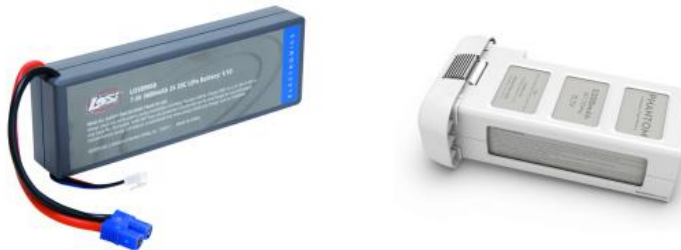
Proporcionan la energía necesaria para hacer funcionar el equipo. Son componentes muy pesados por lo que es esencial que sean capaces de tener una buena relación peso/capacidad para maximizar la autonomía de vuelo del RPAS/dron. Las más utilizadas son las baterías Li-Po (polímero de litio) debido a su densidad de energía, su bajo peso y su alta tasa de descarga, que es ideal para maniobras ágiles, como las de un dron. Una autonomía de 10 minutos se considera lo normal y más de 20 minutos se considera excepcional. Son muy sensibles y los modelos más pequeños tienen una vida útil de 100 ciclos. En el caso de que esté hinchada, debemos deshacernos de ella sin intentar recargarla.

Figura 3.4: Baterías de polímero de litio para un dron [86]

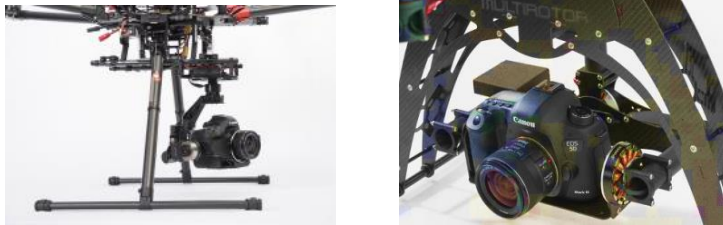
Se recomienda que el mejor gimbal debe tener motores como servos y debe ser ligero y resistente, preferiblemente de fibra de carbono. Los gimbales pueden ser de dos o de tres ejes.

Figura 3.5: Gimbal para drones [86]

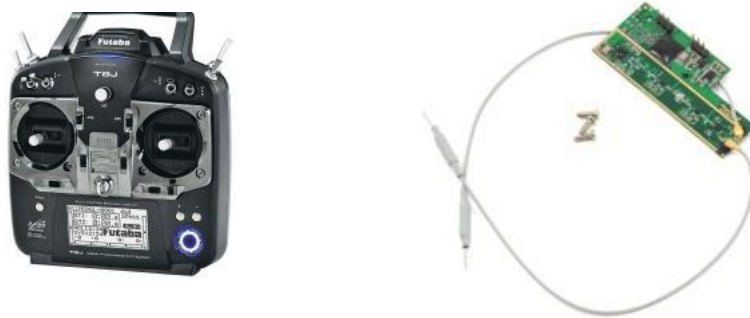
Es el responsable de recibir la señal de radio enviada desde el Control Remoto, el cual ha interpretado el movimiento realizado por el usuario y lo ha transformado en onda radial. La señal de radio es recibida por el Receptor del dron o RPAS. Es transformada en datos que se envían al Controlador de Vuelo para que ejecute la instrucción, normalmente con cambios coordinados en la velocidad de los motores, si se trata de una instrucción de movimiento.

Figura 3.7: Emisora e instrumentación para el manejo de un dron. [86]

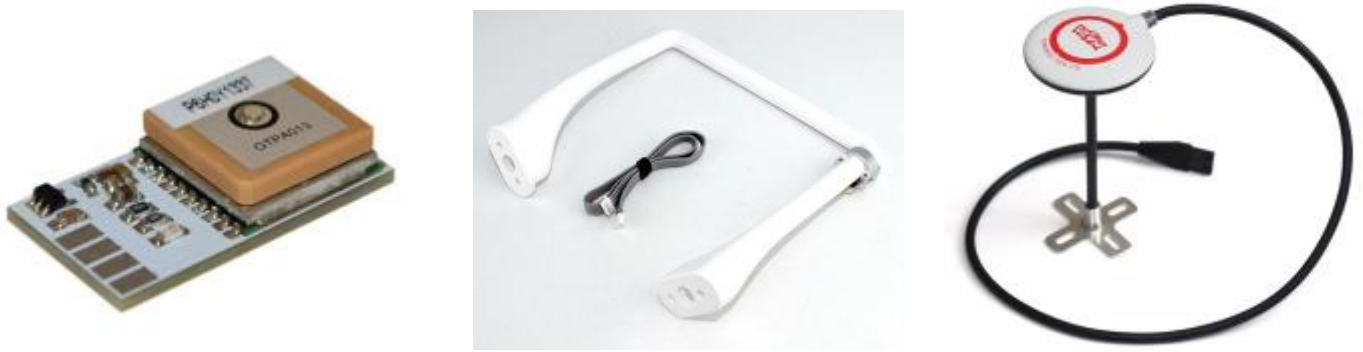
Este componente conectado al Controlador de Vuelo le permite conocer la ubicación, altitud y velocidad exactas del dron. A partir de esto, y dependiendo del programa que tenga el controlador, se podría automatizar el comportamiento del dron para mantenerse estático en un mismo punto, volar en cierta dirección o velocidad relativa o volar hacia puntos predefinidos.

Figura 3.8: Instrumentación para la conexión del GPS. [86]

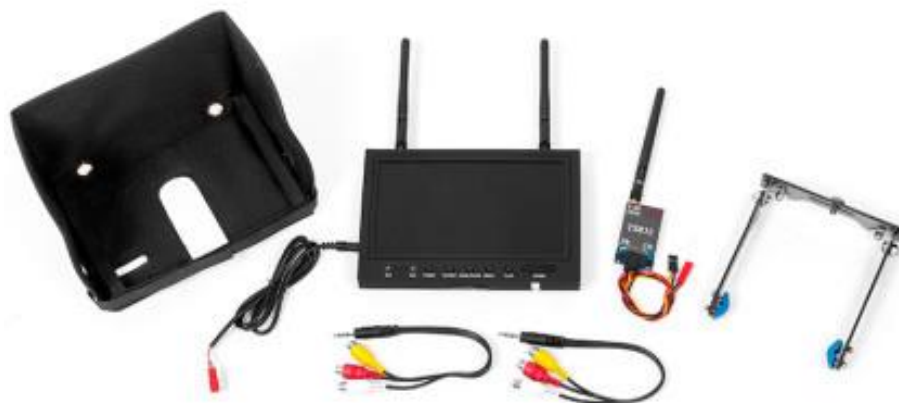
Consiste en un sistema de transmisión y recepción del video capturado por la cámara, en tiempo real. De esta manera el usuario u otro interesado pueden mirar lo que el dron está “viendo”. Comúnmente consiste en conectar la cámara a un transmisor de video pequeño montado en el dron y un receptor con una pequeña pantalla, para que el usuario la pueda cargar y ver mientras acciona el control remoto. Es de mucha utilidad para lograr vuelos de gran altura o distancia de forma segura, y para capturar la mejor toma durante un vuelo.

Figura 3.9: Instrumentación para el manejo de un dron mediante FPV [86]

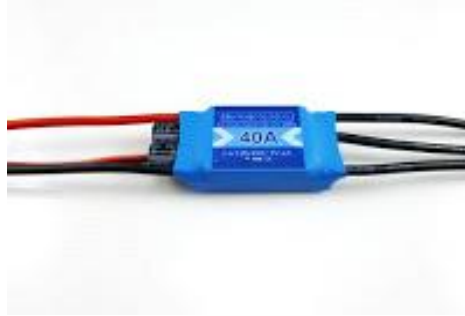
Figura 3.10: Controladores de Velocidad (ESC) [86]

Los ESC se clasifican principalmente para la cantidad de corriente que puede suministrar constantemente al motor. Algunos también pueden tener una calificación de "Burst Current", pero esto debe ser ignorado por el momento. Para obtener el ESC correcto, primero se determina el consumo de corriente máximo de las especificaciones del motor elegido, añadir un margen de seguridad del 10%, y buscar los ESC clasificados por lo menos con esta cantidad de corriente. También tendremos que comprobar que nuestro ESC elegido está clasificado para el número correcto de células de la batería (generalmente 3 células o 11.V) y, asegurarse, de que no es demasiado pesado.

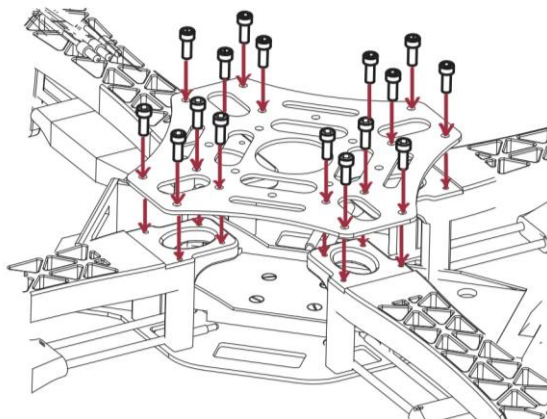
Figura 4.3: Parte superior del cuerpo del dron. [89]

En la siguiente figura 4.3, se observa la parte superior del chasis, que permite desarrollar la parte central donde se disponen todos los componentes electrónicos del dron.

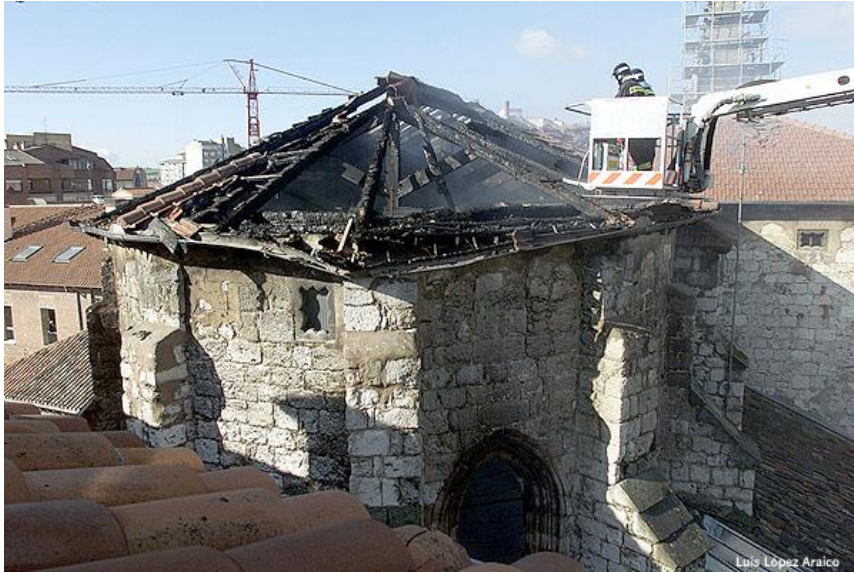
Figura 5.1: Estado de la cubierta después del incendio

Durante la noche del 21 de abril de 2001, uno de los incendios más importantes que se han producido por su envergadura y por la complicación en su extinción fue el que arrasó con la Iglesia de Nuestra Señora de la Merced. Se produjo en las traseras del retablo mayor durante más de cinco horas. En el proceso de combustión hubo colapso de la bóveda del altar, incendiándose las primeras cerchas de la cubierta.

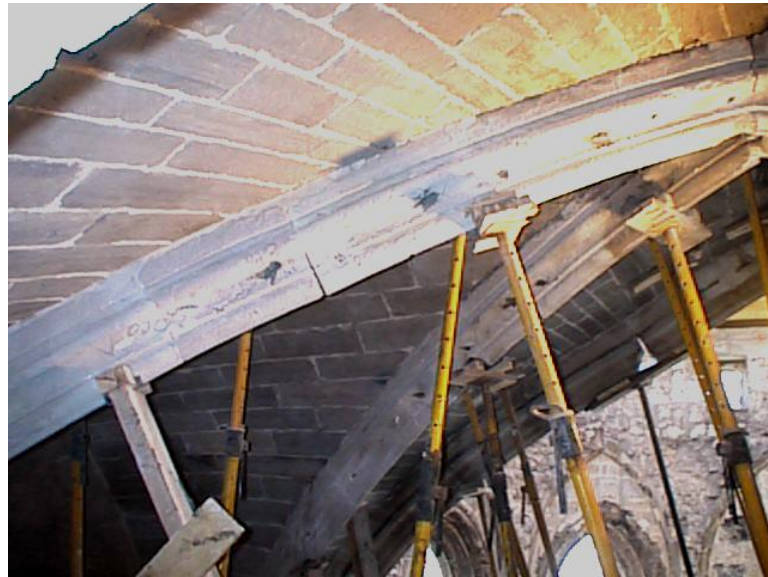
Figura 5.2: Apeo interior de bóvedas de la nave central

La segunda fase de trabajo, consistió en el inmediato apeo de las bóvedas adyacentes al ábside debido a la presencia de zonas con una sintomatología indicativa de una situación sumamente precaria a efectos de seguridad porque se empezaron a caer piezas de mampostería de diferentes bóvedas de todo el conjunto del templo.

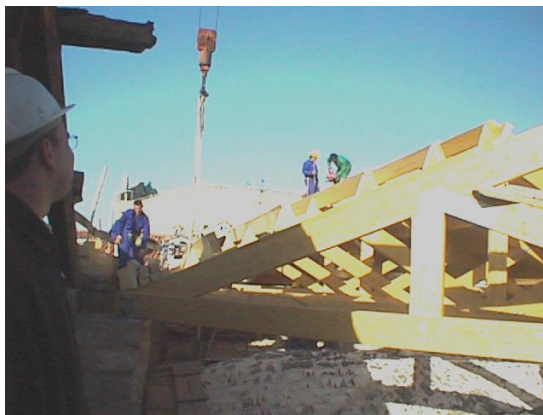
Figura 5.3: Ejecución de cerchas en la nave central

Se reconstruyó la totalidad de la cubierta con la nueva ejecución de las cerchas del ábside. Con anterioridad se procedió a la demolición de la cubierta afectada y se ejecutaron las cerchas de madera laminada. Los puntos críticos de la rehabilitación fueron los apoyos en los muros donde se dispuso un refuerzo para que los apoyos de las cerchas fueran capaces de soportar la carga de las mismas.

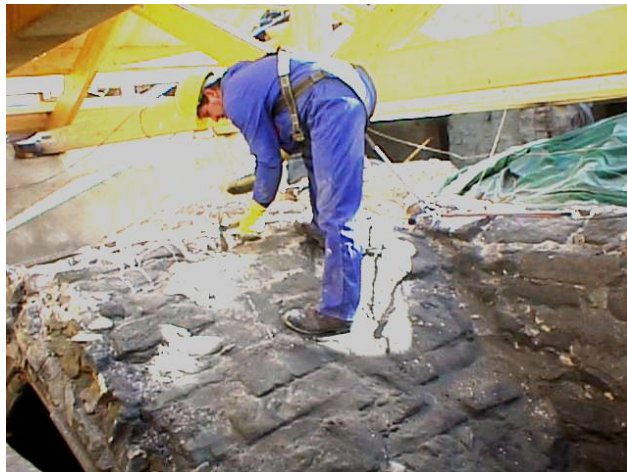
Se consolidó el conjunto de las bóvedas mediante la ejecución de arriostramientos en la totalidad de ellas por medio de un cosido metálico en forma de “v” que hiciese que cada una de ellas pudiese estar en equilibrio. Por otra parte, se ejecutó la formación de la nueva bóveda del ábside mediante la ejecución y el cálculo de cerchas de madera las cuales se apoyaron en refuerzos dentro del perímetro del ábside.

Figura 5.4: Encalado de bóvedas de la nave central

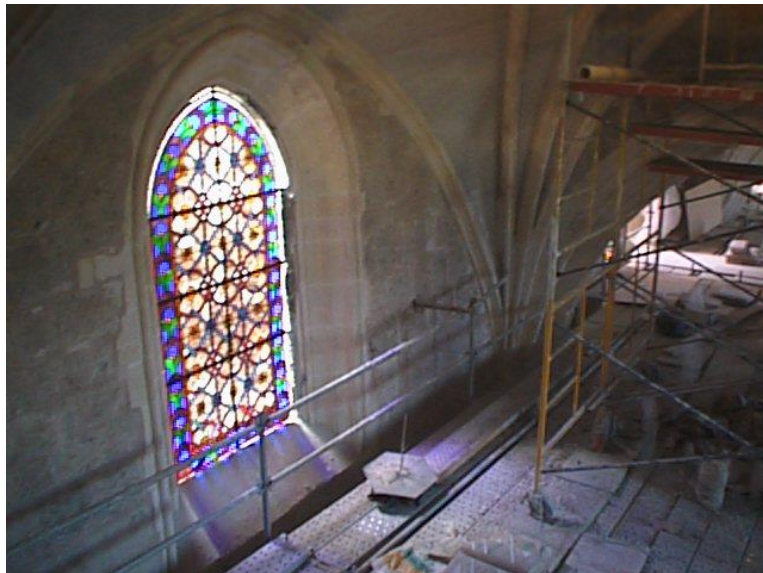
Figura 5.6: Plataforma de trabajo de andamiaje a 6 m.

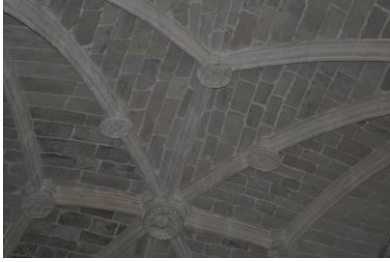
Investigación del Detalle Constructivo 1: Se procede a investigar la Bóveda 1 de la zona norte, basándonos en las técnicas de Fotogrametría y Termografía para conocer su estado.	
Fotografía nº2:	Denominación:

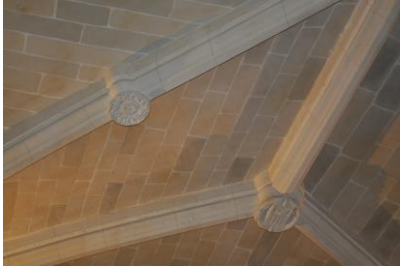
Investigación del Detalle Constructivo 2: Se procede a investigar la Bóveda 2 de la zona norte, basándonos en las técnicas de Fotogrametría y Termografía para conocer su estado.	
Fotografía nº3:	Denominación:

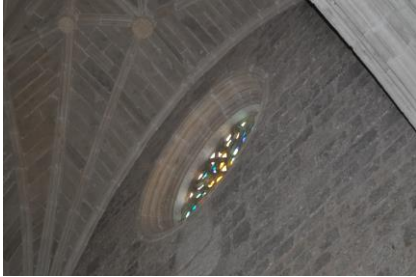
Investigación del Detalle Constructivo 3: Se procede a investigar el muro de la zona norte y rosetón basándonos en las técnicas de Fotogrametría y Termografía para conocer su estado.	
Fotografía nº4:	Denominación:

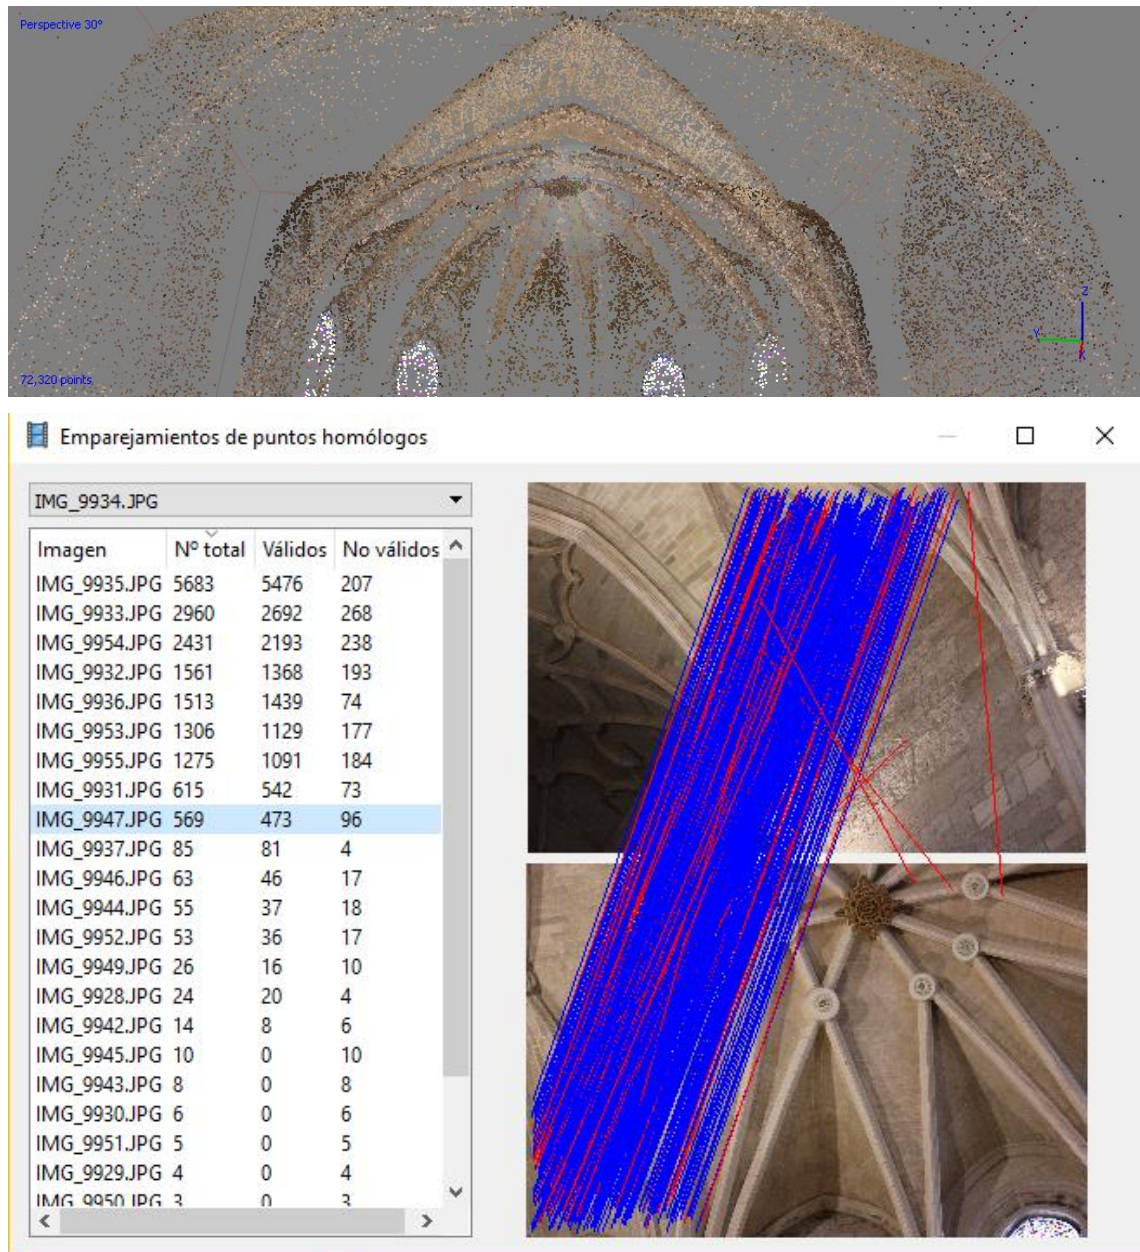
Figura 5.15: Emparejamiento de imágenes con nube de puntos.

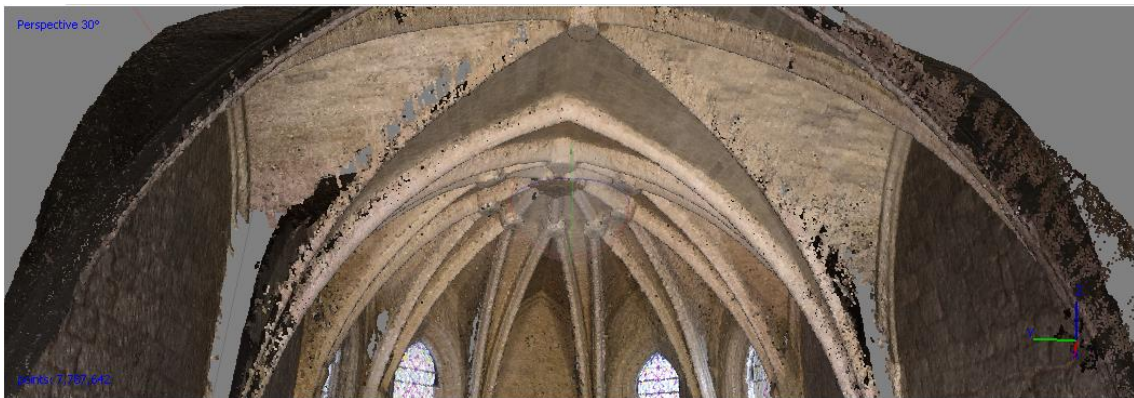
Figura 5.16 Creación de nube de puntos densa.

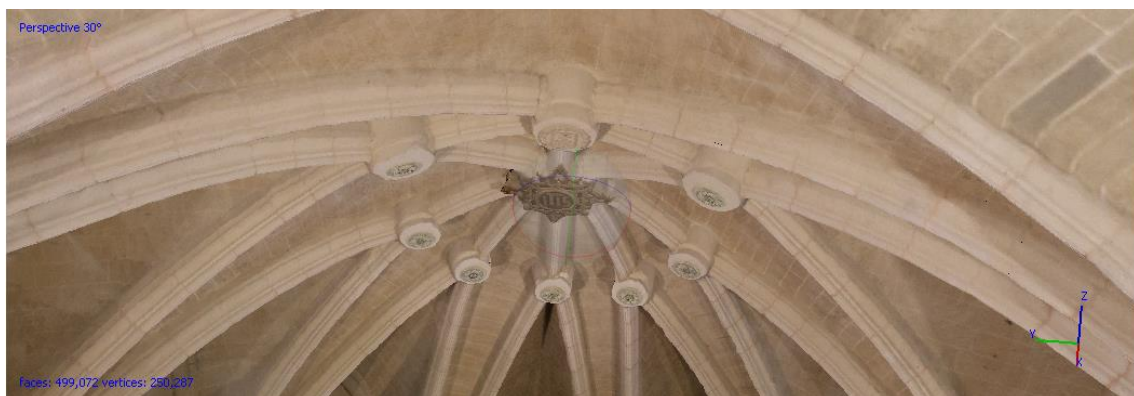
Figura 5.17 Resolución mediante modo de mapeado y mezcla con un tamaño de 4096 caras.
