## Resumen

## Descripción del Caso

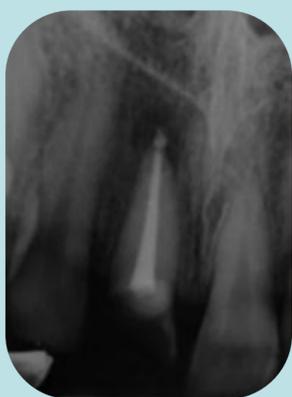
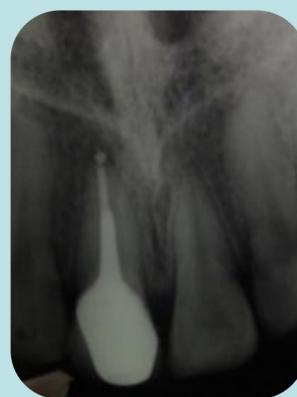
7  
m

- Periodontitis apical crónica.
- Instrumentación con técnica híbrida.
- Perno colado – Corona de porcelana sobre metal.

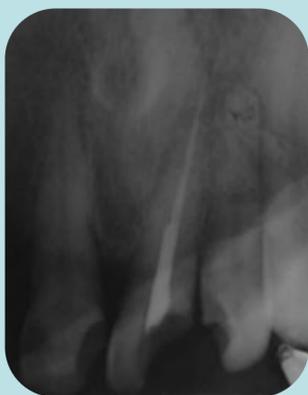
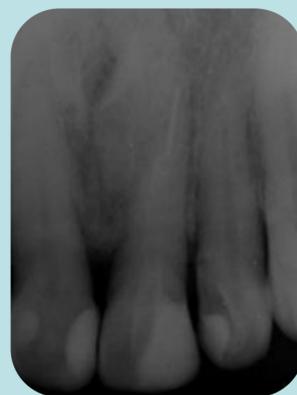
6  
m

- Retratamiento de conducto.
- Instrumentación con técnica híbrida.
- Perno de fibra de vidrio – restauración con composite.

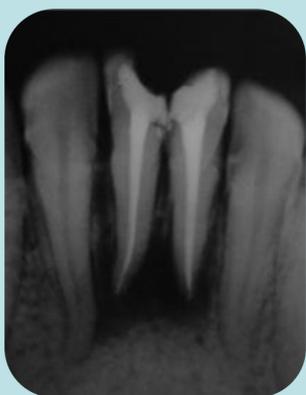
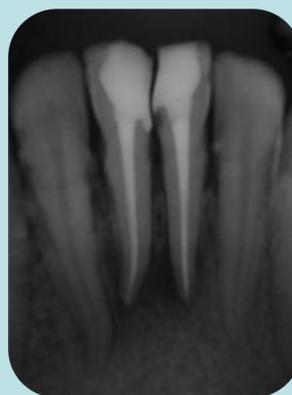
5  
m

- Periodontitis apical crónica.
- Instrumentación con técnica híbrida.
- Restauraciones con composite.

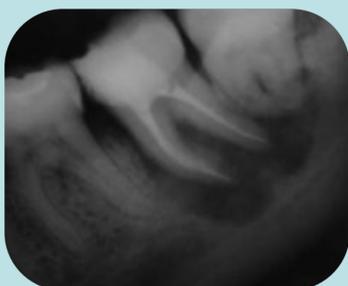
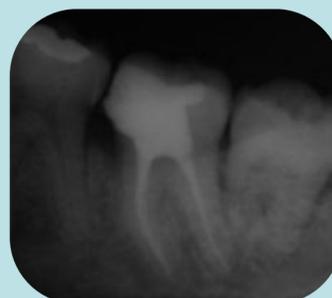
1a8m

- Periodontitis apical aguda.
- Instrumentación con técnica híbrida.
- Incrustación de composite.
