**ÇİMENTO ESASLI KOMPOZİT PLAKALARLA GÜÇLENDİRİLMİŞ
BÖLME DUVARLARININ KAYMA DAYANIMININ BELİRLENMESİ**

YÜKSEK LİSANS TEZİ

Deprem Mühendisliği Anabilim Dalı

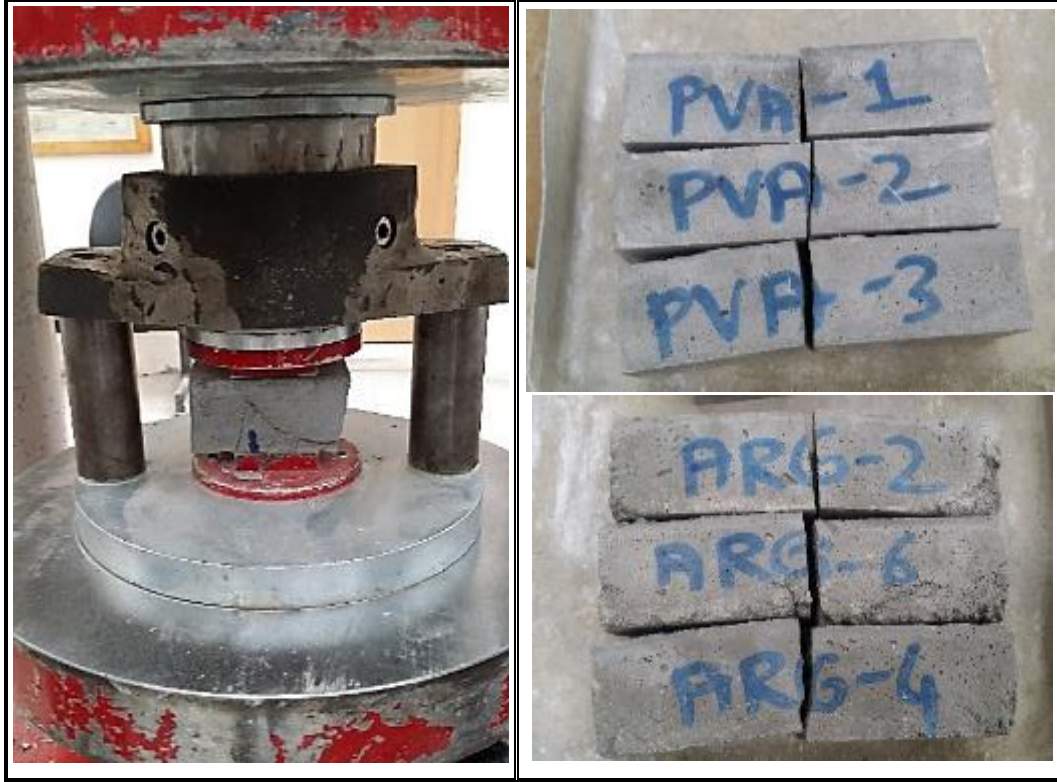
Şekil 2.4: PVA ve AR Glass harcı basınç deneyi.

gerçekleştirilmiştir. Basınç deneyleri eğilme deneyleri sonrası gerçekleştirilmiştir. Elde edilen sonuçlar ve ortalamaları Çizelge 2.3 ve Çizelge 2.4’de verilmiştir.

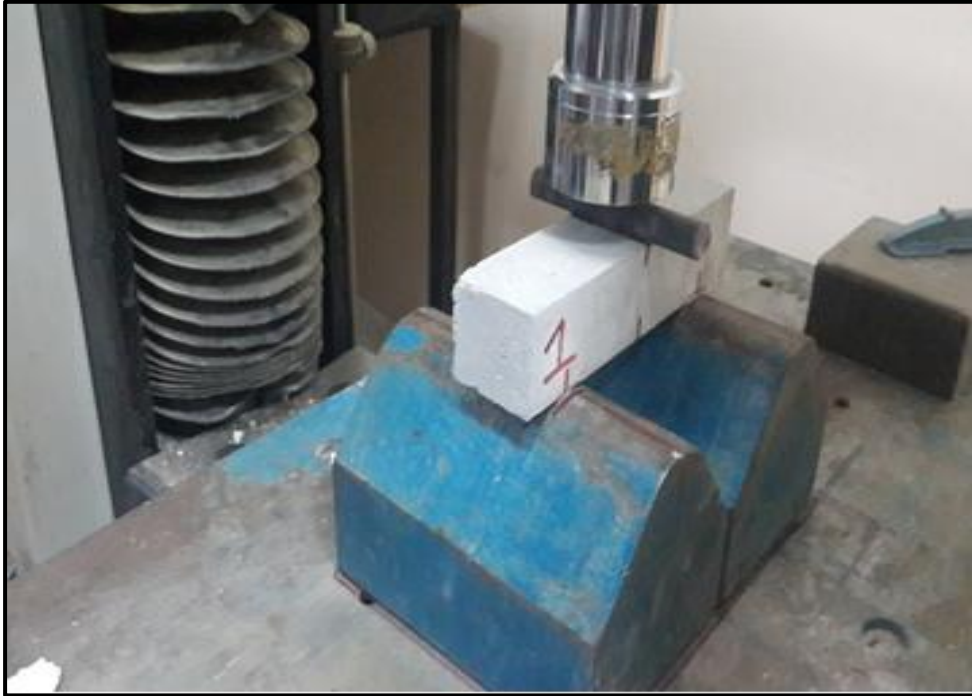
Şekil 2.5: PVA ve AR Glass harcı üç noktalı eğilme deneyleri.

PVA ve AR Glass tekstiller için üretilen özel çimento harcından alınan dikdörtgen prizma numuneler için yapılan 3 noktalı eğilme deneylerinin yapılışı Şekil 2.5 ve Şekil 2.6’da gösterilmiştir.

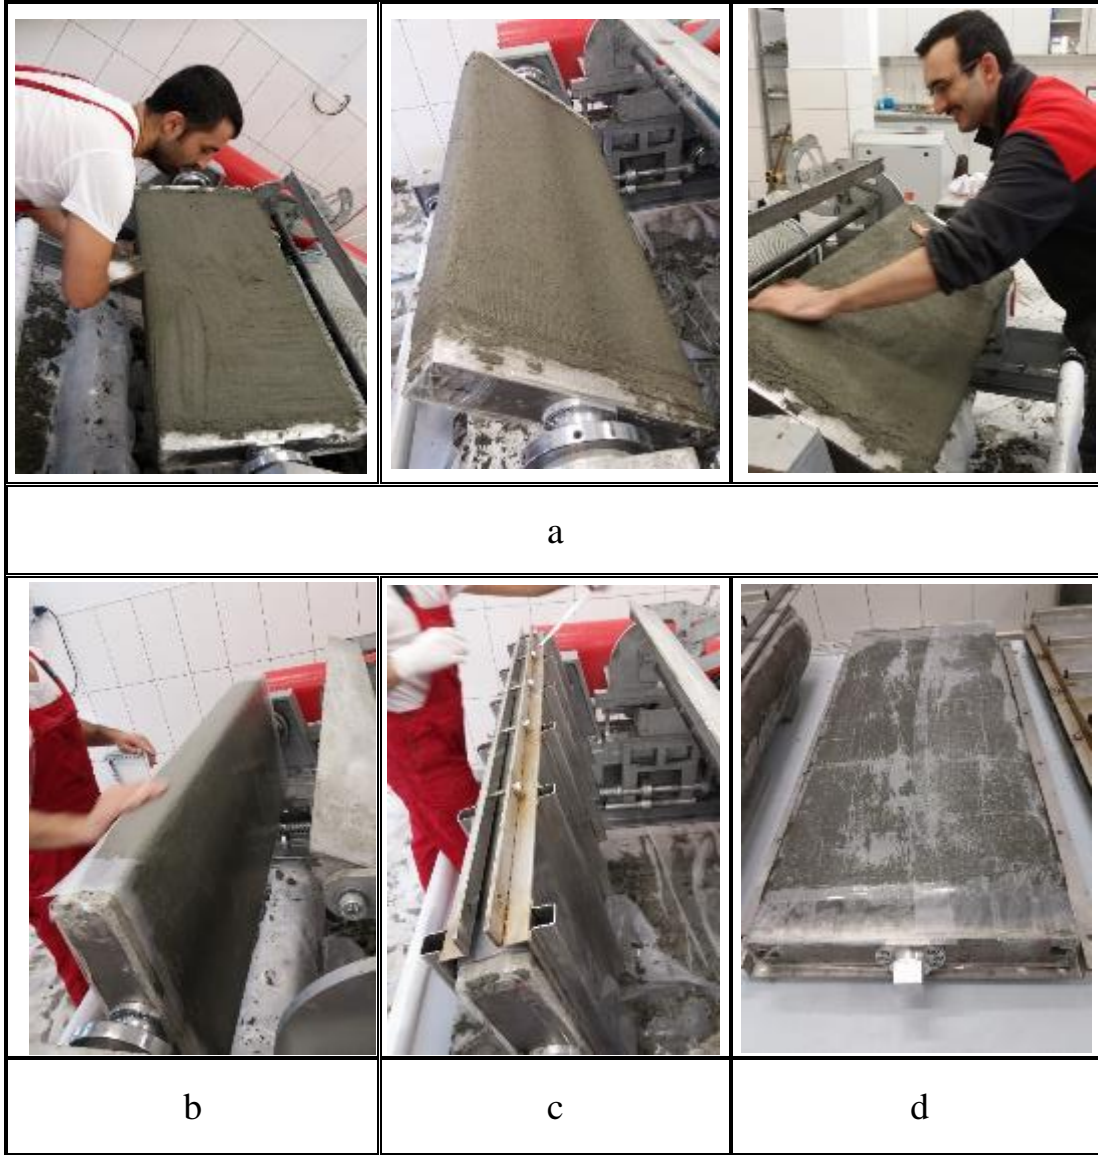
Şekil 2.8: Çimento harçlı tekstilin sarılma ve kalıp aşamaları a) Çimento harçlı tekstilin plaka üzerine sarılması b) Naylon ile tekrar sarılması c) Kalıba alınması d) Kalıptan çıkarılması.

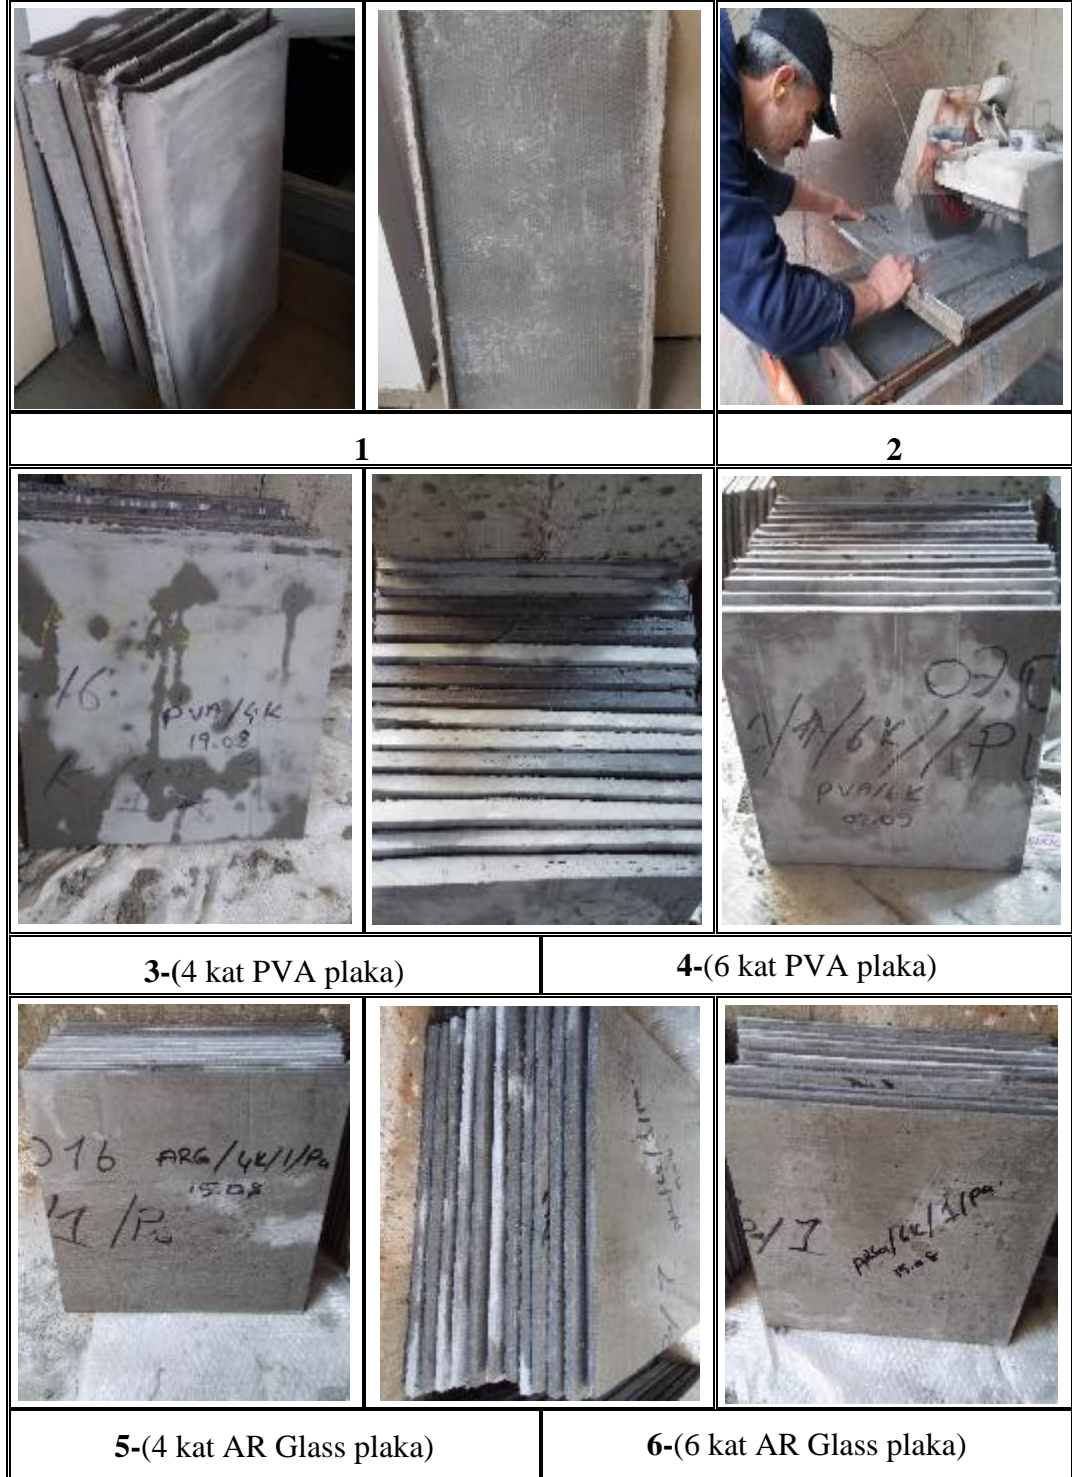
Şekil 2.9: Kompozit plakaların kesim işlemi ve aşamaları.

kesilmesi sırasında her bir kompozit panelden 4 adet kesilmek suretiyle toplam 48 adet kompozit plaka elde edilmiştir (Şekil 2.9). Bunlardan 12 tanesi 4 kat PVA, 12 tanesi 6 kat PVA, 12 tanesi 4 kat AR Glass ve 12 tanesi 6 kat AR Glass kompozit plakadır.

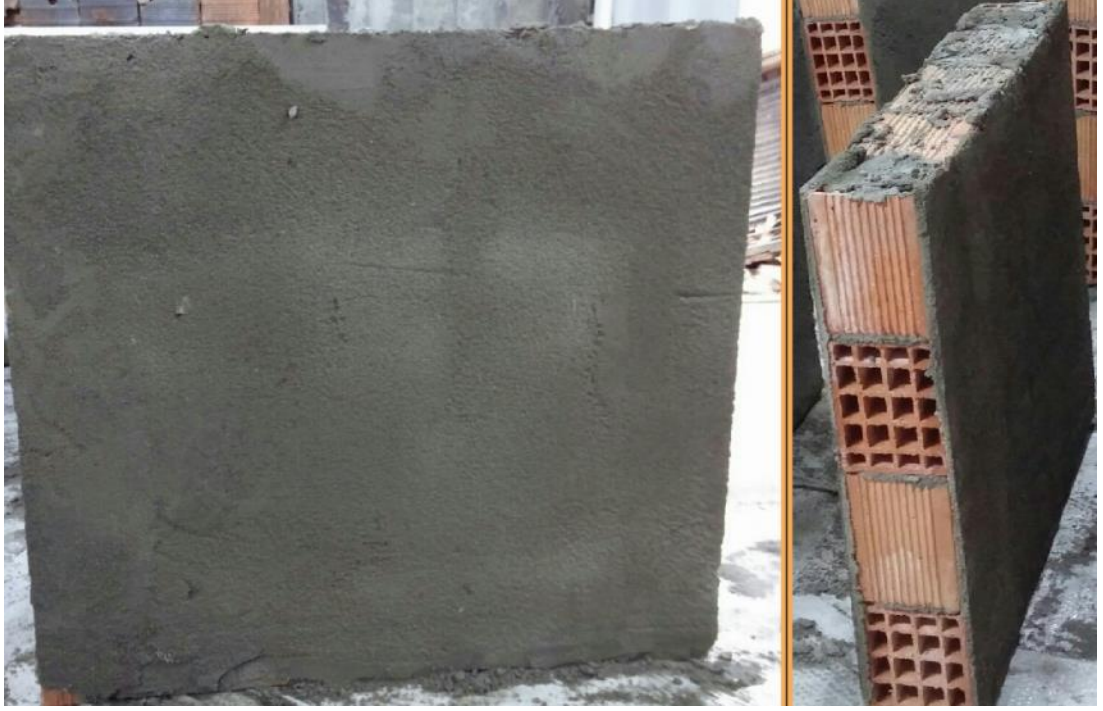
Şekil 3.6: Güçlendirilmemiş duvar numunesi (Üretim sırasında)

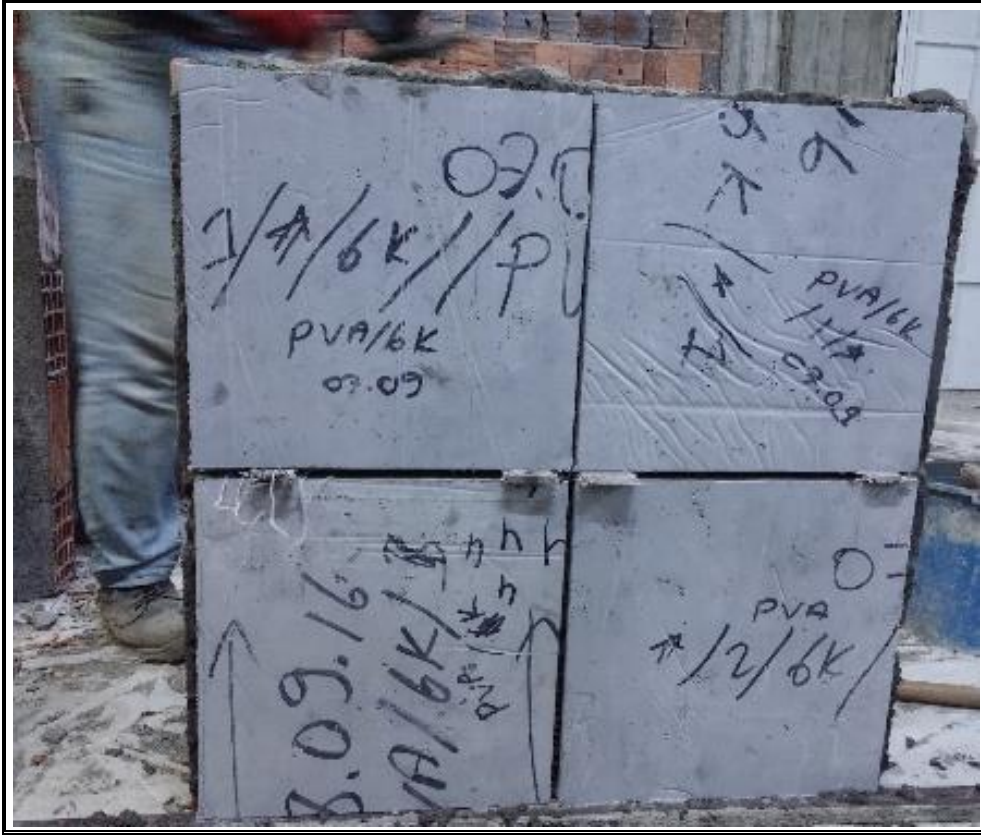
Şekil 3.12: 6 kat PVA plaka ile güçlendirilmiş duvar numunesi.

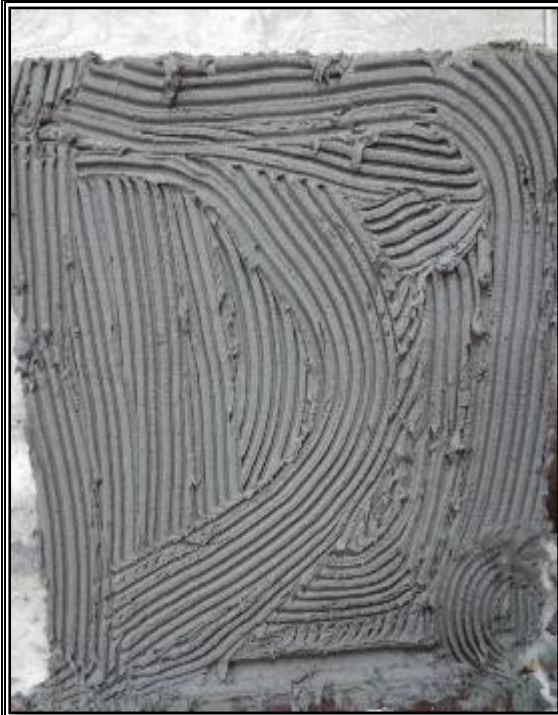
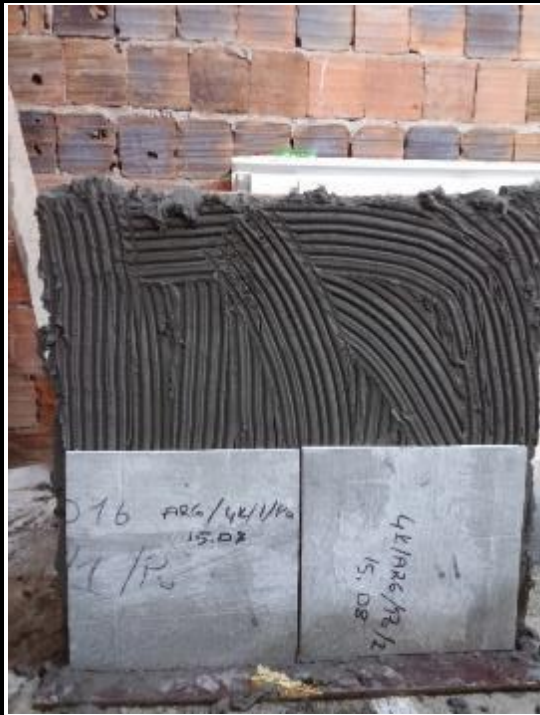
Şekil 3.13: Duvar numunesinin AR Glass içerikli kompozit plakalarla güçlendirme aşamaları.

AR Glass tekstil içerikli kompozit güçlendirme plakaları da PVA tekstil içerikli kompozit güçlendirme plakalarında olduğu gibi aynı işlemler ile duvar numunelerine monte edilmiştir. Ancak AR Glass plakaların üretimi PVA plakaların üretimine nazaran daha kolay ve kusursuz olduğu için bu plakalar daha ince bir yapıya sahiptir. Alkali dayanımlı bu tekstillerle üretilen kompozit plakalarla güçlendirilen duvar numuneleri G-4-A-1 kodlu, tek yüzeyde 4 kat AR Glass kompozit güçlendirme olan; G-4-A-2 kodlu, iki yüzeyde de 4 kat AR Glass kompozit güçlendirme olan ve G-6-A-2 kodlu, iki yüzeyde de 6 kat AR Glass takviyeli kompozit güçlendirme olan duvar numuneleridir (Şekil 3.13, Şekil 3.14). Kompozit plakaların içerisinde bulunan AR Glass tekstil ürününü oluşturan filamentlerin seyrek dokunması ve filamentler arasındaki boşlukların fazla olması sayesinde çimento hamuru tekstil içerisine daha iyi nüfuz edebilmektedir. Bu da AR Glass içerikli kompozit plakaların PVA plakalara göre daha ince ve düzgün bir yapıya sahip olmalarına neden olmaktadır (Tekstil ve içeriği ile ilgili detaylı bilgi için bakınız Bölüm 2.1).

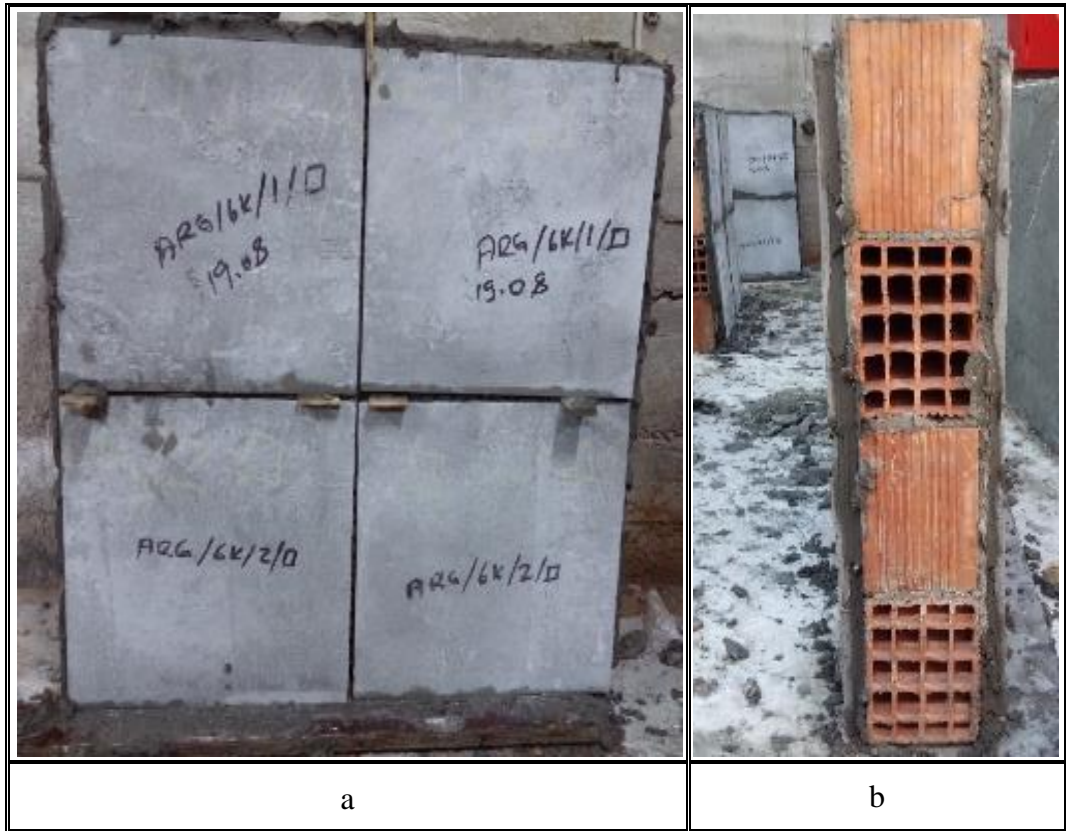
Şekil 3.14: 6 kat AR Glass kompozit plakalarla güçlendirilmiş duvar numunesi a) Önden görünüş b) Yandan görünüş.

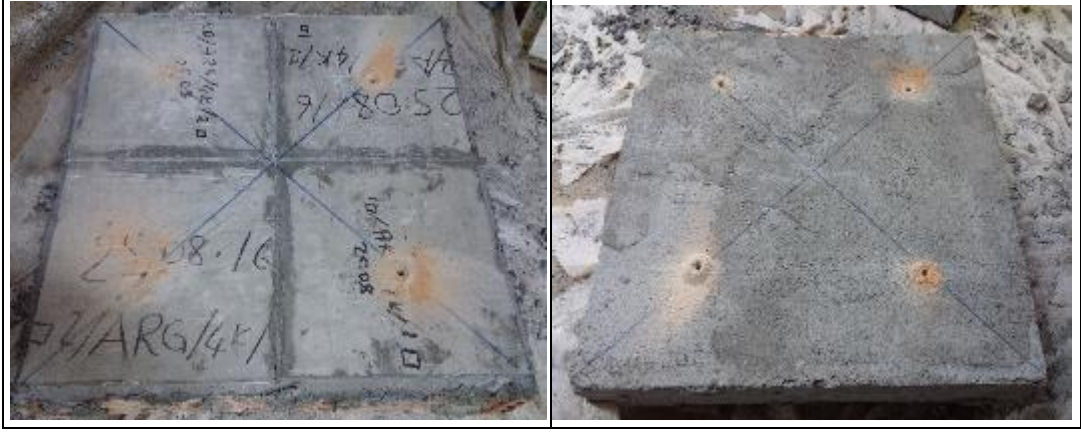
Şekil 3.15: Tijlerin yerleştirileceği ankraj delikleri.

Kompozit plakalar duvar numunelerinin üzerlerine yapıştırıldıktan sonra numunelerin dayanım kazanmaları için 28 gün beklenildi. Sonraki aşamada deney esnasında yerdeğiştirme ölçerlerin sağlıklı sonuçlar vermesi için yerdeğiştirme ölçerlerin kendisine bağlanacağı tijler için delikler açıldı (Şekil 3.15).

Bu delikler, her bir numune diyagonal olarak ele alındığında köşegenlerin her iki ucundan 250 mm pay bırakılarak oluşturuldu. Aynı köşegen üzerinde yer alan bu delikler arası mesafe 570 mm olarak ayarlandı. 60~70 mm derinliğinde açılan bu deliklere her biri 140 mm uzunluğunda ve 10 mm kalınlığında olan tijler epoksi yardımıyla yerleştirildi. Bu işlemde, beton, tuğla, taş gibi sert ve/veya boşluklu yüzeyler için geliştirilen EMS Dubell marka F. 1311 cinsi kimyasal dübel epoksi kullanıldı (Şekil 3.16).

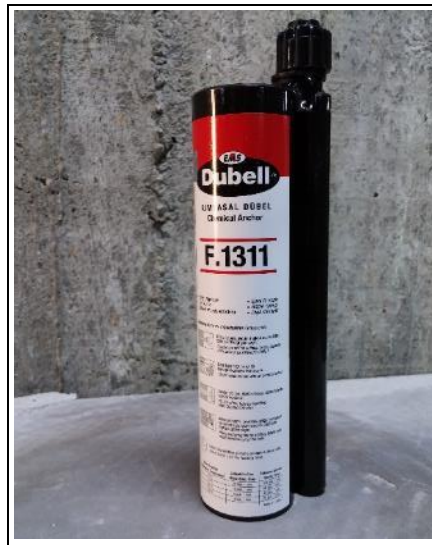
Şekil 3.16: Delik içerisini doldurmak için kullanılan epoksi ürünü.

Polyester reçine esaslı ve iki bileşenli olarak geliştirilen bu malzeme, kolay uygulanabilme, hızlı kuruma ve yüksek mukavemet gibi özelliklere sahiptir. Metsan Endüstriyel Yapıştırıcılar A.Ş. tarafından üretilen bu ürün tiksotropik olup düşük sıcaklıklarda bile yüksek verim sağlayan bir yapıştırıcı türüdür. Zaman ve işçilik tasarrufu sağlayan bu ürünün teknik özellikleri Çizelge 3.2' de verilmiştir.

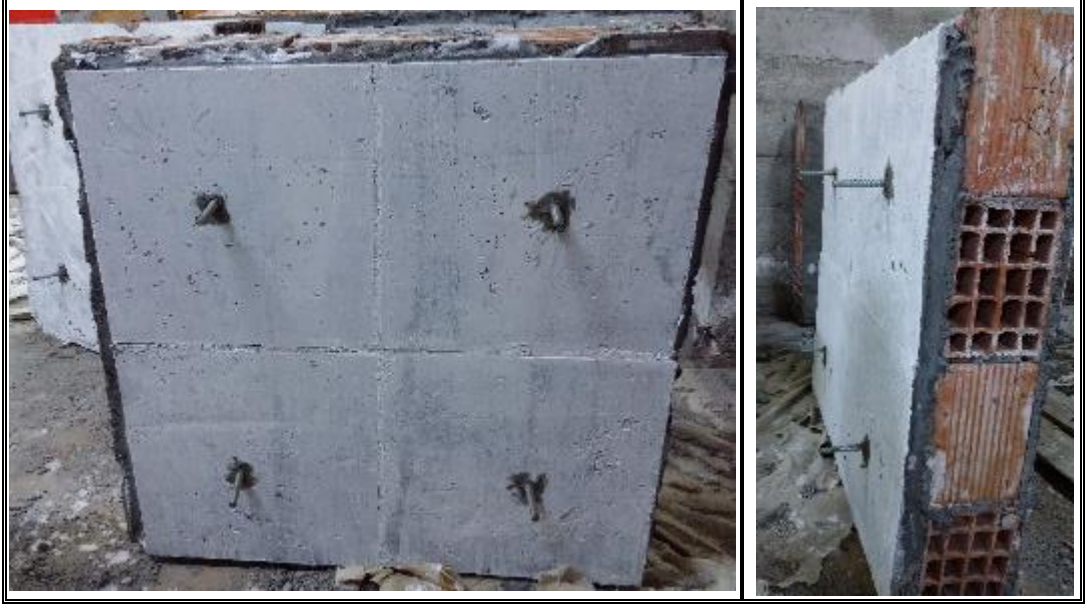
Şekil 3.17: Tijleri yerleştirilen ve yüzeyleri kireç ile boyanan duvar numunesi.

Ankraj deliklerine tijler yerleştirildikten sonra duvar numunelerinin tüm yüzeyleri kireç ile beyaza boyanmıştır (Şekil 3.17). Bunun nedeni deney sırasında basınçtan dolayı meydana gelen yüzey çatlaklarının daha iyi görülebilmesini sağlamaktır. Numuneler kireç ile boyandıktan sonra köşegenlere dik ve paralel olarak 100 mm aralıklarla çizgiler çizilmek suretiyle karolaj yapılmıştır (Şekil 3.18). Bunun da nedeni duvar numunesinin yüzeyinde oluşan çatlakların boylarının daha iyi tespit edilebilmesidir.

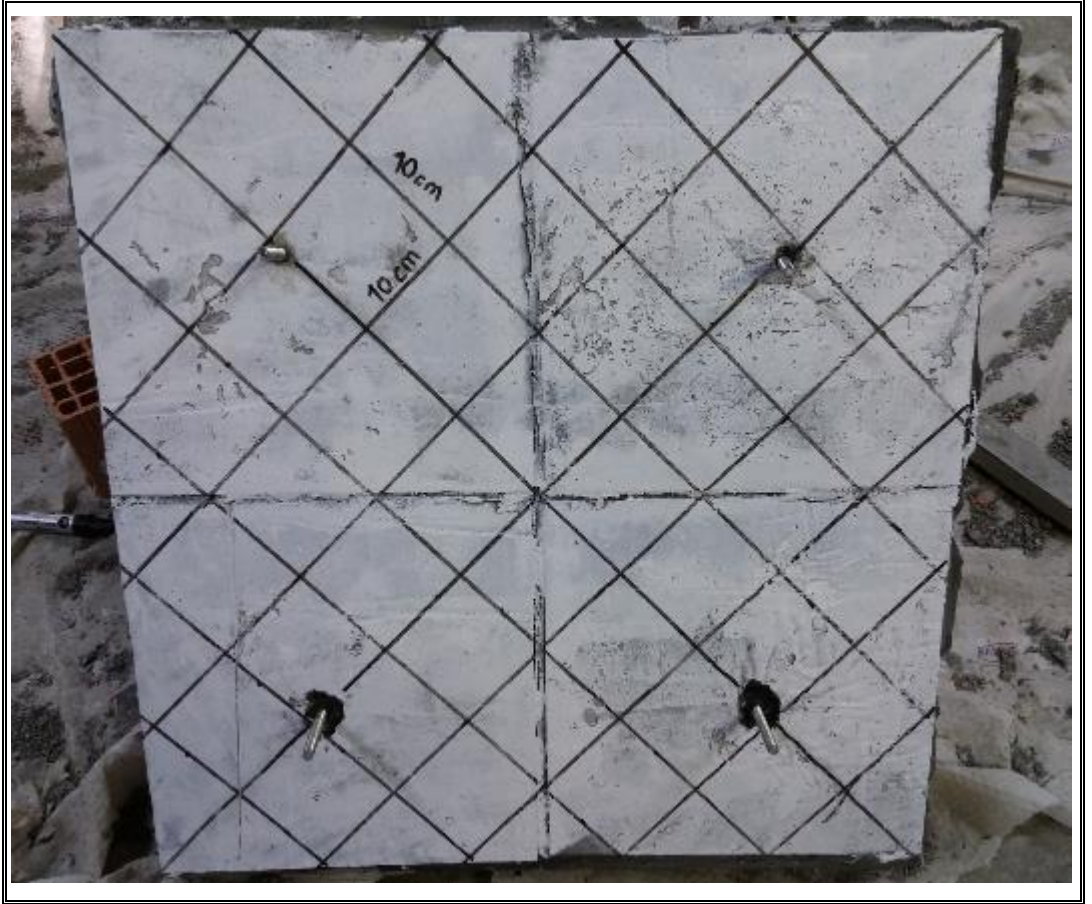
Şekil 3.18: Duvar yüzeyine karolaj yapımı.

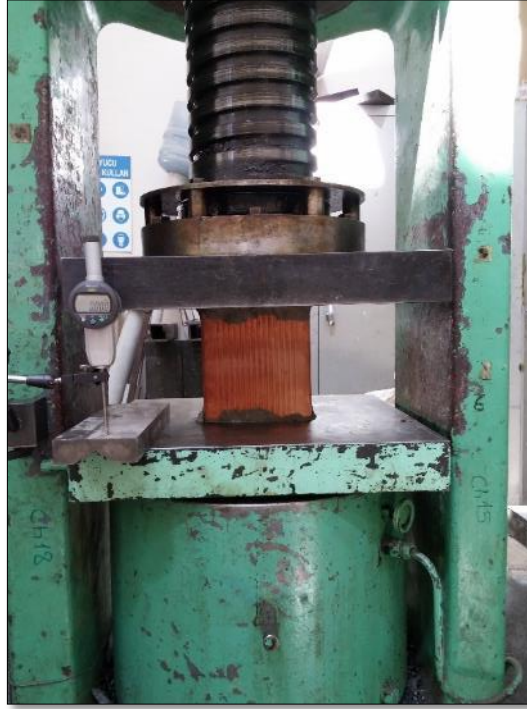
Şekil 3.19: Pres makinesinde basınç deneyi yapılan tuğla örneği.

Duvar numunelerinin üretiminde kullanılan tuğlalar kullanımı yaygın olan ince cidarlı 190x190x135 mm boyutlarındaki tuğlalardır. Bu tuğlalardan 6 tane örnek alınarak 3 tanesi tuğla delik doğrultusunda, 3 tanesi de delik doğrultusuna dik olarak basınç değerleri belirlenmek üzere pres makinesinde denenmiştir (Şekil 3.19).

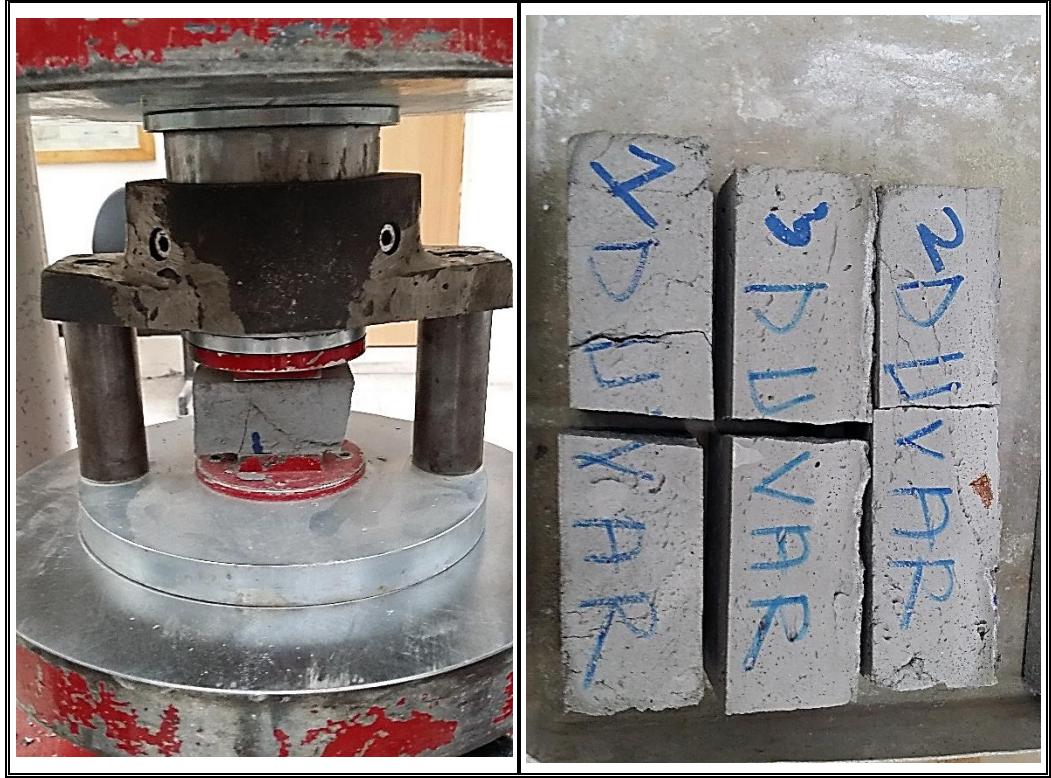
Şekil 3.21: Duvar harcı basınç deneyi.

Bölme duvar numunelerinin güçlendirilmesinde kullanılan TRCC plakaların duvar yüzeylerine yapıştırılması için kullanılan özel çimento harcından alınan 4x4x16 cm ebatlarındaki dikdörtgen prizma numuneler İTÜ Yapı Malzemesi Laboratuvarındaki pres makinesinde deneye tabi tutulmuş ve basınç değerleri ölçülmüştür (Şekil 3.21). Bu deneyler için toplam 3 adet prizma numunesi alınmıştır. Duvar harcı numuneleri için ayrıca eğilme deneyleri de gerçekleştirilmiştir. Numuneler için önce eğilme, sonra basınç deneyleri gerçekleştirilmiştir. Bağlayıcı harç numuneleri için yapılan üç noktalı eğilme deneyleri Şekil 3.22’de verilmiştir. Duvar ve plakalar arasında bağlayıcı görev gören yapıştırma harcı için alınan 28 günlük eğilme ve basınç deneyi sonuçları Çizelge 3.5’de verilmiştir.

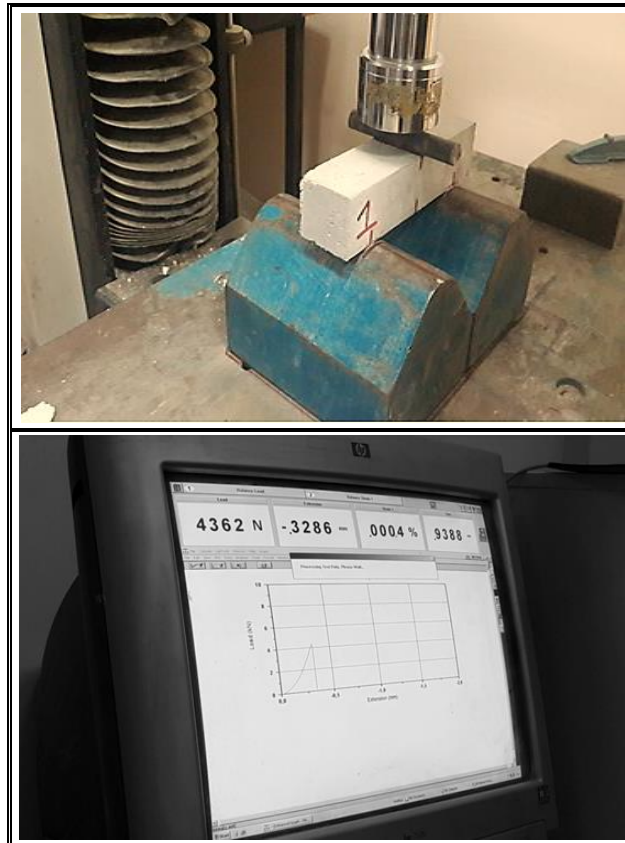
Şekil 3.22: Duvar harcı eğilme deneyi ve verilerin kaydedildiği bilgisayar.

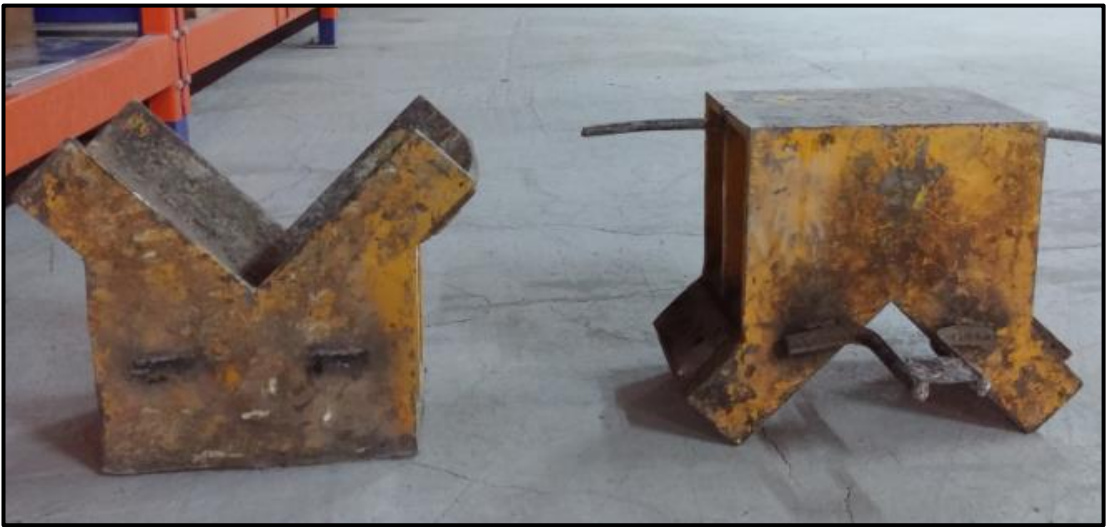
Şekil 3.24: Alt ve üst çelik yükleme başlıkları.

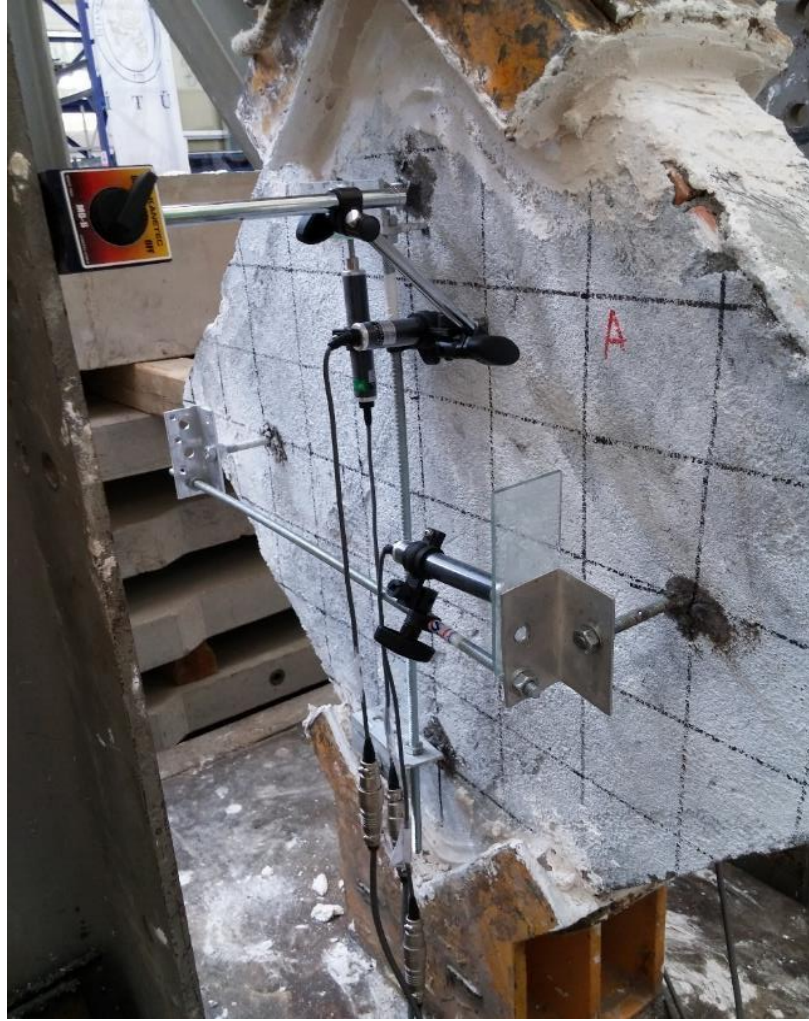
Şekil 3.25: Yerdeğiştirme ölçerler (Transducer, LVDT).

Bölme duvar numunelerinin yatay ve düşey yer değiştirmeleri, numunenin her iki yüzüne yerleştirilen toplam 4 adet 25 mm kapasiteli yerdeğiştirme ölçer (LVDT) kullanılarak ölçülmüştür. Numunelerin düzlem dışı hareketini kontrol edebilmek amacıyla 2 adet 25 mm kapasiteli LVDT yerdeğiştirme ölçerler ile de düzlem dışı yerdeğiştirmeler ölçülmüştür (Şekil 3.25, Şekil 3.26). Yük ölçer ve yerdeğiştirme ölçerler ile her bir yük artımında ölçülen değerler veri toplayıcı (Data Logger) ile bilgisayara aktarılmış ve özel bir bilgisayar programı kullanılarak kaydedilmiştir. Her bir yükleme adımı sonunda oluşan çatlaklar ve deney sonunda numunenin göçme şekli ve kırılmalar detaylı bir şekilde fotoğraflanmış ve kaydedilmiştir.

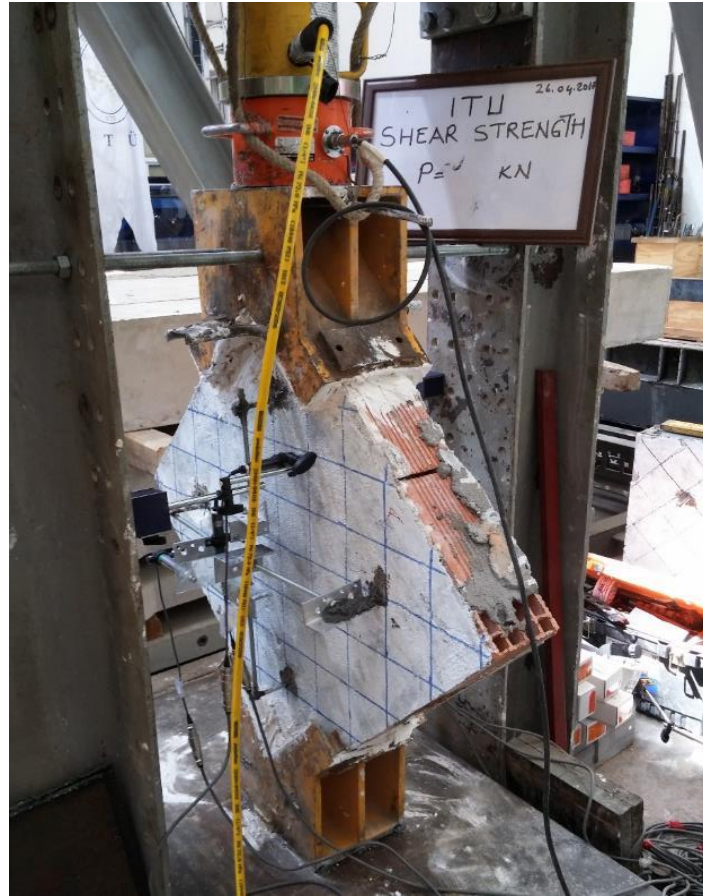
Şekil 3.28: R-1 numunesinin deney düzeneği.

Numunede ilk çatlak 2. yükleme çevriminde, 165 kN'da numunenin arka yüzünde (B yüzü) meydana geldi. Bu çatlak "B1" çatlağı olarak işaretlendi (Şekil 3.29). Çatlağın genişliği 0.7 mm olarak ölçüldü.

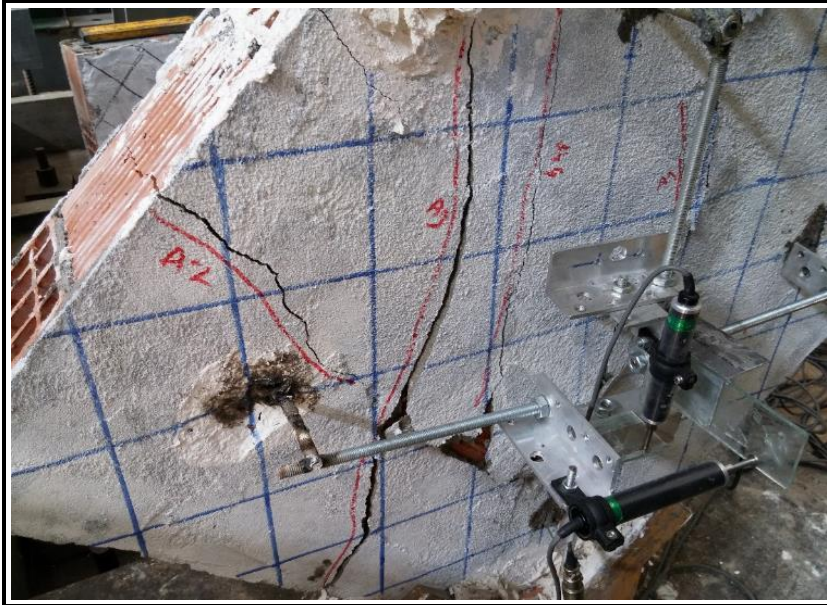
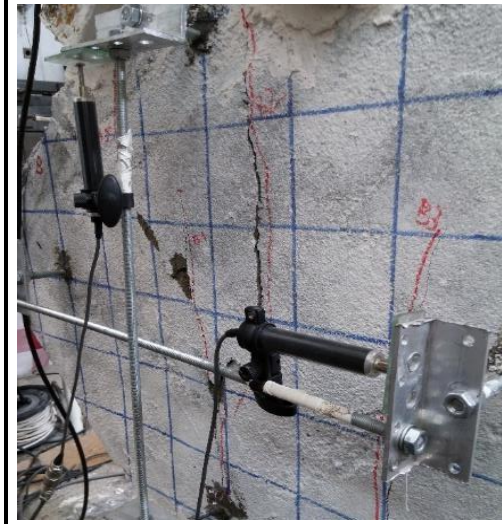
Şekil 3.29: R-1 numunesinde meydana gelen çatlaklar a) Ön yüz (A) çatlakları b) Arka yüz (B) çatlakları.

170 kN’da numuneden yüksek çatırdama sesleri geldi. Bu sefer numunenin hem arka yüzünde hem ön yüzünde çatlaklar meydana geldi. Arka yüzündeki “B1” çatlağı genişledi ve buna paralel “B2” “B3” “B4” ve “B5” geniş çatlaklar oluştu. Ön yüzünde ise yaklaşık 0.9 mm genişliğinde “A1” çatlağı, genişliği 1 mm’ den büyük “A2” ve “A4” çatlakları ve boylu boyunca geniş bir “A3” çatlağı meydana geldi (Şekil 3.29). Meydana gelen bu ani çatlaklar sonucu, numunede 173 kN’da gevrek bir göçme meydana gelmiştir. Numunenin deney sonrası hasar durumu Şekil 3.30’da verilmiştir.

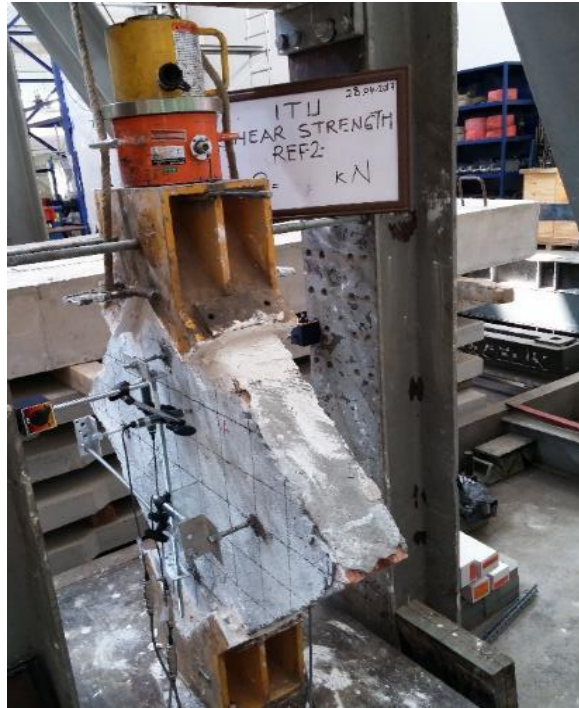
Şekil 3.31: R-2 numunesinin deney düzeneği.

Güçlendirilmemiş diğer bir numune olan R-2 numunesi de ilk şahit numunede olduğu gibi aynı adımlar izlenerek hazırlanmıştır (Şekil 3.31).

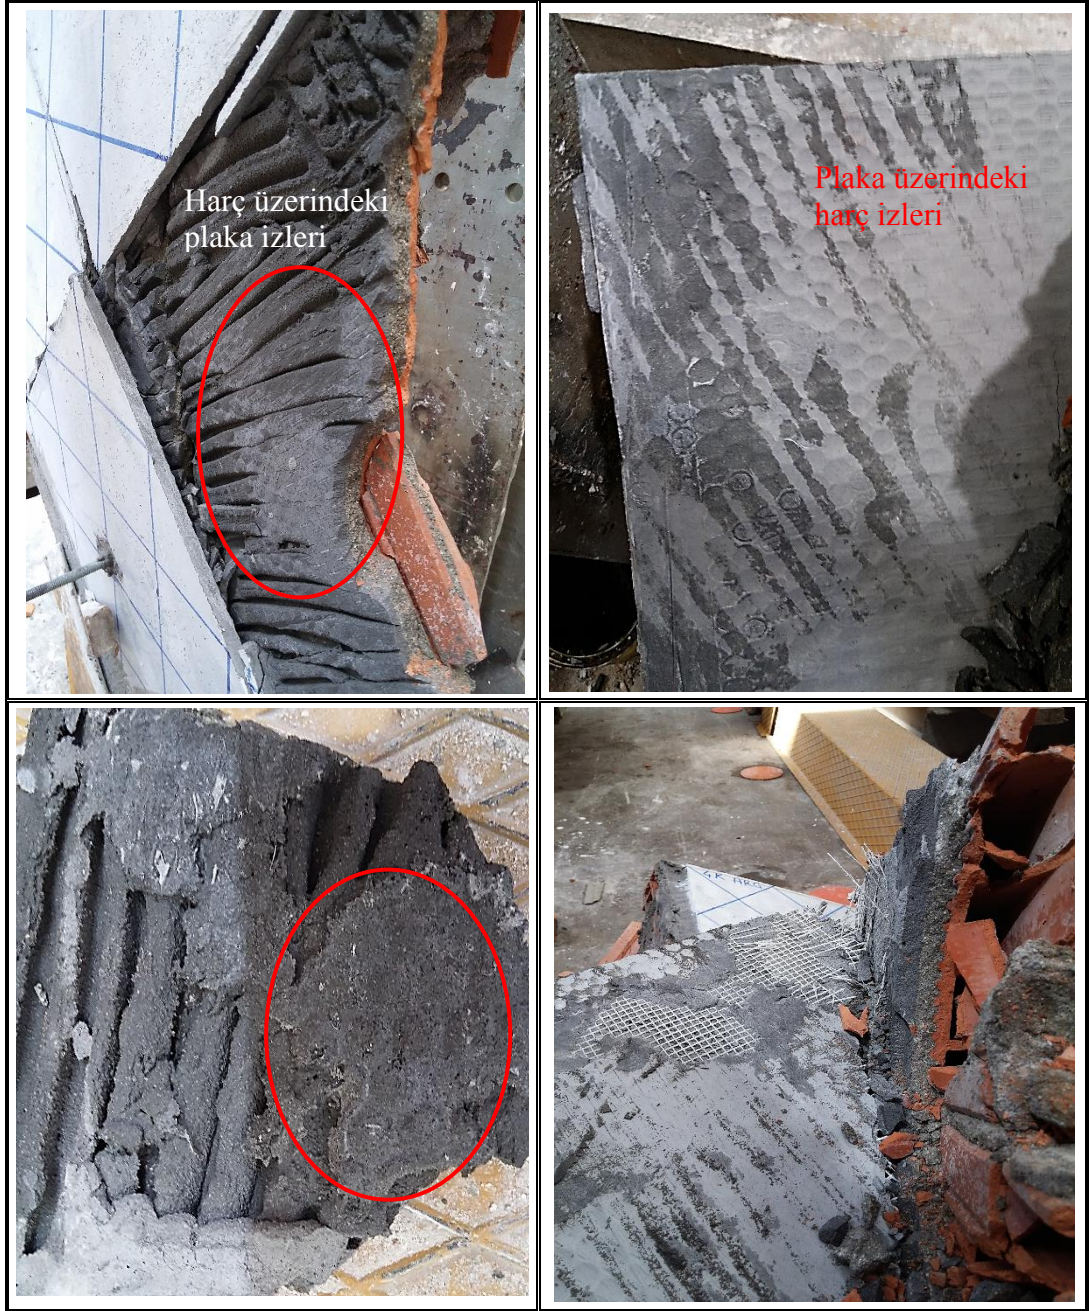
Şekil 3.42: Bağlayıcı harç üzerindeki plaka izleri ve plaka üzerindeki harç izleri.

G-4-A-2 numunesinin göçme sonrası hasar durumu incelendiğinde, imalat hatalarının G-4-A-1 numunesine göre daha az olduğu, kompozit plakalar ile duvar yüzeyinde bulunan bağlayıcı harç arasındaki aderansın çok iyi olduğu ve duvar yüzeyi ile plakalar arasında hemen hemen hiç boşluk olmadığı gözlemlenmiştir. Deney sonunda bağlayıcı harçta bulunduğu plaka yüzeyleri dikkatli incelendiğinde yapıştırma harcının izleri göze çarpmaktadır. Bu harç izleri, harcın iyi mukavemet gösterdiğinin ve kompozit plaka ile bağlayıcı harcın birlikte çalıştığının bir göstergesidir (Şekil 3.42).

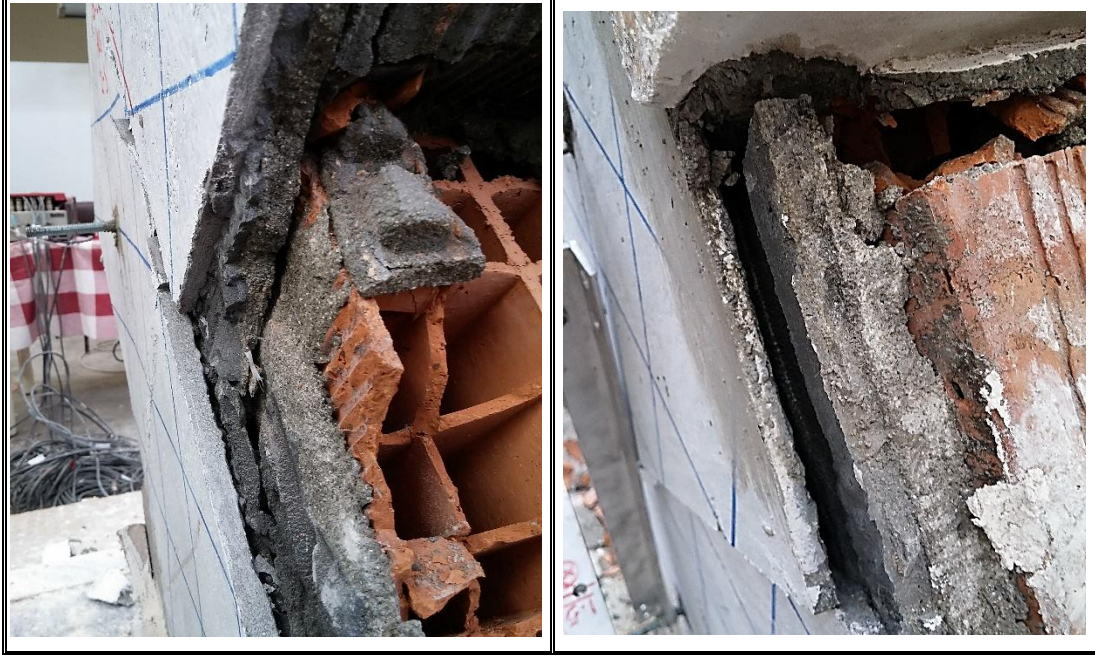
Şekil 3.47: G-6-A-2 numunesi ile duvar arasındaki boşluklar.

Şekil 3.46'da da görüldüğü gibi numunenin basınç yükü 337 kN'a ulaştığı halde numunede herhangi bir dağılma olmamıştır. Kompozit plakaların numune üzerindeki sargı etkisi oldukça fazladır. Numunenin bir kısmının koparak düşmesinin nedeni ise kompozit plakalar üzerindeki en zayıf bölgelerin derz bölgeleri olması ve tuğlalar arasındaki bağlayıcı harcın kopma bölgesinde iyi aderans sağlayamamasıdır. Her ne kadar bu parça numuneden ayrılrsa da kompozit plakalar yine duvar yüzeyinde kalmış ve sargı etkisi devam etmiştir. Deney sonrası, göçen numune üzerinde inceleme yapıldığında kompozit plakalar ile bağlayıcı harç arasında imalat hatalarından kaynaklanan boşlukların olduğu farkedilmiştir (Şekil 3.47). Bununla beraber kopan plakaların yüzeyleri incelendiğinde, yapıştırma harcı ile plakalar arasındaki aderansın yeterince kuvvetli olmadığı ve harcın bağlayıcı görevini yerine getiremediği gözlemlenmiştir (Şekil 3.48). Bunun da nedeni üretim esnasında kusurların azaltılması için gereken hassasiyetin gösterilmemesidir. İmalattan kaynaklanan kusurların olması, kompozit plakaların beklenen davranışı sergileyememesine ve maksimum

kapasitesine ulaşamamasına neden olmaktadır. Eğer imalat hataları minimize edilir ve kompozit plakalar ile duvar arasındaki aderansın kuvvetli olması sağlanırsa kompozit plakaların olduğundan daha iyi sonuçlar vereceği açıktır.

G-6-A-2 numunesi üzerinde oluşan hasarlar ilk olarak aderansın zayıf olduğu ve bağlayıcı harç ile arasında boşlukların bulunduğu plakaların derz bölgelerinde olduğu gözlemlenmiştir. G-6-A-2 numunesine ait parametreler Çizelge 3.11’de ve kayma gerilmesi-kayma şekil değiştirmesi eğrisi Şekil 3.49’da verilmiştir.

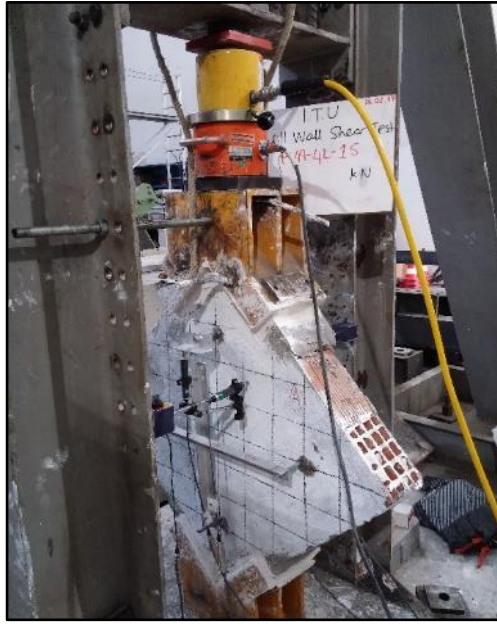
Şekil 3.50: G-4-P-1 numunesinin deney düzeneği.

G-4-P-1 numunesi tek yüzeyinde 4 adet 4 katlı PVA tekstil içerikli kompozit plaka ile güçlendirme yapılmış duvar numunesidir. Güçlendirme, PVA tekstil ve bu tekstil için üretilen özel çimento harcıyla 4 katlı olarak yeni bir sistem olan PPR yöntemiyle üretilen kompozit plakalardan ibarettir. Önceki numunelerin deneylerinde olduğu gibi deney hazırlığı aşamasında numune diyagonal olarak iki başlık arasına yerleştirildi. Numune ile başlıklar arasında kalan boşluklar alçı ile dolduruldu ve enstrümantasyon çalışmaları yapılarak numune deneye hazır hale getirildi (Şekil 3.50).

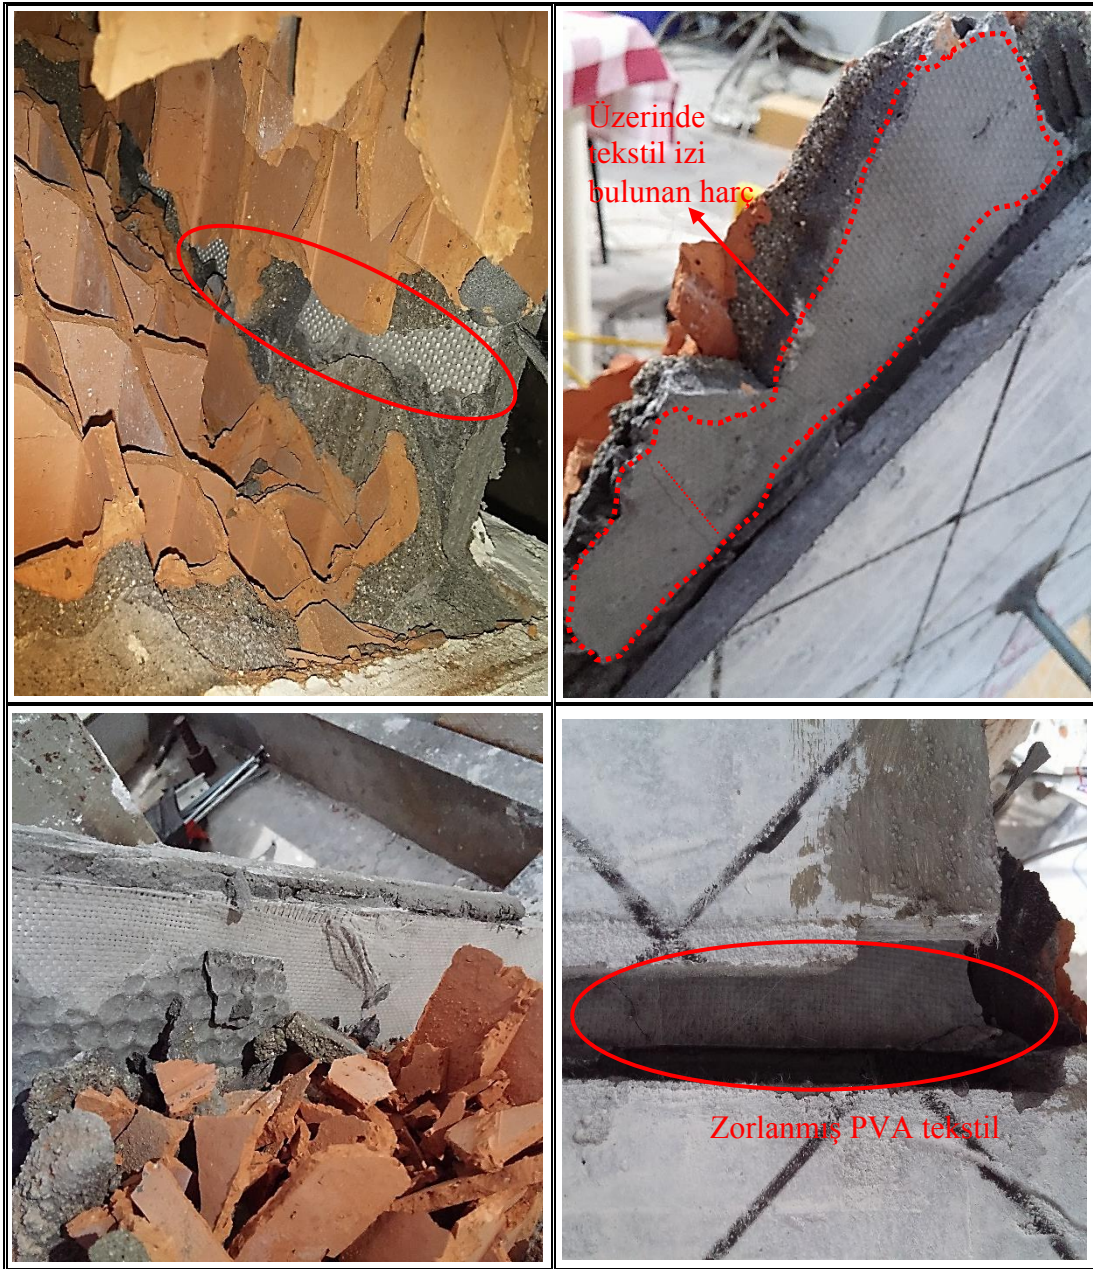
Şekil 3.53: G-4-P-1 numunesinde performansı yüksek olan plakalar ve zorlanmış PVA tekstil tabakası.

Uygulama hataları en aza indirildiği takdirde plakaların beklenen sonuçları vereceği ve maksimum performansına ulaşacağı bu gözlemlerden çıkartılabilir. Diğer taraftan numune üzerindeki bazı plakaların ise duvar ile tam temasının sağlandığı ve aralarında hiç boşluk kalmadığı gözlemlenmiştir. Kuvvetli aderansın olduğu bu plakalar ve duvar yüzeyi göçme sonrası incelendiğinde plakaları oluşturan PVA tekstil malzemesinin ilk tabakasının zorlandığı ve sıva yüzeyinden sıyrılarak ayrıldığı gözlemlenmiştir. Tekstil tabakasının uç kısımlarında kopmalar olmuştur (Şekil 3.53).

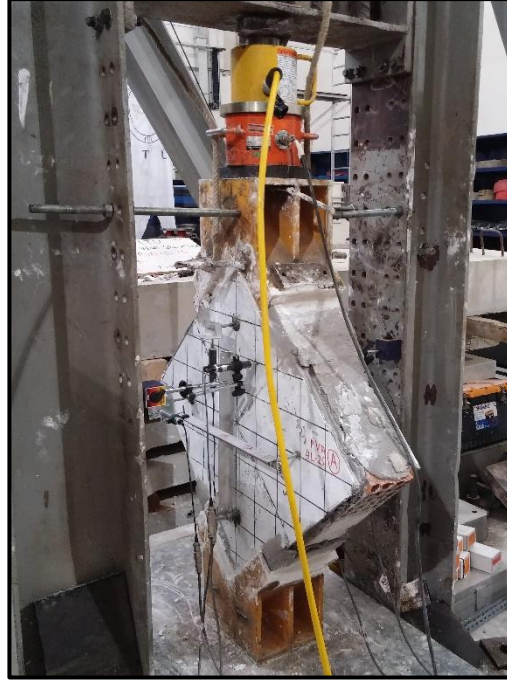
Şekil 3.55: G-4-P-2 numunesinin deney düzeneği.

G-4-P-2 numunesi, her iki yüzünde de 4 adet 4 katlı PVA tekstil içerikli kompozit plakalar ile güçlendirilmesi yapılan duvar numunesidir. Bu numunenin deney öncesi hazırlığında önceki numunelerde yapılan benzer çalışmalar yapıldı. Numune başlıklar arasına diyagonal olarak yerleştirildi ve boşluklar alçı ile dolduruldu. Enstrümantasyon çalışmaları yapılan numune deneye hazır hale getirildi. Numuneye ait deney düzeneği ve hazırlığı Şekil 3.55’de gösterilmiştir. Diyagonal basınç yükü ve buna bağlı olarak kayma dayanımı, kayma şekil değiştirmesi ve kayma modülü parametreleri ile üzerindeki basınç yükü etkileri tespit edilmek istenen G-4-P-2 duvar

numunesinin deneyi, önceki numunelerin deneylerinde olduğu gibi 3 çevrimde gerçekleştirilmiştir. İlk çevrimde, numuneye 40 kN'a kadar yükleme-boşaltma işlemi yapılmış ve 2. çevrimde bu işlem tekrarlanmıştır. 3. çevrimde ise monotonik artan yükler altında numunedeki değişimler tespit edilmiştir.

Ön yüklemeler ile iki başlık arasında oturması sağlanan numunede yükleme esnasında basınç yükü değeri 185 kN'a ulaştığında ilk çıtırdama sesleri gelmiştir. 230 kN'da çıtırtı sesleri artarak devam etmiştir ancak numune yüzeylerinde herhangi bir çatlak izine rastlanılmamıştır. Göçme yüküne yakın yüklerde, derzlerde ve numune en kesit bölgelerinde çatlaklar meydana gelmiş fakat bu çatlakları işaretleme fırsatı bulmadan numune 321 kN'da aniden göçmüştür (Şekil 3.56). G-4-P-2 numunesinde G-4-P-1 numunesine nazaran imalat kusurlarının daha az olduğu görülmüş, plakalar ile duvar arasında boşlukların azlığı dikkat çekmiştir. Duvar numunesi maksimum yük taşıma kapasitesine ulaştığında numunede herhangi bir dağılma ve dökülme meydana gelmemiştir. Duvar yüzeyindeki PVA plakalar numune üzerinde sargı görevi görerek numuneyi tutmuş ve dağılmasını engellemiştir. Göçme sonrası, numune üzerindeki plakaların yük taşıması için tasarlanan betonarme başlıklar üzerinde de çatlakların olduğu görülmüştür.
