**ÇİMENTO ESASLI KOMPOZİT PLAKALARLA GÜÇLENDİRİLMİŞ
BÖLME DUVARLARININ KAYMA DAYANIMININ BELİRLENMESİ**

YÜKSEK LİSANS TEZİ

Deprem Mühendisliği Anabilim Dalı

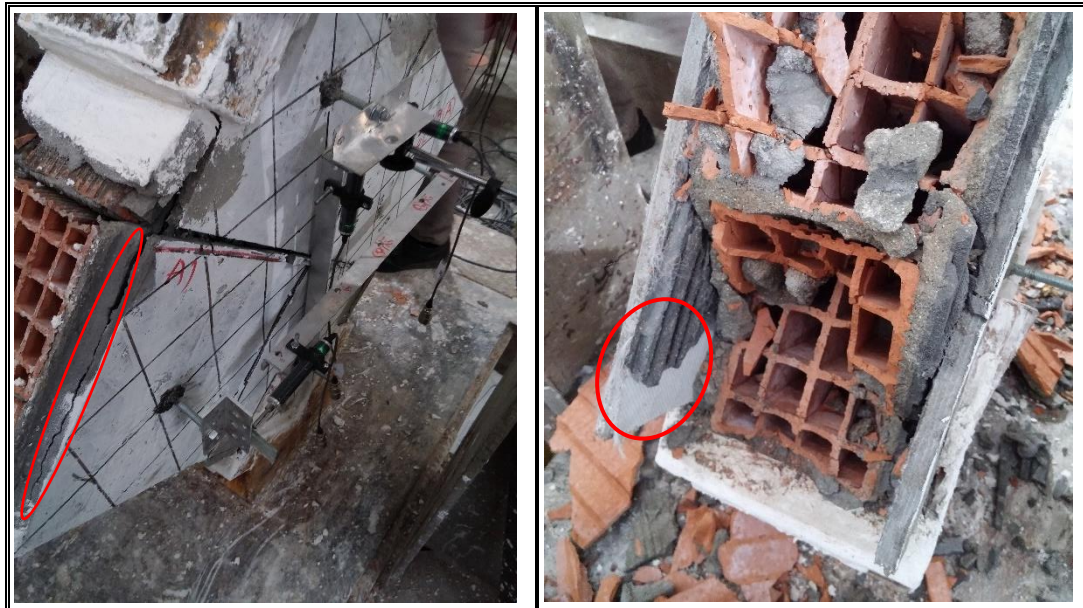
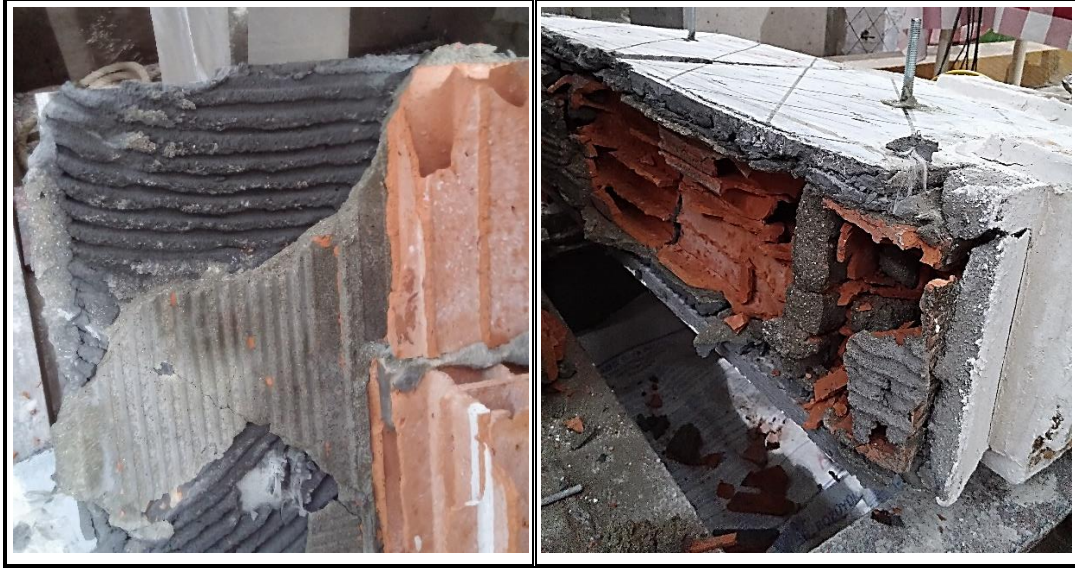
Şekil 3.57: G-4-P-2 numunesindeki kuvvetli aderans ve zorlanan PVA tekstil.

Göçme sonrası G-4-P-2 numunesi incelendiğinde, plaka ile bağlayıcı harç birleşim noktasında çatlamların olduğu görülmüştür. Yine bağlayıcı harç ile plakalar arasındaki aderansın kuvvetli olduğu, PVA tekstilin yükleme esnasında zorlandığı ve sıyrılarak yapıştırma harcından ayrıldığı gözlenmiştir (Şekil 3.57).
