Trabajo Fin de Grado

**ALMACENAJE DE METALES ARQUEOLÓGICOS.
ESTUDIO DE CASO: EL ALMACÉN DEL
MUSEO ARQUEOLÓGICO DE SEVILLA**

Alumna: Patricia Iglesias Orta
Tutora: Prof. Dra. Beatriz Prado Campos

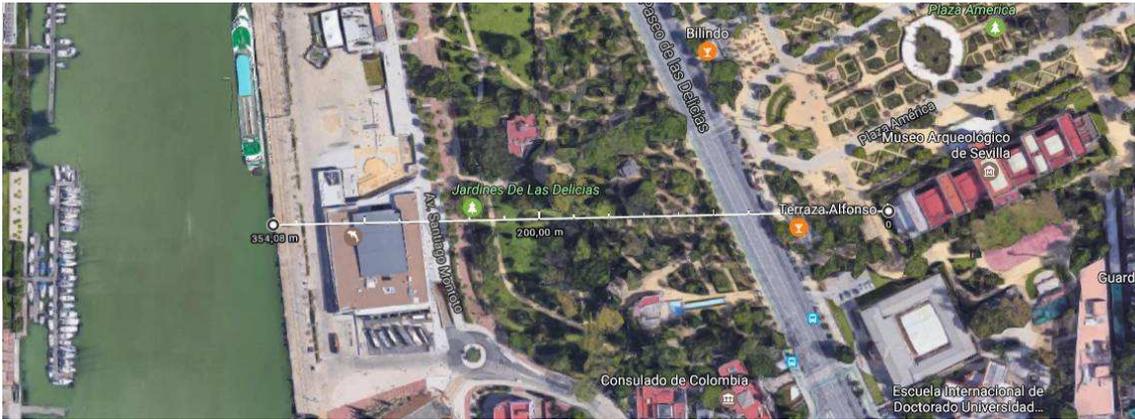
Fig. 2. Aproximación al Río Guadalquivir.

Fig. 2 Fotografía satélite con medición de distancia mínima entre el MASE y el río. Fuente: Google Maps, 2017.

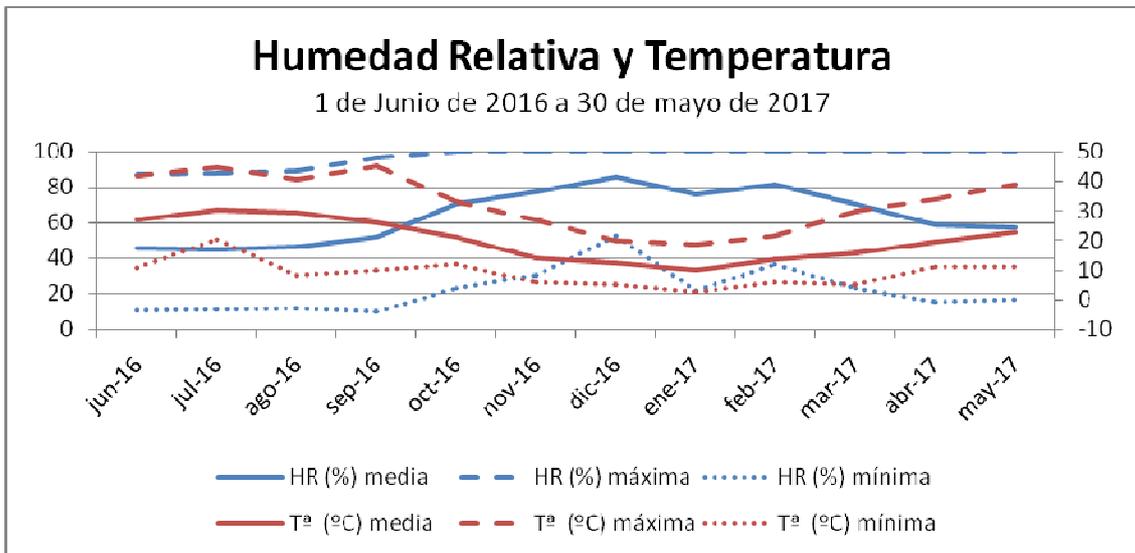
Fig. 3 Gráfico de HR y Tª en el entorno del Parque María Luisa.

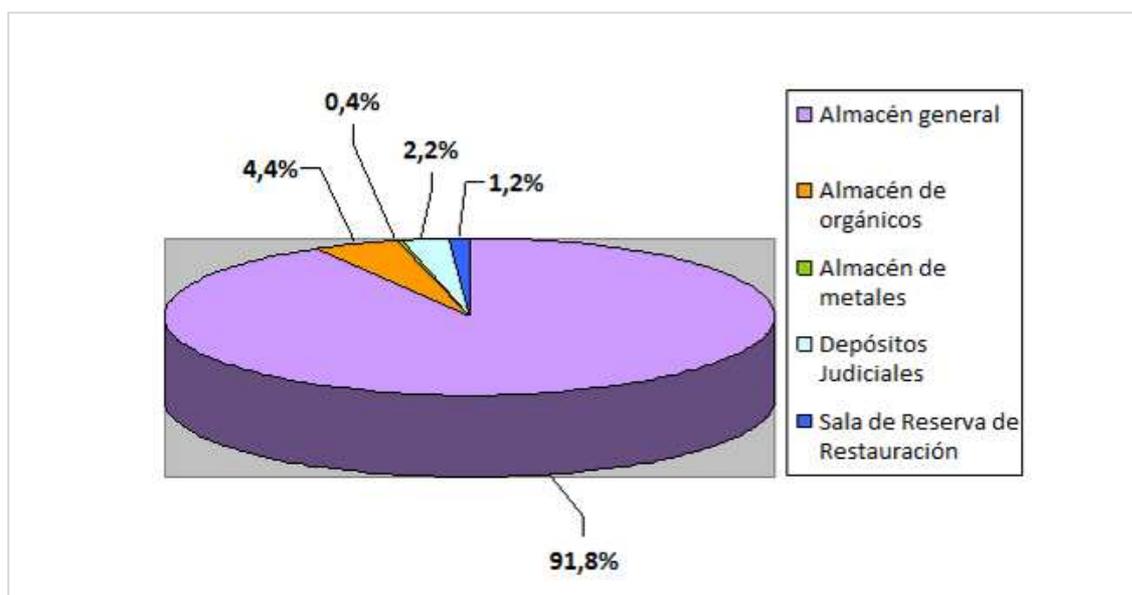
Fig. 4. Gráfico de espacio dedicado a los distintos almacenes.

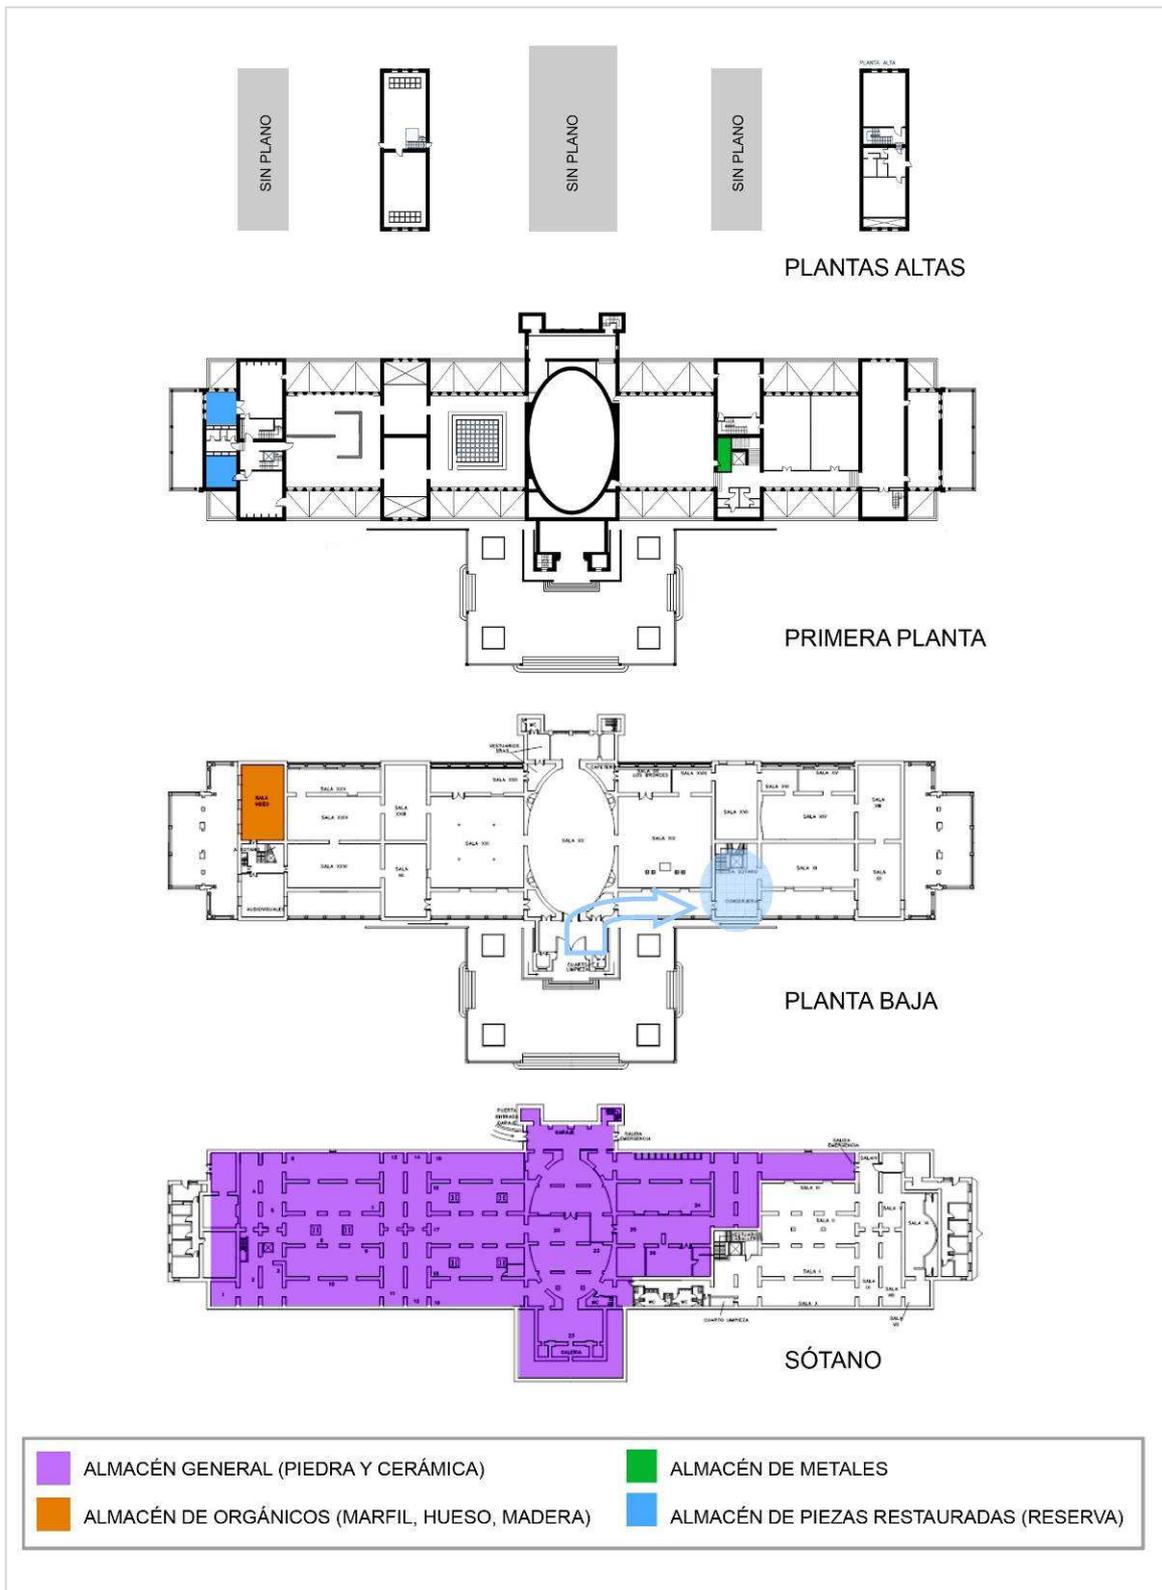
Fig. 5. Distribución de almacenes en el edificio.

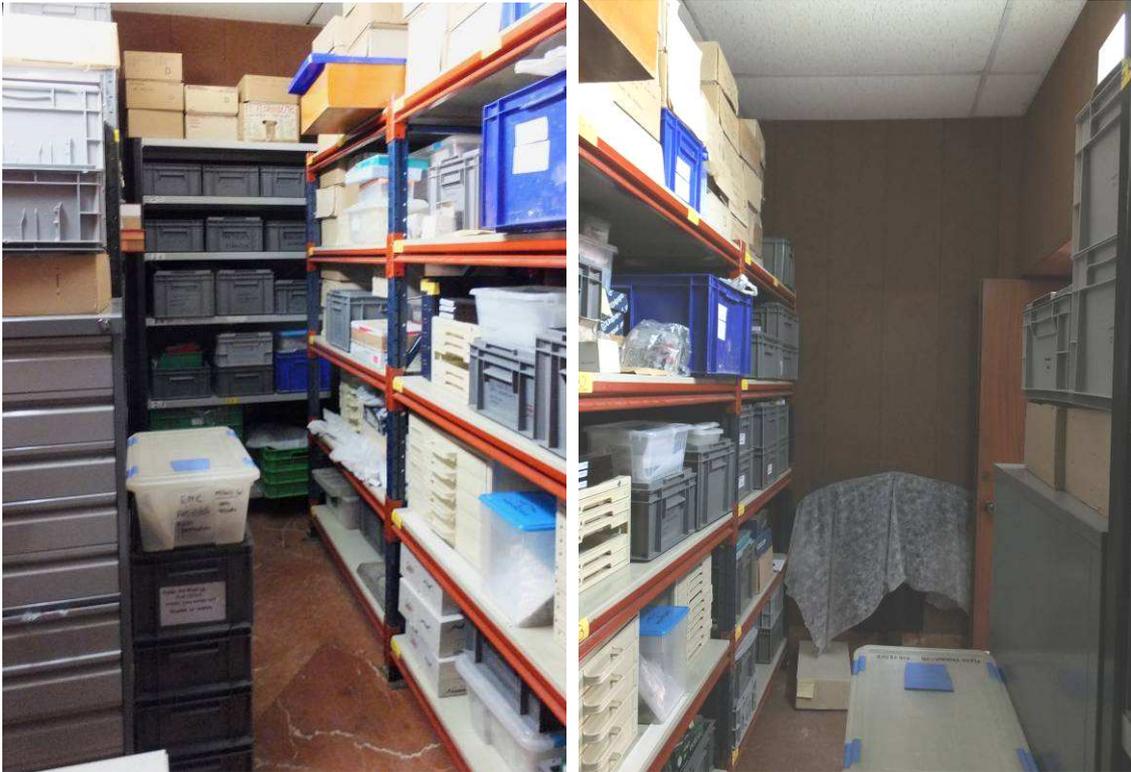
Fig. 6 (izquierda) Aspecto del almacén según se accede. A la derecha, la estantería 3 (naranja y azul), al fondo la estantería 2 y a la izquierda el archivador, ocultando la estantería 1. El espacio de paso, ya bastante angosto para la manipulación, quedaba bloqueado el día en que se fotografió (15/04/2017) por cajas depositadas temporalmente –problemas de espacio habituales–. **Fig. 7** (derecha) Aspecto del almacén fotografiado desde el fondo. Se observa una pieza cubierta, de gran formato, depositada en el suelo.

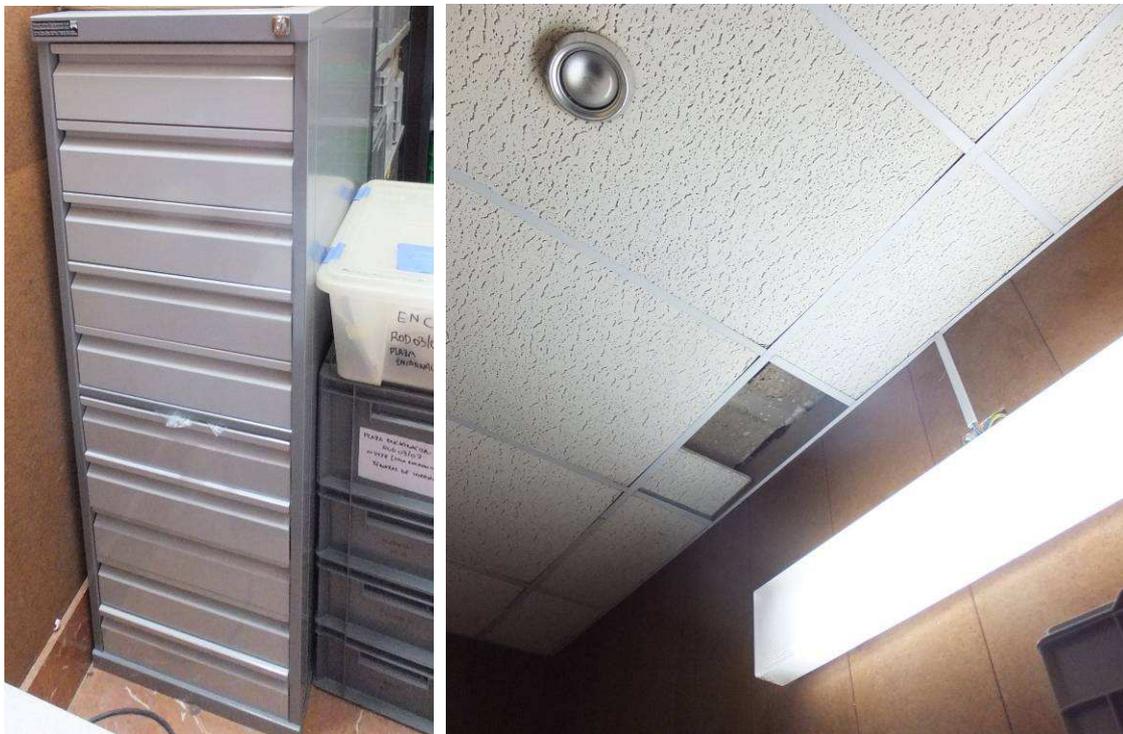
Fig. 8 (izquierda) Archivador metálico, sin separación del suelo. **Fig. 9** (derecha) Detalle de luminarias en techo (halógena) y pared (fluorescente), falso techo y revestimiento mural.

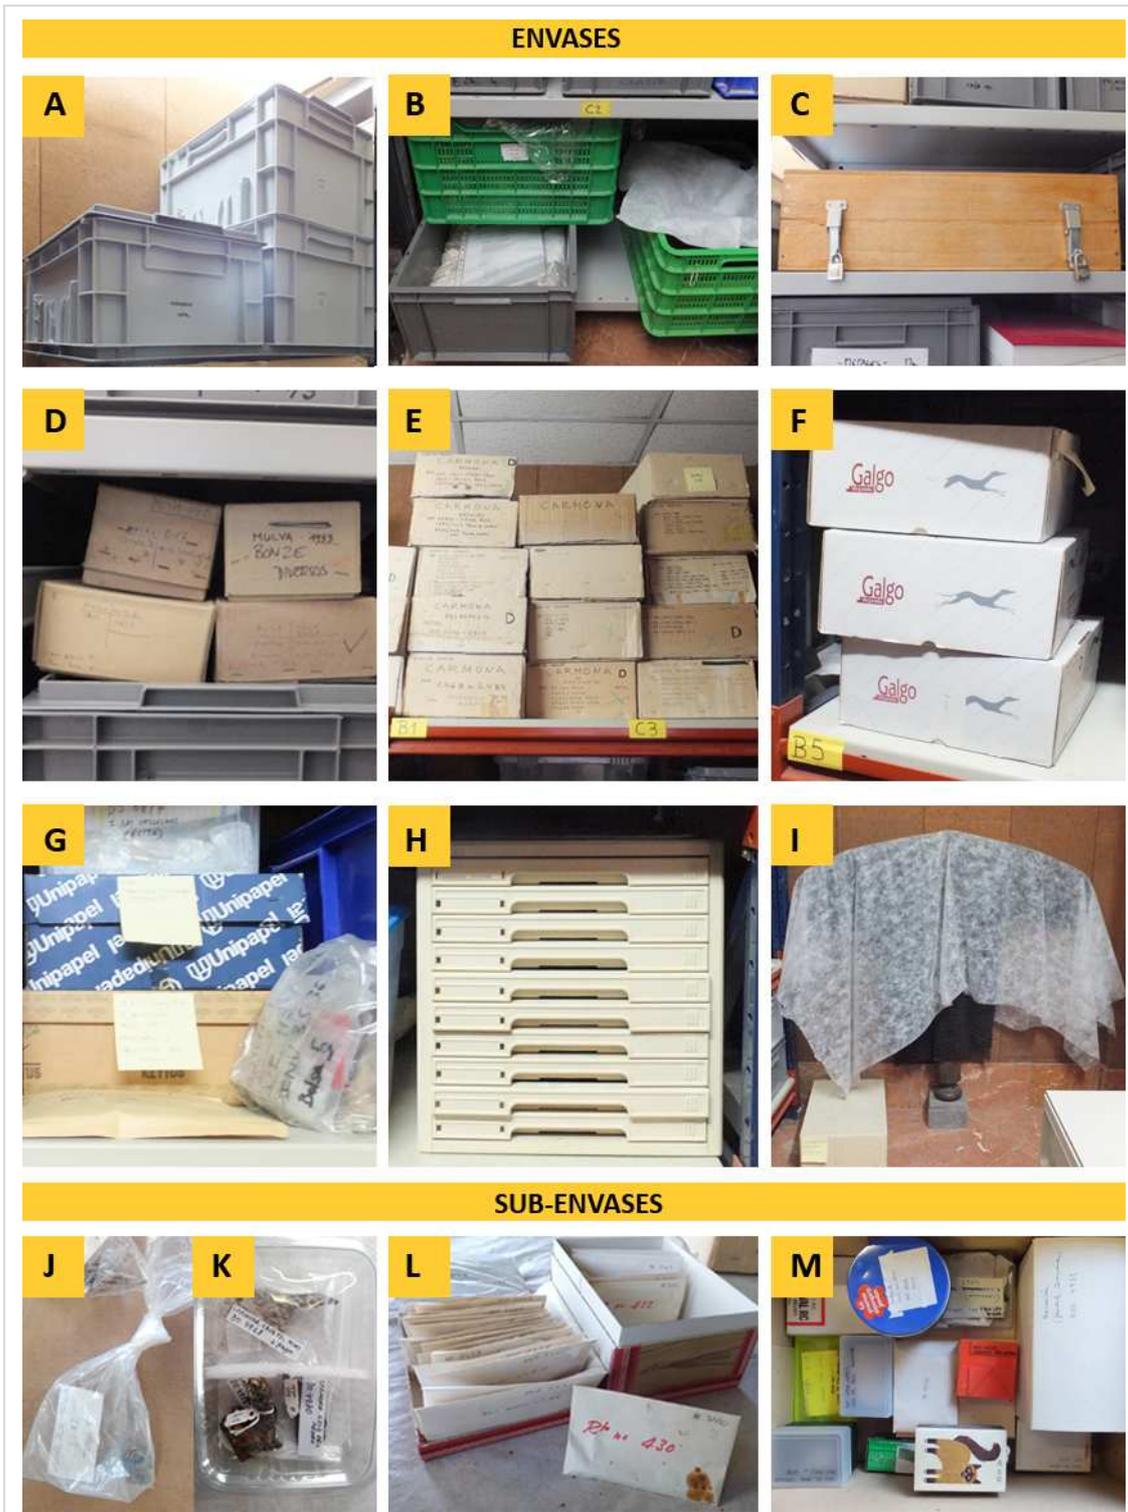
Fig. 10 Diversidad de envases/sub-envases utilizados. A) Polipropileno⁵⁸ euroformato. Varios tamaños y colores. Con tapa, apilables, estables y resistentes. B) De fruta, seguramente PET. Sin tapa y con ranuras. C) De madera y cierres metálicos. D) y E) De cartón ácido, formato normalizado grandes y pequeñas. F) Cajas comerciales reutilizadas. Distintos formatos. G) *Tuppers* diversos, bolsas, sobres, álbumes, envases de poliestireno expandido... H) Planeras pequeñas de plástico. I) Piezas sueltas: cubiertas con Reemay® o sin cubrir, en suelo. J) Bolsas PET con/sin cierre zip. K) Envases PET. L) Sobres de papel. M) Envases comerciales reutilizados (cartón, lata, plástico...).

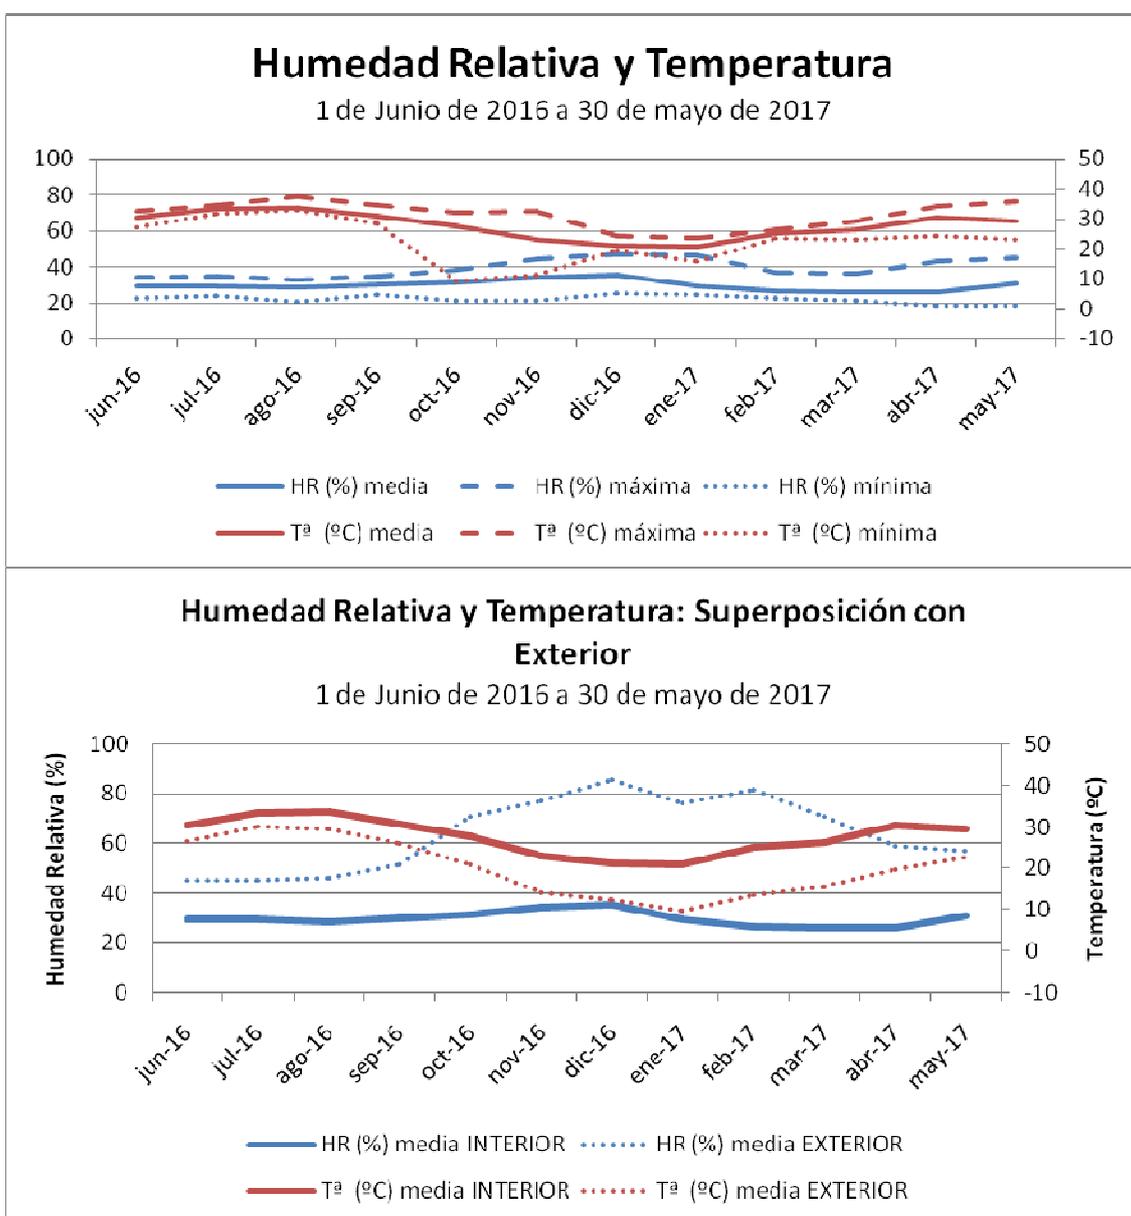
HR(%)			
	Media Anual	Máx. mensual	Mín. mensual
HR Media	30	35	26
HR Máxima	40	47	33
HR Mínima	22	25	19
Oscilación	17	22	14
Tª (°C)			
	Media Anual	Máx. mensual	Mín. mensual
Tª Media	27,7	33,8	20,8
Tª Máxima	31,5	37,5	23,5
Tª Mínima	22,6	32,8	9,4
Oscilación	8,9	4,7	14,1

Fig. 11. Gráficos de HR y Tª. Arriba: registros en almacén de metales (sensor 9). Abajo: datos superpuestos con los registros del Parque (sensor 15).

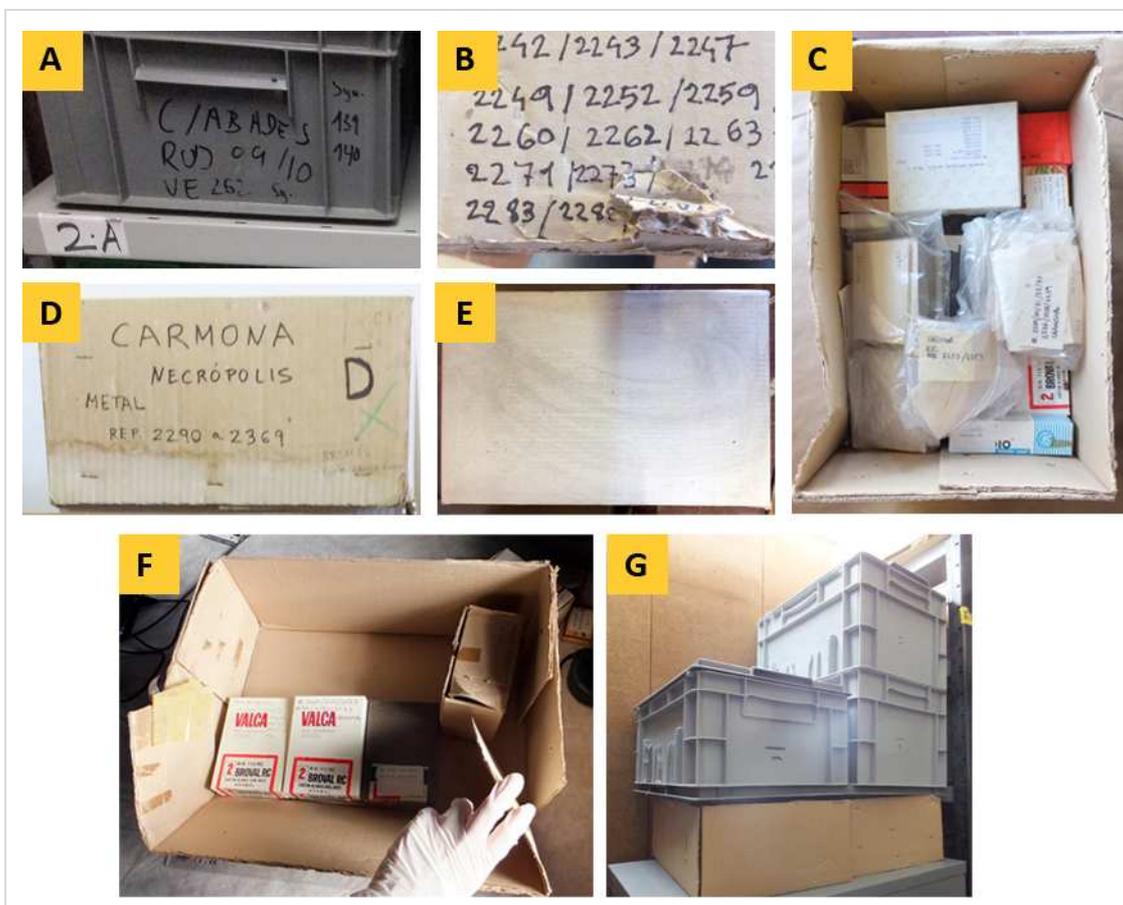
Además de aportar COV (punto 2.1.3.), las cajas utilizadas, en particular las de cartón, generan riesgos sobre la colección derivados de su propia degradación (Fig. 12).

Fig. 12. Daños en los envases causantes de riesgos para la colección. A) Borrado de escritura: pérdida de información. B) Rotos: pérdida de información. C) Deformación: aplastamiento o fractura de piezas. D) Presencia de sales (quizás movilizadas por inundación o procedente de las piezas húmedas): corrosión. E) Adhesión de suciedad en superficie (por limpieza en húmedo): aporte de humedad, suciedad, corrosión, moho. F) Deterioro de elementos de cierre (grapas, cintas adhesivas): pérdida estructural del envase, caída de piezas, migración de productos químicos. G) Apilado pesado: aplastamiento o fractura de piezas.

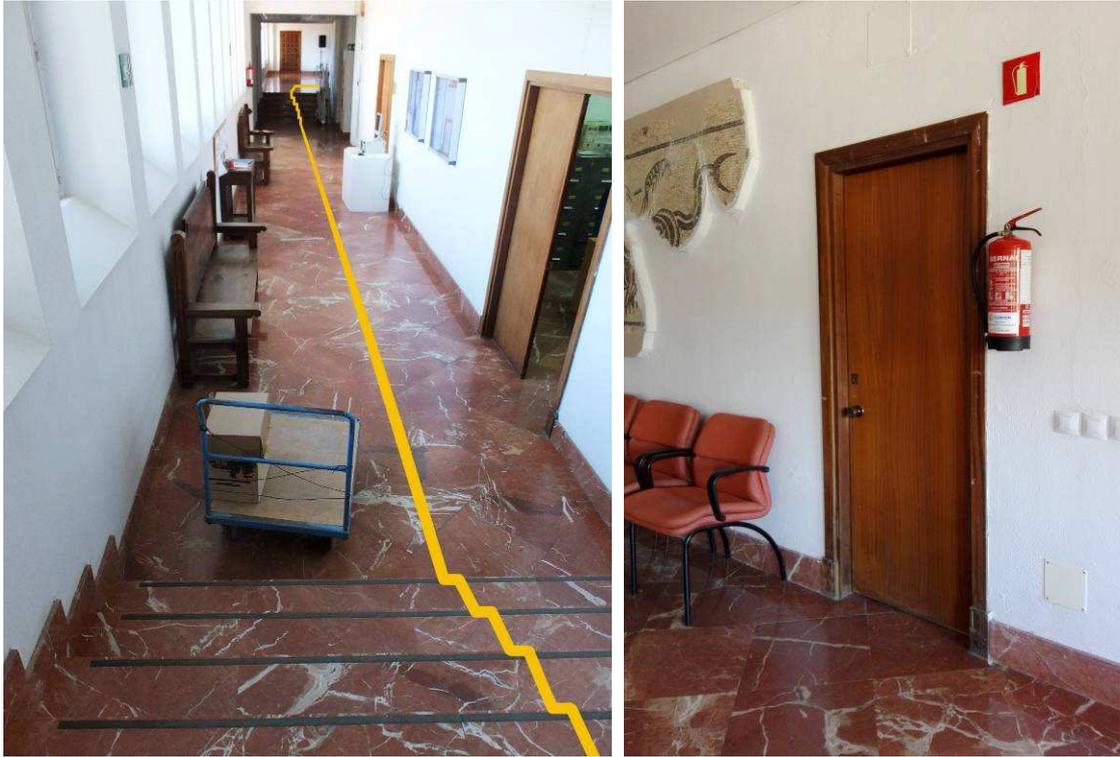
Fig. 13 (Izquierda) Movimiento de piezas. El almacén y la Sala de Investigación se encuentran en la misma planta separados por un pasillo con dos cambios de nivel. Para salvar los escalones se requiere mover las cajas en peso, conllevando riesgo de tropiezo o caída del personal que las porta. **Fig. 14** (Derecha) Puerta de acceso al almacén desde el Salón de Actos. Extintor junto a ella.

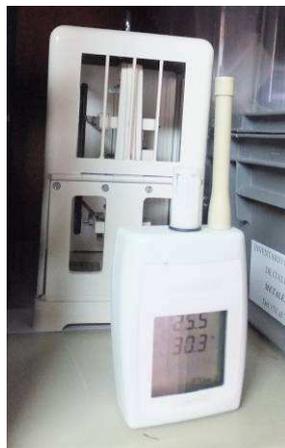
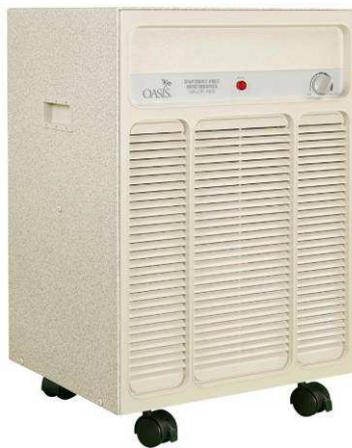
Fig. 15 (Izquierda) Radiologger Hanwell (Sensor nº9) y termohigrógrafo detrás. **Fig. 16** (Derecha) Deshumidificador Oasis D165HG.

En cuanto a **HR**, desde 2008 se registran los datos mediante Radiologger. Dieciséis sensores (Nº 9: almacén de metales) remiten la información a un dispositivo localizado en la Sala de Investigación. Este vuelca los datos al ordenador cada vez que se inicia el programa. Un repetidor situado en el Salón de Actos ayuda a la transmisión. Los datos registrados no se tratan, se consultan ocasionalmente. El deshumidificador elimina humedad del ambiente del almacén, pero tiene un funcionamiento irregular. Hay también un termohigrógrafo cuyo uso ha quedado obsoleto. El revestimiento mural actúa de aislante.

aceptable⁷⁹. Como alternativa económica se podrían establecer, en función de los datos registrados, **rutinas de control** para comprobar el correcto funcionamiento del deshumidificador. La correcta aplicación de esta rutina requeriría cumplimentar un parte de revisión tras cada control.

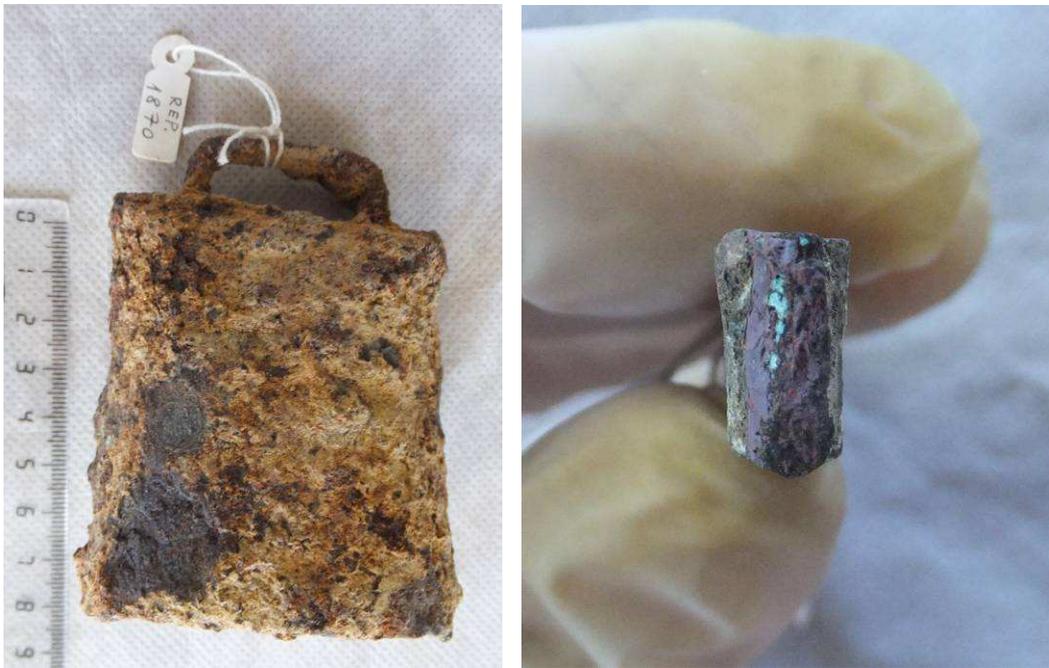
Se detectan numerosas piezas con presencia de corrosión en diversos grados; desde corrosión inicial hasta corrosión total (Fig. 17).

Algunas piezas están constituidas por distintos metales (núcleo y superficie) lo que propicia la corrosión por par galvánico (Fig. 18).

Fig. 17 (Izquierda) *Tintinabulum* romano. Pieza de hierro deteriorada íntegramente por la corrosión.
Fig. 18 (Derecha) Fragmento de distintos metales en núcleo y superficie, con corrosión inicial en forma de picadura.

Sería idóneo planificar una **conservación curativa** previa a la entrada en almacén para los nuevos depósitos metálicos procedentes de yacimientos. Esta conservación incluiría: limpieza superficial, desalinización, desecación, inhibición de la corrosión, consolidación y aplicación de capa de protección. Esto requiere espacio de reserva. Una alternativa reducida sería la simple **desecación de las piezas**⁷⁵ y la conservación al vacío de las mismas, en bolsas individuales y transparentes —para poder examinarlas sin romper el vacío—. Una tercera alternativa serían los **films de polietileno con inhibidor de corrosión en fase de vapor**⁷⁶. La marca *Cortec* ofrece algunos como el film de embalaje VpCI-126 Film⁷⁷ o el film VpCI-140⁷⁸ que se guarda con la pieza dentro de un envase hermético. Así garantizamos frenar la corrosión entre cinco y diez años.

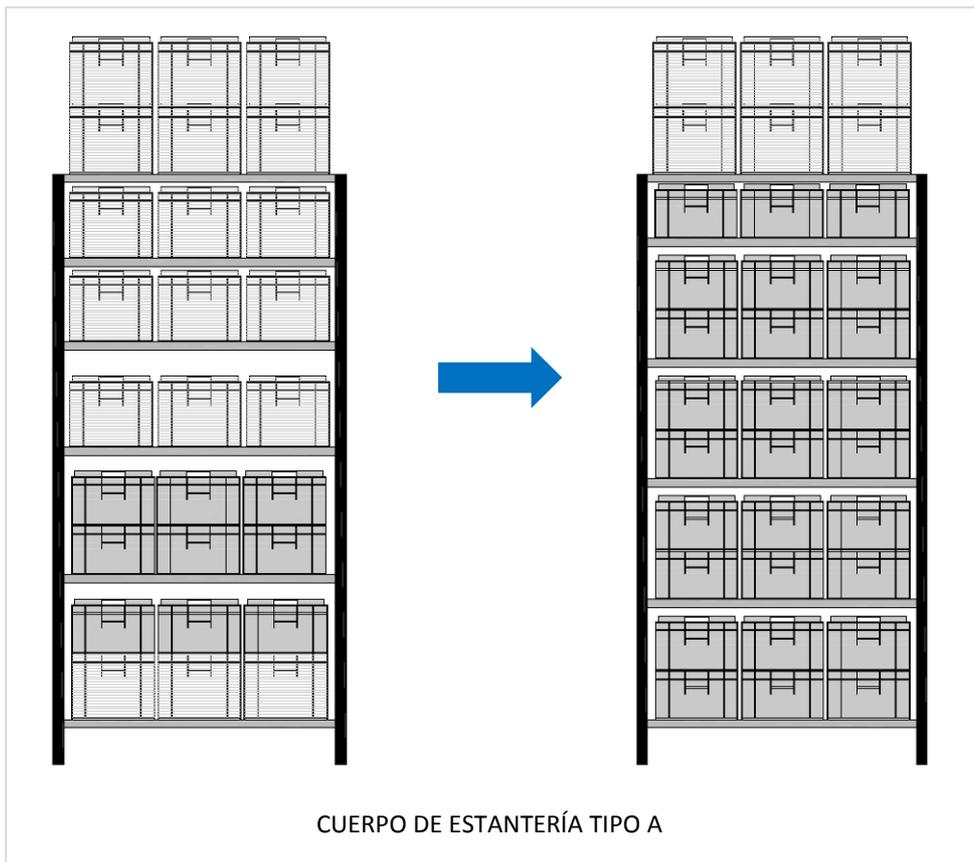
1. Aprovechamiento de la altura con más baldas, facilitando y haciendo más segura la manipulación de las cajas altas.
2. 696 L más de capacidad pasando a **3180 L** (ó **43 cajas B**).
3. **85 cm** liberados para los mismos usos planteados en la Propuesta 1.

Fig. 19. Capacidad máxima actual (izquierda) y potencial (derecha).

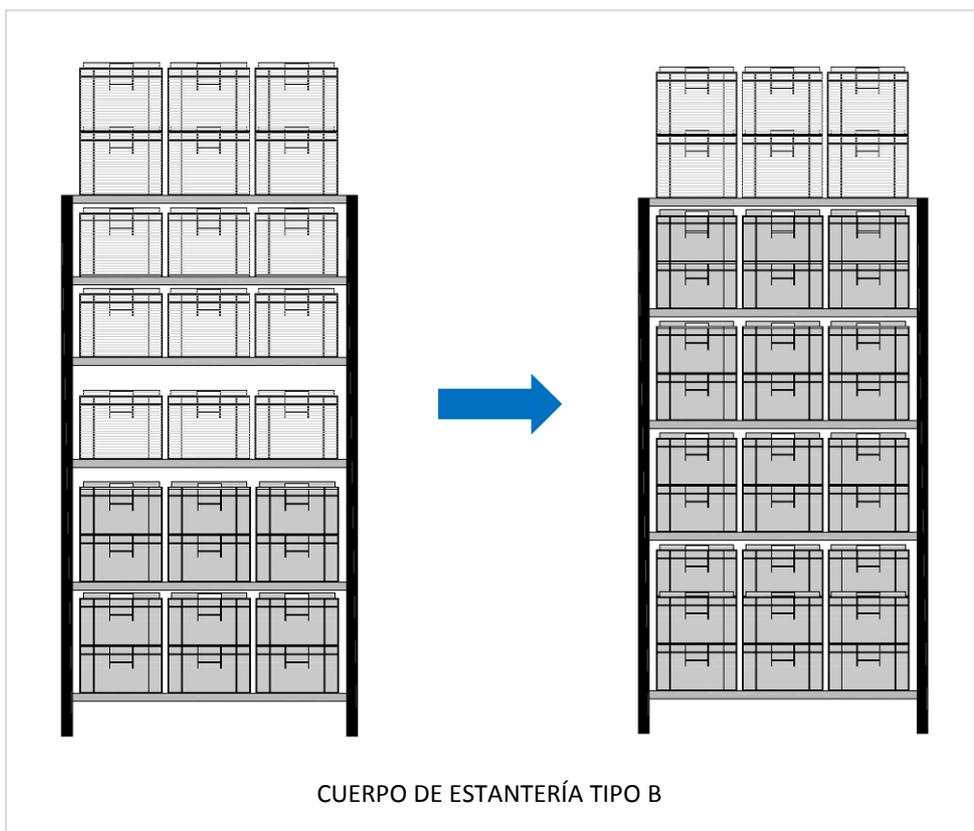
Fig. 20. Capacidad máxima actual (izquierda) y potencial (derecha).

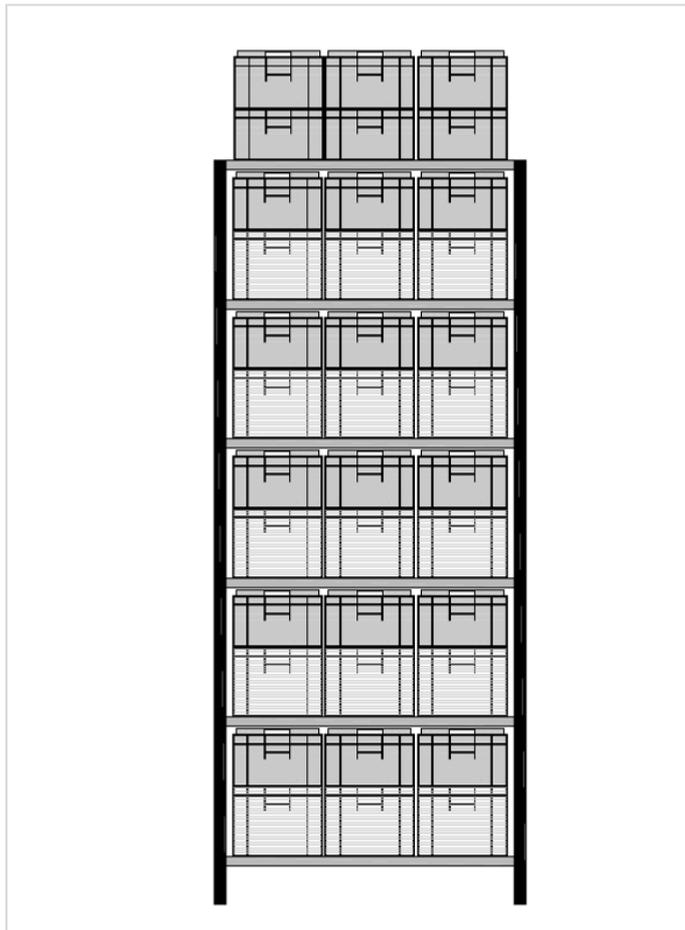
Fig. 21. Capacidad máxima de un cuerpo Esmelux: 636 L.

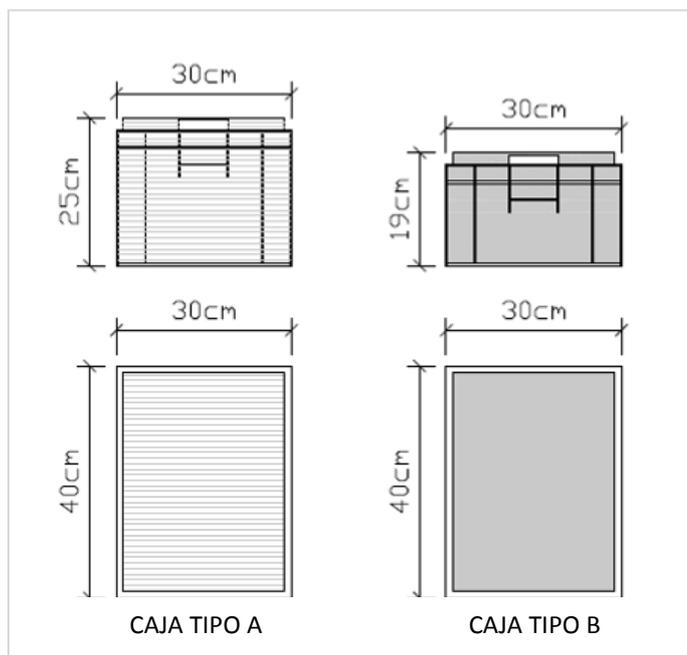
Fig. 22. Cajas euroformato utilizadas en las propuestas.

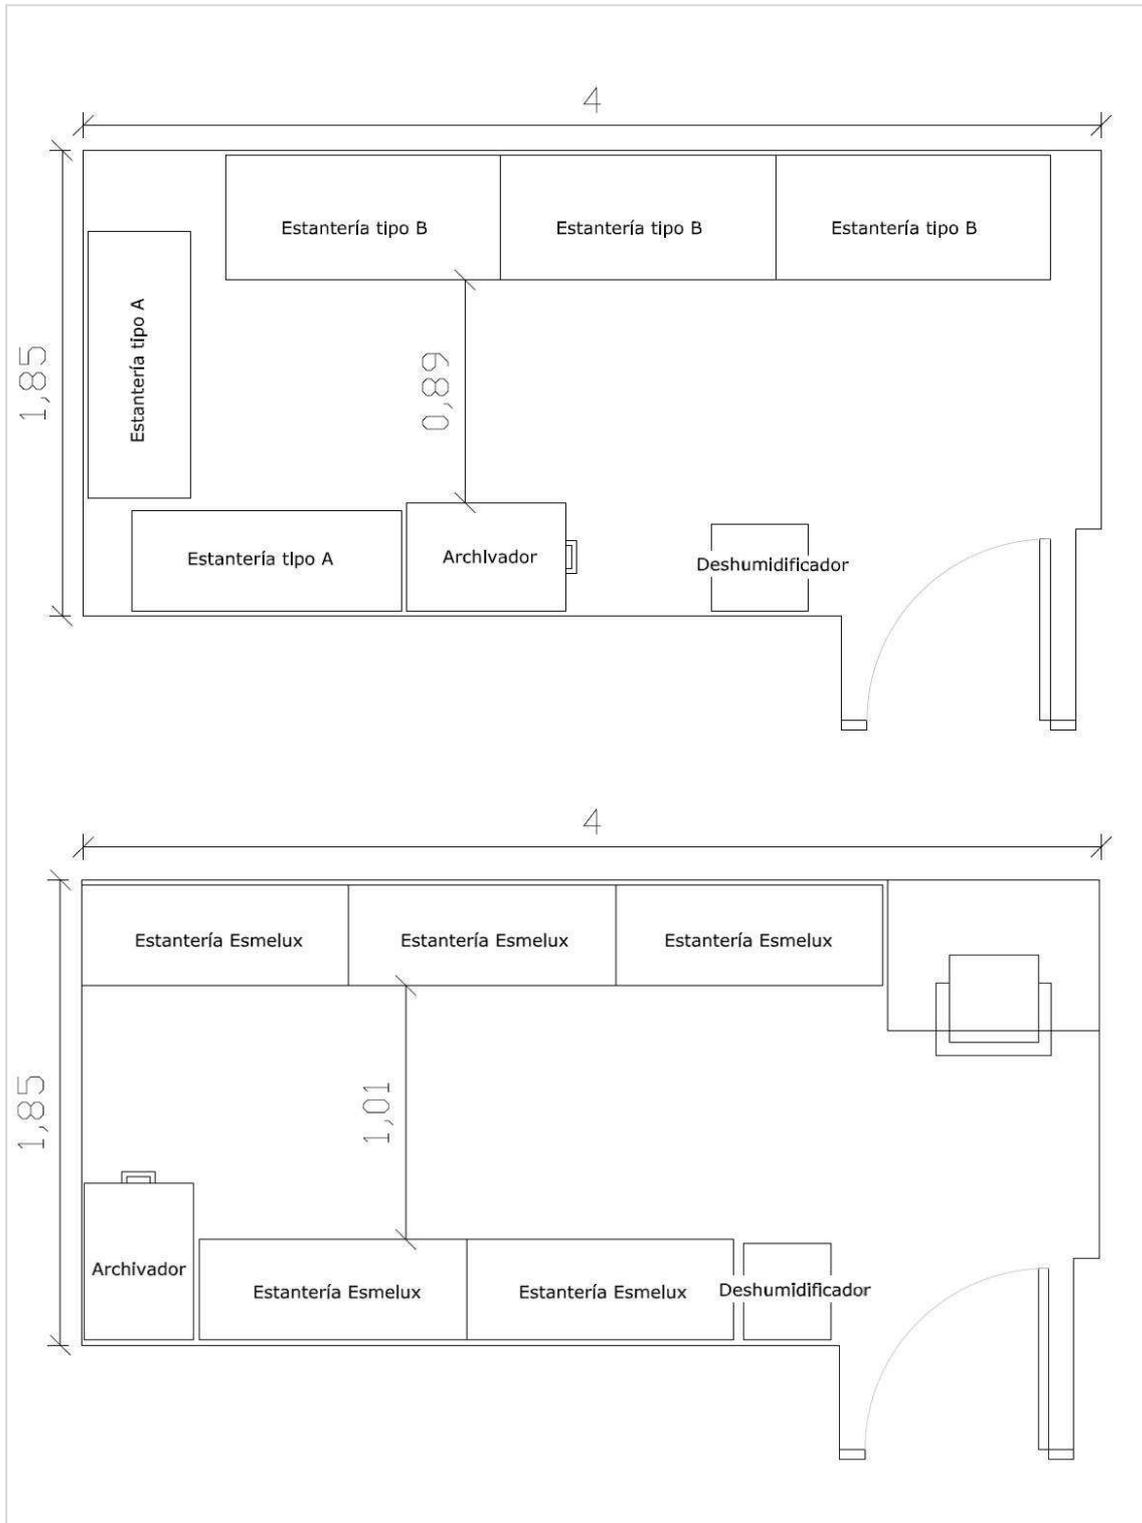
Fig. 23. Plano del almacén. Arriba: configuración actual.
Abajo: Propuesta 2.
