**CODE 257****ANÁLISIS DE LA IMAGEN CROMÁTICA DEL CONJUNTO DE 127 EDIFICIOS HISTÓRICOS DE LA CALLE DIDOUCHE MOURAD EN SIKKDA (ARGELIA)****Bosch, Montserrat^{1*}; Marin, Oriol¹; García, Nuria¹; Navarro, Antonia¹;
Rosell, Joan Ramon¹**

1: Universitat Politècnica de Catalunya

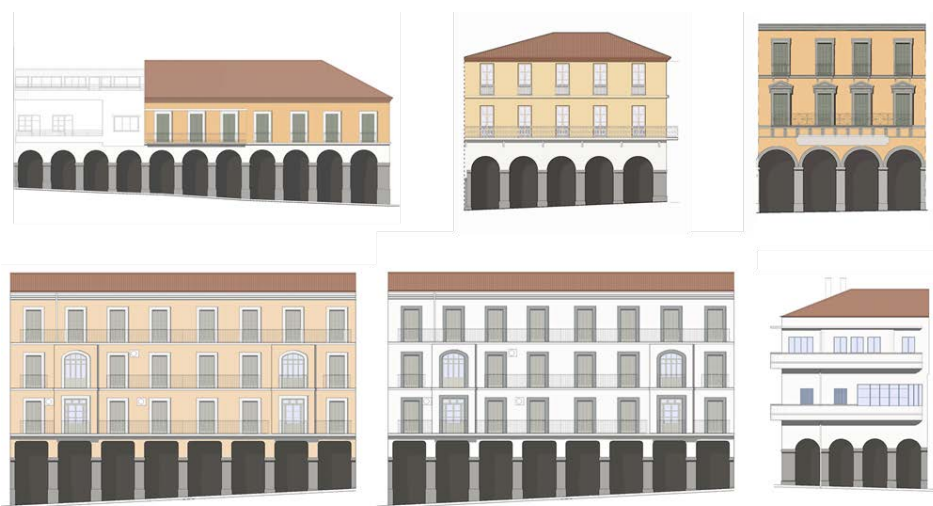
Figura 4 Hipótesis cromáticas de las fachadas según determinación de colores en muestras extraídas

Con todo este trabajo se comprobó que, efectivamente, las pinturas originales de los paramentos eran minerales, de colores beige y terrosos; las de las carpinterías correspondían a masillas de colores verdes oscuros, grises o beige; y que las barandillas habían sido pintadas, en origen, con pinturas al óleo de varios colores. Se determinaron los colores originales de cada elemento de la fachada y se analizaron posteriormente las gamas cromáticas que pertenecían a cada tipología estilística para poder extrapolar los resultados a los 127 edificios de la calle. De esta manera, todos los edificios fueron clasificados según la tipología previamente definida, a partir de aspectos como la composición de la fachada, la presencia de elementos decorativos, etc.

A partir de este estudio cromático se elaboraron diferentes hipótesis de lo que podían haber sido los colores originales de los edificios así como su combinación.
