LA FUENTE MONUMENTAL DE LA PARCEL·LA 30 DEL PERI 2 DE TARRAGONA

CÉSAR AUGUSTO POCIÑA
Codex - Arqueologia i Patrimoni

RESUM

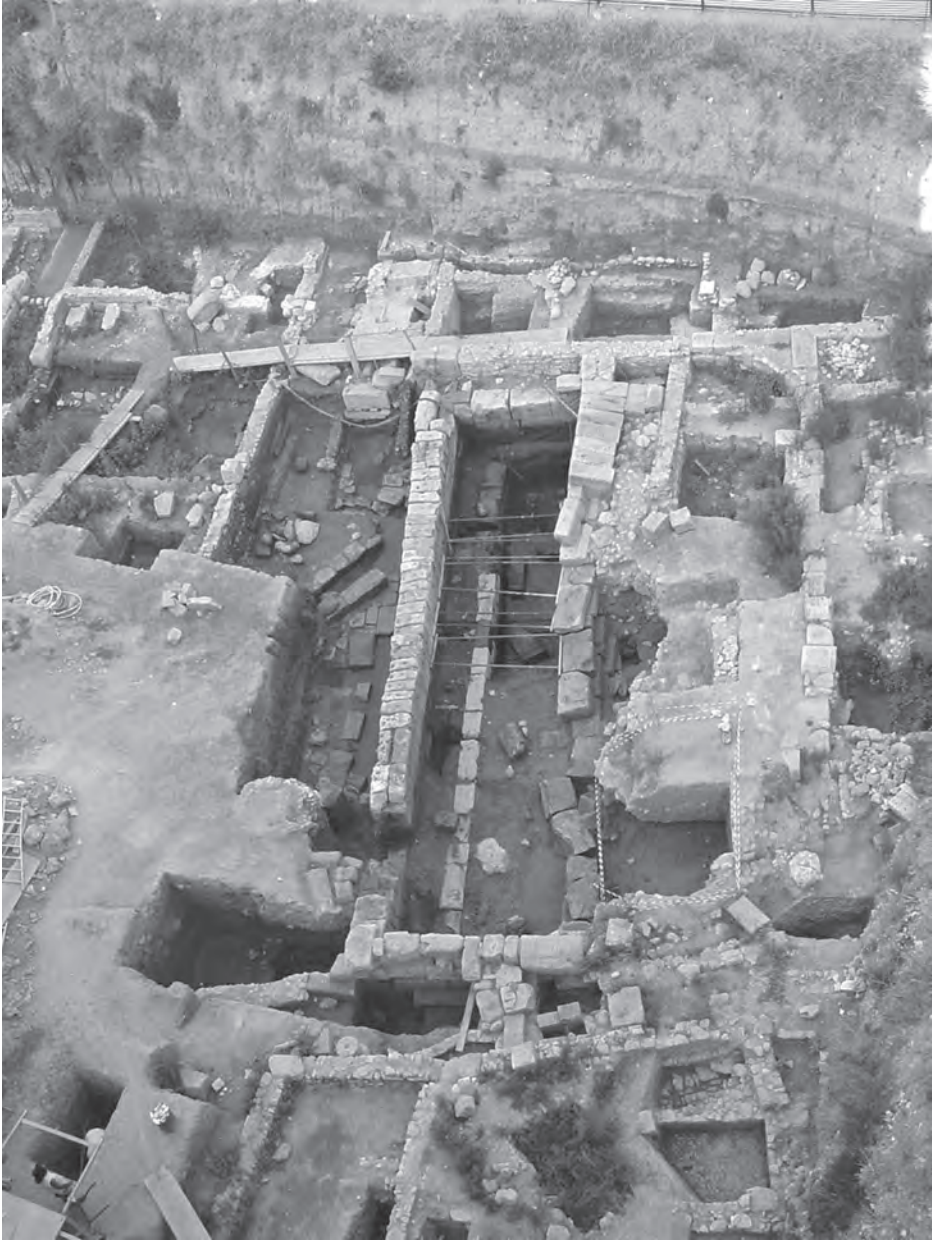
Figura 1. Vista aérea de la excavación. En el centro, la fuente monumental.

2. Lámina 1: vista general aérea de la excavación.

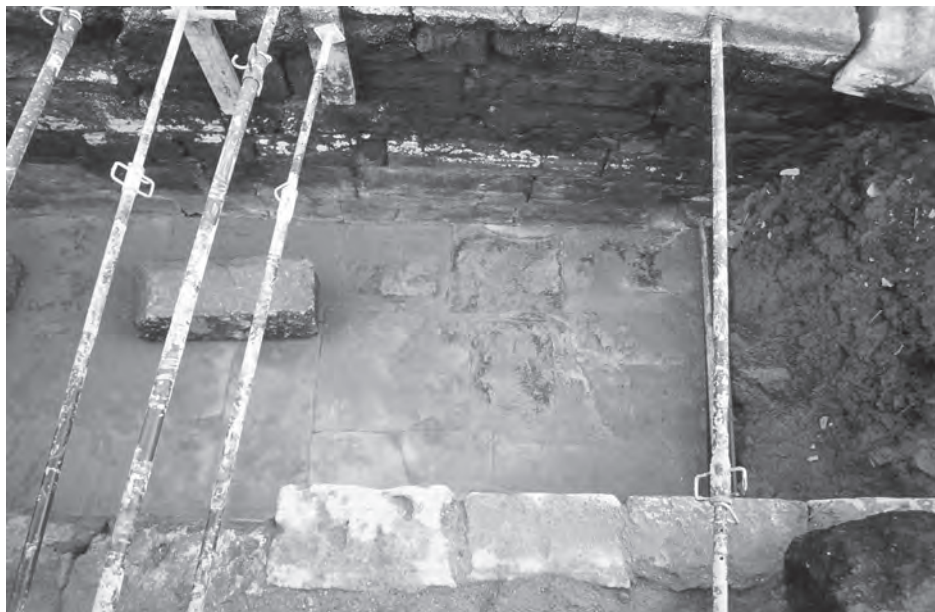
Figura 4. Vista de la piscina limaria, con la banqueta en primer término.

El pavimento de la fuente también está realizado en losas de piedra tipo Médol de grandes dimensiones, y un espesor que no hemos podido determinar⁷.

7. Figura 4. Se aprecian las grandes losas que forman el pavimento, con algunos sillares caídos superpuestos.

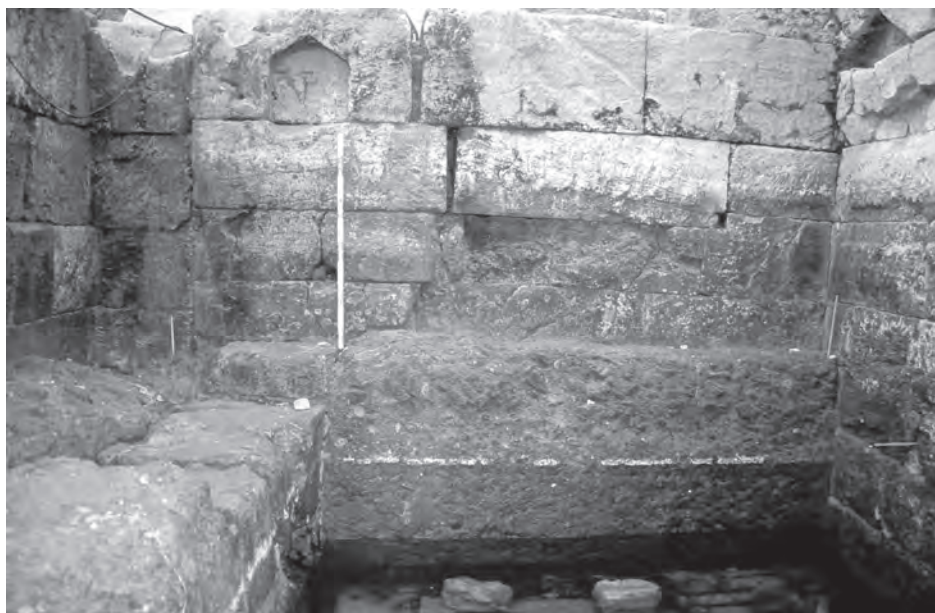
Figura 5. Detalle del muro lateral occidental desde el interior.

Los muros laterales se prolongan en el edificio de esta fase justo hasta alcanzar una banqueta frontal quedando el edificio abierto en su parte delantera⁸.

8. En la figura 5 se puede apreciar cómo a las estructuras iniciales (derecha) se les superponen estructuras posteriores.

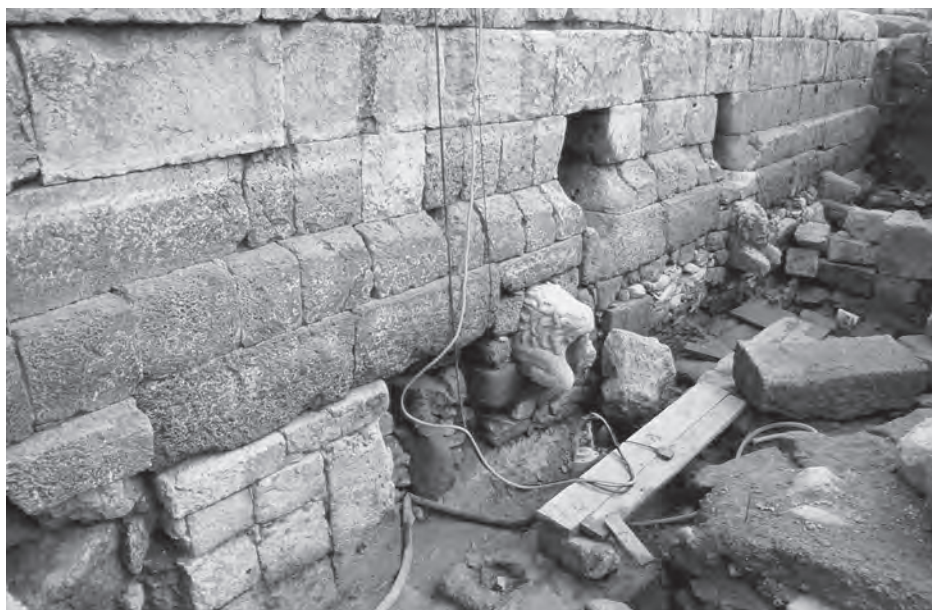
Figura 8. Foto del frontal de la fuente monumental.

El muro *sensu stricto*, se configura sobre una banqueta de *opus incertum* que salva el desnivel existente por la altura del murete antes citado. Sobre esa banqueta de *incertum* se dispone una hilada de grandes sillares alternando con los surtidores a ritmo uniforme¹⁴. Concretamente, se disponen dos de estos sillares entre cada surtidor. En el extremo oriental, y siguiendo ese mismo ritmo de separación de dos sillares, se dispone una puerta de acceso al interior de la piscina.

14. Véase la figura 8, donde se aprecia el frontal, con los surtidores monumentales.

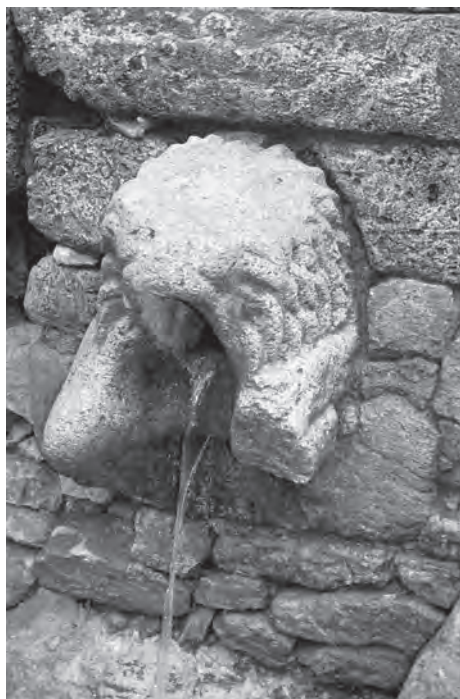
Figura 9. Detalle de uno de los surtidores.

De los tres surtidores, dos son muy similares¹⁸, mientras que el central es un sillar tallado bastante para intentar simular algo parecido a un león.

Observamos que la melena no está articulada en rizos más o menos geométricos, sino que describe unos mechones irregulares, en movimiento, propios de finales del periodo republicano¹⁹.

18. Figura 9. Detalle de uno de los surtidores en funcionamiento.

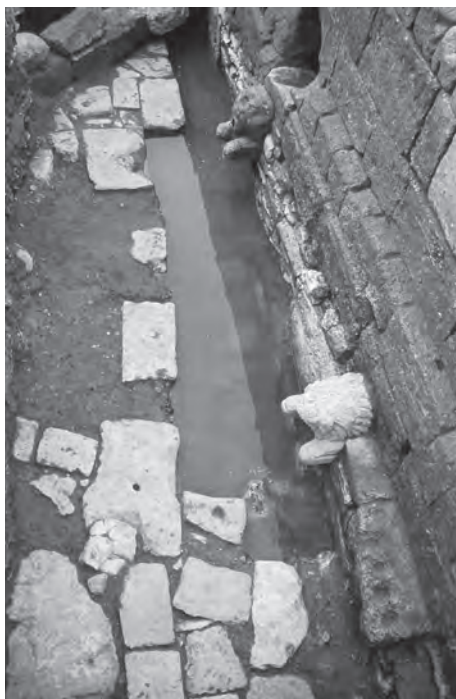
Figura 10. Configuración de la zona de uso delante de la fuente.

En el exterior se dispone una zona de recogida del agua sobrante que cae continuamente de los surtidores. Esta zona está delimitada por un pavimento de grava y grandes bloques de piedra¹⁷, que se sitúa a una altura superior para evitar el encharcamiento y facilitar la circulación de los usuarios.

17. La configuración de este momento de funcionamiento es evidente en la figura 10.

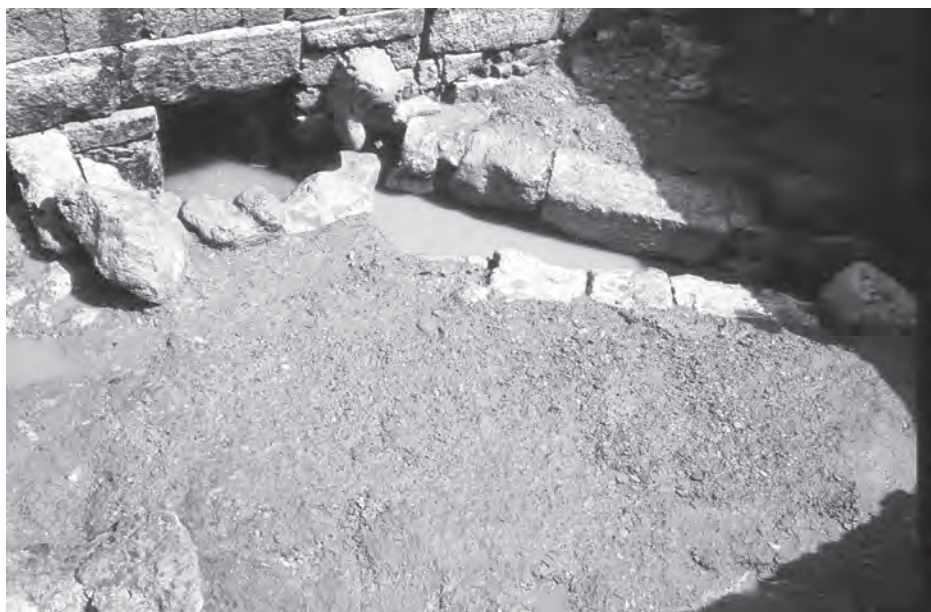
Figura 11. Detalle de la fase de uso anterior al desplome de la fase altoimperial.

La presión urbanística materializada en la construcción de una gran *domus* a pocos metros de la fachada de la fuente motivó que la configuración de la fase II fuese modificada. El sistema de evacuación de agua se vió alterado, siendo desviado por la presencia de la nueva *domus*, y la zona debió de encharcarse constantemente, motivo por el que se inutiliza la zona de recogida de agua sobrante, y con ella dos de los leones. Para ello, vertieron una especie de hormigón dentro del canal de alimentación que suministraba agua a estos leones, inutilizándolo y concentrando toda la salida de agua en un único punto.

Paralelamente, en el exterior se dispone un nuevo pavimento, más alto, y asociado con una gran cloaca de desagüe al aire libre, cuyo recorrido parece querer esquivar la *domus* antes citada²¹. Todo esto sucede entorno a siglo II dC.

21. Esta nueva configuración es apreciable en la figura 11, donde se aprecia el único surtidor que funcionaría en este momento. Delante se disponen la gran cloaca y el pavimento nuevo.
