# Revista ALCONPAT

## Control del proceso de deshumidificación de muros con georradar. Un edificio patrimonial como caso de estudio.

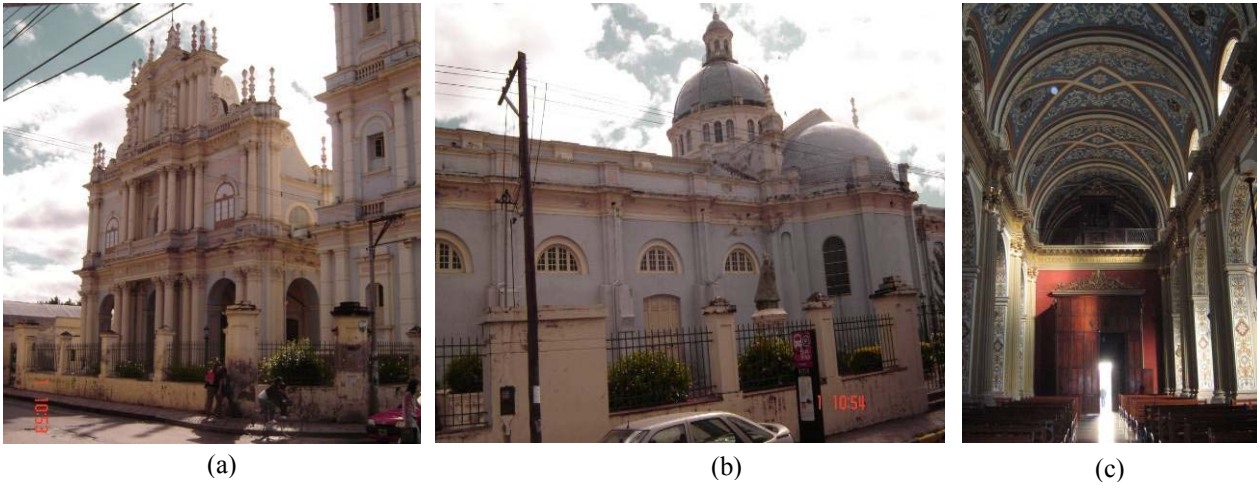
Figura 1. Iglesia Ntra. Sra. de la Viña: (a) Fachada principal; (b) fachada lateral sur; (c) interior

La ciudad de Salta (Argentina) posee un centro histórico con edificios de valor patrimonial, entre los que se encuentra la iglesia Nuestra Señora de la Candelaria de la Viña, construida en el s. XIX. Con un marcado estilo italianizante, con techos y paredes interiores revestidas de frescos, su diseño y proporciones la convierten en uno de los edificios históricos más importantes de la ciudad, habiendo sido declarada Monumento Histórico Nacional en el año 1982 (Figura 1). Este edificio fue construido con muros de cal y canto, de alrededor de 80cm de espesor, combinando ladrillo cerámico macizo, bloques de piedra canteada (areniscas cuarzosas) y mortero, como se aprecia en las Figuras 2(c) y 2(d).

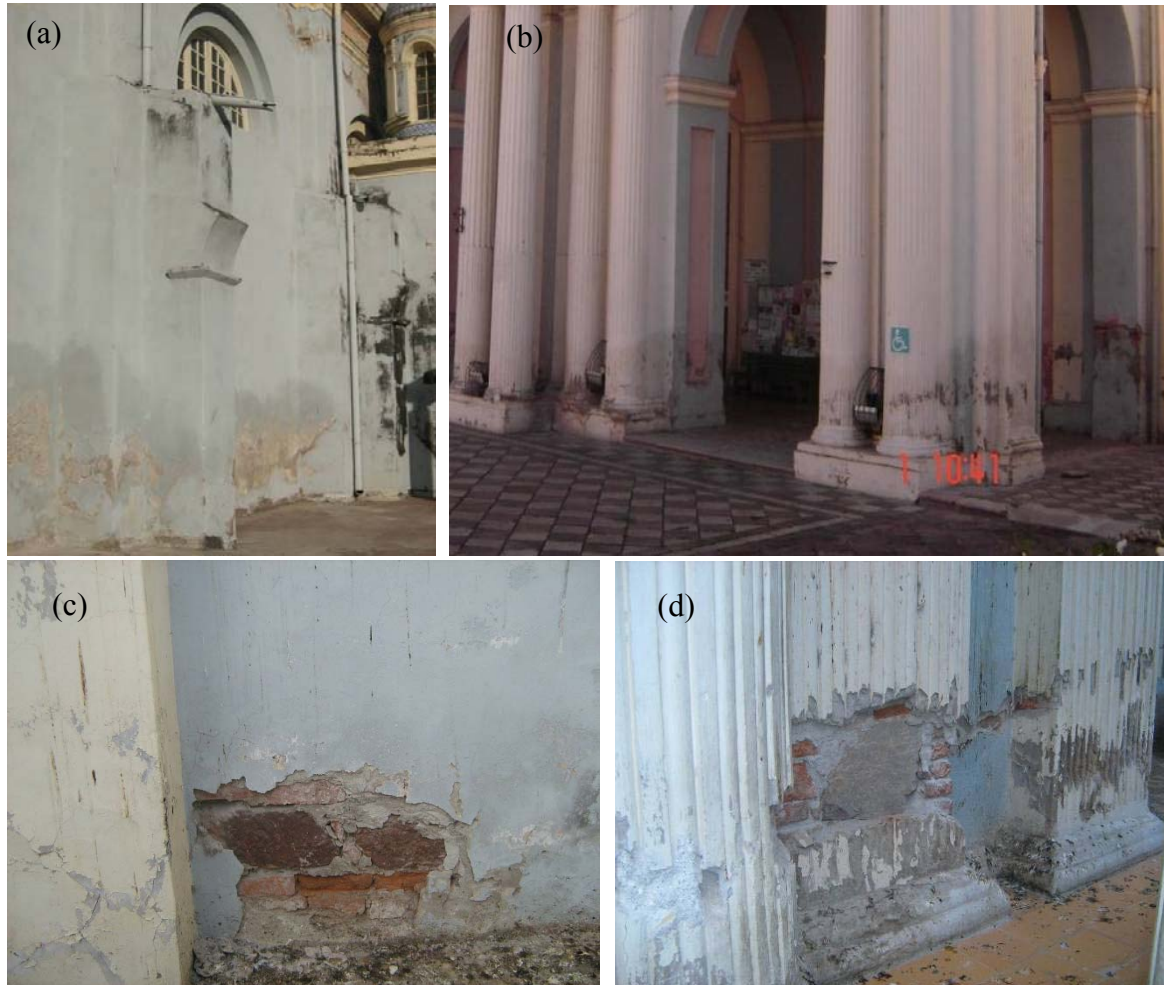
Los revoques y morteros de asiento de cal y arena constituyeron un buen vehículo de transporte de la humedad ascendente desde el terreno, ya que los muros carecen de impermeabilización horizontal. Las sales solubles contenidas en el agua se depositaron en la superficie, la que luego al evaporarse y cristalizar dichas sales fueron deteriorando revoques y pinturas. Algunos muros presentaban daños por esta causa (Figura 2).

Figura 2. (a) y (b) Humedad en muros de fachada; (c) y (d) deterioro de revocos y mampuestos por el proceso de humedecimiento y secado.

Con el fin de preservar el edificio, se instaló un equipo que emite una frecuencia modulada, sincronizada y mezclada que produce en la pared un circuito eléctrico de corriente separado, provocando una baja en la línea de potencial y forzando al agua contenida en los poros de la mampostería a volver al terreno e impidiendo que vuelva a ascender.

Como se mencionó anteriormente, la mampostería está constituida por materiales cuya porosidad, y por lo tanto la absorción de humedad, es muy diferente para cada uno de ellos (Tabla 1) y como se observa en la Figura 2, la piedra incluida en los muros puede alcanzar gran tamaño (hasta 60cm de lado). Estas características de los materiales generan importante inhomogeneidad de los muros y por lo tanto, incertidumbres respecto de las mediciones que se describen en el párrafo anterior.

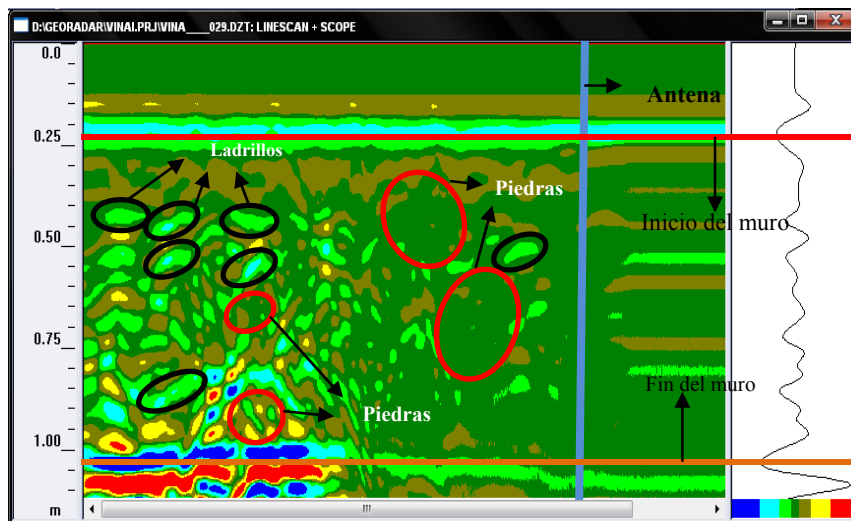
En primer lugar, fue necesario investigar sobre la constitución interna de los muros; es decir, determinar si estos fueron construidos en una o varias láminas verticales (en este último caso, con o sin relleno entre láminas). La Figura 4 muestra un radargrama post-procesado que permite visualizar la constitución interna de uno de los muros (Aldana, Ceballos, Gea; 2011), mostrando que se trata de muro macizo de una única lámina. Se pudo verificar con el georradar el espesor del revoque, de 3cm, que había sido determinado en los sectores en los que se encontraba dañado (Figuras 2(c) y 2(d)).

Figura 4. Radargrama procesado que permite visualizar el interior del muro

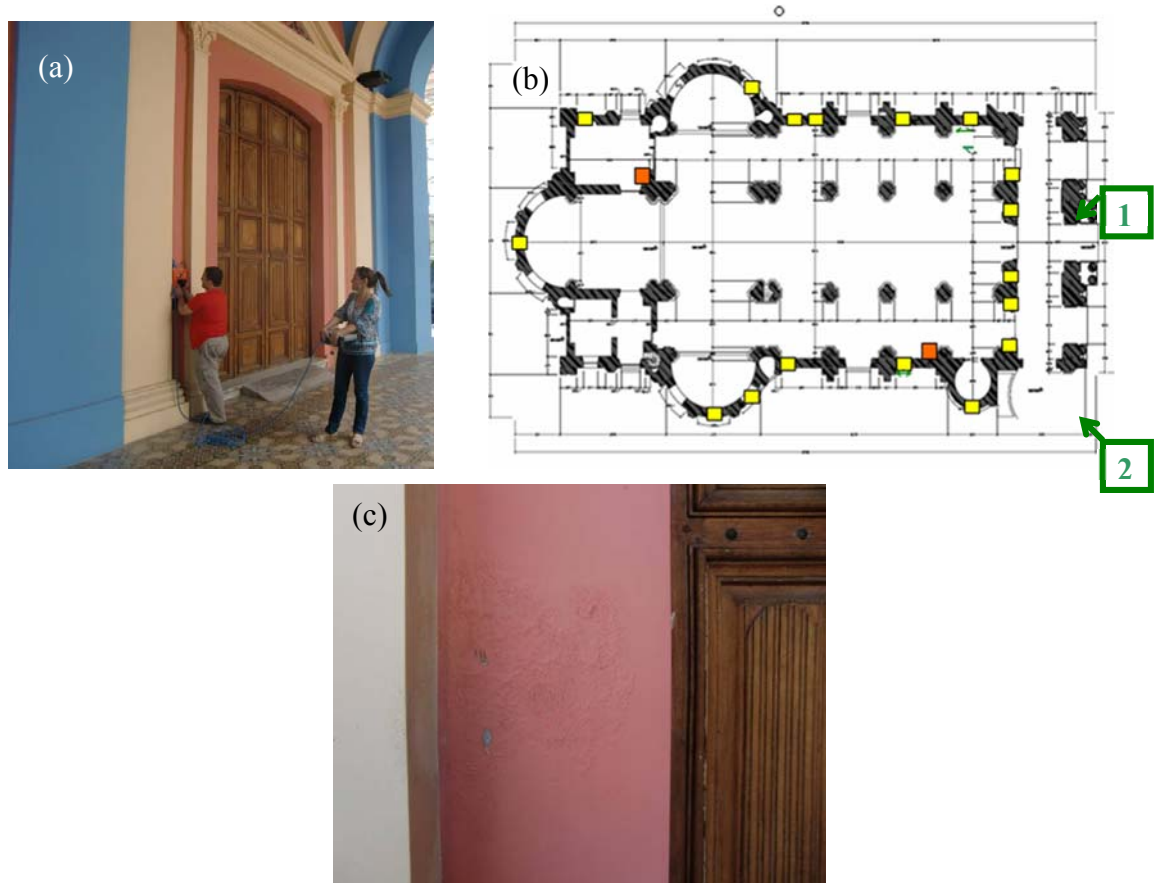
Con el fin de determinar el contenido de humedad del edificio se tomaron registros en dirección vertical, desde el nivel de piso y hasta 2m de altura (Figura 5a). Las mediciones fueron realizadas tanto sobre la cara exterior como la interior de los muros, siguiendo en cada sector la misma línea vertical. Esta redundancia en las mediciones permite mejorar la interpretación y detectar errores en los registros. En la Figura 5(b) se indican los sectores investigados.

A continuación se muestran resultados obtenidos en dos sectores de medición, a modo de ejemplo, que se indican en la Figura 5(b) como [1] y [2]. Ambos corresponden a la fachada del atrio. La Figura 5(a) muestra el sector [1], el cual tiene las mismas características arquitectónicas que el sector [2]. En la Figura 5(c) se puede observar un detalle de este último, con daños en la pintura.

Figura 5. (a) Barrido con antena de 900MHz en dirección vertical en el sector [1] de la fachada del atrio; (b) sectores analizados en color amarillo y localización del equipo de deshumidificación en color naranja; (c) detalle de daño en pintura en sector [2].

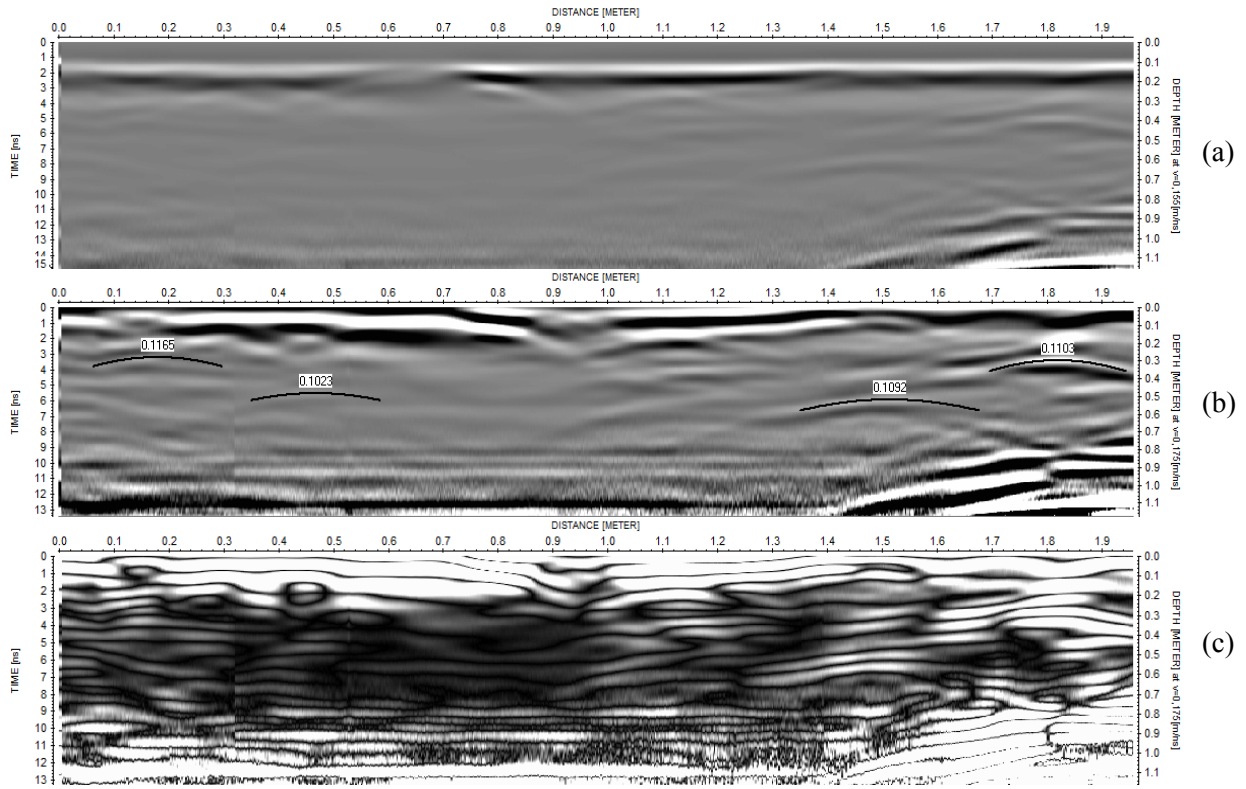
**2.3.1 Fachada atrio (Sector 1):** En la Figura 6(a) se muestra el registro sin procesar obtenido del sector 1. Las Figuras 6(b) y 6(d) muestran el resultado obtenido luego de la limpieza de la señal registrada mediante de la aplicación de algunos filtros del software tales como el de corrección de posición inicial o retiro, o el filtro de “remoción de fondo” (background removal), que se utiliza para remover ruidos que son constantes en los registros y se deben a interferencias de la propia antena y reverberaciones de las ondas en el medio. En la Figura 6(b) se destacan algunos puntos notorios cuya velocidad de propagación es fácil de distinguir debido a la reflexión de las ondas en el medio.

Figura 6. Registros en el sector 1: (a) sin procesar, b) procesado indicando velocidades de propagación puntuales y (c) procesado con incremento de contrastes

Asumiendo, como se indicó anteriormente, que la matriz del material que se analiza tiene una influencia directa en la determinación de humedad por medio del dieléctrico (Malicki, Plagge, Roth, 1996) los valores de  $\theta$  obtenidos no se interpretan como valores absolutos, sino relativos: el sector 1 es un sector al que podemos calificar como seco, ya que se encuentra protegido de la intemperie y por lo tanto la única fuente posible de humedad es la del terreno; si la hubiera, esta sería máxima en las cercanías del piso, disminuyendo en altura hasta tomar un valor constante, correspondiente a la humedad natural del muro. Se observa en la Figura 6 y en la Tabla 2 que los valores de  $\theta$  son prácticamente constantes en los casi 2m de altura analizados, con un valor promedio  $\theta_1=0.14$ .

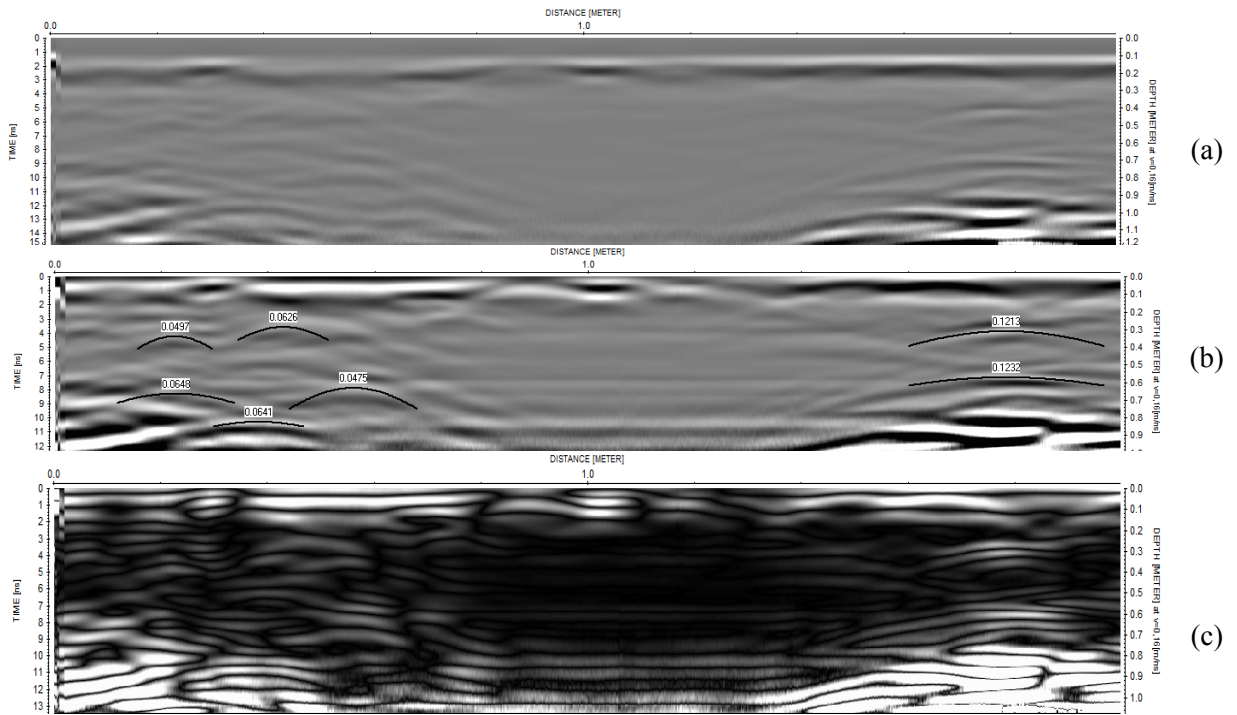
**2.3.2 Fachada atrio (Sector 2):** En la Figura 7(d) se puede suponer de manera aproximada la distribución de la humedad en el muro a lo largo de su altura en analogía con la distribución de los valores de las velocidades de propagación. Esto es, mientras más bajo es el valor de la velocidad (zonas más oscuras) más alto es el contenido de humedad o presencia de agua en el medio; mientras que si la velocidad crece (zonas más clara), la humedad disminuye.

Figura 7. Registros en el sector 2: (a) sin procesar, (b) procesado indicando velocidades de propagación puntuales, (c) procesado con incremento de contrastes

Tomamos este valor como referencia para analizar los resultados del resto de los sectores analizados. Como ejemplo de interés se presenta en este trabajo el sector 2, que adquiere el mínimo valor de  $\theta$  recién a 1.80m de altura y se observa (Tabla 3) que este crece hasta cuadruplicarse a 20cm del piso. Esta clara manifestación de presencia de humedad ascendente confirma las causas del daño en la pintura y, por lo tanto, de fallas en el sistema de deshumidificación.
