Acompanhamento de Obras de Requalificação em Espaços Públicos Urbanos no Município do Porto

Relatório de Estágio submetido para satisfação parcial dos requisitos do grau de

MESTRE EM ENGENHARIA CIVIL – RAMO DE INFRAESTRUTURAS

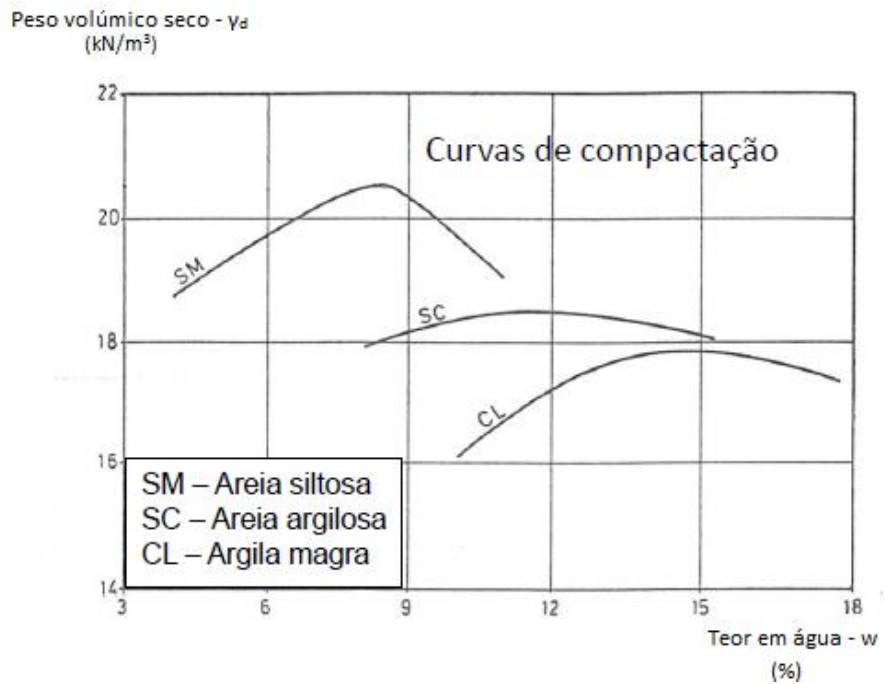
A Figura 3.3 mostra as curvas de compactação de três solos com fração fina, mas de diferente plasticidade, designados de acordo com as notações da Classificação Unificada. Entre estes, constata-se que o teor em água ótimo nos solos mais grossos é, em regra, mais reduzido, o que permite obter valores mais elevados do peso volúmico seco, logo detentores de maior compactidade. Pelo contrário, o teor em água nos solos com predomínio de argila é substancialmente mais elevado, o que conduz a valores mais baixos de γ_d e exibem curvas mais abertas e por conseguinte, apresentam-se em geral menos convenientes como materiais de aterro (Domingues, 2016).

Figura 3.3 – Curvas de compactação de três solos de fração fina (fonte: Domingues, 2016).

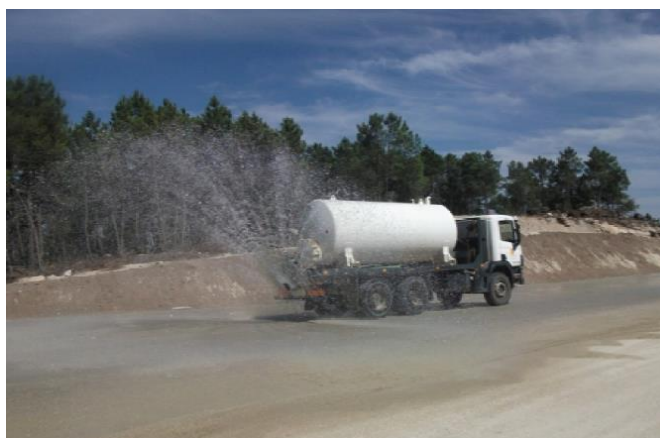
Figura 3.5 – Camião cisterna (fonte: Canelas, 2010).

Em solos secos, o valor do teor de humidade encontra-se abaixo do valor definido como ótimo no ensaio Proctor, tornando-se necessário adicionar água ao solo. Importa assim estudar a percentagem de água necessária, a taxa e método de aplicação de água e prever eventuais efeitos de precipitação. O equipamento mais comum usado neste processo é um camião cisterna (Figura 3.5) ou um trator com uma cisterna atrelada, constituídos por um tanque de água equipado com bomba de água, dotados de aspersores que regulam o caudal e a pressão da água (Canelas, 2010). No caso de arruamentos que apresentam pequenas extensões ou reduzido espaço de manobra para o veículo, é usual a utilização de uma mangueira para a rega do solo.

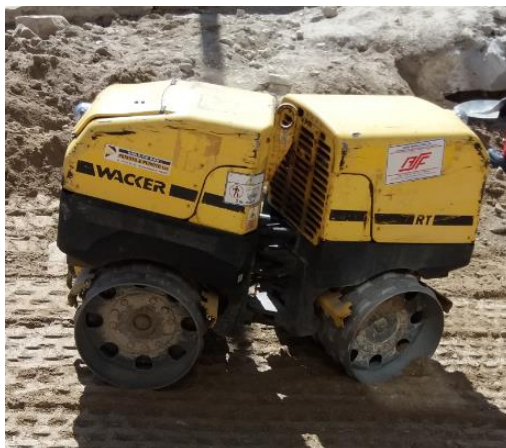
Figura 3.8 – Cilindro de pés de carneiro.

Os cilindros de pés de carneiro, Figura 3.8, distinguem-se pela sua forma cúbica ou trapezoidal, permitindo que o rolo consiga uma melhor penetração nas passagens iniciais e uma compactação uniforme ao longo da espessura da camada. As características mais importantes destes cilindros são o seu peso e a pressão transmitida por cada “pé”, por esforços de amassamento. Este equipamento é ideal para solos argilosos e siltosos (solos coesivos), permite compactar espessuras entre 15 a 30 cm e proporciona um aumento da resistência global do terreno. No caso de espessuras superiores a 20 cm, é aconselhável utilizar uma conjugação de equipamentos com cilindros de pneus e/ou cilindros vibradores lisos para obter melhores resultados (Ribeiro, 2008).

Apresenta a vantagem de contrariar o fenómeno designado por “laminação”, que se define como a formação de lâminas no terreno, de que resulta um decréscimo na resistência global do aterro e um aumento do coeficiente de permeabilidade horizontal do solo, situação suscetível de ocorrer com o uso de cilindros de pneus ou de rasto liso em solos argilosos. Na última camada, deve ser usado um cilindro de tipo diferente, de forma a obter-se uma regularização homogénea por toda a superfície de acabamento.

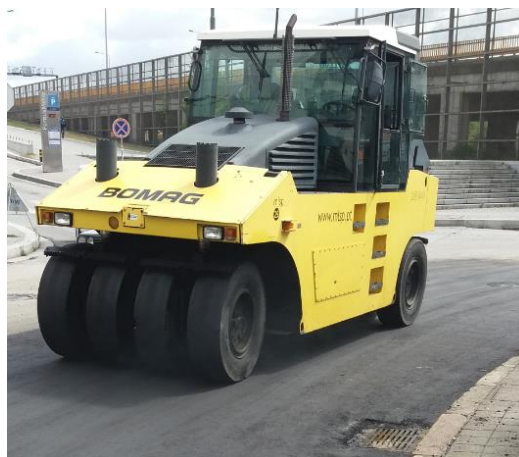
Figura 3.9 – Cilindro de pneus.

Os cilindros de pneus, Figura 3.9, são compostos por dois eixos de rodas compactadoras, podendo apresentar dois tipos de esforços: o estático e por amassamento. Permitem uma compactação mais rápida e económica do que a realizada com os cilindros de pés de carneiro. A área de contacto e a pressão transmitida ao solo são função da carga exercida pelo pneu e da pressão de ar no seu interior, que são os fatores mais relevantes neste processo de compactação. Este equipamento é indicado para uma grande variedade de solos, desde as areias limpas a argilas siltosas magras (Domingues, 2016) e são usados particularmente para melhorar o acabamento da camada em pavimentos betuminosos.

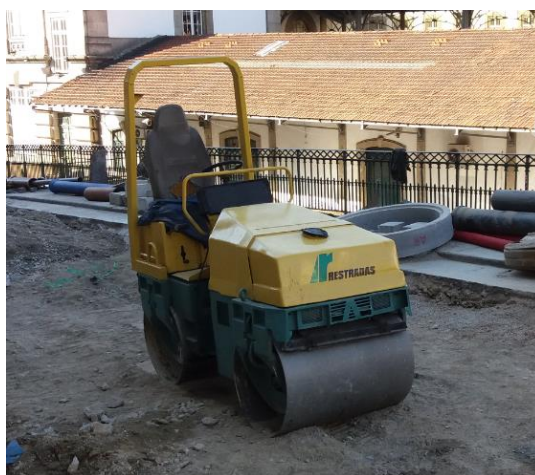
Figura 3.10 – Cilindro de rolos lisos vibradores.

Os cilindros vibradores, Figura 3.10, podem ser dos três tipos apresentados anteriormente, mas com a incorporação de um sistema vibratório que, em conjunto com o peso próprio, permite aumentar a eficiência da compactação em profundidade, atingindo camadas com 0,60 a 0,80 m de espessura. Estes

cilindros são usados recorrentemente em todo o tipo de solos granulares, proporcionando uma redução significativa do índice de vazios por rearrumação das partículas.

Os cilindros de peso elevado e com baixas frequências são indicados para cascalhos e enrocamentos, enquanto que os de peso mais reduzido e com altas frequências são aconselháveis para areias e siltes (Fernandes, 2011). O nível de acabamento produzido por este equipamento requer a utilização posterior de um cilindro de rolo liso ou de pneus (sem vibração), para colmatar o efeito de segregação vertical por excesso de finos e para aumentar a eficácia da compactação à superfície da camada.

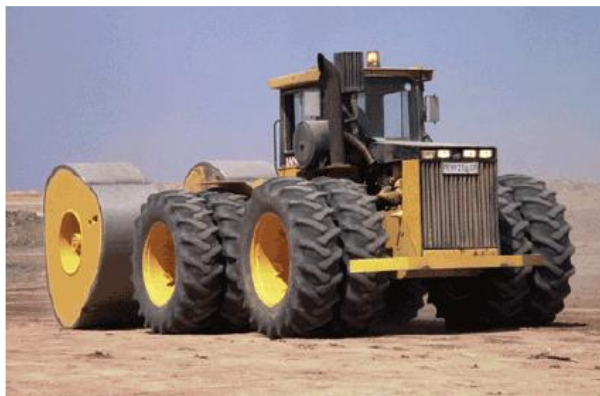
Figura 3.11 – Rolo de impacto (fonte: Domingues, 2016).

Os rolos de impacto, Figura 3.11, estão predestinados para grandes obras rodoviárias ou aeroportuárias, equiparando-se à técnica de compactação dinâmica. Com base no seu elevado peso estático é exercida uma força de impacto muito significativa sobre o solo, provocando o reajustamento das partículas no seu interior. De sublinhar que se tratam de equipamentos com largura bastante expressiva e com capacidade de compactação para espessuras entre 1,0 e 3,0 m (dependendo do solo), mas limitados relativamente à compactação de camadas de pequenas espessuras, funcionando em conjunto com outros equipamentos convencionais.

A sua gama de aplicação estende-se na compactação de diversos tipos de solos e de condições do terreno, como solos argilosos, areias, cascalho, fragmentos de rocha e material proveniente de demolições (escombro) (Silva, 2013a).

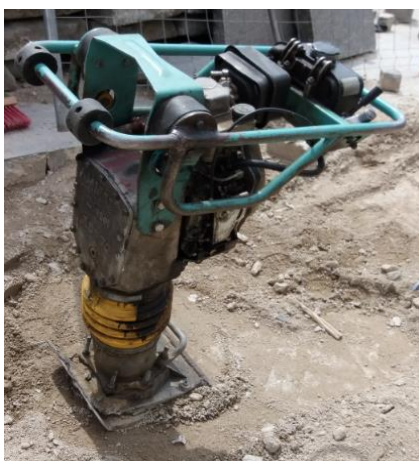
Figura 3.12 – Compactador de percussão ligeiro (saltitão).

O compactador de percussão ligeiro (saltitão), Figura 3.12, está dotado de uma base de compactação quase plana, exercendo uma elevada força de impacto contra o terreno. Este compactador possui uma inclinação para a frente que lhe permite deslocar-se à medida que a máquina salta, abrangendo esforços por impacto, vibração e amassamento. As variáveis de compactação deste equipamento são a área da placa de pé, a altura de impacto e a velocidade.

O seu uso focaliza-se na compactação de valas estreitas e pouco profundas, sendo especialmente recomendados quando estamos na presença de infraestruturas já instaladas no subsolo.

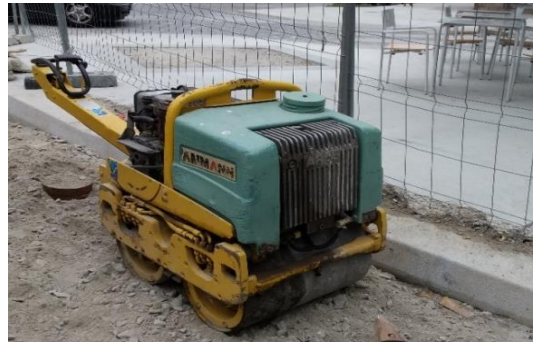
Figura 3.13 – Cilindro apeado.

O cilindro apeado, Figura 3.13, utiliza-se na compactação das primeiras camadas do terreno e, tal como a função desempenhada pelo saltitão, compacta devidamente o terreno sem danificar a tubagem existente no subsolo.

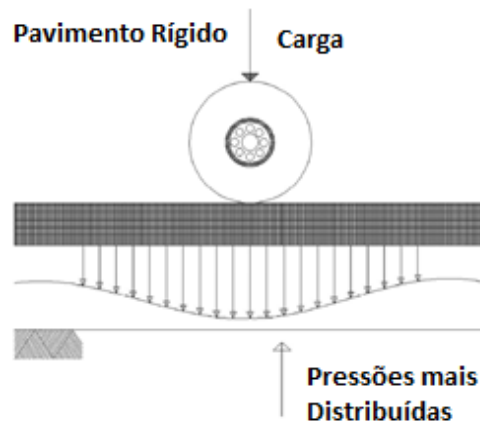
A Figura 4.4 representa a distribuição das cargas verticais sobre uma área de maior dimensão do que nos pavimentos flexíveis, suportadas maioritariamente pela laje de betão, pelo que a degradação de tensões ocorre mais rapidamente e com menor intensidade sobre a fundação.

Figura 4.4 – Distribuição de tensões nos pavimentos rígidos (fonte: Jacob, 2017).

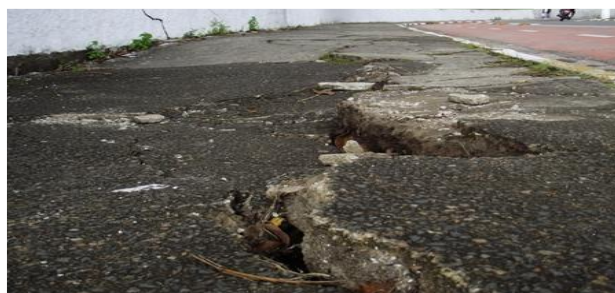
- O abatimento, Figura 4.6, manifesta-se longitudinalmente ou transversalmente nos pavimentos rodoviários, sendo perceptível na camada superficial. Quando se verifica o abatimento longitudinal junto ao eixo da faixa de rodagem, isso deve-se à infiltração de águas por fendas longitudinais até às camadas granulares e ao solo de fundação, resultando uma redução da capacidade de suporte destes. O abatimento longitudinal junto à berma pode surgir de uma redução da capacidade de suporte das camadas granulares e do solo de fundação, devido à infiltração da água pela berma ou pela interface da berma com o pavimento. Relativamente ao abatimento transversal, depende da ocorrência de situações patológicas nas camadas inferiores, nomeadamente no solo de fundação e nas camadas granulares (Branco et al., 2008);

Figura 4.6 – Abatimento do pavimento (fonte: Jacob, 2017).

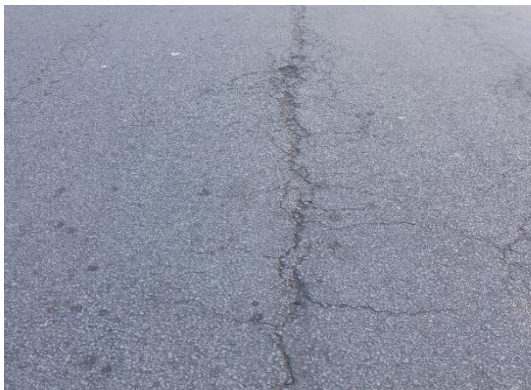
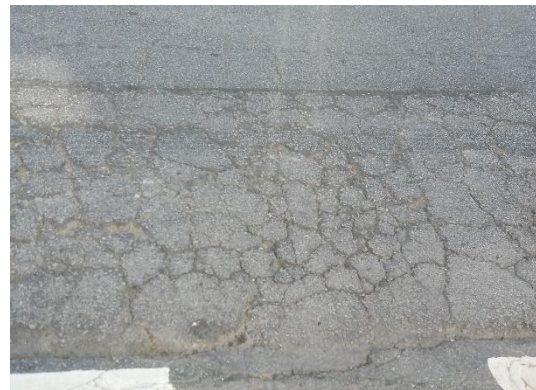
Figura 4.8 – Fendilhamento em camadas constituídas por misturas betuminosas.

O fendilhamento, Figura 4.8, apenas ocorre nas camadas constituídas por misturas betuminosas, constituindo em geral, um dos primeiros sinais aparentes da perda de qualidade estrutural de um pavimento. Este tipo de família de degradações é a mais frequente nos pavimentos flexíveis e são perceptíveis visualmente na superfície da camada de desgaste, subdividindo-se em fendas por fadiga, longitudinais, transversais, parabólicas e peles de crocodilo, sendo de sublinhar para cada uma delas, o seguinte (Branco et al., 2008):

- As peles de crocodilo são fendas em malha ou grelha, que resultam da evolução de fendas ramificadas, constituindo o mais severo estado do fendilhamento. Subdividem-se em malha fina quando o espaçamento da malha é inferior a 40 cm e em malha larga quando é igual ou superior a este valor. Esta ineficiência, evolui da malha larga para a malha fina e de fendas fechadas para fendas abertas, com tendência de se formar na passagem dos rodados e de se estender, progressivamente, a toda largura da faixa de rodagem. As principais causas são a fadiga do pavimento, a ação das condições climáticas, a deficiente qualidade das misturas betuminosas e a baixa capacidade de suporte do solo de fundação.

a) Fenda Longitudinal

b) Pele de crocodilo

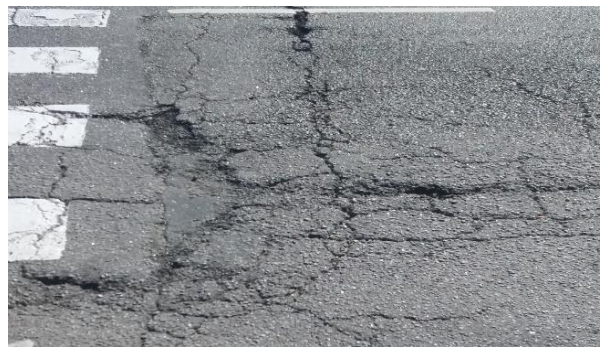
Figura 4.9 – Desagregação da camada de desgaste.

Os ninhos ou covas são cavidades arredondadas formadas na camada de desgaste, podendo progredir para as camadas inferiores. Dependem principalmente da evolução de outras degradações, em particular do fendilhamento, assim como da menor capacidade de suporte do pavimento e da má qualidade dos materiais da camada de desgaste (Jacob, 2017).

O polimento dos agregados evidencia o desgaste por abrasão, geralmente da fração grossa do agregado, conferindo à superfície do pavimento um aspeto polido e brilhante.

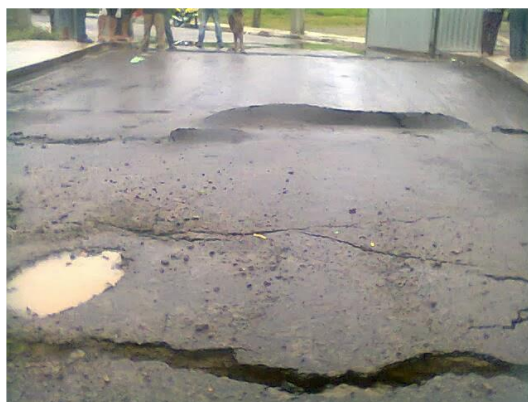
O movimento de materiais, Figura 4.10, refere-se a uma família de patologias resultantes do deslocamento dos materiais constituintes das camadas betuminosas, granulares ou de fundação até à superfície do pavimento. Dividem-se em dois tipos de degradações: exsudação e a subida de finos.

provocada pela passagem dos rodados sobre o pavimento, que leva a expulsar a água presente no interior das camadas ou no solo de fundação para a superfície, transportando consigo as partículas finas (Branco et al., 2008).

Figura 4.10 – Movimento dos materiais (fonte: Jacob, 2017).

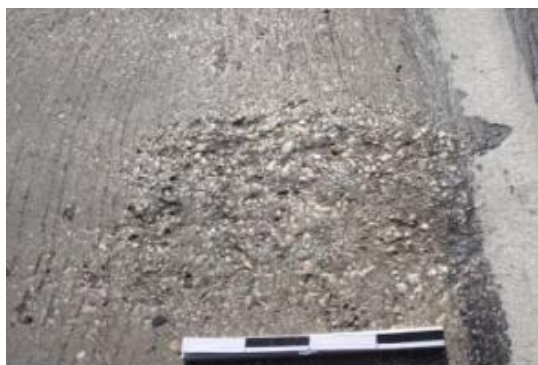
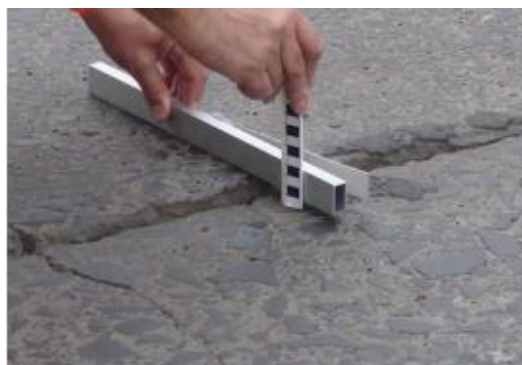
- Desagregação nas juntas – esta desagregação deve-se ao estreitamento acentuado das juntas ou à deficiente selagem, que permite a entrada de agregados e o posterior esmagamento do betão por ação mecânica dos pneus. Para além disso, este processo também pode ocorrer quando se verifica o escalonamento das lajes devido ao fenómeno de bombagem de finos;
- Desagregação na laje – as principais causas do arranque dos agregados ou o desprendimento de placas ao nível da superfície da laje são: a ação do desgaste do tráfego e a precariedade da qualidade dos materiais utilizados.

A Figura 4.11 ilustra a desagregação e o escalonamento das juntas em pavimentos rígidos.

a) Desagregação

b) Escalonamento

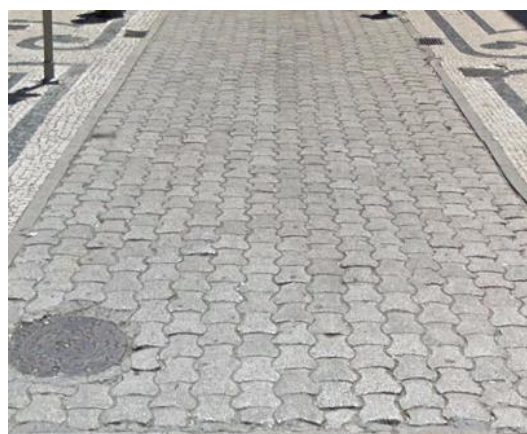
Figura 4.12 – Pavimentos em betão.

Os passeios em betão, Figura 4.12, são uma solução construtiva de que resulta um pavimento rígido, resistente a diversas solicitações e com um baixo nível de desgaste. Estes pavimentos comportam um custo de construção inicial mais alto em comparação com os passeios em material betuminoso, mas apresentam a vantagem de terem maior vida útil e baixo custo de manutenção. Além disso, se as estradas adjacentes forem construídas com materiais betuminosos, consegue-se um contraste visual que potencia a definição entre as vias de trânsito e o passeio (FOCMANRC, 2004). Outra particularidade a considerar, prende-se com a facilidade da aplicação de diversos acabamentos, como a betonilha esquadrelada ou o betão liso, duas soluções muito comuns no revestimento de passeios no município do Porto.

b) Lajetas de betão pré-fabricadas

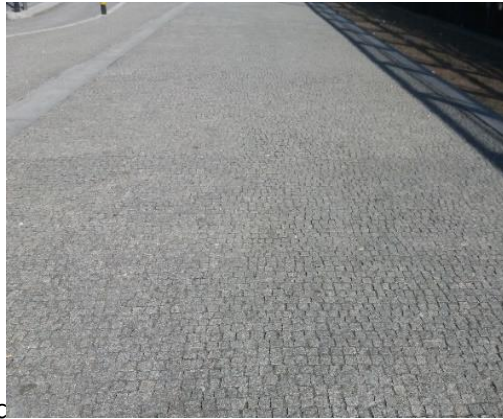
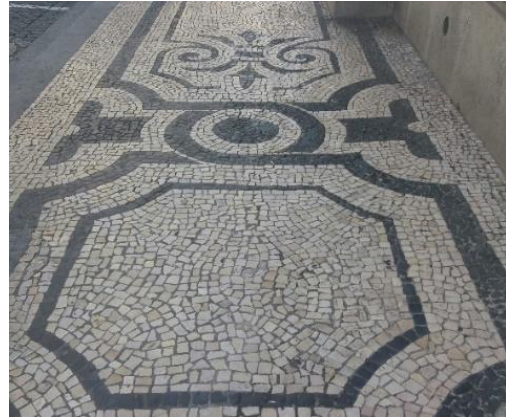
Figura 4.13 – Passeios em pedra.

Outra variante dos passeios em pedra é denominada por lajeado, que é um pavimento composto por placas de pedra natural, abrangendo uma diversa gama de formatos e de dimensões com resistência variável. Em relação às soluções anteriores, as suas unidades (peças) são de maiores dimensões, de que resulta um pavimento com menor número de juntas, com vantagem direta no nível de conforto.

A Figura 4.13 apresenta passeios em microcubo e em calcário/basalto.

a) Passeio em microcubo

b) Passeio em calcário/basalto

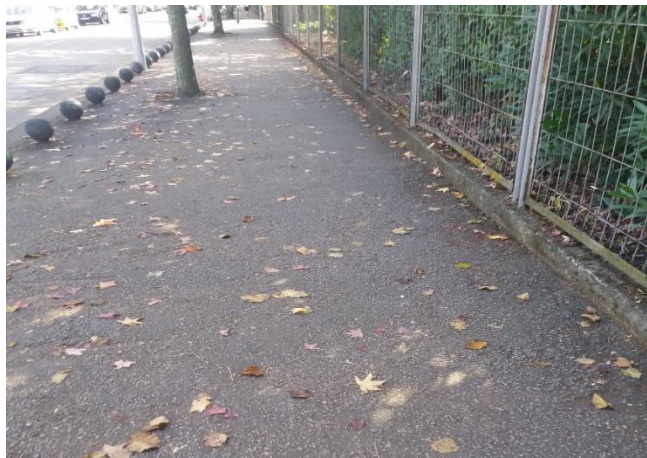
Figura 4.14 – Passeio em material betuminoso.

Esta tipologia de pavimento em passeios, Figura 4.14, é caracterizada por ser estruturalmente flexível, possuir uma superfície contínua, ser resistente ao crescimento de vegetação indesejada e inibir a migração de água para a base. São pavimentos que possuem um menor custo de construção inicial, menor vida útil que o betão e requerem maior manutenção.

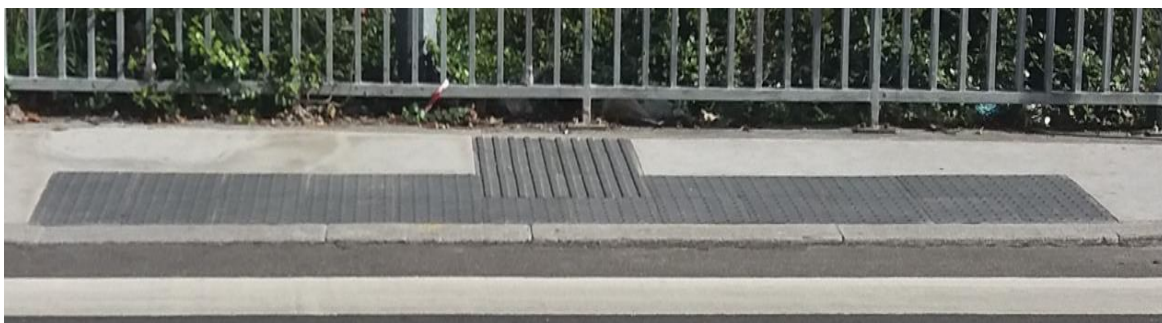
Figura 4.15 – Piso tátil.

Nas zonas do passeio adjacentes à travessia de peões torna-se aconselhável a aplicação de um tipo de revestimento específico e inconfundível, designado “piso tátil”, Figura 4.15, com cor contrastante e textura bem diferenciada, que permita ao peão detetar a existência da passagem de peões, a sua largura e a direção de atravessamento. A cor da faixa de alerta e da guia de encaminhamento deve assegurar o contraste visual/escuro com o piso adjacente. O piso tátil deve conjuga três componentes (CML, 2012):

- Faixa de alerta - deve permitir ao peão detetar a localização exata de uma passagem de peões e a sua largura total;
- Guia de encaminhamento – deve permitir ao peão detetar a presença de uma passagem de peões e a respetiva direção de atravessamento;
- Moldura de contraste – é uma área do passeio com revestimento liso que deve acentuar o contraste visual (claro/escuro) e de textura (liso/ textura regular) com a faixa de alerta e guia de encaminhamento.

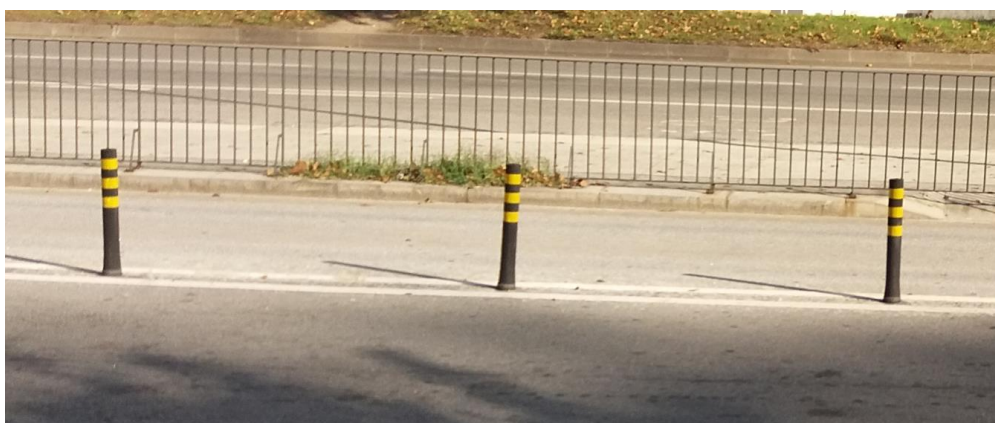
Figura 5.8 – Elementos de separação.

Para impedir o acesso de veículos a espaços destinados a peões, proteger desníveis ou ainda a resguardar zonas de potencial perigo, são utilizados elementos de separação, designados por dissuasores e guarda-corpos, Figura 5.8. Este tipo de proteção do passeio não deve impedir a boa circulação pedonal, mantendo disponível este corredor com a largura regulamentar.

Os guarda-corpos são outro exemplo de proteção do passeio, instalados a uma altura igual ou superior a 90 cm, em material rígido, normalmente fixos, sem arestas vivas e que possuem contraste visual (claro/escuro) com o pavimento envolvente. Para além disso são colocados próximos do lancil, até a um afastamento lateral igual ou superior a 0,50 m da marca rodoviária M11 ou M11 e apresentam-se vazados para não prejudicar a visibilidade.

Acresce que os obstáculos geralmente designados por frades ou balizadores não cumprem os requisitos relativos à sua altura e devem ser evitados, pois no aspeto visual são menos perceptíveis, fáceis de transpor e aumentam o perigo de queda e de atropelamento.

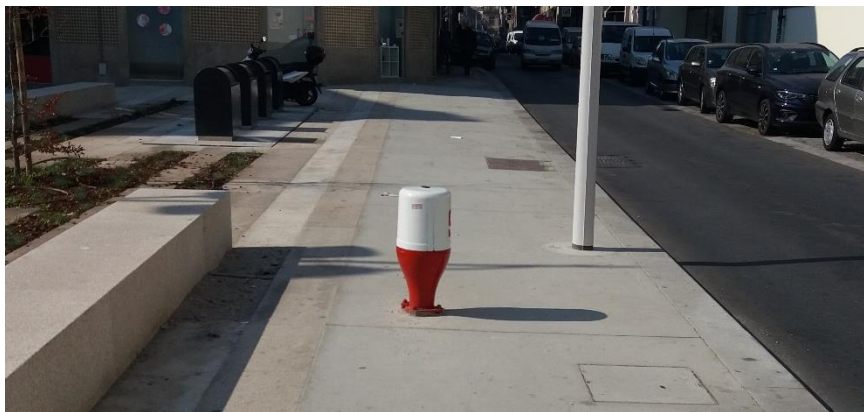
Figura 5.9 – Marco de incêndio mal posicionado.

Os obstáculos podem ter origem arquitetónica, no mobiliário urbano, em estruturas para fins comerciais e estarem associados aos meios de transporte e de telecomunicações. Habitualmente, encontra-se com frequência os seguintes exemplos: sinalização vertical, esplanadas de cafés, quiosques, marcos de incêndio (Figura 5.9), vegetação, postes de iluminação, semáforos, parquímetros, equipamentos para deposição de resíduos urbanos, sinalética publicitária, rampas e degraus.

As distâncias de segurança relativamente à berma do passeio, fachadas de edifícios, muros e montras, constituem também um obstáculo ao reduzir a largura livre nos passeios, pois o peão tende a circular afastado deles.

Assim, é necessário posicioná-los adequadamente, aproximando-os tanto quanto possível da berma do passeio, ou até minimizar a sua existência, de forma a proporcionar uma circulação confortável e segura.

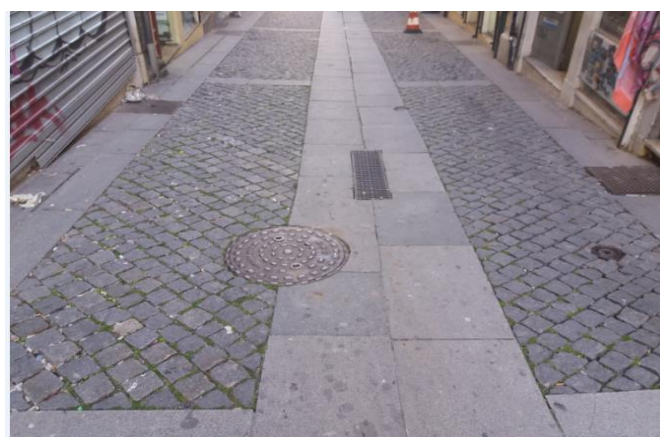
De referir que o pavimento antes de ser intervencionado, Figura 6.1, apresentava-se em bom estado de conservação e sem qualquer tipo de patologia evidente. O sistema de drenagem de águas pluviais (sumidouros) localiza-se no centro do arruamento, com uma inclinação transversal e longitudinal para o encaminhamento das águas existentes à superfície.

Figura 6.1 – Pavimento existente ao longo do arruamento.

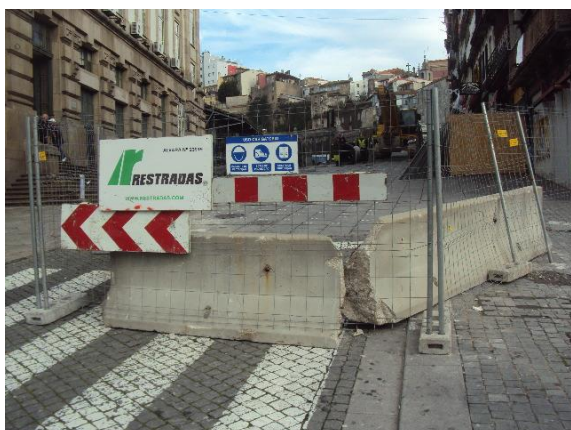
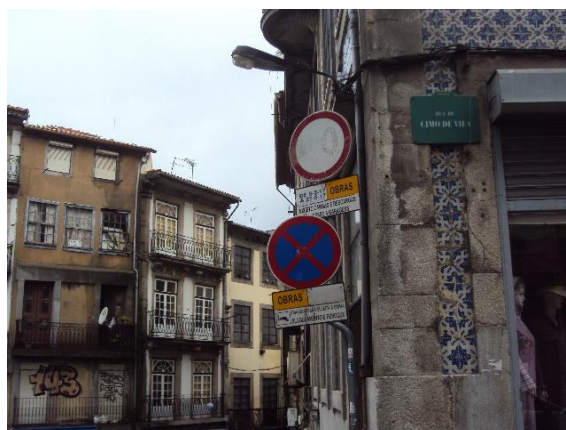
Figura 6.6 – Medidas de proteção e de sinalização.

Na fase inicial, a prioridade foi inteiramente dedicada à criação de meios de segurança e de proteção dos moradores, intervenientes da obra e público em geral, tendo-se simultaneamente providenciado a implementação da sinalização de obras, que foi alvo de estudo prévio (planeamento) entre os intervenientes diretos pela gestão da empreitada e o Departamento Municipal de Mobilidade e Gestão da Via Pública da CMP, a partir do qual foram emitidos os licenciamentos necessários para os condicionamentos de trânsito e de estacionamento, ao longo das ruas do Loureiro e Chã. Consequentemente, procedeu-se à respetiva sinalização da zona de intervenção, à instalação das vedações tipo “bekaert” em toda a periferia da obra para confinar a área de intervenção, Figura 6.6, assim como à montagem provisória do estaleiro da obra, abrangendo nomeadamente, os projetos desta e o quadro pessoal interveniente.

a) Vedação tipo bekaert

b) Sinalização de obras

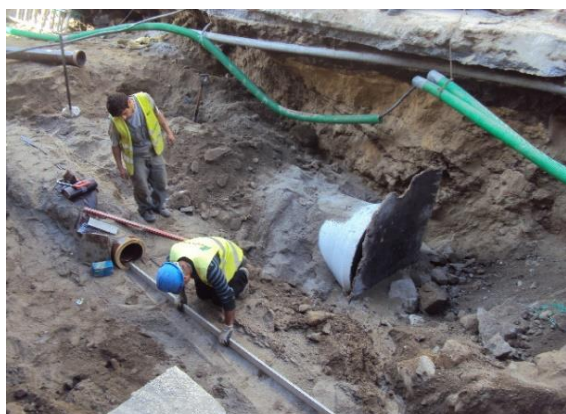
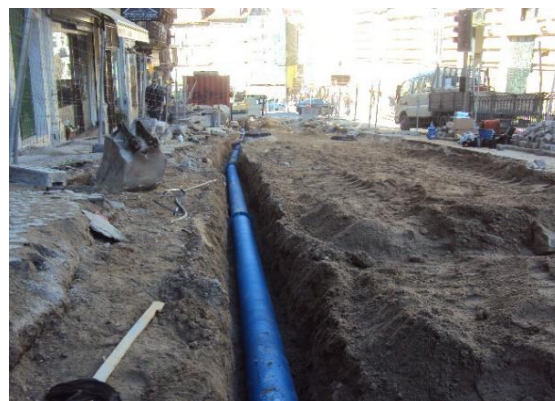
Figura 6.7 – Requalificação das redes hidráulicas.

Na segunda semana, deu-se início à abertura da vala do primeiro troço e à demolição da galeria que ali passa, por meio de uma escavadora giratória assente sobre esteiras e com o apoio de uma unidade escavo-empurradora de menor dimensão, dotada de uma lâmina específica para movimentar e acondicionar a terra. O solo daqui retirado foi sendo transportado para vazadouro através de camiões. No passo seguinte avançou-se com a instalação dos coletores de águas residuais, pluviais e de abastecimento de água, mediante a ação daqueles meios mecânicos, como ilustrado na Figura 6.7.

a) Instalação da tubagem de águas residuais e pluviais

b) Instalação da tubagem de abastecimento de água

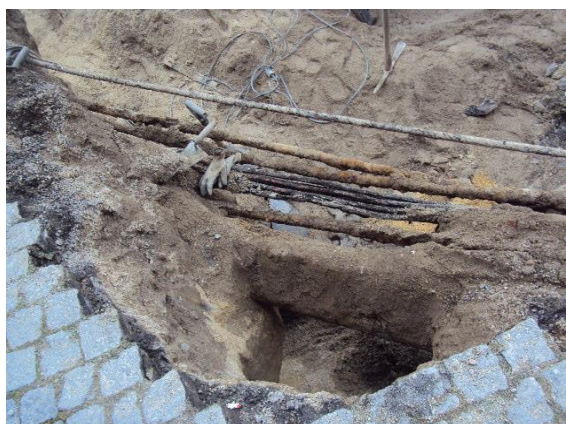
Figura 6.8 – Infraestruturas existentes.

A instalação das novas tubagens está condicionada pela permanência de outras infraestruturas existentes no subsolo, como por exemplo, cabos de abastecimento elétrico para habitações e cabos de telecomunicações, como ilustra a Figura 6.8. A sua posição e profundidade são ajustadas consoante o espaço agora disponível e das dimensões dos próprios coletores. A profundidade média, a partir do extradorso superior da tubagem, é de 1,55 m para os coletores de águas pluviais, 2,80 m para os coletores de águas residuais e 1,0 m para os coletores de abastecimento de água.

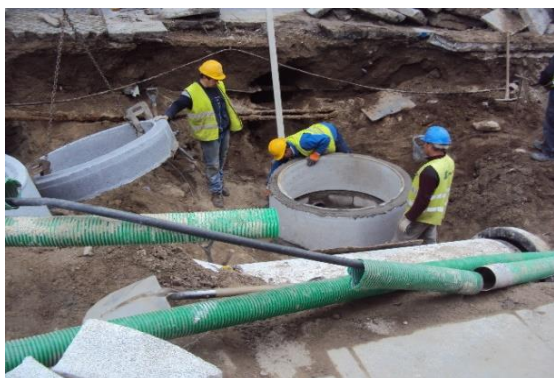
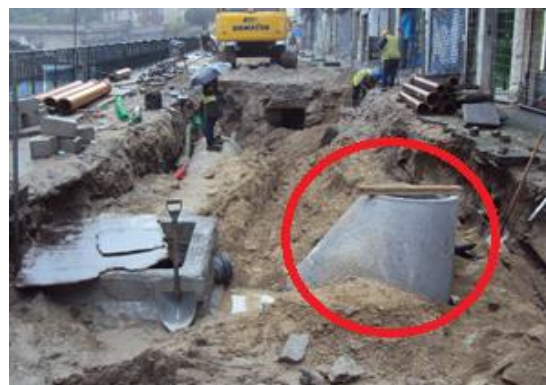
Figura 6.9 – Processo de montagem da caixa de águas residuais.

- Preparação da base com a colocação de ABGE ou brita com 0,15 m (no mínimo);
- Ensoleiramento em betão com 0,20 m de espessura;
- Blocos maciços de betão e argolas de betão para alcançar a altura necessária pretendida;
- Cone pré-fabricado concêntrico e excêntrico em betão;
- Implementação de degraus para permitir o seu acesso;
- Acabamentos interiores: realização de meias canas e reboco afagado com acabamento à colher (impermeabilização);
- Assentamento/cravação de aro e tampa em ferro fundido com a classe D400, aquando da realização da camada final da faixa de rodagem, dado que estas terão que acompanhar os perfis dos arruamentos, transversal e longitudinal.

a) Argolas de betão pré-fabricadas

b) Cone pré-fabricado excêntrico

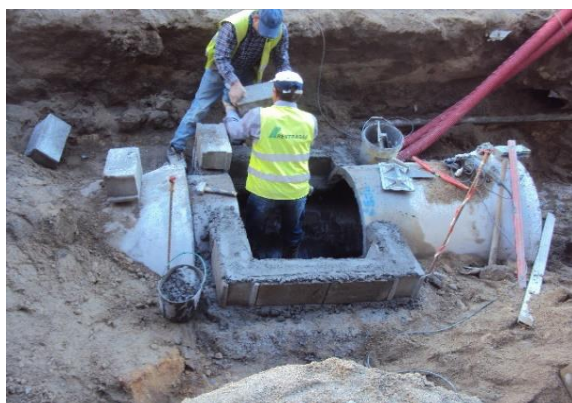
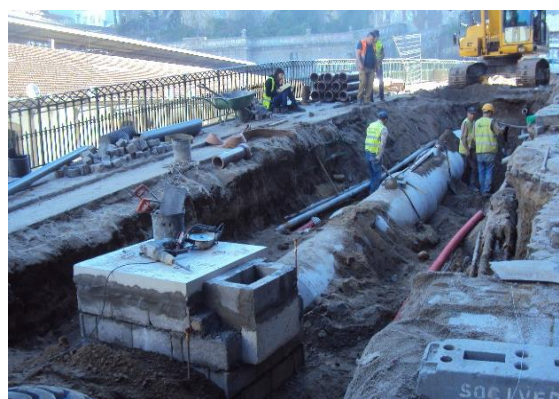
Figura 6.10 – Processo de montagem da caixa de águas pluviais.

- Preparação da base com a colocação de ABGE ou brita com 0,15 m (no mínimo);
- Ensoleiramento em betão com 0,20 m de espessura;
- Execução de caixa de ligação (ligação do ramal ao coletor) em blocos maciços de betão;
- Instalação de pia sifonada numa base preparada (regularizada com brita e betão) – a descarregar na caixa;
- Acabamentos interiores, designadamente, remates e reboco afagado com acabamento à colher (impermeabilização);
- Aplicação de lajeta sobre a caixa de ligação em betão armado;
- Cravação de grelha (D400 – em faixa de rodagem), após execução de aumento (“garganta”) em betão armado – ferros cravados na pia sinfónica.

a) Execução da caixa de ligação

b) Vista final

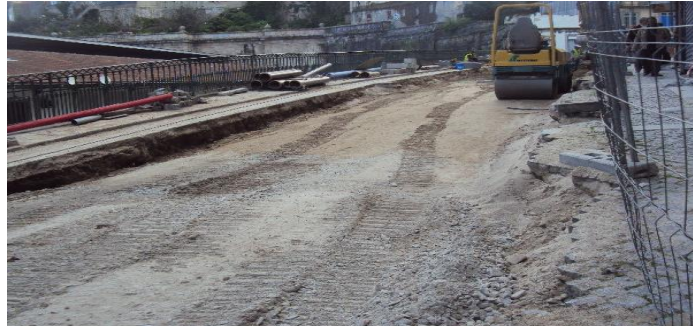
Seguidamente, como camada de sub-base e base, foram aplicadas duas camadas de 0,20 m de espessura de ABGE (cor azul) sobre o leito do pavimento, como é perceptível na Figura 6.11. Após compactação da primeira camada (sub-base), foram iniciadas as fundações em betão para as algumas unidades de cantaria – guias, lancis e lajeado.

Figura 6.11 – Camada de sub-base e base sobre o leito pavimento.

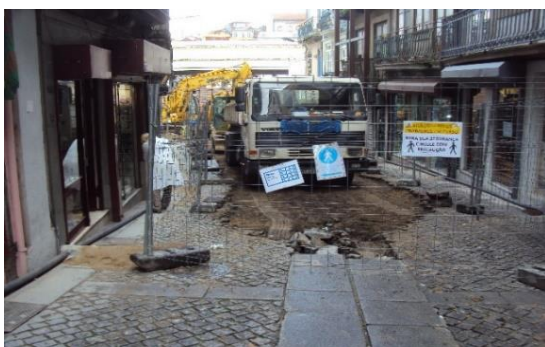
Figura 6.12 – Trabalhos de demolição.

Como condicionantes desta extensão do arruamento, menciona-se o inconveniente da rua apresentar grande inclinação, dificultando todo o processo de escavação, aterro e colocação da tubagem. É importante referir a presença contínua de uma galeria em pedra, que foi substituída nos termos previstos pelo novo coletor de águas pluviais. A agravar a situação, é de registar que a obra se desenrola na proximidade da estação ferroviária (Estação de São Bento), integrada numa zona habitacional, comercial e de afluência turística, ou seja, sujeita a grande densidade populacional.

a) Prolongamento da vedação

b) Galeria em pedra

As vedações e respetivos avisos de passagem de peões, Figura 6.12, foram sucessivamente prolongados na restante área a intervir e ainda instalados os sistemas domiciliários de abastecimento de água provisório para as habitações e lojas envolventes.

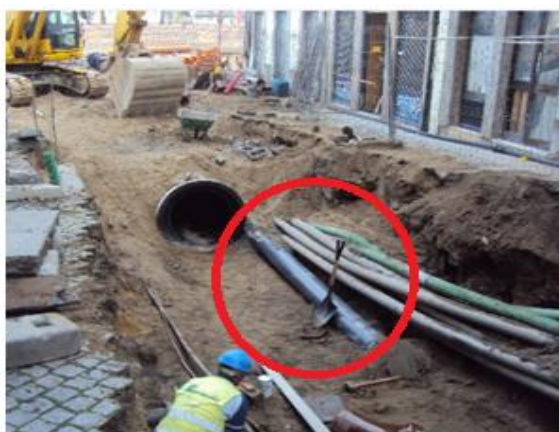
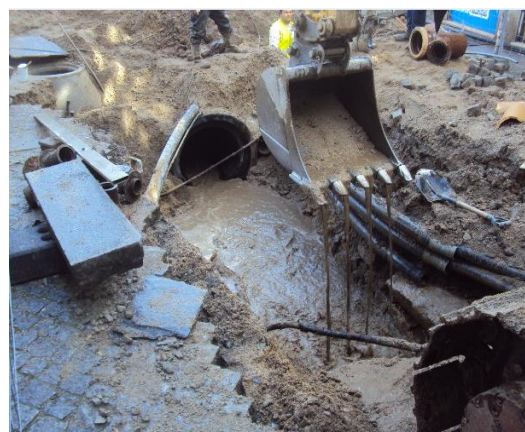
Figura 6.13 –Escavação ao longo do arruamento.

De notar que foi instalado na mesma profundidade do coletor de águas pluviais um coletor adjacente de menor dimensão, para reforçar a capacidade de descarga dos condutores prediais, o qual fica interligado ao coletor principal através da caixa de ligação situada na transição da curva. Na Figura 6.13 está assinalada essa tubagem.

a) Coletor adjacente de águas pluviais

b) Escavação da vala

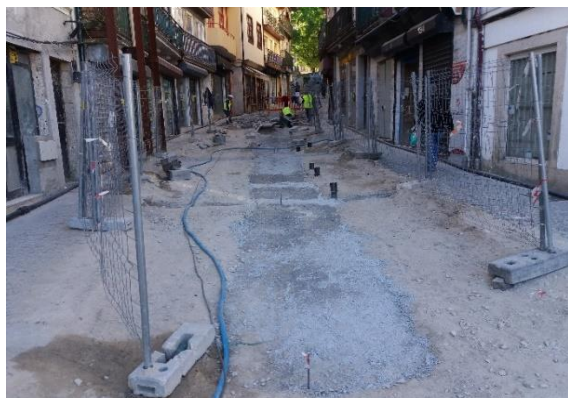
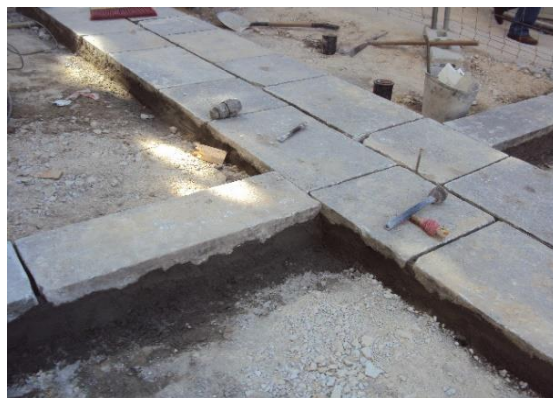
Figura 6.14 – Implantação do lajeado em granito.

- Regularização e compactação da camada granular subjacente;
- Aplicação da fundação contínua ao longo do arruamento com 0,10 m de betão C16/20 e o seu respetivo nivelamento;
- Assentamento do lajeado com argamassa de cimento e areia fina com traço 1:3 com 3,0 cm de espessura;
- Colmatação de juntas com argamassa de cimento e areia (“goma” de cimento) com traço 1:2 e 0,05 m de espessura;
- Diversos acabamentos no topo do lajeado e posicionamento correto da sua inclinação longitudinal e transversal.

a) Regularização da camada subjacente

b) Assentamento do lajeado

Após os ensaios ao terreno e às tubagens foram executadas as fundações em betão no centro do arruamento na direção longitudinal e nos espaços transversais estipulados no projeto para receber o lajeado. Tal facto, obriga a rebaixar a camada de base em 0,10 m. O faseamento da implantação deste trabalho, Figura 6.14, é exposto conforme o seguinte:

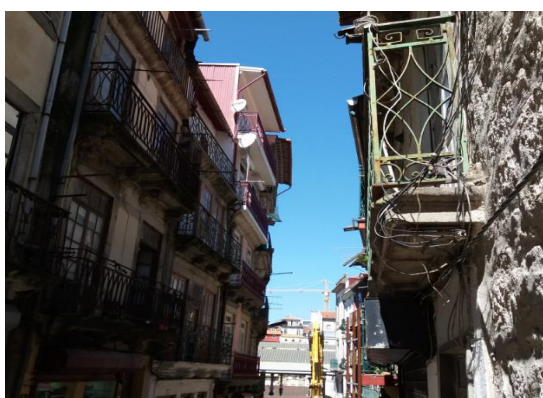
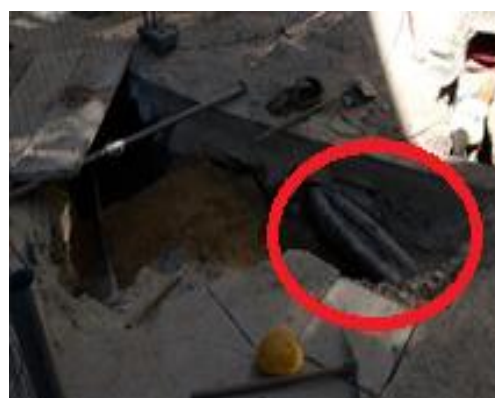
Figura 6.15 – Condicionantes da obra.

- Para assegurar a ligação dos ramais prediais à nova conduta na rua Chã, a escavação levada a cabo foi de natureza manual, ao invés do que sucedia anteriormente, em virtude do número imprevisto de cabos de abastecimento elétrico e de telecomunicações que desordenadamente ali se encontravam, inviabilizando o uso meios mecânicos;

- O assentamento do lajeado e dos cubos mereceu especial atenção, por forma a cumprir as necessidades de inclinação previstas em projeto, garantindo o escoamento das águas pluviais até ao órgão drenante, situado ao centro do arruamento.

a) Constrangimento do espaço entre as habitações

b) Infraestruturas existentes no subsolo

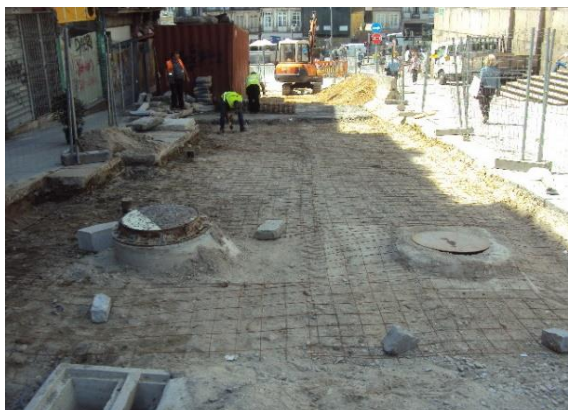
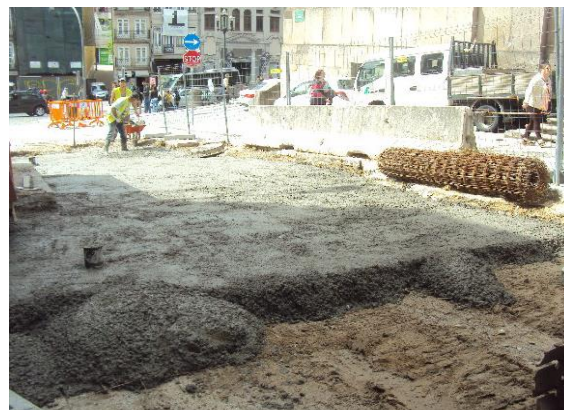
Figura 6.18 – Fundação para o pavimento em lajeado de granito.

Na parte de baixo da rua do Loureiro, junto à estação de São Bento, procedeu-se à aplicação de um reforço em malha sol (malha electrosoldada disposta em duas direções ortogonais), com o objetivo de reforçar a resistência do pavimento, evitando assim o aparecimento de fendas e aumentando a capacidade de carga. Colocada a malha de aço, seguiu-se o seu preenchimento com betão, processando-se depois o assentamento do lajeado, Figura 6.18.

a) Instalação da malha sol

b) Aplicação do betão

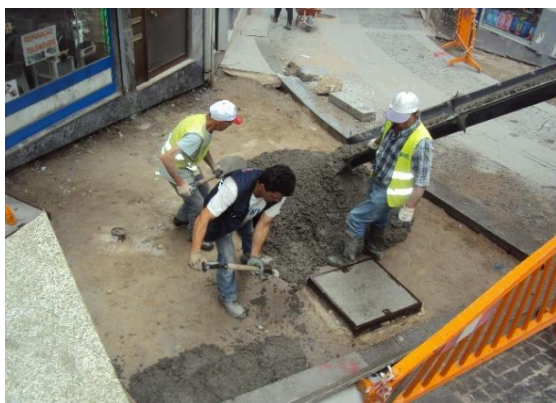
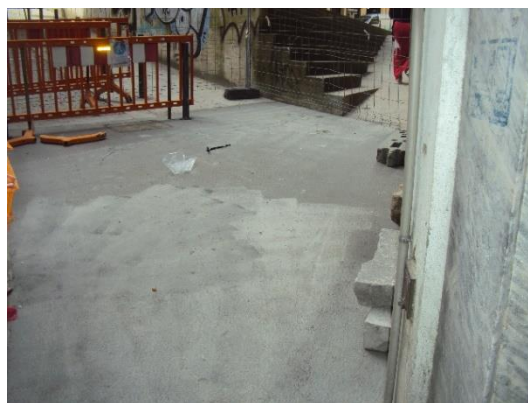
Figura 6.19 – Execução de passeios em betão liso.

- Aplicação da base de fundação em ABGE com 0,15 m de espessura e a respetiva regularização e compactação;
- Limpeza da área de aplicação do betão e remoção todo o tipo de detritos orgânicos;
- Colocação da camada de desgaste em betão C16/20 com 0,15 m de espessura;
- Aplicação do endurecedor de superfície para prolongar a vida útil do pavimento;
- Uso de régua de nivelamento e acabamento afagado com rolo de pintura;
- Execução de juntas de dilatação longitudinais e transversais com cerca de 80 % da espessura do betão para evitar ocorrências de fendilhação.

a) Descarga do betão

b) Regularização da superfície de desgaste

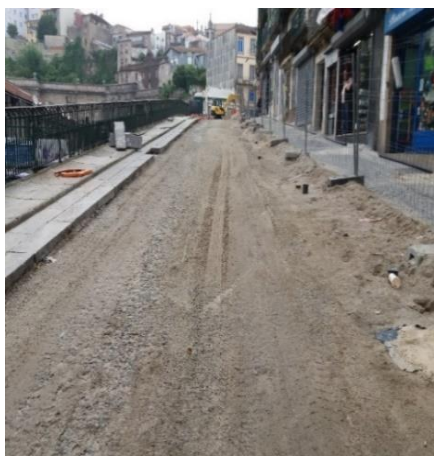
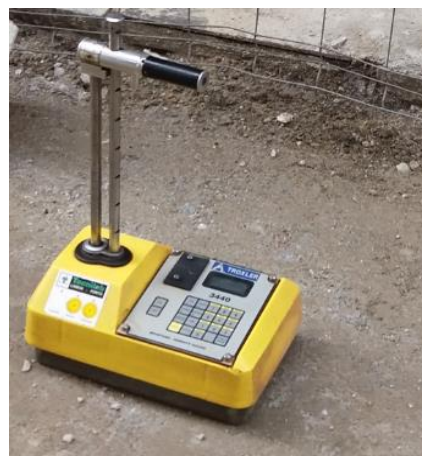
Figura 6.23 – Camada de base compactada.

Em sequência da compactação das duas camadas do solo com um cilindro de rolos de rasto liso e de um compactador de percussão ligeiro, ou seja, com a superfície devidamente nivelada, sucedeu-se a fase de ensaios em pontos pré-definidos em consenso pelo estagiário e o fiscal da CMP, Figura 6.23. Nesta intervenção, importa salvaguardar que o aparelho principal que centraliza esta ação se encontre em plenas condições de calibragem, validadas previamente pela fiscalização, a fim de ser manobrado por um operador especializado e que cumpra a regulamentação existente sobre a emissão dos raios gama.

a) Camada de base

b) Equipamento Troxler - 3440

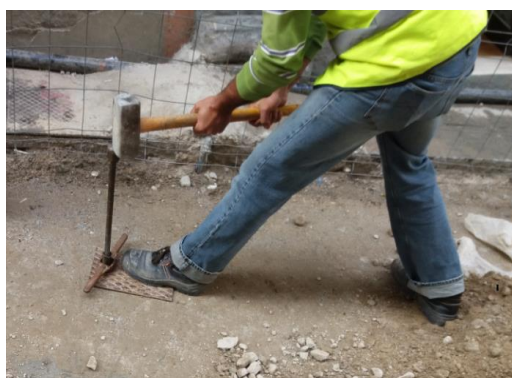
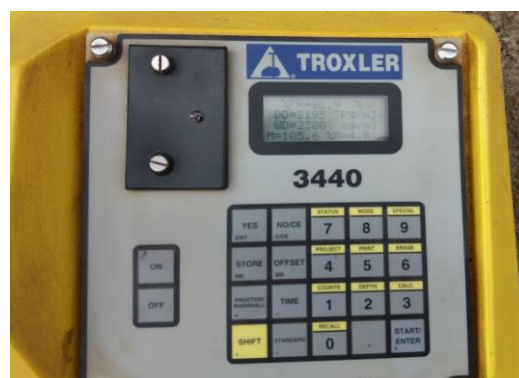
Figura 6.24 – Método de transmissão direta.

Dos três métodos referidos anteriormente para medir a densidade dos materiais granulares, aplicaram-se neste caso, o de transmissão direta com a fonte cravada no solo (Figura 6.24) e o de transmissão indireta com o aparelho e a fonte sobre a superfície a ensaiar. Ambos os métodos fornecem, ponto a ponto, valores relativos ao grau de compactação, ao teor em água e às densidades seca e húmida, suscetíveis de sofrer influência perante os agregados de maiores dimensões ou dos vazios ao longo do percurso dos raios gama (transmissão direta), podendo ainda variar em função do peso volúmico seco e do teor em água do material nas imediações da superfície (transmissão indireta).

a) Execução do furo na camada

b) Valores obtidos

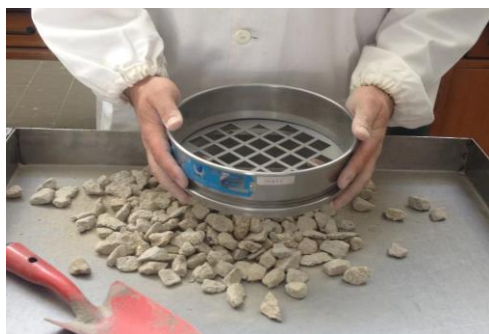
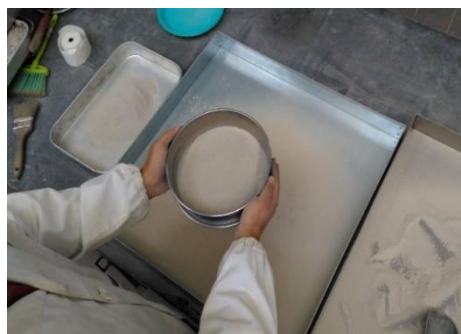
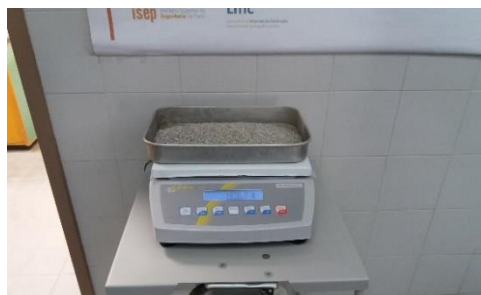
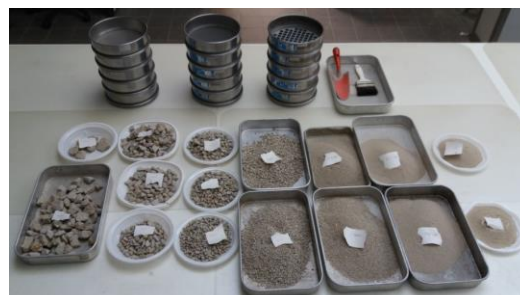
Figura 6.31 – Ensaio da análise granulométrica.

A Figura 6.31 mostra o equipamento utilizado no ensaio da análise granulométrica de cada provete das amostras analisadas.

a) Peneiro 20 mm

b) Peneiro 0,063 mm

c) Balança de precisão

d) Separação do material por dimensões

Nas amostras recolhidas sujeitas a ensaio, a dimensão máxima do agregado foi de 31,5 mm. De acordo com a norma em questão, a massa mínima a ser utilizada nos ensaios com agregados até 32 mm, é de 10 kg. Assim, o ensaio da análise granulométrica do ABGE (cor amarela) foi realizado com uma amostra de 13 kg de massa, enquanto que o solo de ABGE (cor azul) envolveu uma amostra com uma massa de 15 kg. De referir que cada amostra foi submetida numa estufa a uma temperatura de 110°C, de forma a atingir uma massa constante, a partir da qual se tornou viável o processo de peneiração após o seu arrefecimento à temperatura ambiente. Para efetuar a análise granulométrica selecionaram-se os peneiros da série base e da série 2. Durante o ensaio pesou-se o material retido em cada peneiro numa balança de precisão com limites de erro de $\pm 0,1$ gr.

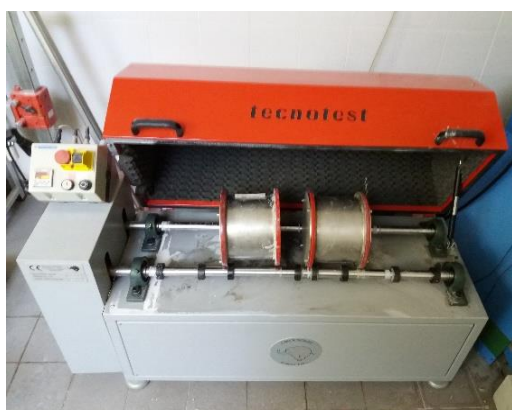
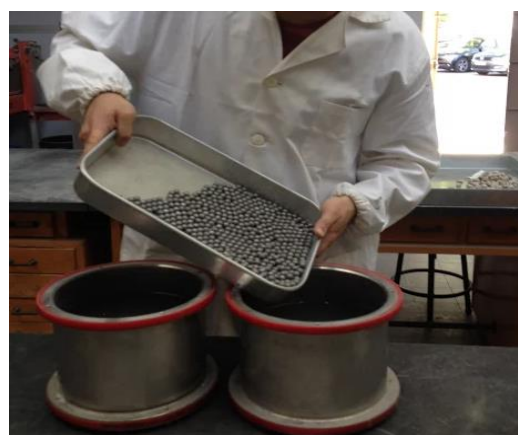
Figura 6.33 – Ensaio micro-Deval.

Este ensaio, Figura 6.33, tem como objetivo determinar o coeficiente do micro-Deval, que é a percentagem da amostra original reduzida a um tamanho inferior a 1,6 mm durante a centrifugação. O ensaio consiste na medição do desgaste produzido por fricção entre os agregados e a carga abrasiva no tambor rotativo.

O equipamento contém um motor que faz rodar os cilindros a uma velocidade de 100 min^{-1} durante 12000 voltas. Após submetidos ao movimento de rotação, os agregados e as esferas de aço são depositados num recipiente com o cuidado de evitar perdas e, complementarmente, com o apoio de uma garrafa de lavagem retira-se o material sobranete existente no interior e no tampo do cilindro. No passo seguinte, o material é disposto sobre um peneiro de 1,6 mm, protegido por um peneiro de 8 mm, a fim de separar manualmente as partículas das esferas que permaneceram no peneiro de proteção. As partículas de agregados retidas nestes dois peneiros são misturadas num tabuleiro, o qual é introduzido numa estufa regulada a uma temperatura de 110°C para secagem, por forma a atingir a massa constante.

a) Equipamento micro-Deval

b) Preparação da amostra

A incidência deste trabalho recai exclusivamente sobre a camada de base/sub-base. Para o efeito, utilizam-se dois provetes elementares que contêm uma massa de 500 g cada (500 g + 500 g), entre os materiais retidos no peneiro 10 mm e os passados no peneiro 14 mm. Os provetes são constituídos por 60 % de material passado no peneiro 12,5 mm, requisito que está em conformidade com a norma. Cada um dos provetes é introduzido num cilindro separado, aos quais acrescenta-se um número de esferas de aço até perfazer a massa total de 5000 g. Em seguida, adiciona-se 2,5 l de água a cada cilindro, condição que possibilita agora a sua colocação sobre os veios do aparelho micro-Deval.

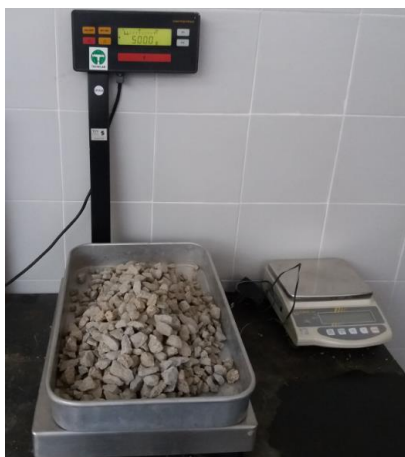
Figura 6.34 – Pesagem da amostra.

A realização deste ensaio incide sobre o solo da camada de base/sub-base que foi colocado numa estufa à temperatura de 110°C até atingir a massa constante. Em seguida, a amostra é deixada a arrefecer até à temperatura ambiente, de forma a ser selecionada uma massa total de 5000 g proveniente do material retido no peneiro 10 mm e o passado no peneiro 14 mm. Tal como no ensaio anterior, esta amostra deve verificar os requisitos que a norma impõe relativos à percentagem de material estabelecida entre estes peneiros, ou seja, conter 60 % de passados no peneiro 12,5 mm. Todas as medições da quantidade do solo são realizadas com uma balança de precisão com limites de erro de $\pm 0,1$ gr, Figura 6.34.

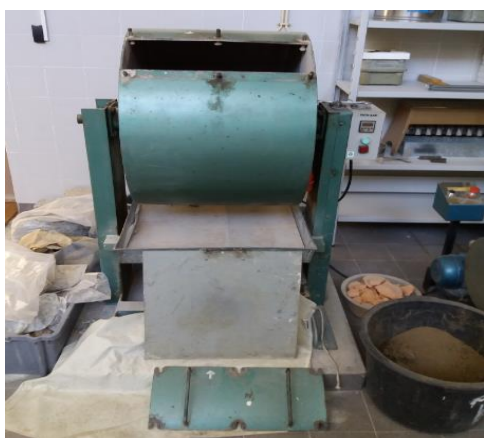
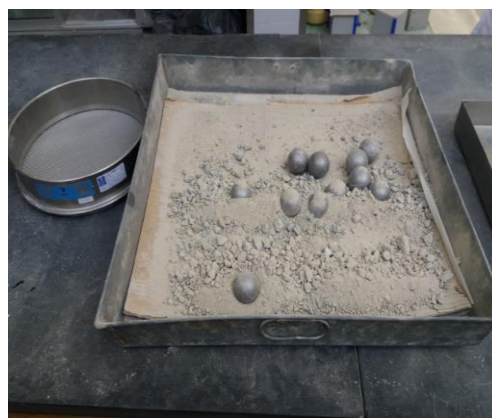
Figura 6.35 – Ensaio de Los Angeles.

Este ensaio, Figura 6.35, consiste em categorizar a resistência à fragmentação por impacto do agregado grosso através do cálculo do coeficiente de Los Angeles. O coeficiente de Los Angeles é a percentagem do provete que passa por um peneiro de 1,6 mm, depois de submetido ao processo de fragmentação.

Posteriormente, introduz-se a amostra no cilindro da máquina em conjunto com 11 esferas de aço, com o peso de 440 gr cada uma. Este equipamento está dotado de um motor que faz o cilindro rodar 500 voltas a uma velocidade de 31 a 33 rotações por minuto, que provoca a fragmentação das partículas. Depois disso, o material é retirado do tambor para um tabuleiro já separado das esferas, com cuidado para que não ocorram perdas. Por último, o material é peneirado através do peneiro 1,6 mm e pesada a massa que ali fica retida que, no caso concreto, o valor obtido é de 3062 g.

a) Equipamento de Los Angeles

b) Material após ter sido fragmentado
