Acompanhamento de Obras de Requalificação em Espaços Públicos Urbanos no Município do Porto

Relatório de Estágio submetido para satisfação parcial dos requisitos do grau de

MESTRE EM ENGENHARIA CIVIL – RAMO DE INFRAESTRUTURAS

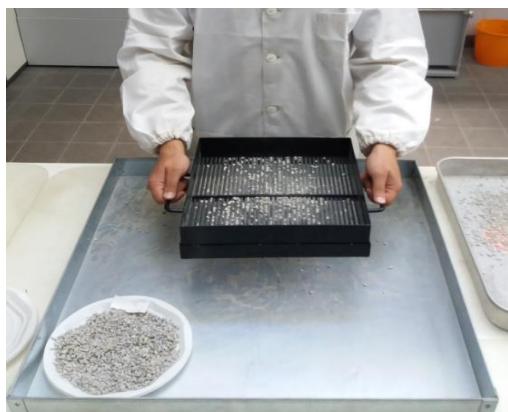
Figura 6.36 – Ensaio do índice de achatamento.

O ensaio para a determinação do índice de achatamento, Figura 6.36, incide exclusivamente sobre o solo utilizado na camada de base/sub-base. Este índice representa a massa total das partículas que passam nos peneiros de barras, expressa em percentagem, em função da massa total seca das partículas ensaiadas.

Com base noutra análise granulométrica, este ensaio realiza-se apenas com as partículas compreendidas entre os limites do peneiro de maior dimensão com abertura de 31,5 mm (D_i) e o de menor abertura com 4 mm (d_i). As partículas cujas as dimensões não se integram neste intervalo são para o efeito rejeitadas. Os agregados são depois peneirados manualmente em peneiros de barras com aberturas de ordem decrescente e com ranhuras paralelas de largura $D/2$. O material de cada fração (d_i/D_i) de partículas retido nos diferentes peneiros é de imediato pesado numa balança de precisão com limites de erro de $\pm 0,1$ gr. Verifica-se que após a operação de peneiração, o material retido nos peneiros de barras tem uma forma eminentemente cúbica, enquanto que o material passado apresenta uma forma achatada, permitindo concluir que o ensaio compreende requisitos geométricos na forma do agregado.

a) Peneiração com peneiro de barras

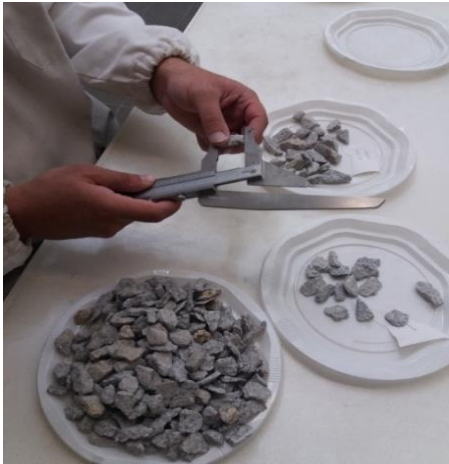
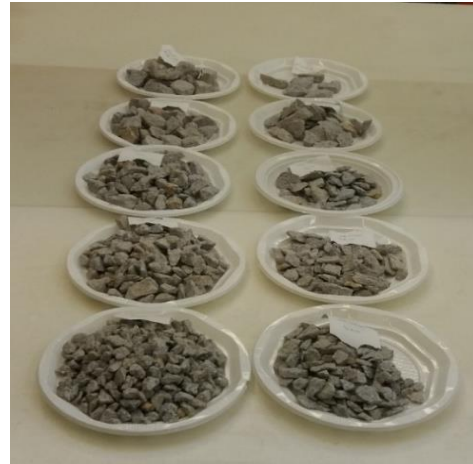
a) Medição das partículas com o paquímetro

b) Separação do material por dimensões

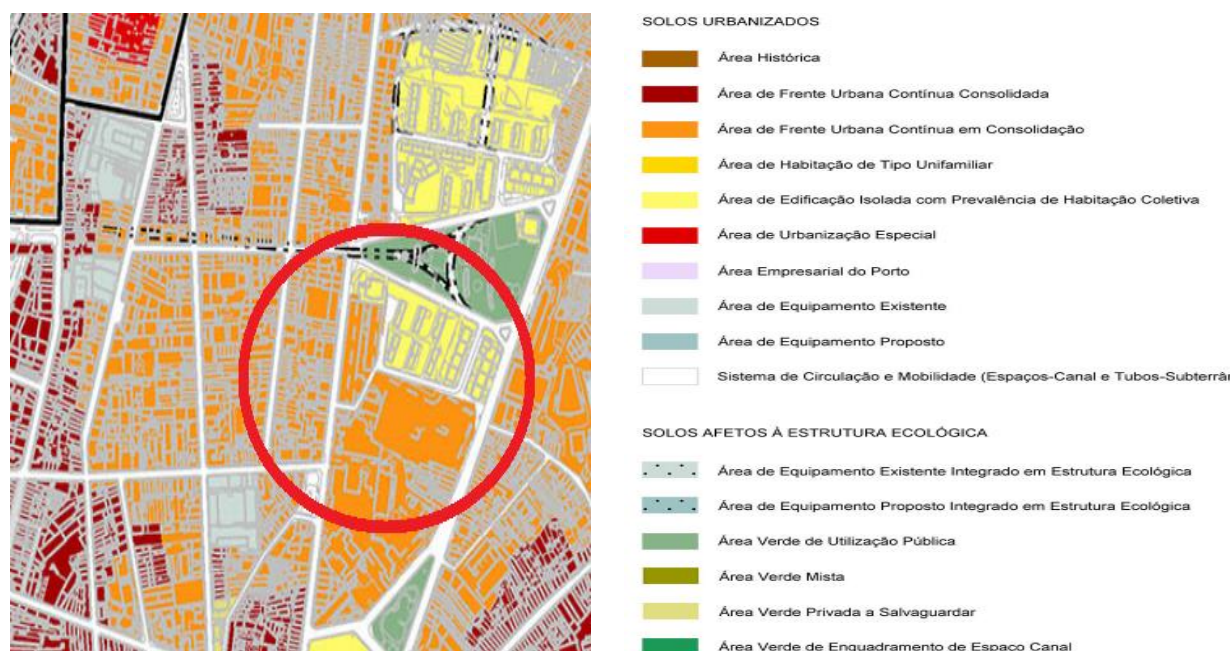
Figura 6.42 – Planta da carta de qualificação do solo (fonte: CMP, 2017).

Em conformidade com o PDM do Porto Título III, no Capítulo II e na Secção III, V e IX, o local em estudo é classificado em três categorias: área de frente urbana contínua em consolidação, área de edificação isolada com prevalência de habitação coletiva e área verde de enquadramento de espaço canal, tal como expressa a Figura 6.42.

A primeira classificação é relativa a áreas dispostas por quarteirão, com zonas mistas destinadas a uso habitacional, comercial e de serviços, dispendo de edifícios contíguos ao arruamento em que o espaço público e as frentes urbanas edificadas estão em processo de transformação construtiva e de uso. A pretensão é consolidar o tipo de relação do edificado com o espaço público existente. A segunda classificação concerne à área constituída por edifícios isolados vocacionados para habitação coletiva ou de uso misto, de formação recente, sendo pretendido a manutenção e consolidação dos empreendimentos para a valorização do ambiente e da imagem urbana da cidade. Por último e face à existência do Jardim das Pedras que assume um carácter estruturante de utilização pública, as obras de construção de infraestruturas não podem provocar o prejuízo do seu valor patrimonial e da sua identidade de espaço verde urbano. O enquadramento desta zona verde no local procura a proteção física, visual e sonora aos diferentes usos urbanos que marginam os corredores de transporte, requalificar os espaços que lhes são adjacentes e a garantir o enquadramento de vias panorâmicas.

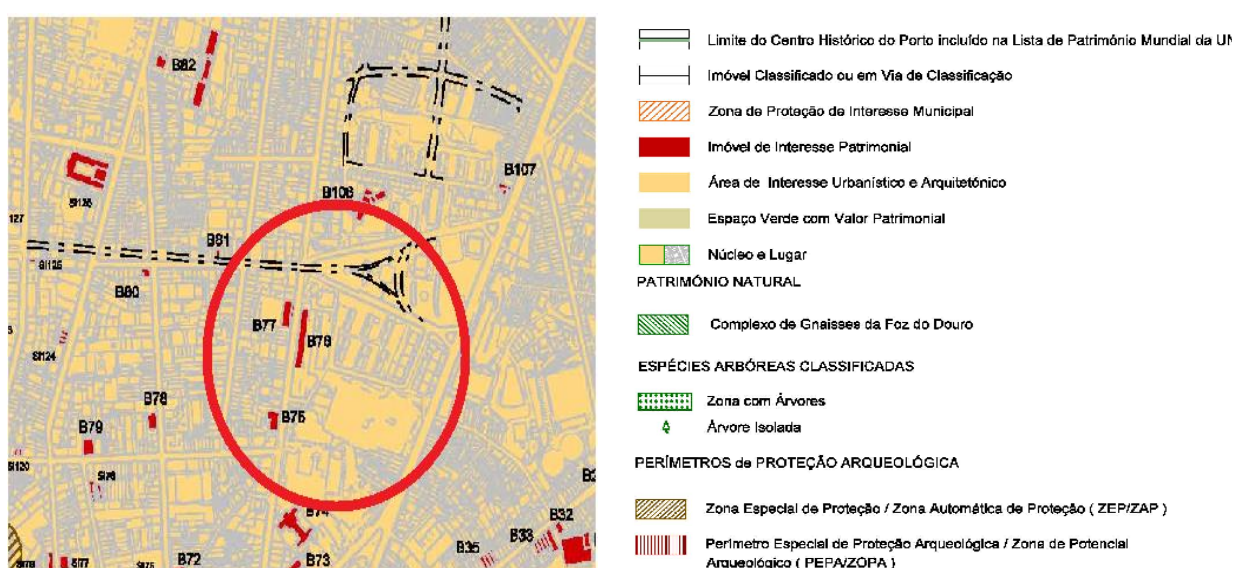
Figura 6.43 – Planta da carta de património (fonte: CMP, 2012b).

Em consonância com o PDM do Porto Título IV e no Capítulo II, o local em consideração é caracterizado como uma área de interesse urbanístico e arquitetónico, representada na Figura 6.43, devido a compreender zonas significativas para a história da cidade e de valorização para a imagem urbana, que importa promover e proteger. Nas áreas confinantes à rua de Santos Pousada localizam-se três imóveis de interesse patrimonial, que impõem a ponderação de medidas preventivas que visem manter a sua valorização.

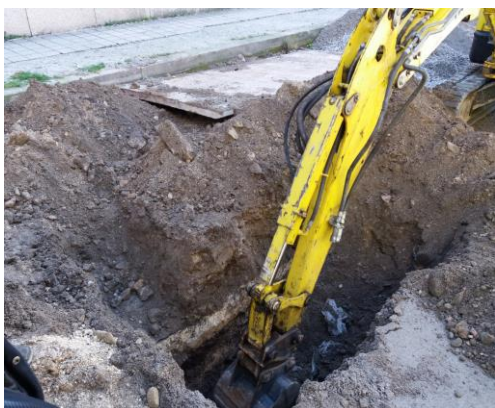
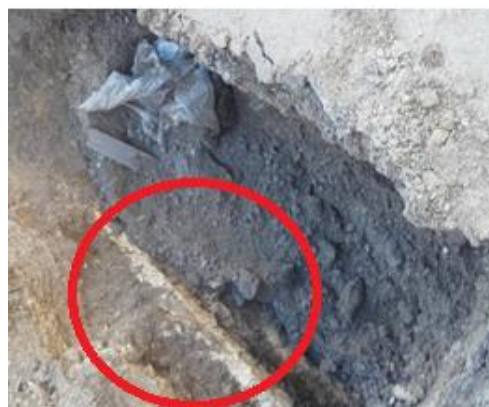
Figura 6.44 – Sondagens ao subsolo.

Antes do início da obra efetuaram-se duas sondagens na rua de Santos Pousada, ilustrado na Figura 6.44, com o apoio de uma unidade escavadora assente sobre esteiras, tendo em vista analisar as condições implementadas no local, nomeadamente a existência de infraestruturas, características do solo e outras condicionantes. As sondagens contribuem também para o traçado de valas e são um indicador para definir os meios mais recomendáveis para a segurança dos trabalhadores.

a) Escavação da vala

b) Infraestruturas existentes

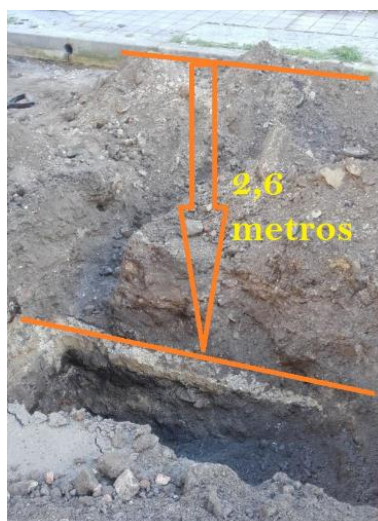
Figura 6.45 – Afastamento horizontal da vala à guia do passeio.

- A vala a abrir na rua de Santos Pousada deverá ficar paralela e afastada 2,60 m da guia do passeio existente do lado direito da rua de Santos Pousada, no sentido do cruzamento com a rua do Cardeal Dom Américo, Figura 6.45;
- A vala deve subentender as seguintes dimensões: largura de 0,85 m e uma profundidade de 1,60 m em toda a sua extensão.

A decisão de enterrar os cabos a 1,50 m de profundidade é justificada para salvaguardar uma maior margem de segurança, quer em relação à proteção mecânica dos cabos, quer à sua resistência térmica. De notar que o valor mínimo para a instalação desta tipologia de cabo é de 1,20 m em faixas de rodagem e de 0,80 m em passeios.

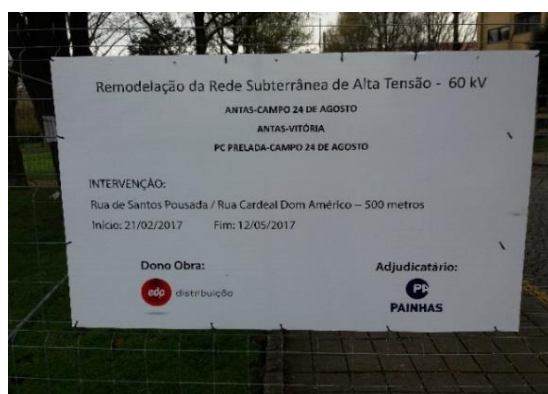
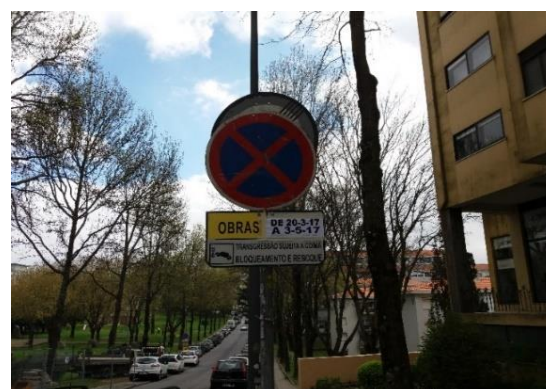
Figura 6.46 – Sinalização da obra.

Logo no início da obra, foram adotadas diversas medidas preventivas de forma a garantir a segurança de todos os intervenientes, como a placa indicadora e sinais de trânsito alusivos à zona da obra, Figura 6.46.

a) Placa de obra

b) Sinalização de condicionamento de trânsito

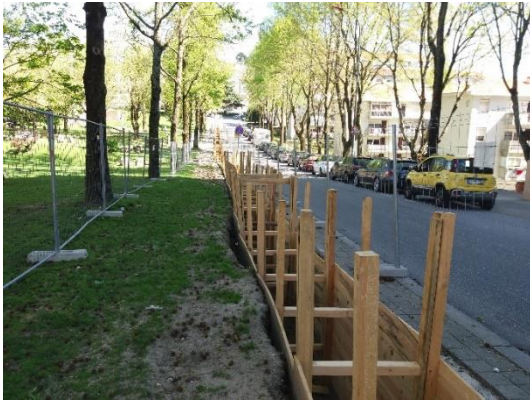
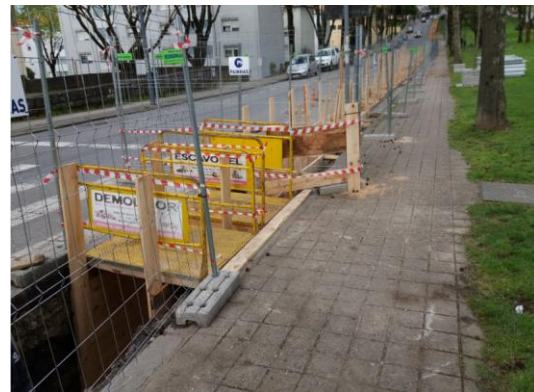
Figura 6.47 – Implementação de meios de segurança.

Assim, para impedir desmoronamentos e soterramentos utilizaram-se entivações provisórias de madeira ao longo de toda a vala aberta e instalaram-se vedações tipo “bekaert” à sua volta, Figura 6.47. A passagem de peões sobre a vala é assegurada por uma passarela provisória, tornando o acesso mais ágil.

a) Entivação da vala

b) Passagem provisória de peões

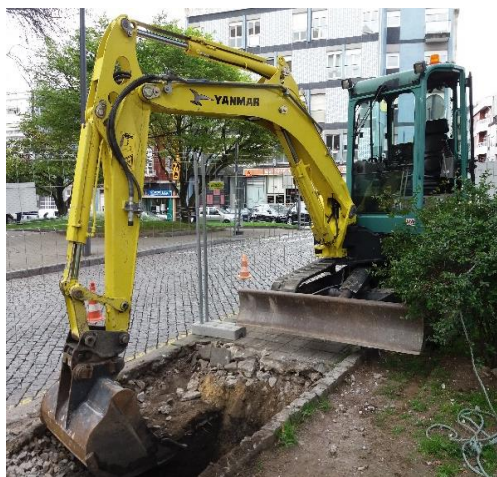
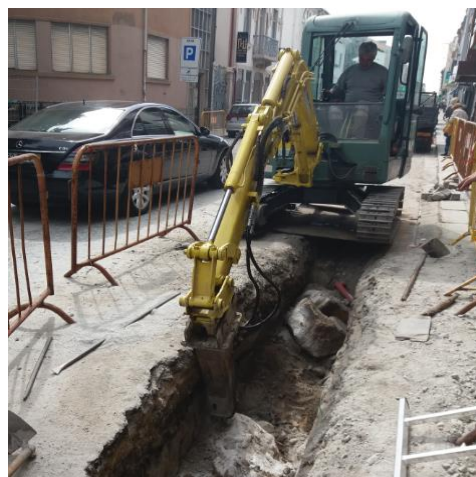
Figura 6.48 – Escavação mecânica.

A escavação do terreno na rua Cardeal Dom Américo e da rua de Santos Pousada ocorreu através de uma unidade escavo-empurradora assente em esteiras, contendo um balde de rocha para escavar e uma lâmina para movimentar as terras provenientes da vala. Na rua da Firmeza utilizou-se o mesmo equipamento de escavação, mas equipado com martelo de percussão, devido à presença de rocha dura no local, tal como mostra a Figura 6.48. Por seu turno, as entivações apenas foram aplicadas na rua Cardeal Dom Américo e no cruzamento desta com a rua de Santos de Pousada.

a) Balde de rocha

b) Martelo de percussão

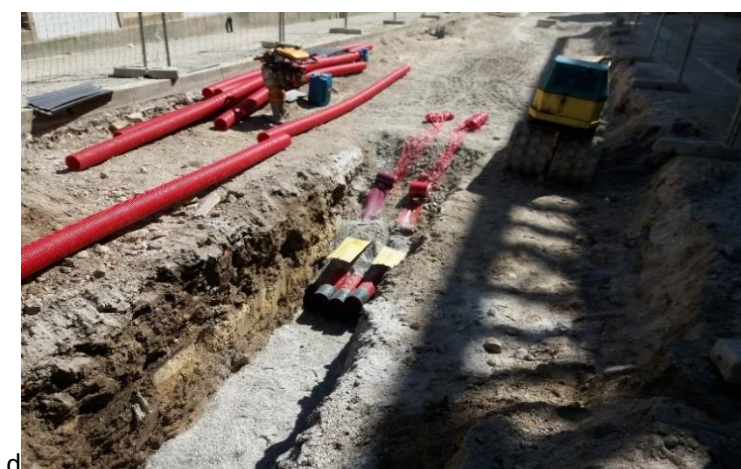
Figura 6.51 – Aterro da vala na rua de Santos de Pousada.

- Aplicação do material em areia fina com 0,10 m de espessura para assentamento dos tubos;
- Disposição dos tubos em duas esteiras sobrepostas (exceção atrás indicada) e colocação do tritubo;
- Colocação da primeira camada em areia fina com 0,50 m de espessura na envolvente dos tubos;
- Posicionamento da placa amarela de sinalização e de proteção mecânica de cabos;
- Execução de uma camada de areão com 0,44 m de espessura e uma rede plástica vermelha para sinalização;
- Aplicação da camada ABGE com 0,40 m, sendo compactada por espessuras de 0,20 m.

A camada de enchimento à volta dos cabos é preenchida com material de grande severidade, dotado de propriedades adequadas para que seja possível prevenir temperaturas limites ou evitar sistemas de arrefecimento forçado nos circuitos. O material escolhido para envolver os cabos ou os tubos são areias seleccionadas de alta coesão entre as partículas constituintes. As camadas foram sucessivamente compactadas através do cilindro de pés de carneiro com sistema vibratório e de um compactador de percussão (saltitão) e regadas à medida que iam sendo aplicadas. A Figura 6.51 reporta-se à sobreposição de camadas na fase de aterro.

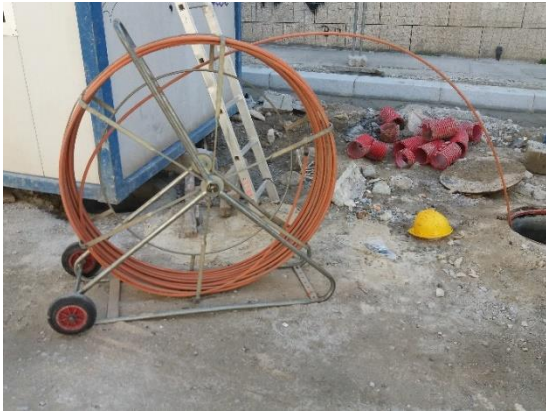
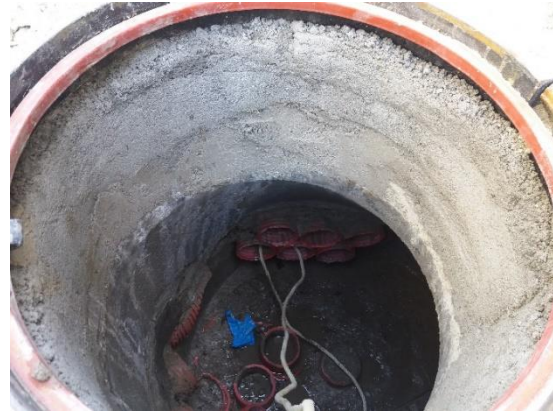
Figura 6.52 – Passagem das cordas nos tubos.

- Passagem de cordas com o auxílio de guias ao longo dos tubos na rua da Firmeza e na rua de Santos Pousada, Figura 6.52, acompanhadas de uma esponja a fim de proceder à sua limpeza. Esta ação desenrolou-se gradualmente entre caixas de visita;

a) Guia

b) Caixa de visita

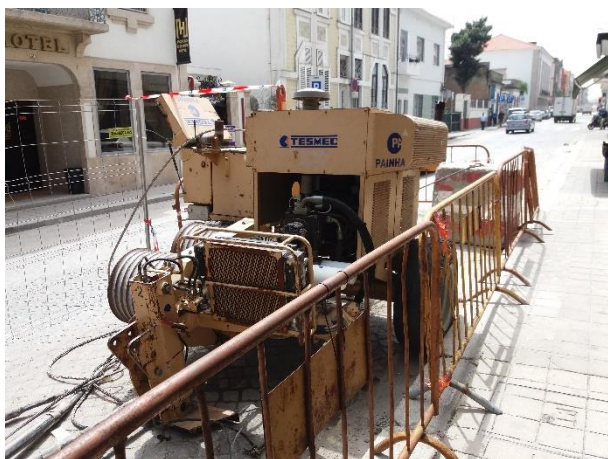
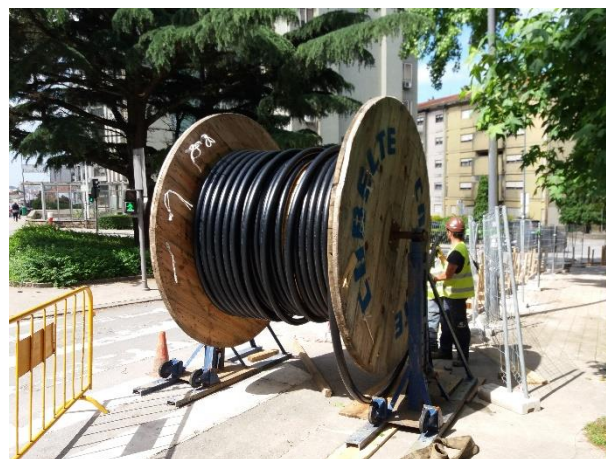
Figura 6.53 – Posicionamento de equipamentos.

- Entretanto, o puxador de cabos, equipamento apropriado a rebocar cabos elétricos que acopla uma bobina de tensores de aço, foi posicionada na rua da Firmeza, apoiada em dois blocos maciços de betão para contrariar a força exercida pelos cabos aquando a sua deslocação;
- A bobina dos cabos de alta tensão foi situada no extremo oposto à máquina atrás aludida, ou seja, do lado da rua Cardeal Dom Américo, Figura 6.53, dimensionada para vencer as distâncias em causa e com uma tolerância acrescida de cerca de 6,0 m;

a) Puxador de cabos AT

b) Bobina dos cabos AT

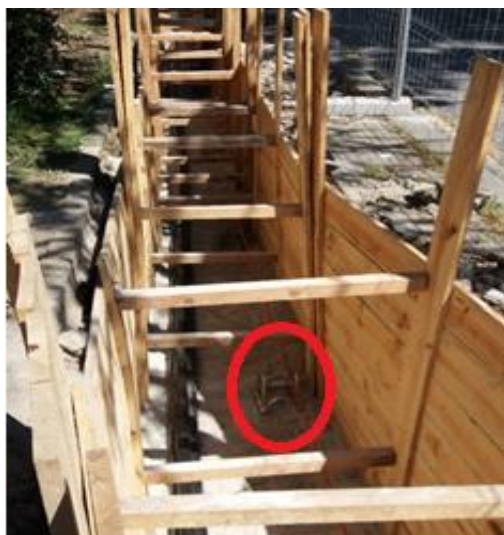
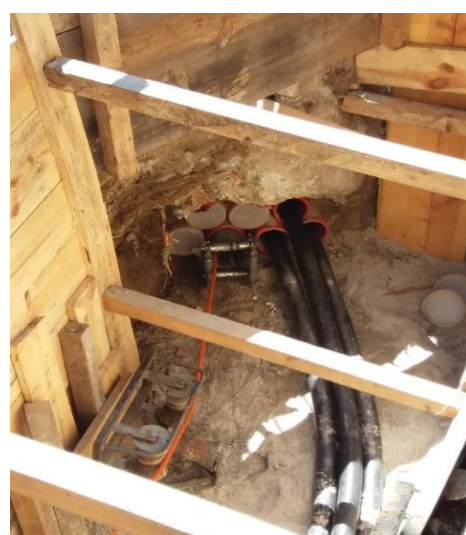
Figura 6.54 – Roletes de apoio na vala.

- Através da corda existente no subsolo, seguiu-se a operação de reboque do tensor de aço até à bobina de cabos elétricos com o apoio de uma retroescavadora, na circunstância ajustada a enrolar paulatinamente a corda nas suas esteiras. A utilização do tensor deve-se ao facto de este ter capacidade adequada ao deslocamento dos robustos cabos de alta tensão;
- Para facilitar o deslocamento dos cabos foram colocados roletes, representados na Figura 6.54, nas zonas de mudança de direção, caixas de junção e mesmo em percurso de vala aberta espaçados entre si;

a) Roletes na direção longitudinal

b) Rolete na zona de mudança de direção

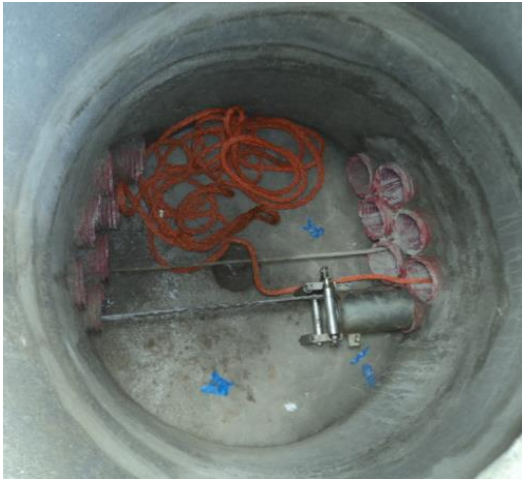
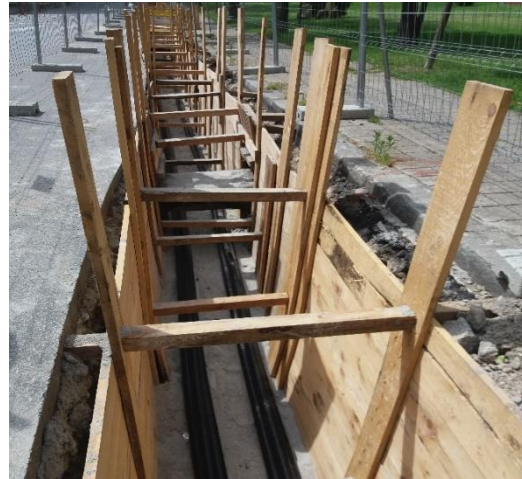
Figura 6.55 – Instalação de cabos.

- Por último, com recurso a uma pinça de reboque é realizada a união entre o tensor de aço e próprio cabo, a partir da qual se inicia a operação de rebobinagem dos cabos, um a um, ao longo da vala aberta e subterrânea, evidenciados na Figura 6.55. Importa realçar que a ligação entre o cabo e o tensor assume extrema importância para o bom desempenho da intervenção, pois mediante as cargas em causa corre-se o risco de desprendimento, inconveniente que exigirá trabalhos e custos adicionais.

a) Caixa de visita

b) Distribuição de cabos na vala

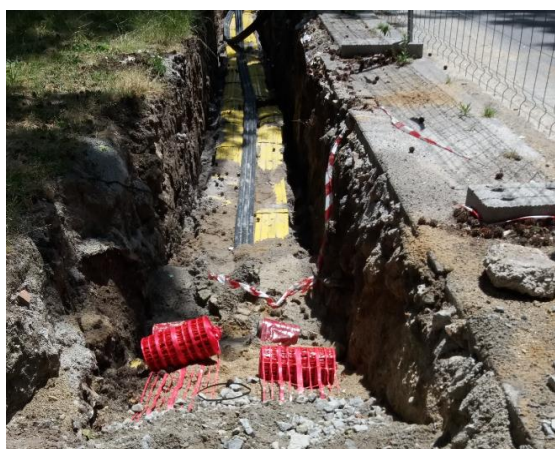
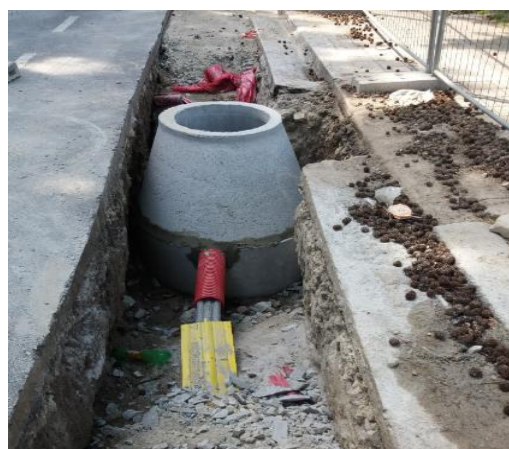
Figura 6.56 – Fase de aterro na rua Cardeal Dom Américo.

- Posicionamento longitudinal do tritubo para facultar a passagem, no futuro, de cabos de fibra ótica;
- Placa amarela de sinalização e de proteção mecânica de cabos;
- Execução de uma camada de areão com 0,44 m e uma rede plástica vermelha para sinalização;
- Aplicação da camada ABGE com 0,40 m, sendo compactada por espessuras de 0,20 m.

O equipamento de compactação usado nesta vala foi o cilindro de rolos de rasto liso com sistema vibratório e o compactador de percussão (saltitão). De salientar que foram executadas as caixas de visita e de união dos seis cabos no passeio, na zona de estacionamento e na via de trânsito. A Figura 6.56 reflete a sobreposição de camadas na fase de aterro.

a) Vala aberta

b) Caixa de visita

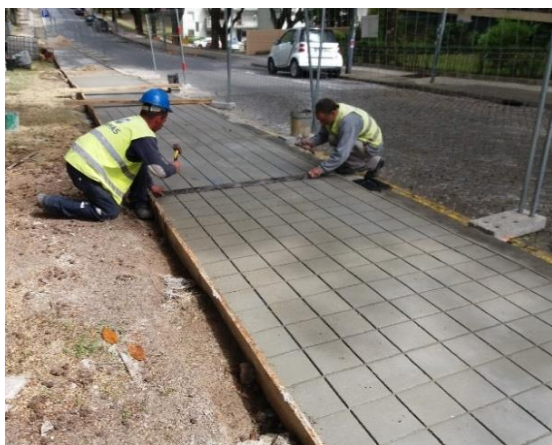
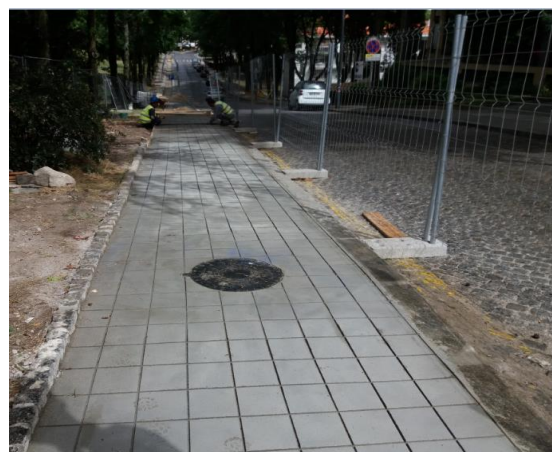
Figura 6.57 – Passeio em betonilha.

Em sequência do aterro realizado e da respetiva compactação do solo granular, deu-se andamento ao revestimento dos passeios em betonilha esquadrelada, Figura 6.57, com uma extensão de 70 m. Em conformidade com o estipulado nas CTG do município do Porto, a execução deste acabamento obedece à seguinte orientação:

- Regularização e compactação de uma camada ABGE com 0,15 m;
- Vibração e regularização do betão C16/20 com espessura de 0,10 m;
- A camada de desgaste composta por argamassa de cimento e meia areia com traço 1:2 e com 0,02 m de espessura;
- Utilização de réguas mestras para dividir uniformemente a área do esquadrelado e evitar imprevistos devidos à retração do betão;
- As juntas entre os painéis contêm 0,01 m de largura;
- Recorreu-se ao uso de réguas de alumínio para nivelamento do betão tirando o excedente de argamassa com movimentos de vaivém ao invés do helicóptero;
- Afagamento suave da superfície com a talocha para não surgir saliências;
- Execução dos estriados através de ferros antes da argamassa ganhar presa;
- As juntas transversais serradas em toda a profundidade e seladas com mástique elástico monocomponente de poliuretano, formando assim um acabamento ao esquadrelado.

De acordo com o estipulado no projeto e com o consentimento da fiscalização de ambas as entidades envolvidas, a inclinação transversal do passeio adotada foi de 2,5 %, para permitir o escoamento de água superficial para a faixa de rodagem, onde se localizam os órgãos de drenagem, evitando que esta se acumule no passeio.

a) Repartição uniforme do betão

b) Esquartelamento final

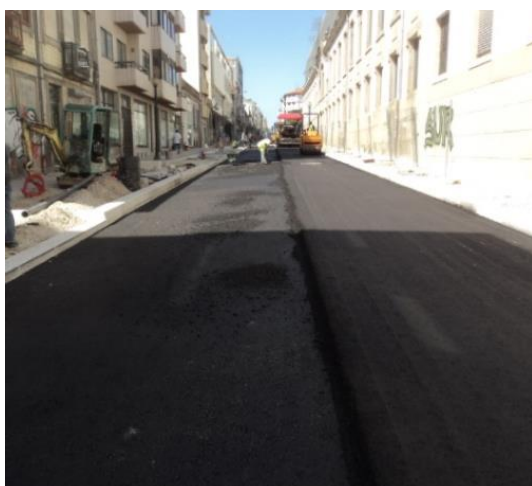
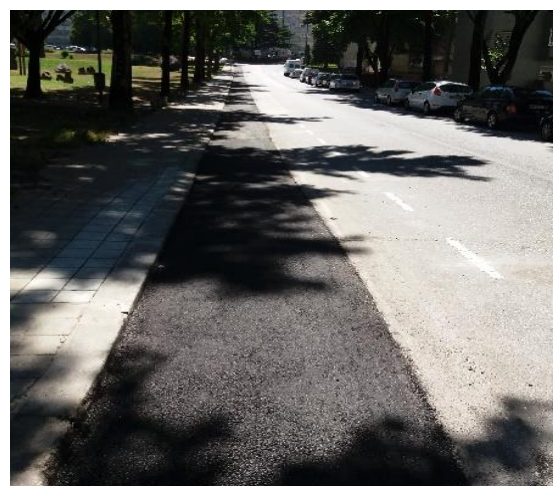
Figura 6.59 – Fase de pavimentação.

Os pavimentos da faixa de rodagem na rua de Santos Pousada e da zona de estacionamento e da via de trânsito na rua Cardeal Dom Américo são compostos por camadas sobrepostas de misturas betuminosas a quente, ilustradas na Figura 6.59. Por sua vez, o pavimento na rua da Firmeza não foi objeto de intervenção durante o período de estágio, apesar de se encontrar degradado, pelo que a sua beneficiação fica a aguardar decisão. Para mitigar este estado de deformação, foi colocado provisoriamente betuminoso a frio e cubos em granito.

- Aplicar a rega de impregnação e a camada de regularização em AC20 reg 35/50 (MB) com 0,10 m de espessura apenas na largura da vala;
- Colocar a rega de colagem e uma camada de desgaste provisória com 0,06 m de espessura apenas na largura da vala;
- Fresar toda a zona de estacionamento com uma profundidade de 0,06 m;
- Colocar a rega de colagem e a camada de desgaste em AC 14 surf 35/50 (BB) com 0,06 m de espessura em toda a zona de estacionamento.

a) Rua de Santos Pousada

b) Rua Cardeal Dom Américo

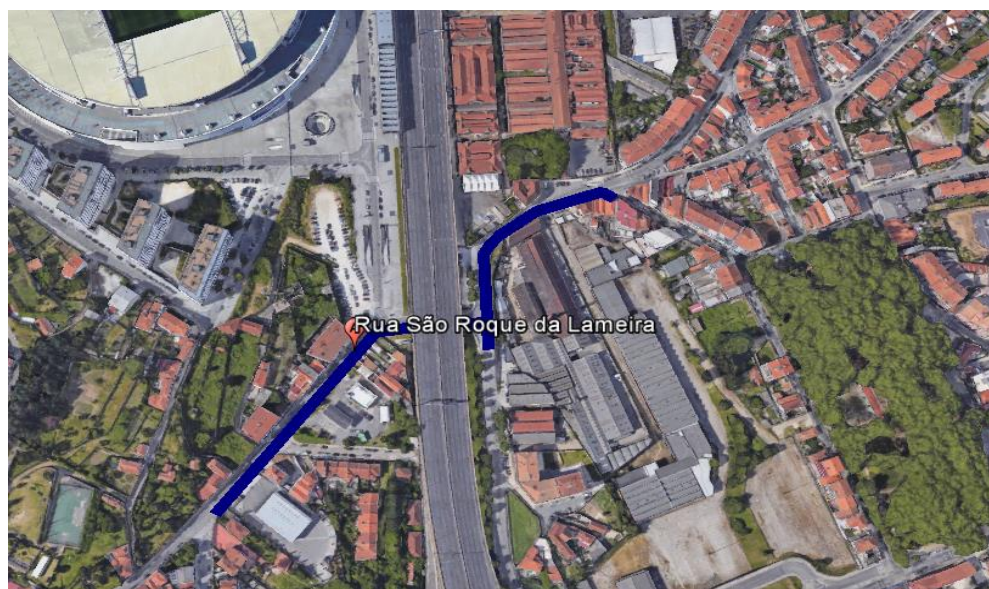
Figura 6.60 – Extensão total de obra na rua São Roque da Lameira (fonte: Google Earth, 2017).

A rua São Roque da Lameira situa-se na freguesia de Campanhã do concelho do Porto. A intervenção centrou-se numa das vias daquela rua com uma extensão longitudinal de 400 m e 5 m de largura, ou seja, numa área total de 2000 m², envolvendo uma profundidade de corte (fresagem) no pavimento de 6 cm, Figura 6.60.

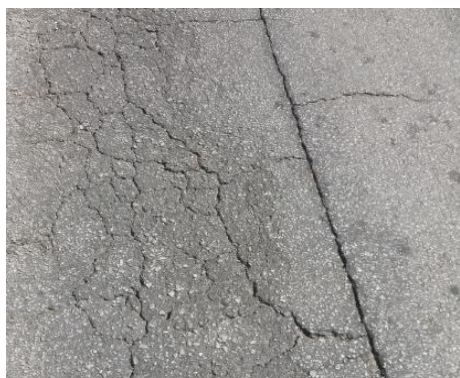
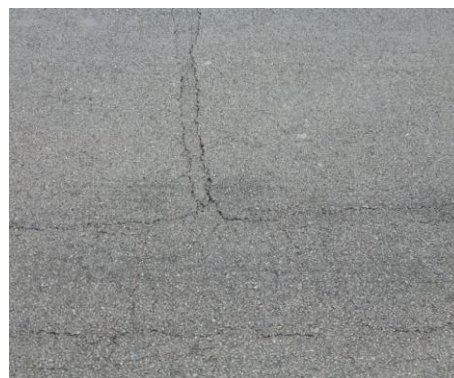
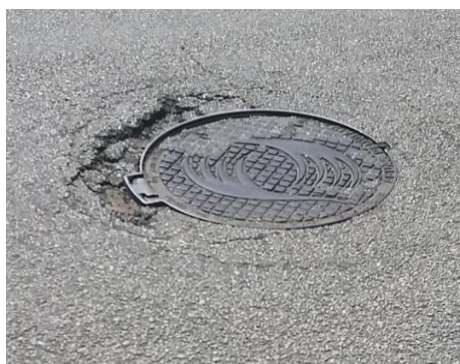
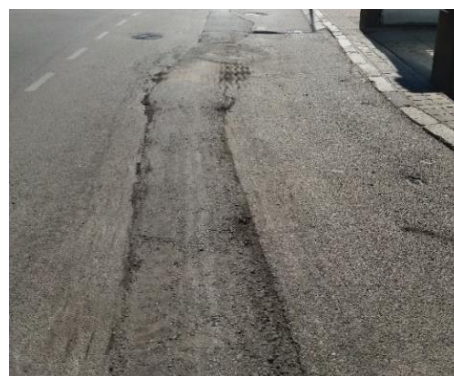
Figura 6.62 – Patologias superficiais no pavimento.

No sentido de avaliar as condições atuais do pavimento nesta via de trânsito, levou-se a cabo uma inspeção visual acompanhada de registo fotográfico sobre as patologias superficiais patentes no pavimento, tendo-se concluído que o mesmo se apresentava em mau estado de conservação. Na realidade, constatou-se que a reposição provisória na área intervencionada já evidencia irregularidades e a área circundante regista as seguintes patologias: fendas longitudinais, fendas transversais, pele de crocodilo, desagregação da camada superficial em determinadas zonas da via e abatimentos na área envolvente das caixas de visita das infraestruturas existentes. A Figura 6.62 representa as patologias na camada de desgaste do pavimento.

a) Pele de crocodilo e fenda longitudinal

b) Fenda longitudinal e transversal

c) Abatimento e desagregação na caixa de visita

d) Pavimento provisório irregular

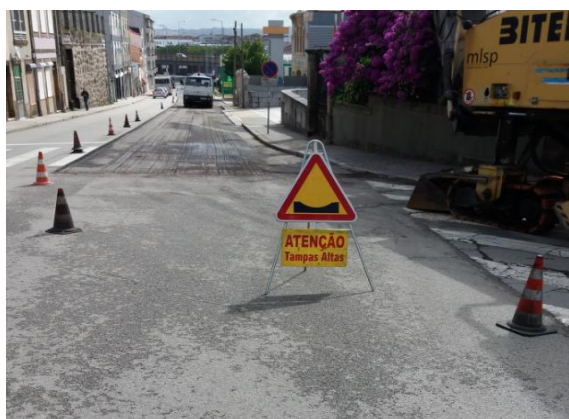
Figura 6.63 – Sinalização de segurança da obra.

A zona de trabalho é previamente marcada com sinalização indicativa de obra e delimitada com dispositivos dissuasores para a separação das vias de trânsito, Figura 6.63, assinalando também os espaços de estacionamento e de início e fim de obra, recorrendo-se a cones de sinalização para preservar a área de intervenção.

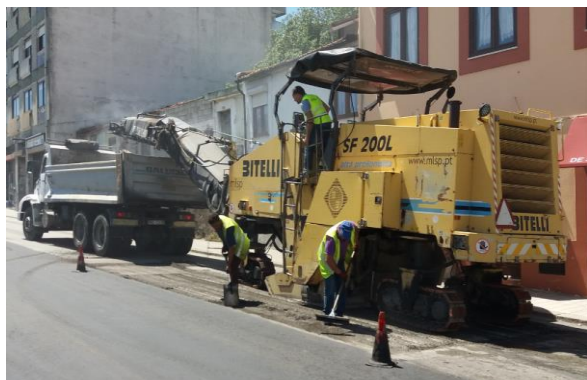
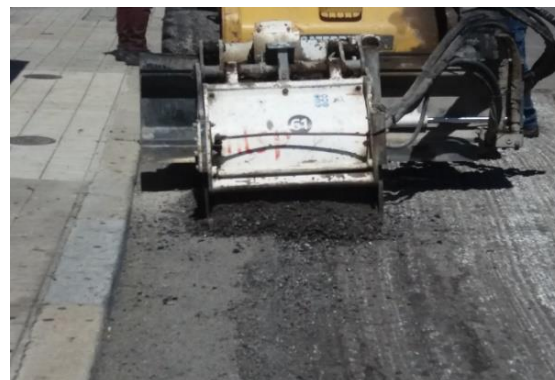
Figura 6.64 – Equipamento de fresagem.

Os equipamentos que promovem a remoção da camada superficial do pavimento são duas fresadoras, uma com a largura máxima de trabalho de 2,0 m e outra com 0,60 m, ambas, porém, com a profundidade de fresagem ajustável ao pretendido. Na Figura 6.64 estão ilustrados estes dois equipamentos.

a) Fresadora de maior dimensão

b) Fresadora de menor dimensão

Por sua vez, a fresa de maiores dimensões é sobretudo utilizada para vencer distâncias longitudinais, onde as dimensões do arruamento o permitem, sendo constituída por um cilindro com dentes de corte e por um transportador dobrável hidráulico para descarga do material fresado no camião basculante. Os produtos sobrantes são transportados para vazadouro de acordo com plano de prevenção e de gestão de resíduos de construção e demolição.

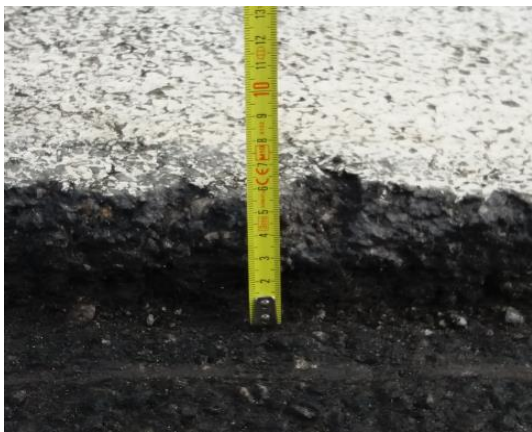
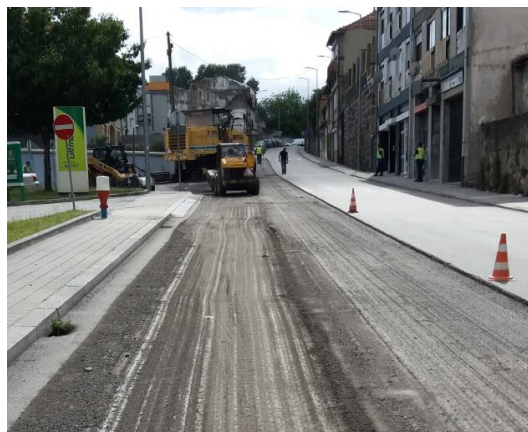
Figura 6.65 – Operação de fresagem.

A espessura de corte estipulada para a execução deste trabalho de aplicação da recarga betuminosa é de 6,0 cm, valor mínimo que salvaguarda o bom desempenho da camada superficial ao longo da sua vida útil. A Figura 6.65 exemplifica uma operação de fresagem.

a) Medição da espessura da camada

b) Via de trânsito fresada

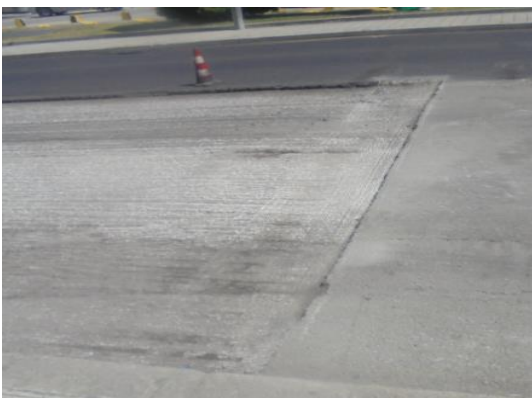
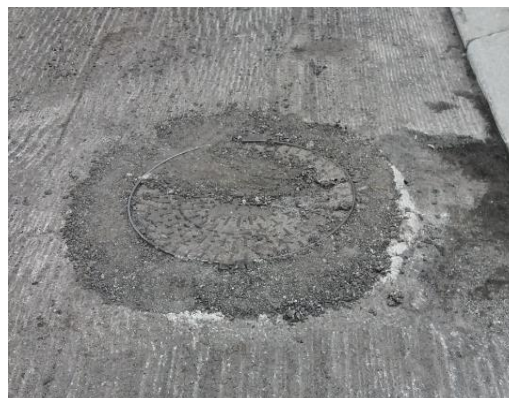
Figura 6.66 – Regularização do pavimento fresado.

Pese embora estas situações de desnível, circulam por vezes veículos sobre a área fresada. Mesmo que isso seja feito a título precário, importa acautelar a ocorrência de danos na passagem dos rodados sobre as caixas. Para obstar este inconveniente, são colocados provisoriamente resíduos dos materiais fresados à volta das caixas, que são depois compactados e rampeados, de forma a atenuar minimamente os impactos. A Figura 6.66 retrata a regularização do pavimento.

a) Junta de fresagem

b) Correção de desnível em torno da caixa

No decorrer do processo, sempre que se constata um desnível entre as cotas do pavimento e o das caixas de visita, porventura devidas a abatimentos, torna-se indispensável contornar esta irregularidade antes ainda da aplicação da recarga betuminosa.

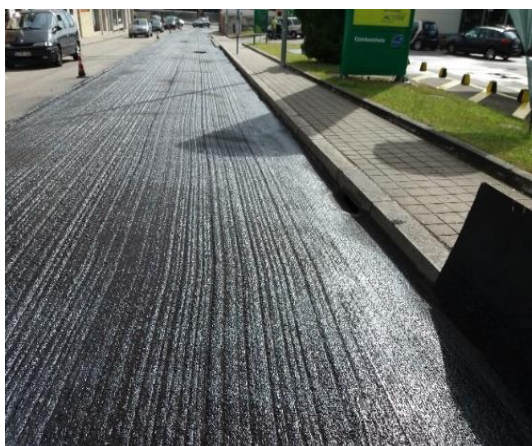
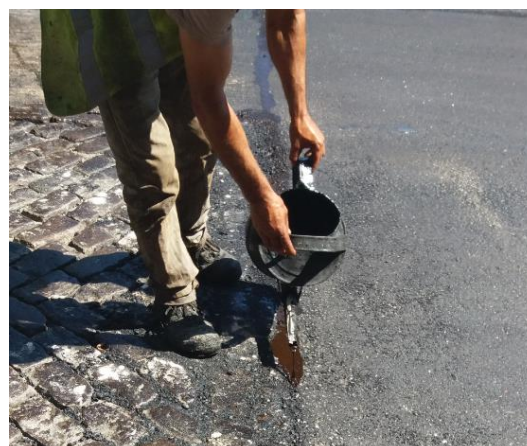
Figura 6.67 – Rega de colagem.

As zonas críticas são as juntas longitudinais e transversais, que exigem que a rega de colagem se repita sucessivas vezes, de forma a garantir a ligação entre as vias de trânsito e a uniformidade de coesão do pavimento. A Figura 6.67 reporta-se à rega de colagem.

a) Aplicação da emulsão betuminosa

b) Colmatação da junta

Para garantir a eficiência da ligação entre as camadas, torna-se necessário aguardar que a emulsão betuminosa entre em rotura, situação que é perceptível com a sua mudança de cor.

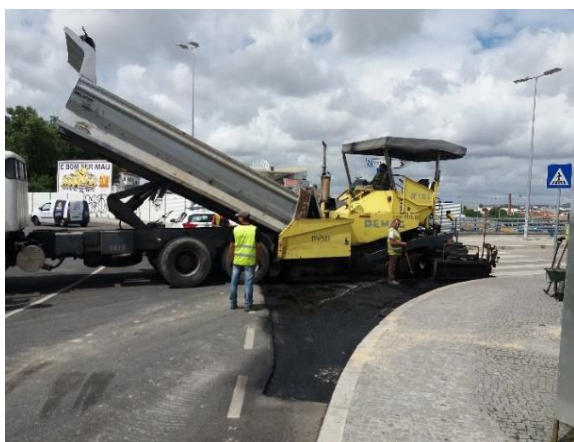
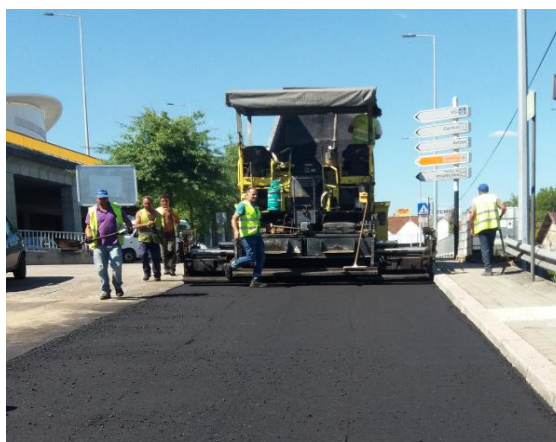
Figura 6.68 – Processo de pavimentação.

A materialização da pavimentação é conseguida com recurso a uma pavimentadora de rastos, Figura 6.68, equipamento principalmente composto por uma mesa espalhadora flutuante de extensão hidráulica para repartir uniformemente a mistura betuminosa e um trator que contém uma tremonha para receber o material proveniente do camião. A pavimentadora trabalha em conjunto com o camião acoplado na sua dianteira, porque não tem capacidade de acolher todo o material que o camião transporta. Este material é conduzido por uma cinta transportadora até à parte traseira e distribuído à largura da área de pavimentação, sofrendo um processo de pré-compacção ao passar pela mesa vibradora.

Dentro das multifunções que este equipamento comporta, distingue-se o sistema de pré-compacção, sistema de aquecimento, sistema de vibração e rebocadora, os quais permitem em conjunto cumprir os valores das espessuras pré-definidas, inclinações transversais e alinhamentos projetados, além de corrigir irregularidades nos acabamentos.

A pavimentadora abrange toda a via de trânsito do local em causa, contendo uma largura de operação até 5,0 m, permitindo ajustar-se aos variados troços que vai percorrendo. Em zonas inacessíveis à movimentação da máquina, particularmente junto aos lancis do passeio, a mistura betuminosa é espalhada manualmente com o auxílio de pás e rodos.

a) Camião acoplado na pavimentadora

b) Camada de betão betuminoso

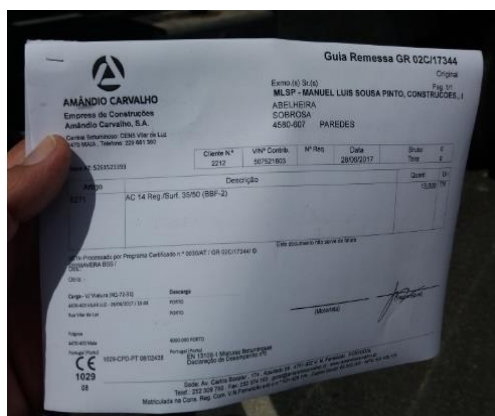
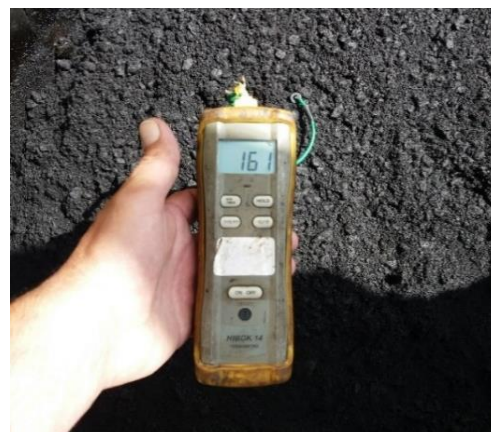
Figura 6.69 – Situações de controlo na obra.

A medição da temperatura do material realiza-se diariamente com um termómetro digital, registando valores compreendidos entre 160 – 170 °C, os quais estão em conformidade com as normas exigidas para a consistência adequada do betume. Sobre o tema vem a propósito notar que à saída da central, a

temperatura média das amostras aferidas em diferentes dias da obra atinge os 180 °C. A Figura 6.69 apresenta situações de controlo de obra.

a) Guia de transporte da mistura

b) Temperatura da mistura

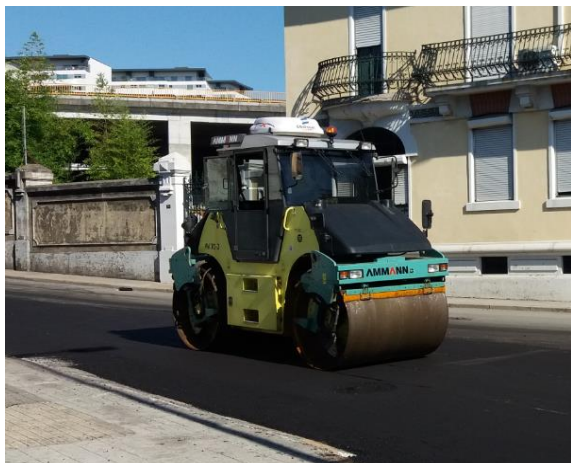
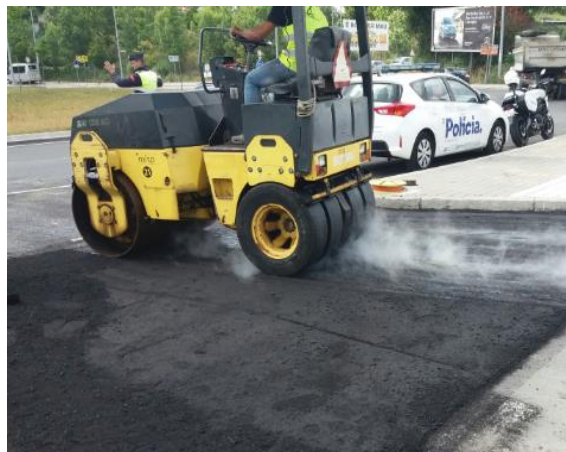
Figura 6.70 – Processo de compactação.

As operações de compactação dentro dos limites especificados visam garantir a estabilidade, a durabilidade e a resistência à fadiga da camada. Os três tipos de equipamentos utilizados nesta obra são: cilindro de rolos de rasto liso com sistema vibratório, cilindro de pneus com sistema estático e a placa vibratória. A compactação deste revestimento reduz ainda os índices de vazios, proporciona uma superfície suave e aumenta a sua vida útil. Nas Figura 6.70 e Figura 6.71 observam-se estes três tipos de equipamentos.

a) Cilindro de rolos de rasto liso

b) Cilindro de pneus

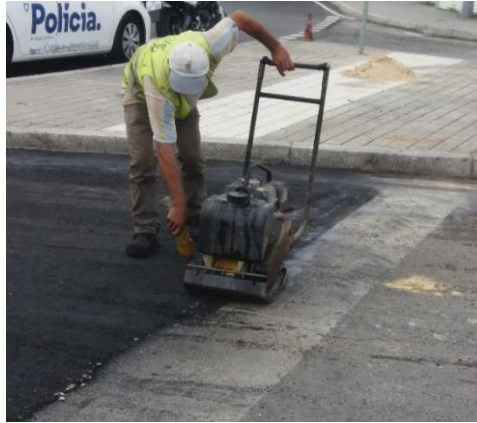
Figura 6.71 – Placa vibratória.

Para não danificar as caixas de visita e tetos móveis é necessário desligar a função vibratória do cilindro a cerca de 0,50 m, podendo-se usar em alternativa a placa vibratória. O uso desta placa intensifica a compactação de juntas, onde as partículas são movimentadas e reagrupadas de forma mais densa.

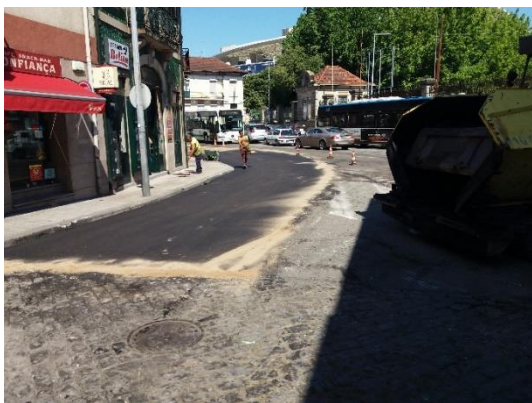
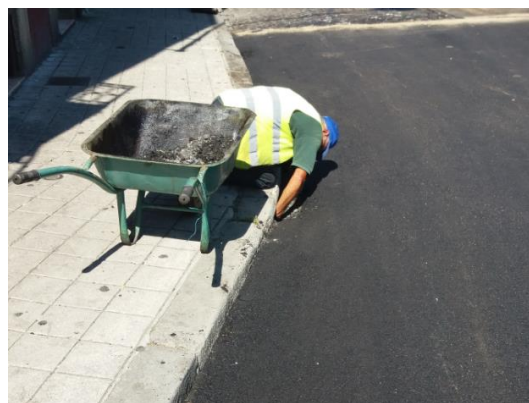
Figura 6.72 – Limpeza e acabamentos.

Nesta fase dos trabalhos pretende-se colmatar os vazios superficiais através da distribuição de areia fina sobre o pavimento, apoiada em vassouras manuais, evitando assim o rearranjo nos espaços vazios provocados pela ação da passagem dos veículos. Em paralelo, procede-se à limpeza dos órgãos de drenagem, removendo todo o tipo de detrito orgânico ou inorgânico depositado nas sarjetas do tipo “boca de lobo”. A Figura 6.72 retrata estas tarefas.

a) Espalhamento da areia

b) Limpeza dos órgãos de drenagem

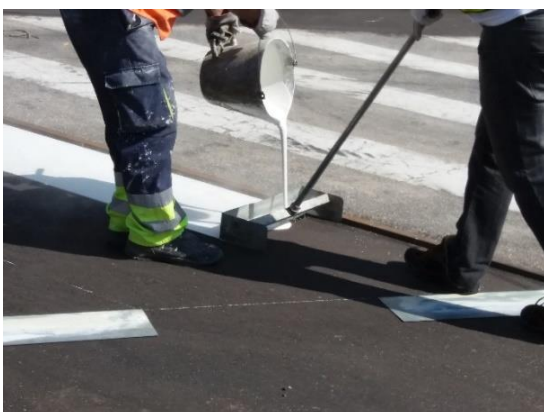
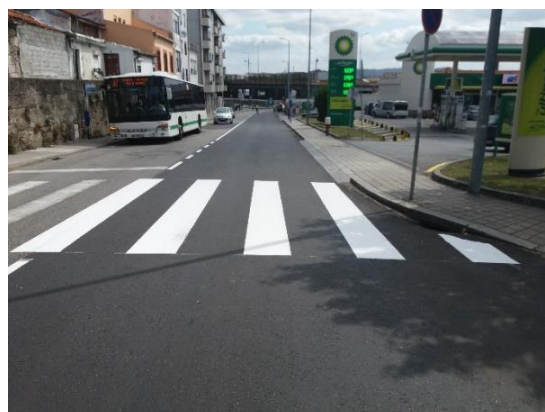
Figura 6.73 – Marcas rodoviárias.

A fase final da intervenção consiste em promover as marcas rodoviárias, Figura 6.73, ao longo da rua e das travessias, de forma a regularizar a circulação e a orientar os utentes na via pública. Em conformidade com as etapas normativas para a execução deste trabalho procedeu-se à pré-marcação, preparação da superfície e pintura das marcas longitudinais e transversais.

- M1 – Linha contínua;
- M2 – Linha descontínua;
- M4 – Linha descontínua de aviso;
- M8 – Linha de paragem;
- M8a – Linha de paragem STOP;
- M9a – Linha de cedência de passagem;
- M11 – Passagem para peões.

a) Aplicação do material termoplástico

b) Marcas implantadas no arruamento

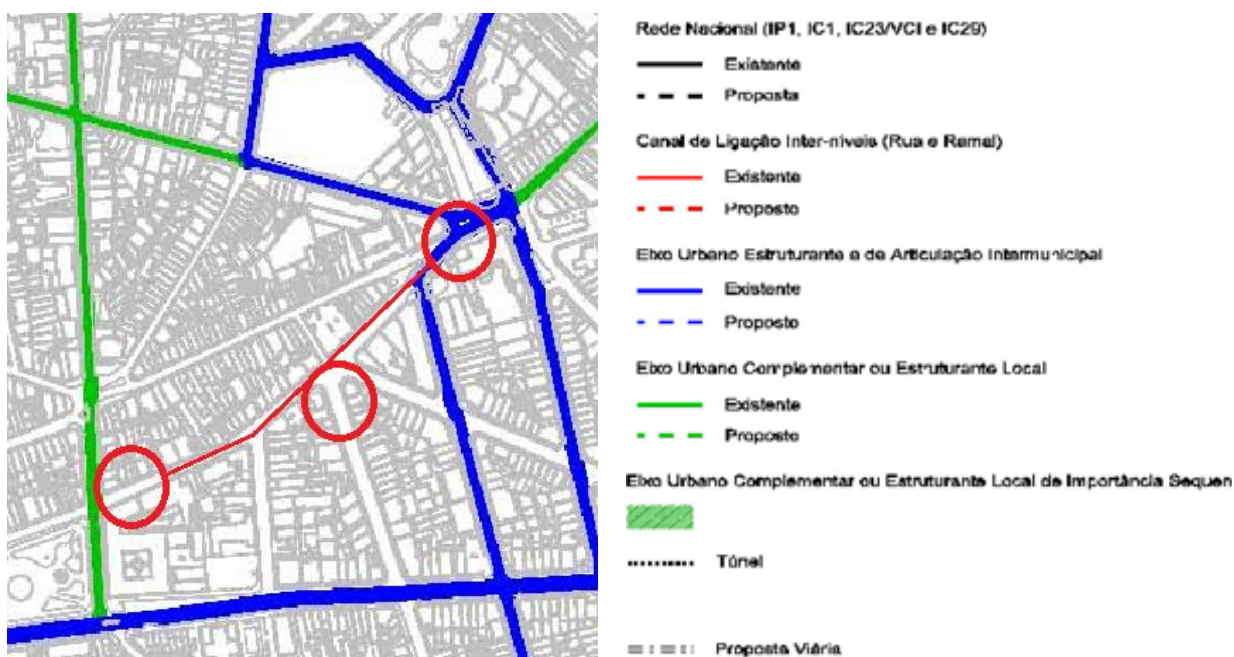
Figura 6.75 – Planta da carta de hierarquia da rede rodoviária (fonte: CMP, 2012a).

De acordo com o PDM do Porto Título IV, no Capítulo III, na Secção III e no artigo 52.º, a rede viária da rua do Morgado de Mateus está classificada, no tramo junto ao Campo 24 de Agosto, como eixo urbano estruturante e de articulação intermunicipal, mas na zona que é objeto deste estudo está classificado como rua de provimento local, Figura 6.75. Tem como função principal o abastecimento dos usos nela localizados, designadamente a habitação e os equipamentos existentes.

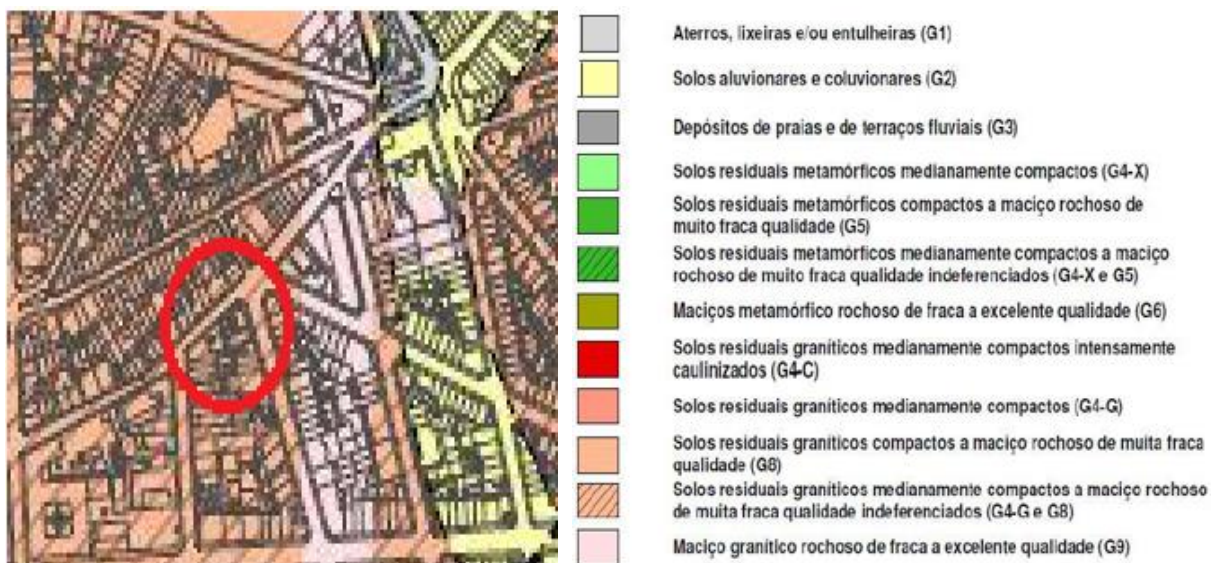
Figura 6.77 – Extrato da carta geotécnica do Porto.

Segundo a Carta Geotécnica Do Porto, Figura 6.77, as duas ruas em estudo situam-se sobre as unidades geotécnicas G8 e G9, que correspondem a solos residuais graníticos compactos a maciço rochoso de muita fraca qualidade e a maciço granítico rochoso de fraca a excelente qualidade, respetivamente. A segunda fase da obra consistiu apenas na unidade geotécnica G8.

O maciço granítico do local pode-se classificar como um solo do tipo SM – areia siltosa, de acordo com a classificação unificada dos solos. Este tipo de materiais apresenta baixa deformabilidade, elevada resistência ao corte e ajustados à fundação dos pavimentos.
