Acompanhamento de Obras de Requalificação em Espaços Públicos Urbanos no Município do Porto

Relatório de Estágio submetido para satisfação parcial dos requisitos do grau de

MESTRE EM ENGENHARIA CIVIL – RAMO DE INFRAESTRUTURAS

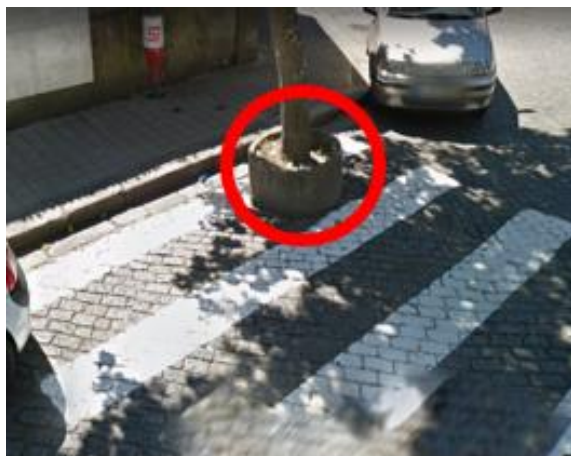
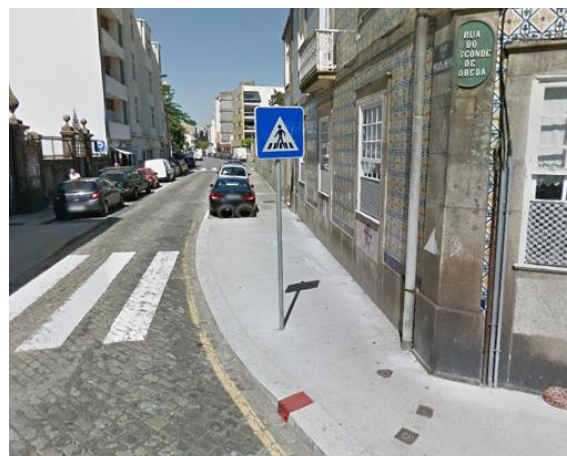
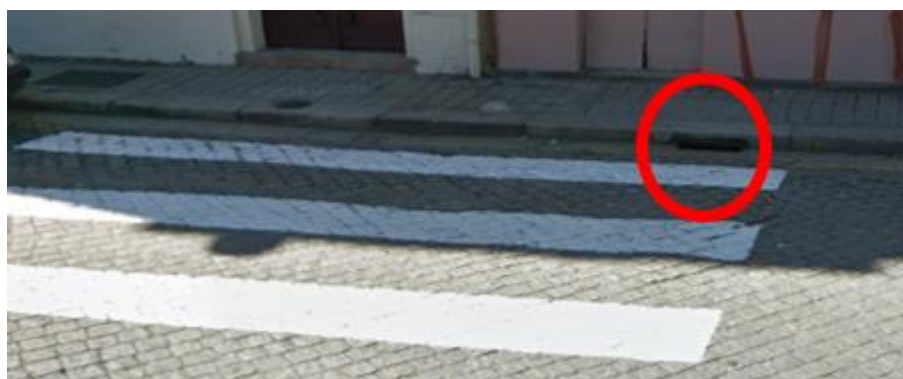
Figura 6.78 – Obstáculos anteriores à obra (fonte: Google Maps, 2014).

No seguimento do levantamento efetuado sobre a permanência de obstáculos anteriores à 2ª fase da obra, Figura 6.78, foram identificados os seguintes:

- Sarjeta localizada na passagem de peões;
- Altura do lancil na passagem de peões superior a 0,02 m.

a) Localização incorreta da árvore

b) Sinal vertical mal posicionado

c) Sarjeta mal posicionada e ressalto no lancil

Estas inconformidades são agora ultrapassadas com a tomada das seguintes medidas: retirar a árvore por falta de espaço nas imediações (presença de citytrainer), reposicionar o sinal de informação H7 junto à berma do passeio, construir a sarjeta a montante da nova passagem de peões com afastamento de pelo menos 1,0 m e executar o rebaixamento do passeio até à cota da faixa de rodagem.

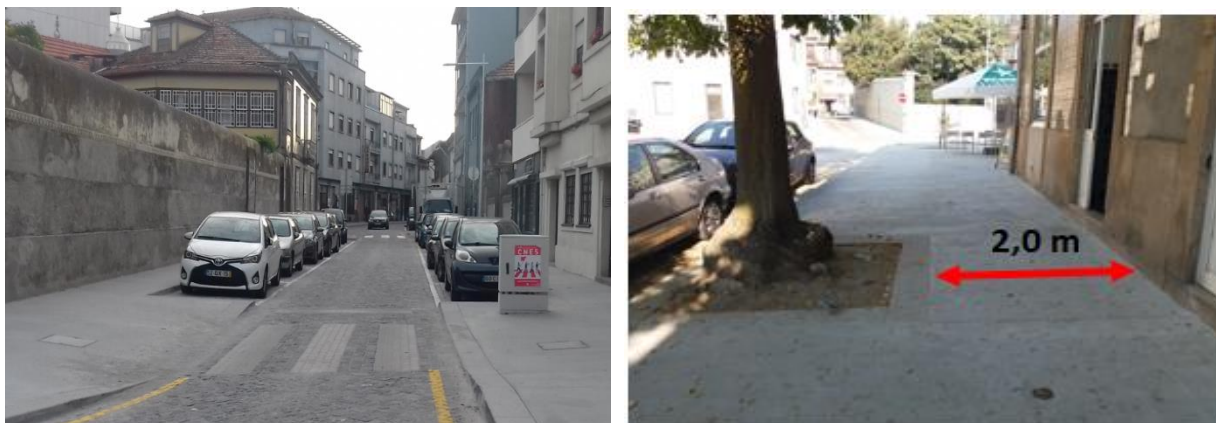
Figura 6.80 – Beneficiação da rede pedonal.

O facto de o arruamento só ter uma via de trânsito e de ver reduzida a largura da faixa de rodagem, induz a práticas de menores velocidades, desincentiva o estacionamento em segunda fila e aumenta a segurança quer dos automobilistas quer dos peões. A Figura 6.80 representa a melhoria das condições da rede pedonal.

a) Redução da faixa de rodagem

b) Largura útil do passeio

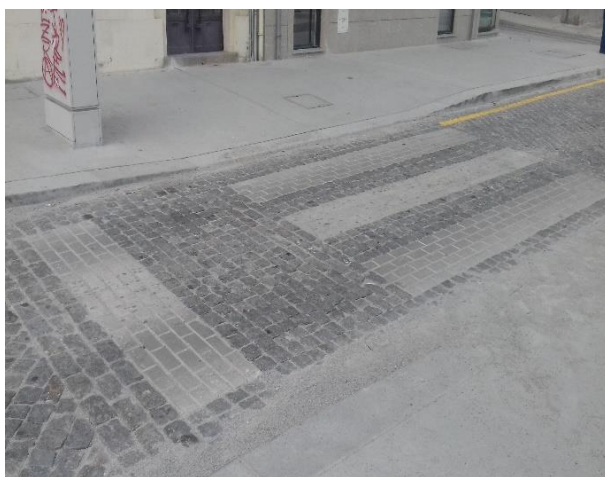
Figura 6.81 – Travessias pedonais.

Na largura da passagem de peões foi adotada a distância recomendável de 4,0 m, sendo constituída por barras longitudinais paralelas ao eixo da via com espessura de 0,50 m, alternadas por intervalos regulares com a mesma medida.

A Figura 6.81 exemplifica duas travessias pedonais do local com as respetivas barras longitudinais, linha de paragem, resalto zero, rampeamento e o posicionamento da sarjeta.

a) Rebaixamento parcial do passeio

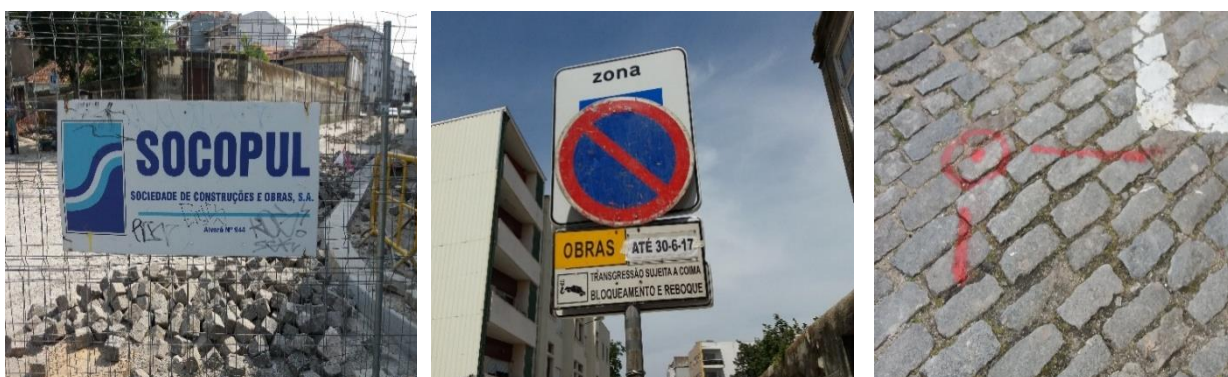
O local da obra foi objeto de uma avaliação prévia por parte das entidades de gestão da empreitada e pelo Departamento Municipal de Mobilidade e Gestão da Via Pública da CMP, a fim de serem emitidos os licenciamentos necessários para os condicionamentos de trânsito e de estacionamento. Seguiu-se a colocação da respetiva sinalização, a instalação das vedações tipo “bekaert” em toda a periferia da obra e procedeu-se à implantação e piquetagem de marcas com recurso a fios e a tinta spray, assinalando assim, os pontos de referência e os respetivos desníveis, Figura 6.82.

a) Placa de obra

b) Sinalização de condicionamento de trânsito

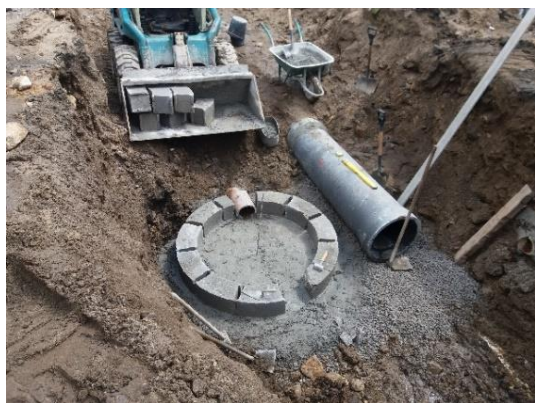
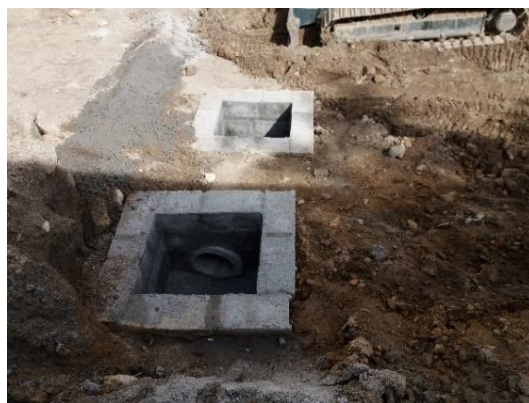
Figura 6.83 – Redes hidráulicas.

Em relação aos órgãos de drenagem de águas pluviais, a obra contempla a construção e realocização de sumidouros e de sarjetas do tipo “boca de lobo”, conforme disposições construtivas, localizados junto ao lancil do passeio ou na baía de estacionamento. Os sumidouros são constituídos por paredes de blocos maciços de cimento com 0,15 m de espessura e 1,20 m de altura média, com tampa em betão armado de 0,10 m de espessura, soleira em betão com 0,20 m de espessura média, incluindo pia sinfónica e dotada ainda de uma grelha de aço.

A Figura 6.83 ilustra a instalação de coletores de águas pluviais e residuais e a construção de caixas de visita.

a) Instalação dos coletores

b) Caixas de visita

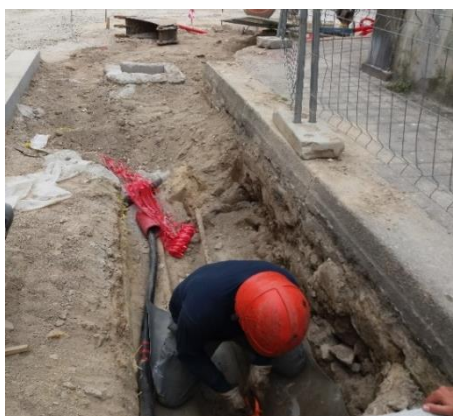
Figura 6.84 – Rede elétrica de baixa tensão.

Acerca ainda das intervenções nas infraestruturas está considerada a alteração da rede elétrica de baixa tensão para iluminação pública, Figura 6.84. Os cabos elétricos são protegidos por tubos em PVC, enterrados na zona do passeio a cerca de 1,0 m de profundidade a partir do extradorso superior, sinalizados com uma fita vermelha e ligados à rede existente.

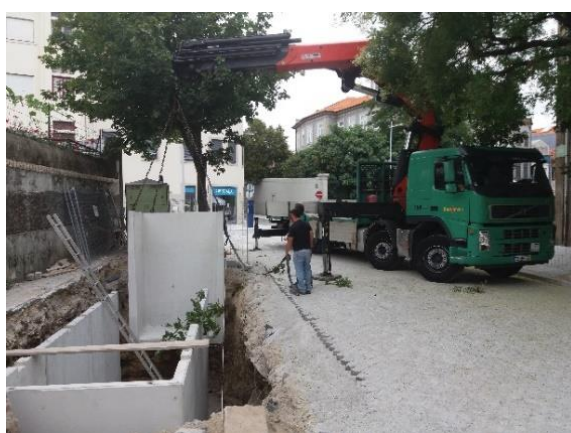
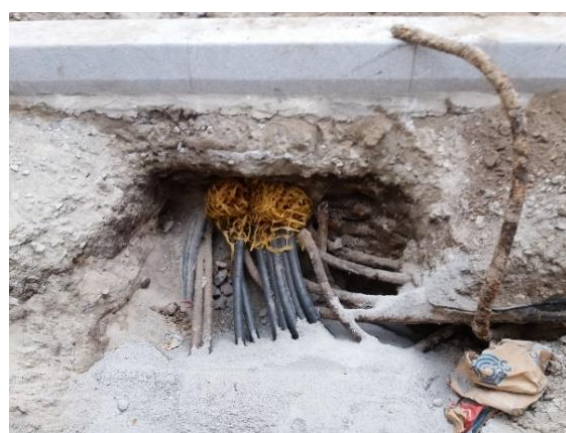
Figura 6.85 – Instalação do citytainer.

Para deposição de resíduos urbanos, o projeto prevê a colocação de um equipamento do tipo enterrado, designado por “citytainer” (Figura 6.85). Para o efeito, realizou-se uma escavação na zona do passeio na rua do Barão de São Cosme com 7,0 m de comprimento, 1,60 m de largura e 2,0 m de profundidade, a que se seguiu a regularização e compactação do leito da vala. Por intermédio de um camião grua,

A montagem das cubas implica o tratamento das suas juntas, execução da caixa de retenção de lixiviados, colocação de um meio de extração de ar (tubo e grelha), instalação do sistema hidráulico e dos suportes dos contentores, cravação do equipamento, colocação do marco de deposição e sinalética e por último, acabamentos com material igual ou semelhante ao arruamento existente.

Atendendo a que este tipo de equipamento ocupa uma área considerável no subsolo, durante a abertura da vala verificou-se que esta operação colidia com a existência de diversas infraestruturas no subsolo (telecomunicações, elétricas, entre outros), obrigando a que estas fossem desativadas e reposicionadas.

a) Instalação das cubas pré-fabricadas

b) Infraestruturas existentes

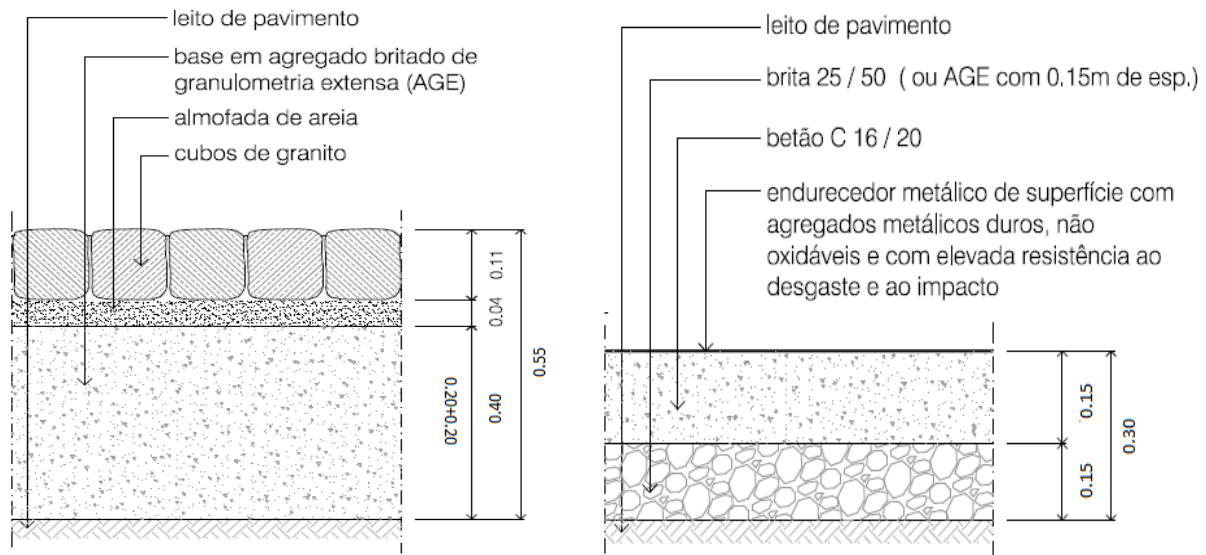
A Figura 6.86 representa os pormenores construtivos dos pavimentos da faixa de rodagem, baías de estacionamento e dos passeios.

a) Faixa de rodagem/estacionamento em cubos

a) Passeio

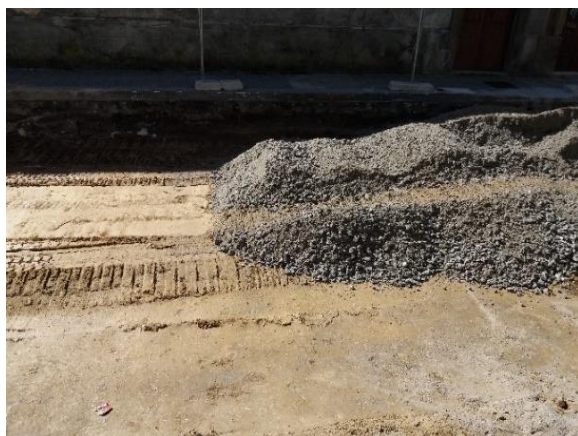
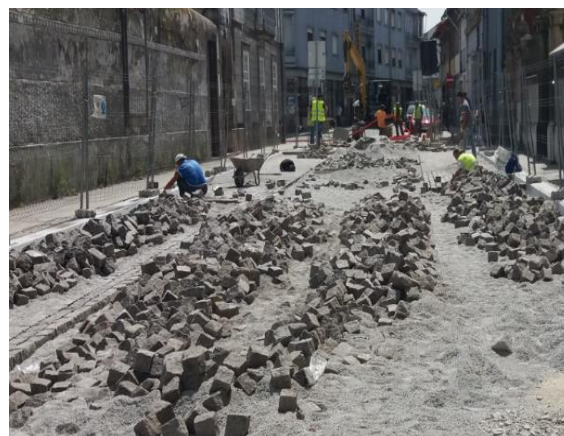
Figura 6.88 – Pavimentação do arruamento.

Outro aspeto a ter em conta durante a fase de execução da obra tem a ver com a necessidade de nivelar as tampas das caixas, sumidouros e tetos móveis, de modo a que fiquem à mesma cota do arruamento, evitando assim ressaltos ou desníveis no pavimento. A Figura 6.88 mostra as camadas constituintes do pavimento (saibro e ABGE) e a fase de assentamento dos cubos de granito.

a) Camadas do solo – saibro e ABGE

b) Assentamento dos cubos

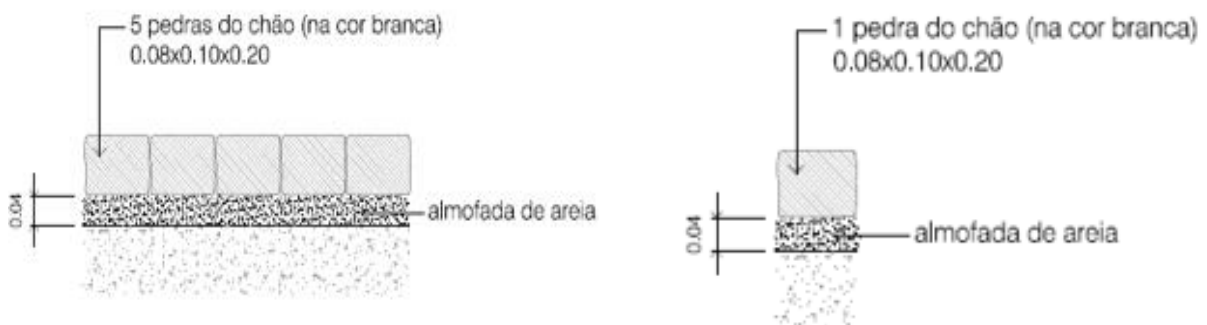
Figura 6.89 – Pormenores das marcas rodoviárias.

A delimitação dos lugares destinados ao estacionamento de veículos é efetuada utilizando pedra de chão retangular em betão branco com 0,10 m × 0,20 m × 0,08 m, criando linhas contínuas paralelas ao eixo da via e espaços em forma de retângulo.

A Figura 6.89 apresenta os pormenores construtivos sobre a delimitação das passadeiras e dos lugares de estacionamento.

a) Delimitação das barras de passadeiras

b) Delimitação dos lugares de estacionamento

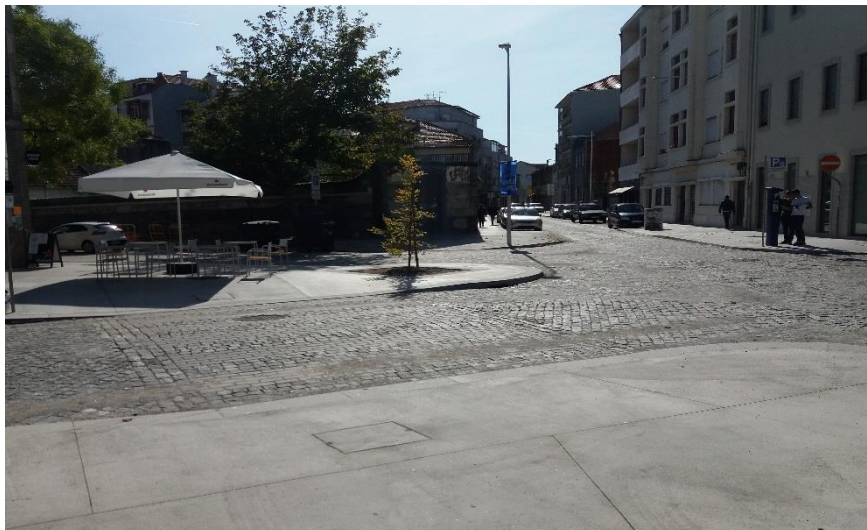
Figura 6.90 – Vista final da intervenção.

Para além da solução harmoniosa implementada no local, Figura 6.90, os trabalhos realizados em matéria de soluções construtivas, dimensionamentos e acessibilidades cumprem as disposições regulamentares definidas nas CTG, PDM do Porto e no DL n.º 163/2006.
