**CARACTERIZACIÓN DE CONTRASTES DE RIGIDEZ DE UNA LADERA EN LA  
VEREDA EL YOLOMBO EN EL CORREGIMIENTO DE SAN CRISTÓBAL,  
USANDO MÉTODOS GEOFÍSICOS**

**PROYECTO DE GRADO PARA OPTAR POR EL TÍTULO DE GEÓLOGO**

**UNIVERSIDAD EAFIT**

**2017**

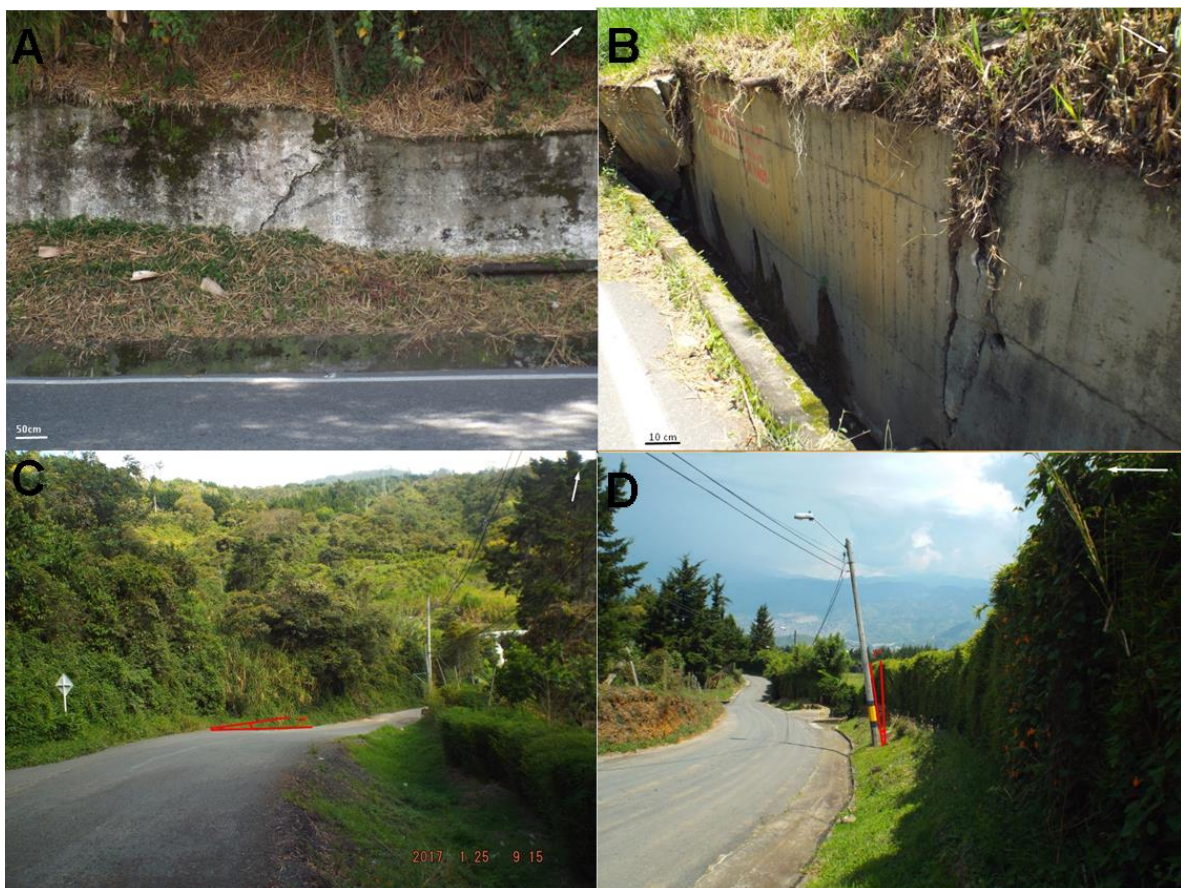
*Figura 9.1.2: A) Falla de muro de contención por hundimiento de banca. B) Falla de muro de contención activa y por volcamiento hacia la vía. C) Hundimiento de la banca de aproximadamente 10°. D) Basculamiento de postes de luz de aproximadamente 7°.*

A lo largo del área son claros los procesos generadores de inestabilidad, evidenciado por las fallas en algunos muros de contención (figura 9.1.2 A y B), el hundimiento de banca en algunos segmentos de la vía (figura 9.1.2 C), el basculamiento de algunos postes (figura 9.1.2 D), entre otros daños en estructuras civiles. Estos déficits en estructuras son causados por la dinámica de los movimientos en masa, más crítica en épocas de lluvia.

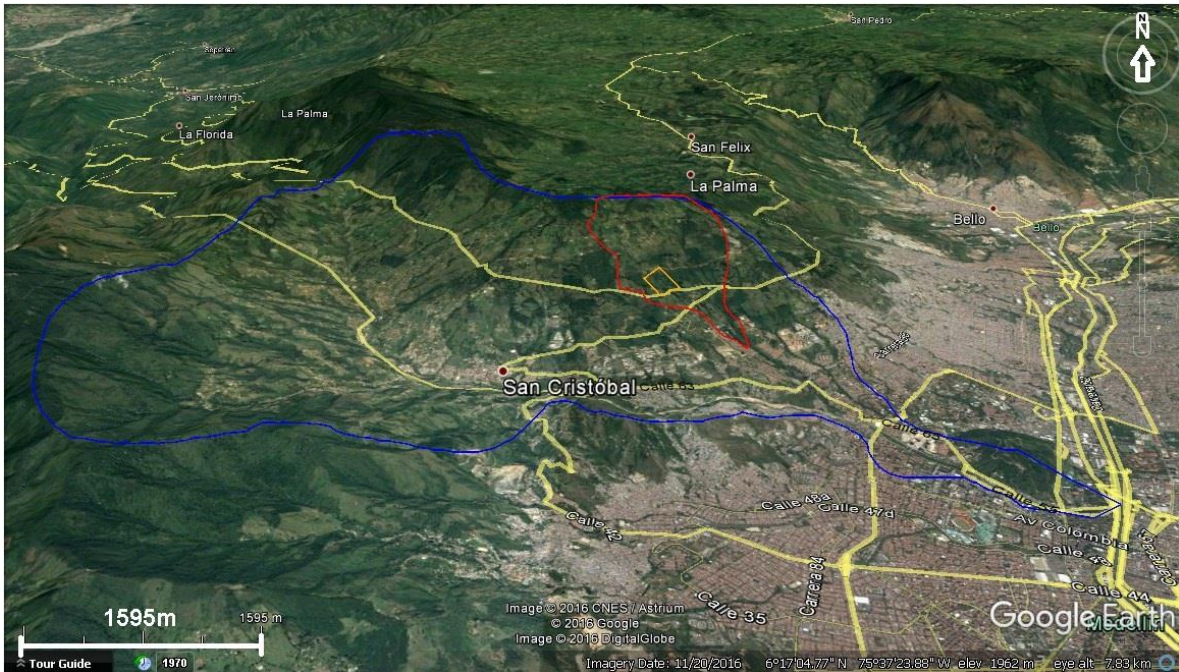
*Figura 9.6.1: Localización de la zona dentro de la cuenca de la quebrada La Iguaná. El polígono azul representa la cuenca de la quebrada la Iguaná, el polígono rojo representa la cuenca la quebrada La García y el polígono amarillo representa la cuenca de una pequeña quebrada que desemboca en la quebrada La García. Foto tomada de Google EARTH (visita, febrero 7 de 2017).*

La quebrada La Iguaná es la fuente principal en la zona de estudio, y afluentes a estas se encuentran pequeñas quebradas y cañadas de morfología dendrítica, paralela y subparalelas. Las quebradas y cañadas situadas en la zona son: La Gómez, La García, Juan bobo, La Corcovada, La Eolia, La Borbollón y La Colonia. Todas ellas se encuentran en la margen izquierda de la cuenca, que nace en el alto de las antenas repetidoras (sector La Montañita) en la cota 2950 m.s.n.m y desemboca en el río Medellín en la cota 1453 m.s.n.m, con un área aproximada de

52,5Km<sup>2</sup> (Alcaldía de Medellín, 2011), (Arce Monsalve & Vahos Agudelo, 2016) (Figura 9.6.1).

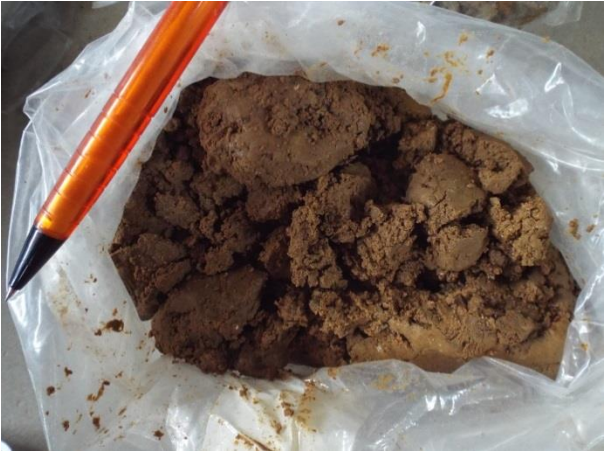
1,8	<p><b>Muestra 1.1 (Suelo residual a partir de depósito de vertiente (IA)):</b> En muestra de bolsa se observa suelo residual a partir de depósito de vertiente de textura franco arcillosa sin estructura reconocible, plástico, poco denso y húmedo. El color es pardo a naranja y presenta algunos granos tamaño arena angular de meta-gabro y anfibolita en poca proporción</p>

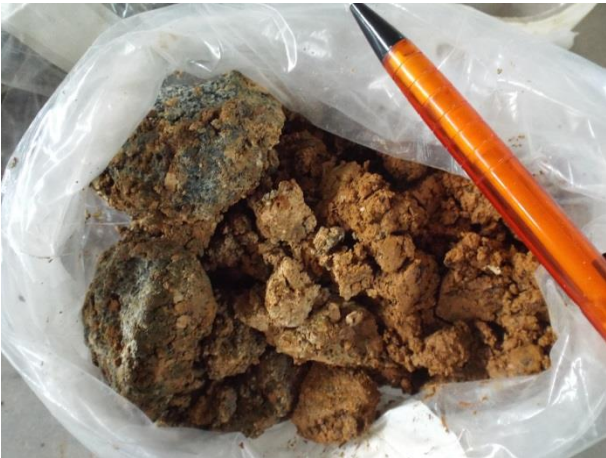
4,6	<p><b>Muestra 1.2 (Depósito de vertiente (Qv)):</b> En muestra de bolsa se observa material de depósito de vertiente de tipo matriz soportado en proporción clastos matriz 30%-70% respectivamente, compuesto por clastos de anfibolita y meta-gabro de geometría angular con diámetro en su eje más largo de 2 cm a 12 cm, embebidos en una matriz limo-arcillosa color pardo a naranja sin estructura reconocible poco plástica y poco densa.</p>

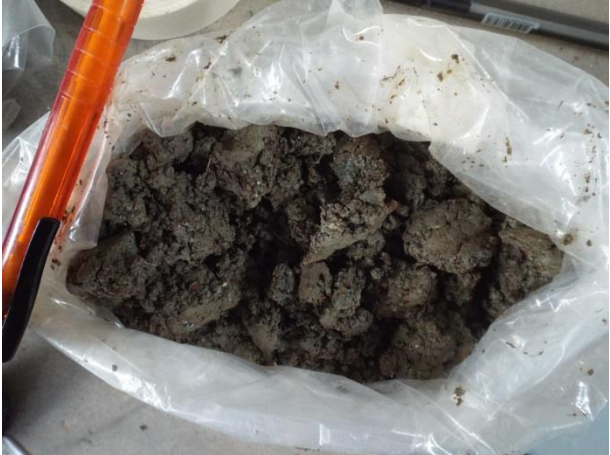
1,2	<p><b>Muestra 2.1 (Suelo residual a partir de depósito de vertiente (IA)):</b> En muestra de bolsa se observa (suelo residual) a partir de un flujo de lodos y escombros de color gris oscuro con textura arcillo-arenosa compuesto por cantos angulares y muy angulares de anfíbolita que van de 1 mm a 2 cm en su eje más largo. Plasticidad media, humedad media y densidad medianamente alta. El material es un suelo residual a partir de un depósito de vertiente.</p>

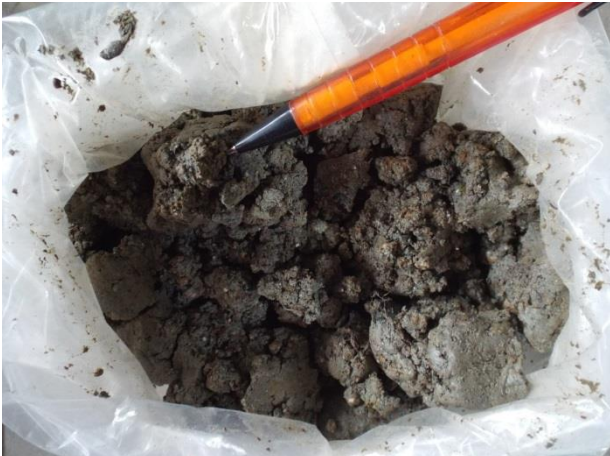
0,8	<p><b>Muestra 2.2 Suelo residual a partir de depósito de vertiente (IA)):</b> En muestra de bolsa se observa suelo residual a partir de depósito de vertiente, compuesto por un material color amarillo a gris oscuro de textura franco arcillo-limoso, plasticidad muy alta, humedad media y densidad medianamente alta. La composición de los cantos identificables, es de tamaño arena y grava, esporádicas de anfíbolita de 1mm a 1cm de diámetro en su eje más largo. La proporción clastos matriz es 2-98 respectivamente.</p>

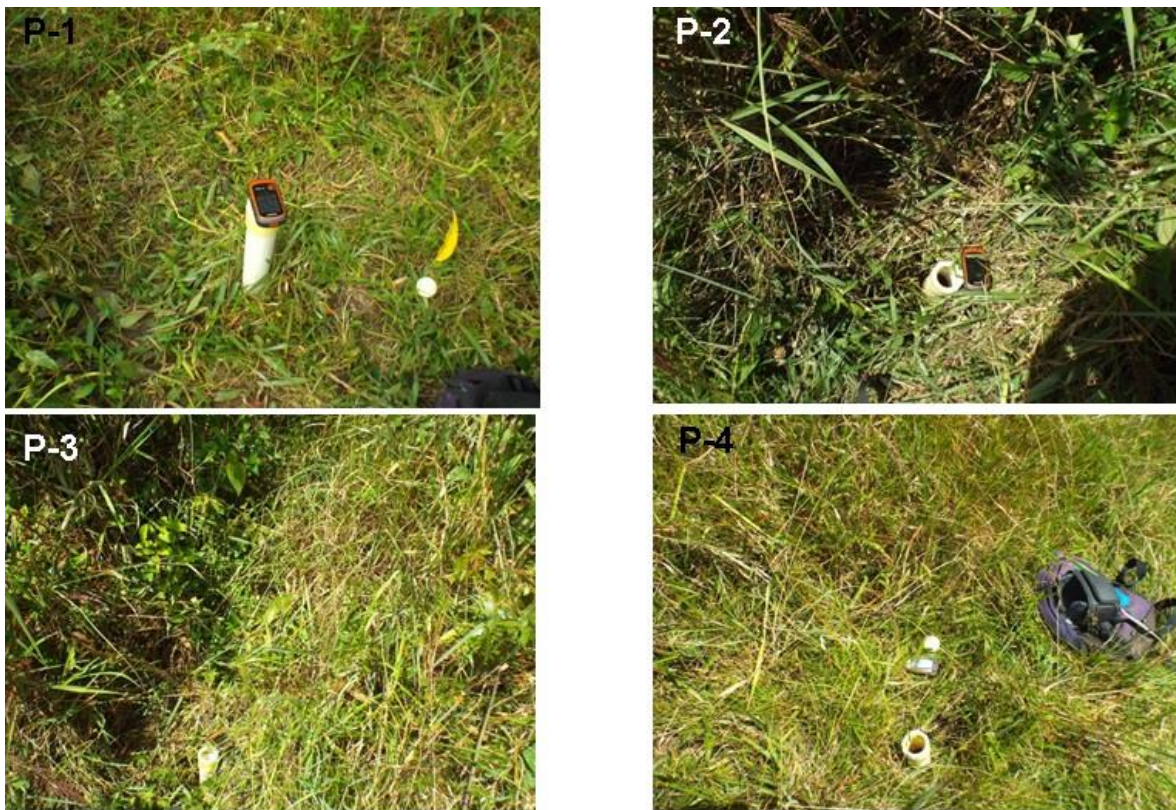
*Figura 10.1.3.1: Piezómetros instalados en la zona centro de la zona.*

A lo largo de la parte central de la zona de estudio se instalaron 4 piezómetros (de 3m de profundidad) (Figura 10.1.3.1) para la toma de medidas de nivel freático. En la primera visita a campo se encontraron los piezómetros secos. En la segunda, se detectó agua en el piezómetro 1 a 1,75m, en el 2 a 1.83m, en el 3 a 1,90m y en el 4 a 1,12m. En la tercera visita, se encontró el agua en el piezómetro 1 a 7cm, en el 2 a 20cm y los 3 y 4 se encontraron completamente saturados (1cm y 2cm respectivamente). Cabe resaltar que las mediciones se tomaron en las visitas en las que se hicieron los ensayos geofísicos (se puede observar su medida en los perfiles de los ensayos ReMi y MASW (figuras 10.1.4.1.3 y 10.1.4.2.2).

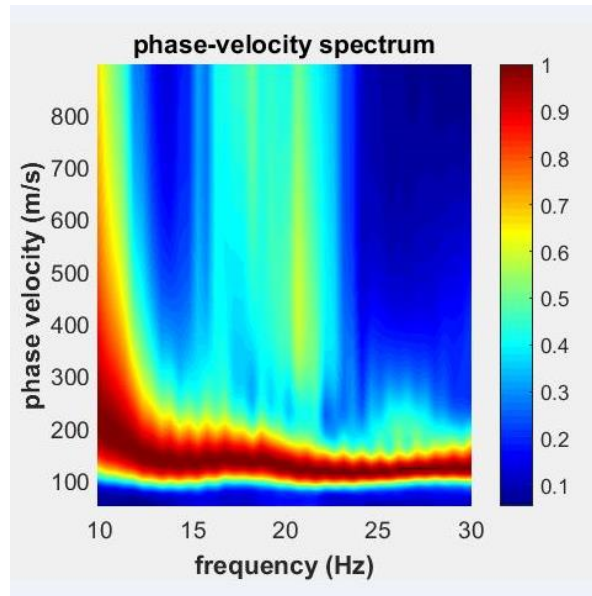
*Figura 10.1.4.1.1: Espectro de velocidad de fase de onda Rayleigh para la línea 1 evento 1 (febrero 6 del 2017). La curva de dispersión puede trazarse buscando los pares frecuencia vs velocidad de fase donde las amplitudes sean máximas (colores rojos oscuros).*

El registro de ondas pasivas se realizó en intervalos de tiempo altos (60s a 120s), lo que permitió generar diferentes espectros de velocidad de fase de onda "Rayleigh" vs. Frecuencia para los diferentes tiempos de muestreo, por ello, se selecciona el espectro que mejor evidencie el modo o los modos de vibración, para así determinar la mejor aproximación a la curva de dispersión experimental (figura 10.1.4.1.1).

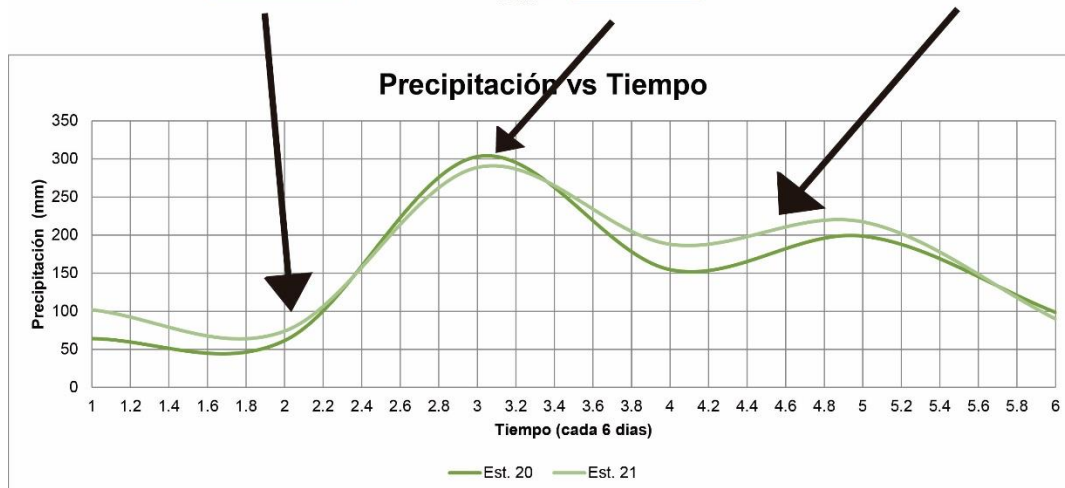
Figura.10.1.4.1.3: Perfiles de suelo calculados con el ensayo ReMi. Se muestra las 3 líneas con su respectiva “Vs” y su módulo de rigidez, según la época en que se tomaron. Los niveles freáticos (representada en las figuras por la línea azul) fueron tomados en los piezómetros artesanales. El gráfico de la base representa la serie de precipitación durante el tiempo de medición.

En la figura 10.1.4.1.3 se observan los perfiles obtenidos en comparación con los datos hidrológicos obtenidos de las estaciones 20 y 21 del SIATA (sistema de alerta temprana de Medellín y el Valle de Aburrá). Estos datos representan parámetros de rigidez en función de la época climática que fluctúa de 50mm a 300mm (la escala de precipitación de estos datos se encuentra de forma mensual; esto con el fin de visualizar mejor en comparación con el tiempo), mostrando así que para la época que menos llovió los módulos geomecánicos presentaron sus valores más bajos y que estos aumentan a medida que la precipitación también lo hace. Sin embargo, se necesita una temporalidad más larga (quizás de años) para poder definir si en realidad este es un factor que hace aumentar los contrastes de rigidez.

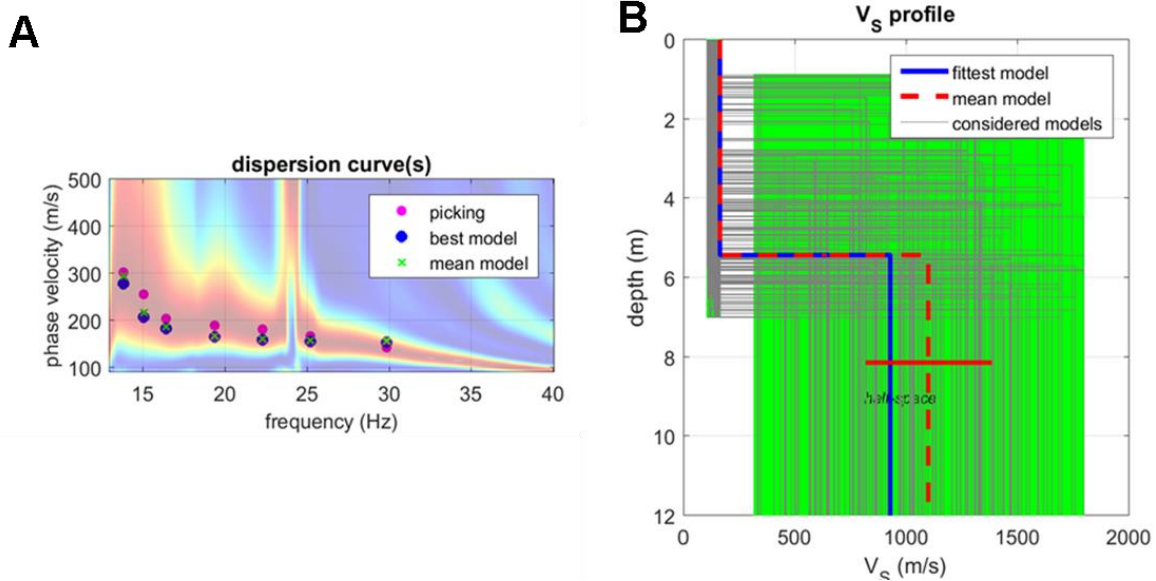
Figura 10.1.4.2.1: A) Espectro de velocidad de fase de onda “Rayleigh” donde se seleccionó la curva de dispersión experimental. B) perfil experimental de velocidad

Se determinaron los parámetros del suelo en función de la velocidad compresional ( $V_p$ ) y velocidad de onda de corte ( $V_s$ ), y se caracterizó el perfil del suelo por capas a través de gráficas de dispersión. Posterior a la selección de la curva de dispersión experimental (figura 10.1.4.2.1 A) y con los parámetros propuestos por Dal Moro et al., (2006) se obtuvo el perfil de velocidad de propagación (figura 10.1.4.2.1 B).

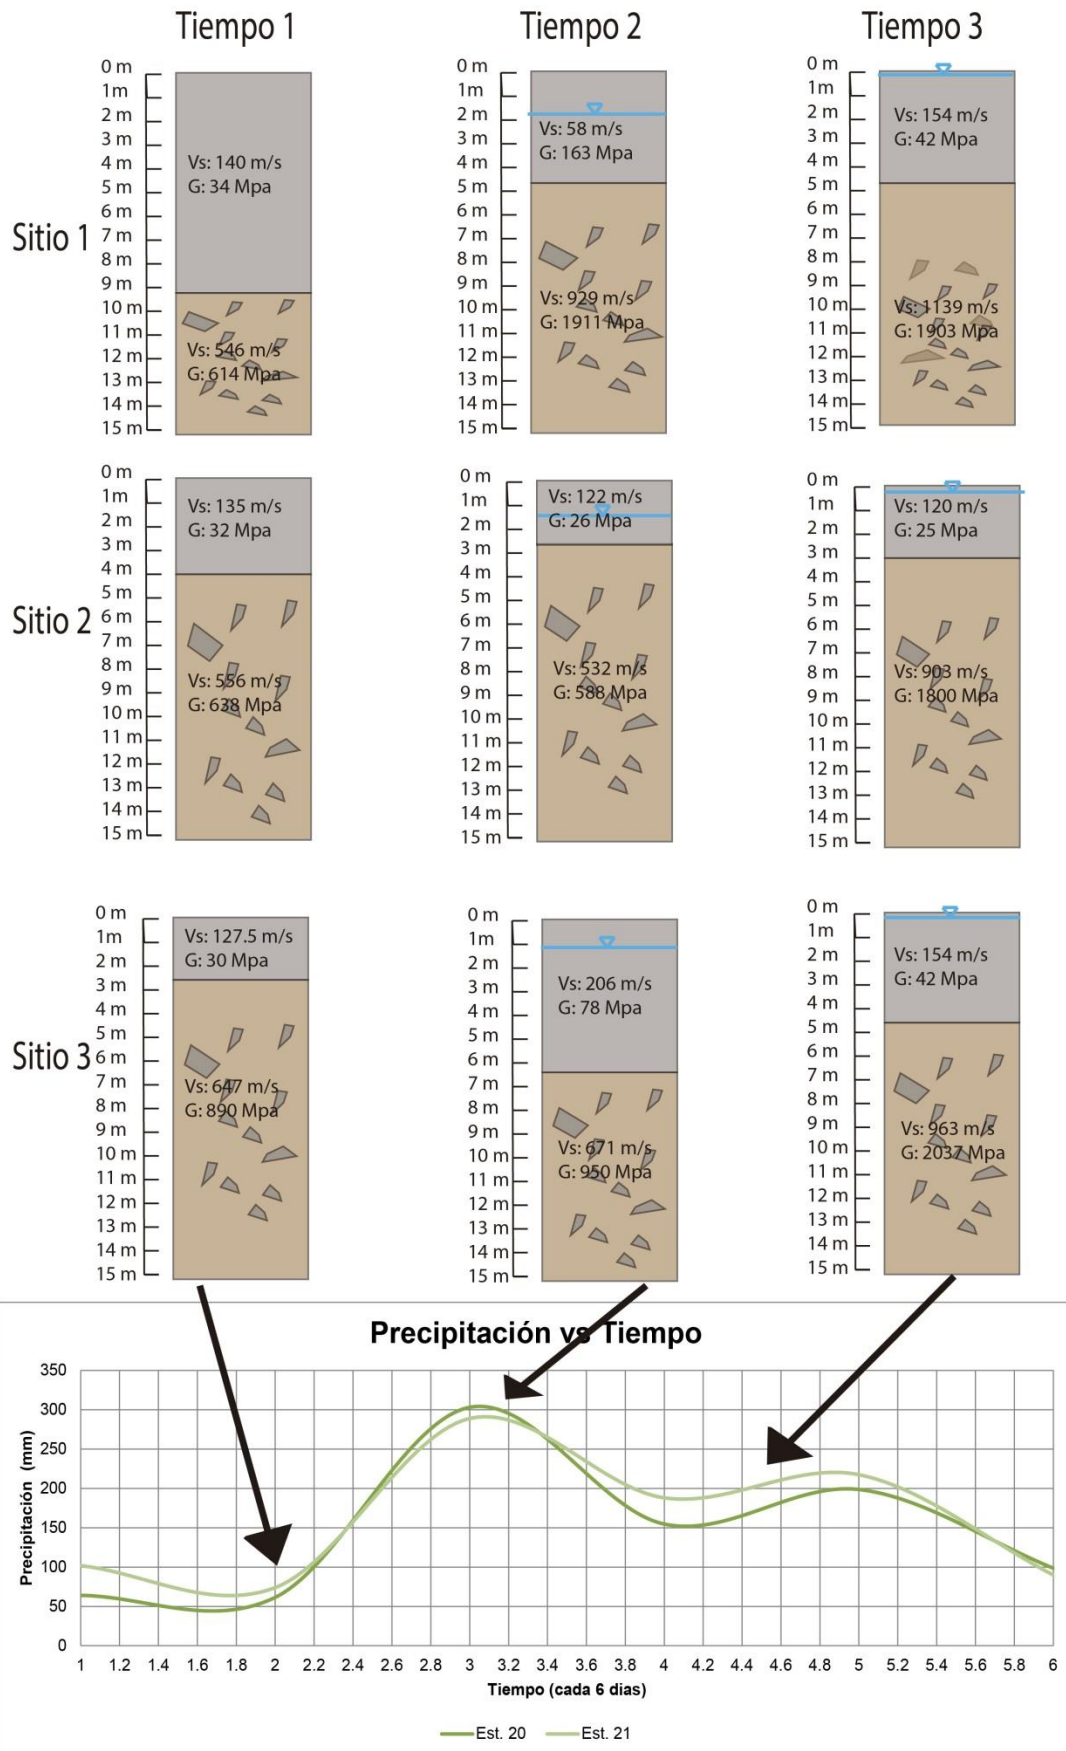
*Figura 10.1.4.2.2: Perfiles de suelo calculados con el ensayo MASW. Se observa las 3 líneas con valores de onda de corte y módulo de cizalladura, conforme la época en que se obtuvieron. Los niveles freáticos (representada en los perfiles por la línea azul) fueron tomados en los piezómetros artesanales. El gráfico de la base representa la serie de precipitación durante el tiempo de medición.*

Como bien ya se mencionó en los perfiles obtenidos para los ensayos ReMi. En la figura 10.1.4.2.2 se muestra los resultados obtenidos para el ensayo MASW con sus respectivos datos hidrológicos. Los cuales fluctúan de 50mm a 300mm (la escala de precipitación de estos datos se encuentran de forma mensual, esto con el fin de visualizar mejor en comparación con el tiempo), mostrando que para la época que menos llovió las propiedades geomecánicas fueron más bajas (menos rigidez) y que estas aumentaron cuando hubo más lluvia. No obstante, se necesita una temporalidad más larga (quizás de años) para poder definir si en verdad este es un factor que hace aumentar los contrastes de rigidez.

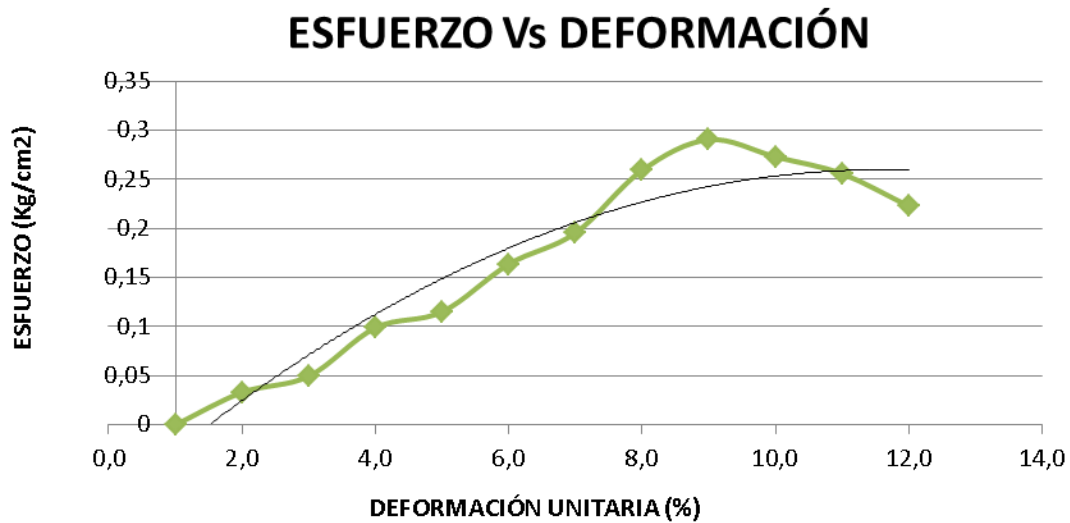
En la figura 10.2.1 se observa el esfuerzo vs deformación de la muestra 1.1 y se detecta un pico máximo a  $0,29 \text{ kg/cm}^2$  cuando se tiene una carga de 8,2kg (punto donde empieza a fallar la muestra). La muestra presentó una humedad promedio de 129.6% y grietas verticales.

Figura 10.2.1: Gráfica esfuerzo vs deformación de la muestra 1.1.

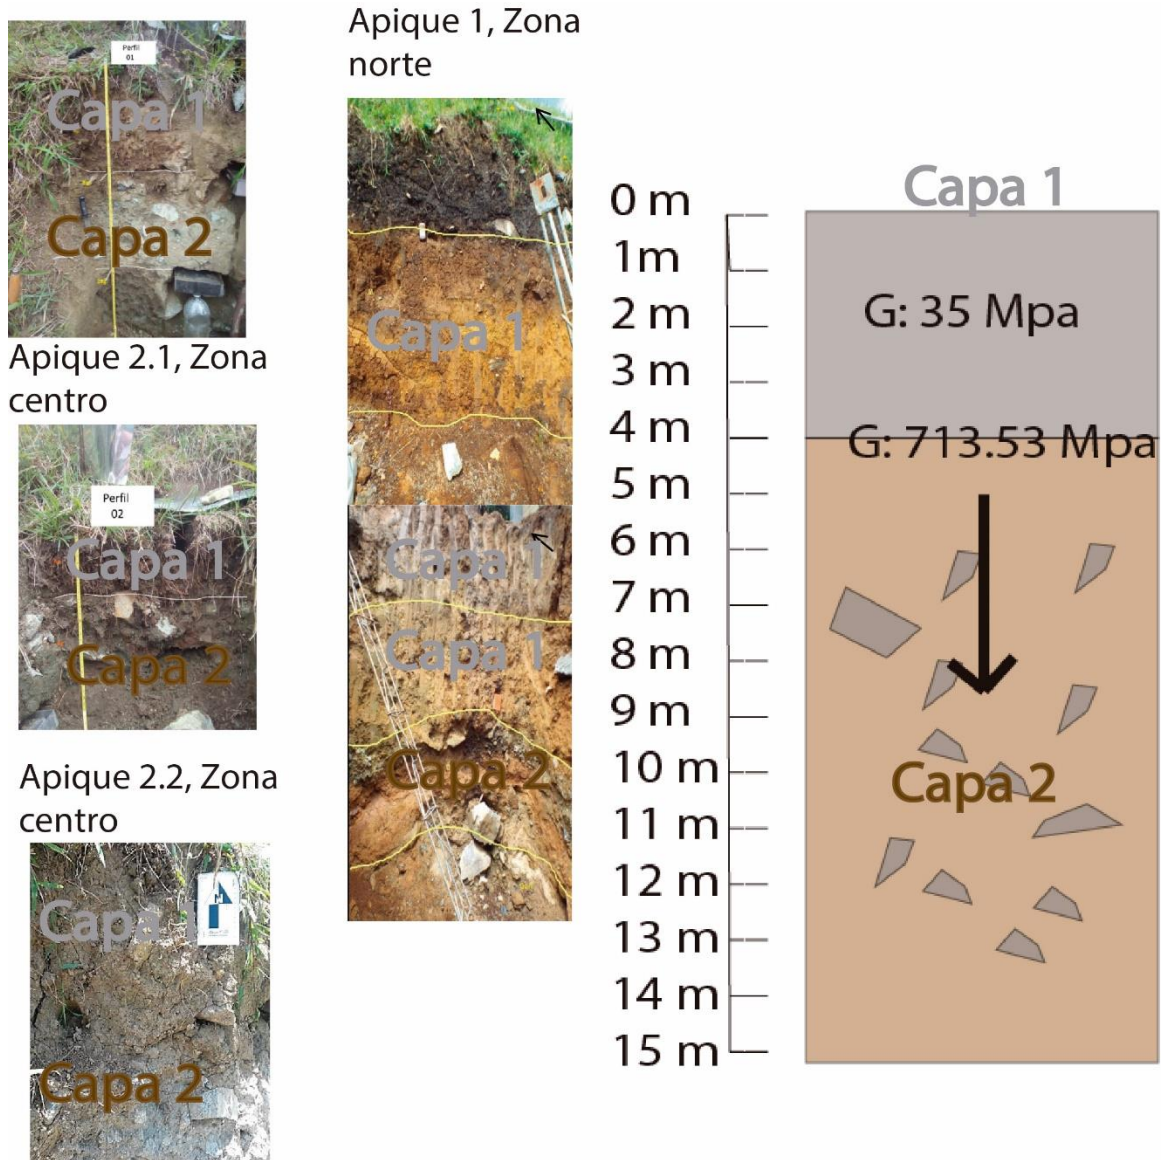
Figura 11.1: Correlación de perfiles directos con el geofísico.

Los materiales de la capa 1 se clasificaron como arcillosos, de color pardo, muy húmedos, plásticos y con propiedades geomecánicas deficientes en comparación con la capa 2. Esta última capa es un material de depósito de vertiente (secuencia de flujos de lodos y escombros) clasto soportado y con cantos de diámetro en su eje más largo desde 0,5 cm hasta 68 cm de la anfibolita de Medellín. Los fragmentos son angulosos y están embebidos en una matriz limosa color pardo a gris verdoso. Con lo anterior se interpreta que hay un desarrollo de suelo (capa 1) en el depósito (capa 2), que genera un efecto patín en una superficie de falla identificable, donde el contraste aumenta cuando la capa 1 se satura de agua; el límite aproximado entre capas está entre 0,8m y 4,6m (perfiles directos (figura 11.1)), y su profundidad depende de la pendiente. Esto a su vez puede estar ligado a hundimiento de banca, reptación y movimientos rotacionales a lo largo de la ladera.

profundidad. Sin embargo, la geofísica no permite en este caso determinar si la capa 1 está en “situ” o si es un material transportado, pero los procesos morfodinámicos presentes en la zona dan la impresión de que están siendo trasportados a una tasa muy lenta.
