O COLAPSO DO TÚNEL XICOTEPEC I MÉXICO

Uma investigação sobre as causas e um
estudo para a sua reconstrução

Dissertação submetida para satisfação parcial dos requisitos do grau de
MESTRE EM ENGENHARIA CIVIL — ESPECIALIZAÇÃO EM GEOTECNIA

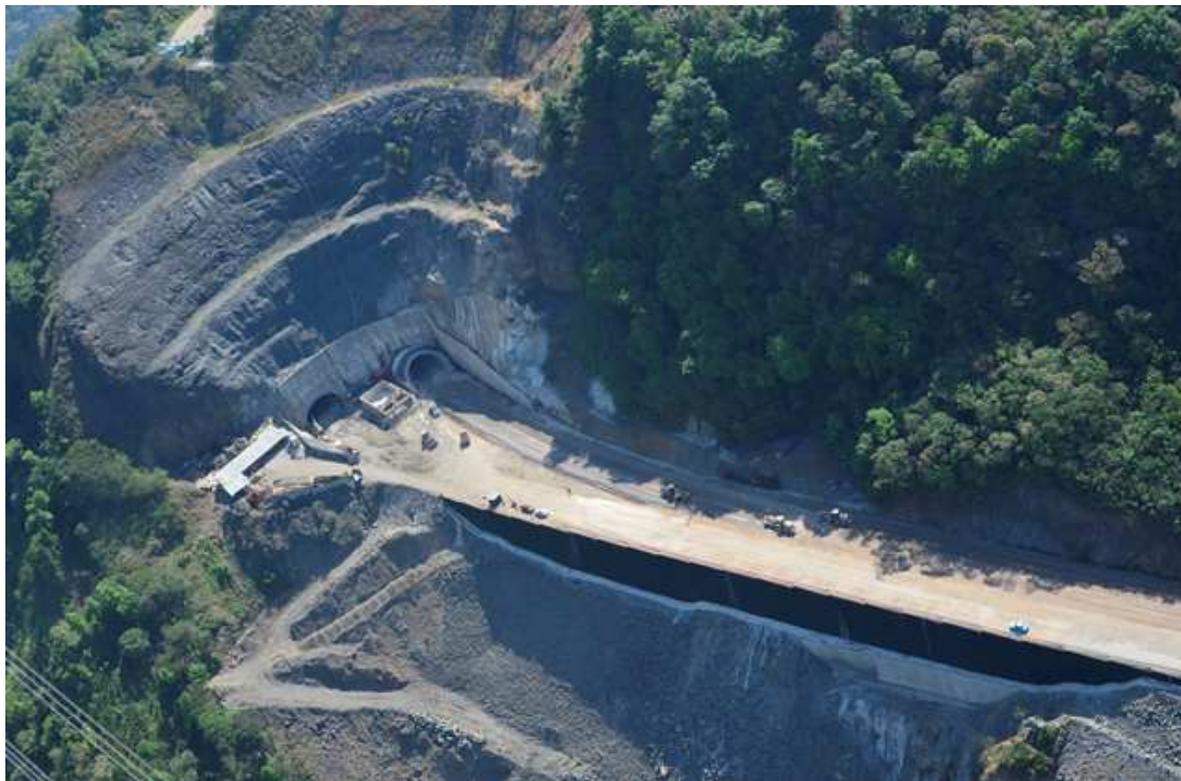
Túnel Xicotepec I (Direito = 419 m ; Esquerdo = 322 m)

Figura 1.12 – Túnel Xicotepec I – Portal México, terminado Túnel Direito em fevereiro de 2014.

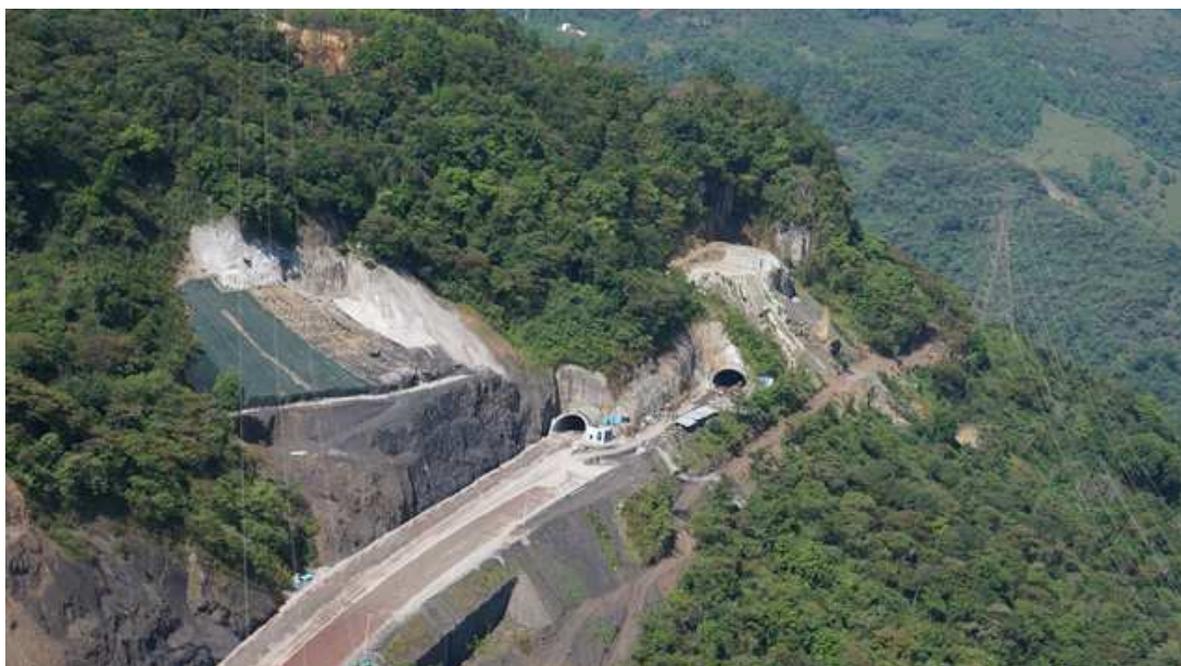
Figura 1.13 – Túnel Xicotepec I – Portal Tuxpan, terminado Túnel Direito em fevereiro de 2014.

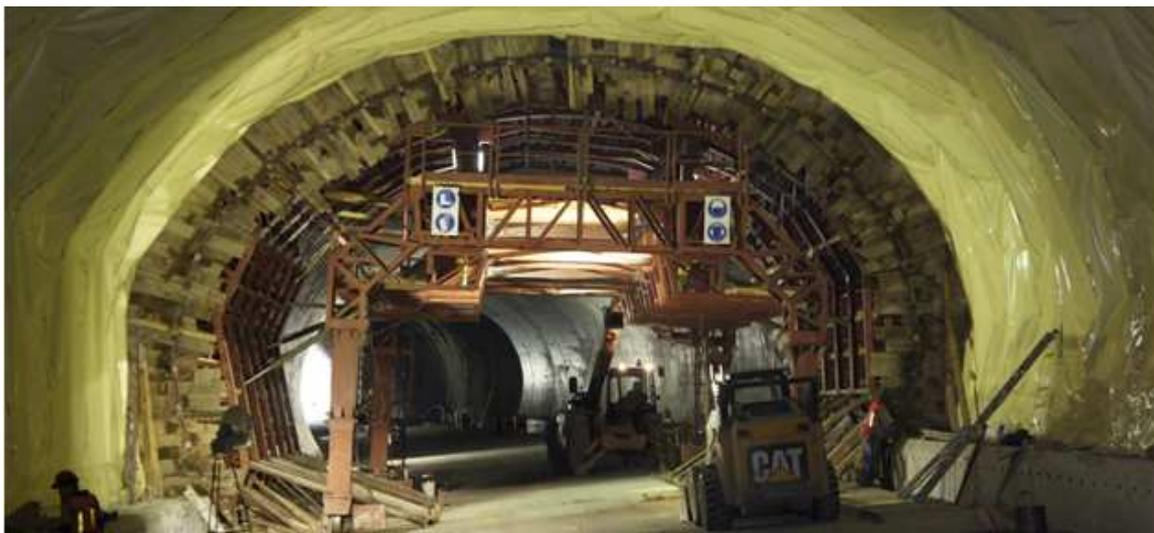
Com base no anterior e através de muitas experiências de túneis construídos em várias partes do mundo com revestimentos não armado, é fatível eliminar a armadura de reforço já que do ponto de vista estrutural não se requiere. Do ponto de vista de retração e fluência do revestimento no betão hidráulico simples, esses fenómenos podem ser mitigados mediante a aplicação correta de técnicas de construção, por exemplo, uso de juntas de construção, controlo da temperatura de colocação do betão, utilização de cimentos pozolânicos e outros. Ou seja, é um aspeto construtivo superável. No entanto, como esse fenómeno pode-se apresentar ainda com os melhores controlos possíveis durante a construção, a experiência indica que o padrão de fissuração em túneis por esse aspeto tende a ser geralmente transversal ao túnel, o qual estruturalmente não é um problema. O revestimento e tudo o que envolveu a construção dos túneis apresenta, depois de vários anos da sua conclusão, um bom funcionamento estrutural. Nas Figuras 2.19 e 2.20 seguintes podem ver-se fotografias do avanço dos trabalhos de impermeabilização e revestimento definitivo não armado.

Figura 2.19 – Túnel Zoquital – Zona de avanço da betonagem do revestimento definitivo não armado.

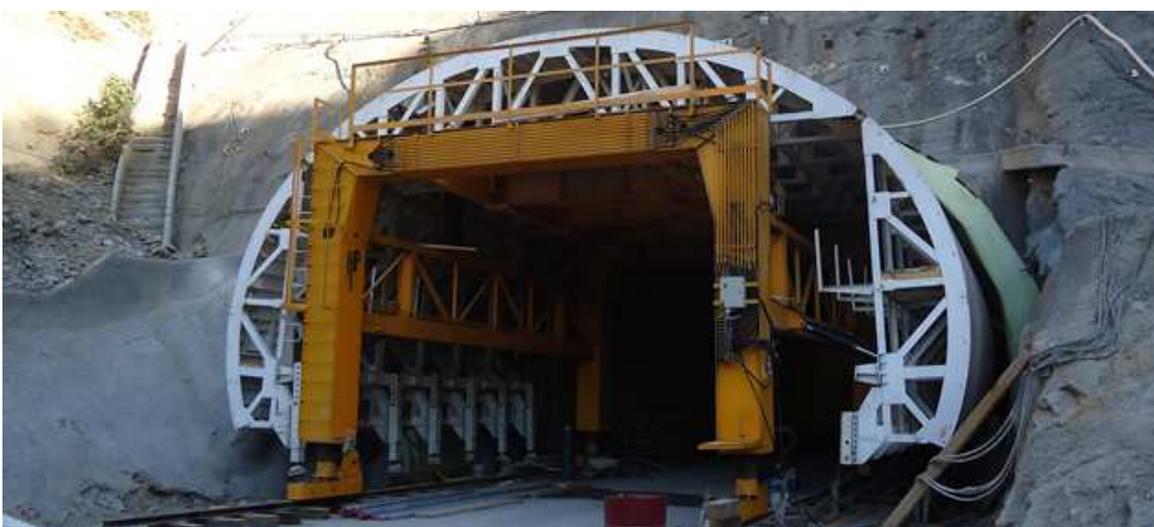
Figura 2.20 – Túnel Huauchinango – Cimbre utilizado para betonagem do revestimento definitivo não armado.

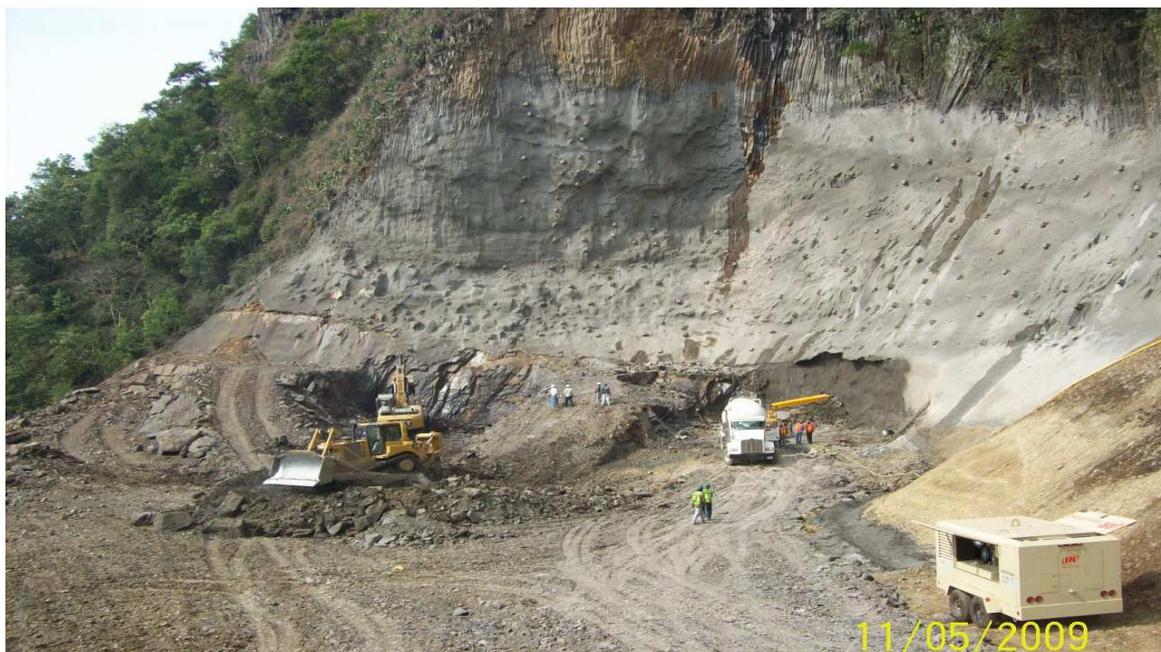
No dia 11 de maio de 2009, depois de chuvas intensas, a água acumulou-se no interior da massa rochosa gerando um impulso hidrostático que produziu subitamente o colapso de enormes blocos de rocha basáltica. Nas Figuras 2.21 e 2.22 podem ver-se fotografias pelo meio dia e pela tarde do dia 11 de maio de 2009 respetivamente.

Figura 2.21 – Túnel Xicotepec I – Portal México. Foto tomada no dia 11 de maio de 2009 pelo meio dia.

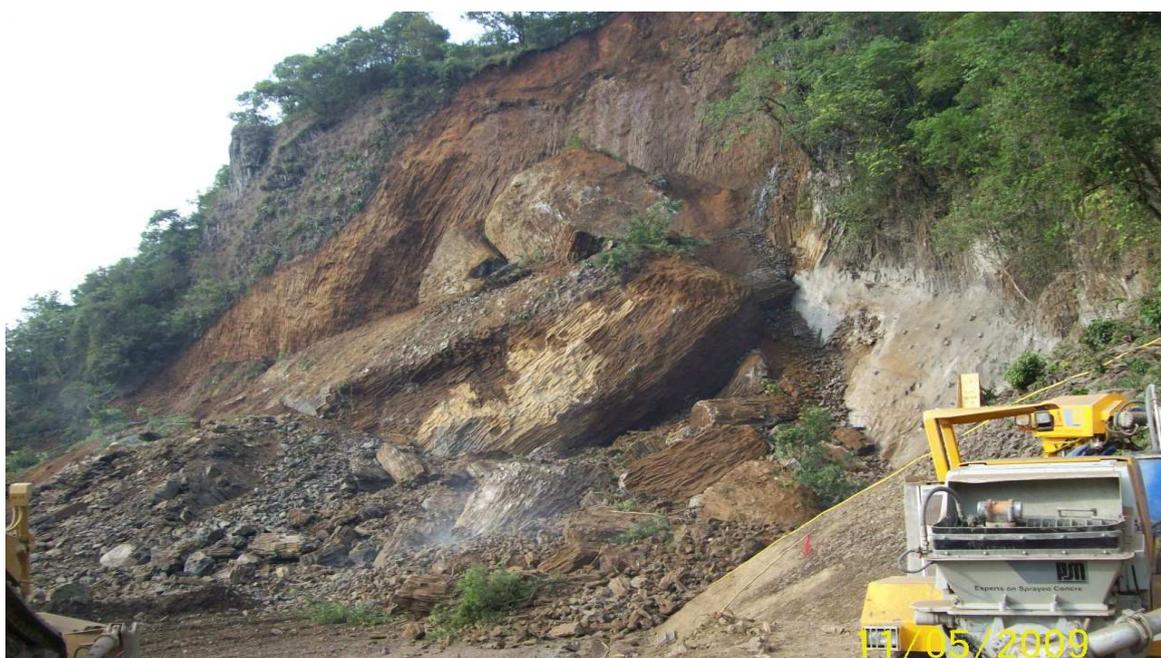
Figura 2.22 – Túnel Xicotepec I – Portal México. Foto tomada no dia 11 de maio de 2009 pela tarde.

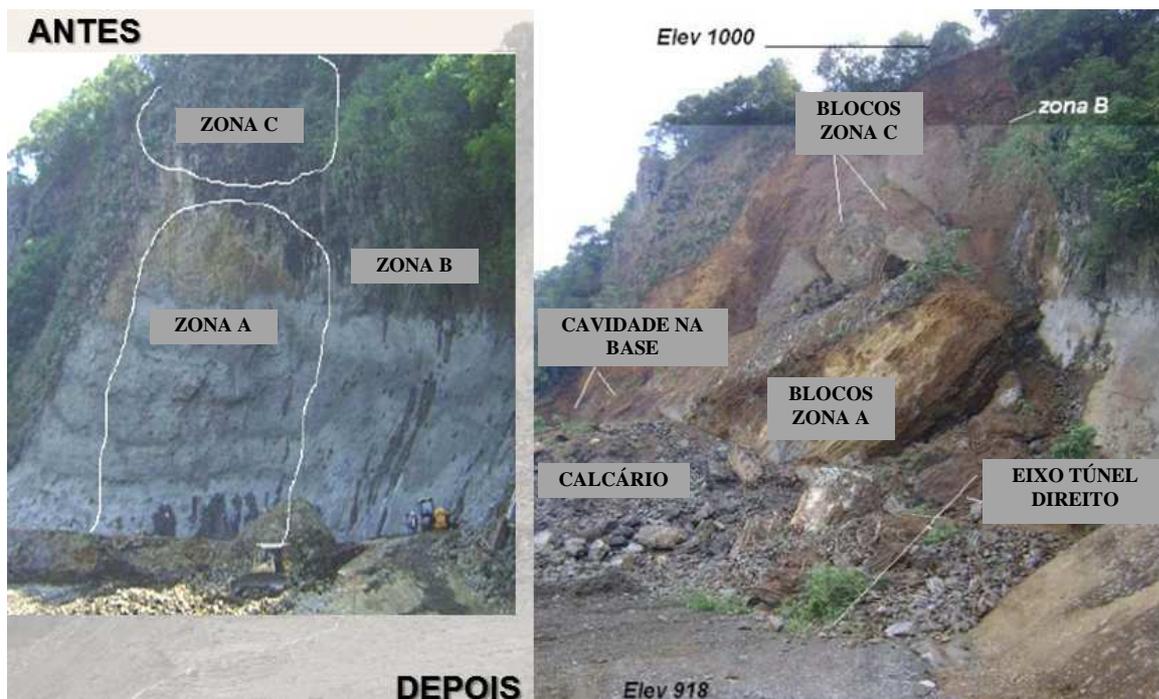
O colapso consistiu no desprendimento, por rotação, de enormes blocos de rocha basáltica que se encontravam na parte superior do talude. Esta monitorização foi motivada pela existência de fracturas de tracção sub-verticais no interior da rocha basáltica não visíveis na parte superior do talude devido à grossa camada de solos residuais com espessuras de 4 a 8 m. Estas fracturas delimitaram blocos de rocha longos e esbeltos da massa de basalto, os quais pelo seu grande peso e forma geométrica, e associadas a uma camada de *paleossolo* de 2 m de espessura, originaram altas concentrações de esforços na base do talude, o que provocou a rotação e desprendimento de um bloco rochoso de 85.000 ton aproximadamente. A monitorização da base deste primeiro grande bloco e a sua tendência a girar à direita, originou o desprendimento de outros blocos grandes da parte superior da escarpa. Nas Figuras 2.23 e 2.24 podem ver-se fotografias que sustentam a explicação atrás descrita.

Figura 2.23 – Túnel Xicotepec I – Portal México. Análise do Colapso (Diagnóstico).

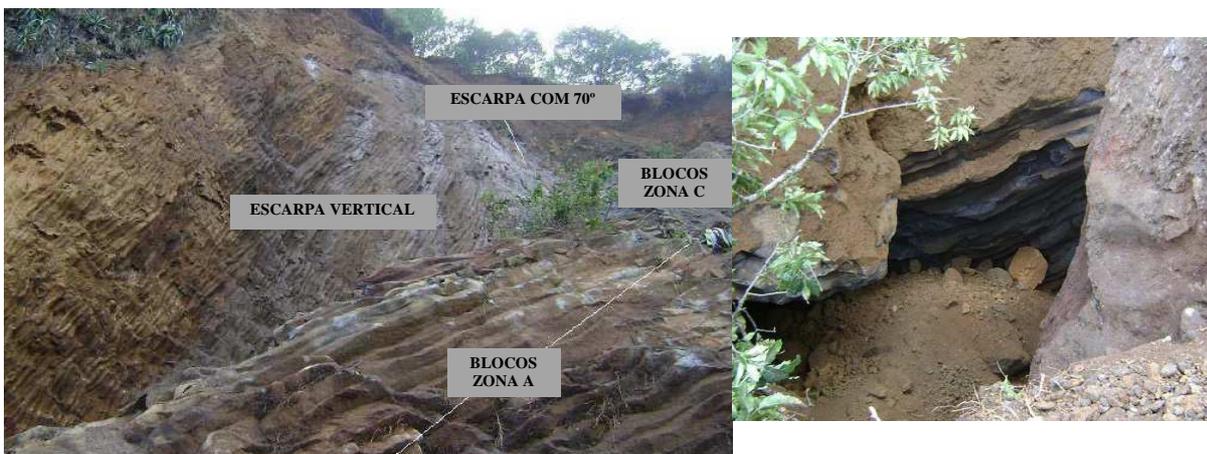
Figura 2.24 – Túnel Xicotepec I – Portal México. (à esquerda) Superfícies do deslizamento alteradas (diferença de cor) que indicam a existência de fracturação vertical antiga. (à direita) Cavidade existente na base do bloco principal “A”.

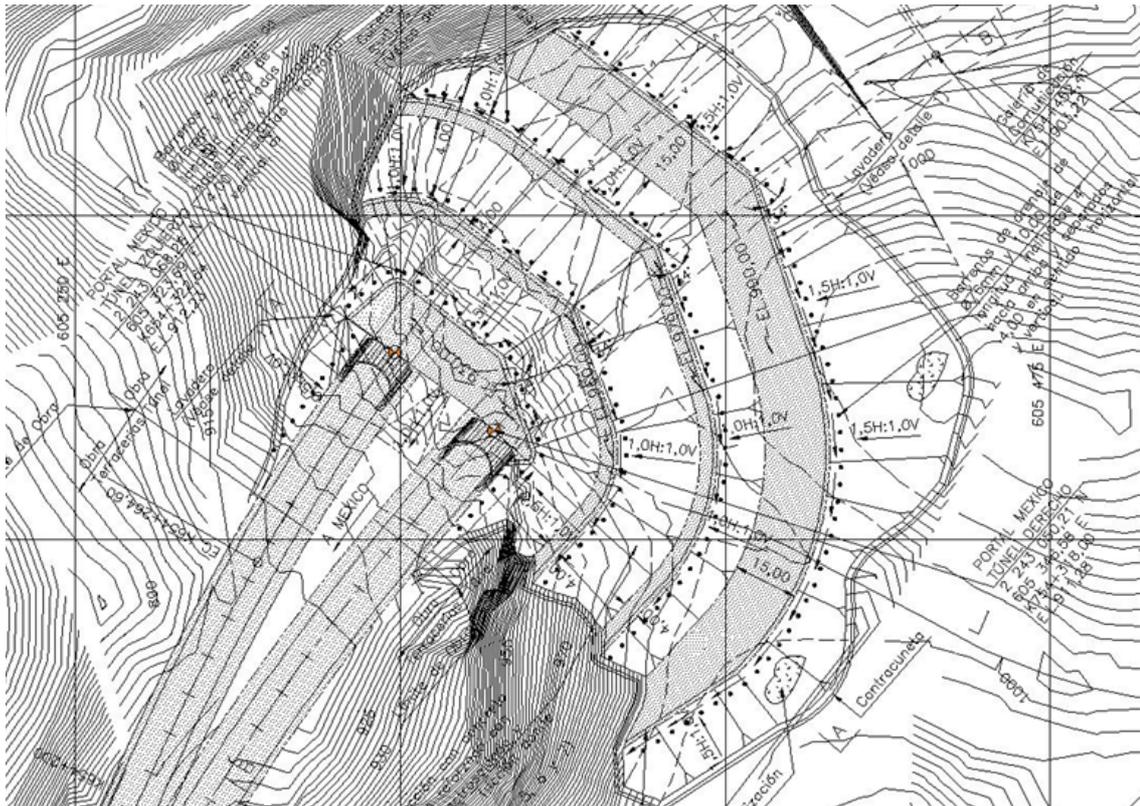
Figura 2.25 – Túnel Xicoteppec I – Portal México. Planta com a solução de reparação (INGETEC, 2009)

A zona do Túnel Direito foi a menos afetada já que a base dos blocos do colapso se localizava na zona do Túnel Esquerdo. Foi possível manter o projeto dos túneis e o traçado apesar do problema ocorrido, já que a zona principalmente afetada foi a parte superior e em menor medida a zona inferior onde está a rocha calcária e onde se iniciaria a escavação dos túneis. Para a solução definitiva realizaram-se trabalhos importantes de escavação, suporte, drenagem e proteção superficial. Nas Figuras 2.25 e 2.26 podem ver-se uma planta e perfil do portal respetivamente com a solução adotada.

- Para alívio de pressões hidrostáticas e/ou introdução de pressão atmosférica ao talude, executou-se um sistema de drenagem, constituído por drenos de 2 ½” de diâmetro, com 5° de inclinação ascendente em relação à horizontal, de 12 m de comprimento e padrão de 5 x 5 m. As bermas revestiram-se com betão hidráulico deixando valetas na base de cada talude; A superfície dos taludes cobriu-se com malha tipo tripla torsão para evitar que blocos de basalto pequenos pudessem cair em direção à autoestrada.

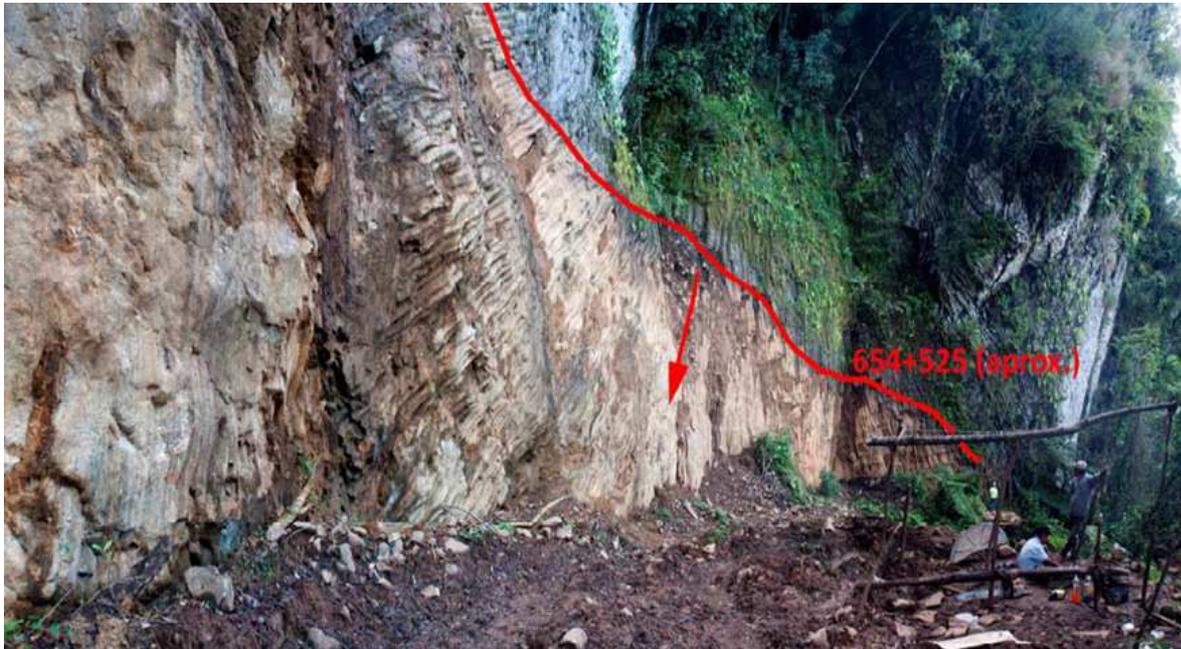
existentes; um afundamento de dita massa que pode associar-se com a zona de perda de volume no interior do maciço (túnel) e posteriormente um deslizamento por gravidade em direção à parte externa da ladeira. Nas Figuras 2.30 e 2.31 seguintes mostram-se vistas da zona do colapso à superfície. Observe-se a linha de separação entre os basaltos que estavam sujeitos ao intemperismo e os basaltos que ficaram expostos pelo colapso, claramente diferenciados pela mudança de coloração da rocha.

Figura 2.30 – Zona do colapso à superfície vista de Tuxpan para México. A linha vermelha indica a fronteira da separação entre os basaltos intemperizados (cinzentos) e os basaltos que ficaram descobertos com o colapso (castanhos) (CONSULTEC, 2013a).

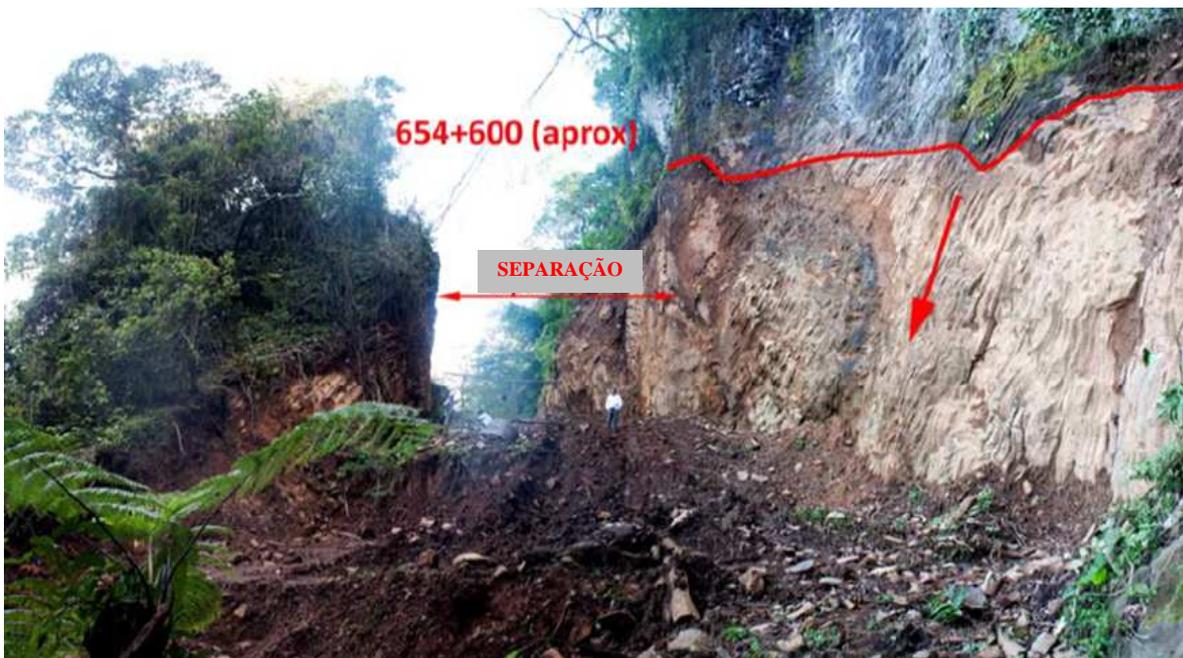
Figura 2.31 – Zona do colapso à superfície vista de México para Tuxpan. A linha vermelha indica a fronteira da separação dos basaltos. Note-se a mudança de coloração dos basaltos (CONSULTEC, 2013a).

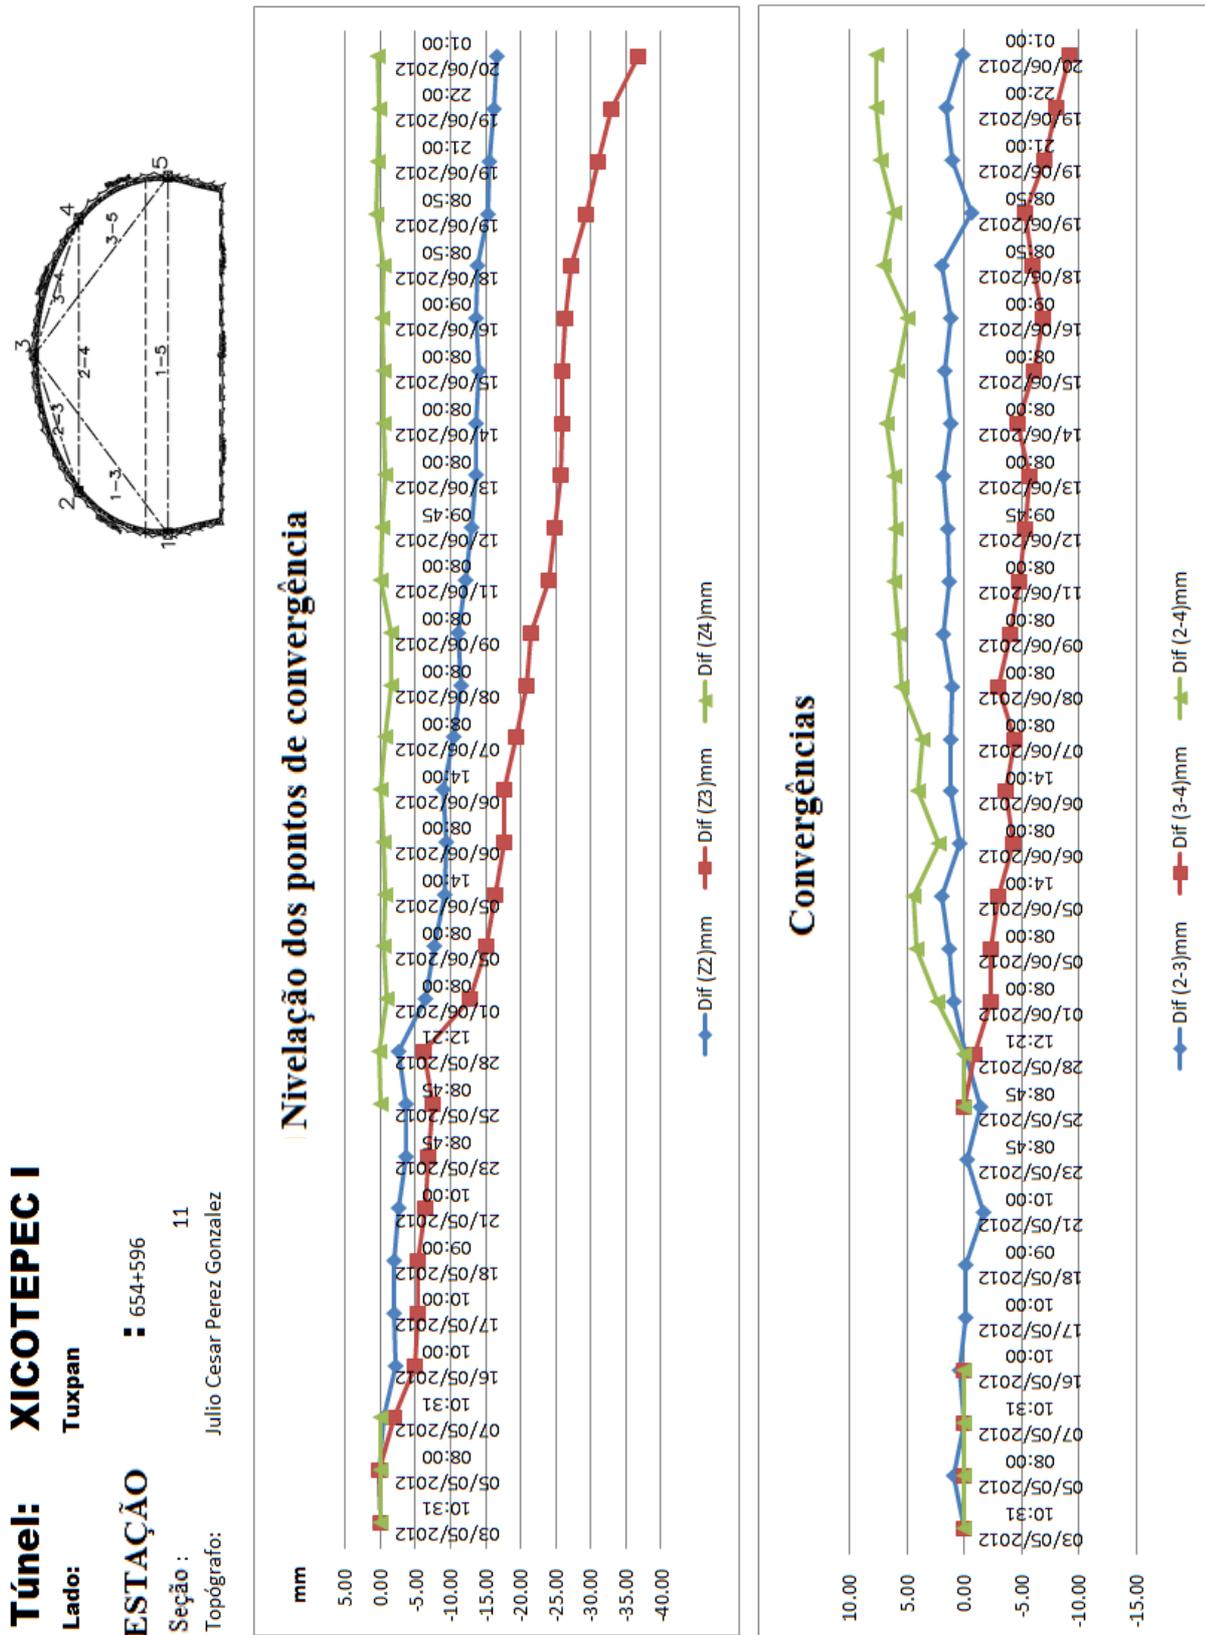
Figura 2.33 – Gráficos da instrumentação da estação k654+596 (Túnel Esquerdo) (CONNET, 2012a).

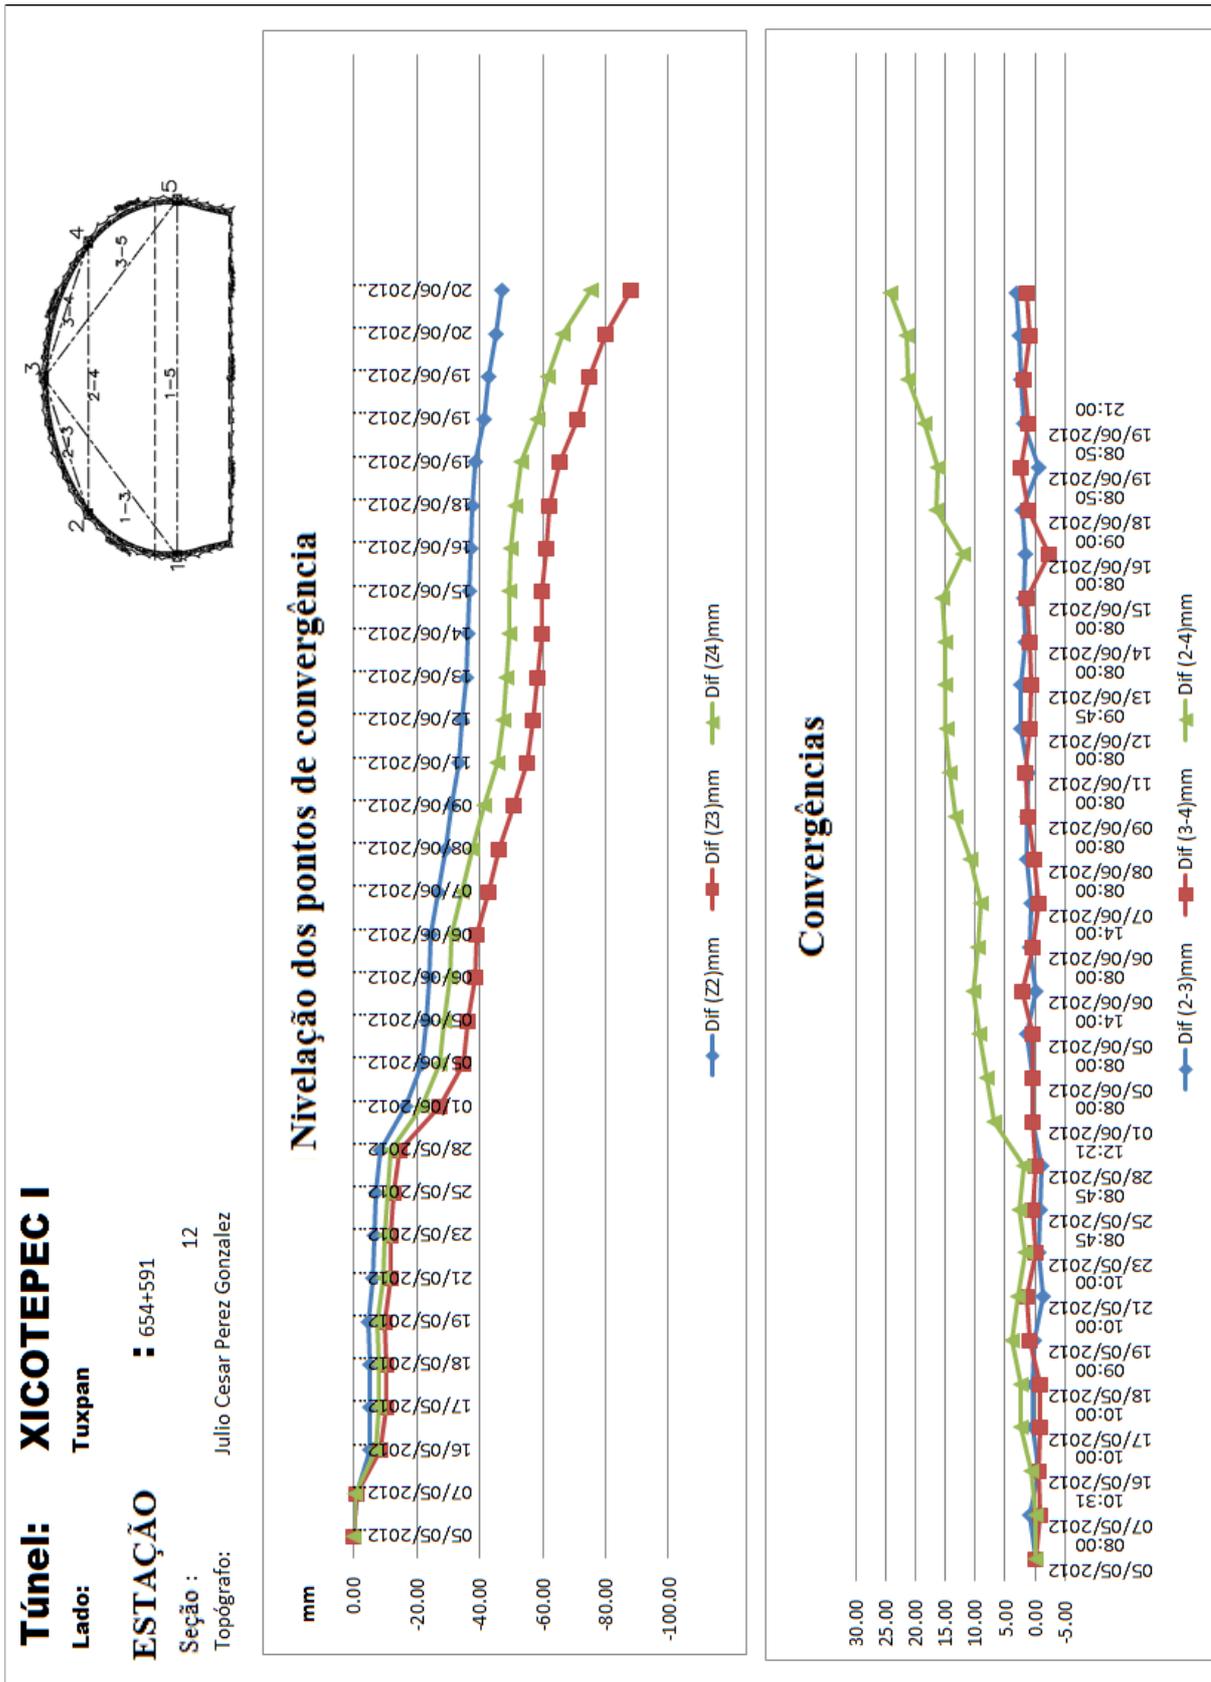
Figura 2.34 – Gráficos da instrumentação da estação k654+591 (Túnel Esquerdo) (CONNET, 2012a).

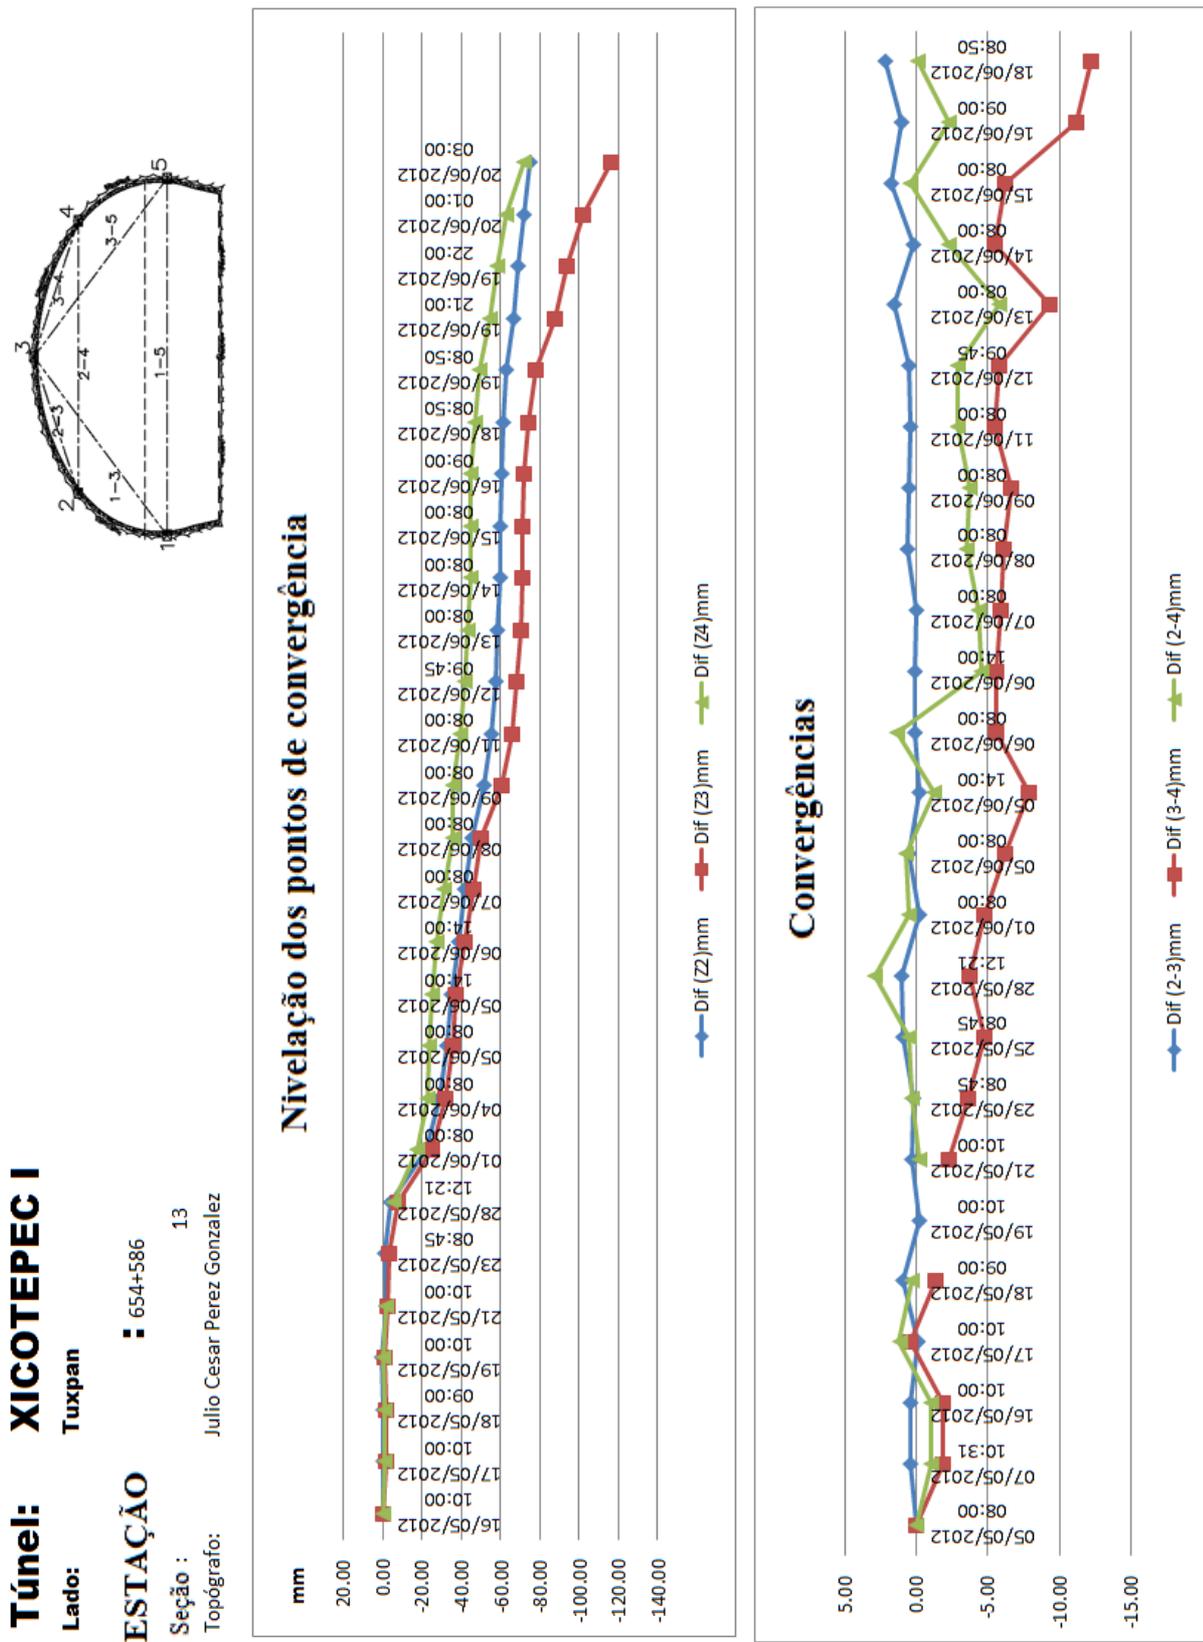
Figura 2.35 – Gráficos da instrumentação da estação k654+586 (Túnel Esquerdo) (CONNET, 2012a).

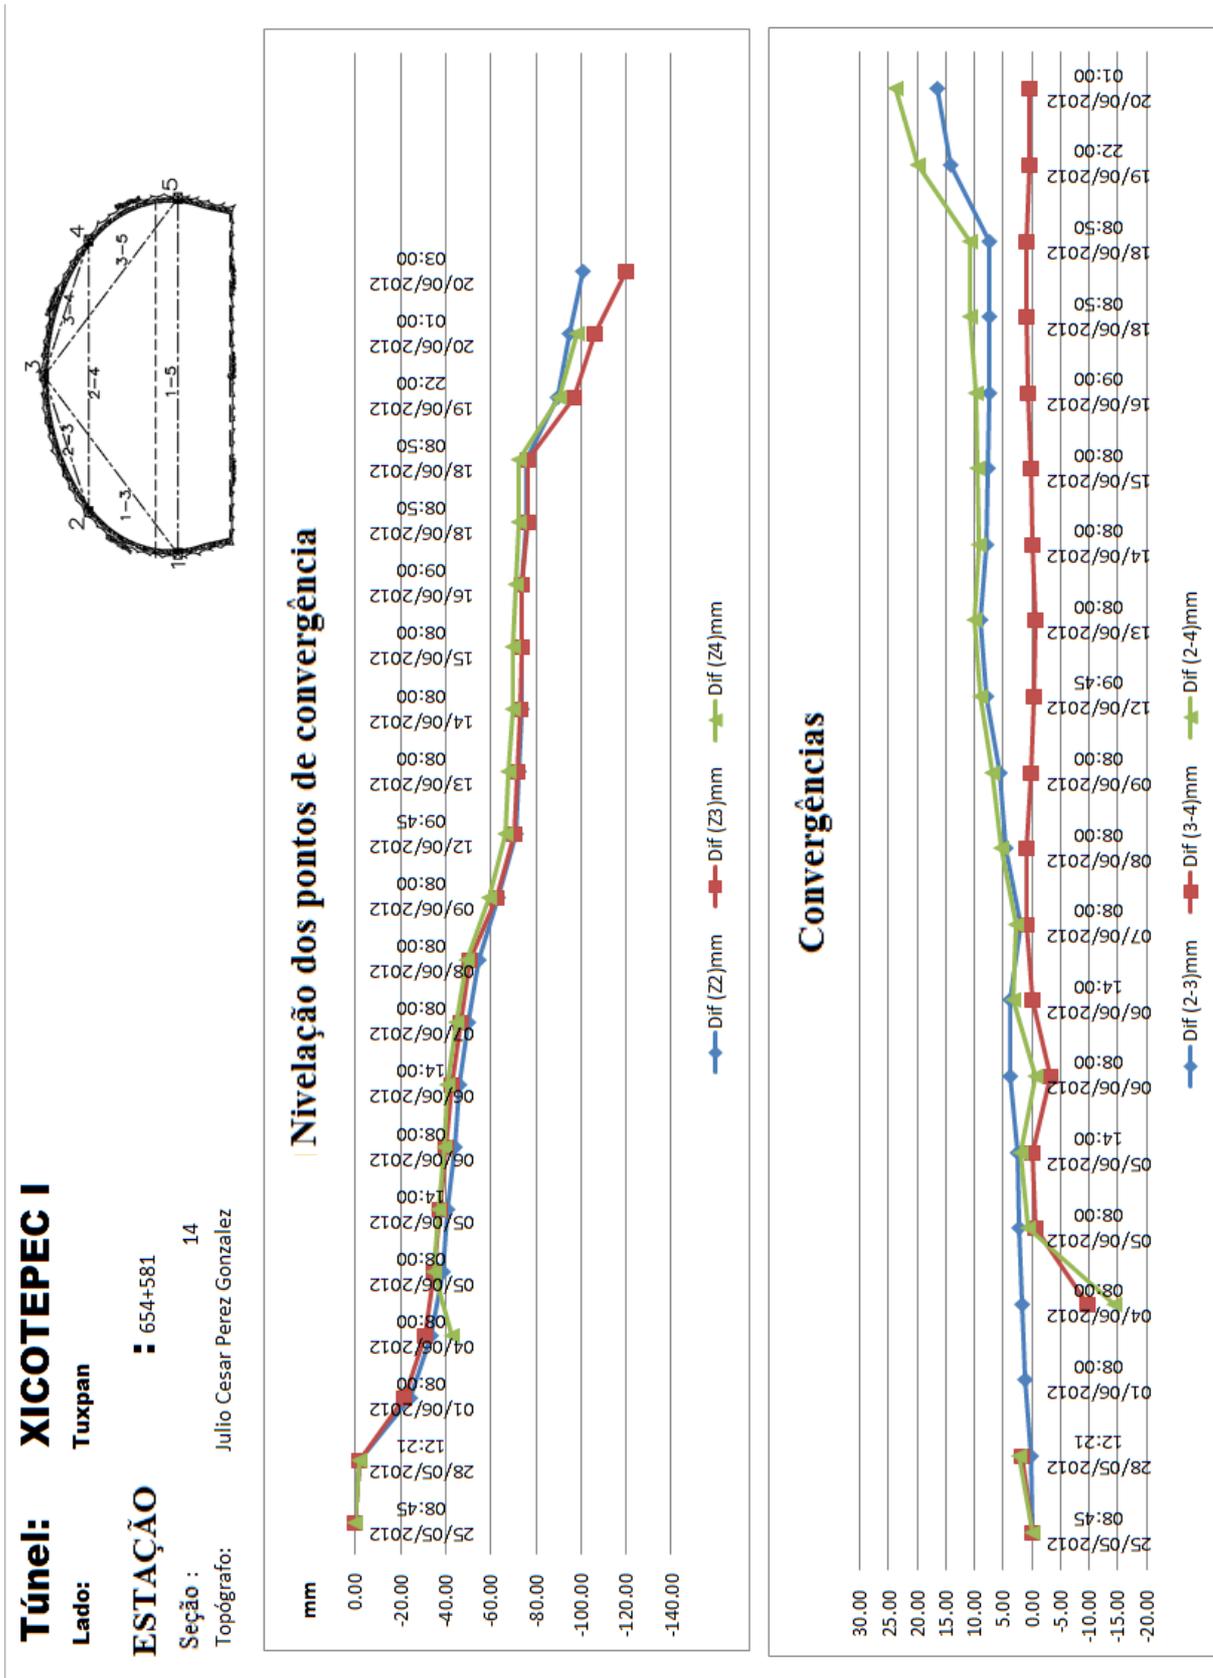
Figura 2.36 – Gráficos da instrumentação da estação k654+581 (Túnel Esquerdo) (CONNET, 2012a).

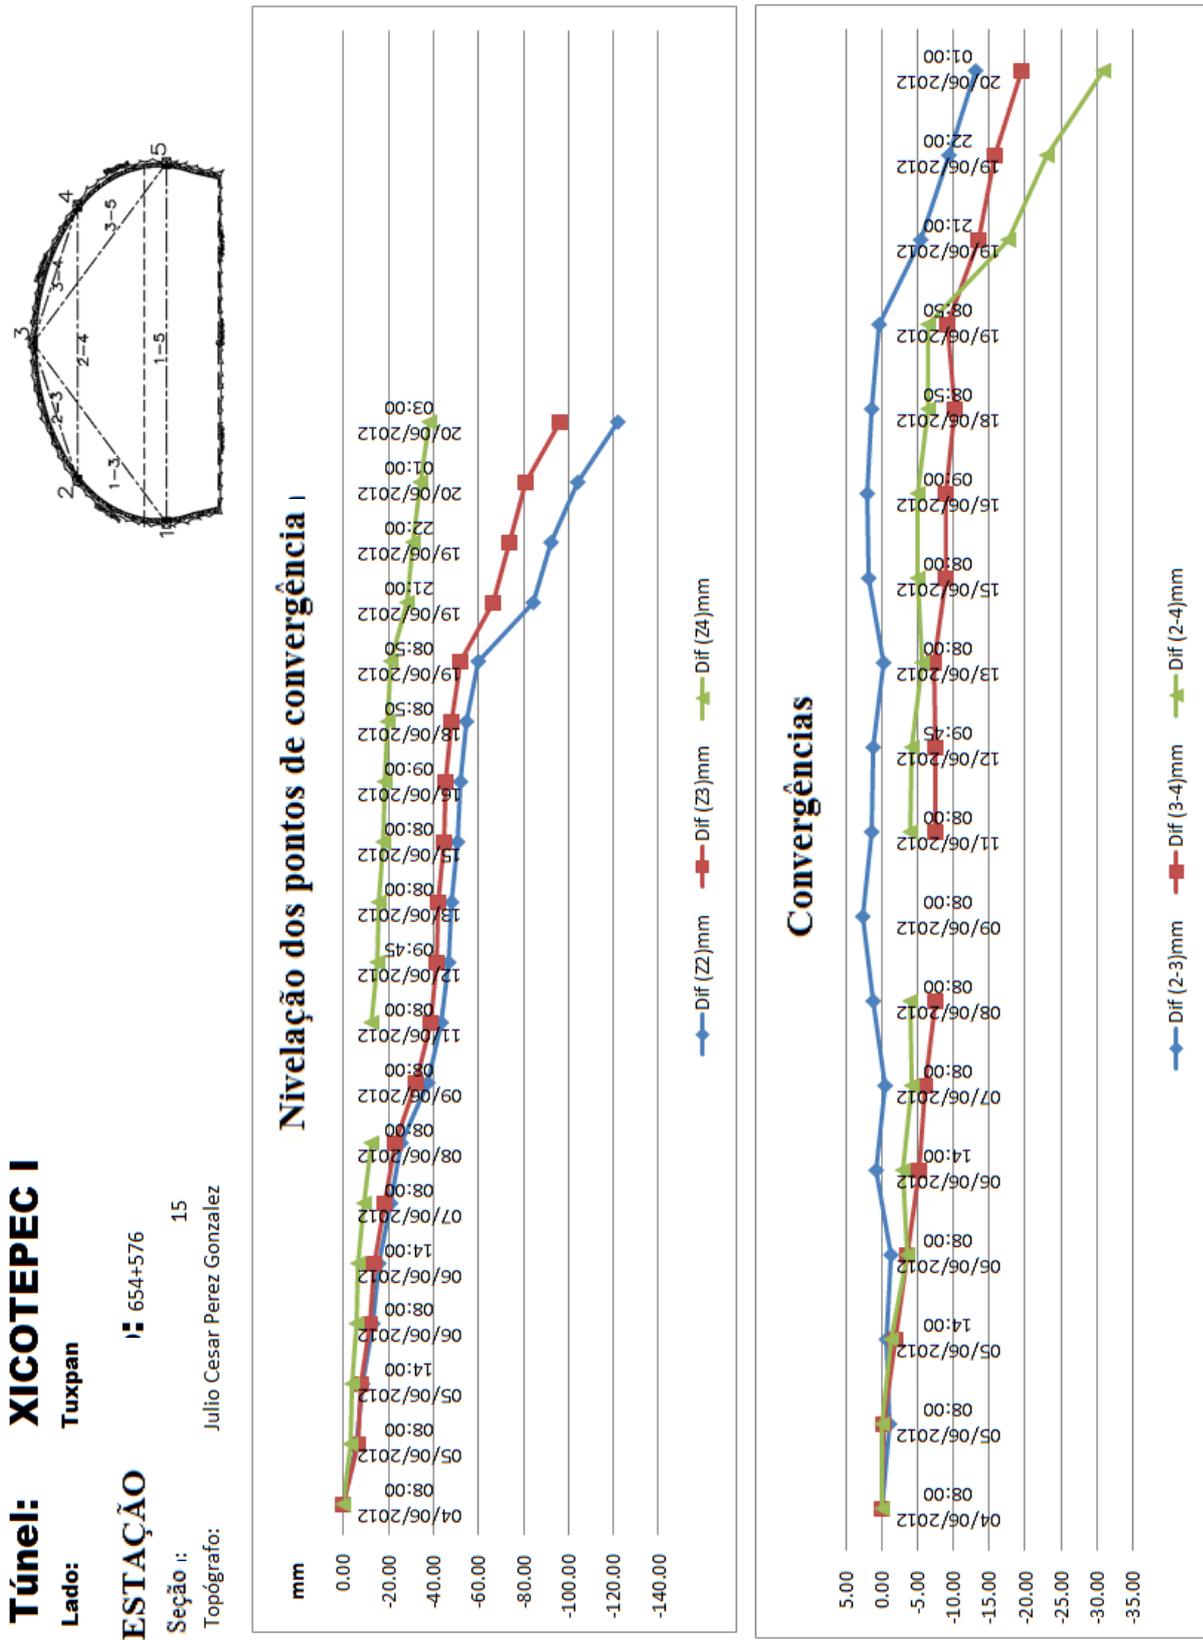
Figura 2.37 – Gráficos da instrumentação da estação k654+576 (Túnel Esquerdo) (CONNET, 2012a).

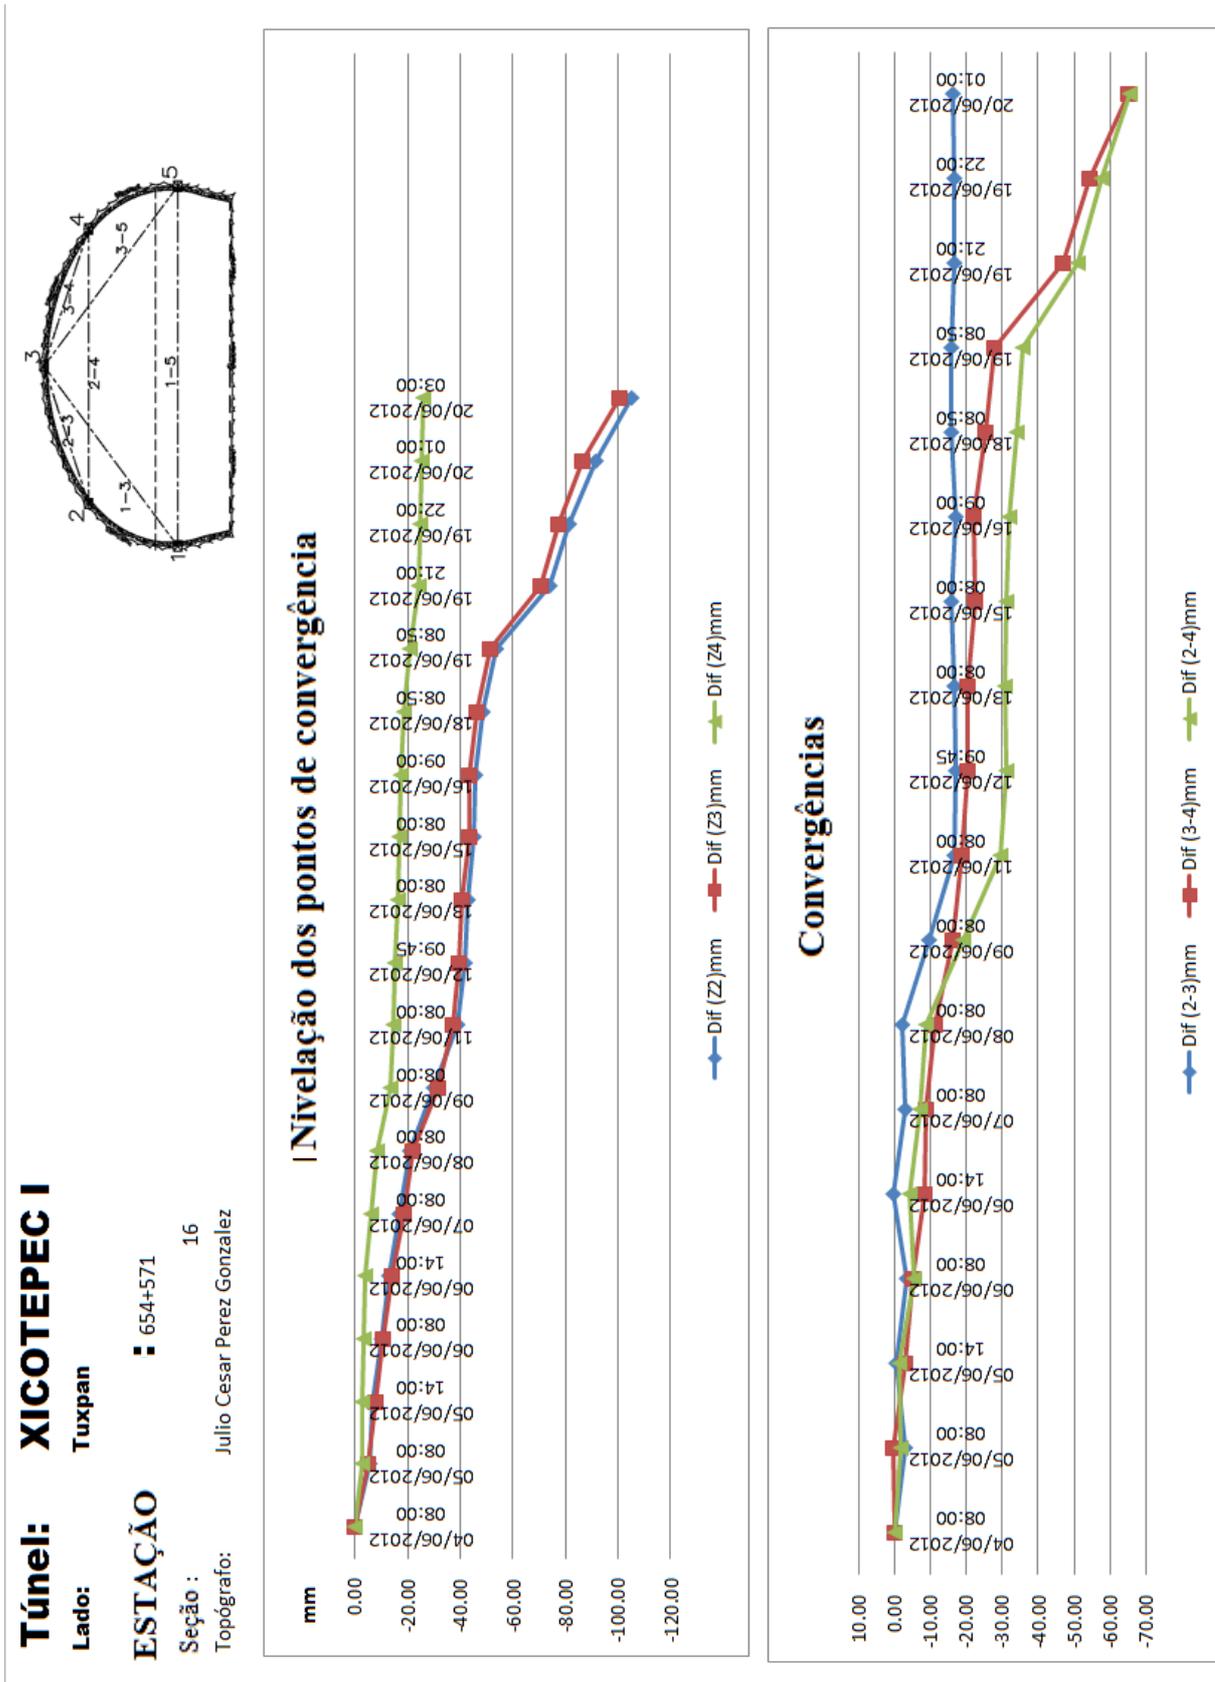
Figura 2.38 – Gráficos da instrumentação da estação k654+571 (Túnel Esquerdo) (CONNET, 2012a).
