O COLAPSO DO TÚNEL XICOTEPEC I MÉXICO

Uma investigação sobre as causas e um
estudo para a sua reconstrução

Dissertação submetida para satisfação parcial dos requisitos do grau de
MESTRE EM ENGENHARIA CIVIL — ESPECIALIZAÇÃO EM GEOTECNIA

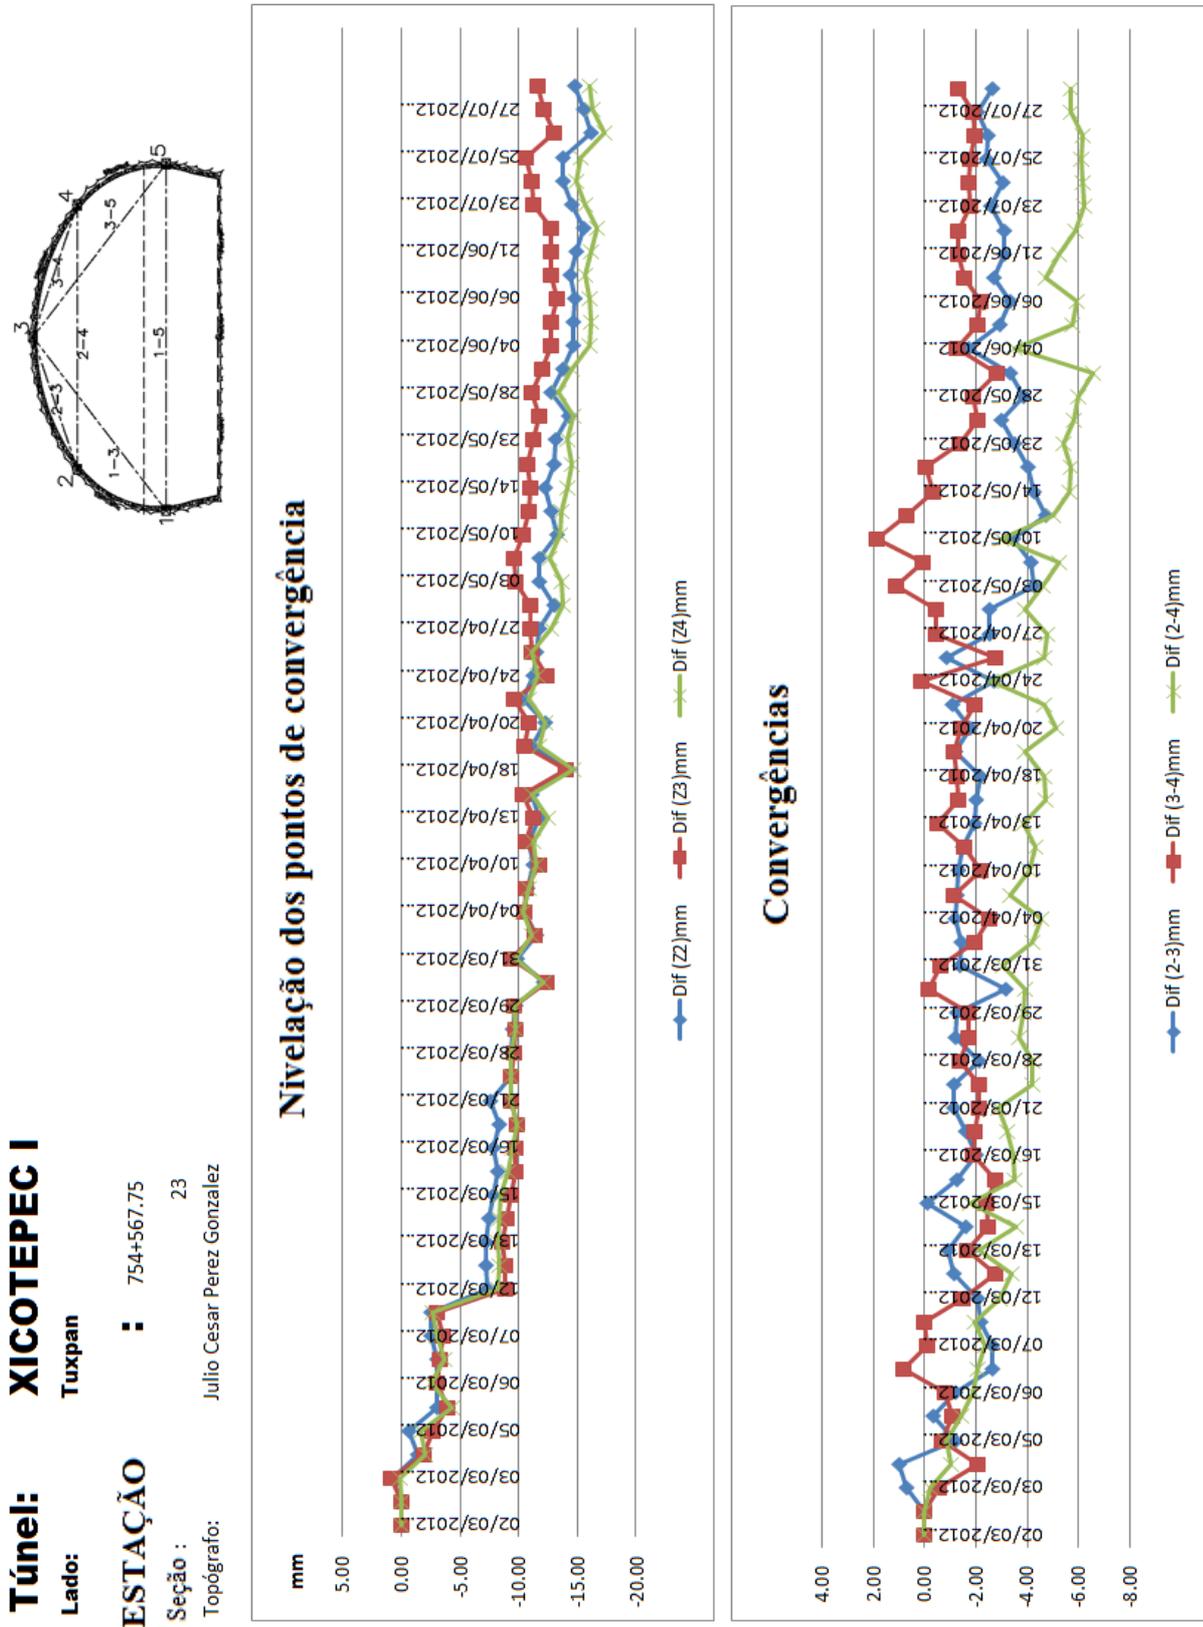
No Túnel Direito as maiores deformações ocorreram entre as estações k754+540 e k754+590 (aproximadamente 50 m), com valores máximos na abóbada da ordem de até 18 mm.

Figura 2.39 – Gráficos da instrumentação da estação k754+567 (Túnel Direito) (CONNET, 2012a).

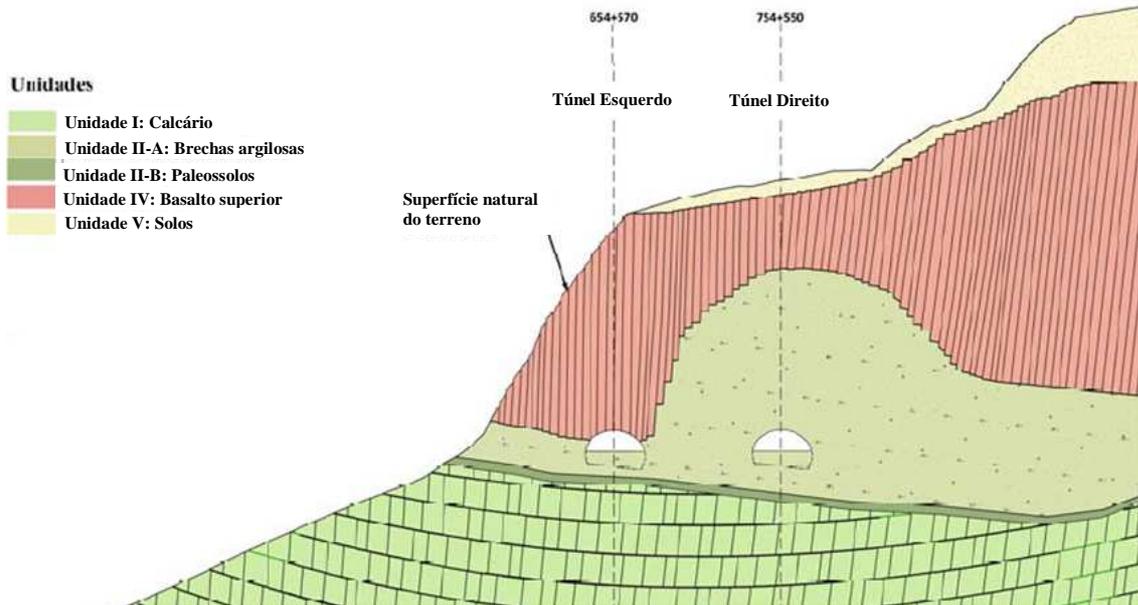
Figura 2.40 – Interpretação geológica da situação antes do colapso dos túneis sobre uma seção nas estações k654+570 (Túnel Esquerdo) e k754+550 (Túnel Direito) (CONSULTEC, 2013a).

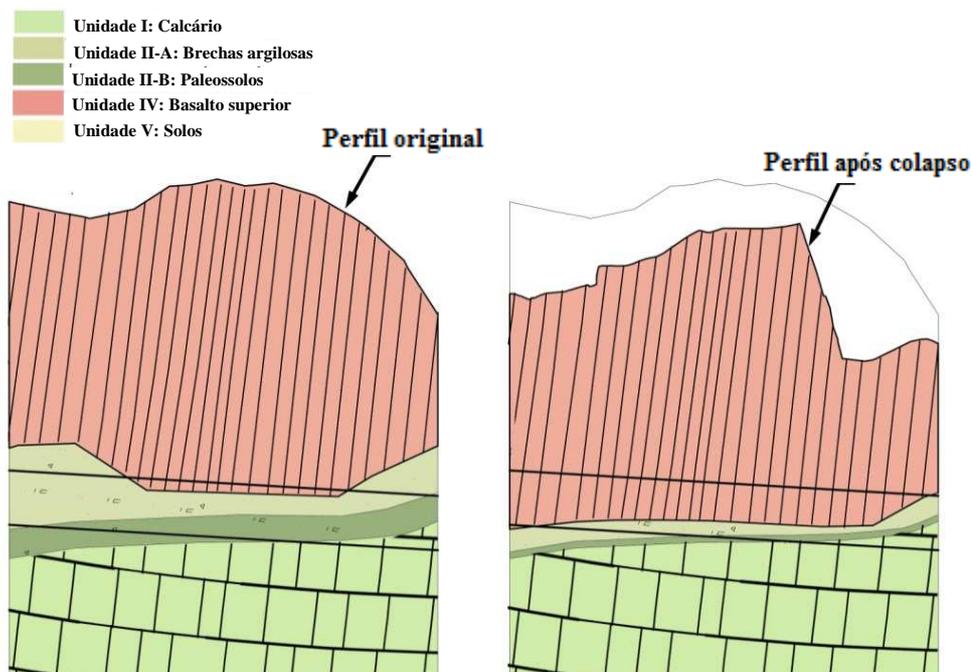
- Atualmente, depois de se conhecer tudo o que ocorreu e com os estudos realizados após o colapso e sustentados pelo modelo numérico desenvolvido no Projeto de Reparação do Túnel, considera-se que o mecanismo de rotura pode ter sido originado pelo surgimento inesperado de um grande bloco de basalto solto que coincidiu na sua base com um *paleossolo* argiloso originando um afundamento do túnel seguido de um deslizamento em direção à ladeira. Uma vez realizadas as sondagens depois de ocorrido o colapso, verificou-se que a espessura das camadas argilosas (brechas vulcânicas e *paleossolo*) entre o basalto e a rocha calcária tinha diminuído conforme mostra a Figura 2.41 seguinte.

Figura 2.41 – Perfis geológicos, anterior e posterior ao colapso, onde se pode apreciar a diminuição da espessura das camadas argilosas entre o basalto e a rocha calcária após o colapso (CONSULTEC, 2013a).

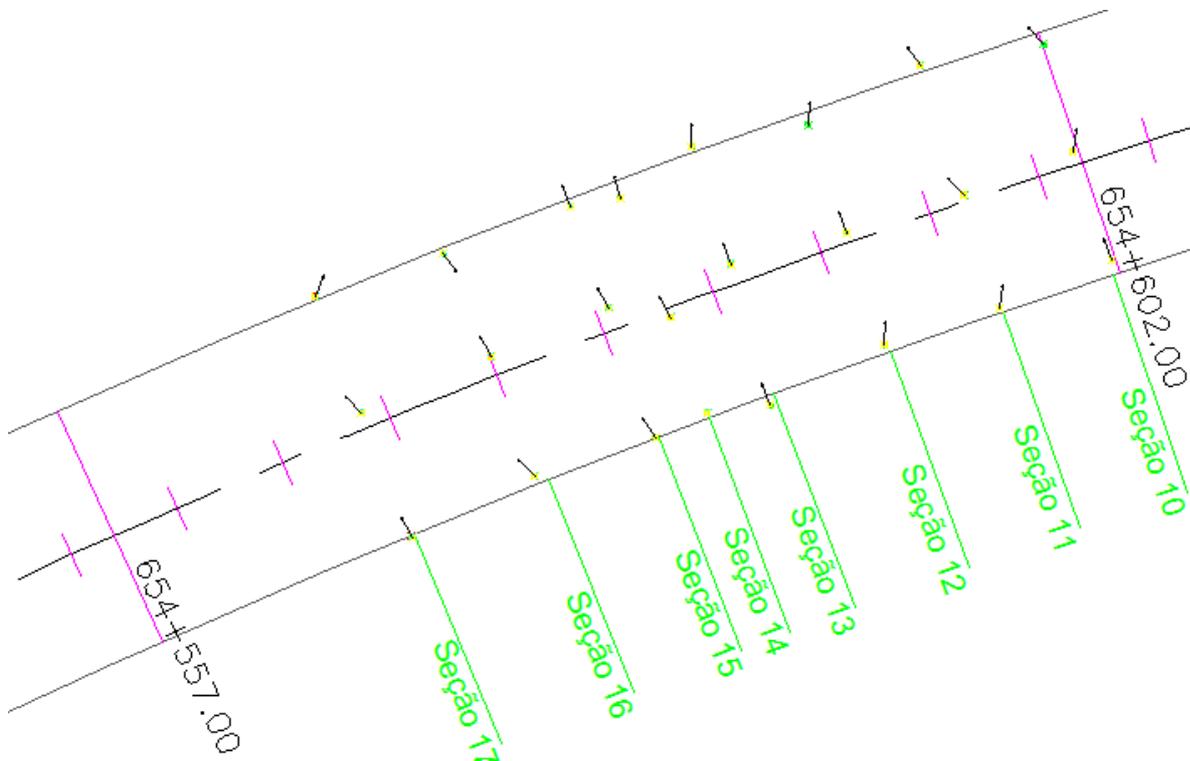
Figura 2.43 – Seções de convergência na zona colapsada com os vetores de deslocamento horizontal medidos entre os meses de maio e junho de 2012.

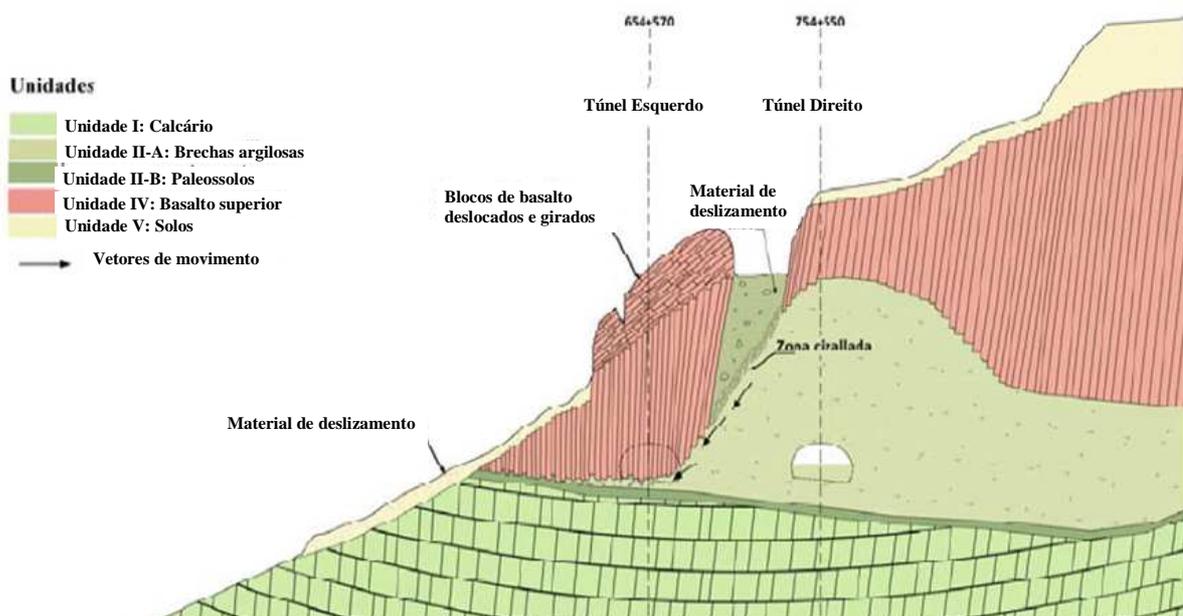
- Independentemente da origem do movimento do mecanismo de rotura, a hipótese com maior aceitação indicou que a causa que provocou o colapso foi que os basaltos colunares, ao serem cortados pela escavação do Túnel Esquerdo e devido à debilidade dos seus planos de fracturação, não foram capazes de se autosustentar; o anterior, associado à redistribuição do estado de esforços, que produziu uma maior plastificação nas partes inferiores dos hasteais, diminuindo a resistência das brechas e tufos vulcânicos em ditas zonas e propiciando o corte dos basaltos, até a um ponto em que as brechas foram incapazes de suportar a massa basáltica que gravitava sobre elas. Por outro lado, o peso dos basaltos mobilizados foi tão grande que dificilmente algum sistema de suporte teria sido capaz de suportá-los. Uma vez iniciado o mecanismo de rotura, as brechas foram esmagadas pelos basaltos devido a um movimento descendente destes e posteriormente, devido às condições topográficas, ocorre um deslizamento para a parte externa da ladeira; a massa desgarrada da sua fronteira original criou uma zona cortada deixando um espaço, o qual se encheu com material produto do colapso; alguns grandes blocos separaram-se da massa mobilizada e rodaram ladeira abaixo, enquanto outro de maior dimensão basculou em direção ao Portal Tuxpan. Na Figura 2.44 pode-se ver uma seção transversal com a interpretação do colapso atrás descrita.

Figura 2.44 – Interpretação geológica da situação após colapso dos túneis sobre uma seção nas estações k654+570 (Túnel Esquerdo) e k754+550 (Túnel Direito) (CONSULTEC, 2013a).

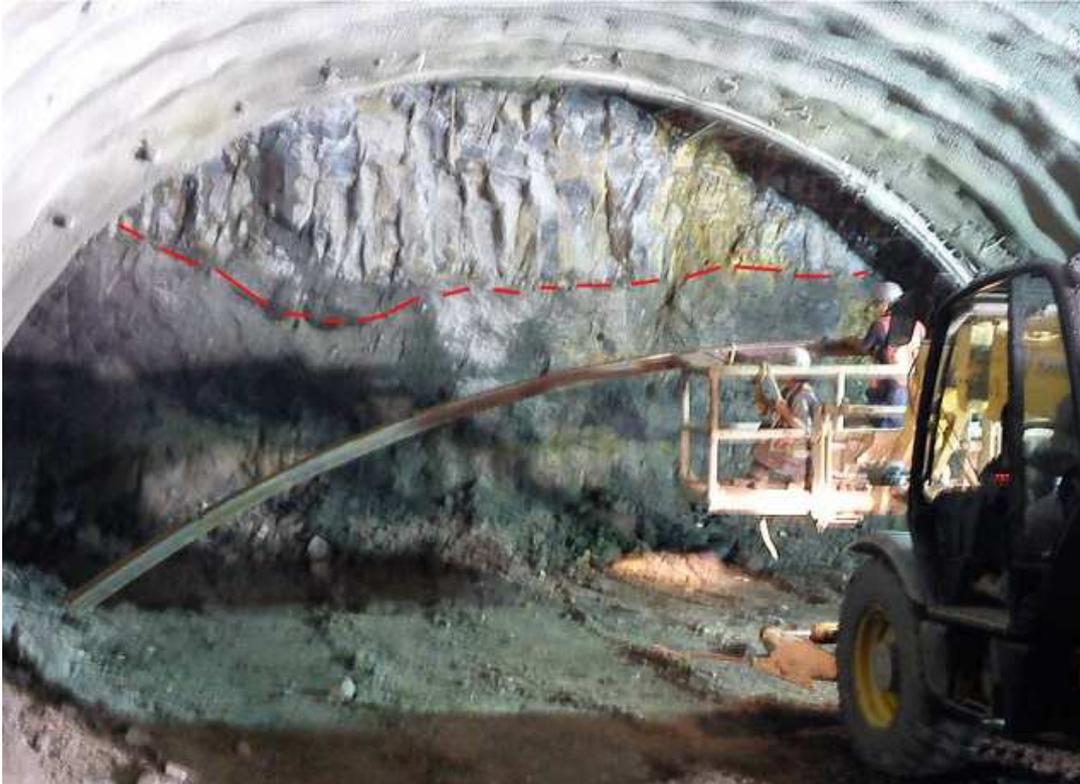
Figura 3.1 – Frente de escavação do Túnel Esquerdo (k654+573) no qual se aprecia o contato entre os basaltos colunares e o estrato argiloso.

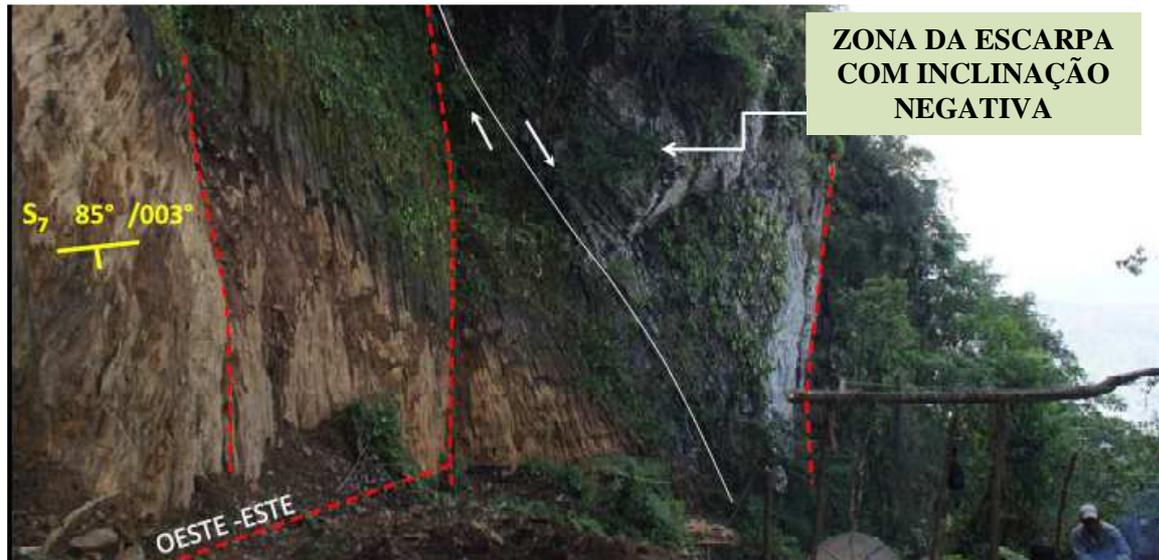
Figura 3.3 – Escarpe principal formado pelo colapso. As linhas vermelhas descontínuas representam traços da falha S7 de direção 85°/003° da Família 2 (CONSULTEC, 2013a).

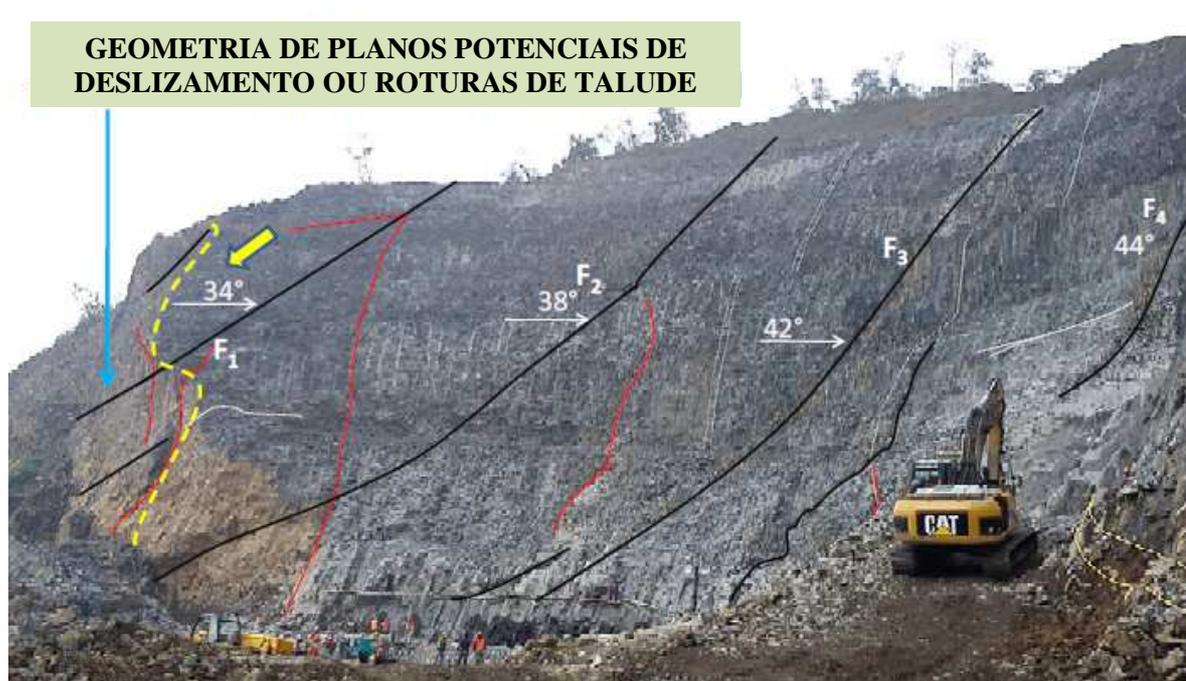
Figura 3.5 – Vista do Portal México onde ressalta a geometria das fracturas e falhas da Família 1 com respeito à direção do corte do talude (CONSULTEC, 2013a).

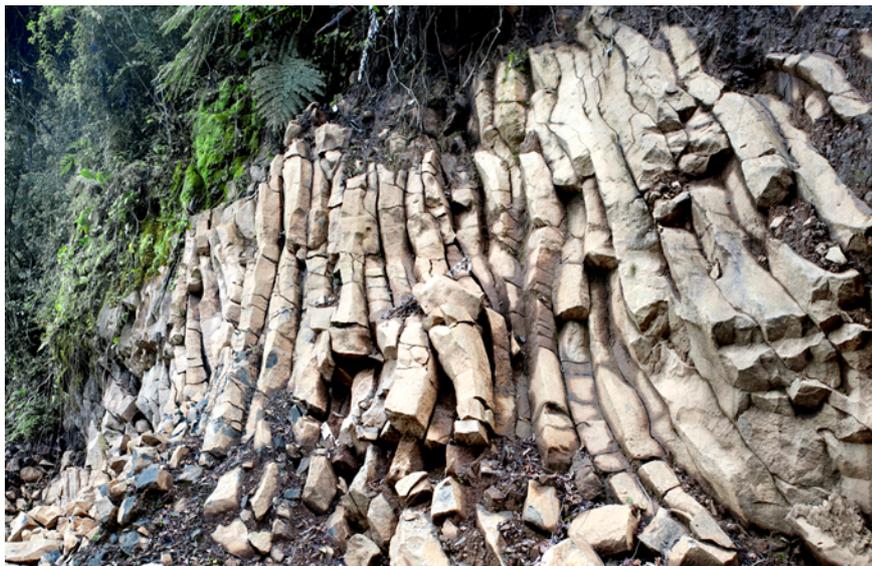
Figura 3.13 – Basaltos colunares localizados na zona de colapso (CONSULTEC, 2013c).

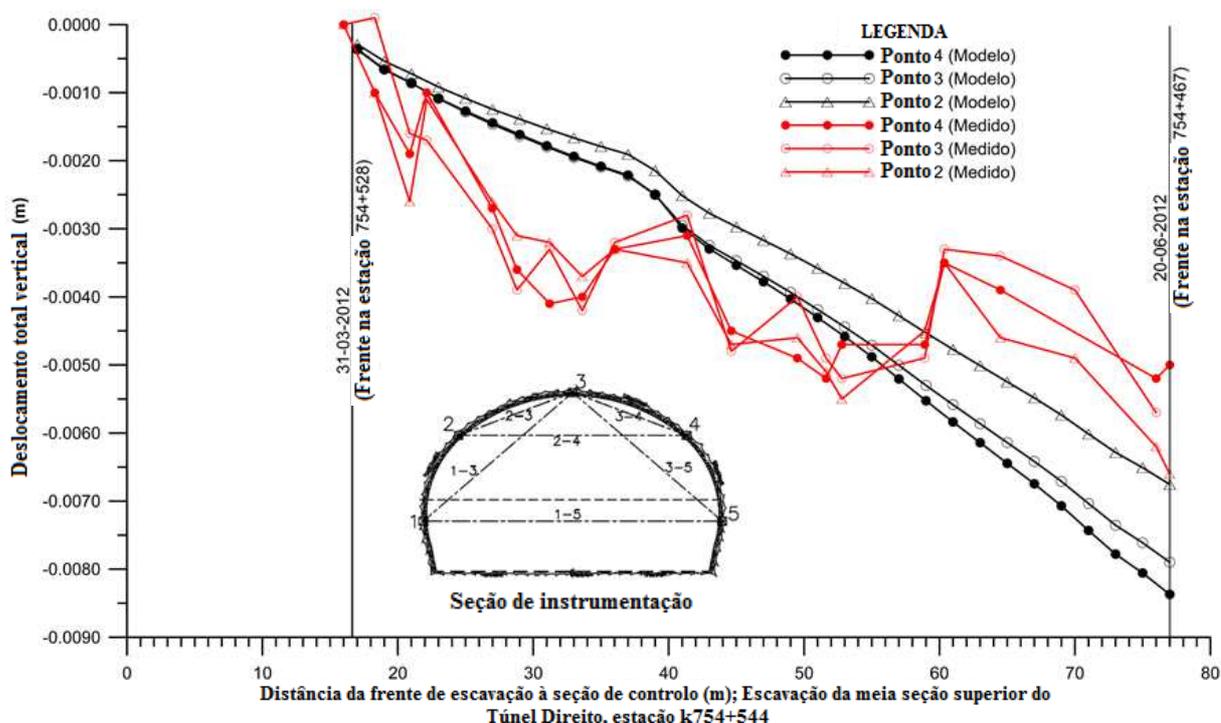
Figura 3.22 – História dos deslocamentos modelados e medidos entre 31/03/2012 e 20/06/2012 na estação k754+544 (CONSULTEC, 2013a).

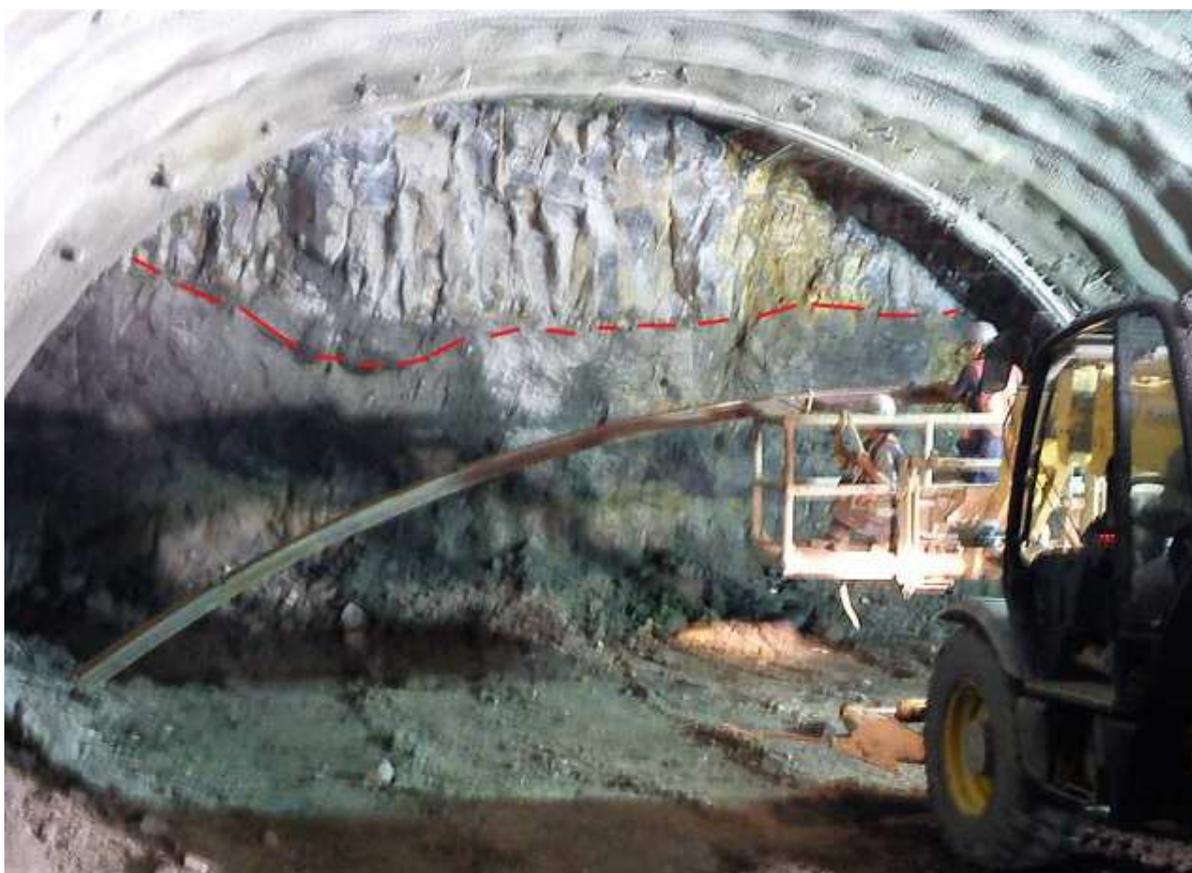
Figura 3.24 – Fotografia da frente na estação k654+573 (CONNET, 2012b).

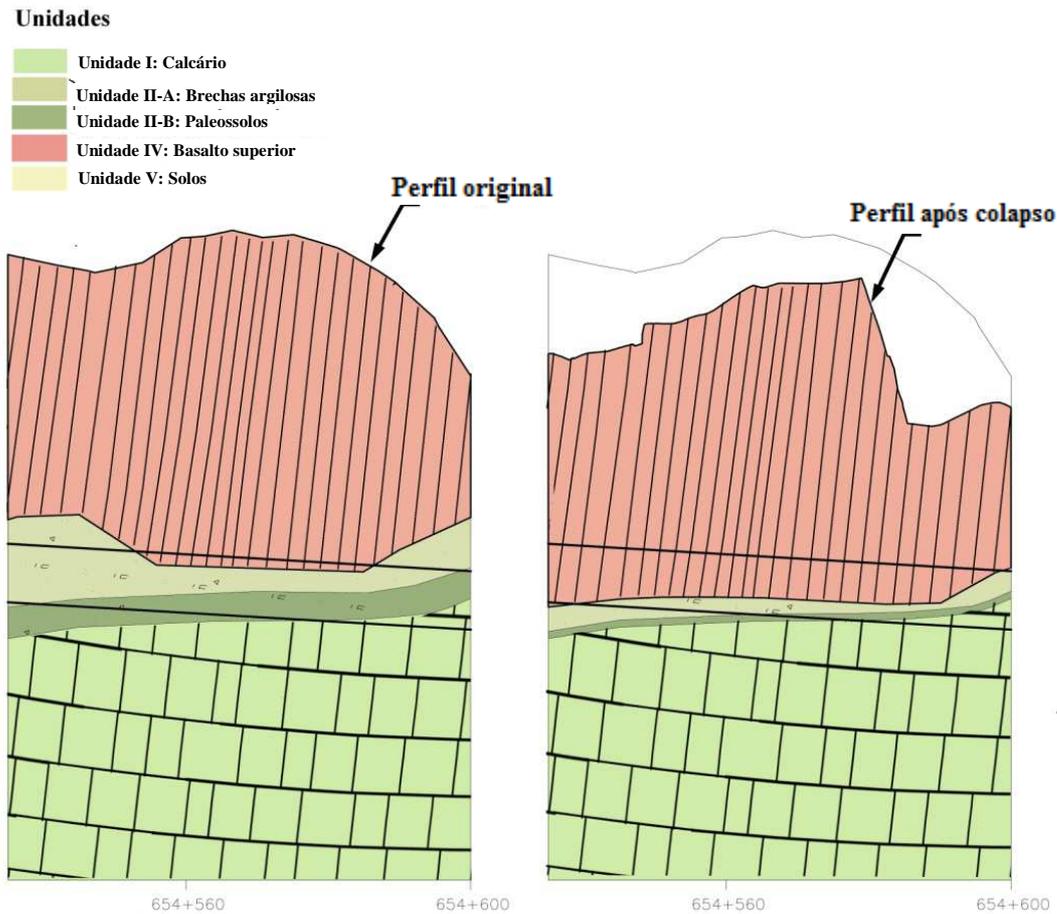
Figura 3.25 – Perfis geológicos antes e depois do colapso sobre o eixo do Túnel Esquerdo (CONSULTEC, 2013c).

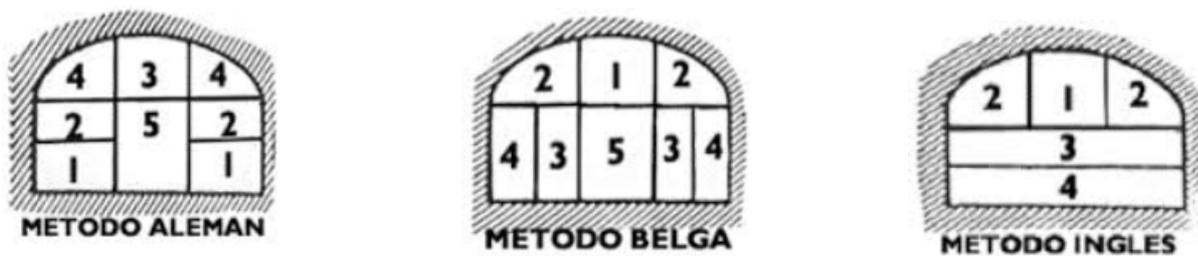
Na Figura 3.34 podem ver-se vários procedimentos gerais de escavação de túneis, uns mais antigos que outros, mas que traduzem as metodologias utilizadas internacionalmente. O Método Austríaco, ou Método de Escavação Sequencial, é o que mais se utilizou nesta obra, o qual tem a característica essencial de procurar a colaboração do terreno ou da rocha.

Figura 3.34 – Fases de escavação típicas em vários métodos internacionais

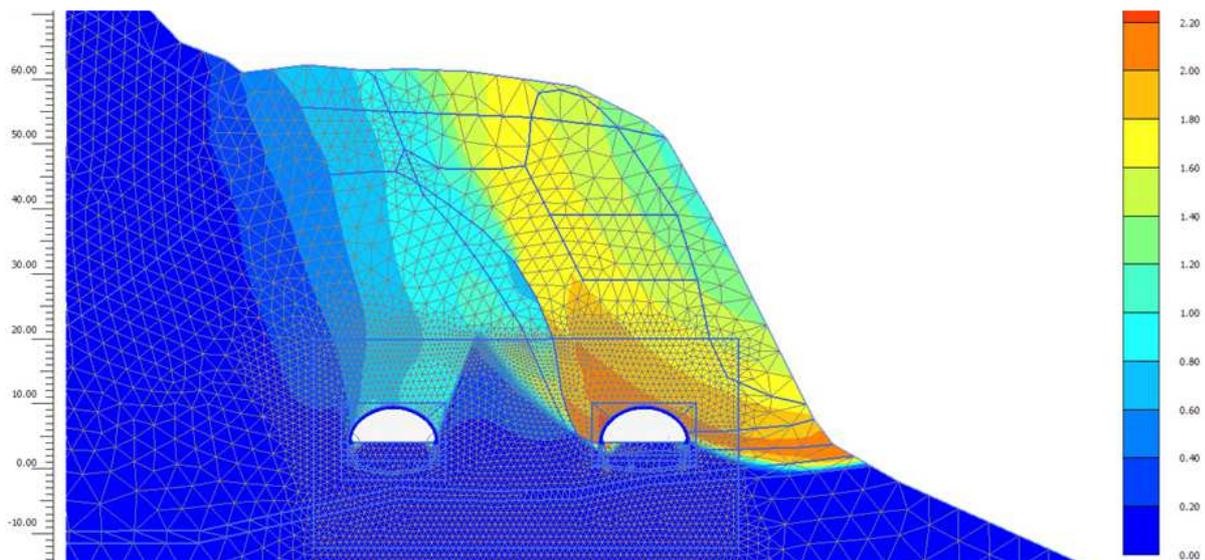
Figura 3.41 – Contornos dos deslocamentos que mostram o mecanismo de colapso (CONSULTEC, 2013a).

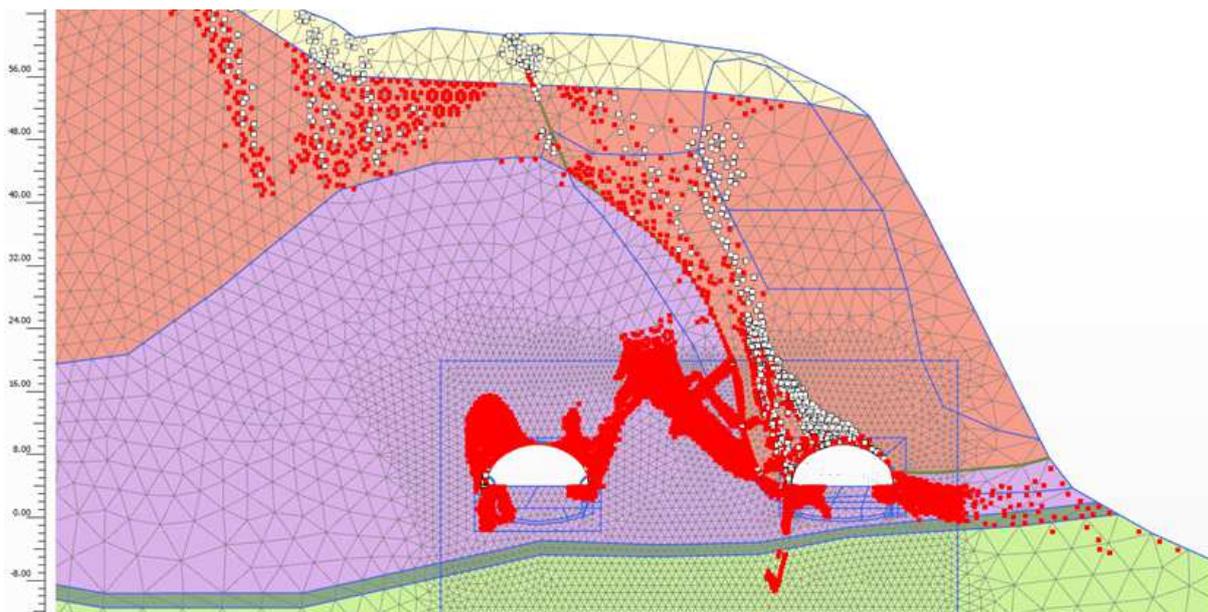
Figura 3.42 – Pontos plásticos no modelo bidimensional de elementos finitos mostrando o colapso do túnel e da ladeira (CONSULTEC, 2013a).

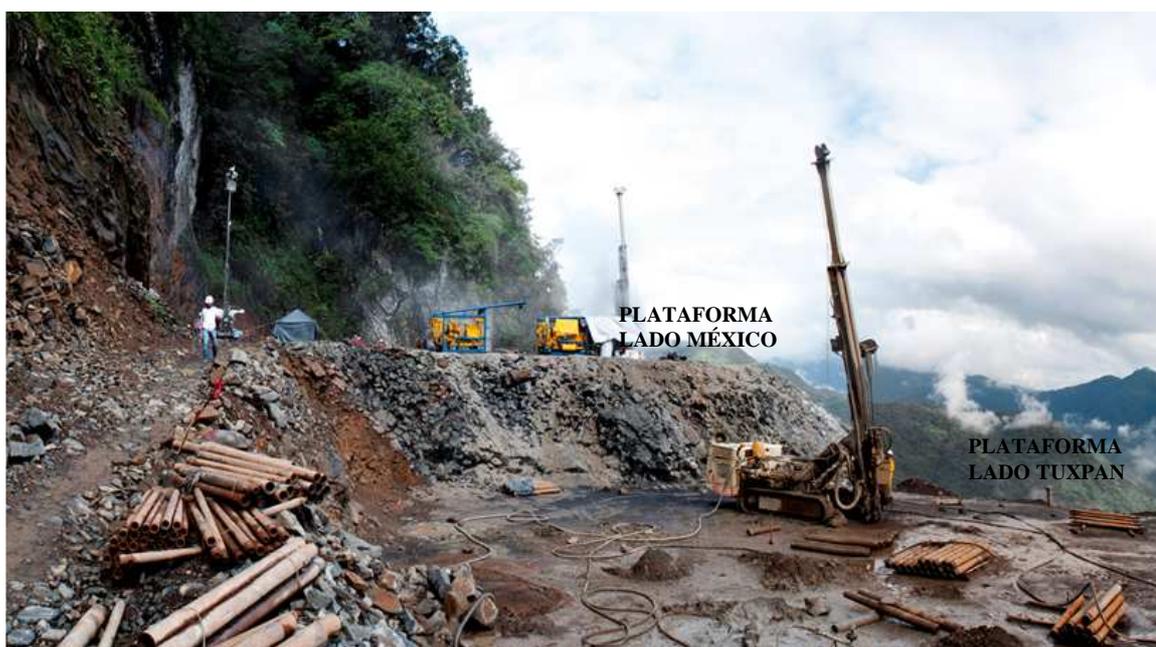
Os trabalhos de escavação e remoção de escombros para construção da plataforma realizaram-se nos meses de junho e julho de 2013. As perfurações para as injeções iniciaram-se no dia 15 de julho de 2013 e concluíram-se no dia 21 de outubro de 2013. As Figuras 4.1 e 4.2 mostram uma vista da plataforma durante e depois de concluídos os trabalhos de perfuração e injeção.

Figura 4.1 – Vista da plataforma durante os trabalhos de perfuração e de injeções.

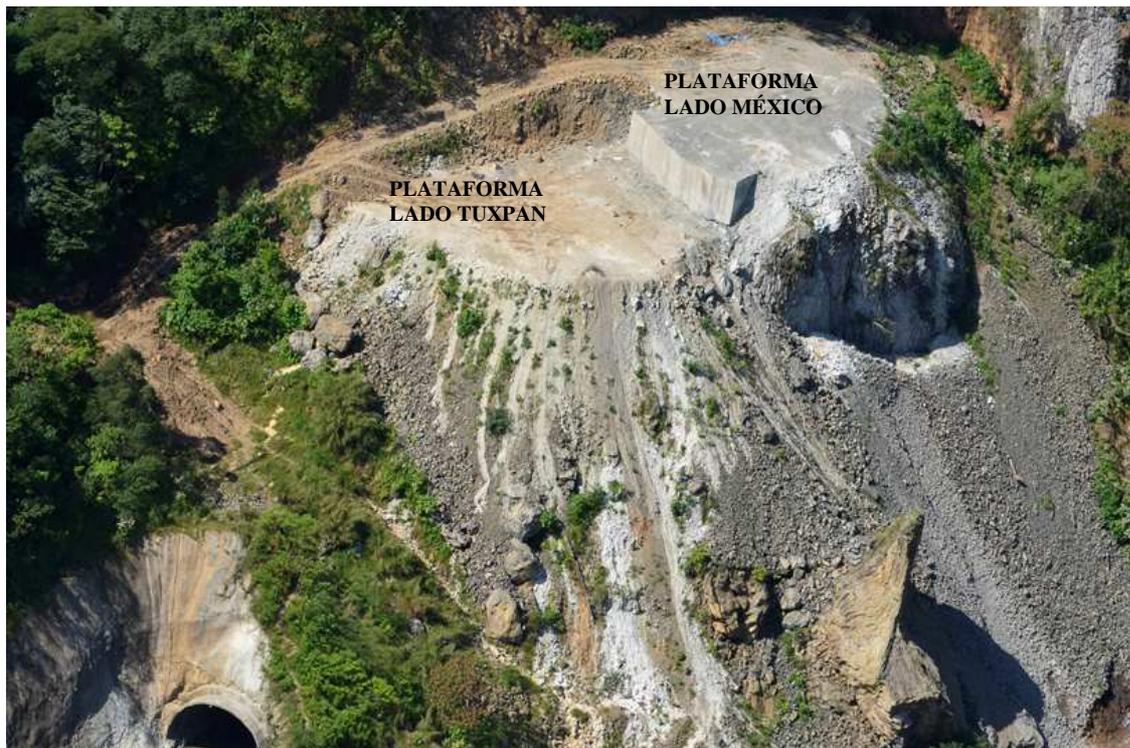
Figura 4.2 – Vista aérea da plataforma posterior à finalização dos trabalhos de injeção.

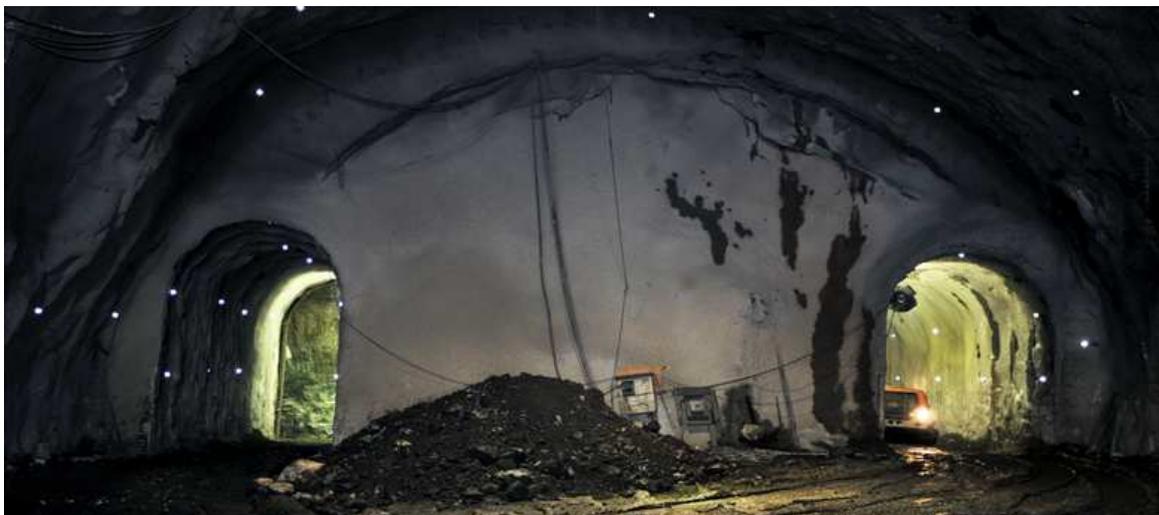
Entre os meses de novembro de 2013 e janeiro de 2014 procedeu-se à execução da totalidade do suporte primário da seção do túnel (seção de avanço e meia seção inferior), desde o Portal Tuxpan até início da zona colapsada, onde começariam as galerias laterais. Os trabalhos de escavação das galerias e a posterior betonagem dos muros-sapata prolongaram-se até ao mês de maio de 2014. Na Figura 4.5 pode ver-se a forma das galerias numa etapa inicial da sua escavação.

Figura 4.5 – Vista das galerias laterais ao início da sua construção.

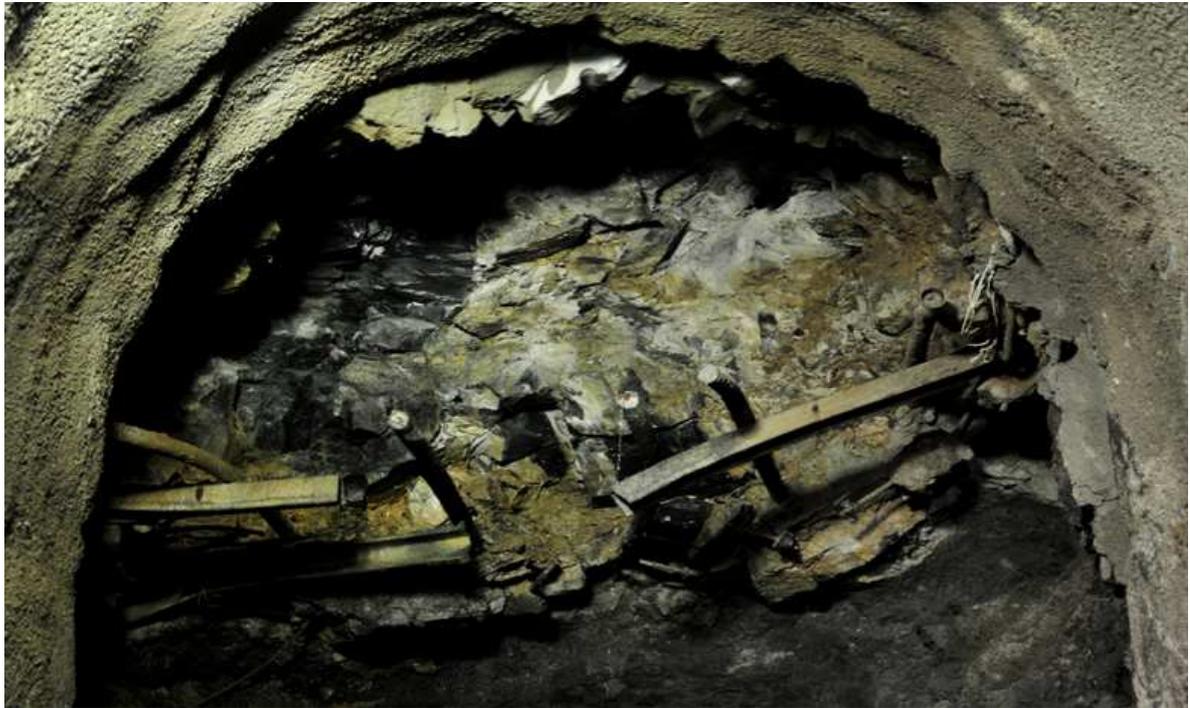
Figura 4.6 – Detalhe da abóbada da galeria lateral esquerda.

Na Figura 4.6 mostra-se um detalhe da zona da abóbada da galeria esquerda em que podem ver-se restos do túnel original (cambotas e enfilagens). Durante os avanços das galerias verificou-se que a campanha de injeções atingiu os objetivos propostos inicialmente.

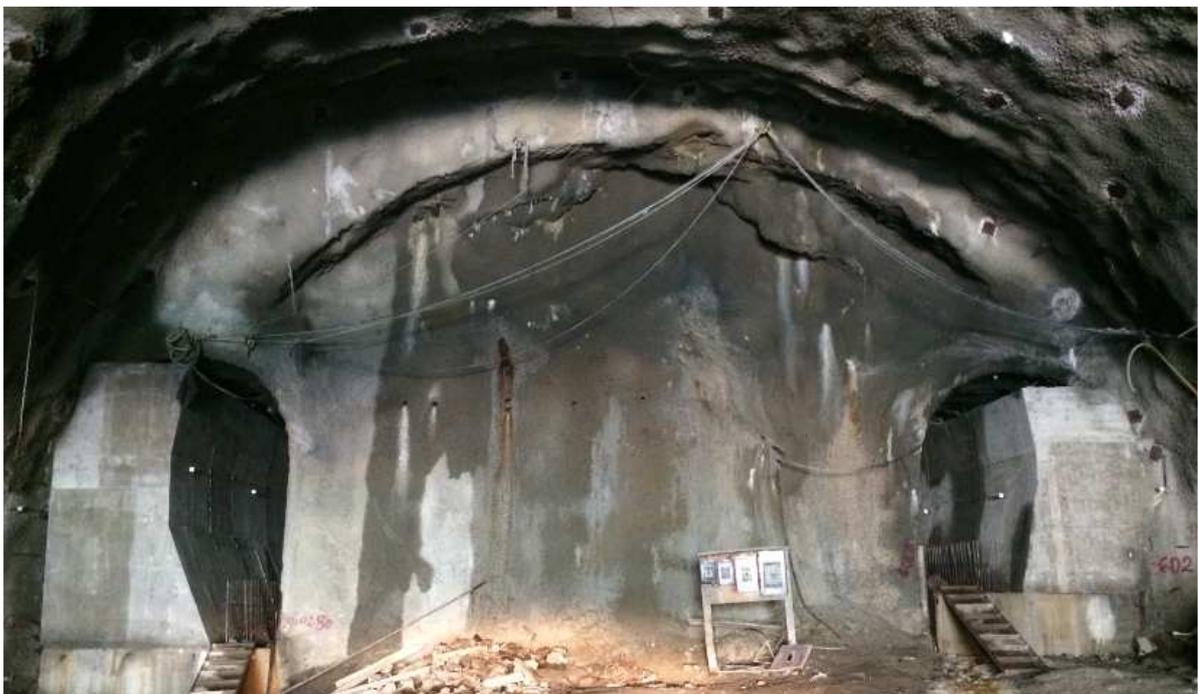
Figura 4.7 – Vista das galerias laterais terminadas.

Os trabalhos de escavação e suporte da galeria esquerda (lado ladeira) terminaram dia 13 de abril de 2014, enquanto que os da galeria direita (lado montanha) terminaram dia 1 de maio de 2014. Na Figura 4.7 mostram-se as galerias terminadas já betonadas e instrumentadas.

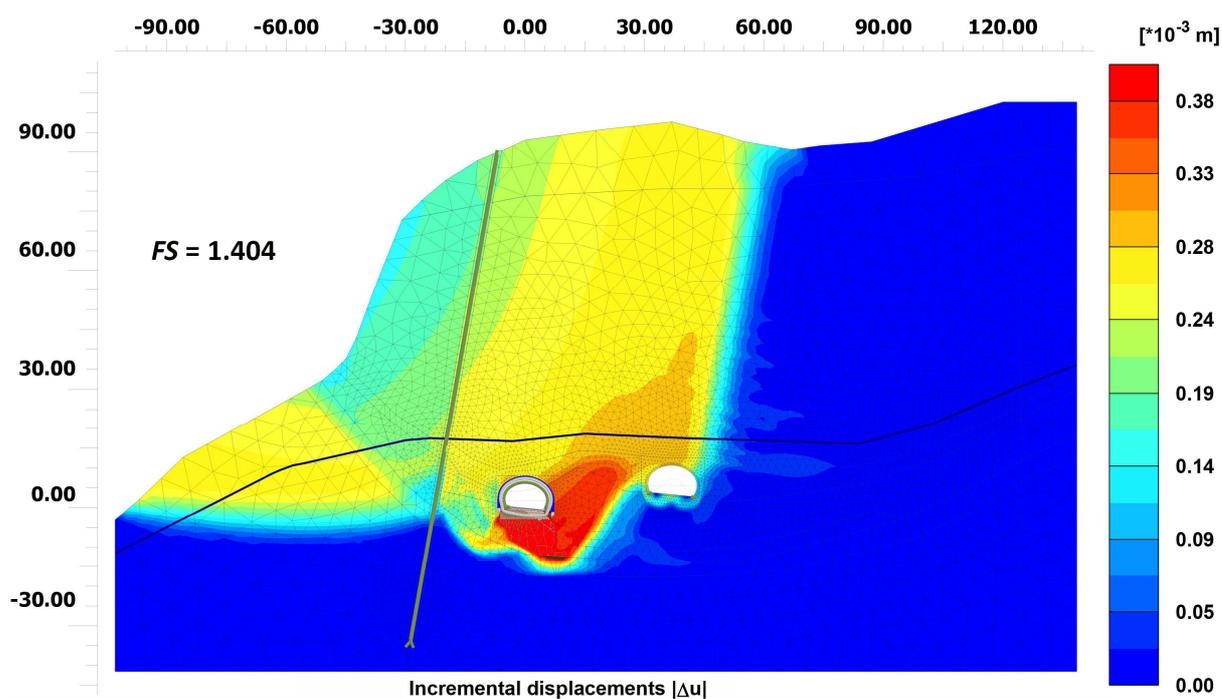
Figura 4.26 – Mecanismo potencial de rotura ao final das obras (sem soleira). Fator de segurança = 1.40.

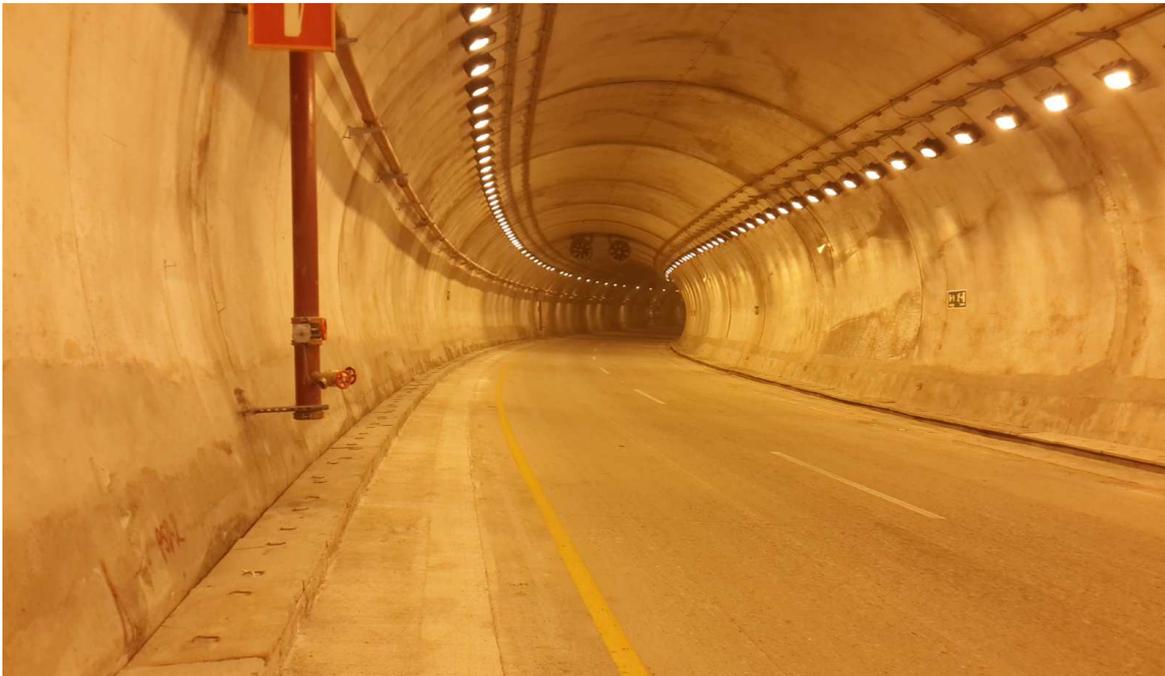
Figura 5.8 – Revestimento definitivo não armado e instalações terminadas.

- Revestimento definitivo não armado.

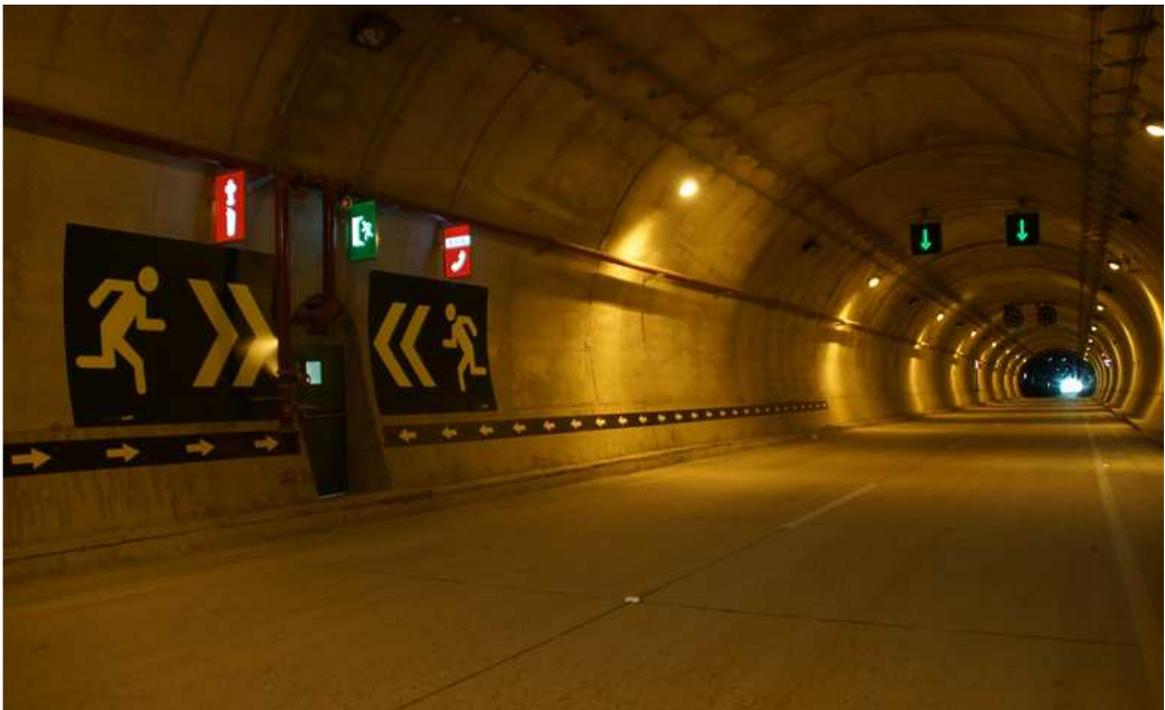
Figura 5.9 – Instalações eletromecânicas terminadas.

- Instalações eletromecânicas automatizadas.
