# **CARACTERIZACIÓN DE LAS PATOLOGÍAS DE LOS PUENTES PEATONALES EN LA LOCALIDAD DE USAQUÉN**

**UNIVERSIDAD CATÓLICA DE COLOMBIA  
FACULTAD DE INGENIERÍA  
PROGRAMA INGENIERÍA CIVIL  
MODALIDAD TRABAJO DE INVESTIGACIÓN  
BOGOTÁ  
2018**

**Trabajo para optar al título de  
Ingeniero Civil**

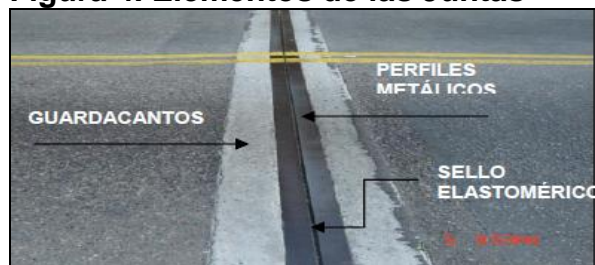
**Figura 4. Elementos de las Juntas**

**2.3.2 Juntas de expansión.** “Estas corresponden a elementos que permiten los movimientos y/o rotaciones entre dos partes de una estructura y que evitan deformas y daños”<sup>33</sup>. Los elementos típicos de las juntas son los guardacantos, ángulos o platinas en perfiles metálicos y los sellos como se muestra a continuación (véase la Figura 4)

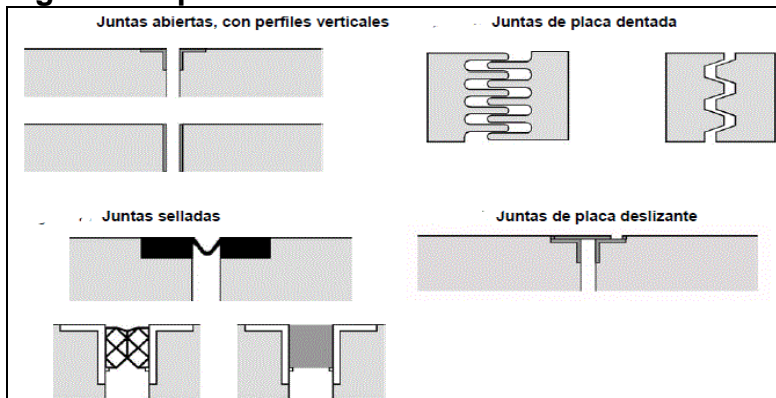
**Figura 5. Tipos de Juntas**

Así mismo, las juntas se clasifican como juntas abiertas, selladas, de placa dentada, de placa deslizante, u otras (véase la Figura 5). Los daños que presentan las juntas pueden ser Obstrucción del sello, Ruptura del sello, Ausencia del sello; Agrietamiento o rotura de soldaduras, ausencia de anclajes, perfiles defectuosos, perfiles sueltos, Desgaste, Desportillamiento y fisuramiento.

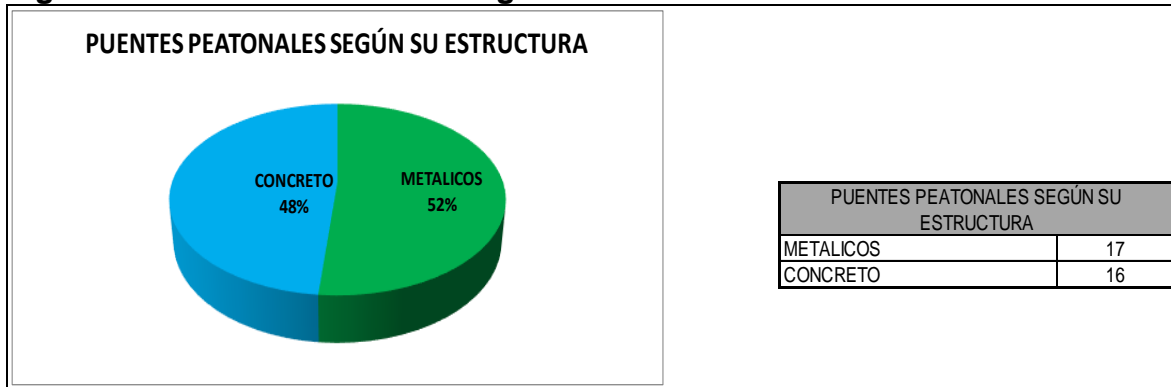
**Figura 9. Puentes Peatonales según su Estructura**

Por otro lado, de acuerdo con los resultados obtenidos, el 52% de los puentes peatonales inspeccionados en la localidad de Usaquén son estructuras metálicas, mientras que el 48% corresponden a estructuras en concreto (véase la Figura 8)

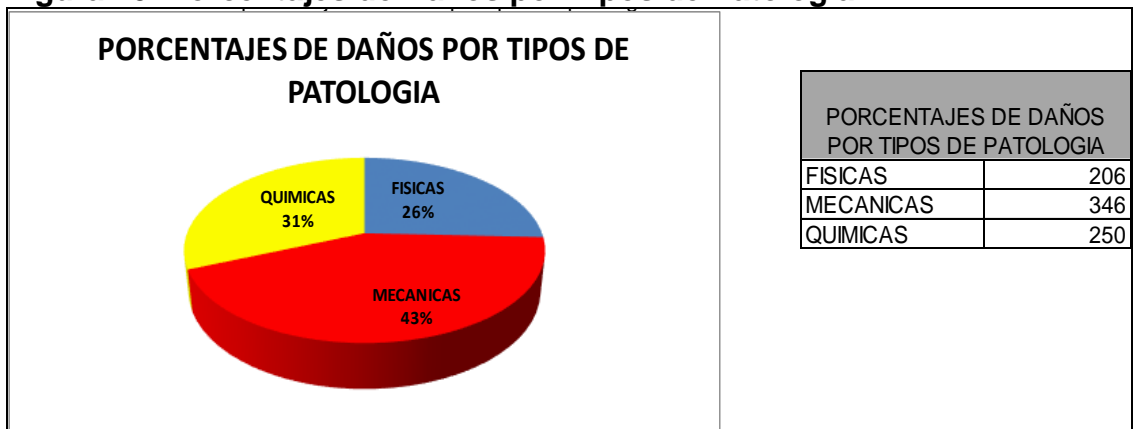
**Figura 10. Porcentajes de Daños por Tipos de Patología**

**3.3.2 Daños por Tipos de Patologías.** Según los resultados obtenidos, se concluye que, las patologías Mecánicas son predominantes con un (43%) respecto de las otras dos patologías, en un segundo lugar se encuentran las patologías Químicas con un 31% y en un tercer lugar se encuentran las patologías físicas con un 26% (véase la Figura 9)

Según los datos obtenidos en las fichas técnicas, se concluye en base a la Figura 9 distribución de porcentajes de daños por tipos de patología que, la más presentada es la mecánica con un total de 346 daños que representan el (43%) de las estructuras en evaluación. En segundo lugar, aparece las patologías químicas con 250 daños que representan el (31%) de las estructuras estudiadas. Cerrando el grupo se encuentran las patologías físicas con un total de 206 daños representando el (26%) de los puentes, en total 802 daños se encontraron en los puentes peatonales de concreto y metálicos.

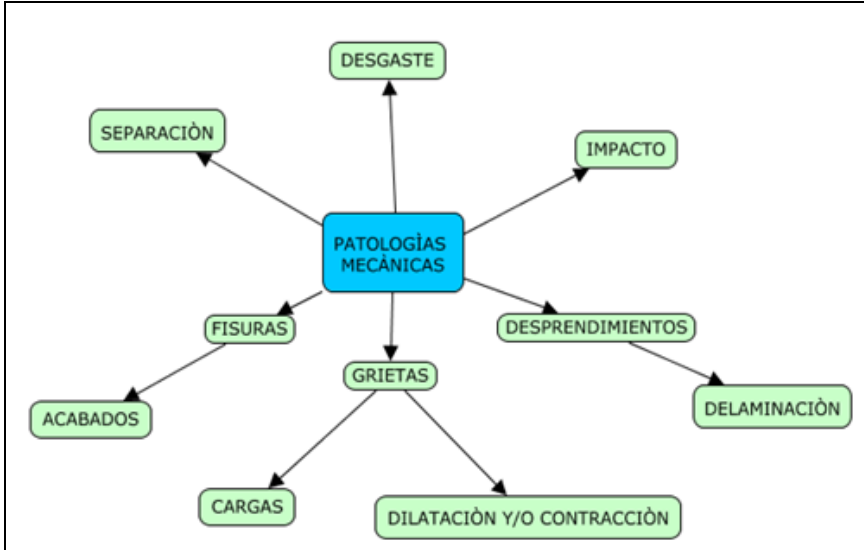
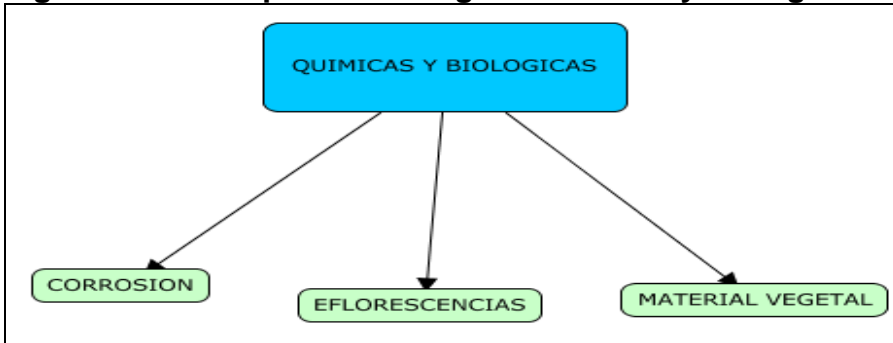
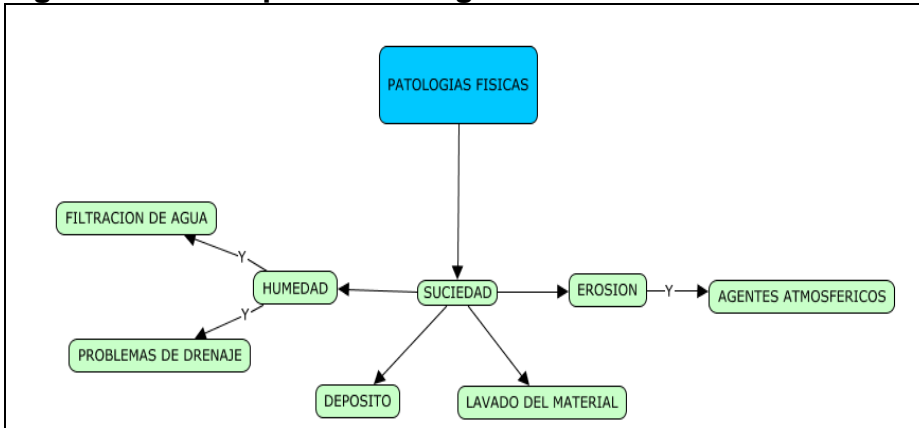
De acuerdo con la información respecto a las patologías se analizó con referencia al libro Patología de la construcción, del Arquitecto, Jorge E. Lozano P. la descripción de las patologías se encuentran en las Figuras 10, 11 y 12.

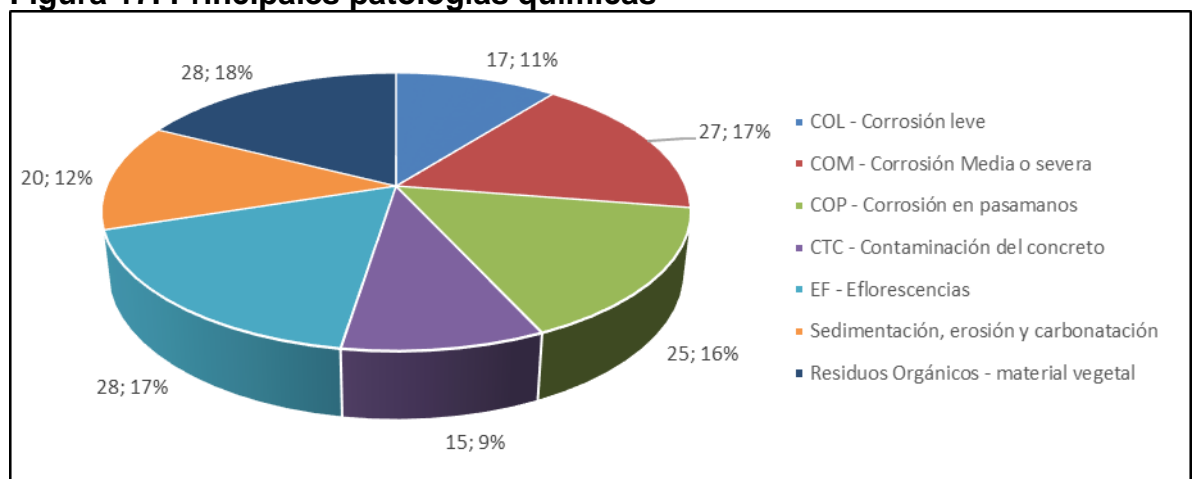
**Figura 17. Principales patologías químicas**

**3.3.2.3 Principales patologías químicas presentes en los puentes inspeccionados.** De acuerdo con los resultados de las inspecciones realizadas, la eflorescencia y residuos orgánicos y material vegetal son las patologías químicas que están presentes en 28 de los 33 puentes y representan el 17% y 18% de los daños en los mismos, estas patologías se observaron principalmente en la superficie y equipamientos, así como en andenes, bordillos, accesos peatonales; su nivel de daño oscila entre el 50% y el 70%; en este sentido, la eflorescencia es un daño que se presenta durante la etapa de funcionamiento de los puentes, como resultado de la precipitación y posterior cristalización de ciertas sales solubles en agua, que se depositan en superficies que han tenido humedad cuando ésta se seca y el líquido se evapora, en otras palabras, su aparición se da principalmente en los puentes que presentan altos niveles de humedad y como se mencionó anteriormente, la ausencia de drenaje en los puentes de la localidad de Usaquén es considerable por los taponamientos de los mismos; por otro lado, la presencia de residuos orgánicos y material vegetal, se da debido a la huella que ha dejado el agua por donde drena, así como por el mal uso de los peatonales al dejar residuos, se va proliferando con rapidez, y aún más cuando no se hace mantenimiento regularmente (véase la Figura 17)

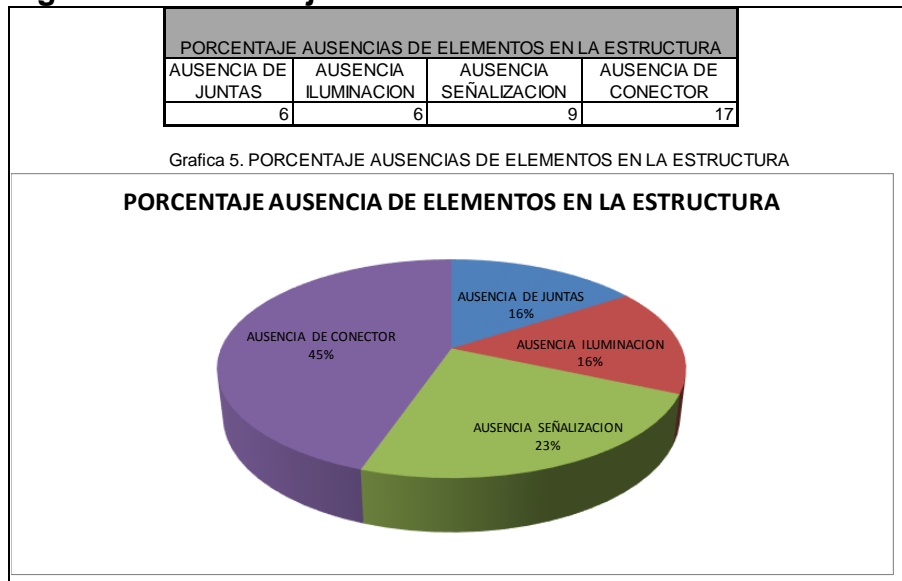
**Figura 19. Porcentaje de Ausencia de elementos en la Estructura**

**3.3.4 Ausencia de elementos en los puentes.** En la Figura 19, se representa el porcentaje de ausencias de elementos en la estructura con respecto a los 33 puentes evaluados, destacando que la mayor ausencia la representa los conectores con un (45%), estos tienen que ver con la falta de remaches, tornillos o pernos en su mayoría; así mismo con un total de 9 puentes seguido de la ausencia de señalización con un (23%) en especial de los puentes de concreto. Se aclara que dichas tablas con sus respectivos gráficos, se realizaron partiendo de los (Anexos A, B y C).

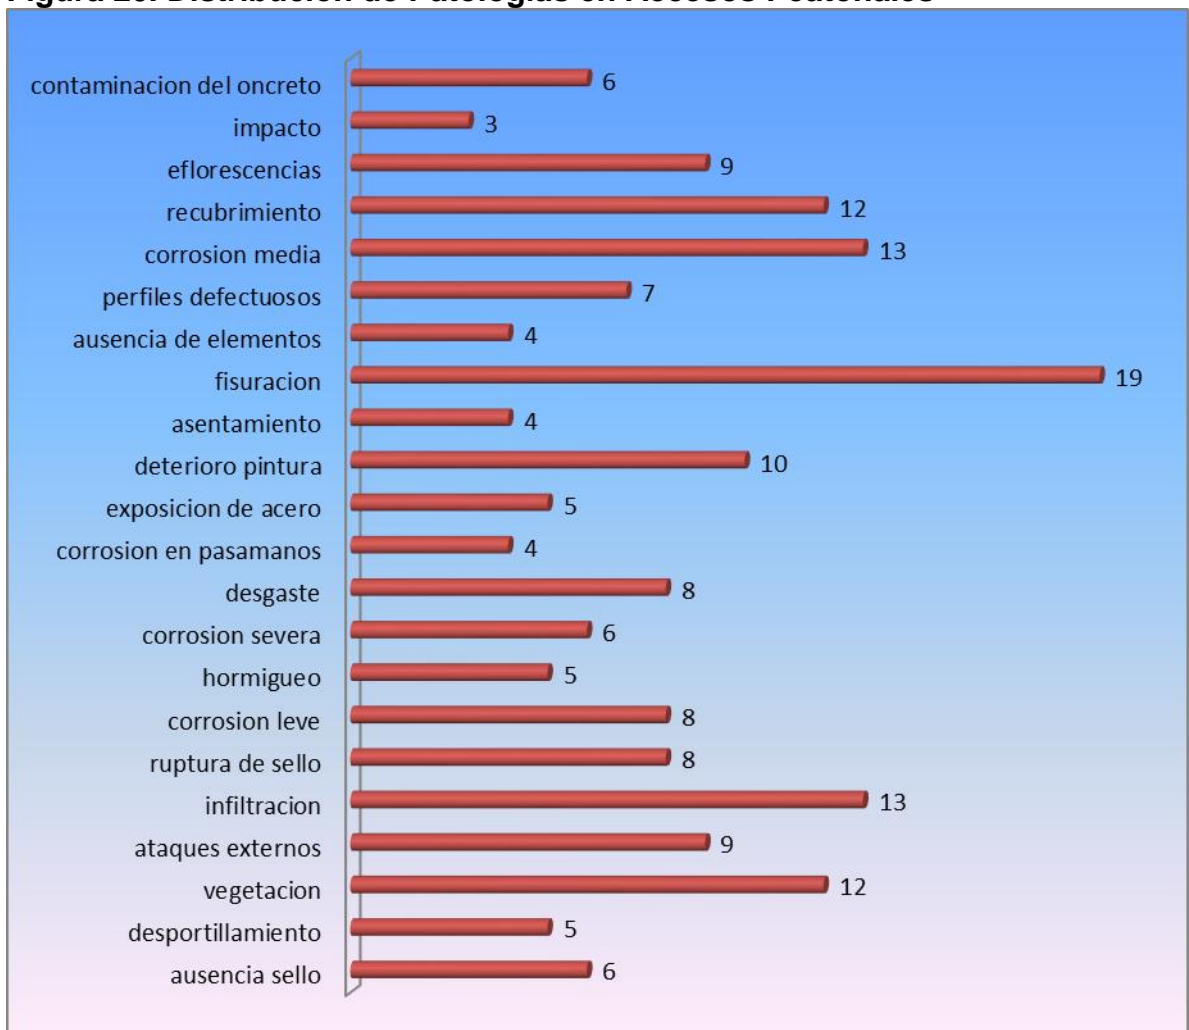
**Figura 20. Distribución de Patologías en Accesos Peatonales**

**3.3.5 Elemento del puente con mayor número de patologías.** Al analizar los elementos que más patologías presentan se encontró que son los accesos peatonales, como se puede observar en la Figura 20, al hacer la distribución de patologías se puede afirmar que la fisuración con una representación de 19 daños, es la patología que más se destaca, entre todas las patologías que afectan los accesos peatonales, aclarando que se realiza un detalle minucioso en los daños de los accesos peatonales porque fue la área de los elementos del puente que más presentaron patologías, con un total de ciento setenta y seis (176) daños (176), apreciando que en segundo lugar se encuentra una igualdad en las patologías, infiltración y corrosión media, con un total de 13 frecuencias cada una.

Se puede decir que, este elemento es el que mayor número patologías presenta ya que, es el sitio en el que más se observa tránsito de personas, bicicletas y animales, por cuanto el desgaste de sus elementos constructivos es mayor,

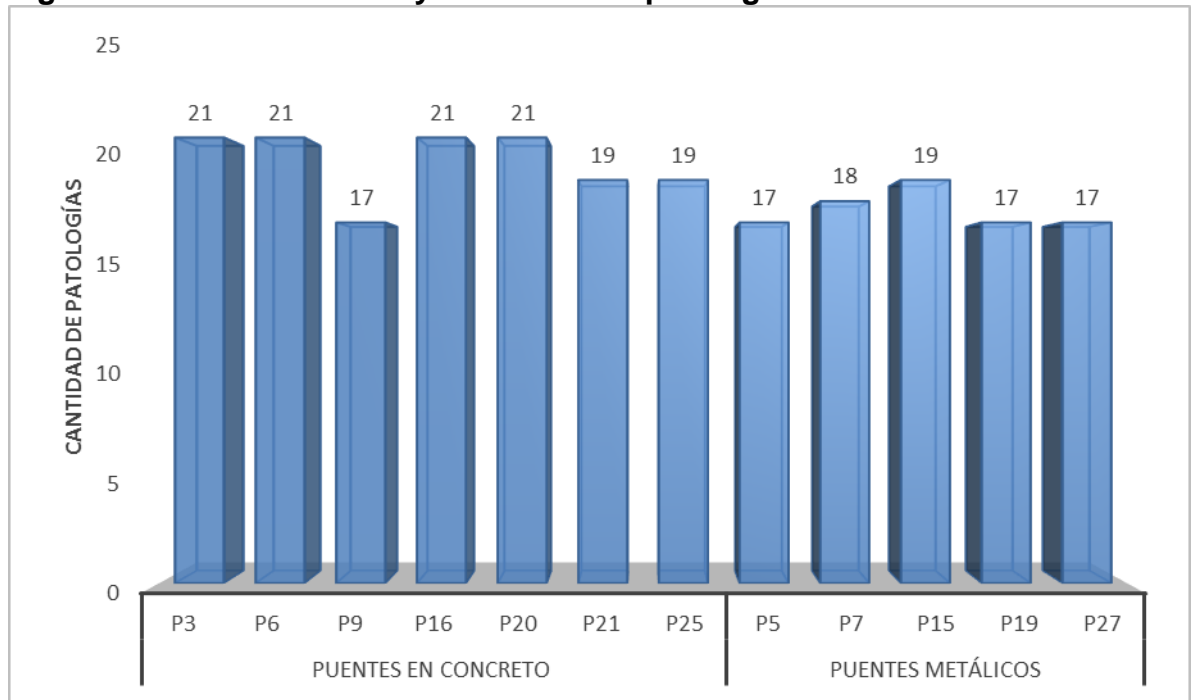
**Figura 21. Puentes con mayor número de patologías**

**3.3.6 Identificación de puentes con mayor número de patologías.** Al cuantificar el número de patologías presentes en cada puente, así como su nivel de daño, se ha podido determinar que 12 estructuras de las cuales 7 son de concreto y metálicas, son las que presentan mayores daños y por ende se podría decir que requieren de una pronta intervención, como se puede observar en la Figura 21.

Adicionalmente, se destaca que son 4 puentes de concreto los que más patologías presentan con 21 de 38 evaluadas, uno de estos es el ubicado en la Av. Carrera 19 - Calle 112 que hace parte de una ciclorruta y el cual presenta como daños más representativos la carbonatación del concreto, producido previamente por eflorescencias, muy probablemente por infiltración de agua, aumentando la porosidad en el concreto de la losa y los andenes del puente, evidenciándose exposición del acero de refuerzo aunque aparentemente sin corrosión, pero que sin embargo, afecta considerablemente la funcionalidad del puente y la seguridad del peatón. Las juntas presentan desportillamiento, y fisuras en los guardacantos, además se aprecian los perfiles metálicos con corrosión. Así mismo, los estribos del puente estructuralmente presentan eflorescencia por infiltración de agua al tener taponamiento del sistema de drenaje en un 90%, estéticamente presenta acumulación de material vegetal, y grafitis, las barandas tiene un alto nivel de
