ARCHEOLOGISCH ONDERZOEK

SINT-HUBERTUSKAPEL

OFFELKEN-TONGEREN

Archeologisch onderzoek
Sint-Hubertuskapel
Rutterweg 87
3700 Offelken - Tongeren

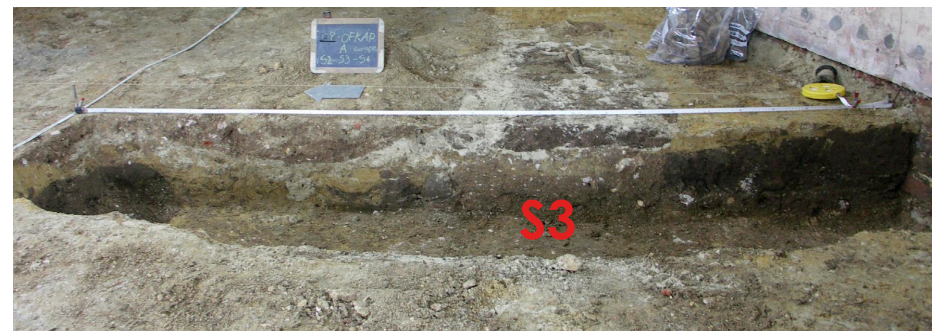
Sleuf 1: doorgetrokken coupe op S3.

spoor vormde, werd de coupe doorgetrokken tot aan de middenas van het schip en dit om meer duidelijkheid te creëren. Deze sleuf volgde de gewenste diepte van 40 cm. Zo werd een eerste halve doorsnede gemaakt op het schip. Op de plannen wordt ze aangeduid als sleuf 1.

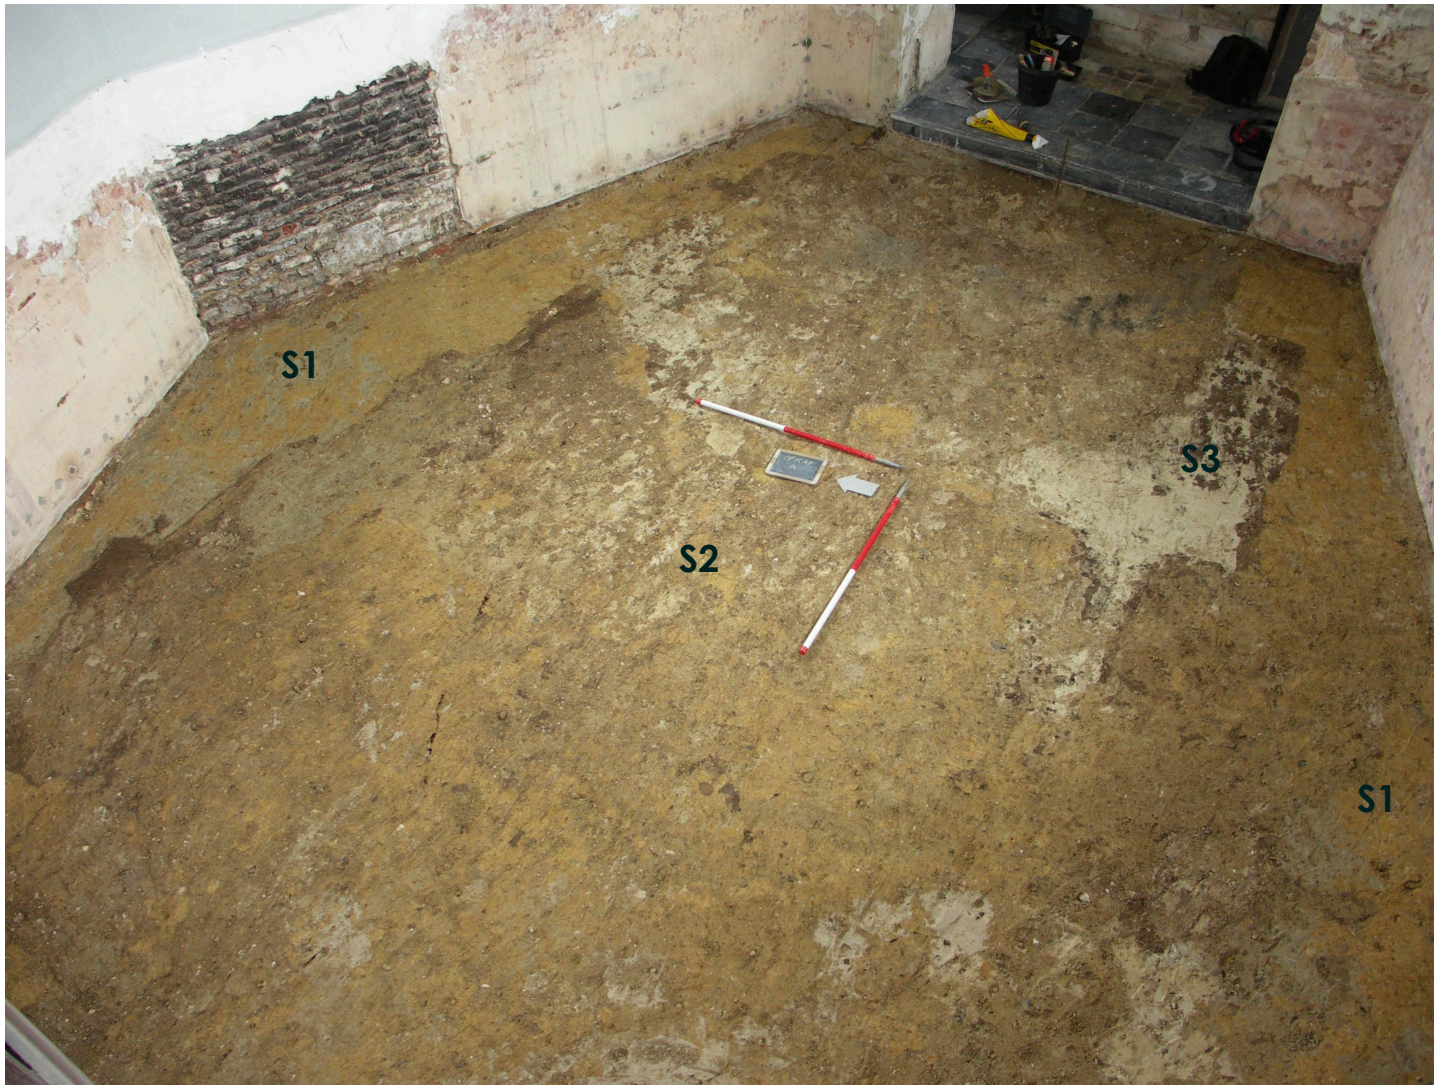
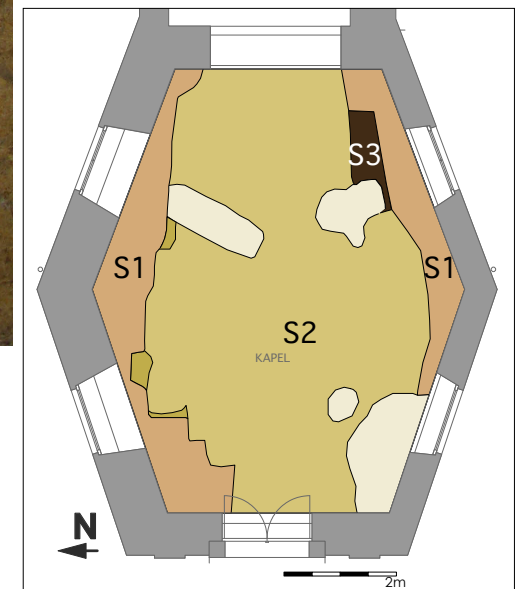
Vlak A: langsheen de wanden ligt een zandig pakket. In het noorden wordt dit scherp begrensd door een donkere lijn. In het zuidoosten lijkt de donkere vlek een apart spoor te vormen. Dit gaat echter samen met het witte zand en loopt onder spoor 2 door. De overige aflijningen zijn zeer vaag.

Vlak A vertoonde langsheen de wanden een geeloranje zandige strook van ongeveer 1m breed (S1). Centraal was een vlek fijn puin (S2) aanwezig, die in het westen onduidelijk overgaat in het wit stablisé-zand. De scherpe scheiding tussen het puin en het grof zand gebeurde in het noorden door donkere vlekken. In het zuiden was een dergelijke bruine vlek zeer scherp afgelijnd, zodat deze als apart spoor werd beschouwd (S3).

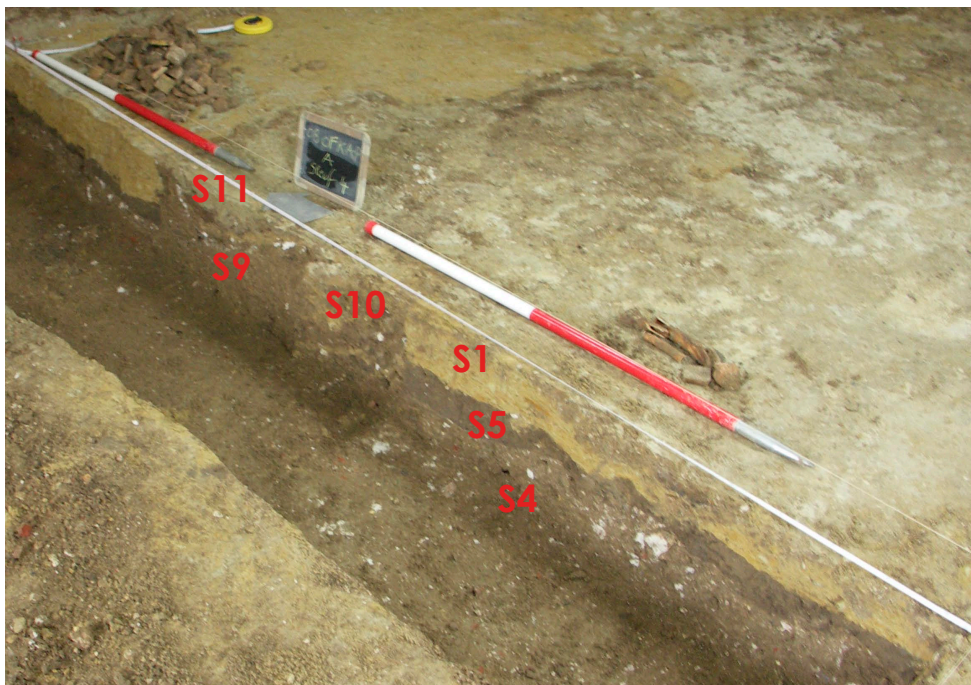
Sleuf 4, oostprofiel: de opeenvolging van de lagen S4, S5 en S1 is duidelijk zichtbaar. Deze worden doorsneden door S9, S10 en S11.

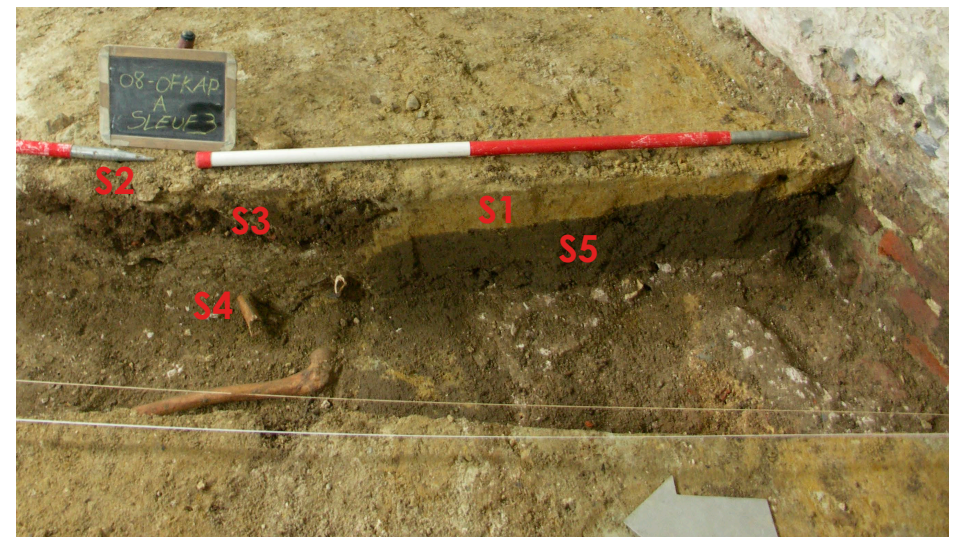
Sleuf 3: oostprofiel met aanduiding van de verschillende geregistreeerde lagen. In het grondvlak van de sleuf ligt een menselijk femur (d.i. bot van het bovenbeen).

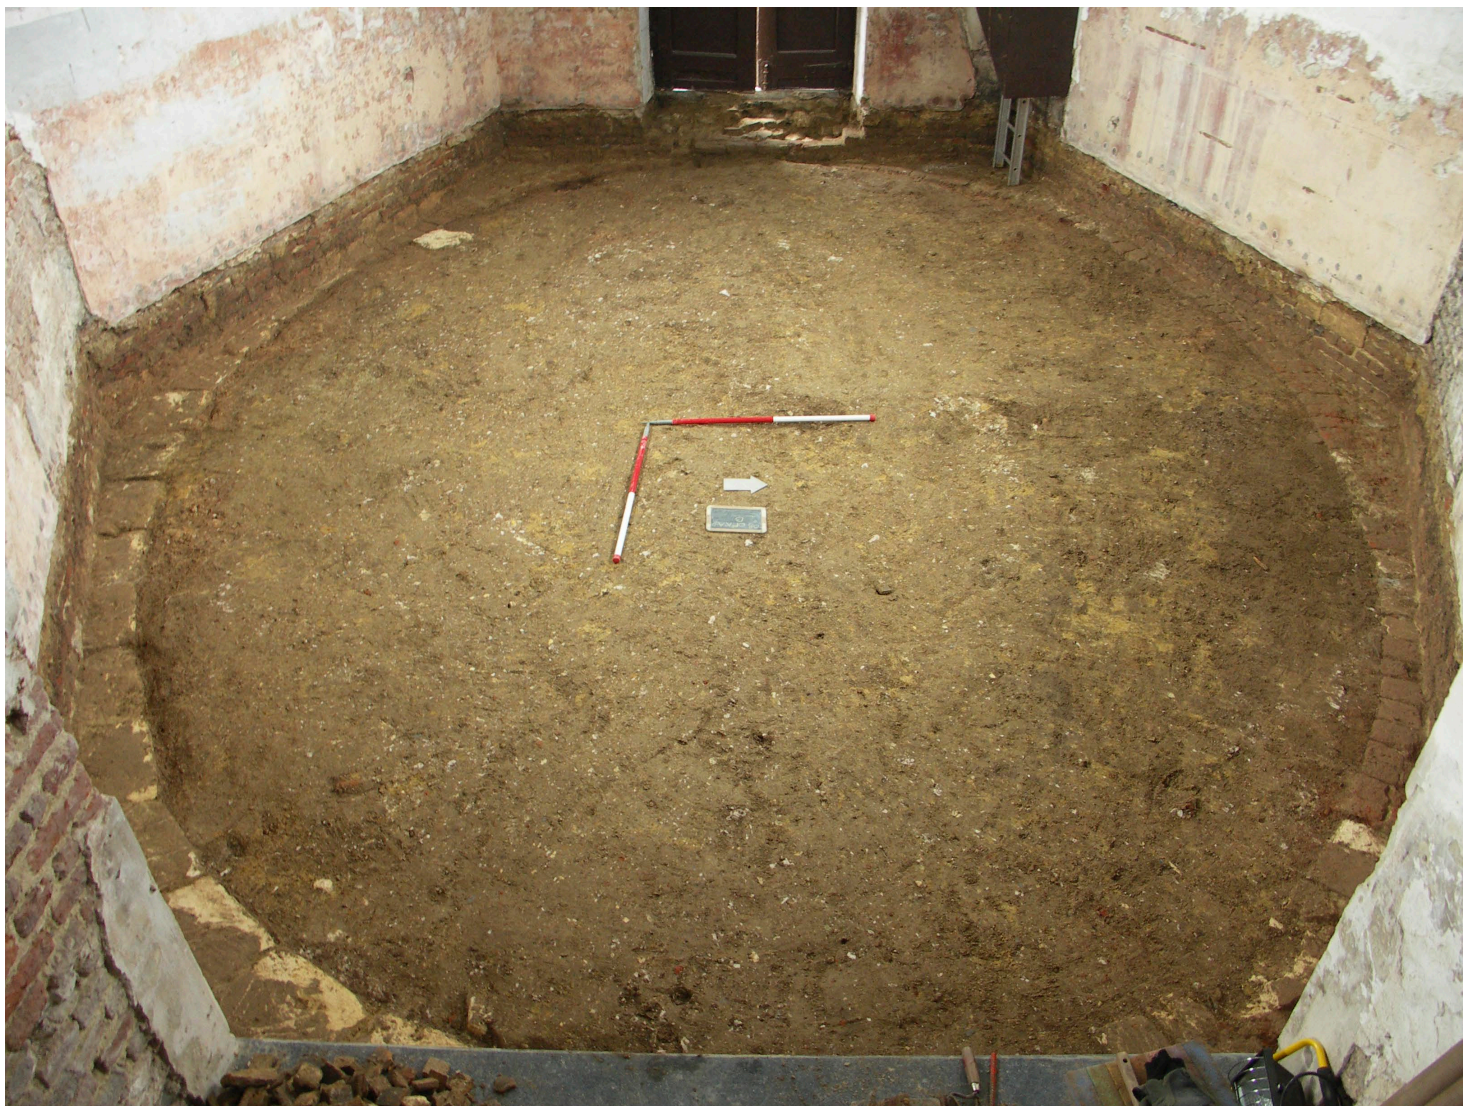
Vlak B, zicht vanaf het koor. Rechts bestaat de fundering uit baksteen, links zijn grote mergelblokken gebruikt.

Na het opkuisen van vlak B, waarbij tegen de wanden de bakstenen en mergelblokken werden vrijgemaakt, was de volledige structuur goed zichtbaar. De bakstenen in het noorden en de mergelblokken in het zuiden vormen een ovaalvormige fundering van het zeshoekige schip. Deze ovaalvorm is constructief gemakkelijker te vormen dan een zeshoek. Op die manier is ook de verjonging (de vertrapping naar het opgaand muurwerk) eenvoudiger uit te voeren.

In het zuiden zijn, met uitzondering van de westhoek, mergelblokken gebruikt met een breedte van ca. 40 cm. Vanaf de zuidhoek, tot in de noordoosthoek zijn bakstenen gehanteerd, waartussen sporadisch een mergelblok werd verwerkt. Het gaat in de meeste gevallen om halve bakstenen of drieklezoren (3/4 baksteen) die in de lengte of breedte in een ovaal zijn gelegd. Dit gebeurde geheel willekeurig. De weinige volledige bakstenen die gebruikt werden, meten ca. 23 x 11 x 5 cm.

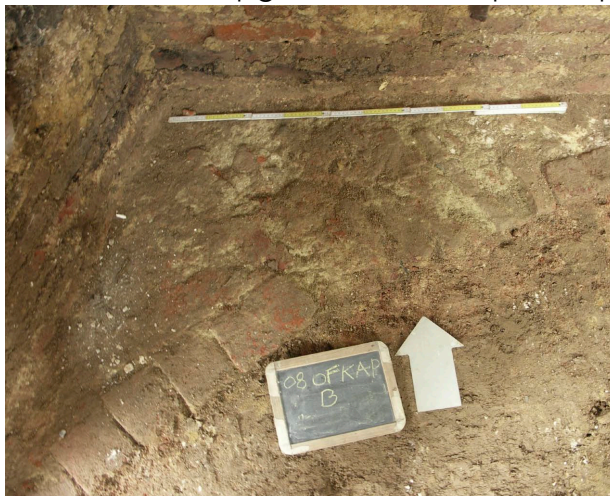
De noorwesthoek van het schip bevindt zich op een bakstenen fundering waarvan de rand met halve bakstenen is gevormd. Binnenin de fundering is baksteenpuin aanwezig.

Slechts de randen zijn met goed gevormde bakstenen opgetrokken. De rest van de fundering blijkt eerder met baksteenpuin te zijn ingevuld. Dit is zichtbaar in de drie uiterste hoeken van de kapel. De ovaalvormige fundering is onderbroken in het oosten. Onder de scheiboog van het koor was een fundering immers niet noodzakelijk. Tegen de westwand loopt de boog mooi tot tegen het metselwerk.

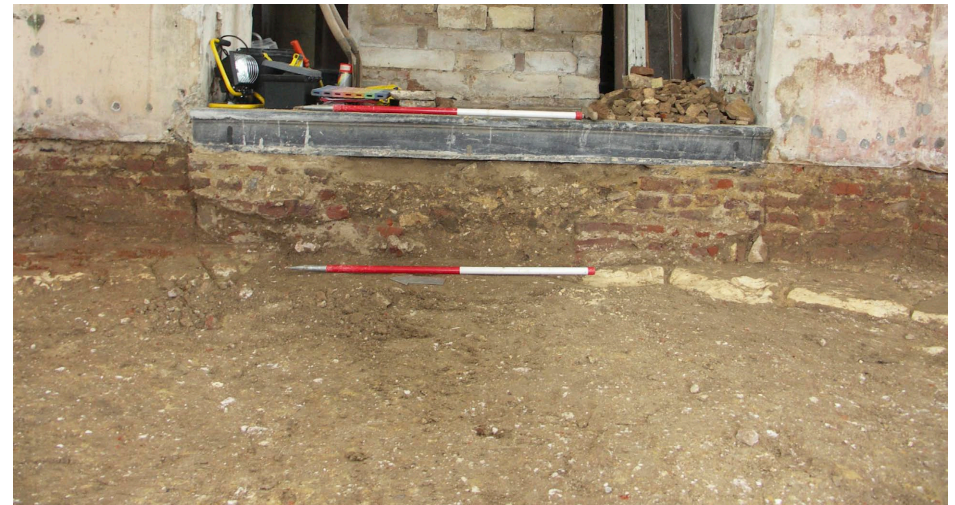
Het oostprofiel: de dorpel van het koor wordt door onregelmatig metselwerk ondersteund. De meerasige opbouw van dit metselwerk wijst mogelijk op een oudere vloer.

Onder de dorpel van het koor is zowel links als rechts een structuur aanwezig in zeer onregelmatig metselwerk. Ze zitten duidelijk niet in verband met de wanden van de scheiboog. Hun functie is slechts het ondersteunen van de dorpel.

Het metselwerk lijkt in twee verschillende fases te zijn opgebouwd. Of dit in verband kan worden gebracht met het verhogen van het vloerniveau van het schip, is niet duidelijk. De ruimte tussen beide blokken wordt opgevuld met een pakket puin.

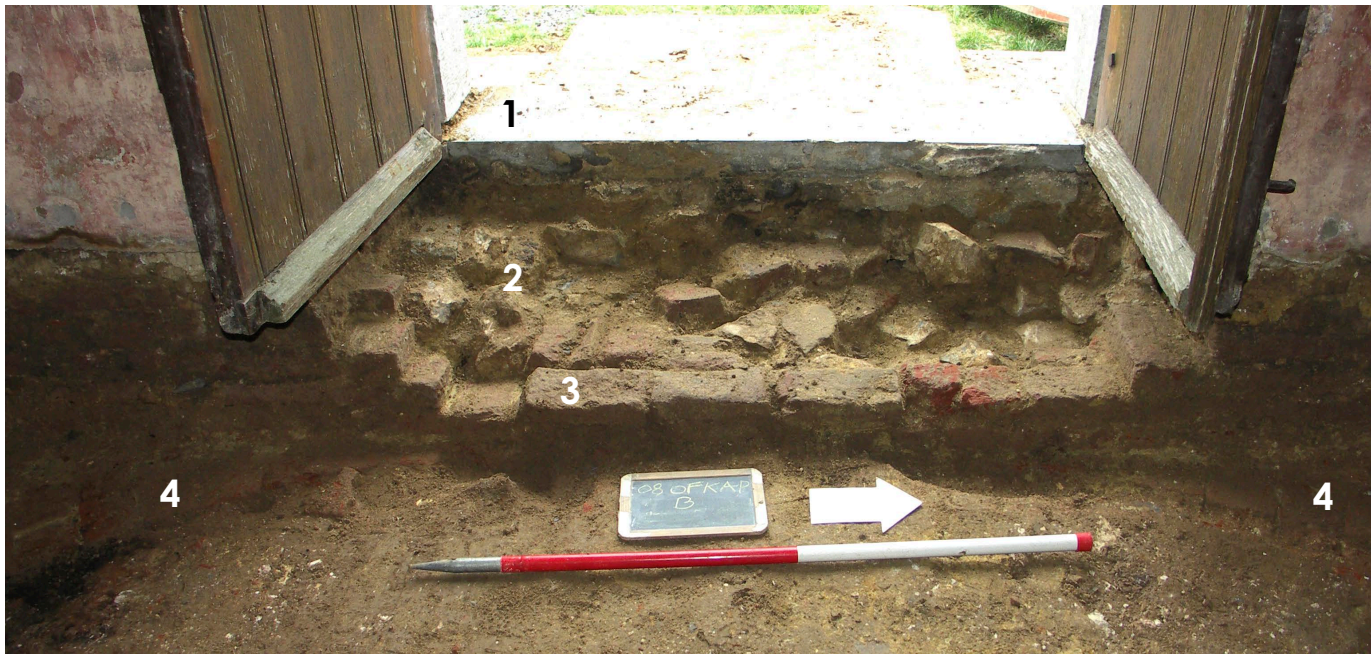
Zicht op het binnenparament en de puinige vulling tussen de dagkanten van de deur.

1. De dorpel, het huidige vloerniveau.
2. De puinige vulling
3. Het binnenparament, dat is opgebouwd uit drie lagen baksteen, deels afgebroken. Mogelijk ter ondersteuning van een ouder loopniveau.
4. De ovaalvormige fundering

Tussen de dagkanten van de deur lijkt het metselwerk onder het niveau van de dorpel uit twee paramenten te zijn opgebouwd, waartussen grof puin ligt. Het parament aan de zijde van het interieur bestaat slechts uit drie lagen baksteen op de fundering, waarvan de bovenste rij bijna totaal verdwenen is.

Mogelijk gaat het hier om de sporen van de afbraak van een ouder loopniveau, dat in oorsprong drie bakstenen lager lag dan vandaag.

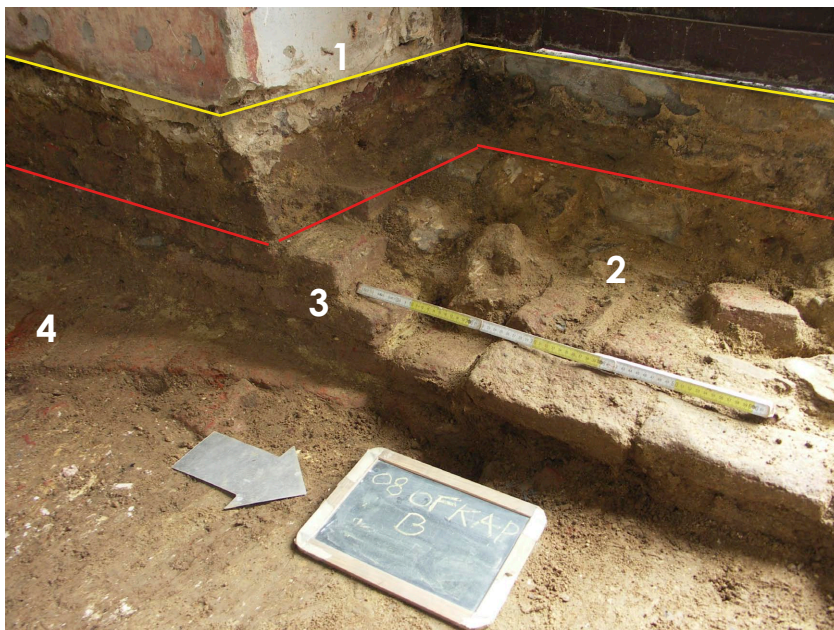
Deatil van de zuidelijke dagkant van de deur. in het geel het huidige vloerniveau. In het rood mogelijk een ouder vloerniveau.

1. De dorpel, het huidige loopniveau.
2. De puinige vulling
3. Drie lagen baksteen, deels afgebroken. Mogelijk als ondersteuning van een ouder loopniveau.
4. De ovaalvormige fundering

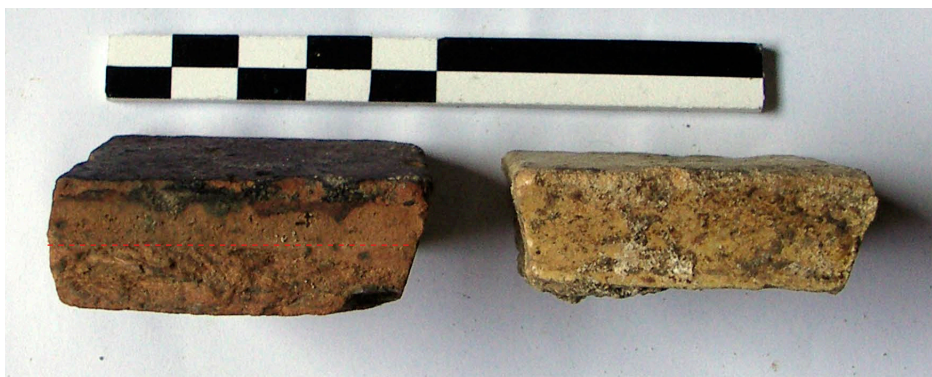
De kleine tegeltjes zijn afkomstig van grotere splijttegels. Bij de rode tegel zijn de nerf die als splijtrichting diende en het breukvlak goed waarneembaar. De rechter tegel toont dit breukvlak niet.

De tegeltjes zijn afkomstig van geritste tegels. Dit zijn grotere tegels die na het bakken rechtlijnig gespleten worden, langsheen een nerf. Deze nerf is aangebracht tijdens het modelleren van de grote tegel. Dit is goed zichtbaar bij tal van tegeltjes. Langsheen twee van de vier zijden is het breukvlak zichtbaar. Dit betekent dat één grote geritste tegel in vier kleinere tegeltjes opgedeeld werd.

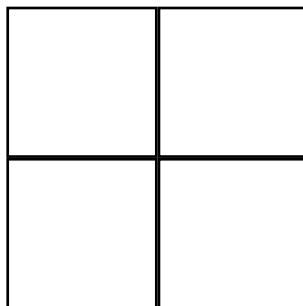
Schematische weergave van een grote geritste tegel.

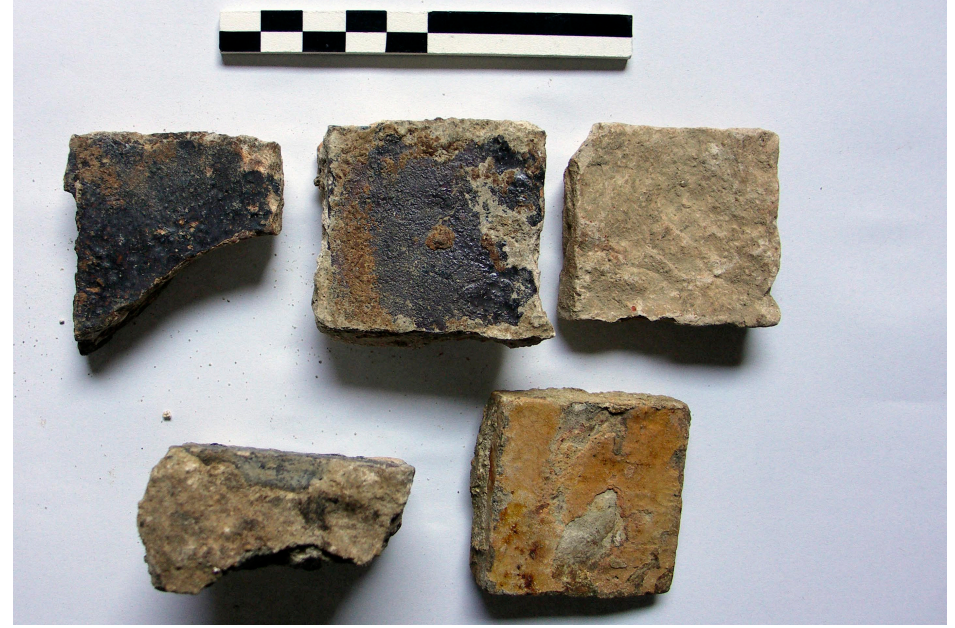
Verschillende voorkomende beschadigingen: boven: gefragmenteerde tegel, vastgeklit puin, overlangse breuk. Onder: dik mortelpakket van het mortelbed, afschilfering van het glazuur.

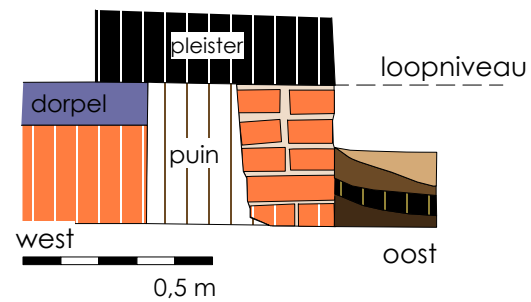
Plan 6

08 OFKAP
Profiel ter hoogte van de dagkant van de deur
schaal: 1/20
