# ARCHEOLOGISCH ONDERZOEK

## SINT-HERMESKERK RONSE (prov. Oost-Vlaanderen)

## BASISRAPPORT –SEPTEMBER 2009

Afdeling Archeologie  
Rapport 2009/06

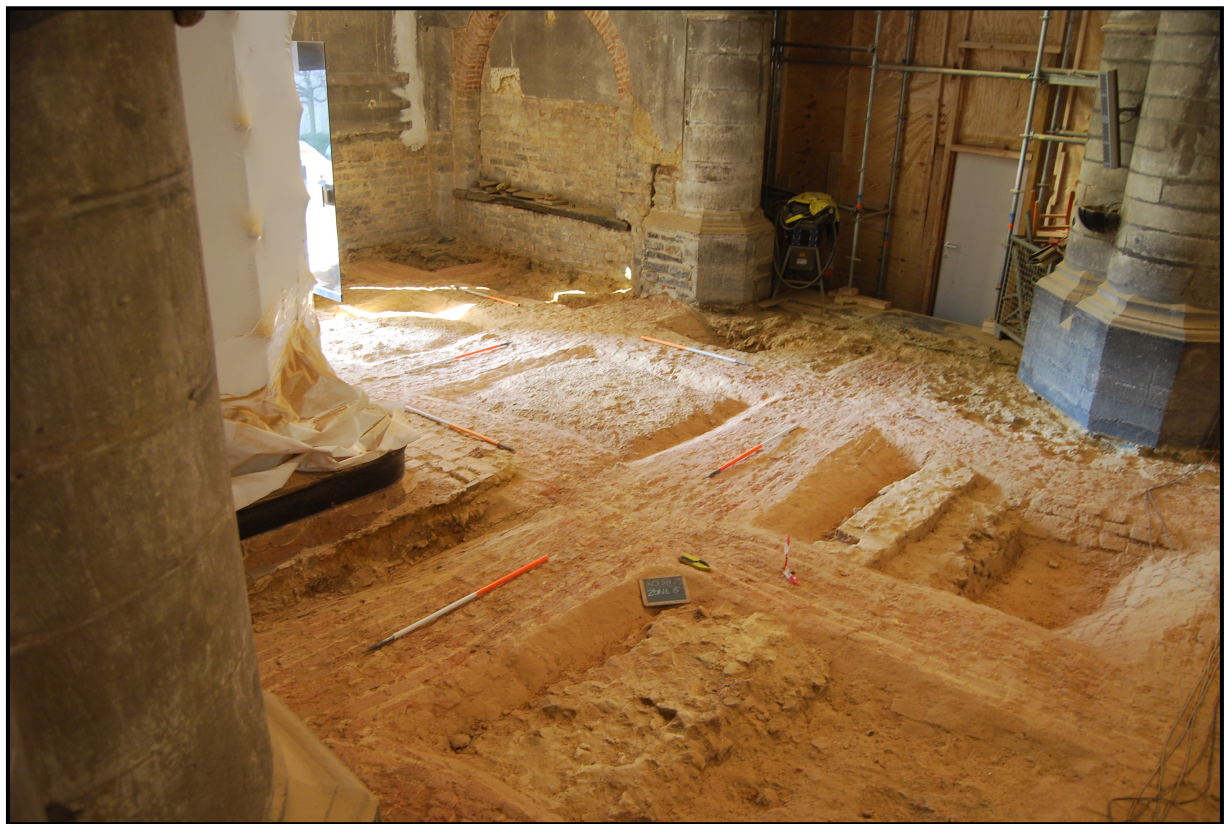
Figuur 1 op schutblad: Algemeen bovenzicht op zone 6, het zuidelijke deel van het transept.

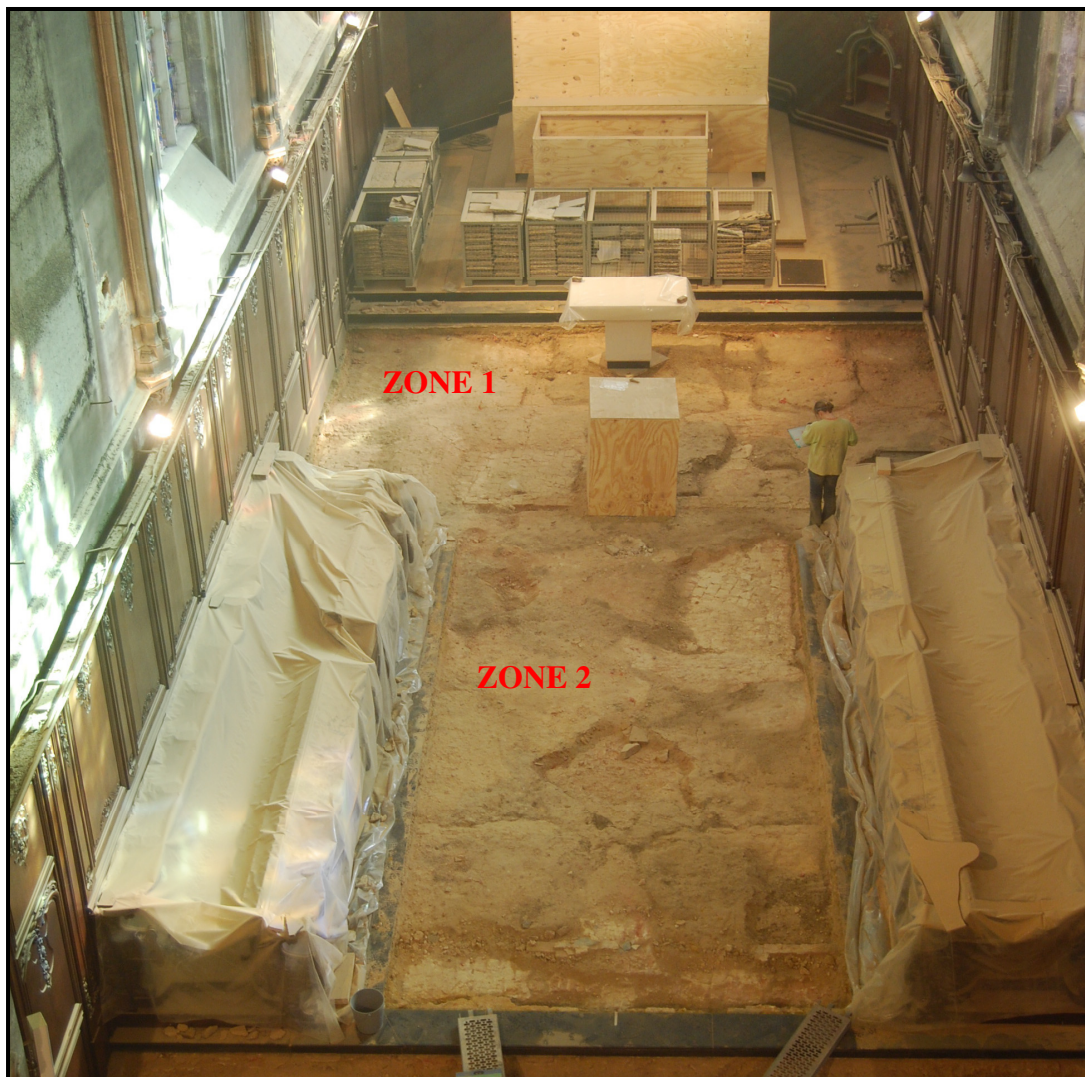
Figuur 5: Bovenaanzicht op vlak I van zone 1 en zone 2 in het koor.

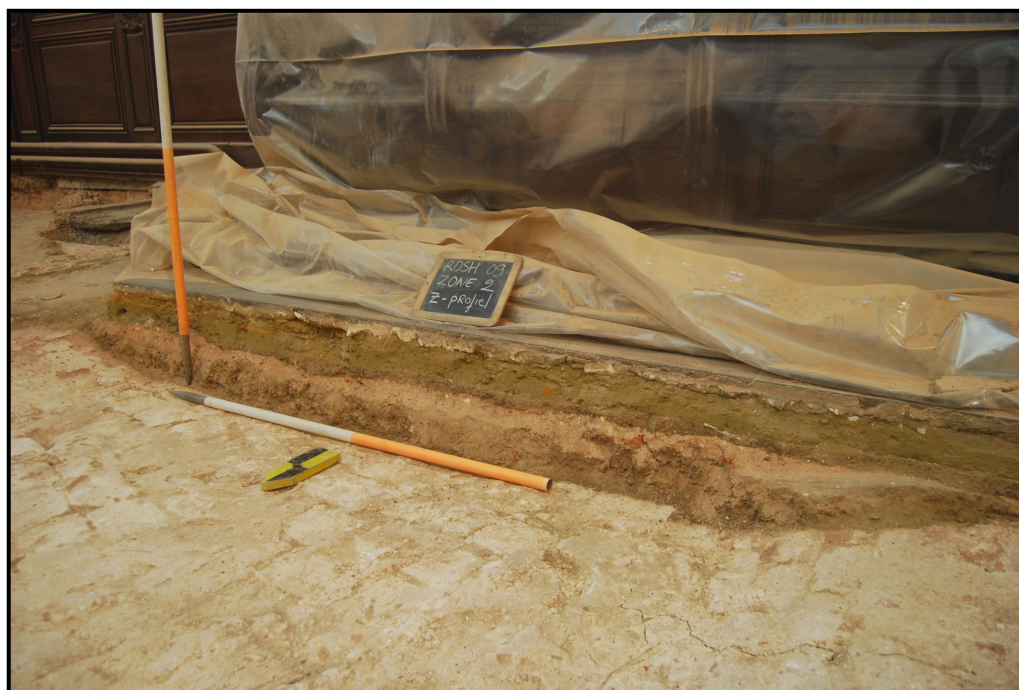
De stratigrafie in deze zones werd uitgebreid gefotografeerd en opgetekend op schaal 1/20 tot op het niveau van het gotische gewelf. Deze stratigrafie was vrij eenvoudig opgebouwd en bestond uit drie verschillende lagen: de eerste laag onder de uitgebroken zwart-witte tegelvloer werd gevormd door fijn geelgroen zand en was tussen 4 en 8cm dik (S1); daaronder was op sommige plaatsen een heel dun laagje (2 à 3cm) roodbruine brokkelige aarde met baksteen –en kalkspikkels te zien waarin zich ook heel wat kleine menselijke botfragmenten bevonden (S2). De volgende en laatste laag boven het gewelf bevond zich in de dieper gelegen zones. Het ging hier om een roze puinvulling van baksteengruis, stukjes baksteen en kalkmortel waar zich sporadisch ook fragmenten van hout, bot, tegels en enkele nagels in bevonden (S3). De dikte ervan varieerde van 2 tot 12cm, afhankelijk of het gewelf op deze plaats bestond uit een gewelfoverbrugging of een depressie.

De bovenste laag van fijn geelgroen zand kan gezien worden als de funderingslaag van de zwart-witte vloer die ten vroegste in het begin van de 19<sup>de</sup> eeuw (1808-1810) moet zijn aangelegd<sup>37</sup>. De andere lagen zijn vermoedelijk een stuk ouder, een precieze datering op basis van het weinig materiaal erin is echter onmogelijk. Aangezien dit deel van het gewelf gebouwd werd begin 16<sup>de</sup> eeuw is dit dan de absolute *terminus post quem* voor de twee lagen erboven. Deze onderste niveaus kunnen mogelijk gezien worden als opvullingslagen boven het gewelf, om eventueel de aanleg van een vlakke vloer mogelijk te maken. De dunne roodbruine laag met botfragmenten doet eerder denken aan grond die gehaald is uit een kerkhofzone. De onderste roze puinlaag is waarschijnlijk bouwpuin.

Figuur 6 : Zuidprofiel van zone 2.

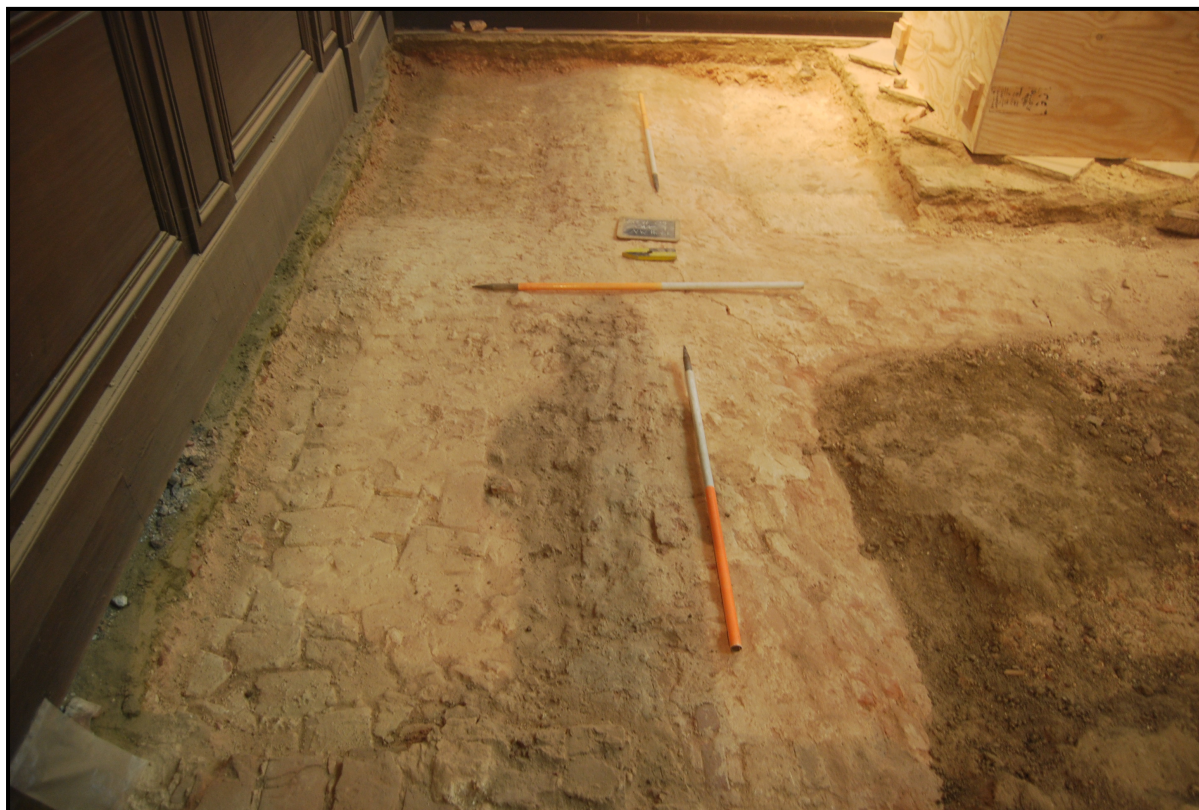
Figuur 7: Zicht op de noordoostelijke hoek van zone 1, met de hoger gelegen bolle gewelfoverbruggingen S5, S8, S9, S10 en S16.

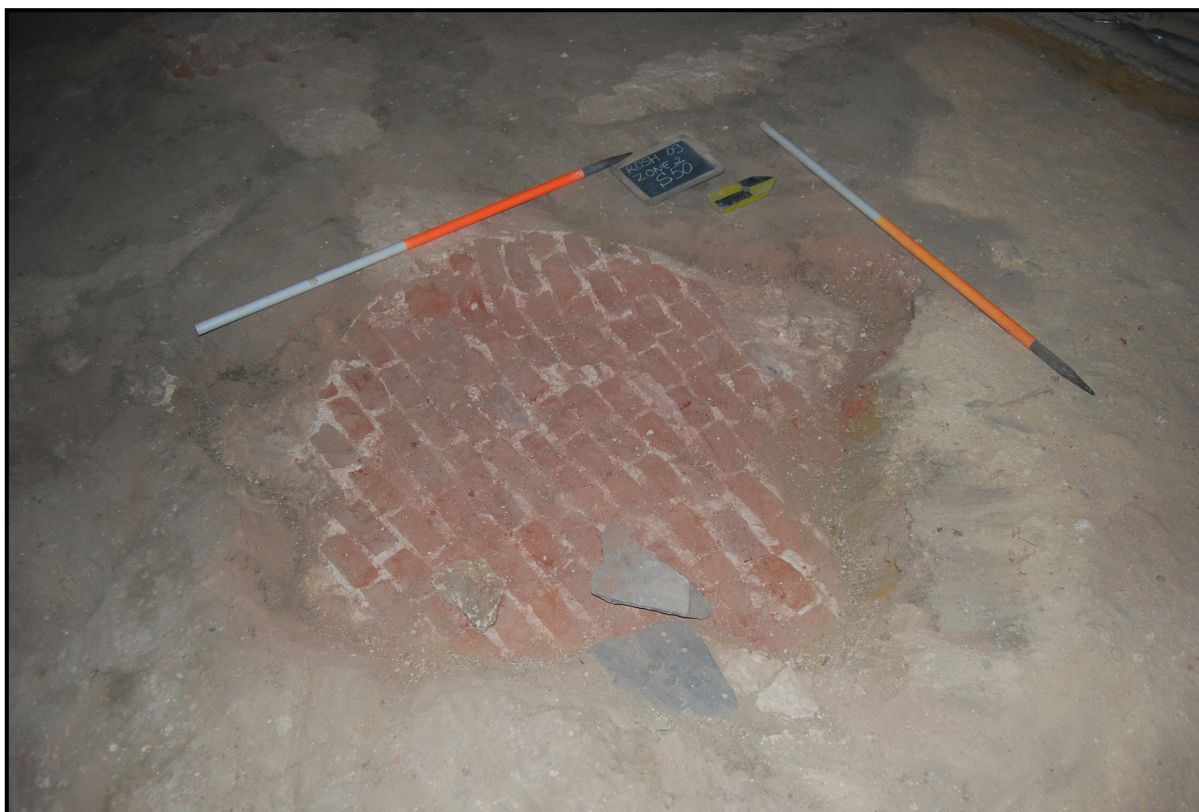
Figuur 8: Ruitvormig, 10cm-diep gat gekapt in S50.

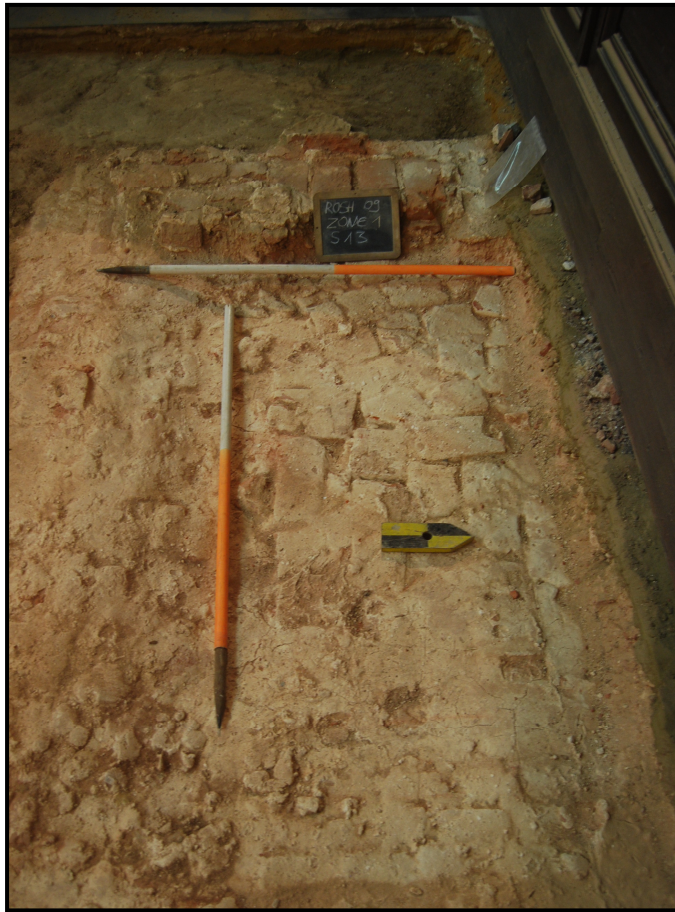
Figuur 9: S13 in zone 1, een lager gelegen deel van het gewelf in baksteen bekleed met witte kalkmortel (hieronder bevindt zich in de crypte een zuil).

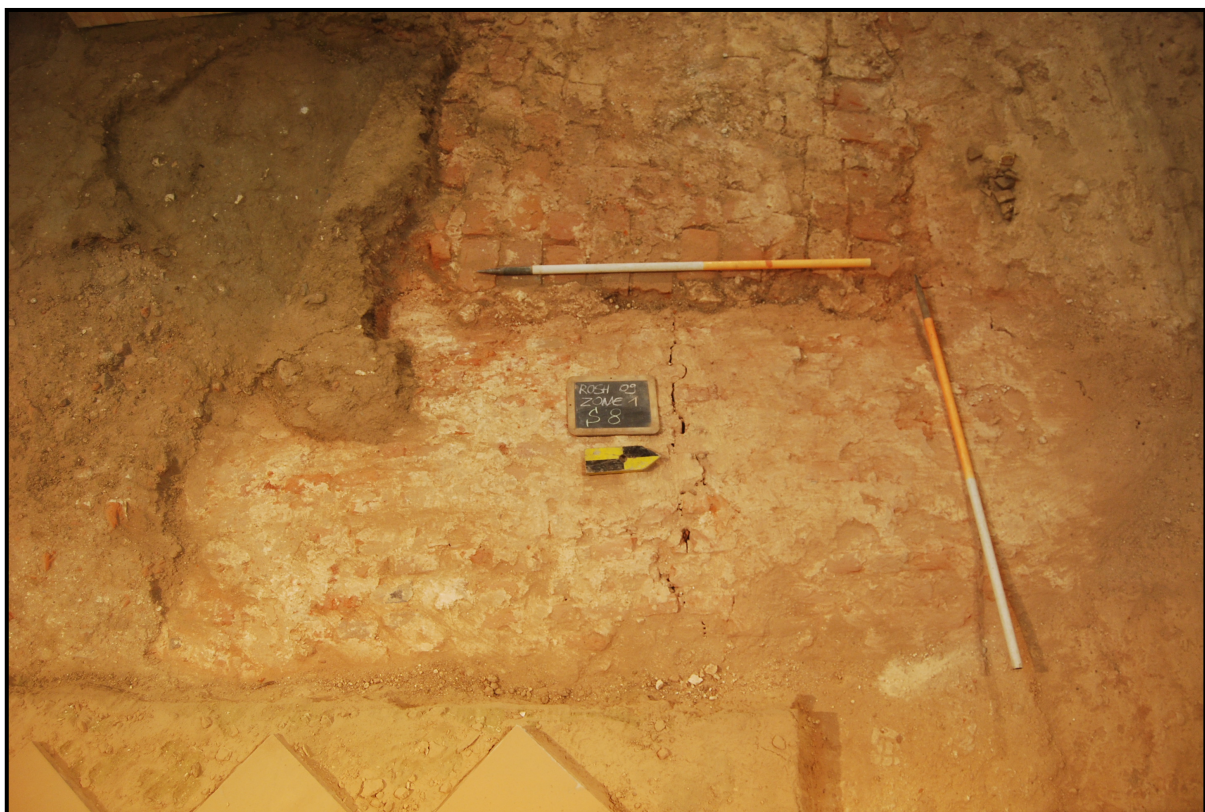
Figuur 10: S8 in zone 1 met grote oost-west scheur.

Verder was het ook interessant om het cryptegewelf van bovenaf te zien en te beschrijven. Een belangrijke opmerking dient gemaakt te worden over de vele (grote) scheuren en barsten die te zien waren in het gewelf. Aangezien Cambier in het verleden zicht heeft gekregen op de slechte funderingen waarop de zuilen in de crypte zijn gebouwd, zou het verstandig zijn dat men bij toekomstige werken terdege rekening houdt met de mogelijke instabiliteit van de

crypte en zijn gewelf. Het zou zonde zijn om deze scheuren zomaar te negeren en te veronderstellen dat de crypte en het gewelf er wel nog 1000 jaar zullen blijven staan. Een versteviging van de gewelven dient zich dringend aan.

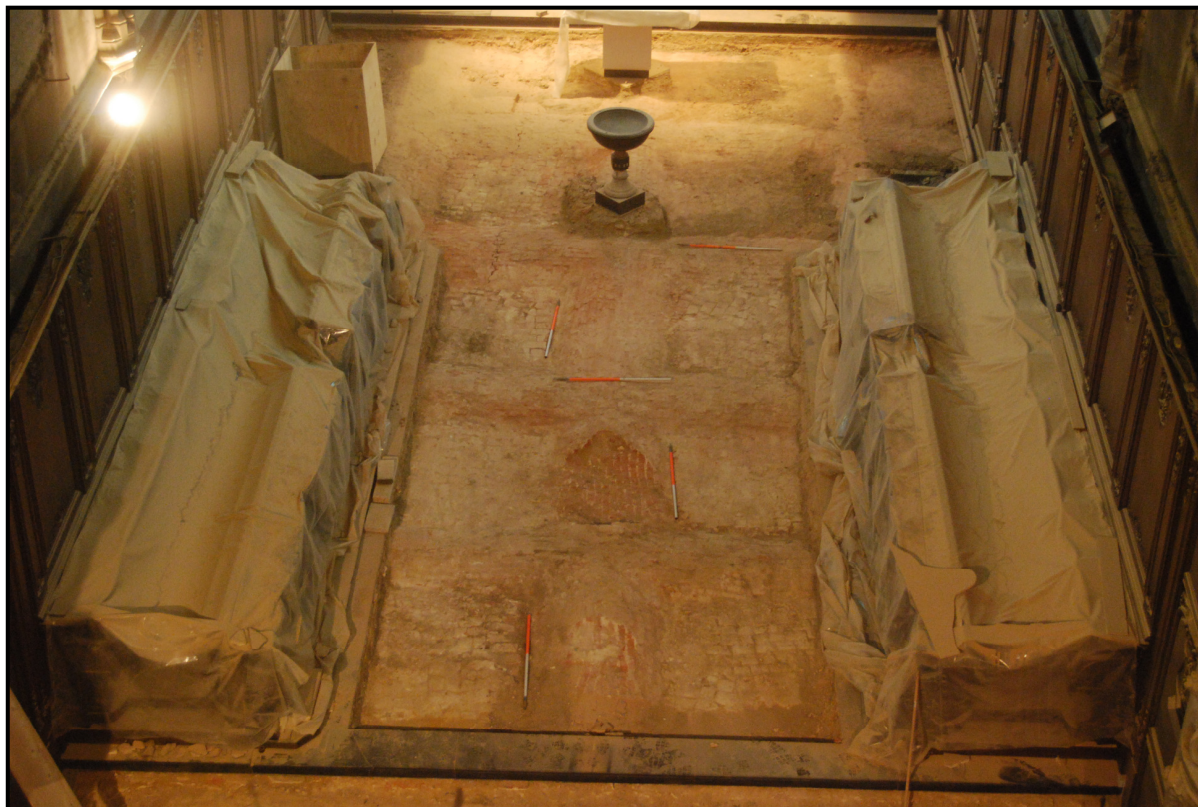
Figuur 11: Bovenaanzicht op het gotische gewelf in het koor (vlak II in zones 1 en 2).

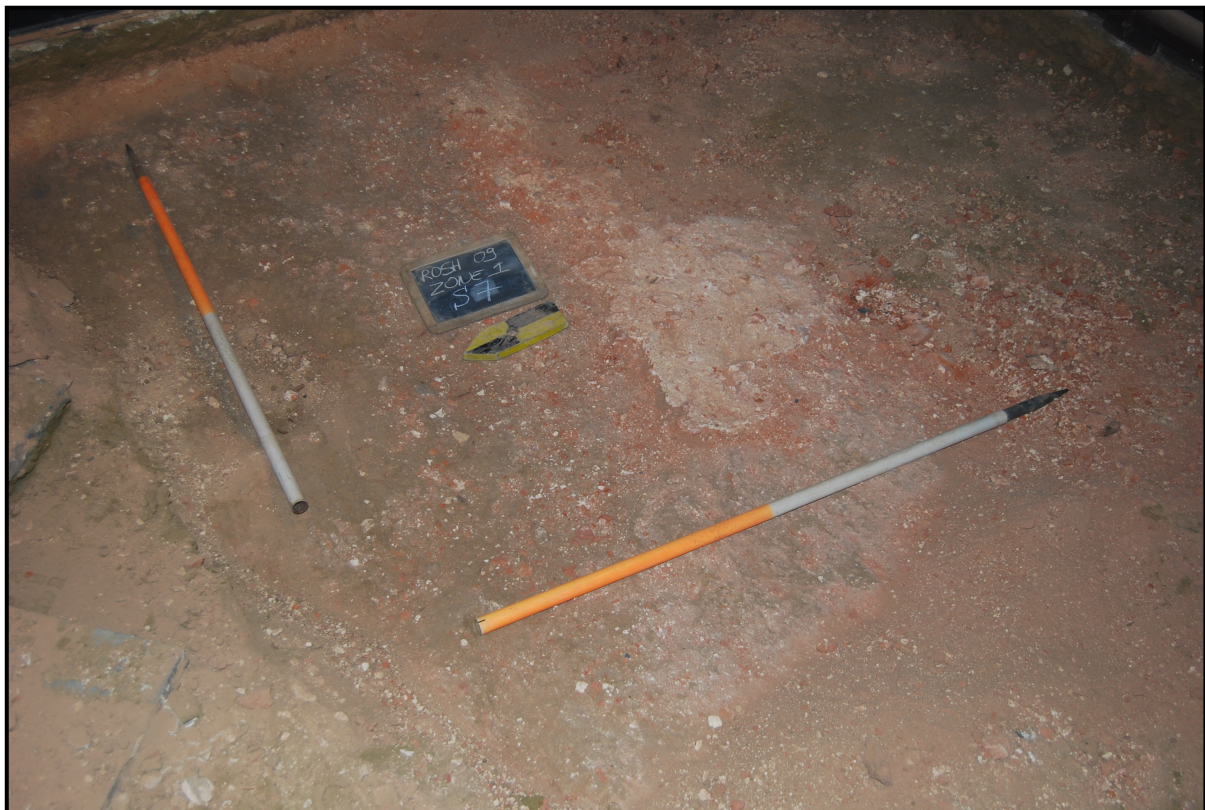
Figuur 13: S7 in zone 1, een grijsbruine verharde laag met witte kalkmortel- en baksteenbrokjes, met in het zuiden ervan een laagje witte kalkmortel (S6).

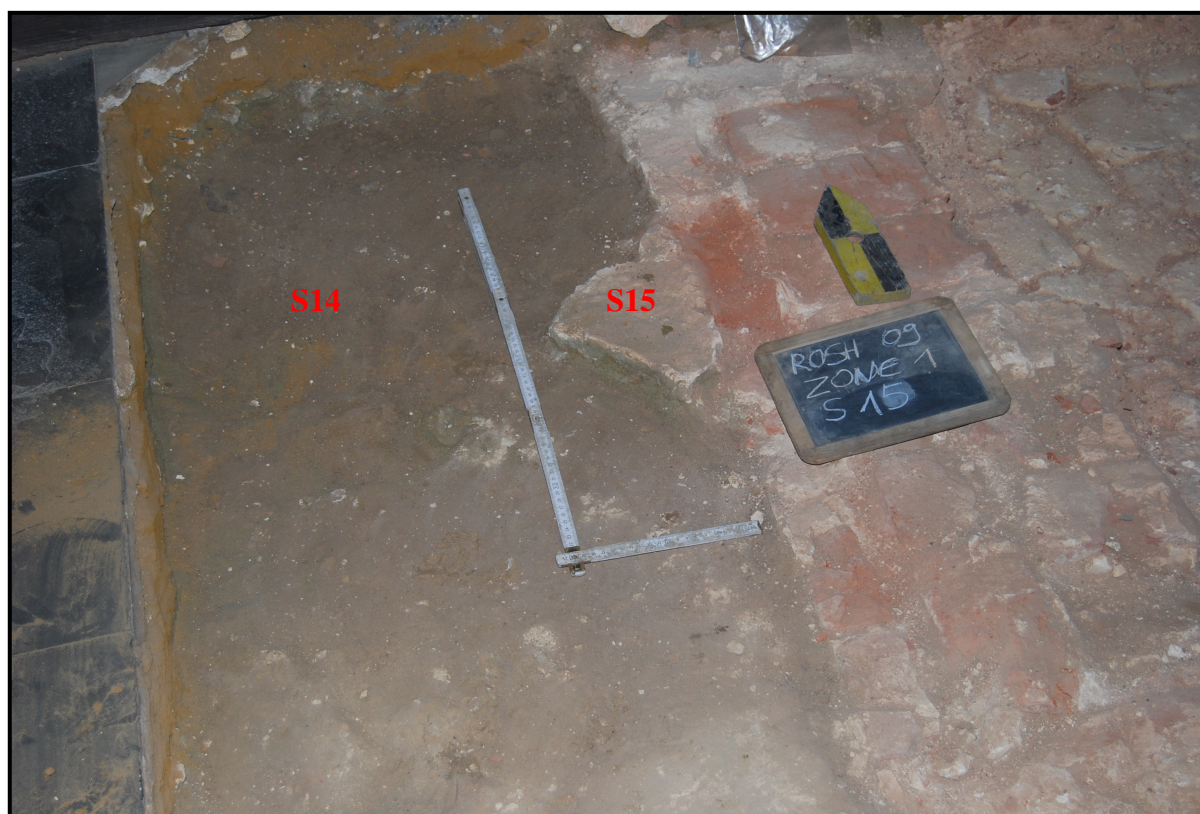
Figuur 14: S15 in zone 1, een stukje beige effen kalkmortel (restant van vloer?) bovenop een verharde bruin-grijze laag (S14).

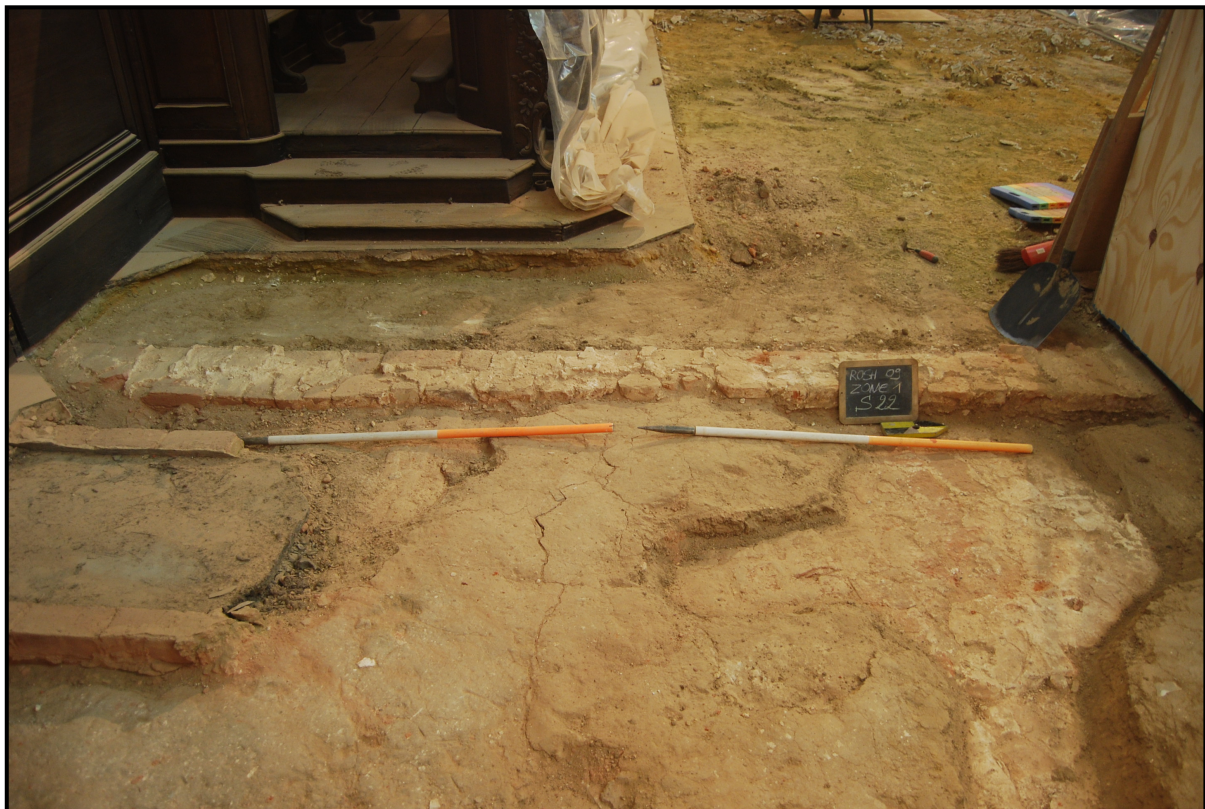
In het koor werden twee muurstructuren gevonden met een noord-zuid oriëntatie. Het gaat in zone 1 om het bakstenen muurtje gevormd door S12, S17 en S22 (zie figuur 15). Het bestaat uit twee baksteenrijen bovenop elkaar met een voegsel van witte kalkmortel. De bakstenen hebben een formaat van 24,0 x 12,0 x 5,0cm en liggen aan de rand in de lengte uitgestrekt en in het midden dwars. De breedte van de muur varieert tussen 45 en 50cm. De gewelfoverbrugging S16 en de aanwezigheid van een doopvont doorbreken even het verloop van dit muurtje. In het westen van zone 2 werden ook enkele restanten van een mogelijk noord-zuid georiënteerd muurtje gevonden in de vorm van S57-S59. Slechts één enkele rij bakstenen is bewaard gebleven. De bakstenen hebben een formaat van 24,0 x 12,0 x 4,0cm en liggen in de lengte van noord naar zuid.

Wat de functie van deze muurtjes moet zijn geweest is moeilijk te achterhalen. Mogelijk hebben ze het koor op een bepaald moment onderverdeeld of maakten ze deel uit van een trapfundering. Hoewel de muurtjes direct bovenop het gewelf liggen lijkt een steunende functie met betrekking tot het gewelf uitgesloten.

Figuur 15: S22, onderdeel van het noord-zuid muurtje in zone 1.

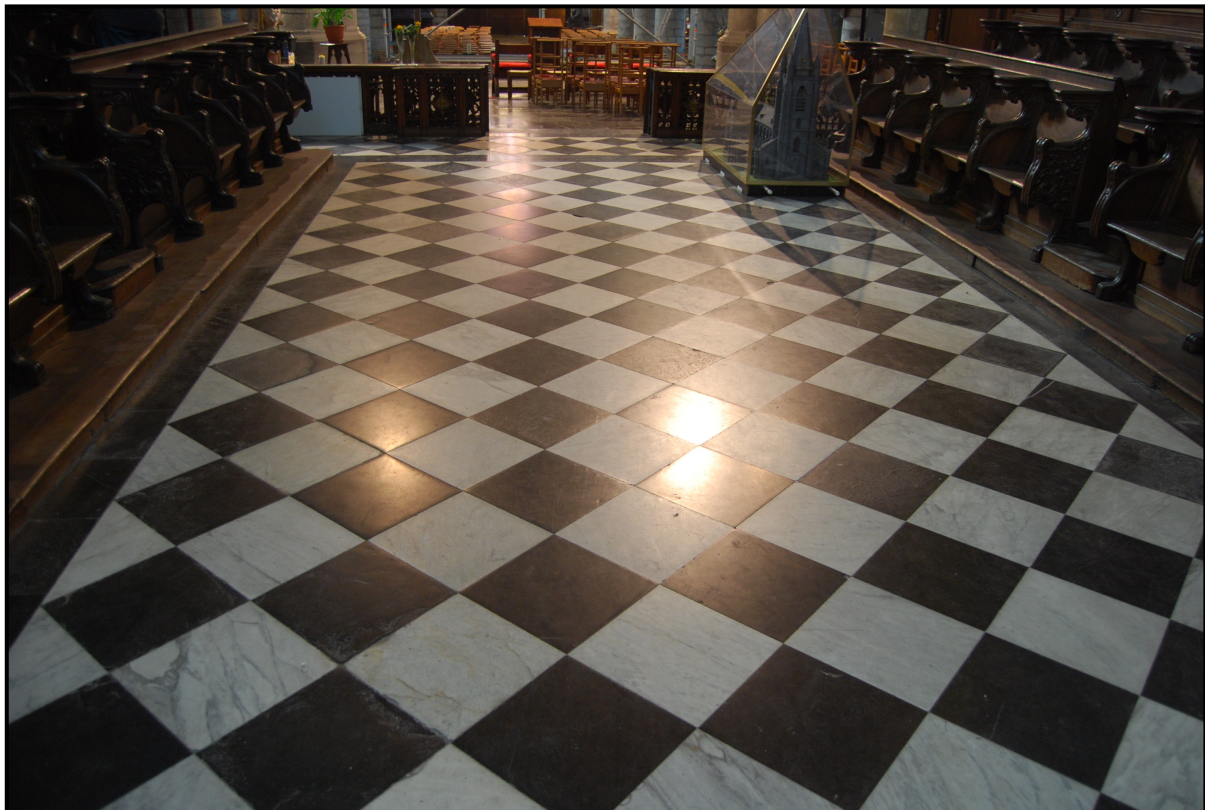
Tijdens het uitbreken van de zwart-witte natuurstenen vloer, aangelegd in dambordpatroon (zie figuur 16), werden bij drie tegels ervan op de onderzijde inscripties aangetroffen. Twee waren in het Frans geschreven, één in het Nederlands. Deze inscripties bevonden zich enkel op de achterzijde van witte marmeren tegels. Vermoedelijk gaat het bij de Nederlandse inscriptie om een herbruikte grafsteen waarbij een fout in de inscriptie stond. Eén van de Franse inscripties lijkt een eerbetoon van de directie van de firma ‘Tissage’ aan een overleden werknemer (zie figuur 17).

Figuur 16: Zwart-witte vloer in dambordpatroon, vermoedelijk daterend uit het begin van de 19<sup>de</sup> eeuw.

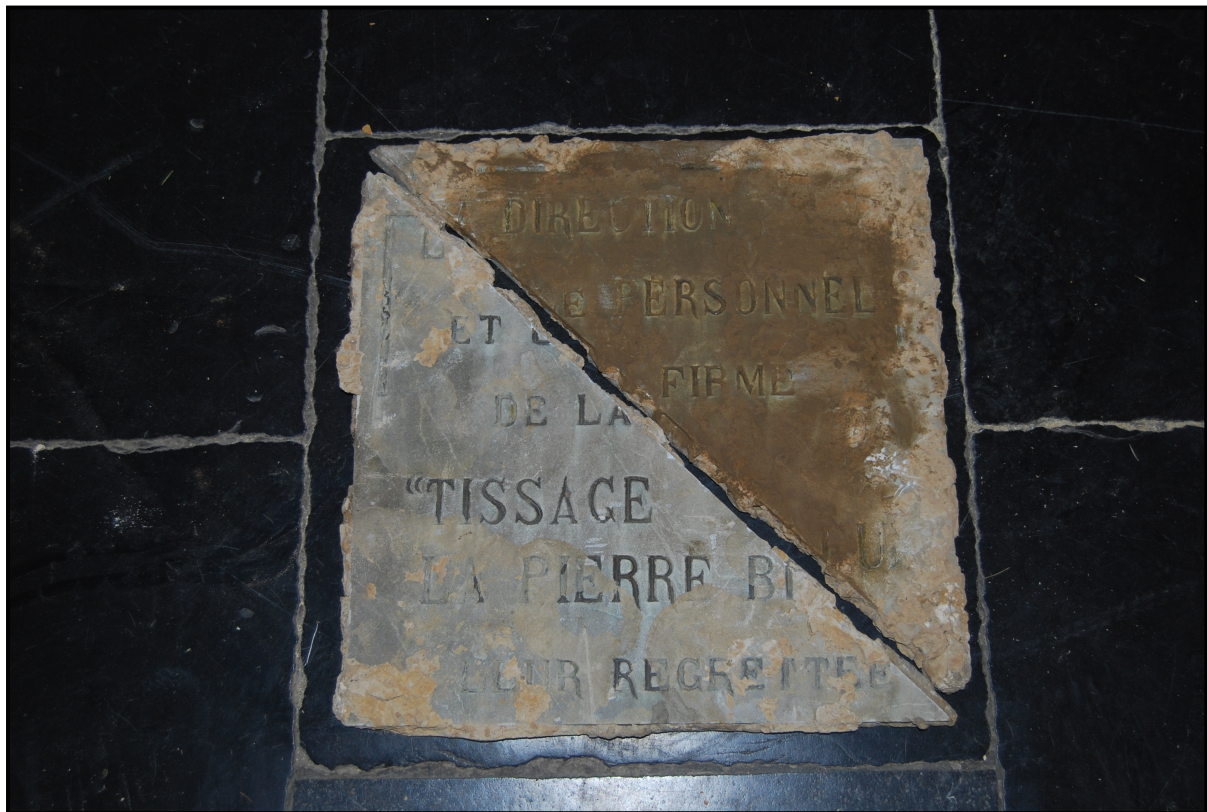
Figuur 17: Franse inscriptie op de achterzijde van een witte tegel uit het koor.

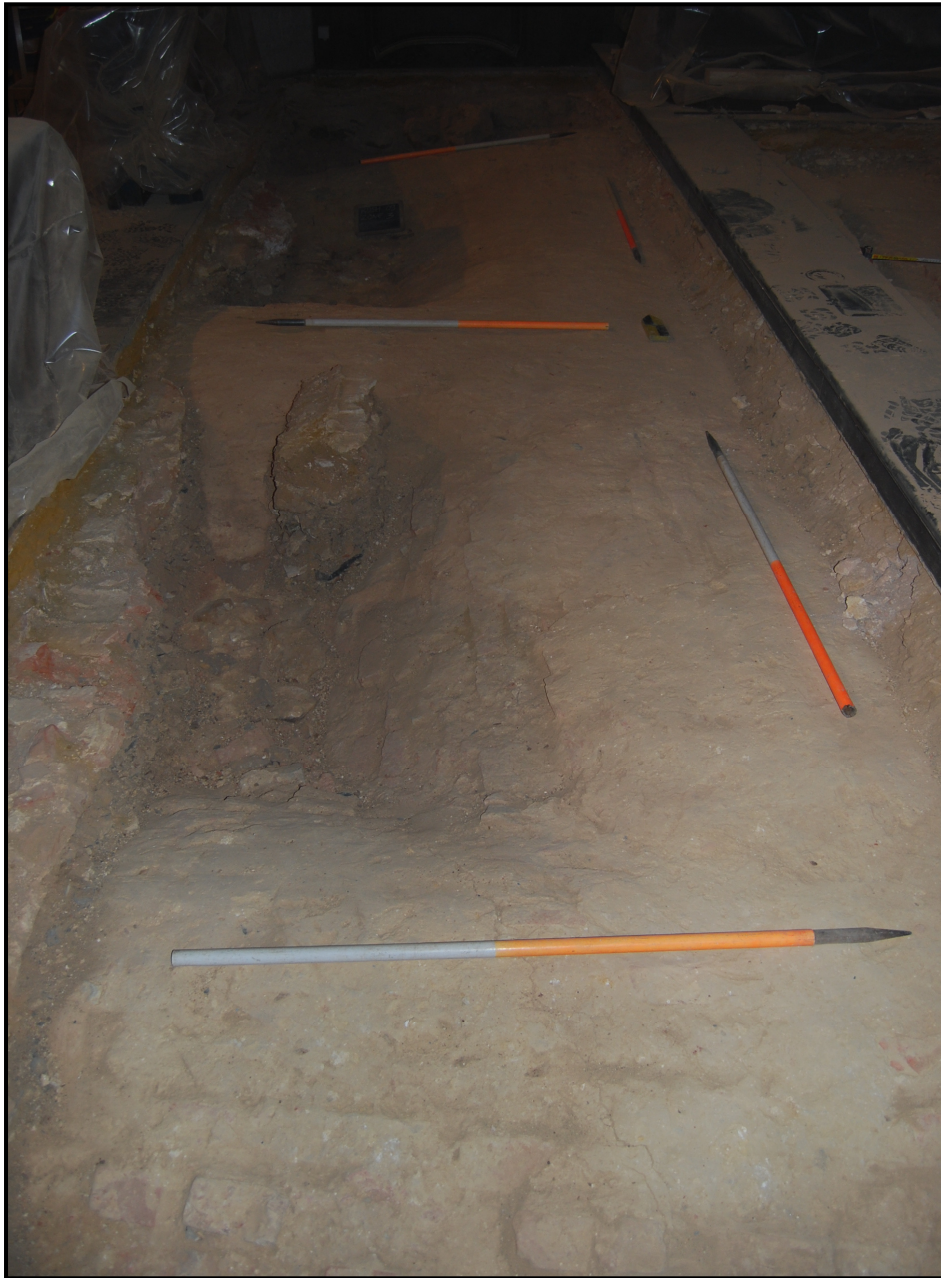
De hogere gewelfoverbruggingen waren in deze zone gebouwd uit baksteen en bekleed met een vrij dikke laag lichtgele kalkmortel. Hoewel deze zone nog geen 2m lang was, maakt het gewelf, vooral in het noorden een duidelijk zichtbare duik naar beneden. Daar was het verschil tussen het oostelijke stuk van de gewelfoverbrugging (S80) en het westelijke stuk (S79) zelfs 15cm. Centraal was er bij de gewelfoverbrugging vrijwel geen verschil in hoogte, terwijl in de zuidelijke gewelfoverbrugging er tussen het oostelijk en het westelijk deel slechts

Figuur 18: Overzicht op zone 3, met vooral in het noorden zichtbare hoogteverschillen van oost naar west.

3cm verschil zit. Ook in dit gewelf waren er heel wat scheuren te zien die aangeduid werden op de tekening. Op het eerste zicht viel er weinig verschil op te merken tussen het gewelf van zone 3 met dat in zone 1 en 2: bakstenen bolle gewelfoverbrugging bekleed met kalkmortel. Het was echter vooral in de lager gelegen stukken van het gewelf (S77 en S72) dat er een duidelijk verschil merkbaar was. Deze waren niet met mooi gemetste bakstenen opgevuld, maar met een mengeling van natuurstenen, bakstenen en puin, niet helemaal vlak, maar toch vrij compact (zie figuur 19). In de crypte is het verschil in bouwstijl en bakstenen tussen het 16<sup>de</sup>-eeuwse gotische gewelf en het vermoedelijke 13<sup>de</sup>-eeuwse romaanse gewelf beter te zien (zie figuur 20). Ook lijkt de kalkmortel in zone 3 een lichtgele kleur te hebben in tegenstelling tot de witte kalkmortel in zones 1 en 2.

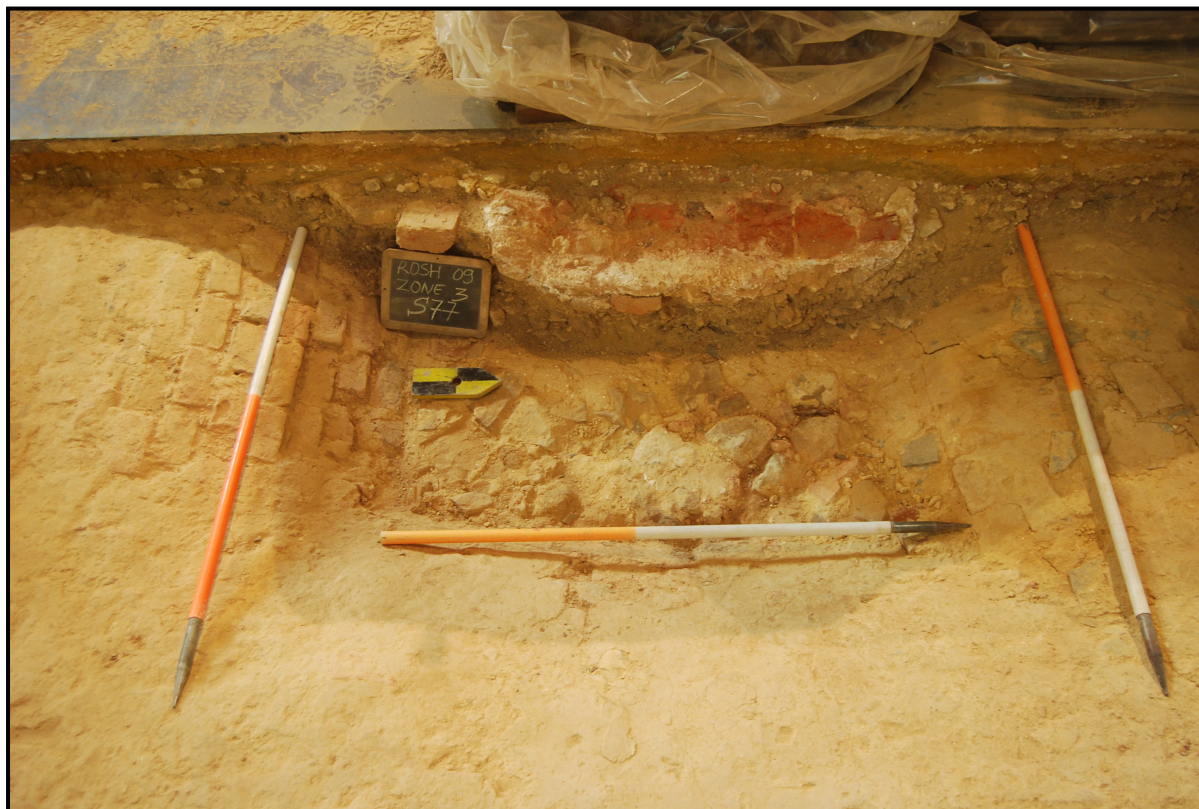
Figuur 19: S77 in zone 3, een lager gelegen deel van het gewelf opgevuld met een mengeling van natuurstenen, bakstenen, leistenen en puin, resulterend in een compact geheel.

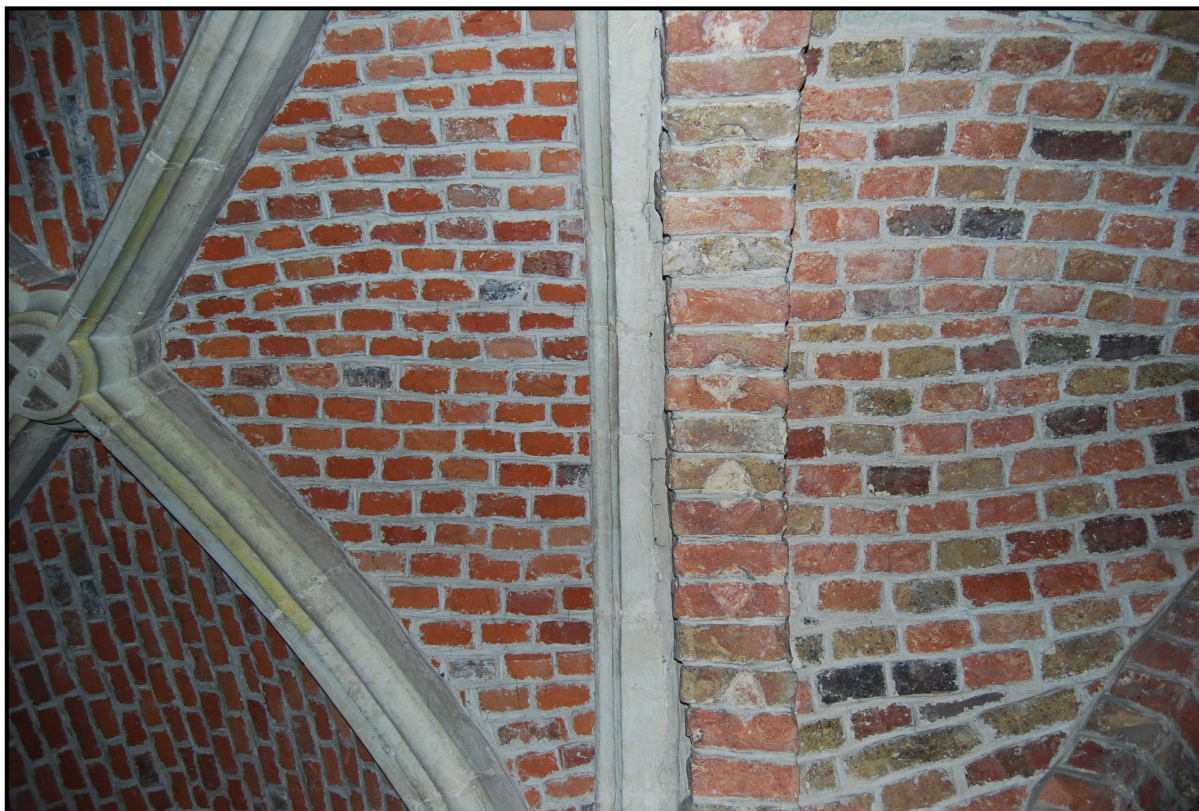
Figuur 20: Duidelijk verschil in bouwstijl en bakstenen in de crypte tussen zone 1 en 2 (16<sup>de</sup>-eeuws, gotisch = links) en zone 3 (13<sup>de</sup>-eeuws, romaans = rechts).

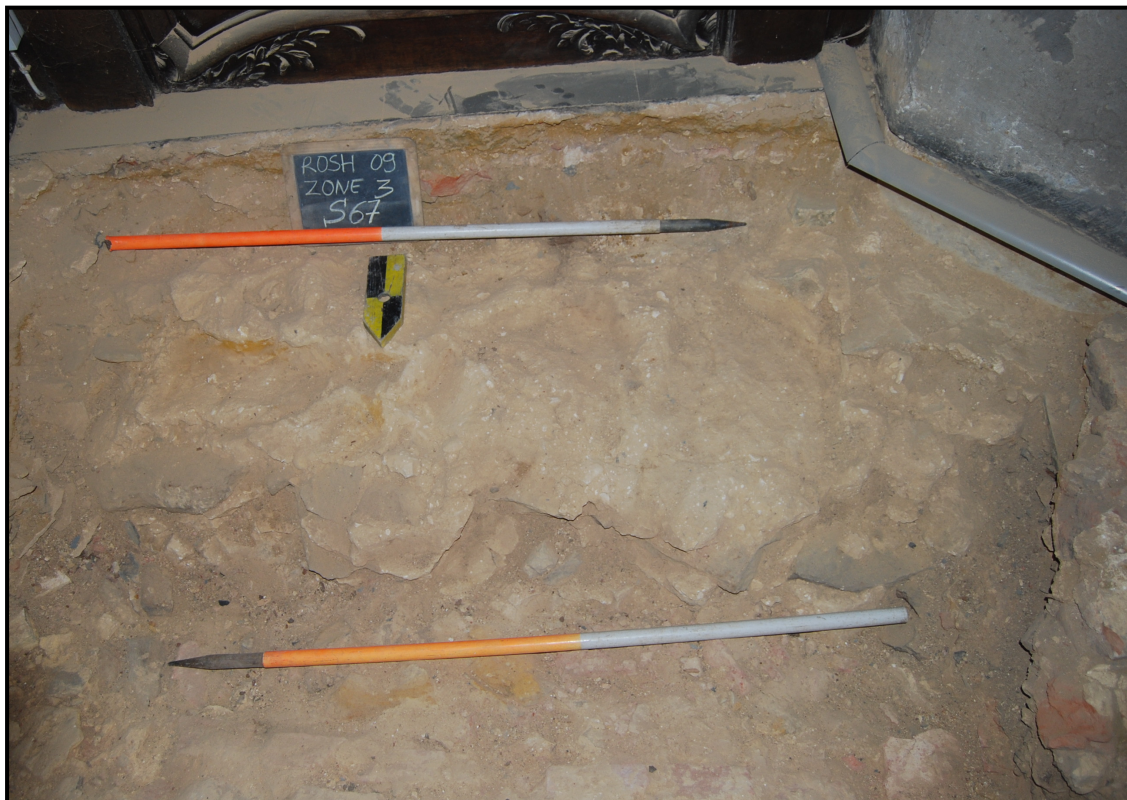
Figuur 21: S67, een niveau van natuurstenen blokken bedekt en samengehouden met kalkmortel.

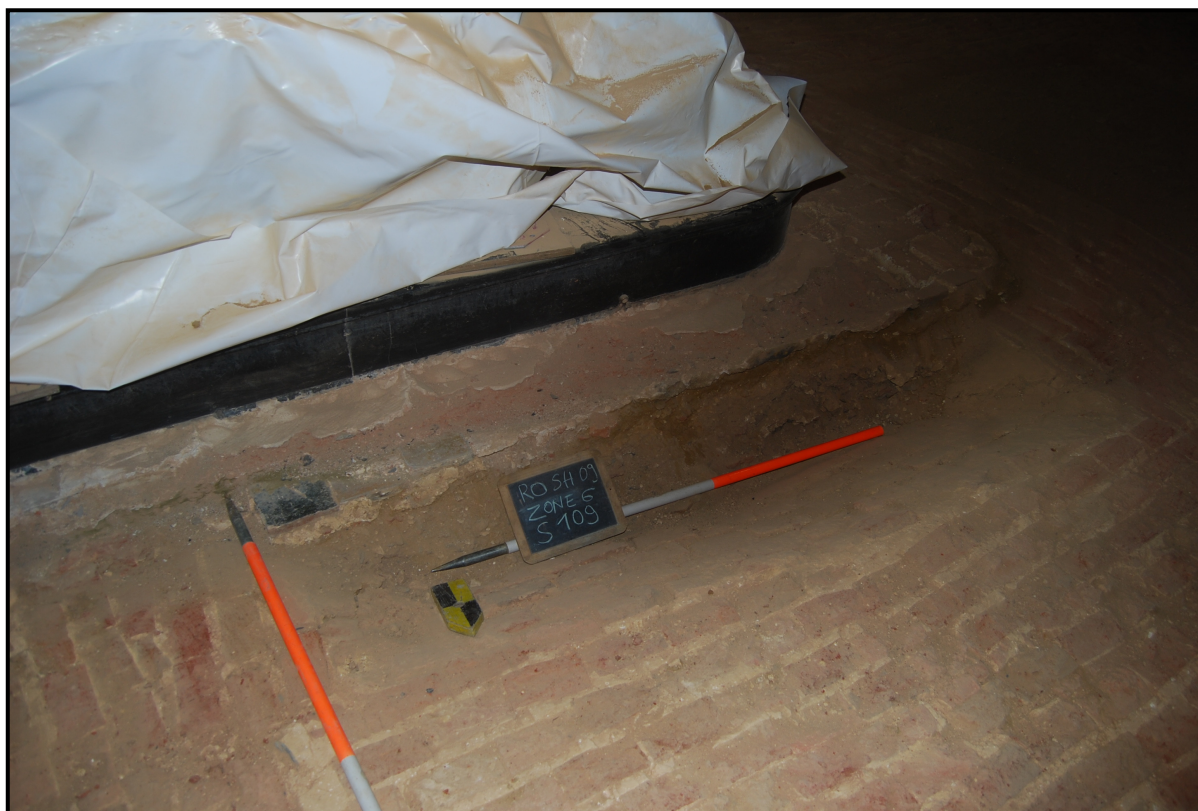
Figuur 22: Zwarte geglazuurde tegeltjes, *in situ* ten noorden van het Sint-Hermesaltaar.

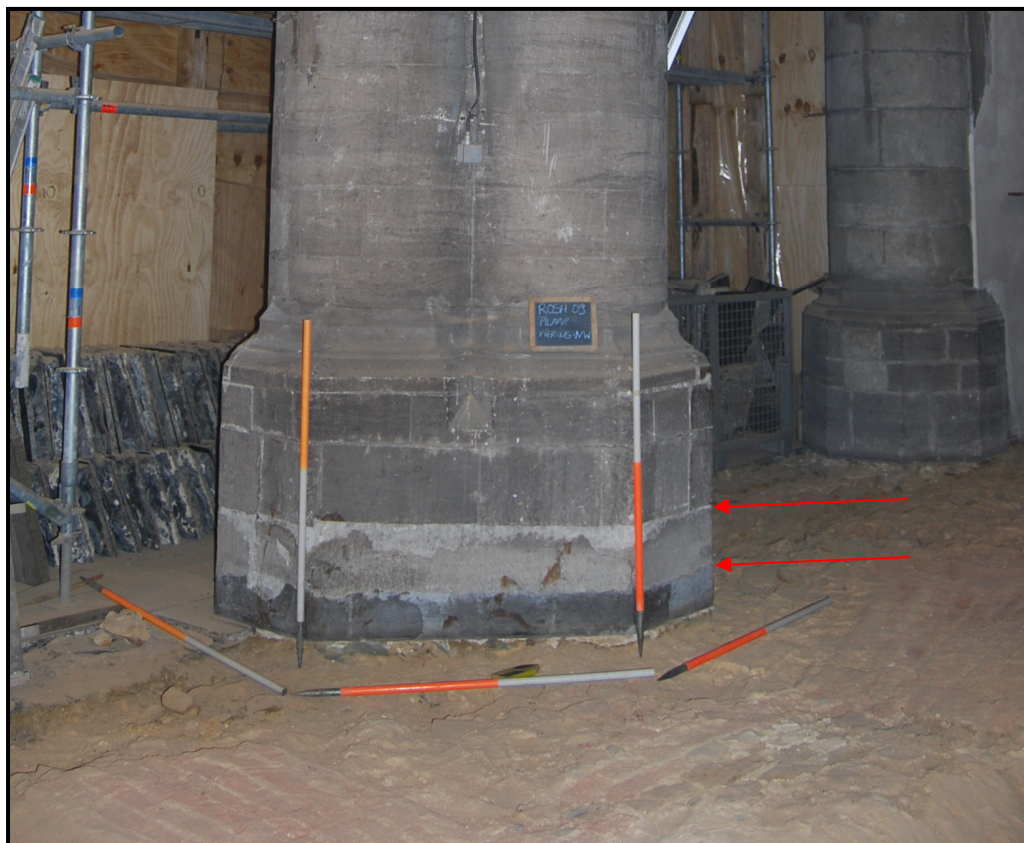
Het transept werd ook onderverdeeld in 3 zones en dit op basis van de vieringpilaren. In de meest noordelijke zone (zone 4) was het 11<sup>de</sup>-eeuwse originele natuurstenen gewelf nog te zien, samen met de overgang met de bakstenen herstelling uit de 13<sup>de</sup> eeuw. In de centrale zone onder de vieringtoren (zone 5) en in de westelijke zone met het Sint-Hermesaltaar (zone 6) was de rest van het 13<sup>de</sup>-eeuwse bakstenen gewelf te zien. Van stratigrafie was in het transept vrijwel geen sprake, de bovenzijde van het gewelf bevond zich namelijk direct (slechts 10cm) onder het geelgroene fijne zand dat direct onder de zwarte natuurstenen vloer zat. Dit was een belangrijk gegeven voor het aanleggen van de vloerverwarming: 10cm diepte is onvoldoende diep, waardoor besloten werd om de toekomstige vloer in het transept te verhogen. Oude vloerniveaus werden door deze geringe diepte niet meer teruggevonden in het transept. Enkel rondom oudere basis (die iets meer NW gelegen was dan de huidige basis) van het Sint-Hermesaltaar werd nog een rij *in situ* bewaarde zwart geglazuurde kleine tegeltjes gevonden (zie figuur 22). Of deze een oud vloerniveau in het transept aanduiden is echter niet met zekerheid te achterhalen. Vermoed wordt dat het vloerniveau in het verleden in het transept hoger gelegen was dan het huidige. Enkele 'lijnen' in de vieringpilaren verraadden dat de oude vloerniveaus in het transept oorspronkelijk hoger lagen dan het huidige peil (zie figuur 23).

Figuur 23: Sporen van oude, hogere vloerniveaus op de vieringpilaren.

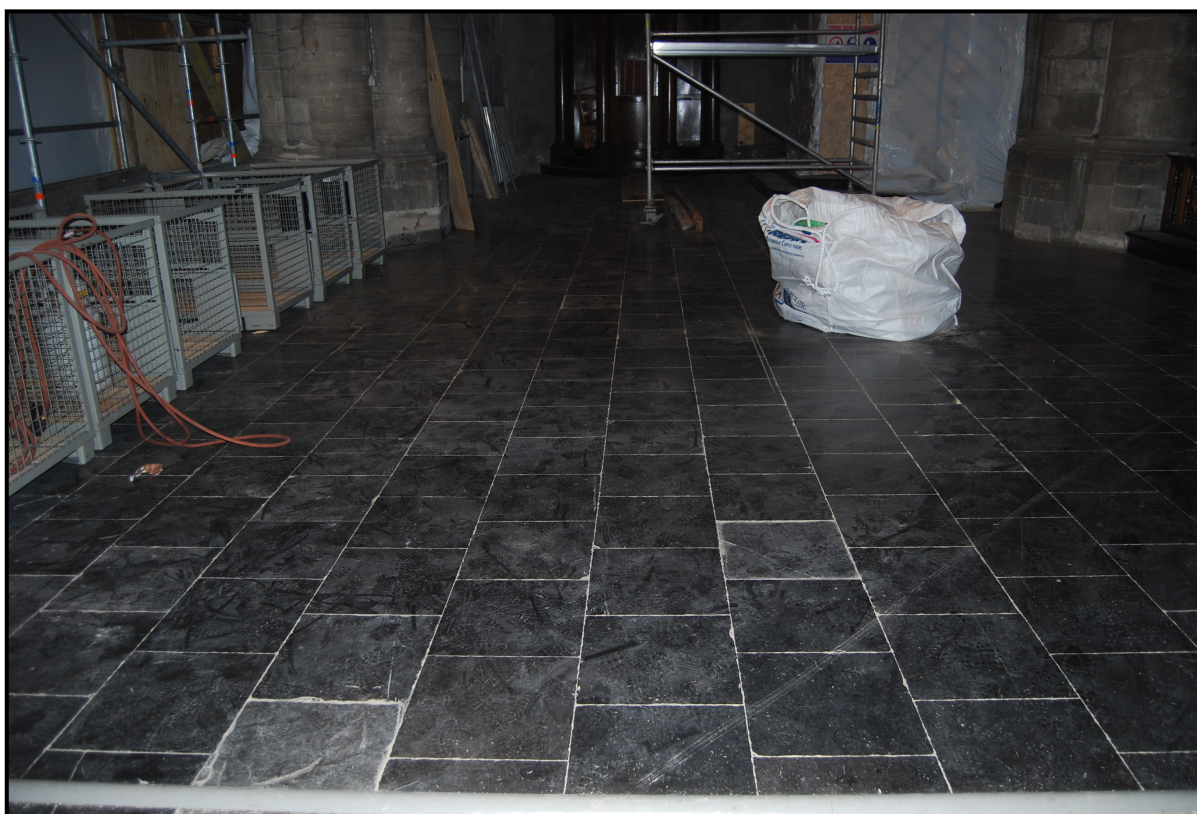
Figuur 24: Zwarte natuurstenen tegelvloer in het transept.
