# ARCHEOLOGISCH ONDERZOEK

## SINT-HERMESKERK RONSE (prov. Oost-Vlaanderen)

## BASISRAPPORT –SEPTEMBER 2009

Afdeling Archeologie  
Rapport 2009/06

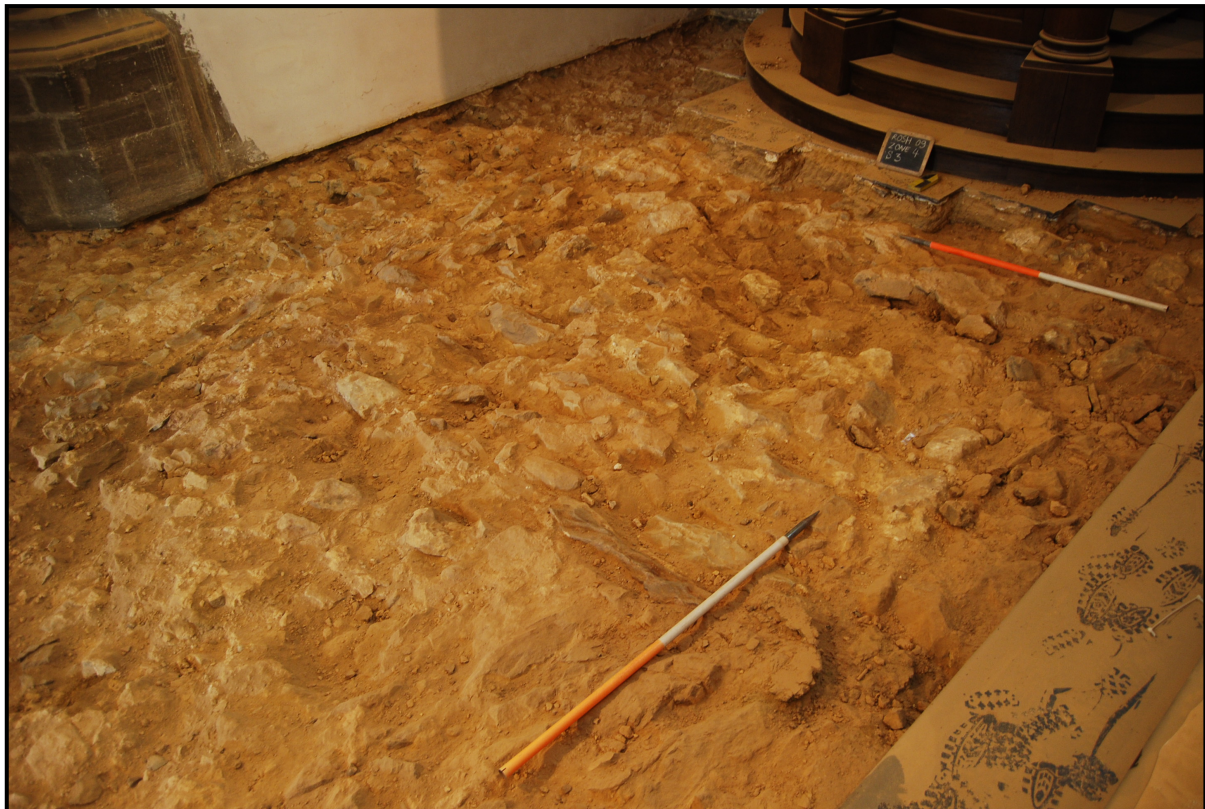
Zoals reeds in de historische voorstudie vermeld, werd de crypte ingewijd in 1089. Het natuurstenen gewelf dat werd aangetroffen in zone 4 is nog een restant van deze oudste crypte (zie figuur 25). Het bestaat uit grote onregelmatig natuurstenen blokken (S3), samengehouden door verdroogde kalkmortel en lichtbruin fijn puin (S2). Het gaat om grijze onregelmatige steenblokken, met hier en daar ook enkele bewerkte tufstenen of lokale bruine ijzerzandstenen. Op het eerste zicht waren hierin geen verdere sporen te zien en werd dit één enkel spoornummer. Een scherpe blik bracht daarin echter verandering en leidde tot S21 tot S27 (zie figuur 26). In de opbouw van de natuurstenen zaten wel degelijk verschillen in richting en compactheid. Hoewel niet bij elk spoor even duidelijk is er toch telkens een noord-zuid of oost-west richting te zien waarin de grote langwerpige natuurstenen werden gelegd. Vooral bij S21 is de noord-zuid oriëntatie van de natuurstenen duidelijk te zien. De natuurstenen in deze zones zijn iets compacter naast elkaar geplaatst en ook iets groter. Deze manier van bouwen in noord-zuid en oost-west gerichte gewelfoverbruggingen werd in de latere bouwfases verdergezet, weliswaar in baksteen.

Figuur 25: Zicht op het 11<sup>de</sup>-eeuwse natuurstenen gewelf in zone 4.

De hoogte van het natuurstenen gewelf varieert tussen +37,65m TAW (bovenop de stenen gemeten) en +37,52m TAW (tussen de stenen gemeten). De hoogte van de onderkant van het gewelf, gemeten in de crypte, stijgt van noord (+37,13m TAW) naar zuid (+37,27m TAW). Dat betekent ook dat de dikte van het gewelf hier varieert tussen 40 en 50cm en lichtjes stijgt van noord naar zuid.

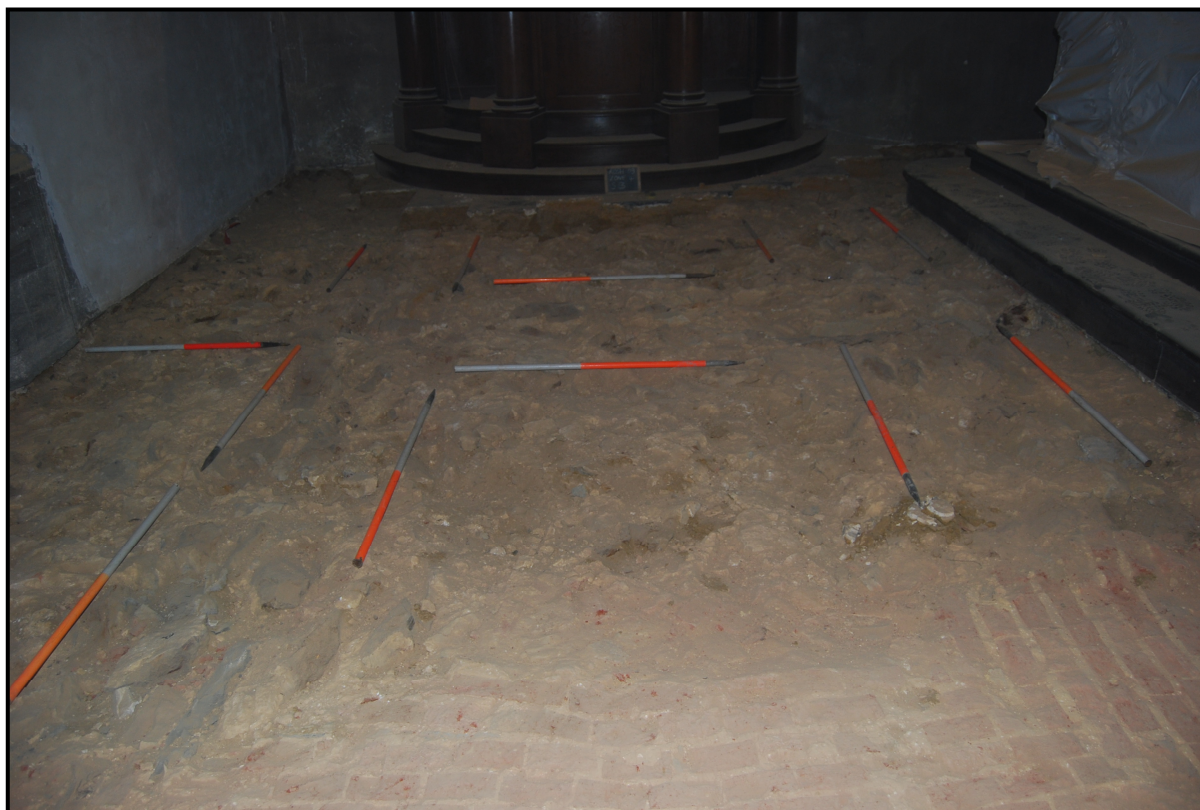
Figuur 26: Zicht op S3 in zone 4 met de vage aflijningen van S21 tot S27.

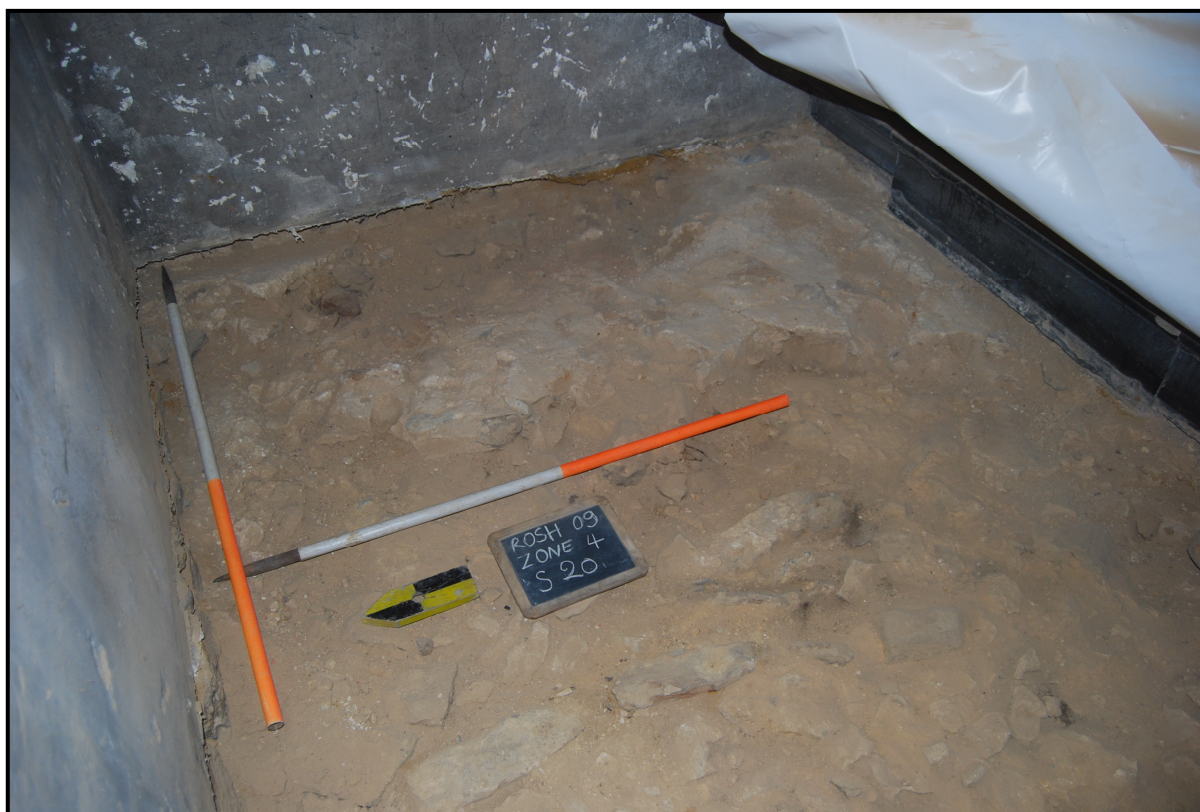
In de uiterste noordoostelijke hoek van zone 4 werd aan de oostelijke rand een verhard niveau van kalkmortel (S20) bovenop de natuurstenen aangebracht (zie figuur 27). Of het hier gaat om een aanzet van een ouder vloerniveau van kalkmortel kan echter niet met zekerheid gesteld worden.

Figuur 27: S20 in de uiterste noordoosthoek van zone 4, een verhard niveau van kalkmortel.

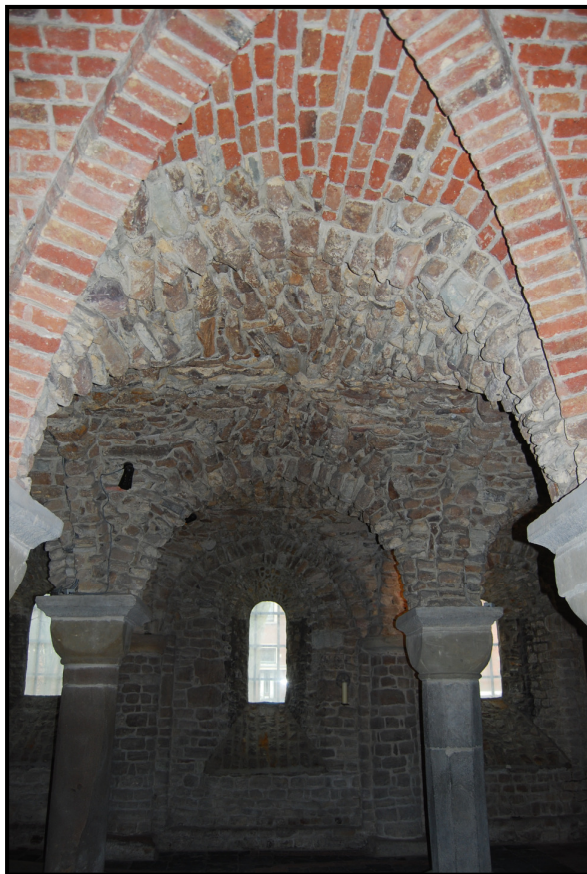
Figuur 28 (links): Zicht van in de crypte op de grens tussen het 11<sup>de</sup>-eeuwse natuurstenen gewelf en het 13<sup>de</sup>-eeuwse bakstenen gewelf.

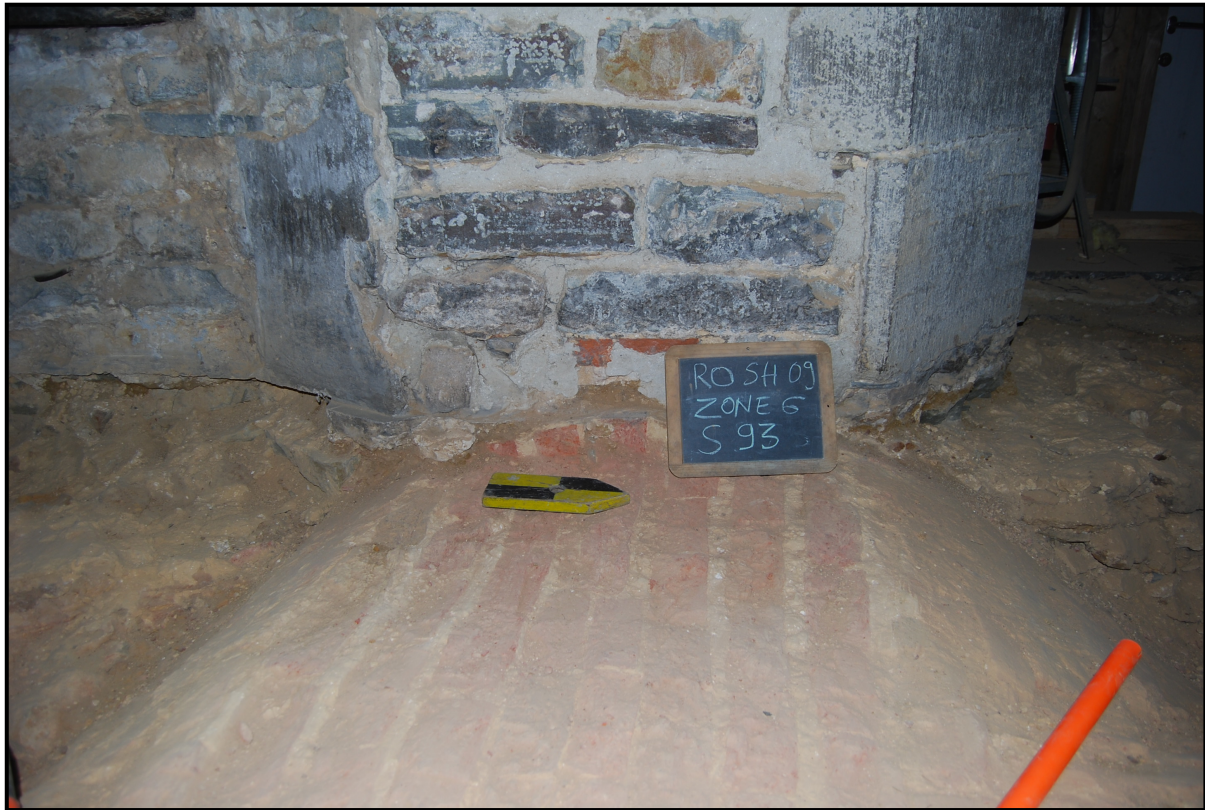
Figuur 30: S93 in zone 6, er is duidelijk ca. 10cm van het bakstenen gewelf gekapt.

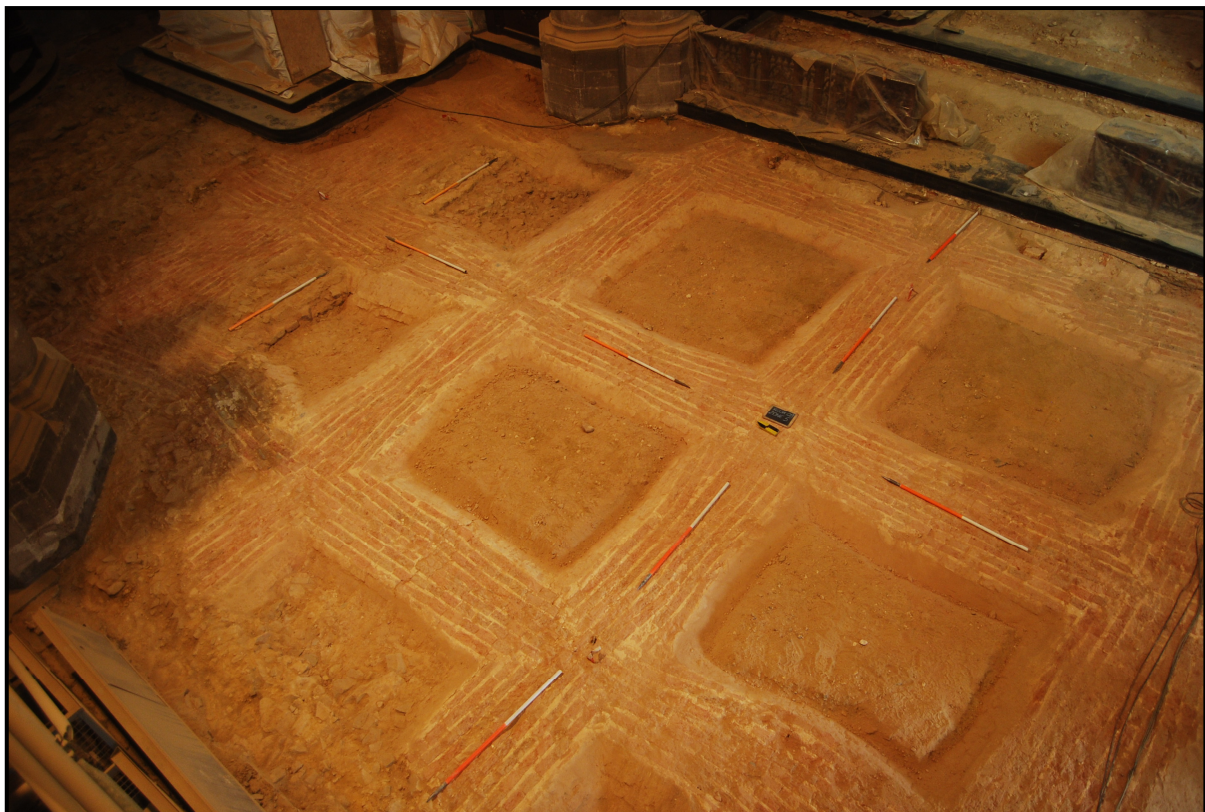
Figuur 31: Bovenaanzicht op zone 5 waarop de noord-zuid en oost-west gerichte, vlak gekapte gewelfoverbruggingen te zien zijn en de verschillende depressies waaronder zich in de crypte de zuilen bevinden.

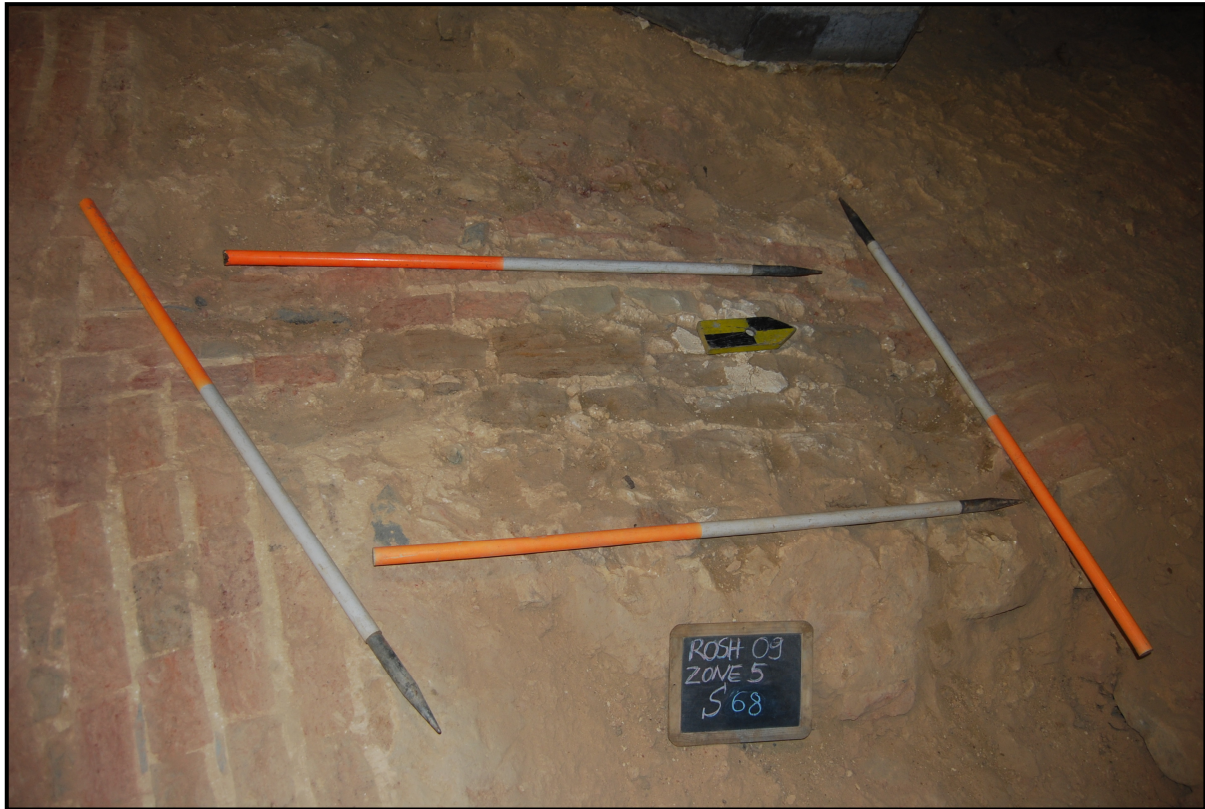
Figuur 33: Zicht op S68 in zone 5, een mogelijke herstelling in natuursteen of een lokaal gebruik van natuurstenen.

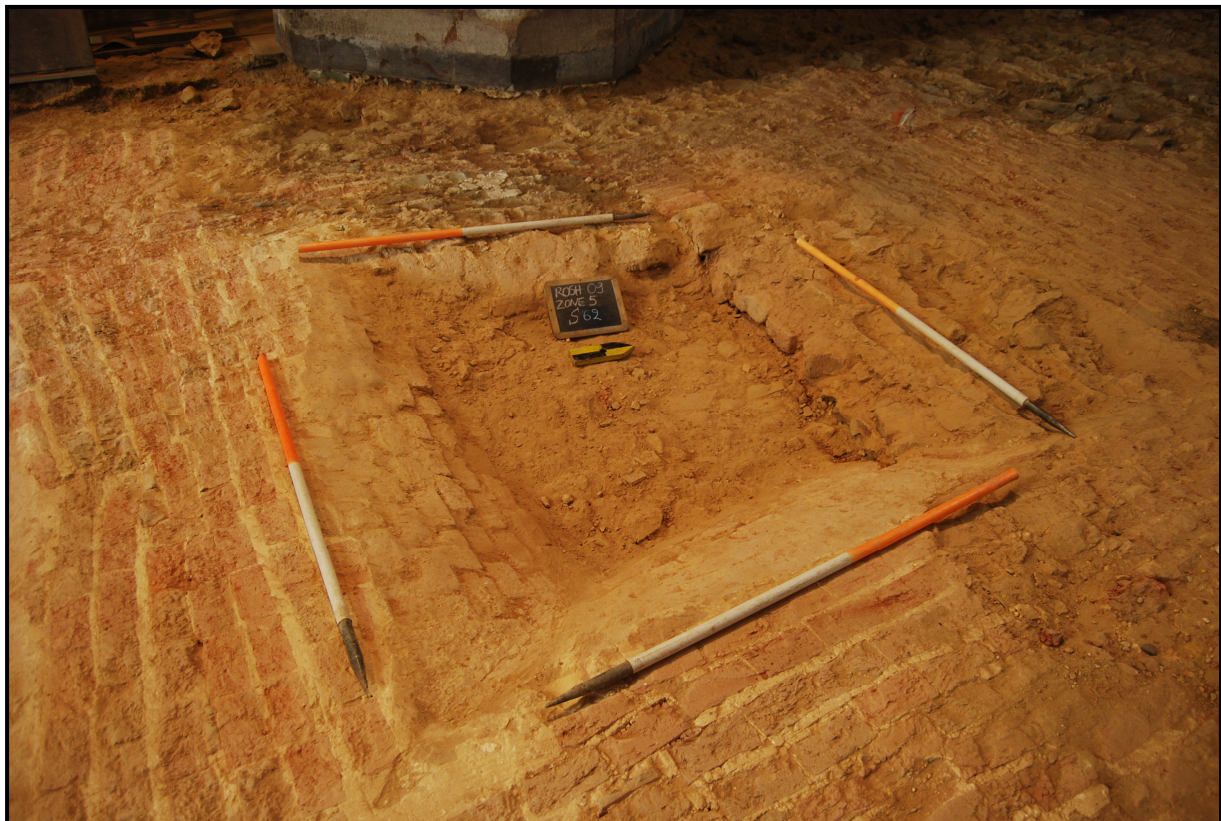
Figuur 34: S62 op grens van zones 4 en 5, een depressie in het gewelf waaronder zich een zuil bevindt in de crypte.

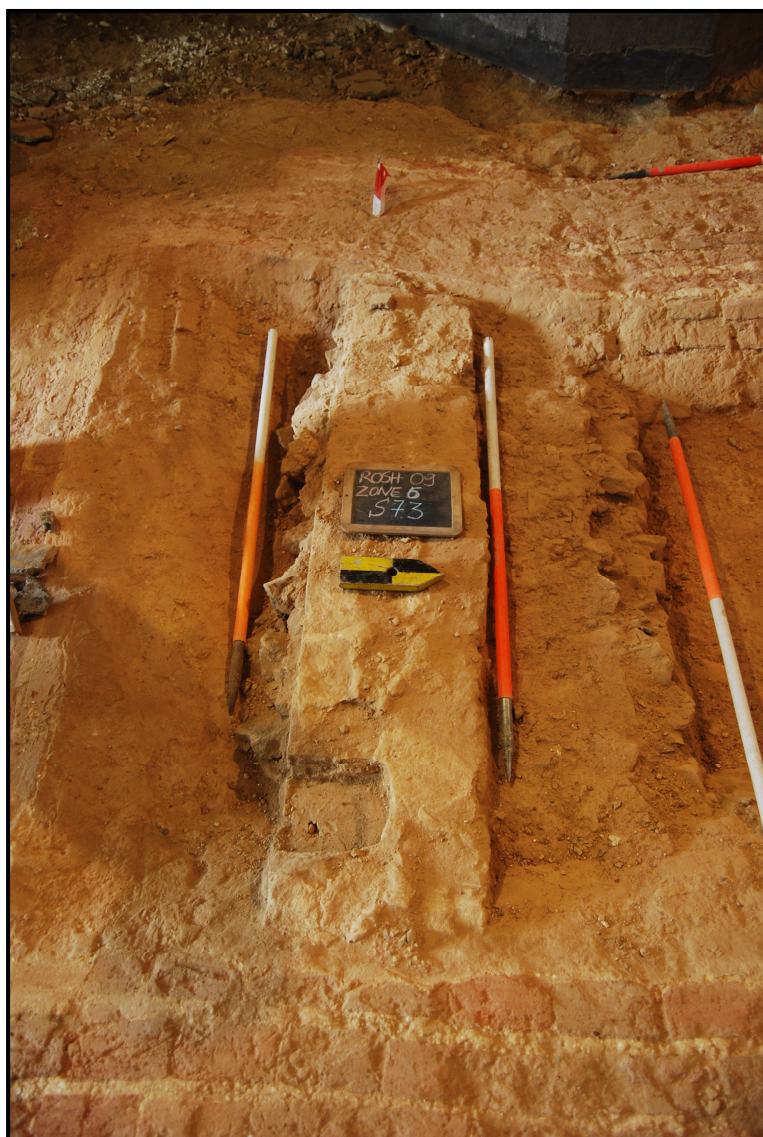
Figuur 35: S73 bovenop S72.
