# Archeologisch vooronderzoek op de Korenmarkt (deel 2), Gent, (O.-VI.)

Marie-Anne Bru & Geert Vermeiren

*Kroniek Archaeologia Mediaevalis*, Gent, 2009, nr. 32, p. 101-108.

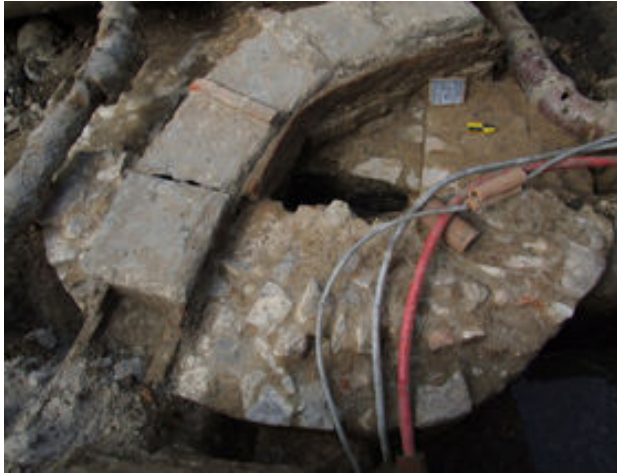
Fig. 1: De ronde toren over de hoek van de kerkhofmuur (Stad Gent, Dienst Stadsarcheologie)

Waar de kerkhofmuur de hoek maakte richting Klein Turkije werd tegen en tegelijk over deze hoek een cirkelvormige constructie opgetrokken met breuksteen van Doornikse kalksteen en baksteenfragmenten, en opgevoegd met een beige kalkmortel (Fig. 1). De diameter bedroeg ca. 3.70 m. Het ronde volume had een bewaarde hoogte op 7.05 T.A.W. De onderkant van het torenvolume situeerde zich gemiddeld 1.75 m lager. Er waren 3 lagen opgaand muurwerk bewaard, de rest was fundering. De scheiding tussen beide zat op 6.65 T.A.W. In de fundering zijn dakpanfragmenten aangetroffen. De bouw van het ronde volume geschiedde in een zwart organisch pakket, waarbij de aftekening van een funderingsleuf niet zichtbaar was. Wat precies de betekenis van dit volume moet geweest zijn, is niet duidelijk. Het gegeven staat niet vermeld op de tot nu toe onderzochte historische bronnen en cartografie. Vanuit defensief oogpunt lijkt het enerzijds vreemd om een kerkhofmuur te versterken. Anderzijds kan het misschien gezien worden vanuit het standpunt dat kerken in de middeleeuwen als toevluchtsoord werden gekozen. Een ander idee zou een roepstoel kunnen zijn, doch daarvoor lijkt de toren te massief. Wanneer de toren werd aangelegd, is eveneens niet duidelijk.

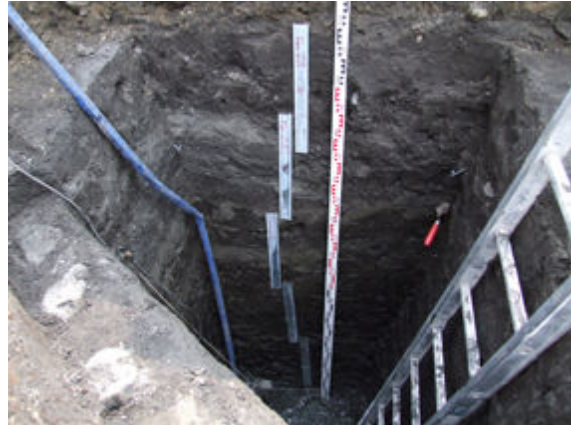
Fig. 2: Staalname in het zwarte humeuze pakket (Stad Gent, Dienst Stadsarcheologie)

In vlak G, zowel binnen de kerkhofmuren als er net buiten, blijken de structuren aangelegd in een zwart humeus pakket. Dit humeuze pakket bevatte, afhankelijk van de plaats, meer of minder leer, aardewerk, dierenbeenderen, visgraten en plantaardig materiaal. Buiten de toren startte het pakket op 6.91 T.A.W. Er werd een uitgebreide staalname gedaan, waarbij een deel wordt uitgezeefd tot op 0.5 mm maaswijdte en een deel bewaard voor later natuurwetenschappelijk onderzoek (Fig. 2). Deze staalname gebeurde over een diepte van ca. 2 m, doch de onderkant van het zwarte pakket kon door boren pas 1.5 m dieper geattesteerd worden waarna blauw zand volgde. Binnen dit pakket werd een laagje plantaardige resten aangetroffen die duidelijk geel kleurden in het zwarte profiel. Waarschijnlijk gaat het om wouw, een verfmiddel dat eveneens bij de meer noordelijke opgravingen in 1998 is aangetroffen.

Binnen de noordwesthoek van het kerkhofareaal werd een gelijkaardige staalname gedaan. De laag startte hier op 5.70 T.A.W.; de onderkant werd 70 cm lager bereikt. Binnenin dit zwarte pakket waren wel talrijke lensjes van groen zand aanwezig. In een voorzichtige conclusie kan gesteld dat het oorspronkelijke landschap op deze plaats een nogal steile duik nam. Waarschijnlijk gaat het hier om de oever van een voormalige Scheldearm ter hoogte van wat nu de Korenmarkt is. Tijdens de storting van het zwarte pakket, waarvoor nog geen eensluitende verklaring kan gegeven worden, moet dit nog af en toe overspoeld geweest zijn, te lezen van de groene zandlenzen in het zwarte pakket.

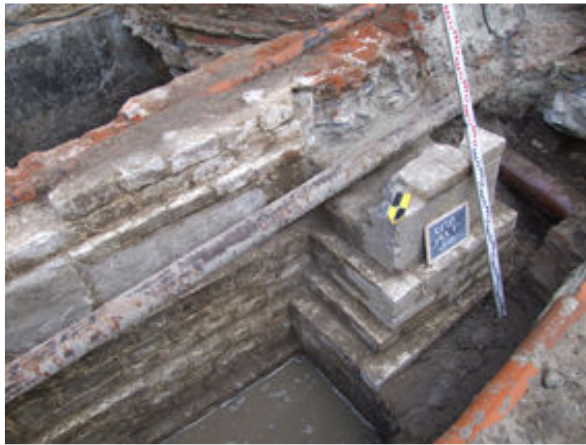
Fig. 3: Zicht op de steunbeer met witstenen parement (Stad Gent, Dienst Stadsarcheologie)

De buitenzijde van de westmuur bestond uit een witstenen parement voorzien van een zestal versnijdingen van ca. 10 cm breed. Het betreft hier een zorgvuldig opgemetseld parement met mooi gehouwen blokken witte natuursteen, die duidelijk de bedoeling hadden om gezien te worden. Al deze versnijdingen liepen in het zuiden tegen en over in een vierkante constructie in witsteen die als een steunbeer moet gezien worden (Fig. 3). Onder dit parement, en als fundering van de westmuur werd opnieuw Doornikse kalksteen aangetroffen. Deze fundering manifesteerde zich door een versnijding van ca. 23 cm breed. Dit deel hoorde bij de

Ter hoogte van de steunbeer met witstenen parement kon vastgesteld worden dat deze op zijn beurt tegen een massief in Doornikse kalksteen (in het zuiden) stond. Het geheel was opgetrokken in Doornikse breuksteen opgevoegd met beige kalkmortel. De hoogst bewaarde hoogte was 7.12 T.A.W., de onderkant was niet te achterhalen.

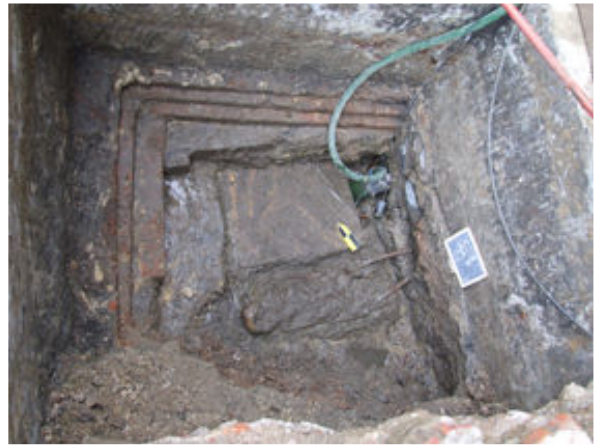
Fig. 4: Kistbegraafing met de benen onder de fundering van de westgevel van de Sint-Niklaaskerk (Stad Gent, Dienst Stadsarcheologie)

Binnen de kelderruimte in vlak F werden onder het niveau van de funderingen resten teruggevonden van menselijke begravingen. Eén individu genoot extra aandacht aangezien het west-oost georiënteerde lichaam de onderbenen onder de fundering van de kerk had. Het ging om een kistbegraving met het skelet in goede staat op 5.84 T.A.W. De C14-datering plaatst het skelet tussen het midden van de 11de eeuw en het midden van de 12de eeuw, ruim een eeuw vóór de veronderstelde gotische bouwcampagne van de kerk (Fig. 4).

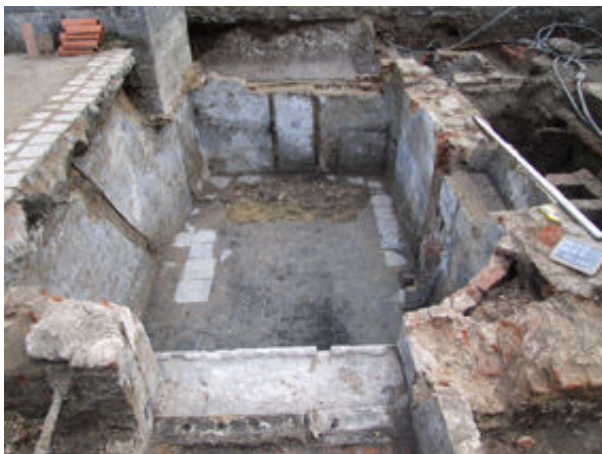
Fig. 5: De kelderruimte van het huisje op de noordwest hoek van de Sint-Niklaaskerk (Stad Gent, Dienst Stadsarcheologie)

De noordelijke kelderruimte (Fig. 5) was rechthoekig van vorm, met de lange zijden in het oosten (4.43 m, binnenruimte) en het westen (4.13 m). De noordelijke muur (2.74 m lengte, 7.64 T.A.W.), opgebouwd met bakstenen van 24.5 x 11.5/12 x 5 cm, kende een latere uitsparing voor een raam. De uitsparing was in bakstenen van 22.5/23.5 x 10/10.5 x 5/5.5 cm. De dorpel aan de binnenzijde was in Doornikse kalksteen en er was een afvoer voor water voorzien. In het raamtablet in Doornikse kalksteen waren de gaten van de diefijzers nog zichtbaar. In de noordwestelijke hoek van de kelderruimte was een schouw bewaard in baksteen met formaat 23/23.5 x 10.5 x 5 cm. Deze schouw was later ingebracht en met een

gelijkaardige bepleistering afgewerkt. De westelijke muur van de kelderruimte was opgetrokken uit gerecupereerde bakstenen en fragmenten Doornikse kalksteen en was niet ingewerkt in de noordelijke muur. De fundering werd opgemetseld tegen de wand van de bouwsleuf, wat het onregelmatige karakter van de buitenzijde verklaart. Het was niet mogelijk om het baksteenformaat te herkennen door de vele recuperatie. Op ca. 40 cm ten zuiden van de schouw zat ook in deze muur een rechthoekige opening voor een keldervenster. De buitenzijde van de raampartij kende een schuin aflopende muur naar onder toe en eindigde op een verzonken deel van de bakstenen muur, afgewerkt met tegels en een afwateringsopening. In de vloer van de kelder, ter hoogte van de uitsparing zat een bepleisterd putje (56 x 26 cm), afgedekt met een houten deksel met een metalen ring (6.22 T.A.W.). Waarschijnlijk ging het hier om een sterfputje. Onder de vensteropening en net ten zuiden van het putje zat een bakstenen constructie die vermoedelijk verband houdt met een later geplaatste lavabo. Deze constructie had nog enkele geglazuurde tegels en stond in rechtstreekse verbinding met een ten westen van de kelder gelegen bakstenen rioleringsput. De zuidelijke muur (2.59 m lengte) was de scheidingmuur met de hoger besproken beerput. Deze bakstenen muur was aan de binnenzijde net als de andere muren bepleisterd met een grijsblauwe beschildering. Tevens waren er twee uitsparingen van ca. 5 cm breedte op 50 cm van elkaar; aangebracht over de volledige hoogte van de muur en die waarschijnlijk verband houden met een aangebracht rek. Tevens waren er in deze muur diverse metalen haken aangebracht. De oostelijke muur was gedeeltelijk onder de steunbeer van de noordwestelijke hoek van de Sint-Niklaaskerk gemetseld en had een hol verloop. Er was eveneens een uitsparing van ca. 5 cm breed, waar ter hoogte van de vloer nog de restanten zichtbaar waren van een bakstenen muurtje. Tevens was er duidelijk een uitsparing in de muur zichtbaar daar waar de trap moet geweest zijn. Deze klom van zuid naar noord. De vloer van de kelderruimte bestond uit tegels in Doornikse kalksteen met verschillende afmetingen (ca. 6.15 T.A.W.). Het overgrote deel waren tegels van 15 x 15 cm, de andere schommelden rond de buurt van 30 x 30 cm.

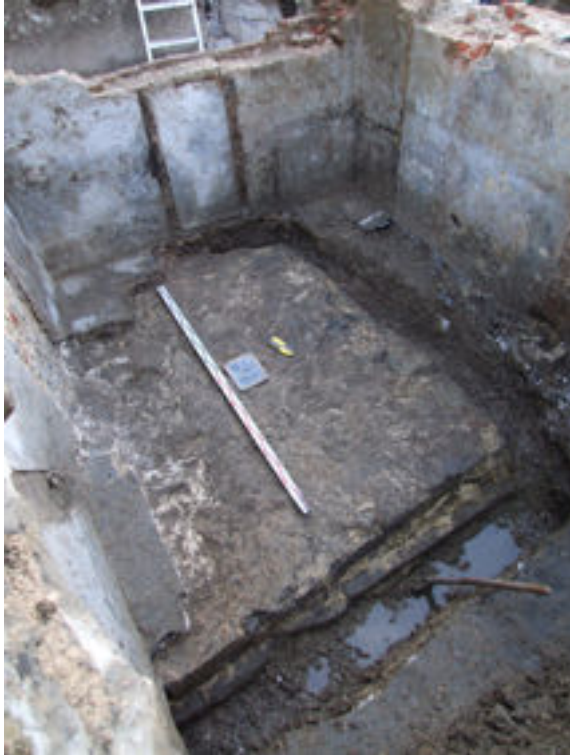
Fig. 6: Massief in Doornikse kalksteen onder de keldervloer (Stad Gent, Dienst Stadsarcheologie)

Bij het verwijderen van de keldervloer werd een groot vierkant massief, opgebouwd met Doornikse kalksteen en beige kalkmortel, aangetroffen (Fig. 6). In noordzuidelijke richting bedroeg de totale lengte 3.35 m. In westoostelijke richting was er geen volledige lengte meetbaar (minimaal 2.21 m), daar de oostelijke aflijning deels onder de noordwesthoek van de Sint-Niklaaskerk zit. Aangezien het massief direct verscholen zat onder het vloerniveau van de kelder (ca. 6.15 T.A.W.), was er weinig ruimte voor onderzoek. Aan de noordzijde was een ca. 10 cm brede versnijding op te tekenen op 5.93 T.A.W. Wat de betekenis van deze constructie was, is vooralsnog niet duidelijk.

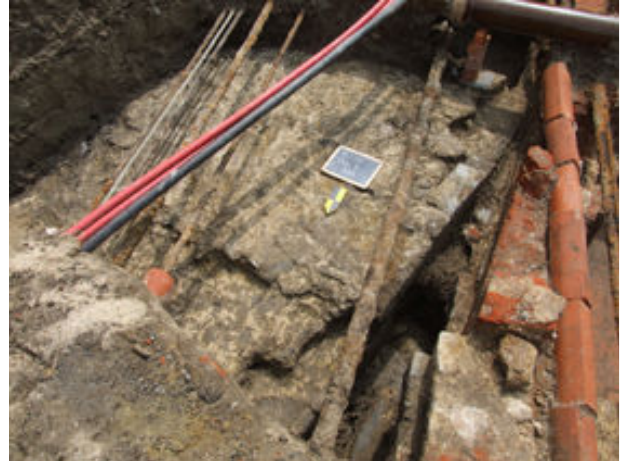
Fig. 7: Het 25 m<sup>2</sup> grote massief in Doornikse kalksteen (Stad Gent, Dienst Stadsarcheologie)

Voor de toegang van het westportaal van de kerk werd in de vlakken E, F en H een derde massief in natuursteen aangetroffen (ca. 7.17 T.A.W.). Het was opgebouwd uit grote blokken Doornikse kalksteen en opgevoegd met een beige kalkmortel. De totale lengte langs noord-zuid zijde bedroeg ca. 5.50 m, in west-oost richting ca. 5.40 m, wat de totale oppervlakte op meer dan 25 m<sup>2</sup> brengt (Fig. 7). Aan de oost- en westzijde werden één of twee versnijdingen aangetroffen. In het zuiden was de ca. 25 cm brede versnijding op 6.25 T.A.W. de overgang tussen fundering en opgaand werk. Enkel aan de zuidkant kon de onderkant van het massief opgemeten worden op 5.81 T.A.W, op de overgang naar de gele zandige moederbodem.
