**Construcción de viviendas para afrontar la situación de emergencia en el corregimiento Las
Compuertas, Manatí, Atlántico.**

**PONTIFICIA UNIVERSIDAD JAVERIANA
FACULTAD DE ARQUITECTURA Y DISEÑO**

Presentado para optar al título de Arquitecta

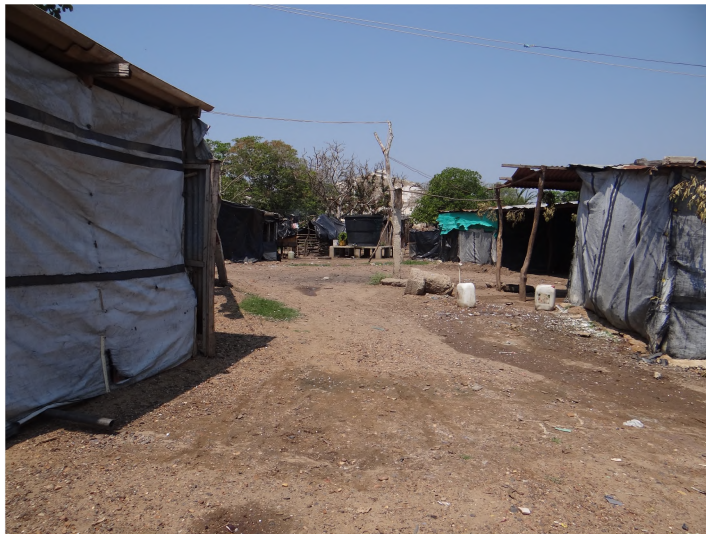
Imagen 3. "Albergue Las Compuertas" Fotografía tomada por: Alejandra Jiménez

- Los cambuches en el albergue Las Compuertas acogieron a 209 familias en noviembre del 2010. Actualmente 109 familias del barrio continúan viviendo allí. Estas viviendas precarias están auto gestionados por ellos mismos, construidas con materiales locales como plástico, tejas de zinc y palos de madera, esto trae consigo consecuencias significativas como por ejemplo las altas temperaturas dentro de estos módulos, debido al manejo inadecuado de la radiación solar a partir de la materialidad y el diseño.

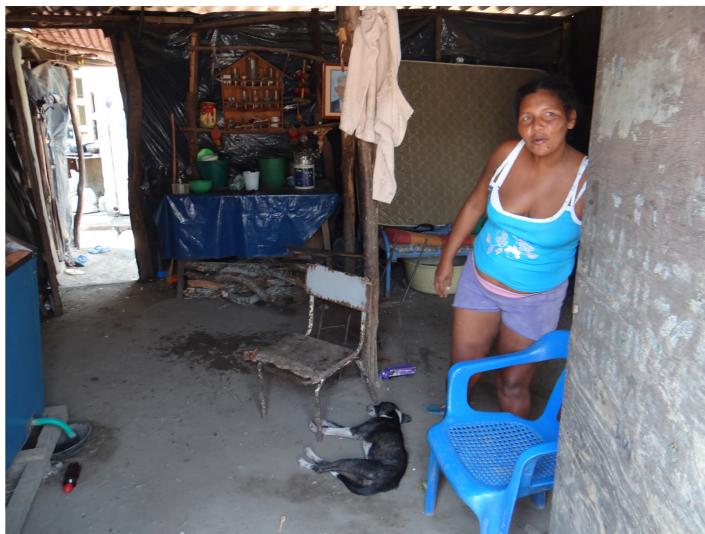
Imagen 5. “Albergue Las Compuertas” Fotografía tomada por: Alejandra Jiménez

- Hacinamiento es quizás el problema mas fuerte que existe en los cambuches. Los módulos de 6 metros por 3 ocupados por 2 o 3 familias, de 12 a 15 personas. Por lo anterior el incremento de embarazos es drástico.

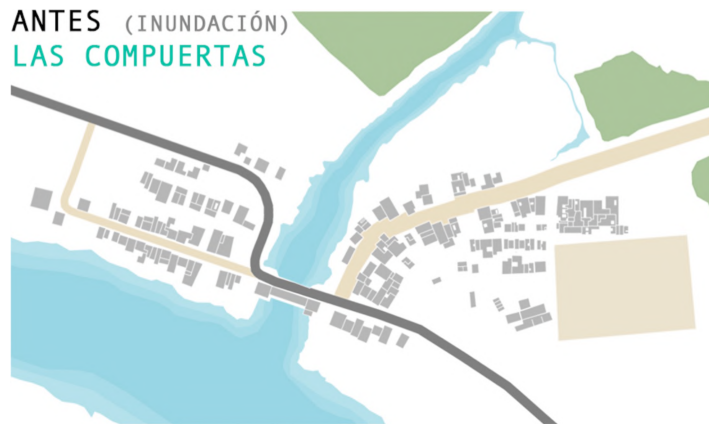
Imagen 7. "Antes de la Tragedia" Elaboración propia a partir de: Alejandra Jiménez

El Corregimiento de Las Compuertas antes de la tragedia, se caracterizaba por ser un entorno productivamente activo debido al potencial hídrico de la zona, que le garantizaba a 439 familias su sostenimiento con actividades productivas como la pesca, agricultura y ganadería. Su organización sobre el territorio se ve completamente ligada con el eje vehicular que conecta el barrio con el centro de Manatí, es un barrio consolidado a partir de una trama irregular que se ha ido construyendo progresivamente; en la zona oriental del caño se puede evidenciar una organización mas legible de los lotes, que se organizan paralelo al canal y la vía municipal y son de una proporción uniforme.

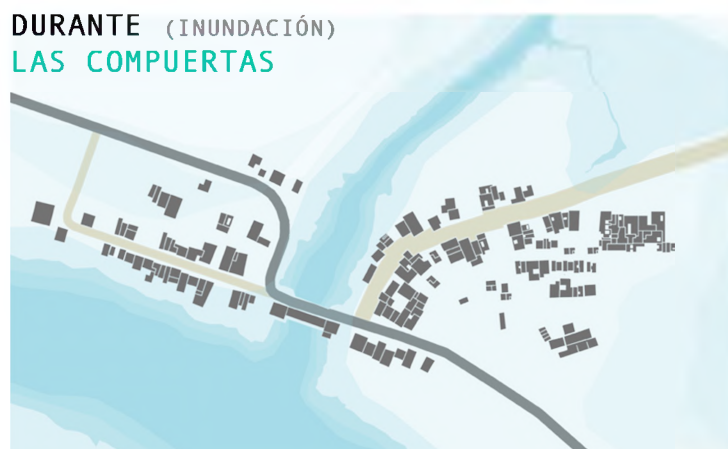
Imagen 9. "Durante la Tragedia" Elaboración propia a partir de: Alejandra Jiménez

Durante la tragedia el 100% de los habitantes el corregimiento de Las compuertas tuvieron que ser evacuados, a refugios localizados en zonas mas elevadas, la perdida de los bienes materiales como la vivienda, cultivos y animales, fue total debido a que el agua alcanzo los 2m de inundación, durante un periodo aproximado de 4-5 meses, lo que causo una condición hacinamiento e insalubridad en los refugios.

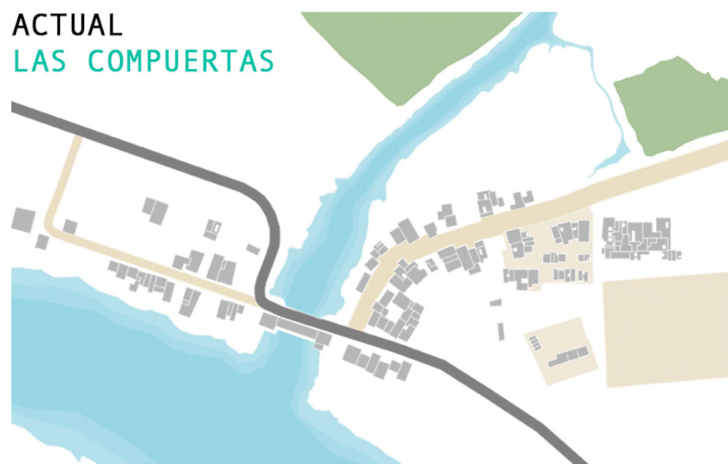
Imagen 11. "Después de la Tragedia" Elaboración propia a partir de: Alejandra Jiménez

Actualmente viven 109 familias en cambuches hace 5 años en condiciones de insalubridad y hacinamiento. Las viviendas en las compuertas están en total deterioro.

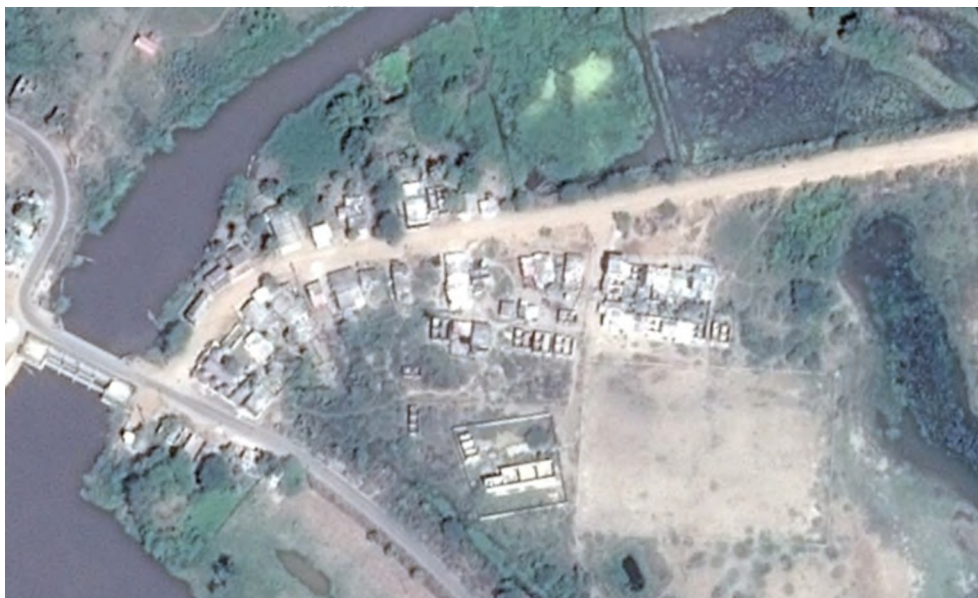
Imagen 14. “Localización albergue Las Compuertas” Elaboración propia a partir de: Alejandra Jiménez

De acuerdo a criterios de emplazamiento como lo son: topografía, accesibilidad, distancia a centros urbanos, costo, proximidad a zonas laborales e identidad territorial. El lugar específico donde se va a diseñar el proyecto es continuo a donde están los albergues actualmente en el barrio Las Compuertas; debido a que esta zona cuenta con estaciones y paraderos de bus, intersección de la vías intermunicipales Santa Lucía – Villa Rosa, los habitantes son propietarios de sus lotes, cerca se encuentra el embalse El Guajaro, la actividad económica principal de la población es la pesca al existir menor distancia entre la residencia y el punto de pesca, se reduce el esfuerzo de mujeres cabeza de hogar, el barrio Las Compuertas se encuentra ubicado a 16 kilómetros de los centros urbanos mas cercanos: Manatí y Repelón. Finalmente en cuanto a la identidad territorial existe un fuerte arraigo por parte de la población con este territorio ya que se siente identificados tanto en el sentido productivo como el cultural.

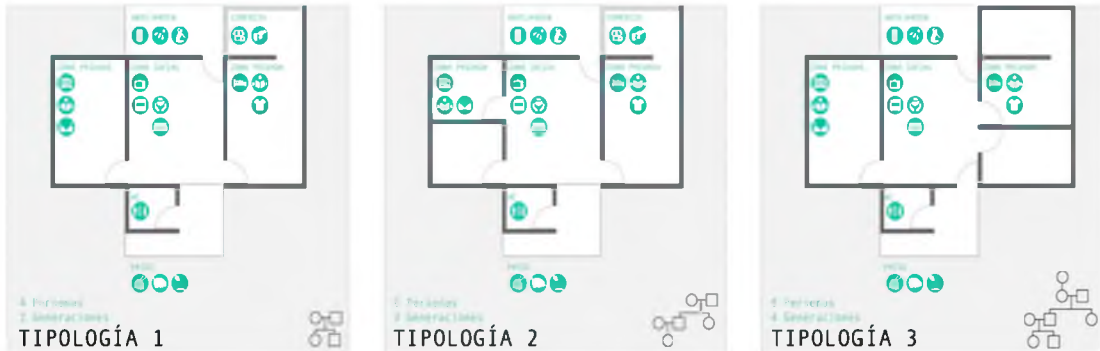
Imagen 17. “Tipologías de Vivienda Actual” Elaboración propia a partir de: Alejandra Jiménez

Los patrones en el diseño arquitectónico que se son constantes en las 3 tipologías son:

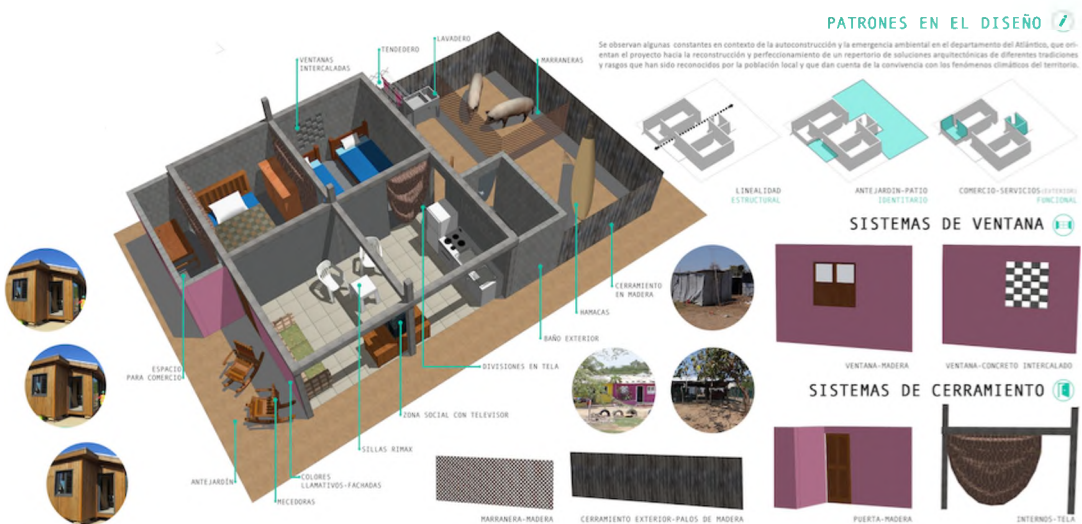
Imagen 17. “Axonometría de Vivienda Actual” Elaboración propia a partir de: Alejandra Jiménez

- Funcionalmente, se identifican espacios particulares como zonas comerciales al interior de la vivienda ubicadas sobre la fachada frontal de la vivienda, y la zona húmeda y de servicios (baño y lavadero) al exterior por el costado del patio.

En cuanto a la caracterización estética de la vivienda, podemos ver que se usan diferentes características en los sistemas de ventanas como: ventanas en madera y ventanas en concreto intercalado; en el sistema de cerramiento: marraneras en madera, cerramientos exteriores en palos de madera, puertas de madera, cerramientos o divisiones internas en tela, y los colores llamativos sobre las fachadas.

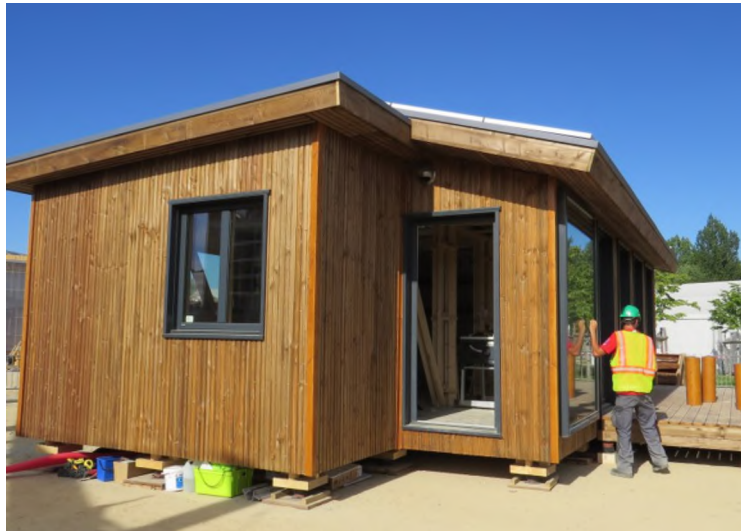
Imagen 18. "Casa Fénix" – <http://casafenix.cl/design/>

La propuesta Cada Fénix se basó en el hecho de diseñar, desarrollar y construir una solución habitacional, que abordara los problemas locales relacionados con ser un país en vías de desarrollo, y la peculiar característica de estar en un país sometido periódicamente a catástrofes naturales, donde muchas viviendas y sus ocupantes, especialmente personas en riesgo social, pierden sus casas.

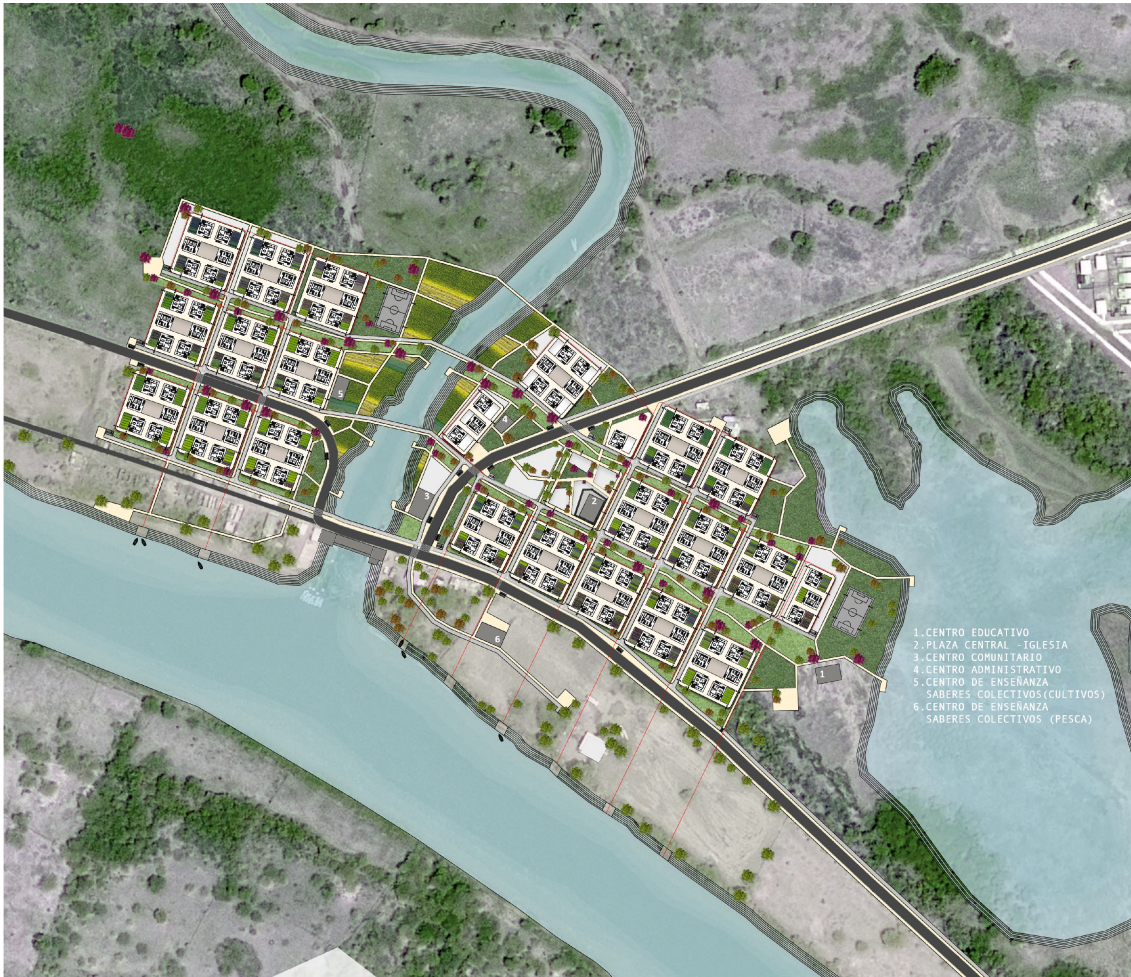
Imagen 21. "Implantación Urbana" Elaboración propia a partir de: Alejandra Jiménez

En cuanto a la implantación se puede ver que al interior del tejido residencial solo se generan recorridos peatonales y para bicicletas debido a que se reconoce que la población no requiere vías vehiculares para movilizarse, por otro lado como detonante se consolidan vías o carriles para las canoas, como respuesta a la actividad económica principal, la pesca, debido a que facilita la movilidad de la canoa y el pescado recolectado por tierra.

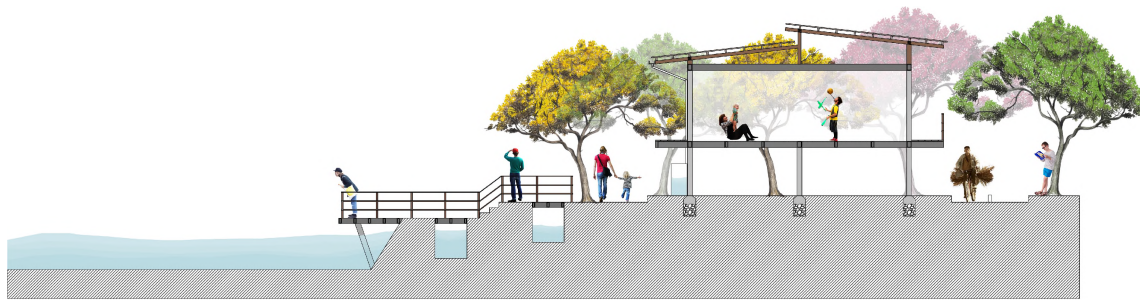
Imagen 22. “Corte Piscinas de Amortiguación” Elaboración propia a partir de: Alejandra Jiménez

En el primer corte se puede identificar el uso de piscinas de amortiguación en el borde del cañón o vertiente del canal, lo que en caso de inundación favorecería las viviendas y equipamientos localizadas en el borde. Se puede ver que además del uso productivo se promueve el valor paisajístico de los recursos naturales por medio de pequeños puertos peatonales desde donde se pueden ver las diferentes especies de fauna y flora. En este corte también se puede ver el centro comunitario y como los arboles demarcan los recorridos peatonales y de bicicletas.

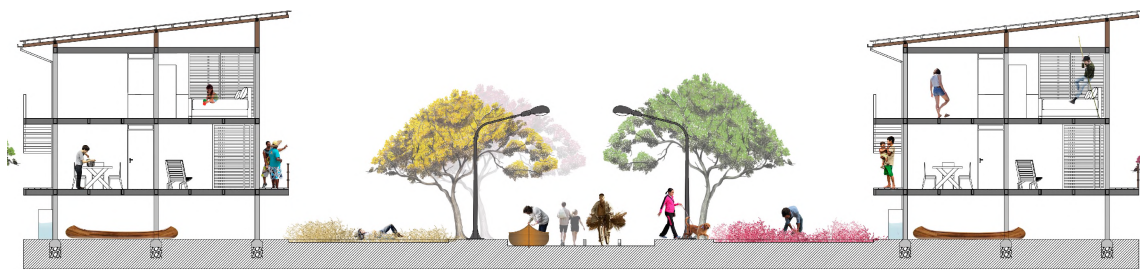
Imagen 23. “Corte Vial” Elaboración propia a partir de: Alejandra Jiménez

En el segundo corte se puede evidenciar como es la relación de las viviendas con las vías peatonales, los carriles de canoas y las ciclo rutas, donde se puede evidenciar que las viviendas no están todas sobre la vía sino que los cultivos por manzana generan una perspectiva amplia del espacio, (si las viviendas estuvieran completamente sobre la vía la altura sería un inconveniente para el peatón, debido a que solo tendría como visual toda la parte inferior de las casas donde se guardan las canoas y los tanques de almacenamiento) También es claro en este corte que las canoas tienen su propio espacio diferenciado de las ciclo rutas facilitando como ya lo había mencionado la movilidad de lo que se pesca y la canoa.

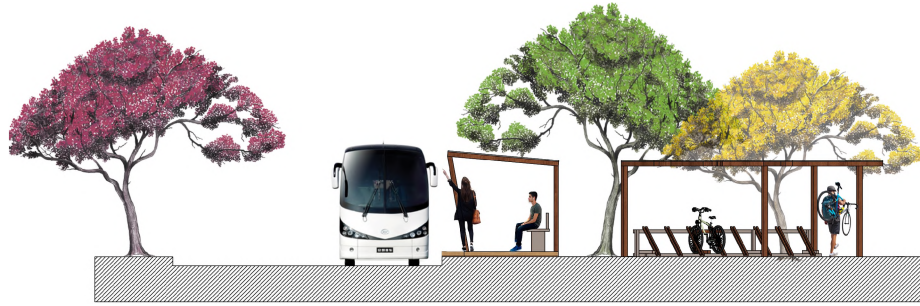
Imagen 24. "Corte Parada de Bus y Ciclo Parqueo" Elaboración propia a partir de: Alejandra Jiménez

En el tercer corte se puede ver como funcionan los paraderos de buses sobre las vías principales y los ciclo parqueaderos. Generando pequeños puntos intermodales, donde se puede dejar la bicicleta y se toma el bus intermunicipal.

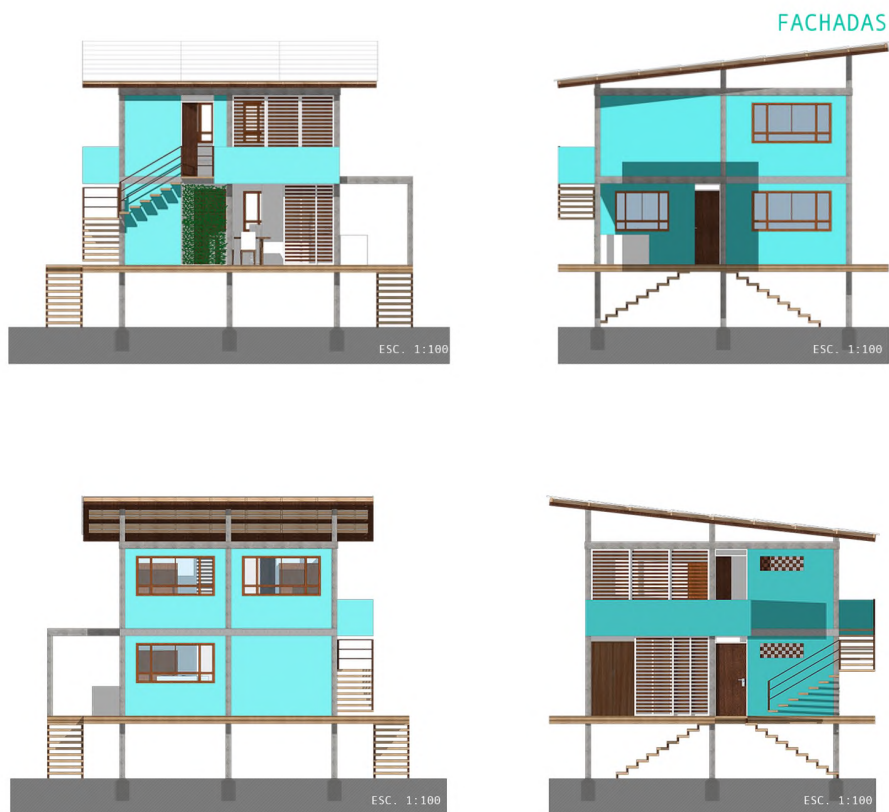
1	ANTEJARDÍN	9.15m ²
2	BANO	3.65m ²
3	SALÓN CENTRAL SOCIAL	8.46m ²
4	COCINA	5.56m ²
5	MULTIESPACIO	9.06m ²
6	HABITACION PRINCIPAL	9.06m ²
7	ZONA HUMEDA	9.06m ²
8	HABITACION SECUNDARIA	9.06m ²
9	HABITACION SECUNDARIA	9.06m ²
10	SALA PARA TELEVISION	14.06m ²
11	BANVO SECUNDARIO	2.96m ²
12	BALCON DELANTERO	4.06m ²
13	BALCON TRASERO	11.06m ²

ÁREA 84 m²

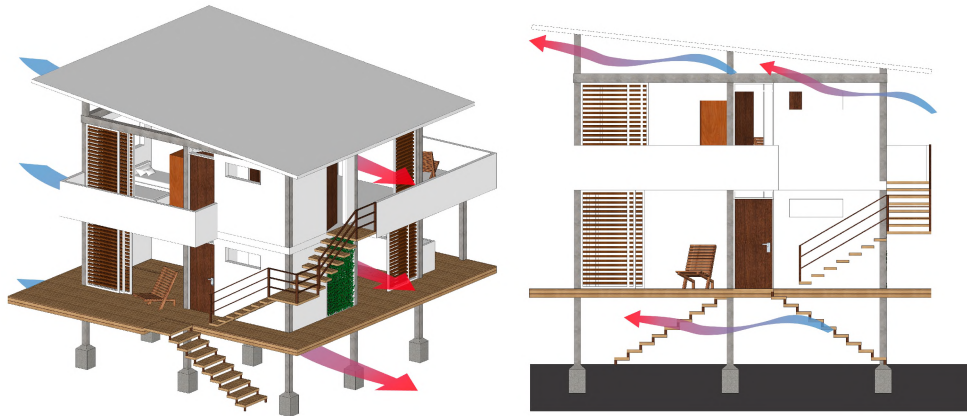
Imagen 31. "Ventilación Natural" Elaboración propia a partir de: Alejandra Jiménez

Una de las variables más importantes en el componente ambiental del proyecto es la ventilación natural, con la cual se consigue la renovación del aire al interior de la vivienda exclusivamente por la acción del viento, razón por la cual en el diseño se propone una ventilación cruzada de norte a sur, siguiendo el sentido del viento dominante y la distribución lineal de la vivienda, con entradas de aire (ventanas y puertas) ubicadas en las fachadas opuestas (frontal y trasera), que dan hacia al aire libre, como lo es el patio por atrás y el espacio exterior por el frente.

Se garantiza también, en el solón central donde está la cocina y en el baño la disposición de aberturas de extracción, especialmente en el baño se usa uno de los patrones encontrados en el análisis, las ventadas intercaladas, que permite la entrada de aire controlado, debido a que no tiene un vidrio que obstaculiza la corriente de aire y tampoco es un vano completamente abierto.

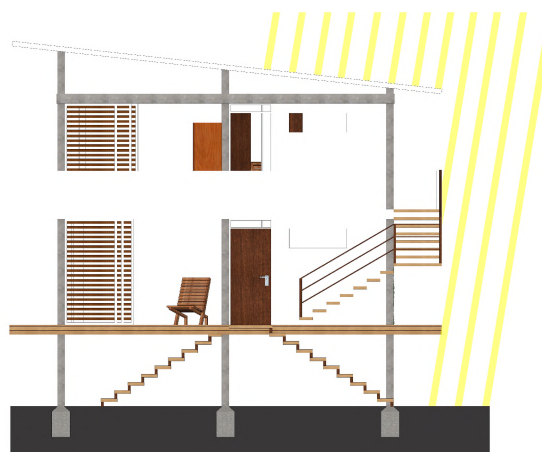
Imagen 32. "Radiación Solar" Elaboración propia a partir de: Alejandra Jiménez

Gracias a la condición palafítica como respuesta a la situación de emergencia, la vivienda se eleva de la tierra lo que permite la circulación del aire por debajo de la plataforma y además al estar separada del suelo que almacena un porcentaje elevado de calor, no absorbe dicha temperatura.

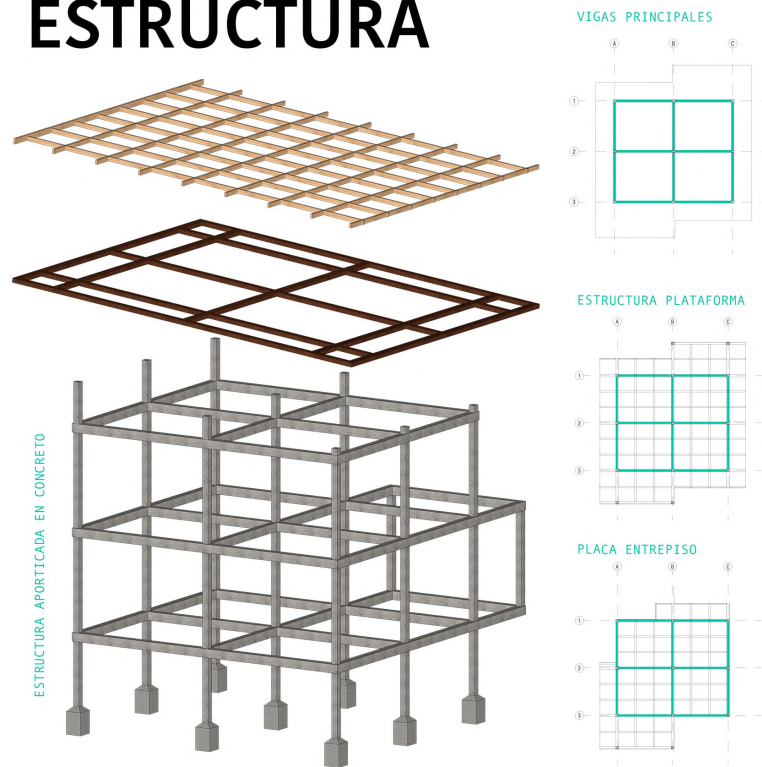
Imagen 34. "Estructura" Elaboración propia a partir de: Alejandra Jiménez

El sistema estructural se basa en pórticos de concreto que conforman un conjunto de esqueleto de vigas y columnas amarradas por medio de nudos, tiene la ventaja de permitir todas las modificaciones que se quieran al interior de la vivienda puesto que los muros no cumplen ninguna función estructural, y se pueden ubicar donde se desee, esto es importante ya que se puede usar la misma estructura en las 3 tipologías, y variar fácilmente la distribución interior. En agua mariana o azul no se que color, se muestran las vigas y columnas que componen el núcleo fundamental de la estructura a porticada.

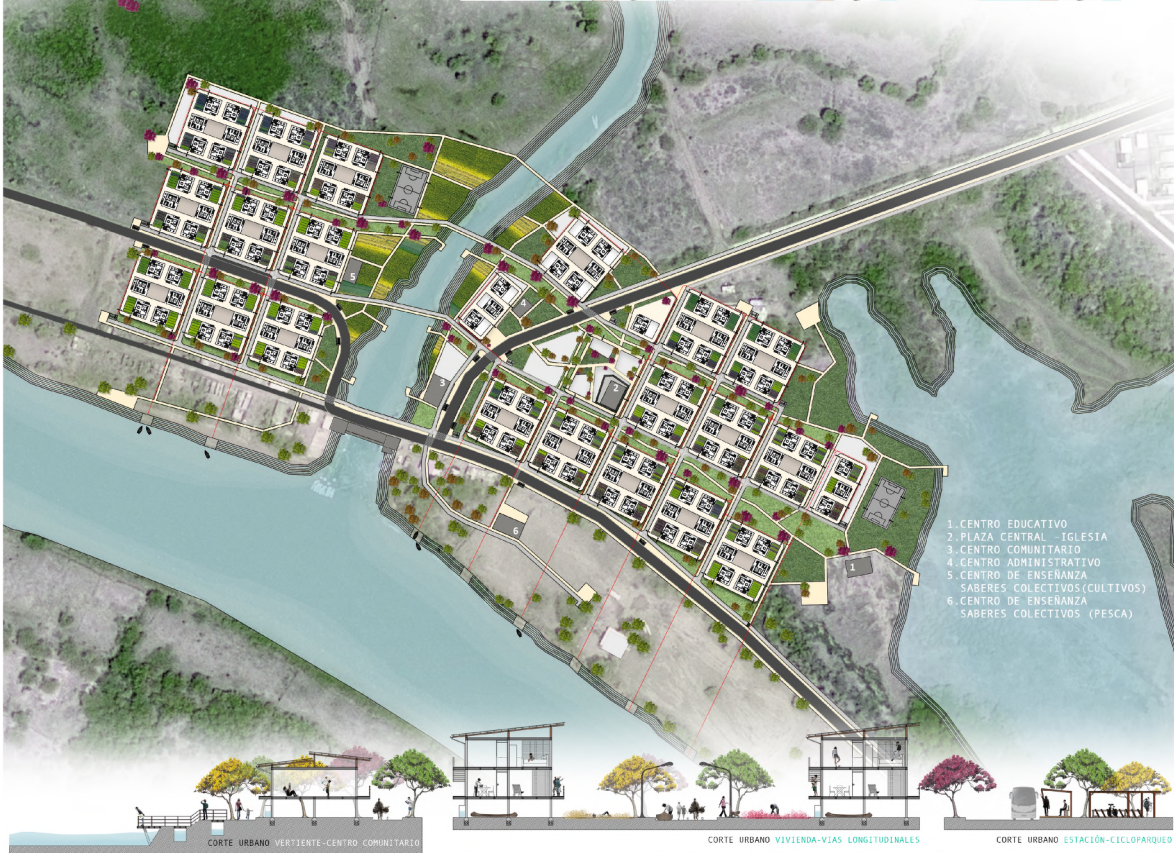
1. CENTRO EDUCATIVO
2. PLAZA CENTRAL - IGLESIA
3. CENTRO COMUNITARIO
4. CENTRO ADMINISTRATIVO
5. CENTRO DE ENSEÑANZA SABERES COLECTIVOS (CULTIVOS)
6. CENTRO DE ENSEÑANZA SABERES COLECTIVOS (PESCA)
