**DIAGNÓSTICO DE INTERVENCIONES FÍSICAS E INDAGACIÓN SOBRE
ESFUERZOS PARA LA RESTAURACIÓN EN UN RÍO COLOMBIANO, CASO
RÍO BOGOTÁ**

Trabajo de grado para optar por el título de Ecóloga

**PONTIFICIA UNIVERSIDAD JAVERIANA
FACULTAD DE ESTUDIOS AMBIENTALES Y RURALES
CARRERA DE ECOLOGÍA
BOGOTÁ D.C.
2017**

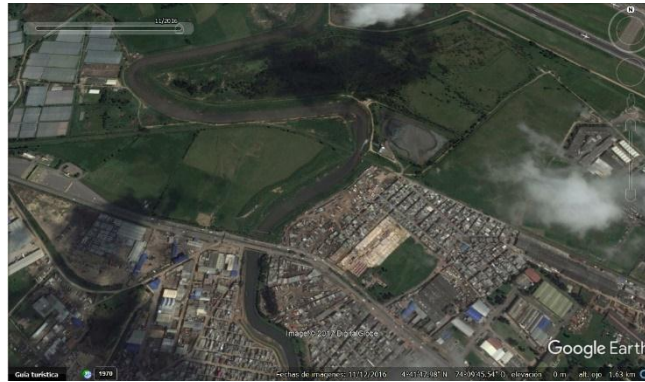
2. Construcción de puente de mampostería "La puente grande de nuestra señora de Atocha", hoy conocido como la carretera de Occidente (calle 17).

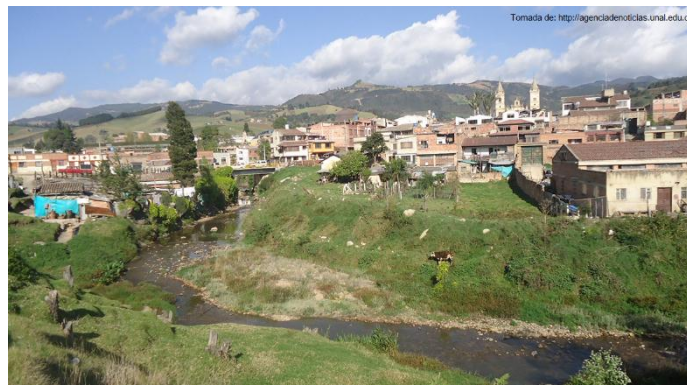
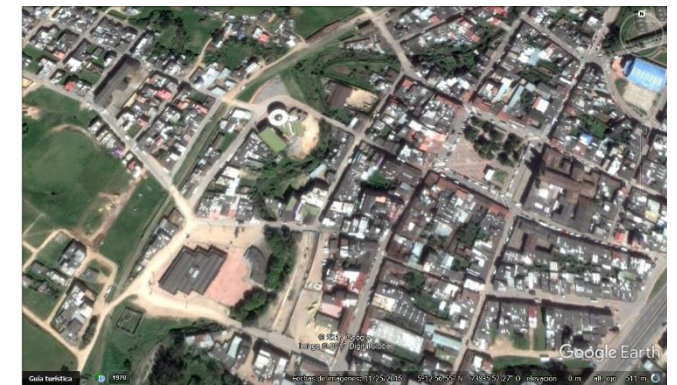
3. Construcción de puentes, calles y casas alrededor del cauce del río.

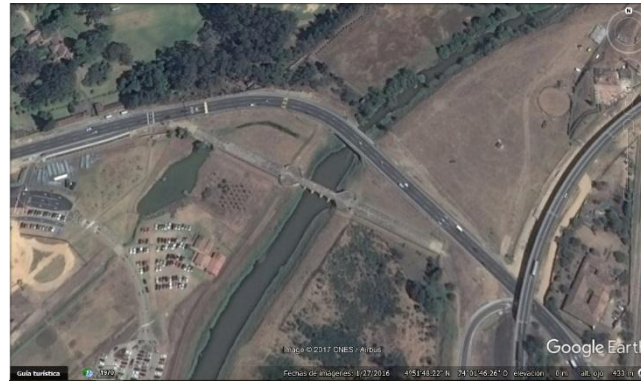
4. Construcción de puente de mampostería "Puente del común" sobre el cauce del río.

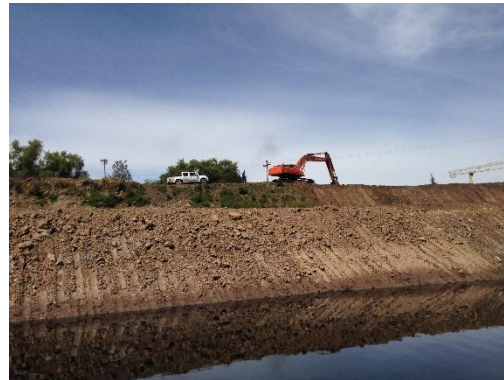
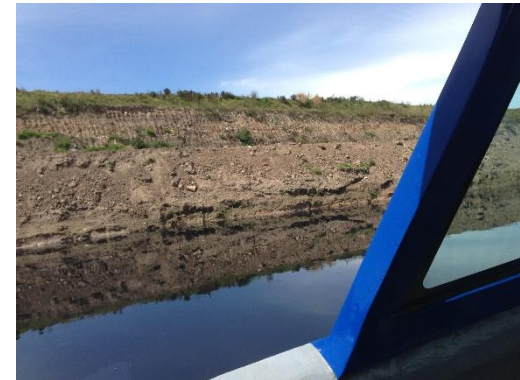
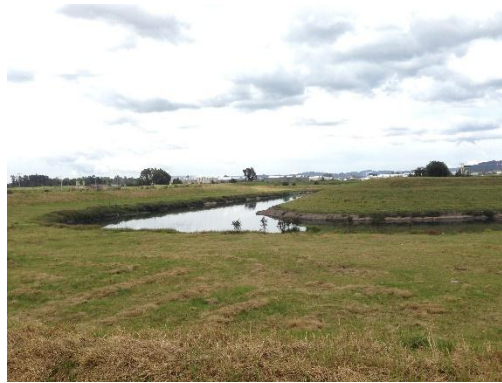
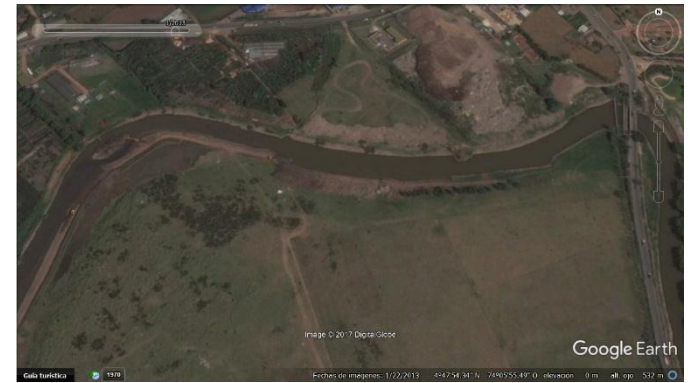
12. Dragado del río
Construcción de jarillones
Pérdida de bosque ripario
Eliminación de isla al interior del canal

En este primer paso se debe enfocar en el conocimiento histórico del canal del río y la cuenca. Se deben tener en cuenta las intervenciones identificadas como de mayor relevancia, en especial las intervenciones 9, 10 y 12, que tienen en común la actividad de dragado, rectificación y ampliación del canal. Lo anterior permite tener una visión amplia de la transformación del río y de las causas de la degradación.

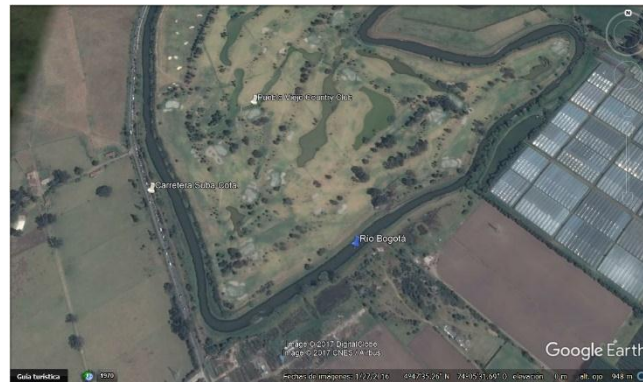
Rectificación del canal

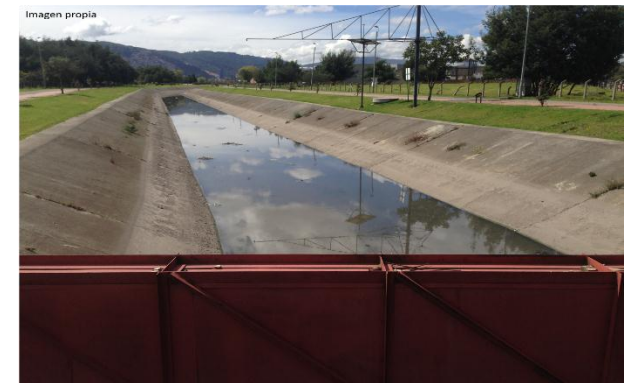
Canal Torca y Desconexión de humedal Guamaral

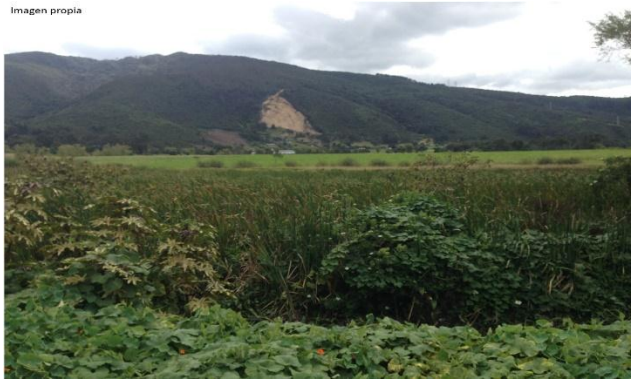
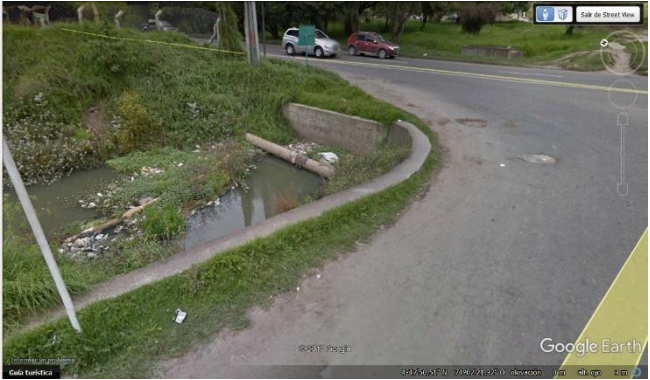
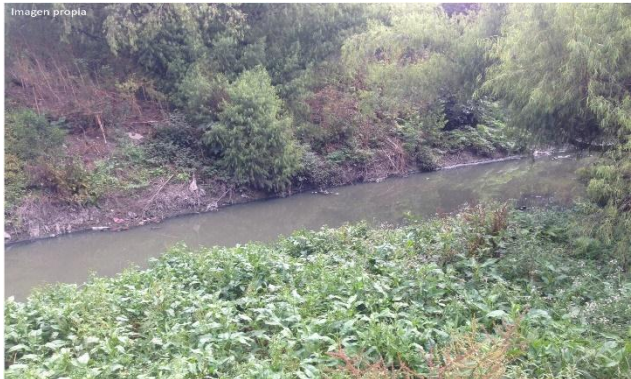
Estado del canal que lleva el agua del canal Torca al humedal Guaymaral
