***Cantecroylaan 30 te Mortsel
(gem. Mortsel)***

Archeologische begeleiding

Condor Rapporten 26

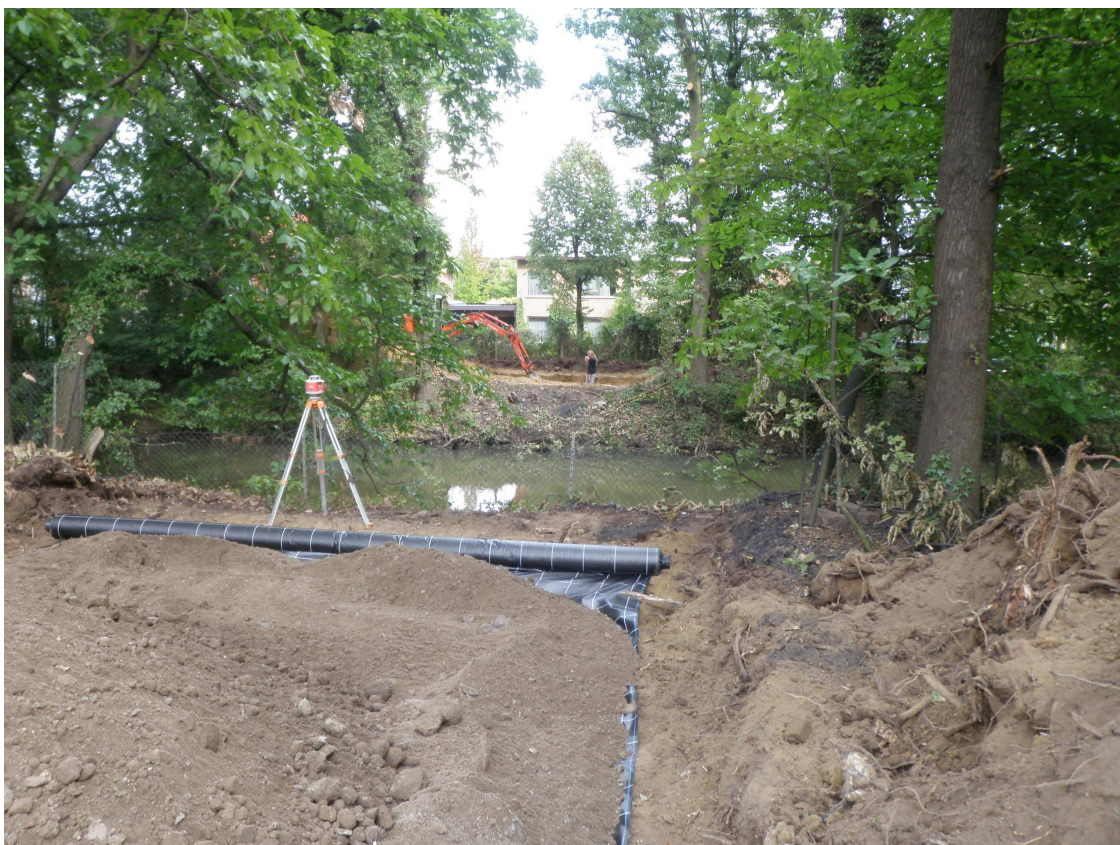
Afbeelding 3: Locatie nieuwe brug. Aanleg werkput 3 gefotografeerd vanuit gedeeltelijk gedempte werkput 1.

Bij de ontgravingswerkzaamheden voor de aanleg van de nieuwe brug (afbeelding 3) en de nieuwe werfwegen binnen het kasteeldomein worden de werkzaamheden

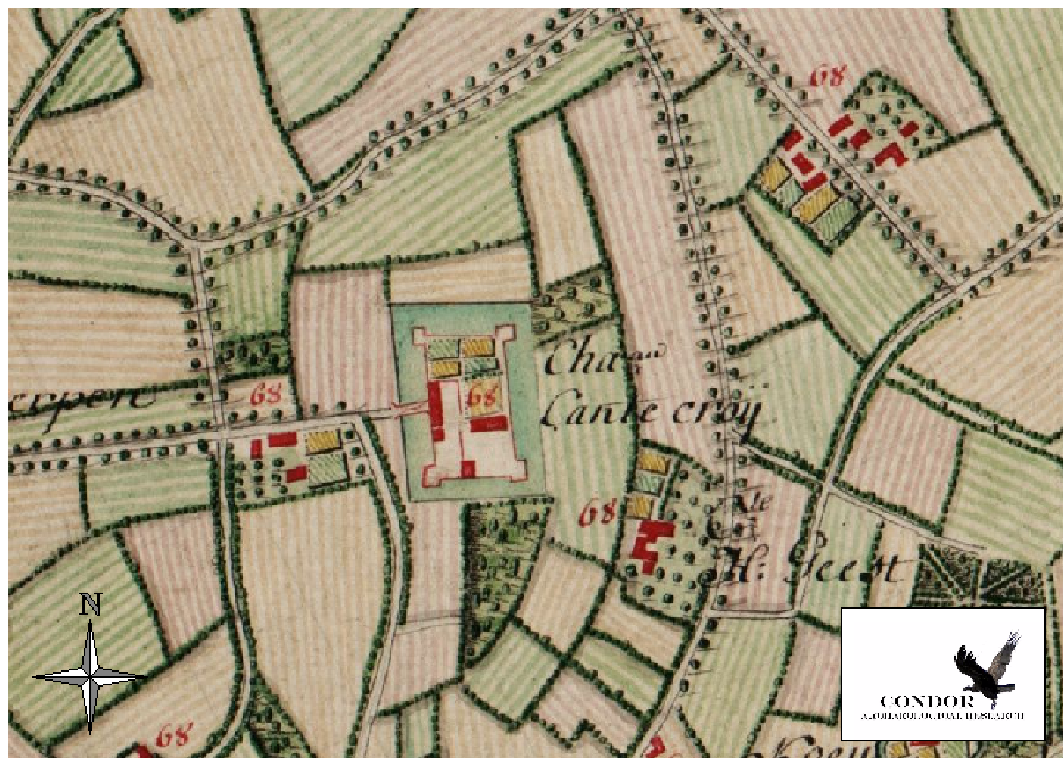
Afbeelding 4: kasteel Cantecroy op kaart van Ferraris (18^e eeuw).

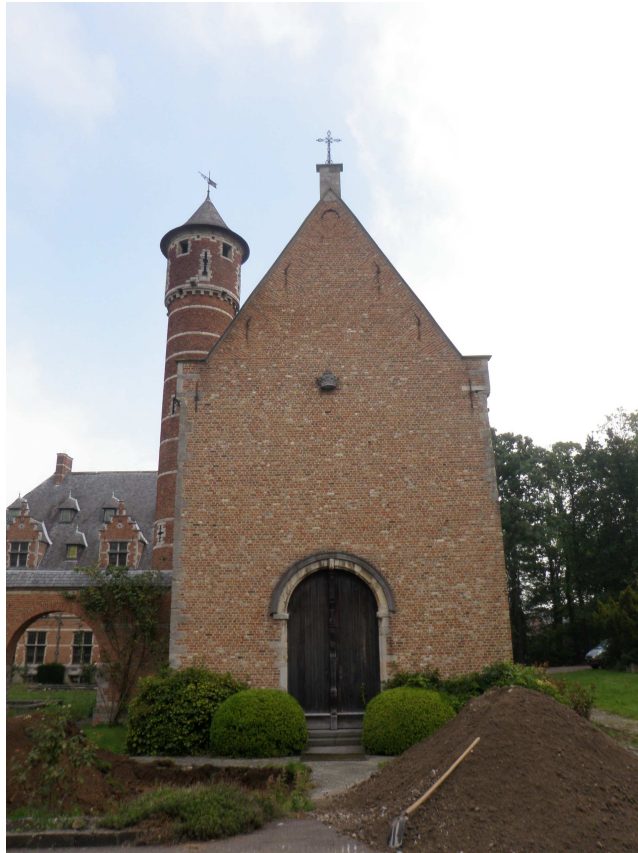
Afbeelding 5: de kapel. Het enige gebouw in deze zone van het kasteel dat nog origineel is. De kapel dateert uit de 15^e eeuw, de gevel is herbouwd in de 17^e eeuw en het gebouw werd in 1984 beschermd als monument.

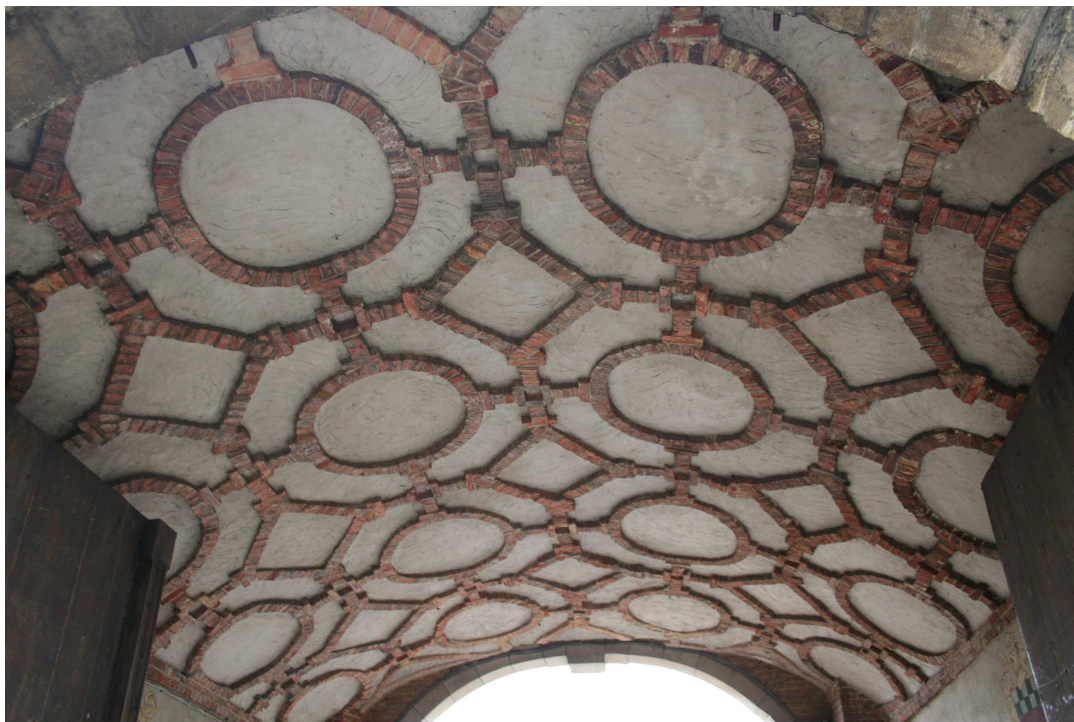
Afbeelding 6: gewelf van het poortgebouw uit de 16^e eeuw.

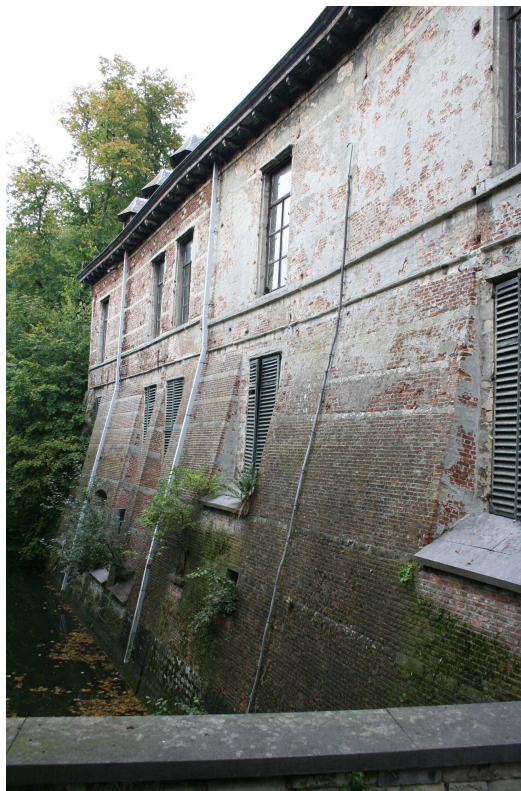
Afbeelding 7: herenhuis op oude ringmuur links van poortgebouw, 18^e eeuw.

Langs de familie de Godines, komt Cantecroy in 1655 in het bezit van graaf Karel de Fiennes, hoogbaljuw van Brugge. Onder het beheer van de graven van Fiennes (1655-1718) wordt een nieuw heerenhuis opgetrokken boven de oude kelders van een afgebroken gebouw, naast het poorthuis op de buitenste wallen. De onderbouw aan de buitenzijde is nog een deel van de ringmuur van 1576 (afbeelding 7). Rond 1850 graaft men in de tuin van het kasteel een beeldhouwwerk op. Het beeld is gekapt in hardsteen en stelt een zittende leeuw voor die een wapenschild vasthoudt (afbeelding 8). Hij staat vandaag nog in de tuin voor de zaal waar in de 17^e en 18^e eeuw de vierschaar van Cantecroy zetelde. Vermoedelijk bekroonde dit beeld oorspronkelijk een gerechtspaal. Bij het graven van fort IV in 1860 valt het kasteel binnen de perimeter van het militaire domein waardoor het gronden heeft moeten prijsgeven.

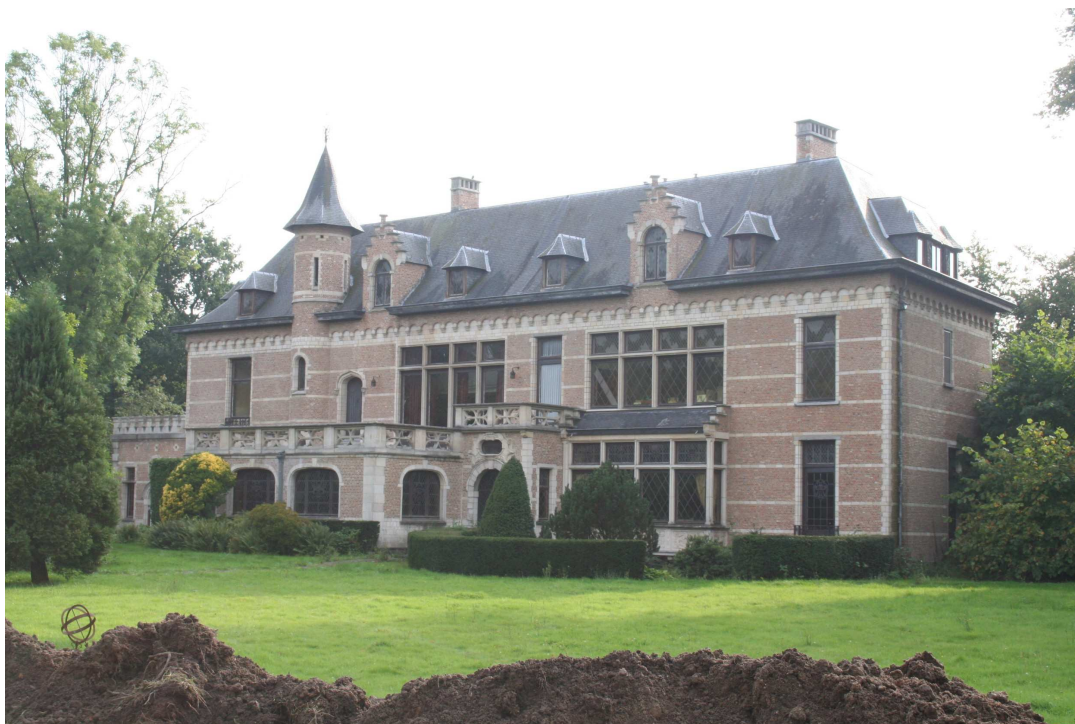
Afbeelding 9: gerestaureerde herenbuis.

In 1914 wordt het kasteel eigendom van prof dr. P. F. De Groodt-Van Raemdonck. Hij laat het herenhuis (afbeelding 9) restaureren en ontvangt er talrijke bekende figuren waaronder Einstein. Ir. H.C.W. Faure koopt vervolgens in 1934 het domein en woont er een tiental jaren tot het in 1944 ernstige beschadigingen oploopt in Wereldoorlog II. Na de oorlog koopt mejuffrouw Rosa Van Daele Cantecroy en laat een nieuw hoofdgebouw zetten in de Vlaamse Renaissancestijl van de 1^e helft van de 17^e eeuw (afbeelding 10). Ze deed dit met hulp van architecten De Keersmaeker en De Meulemeester en Ramon Sarria Y Learra. De gebouwen zijn deels met recuperatiemateriaal uit de Antwerpse binnenstad (na bombardementen van WOII) opgebouwd.

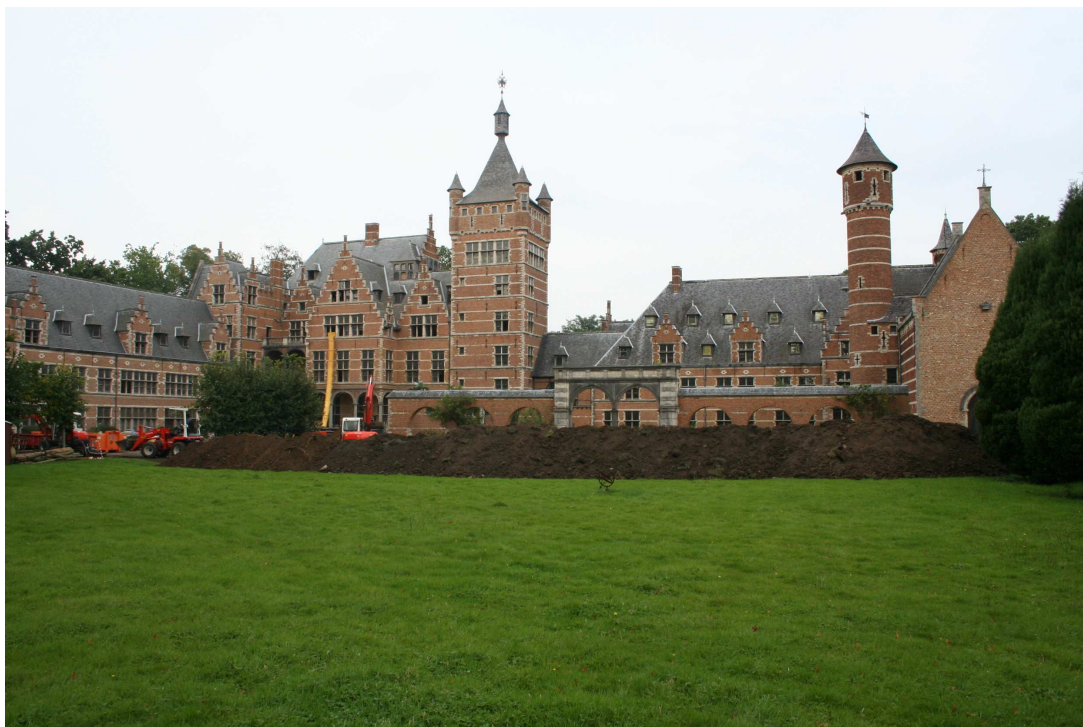
Afbeelding 10: nieuwe kasteelgebouwen in opdracht van mejuffrouw Rosa Van Daele (20^e eeuw).

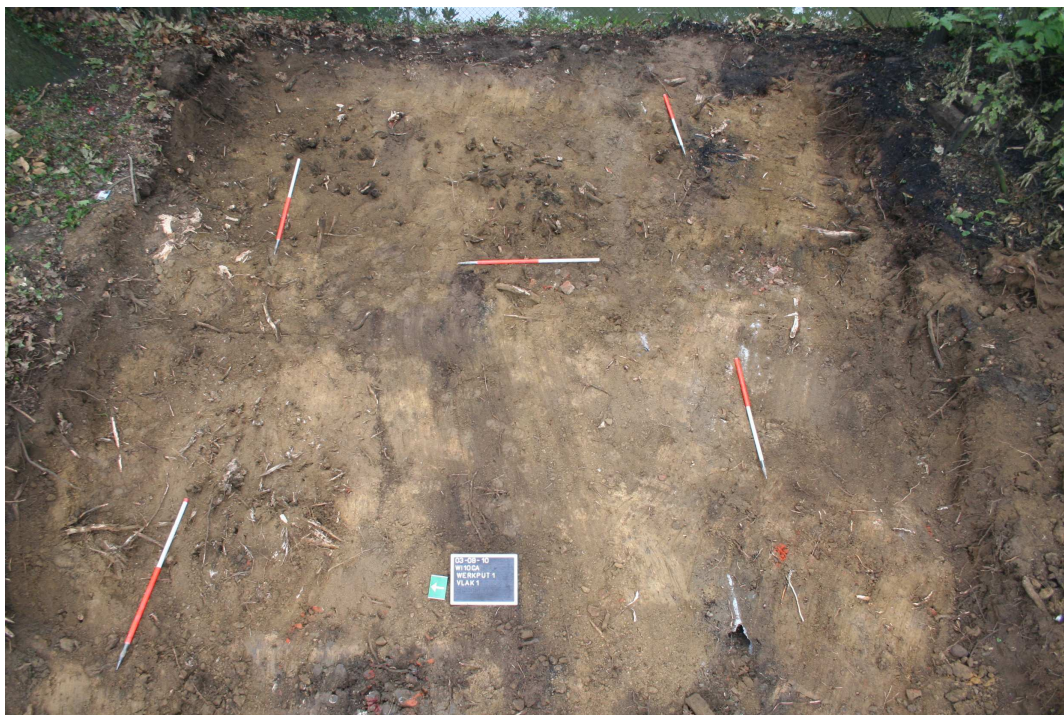
De werken zijn gestart aan de locatie van het nieuwe bruggenhoofd binnen de omgrachting. Voor het plaatsen van een nieuw bruggenhoofd wordt de bodem enkele meters diep verstoord. Het bodemprofiel bestaat hier uit een Ap-horizont die overgaat in een dunne geroerde laag die op haar beurt op ongeveer 50 cm beneden het maaiveld overgaat in een geelbruine, natuurlijke C-horizont. Deze C-horizont is nog sterk beïnvloed door bioturbatie van boomwortels en enkele recente verstoringen met onder andere baksteen- en plasticfragmenten, waardoor geen mooi vlak kon worden bekomen.

Afbeelding 12: overzicht werkput 1. Niveau C-horizont met veel sporen van bioturbatie en enkele recente verstoringen.

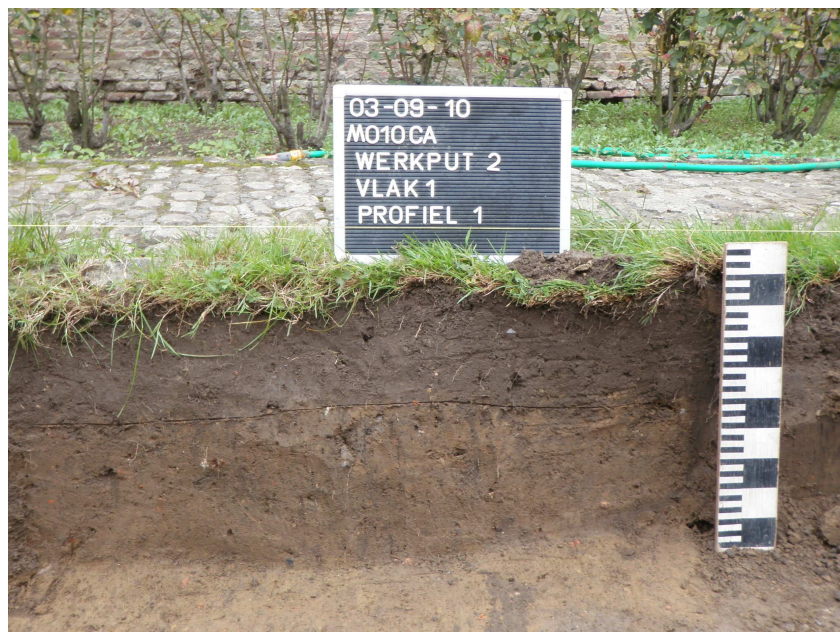
Aan de andere zijde van de kapel is door middel van een Edelmanboor met een diameter van 7 cm een boring geplaatst om de dikte van het geroerde pakket te bepalen. De bruine, geroerde laag met grijsbruine vlekken gaat over in een donkergrijze, geroerde laag op ongeveer 135 cm beneden het maaiveld, waarna op circa 165 cm diepte de natuurlijke C-horizont tevoorschijn komt. De bodem is dus tot 1,65 m beneden het maaiveld geroerd, maar de vraag is uit welke periode deze geroerde lagen stammen.

Afbeelding 14: profiel werkput 2 ten zuidoosten van de kapel.

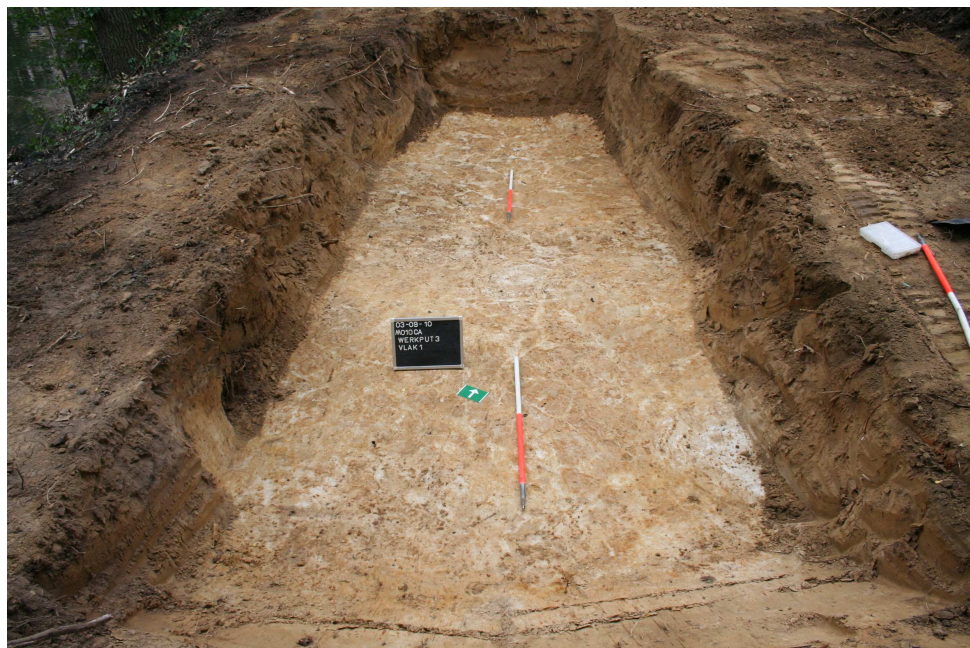
Ook bij het tweede bruggenhoofd zal de bodem tot enkele meters beneden het oppervlak gestoord worden. Bij de aanleg van de omgrachting is aan deze zijde een aarden wal opgeworpen die nog tot 50 à 60 cm boven het straatniveau bewaard is gebleven. In deze wal zijn baksteen- en houtskoolspikkels waargenomen. De overgang naar de zuivere C-horizont is vaag en kan enkel herkend worden door de afwezigheid van baksteen- en houtskoolspikkels en door de krimpscheuren uit de laatste ijstijd die op ongeveer 1 m beneden het maaiveld zichtbaar zijn (afbeelding 15). Een oude, begraven Ap-horizont is niet aangetroffen onder de wal, dus vermoedelijk is de bodem hier bij het uitgraven van de gracht ook eerst gedeeltelijk verstoord geweest.

Afbeelding 15: C-horizont met krimpscheuren in werkput 3.

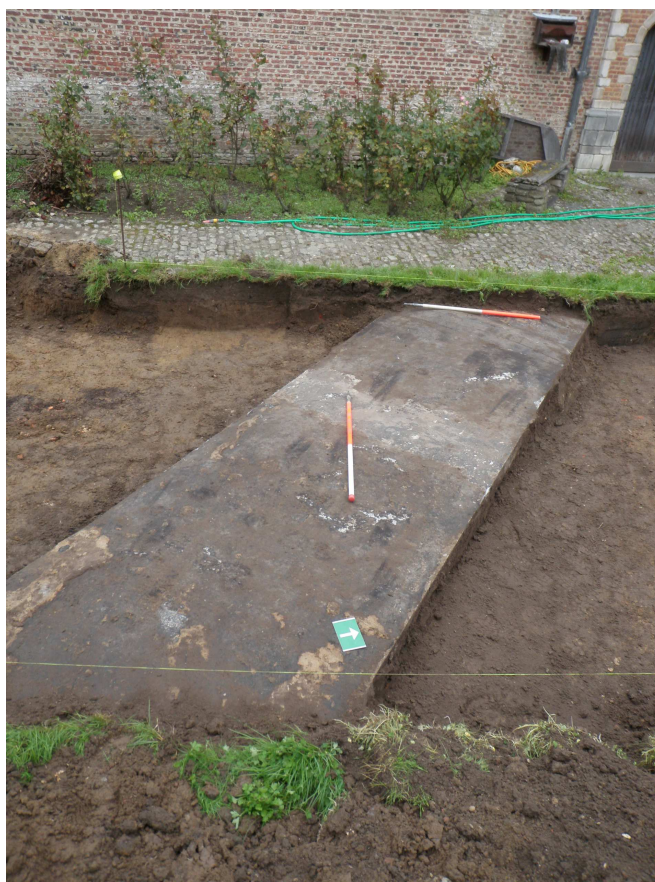
Ten zuidwesten van de kapel is in werkput 2 het tracé van een onderaardse gang (S001) aangetroffen (afbeelding 16). Deze loopt min of meer noord-zuid georiënteerd in de richting van de boerderij met stallen. De top steekt slechts een tiental centimeters onder het maaiveld. Het deel dat zichtbaar is in het vlak bestaat uit gegoten beton dat werd afgepekt. In de breedte bedraagt de structuur niet meer dan 1,5 m. Deze onderaardse gang kan gekoppeld worden aan de laatste bouwfase van het kasteel, namelijk die na Wereldoorlog II. Deze onderaardse gang mag dan ook niet verward worden met het middeleeuws exemplaar dat zich meer in het midden van het kasteelterrein bevindt en die zichtbaar is op het plan³ van dhr. De Groodt, één van Cantecroy's laatste eigenaars. De oudste gang ligt iets meer oost-west georiënteerd, is opgetrokken in baksteen en kent een breedte van gemiddeld 2m.

Afbeelding 16: 20^e eeuwse onderaardse gang.

De onderaardse gang loopt noordoost-zuidwest georiënteerd door de put en is niet breder dan 1,5 m. Hij is gegoten in beton en afgepekt wat een datering in de laatste bouwphase, na Wereldoorlog II, aangeeft.

Om de 20^e eeuwse gang te beschermen worden extra platen aangebracht om de kracht van de zware voertuigen af te leiden van deze historische constructie. Hierdoor loopt de onderaardse gang geen gevaar op instorting.

De muurresten en de onderaardse gang zijn afgedekt met geotextiel en daarbovenop een puinlaag. De onderaardse gang werd daarvoor eerst afgedekt met platen om de druk op de structuur af te leiden. Beide elementen liggen dan ook voorlopig beschermd. Indien hier de bodem in de toekomst dieper verstoord moet worden, komen de muurresten in gevaar.

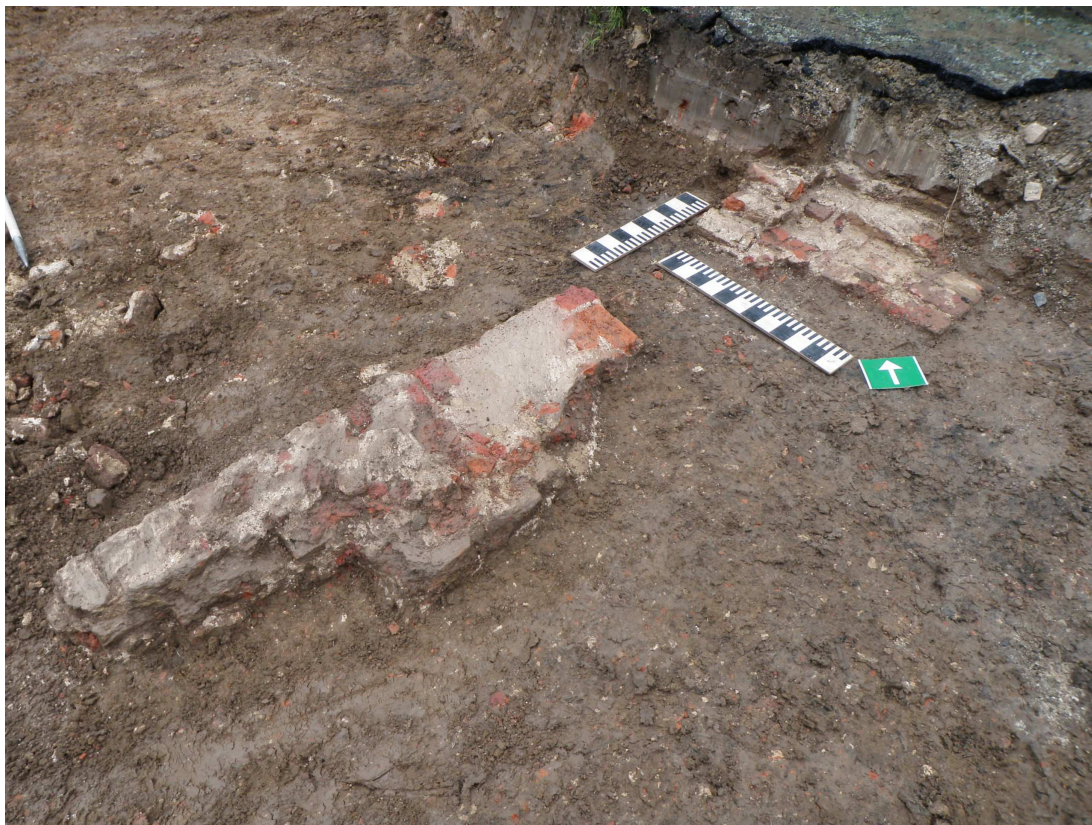
In het verlengde van de kapel, naar het zuidwesten toe, zijn twee stukken muurfundering aangetroffen (S002) die behoren tot dezelfde muur (afbeelding 17). Deze muur loopt exact in het verlengde van de kapel. (afbeelding 18). De kapel zelf dateert uit het midden van de 15^e eeuw, maar de voorgevel heeft waarschijnlijk bij de afbraak van een gedeelte van de middeleeuwse burcht in de 17^e eeuw enkele

veranderingen ondergaan⁴. De muurresten die in werkput 2 zijn aangetroffen behoren dan ook vermoedelijk bij de 15^e eeuwse kapel en haar oorspronkelijk grondplan of bij de afgebroken gebouwen die vlakbij het gebouw hebben gestaan. Geotextiel en een puinlaag dekken momenteel deze 15^e eeuwse muurresten af en beschermen ze gedurende de uitvoering van de werken.

Afbeelding 17: muurresten 15^e eeuwse kapel.

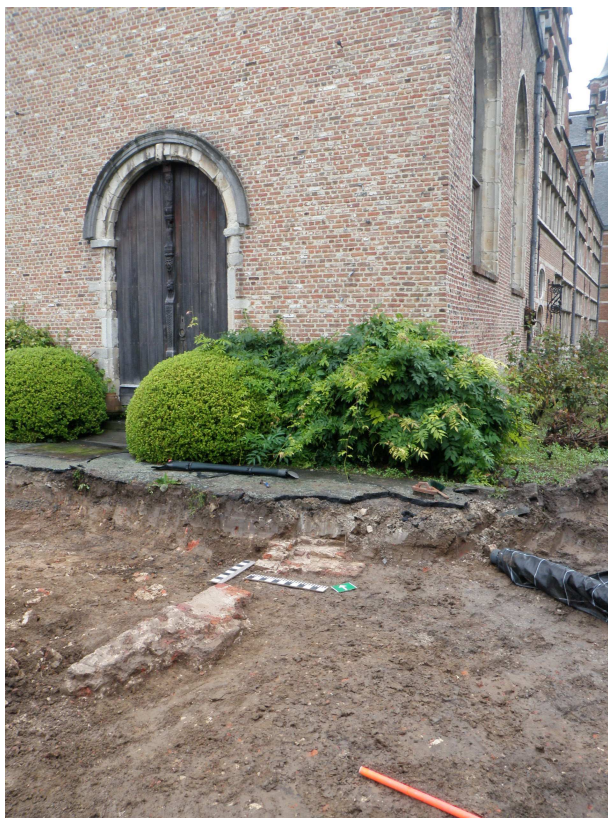
Afbeelding18: 15^e eeuwse muurresten in het verlengde van de kapel na de verbouwing uit de 17^e eeuw.

De muurresten in het verlengde van de kapel behoren mogelijk tot de 15^e eeuwse fase van het gebouw. Zoniet, maken ze deel uit van een ander gebouw dat vlakbij de kapel heeft gestaan en dat na de middeleeuwen en in de nieuwe tijd werd afgebroken.
