Prinsenhof 103: Poortgebouw

Gunter Stoops

Archeologisch onderzoek in Gent 2012, (Stadsarcheologie. Bodem en monument in Gent, reeks 2 nr. 6), Gent, 2012, p. 95-114.

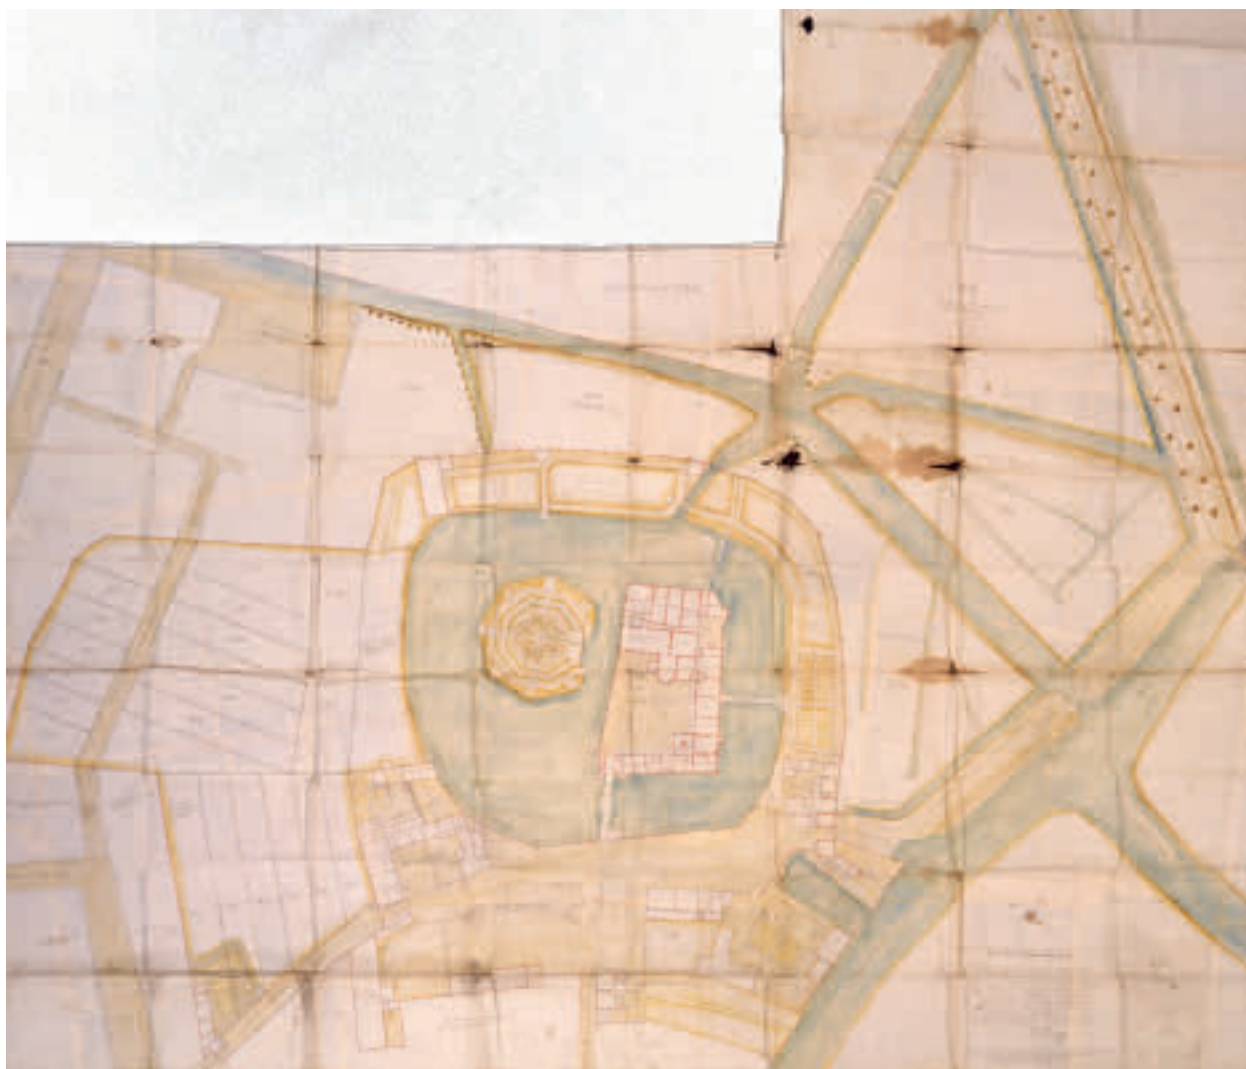
afb. 1: Plattegrond van het Hof ten Walle in 1649, van de hand van P.C. Mercx (Lille, Archives départementales du Nord)

van de oude indeling en structuur herkenbaar. Nog steeds vallen perceelsgrenzen samen met de oude grenzen van het Bourgondische domein; ook de oevers van de gracht weerspiegelen zich in een aantal gebogen lijnen langs meerdere percelen. Het kerneiland met paleis is volledig verkaveld, maar delen van het paleis zijn nog bewaard achter de nieuwe gevels en in achterbouwen. Zo is een deel van de oostvleugel van het paleis nog tot in de nok bewaard in achterbouwen van de huizen aan het Prinsenhof. Door de projectie van de plattegrond uit 1649³ op het huidige kadaster is de ligging van de vroegere gebouwen goed te lokaliseren (afb. 1, 2 en 3).

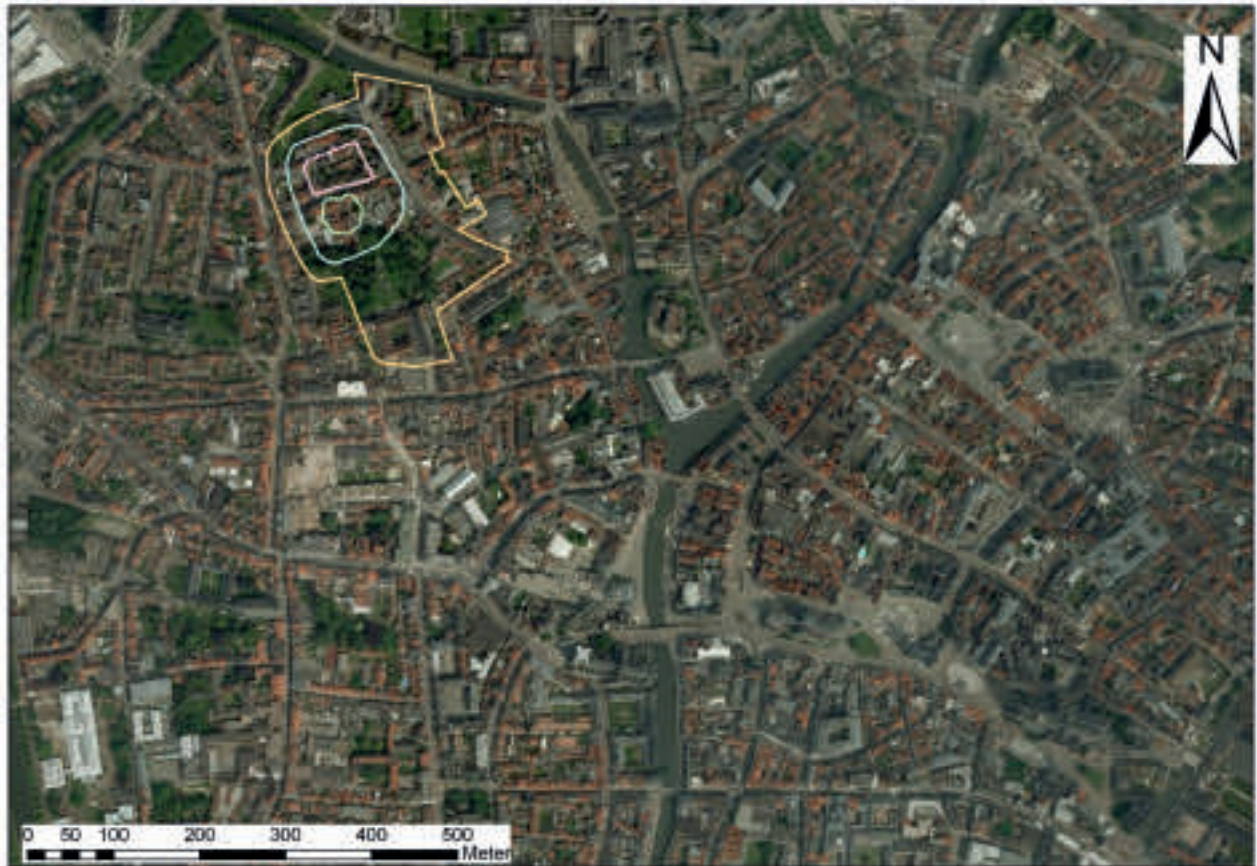
afb. 2: Projectie op de luchtfoto van Gent van de hoofdelementen van het Bourgondische paleis, naar de plattegrond van 1649: het onmuurde domein, de gracht, het paleiseland en het tuineiland als restant van de oude motte (Stad Gent, De Zwarte Doos, Stadsarcheologie)

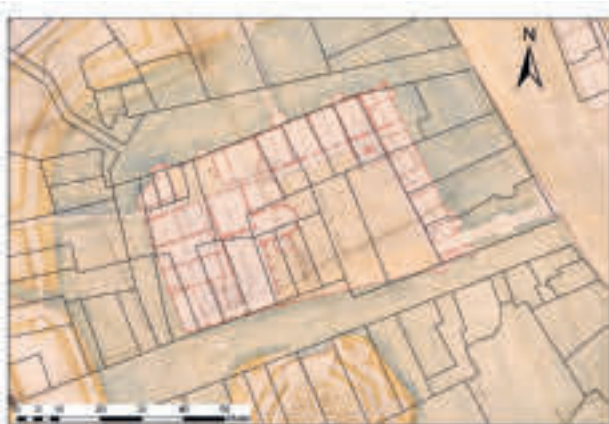
afb. 3: Projectie van de plattegrond van het Hof ten Walle in 1649 op het huidige kadaster: detail van het kerneiland (Stad Gent, De Zwarte Doos, Stadsarcheologie)

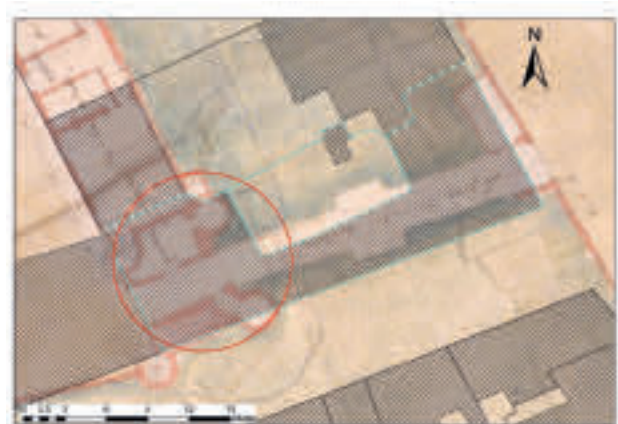
afb. 4: Projectie van de plattegrond van het Hof ten Walle in 1649 op het huidige kadaster: detail van het pand Prinsenhof 103, met het huis op de gracht en het atelier op de plaats van het poortgebouw (Stad Gent, De Zwarte Doos, Stadsarcheologie)

Het perceel Prinsenhof 103, de hoek met de Simon de Mirabellostraat (kad. afd. 15, sectie F, nr. 3603b, opgravingvergunning 2011/102) komt overeen met de plaats van de brug over de gracht en het

poortgebouw (afb. 4 en 5). Tot de randvoorwaarden van de stedenbouwkundige vergunning voor het bouwen van een meergezinswoning op de plaats van het poortgebouw behoorde een archeologisch

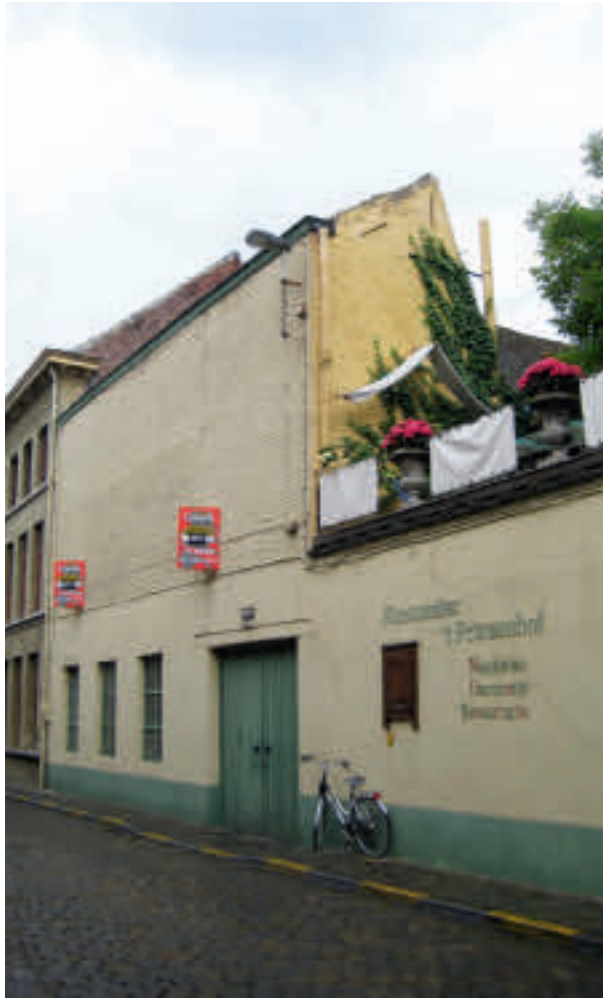
afb. 5: Het atelier, achteraan op het perceel, langs de Simon de Mirabellostraat, kort voor de afbraak (Stad Gent, Dienst Monumentenzorg en Architectuur)

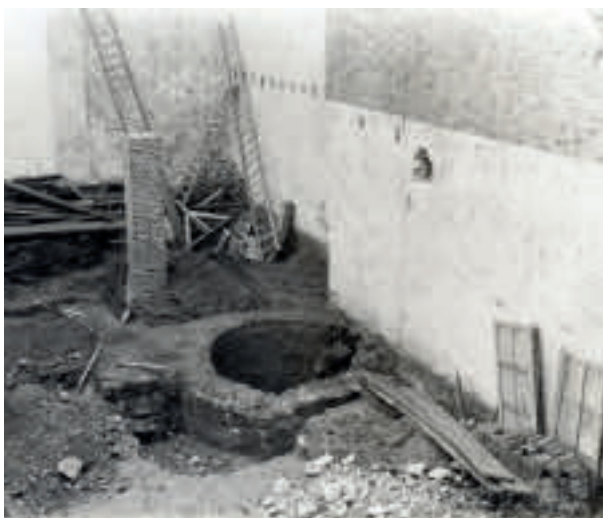
afb. 6: Foto uit 1896, gemaakt tijdens de bouwwerken voor het atelier dat in 2011 bij de start van de huidige bouwwerken afgebroken werd (Stad Gent, De Zwarte Doos, Stadsarchief, DK 8_10d)

vooronderzoek. Op de plek stond een 20ste-eeuws atelier dat eerst gesloopt diende te worden. Bij de bouw van het atelier in 1896 stootte men op restanten. Twee foto's⁴ laten het onderste deel van de noordelijke toren zien die de toegang flankeerde (afb. 6). Er was niet geweten of de massieven bij die gelegenheid verder werden uitgebroken en of er nog andere relictten van het middeleeuwse gebouw in de ondergrond aanwezig waren. Wel was bekend dat minstens een deel van de poortboog in de westwand bewaard gebleven was⁵. Na sloop kon met de logistieke steun van de bouwheer⁶ en onder toezicht van de Dienst Stadsarcheologie van de Stad Gent de betonnen vloerplaat verwijderd worden. De onderliggende structuren werden manueel door de archeologen vrijgelegd en gedocumenteerd (afb. 7)⁷.

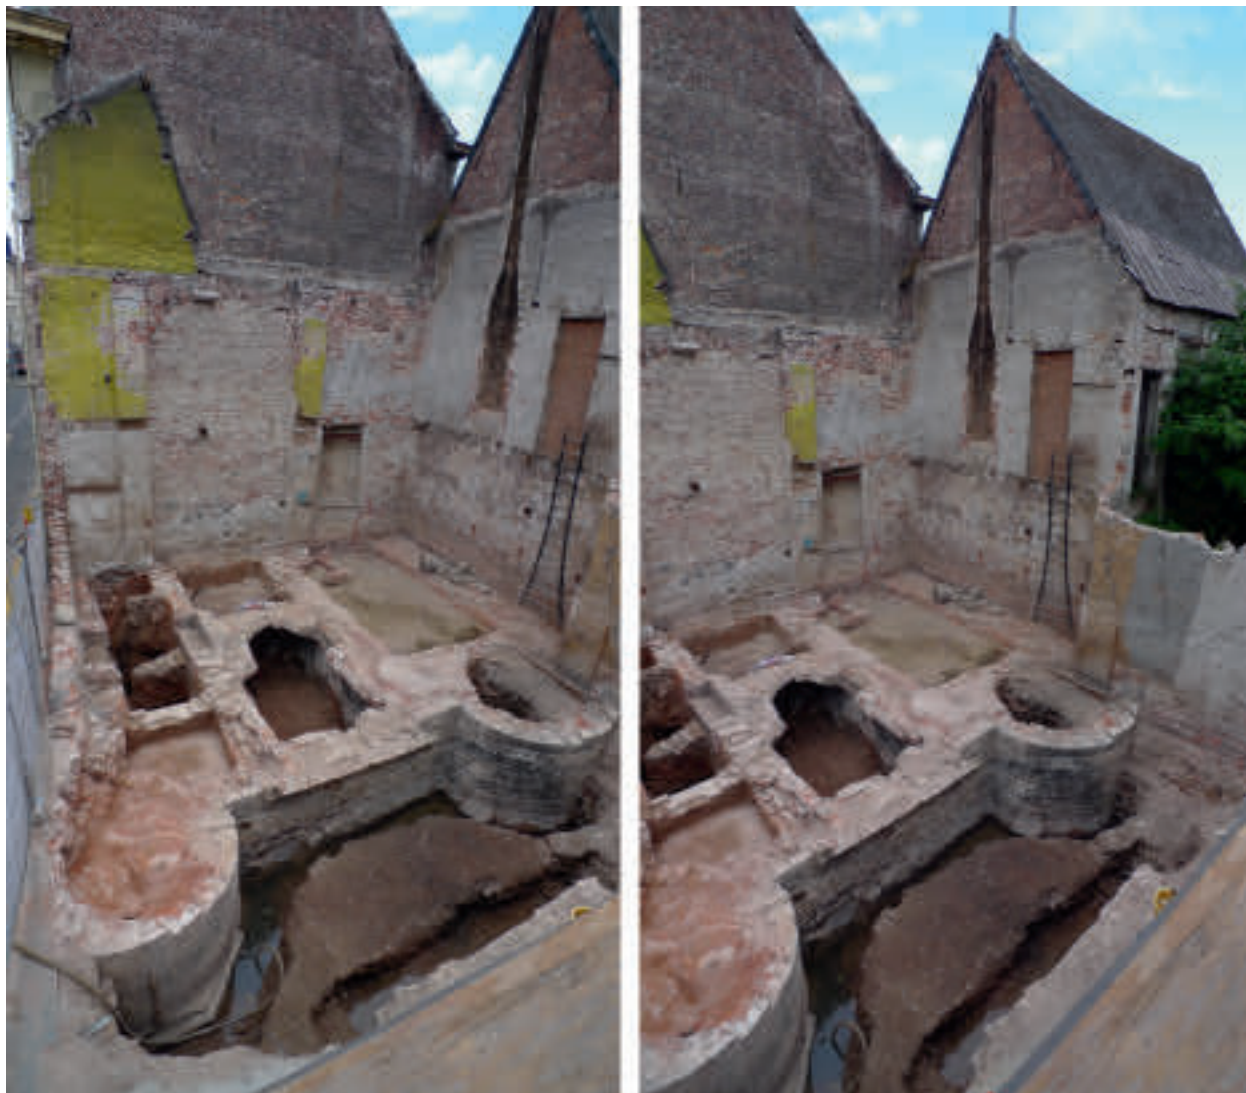
afb. 7: Een overzicht van de opgravingen, met muur S12 waarop de ladder staat, en de nieuwe tussenwand waar de ladder tegen staat, die een nog tot in de nok bewaard restant van de oostelijke paleisvleugel afsluit; de boog van de poortdoorgang is aflesbaar in de benedenzone van de andere gemene muur (Stad Gent, De Zwarte Doos, Stadsarcheologie)

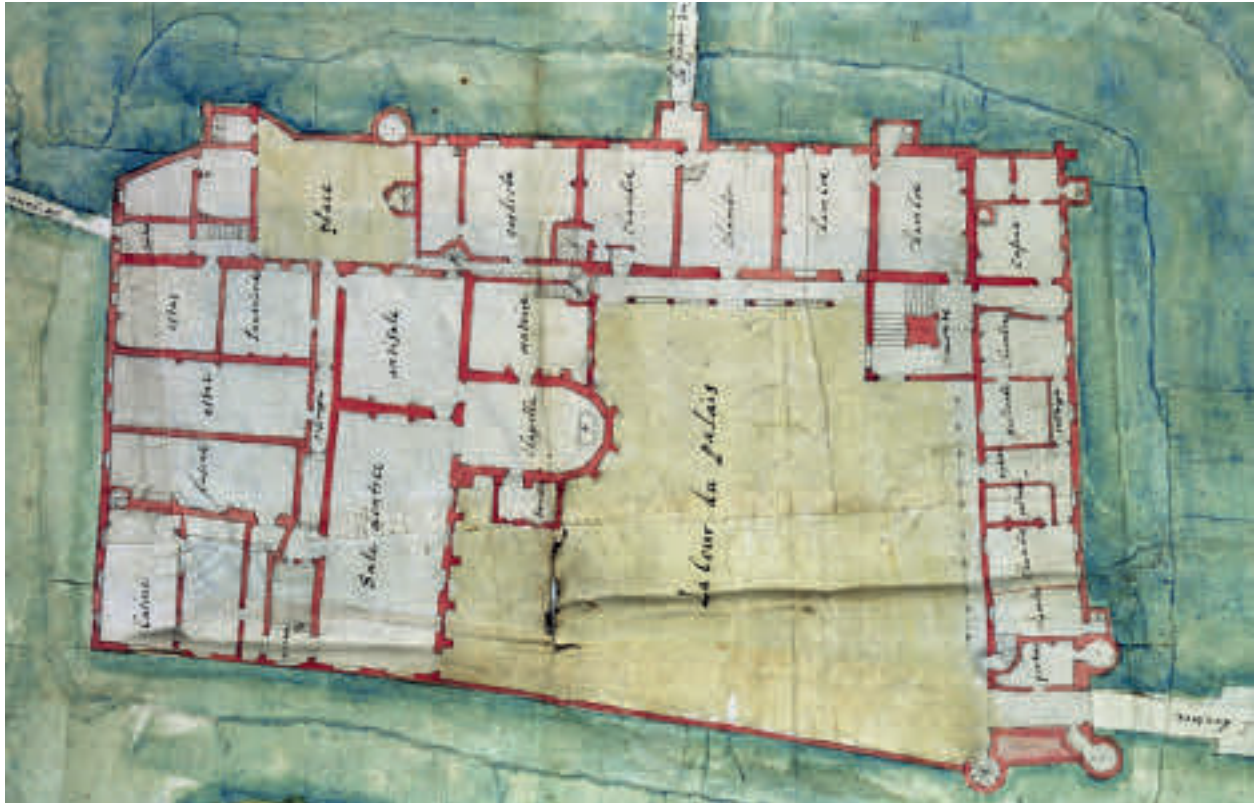
afb. 8: Plattegrond van 1649: het kerneiland met de inplanting van de paleisvleugels, het poortgebouw in de zuidoosthoek, P.C. Mercx (Lille, Archives départementales du Nord)

oostelijke begrenzing kon niet met duidelijkheid vastgesteld worden (afb. 12). Tussen S4 en S16 werd geen vloer opgemerkt. De afwerking moet hoger dan 8.81 T.A.W. gelegen hebben. Dit muurtje (S16) was waarschijnlijk een restant van de trapconstructie die naar de bovenverdieping van de oostvleugel leidde. Volgens de plattegrond uit 1649 was de trap bereikbaar langs de binnenplaats. Na enkele treden buiten het gebouw bereikte men een bordes waar de trap 90 graden naar het noorden draaide en door S12 naar de eerste verdieping van de naastliggende vleugel leidde. In dit geval zou het vloertje (S15) op een kleine berging onder de trap kunnen wijzen. In het opgaande muurwerk van S7, thans de gemene muur met de westelijke buur, zijn de sporen van een deuropening nog afleesbaar (afb. 13). Het moet in oorsprong een relatief smalle opening met erboven een vierkant venstertje (bovenlicht) geweest zijn. De ontlastingsboog boven het venstertje, de witstenen onderdorpel en de noordelijke zijkant zijn nog te zien. In een latere fase werd de deuropening opgetrokken en onderaan dichtgemetseld. Buiten deze kleine trap was er, volgens de plattegrond van 1649, een grote monumentale trap in de noordoosthoek van de binnenplaats, in de oksel van noord- en de oostvleugel (zie afb. 8).

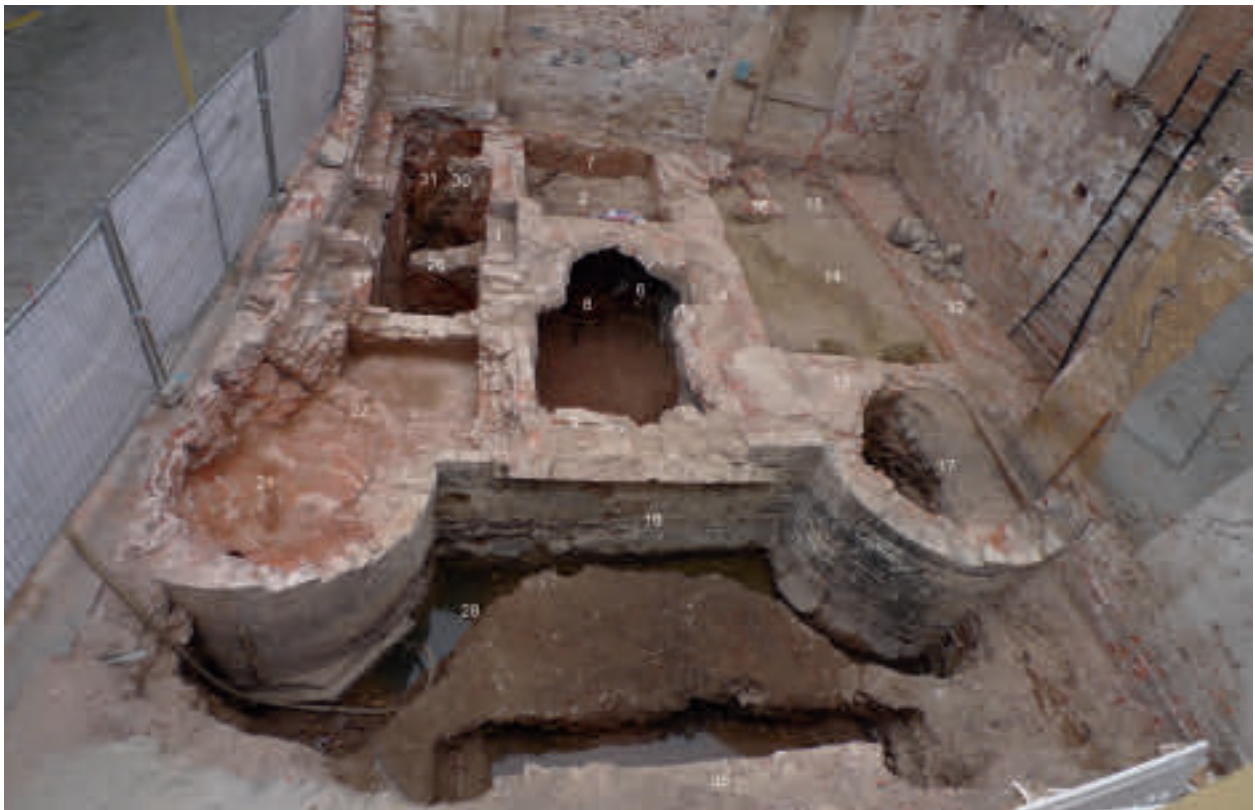
afb. 10: Overzichtsfoto van het opgegraven poortgebouw (Stad Gent, De Zwarte Doos, Stadsarcheologie)

Het grondplan van het poortgebouw was vierkant (afb. 9 en 10). Eens door de ca. 3 m brede, ca. 5,5 m hoge en 7,5 m lange doorgang stond men op het binnenplein, aan drie zijden met paleisgebouwen omgeven. Daar het poortgebouw zich op de hoek van het kerneiland bevond, stond het met twee zijden in het water en paalden drie van de vier hoeken aan het water. Deze drie hoeken waren van een toren voorzien. Enkel de binnenhoek, de

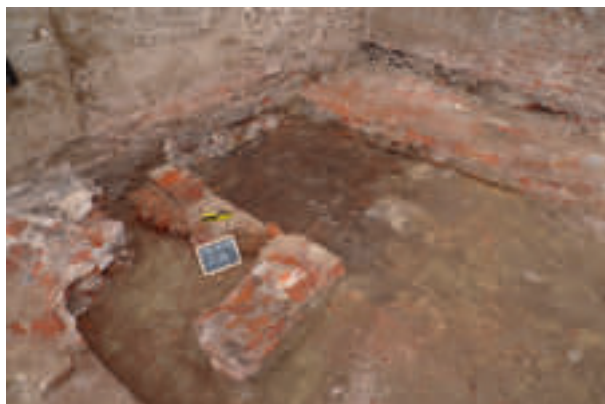
afb. 12: Het vloertje onder de trapconstructie (Stad Gent, De Zwarte Doos, Stadsarcheologie)

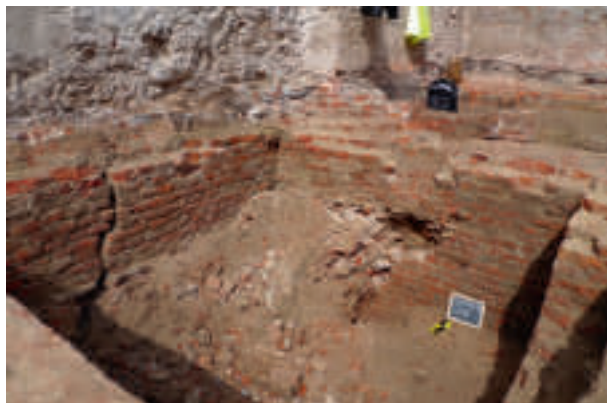
afb. 14: Ruimte S2, de funderingen gescheurd en deels op puin gebouwd (Stad Gent, De Zwarte Doos, Stadsarcheologie)

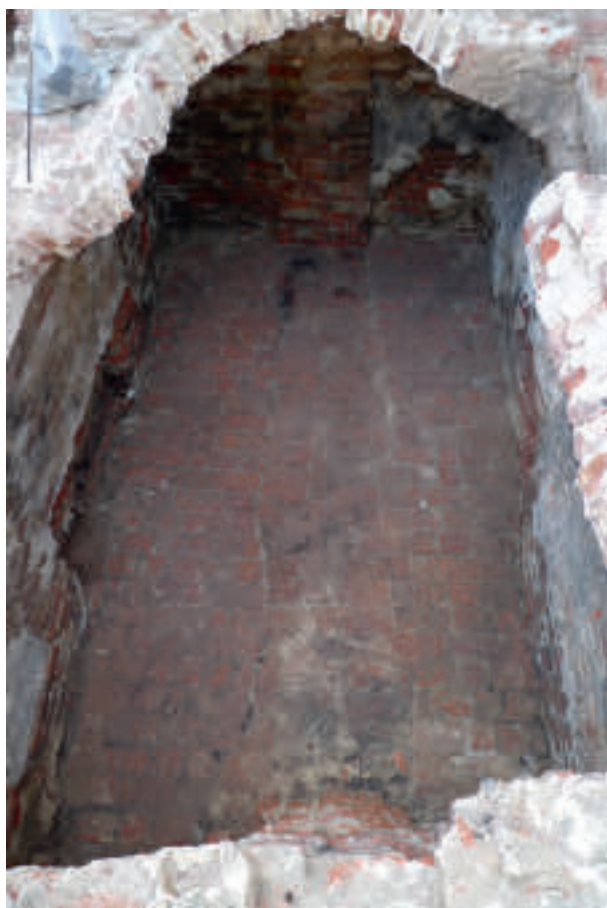
afb. 15: Ruimte S3, in muur S6 op de achtergrond en in de vloer van deze latere overwelfde ruimte nog de restanten van de muur S8, die het geheel in twee smalle kokers verdeelde (Stad Gent, De Zwarte Doos, Stadsarcheologie)

Het deel ten oosten van muur S6 (spoor 3, ca. 3.70 m bij 2.20 m) had wel een functie. In oorsprong verdeelde een muur in de lengte de ruimte nog eens in twee (afb. 15). Deze muur (spoor 8) was ingebonden in de muren S6 en S9, en was beneden de 6.84 T.A.W. (en zeker tot 6.40 T.A.W.) nog bewaard, 52 cm dik. De muur S9 was wel sterk verbouwd bij de latere versterking van de brug en moeilijk leesbaar (afb. 16). De doorgangsweg moet zeker boven de 8.62 T.A.W. gelegen hebben (bewaarde hoogte S7). Dit maakt dat de zo ontstane smalle langwerpige ruimtes ook een aanzienlijke hoogte hadden van meer dan 2 m. Hier zaten de mechaniek en de contragewichten van een basculebrug¹¹, die opgehaald kon worden en de toegang dan meteen afsloot (afb. 17). Verondersteld wordt dan ook dat de basis van het

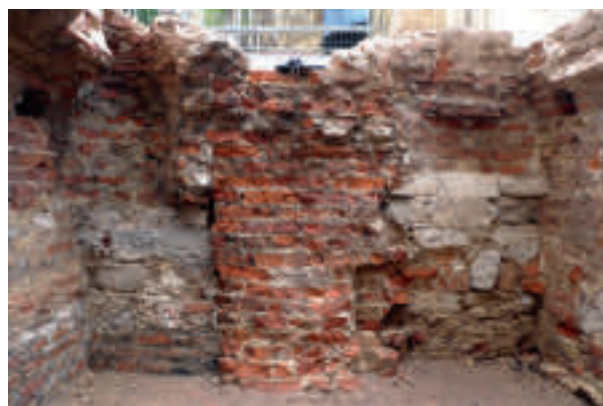
afb. 16: Een restant van tussenmuur S8 en de rommelige invulling van muur S9 links en rechts ervan, restanten van de latere versterking van de brug (Stad Gent, De Zwarte Doos, Stadsarcheologie)

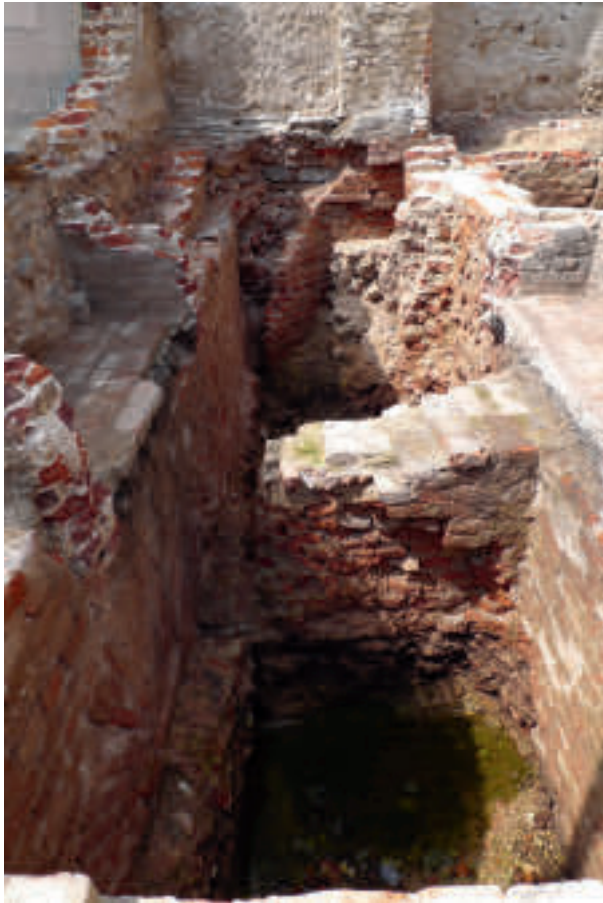
afb. 19: De kelderruimtes ten zuiden van de doorgang (Stad Gent, De Zwarte Doos, Stadsarcheologie)

Ten zuiden van de doorgang waren door dwarsmuren twee kelderruimtes gecreëerd (afb. 19). Mogelijk had één van deze ruimtes een raamdoorbreking met zicht op de gracht, zoals te zien op de weergave van Sanderus. Deze muren (sporen 25, 26 en 30) waren ingebonden in de fundering van de oost-west lopende zuidelijke doorgangsmuur (S5) en daar ook tot op dezelfde hoogte bewaard. Van die muur weg, in zuidelijke richting, waren ze sterk afgebrokkeld en sloten onder de latere herneming van de zuidmuur (spoor 27) aan bij de restanten van de oorspronkelijke muur (spoor 20). Deze muren hadden een dikte van 58 cm voor S30, 50 cm voor S26 en 40 cm voor S25. De muren, evenals de lagere muurdelen van S5 en S20, waren sterk geërodeerd. De eerder zacht gebakken baksteen (25.5 x 12 x 5.5/6 cm) leek onder de druk van de bovenbouw plaatselijk verpulverd. De ruimtes tussen deze muren waren

volgestort met baksteenpuin. Waarschijnlijk was het puin van de slechte muren blijven liggen na de versteviging en heropbouw van de zuidmuur. In de westelijke ruimte (S23) werd in de zuidmuur (S20) op 6.56 T.A.W., onder een plaat Doornikse kalksteen, een uitsparing gevonden, die minstens tot 5.50 T.A.W. reikte. Dieper kon niet onderzocht worden wegens grondwater, stabiliteit en plaatsgebrek. De vulling van die nis of doorbreking was donkerbruin en erg organisch met twee balken die vertikaal opgesteld stonden, mogelijk stutmateriaal, ooit ter versteviging aangebracht (zie verder). De balken maten 10 bij 10 cm en 10 bij 22 cm en waren minstens 80 cm lang. Het bovendeel van het opvulmateriaal bestond uit los puin met kalkmortelbrokjes. De 14 cm dikke plaat Doornikse kalksteen dekte de nis/opening af. Hierop lagen enkele lagen baksteenmetselwerk uit gerecupereerd materiaal. Het is dus ook niet duidelijk of de plaat natuursteen nog op de oorspronkelijke plaats lag. Door de sterke degradatie van de muren waren mogelijke doorgangen niet meer te achterhalen. Ook van deze muren werd nergens de funderingsaanleg bereikt. Wel werden tussen het puin en in het organische pakket enkele archeologica gevonden, waarvan de opvallendste een 16de-eeuws loodje, een blauwglazen kopje en twee met goud versierde blauwglazen hangertjes zijn (afb. 20, 21 en 22). Het loodje met diameter van 58 mm, is waarschijnlijk van zijn lint gescheurd. Op de ene zijde zijn de inscripties *NIEV, 15* en *KIRS* nog ontcijferbaar. Op de andere zijde prijkt het cijfer *80* in een cirkel.

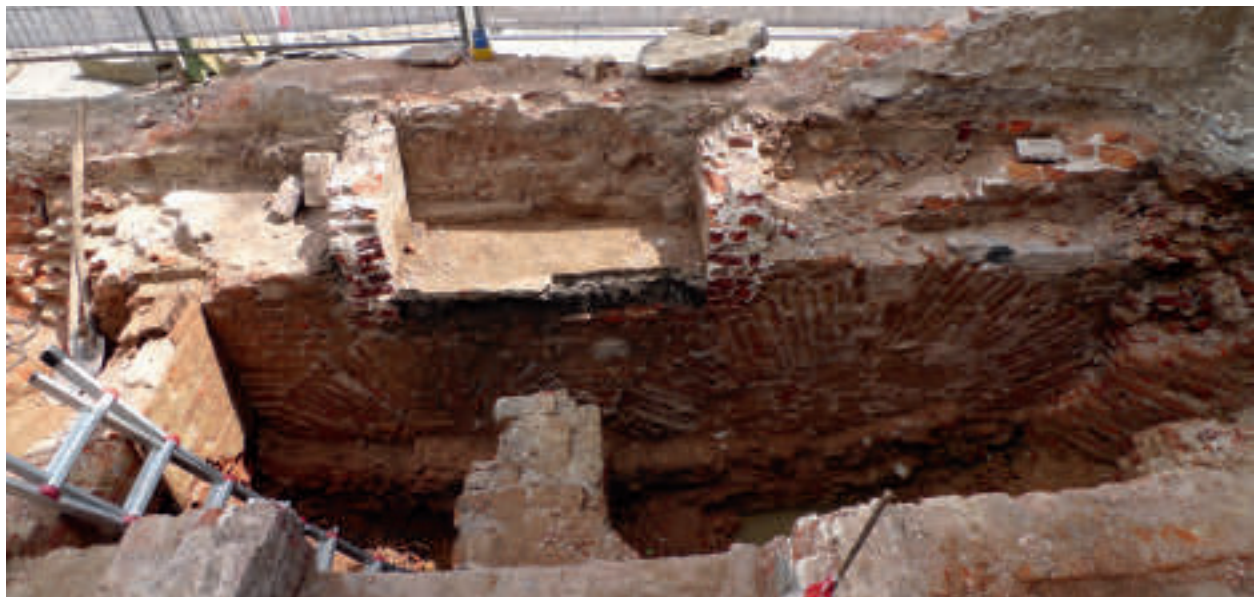
afb. 23: De zuidmuur met de herstelwerken: twee spaarbogen die op de oude funderingen steunen en het nieuwe muurwerk dragen (Stad Gent, De Zwarte Doos, Stadsarcheologie)

De herstelwerken aan de zuidmuur (vanaf ca. 6.70 T.A.W.) bestonden uit enkele lagen gerecupereerde baksteen om de onregelmatigheden uit te nivelleren. Daarboven bestond de muur uit bakstenen (21.5/22.5 x 10.5/11 x 4.5/5 cm) van een kleiner formaat, die samengaan met de herbouw van deze muur en de verstening van de brug. Het gewicht van de muur werd via twee spaarbogen naar de resten van de dwarsmuren (S30, 26 en 25) afgeleid (afb. 23). De buitenzijde leek onder het huidige straatniveau van een natuursteenmantel

In het 20ste-eeuwse atelier was een kleine verdiepte werkvloer (blussen van kalk?) in baksteenmetselwerk geconstrueerd waardoor een deel van S5 en S26 weggebroken was (afb. 23). Deze bak, 2.23 bij 1.37 cm, met muren en vloer uit bakstenen 19.5/20 x 9 x ? cm, maakte aan de zuidkant gebruik van de bestaande natuursteen in de zuidmuur als wand. Het vloertje lag op 8.28 T.A.W., de muurtjes waren tot 8.78 T.A.W. bewaard; dit was tot net onder een betonvloertje dat er in recentere tijd over gegoten was nadat de bak was gevuld.

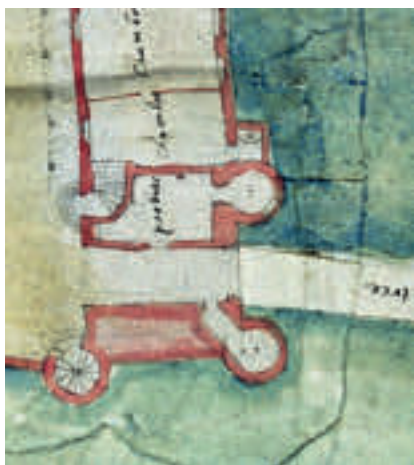
afb. 24: Detail van het poortgebouw op het plan van 1649, met duidelijk het portiersvertrek ten noorden van de doorgang en een vage aanduiding van de ruimte ten zuiden, P.C. Mercx (Lille, Archives départementales du Nord)

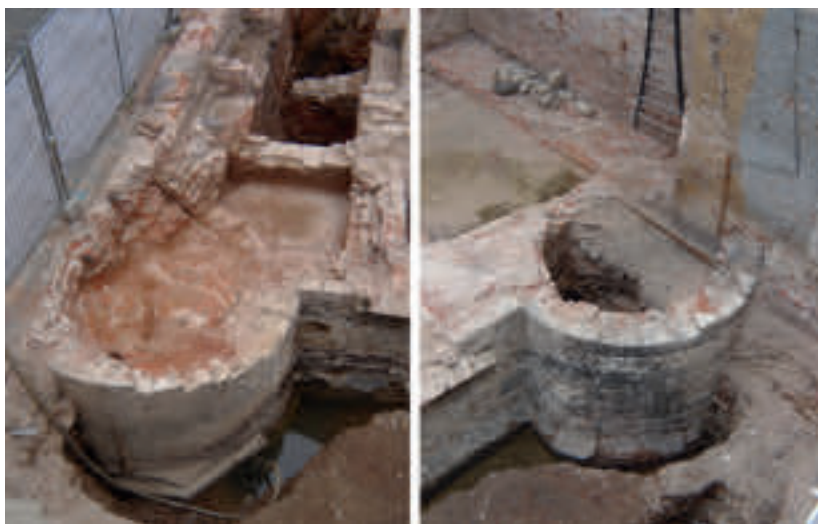
afb. 25: De torens die de toegang flankeren; de zuidelijke toren is achteraf massief ingevuld en ook het buitenparement is hersteld en vernieuwd; een anker hield alles bij elkaar (Stad Gent, De Zwarte Doos, Stadsarcheologie)

muur (sporen 13, 18 en 22, 50 cm dik), aan de buitenkant afgewerkt met natuursteen (afb. 25). Het baksteenmetselwerk was volledig ingebonden met de achterliggende muren en massieven (sporen 12, 4, 9, 5) en maakte duidelijk deel uit van één concept.

De noordelijke toren was hol binnenin (spoor 17). De binnendiameter bedroeg 2.20 m. Op 6.44 T.A.W. bestond de vulling uit groengeel zand, met nog wat baksteenfragmentjes. De donkere vulling die zich hierboven bevond en van industriële aard was, dateert waarschijnlijk uit de periode van afbraak van het gebouw of de bouw van het atelier. Op het plan van 1649 staat deze ruimte gelijkvloers in verbinding met de portiersruimte (S14). Het plan laat ook een venster vermoeden met uitzicht op de brug. Dit liet een visuele controle van de bezoekers toe.

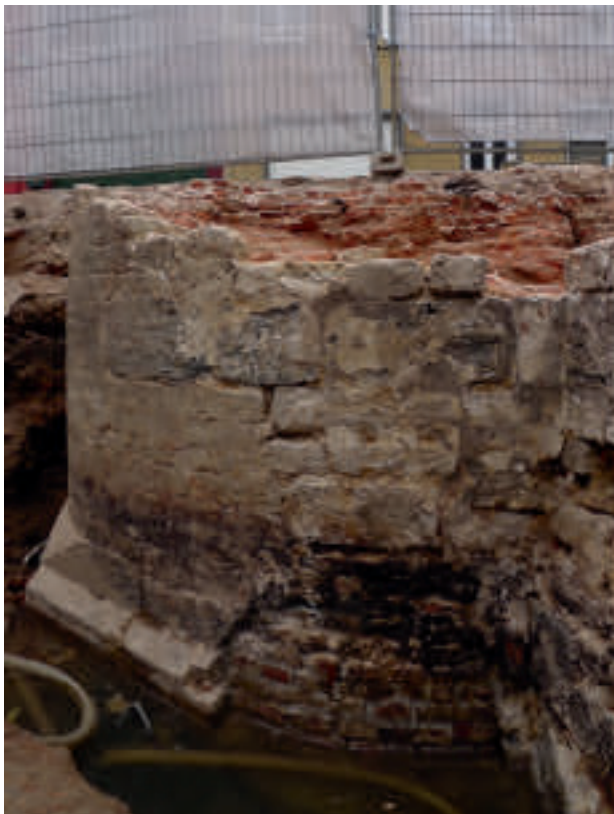
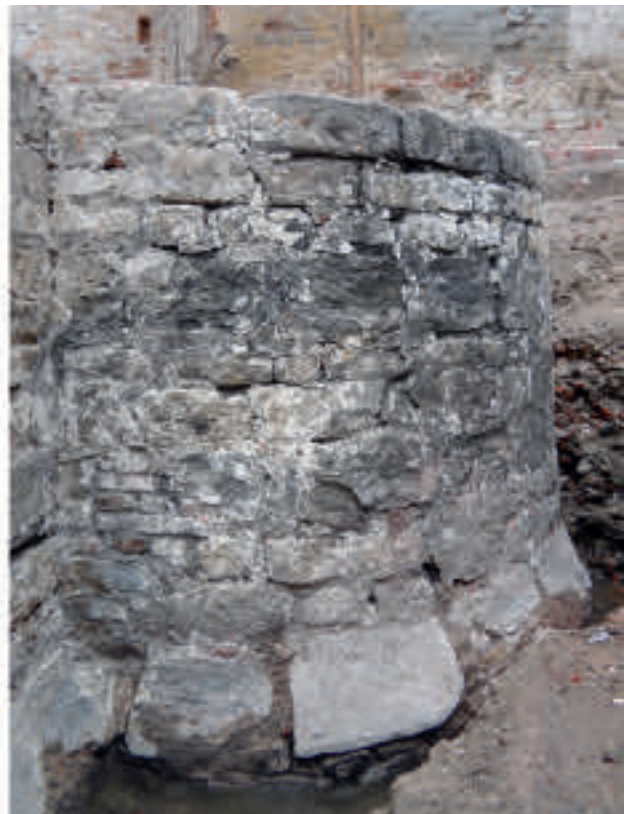
afb. 27: Het natuurstenen en plaatselijk herstellde buitenparement van de beide torens: de herstellingen werden weggewerkt met een witte kalklaag (Stad Gent, De Zwarte Doos, Stadsarcheologie)

Het buitenparement van de muren aan grachtzijde en de beide ronde torens die de doorgang flankerden bestond tot op zekere hoogte uit natuursteen (afb. 27). In de noordelijke recentere perceelsmuur was dit natuurstenen buitenparement tot 9.12 T.A.W. bewaard. Er werd zowel donkergrijze Doornikse kalksteen als witte

kalkzandsteen gebruikt. De noordelijke toren liet een afwisselend gebruik van beide materialen zien: één laag grote blokken Doornikse kalksteen, afgewisseld met twee lagen kleinere witte natuursteen. Dit moet geresulteerd hebben in een strak horizontaal patroon van afwisselend donkere en lichte zones¹⁵. Ook de zuidelijke toren liet nog sporen zien van een gelijkaardige opbouw, maar de oorspronkelijke opbouw van het metselwerk hier was door herstellingen en aanpassingen grotendeels onleesbaar geworden.

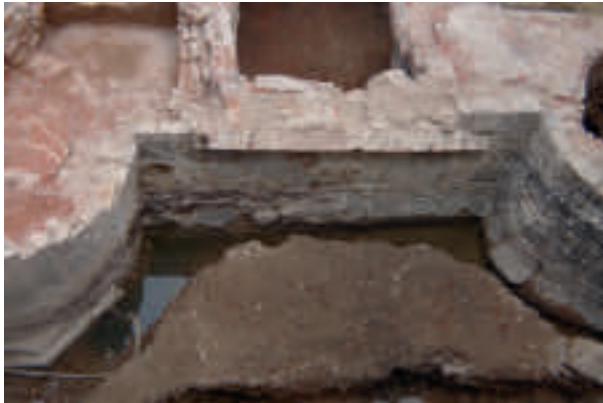
afb. 28: De bewaarde verjonging in het opgaande muurwerk en de latere boogaanzet van de brug (Stad Gent, De Zwarte Doos, Stadsarcheologie)

Het muurdeel tussen beide torens was eveneens sterk verbouwd bij de versterking van de brug. De aanzet van de bakstenen brugboog heeft het natuurstenen parement verstoord (afb. 28). De grote blokken Doornikse steen, naar boven terugwijkend, die mogelijk het niveau aangaven waar het gebouw zich boven de waterlijn verhief, zijn wel bewaard gebleven. Het door het grachtwater aan het oog onttrokken metselwerk onder dit niveau bestond uit kleinere stukken natuursteen en baksteen. Door het stuwende grondwater kon dit niet verder onderzocht worden. De verjonging van fundering naar opgaand muurwerk was te situeren tussen 6.67 en 6.71 T.A.W., en dit over de gehele oostelijke zijde. Wel was de oorspronkelijke eenvoudige kraag uit Doornikse steen bij de zuidelijke toren vervangen door natuurstenen blokken die de toren een achthoekige basis gaven die via een afgeschuinde punt overging in de ronde torenvorm. De hoek

meet op het opmetingsplan 138°, wat inderdaad ongeveer overeenkomt met de hoeken van een achthoek (135°). Deze zuidelijke toren vertoonde ook meer reparaties in het metselwerk.

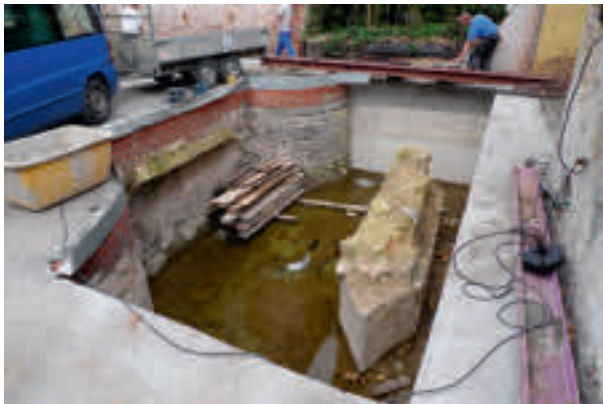
afb. 30: Tijdens de inspanning die de bouwheer deed om tegemoet te komen aan de wens van het stadsbestuur kwam de eerste brugpijler helemaal vrij (Stad Gent, De Zwarte Doos, Stadsarcheologie)

vijf bogen vervangen. Bij de constructie werd afgesteund op de al bestaande vier pijlers uit baksteen en natuursteen. De brugpijlers hadden een lengte van 4.43 m (3.04 m recht + 1.39 m punt) en een breedte van 0.95 m, en waren op de zijkanten naar een scherpe hoek uitgewerkt. De mantel van deze pijlers bestond uit witte natuursteen. De afstand tussen het poortgebouw en de eerste pijler bedroeg 3.05 m (afb. 30). De bakstenen overwelling was aan de zijkant waarschijnlijk met een rib in witte natuursteen afgewerkt. Een aanzet van een dergelijke rib was nog bewaard bij de noordelijke aansluiting van de brugboog met het poortgebouw. Door deze verstening werden beide ruimten onder de doorgang voor de tegengewichten niet meer gebruikt. Men verwijderde de middenmuur tot op 6.48 T.A.W. en hergebruikte de oude bakstenen om de ruimte tussen de muren te vloeren. Met bakstenen van het nieuwe formaat werd een gewelf over het geheel geconstrueerd. Waarvoor deze ruimte gediend heeft, was niet helemaal duidelijk (afb. 31). Verdergaand op een iconografische vergelijking tussen Sanderus (1641) en een aquarel

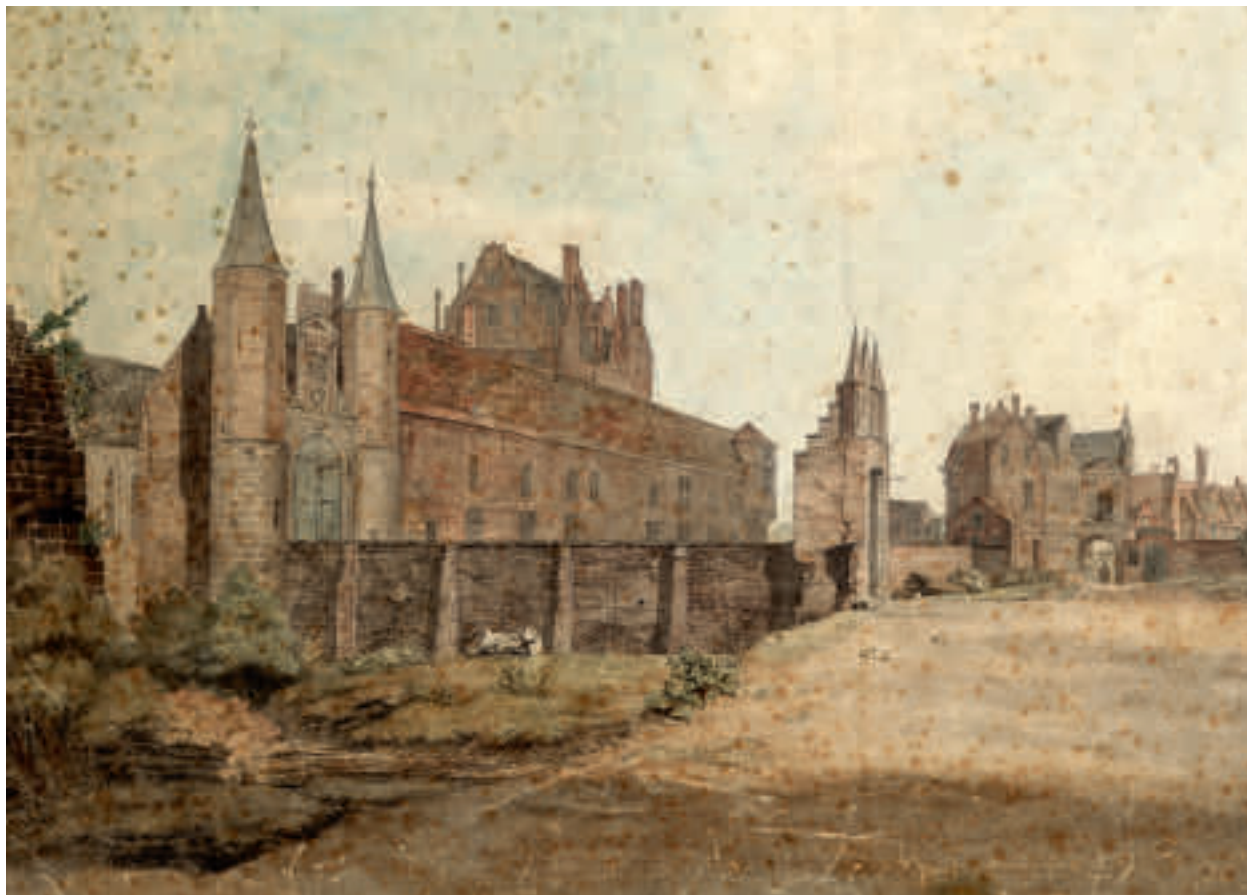
afb. 32: Het voorplein van het voormalige Hof ten Walle met de hoofdpoort, de oostvleugel en de noordpoort of Donkere Poort op de achtergrond; de zuidweststoren is weg en de brug is versteend, aquarel, Jacques Trachez, 1778 (Stad Gent, De Zwarte Doos, Stadsarchief)

van Jacques Trachez (1778)¹⁹, kan men stellen dat de verstening van de brug en de herbouw van de zuidmuur in de tussenliggende periode gebeurd moet zijn (afb. 18 en 32).

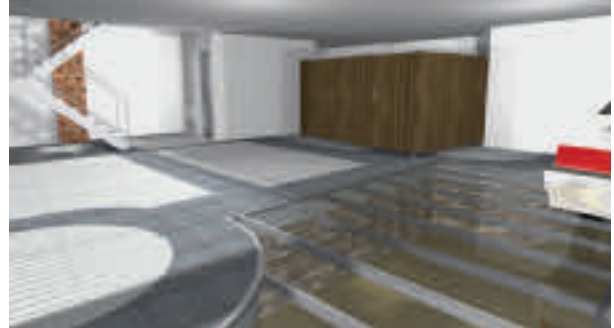
afb. 33: Niet helemaal uitgevoerd ontwerp voor de visualisering van de resten in de benedenbouw (ARPA Architecten Gijsemans en Duiverman, Gent)

Op vraag van het stadsbestuur werd op papier een voorstel uitgewerkt om een deel van de opgegraven resten publiek zichtbaar te houden (afb. 33), maar dit werd maar deels uitgevoerd. De bouwheer nam initiatief, maar Stad Gent kwam vooralsnog niet over de brug...
