# ARCHEOLOGISCHE OPGRAVING

## IEPER LAKENHALLE (prov. WEST-VLAANDEREN)

### BASISRAPPORT

Afdeling Archeologie  
Rapport 2012/09

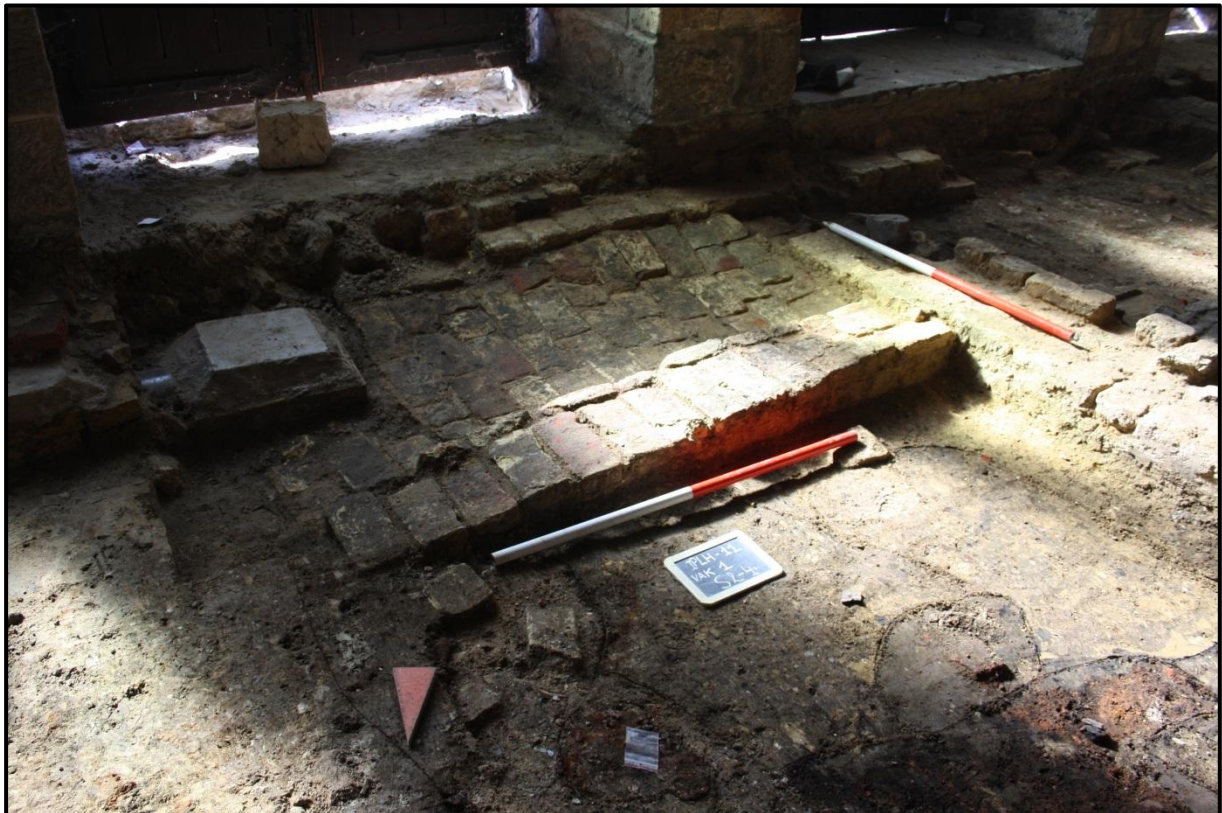
Figuur 9: S4 in vak 1.

S2, S4, S71, S217, S260 en 277 werden teruggevonden als bakstenen muren met bakstenen van formaat 26,0-27,0cm x 12,0-13,0cm x 5,0-6,0cm. Er was geen duidelijk metselverband waarneembaar. De muren waren gaaf afgewerkt en gemetst met een vrij zachte zandige kalkmortel waarin witte kalkstippen waarneembaar waren. Afwijkend van de meerderheid van de sporen had S246 bakstenen met formaat 20,0 x 10,0 x 5,0cm en S294 met 21,2 x 10,6 x 5,4cm.

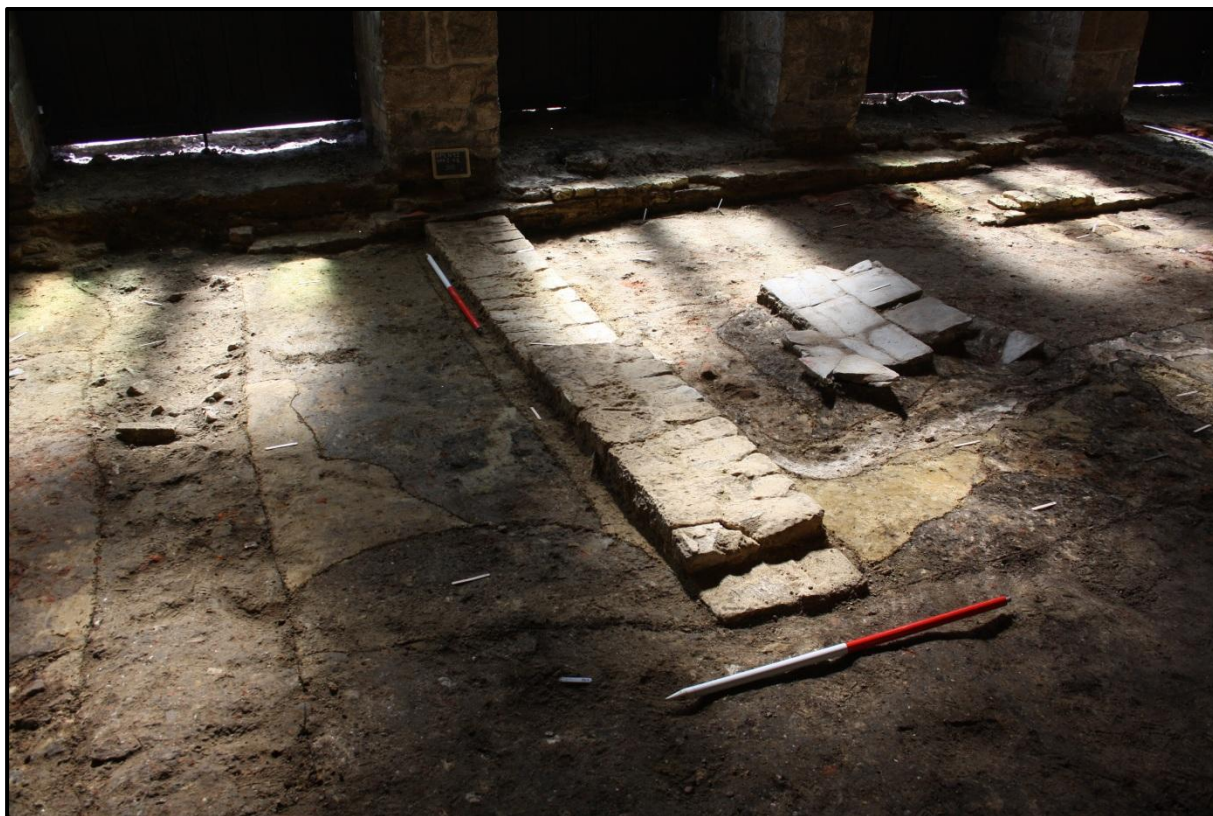
Figuur 10: S65 in vak 2.

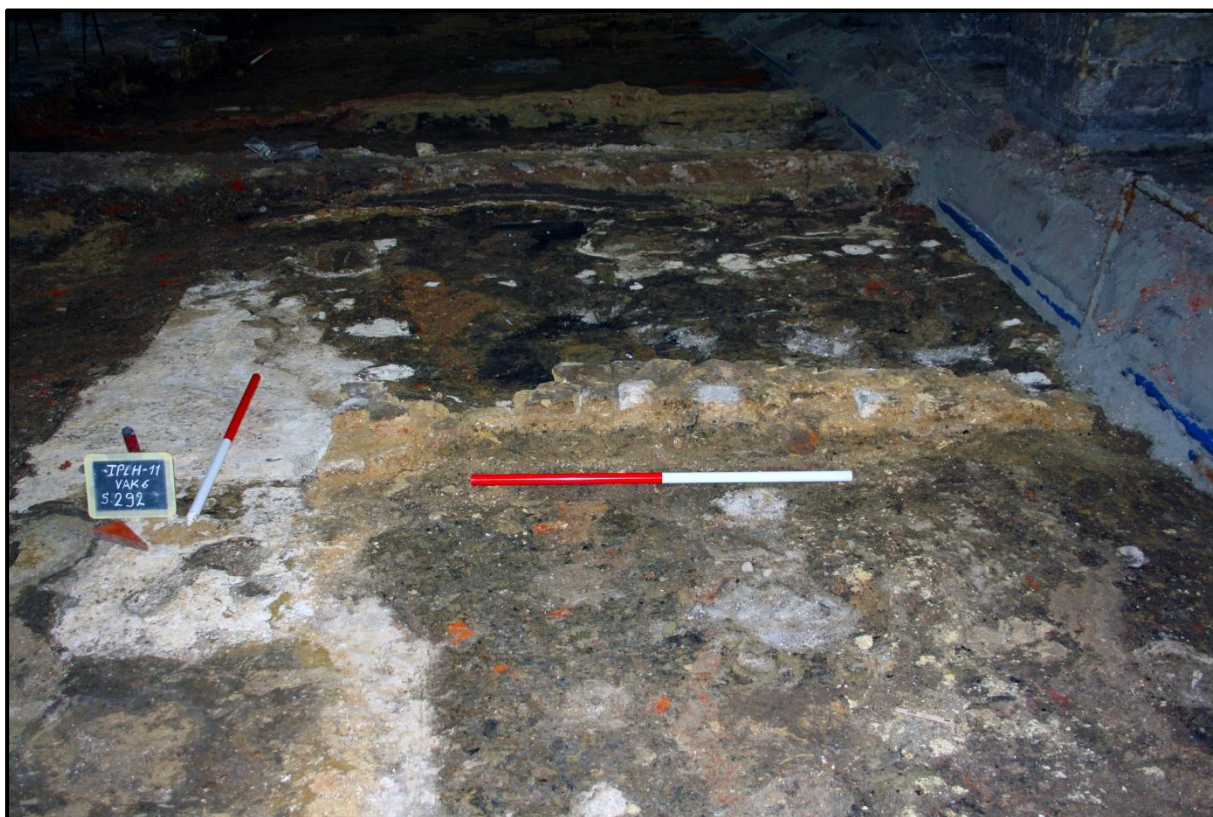
Figuur 11: S292 in vak 6.

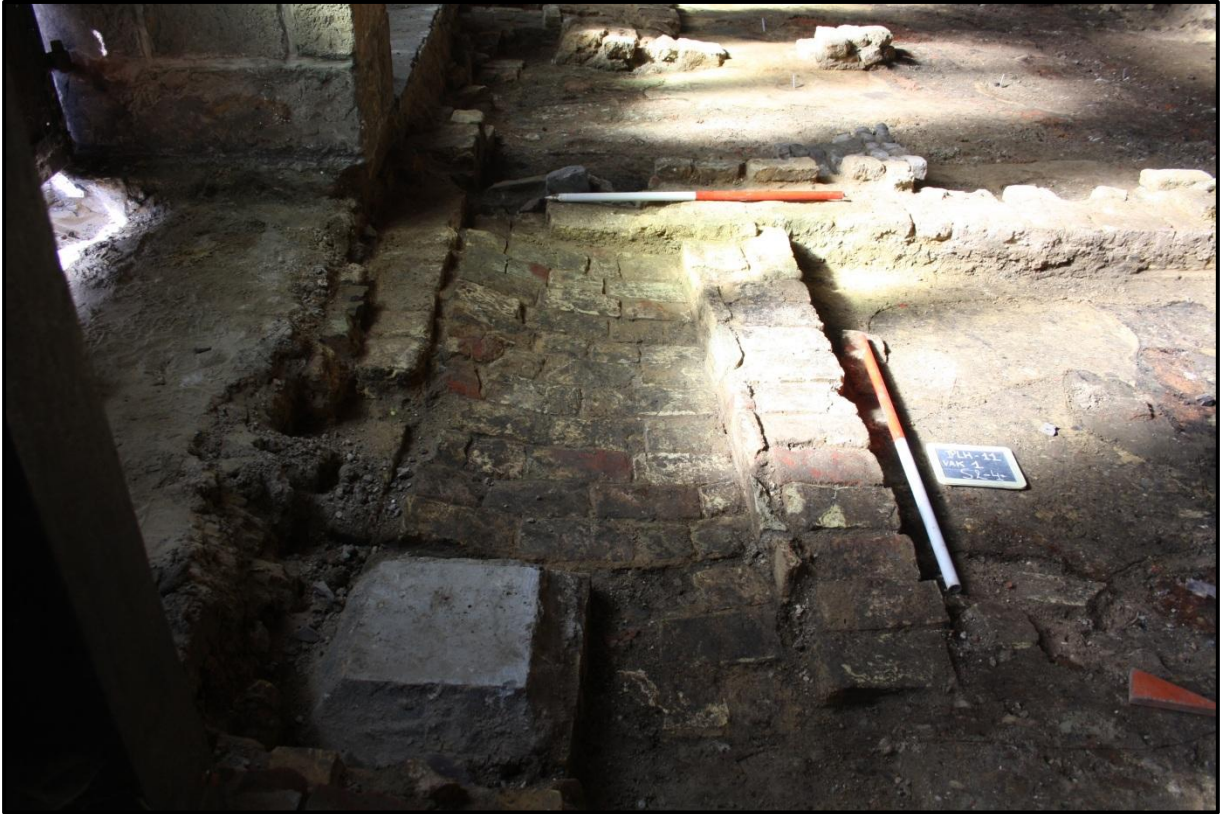
Figuur 12: S3 in vak 1.

S3, S10 en S49 werden teruggevonden in vak 1 en vormden een bakstenen vloer waarvan de stenen formaten hadden van 23,0 x 12,0 x 5,3cm en 21,5 x 10,0 x 5,5cm. Er werd geen specifiek verband vastgesteld. De stenen waren aan elkaar gezet met een zachte zandige kalkmortel waarin kalkstippen zichtbaar waren.

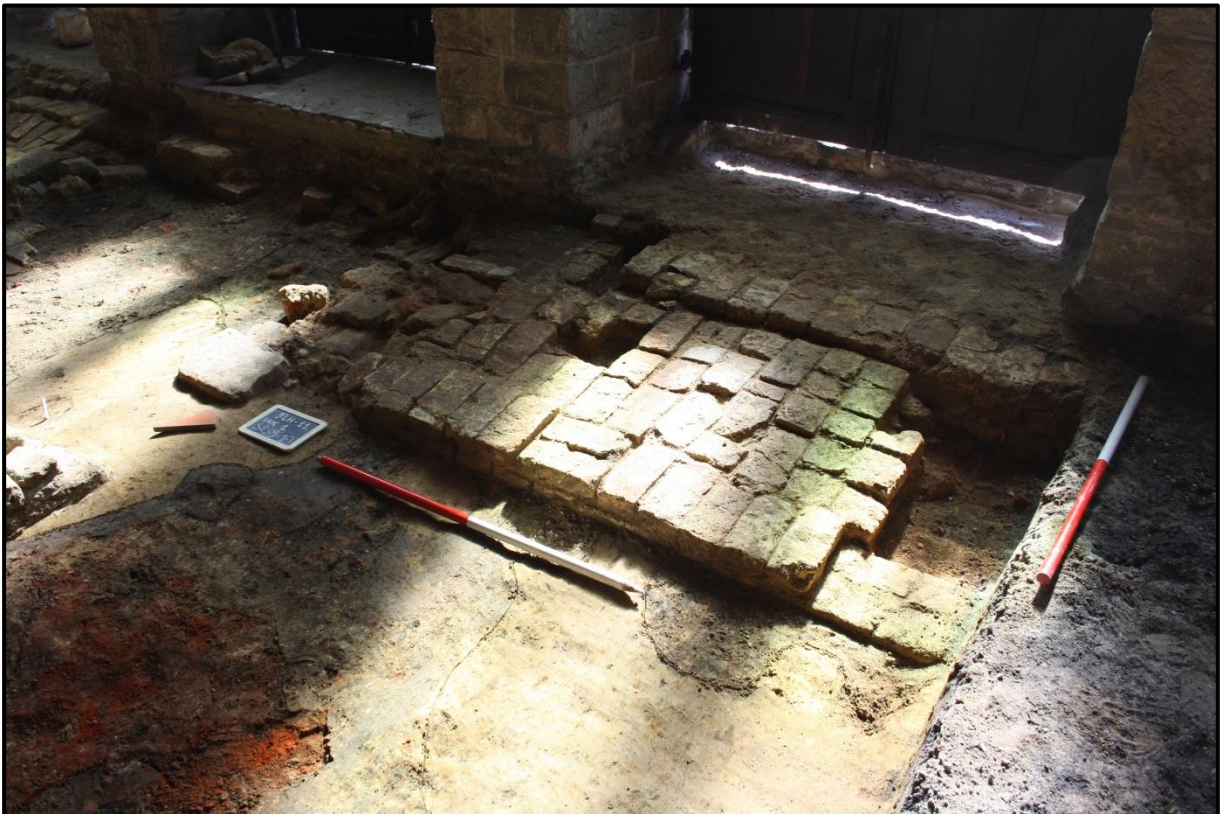
Figuur 13: S10 in vak 1.

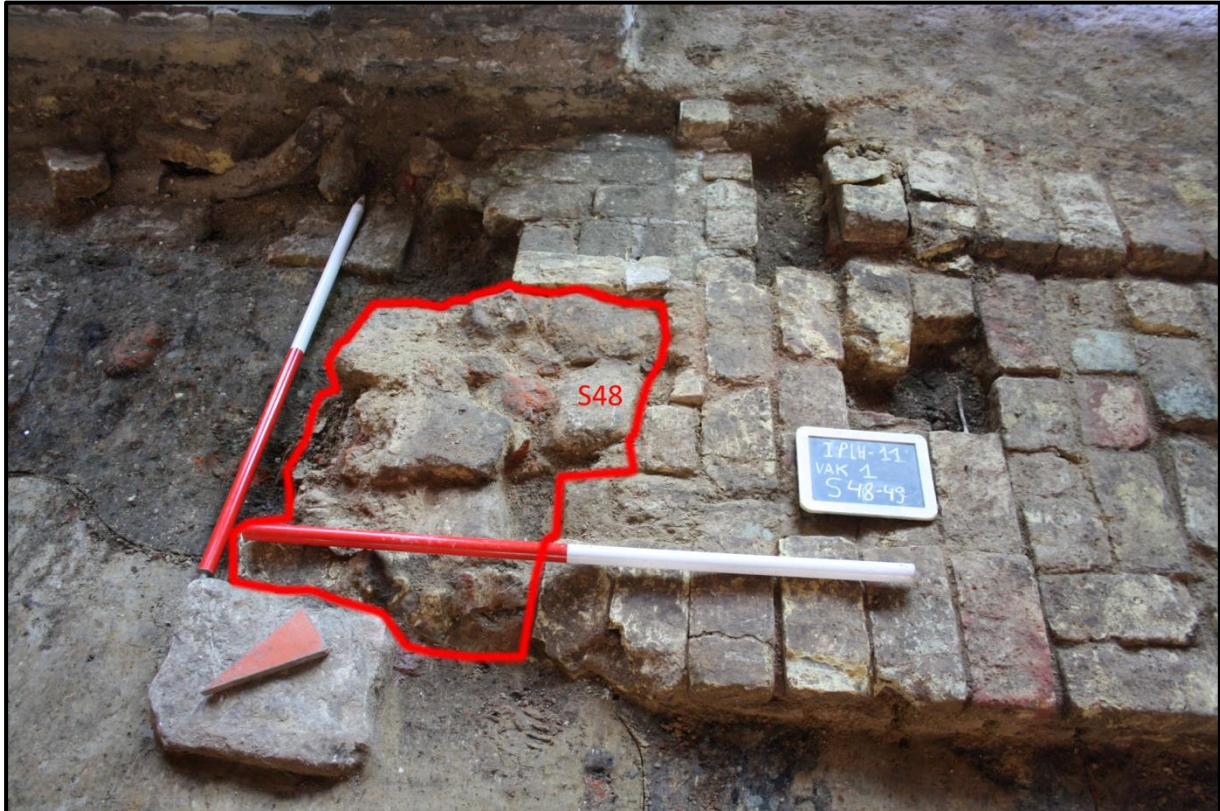
S48 werd aangetroffen als bakstenen vloerniveau, maar was erg beschadigd. Er werd bij S48 geen enkele volledige baksteen teruggevonden, vele stenen hadden als afmetingen [?] x 18,0 x 5,3cm.

Figuur 14: S48 in vak 1.

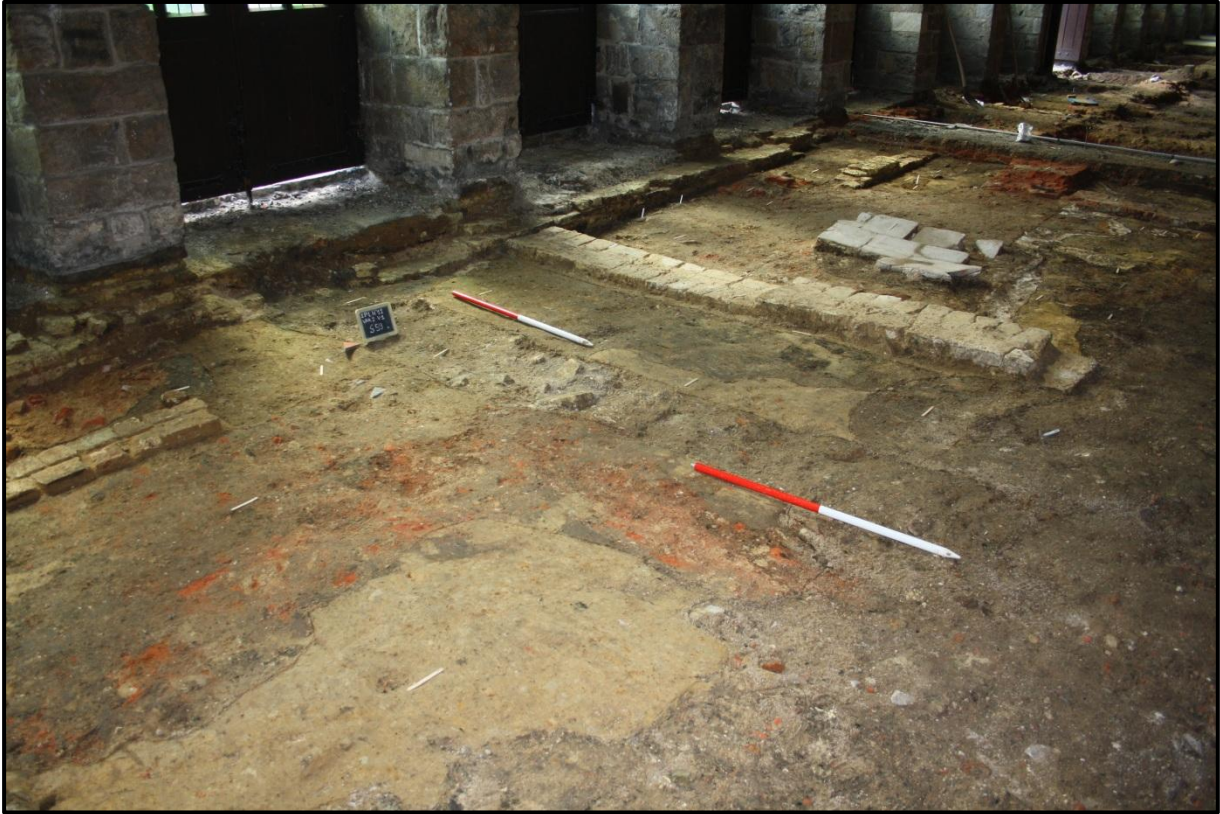
Figuur 15: S59 in vak 2.

S46, S59, S247, S277, S326 en S329 werden teruggevonden als puinsporen die bestonden uit een puinige mengeling van gelig, beige brokken en een gelijkaardig gekleurde kalkmortelrest. S322 was een puinspoor met gelijkaardige elementen als die van S46, S59, S277, S301 en S326.

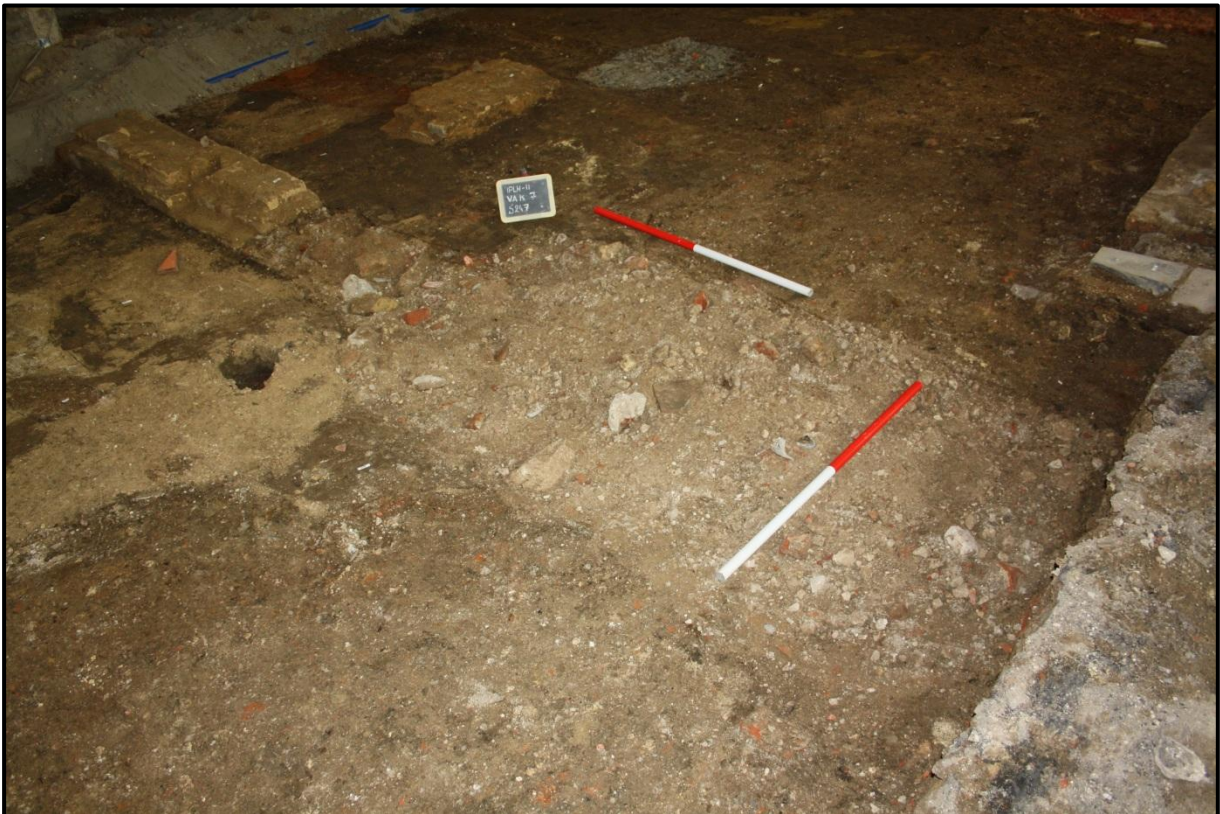
Figuur 16: S247, puinspoor in vak 7.

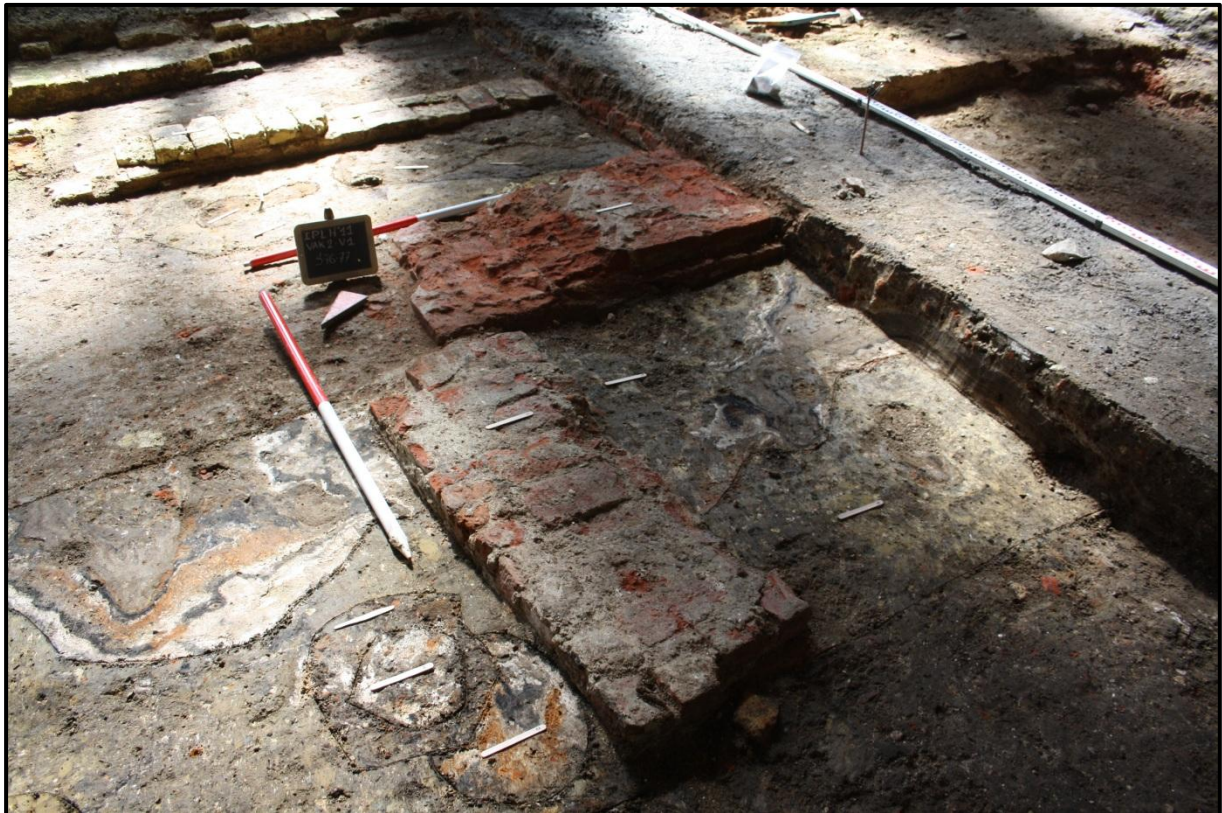
Figuur 19: S76 en S77 in vak 2.

S76, S77, S92, S104, S123 en S183 werden geregistreerd als restant van een bakstenen muur in rode steen (zie figuren 19 en 20). Er werden verschillende baksteenformaten opgetekend. Zo hadden S76 en S77 een formaat van 22,5 x 10,8 x 5,4cm, S92 had 21 x 10,5 x 5,7cm, S104 had 21,2 x 10,7 x 5,6cm, S123 had 21,8 x 10,6 x 5,4cm en S183 had 21,5 x 9 x 5cm als formaten. Er werden geen resten van mortel gevonden op de zijkanten of de bovenkant. De gebruikte mortel was een vrij harde, grijzig gelige kalkmortel met kalkstippen.

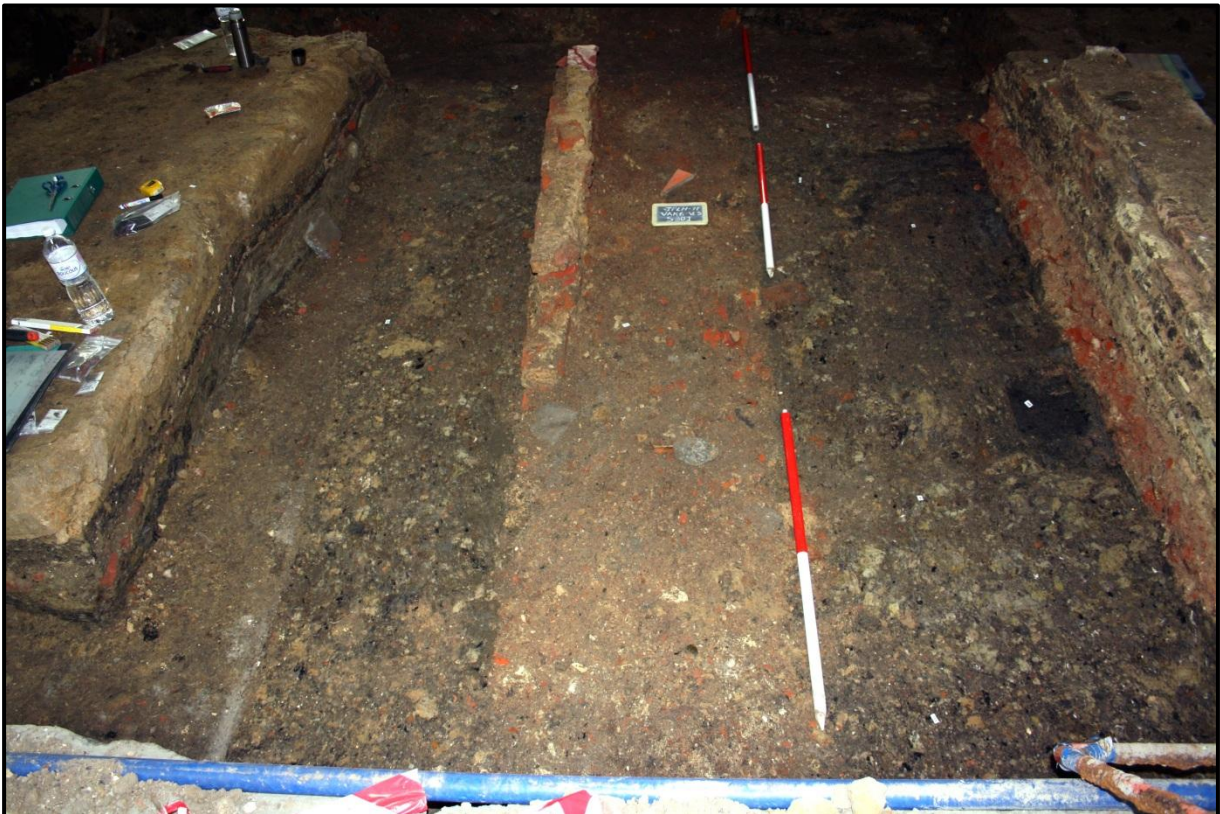
S301 werd opgetekend als een slecht bewaarde restant van een bakstenen muur die was opgebouwd uit rode baksteen (zie figuur 21). Van dit spoor kon geen baksteenformaat opgetekend worden.

Figuur 21: S301 in vak 7.

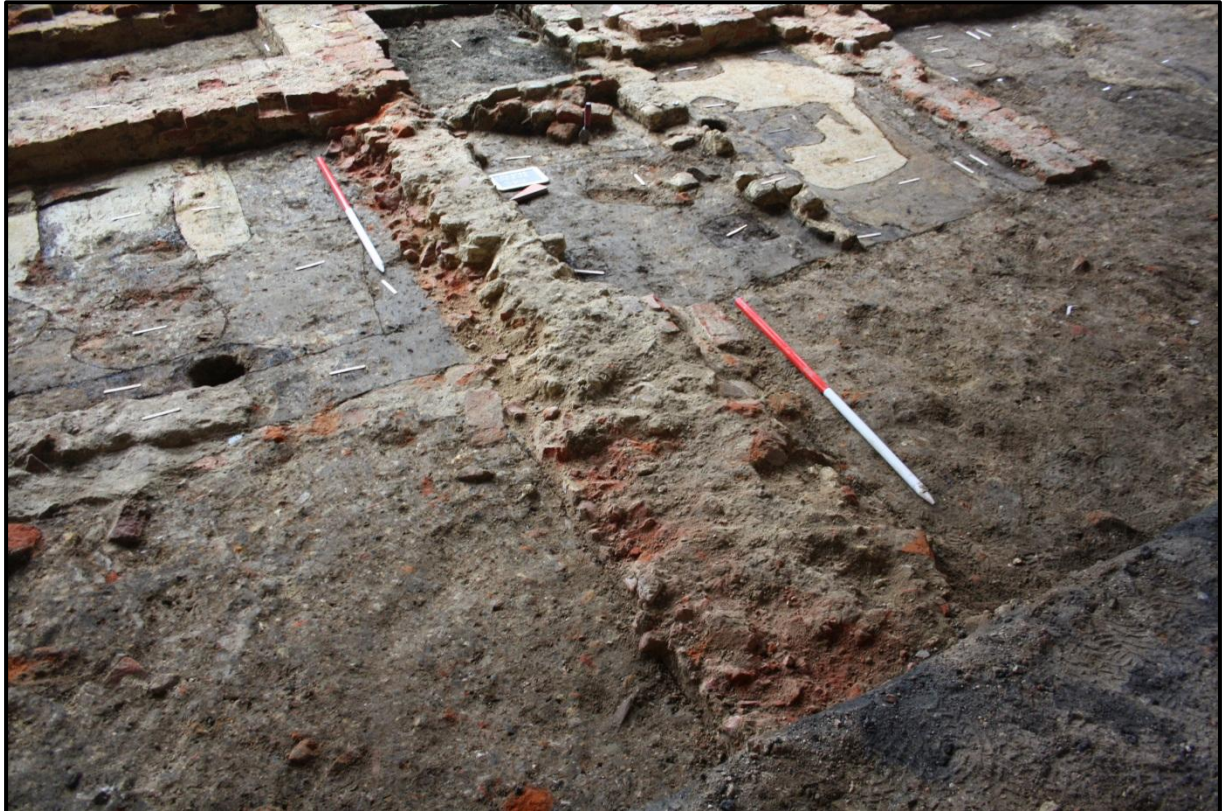
Figuur 22: S103 in vak 3.

S52, S103, S185, S259 en S324 werden opgetekend als puinspoor met vele gelijkaardige elementen als de voorgaande sporen. Het bestond uit een puinige vulling met brokken baksteen. Van deze bakstenen kon geen enkel concreet formaat worden afgeleid. Net zoals bij de structuren in gele baksteen bevatten deze sporen een opvulling die te koppelen viel aan de rode bakstenen muren, maar ze behoorden vrijwel zeker niet tot dezelfde bouwfase.

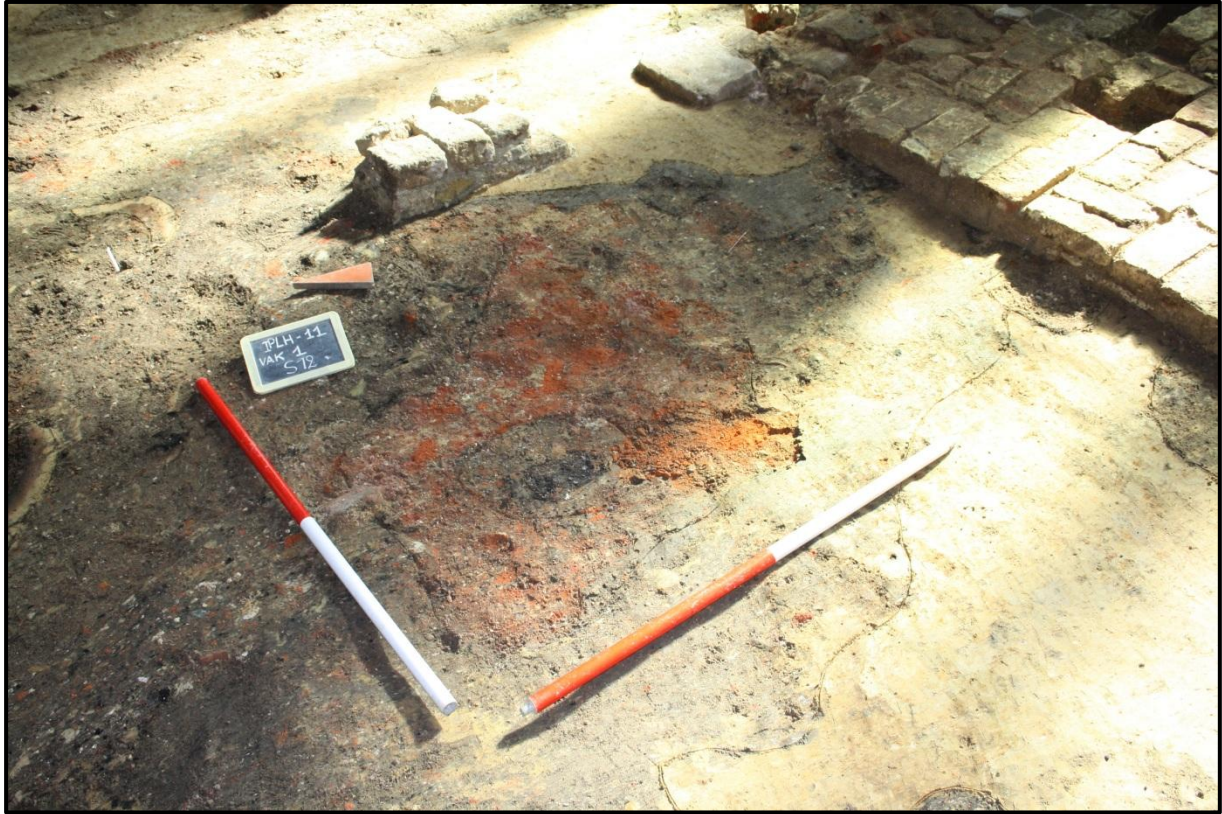
S8 en S12 werden beschreven als een onregelmatige verkleuring met een oranjebruine tot feloranje kleur waartussen vrij veel houtskoolspikkels en -brokjes te vinden waren. In het vlak hadden ze beiden een kleine fractie puinig materiaal en gele kalkmortelvlekken (zie figuur 23).

Figuur 23: S12 in vak 1.

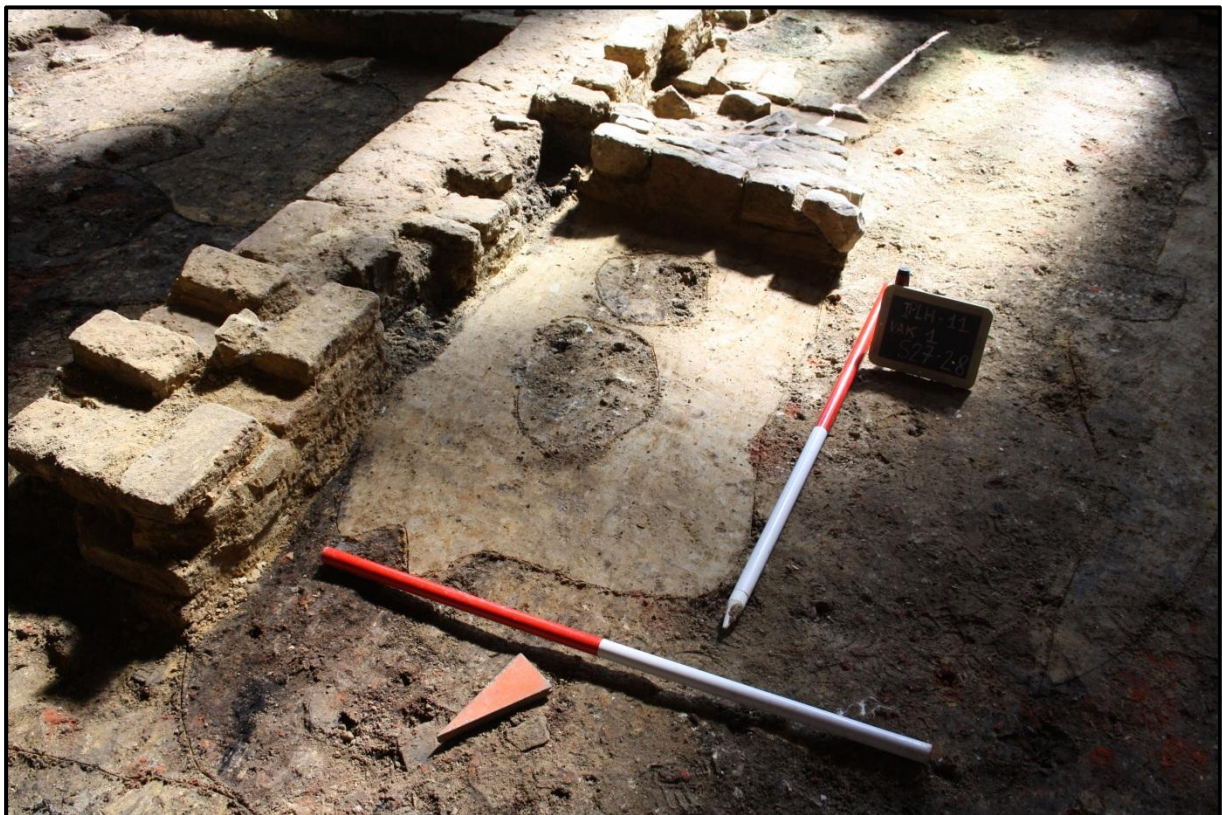
S27 was een onregelmatig, lichtbruin spoor dat S28 doorsneed en bevatte in de oppervlaktelaag vrij veel baksteenbrokjes en kalkmortel (zie figuur 24).

Figuur 24: S27 in vak 3.

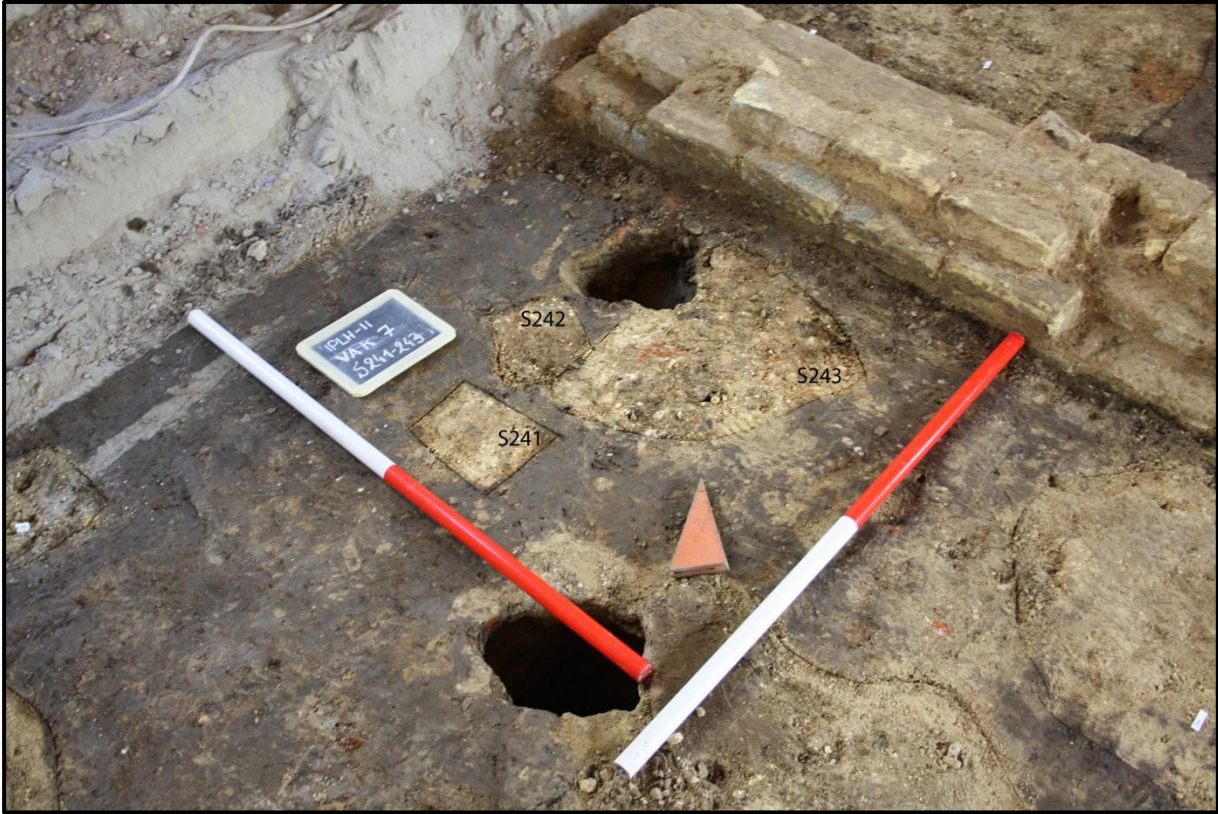
S241, S242 en S243 waren drie sporen met een verschillende vorm, het ging respectievelijk om een kleine rechthoekige, een kleine ovale kuil en een bredere kuil met diameter van 45cm. De vulling was voor de drie gelijk, een geelbeige, licht puinige leemvulling met zeer veel kalkmortelbrokjes en -gruis.

Figuur 28: S241, S242 en S243 in vak 7.

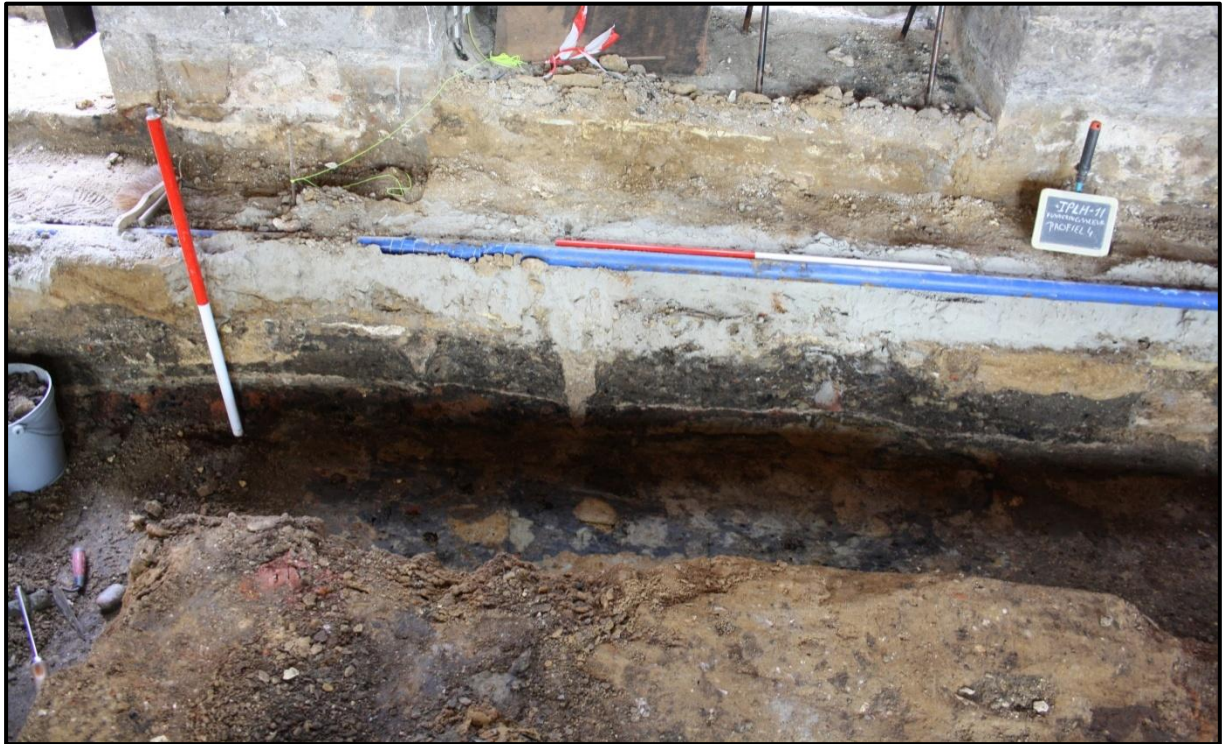
Figuur 34: Zicht op funderingsprofiel 4 waar ongeveer halverwege het dunne bandje zichtbaar is van een lemig gelig pakket.

In funderingsprofielen 1, 4, 5, 7, 8, 11, 12 en 15 werden lagen teruggevonden die ook aan de beschrijving van gelig leempakket voldeden.

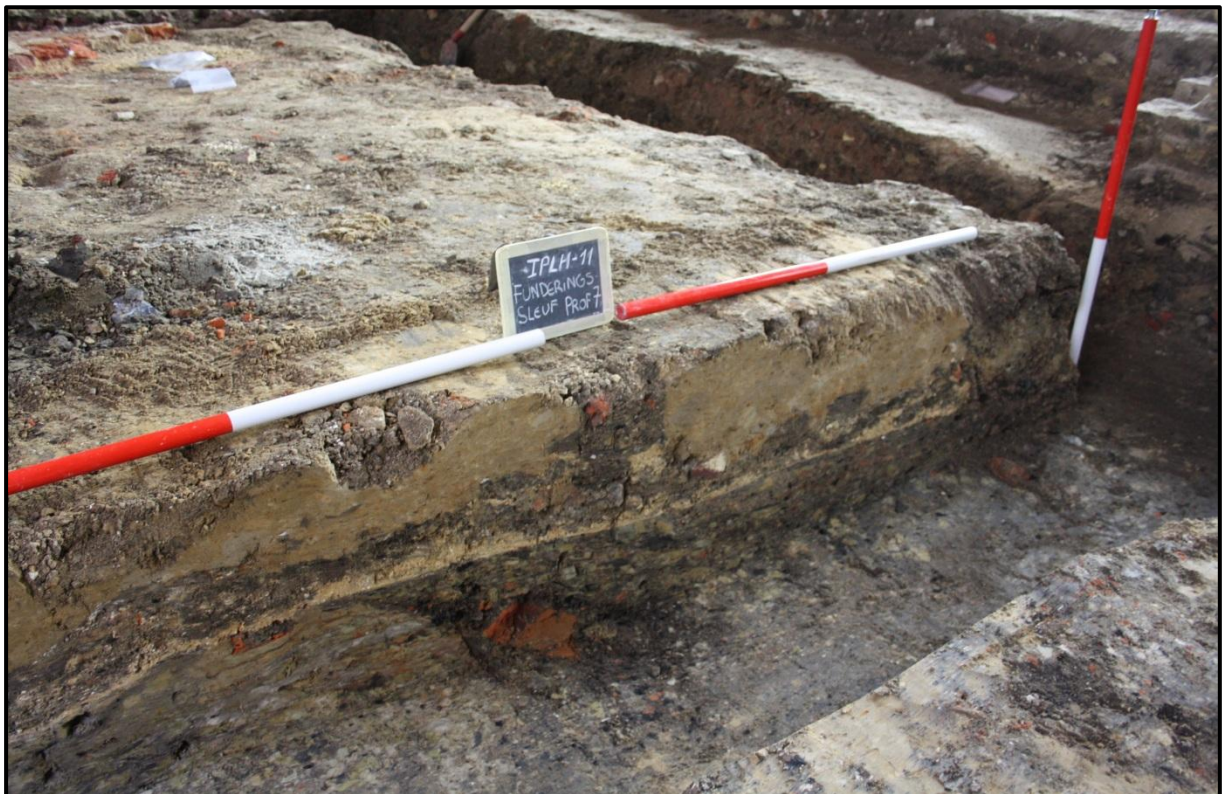
Figuur 35: Profiel 7 met centraal de geelbeige laag.

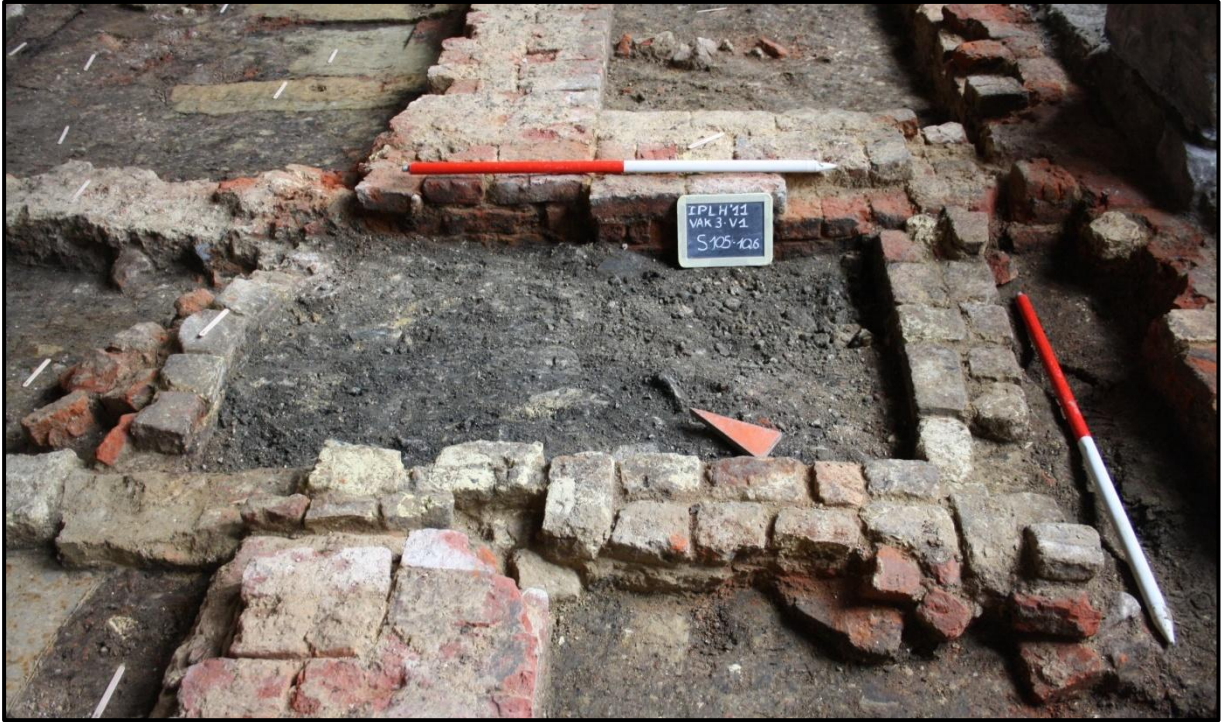
S106 werd opgetekend als een bruingrijs tot zwart pakket met een sterk puinige vulling van baksteenbrokken, kalkmortelbrokjes, brokjes natuursteen en fragmenten leisteen.

Figuur 37: S105, S106 en S107 in vak 3. Metselwerk van een recentere beerput.

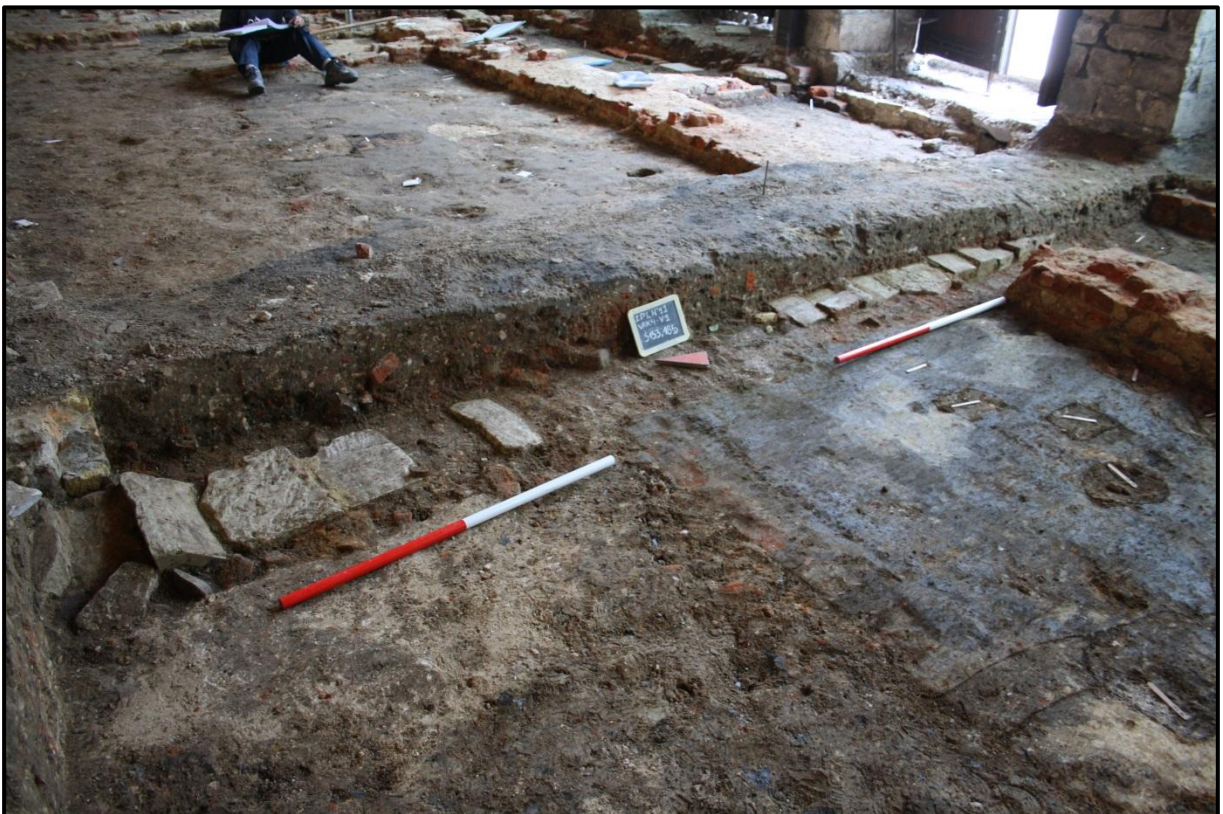
Figuur 38: S153, riolering met natuurstenen dekstenen in vak 4.

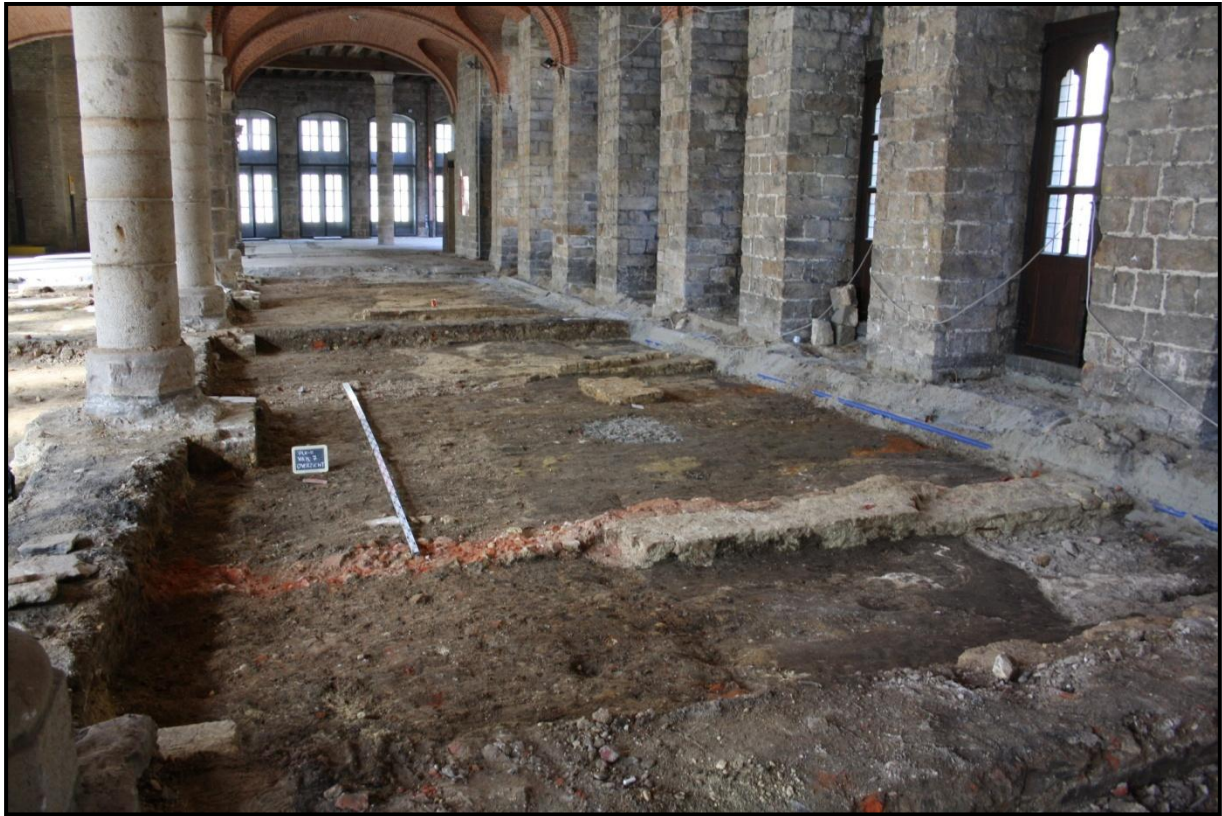
Figuur 40: Overzichtsfoto vanuit het oosten waarop de versterking S400 duidelijk zichtbaar is.

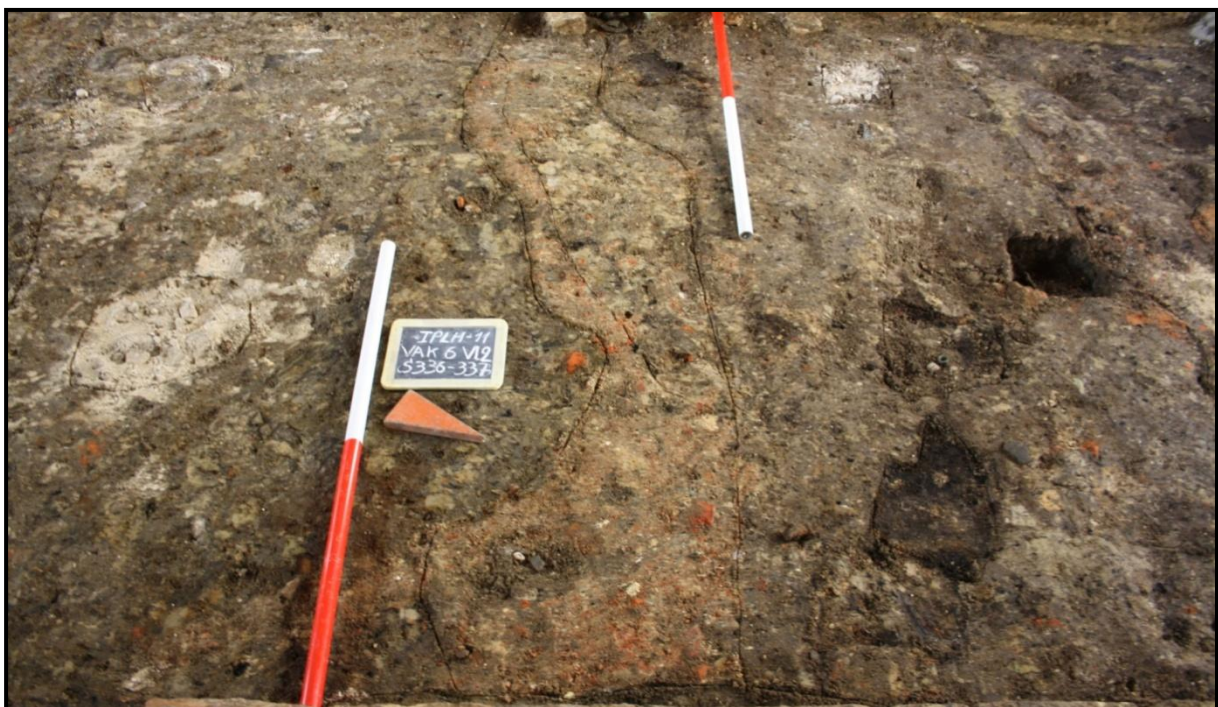
Figuur 41: detailfoto van S337 in vlak 2 van vak 6.

Verspreid over de vier vlakken werden sporen S334 tot S398 geregistreerd. Spoor S337 werd opgetekend als een pakket in vlak 2. Het was sterk gemengd, maar niet recent van aard, mogelijk ging het om een ophogingspakket. In S337 werden een 20tal fragmenten gevonden van een klein kommetje in handgevormd vroegrijks aardewerk (zie figuur 45), te dateren tussen de 9<sup>de</sup> en de 13<sup>de</sup> eeuw. Hoewel dit spoor niet echt verder te interpreteren viel, was het wel een duidelijk voorbeeld van de aanwezigheid van archeologische pakketten onder de verstoringsdiepte van de vloerverwarming uit de vroegste fasen van de lakenhalle of zelfs vóór de bouw ervan.

Uit spoor S337 kwamen fragmenten van een klein kommetje in handgevormd vroegrijks aardewerk. Dit voorwerp kon gedateerd worden tussen de 9<sup>de</sup> en de 13<sup>de</sup> eeuw, wat de context veel vroeger plaatst dan alle andere.

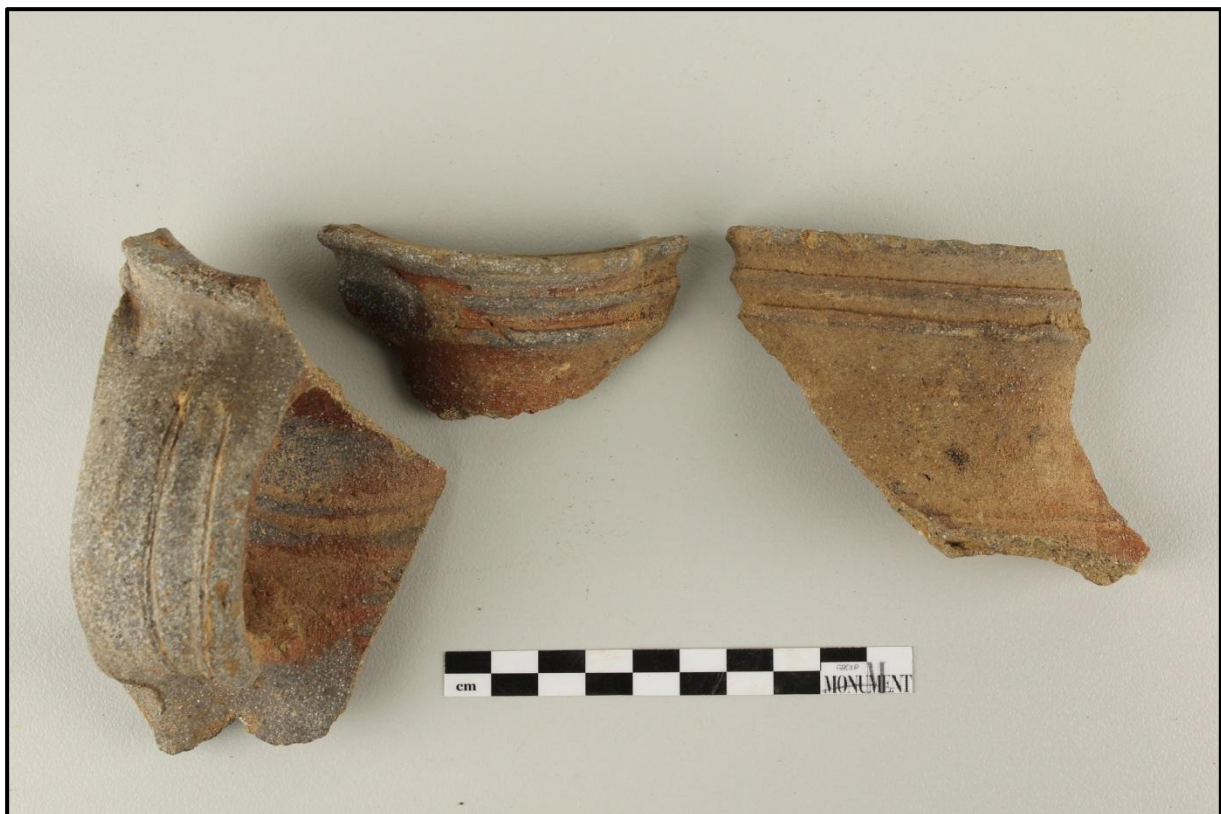
Bij het couperen van S8 werden fragmenten teruggevonden van een kan in protosteengoed (zie figuur 44) die te dateren waren rond de 13<sup>de</sup> eeuw, ten laatste 14<sup>de</sup> eeuw, samen met scherven van een kleine kogelpot die dezelfde datering meekrijgen.

Figuur 44: Randfragmenten kannetje in protosteengoed.

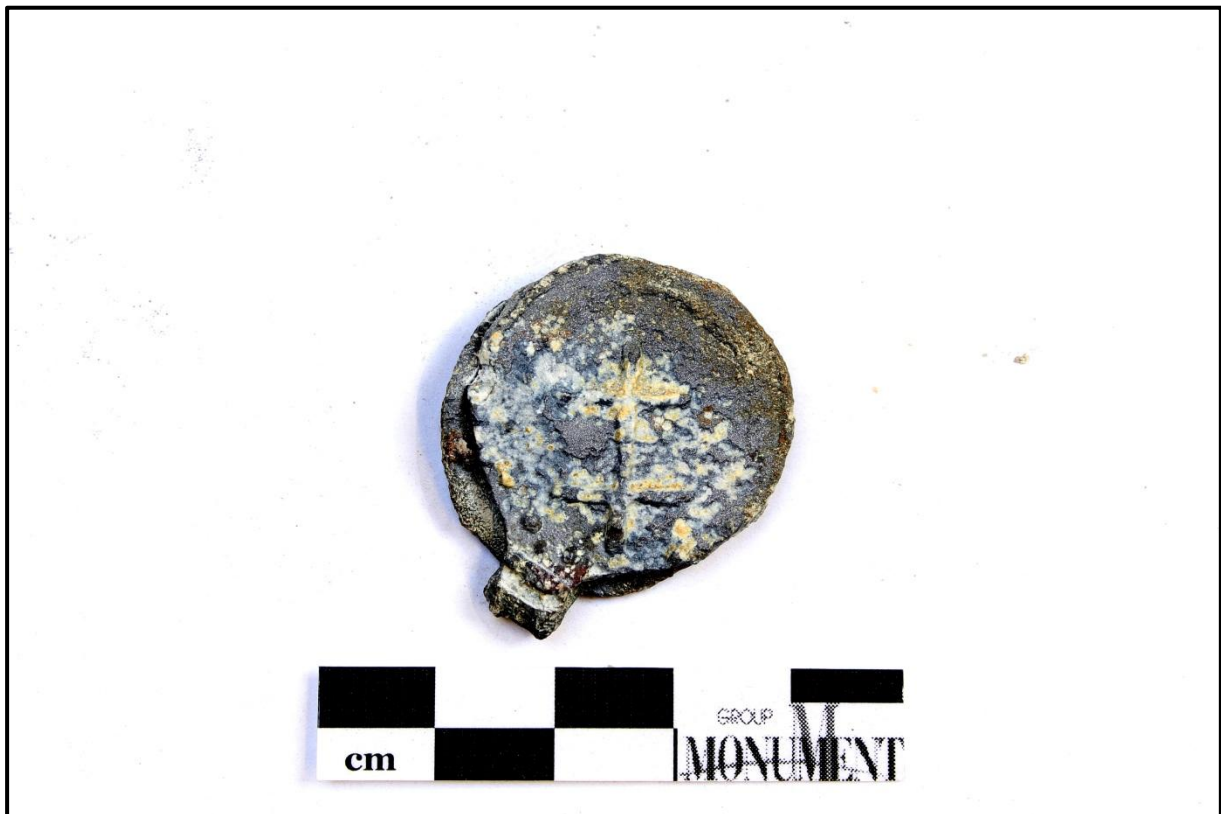
Er werden bij controle met de metaaldetector, zowel uit het afgegraven puinig pakket als in een aantal sporen, een 300-tal lakenloodjes teruggevonden. Deze loodjes, zoals de naam doet vermoeden, werden vervaardigd uit lood en dienden als een vorm van keurmerk of zegellood voor de stof die verhandeld werd in de halle. Vaak werden ze voorzien van een stempel of ander merkteken om de afkomst te duiden. Historisch gezien was de 13<sup>de</sup> tot 14<sup>de</sup> eeuw de belangrijkste periode voor de Ieperse lakenhandel, maar deze loodjes werden ook nog lang daarna gebruikt. Een precieze datering zou moeten komen van een uitgebreide studie van het vondstmateriaal.

Figuur 48: Dichtgeslagen lakenlood met "Iepers kruis".
