# ARCHEOLOGISCHE OPGRAVING

## IEPER LAKENHALLE (prov. WEST-VLAANDEREN)

### BASISRAPPORT

Afdeling Archeologie  
Rapport 2012/09

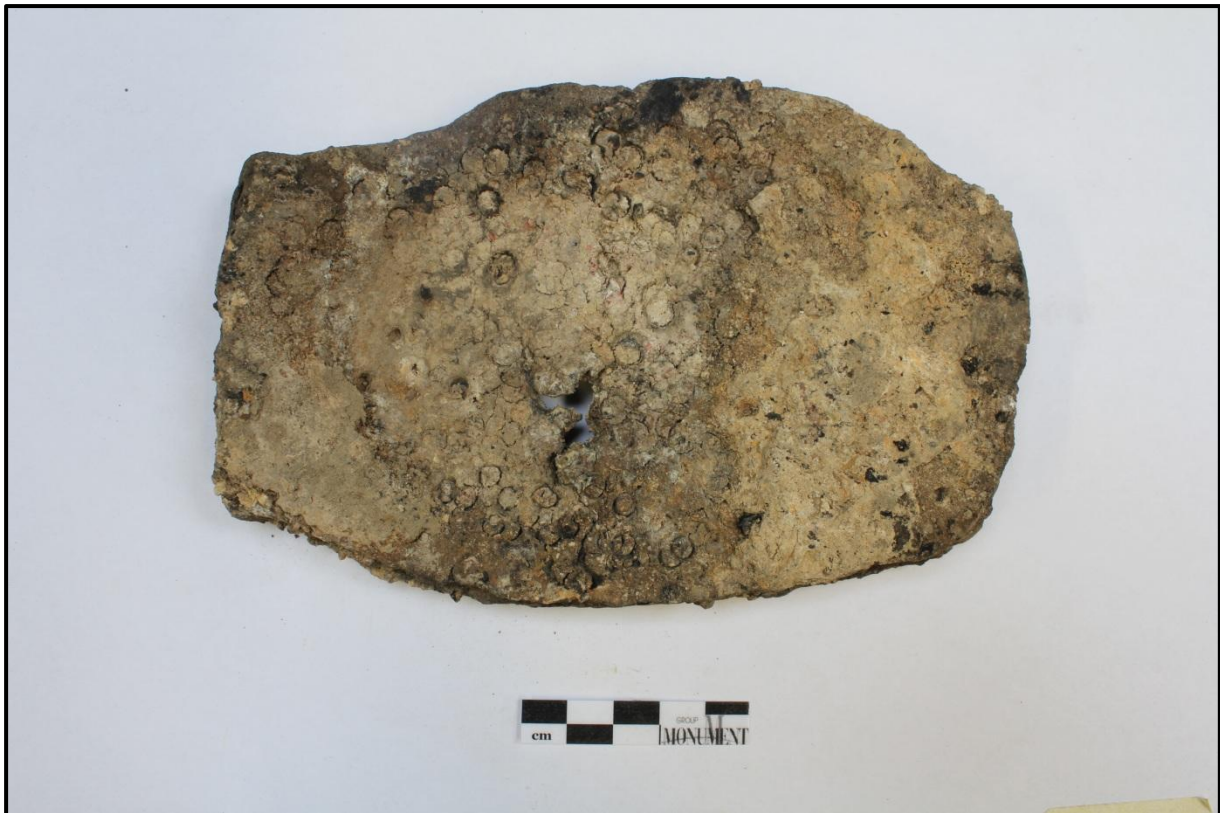
In de coupe van S8 werd bovenop de hardvloer een zwaar voorwerp gevonden uit lood. Aan de ene zijde vertoont dit object een heel aantal kleine ingeslagen cirkels met diameter van ca. 5mm. De functie van dit object is geheel ongekend, ook na overleg met verschillende collega archeologen. Mogelijk kan de functie van het object een eerste aanzet zijn naar de functie van de haard of stookplaats waarmee het geassocieerd is.

Figuur 50: Loden plaat met kleine ingeslagen rondjes.

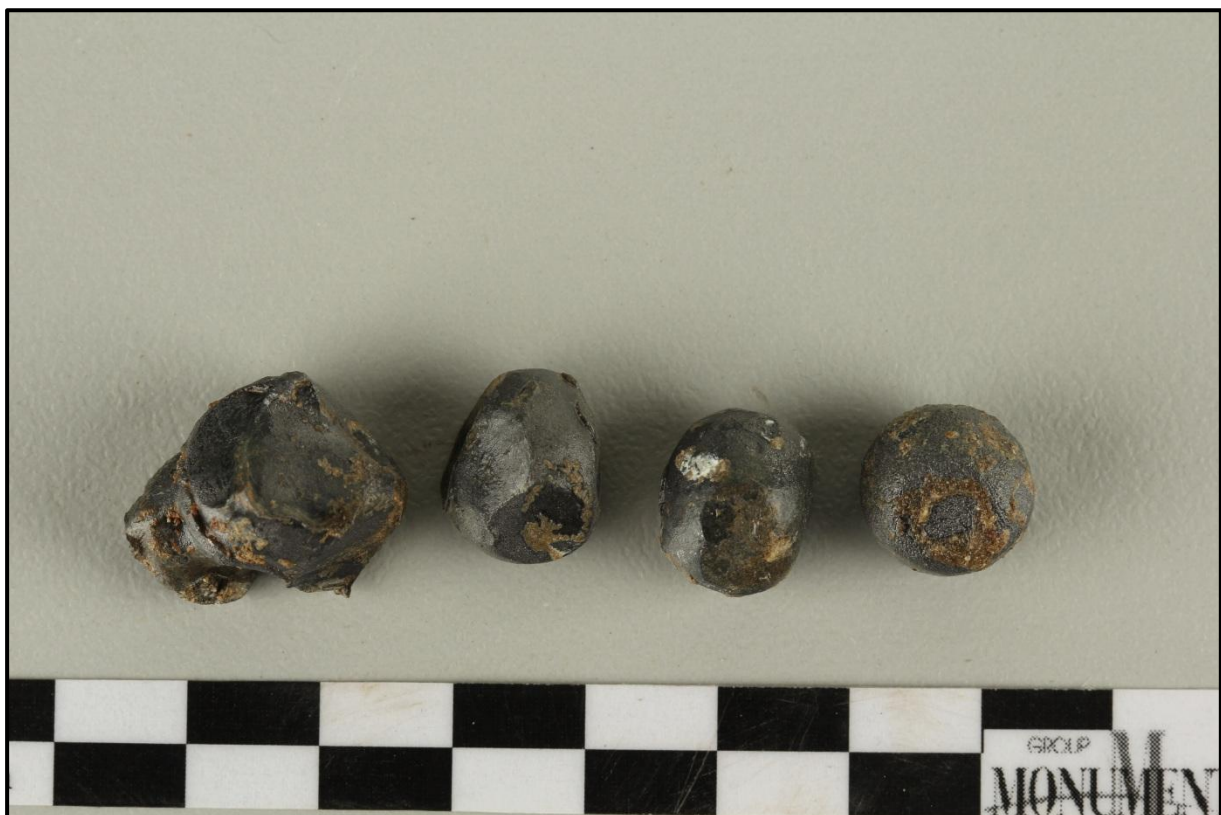
Verspreid werden loden bolletjes teruggevonden waarvan sommige mogelijk musket- of pistoletkogels zijn en andere overblijfsels van munitie uit de Eerste Wereldoorlog.

Figuur 52: Loden bolletjes uit 20<sup>ste</sup> eeuwse bommen.

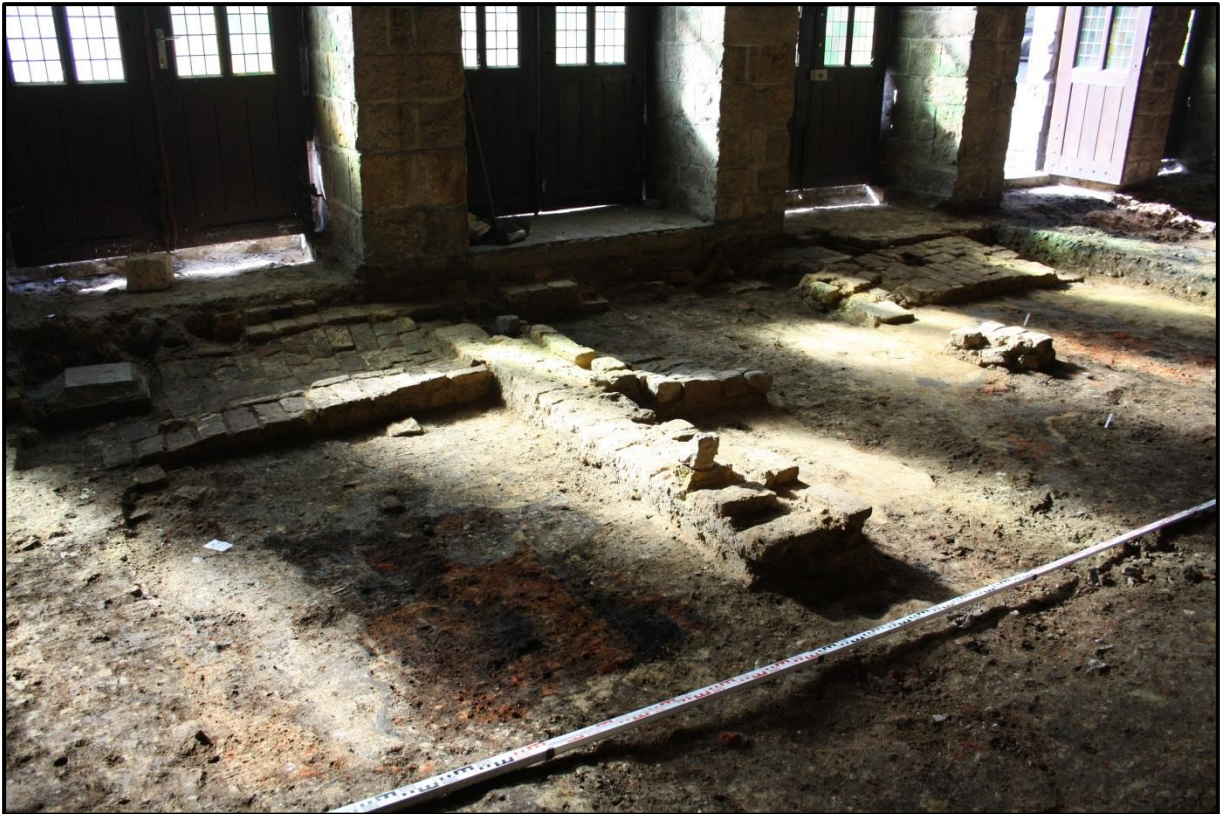
Figuur 55: Achteraan zijn de twee restanten van het vloerniveau te zien, begrensd door een klein muurtje aan de noordzijde en de wand van de lakenhalle aan de zuidzijde.

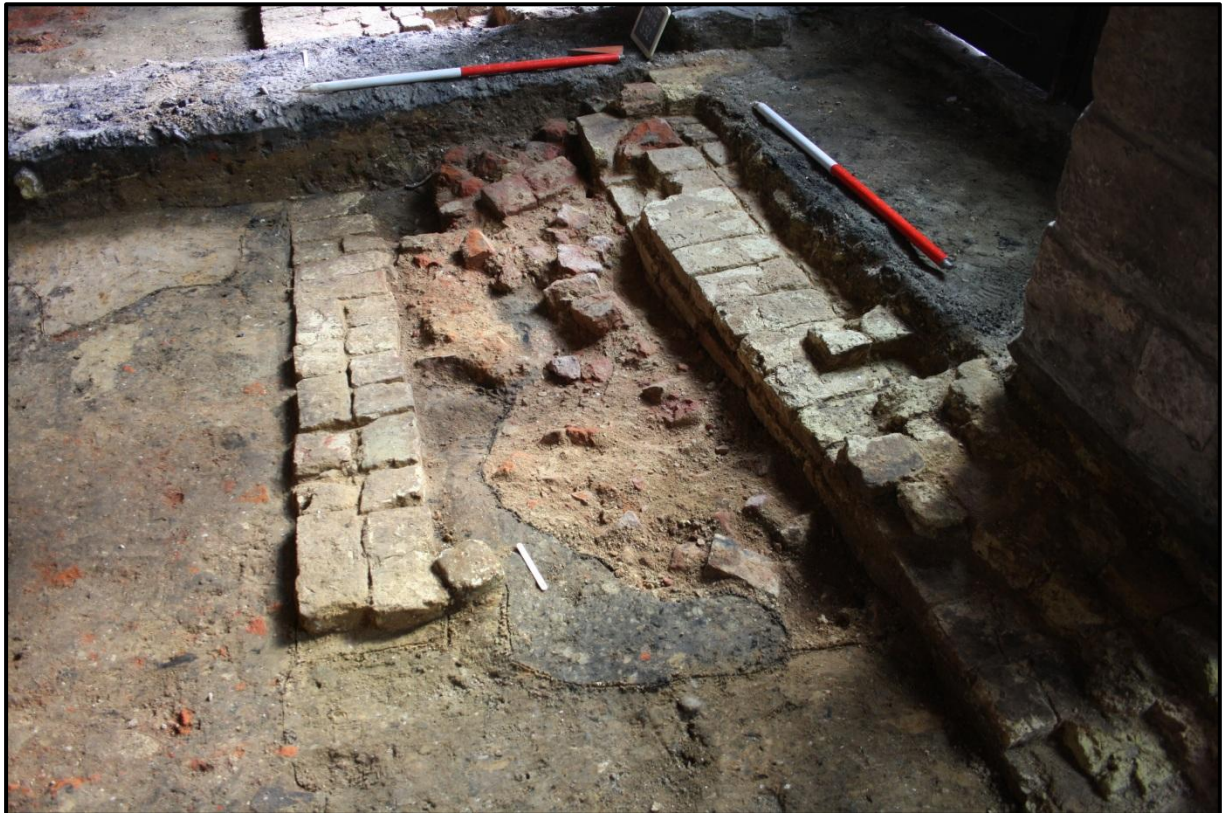
Figuur 59: foto van S2, S4 en S52.

In het geval van S2, S4 en S52 werd op het terrein duidelijk vastgesteld dat S52 een vullingspakket was dat zich had gevormd tussen de muurstructuren S2 en S4. S52 is in deze situatie duidelijk van een later tijdstip dan S2 en S4 en kan ook op geen enkele andere manier in verband gebracht worden met de twee sporen. Wel moet gesteld worden dat het rode baksteenpuin waaruit S52 bestond, de enige band was met het rode muurwerk.

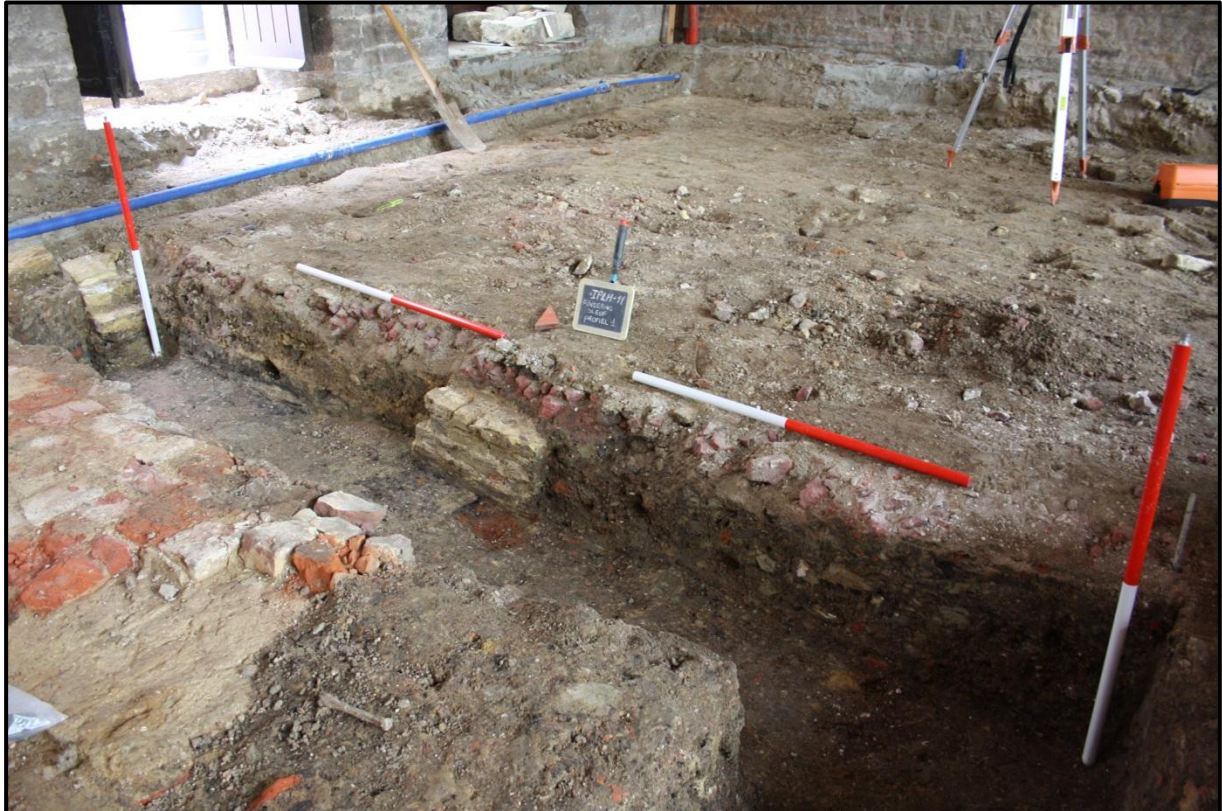
Figuur 60: Funderingsprofiel 1 met de resten van het muurwerk in gele baksteen in het noordoosten en de rode muur in het zuidwesten.

De situatie tussen S322/S326 en S325 kon in het vlak minder duidelijk worden aangetoond, maar bij het graven van de sleuf en het plaatsen van funderingsprofiel 1 werd al snel duidelijk dat het ging om twee afzonderlijke structuren die op geen enkele manier met elkaar in verband stonden.

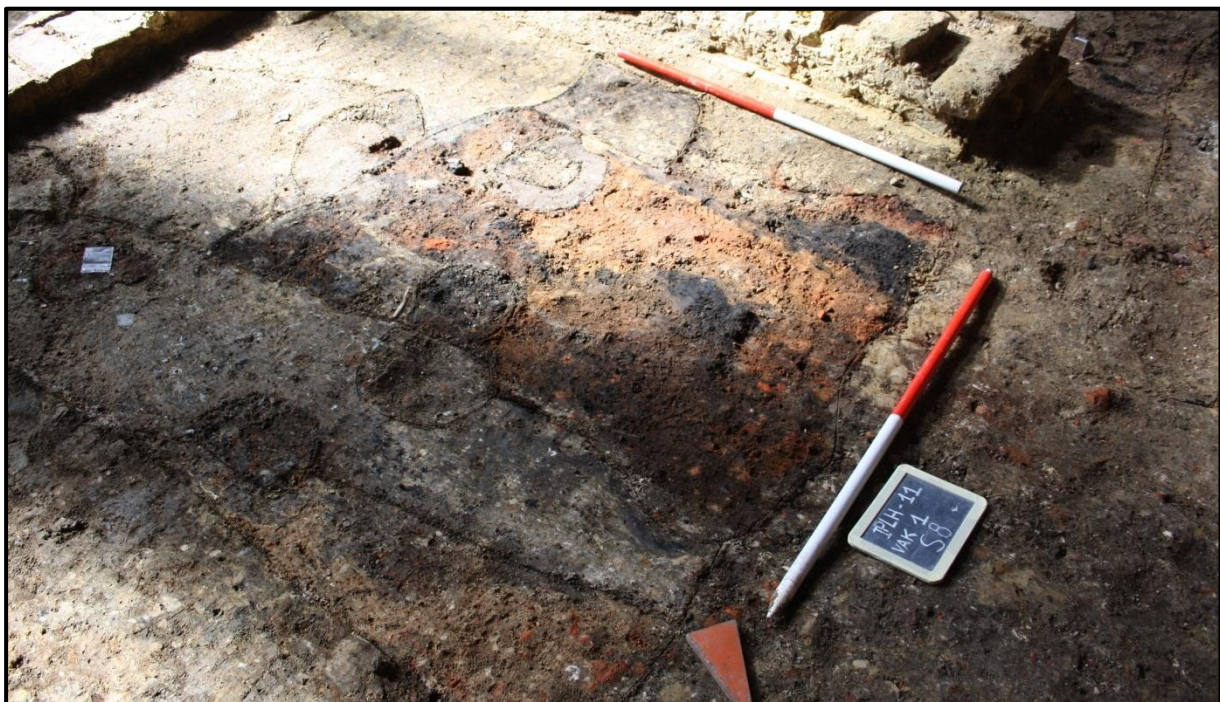
Figuur 62: S8 in vak 1.

Bij het plaatsen van een coupe op de eerste cluster in twee kwadranten kwam een haardvloer aan het licht en een belangrijke gelaagdheid op en onder deze tegelvloer. De haardvloer zelf bestond uit op de zijkant geplaatste gebakken tegels die aan de bovenkant zwart verkleurd waren. Uit het zwartverbrande pakket bovenop de haardvloer kwam een metalen voorwerp uit een loodlegering (zie ook 7.1.5.3.). De functie van dit voorwerp is op heden nog steeds onduidelijk en zou mogelijk meer informatie kunnen opleveren over de precieze functie van de haard- of stookplaats.

Wat zeker is over deze structuur is dat er binnenin de ruimte van de huidige lakenhalle op deze haardplaats gestookt werd, de zwarte brandresten en de oranje verkleuring van de boven en langsliggende leempakketten bevestigen dit.

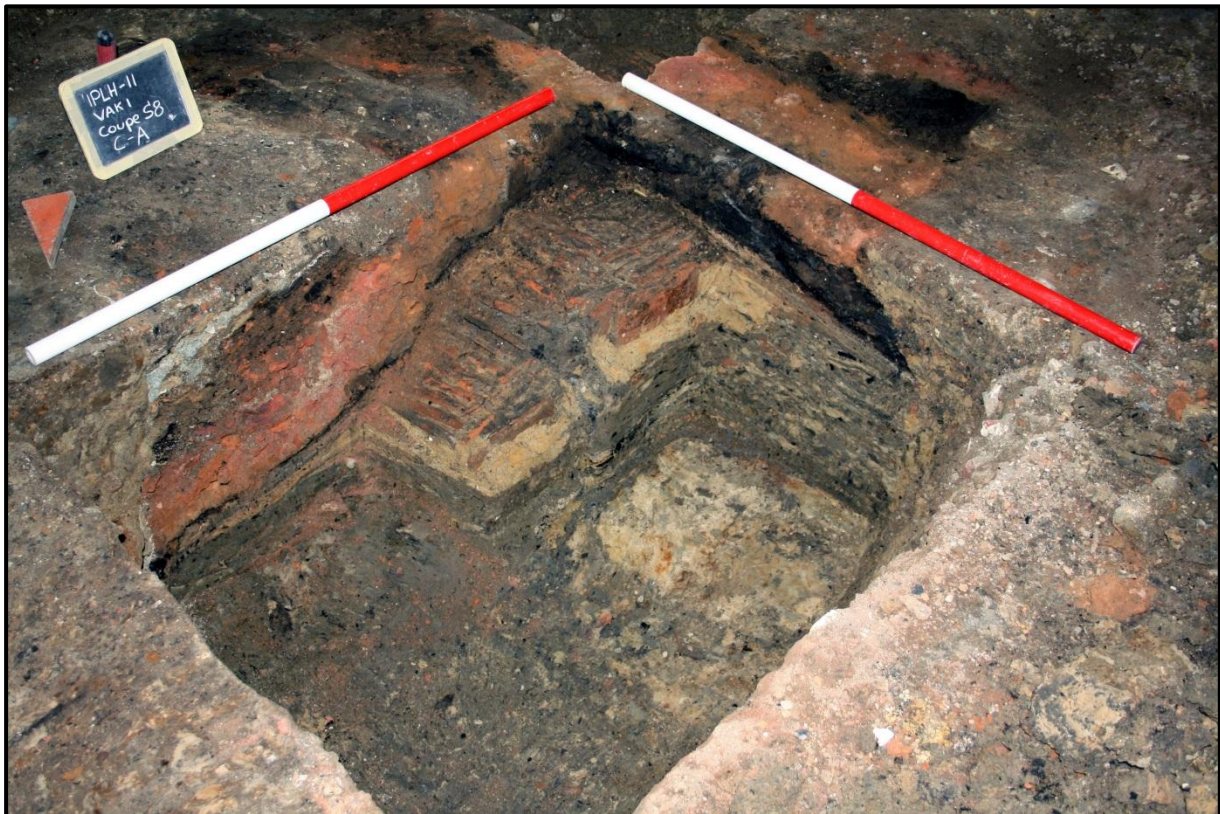
Figuur 63: Coupe op S8, noordoostelijk kwadrant.

Naar datering toe waren de profielen in de kwadranten van groot belang. Het spoor kon relatief geplaatst worden t.o.v. spoor S5, een muur uit gele baksteen. In coupe E-A op S8 is duidelijk dat lagen die de haardvloer afdekken, ouder zijn dan de fundering van spoor S5. Daardoor is het bijna zeker dat deze grondsporen de oudste resten zijn die bij het onderzoek in de zuidwestelijke vleugel van de lakenhalle werden teruggevonden.

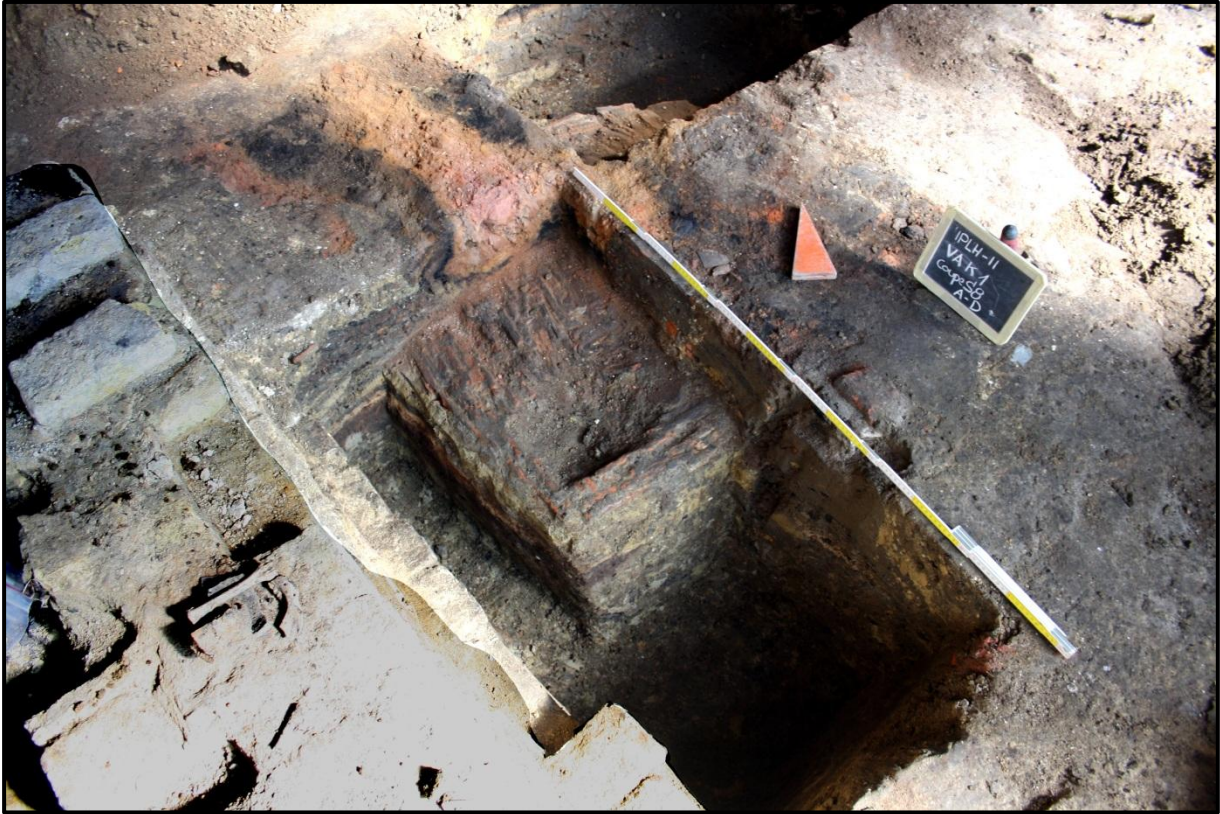
Figuur 64: Coupe op S8 zuidwestelijk kwadrant.

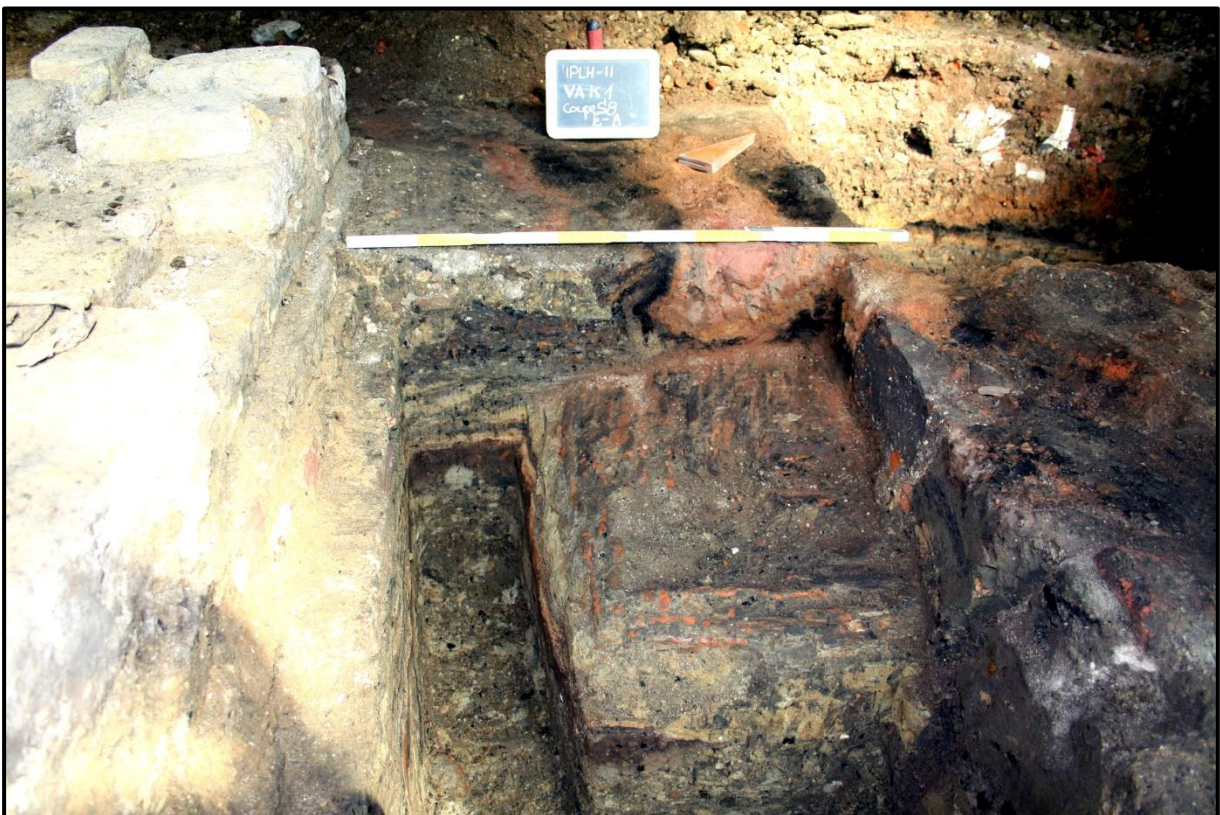
Figuur 65: Coupe op S5 en S8. Lagen die de hardvloer afdekken lopen door onder S5.

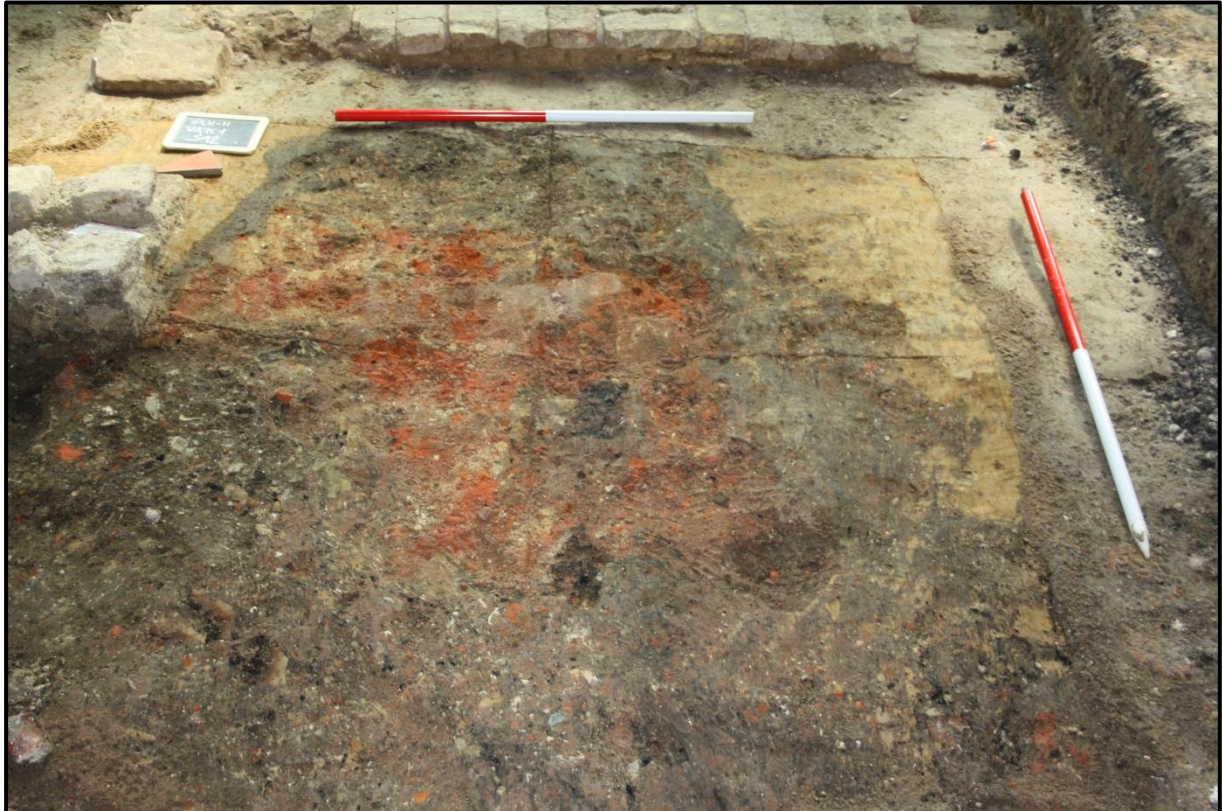
Figuur 66: Spoor S12 in vak 1.

S8 en S12 werden beschreven als een onregelmatige verkleuring met een oranjebruine tot feloranje kleur waartussen vrij veel houtskoolspikkels en -brokjes te vinden waren. In het vlak hadden ze beiden een kleine fractie puinig materiaal en gele kalkmortelvlekken (zie figuur 23).

De tweede cluster met S12, S17 en S18 (zie figuur 66) werd niet gecoupeerd maar vertoonde aan de oppervlakte zeer gelijkaardige kenmerken. Er wordt vanuit gegaan dat deze sporen eveneens een haard waren. Ze werden beschermd tegen verdere verstering en zijn op heden bewaard onder de bestaande vloer.

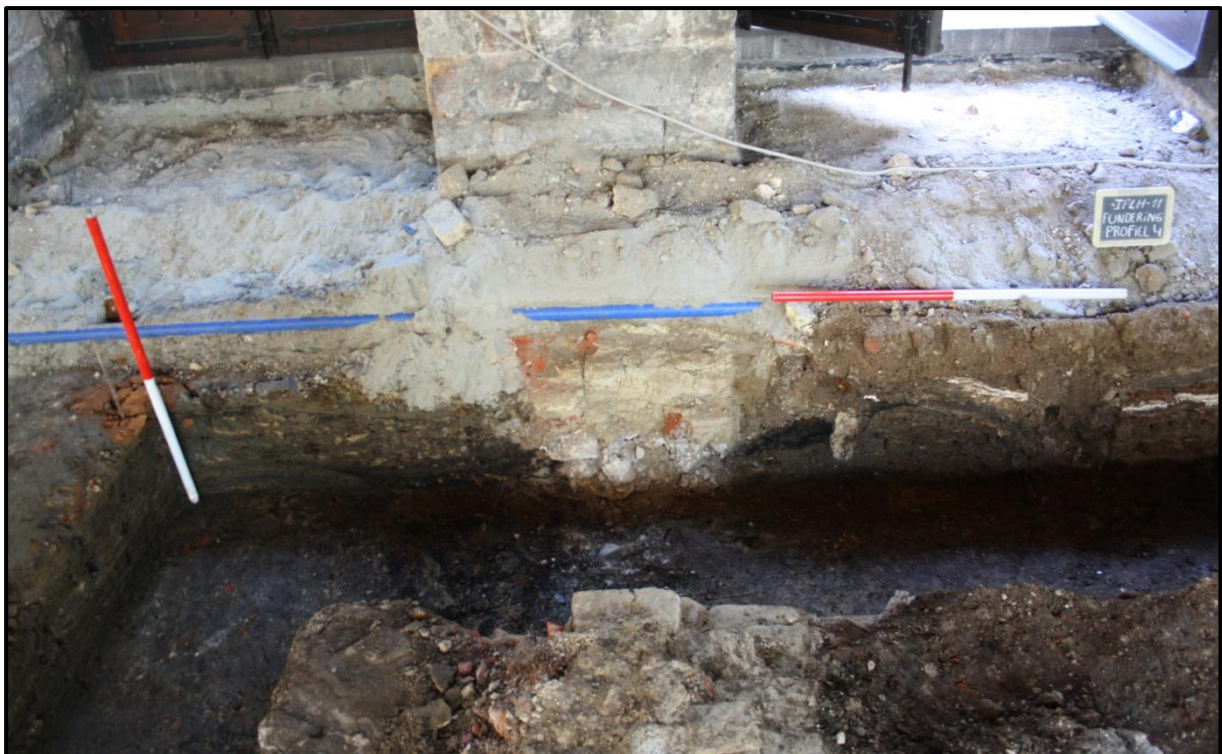
Figuur 69: Gelaagdheid uit funderingsprofiel 3 loopt door in profiel 4 en wordt doorsneden door muurwerk.

De gegevens uit profiel 4 wijzen er wel duidelijk op dat de sterk gelaagde pakketten al bestonden toen de eerste muren werden geplaatst. Zo is in profiel 4, aan de hoek met profiel 3, zichtbaar hoe de laagjes afgedekt worden door de vulling van een kuil, die op zich doorsneden wordt door de muur die in dat profiel zichtbaar is.

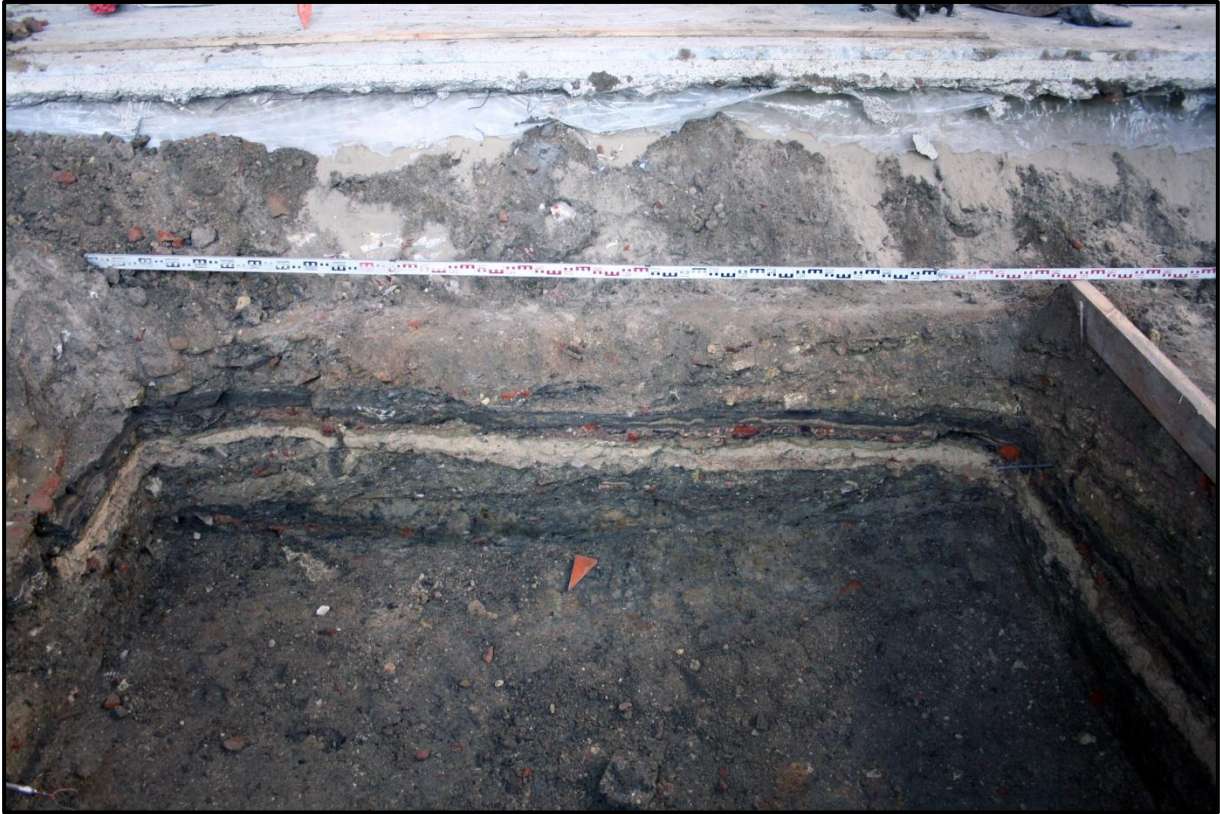
Figuur 71: Profiel 101 in liftput 1. Zicht op een duidelijk bewaarde gelaagdheid en beperkte verstoringsgraad op een niveau van 80cm onder de vloerplas.

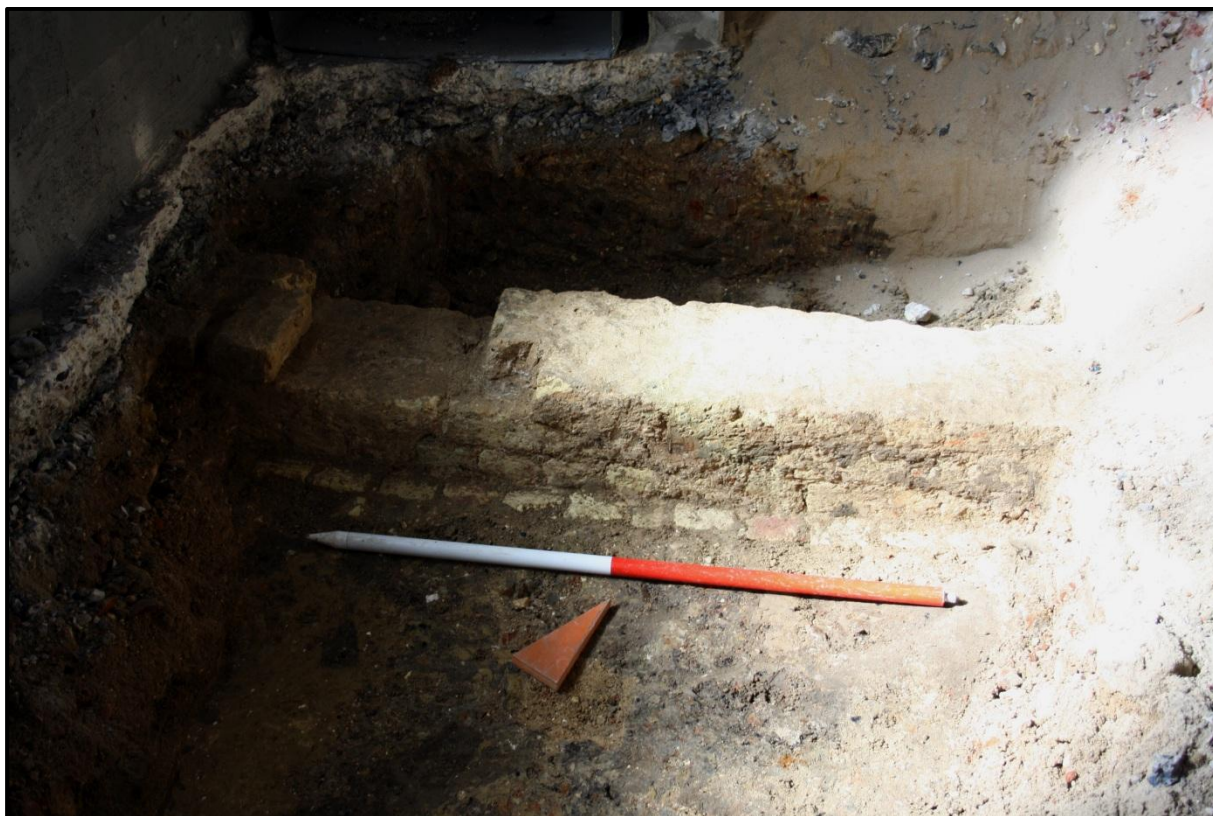
Figuur 72: S1000 in vlak 1 aan liftput 1.

In liftput 1 werd naast de gelaagde goed bewaarde opbouw ook een restant aangetroffen van muurwerk in gele baksteen (S1000 zie figuur 72), dat naar opbouw en metselwerk sterk overeen kwam met de gele bakstenen muurstructuren uit de zuidwestelijke vleugel. Door de beperkte oppervlakte van liftput 1 en de afstand tussen deze put en de andere onderzoekszones kon hier echter geen uitsluitsel voor gegeven worden.

Wat wel kon genoteerd worden is dat deze muur gebouwd was in het verlengde van één van de pijlers van de zijmuur. De aansluiting kon niet worden gecontroleerd door de verstoring van een recente luchtkoker.

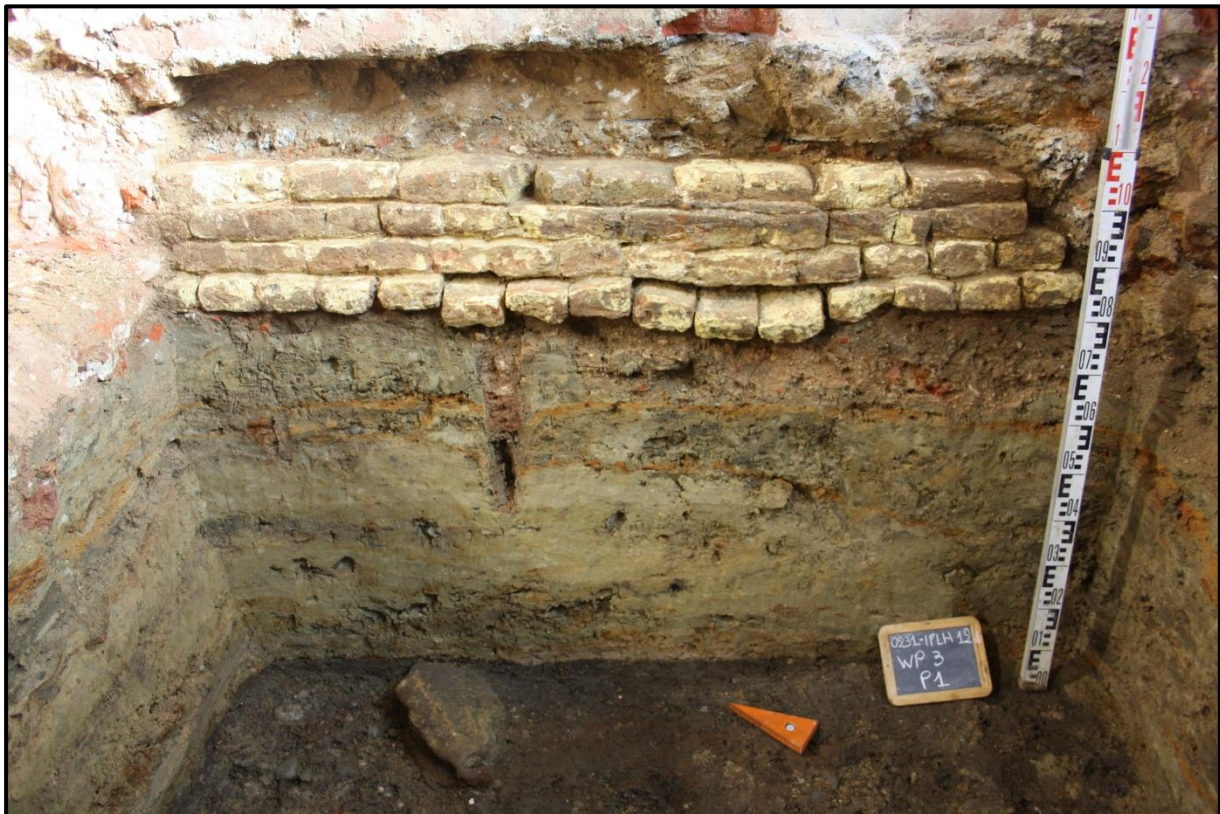
Figuur 73: Profiel 1 in liftput 2. De kleine oranje bandjes zijn duidelijk aanwezig.

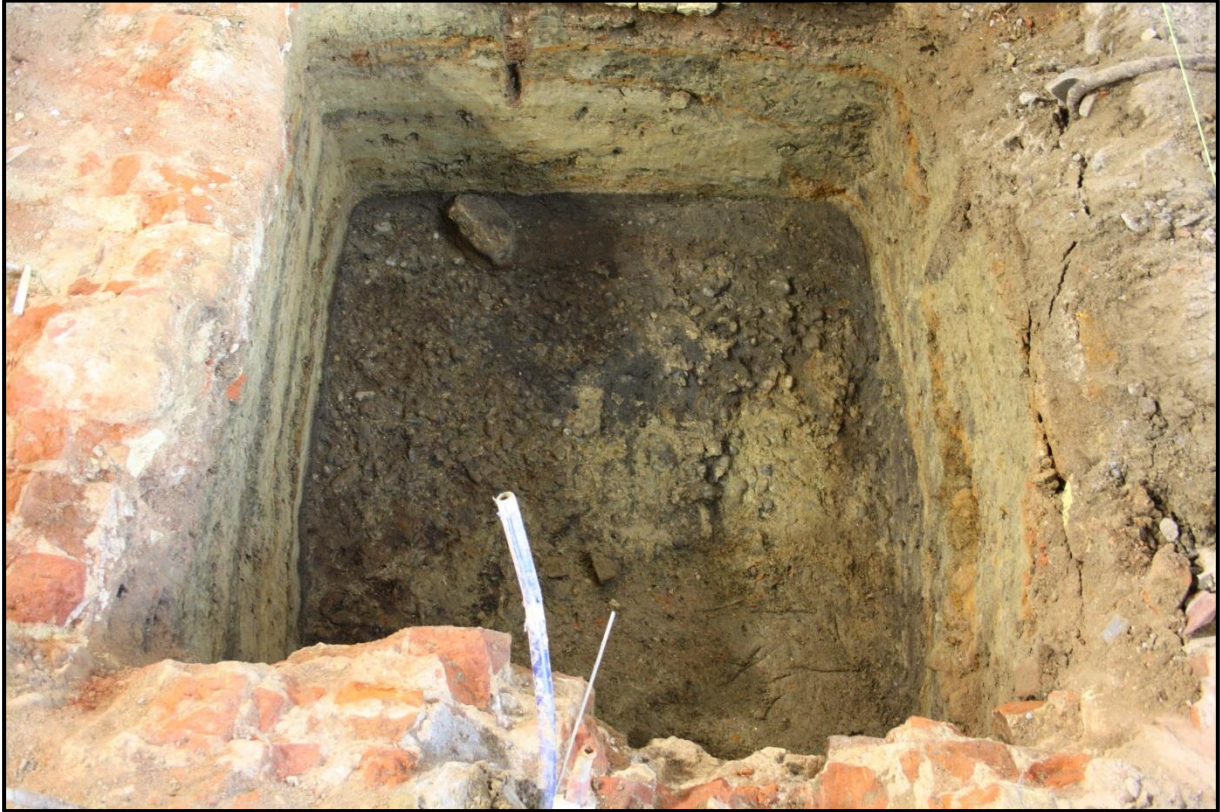
Figuur 74: Keienniveau in liftput 2.
