Archeo-rapport 24
Archeologische begeleiding in de kloostertuin van de O.L.V.
Basiliek te Tongeren

Naar aanleiding van dakrestauratie van het kloosterpand en de bijhorende riolering- en drainagewerken binnen de kloostertuin van de O.L.V.-basiliek te Tongeren, een beschermd monument, werd door het Agentschap R-O Vlaanderen besloten om een archeologische begeleiding op te leggen. De kloostertuin is ten oosten van de basiliek gelegen, die zich situeert in het centrum van de stad tussen het Stadhuisplein en de Kielenstraat (fig. 1).

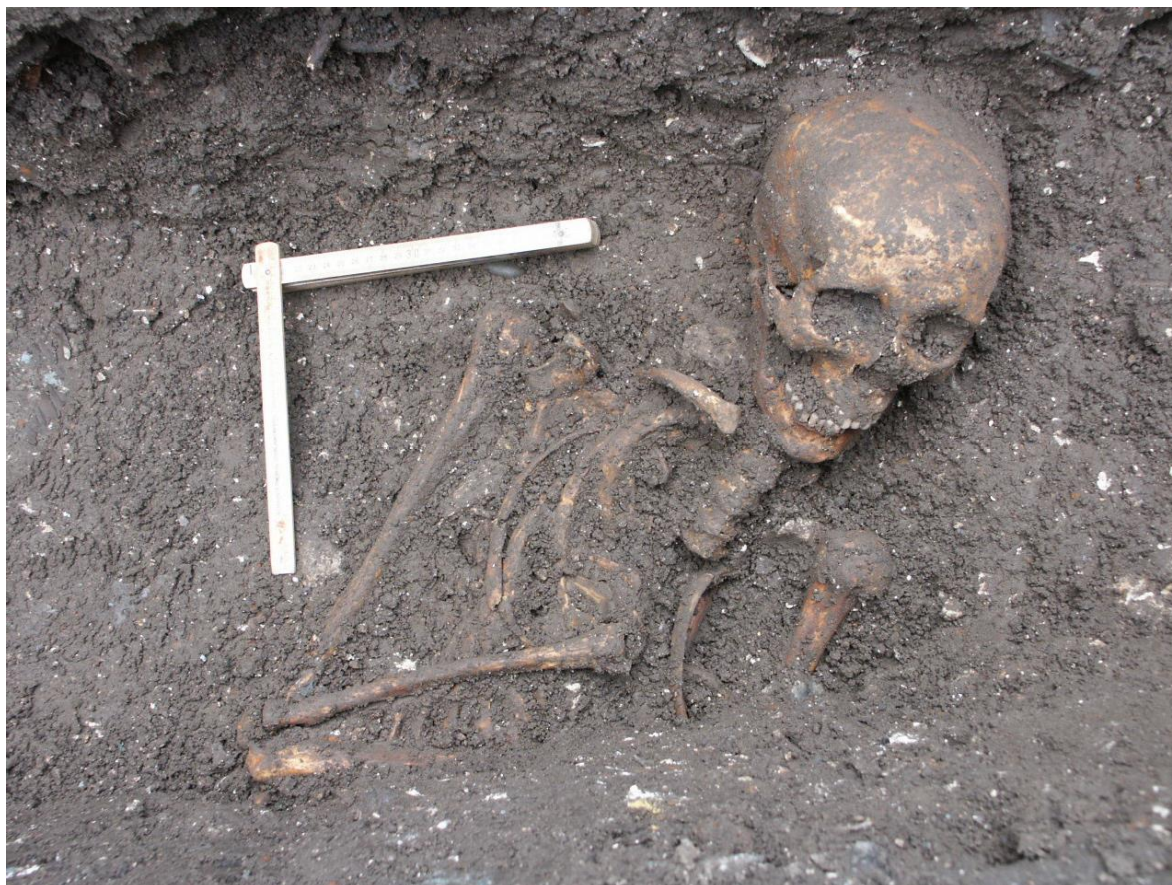
Fig. 3: Spoor 34.

Sleuf 3 loopt zuidwaarts van de centraal gelegen waterput, door de kloostergang, naar buiten. Aan de waterput was deze sleuf ongeveer 1 m diep. In de kloostergang was het diepste punt 1,80 m. Er werden vier grote lagen opgetekend. De bovenste laag is een recente laag teelaarde, spoor 35, met onder andere plastic in de vulling. Daaronder bevond zich een donkerbruine tot grijze laag, spoor 37, met in de bijmenging mortel- en baksteenspikkels, wat verbrande leem, silex en kiezels. Een derde laag, spoor 39, is zwarte tot bruin van kleur. In deze laag werden baksteen-, houtskool- en mortelspikkels vastgesteld naast verbrande leem en leisteenfragmentjes. In deze laag zaten in het profiel ook drie schedels. Of het hier om graven in situ gaat is niet duidelijk. Ook werd er geen duidelijke aflijning van de grafkuil geregistreerd. Bij het uitgraven is wel één graf, spoor 34, met skelet gevonden op ongeveer 75 cm onder de bovenkant van het profiel. Het hoofd lag naar het westen en de armen en handen lagen op de borstkast (fig. 3).

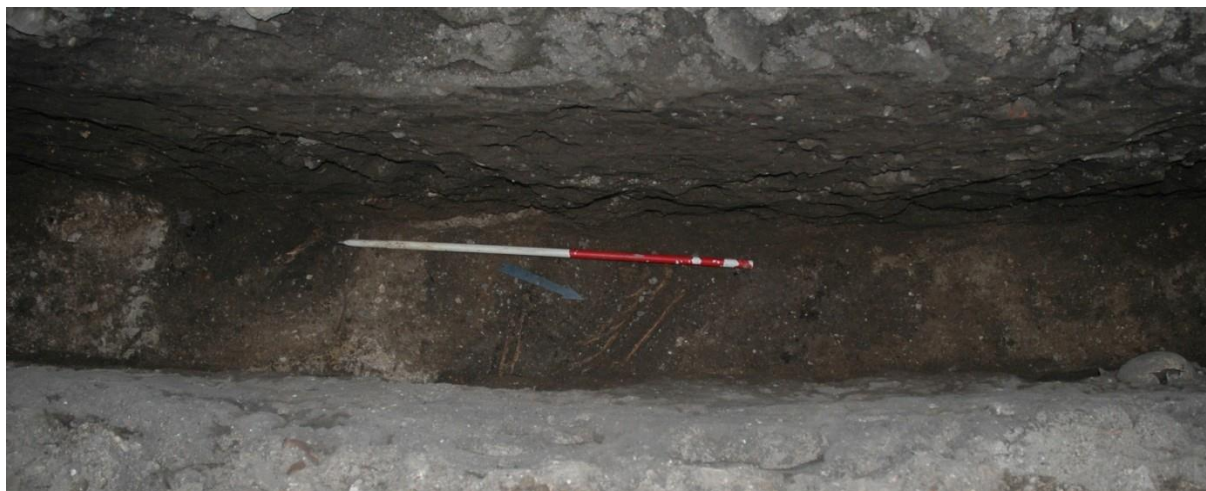
Fig. 4: Het vlak in sleuf 3.

De laag daaronder is bruin tot grijs van kleur. Ook hierin werden baksteen-, houtskool- en mortelspikkels geregistreerd samen met verbrande leem, leisteenfragmentjes en silex. Het vlak in deze sleuf werd opgetekend. Sporen 42 en 43 zijn muurfragmenten. Spoor 42 is opgebouwd uit een grijs-witte kalkmortel en silexblokken. Spoor 43 bestaat uit een geelwitte

kalkmortel met silexblokken. Ten zuidoosten van deze twee muurfragmenten werd een deel van een skelet gevonden, spoor 45. Een deel van de ruggenwervel, een aantal ribben en een deel van de linker- en rechterarm lagen in situ. Het hoofd ligt naar het westen en de armen liggen naast het lichaam. Ten noordwesten van de muurfragmenten werd een puinlaag, spoor 44, met kalkmortel en silexen geregistreerd (fig. 4).

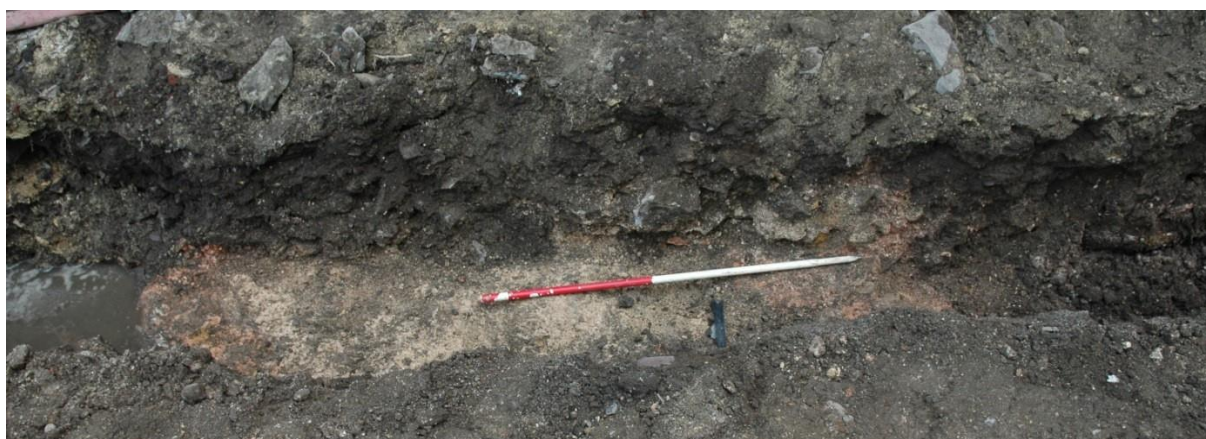
Fig. 5: Muur van een toren uit de 4^{de} eeuwse omwalling.

Sleuf 7 loopt langs de zuidelijke kloostergang van west naar oost. Hierin werd een zeer grote muur aangetroffen van een toren van de 4^{de} eeuwse Romeinse omwalling. Van deze toren was reeds een stuk teruggevonden in een vorige noodopgraving. De sleuf werd ongeveer 45 cm diep uitgegraven waardoor enkel de bovenkant van dit muurfragment zichtbaar was. De buitenzijdes van de muur waren met een roze kalkmortel en silexknollen opgebouwd en de kern bestond uit een witte kalkmortel met silexknollen (fig. 5). De muur is ongeveer 2,30 m dik.

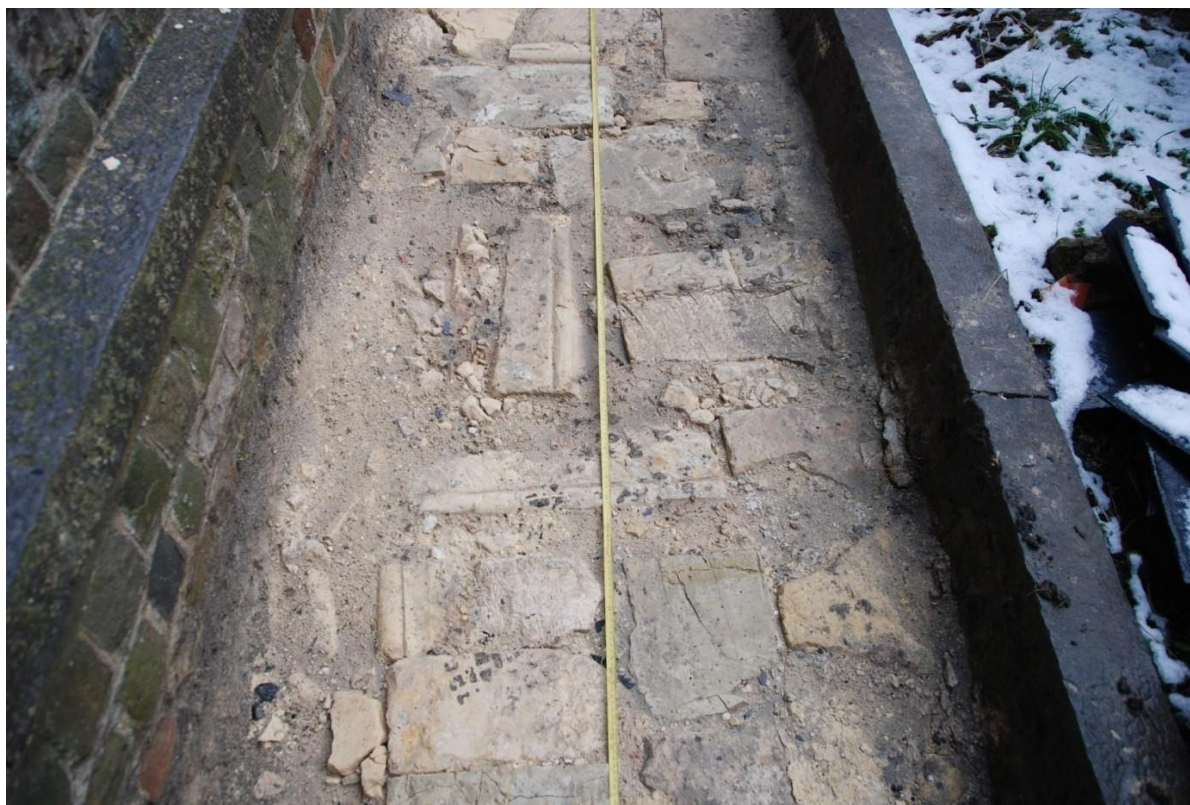
Fig. 6: Mergelpad met herbruikt materiaal.

Langs de overdekte kloostergang lag een pad dat aan de noord- en oostzijde bestond uit kasseien en aan de zuidzijde afgedekt was met grote natuurstenen grafzerken. Deze zijn verwijderd om een drainagesysteem te installeren. Onder de grafzerken lag een zandbed. Nadat dit zandbed verwijderd was, kwam een ouder pad, spoor 30, tevoorschijn dat opgebouwd was uit herbruikte mergelblokken (fig. 6).

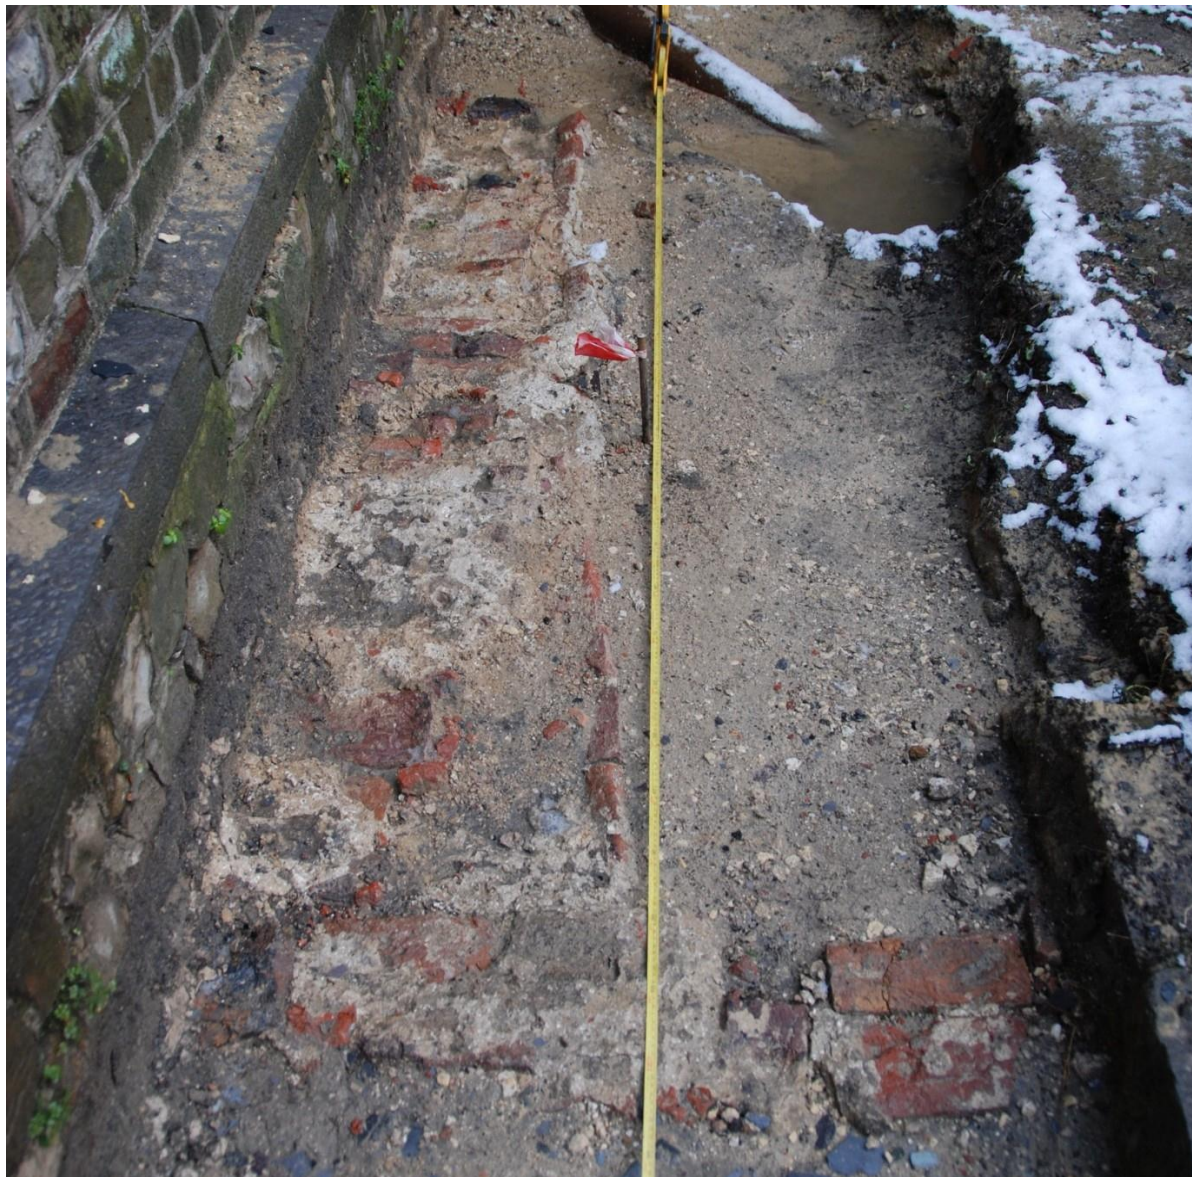
Fig. 7: Baksteen structuur die het mergelpad verstoord.

De noord- en de oostkant waren bijna volledig met deze mergelblokken geplaveid. In de noordoostelijk hoek was het pad doorbroken door een bakstenen structuur die ofwel een grafkelder zou kunnen zijn, ofwel (en meer waarschijnlijk) te maken heeft met een vroeger afwateringssysteem (fig. 7).

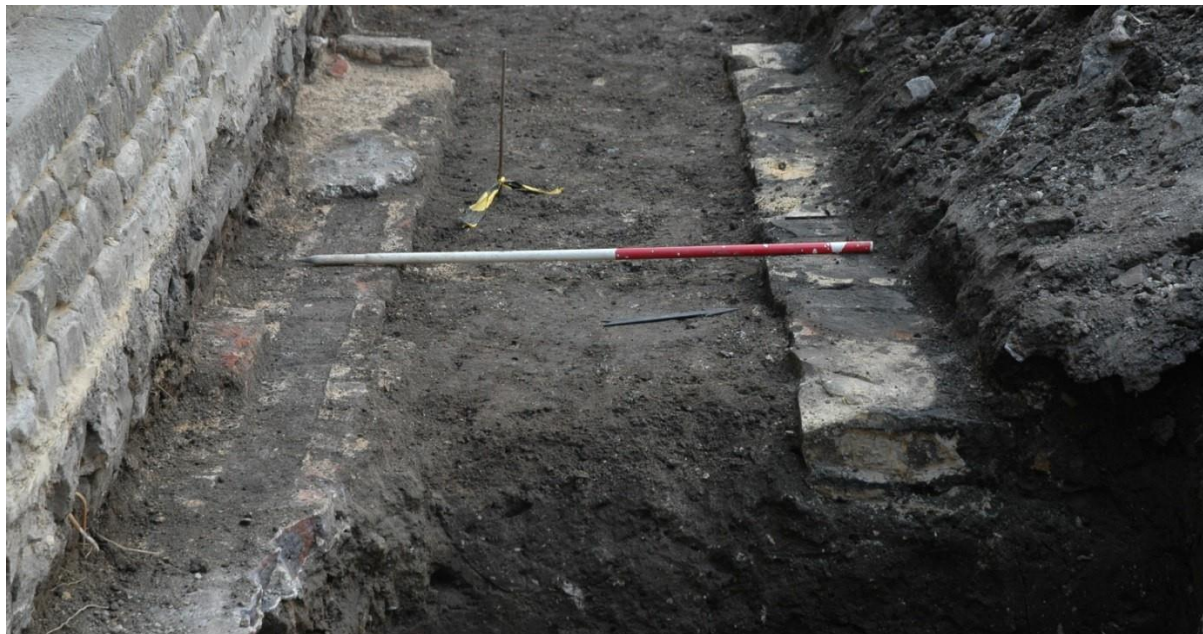
Fig. 8: Funderingen voor grafzerken.

In de zuidoosthoek van de tuin was het mergelpad opgebroken en langs de zuidkant, de zijde waar de grafzerken lagen, is het pad helemaal niet meer aangetroffen. Er werden wel kleine funderingen gevonden die waarschijnlijk ter ondersteuning van de zerken gediend hebben (fig. 8). Hier werden ook resten teruggevonden van een bakstenen vloer. De interpretatie hiervan is niet duidelijk.

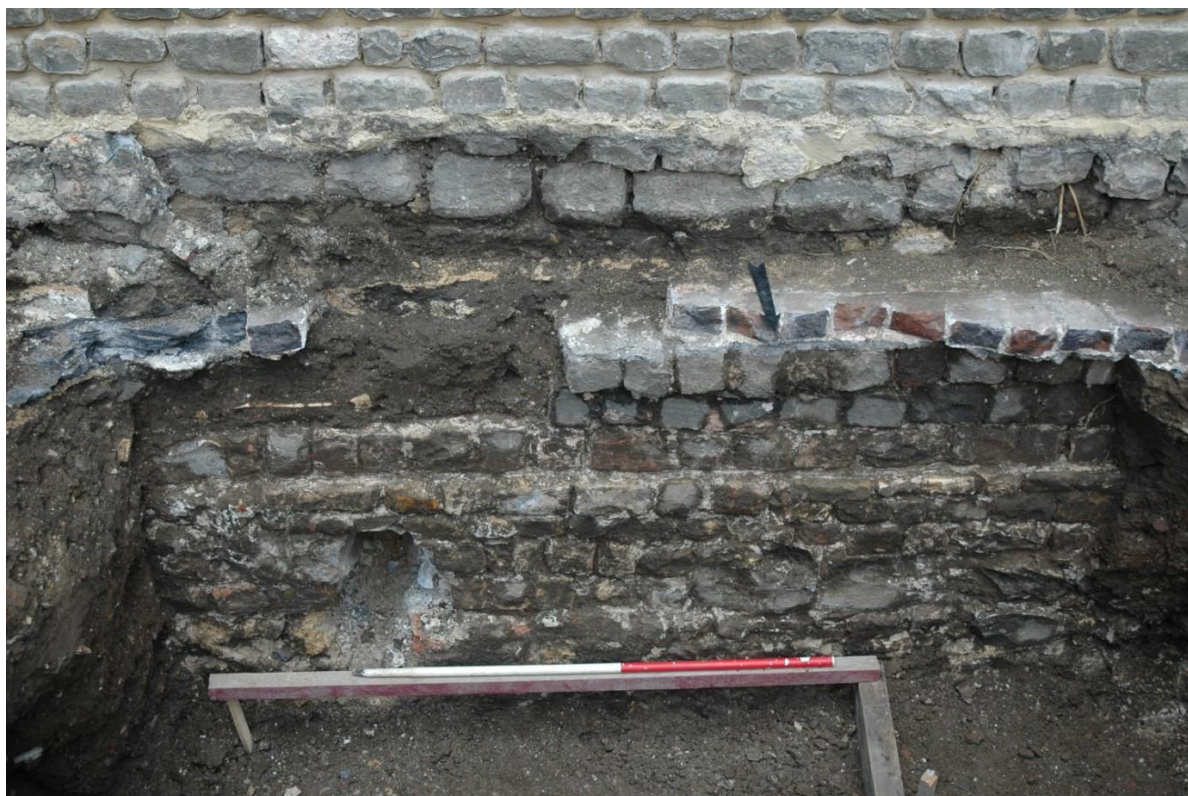
Fig. 9: Fundering van de kloostergang.

In een rioolput die in dit deel van de zone gemaakt werd, zijn de profielen en de fundering van de kloostergang opgetekend (fig. 9). Het onderste deel van de fundering is gemetseld met regelmatig en onregelmatig gekapte kalkstenen en kalkmortel. Hierop is de eerste rij stenen van de oudste kloostermuur nog te zien. Hij bestaat uit regelmatig gekapte kalkstenen en kalkmortel. Hierop is de

huidige muur geplaatst. Er zijn ook resten geregistreerd van een bakstenen vloer gemetseld met cement. Een deel van de fundering is weggebroken. Hierin werden botresten gevonden. Of het om een skelet in situ ging kon niet achterhaald worden.
