ARCHEOLOGISCHE OPGRAVING

WILDEREN

ONZE-LIEVE-VROUWEKERK

BASISRAPPORT

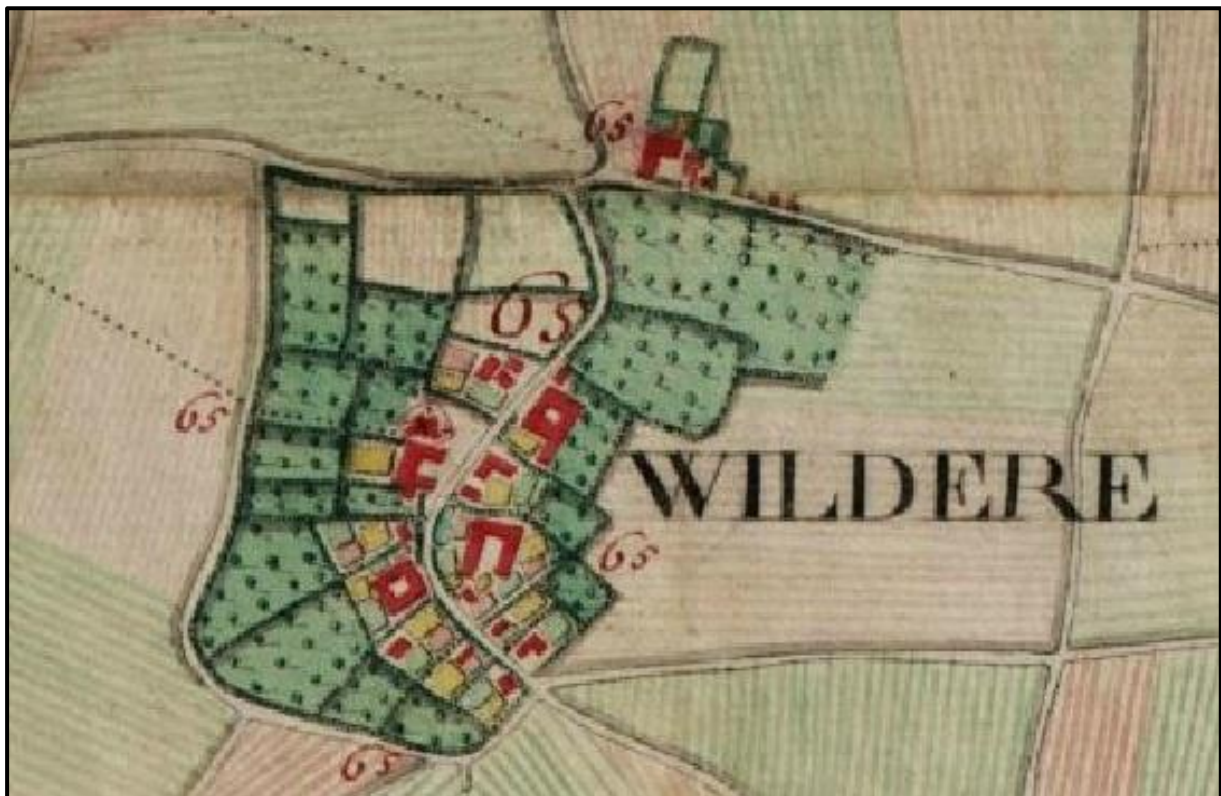
Figuur 4: Zicht op Wilderen (*Wildere*) op de kaart van Ferraris (© http://www.kbr.be/collections/cart_plan/ferraris/ferraris_nl.html).

Op de kaart van Ferraris (1771-1778; zie figuur 4) wordt Wilderen afgebeeld als een klein gehucht met niet meer dan enkele boerderijen met hun landerijen. Er is ook een kerk met grafveld zichtbaar. De vage cirkel rondom duidt er waarschijnlijk op dat het kerkhofareaal ommuurd was. De plattegrond van de kerk wijkt af van deze van de huidige kerk; ze lijkt hier eerder een kruisvorm te hebben, met een zuidwest-noordoost en noordwest-zuidoost oriëntatie.

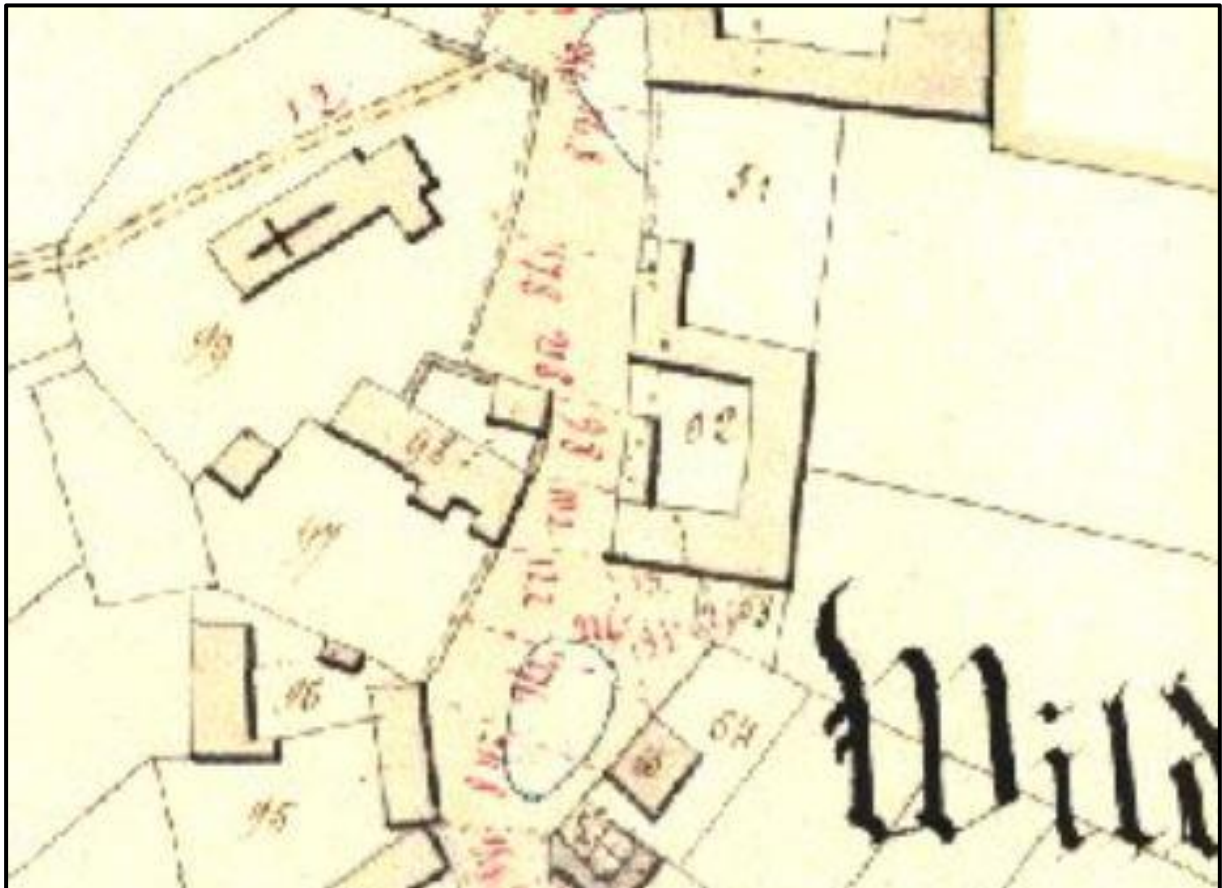
Figuur 5: Zicht op Wilderen op de Atlas der Buurtwegen (© <http://geoloket.limburg.be/>).

Op de Atlas der Buurtwegen (1841; zie figuur 5) is Wilderen nog steeds afgebeeld als een klein gehucht.¹⁸ De langwerpige vorm van de kerk, met een zuidwest-noordoost oriëntatie komt nu meer overeen met deze van de huidige kerk. Het kerkhofareaal lijkt nog steeds (deels) ommuurd. Binnen de ommuurde zone loopt ten noorden van de kerk, en min of meer parallel ermee, een wegje.

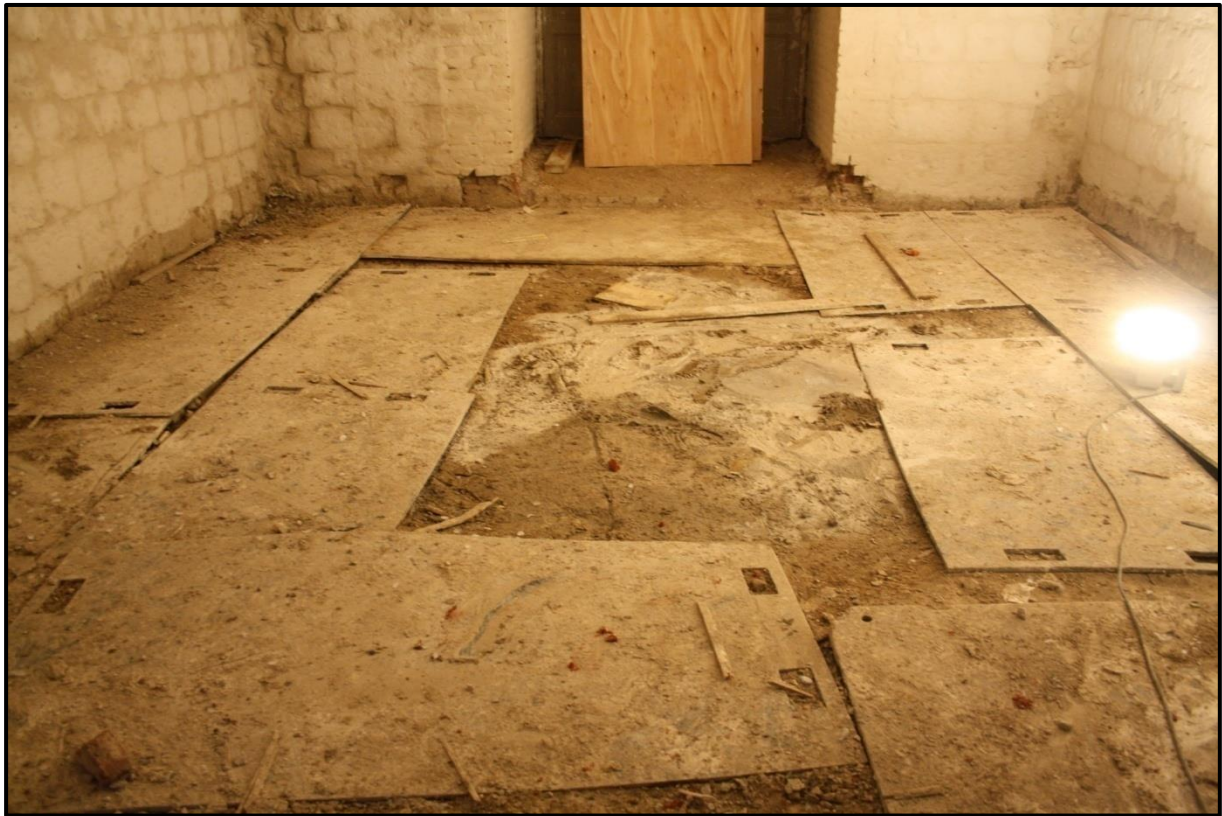
Figuur 6: De onderzoeksruimte vóór het archeologisch onderzoek. De tussenschotten zijn verdwenen en de ingang naar de kerk zelf is afgesloten en beschermd met houten planken.

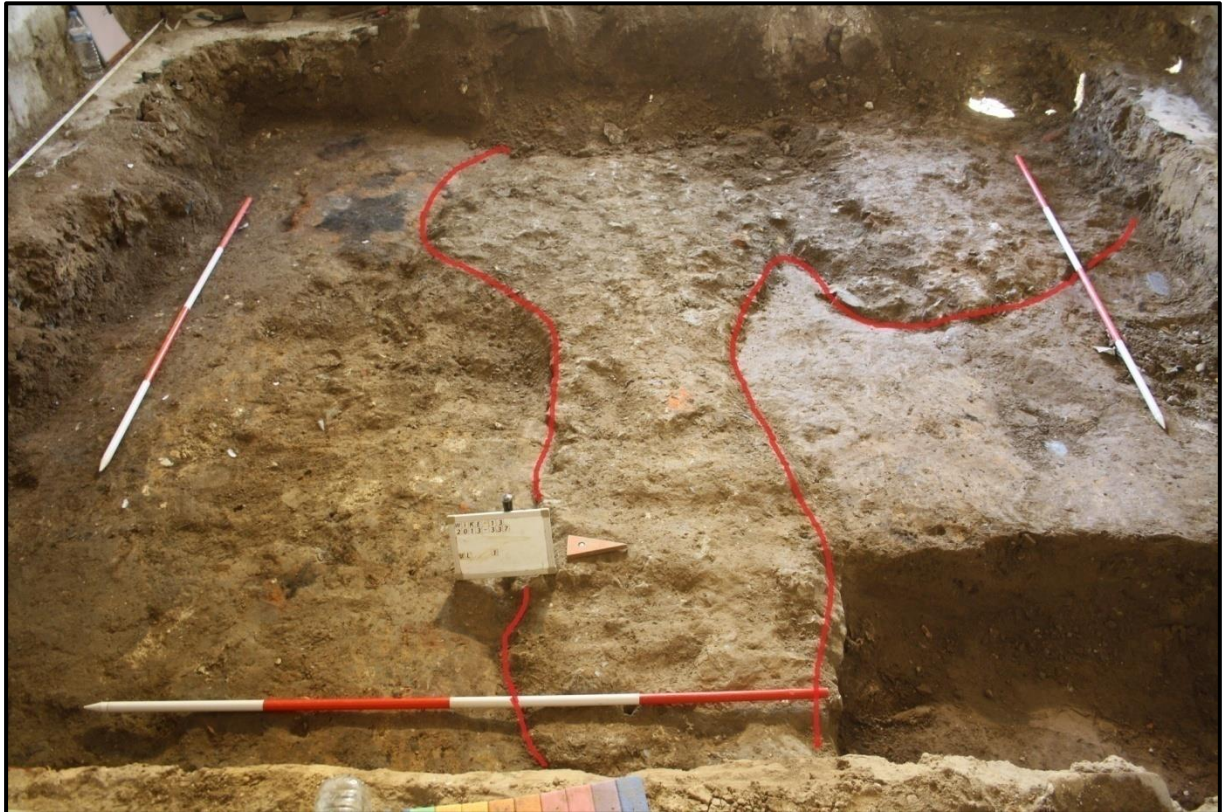
Figuur 7: Zicht op vlak 1 vanuit het oosten met binnen de rode lijn S5.

verwijderd, wat de uitgraving van de toren bemoeilijkte. Deze verharding bevond zich op een diepte tussen +49,453m en +49,473m TAW en werd enerzijds met de kraan en anderzijds met de pikhouweel verwijderd. Het rechtzetten van de verschillende putwanden werd hierdoor eveneens bemoeilijkt. Aangezien de kans eveneens vrij groot was dat deze substantie zich ook dieper bevond, was dit mede een argument om niet verder te verdiepen.

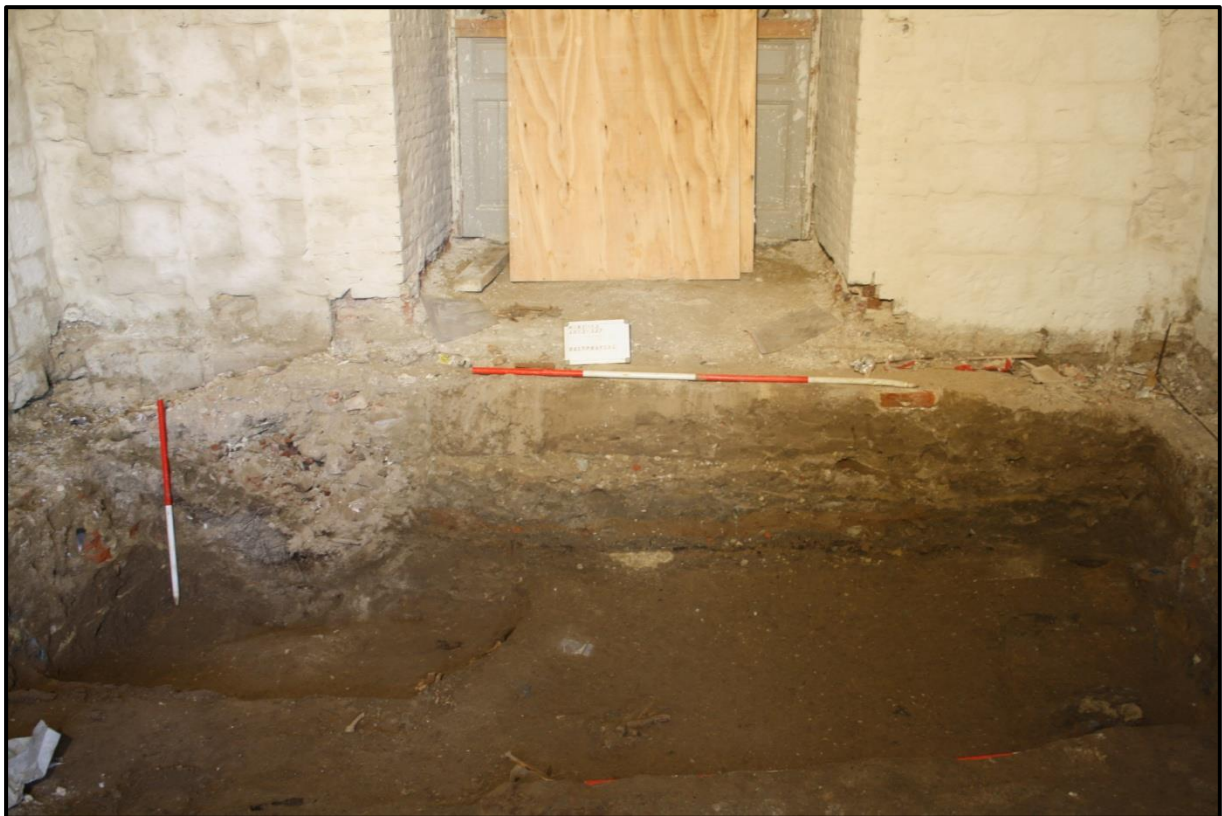
Figuur 9: Zicht op het oostprofiel. Op de voorgrond is een concentratie aan losse menselijke beenderen zichtbaar.

Zoals eerder aangegeven werd in het oosten van de ruimte een profiel aangelegd (cfr. *supra*). Het profiel (zie figuur 9, bijlage 2) werd gezet tot op een diepte tussen ongeveer +49m en +49,353m TAW. Toen eenmaal werd beslist om niet verder te verdiepen, werd het profiel volledig ingetekend en gefotografeerd vooraleer het te verwijderen. Zodoende kwamen de resten van de fundering in het oosten ook zichtbaar.

Helemaal onderaan in het profiel bevond zich L9, deze bestond uit vrij los donkerbruin zand met houtskoolspikkels, kalkmortelbrokken en weinig baksteenspikkels. Ook zaten er losse fragmenten bot in (niet in anatomisch verband). Daarboven bevond zich L8 (is gelijk aan S10, cfr. *infra*) dat bestond uit bruine leem met weinig kalkmortelbrokken en houtskoolbrokken. L8 werd doorsneden door L10, het recente injectiemateriaal. L8 kon

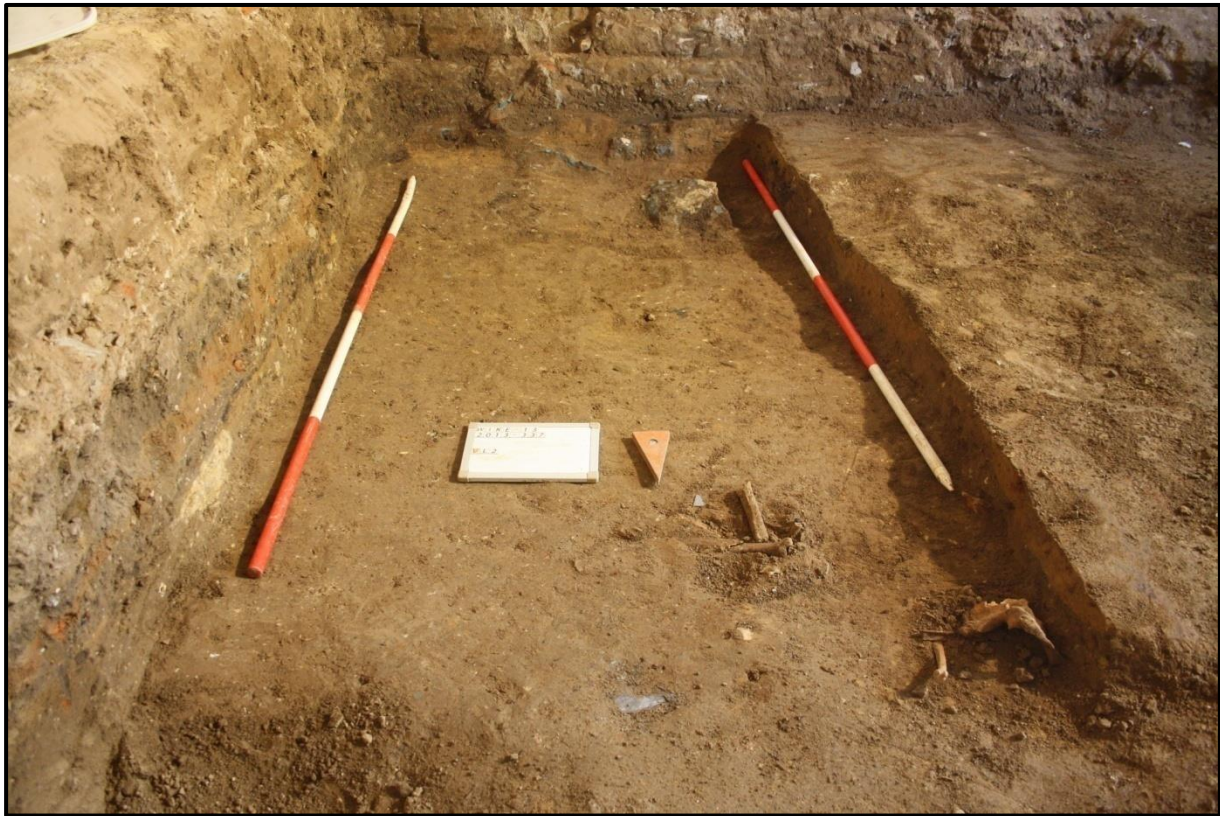
Figuur 9: Zicht op vlak 2 met rechtsonder de beenderen en rechtsboven de blauwe injectiematerie.

Vlak 2 betreft het diepste niveau op het moment dat er beslist werd om niet meer verder te verdiepen. Deze uitgraving bevindt zich enkel ter hoogte van het oostprofiel. In de uitgraafkuil (**S11**) van de trap (in de noordoostelijke hoek van de toren) werden op dit niveau enkele fragmenten van menselijke beenderen aangesneden die echter niet in verband lagen (zie figuur 9). Ook in dit vlak werden nog restanten waargenomen van de recente injectiematerie.

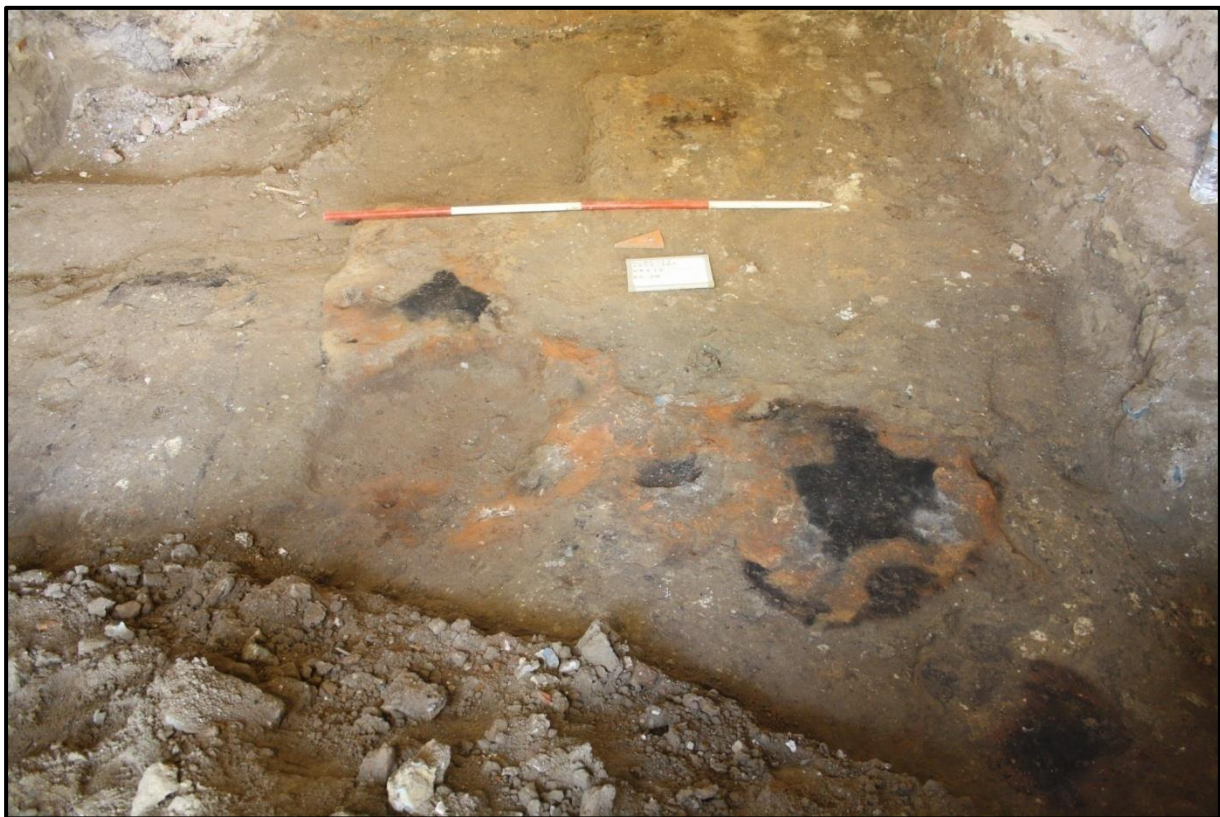
Figuur 11: Zicht op S4 en S6, met onderaan rechts S8.

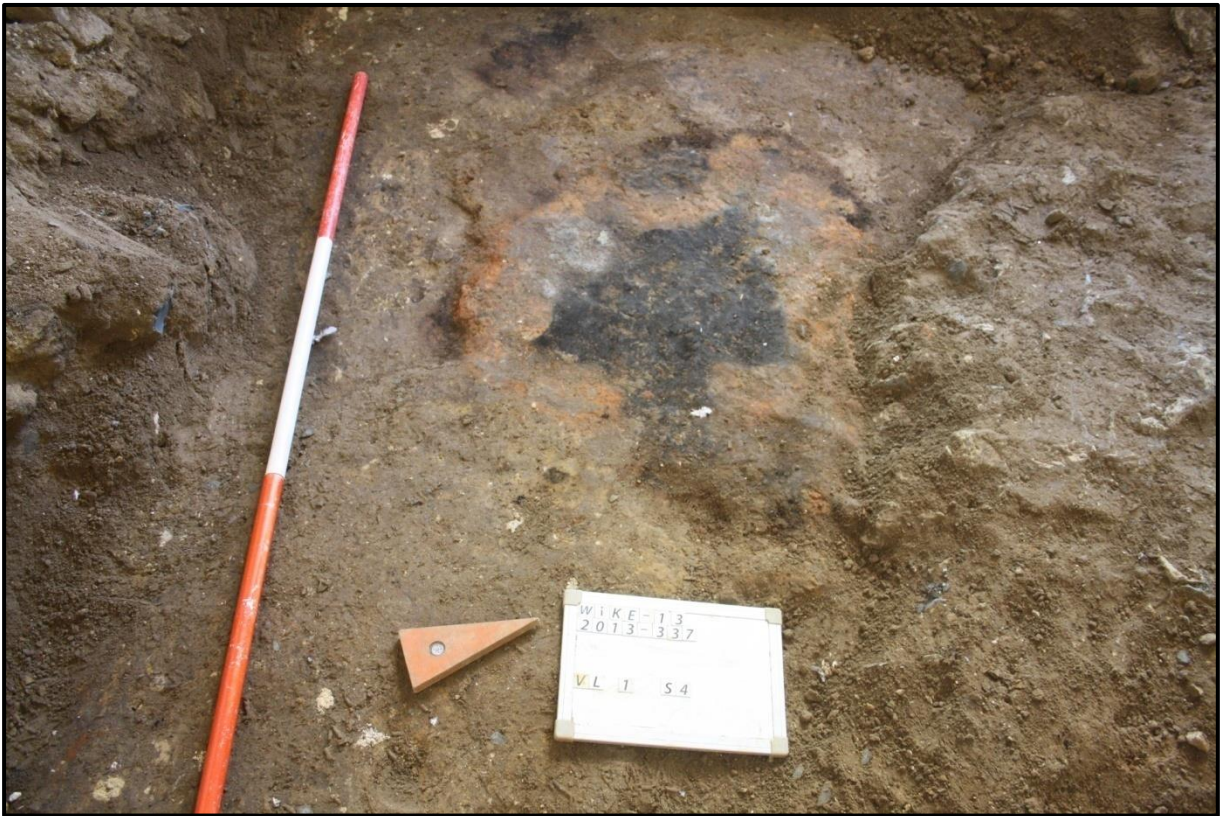
Figuur 12: Zicht op S4 met rechts de recente injectiematerie.

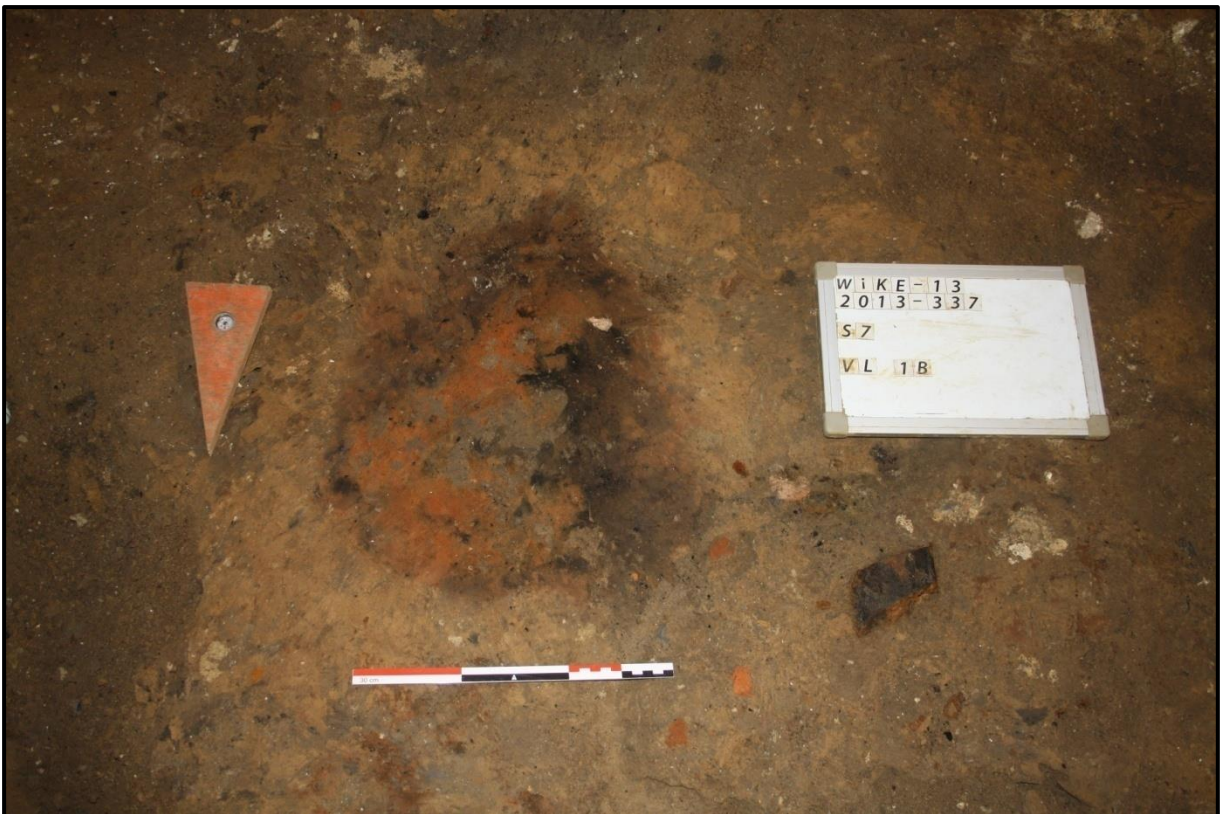
Figuur 13: Zicht op S7 in vlak.

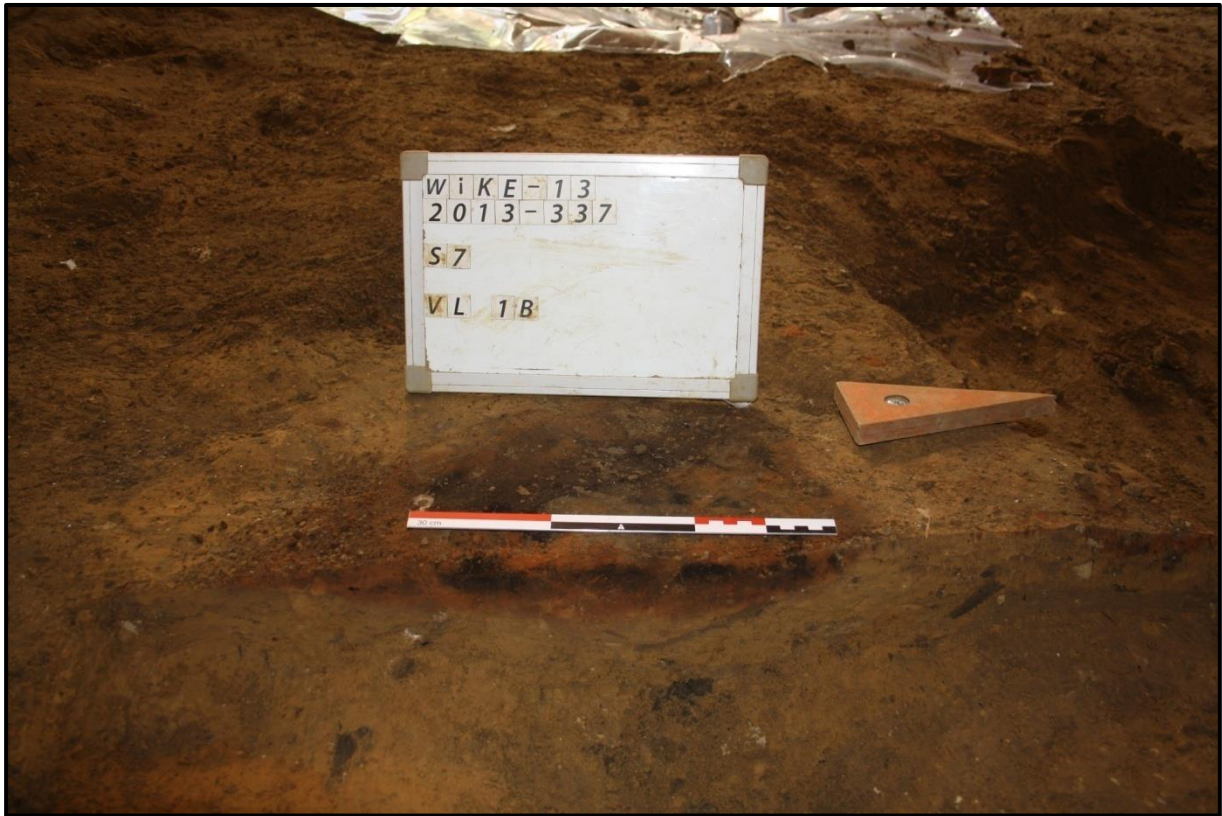
Figuur 14: Zicht op S7 in coupe.

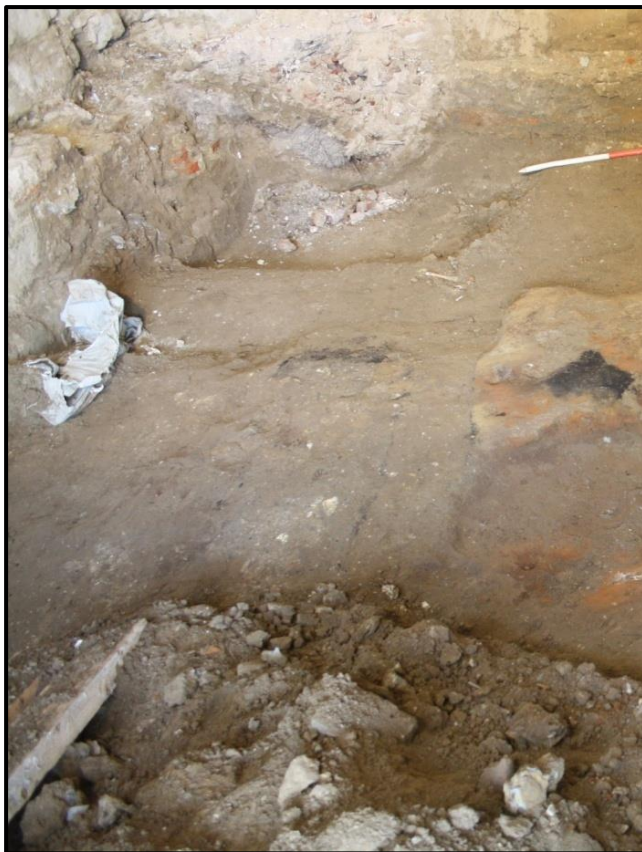
Figuur 15: Zicht op S9 met duidelijke zwarte rand.

Vlak 1bis (zie bijlage 1) werd aangelegd op een diepte tussen +49,47m en +49,20m TAW (zie figuur 10). Dit vlak bestond voor het grootste deel uit een aangestampt bruin leem vloerniveau (**S10**) waarin een aantal sporen te herkennen waren. **S4**, **S6**, **S7** en **S8** kunnen allemaal omschreven worden als vlekken verbrande leem (donker oranje) met houtskoolvlekken (zie figuur 11). **S4** en **S6** kunnen het best omschreven worden als 2 cirkelvormige vlekken. **S6** heeft een uitsteeksel aan de oostzijde. In het midden van **S4** (zie figuur 12) is duidelijk een verbrande plek houtskool aanwezig, ook de randen zijn op sommige plaatsen wat zwart door houtskool. **S6** was slechter bewaard, wat te wijten is aan de injectiematerie die erboven zat. Bij het verwijderen hiervan werd **S6** namelijk deels beschadigd. **S4** was al zichtbaar in vlak 1. **S7** had een gelijkaardige opvulling, eveneens met verbrande leem. Ook hier bevonden de houtskoolvlekken zich voornamelijk aan de rand (zie figuur 13). Dit spoor werd gecoupeerd (zie figuur 14, zie bijlage 2). **S8** bestond enkel uit een donkerzwarte vulling. Het gaat om houtskool. Vermoedelijk houden **S4**, **S6**, **S7** en **S8** verband met elkaar. **S9** had een rechthoekige vorm, met een duidelijke aflijning in houtskool aan de rand. De rest was opgevuld met donkerbruine zandleem (zie figuur 15).

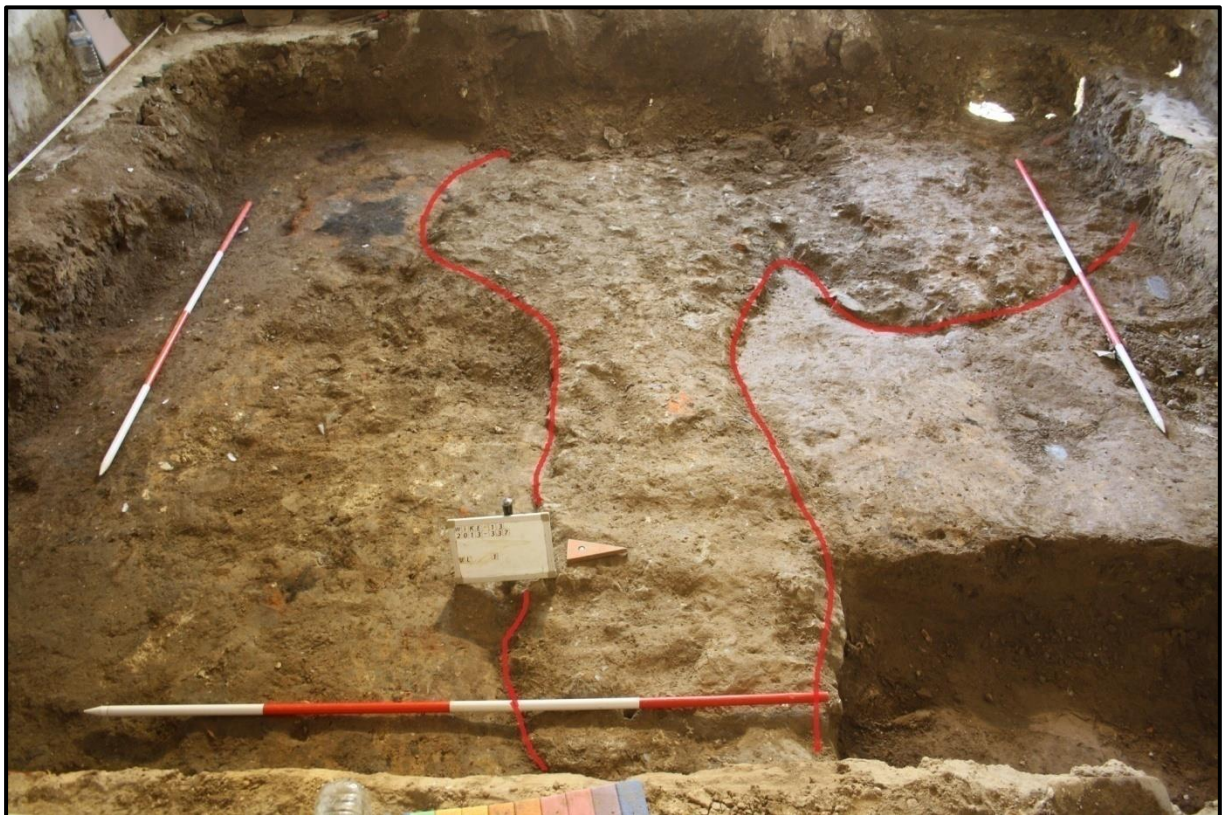
Figuur 16: Zicht op vlak 1 vanuit het oosten met in het rood aangeduid de recente injectiematerie (S5) en linksboven reeds S4 zichtbaar.

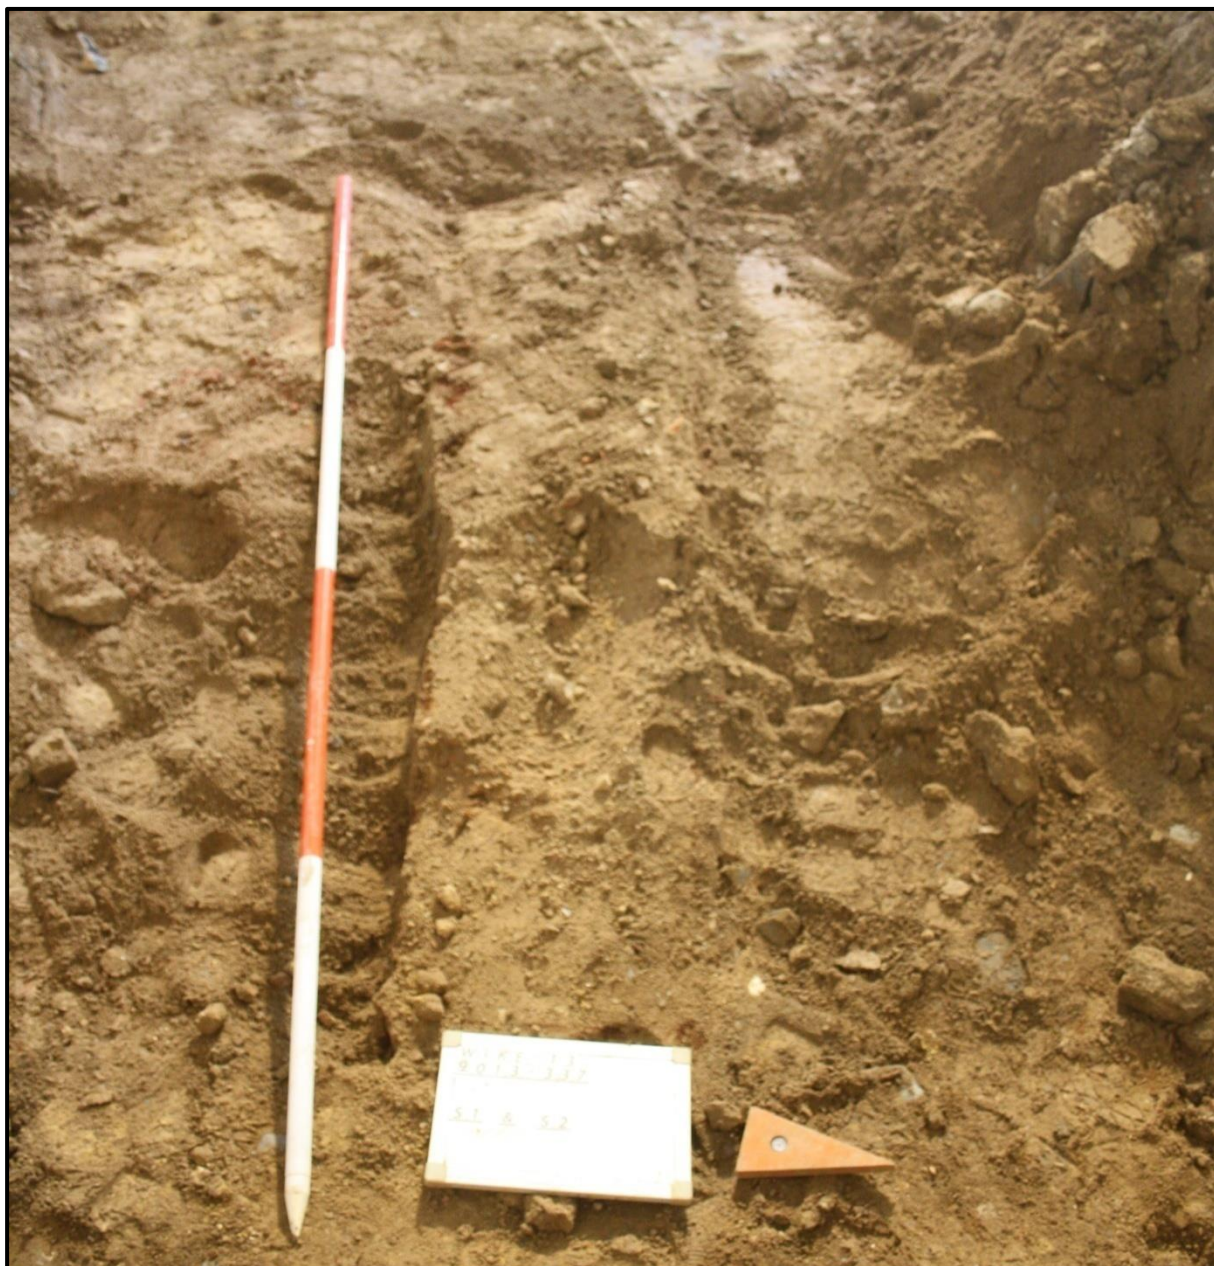
Figuur 18: Zicht op de houten kist (S1) en de kistvulling (S2).

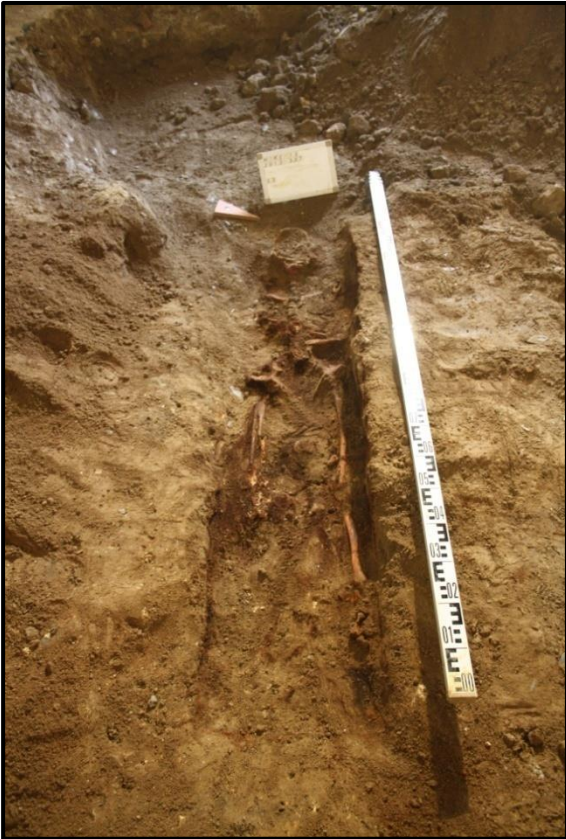
Figuur 19: Zicht op S3 (skelet 1).

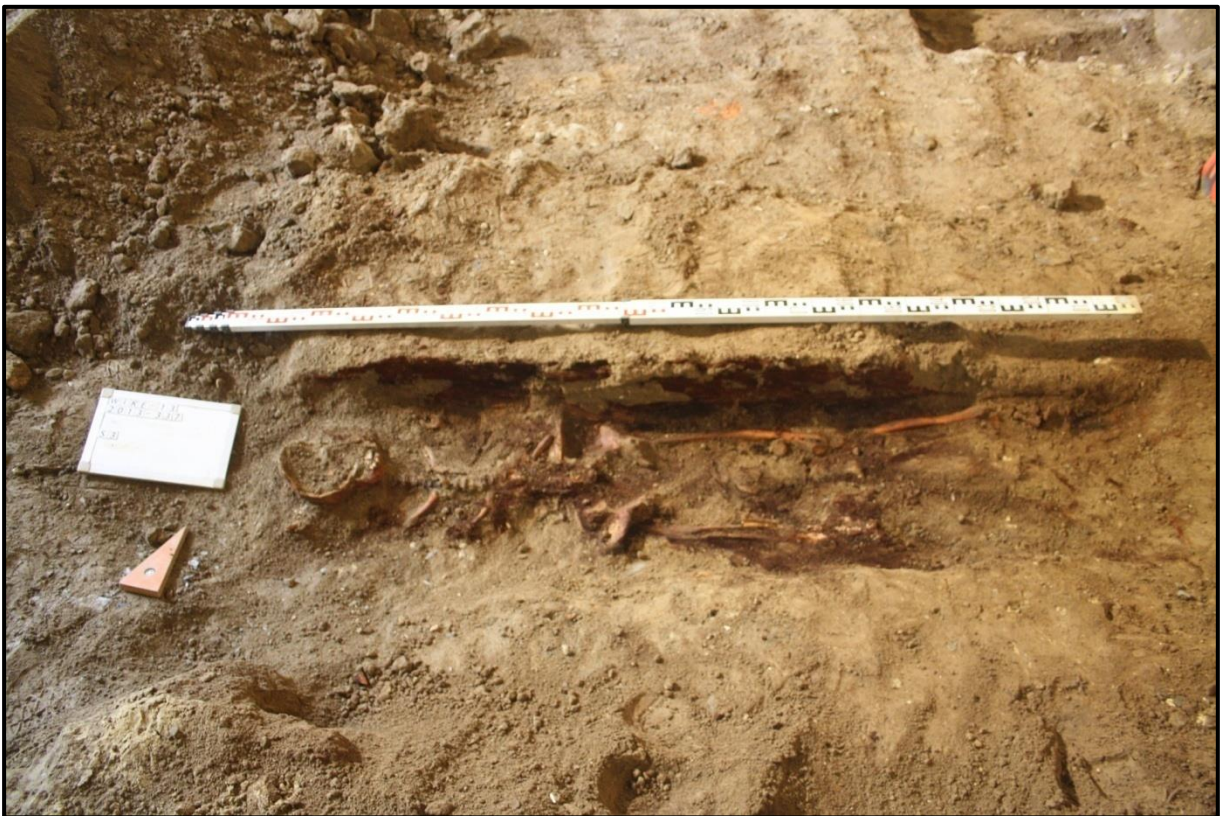
Figuur 20: Zicht op S3 (skelet 1).

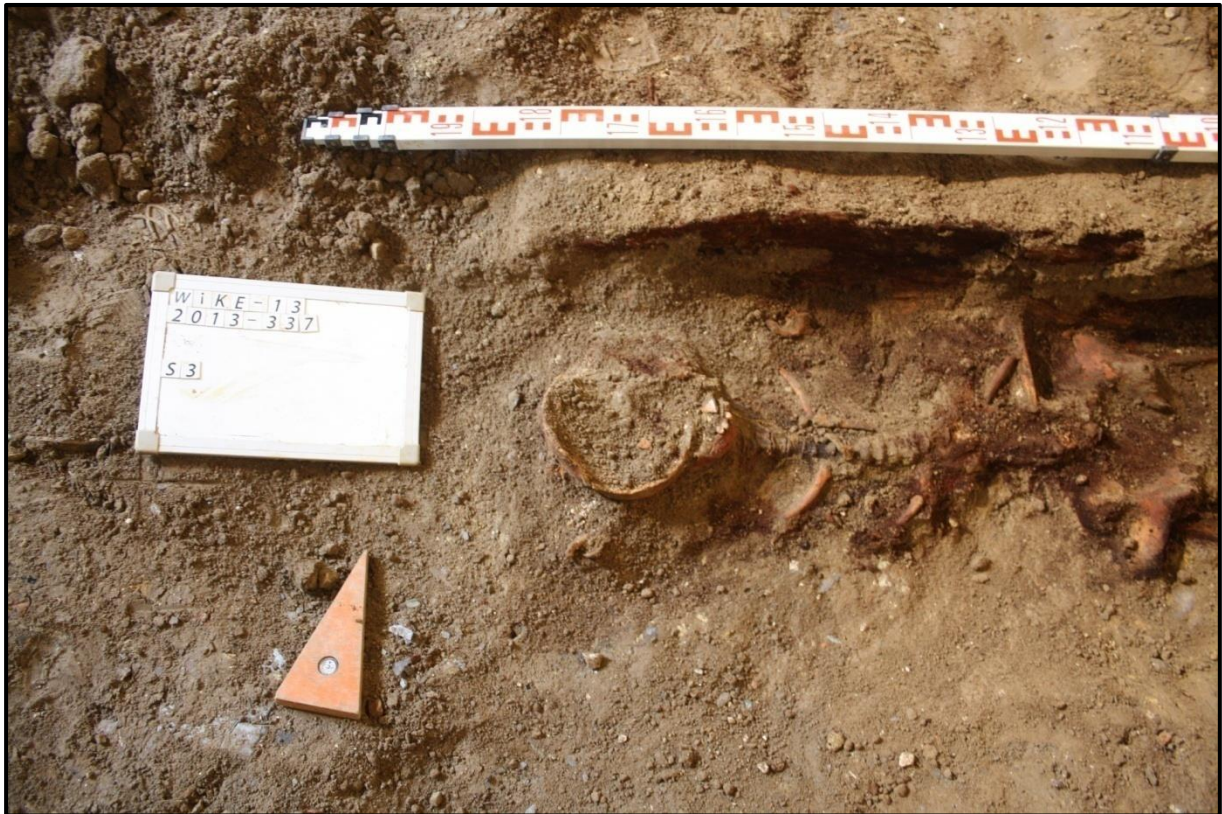
Figuur 21: Detail van S3 waaruit duidelijk bleek dat de menselijke resten vrij slecht bewaard zijn. Van de schedel was enkel de achterzijde bewaard. De voorzijde is volledig verdwenen.

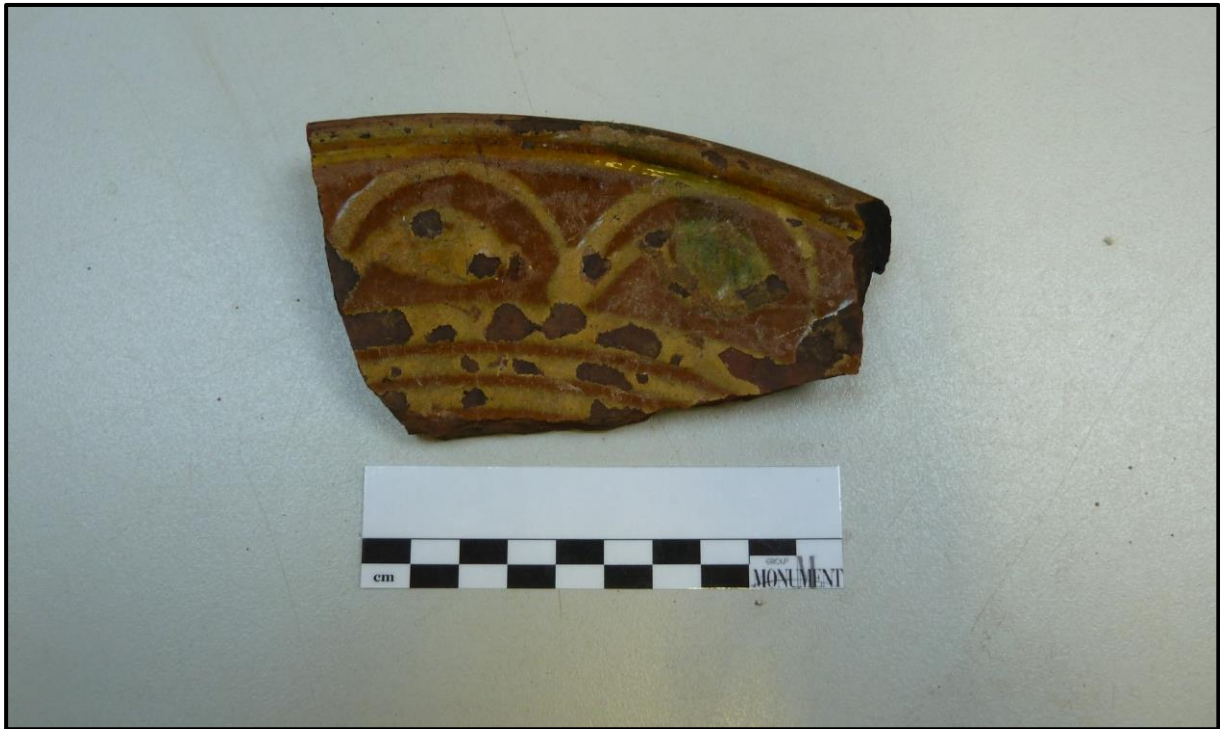
Tijdens de uitgraafwerken werden enkele scherven gerecupereerd. Dit was onder meer het geval tijdens het vrijleggen van het skelet, waarbij onder andere een rand van een bord in rood aardewerk met slibversiering werd teruggevonden (zie figuur 22). Dit fragment kan gedateerd worden in de 15^{de} tot 16^{de} eeuw.

Figuur 22: Zicht op een randscherf, gevonden tijdens het vrijleggen van S3.

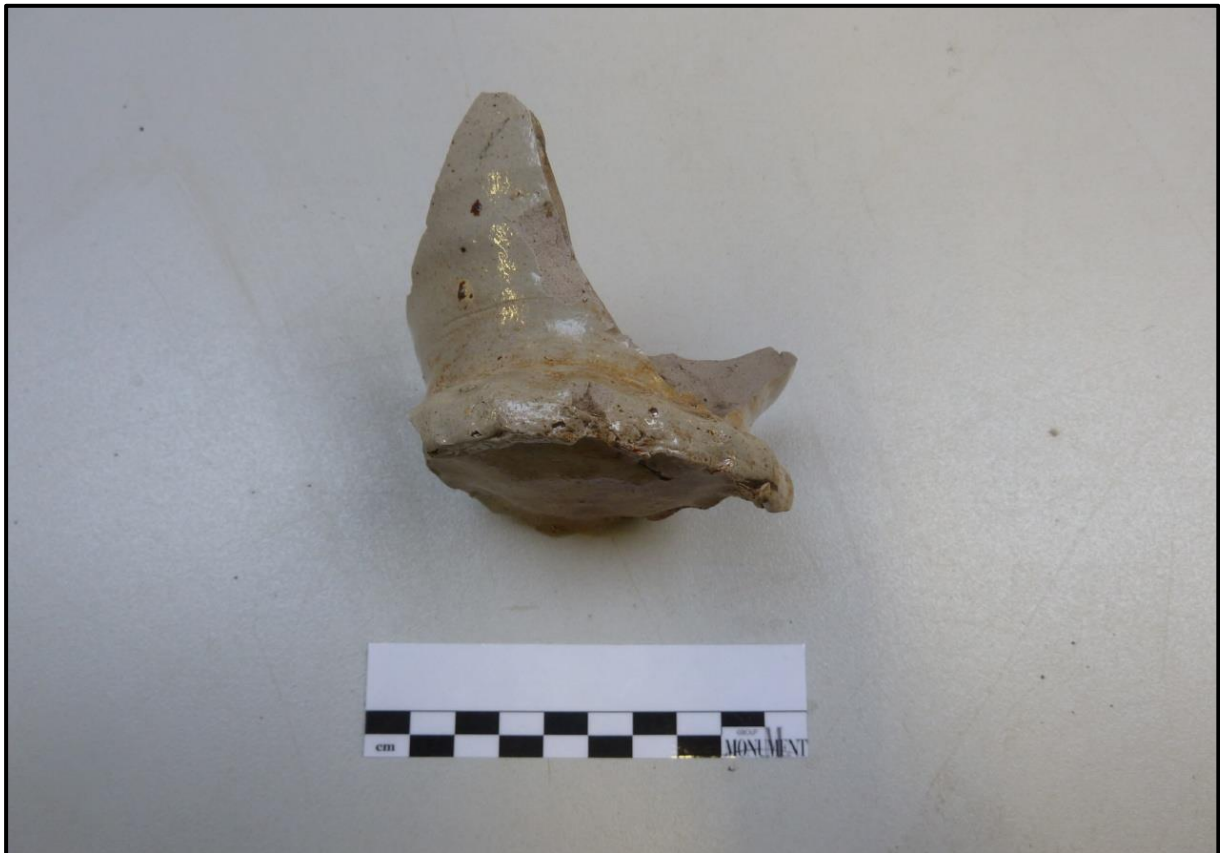
Ook tijdens het vrijleggen van de vloer werd wat aardewerk gerecupereerd, waaronder een bodemfragment in steengoed (zie figuur 23). Het gaat waarschijnlijk om aardewerk uit Raeren en kan eveneens gedateerd worden in de 16^{de} eeuw.

Figuur 23: Bodemfragment gevonden tijdens de opkuis van de vloer (S10).

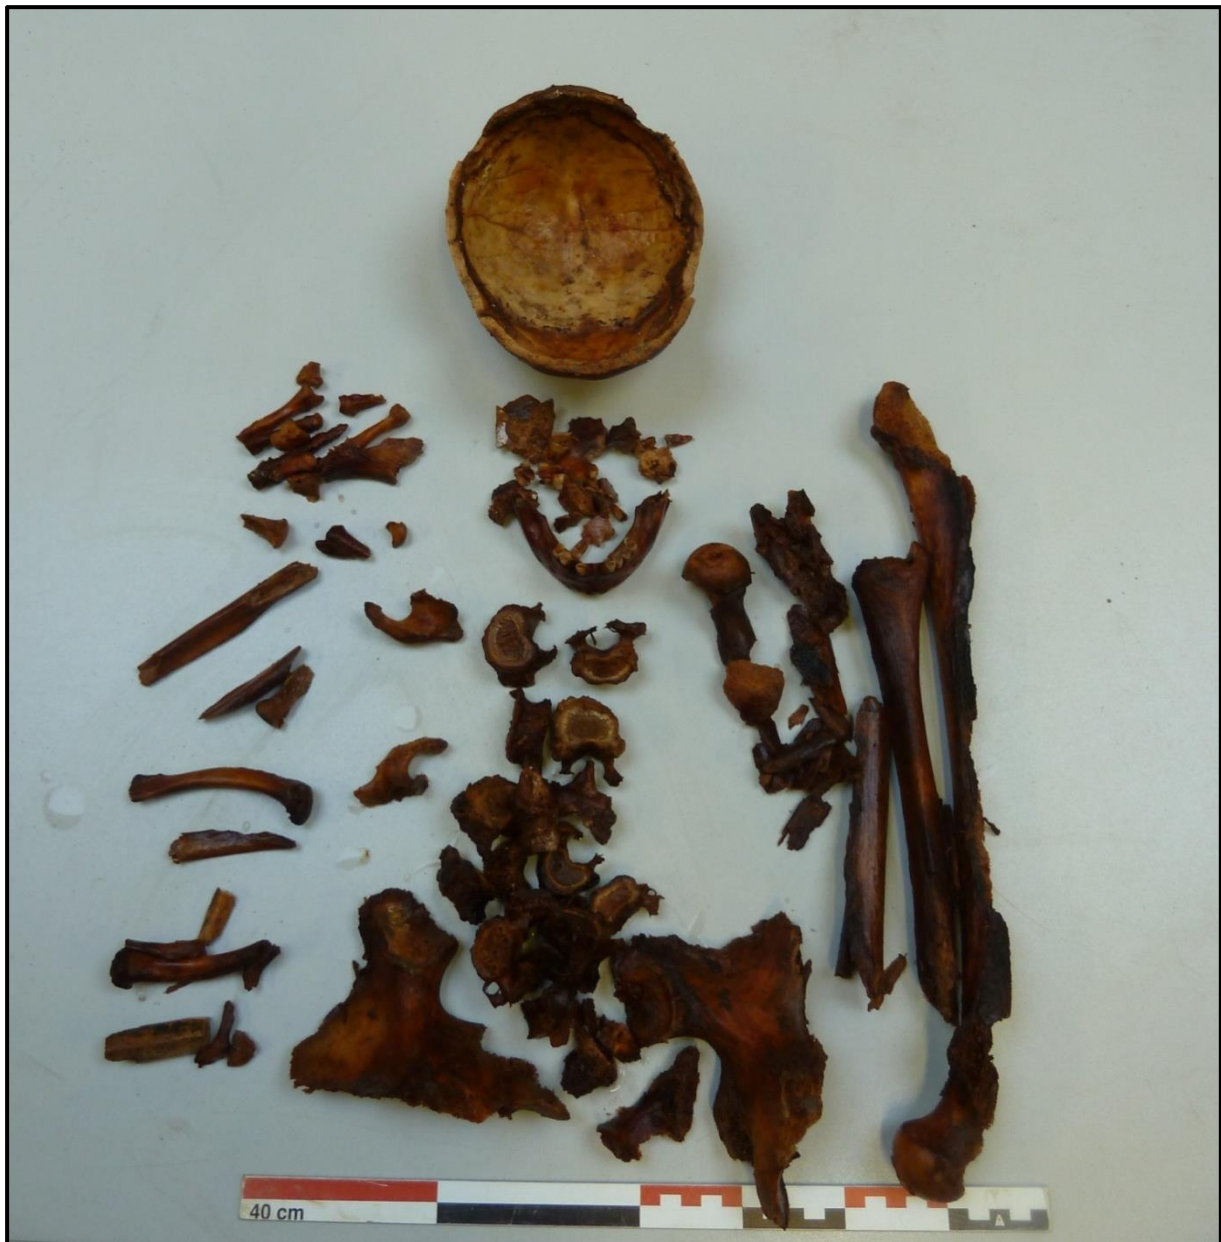
Figuur 24: Zicht op het zeer slecht bewaarde skelet S3.

Er werd één skelet (S3) gevonden, dat echter zeer slecht bewaard was en anatomisch niet volledig (zie figuur 24). Er kon bijgevolg geen extra informatie worden ingewonnen inzake geslacht, leeftijd en pathologie.

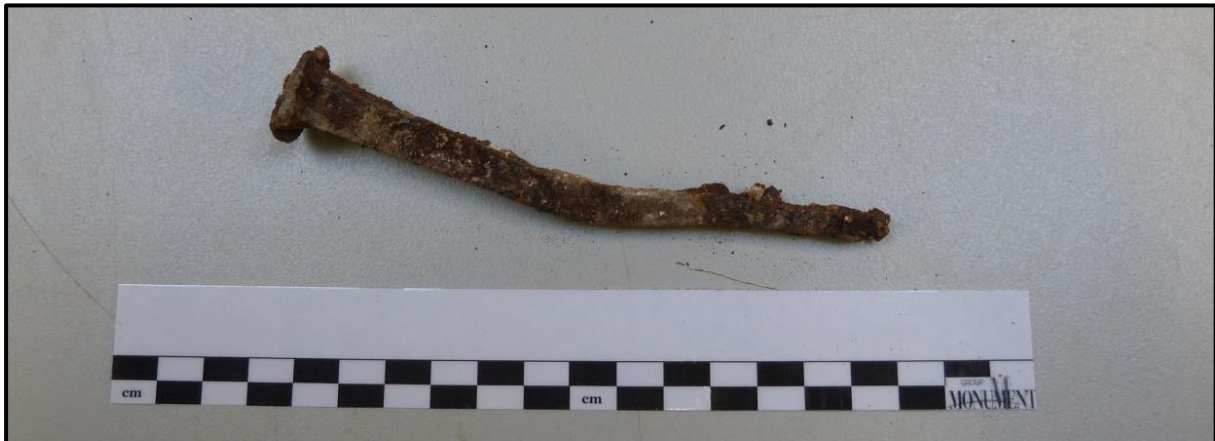
Deze vondstcategorie beslaat na bot het grootste deel van de vondsten. Het ging hier vooral om nagels (zie figuur 25). Bij het vrijleggen van S3 werden heel wat kistnagels aangetroffen (zie figuur 26).

Figuur 25: Voorbeeld van één van de vele nagels gevonden in de werkput.

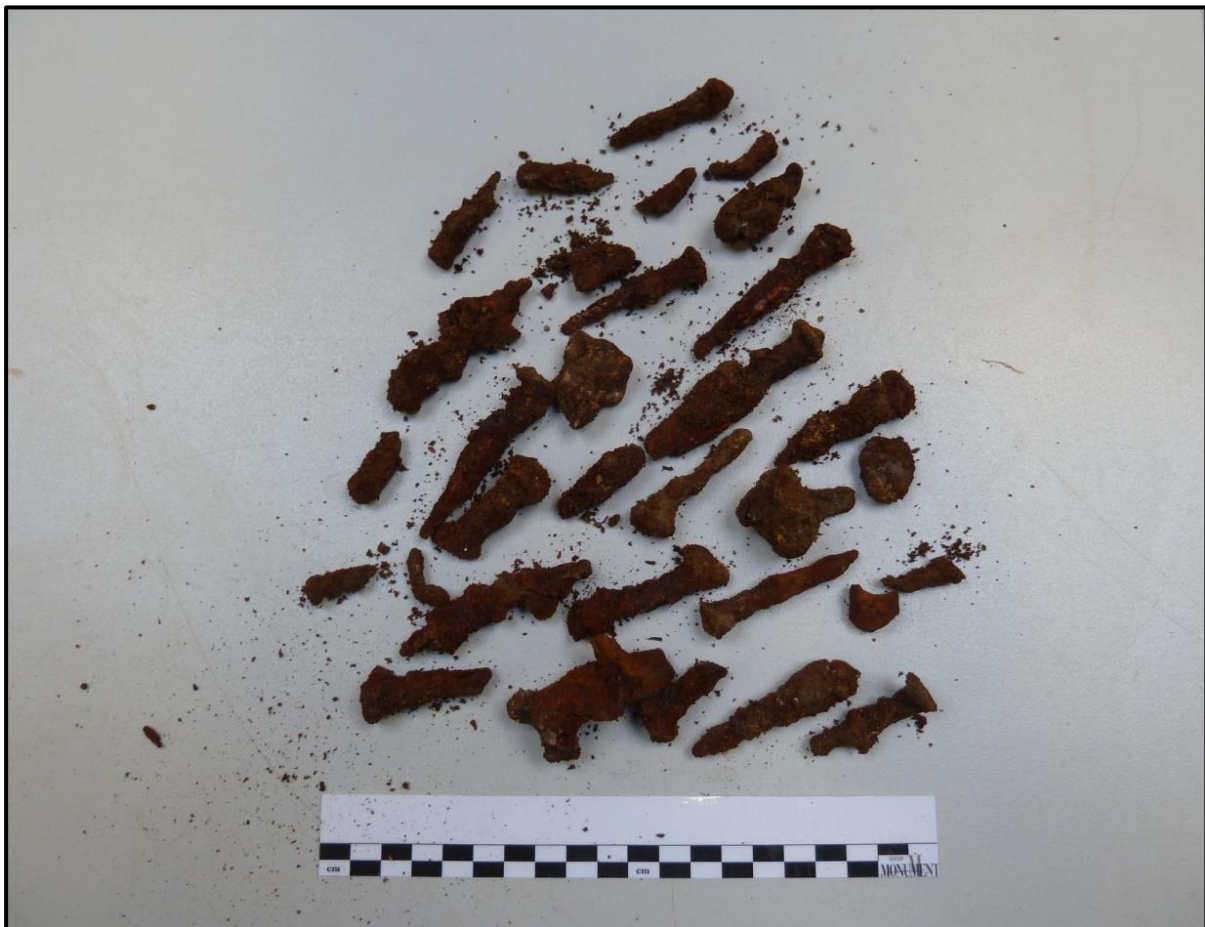
Figuur 26: Kistnagels gevonden tijdens het vrijleggen van S3.
