ARCHEOLOGISCHE OPGRAVING

WILDEREN

ONZE-LIEVE-VROUWEKERK

BASISRAPPORT

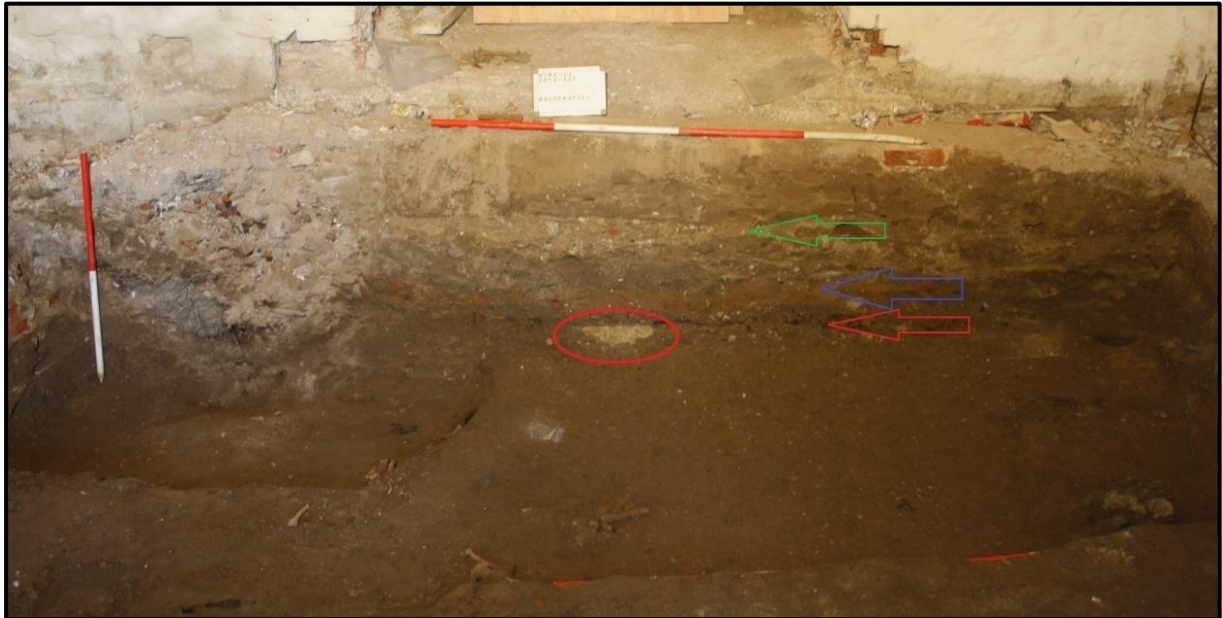
Figuur 27: Zicht op het oostprofiel met aanduiding van eventuele gebruiksniveaus en puinlaag. In de cirkel is nogmaals de recente injectie met materie aangeduid.

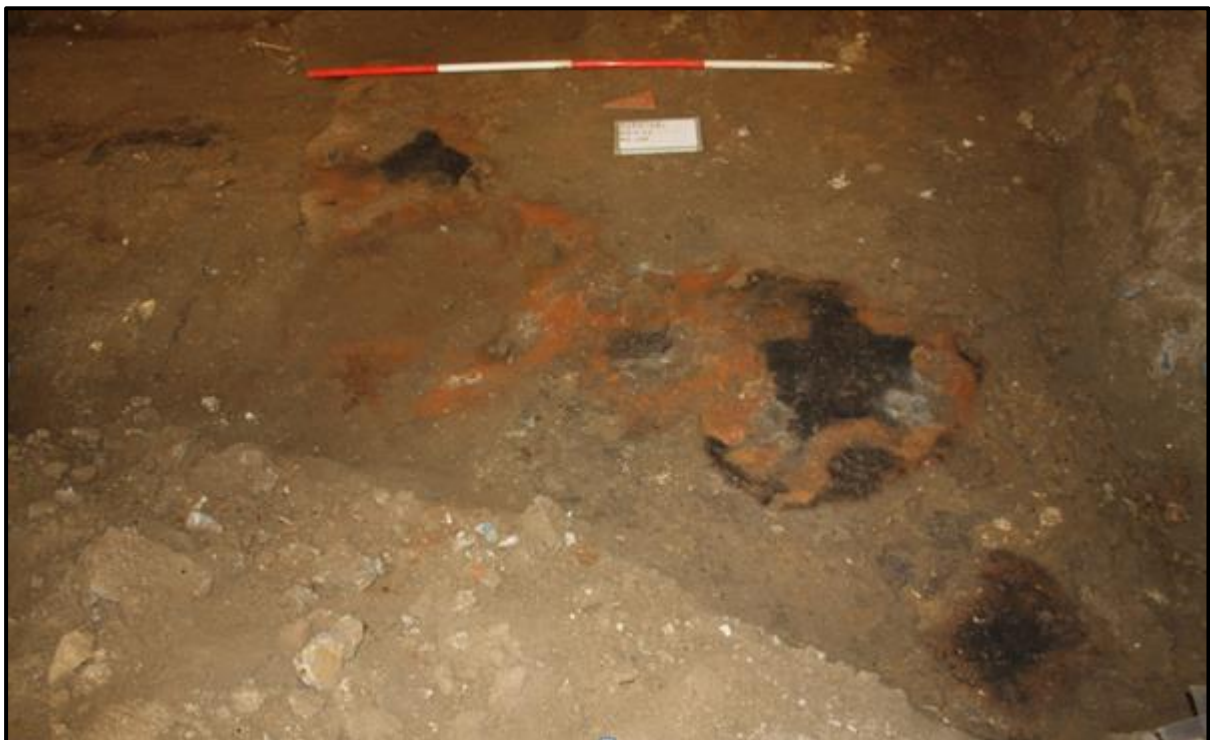
Figuur 28: Zicht op drie van de vier plekken verbrande leem met houtskool.

afdrucken achtergelaten bij het gieten van klokken voor de klokkentoren. Deze activiteit gebeurde dus naar alle waarschijnlijkheid ter plaatse.

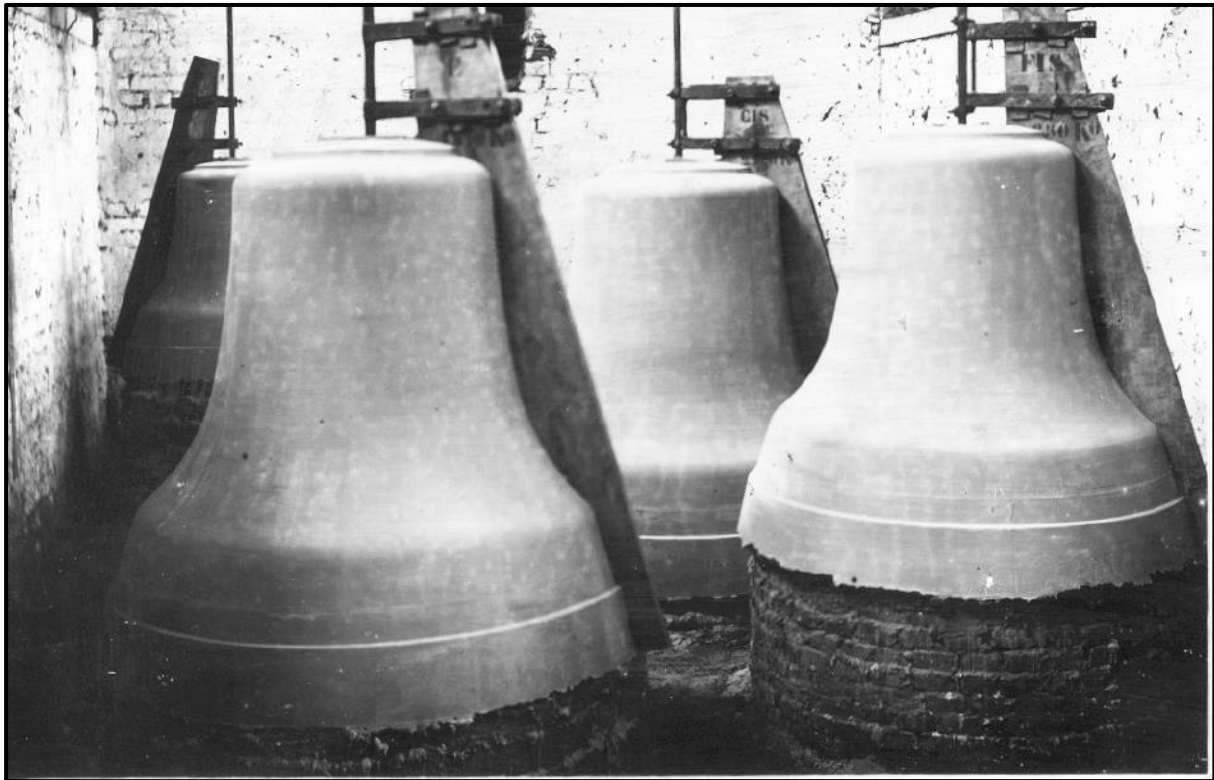
Figuur 32: Zicht op enkele afgewerkte lemen kernen in de Koninklijke Klokkengieterij Petit & Fritsen uit 1916.

Daarna werd een laag leem aangebracht bovenop de stenen kern. Door de ronddraaiende binnensjabloon kreeg deze het exacte profiel van de latere klok. (zie figuur 32). De sjabloon van de kern werd tijdelijk weggenomen om daaruit het profiel van de buitenkant van de klok te vijlen, op die manier ontstond de buitensjabloon. Hiermee werd de valse klok gemaakt (zie figuur 33). De naam 'valse klok' wees op het feit dat deze klok niet lang dienst zou doen. Op een zeker moment in het vormproces werd deze namelijk verwijderd waarna ruimte geschept werd om daarin het vloeibare klokkenbrons van de latere klok te gieten. Alles aangaande versiering en opschriften werd op de valse klok gezet, aangezien dit later in de mantel werd afgedrukt, zodanig dat dit alles op de uiteindelijke definitieve klok verscheen. De sjabloon werd terug tijdelijk verwijderd om de dikte van de toekomstige mantel te kunnen uitvijlen. Ook de lemen mantel werd terug op draaiende wijze verkregen.²⁴

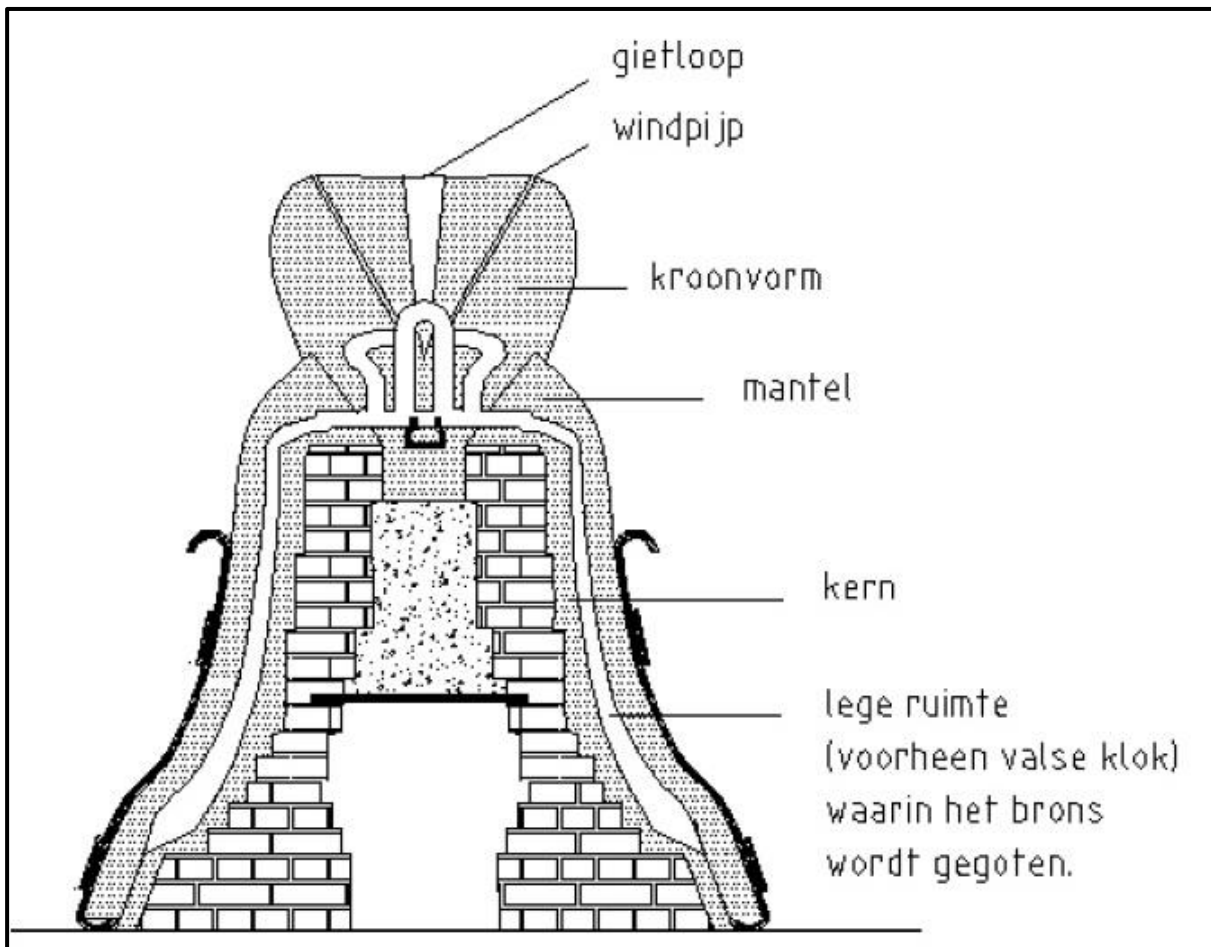
Figuur 35: De mantel is opnieuw over de kern geschoven waardoor een lege ruimte ontstaat waarin het brons wordt gegoten.

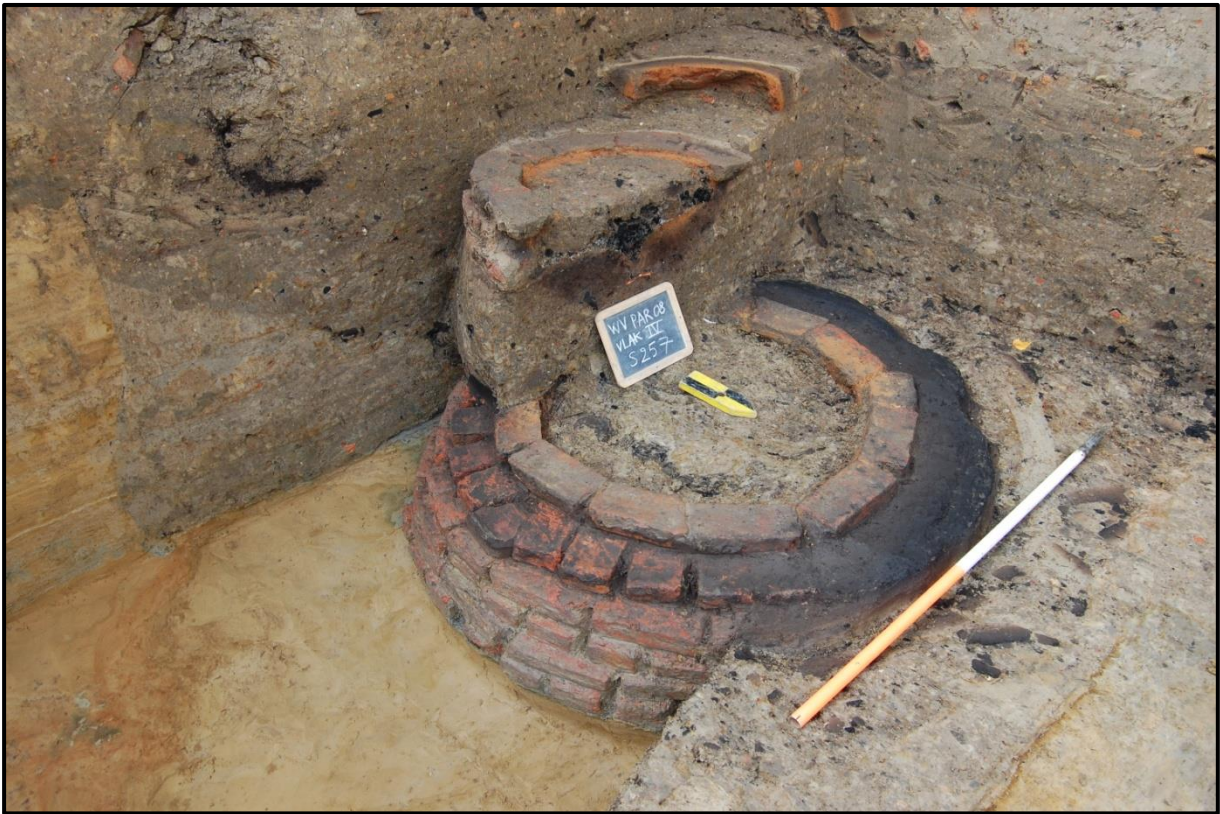
Figuur 37: Zicht op één van de stenen klokken en gietputten op de site Pardoen te Wervik.

Dergelijke afdrukken van klokken, zoals aangetroffen in Wilderen, werden ook reeds op andere plaatsen aangetroffen, zo ook o.a. te Wervik op de site Pardoën en in de Sint-Pancratiuskerk van Kraainem:

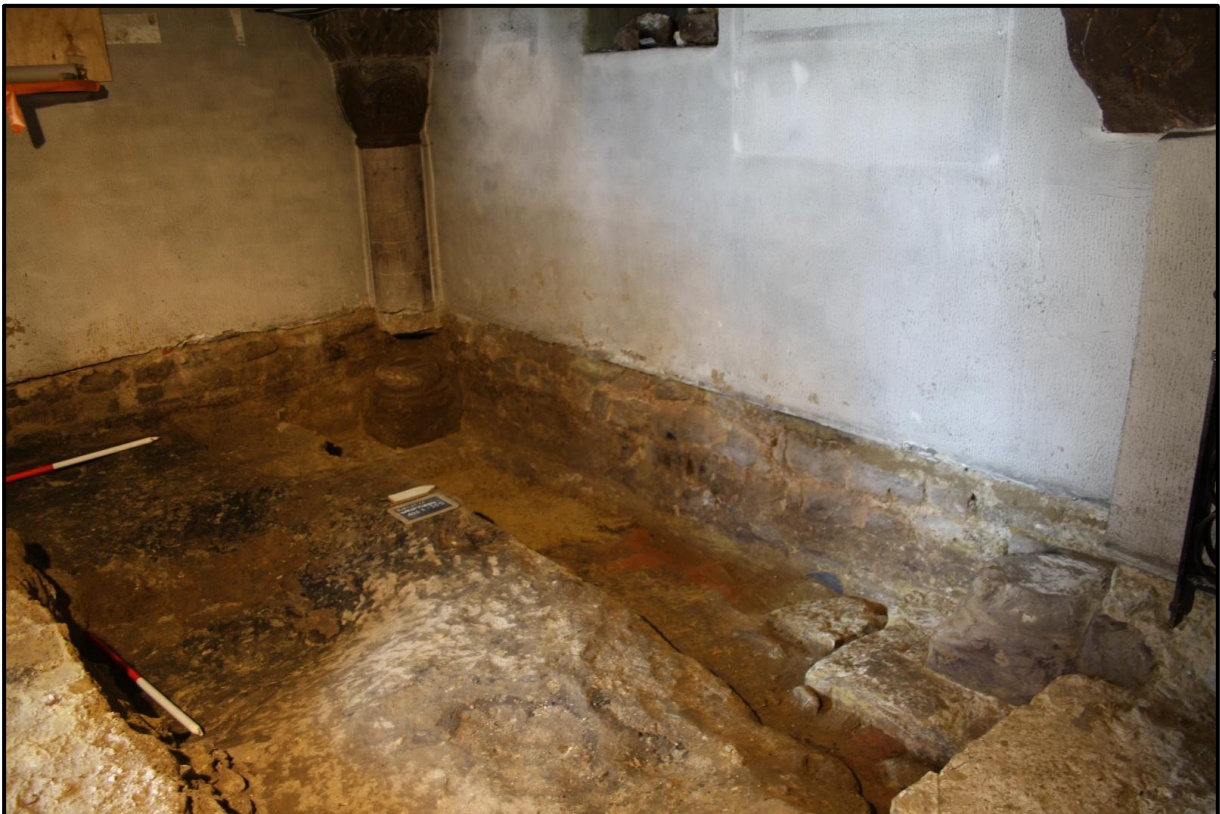
Figuur 38: Zicht op de brandplekken in de Sint-Pancratiuskerk te Kraainem.
