Sint-Martens-Lierde Kartuizerstraat

Archeologisch onderzoek

Archeologisch onderzoek
Opgraving
Sint-Martens-Lierde Kartuizerstraat (12-SMT-KS)
2012/374, 2012/374(2), 2013/006, 2013/006(2)

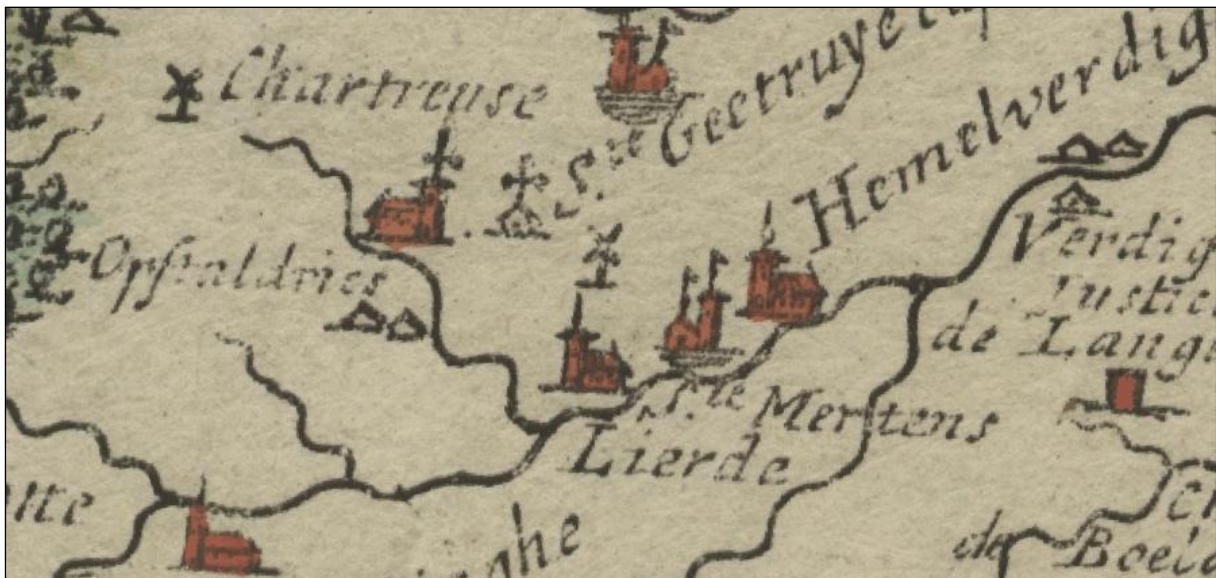
Figuur 5: Detail van de kaart van Fricx.

De kaart van Fricx (1712) daarentegen is duidelijk veel minder detaillistisch (Figuur 5). Door het eerder figuratieve karakter is het klooster zeer eenvoudig afgebeeld.

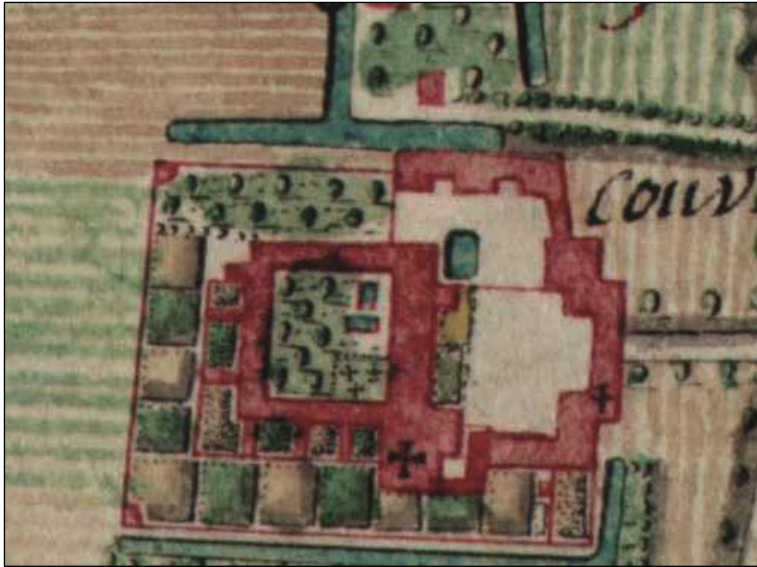
Figuur 6: Detail van de Ferrariskaart.

Een meer gedetailleerde kaart is een uittreksel van de Kabinetskaart van de Oostenrijkse Nederlanden van graaf de Ferraris (1771-1777). De kabinetskaart toont enkel de omtrek van de bebouwing in de priorij (Figuur 6). Ter hoogte van het huidige huisnummer 13 staat bebouwing afgebeeld, net als naast de kerk. Ter hoogte van de toegangspoort is geen bebouwing opgetekend.

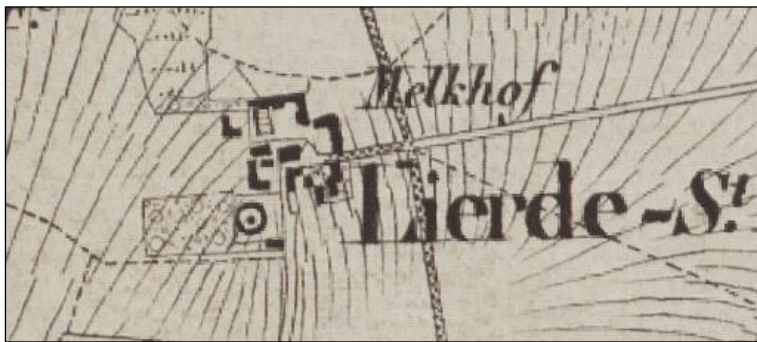
Figuur 15: Detail uit de kaart van Vandermaelen.

De kaart van Popp (Figuur 16), gemaakt in de periode 1842-1879, toont eenzelfde beeld. De kerkhofmuur is aangeduid als perceelsgrens. Hoewel de kaart van Vandermaelen (Figuur 15), gemaakt tussen 1846 en 1854, gelijkaardig is aan de Popp-kaart is ze eenvoudiger opgemaakt. De bebouwing naast de kerk stemt overeen met de andere kaarten.

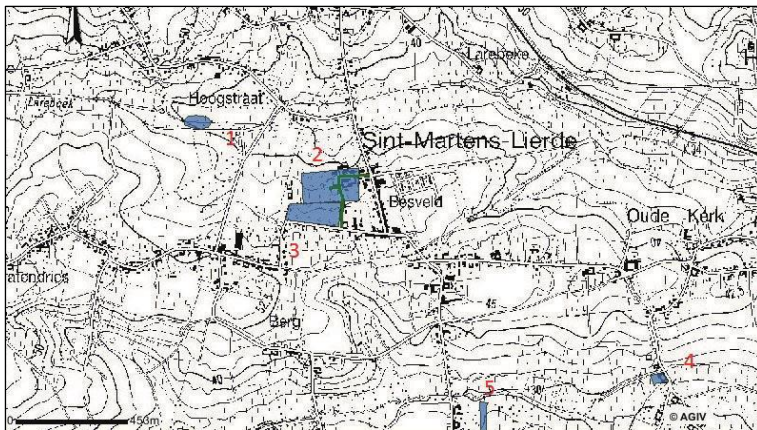
Figuur 18: Uittreksel uit de CAI-kaart met aanduiding van locaties met archeologische waarde. Bron: cai.erfgoed.net.

De nabije omgeving van Sint-Martens-Lierde is archeologisch vrij onbekend (Figuur 18). Ten noordwesten (nr. 1) van de kartuizerpriorij (nr. 2) situeert zich een middeleeuwse tot laatmiddeleeuwse steen- en pannebakkerij (inventarisnummer 5000289). Net ten zuiden van de site (nr. 3 op de kaart) zijn bij prospectieonderzoek postmiddeleeuwse kuilen en paalkuilen aangetroffen.

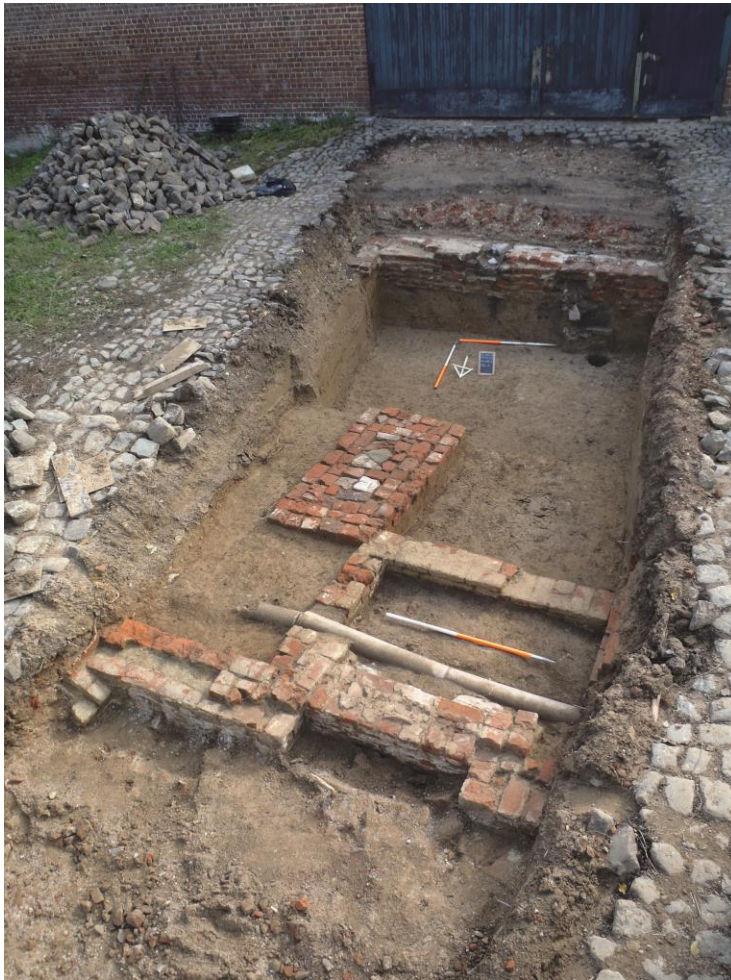
Figuur 26: Overzichtsfoto van grondplan A.

deze muur. Niet geheel verwonderlijk kwamen in de 3 m brede sleuf een aantal muurfunderingen tevoorschijn die vermoedelijk bij een 15de- of 16de-eeuwse woonst horen (Figuur 26-30) (cfr. infra).

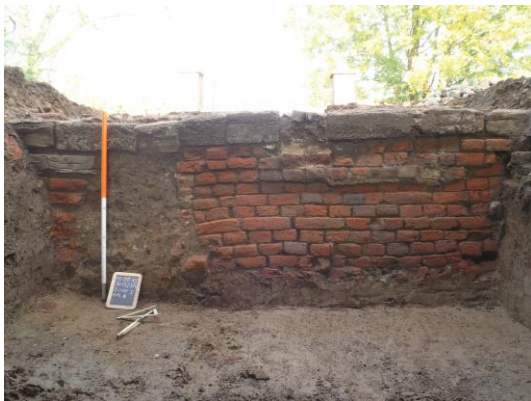
Figuur 31: Zuidelijke buitenmuur.

Hierbij zijn de zuidelijke (context I-A--UV-25) en de noordelijke buitengevel (context I-A--TU-1) geregistreerd (Figuur 31 – 32), beide gemetst met bakstenen (sporadisch natuursteen of kalksteen) in een onregelmatig patroon. De zuidelijke buitengevel was geconstrueerd met vrij harde, grijze kalkmortel met kalkstippen. De buitenzijde was zorgvuldig gemetst, terwijl de binnenzijde minder goed was afgewerkt. De verschillende baksteenformaten (25 x 11 x 5,5 cm; 25 x ? x 5,5 cm en 24 x 12 x 7 cm) en de baksteenbrokken wijzen op herbruikt materiaal. Langs de buitenkant bevonden zich bovenaan een aantal kalkzandsteenbrokken die een vermoedelijk loopniveau aanduiden. Een kleine hoeveelheid asmortel bevestigt deze stelling. De muur vertoonde een uitbraakspoor dat nadien is afgedekt met kalkzandstenen. Daarnaast was nog een kleinere uitbraak op te merken, dat achteraf was dicht gemetst met gerecupereerde bakstenen en afgedekt met kalkzandstenen. Het is mogelijk dat het niveau van de kalkzandstenen is aangelegd *na* de uitbraaksporen in de muurfundering.

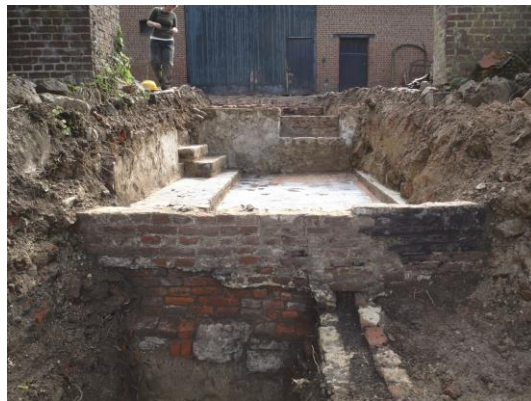
Figuur 32: Noordelijke buitenmuur.

De noordelijke buitengevel (context I-A--TU-1) is door de vrij slechte bewaringstoestand moeilijk te omschrijven. Er konden drie (herstellings-)fasen worden opgemerkt en enkel de buitenzijde was gedeeltelijk zichtbaar. De fundering bestond uit zowel volledige bakstenen, baksteenbrokjes als kalkzandsteenbrokken. De verschillende fasen waren met verschillende mortelsoorten (zeer harde, lichtgrijze tot witte kalkmortel met kalkstippen, cement, en gelig grijze kalkmortel met kalkstippen) en verscheidene baksteenformaten (23,5 x 11 x 4 cm; 25 x 11 x 5 cm; 26 x 13 x 6 cm) gemetst. Het ging duidelijk om herbruikt materiaal. Enkel de buitenste herstellingsfase vertoonde een kruisverband, de overige waren niet zichtbaar. De binnenzijde was bedekt met een pleisterlaag.

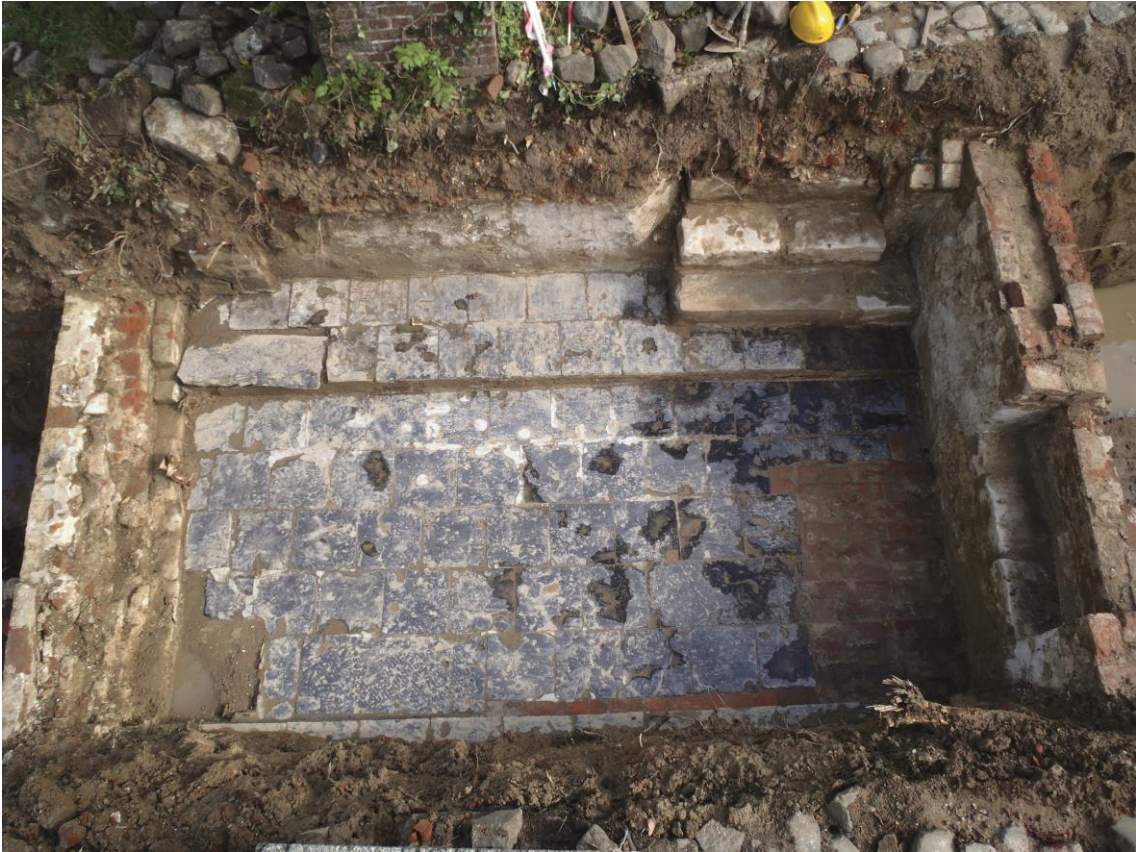
Figuur 35: Vloer in Doornikse kalksteen.

Het eerste vloerniveau van de kelder uit Doornikse kalksteen was zeer goed bewaard (Figuur 35). Onder de vloer bevonden zich bijhorende opmaaklaagjes van kalkmortel en zand (context I--UV-23 en I-B-14). Een klein gedeelte van het eerste vloerniveau, ter hoogte van de eerste trap, bestond uit bakstenen (context I-A--UV-23). Een ouder bakstenen vloerniveau in keperpatroon, onder de vloer uit Doornikse kalksteen, was niet volledig intact (context I-C-1, I-C-1-AB-2 en I-C-1-AB-3 en 27 x 13 x ? cm; 27 x 14 x 6 cm; 26 x 13 x ? cm, Figuur 36). Dit oudste vloerniveau met bijhorende opmaaklaagjes was op de moederbodem aangelegd (context I-A--UV-22). Tijdens één of meerdere bouwfasen was de kelder afgedekt door een tongewelf, waar slechts een fragmentarische restant van was bewaard (context I-A-9). De binnenkant van de kelder was bepleisterd (context I-A--ST-1, I-A--ST-2, I-A--ST-3 en I-A--UV-25).

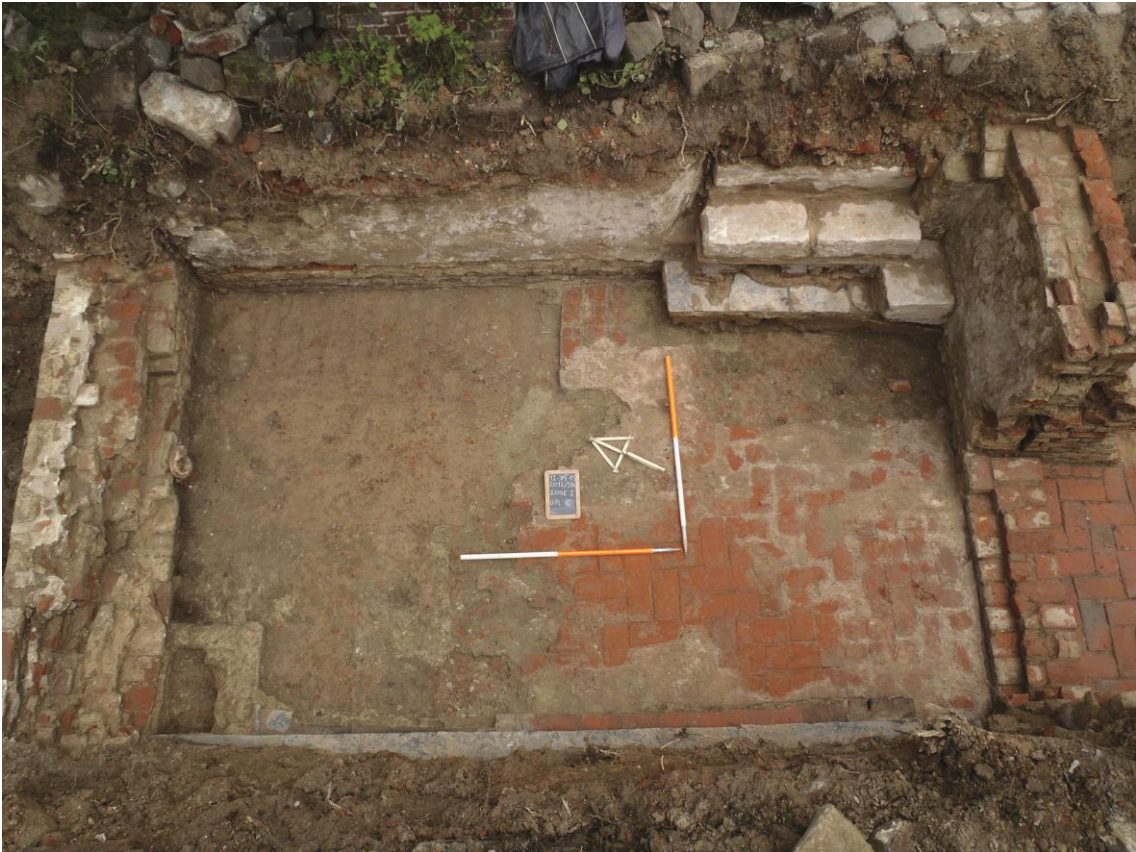
Figuur 36: Onderliggend vloerniveau in baksteen.

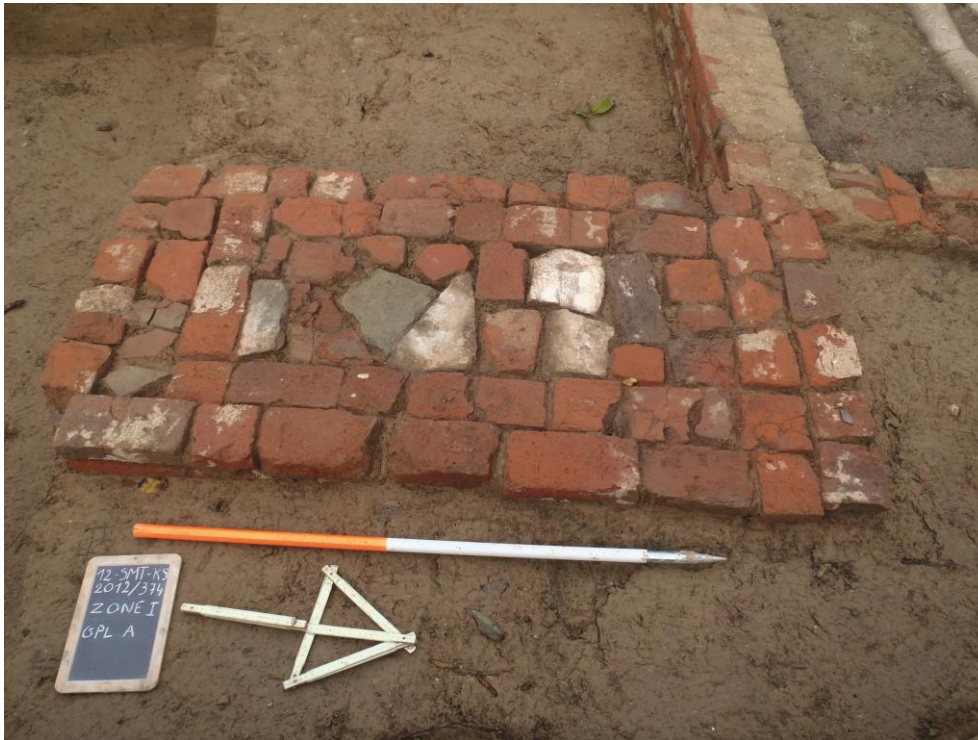
Figuur 37: Sokkel of poer.

Binnen de bebouwing is één niet nader te definiëren 'vloerniveau' aangetroffen (context I-A-18). Het gaat om een verzameling baksteenbrokken en kalkzandsteenbrokken, zonder specifiek patroon aangelegd in een rechthoekige vorm (176 x 90 cm) en zonder een opmaaklaag. Opvallend was de afwezigheid van mortel tussen de voegen. Omdat de stenen op een gelijkmatig niveau zijn aangelegd, zou het kunnen gaan om een funderingssokkel of een poer.⁴⁷ Hoewel het niet mogelijk is een exacte datering voor deze 'sokkel' op te stellen, oversnijdt het de muur van de kelderuitsprong, wat deze ouder dateert. De 'sokkel' of poer is dus recenter (Figuur 37).

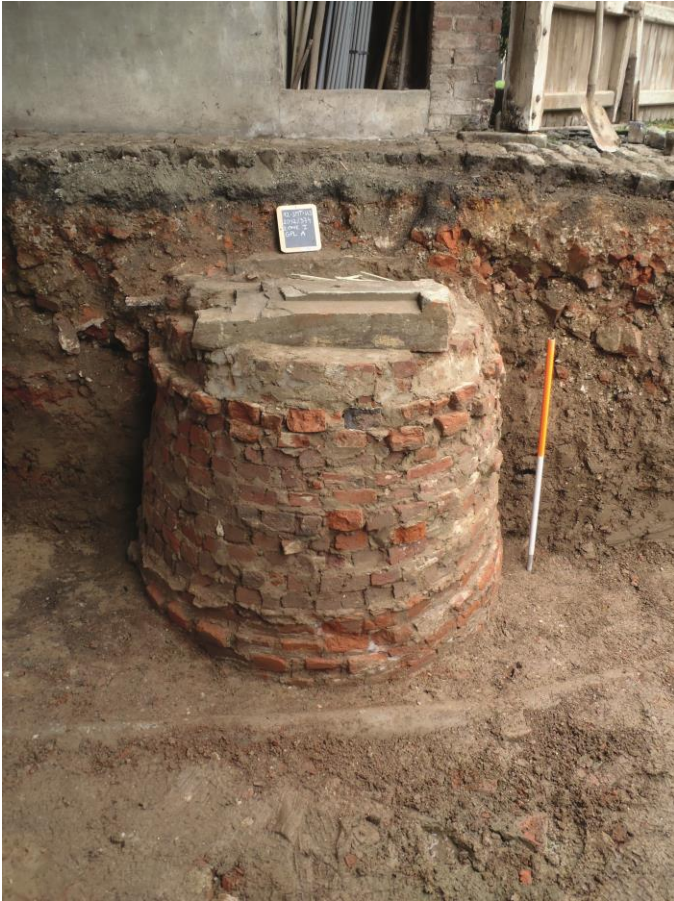
Figuur 38: Waterput.

Op een afstand van 3,40 m van de zuidelijke buitengevel, bevond zich een intacte bakstenen waterput (context I-A--UV-35, Figuur 38), afgedekt door gerecupereerde arduinblokken die voordien vermoedelijk als tredes fungeerden (context I-A--UV-36). De put kende een diameter van 1,50 m en bevatte nog water. Hij was gemetst met asmortel en cement, waarbij de bakstenen van de oudste fase zijn herwerkt in de jongste fase.

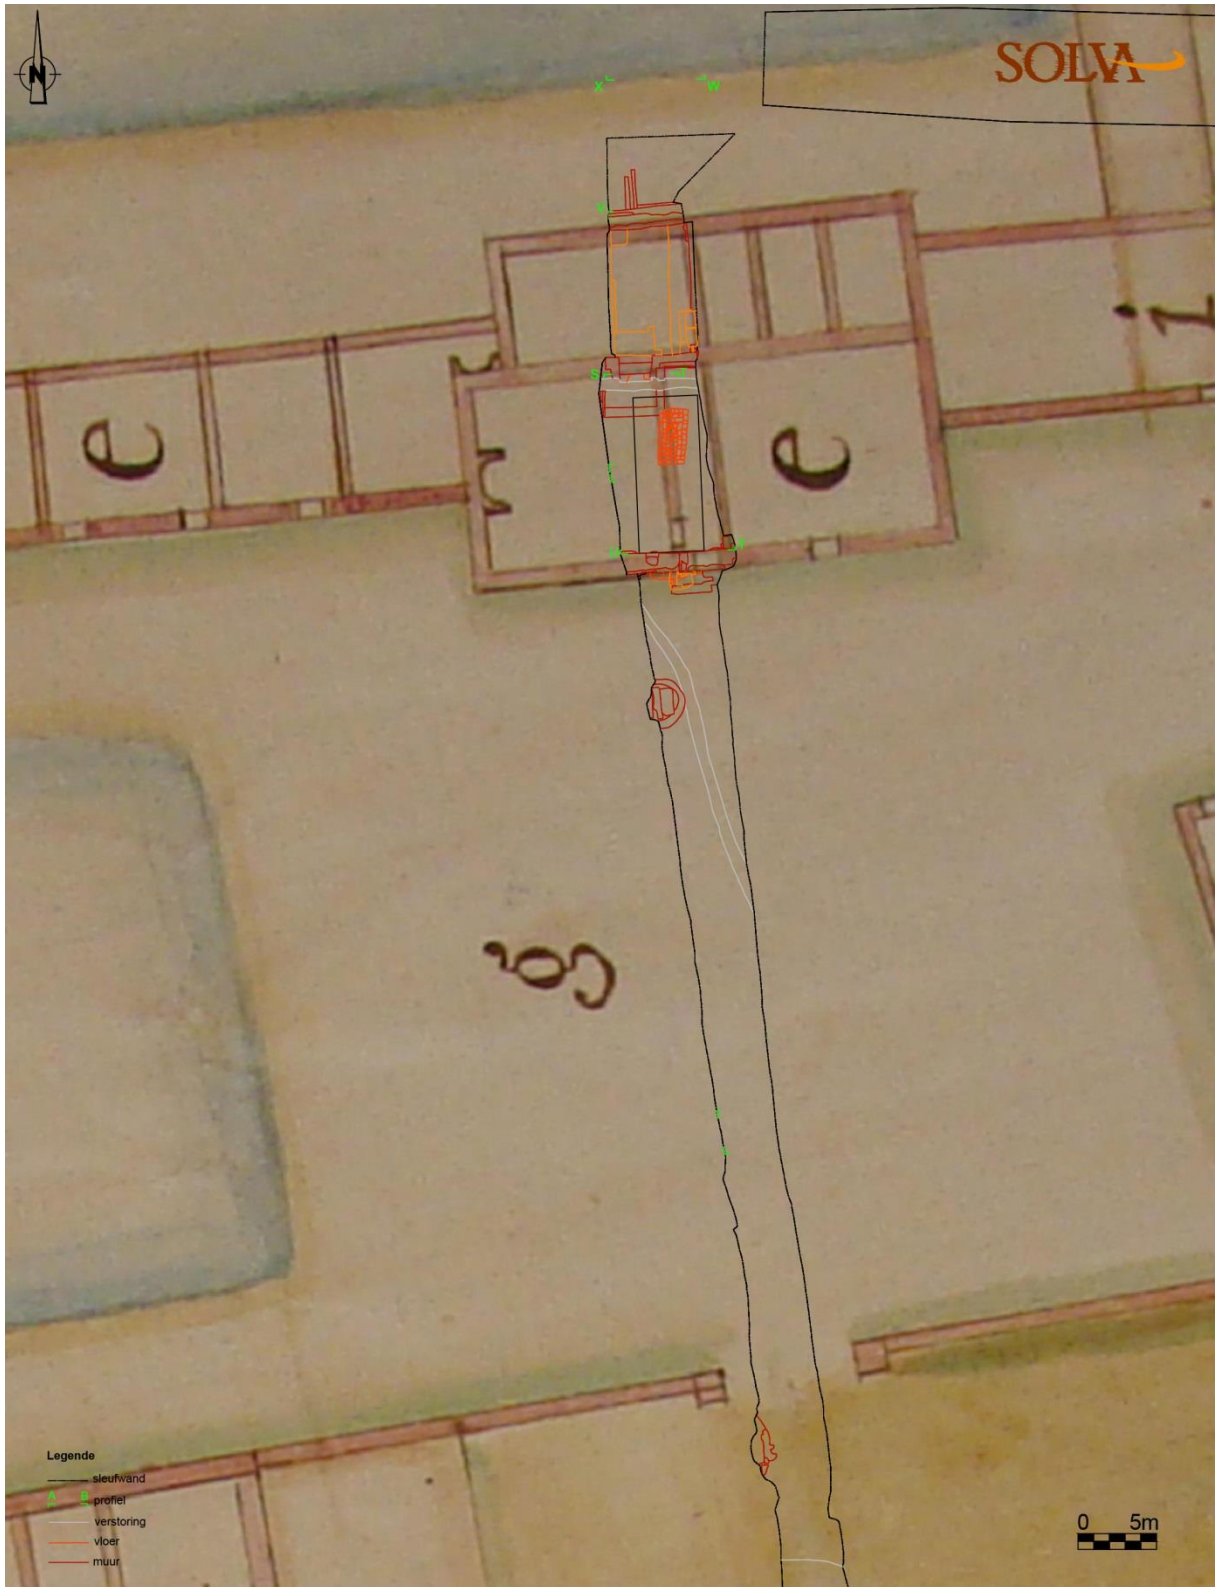
Figuur 39: Projectie van het archeologisch grondplan op het plan van Capeau.

Wanneer deze archeologische sporen worden geprojecteerd op het plan van Capeau uit 1784, valt meteen op dat de twee buitenmuren en de dwarsmuur goed aansluiten op de getekende muren van de pachtboerderij (Figuur 39 en 40). De projectie is evenwel onderhevig aan een verschuiving vanwege het ietwat schuine perspectief van het oude plan.

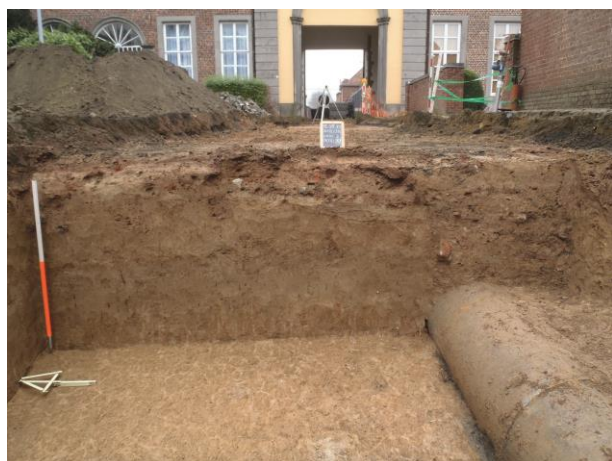
Figuur 44: Profiel XY.

Omdat het rioleringsstracé in het verlengde ligt van de poort die als kloostertoegang fungeerde, bestond de mogelijkheid in de geregistreerde profielen aanwijzingen te vinden van een wegtracé of de vroegere pleinbedekking van de priorij. In profielput II-A—XY (Figuur 44 en 45) behoorden de dunne laagjes II-A--XY-2 en II-A--XY-3 mogelijk toe aan een wegtracé, maar ze bleken van recente aard te zijn. De laagjes waren samengesteld uit grijze zandige leem met lichtbruine vlekjes en vertoonden een gelaagdheid met ijzerconcreties. Ze bevatten zowel mangaan-, ijzer-, als baksteenspikkels. In profielput II-A--WX is eveneens een dergelijke laag aangetroffen, maar ook hier bleek het duidelijk te gaan om een recente laag, horend bij het asfalt.

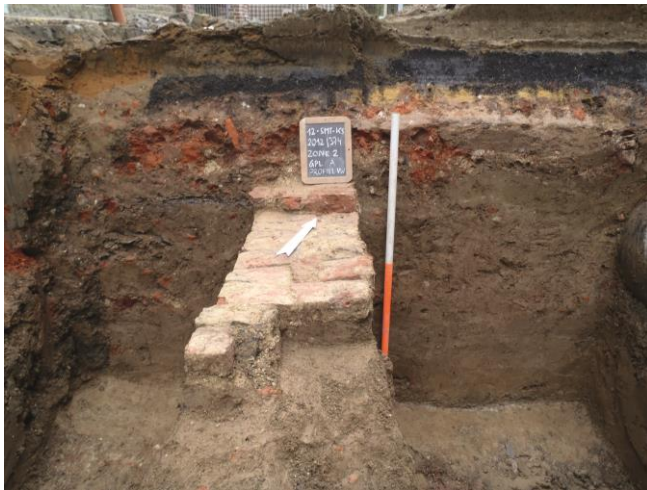
Figuur 46: Profiel VW.

Het rioleringsstracé maakt een hoek in de Kartuizerstraat en loopt vervolgens in de richting van de kerk. Net voorbij de hoek zijn nog twee profielputten aangelegd alvorens de rioleringswerken op te volgen (Figuur 46 en 47). In de beide putten was eenzelfde stratigrafie aanwezig: boven de moederbodem (gemiddeld 42 m TAW) lagen verschillende lemige en vrij puinige ophogingspakketten (context II-A--UV-3, II-A--UV-4, II-A--VW-3 en II-A--VW-5). Het huidige straatniveau ligt daardoor ruim een meter hoger dan de vaste bodem. In beide putten zijn slecht bewaarde bakstenen muurrestanten (II-A-159 en II-A-160) teruggevonden (24 x 12 x 5 cm) die gezien hun beperkte zichtbaarheid en bewaringstoestand in het vlak niet verder konden worden geïnterpreteerd.

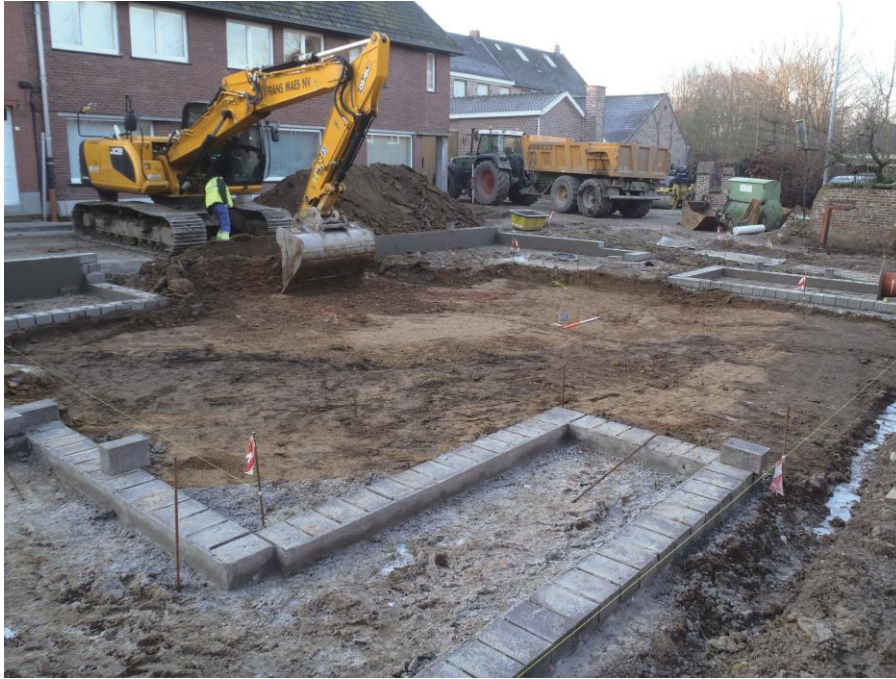
Figuur 48: Westelijk deel.

Bij de opvolging in het westelijke deel is vastgesteld dat de werken niet dieper gaan dan een vrij recente ophogingslaag die reeds in profielput II-A--WX is aangetroffen (II-A--WX-3, Figuur 48).

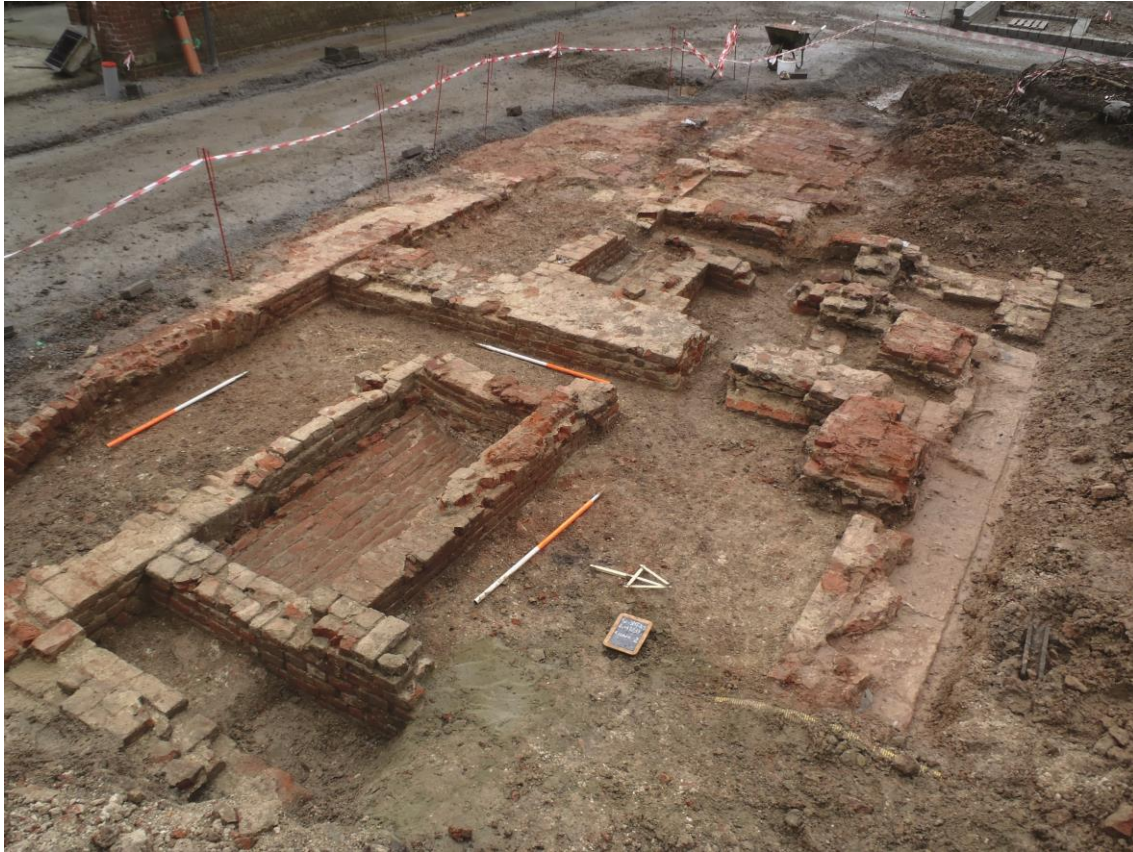
Figuur 49: Overzichtsfoto van de oostelijke zone.

Naast de toegangspoort van het kloosterdomein, die sinds de 18^{de}-eeuwse situatie niet meer van locatie is veranderd, is een oppervlakte van circa 62 m² vlakdekkend onderzocht. Deze oostelijke zone bevatte een groot aantal muurfunderingen, een riolensysteem, twee vloerniveaus en een beerput (Figuur 49). Door de geringe diepte van de afgraving (er mocht slechts 0,40 m onder het huidige straatniveau worden afgegraven) was een grondig onderzoek van deze muren uitgesloten, waardoor hiaten in de reconstructie van de geschiedenis van het kartuizerklooster onvermijdelijk zijn. Alle aangetroffen muurfunderingen horen toe aan één gebouw. Hierbinnen zijn een aantal verbouwingen doorgevoerd, waarbij er zeven fasen kunnen worden onderscheiden (Figuur 50).

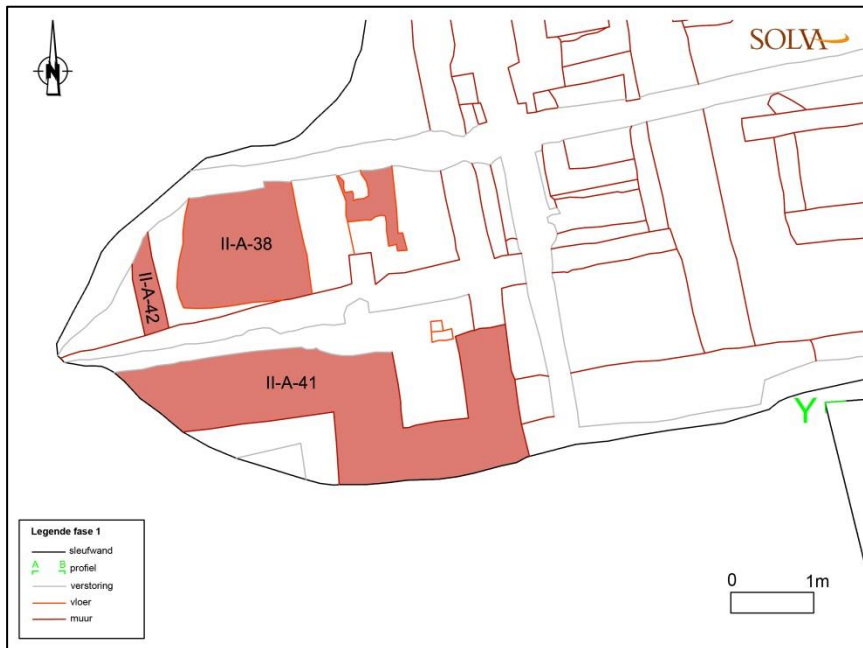
Figuur 51: Grondplan met aanduiding van de oudste fase.

De oudste muurfundering (Figuur 51) was opgetrokken uit bakstenen (27 x 13 x 5,5 cm), met indicaties die wijzen op herbruik, gevoegd met bruine leem (II-A-41). Bij deze muurfundering hoorde een tweede, slecht bewaarde, smalle muur (context II-A-42 is slechts 0,30 m breed) en een vloerniveau met een opmaaklaag (context II-A-38, II-A-39 en II-A-60) uit bakstenen en tegels (Figuur 52). Ook hier lijkt het eerder om gerecupereerde stenen te gaan, omwille van de verschillende formaten (23,5 x 12 x ? cm; 24 x 11 x ? cm; 25,5 x 11,5 x ? cm en 25,5 x 12 x 5,5 cm). Tussen deze stenen is bruine leem gebruikt als mortel. De vloer is in een latere verbouwingsfase, fase 3, in onbruik geraakt en vermoedelijk dan ook weggebroken.

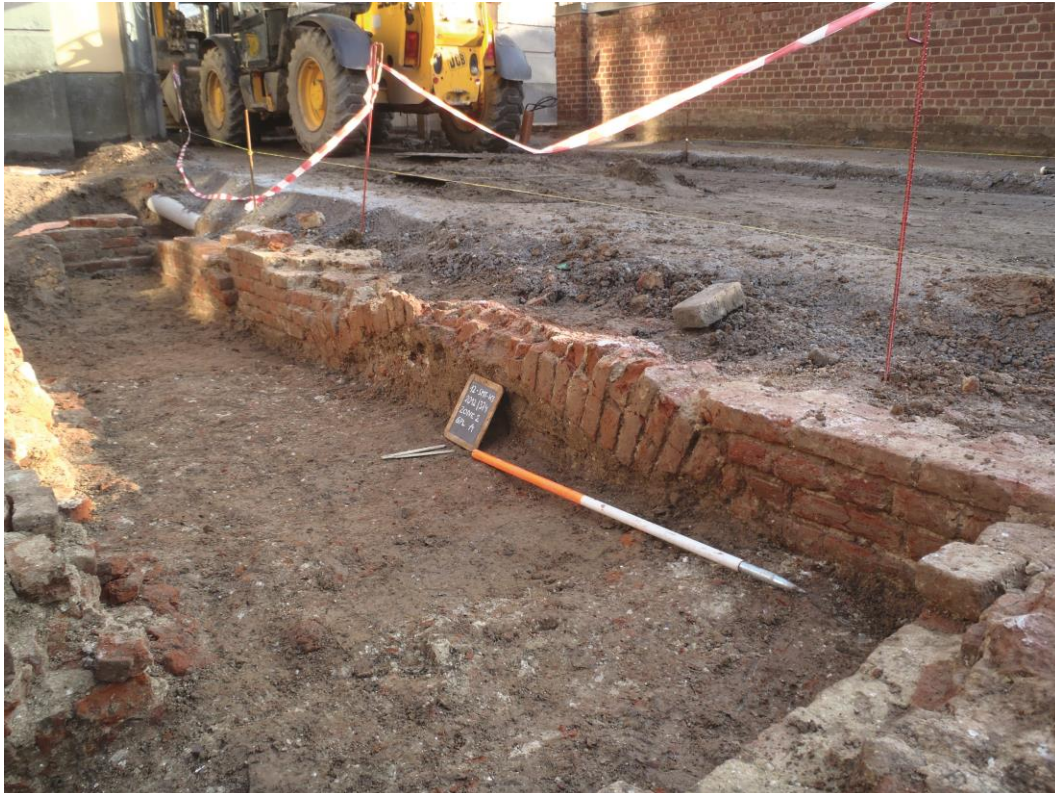
Figuur 56: Gang en grondboog van fase 3 (context II-A-17 en II-A-18).

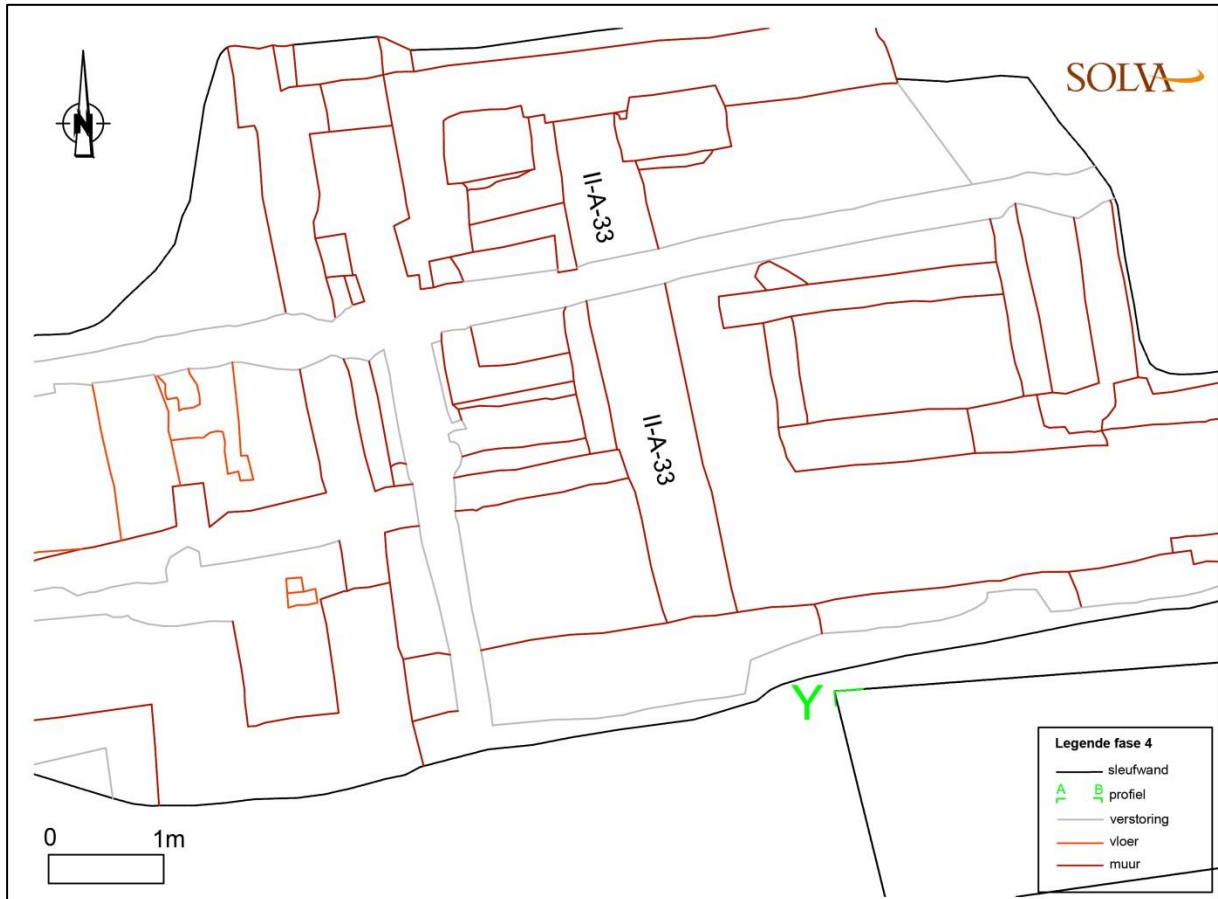
Fase 57: Grondplan met fase 4.

In het vlak was één muur aangetroffen, centraal gesitueerd met NW-ZO-oriëntatie, die bijgebouwd is aan de muren van fase 3. Deze vierde fase omvat context II-A-33: een bakstenen muur met bruine kalkmortel, gemetst in koppenverband (Figuur 57). Ook hier lijken de metsers gerecupereerde stenen te hebben gebruikt. In het onderzochte vlak zijn geen andere muren gevonden die met die vierde bouwfase verband houden.

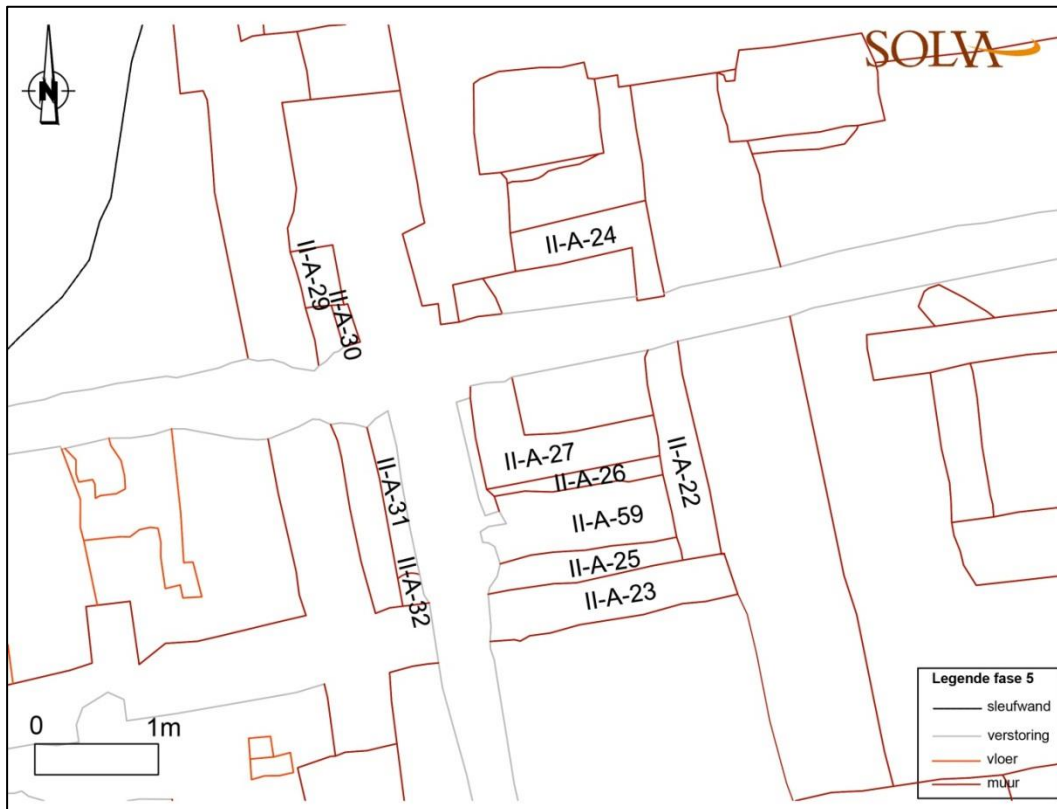
Figuur 58: Grondplan met fase 5.

Tot fase 5 behoort een bakstenen constructie van 2,80 m op 2 m die als riool heeft gefunctioneerd (structuur II-A-22, Figuur 58-59). Deze is tegen de muren van fase 3 aangebouwd waaruit blijkt dat de muren van fase 3 geruime tijd in gebruik zijn geweest en verschillende keren van aanbouwingen is voorzien. Het gewelf van het centrale gedeelte (context II-A-59) was gemetst met strekken (26 x 13 x 6,5 cm) en grijze kalkmortel. Een tweede gewelfconstructie (contexten II-A-29 en II-A-30) was amper bewaard door een recente verstoring. De muurconstructies die daarbij horen, zijn contexten II-A-22, II-A-23, II-A-24, II-A-25, II-A-26, II-A-27, II-A-30, II-A-31 en II-A-32.

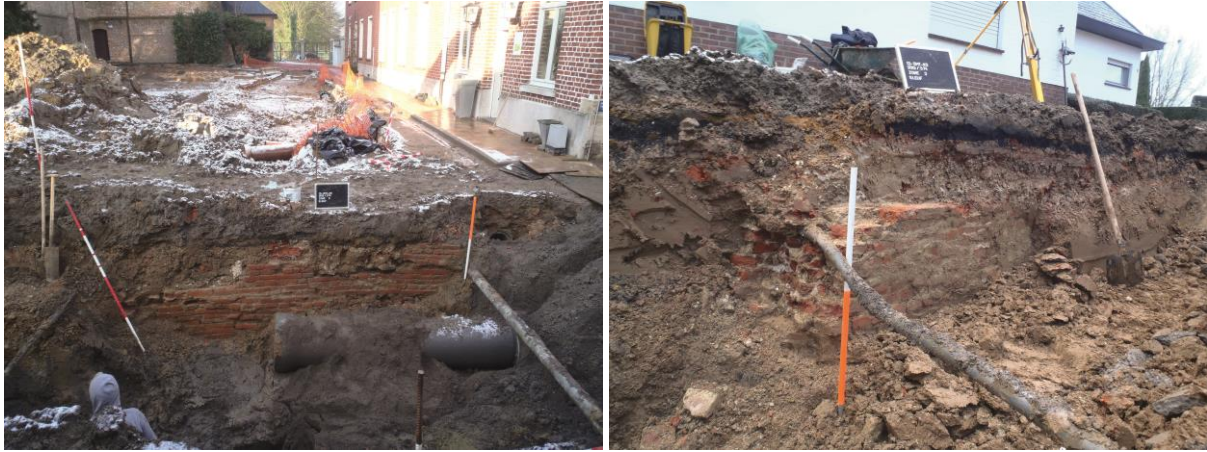
Figuur 64 en 65: Muur II-A-161/162.

Op diezelfde kaart staan ten oosten van de straat kleine stallen waarin, volgens de kaartlegende, tuingereedschap is opgeborgen (Figuur 63). Mogelijk is context II-A-162 daar een restant van. Omdat beide kaarten geen schaal aanduiding hebben, is het niet meteen mogelijk uitsluitsel te bieden, maar het is niet uitgesloten dat de muren van de stallen geplaatst zijn ter hoogte van de oude omheiningsmuur. Aangezien context II-A-162 niet parallel loopt met II-A-161, kan het gaan om een binnenmuur van de stallen die niet op het plan te zien is. Door de beperkte zichtbaarheid van de muurfunderingen, blijven deze interpretaties evenwel hypothetisch (Figuur 64-66).

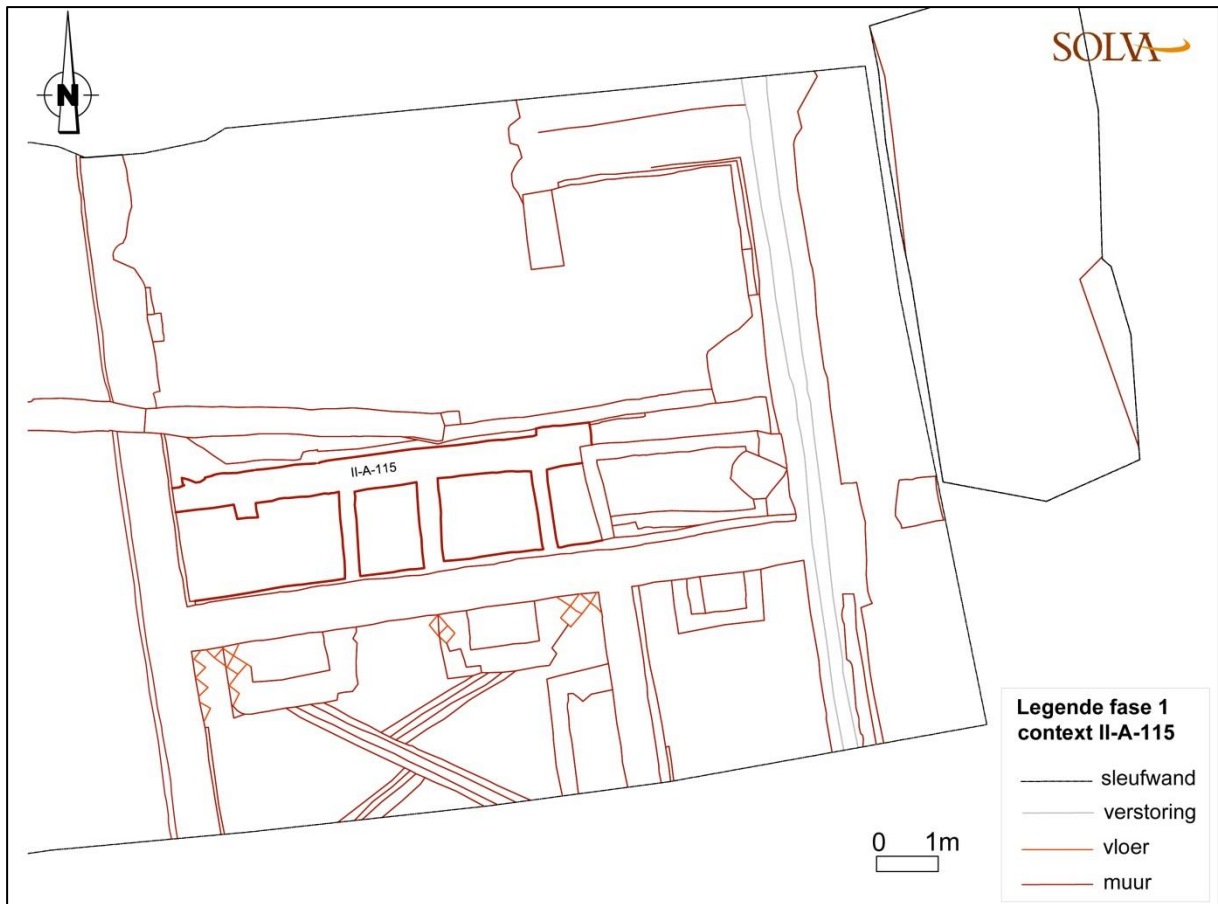
Figuur 76: Grondplan van het plein aan de kerk, fase 1, context II-A-115.

De grootste ruimte is ongeveer 10 m op 3,50 m groot. Opvallend was de aanwezigheid van enkele muren (context II-A-115) die bijna een meter dieper gelegen zijn in het vlak (gemiddeld 43,45 m TAW) en gebouwd zijn tegen de tussenmuur van het gebouw maar er niet mee in verband staan (Figuur 76-77). Het geheel aan muren bestond uit één 6,80 m lange en 0,50 m brede muur, met drie veel smallere zijmuren die 1,40 m verder in zuidelijke richting aansloten op een smalle muur (één rij bakstenen breed) die geplaatst was tegen de tussenmuur van de kapittelzaal. Eén van de zijmuren was enkel bovenaan (zes baksteenlagen boven elkaar) tot tegen de smalle muur gemetst. Onder deze zes baksteenlagen was de ruimte opgehoogd met leemgrond tot op de moederbodem. Het lijkt om een steunbeer te gaan die achteraf is dicht gemetst. Meest westelijk was een aanzet tot een vierde zijmuur gemaakt. Het betreft mogelijk eveneens een steunbeer, zonder het latere dicht gemetste bovenstuk. De kans bestaat dat deze muur oorspronkelijk verder liep tot tegen de smalle muur en op een bepaald moment gedeeltelijk is afgebroken. Van de drie doorlopende zijmuren gaan er twee dieper dan het uitgegraven grondvlak, wat overeenstemt met een geregistreerde zichtbaarheid van 1 m (42,45 m TAW). De interpretatie van deze constructie spreekt niet voor zich. Vermoedelijk gaat het om een ondergrondse muurconstructie die diende als versteviging van de tussenmuur van het gebouw, of een fundering van een bovengrondse structuur waarvan de restanten zijn verdwenen.

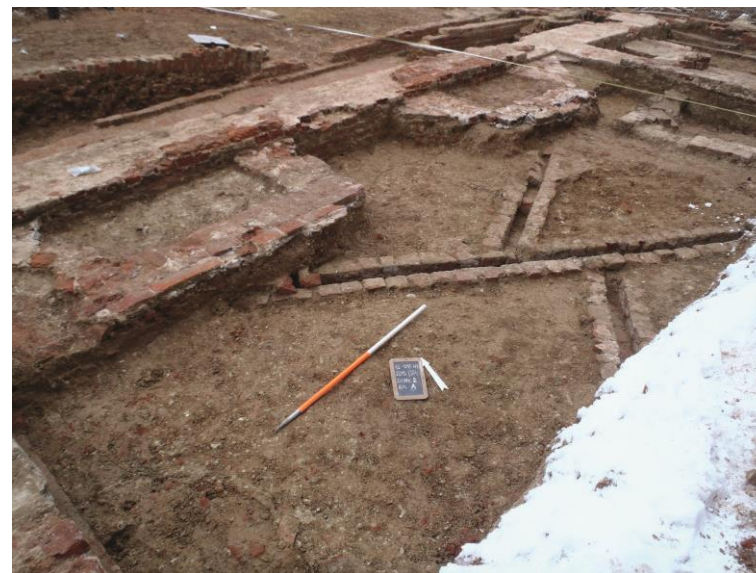
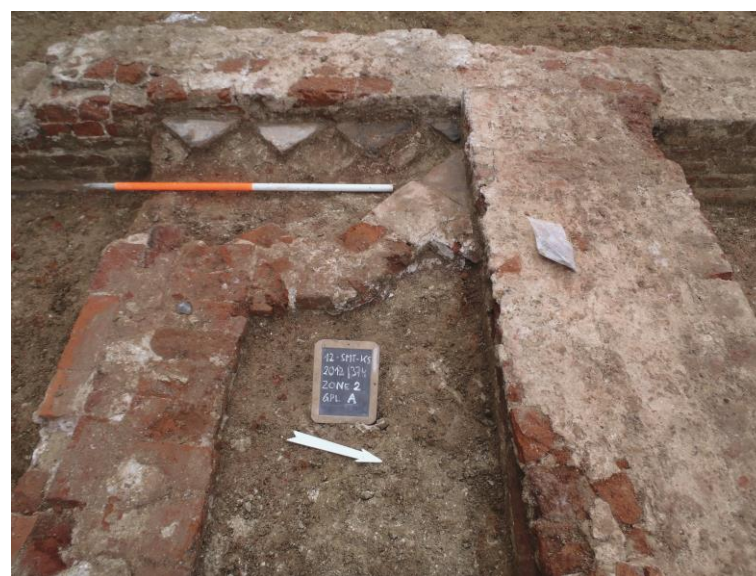
De twee zuidelijke kleinere kapellen zijn 6,60 m op minstens 3,20 m en 3,20 m op minstens 2,65 m groot (Figuur 78-81). Niet de volledige omtrek van de ruimtes is blootgelegd, wat inhoudt dat de zuidelijke buitenmuur van het gebouw ontbrak. In de meest westelijke kapel bevonden zich drie gelijkaardige bakstenen constructies (26,5 x 10,5 x 4 cm; 24 x 12 x 6 cm en 23 x 11,5 x ? cm) die tegen de tussenmuren van het gebouw zijn geplaatst (context II-A-137 en II-A-151). Bij deze constructies hoorde een slecht bewaarde vloer van Doornikse kalksteen en tegels (context II-A-138). Omdat de drie constructies een opening van respectievelijk 1,30 m, 1,10 m en 1,57 m breed vertoonden en er riooltjes (structuur II-A-136) mee verbonden zijn, lijken ze bekkens te vormen. Twee ervan hebben zeker een gebruiksfunctie gekend (contexten II-A-136, II-A-164 en II-A-165; contexten II-A-169, II-A-170 en II-A-171), de overige zullen op een dieper gelegen niveau ook verbonden zijn met de riooltjes. De recentste rioolfase (contexten II-A-166, II-A-167 en II-A-168) doorsneet twee oudere rioolfases. Ze omvatte een lengte van 3,60 m en was maximaal 0,38 m breed, inclusief bakstenen. Omdat de binnenruimte slechts 0,15 m bedroeg, is het duidelijk dat het kleine constructies betreft die geen grote hoeveelheden water konden verplaatsen. Opvallend was hun verloop in de richting van twee van de drie bakken, wat doet veronderstellen dat de structuren gerelateerd waren.

Ook in de kleinste zuidelijke ruimte is een soortgelijke bakconstructie teruggevonden (context II-A-132), maar de opening lijkt gedicht te zijn (context II-A-135). De mortel van de bakstenen constructie (26,5 x 12 x 6 cm; 26,5 x 13 x 4,5 cm en 26 x 12 x 6 cm) – harde, grijze kalkmortel met kalkstippen – stemde overeen met de mortel die is gebruikt in twee van de andere bakken.

Figuur 78-81: Grondplan met aanduiding van de contexten (links) en terreinfoto's van de riool en bakstenen constructie met vloertegels (rechts) in een van de kleine kapellen.

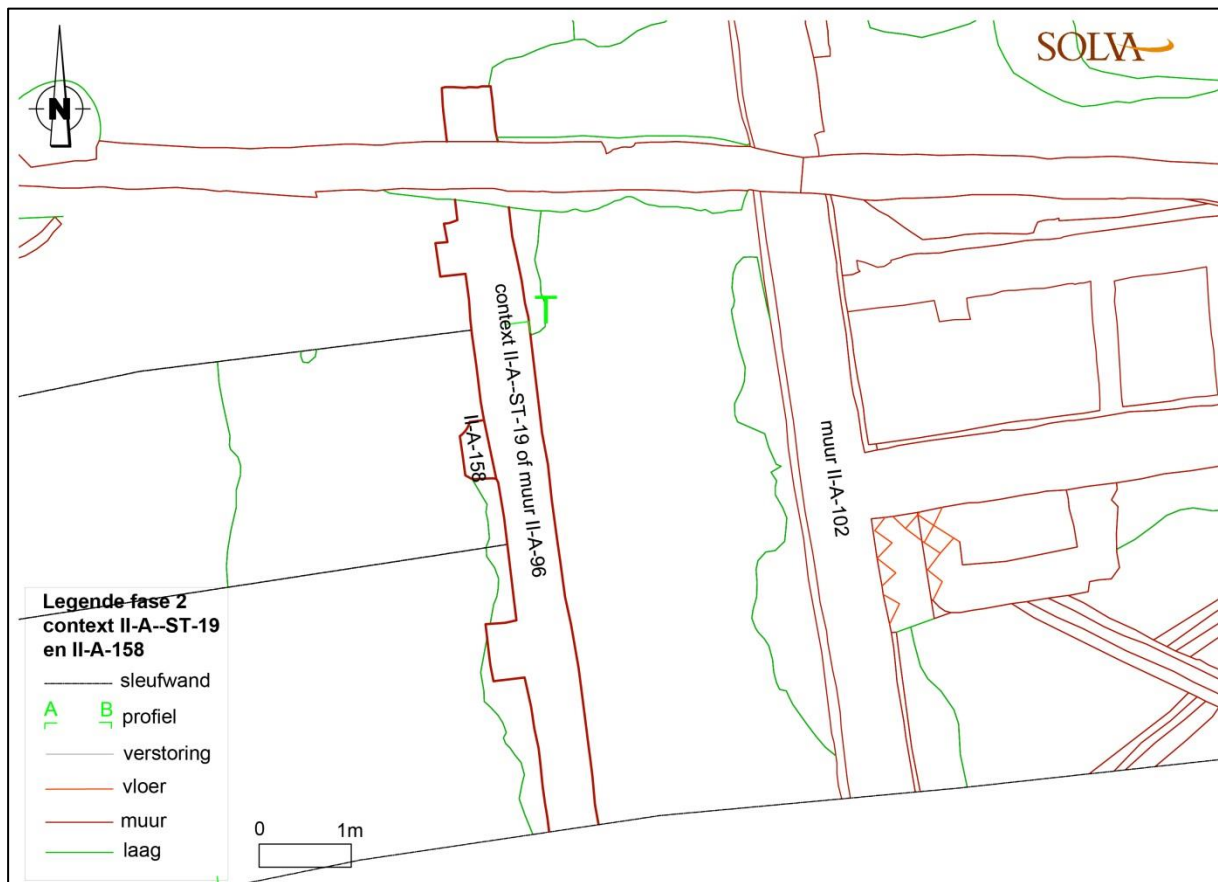
Figuur 83: Grondplan met aanduiding van de pandgang met aan de westkant drie steunberen.

Ten westen van het gebouw was een parallelle muur opgetrokken, met aan de westelijke zijde drie steunberen (contexten II-A--ST-19 en II-A-158, Figuur 83-84). In het opgravingsvlak was de muur zichtbaar over een lengte van 8,10 m en een breedte van 0,50 m (exclusief steunberen) tot 0,90 m (inclusief steunberen). De bakstenen (25 x 12 x 5,5cm; 25,5 x 11,5 x 5,5cm en 24,5 x 11 x 6cm) zijn gemetst met grijze kalkmortel met kalkstippen. Langs de oostelijke zijde was pleister aangebracht. Langs de westelijke zijde zijn de steunberen gemetst, met plaatselijke een herstelling aan één ervan (context II-A-158) met zeer harde, grijze kalkmortel met kalkstippen. In deze steunbeer was eveneens een tegellaag verwerkt; een bouwtechniek om een niveau te nivelleren om opnieuw met een licht verschillende oriëntatie of andere techniek verder te metsen. In deze situatie verbreedde de steunbeer boven het tegelniveau.

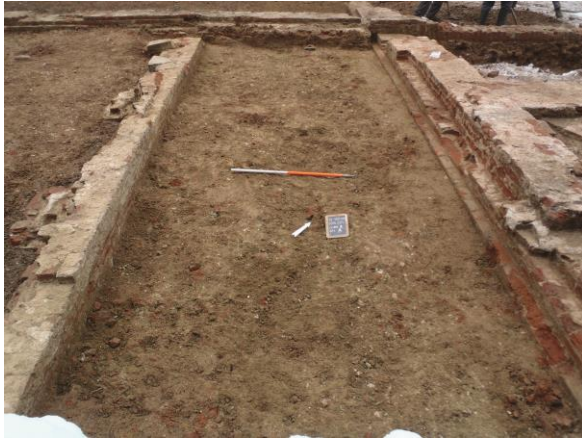
Figuur 84: Pandgang met aan de westkant drie steunberen.

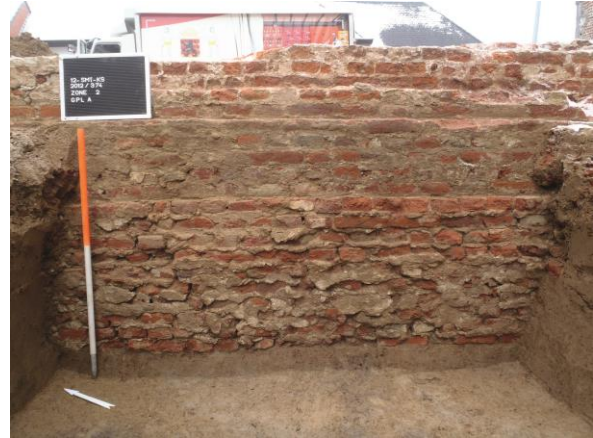
Figuur 85: Zicht op de oostelijke pandmuur (II-A-102).

De aanwezigheid van de steunberen langs de westelijke kant van de pandmuur en de pleister langs de oostelijke kant (muur II-A-96), alsook de pleister aan de westzijde van de buitenmuur van het gebouw (muur II-A-102, Figuur 85), bewijzen dat de 2,60 m brede zone tussen beide muren als gang fungeerde, meer bepaald een pandgang. De pandmuur liep – in vergelijking met de buitenmuur van het gebouw – in noordelijke richting niet door en leek afgebroken. De kaart van Capeau uit 1784 biedt hiervoor een verklaring: het plan toont hoe de pandmuur een hoek maakt in noordoostelijke richting. Het verlengde van de muur was waarschijnlijk afgebroken of zat dieper vevat in het puin. Aangezien het archeologisch onderzoek niet dieper dan 0,40 m onder het huidige loopvlak mocht ingrijpen, blijft deze onderzoeksvraag onbeantwoord.
