Sint-Martens-Lierde Kartuizerstraat

Archeologisch onderzoek

Archeologisch onderzoek
Opgraving
Sint-Martens-Lierde Kartuizerstraat (12-SMT-KS)
2012/374, 2012/374(2), 2013/006, 2013/006(2)

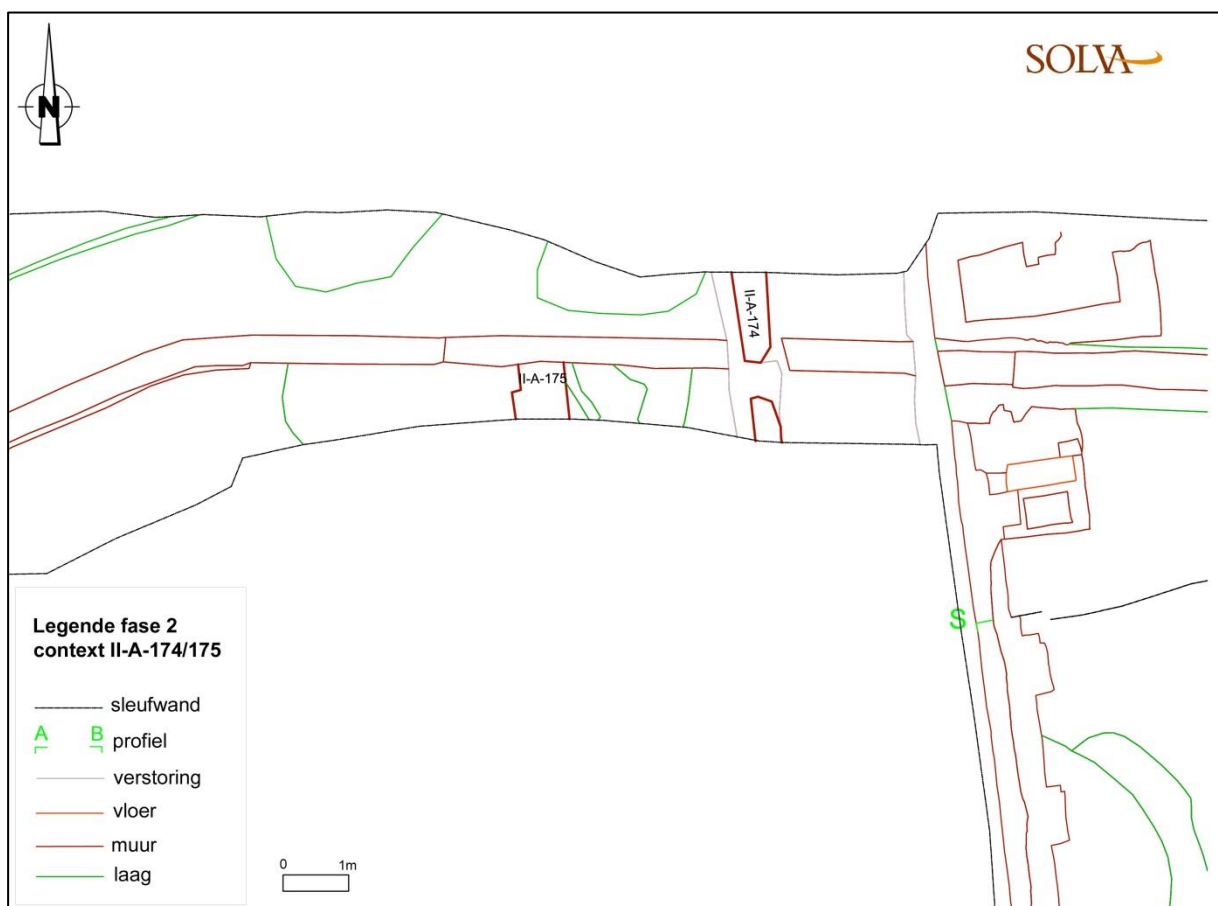
Figuur 90: Grondplan met aanduiding van de westelijke muur van de westelijke pandgang (II-A-174) en de muur rond de grote pandgang (II-A-175).

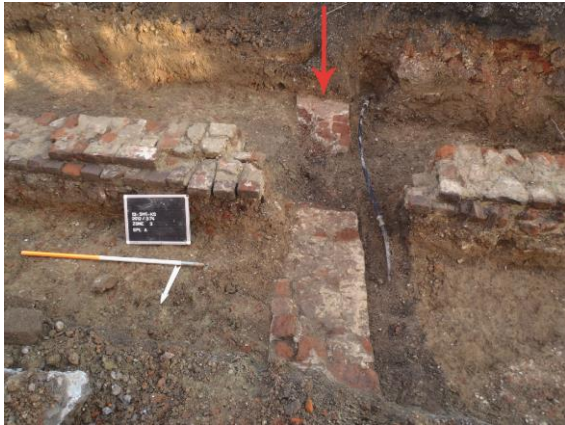
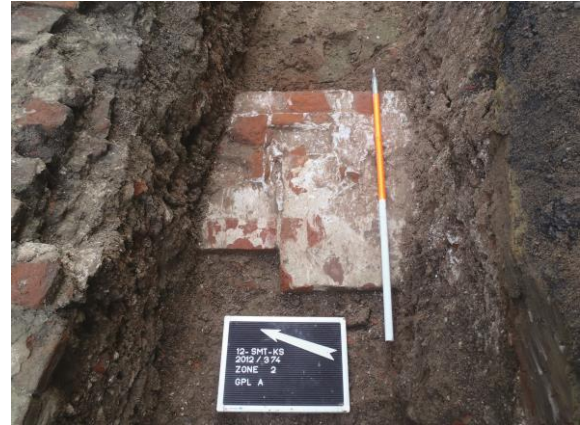
Figuur 91 en 92: De muur van de westelijke pandgang (II-A-174) en van de grote pandgang (II-A-175).

In het opgravingsvlak ten noorden van de huidige sacristie is ook de andere pandmuur van de westelijke pandgang aangetroffen (context II-A-174, Figuur 90-91). Uit de opgravingsgegevens blijkt dat de pandgang 2 m breed was. Deze pandmuur was gemetst met zeer harde, weinig zandige, grijze kalkmortel. Door de beperkte oppervlakte van het opgravingsvlak ter hoogte van de huidige sacristie, kon slechts een beperkt stuk van de muur worden blootgelegd. In het vlak was de muur 2,56 m lang en 0,50 m breed.

Bijna 4 m ten westen van het kleine restant van de westelijke pandmuur kwam een tweede kleine muurstructuur aan het licht dat verband hield met de bouw van het klooster (context II-A-175, Figuur 92)). De muur was 0,86 m lang, 0,83 m breed en gemetst met zachte, grijze kalkmortel met kalkstippen (26,5 x 12 x 6 cm en 26 x 12,5 x 6,5 cm). Nader onderzoek was niet mogelijk gezien de beperkte afmetingen van het opgravingsvlak naast de huidige sacristie. Volgens de kaart van 1784 blijkt het te gaan om de muur die de grote pandgang omsluit. De 3,60 m brede ruimte vormde de gang tussen de cellen van de monniken en de grote binnentuin.

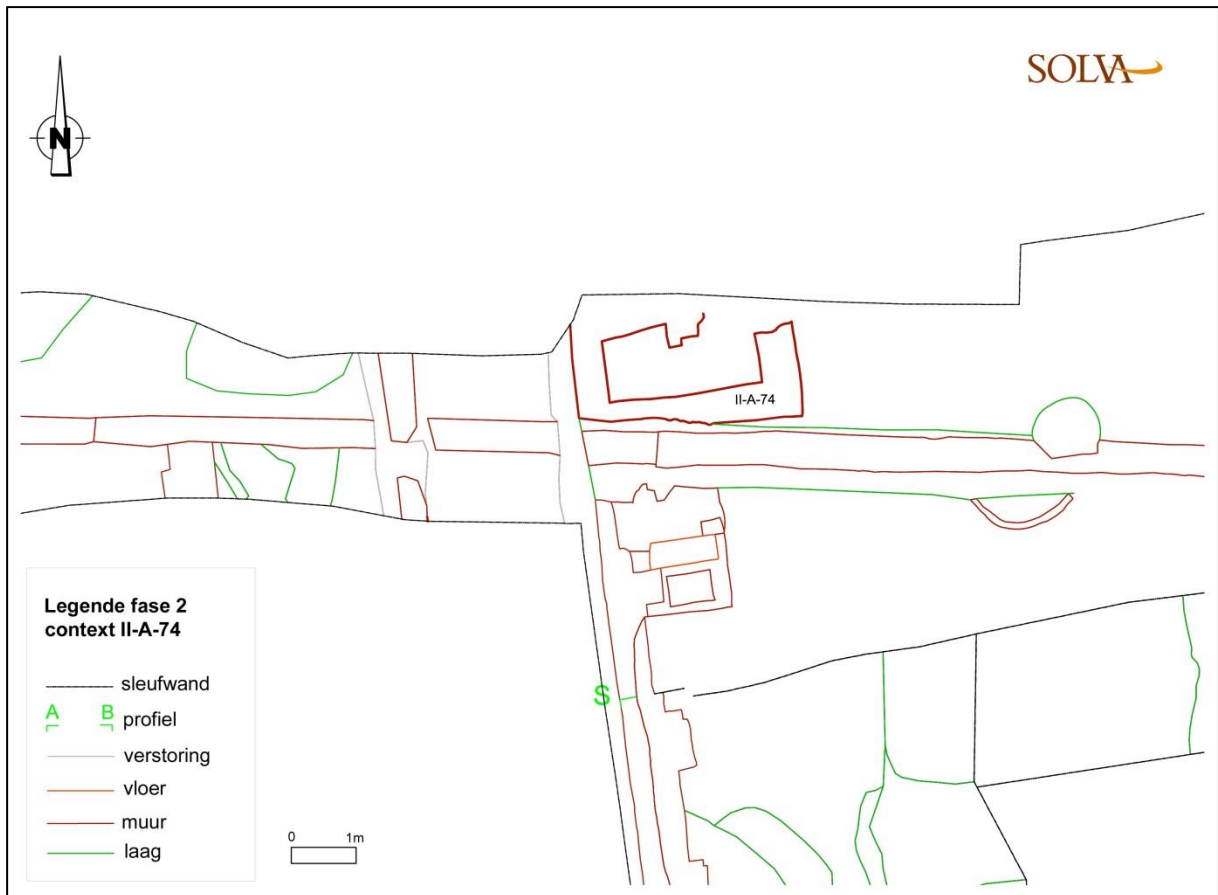
Figuur 93: Grondplan met aanduiding van de beerput (context II-A-74).

In het verlengde van de statige pandmuur met steunberen van de westelijke pandgang (muur II-A-82) is een beerput blootgelegd (context II-A-74). De afmetingen van de binnenruimte van de bakstenen beerput (24,5 x 11,5 x 5 cm; 25 x 11,5 x 6 cm en 25 x 11 x 5,5 cm) bedroegen 2,40 m in de lengte en 0,94 m in breedte. Gezien de geringe diepte van het onderzoek kon de bodem van de beerput niet worden vastgesteld, alsook de vulling niet.

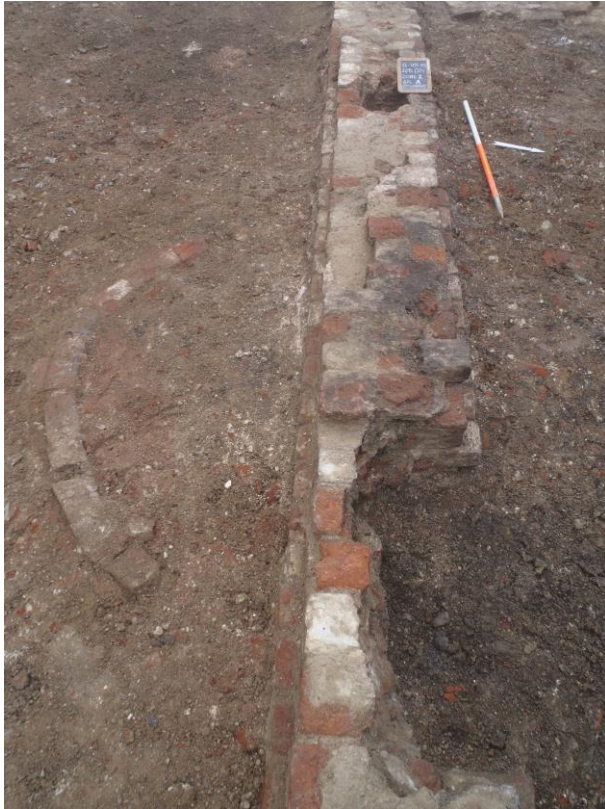
Figuur 95: De waterput.

In de pandhof beschikten de monniken over een waterput (context II-A-91 en II-A-92, Figuur 95) maar deze kon door de geringe diepte van de afgraving en de versterking van een recente kerkhofmuur (cfr. infra) slechts heel beperkt worden geregistreerd. Op basis van de ligging van het kleine aantal bakstenen (23 x 10 x 6 cm en 24 x 10 x ? cm) bedroeg de diameter 1,60 m. De waterput staat niet afgebeeld op het plan van 1784 maar wordt wel vermeld in de legende.

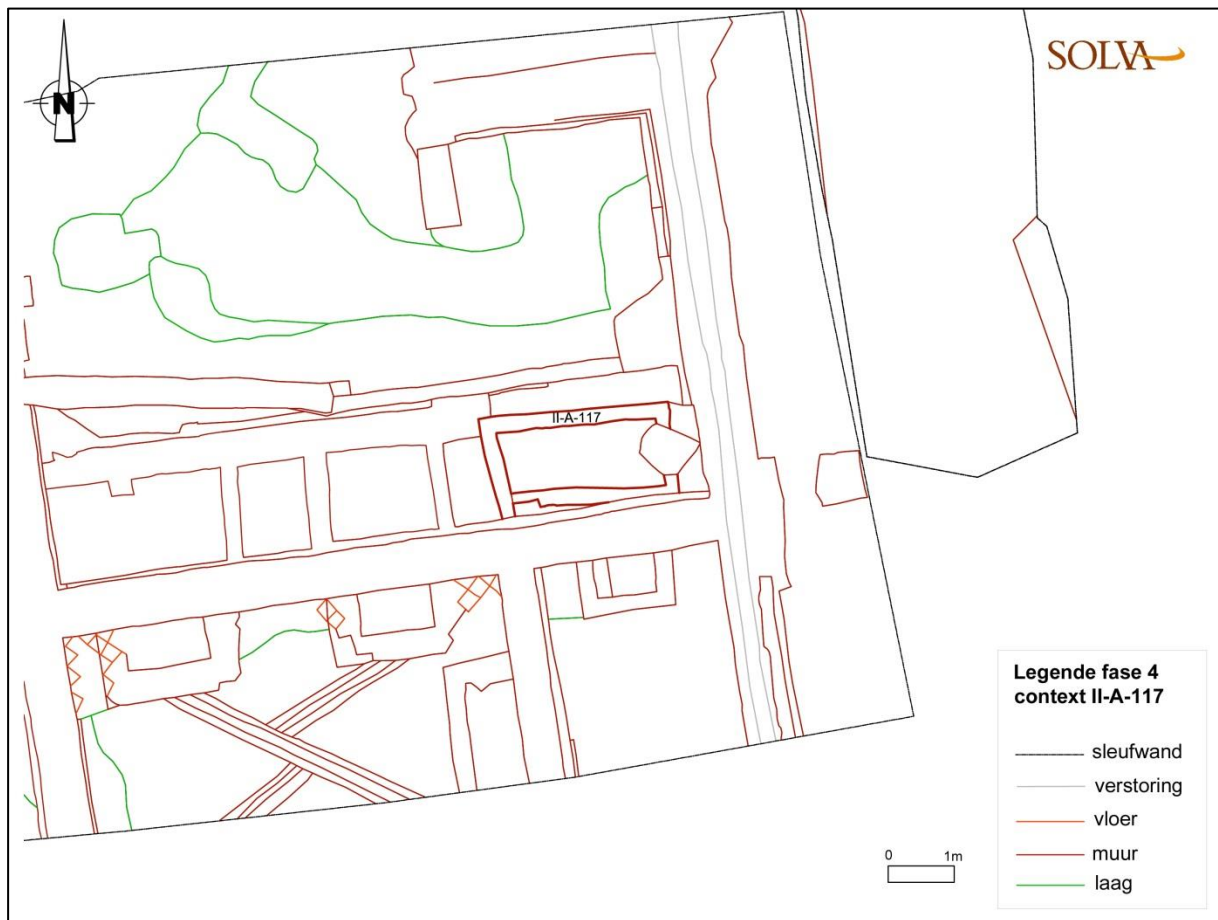
Figuur 96: Grondplan met aanduiding van de beerput.

Helemaal in het oosten van het opgravingsvlak, geplaatst binnenin de kapittelzaal, situeert zich een beerput. De beerput is gebouwd tegen de muurrestanten uit fase 1 (II-A--ST-20). De beerput (context II-A-117, Figuur 96-97) die de muren van context II-A-115 doorsneed, was in halfsteens verband gemetst (21,5 x 11 x 6 cm; 20,5 x 10,5 x 5,5 cm en 21,5 x 10 x 6 cm) met bruine kalkmortel. De binnenruimte bedroeg 2,40 m in de lengte en 0,93 m in breedte. Onder de recente puinige opvulling van de beerput kwam een zeer goed bewaarde bakstenen vloer (context II-B-1) met een zandig opmaaklaagje (context II-B-11) tevoorschijn. De baksteenformaten, de relatie met oudere muren en de kennis dat beerputten vanaf de 18de eeuw zijn voorzien van een vloer, leiden tot de 18^{de} eeuw als *terminus post quem*. Hieruit kan worden afgeleid dat de muren van het gebouw ook in de 18^{de} nog rechtop stonden en de ruimte nog in gebruik was.

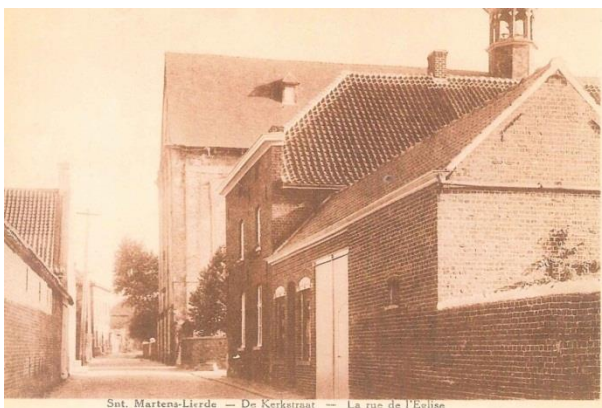
Figuur 99: Oude foto met aanduiding van de kerkhofmuur. Bron: mevr. K. Devos.

Op de oude foto, waar de Kartuizerstraat nog als Kerkstraat is omschreven, is deze muur gedeeltelijk te zien (Figuur 99). Binnen de omheining stonden zowel aan de noordkant als aan de zuidkant van de kerk bomen, wat de idee van eenheid creëerde. De muur liep aan de zuidkant van de kerk verder, iets wat in het huidige straatbeeld nog zichtbaar is (Figuur 100).

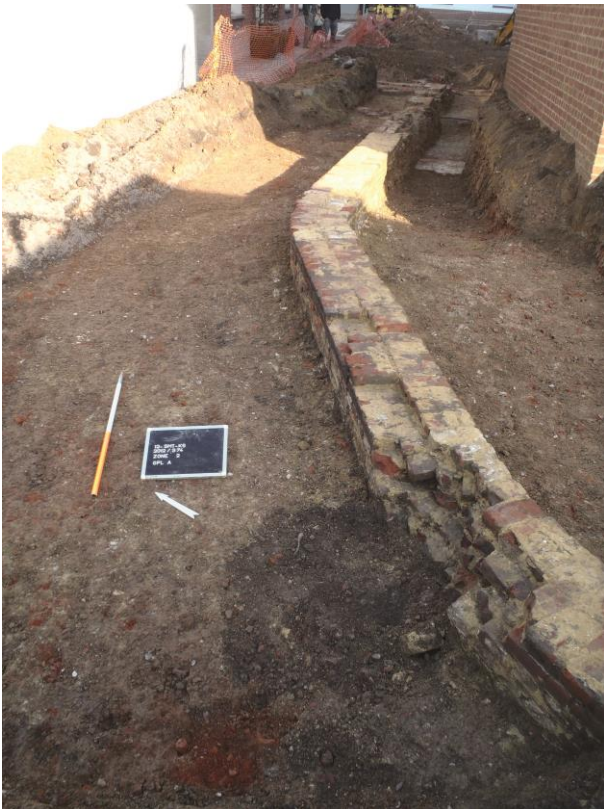
Figuur 101: Een deel van de opgegraven kerkhofmuur t.b.v. de sacristie.

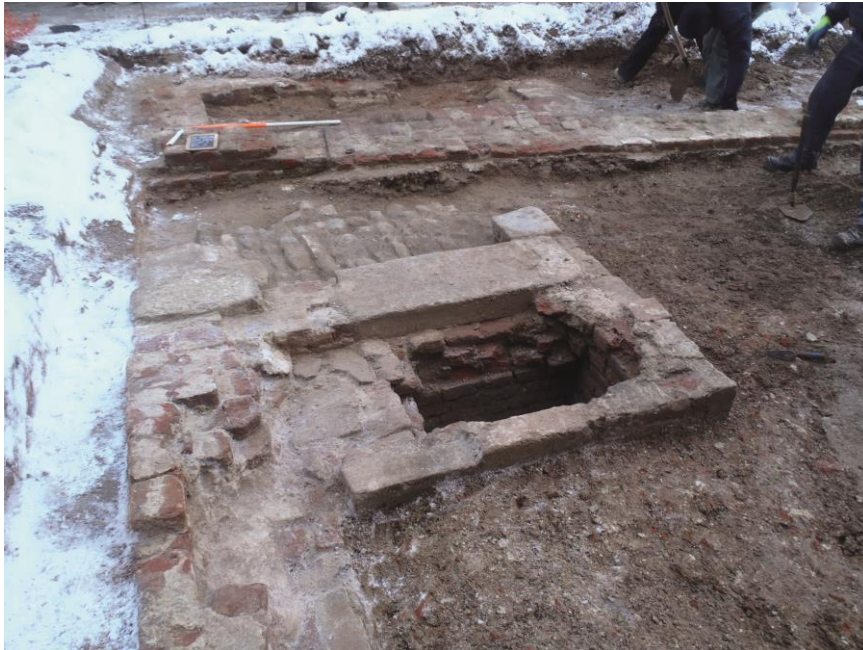
Figuur 102: De beerput.

Op het plein naast de kerk zijn er nog twee constructies aangetroffen die apart kunnen besproken worden. Het betreft een tweede beerput (context II-A-75, Figuur 102), aangetroffen die tegen de statige muur van de westelijke pandgang was aangebouwd, wat het aantal beerputten op het plein naast de kerk op drie in totaal brengt. Opnieuw kan hieruit afgeleid worden dat de muren rondom de pandhof nog intact waren toen de beerput is aangelegd. De put is, met een binnenruimte van 0,67 m op 0,45 m (context II-A-80), kleiner van omvang dan de twee reeds besproken beerputten. Het vertoont wel dezelfde oriëntatie als de daarnaast gelegen beerput (II-A-74). De muren zijn gemetst met bakstenen, natuurstenen en arduinstenen, en grijze kalkmortel. Naast de beerput lag een vloerniveau (contexten II-A-76 en II-A-77), opgebouwd uit een blok arduinsteen en kalkzandsteen. Onder dit vloerniveau is een tweede vloerniveau uit kasseien geregistreerd (context II-A-79), wat mogelijk het looppniveau van de pandhof was. Door de aanwezigheid

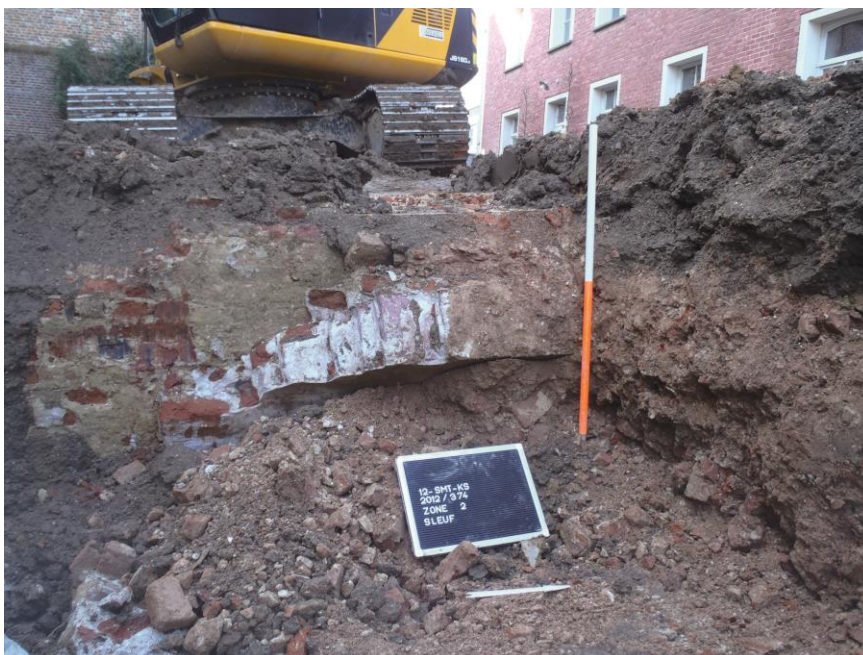
Figuur 103: Keldergewelf.

Een tweede constructie was in de grootste ruimte van de kapittelzaal geconserveerd: een aanzet tot keldergewelf (context II-A-114 en II-A-105, Figuur 103) dat door de geringe diepte van de afgraving niet verder kon worden onderzocht. De constructie was bevestigd tegen de funderingsconstructie met contextnummer II-A-115 en tegen buitenmuur II-A--ST-20. De binnenzijde van het bakstenen gewelf (23 x 10,5 x 6 cm) was besmeerd met cement.

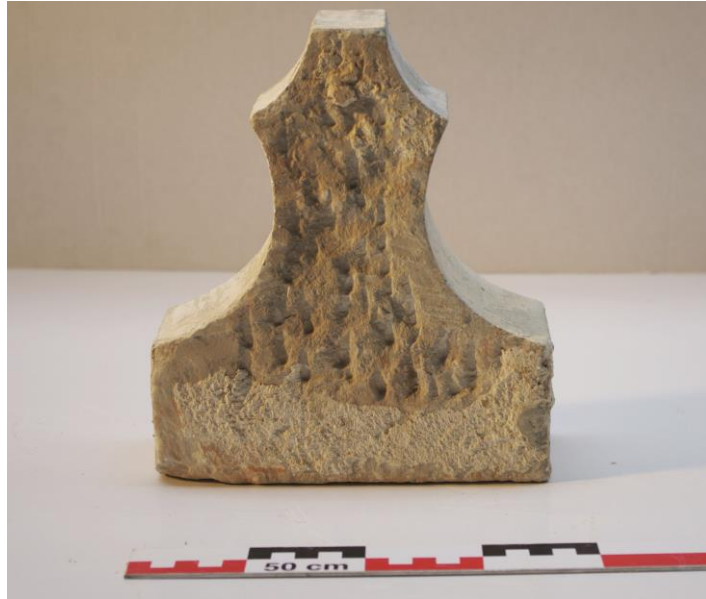
Figuur 116: Beitelsporen op een bouwsteen.

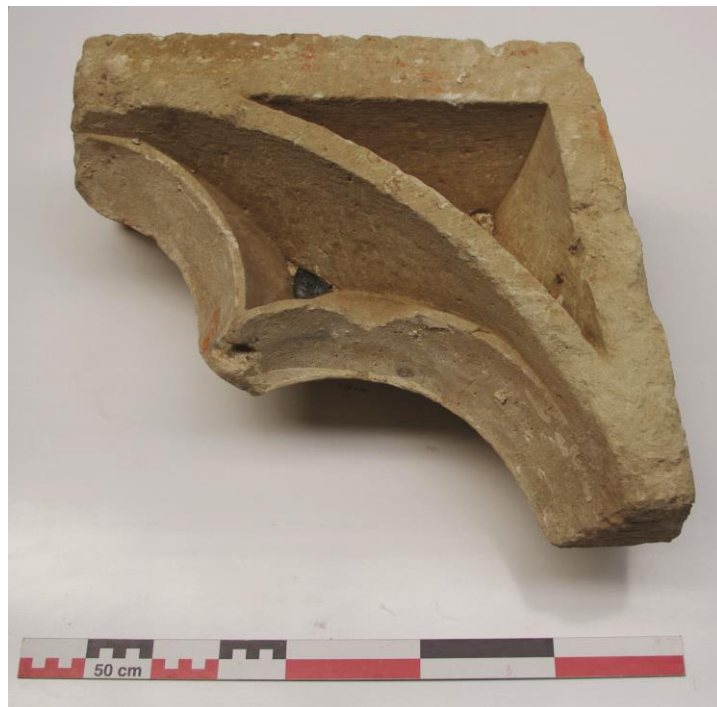
Figuur 117: Fragment van een maaswerk.
