***Demer door Diest fase 4-2: Zichemse Poort,
Visserstraat, Kaai en Oude Demer
gemeente Diest***

Archeologische begeleiding en opgraving.

Condor Rapporten 139

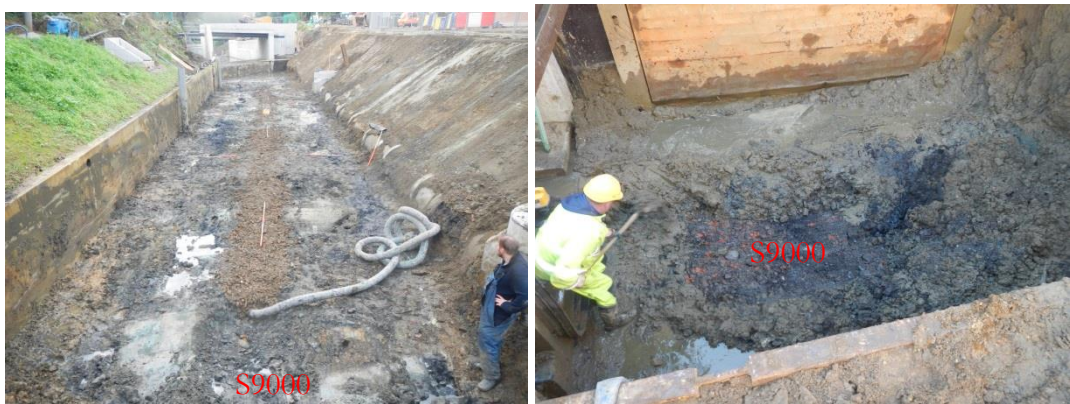
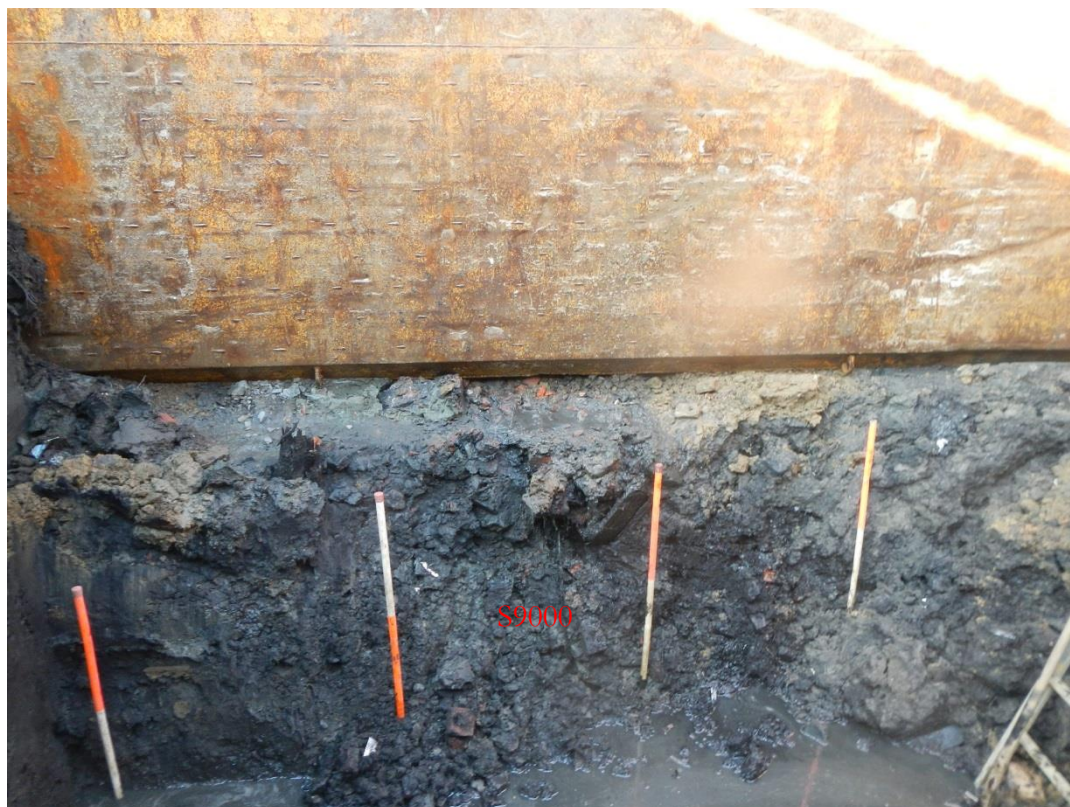
Afbeelding 4: Impressie van het demppakket zowel in het vlak als in profiel bij maximale uitgravingen.

Op deze diepte situeert zich nog restanten van het demppakket uit de jaren '60 van vorige eeuw (S9000; *Afbeelding 4*). Deze demp staat eveneens geregistreerd onder S1000 en S1001. In essentie bestaat deze laag uit steenslag, zand en afval. Het is min of meer toch een soort drainerende laag dat nadien met grond werd opgevuld. Een krantenartikel van 16 februari 1956 meldt dat de Demer deels zal gedempt worden door grond aan te voeren uit de toen uitgegraven omleiding.

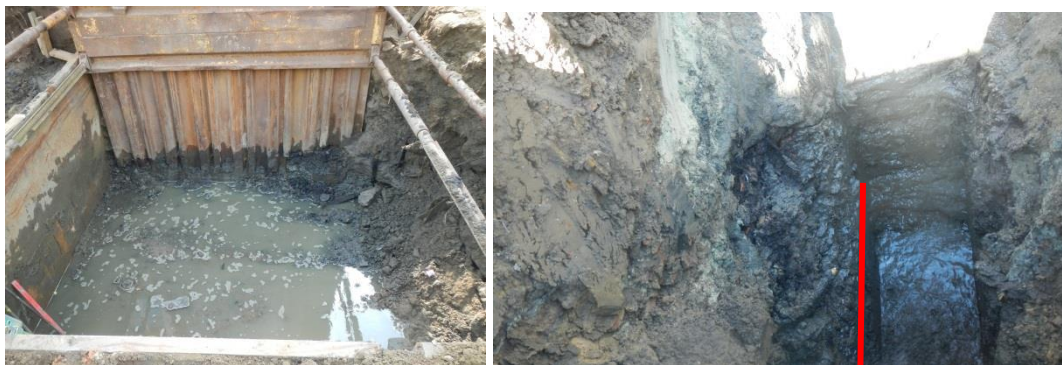
Afbeelding 5: Grondwater dat zich situeerde ter hoogte van de maximale ontgravingsdiepte (links). Het graven van één bak breed nabij een dwarsprofiel met opwellend grondwater. De rode lijn geeft de overgang weer tussen de demp en een natuurlijke onverstoorde kleilaag (rechts).

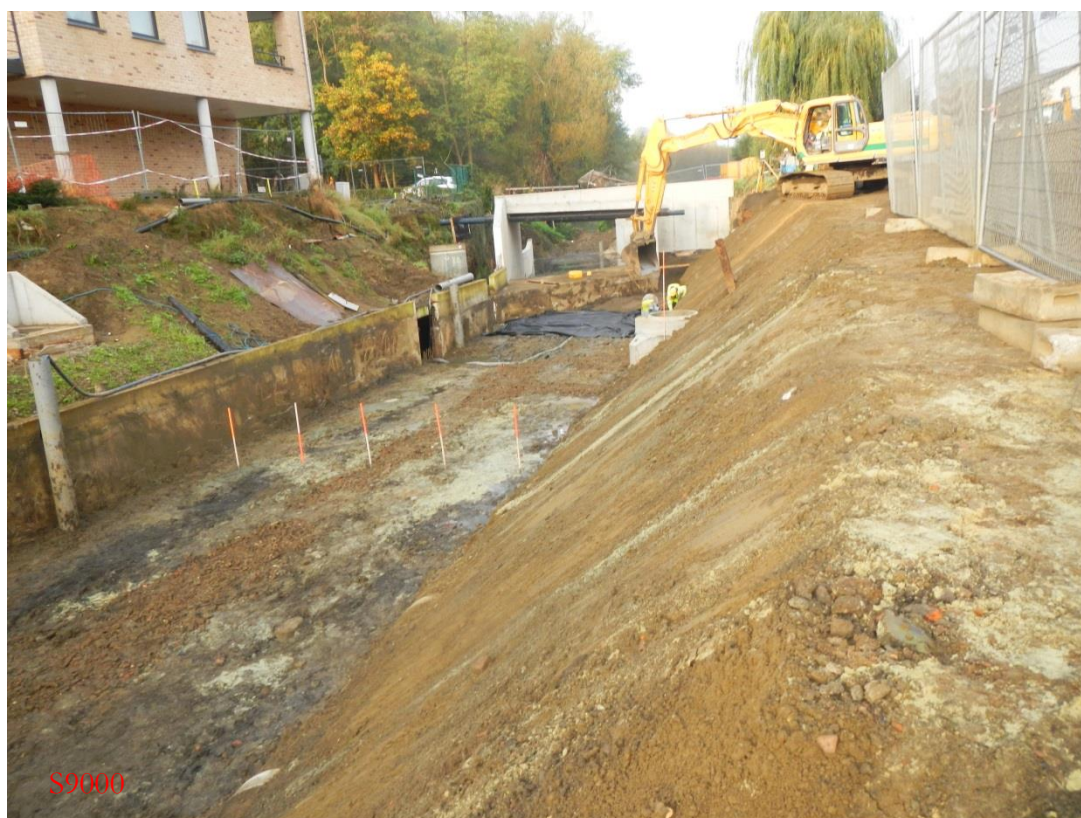
Niettemin heeft men een poging ondernomen om dit eventueel op te vangen door middel van boringen (*Afbeelding 6*). Handmatig geraakt men quasi niet door dit aanwezige puinpakket afkomstig van de jaren '60 demp. Slechts op twee locaties is dit wel gelukt.

Afbeelding 6: Een boorraai uitgezet door middel van jalons.

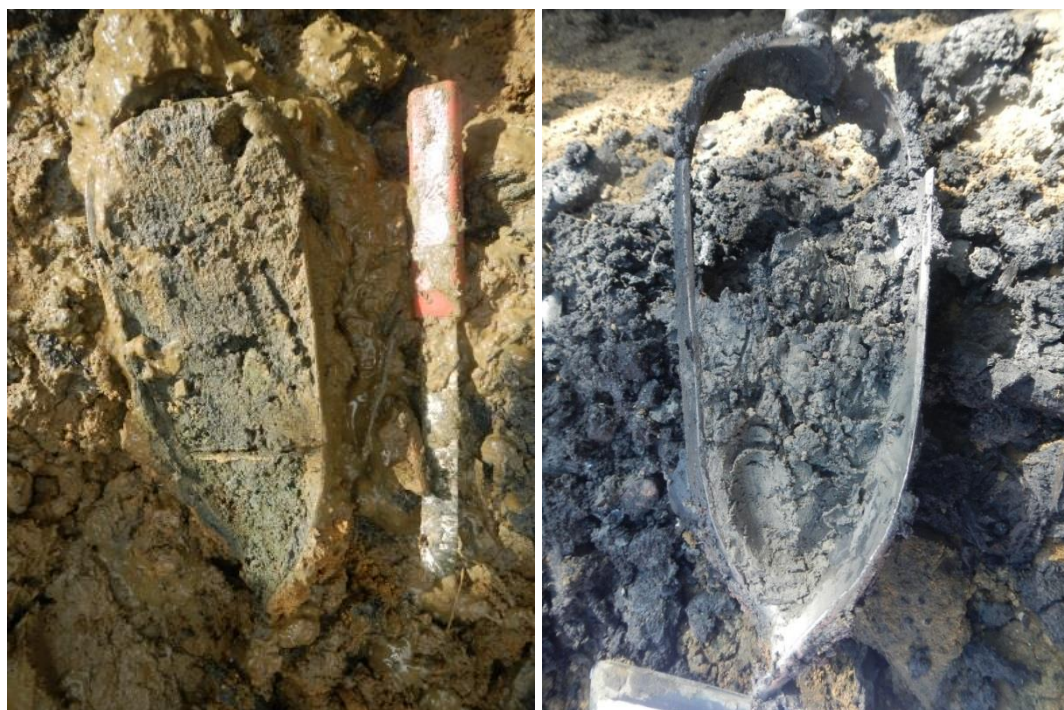
Op basis van bovenstaande summere boormonsters (*Afbeelding 7*) kan men vaststellen dat er zich onder het dempingspakket groenblauwe zandige klei/leem (boring 1) situeert.

Afbeelding 7: Indruk van de onverstoorde natuurlijke bodemlagen in de boringen.

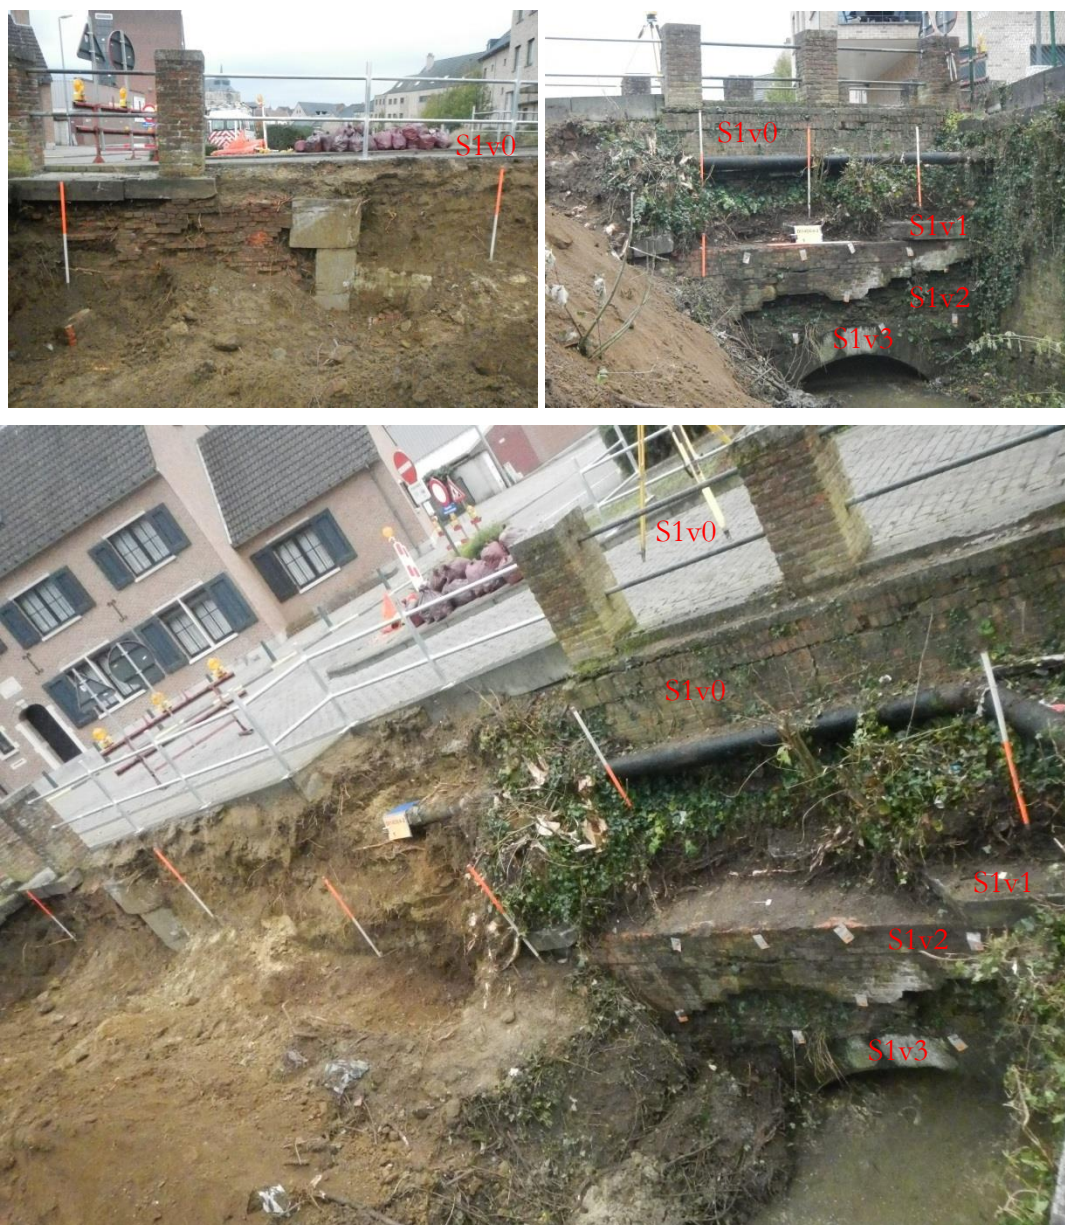
Afbeelding 9: Profiel 1-2 in WP1.

Dit niveau staat geregistreerd als zijnde “vlak 2” ter hoogte van WP 1 en WP 2. De sloop heeft plaatsgevonden net boven S1v3, de natuurstenen rondboog die ingewerkt was in de brug (*Afbeeldingen 9 en 10*).

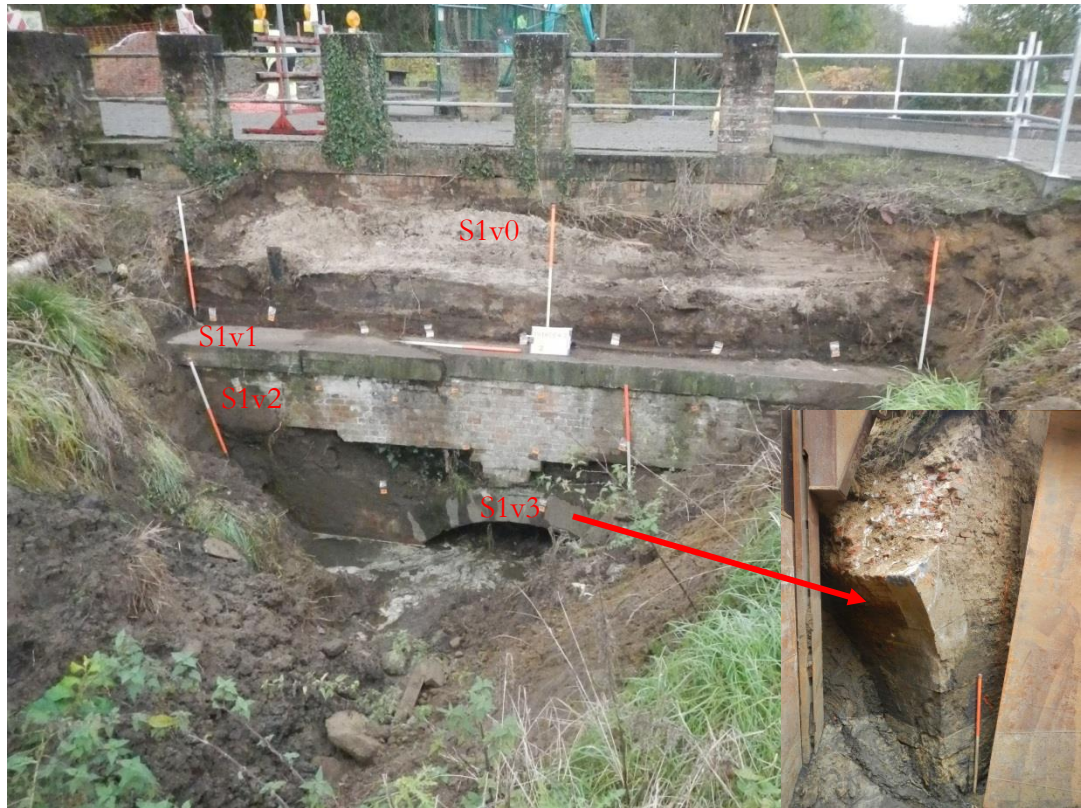
Afbeelding 10: Profiel 2-4 in WP2 met inzet van een detail van de brugboog S1v3 bij de maximale ontgravingsdiepte.

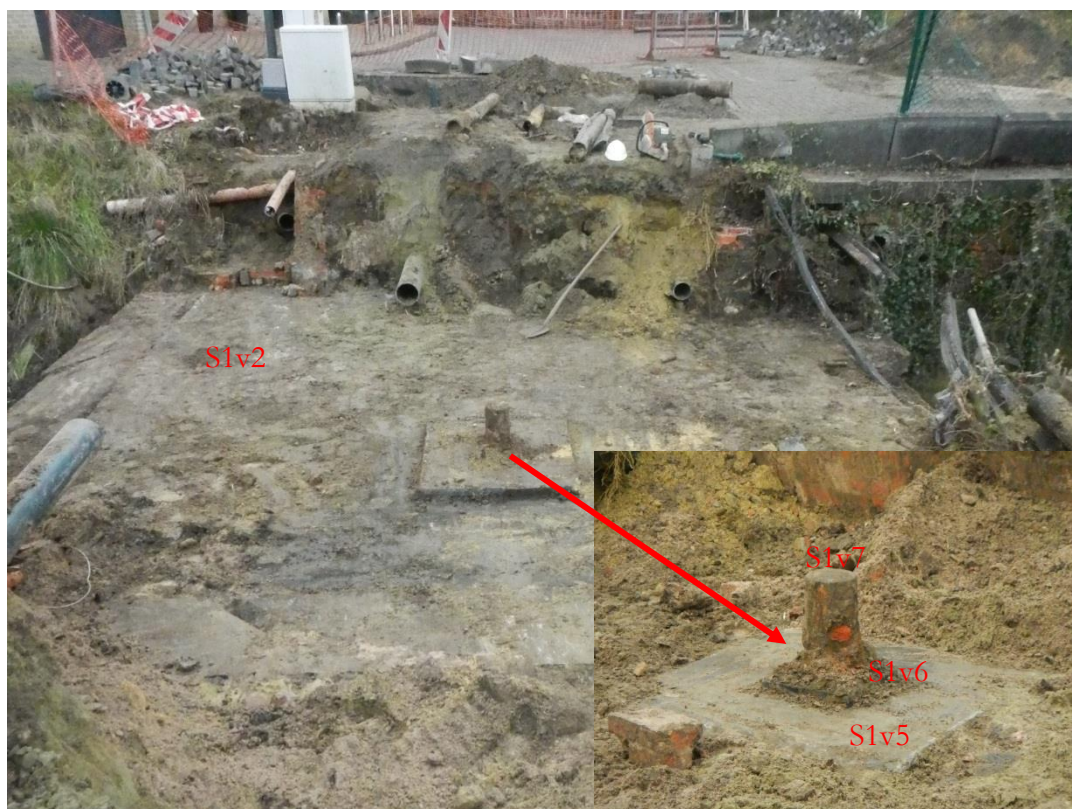
Afbeelding 11: Vlak 2 nabij de Zichemsepoort.

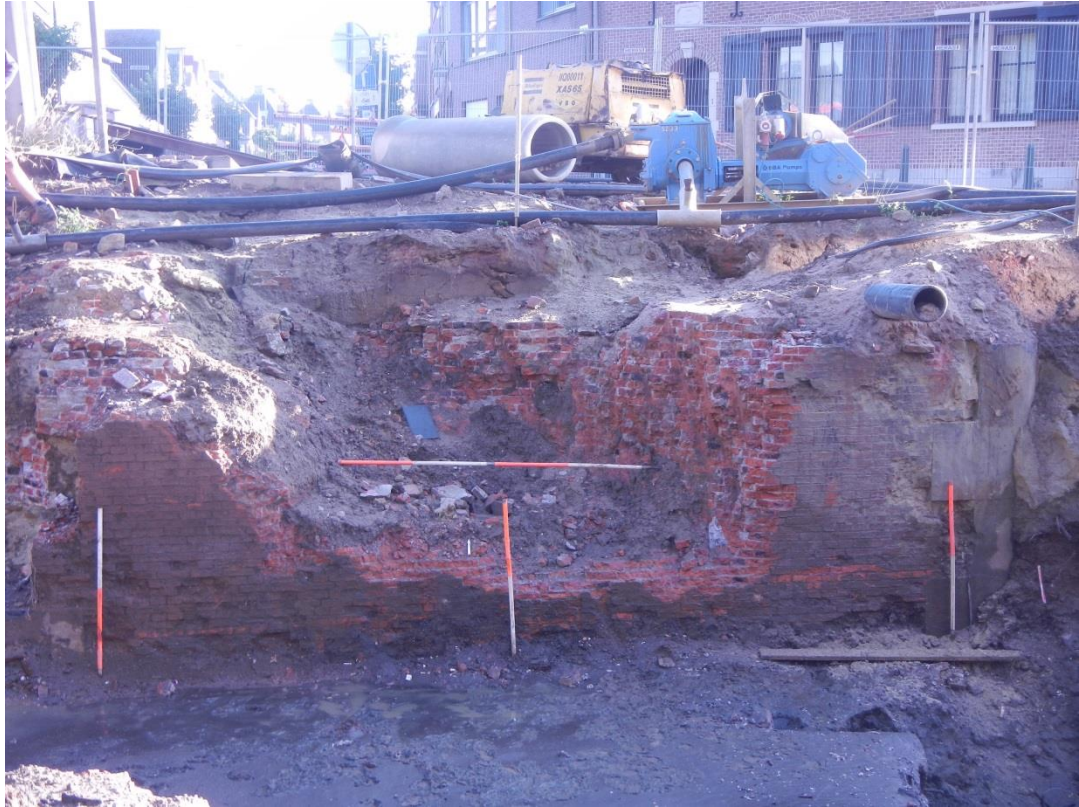
Het landhoofd op de rechteroever (Profielen 7-1, 7-3 en 10-4; *Afbeelding 14*), S10v0, was opgetrokken in Vlaams verband. Het uniforme baksteenformaat bleek 19 x 10 x 4 cm te zijn.

De vooropgestelde datering hiervan blijft voorlopig steken op het einde van de 19^e eeuw of het begin van de 20^e eeuw. De afwerking aan de zijkant/stoetkant bestond uit natuurstenen blokken (S10v1; 40 x 52 cm en S10v2; 70 x 52 cm).

Afbeelding 14: Het landhoofd op de rechteroever (Profiel 7-1).

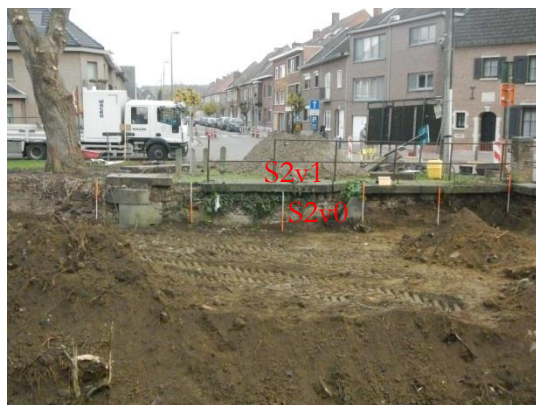
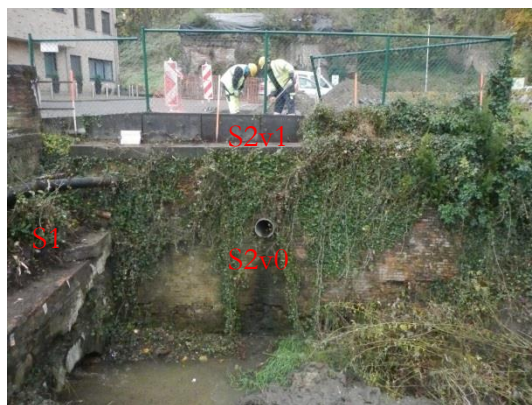
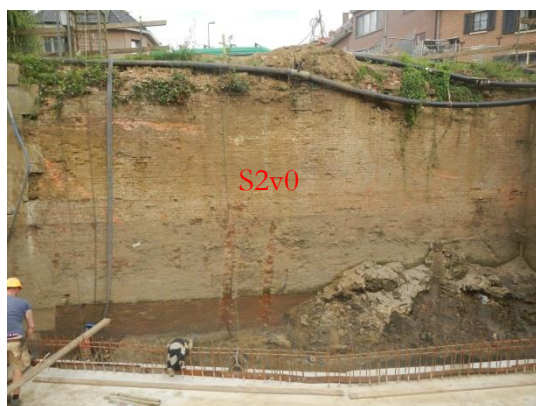
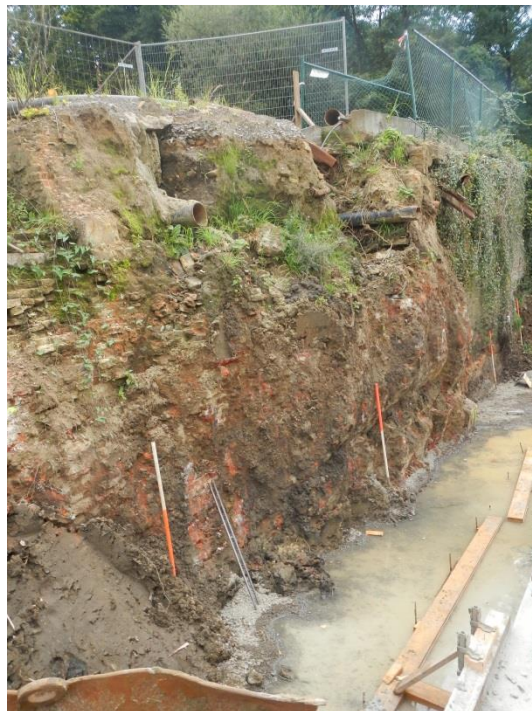
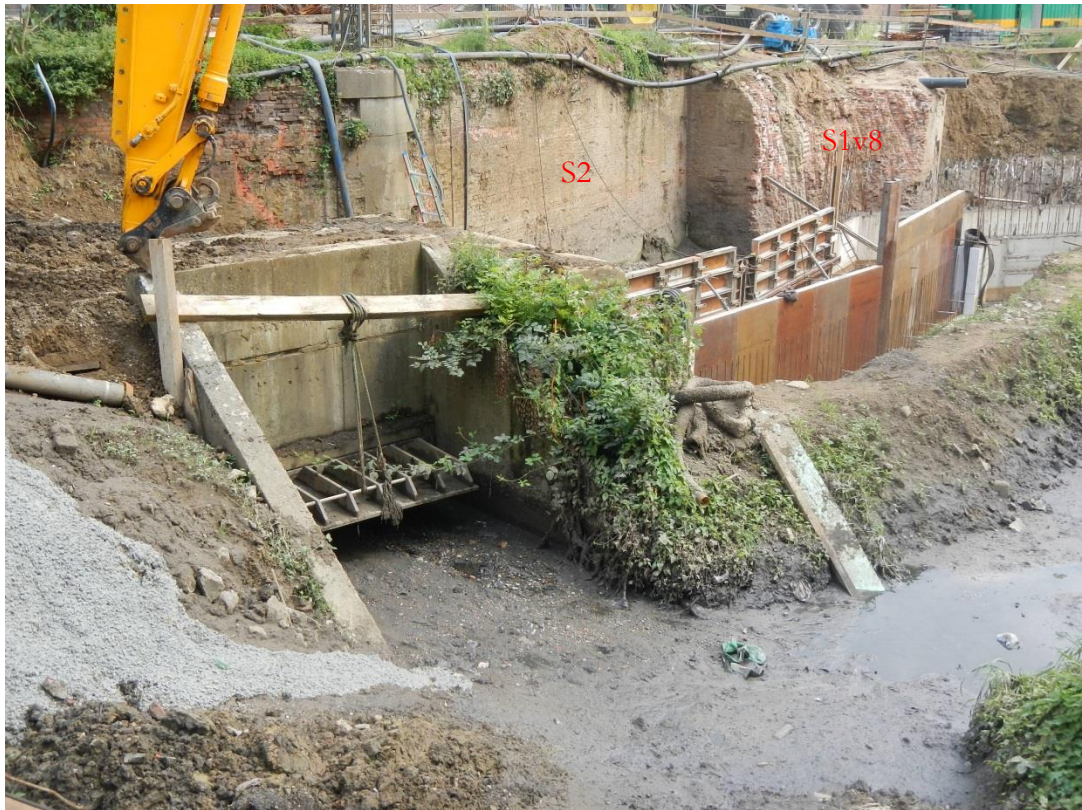
Stroomafwaarts van de “hedendaagse” brug bevinden zich de muuroevers (S2; *Afbeelding 15*). Deze vertonen eveneens een Vlaams verband (S2v1).

De gedocumenteerde profielen zijn 1-1 met aanvulling door 7-1 (rechteroever) als 1-3 met aanvulling door 8-3 in WP1.

Afbeelding 15: De muuroevers op de linker- en rechtoever. Pr. 1-1 (boven links), Pr. 1-3 (boven rechts), Pr. 7-1 (midden links), Pr. 8-3 (midden rechts) en een groter overzicht betreffende Pr. 1-1/Pr. 7-1 (onder).

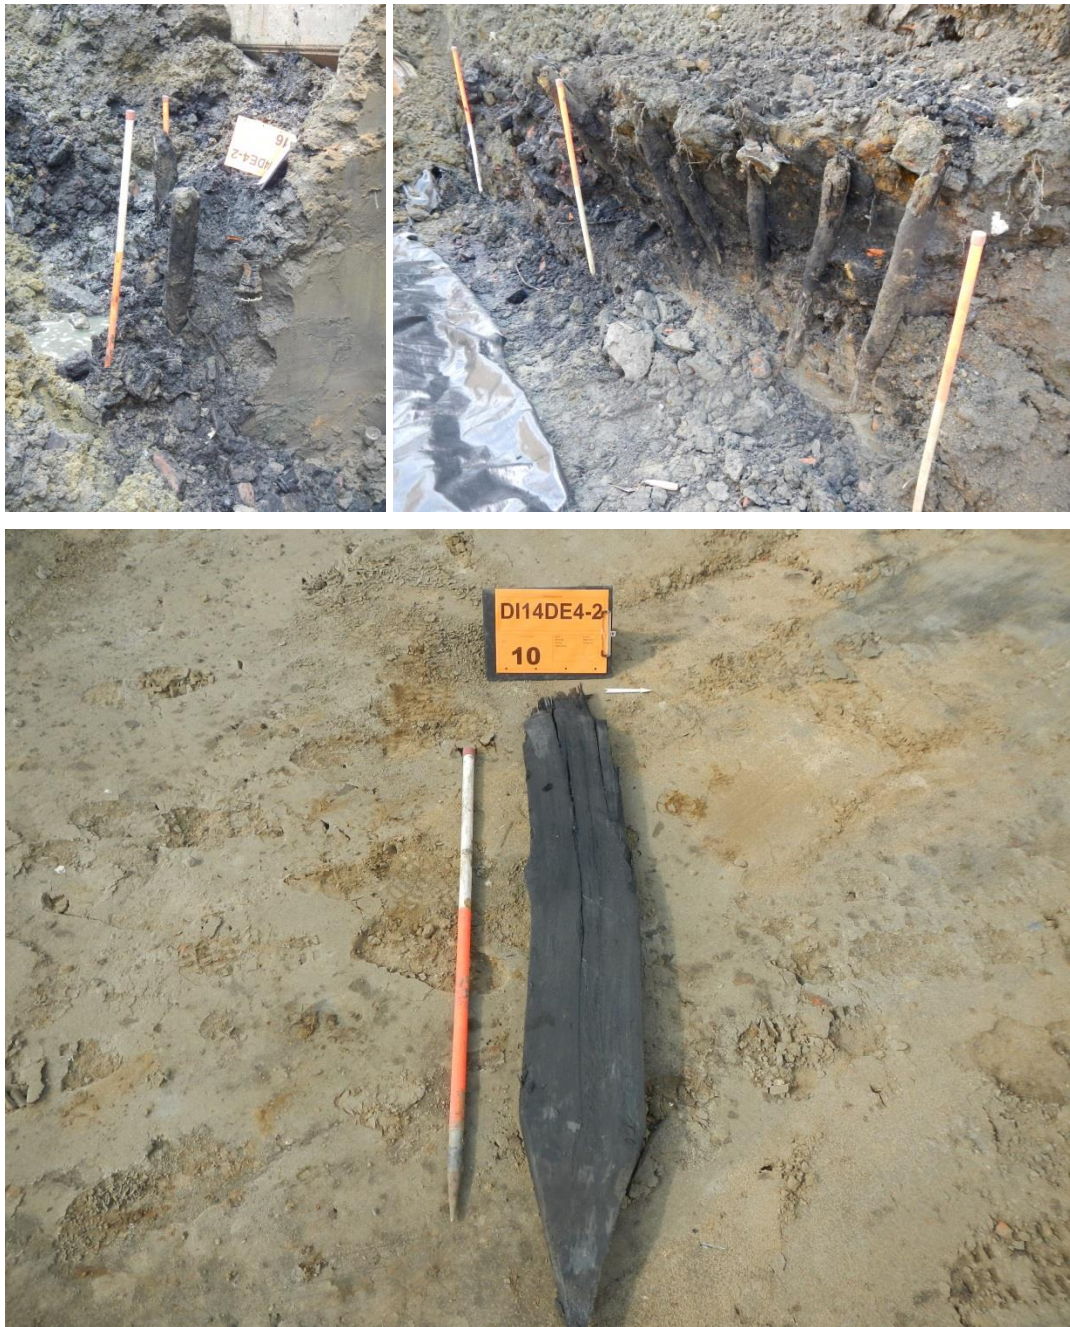
Er werd zelfs achter de constructie S8p4-p9 een plaatijzer (S1v9) aangetroffen. Dit deed wellicht dienst als extra (latere?) versterking.

Afbeelding 16: S6p2 en S7p3 (boven links) als S8p4-p9 (boven rechts).

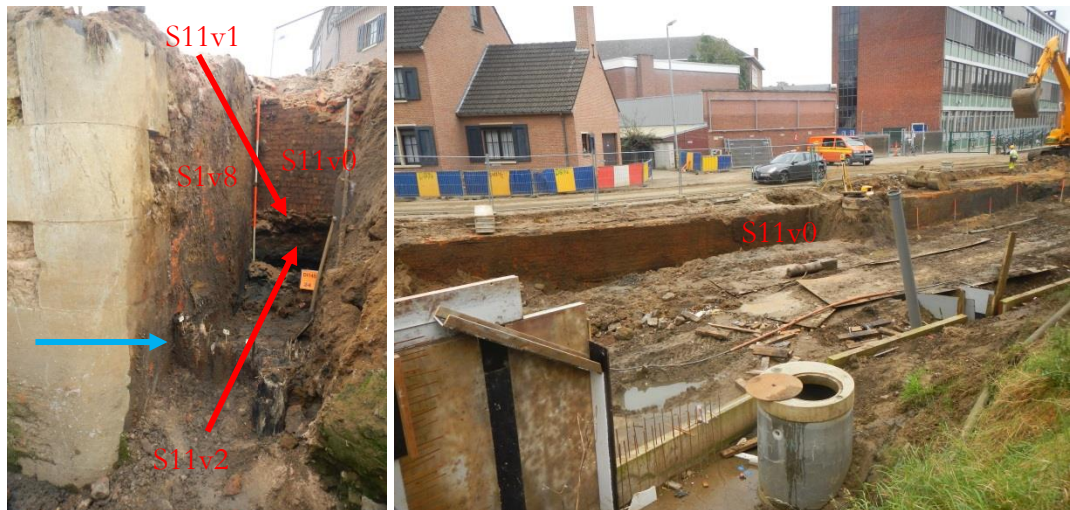
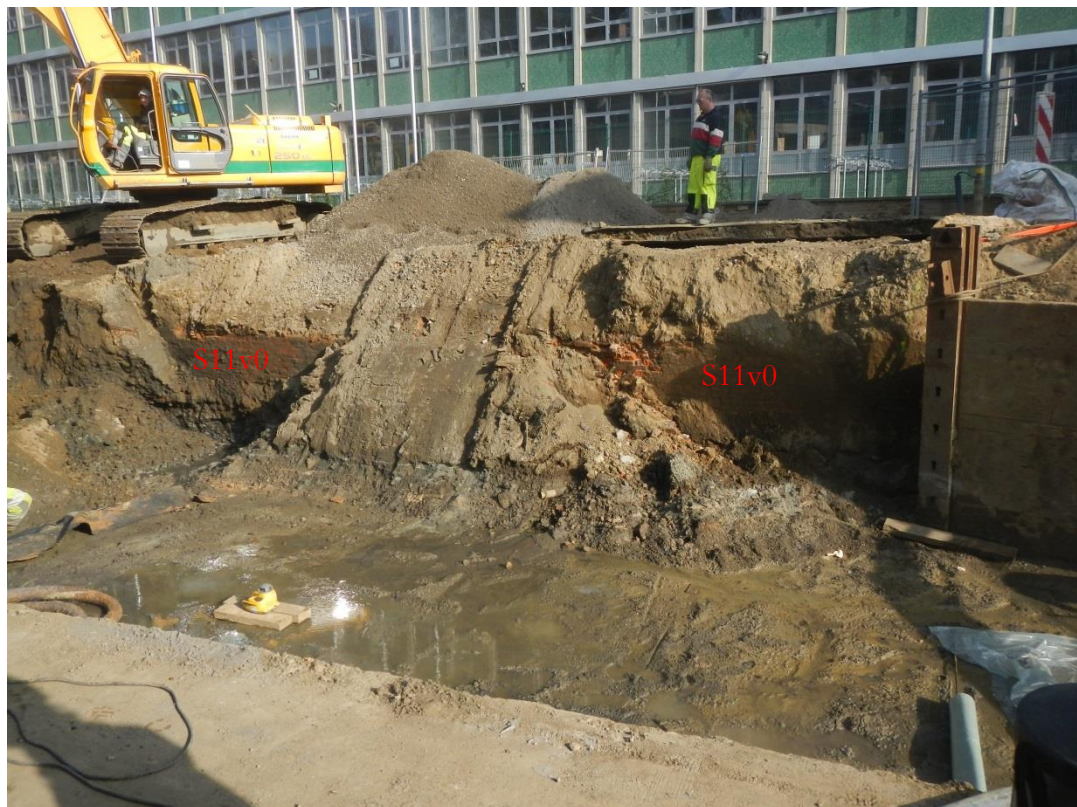
Onder dit ‘‘baksteenpuin’’ bevond zich een gemixte laag van zowel baksteenpuin als ijzerzandsteenbrokken (S11v2; *Afbeelding 17*). Deze tekende zich af tot 18,70 m + TAW.

Afbeelding 17: Diverse profielopnames van de rechteroever behorende tot Pr. 9-1.

Onderhavige kaaimuur werd slechts sporadisch vastgesteld (*Afbeelding 17*). Dit omdat de werkbreedte de ene keer wel en de andere keer niet deze muur aansneed. Tevens weet men op basis van archiefphoto's en prentkaarten dat deze stroomopwaarts een knik naar buiten maakt waardoor de relatief parallelle huidige werkstrook hier minder breed is.

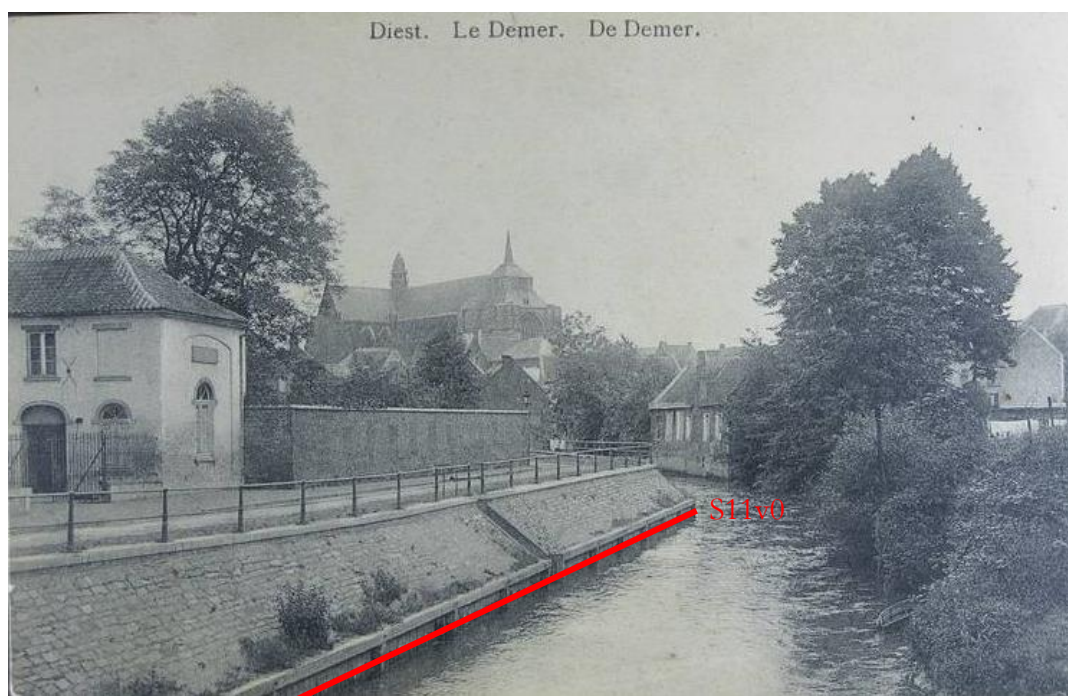
Afbeelding 18: Sfeerbeeld uit 1927.

Op historische foto's (*Afbeelding 18*) is hier een schuin talud zichtbaar dat waarschijnlijk begon vanaf S11 en verder naar achter doorliep. Dit is meteen ook de verklaring waarom de bakstenen kaaimuur hier slechts doorliep tot 19,26 m/18,70 m + TAW i.p.v. 17,50 m + TAW. Het was namelijk het schuin opgeworpen talud die de Demer grotendeels tegenhield en niet de muur S11. Het vastgestelde muurwerk bleek ook slechts één steen dik te zijn en kon de kracht van water op zich wellicht niet op zich tegenhouden.

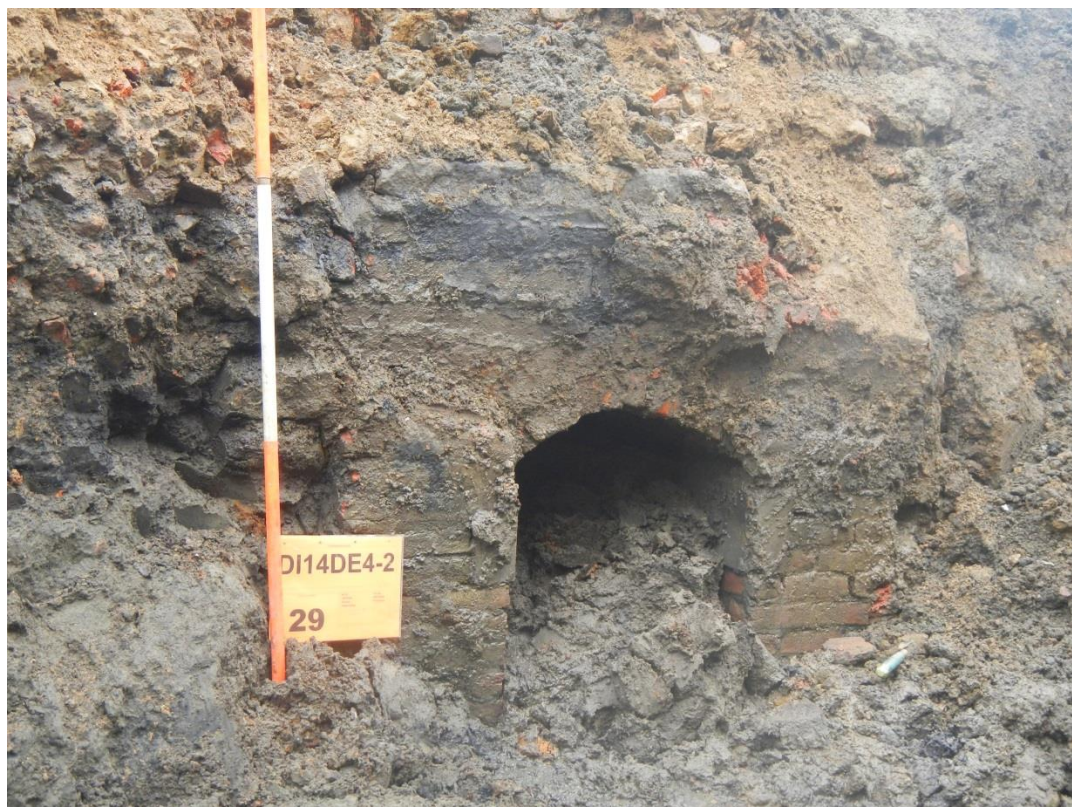
In het verlengde van deze kaaimuur werd eveneens een bakstenen rioolgewelf opgetekend (S15; *Afbeelding 19*).

Afbeelding 19: Het bakstenenrioolgewelf vervat in de baksteenmuur S11.

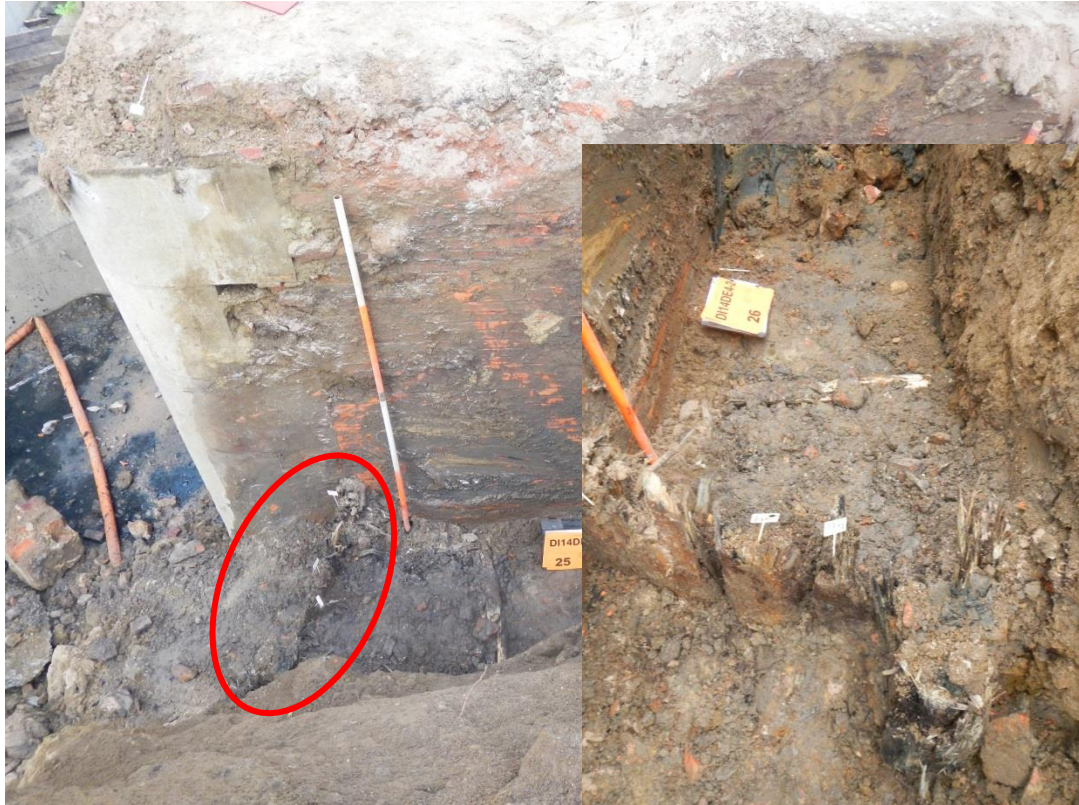
Op minimaal 2,16 m en maximaal 2,54 m van de kaaimuur S11 verwijderd, richting de Demerloop, situeerde zich houten oeverbeschoeiing, S12p10-p37 (Pr. 10-4 en Pr. 9-1; *Afbeelding 20*).

Afbeelding 20: De vaststelling van S12 in het veld (Pr 10-4 en Pr. 9-1).

De palen p10-p24 en p31 behoren tot de sporen S12/S13 (*Afbeeldingen 20 en 29*). Deze situeerden zich minstens op 200 cm van de rechter bakstenen kaaimuur S11 richting de Demerloop. De palen van S12 lagen hierbij op een min of meer rechte lijn relatief kort op elkaar terwijl S13 solitaire paaltjes waren die over grote afstanden zichtbaar waren. Het vermoeden was dat deze 20^e eeuws waren. Het gaat hier om volledige palen die bijgewerkt zijn tot een rechthoekige tot vierkantige doorsnede. De diameter van de originele paal ligt hierbij doorgaans bij de 20 cm. P24 (S13) bleek hierbij 240 cm lang bewaard te zijn gebleven. Van S12 bleek p31 (*Afbeelding 29*) 115 cm lang bewaard te zijn gebleven.

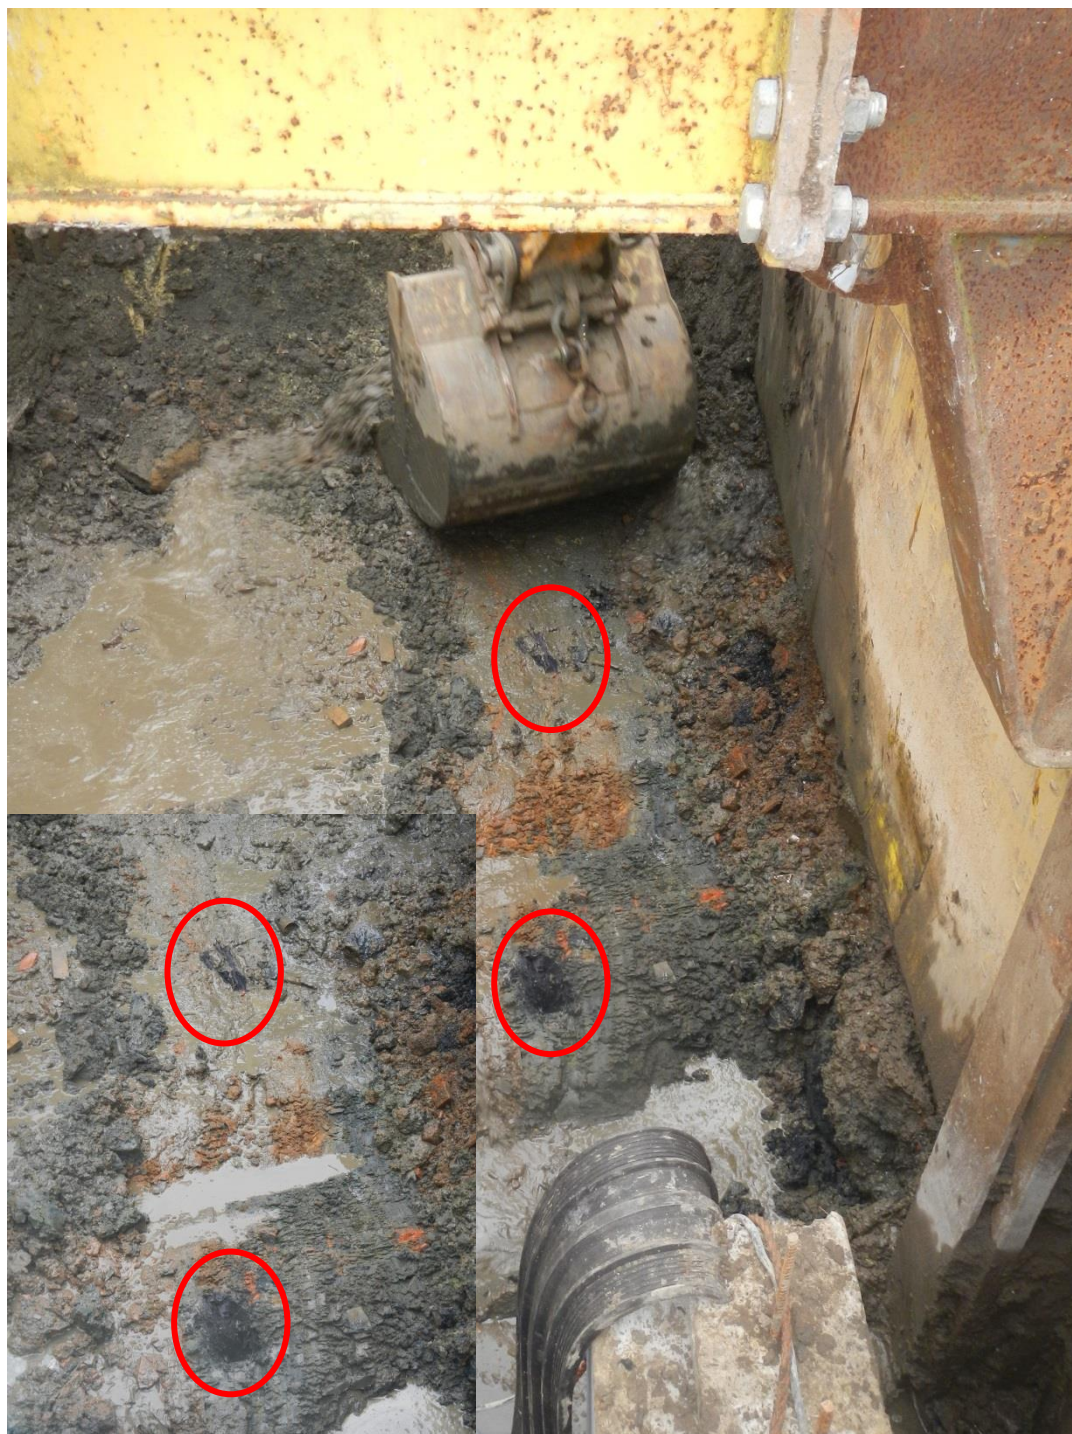
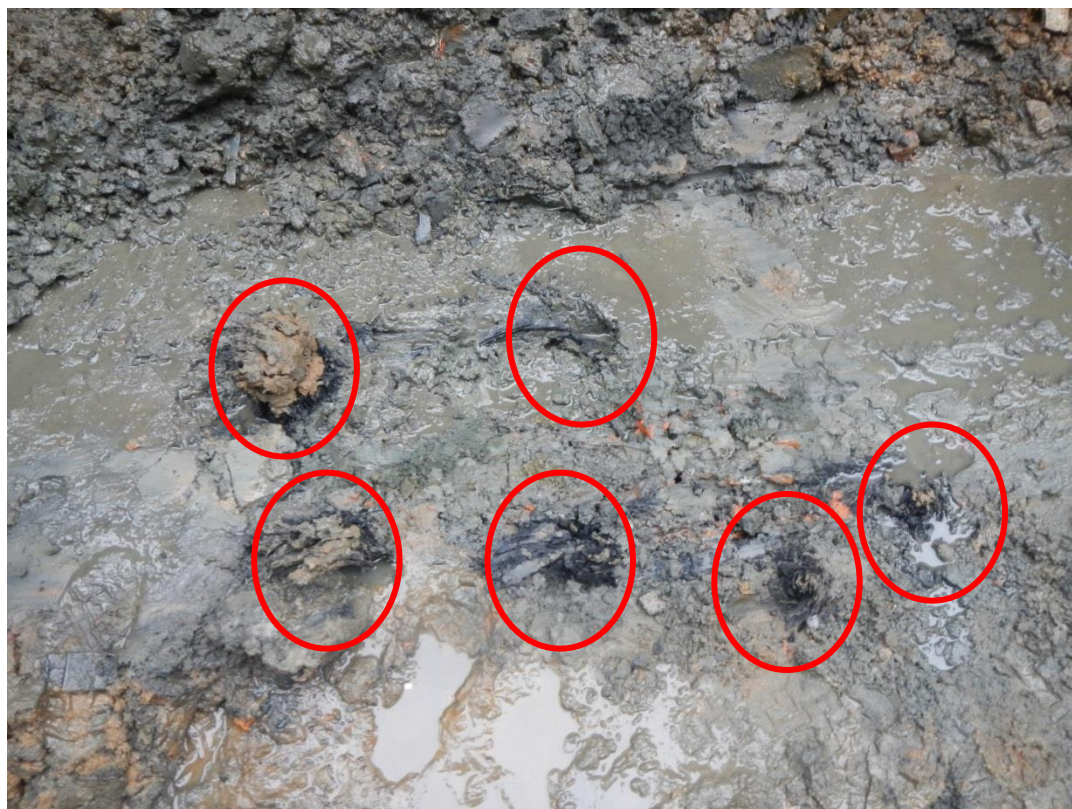
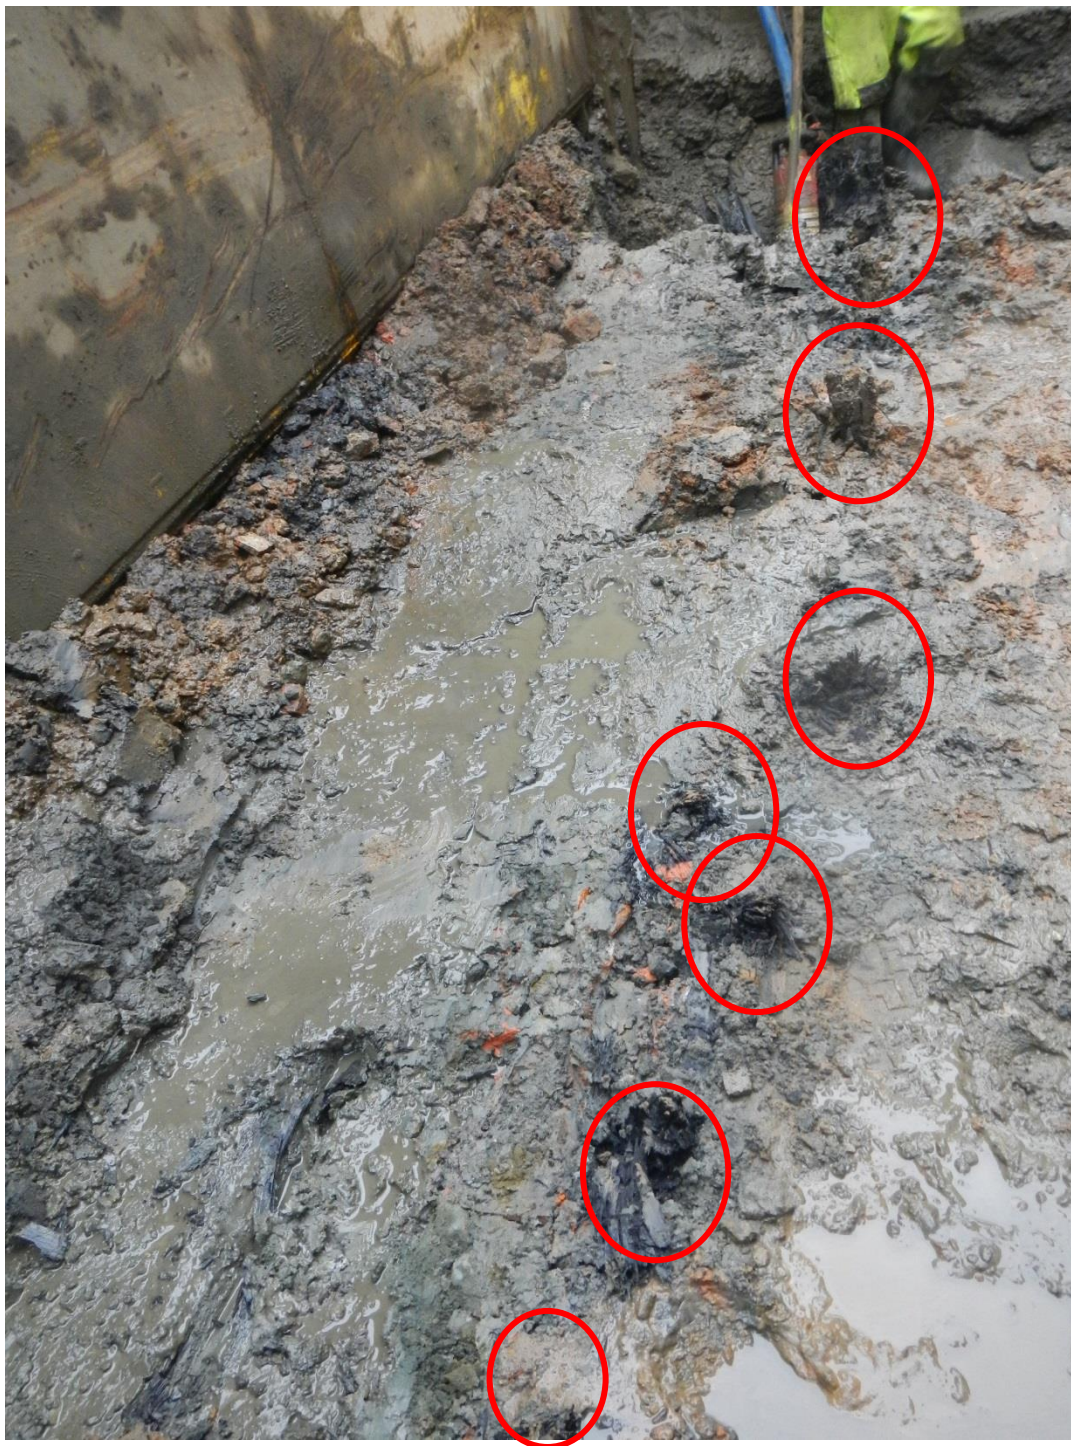
Het gaat hier wellicht om twee, mogelijk zelfs drie individuele rijen. Dit houtwerk werd pas zichtbaar vanaf 17,60 - 17,50 m + TAW. Omwille hiervan wordt getwijfeld aan een interpretatie als beschoeiing gezien deze in de voorgaande fases al veel hoger zichtbaar waren. Het gaat hier mogelijk om een andere soort constructie.

Afbeelding 21: Impressie van de palen 38-52 (S16) nabij de maximale uitgravingsdiepte.

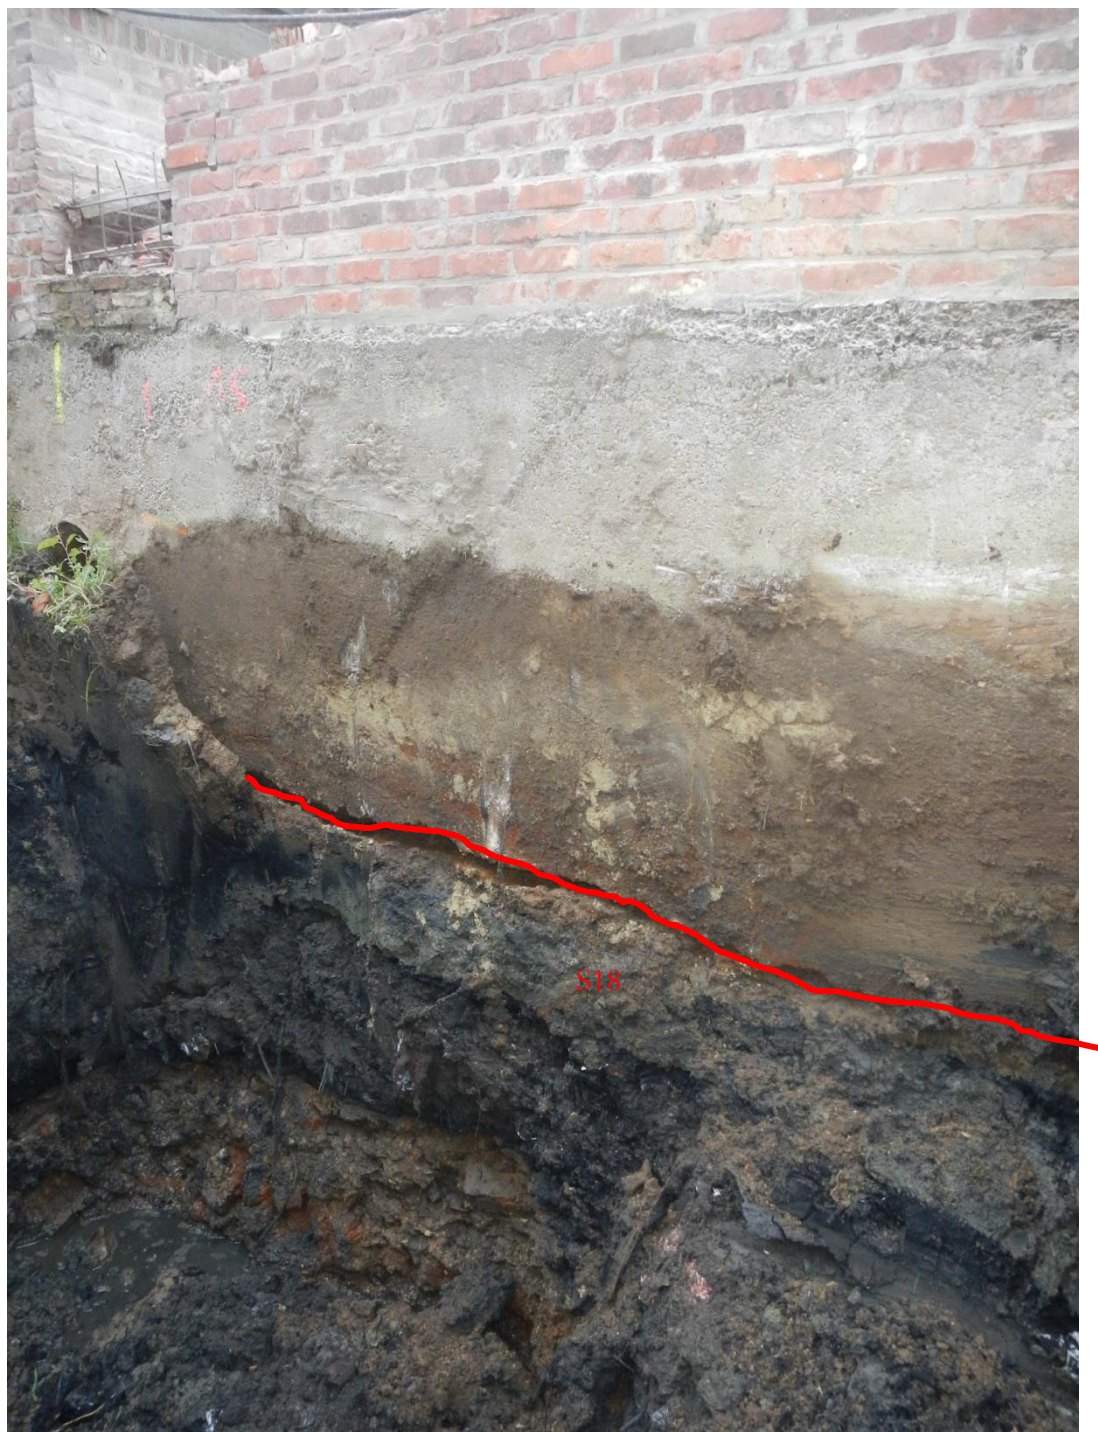
Helemaal stroomopwaarts nabij de residentie maar aan de zijde ter hoogte van de Santa Maria, werd over slechts enkele meters de bakstenen linkerkaaimuur (S18; *Afbeelding 22*) aangesneden .

Afbeelding 22: S18, de linkerkaaimuur S18.

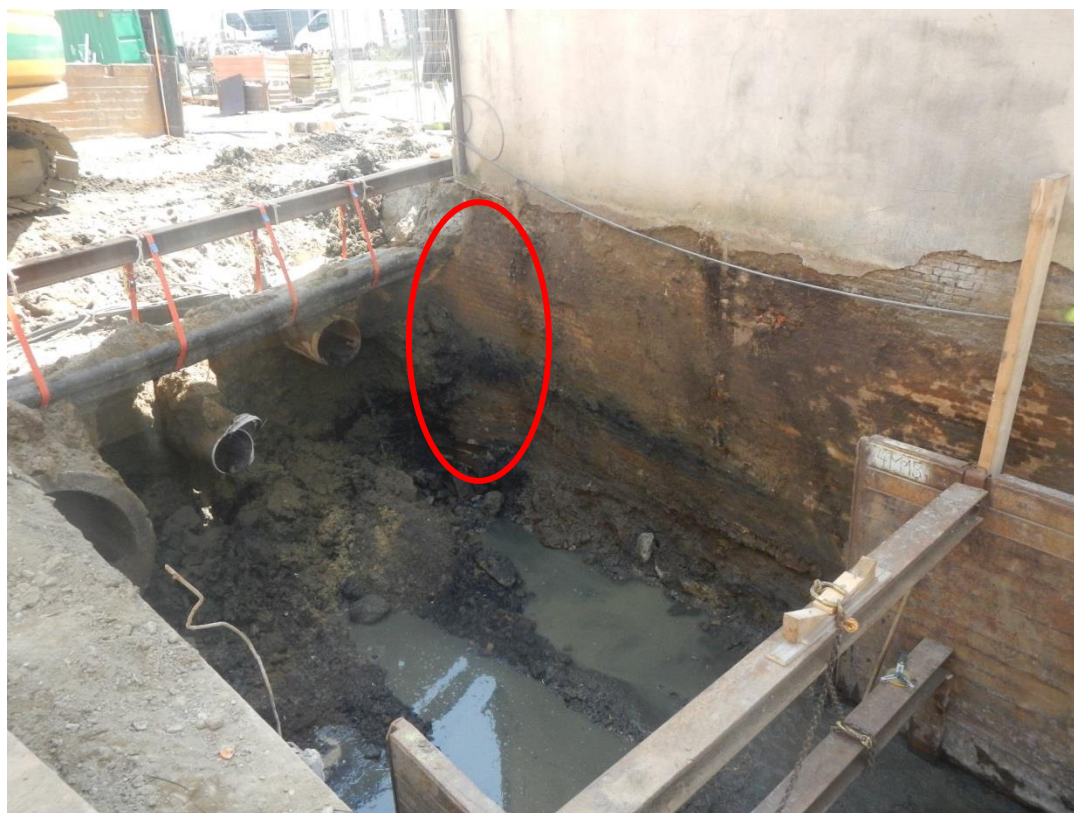
Afbeelding 23: De linkerkaaimuur S18 met een baksteen- en een ijzerzandsteenfase en twee bulten als waterbreker.
