***Demer door Diest fase 4-2: Zichemse Poort,
Visserstraat, Kaai en Oude Demer
gemeente Diest***

Archeologische begeleiding en opgraving.

Condor Rapporten 139

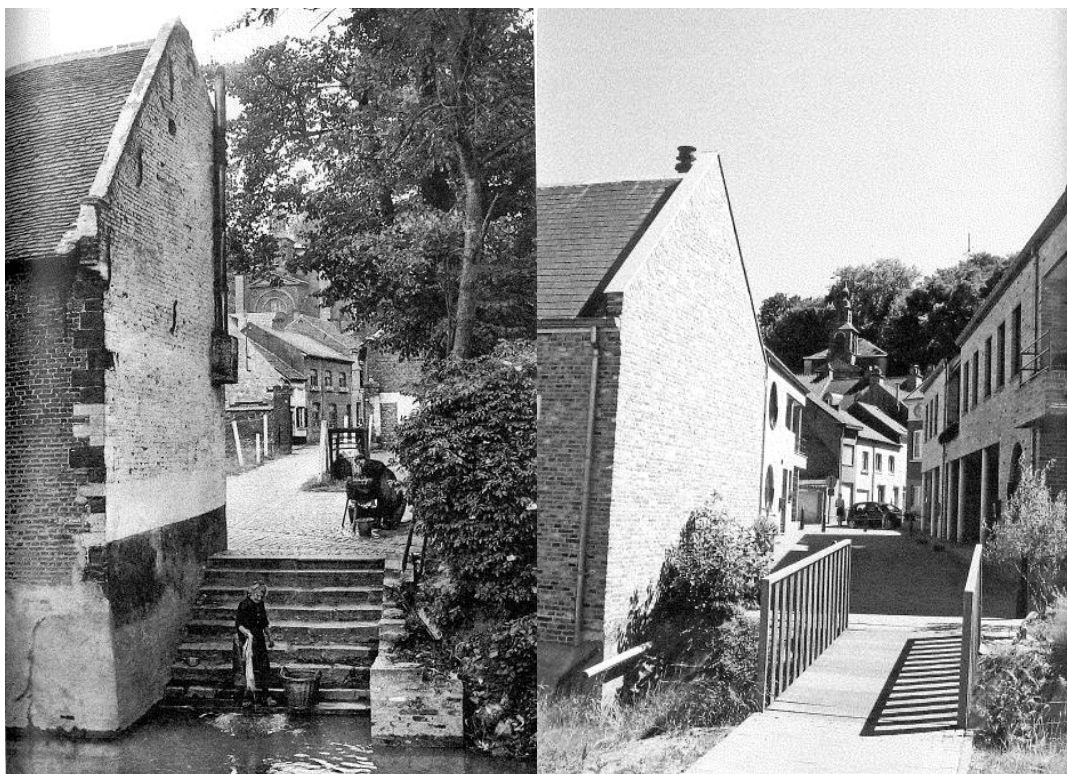
Afbeelding 24: Oude toegangstrap tot de Demer onder meer voor waspraktijken (links). Rechts de huidige toestand met houten brugje. Archiefphoto's zonder datum.

Ter hoogte van De Bleek was op basis van een historische foto een toegangstrap bekend (*Afbeelding 24*). Deze dateert wellicht uit de eerste twee decennia van de 20^e eeuw of is mogelijk wat ouder? Een vrouw komt er kleren/linnen “wassen”.

Er zijn 8/9 tredes zichtbaar. Het kan ook gaan om 8 tredes en onderaan een soort breder platform? Het kan niet uitgesloten worden dat er ook nog tredes onder water staan?

Bij aanvang der werken lag hier een houten brugdekje (*Afbeelding 24 rechts*).

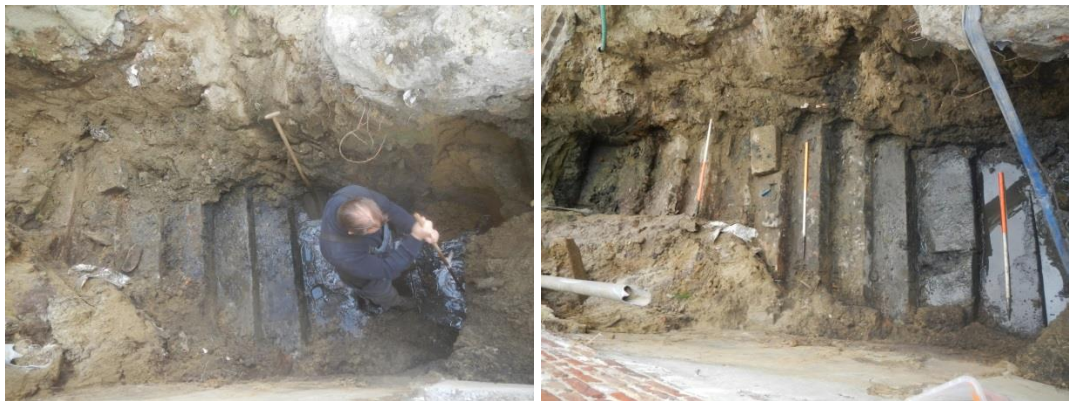
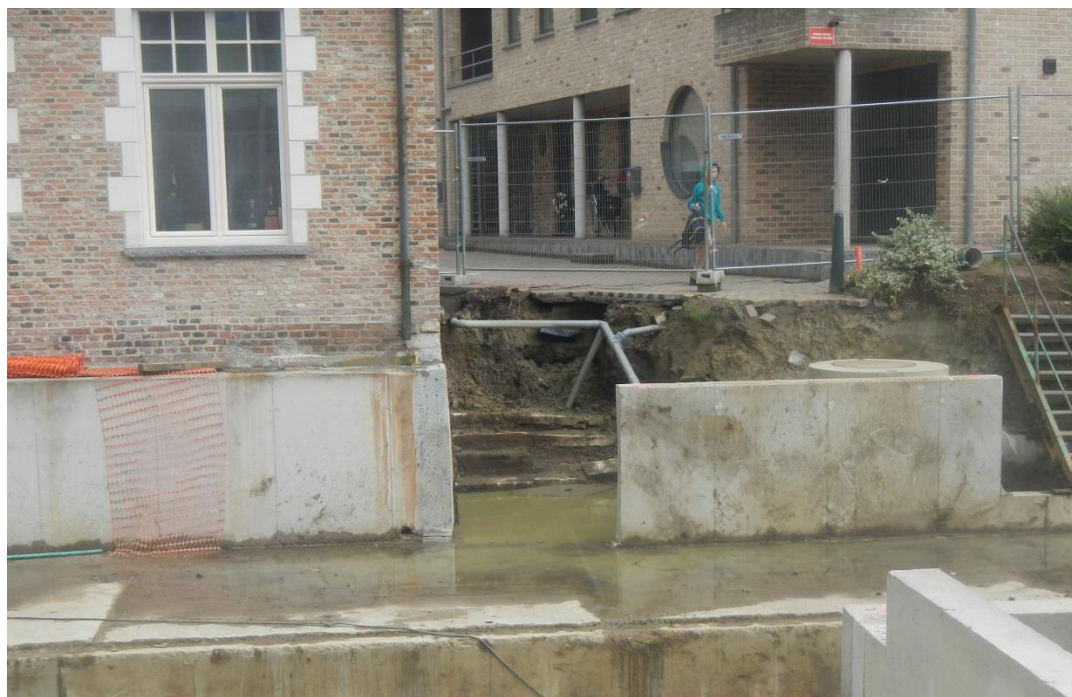
Vervolgens is nog één lager gelegen trede zichtbaar terwijl een tweede zich onder het huidige grondwaterwaterniveau zich situeerde. Deze onderste trede bevindt zich op circa 18,00 m +TAW. Richting de Demer werd met een guts gepeild maar er werd geen verharding meer vastgesteld.

Afbeelding 25: Diverse panorama's op de historische toegangstrap nabij De Bleek.

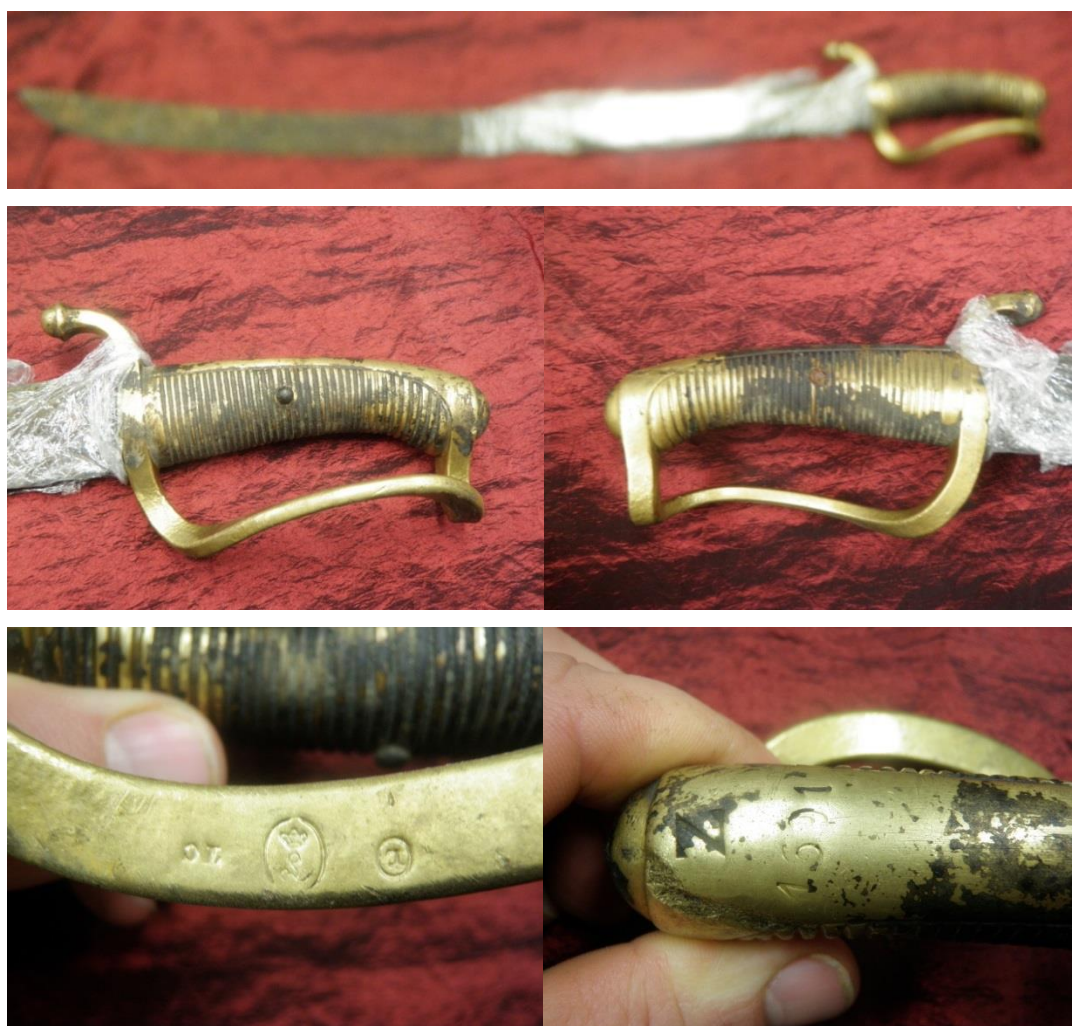
Bij de aanleg van een nieuwe rioolkoker en/of het uitbreken van de bestaande rioeringen hebben medewerkers van VBG een sabel (*Afbeelding 26*) gevonden. Verdere contextgegevens ontbreken. Is dit afkomstig van de jaren '60 demp, bevond zich dit in natuurlijke onverstoorde afzettingen van de Demer, de insteek van de riool,...

Afbeelding 26: De bewuste sabel met diverse merktekens.

Ter identificatie is contact opgenomen met Dhr. K. Verjans, webmaster van www.bajonet.be, gecertificeerd en erkend door het *The Bayonet Collectors Network (BCN)*. Dit slag- en steekwapen is 70 cm lang en op het koperen/messing handvat zijn merktekens aangebracht. De sabel maakt meestal deel uit van de uitrusting van de cavalerie of hogere officieren in het algemeen die meestal ook te paard gingen.

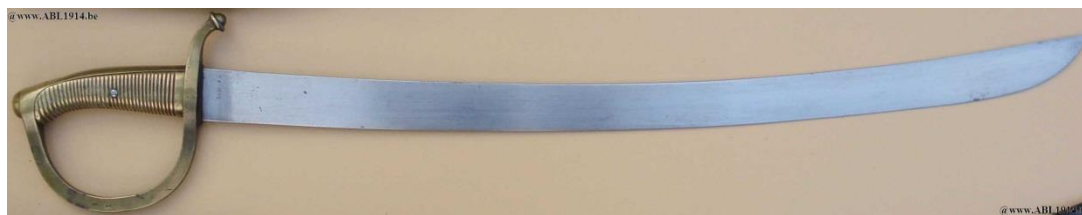
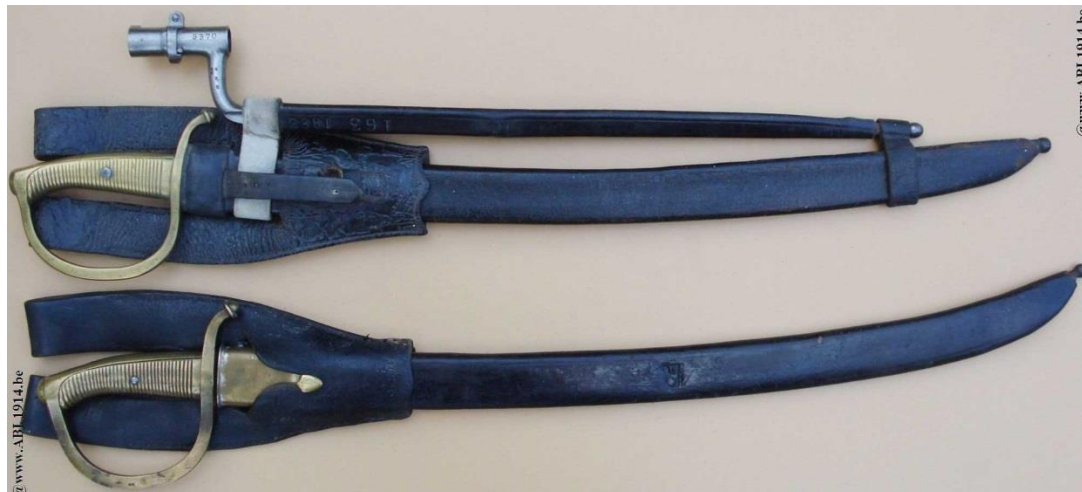
Afbeelding 27: Een museumstuk van een korte sabel Hollands model nr. 2 met bijhorende typeschedes.

Op de voorbeugel zijn graveringen zichtbaar waaronder een stempel met kroon. Onder de “Z” valt het getal “1691” te lezen.

Dit betreffen productie-, controle- en/of troepenstempels.

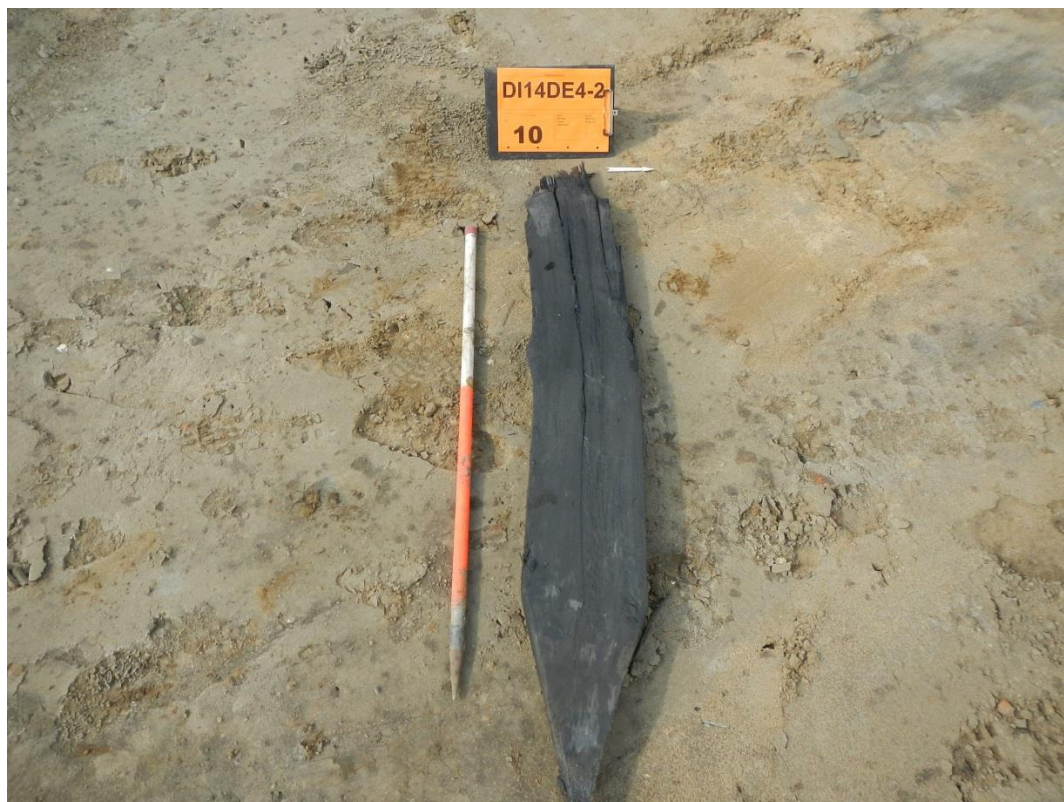
P1 (S5) en p3 (S7) betreffen planken. De vastgestelde lengte was tweemaal 160 cm en de breedte 21 cm. De plank S5P1 (*Afbeelding 28*) was hierbij aangescherpt. Van S6 werd p2 beschreven terwijl voor S8 de palen p4 tot en met p9. Deze zijn zeer uniform. Het gaat om volledige in doorsnede ronde paaltjes. De diameter is steeds 7 cm en de lengte exact 100 cm oftewel 1 m.

Afbeelding 28: Plank S5p1.

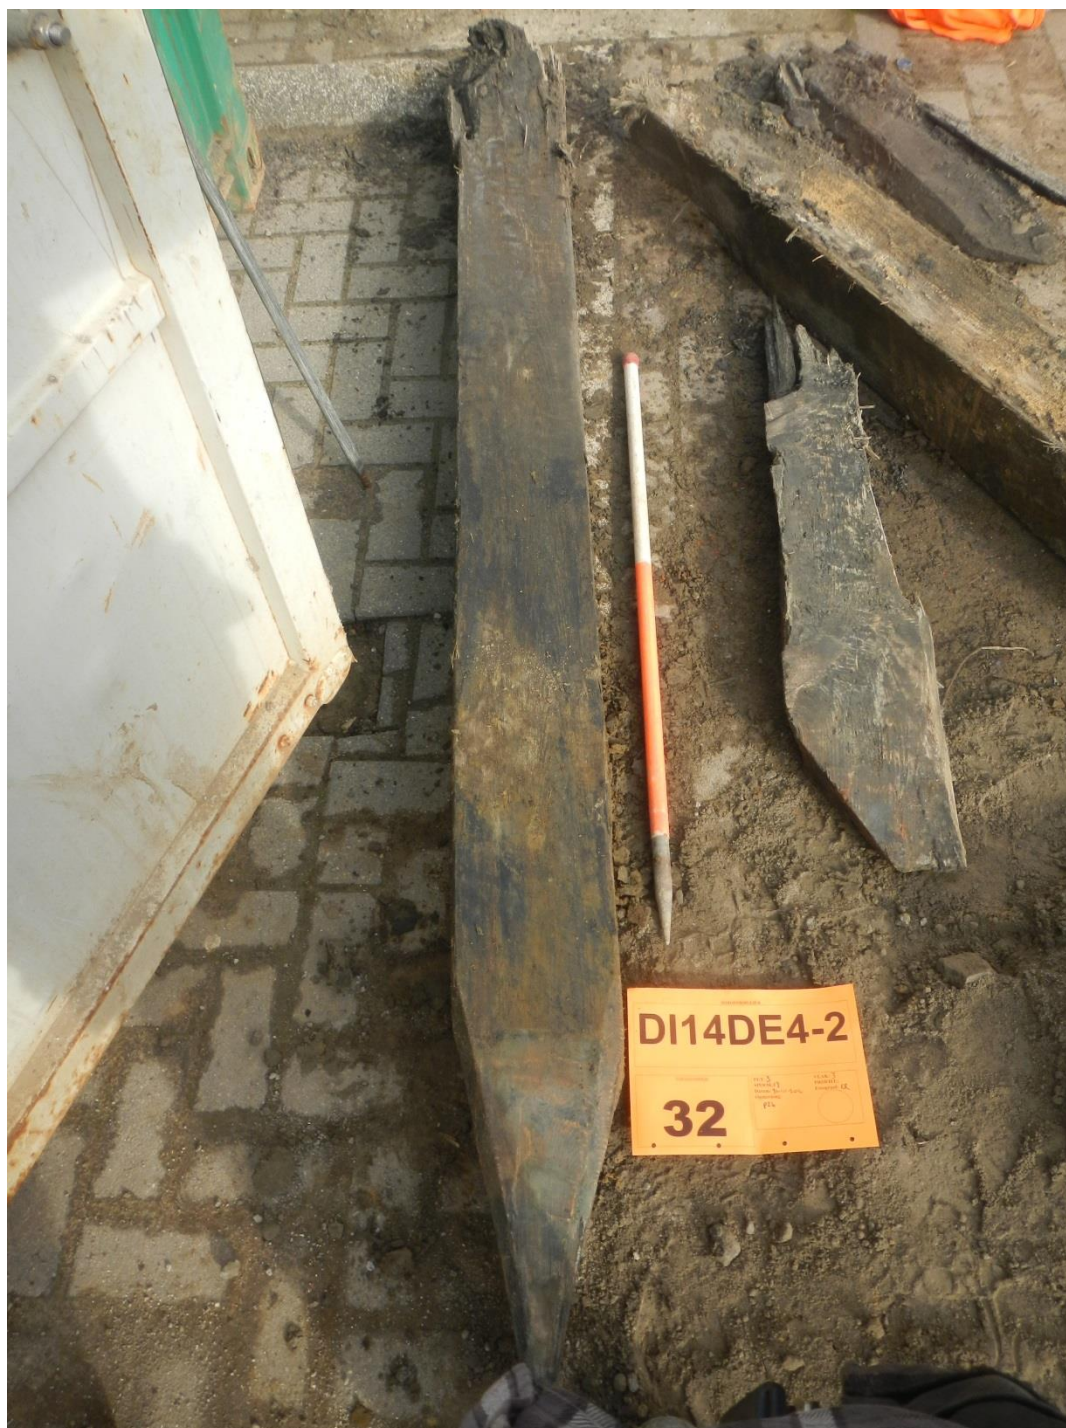
de 4 grote facetten. De puntlengte was hierbij 37 cm lang terwijl die van p31 (S12) 20 cm telde.

Afbeelding 28: S12p31 (links) en S12p34 (rechts).

De palen p10-p24 en p31 behoren tot de sporen S12/S13 (*Afbeeldingen 20 en 29*). Deze situeerden zich minstens op 200 cm van de rechter bakstenen kaaimuur S11 richting de Demerloop. De palen van S12 lagen hierbij op een min of meer rechte lijn relatief kort op elkaar terwijl S13 solitaire paaltjes waren die over grote afstanden zichtbaar waren. Het vermoeden was dat deze 20^e eeuws waren. Het gaat hier om volledige palen die bijgewerkt zijn tot een rechthoekige tot vierkantige doorsnede. De diameter van de originele paal ligt hierbij doorgaans bij de 20 cm. P24 (S13) bleek hierbij 240 cm lang bewaard te zijn gebleven. Van S12 bleek p31 (*Afbeelding 29*) 115 cm lang bewaard te zijn gebleven.
