***Demer door Diest fase 4-1: Brouwerijstraat,
Zoutstraat en De Kaai gemeente Diest***

Archeologische begeleiding en opgraving.

Condor Rapporten 146

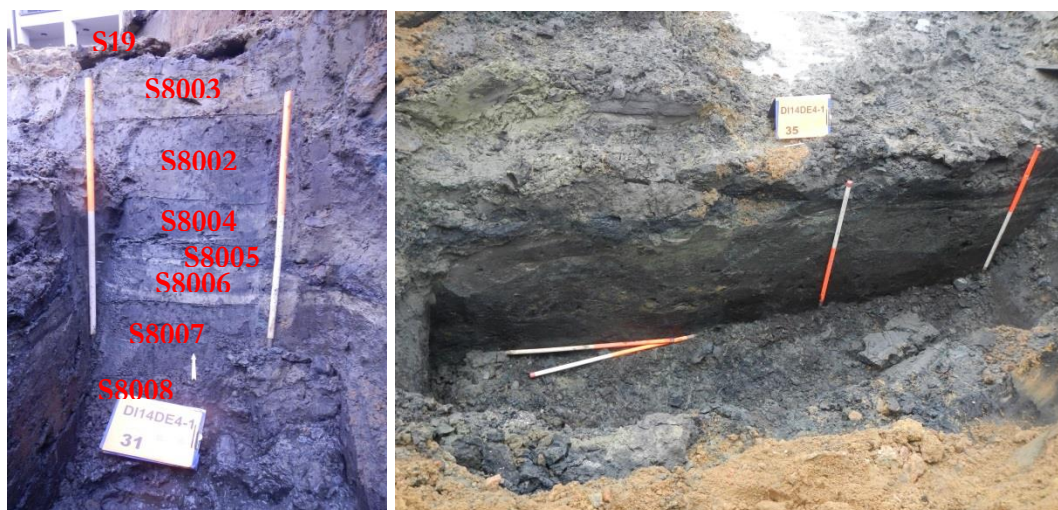
Afbeelding 5: Profiel 8-1 en Profiel 7-4.

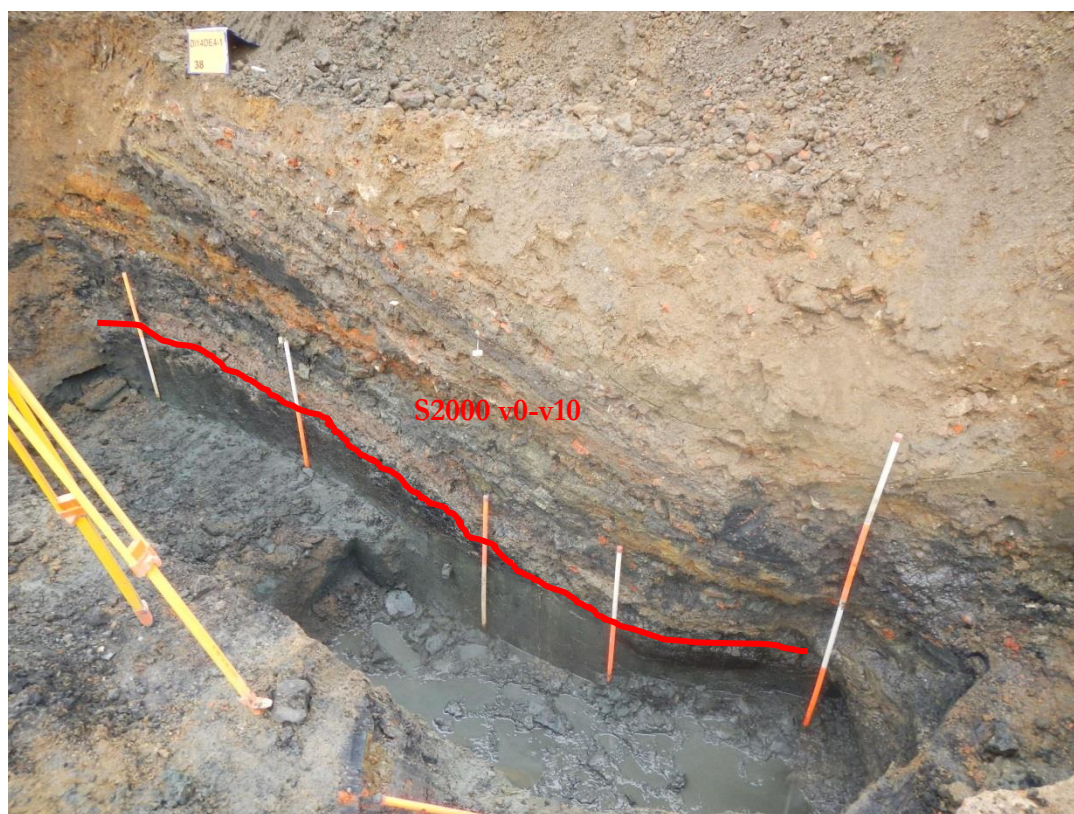
Afbeelding 5: Profiel 9-4 met de grenszone van natuurlijke rivierafzettingen.

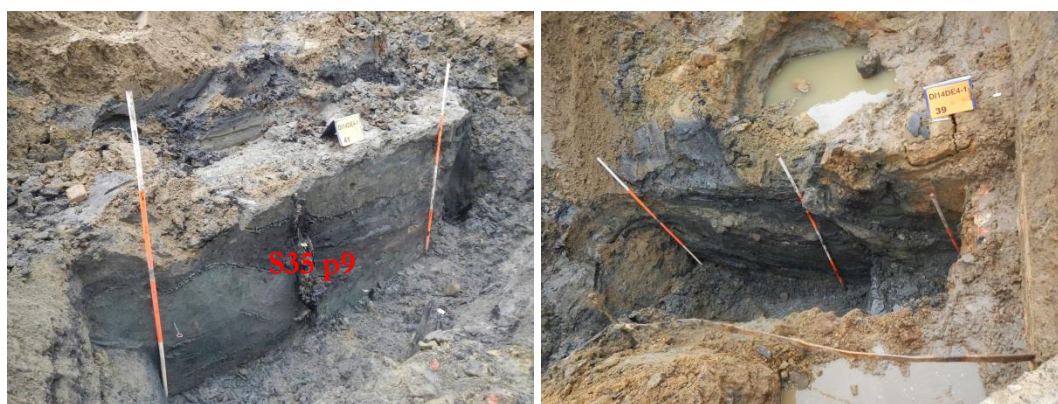
Afbeelding 6: Profiel 11-4 en Profiel 10-4.

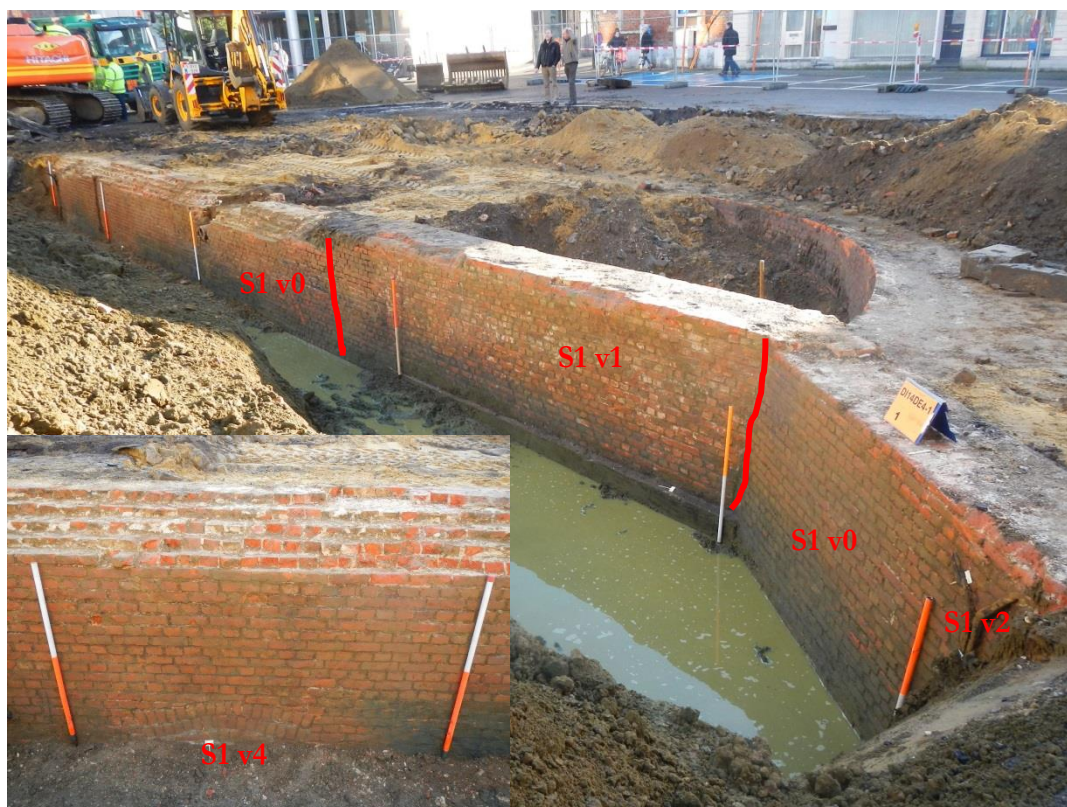
De baksteenfase (S1v0) vertoont bakstenen met de gestandaardiseerde maat van 18 x 8,5 x 5 cm die in Vlaams verband lagen, namelijk een kopse laag gevolgd door een gestrekte laag. De kalkmortel houdt alles op zijn plaats. Om de zoveel meter zitten hierin ijzeren muurankers (S1v2) vervat (*Afbeelding 7*).

Afbeelding 7: Impressie van de bakstenen kaaimurfase en enkele interne vullingen.

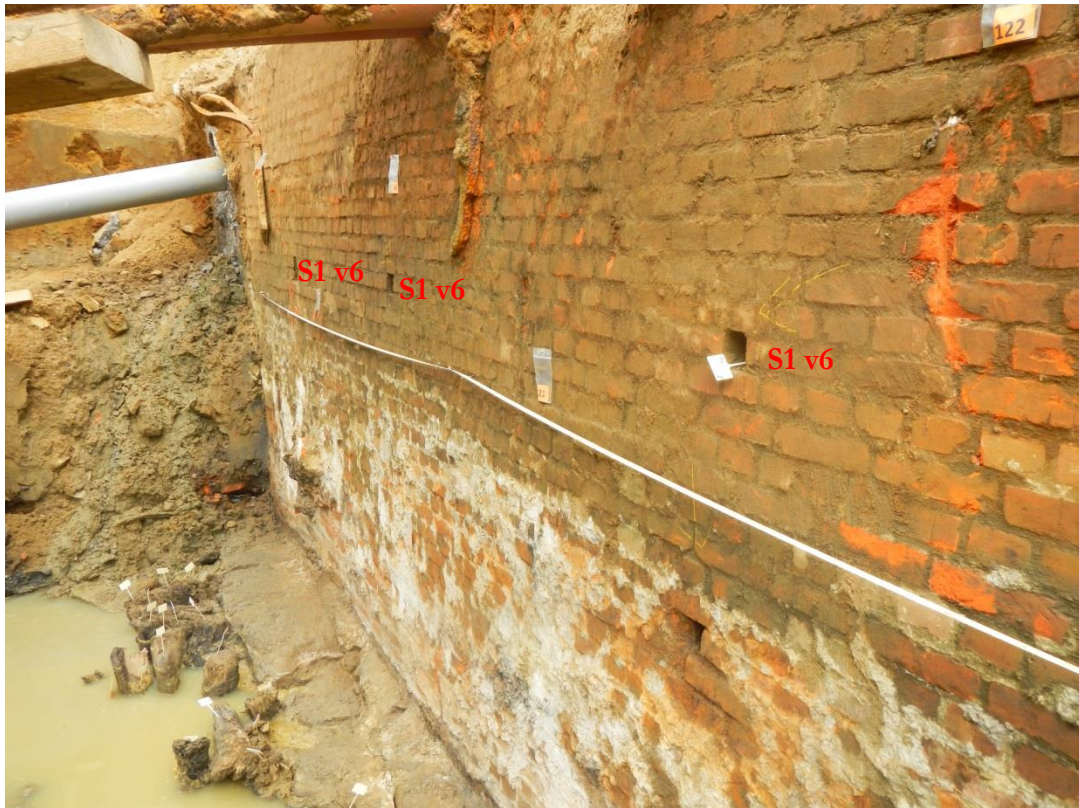
Er werden ook nog andere openingen vastgesteld die qua afmetingen zeer uniform waren, namelijk 6 x 6 x 13 cm. Ze lagen allen op dezelfde hoogte hadden en vertoonden onderling gelijkaardige tussenafstanden. Vermoedelijk heeft men hier te maken met constructieve stellinggaten (S1v6; *Afbeelding 8*).

Afbeelding 8: De kaaimuur met stellingaten.

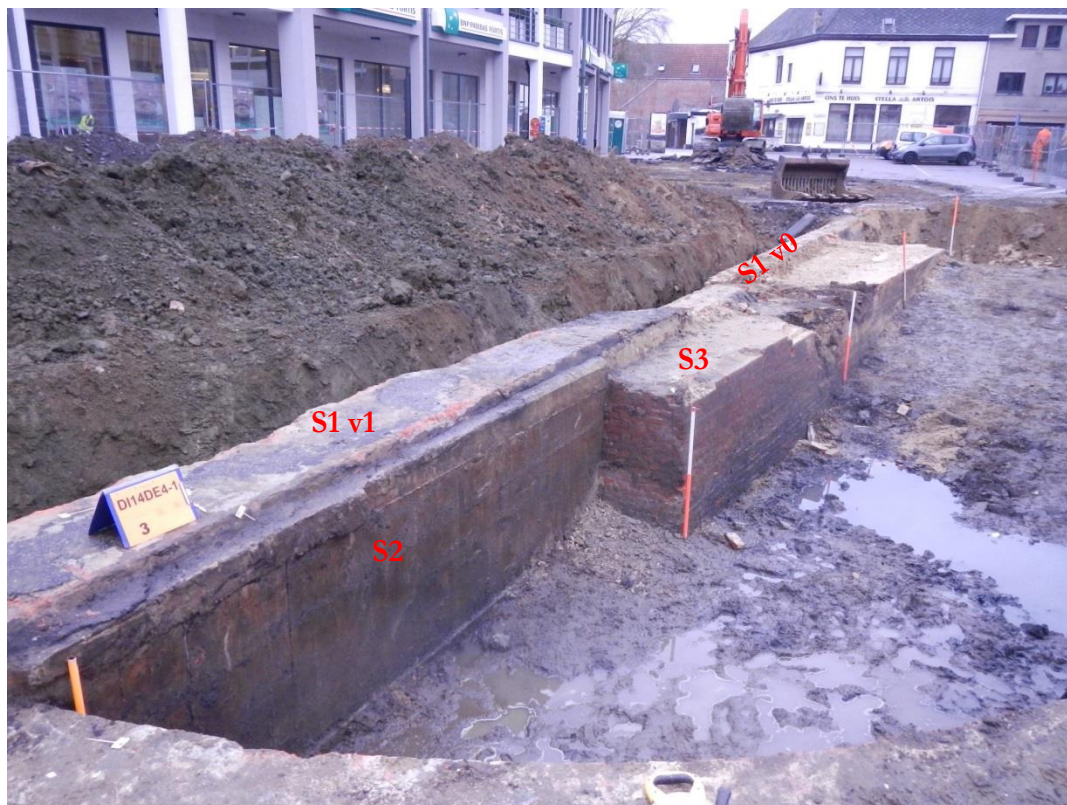
Afbeelding 9: Achterkant van de kaaimuur met aansluiting van de historische paardentrap.

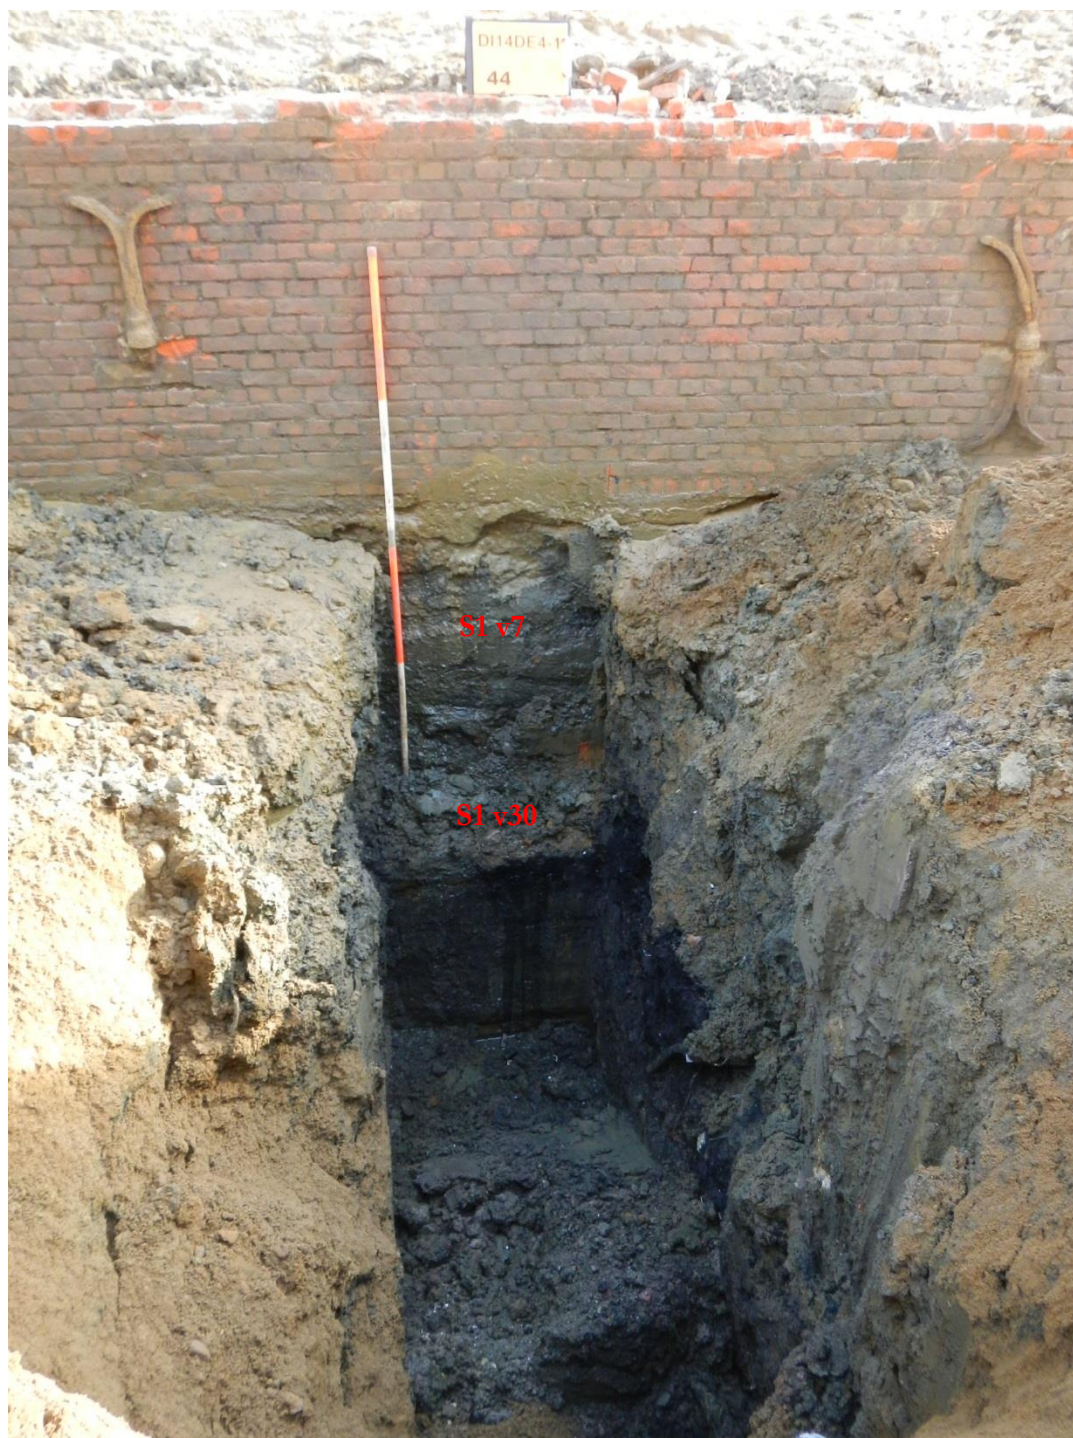
S1v30 werd vastgesteld in werkput 5 en was ook een ijzerzandsteenfase. Deze heeft een getrapt karakter met bovenop eerste een kalkstenen en vervolgens een bakstenen fase (*Afbeelding 10*). De vraag stelt zich dan of men te maken heeft met louter en alleen een fundering op basis van de uitsprong dat ideaal is voor de hogere “opstand” of gaat het gewoon om een voorgaande fase dat gedeeltelijk is afgebroken en later door baksteen werd vervangen?

Afbeelding 10: Het maximaal doorlopen van de kaaimuur nabij 17,42 m +TAW.

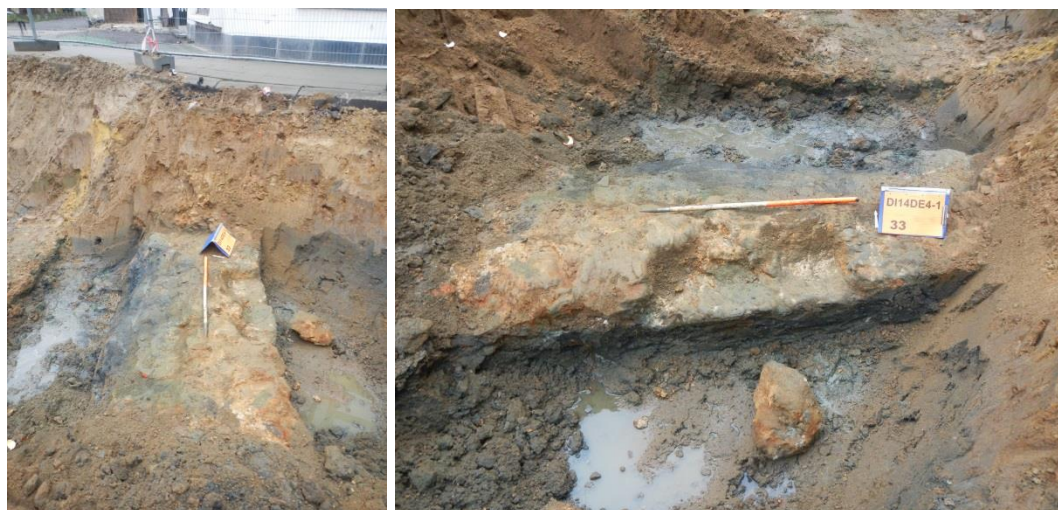
Nabij de 4^e pijler van de Kaaibrug (S20) werd ook een ijzerzandsteenmuur (S28v2; *Afbeelding 11*) aangetroffen die in het verlengde van de kaaimuur ligt.

Afbeelding 11: Een ijzerzandsteenfase nabij de Kaaibrug.

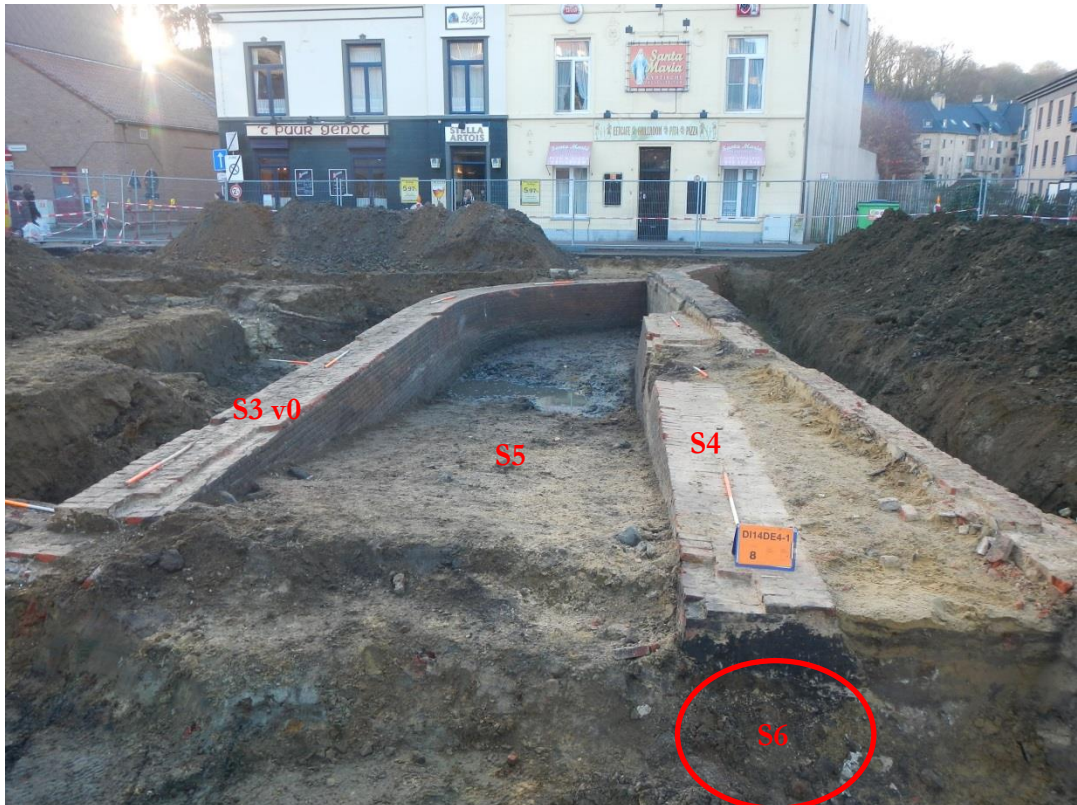
Afbeelding 13: De bewaarde paardentrap.

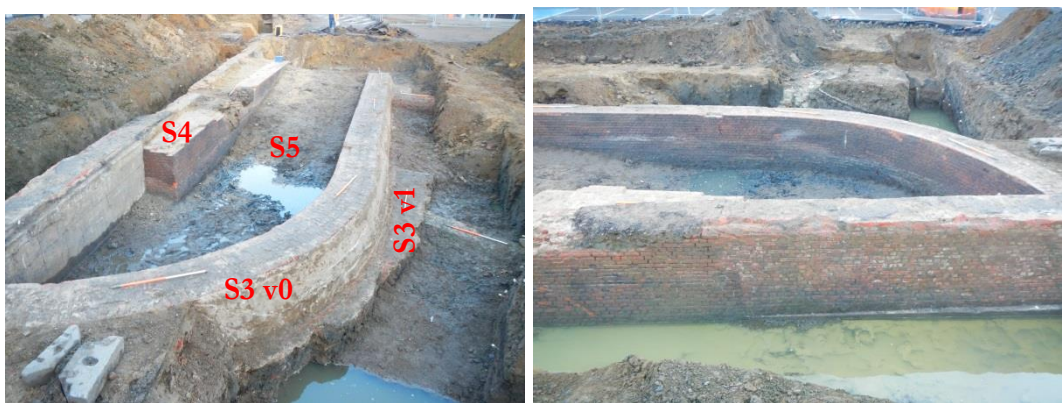
Afbeelding 14: Diverse oogpunten op de paardentrap.

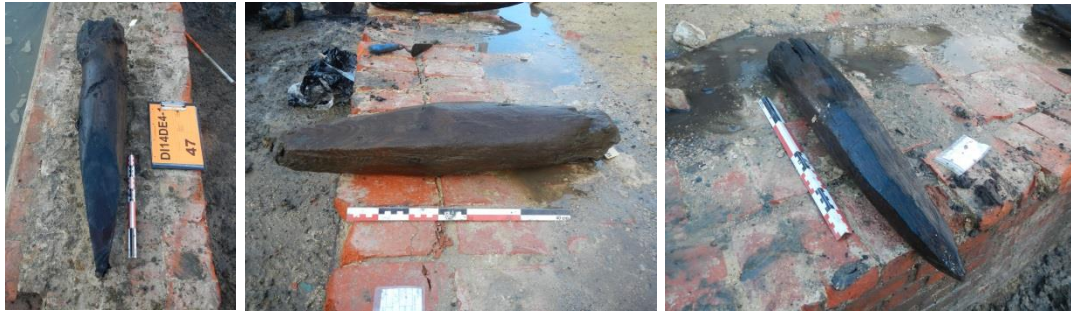
Gelijkaardige paaltjes, een drietal (p2-p4; M1-M3 en M16-M17), werden ook achter de paardentrap aangetroffen. Ze bevonden zich min of meer op één lijn (*Afbeeldingen 14 en 15*).

Afbeelding 15: S6 met de paalnummers 1, 3 en 4.

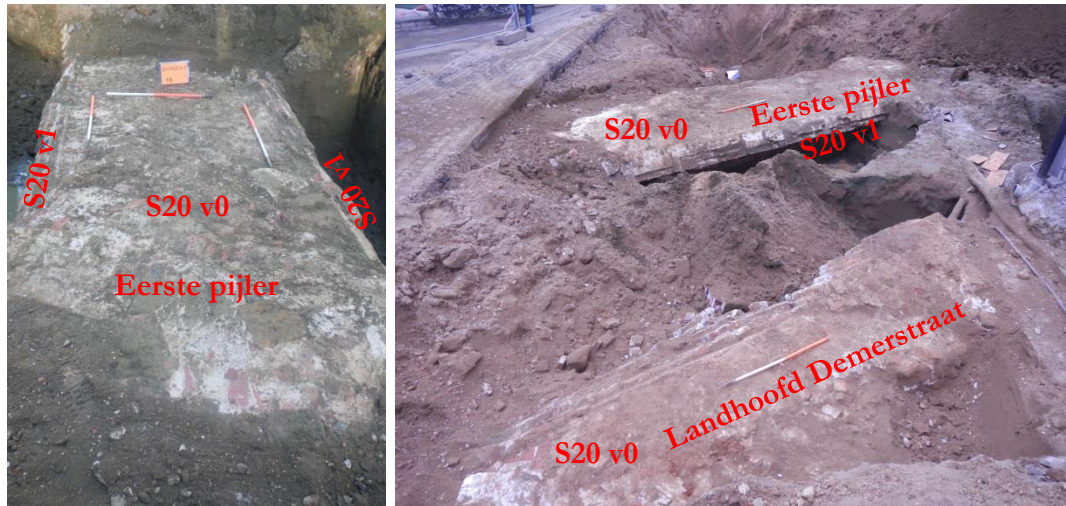
Overheen de vier brugpijlers (inclusief één maar wellicht twee landhoofden) van de kaaibrug (S20) werden 10 vullingen/fases vastgesteld.

Afbeelding 19: Links de eerste pijler na het landhoofd nabij de Demerstraat (rechts).

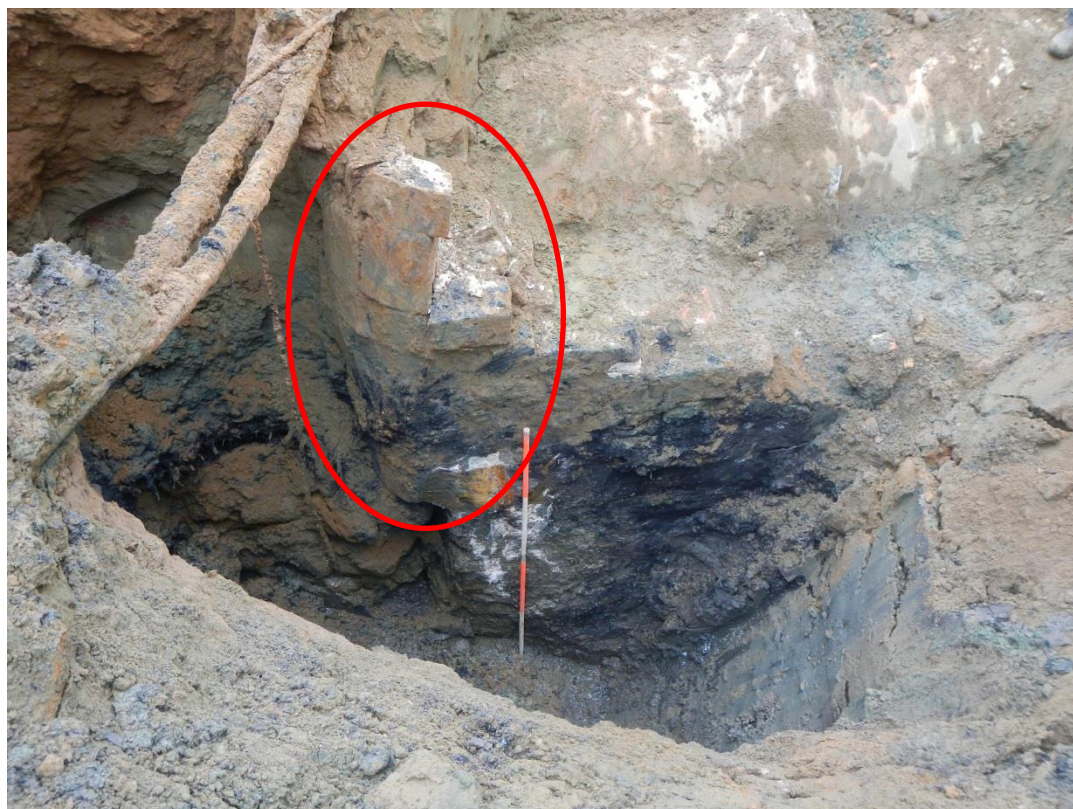
Afbeelding 20: Impressie van de afronding S20v2 stroomafwaarts.

Voor en achter S20v1 is de contour van deze pijlers afgerond (S20v2; *Afbeelding 20*). Dit kan zowel esthetisch als functioneel geweest zijn, gezien er aan één zijde water tegen stroomde. Op die manier werd de stroming gebroken en het water beter tussen de pijlers door geleid.

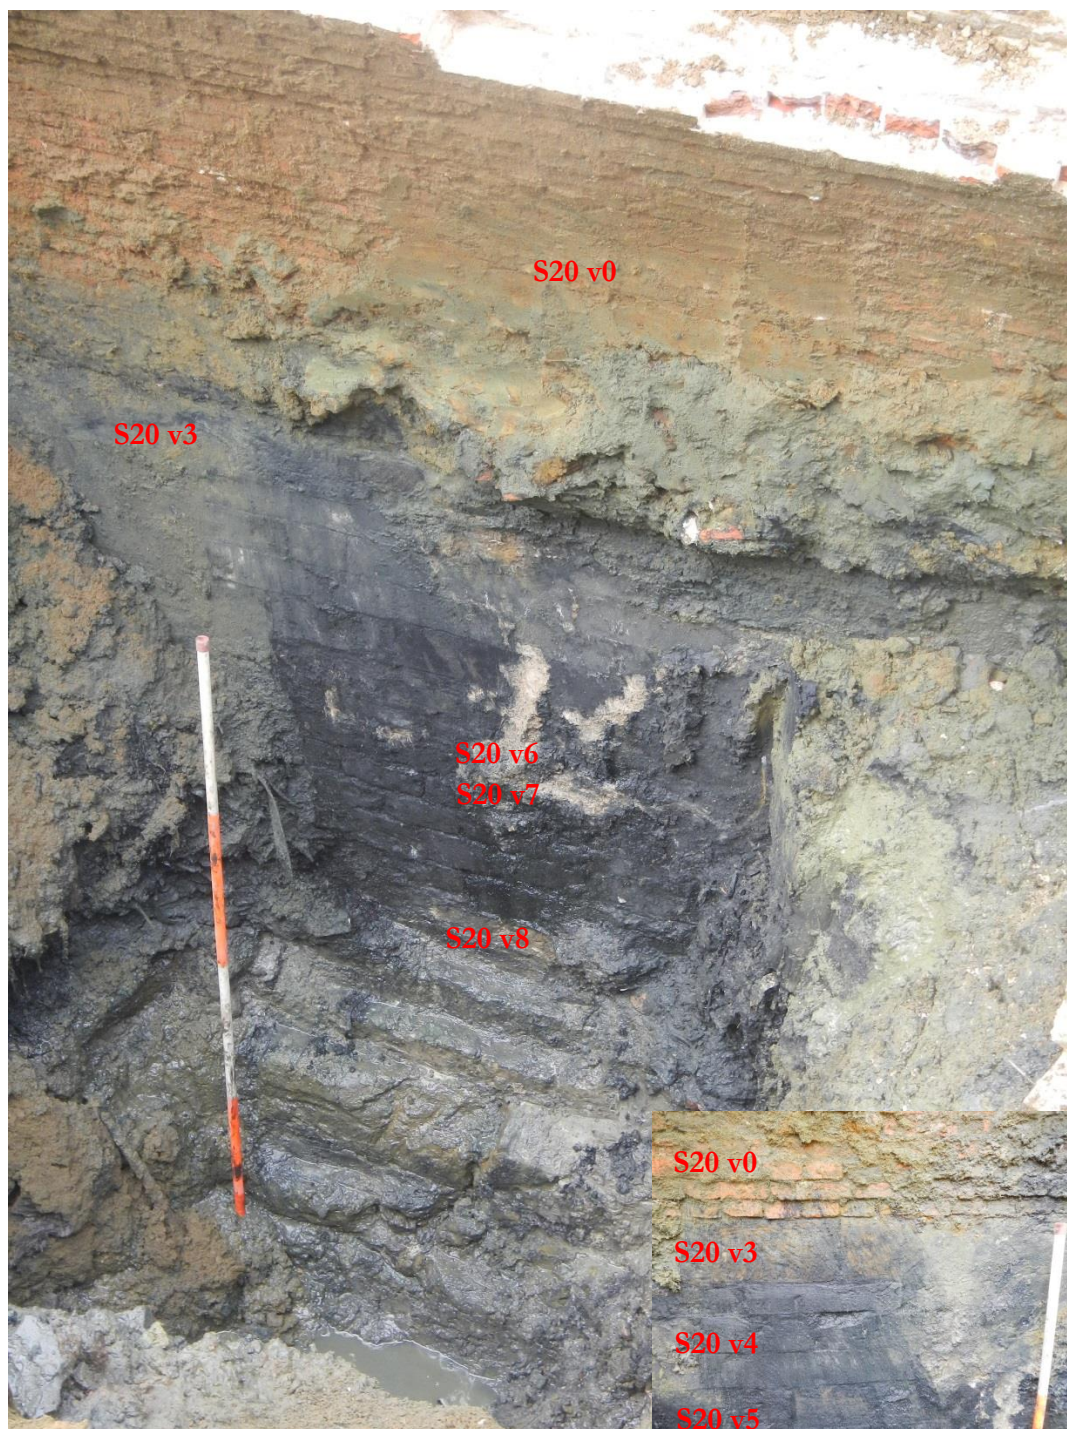
Afbeelding 21: Profiel 14-3 nabij de zuidoostelijke zijde en detailopname nabij de noordwestelijke zijde van pijler 1.

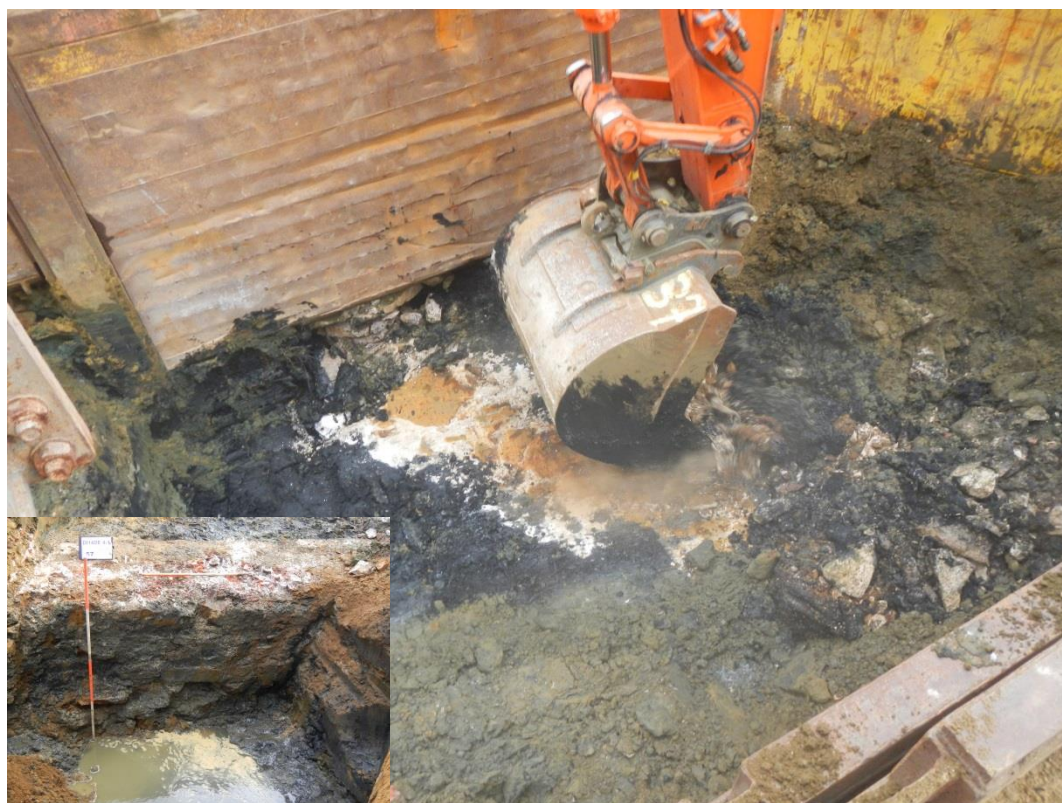
Gezien de werken maximaal tot 17,50 m +TAW reikten en plaatselijk wat dieper indien nodig, konden dus de onderste delen van de brugpijler in situ bewaard blijven (*Afbeelding 22*). Bij de sloop werd eerst de baksteen zowel machinaal als handmatig verwijderd en nadien pas de rest van de natuursteenblokken (*Afbeelding 22 inzet*).

Afbeelding 22: De in situ bewaring van natuursteenfasen en gedeeltelijke sloop van baksteenfase (inzet).

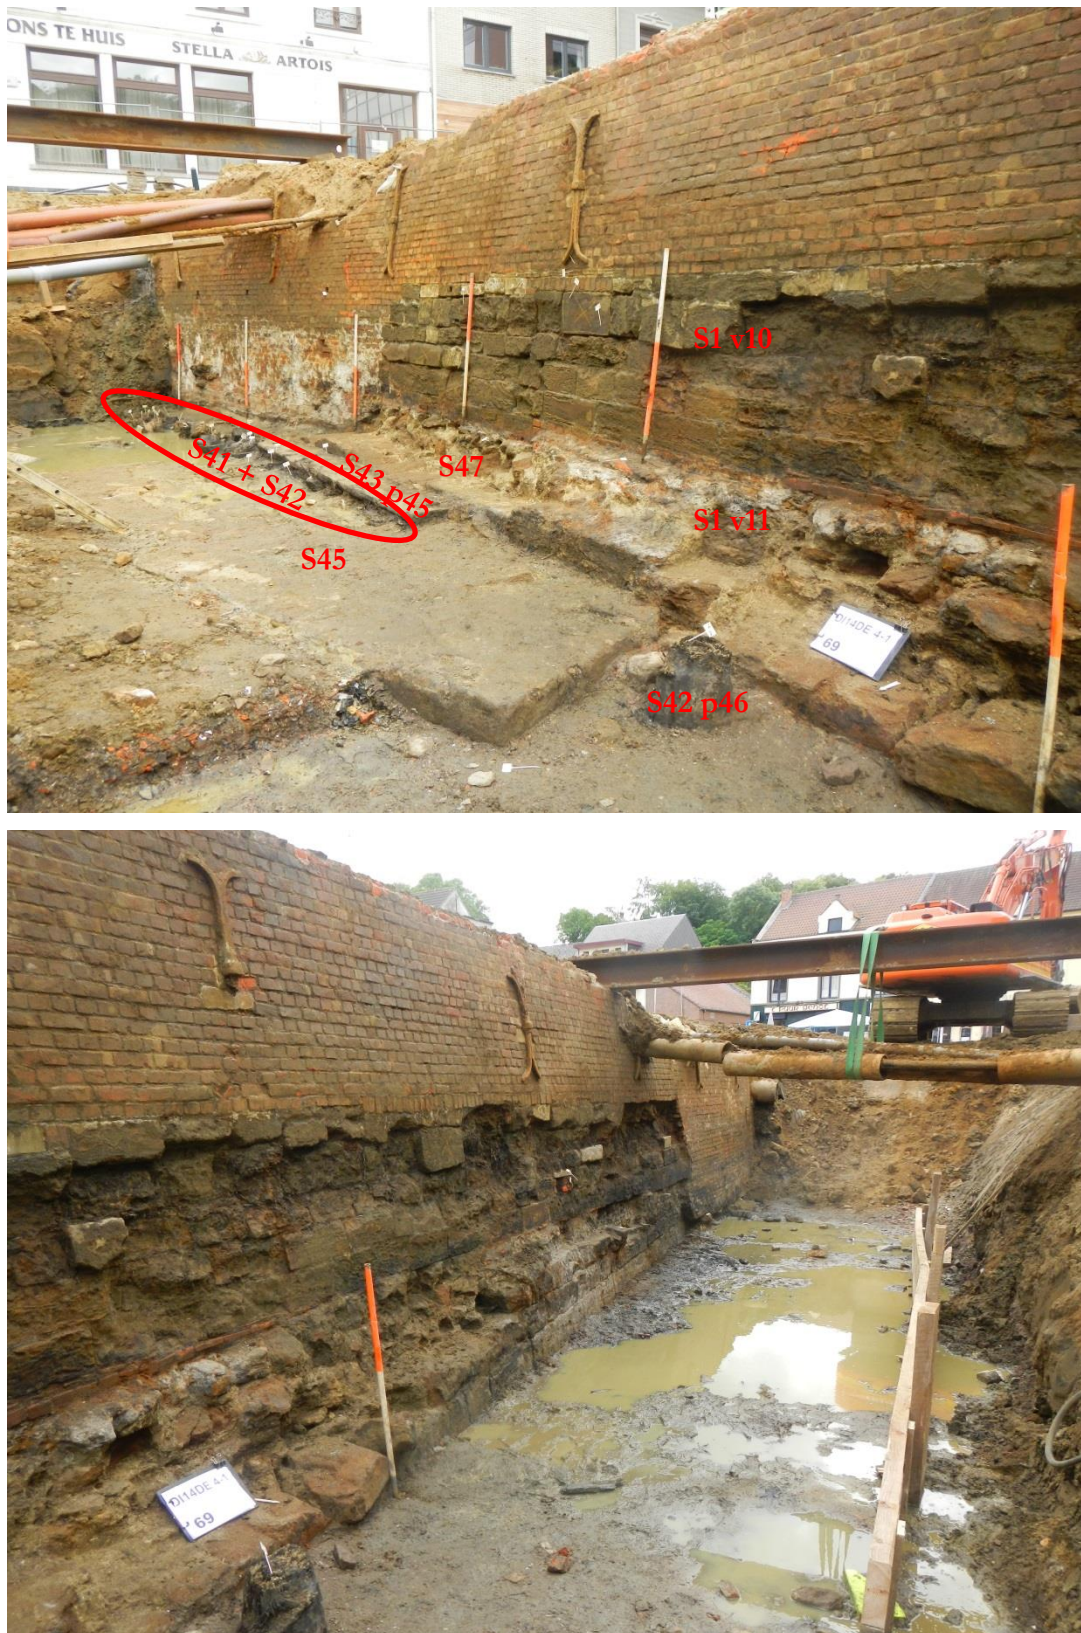
Afbeelding 26: Diverse invalshoeken op "Het Steen".

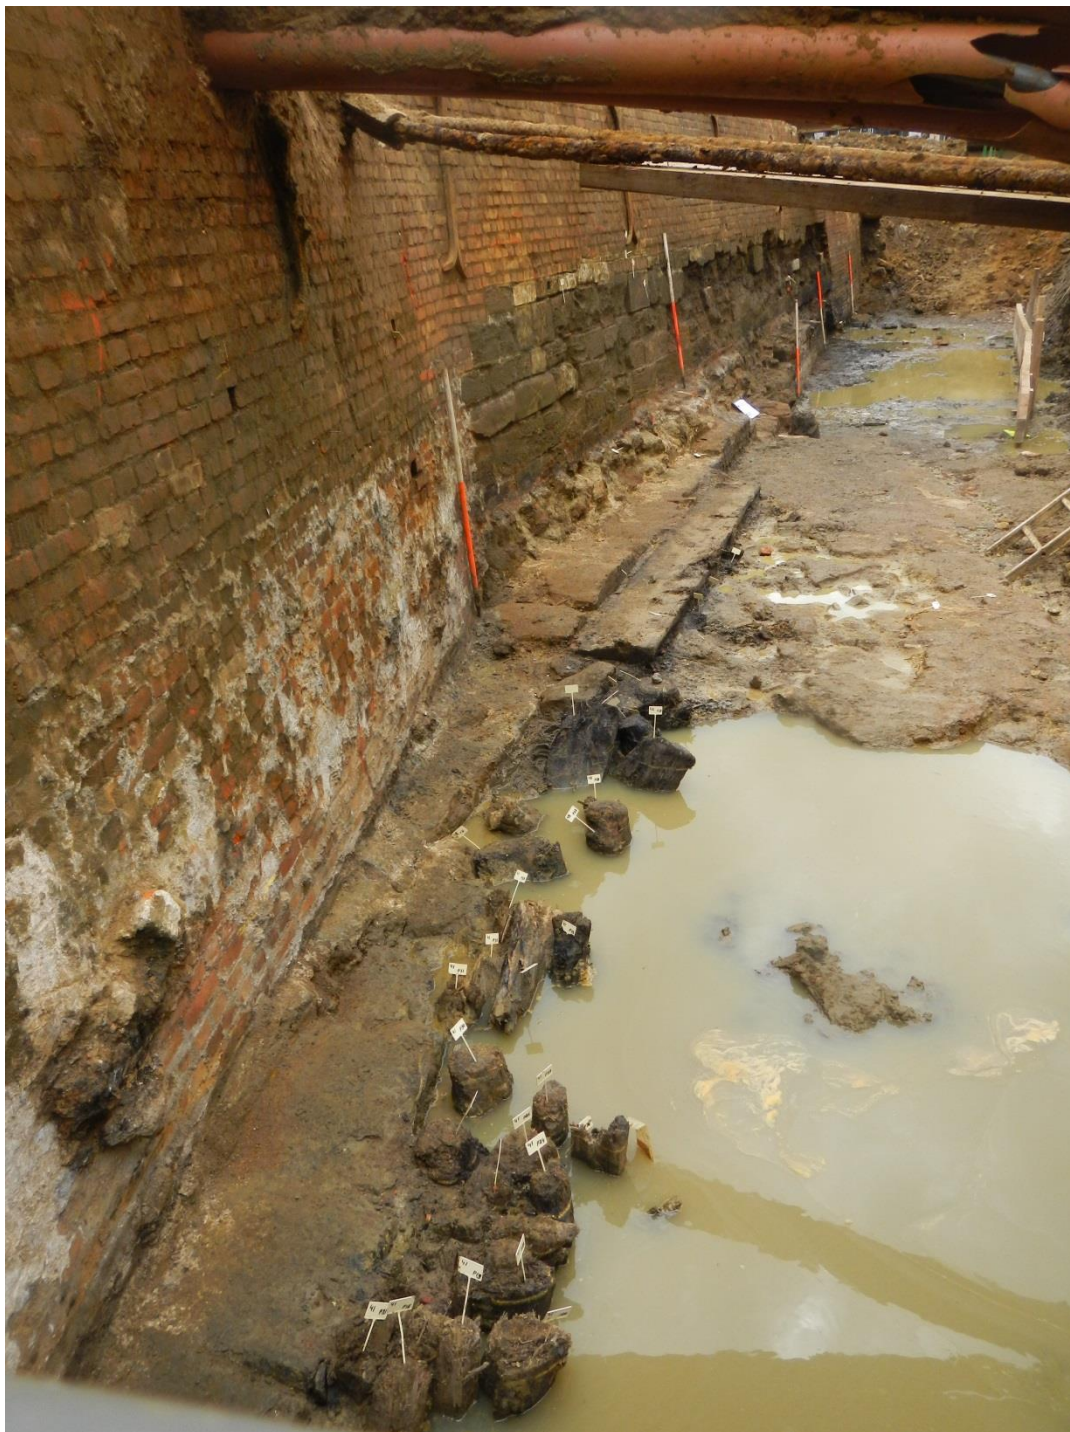
Afbeelding 27: Het spoor S41 met de palen 18-35.

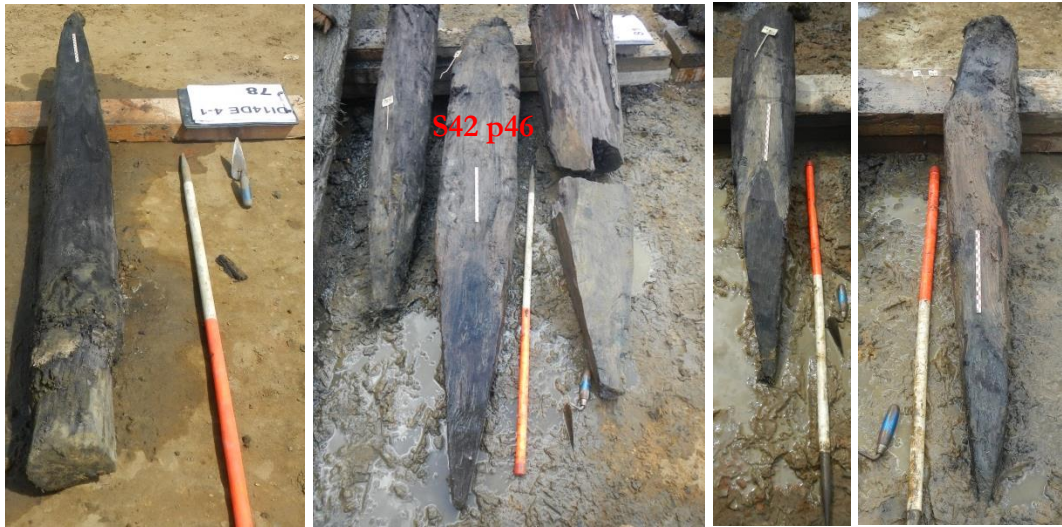
Afbeelding 28: Impressie van de bemonsterde palen behorende tot S42.

S42p46 (*Afbeelding 28 en 26*) is een solitaire paal, mogelijk voor extra versteviging, van 22 cm dik. Of het moet een soort aanmeerpaal zijn. Deze situeerde zich pas verder stroomafwaarts en dit net voorbij S45. Omwille hiervan zal het met elkaar in verband staan.

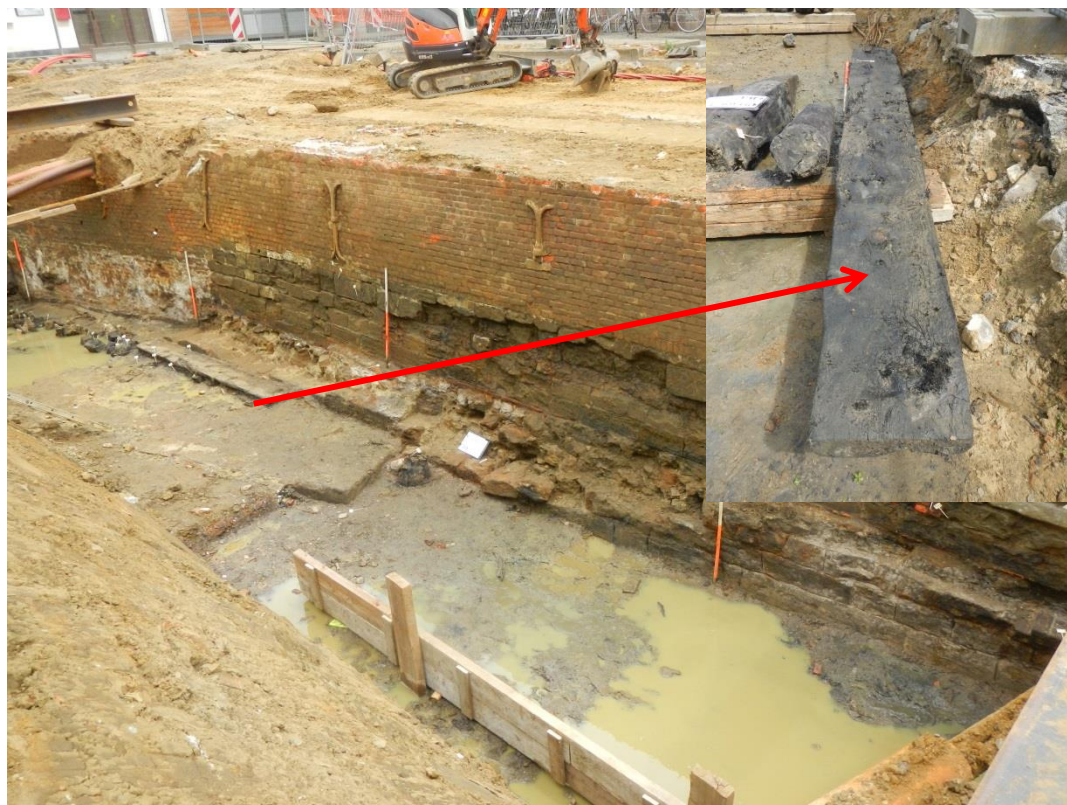
Afbeelding 29: Situering en detail van S43 p45.

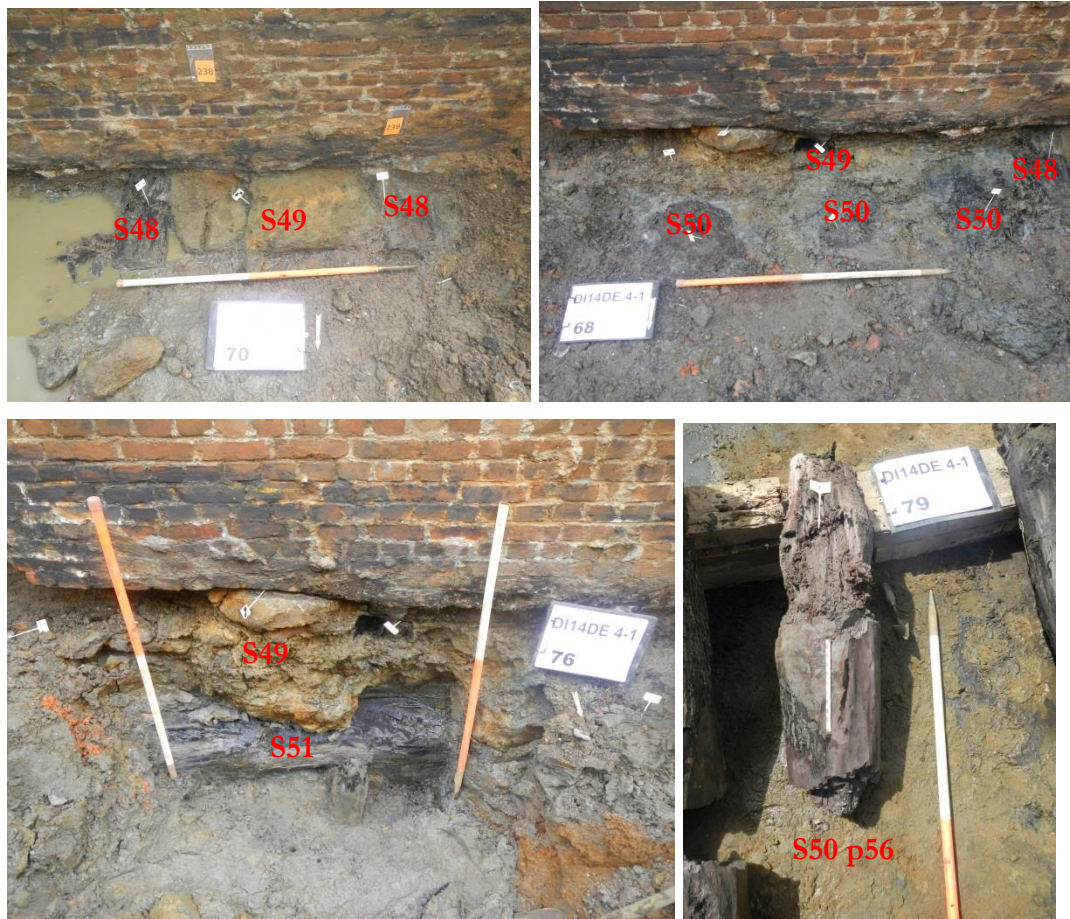
Afbeelding 31: Diverse natuursteenblokken gefundeerd op houten balken/palen als begrensd door houtwerk.

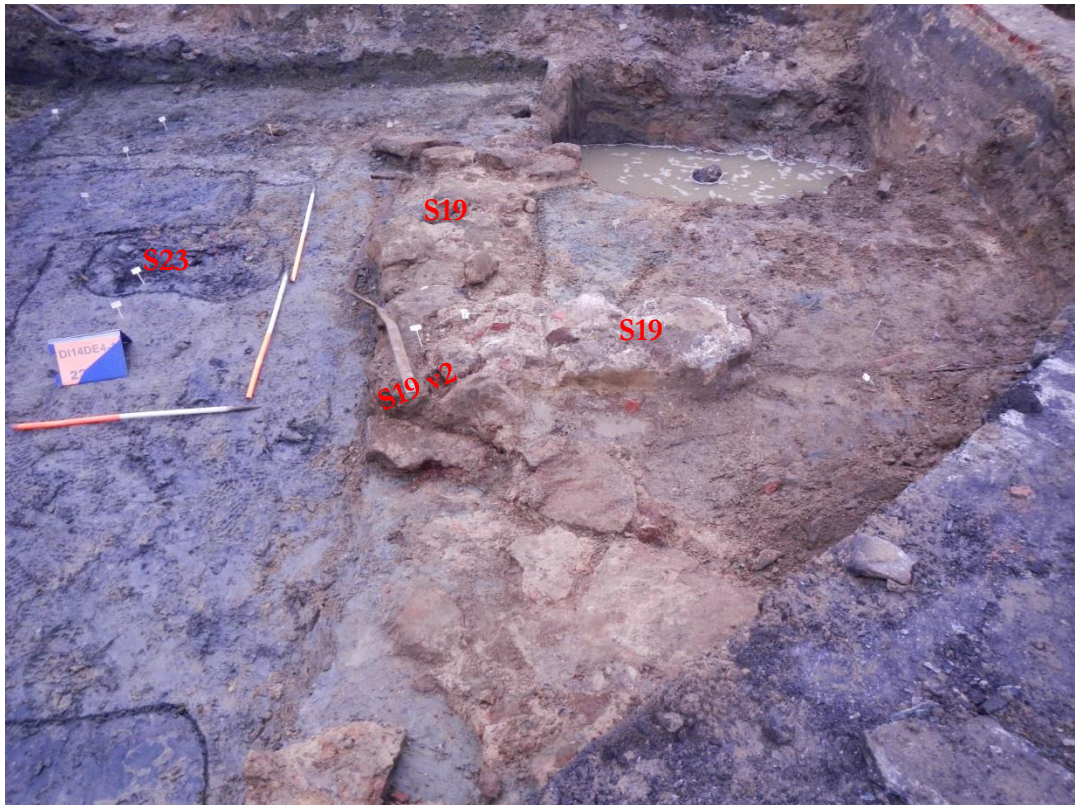
Afbeelding 34: De muurrestanten.

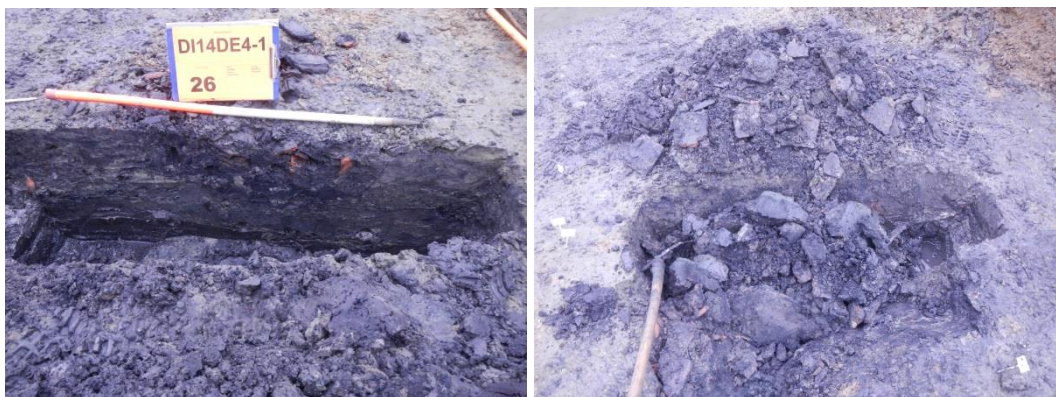
Een grotere kuil S23 (zwartblauw met een groenige tint; *Afbeelding 34 en 35*) bevatte in zijn vullingen talloze fragmenten van platte daktegels (*tegulae*). Gezien de ligging van bovenstaande kuil in/nabij het scheepvaartcomplex dat een profaan gebouw moet zijn geweest, moet het niet verwonderlijk zijn dat deze beschikte over een “versteende” dakbedekking. Of het dan om een context te maken heeft in verband met sloop, brand, stormschade, verbouwingswerkzaamheden, herbouw, ... blijft een open vraag.

Afbeelding 35: Coupe van S23 en het dakpanmateriaal.

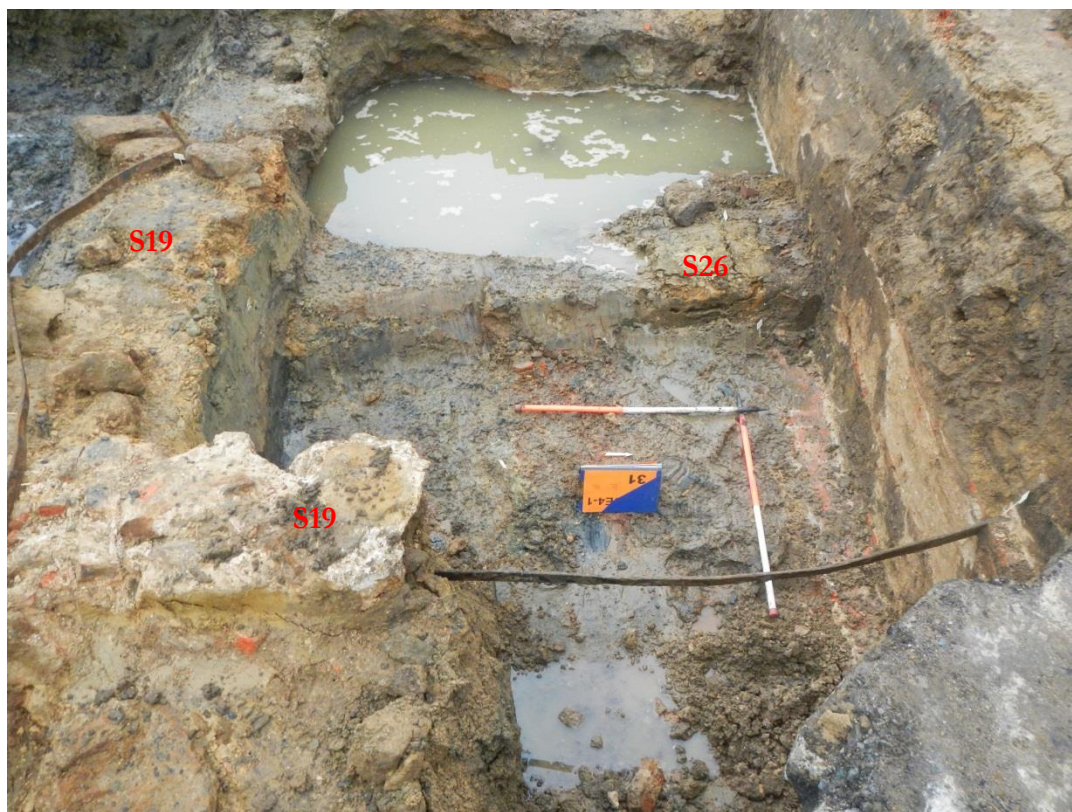
Afbeelding 35: Een aanvullend muurrestant S26 nabij S19.

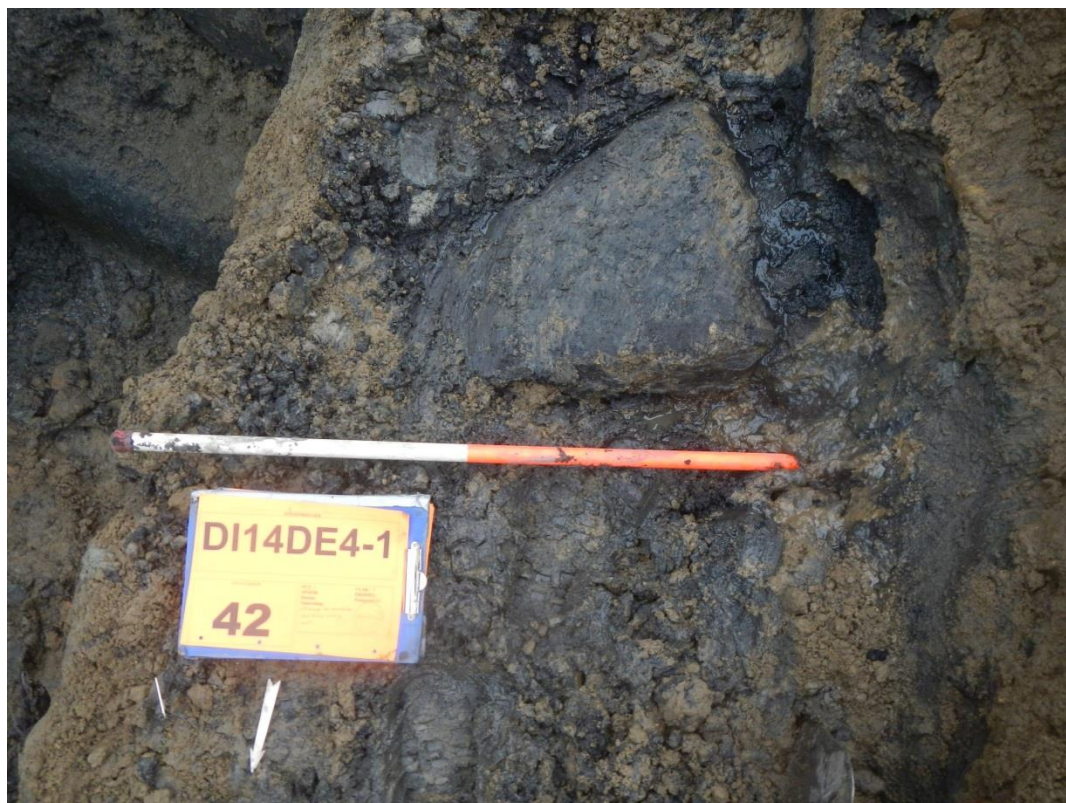
Afbeelding 36: De vaststelling van ijzerzandsteenblokken S37 in vlak 4.
