***Demer door Diest fase 4-1: Brouwerijstraat,
Zoutstraat en De Kaai gemeente Diest***

Archeologische begeleiding en opgraving.

Condor Rapporten 146

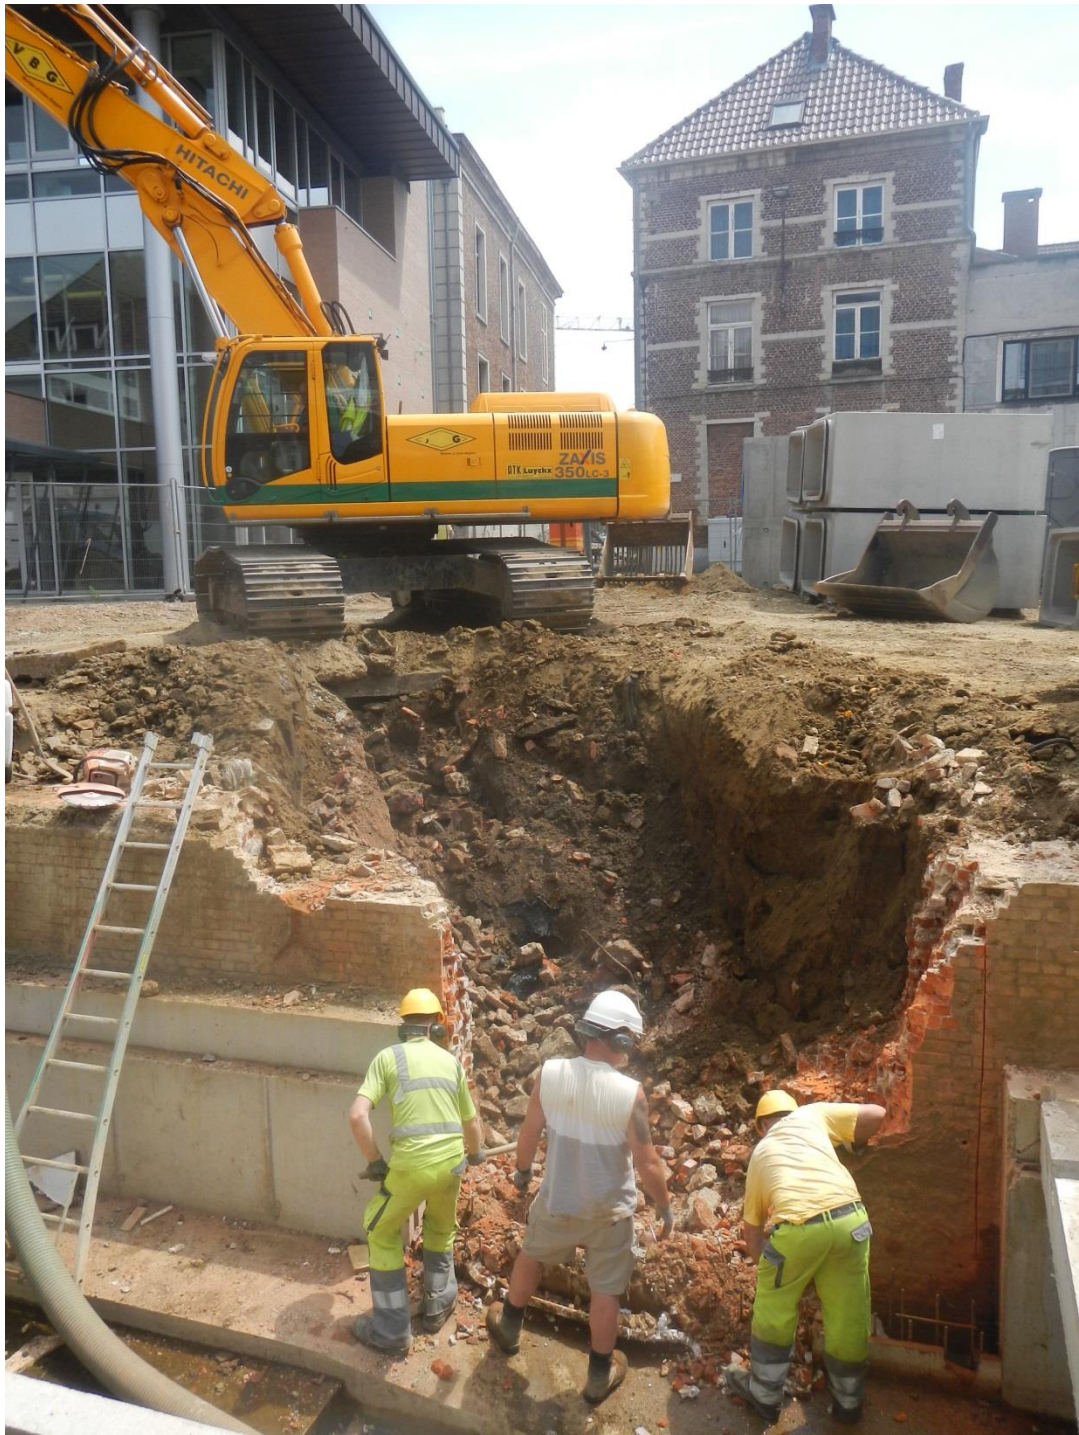
Afbeelding 39: Het lokaal doorzagen van de kaaimuur in functie van de ontmanteling van de oude en de plaatsing van een nieuwe.

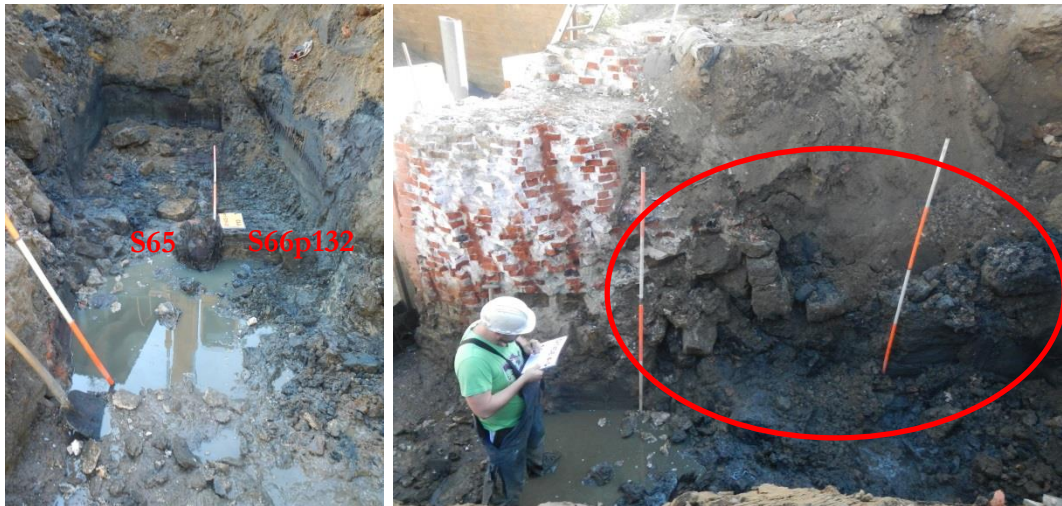
Afbeelding 40: Organische beschoeiing (links) en een ijzerzandstenen vervallen muur (rechts) achter de bakstenen kaaimuur

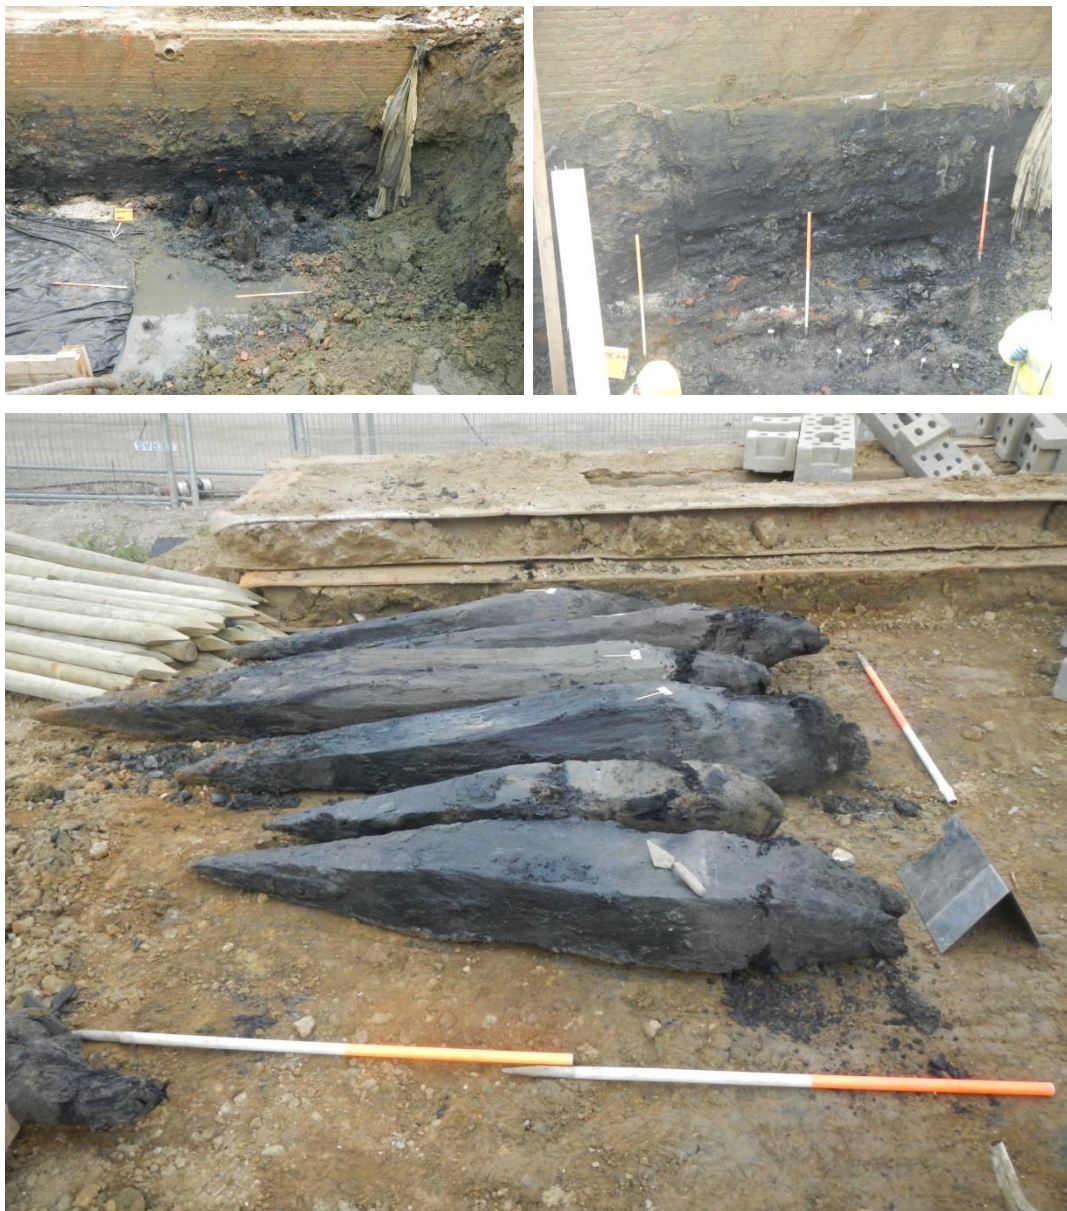
Afbeelding 43: S59 en S63 en collage van bemonsterde palen hiervan.

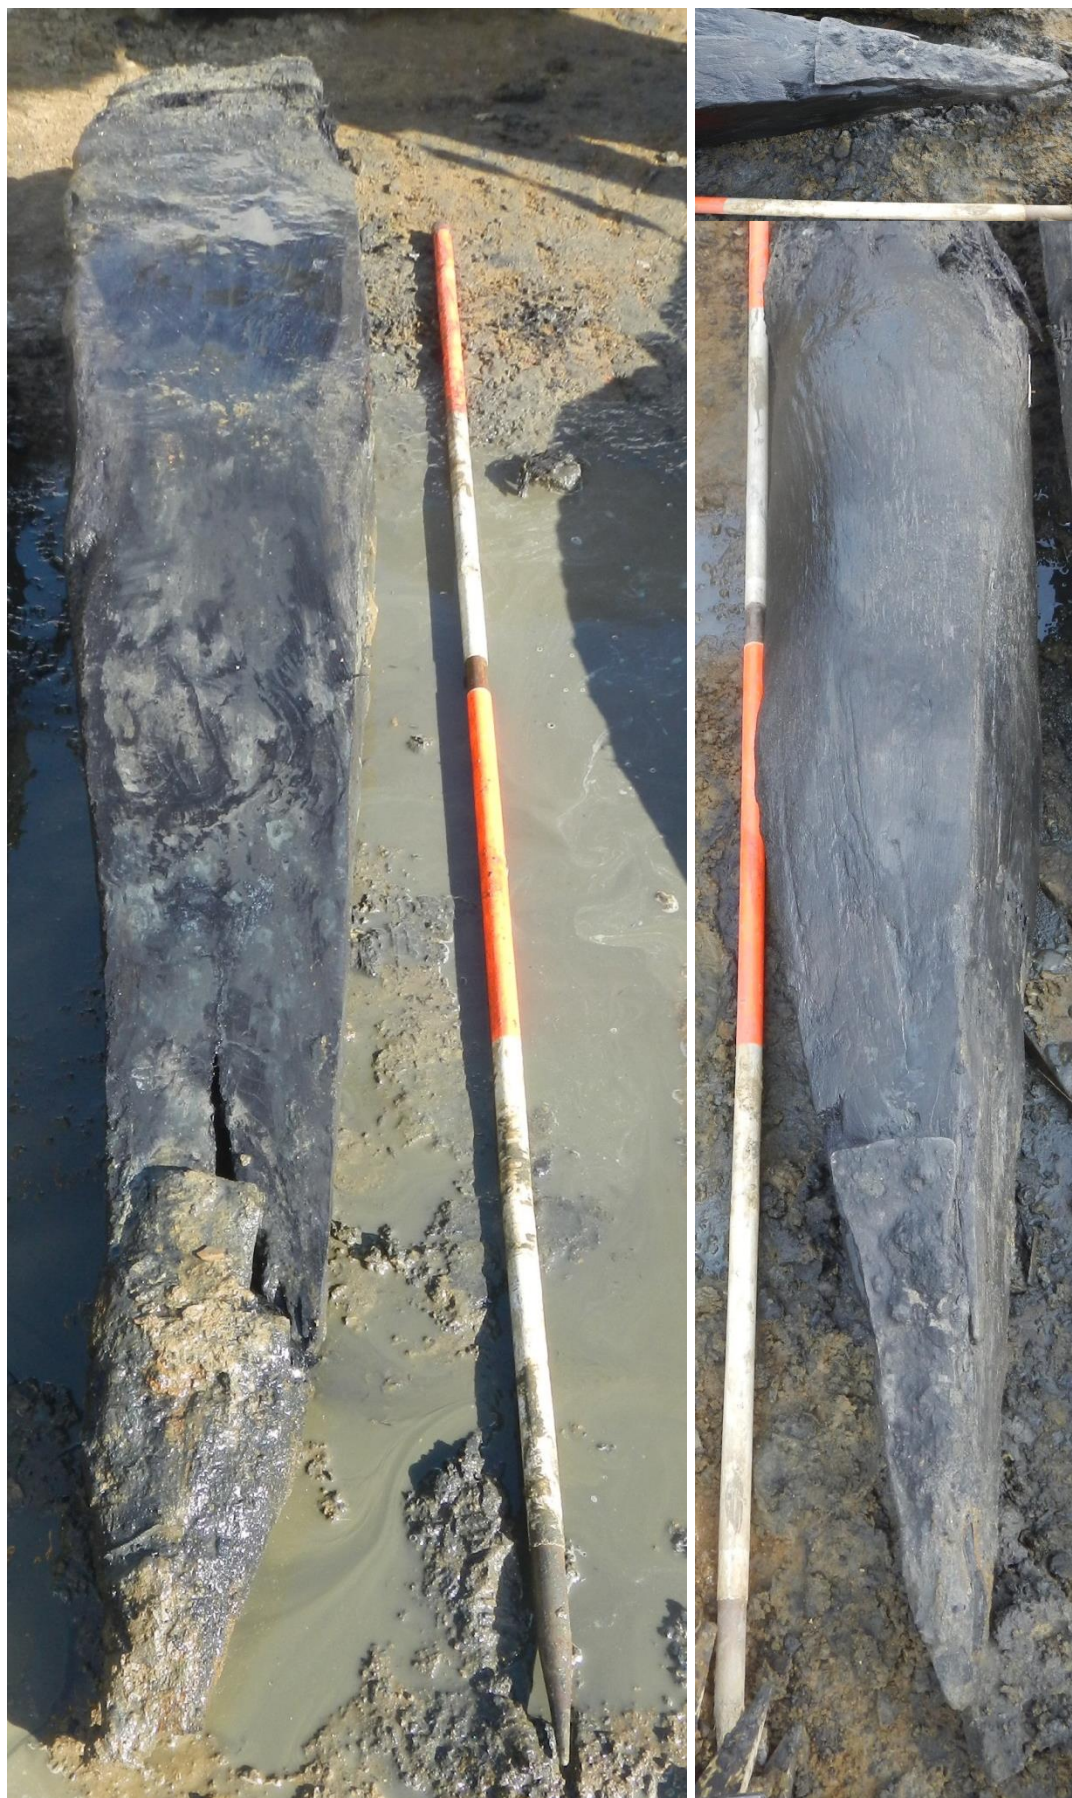
Afbeelding 44: S59 p134 en S59 p135 met ijzeren paalshoenen.

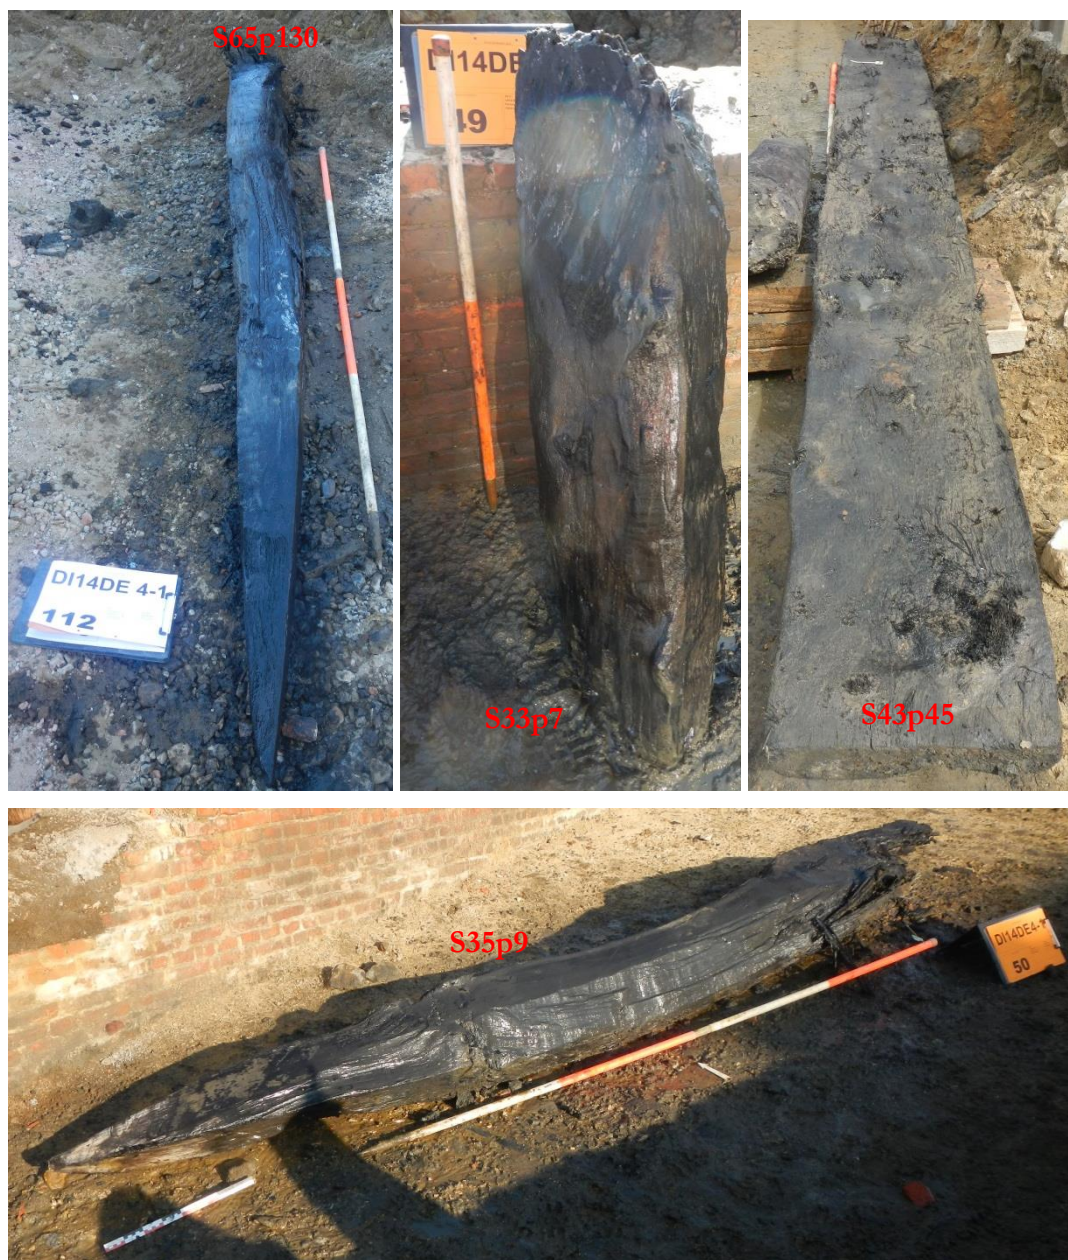
Afbeelding 60: Palen met buitengevone diameters.

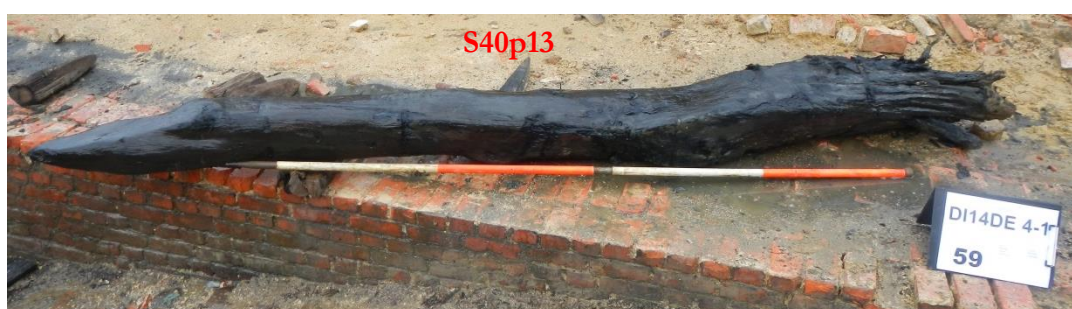
Afbeelding 61: Palen met buitengewone lengte.

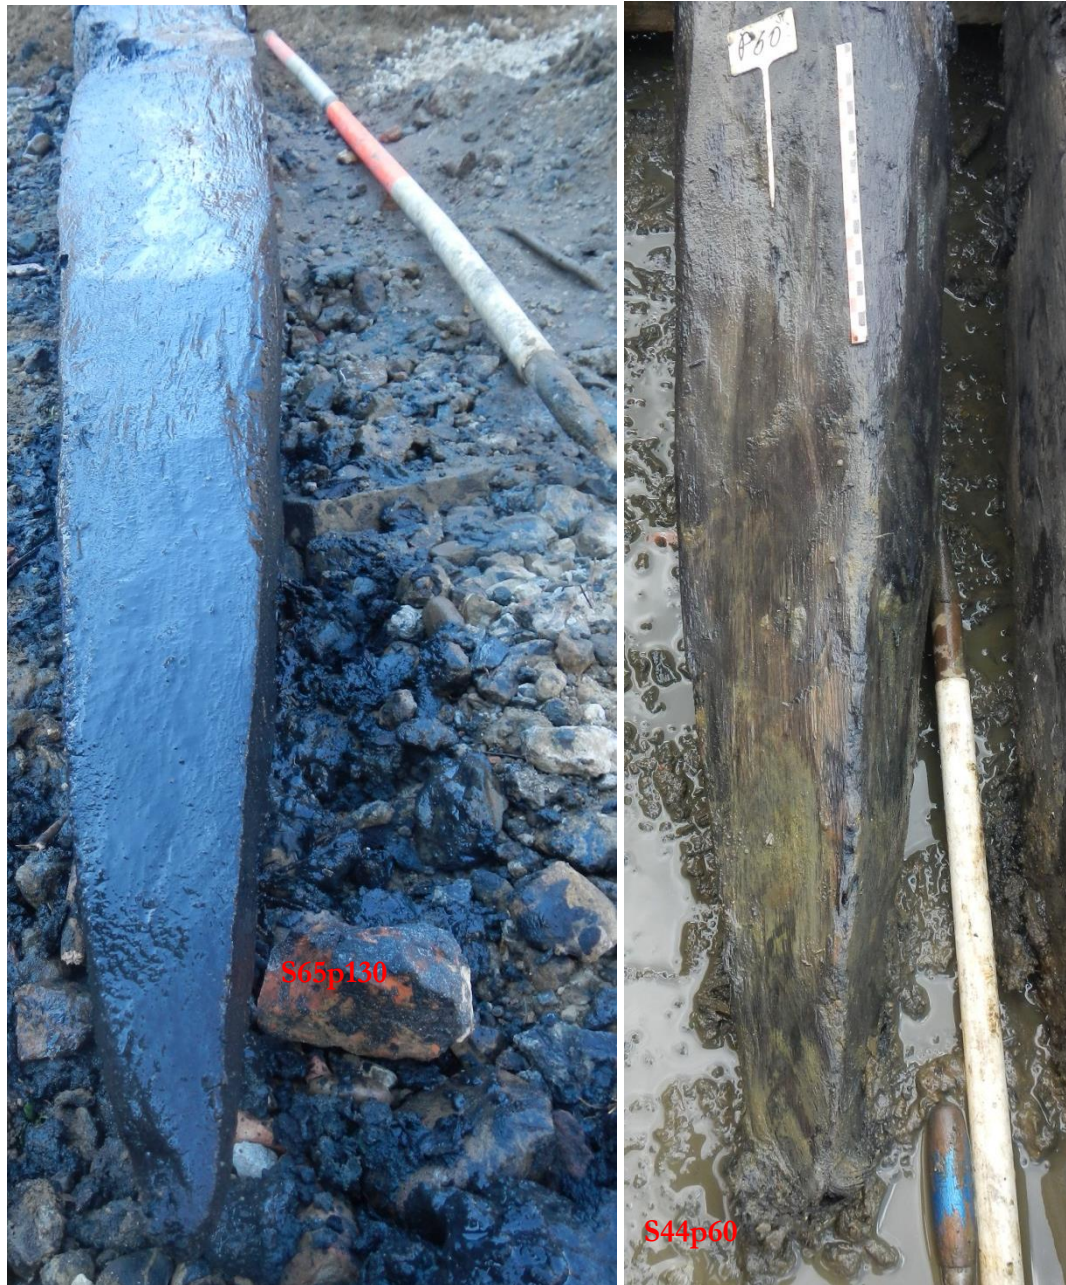
Afbeelding 62: Enkele palen met hun lange aanscherping.
