2.2.5. GESTIÓN DE LA LIMPIEZA DE PLAYAS POR DERRAME DE HIDROCARBUROS EN LA BAHÍA DE ALGECIRAS

A. Carmona^{1,2}, J.J. Muñoz¹, G. Gómez¹, J. Román¹

1. *Demarcación de Costas Andalucía-Atlántico (Cádiz). Dirección General de Sostenibilidad de la Costa y del Mar. Ministerio de Medio Ambiente y Medio Rural y Marino. Cádiz, España. acarmona@marm.es*

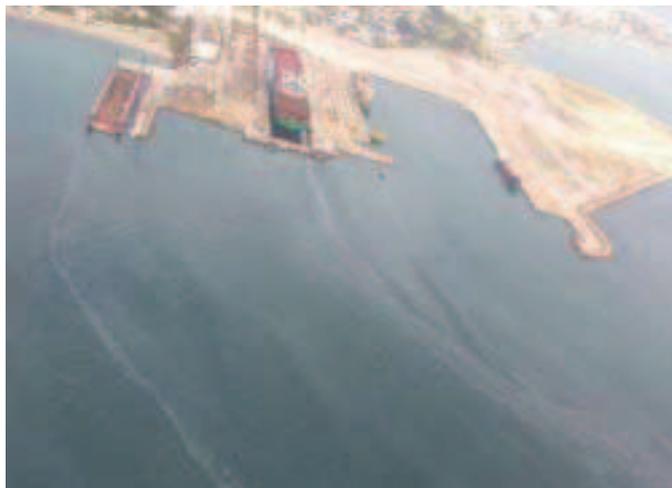
Figura 2. BI MSC SHENZHEN en el dique seco de Cernaival e irisaciones en el mar.

El episodio de contaminación estudiado es el derrame de hidrocarburos procedente del buque MSC/SHENZHEN en la Playa del Rinconcillo, en Algeciras, Cádiz, ocurrido el día 28 de octubre de 2009.

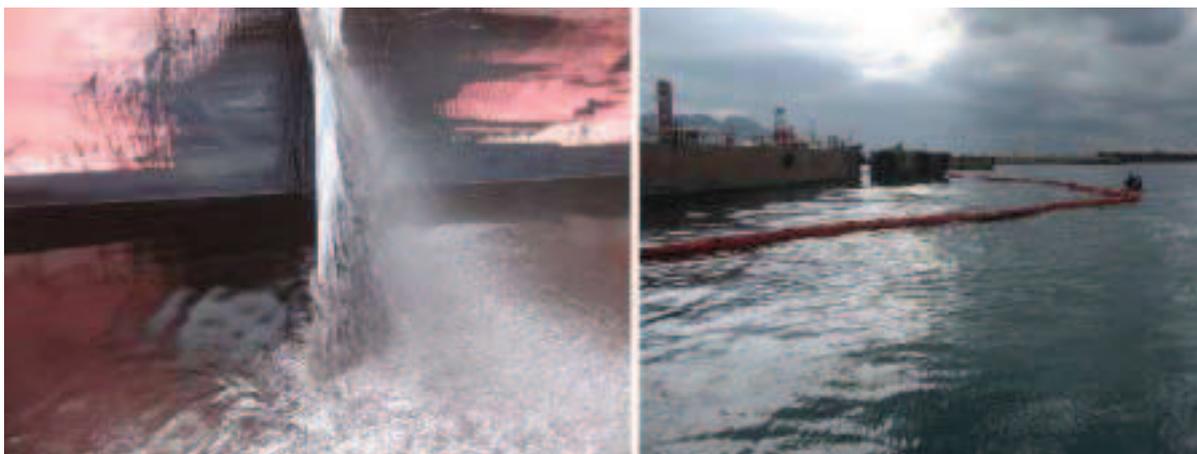
Figura 3. Fuel vertido por el buque y barrea de contención desplegada en Cernaival.

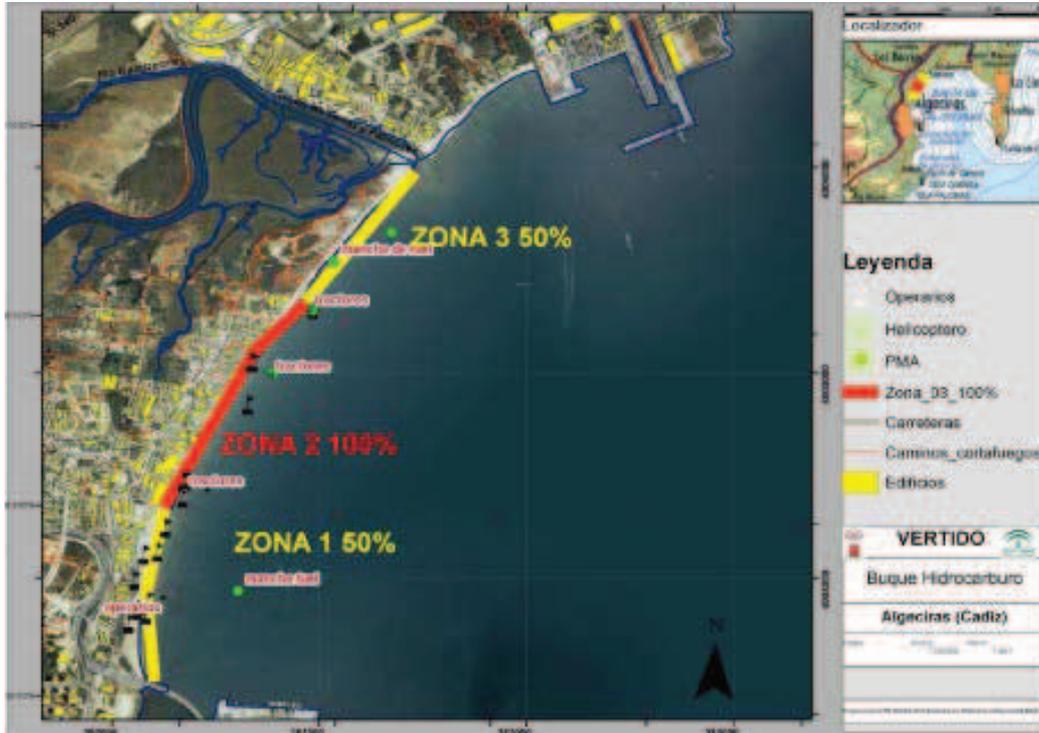
En las inspecciones realizadas el día 30, se definen 3 zonas de contaminación, dividiéndose la playa en zonas bien diferenciadas. La zona 1 (zona 1), abarca unos 600 m. desde la playa de la Concha donde existe contaminación dispersa de bolas y microbolas, una segunda zona (zona 2) de contaminación continua y severa que

abarca unos 1500 metros y una tercera zona (zona 3) hasta la desembocadura del río Palmones que vuelve a ser discontinua. En el agua se observan irisaciones que supondrán próximas arribadas. La longitud total de costa afectada es de 2.930 metros, prácticamente la totalidad de la Playa del Rinconcillo y la Concha.

Figura 4. Zonas de contaminación

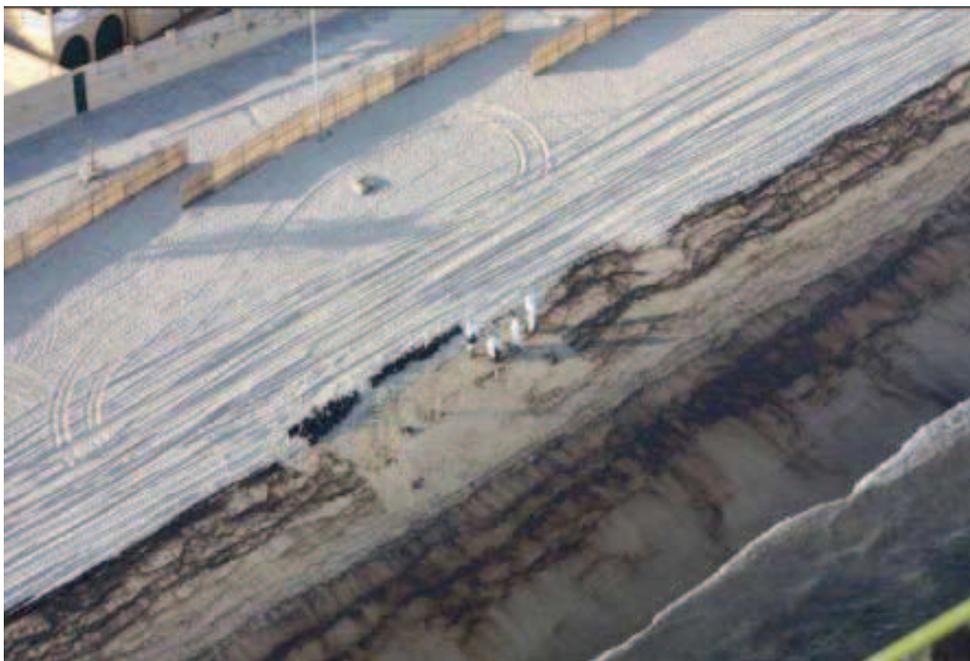
En la zona 1, la retirada de la contaminación se ha realizado manualmente, con palas, rastrillo, tamices de diferente luz y otras herramientas. En esa zona, se concentraron bolas y microbolas acumuladas superficialmente por lo que se ha podido retirar manualmente.

Figura 5. Limpieza manual

- **Limpieza manual de la capa superficial.** En primer lugar, se comenzó retirando manualmente el fuel arribado a la playa. Para la retirada, se utilizaron rastrillos, palas, tamices de diferente luz y otras herramientas. El fuel mezclado con arena se introducía en bolsas que posteriormente eran retiradas por tractores proporcionados por el Ayuntamiento.

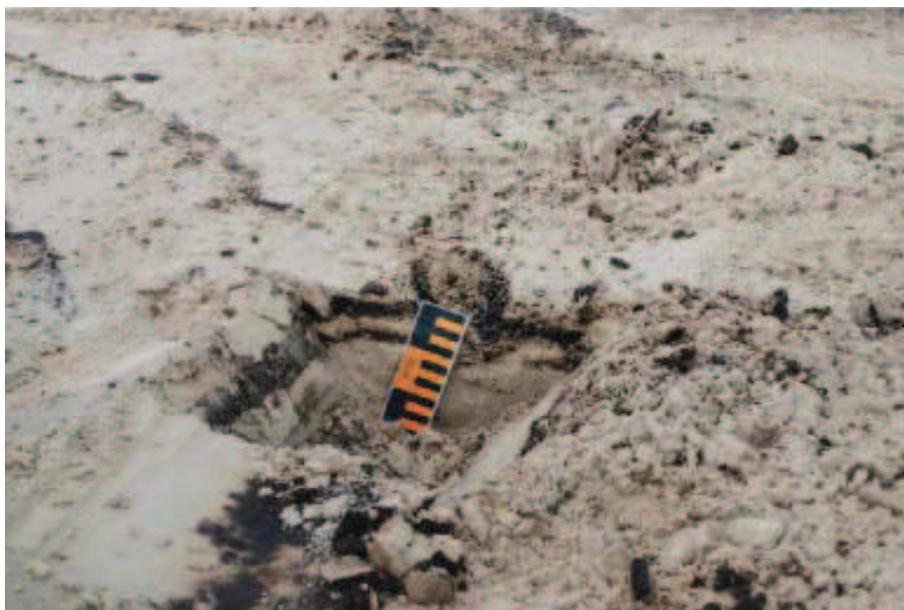
La eliminación de las milhojas, se realiza retirando la capa superficial de arena sin contaminar y acumulándola en la zona de rompiente. Una vez descubierta la capa, se retira el fuel, y si se encuentra muy mezclado con arena se criba para retirar la menor cantidad de arena posible.

Figura 6. Capas de "milhojas"

En la última reunión en el PMA del día 30 por la tarde se decide por parte de los técnicos que trabajan en las labores de limpieza y con el visto bueno de todas las administraciones presentes, aplicar maquinaria pesada a las técnicas de trabajo, ya que en la zona 2, donde la contaminación es más intensa y se encuentra dispuesta en forma de milhojas, necesita una extracción más efectiva. Esta tarea si se realizara manualmente no sería efectiva, además el calado de la contaminación podría aumentar con el paso de mareas sucesivas y aumentar las capas de milhojas. El uso de las máquinas pesadas en estas actuaciones se desarrolla durante 4 días.

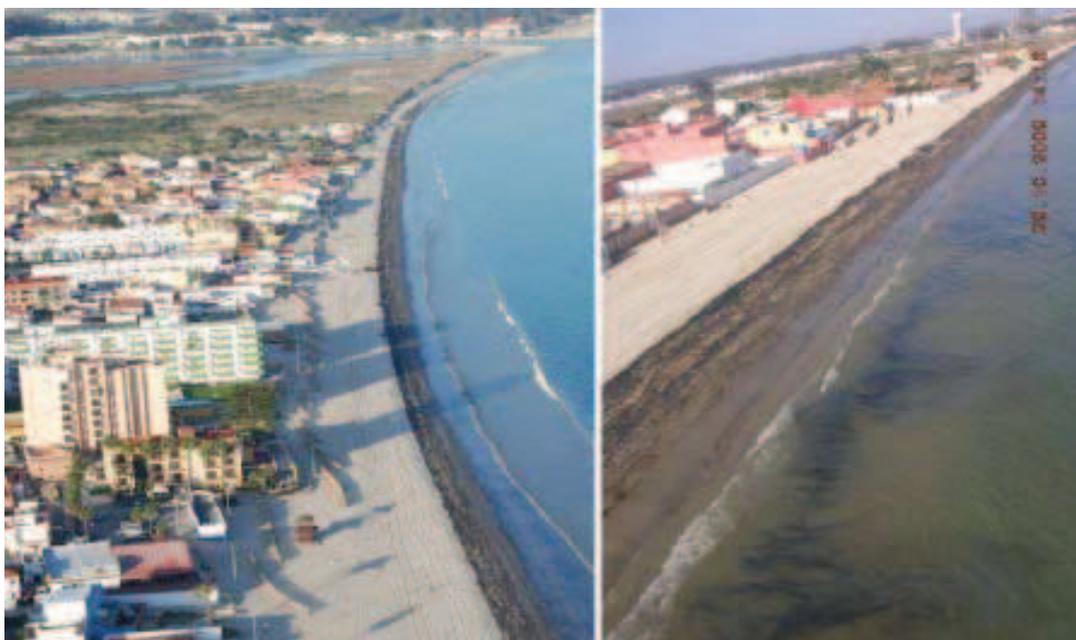
El día 29, el Vigilante de Costas de la zona, a primera hora de la mañana, realiza ronda de reconocimiento de las playas que integran la Bahía de Algeciras. El Servicio de Vigilancia, comunica que se ha comprobado el estado de la playa de El Rinconcillo, encontrándonos un 80% de la playa contaminada de fuel (longitud total aproximada de playa afectada unos 2.000 metros). El resto de las playas de la Bahía no estaban afectadas.

Figura 7. Afección de la playa El Rinconcillo por arribo de fuel (día 29).

En el cordón dunar existe una franja de contaminación continua de unos 4 metros de anchura, que se extiende a lo largo de todo el sistema dunar, se trata de una arribada continua de una intensidad aproximadamente del 40 % compuesta de bolas y microbolas y también aparecen de forma dispersa capas de milhojas.
