La recuperación del castillo de Sancti-Petri: una deuda demasiado larga con la historia

Revista de Obras Públicas
nº 3.527. Año 158
Diciembre 2011
ISSN: 0034-8619
ISSN electrónico: 1695-4408

The recovery of the Sancti-Petri castle: an outstanding debt with history

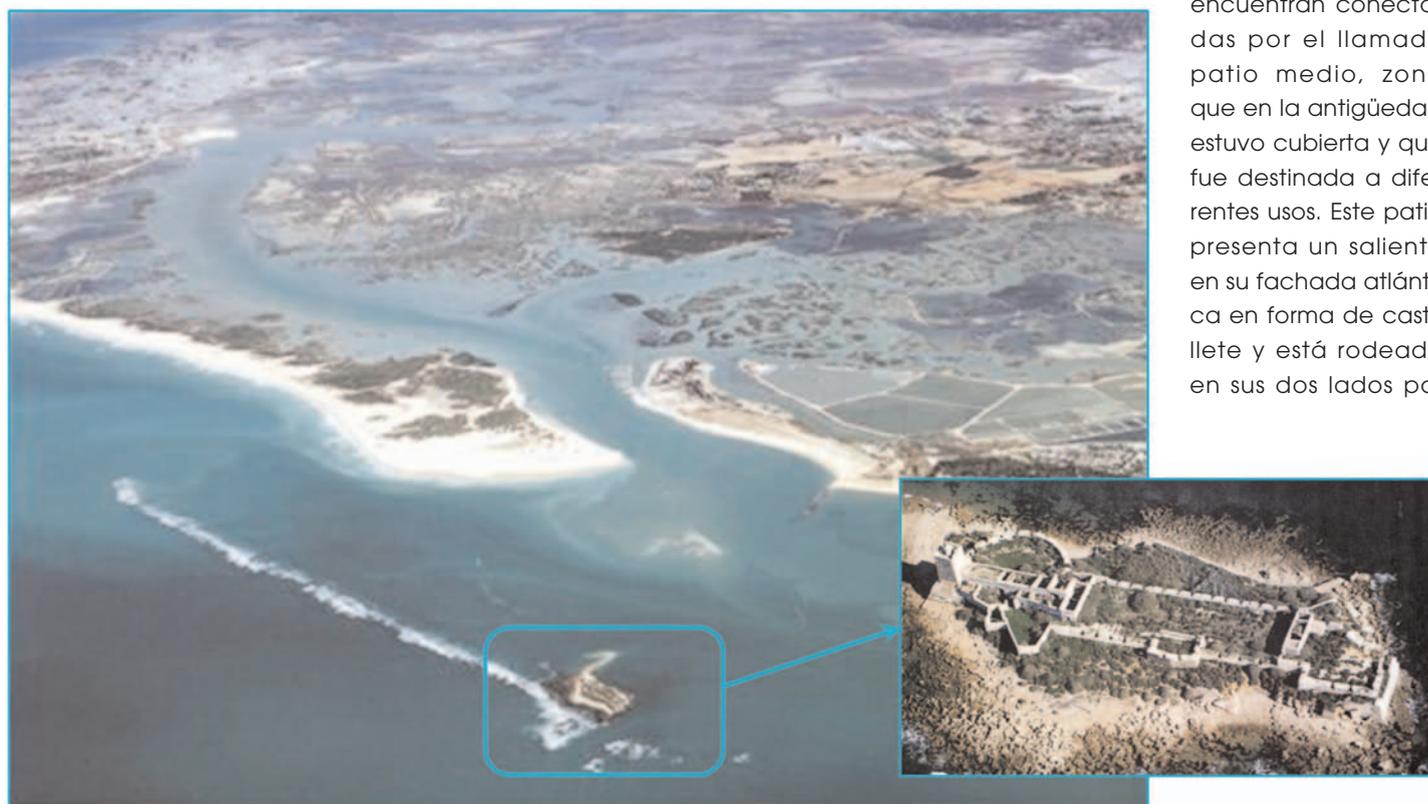
Fig. 1. Vista aérea del castillo y el islote.

El islote de Sancti-Petri con su fortaleza está enclavado frente a las costas de San Fernando y Chiclana, en la misma desembocadura del caño de Sancti-Petri (ver fig. 1), donde los historiadores ubican el templo legendario de Hércules. El Castillo se integra dentro de las fortificaciones construidas durante los siglos XVI-XVII para la defensa de la bahía de Cádiz. En las últimas décadas, la elevada población concentrada en su entorno ha modificado enormemente su aspecto original, haciendo difícil, en ocasiones, identificar y entender la misión defensiva que ha tenido en el pasado.

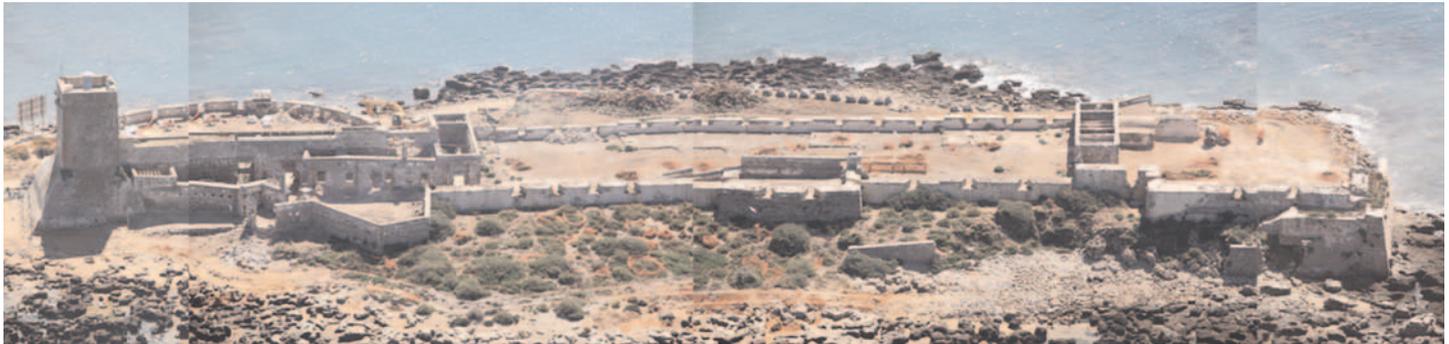
Fig. 2. Vista aérea del castillo una vez finalizadas las tareas de limpieza y desescombro.

En la fachada que da a la península, resalta el patio principal semicircular, terminado por un muro de gran espesor con troneras (ver fig. 2).

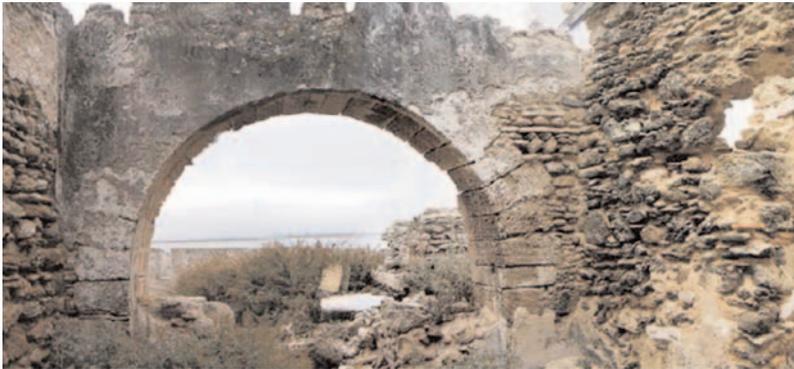
Fig. 6. Vista de un arco de sillería y muros de mampostería previa a la intervención.

A este respecto es obligado resaltar el avanzado estado de deterioro en que se encontraba el castillo tal y como se puede apreciar en la figura 6. La mayor parte de los daños detectados provenían de una mala durabilidad, tanto por que el Castillo está sometido a acciones ambientales de cierta envergadura, como por el empleo de materiales de prestaciones mecánicas y durables medias, cuyas consecuencias habían sido graves afectando a la estabilidad de las construcciones, para evaluar la incidencia estructural de estos problemas durables se ha seguido la metodología por Martín-Caro (10). Estas condiciones de partida unidas a la carencia de elementos de protección (cubiertas, sistemas de desagüe) por una parte y a la inexistencia de intervenciones de mantenimiento durante casi cien años, por otra, han llevado consigo un aceleramiento de estos procesos.

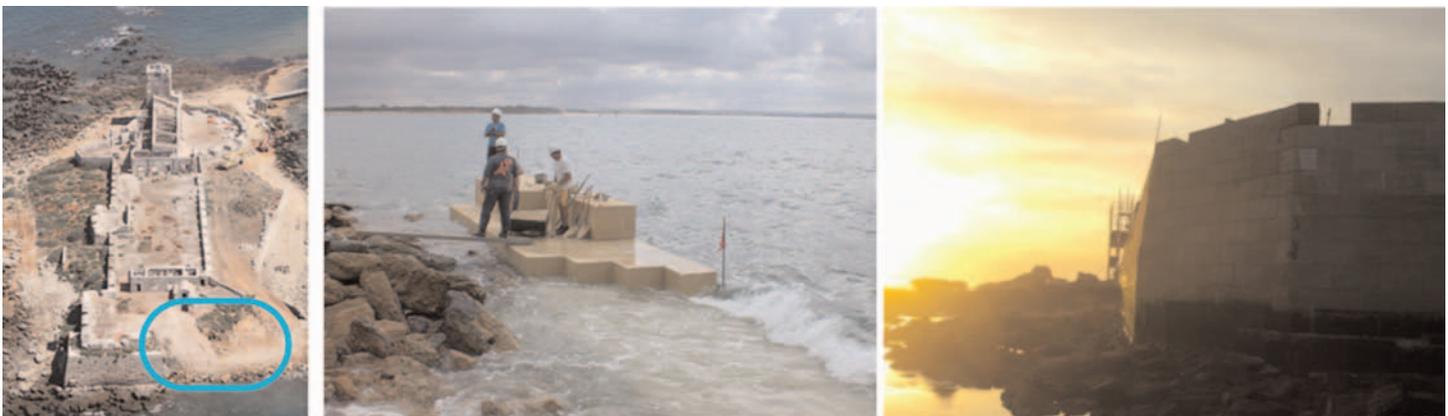
Fig. 7. Diferentes vistas de la reconstrucción del muro de protección marina situado en la zona meridional.

Se han evitado reconstrucciones innecesarias, más allá de lo requerido para garantizar la buena conservación y detener los procesos de degradación (fig. 7). Se han reconstruido los muros de protección marina necesarios para la supervivencia del castillo. En este caso y, una vez llevado a cabo su redimensionamiento, ver Muñoz Pérez *et al.* (15), se ha mantenido su geometría externa aumentándose sus espesores y mejorando su calidad constructiva pero manteniendo siempre su tipología tradicional. También se han recuperado algunos muros de las estancias que se han juzgado necesarios para la estabilidad del conjunto edificatorio.

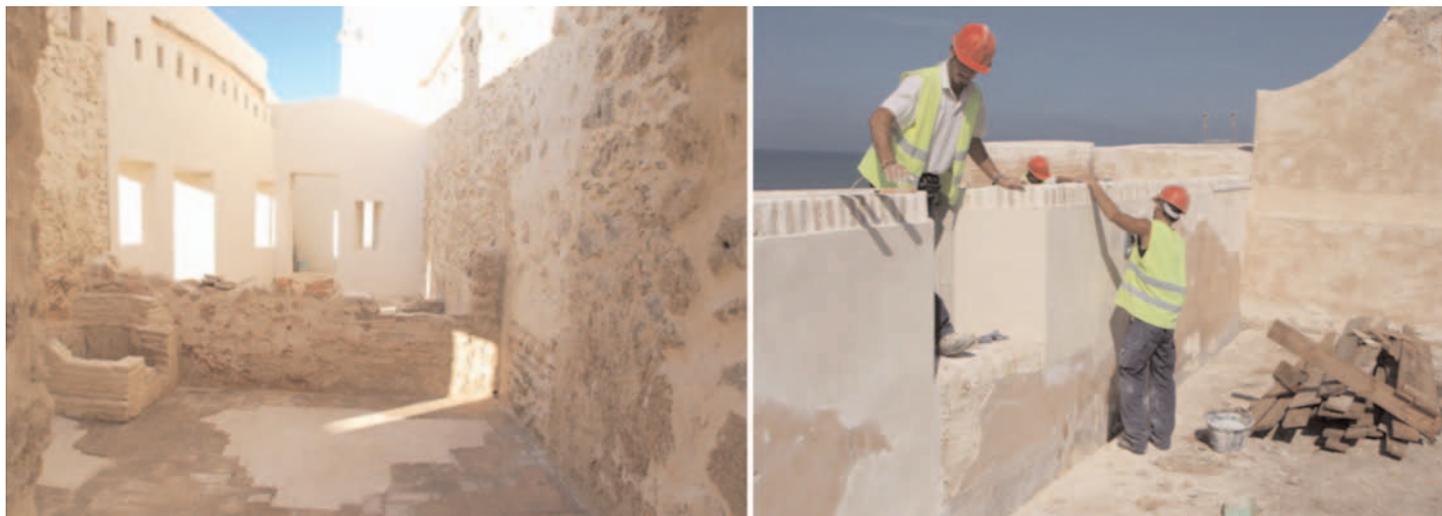
Fig. 8. Diferentes vistas de los acabados dados a las diferentes estancias, piedra vista y enlucido nuevo integrando el existente.

dra vista, diferentes tipos de enlucido, etc. Además, los enlucidos existentes se han integrado con los nuevos pero diferenciándolos (fig. 8).

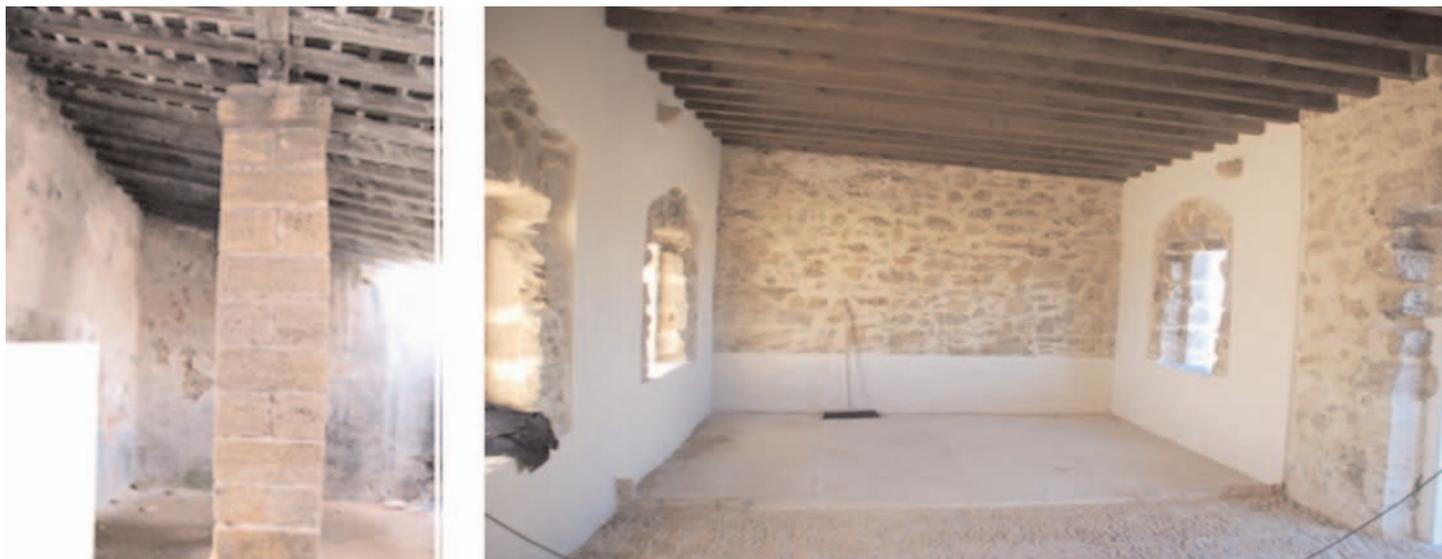
Fig. 9. Fotografías del aspecto de la cubierta existente y de la nueva ejecutada en la misma tipología pero con madera y cerámica tratada.

Las reconstrucciones efectuadas durante la intervención deberán ceder el protagonismo a las zonas y materiales originales del monumento. Las cubiertas se han recuperado según la tipología existente pero se les ha dado de un tratamiento de protección que permita asegurar un mejor comportamiento durable (fig. 9).

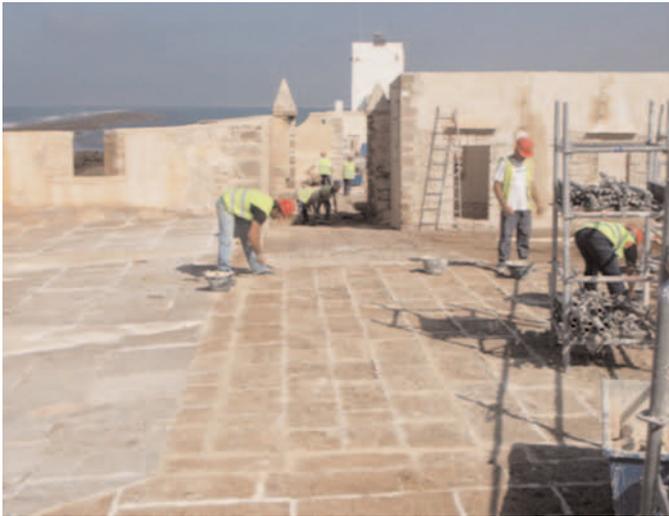
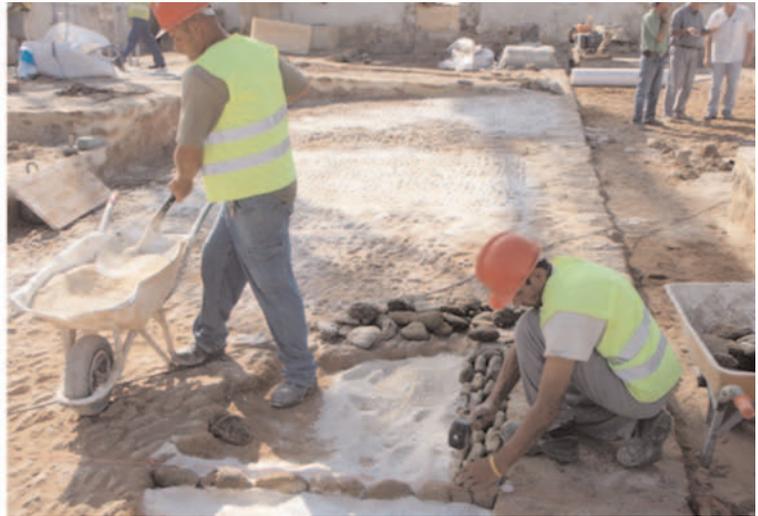
Fig. 10. Limpieza y adecuación del pavimento del pavimento existente y regeneración y reconstrucción de las nuevas zonas.

ambiente que permite su comprensión y dota el monumento de significado. Se han recuperado los pavimentos originales (fig. 10) y el sistema de drenaje, desagüe y aljibes existentes en el SXVIII.

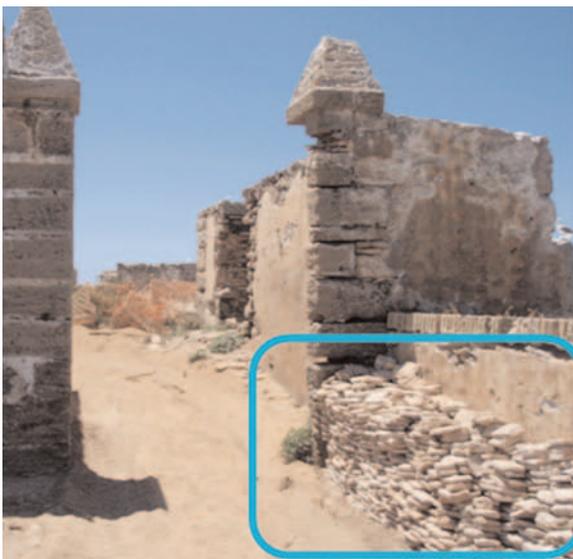
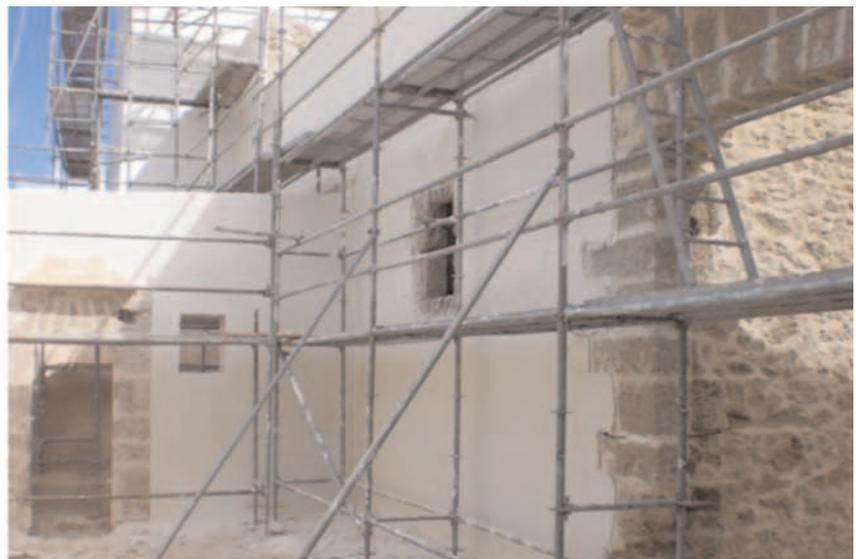
Fig. 11. Vista del acopio de los ladrillos para su posterior reutilización en obra y del acabado dado a los paramentos donde se puede apreciar la sillería vista en marcos y dinteles.

En la figura 11 se puede apreciar, en primer lugar, el fuerte estado de deterioro en que se encontraban la gran mayoría de elementos constructivos del castillo una vez realizada la limpieza y, en segun-

do lugar, cómo se acopiaron los ladrillos y demás materiales para poder ser reutilizados bien como pieza bien como material para formar morteros y ligantes.

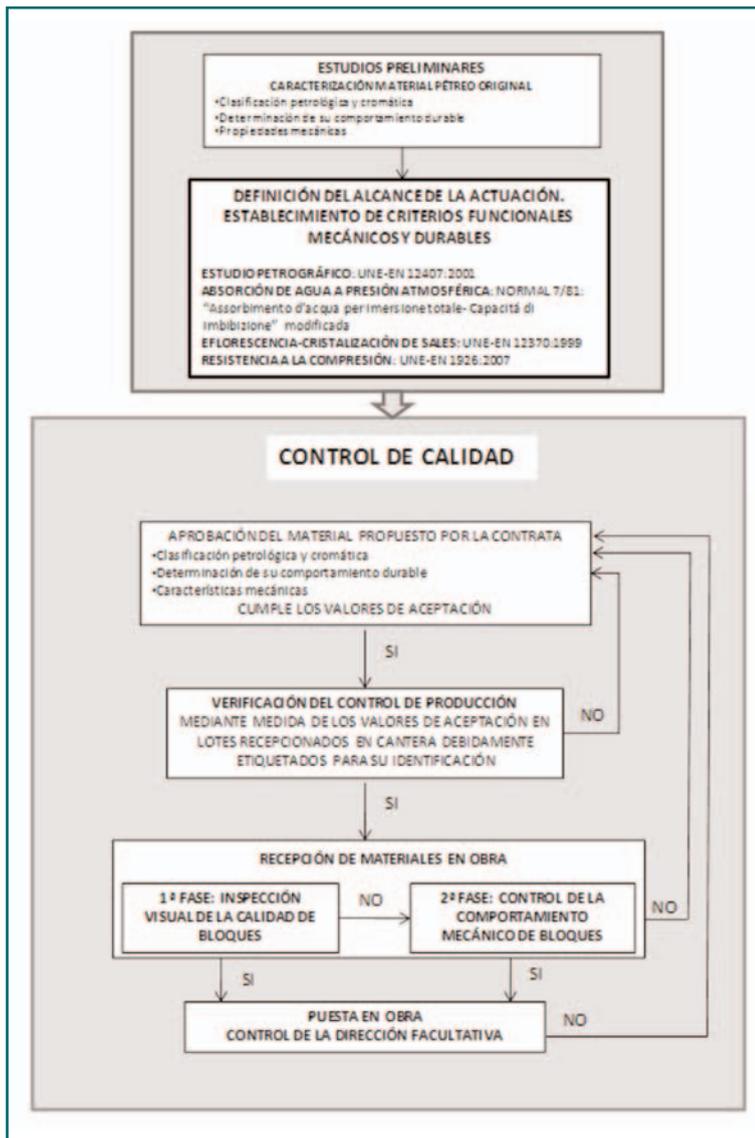
Fig. 13. Diagrama de aplicación del control de calidad en materiales pétreos.

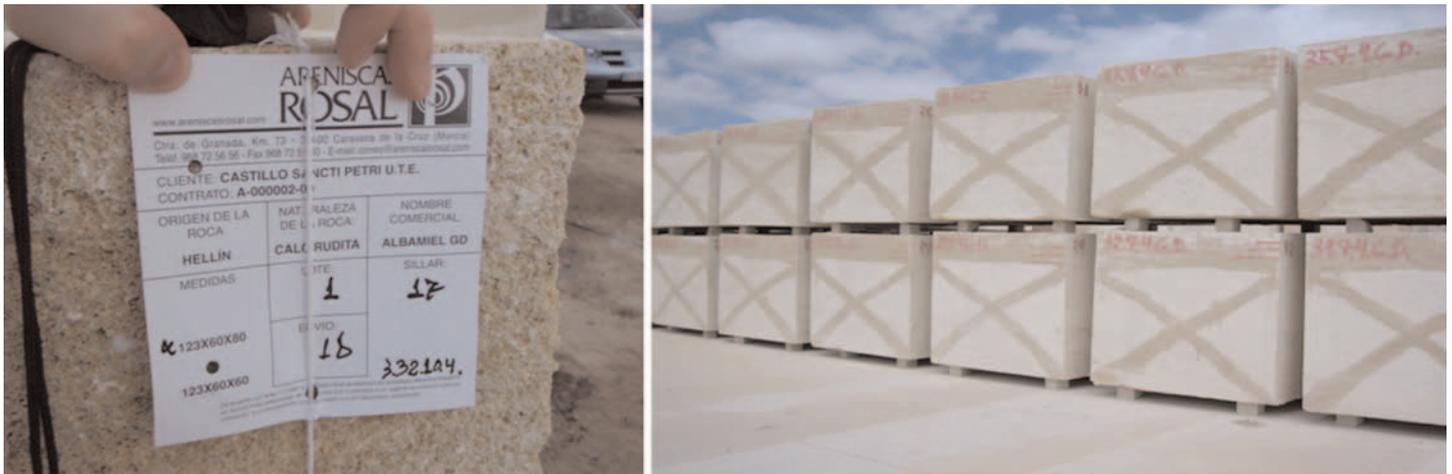
Fig. 14. Clasificación de bloques en cantera y etiquetado en obra.

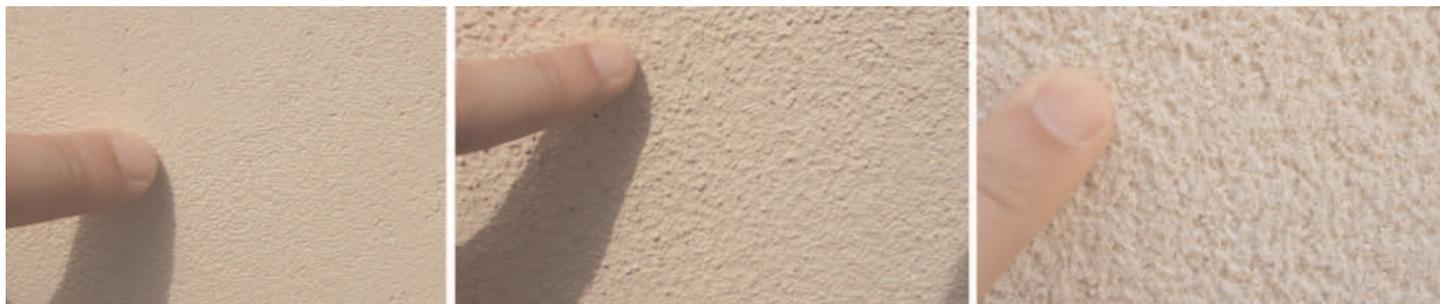
Fig. 15. Vista de distintos acabados de enlucido.
