UNIVERSIDADE FEDERAL DO ESPÍRITO SANTO  
Centro tecnológico  
**PROGRAMA DE PÓS-GRADUAÇÃO EM ENGENHARIA CIVIL**

**INCIDÊNCIAS DE MANIFESTAÇÕES PATOLÓGICAS  
CAUSADAS POR CONSTRUÇÕES NAS EDIFICAÇÕES  
VIZINHAS NO MUNICÍPIO DE VITÓRIA - ES**

Dissertação apresentada ao programa de Pós-Graduação em Engenharia Civil da Universidade Federal do Espírito Santo, como parte dos requisitos para obtenção do grau de Mestre em Engenharia Civil.

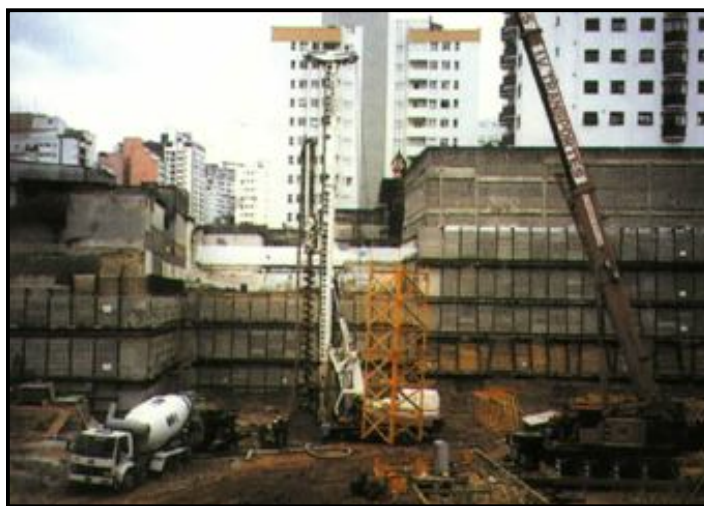
Figura 13 - Etapa inicial cravação de estacas tipo hélice contínua que possuem reduzidos níveis de ruído e vibração.

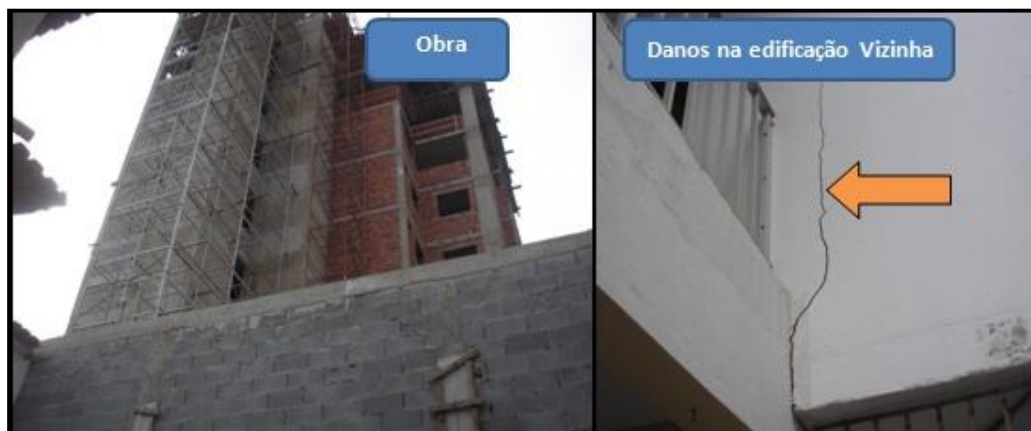
Figura 14 – Obra no município de Vitória e fissura na edificação vizinha.

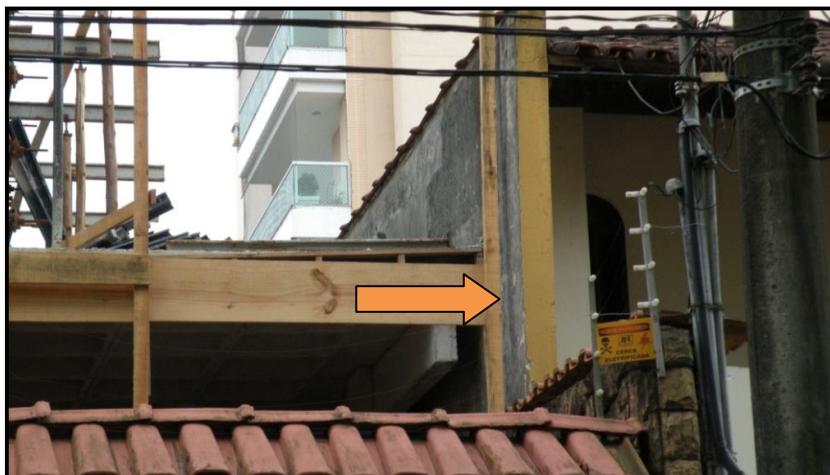
Figura 15 – Obra de edifício multifamiliar vizinha a edificação unifamiliar que se apresenta vulnerável à problemas de umidade.

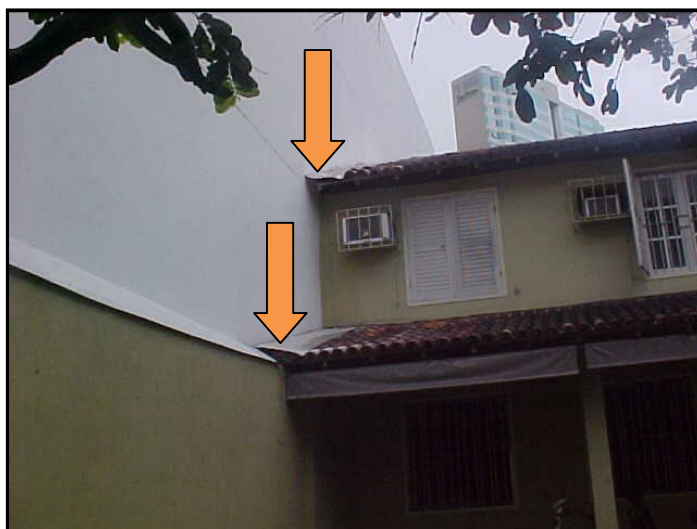
Figura 16 – Edificação unifamiliar no município de Vitória, vizinha a prédio em construção com problemas de umidade devido a interfaces da obra com seu telhado.

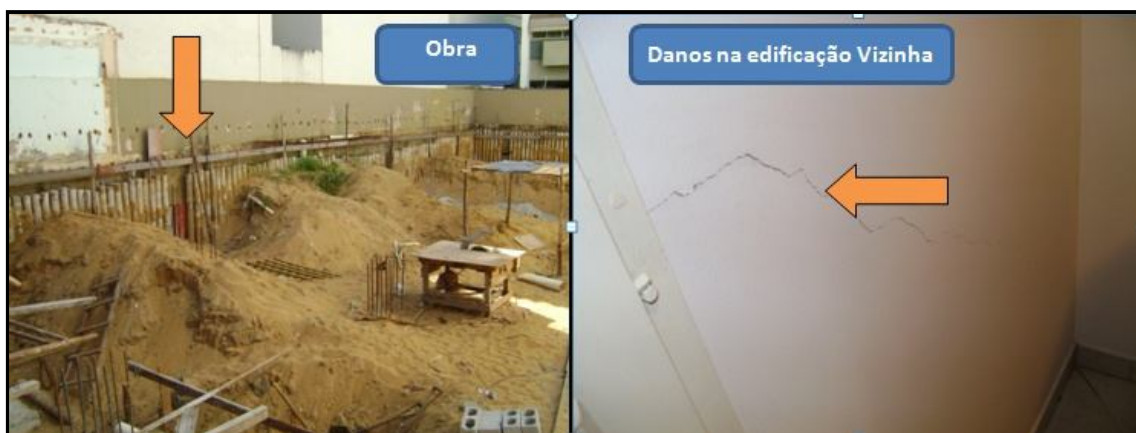
Figura 20 – Obra em andamento na fase movimentação de terra e fissuras surgidas na edificação vizinha.

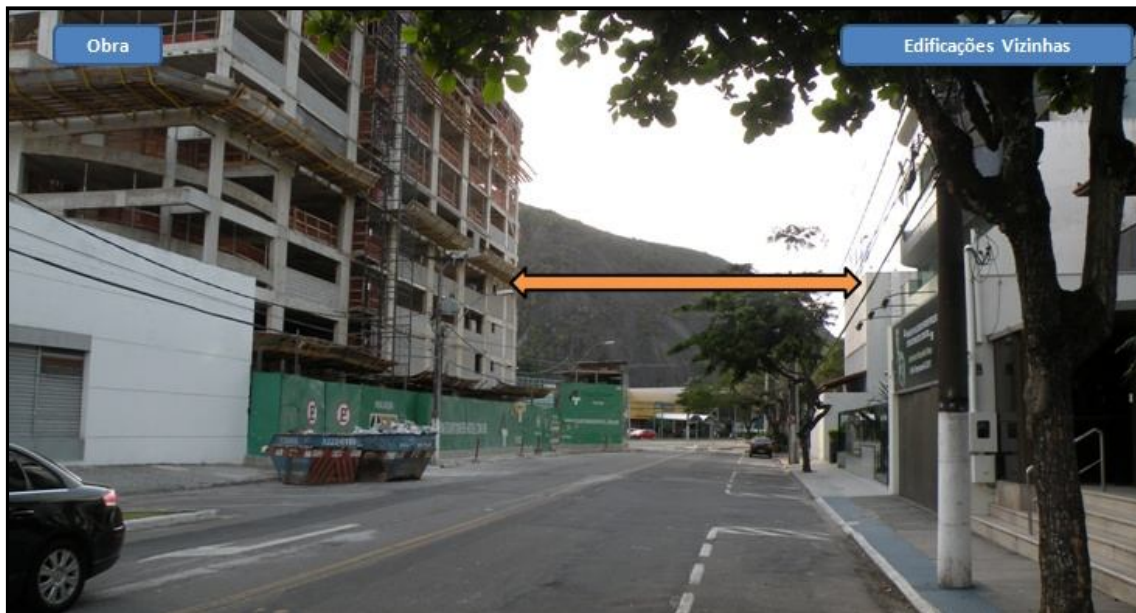
Figura 22 – Edifício comercial em construção e edificações vizinhas prejudicadas pelos danos e impactos gerados pela obra a partir do período de fundação.

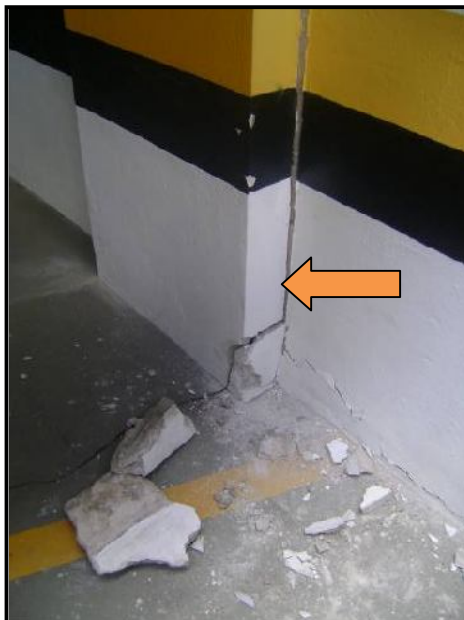
Figura 23 – Descolamento do muro lateral em relação à estrutura do pilar ocorrido no prédio multifamiliar vizinho frontal a obra.

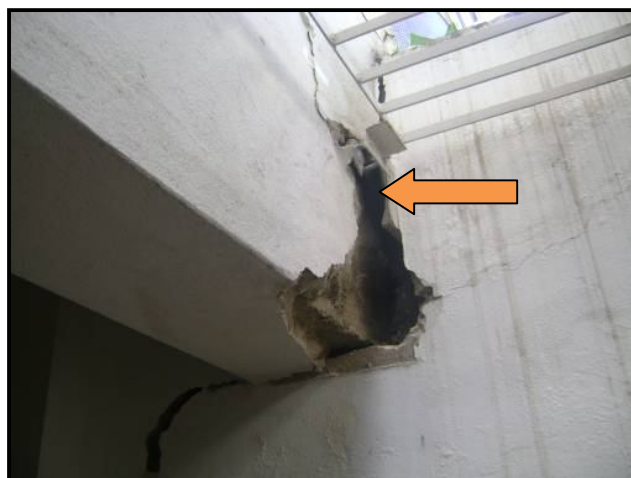
Figura 24 – Estrutura da viga e descolamento de muro da divisa com pilar, ocorrido no prédio multifamiliar vizinho frontal a obra.

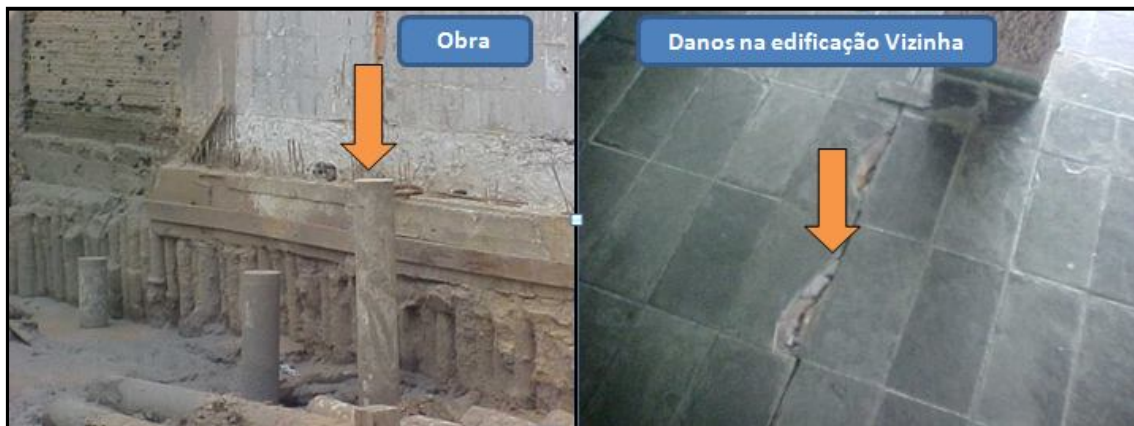
Figura 28 – Cravação de estacas na obra em andamento e fissuras no piso da edificação vizinha.

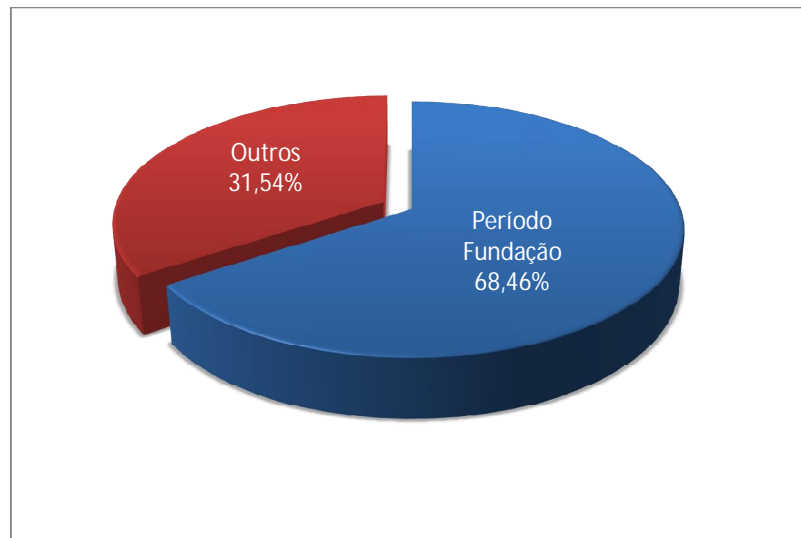
Figura 52- Fundação x Patologia Incidente.
