**ANÁLISE EXPERIMENTAL DE EMENDA EM ARMADURA LONGITUDINAL DE
PILARES CURTOS DE CONCRETO**

Dissertação apresentada ao Programa de Pós-Graduação em Engenharia Civil da Universidade Federal do Espírito Santo, como requisito parcial para obtenção do título de Mestre em Engenharia Civil, área de concentração em Estruturas.

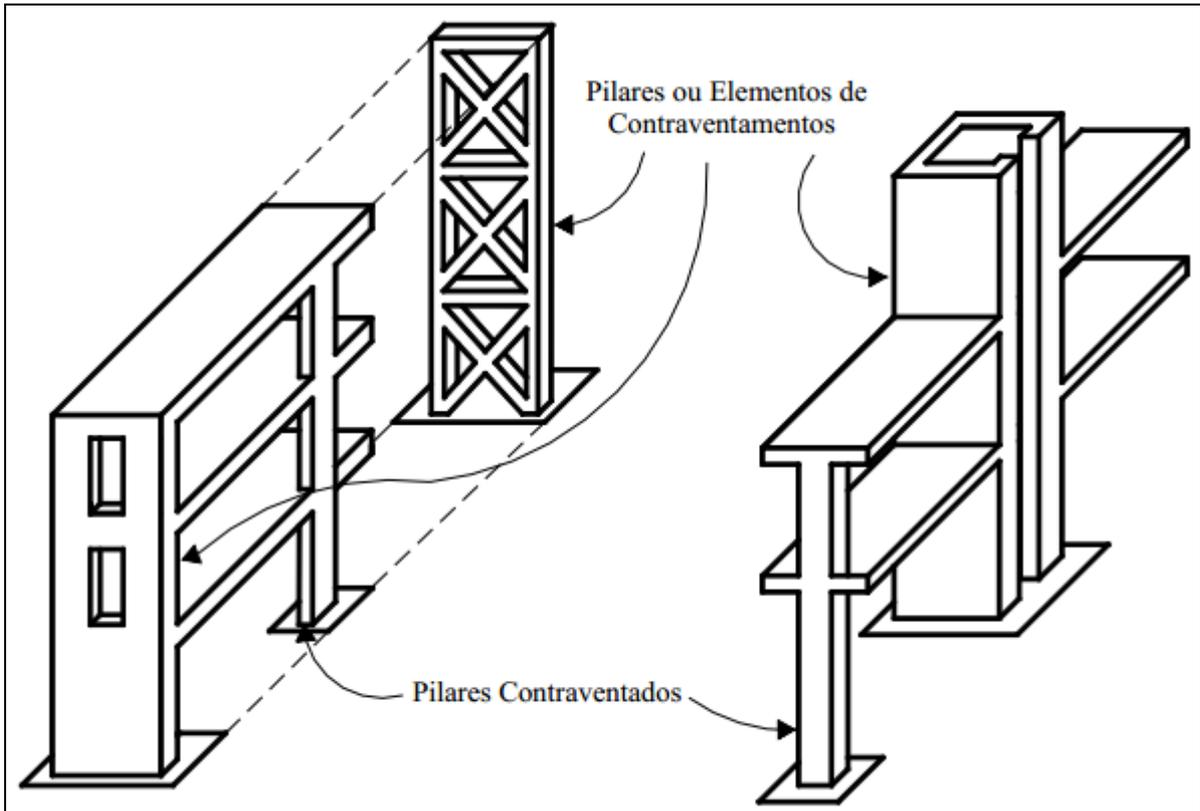
Figura 1- Pilares contraventados e elementos de contraventamento.

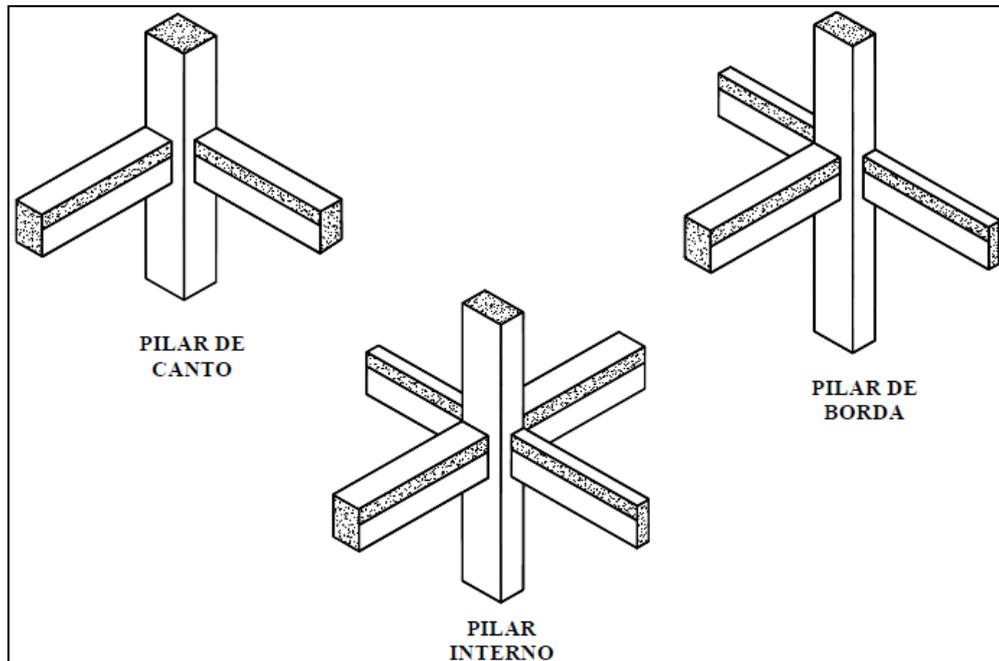
Figura 2- Classificação de pilares quanto à sua posição no pavimento.

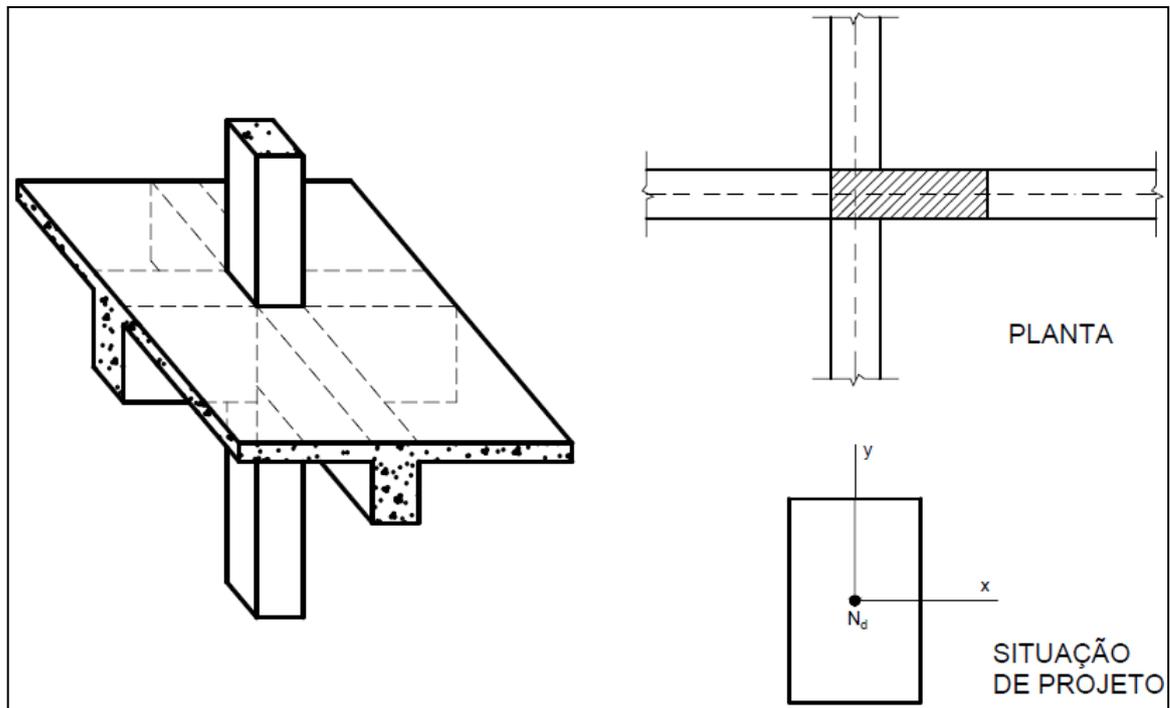
Figura 3- Situação de projeto dos pilares internos ou intermediários.

Nota: N_d é a carga resultante de compressão.

Os pilares internos ou intermediários são considerados sujeitos a cargas axiais de compressão, chamada de compressão centrada, conforme a Figura 3. Como as vigas e lajes que se apoiam nesses pilares não sofrem interrupção total sobre os mesmos, são pequenos e desprezíveis os momentos fletores transmitidos para os pilares, admitindo-se a situação de compressão centrada para estes pilares, conforme Fusco (1981), desde que só atuem cargas convencionais e que não seja necessário considerar a ação do vento.

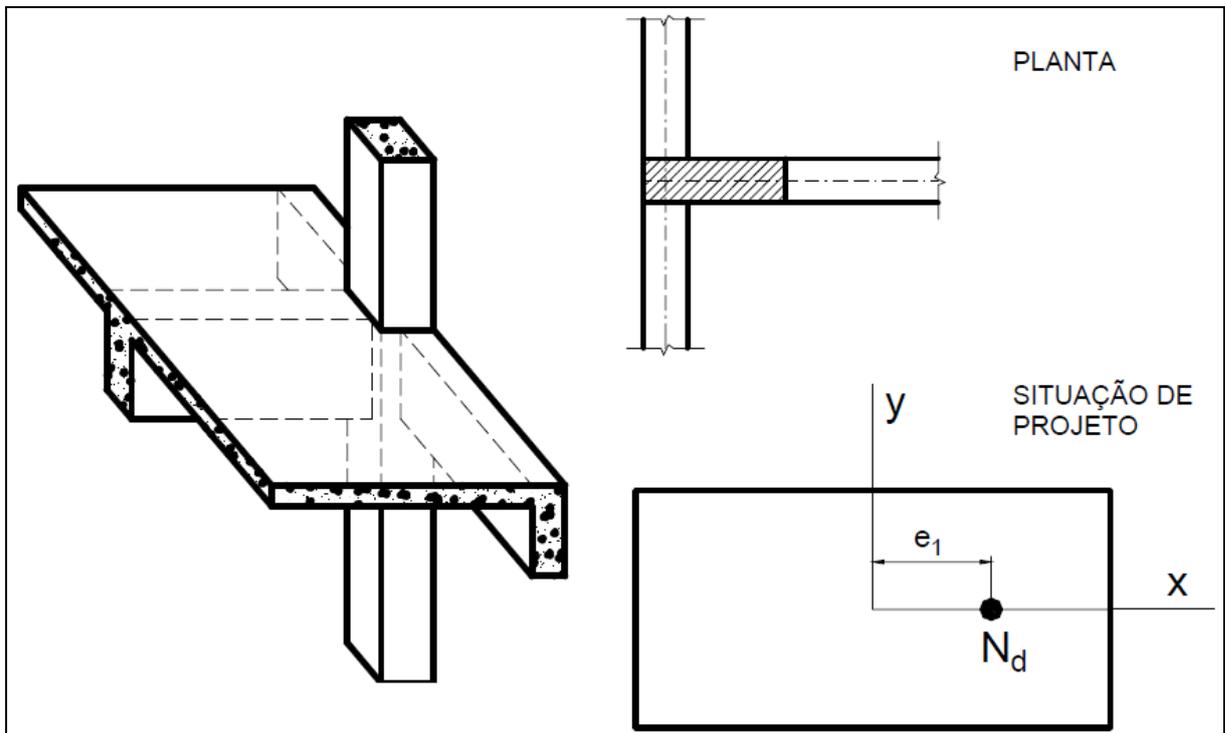
Figura 4- Situação de projeto dos pilares de borda ou de extremidade.

Nota: 1) N_d é a carga normal resultante de compressão.

2) e_1 é a excentricidade de aplicação da carga em relação ao centroide do pilar.

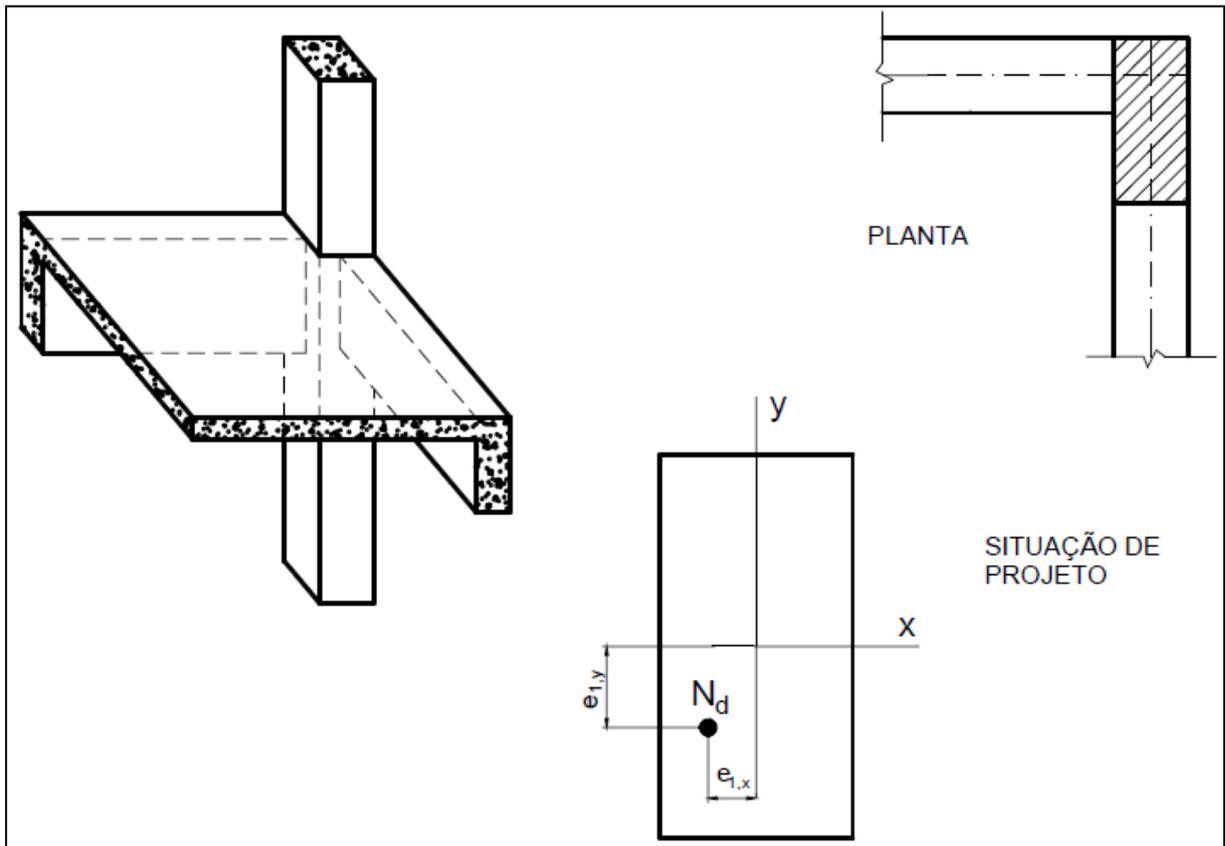
Figura 5- Situação de projeto dos pilares de canto.

Nota: 1) N_d é a carga resultante de compressão.

2) $e_{1,x}$ é a excentricidade paralela a x de aplicação da carga em relação ao centroide do pilar.

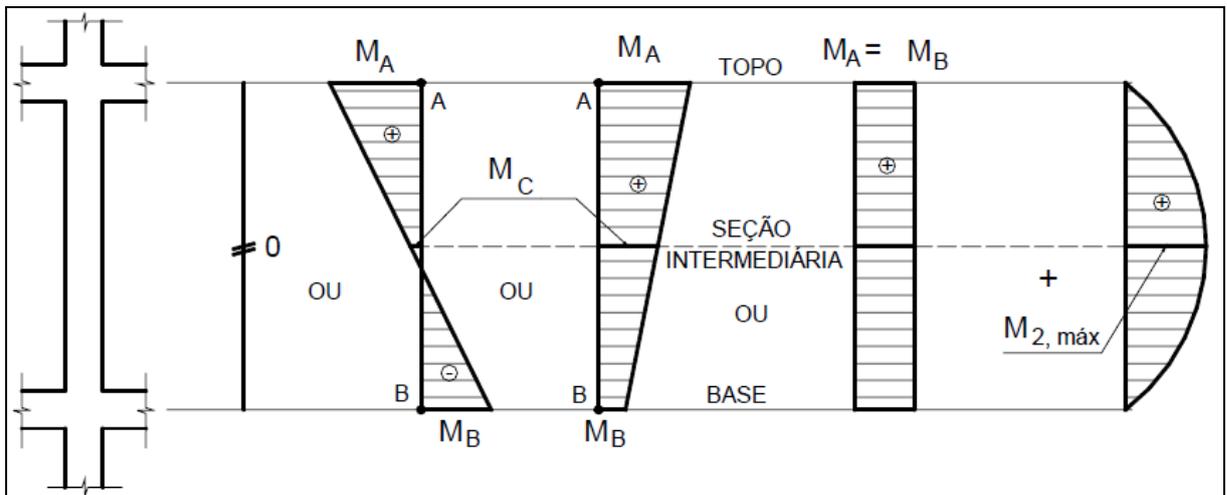
Figura 6- Momentos fletores solicitantes comuns em pilares.

- Nota: 1) M_A é o momento fletor da seção de topo do pilar.
 2) M_B é o momento fletor da seção de base do pilar.
 4) M_C é o momento fletor da seção intermediária do pilar.
 3) $M_{2,máx}$ é o momento fletor máximo de 2ª ordem.

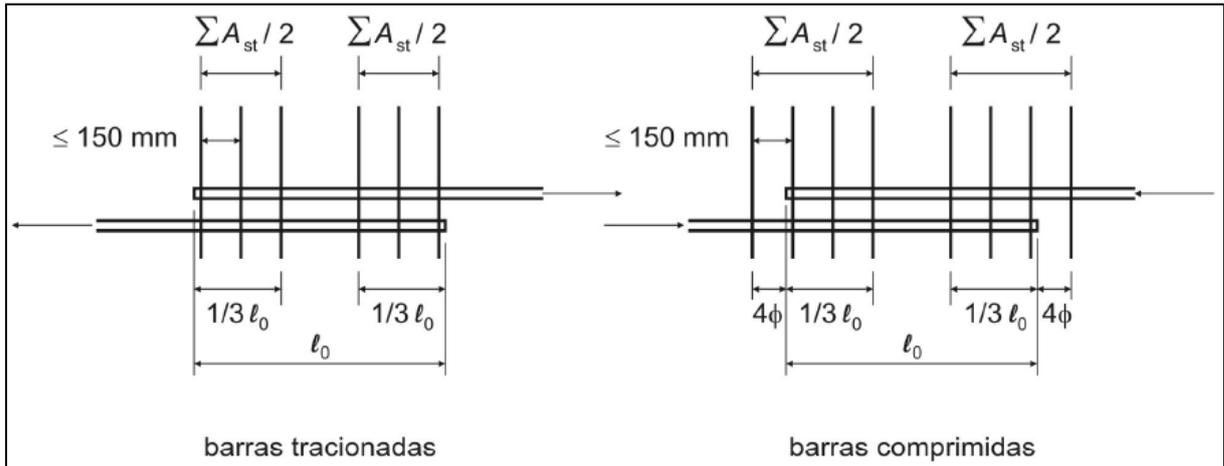
Figura 7 – Armadura transversal nas emendas por traspasse.

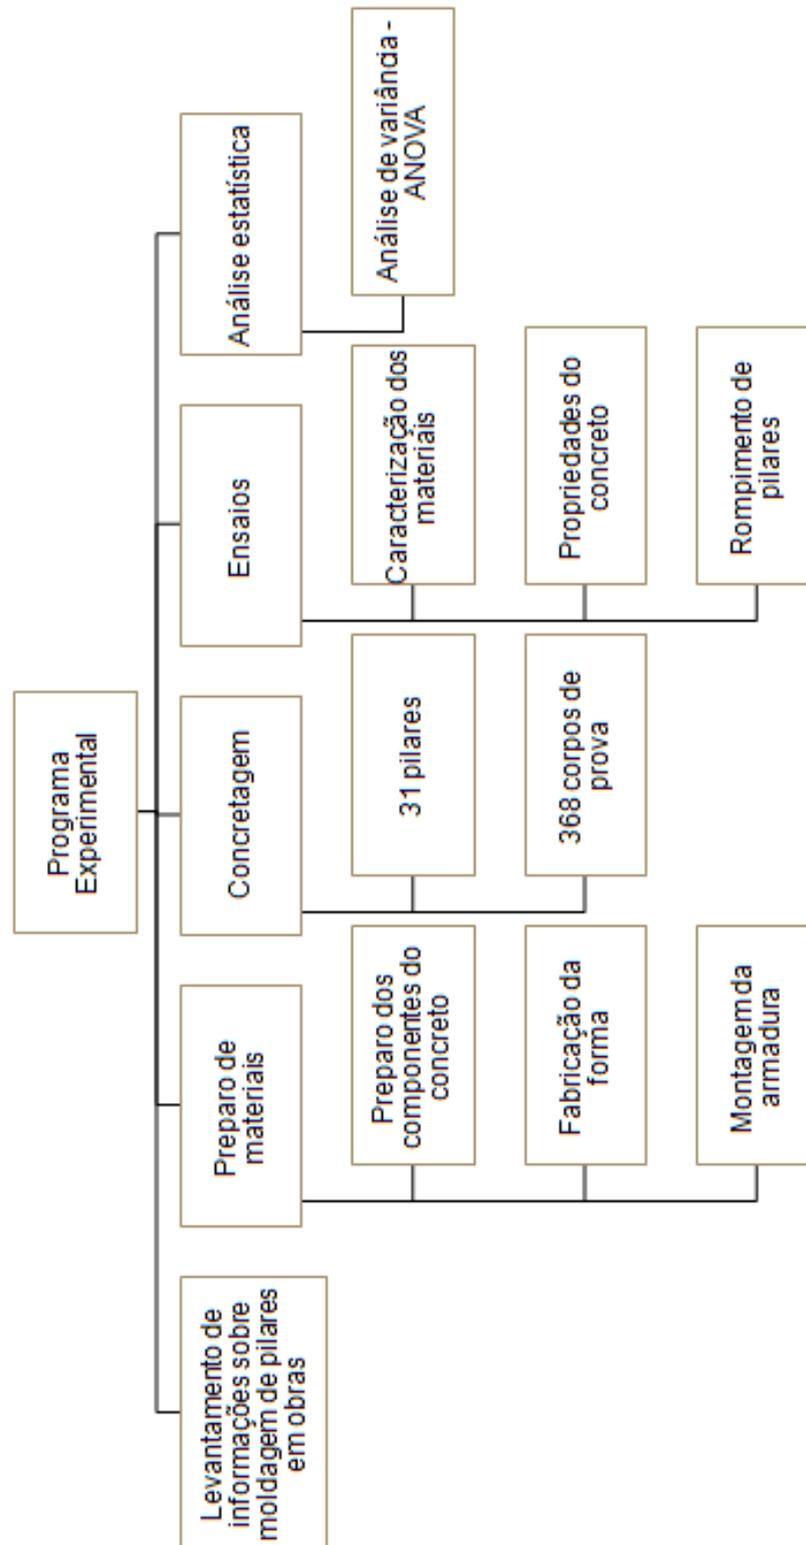
Figura 8 – Diagrama com as atividades desenvolvidas no programa experimental

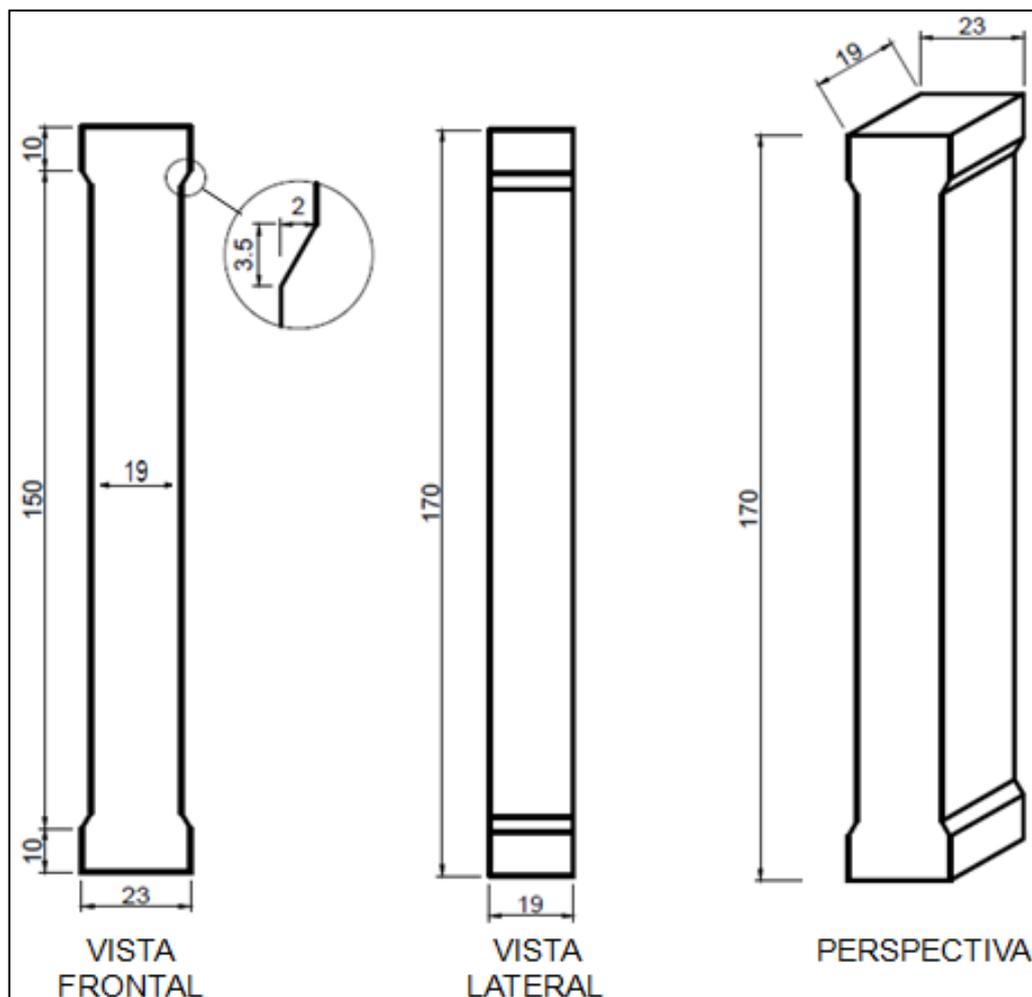
Figura 9 - Geometria dos pilares ensaiados (cm)

A seção transversal das extremidades do pilar foi aumentada para 23cm x 19cm, a fim de melhorar a rigidez da peça durante o ensaio, acrescentando-se uma área de concreto equivalente à área de armadura.

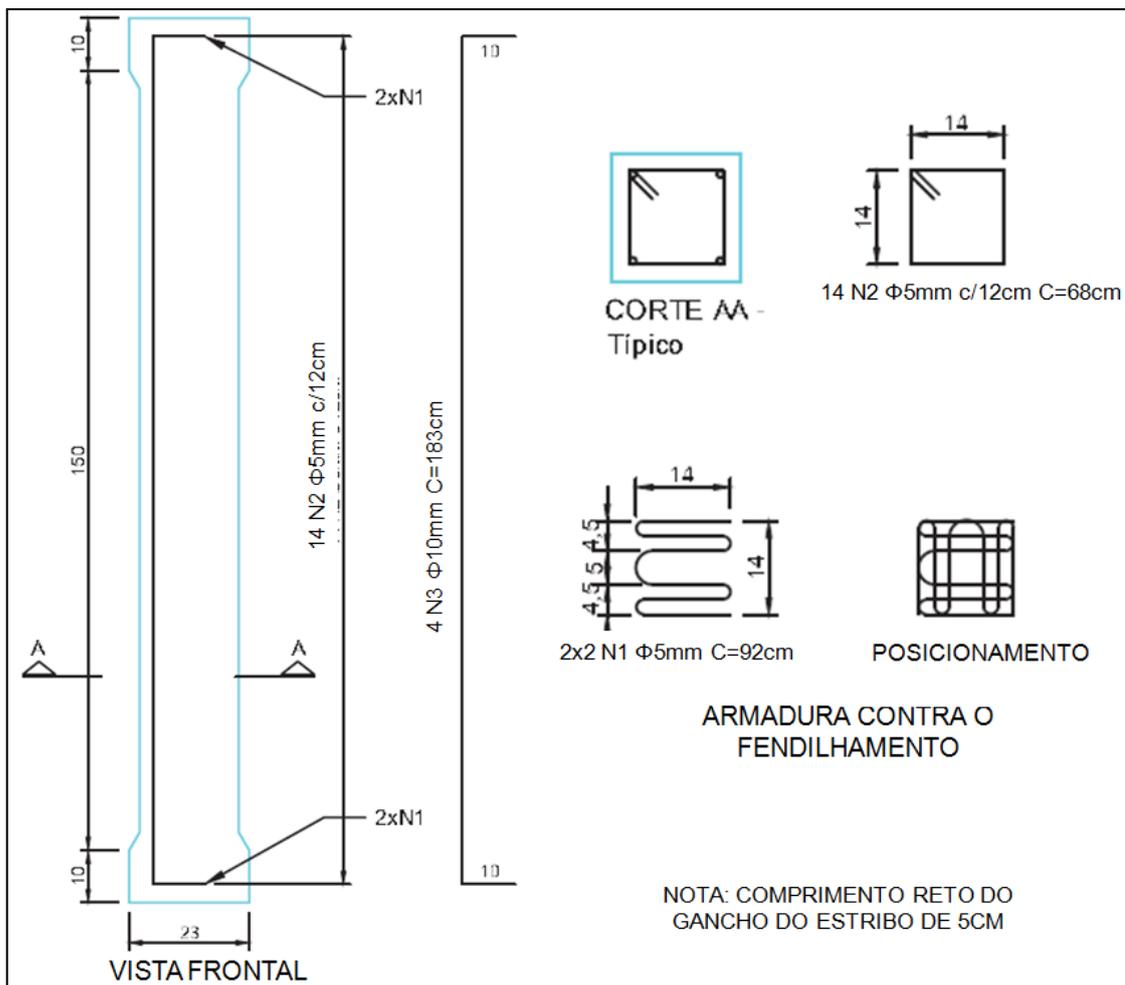
Figura 10 - Detalhamento da armadura dos pilares sem emenda, considerados como referência PR - dimensões em centímetros – repetição 3x

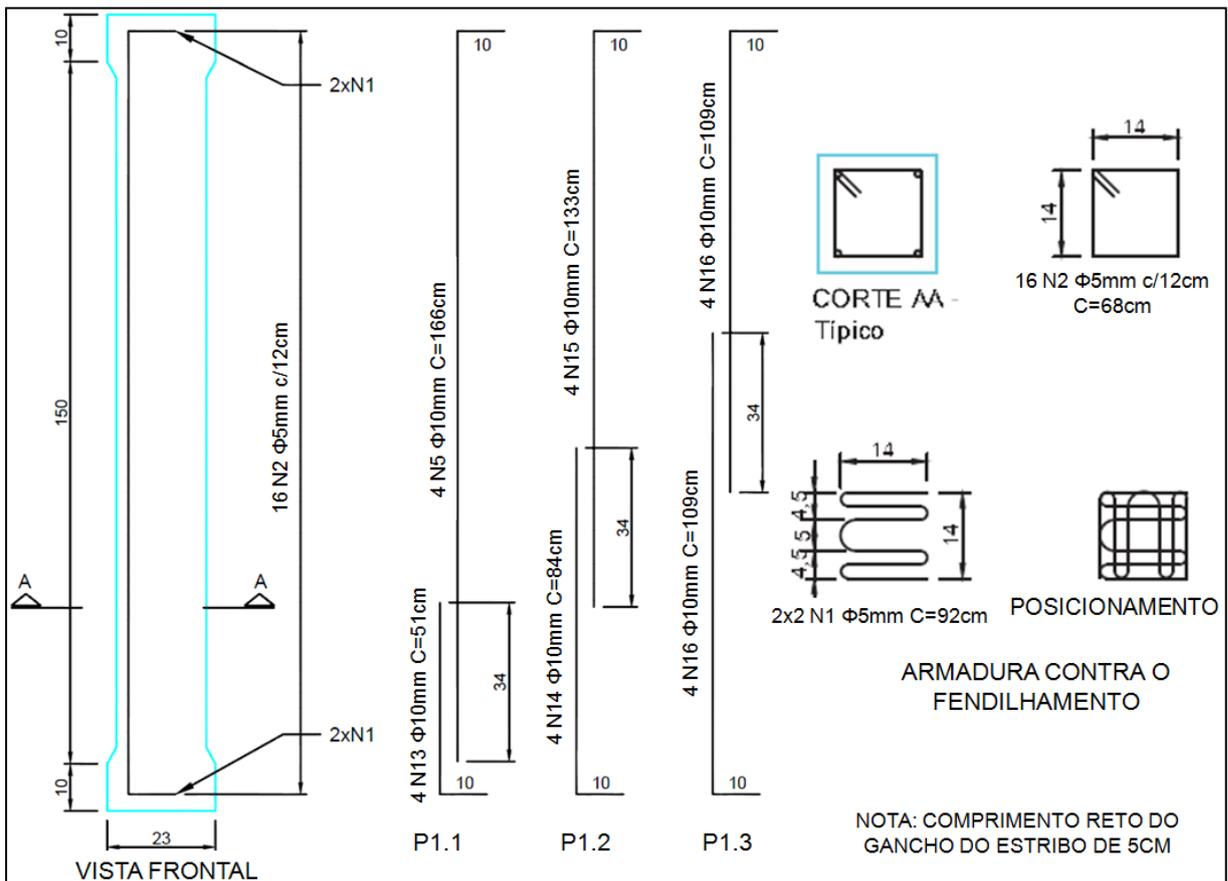
Figura 11 - Detalhamento da armadura dos pilares com emenda por traspasse de 34cm – dimensões em centímetros - repetição 3x

A emenda por traspasse da armadura longitudinal dos pilares variou em três posições distintas: na base, a um terço da altura do pilar e na metade da altura do pilar. As barras emendadas foram posicionadas justapostas, isto é, sem espaçamento livre entre elas, conforme resultados obtidos por Quintana, Guimarães e Shehata (2008).

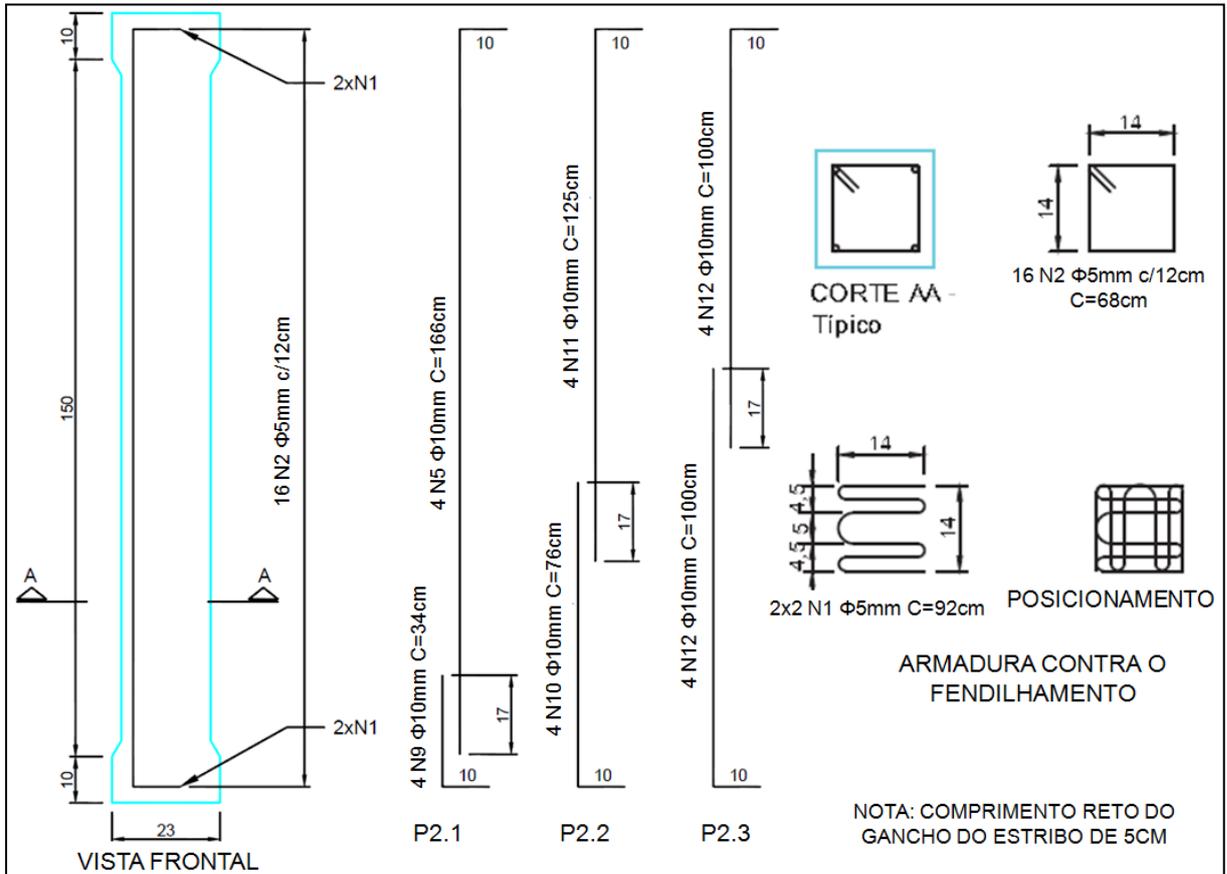
Figura 12- Detalhamento da armadura dos pilares com emenda por traspasse de 17cm – dimensões em centímetros - repetição 3x

Os pilares que tiveram emenda por traspasse da armadura longitudinal com a metade do comprimento recomendado pela NBR 6118 (ABNT, 2007), portanto com comprimento de 17cm, são detalhados na Figura 12.

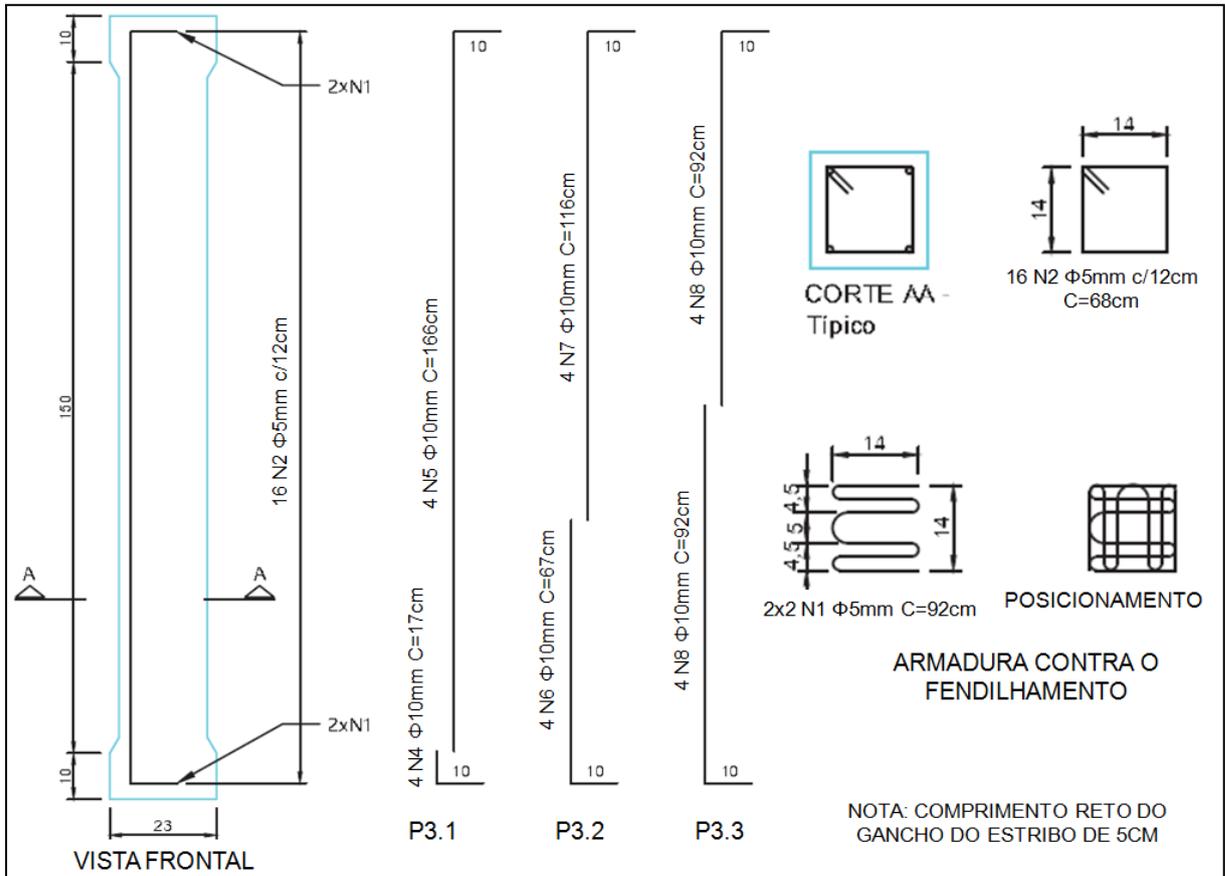
Figura 13 - Detalhamento da armadura dos pilares com emenda de topo (cm) – repetição 3x

Os pilares que receberam emenda de topo da armadura longitudinal, sem a utilização de qualquer tipo de solda, tiveram suas barras unidas apenas pela amarração nos estribos com arame recozido, são detalhados a seguir, na Figura 13.

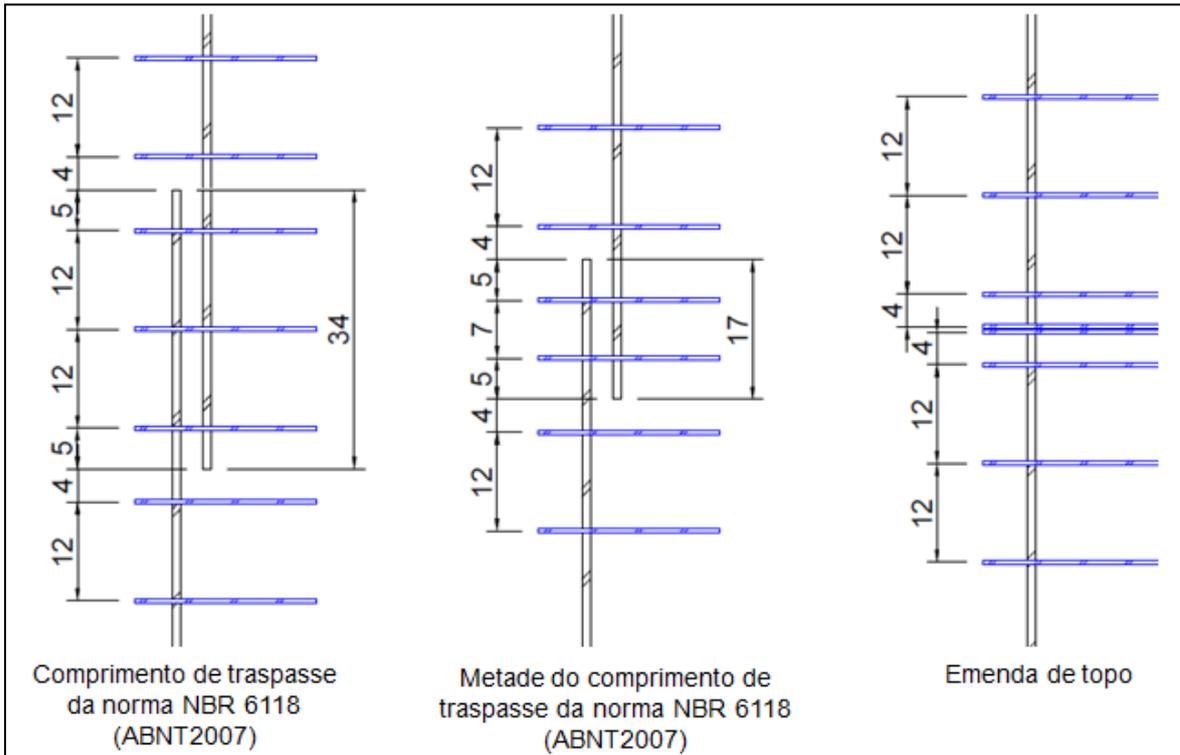
Figura 14 - Detalhamento da distribuição dos estribos na região das emendas de barras longitudinais, de acordo com os diferentes comprimentos de traspasse.

Na região das emendas da armadura longitudinal, o espaçamento dos estribos foi variável para minimizar o efeito de carga na ponta das barras emendadas, segundo recomendações da NBR 6118 (ABNT, 2007) e conforme detalhado na Figura 14. Ilustra-se na Figura 15 a emenda por traspasse de comprimento 34cm (a), de 17cm (b) e emenda de topo (c).

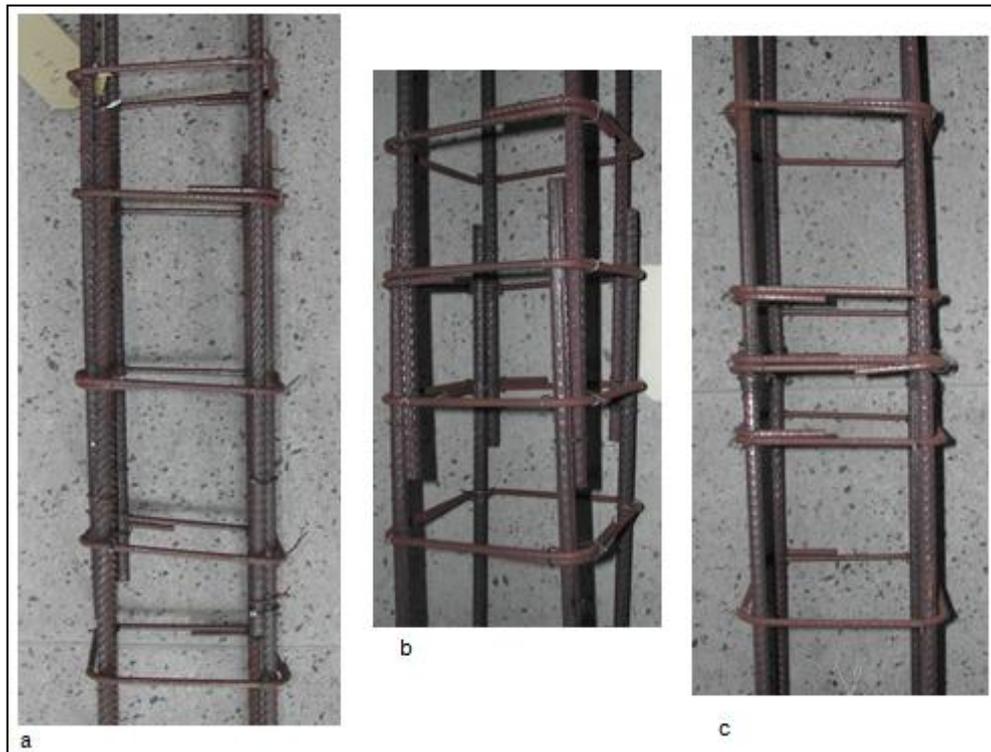
Figura 15- Imagem da região das emendas de barras longitudinais.

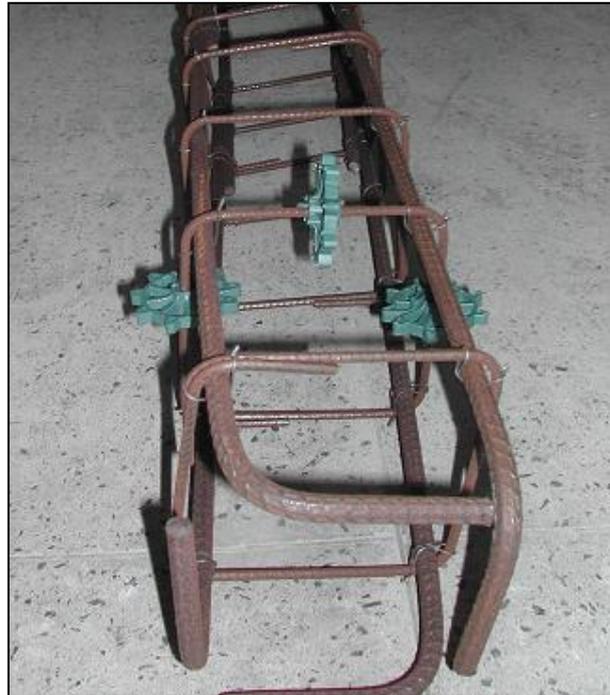
Figura 16- Posicionamento dos espaçadores plásticos.

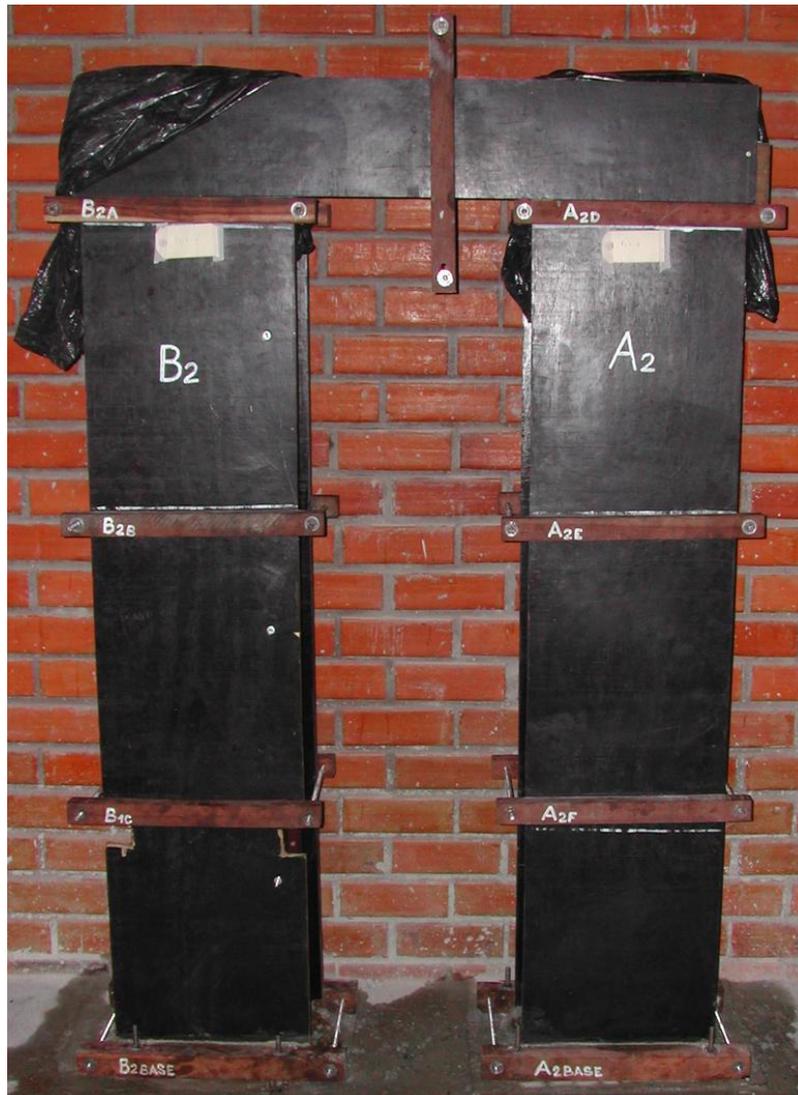
Figura 17 - Formas de madeira utilizadas para moldagem dos pilares

No decorrer do experimento, alguns reforços nas guias de madeira foram necessários, principalmente na parte inferior da forma, devido à deformação da madeira nessa região provocada pela pressão interna do concreto no lançamento e adensamento por vibração. Tal fato conferiu uma seção transversal ligeiramente maior na parte inferior de alguns pilares.

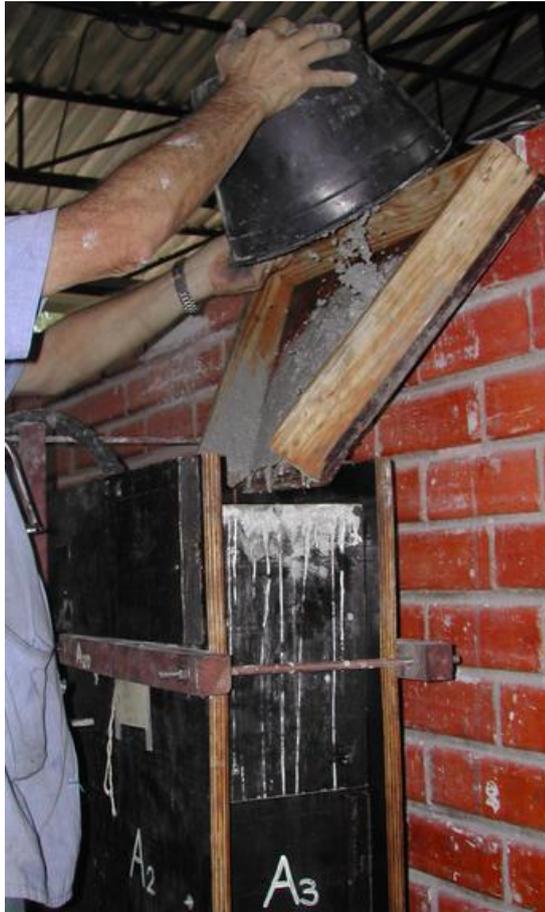
Figura 18 – Lançamento das camadas de concreto através de calha de madeira.

Foram lançadas sete camadas de concreto de aproximadamente 25cm de altura para moldar cada pilar, atendendo a prescrição da NBR 14931 (ABNT, 2004) sobre a altura máxima de camadas para vibração de concreto.

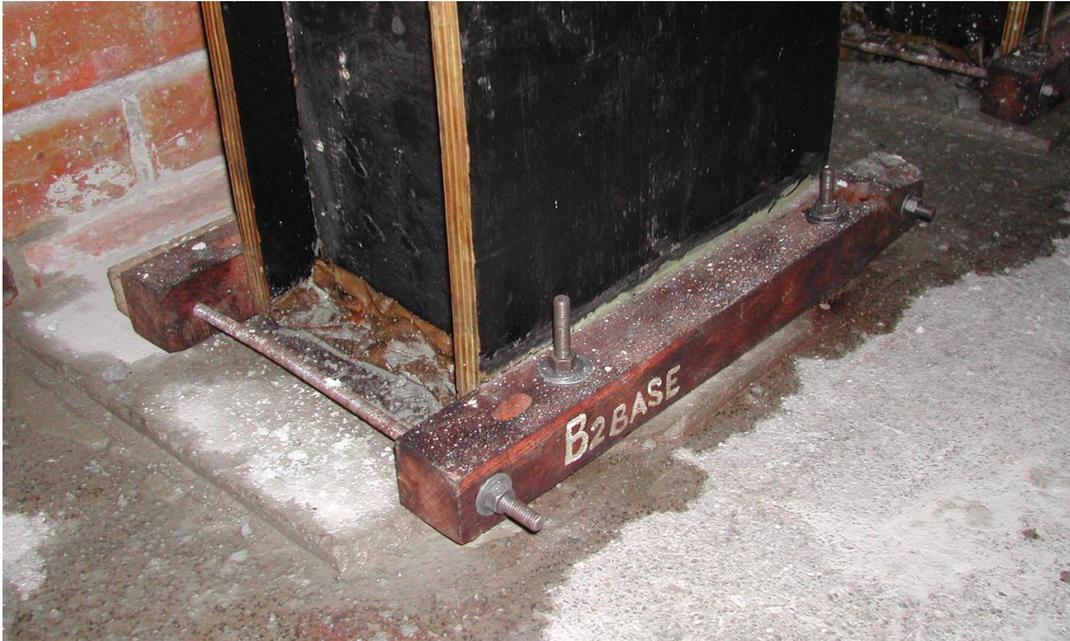
Figura 19 - Utilização de papel molhado na base dos pilares para minimizar a saída de água de exsudação.

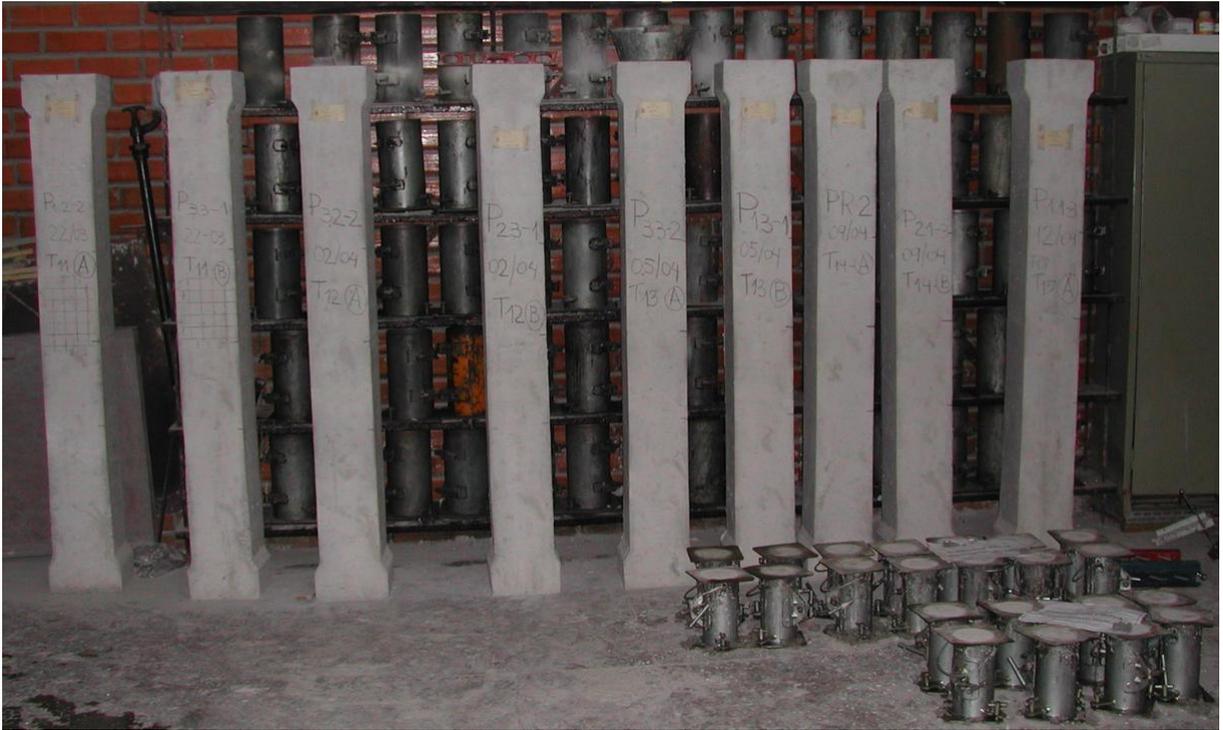
Figura 20 - Pilares depois da desforma e corpos de prova recém-moldados

A desforma dos pilares ocorreu no terceiro dia após a concretagem, logo após seu transporte para o local de armazenamento, que foi feito através de um guincho. A Figura 20 mostra os pilares depois da desforma.

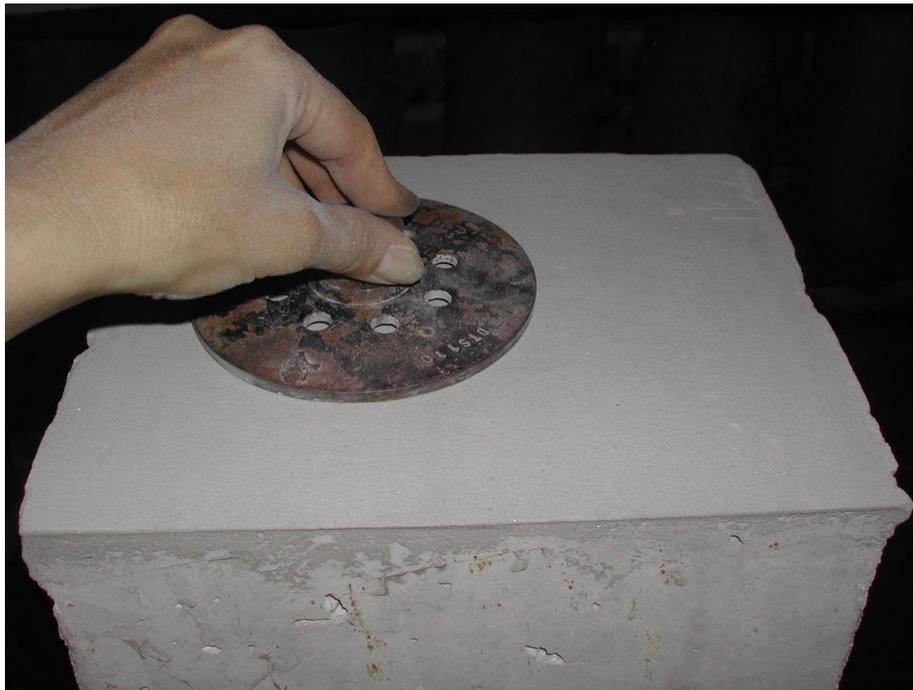
Figura 21 - Tratamento superficial executado no topo dos pilares.

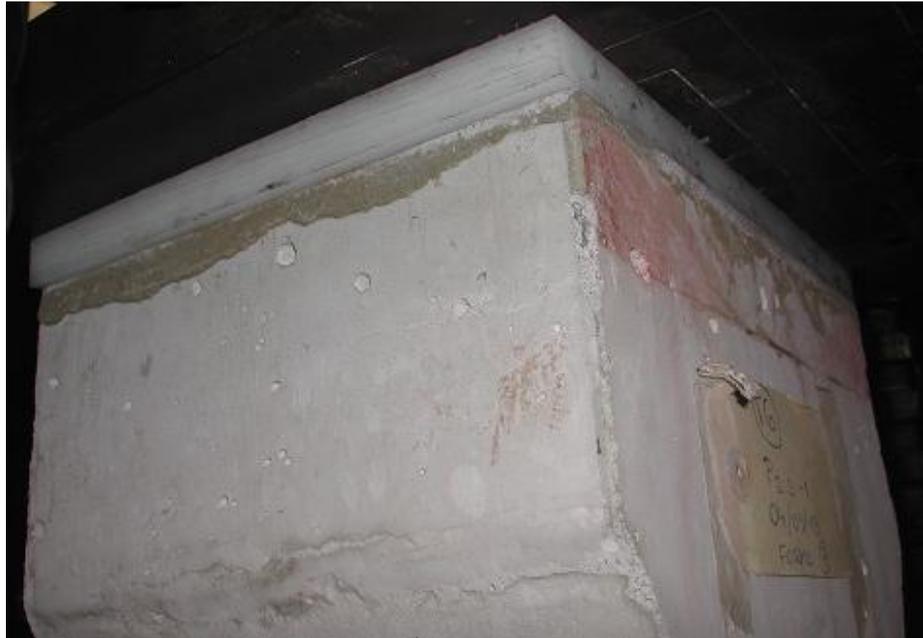
Figura 22 – Placa de elastômero posicionada no topo do pilar.

Devido à complexidade dessa regularização, decidiu-se por utilizar uma placa de elastômero, com 1,5cm de espessura, sobre o topo dos pilares, durante o ensaio à compressão, para minimizar efeitos indesejáveis de irregularidades de nivelamento, conforme mostra a Figura 22.

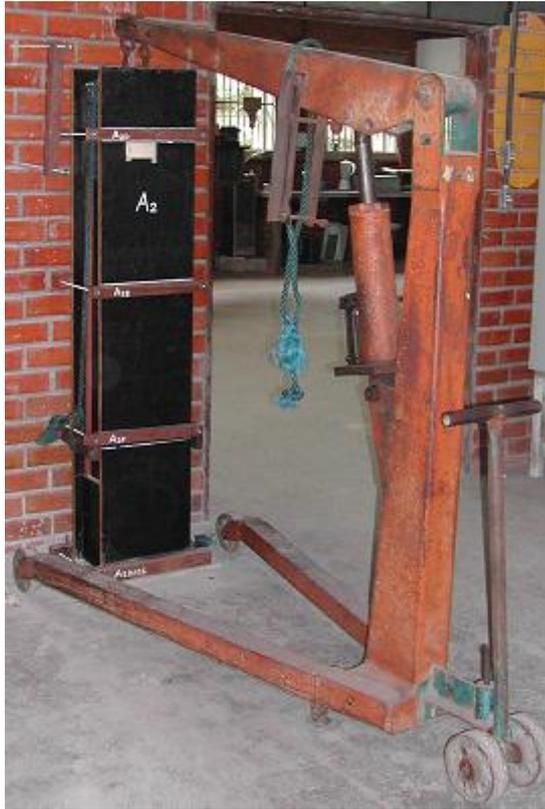
Figura 23 – Transporte horizontal dos pilares.

Para o transporte horizontal dos pilares, do local de armazenamento até a máquina de ensaio, foi utilizado um guincho hidráulico, que percorreu uma distância máxima de trinta metros, conforme mostra a Figura 23.

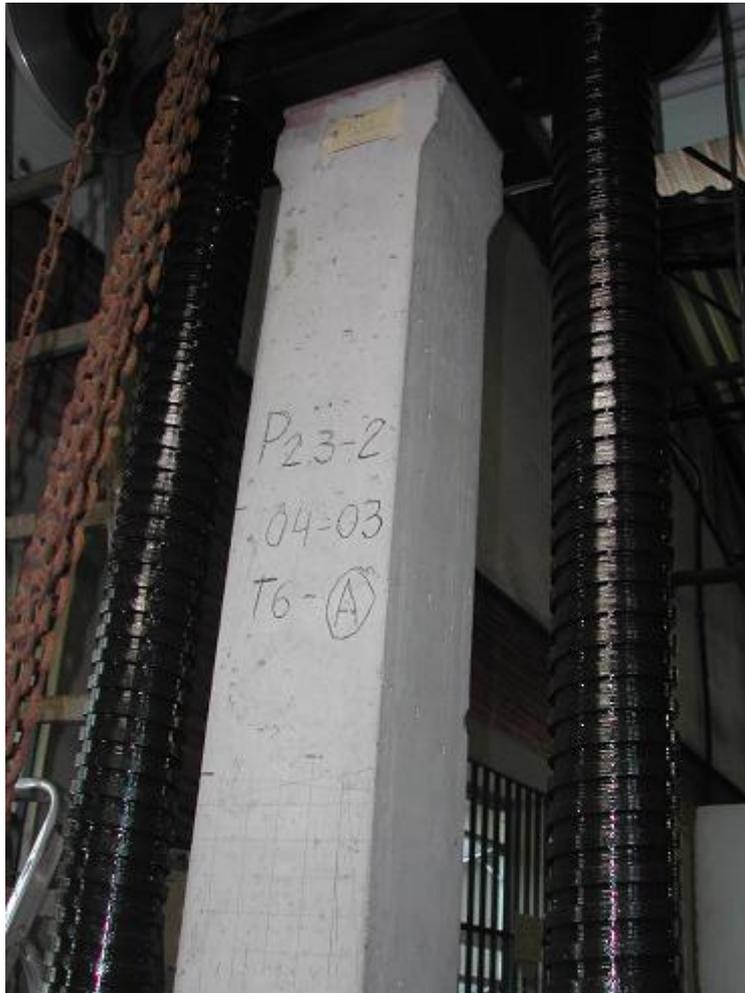
Figura 24 – Aplicação de carga em pilar.

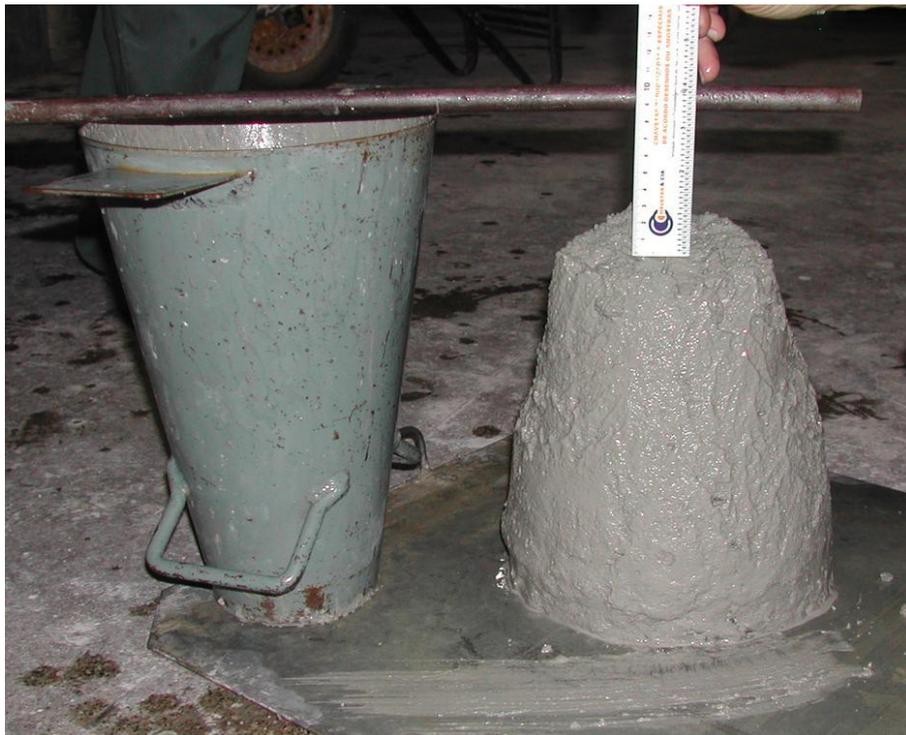
Figura 25 – Ensaio de abatimento do tronco de cone, conforme NBR NM 67 (ABNT, 1998).

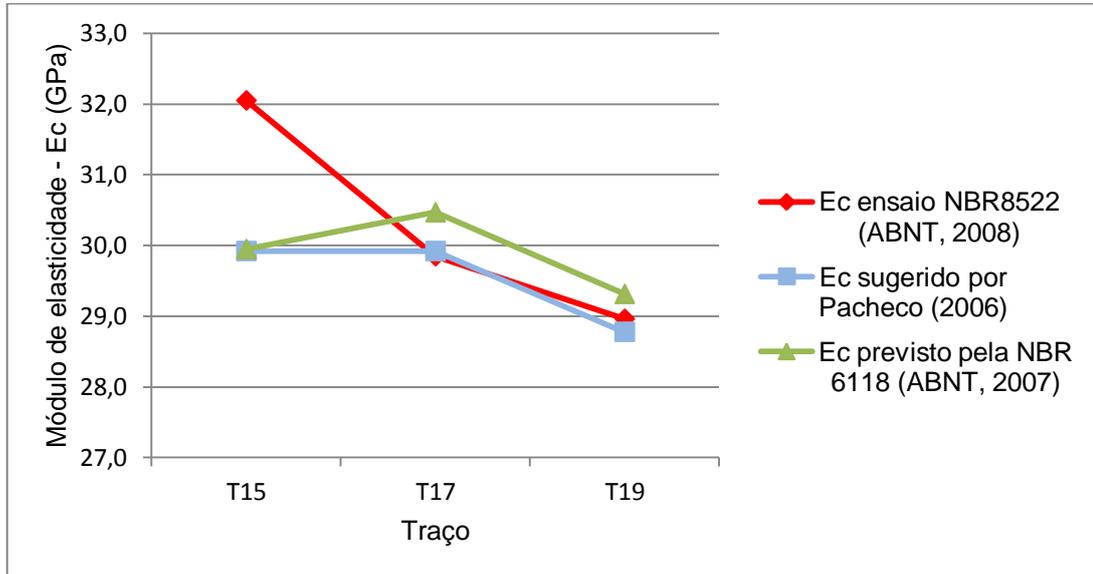
Figura 26 – Relação entre os valores de ensaio e os previstos para o módulo de elasticidade do concreto à compressão aos 28 dias.

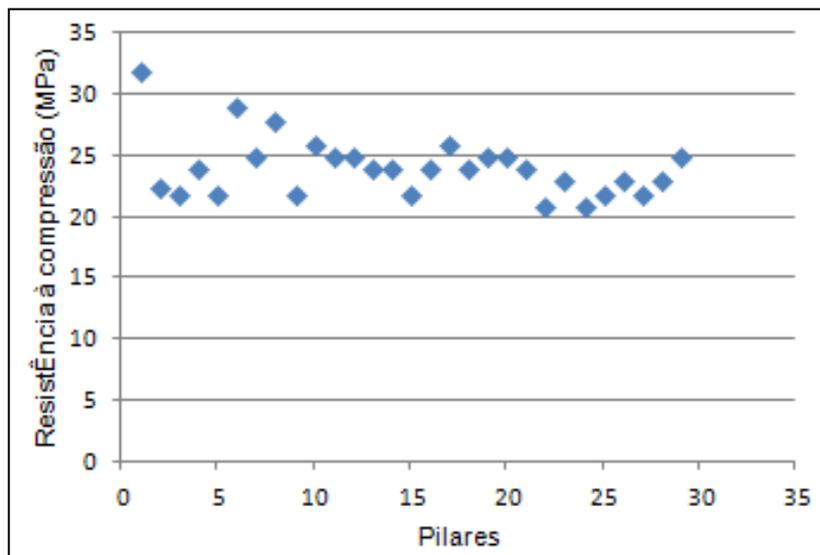
Figura 27 – Dispersão das estimativas de resistência à compressão do concreto, aos 28 dias, pelo método do esclerômetro.

Com isso, considera-se atendido o requisito de uniformidade da dureza superficial do concreto dos pilares, embora as estimativas de resistência à compressão do concreto pelo método do esclerômetro tenham se mostrado insatisfatórias por apresentarem grande variabilidade e terem média de 24,2MPa, cerca de 20% menor do que a média de 30,5MPa obtida pelos resultados dos ensaios de compressão em corpos de prova cilíndricos aos 28 dias, apresentados no Apêndice A.
