**ANÁLISE EXPERIMENTAL DE EMENDA EM ARMADURA LONGITUDINAL DE
PILARES CURTOS DE CONCRETO**

Dissertação apresentada ao Programa de Pós-Graduação em Engenharia Civil da Universidade Federal do Espírito Santo, como requisito parcial para obtenção do título de Mestre em Engenharia Civil, área de concentração em Estruturas.

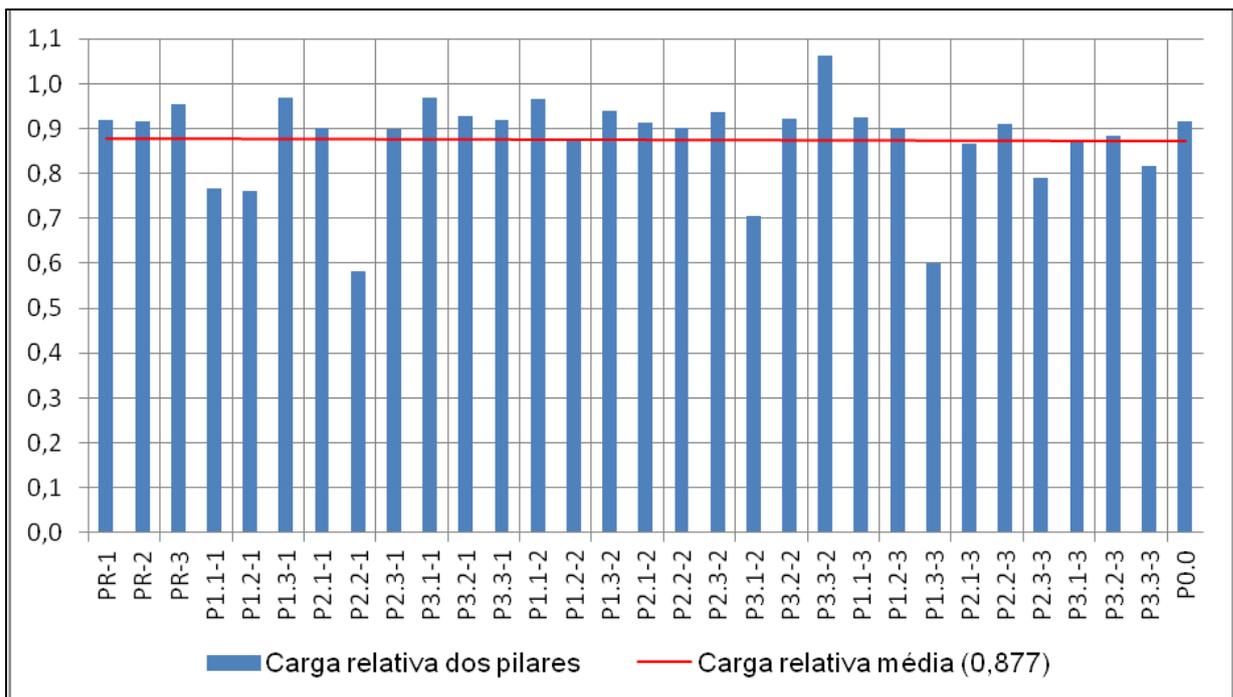
Figura 28 – Carga relativa máxima de compressão resistida pelos pilares

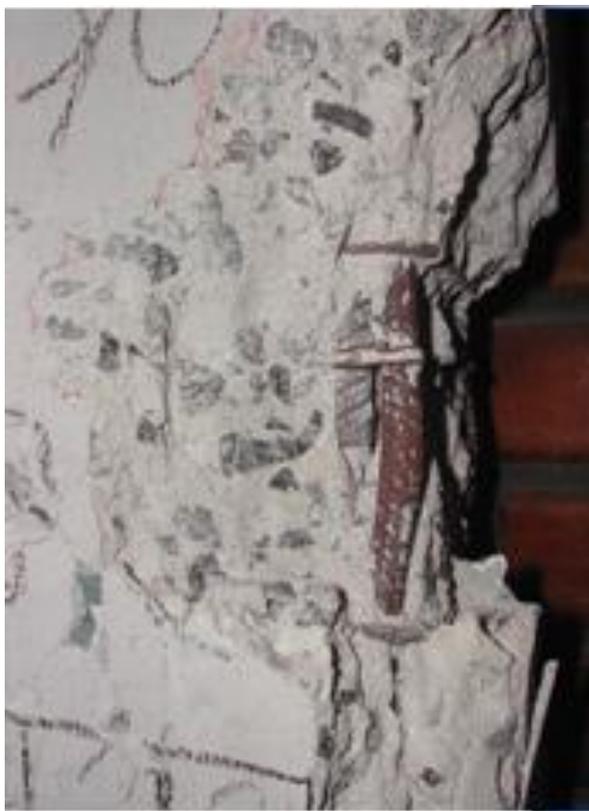
Figura 29 – Efeito de ponta na ruptura do pilar P1.2-3.

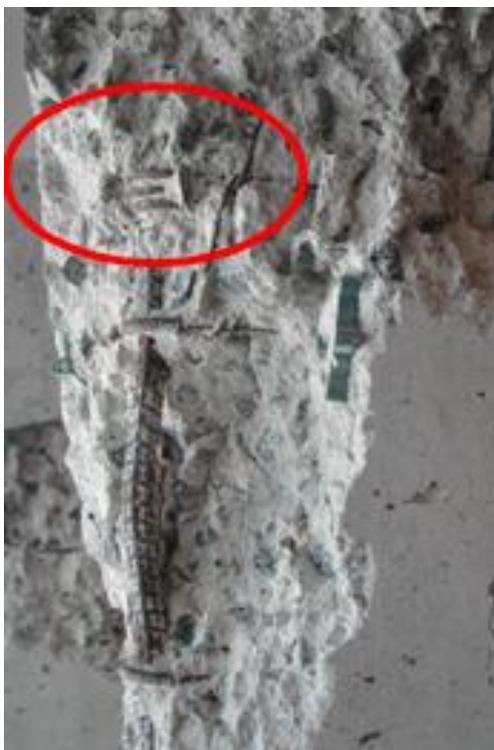
Na Figura 30 observa-se que a flambagem da barra longitudinal do pilar P3.1-3 ocorreu no espaçamento entre estribos abaixo da emenda de topo, que aparece circundada em vermelho. Os pilares que receberam emenda de topo, tiveram suas barras unidas apenas pela amarração nos estribos com arame recozido. Portanto, o esforço de compressão foi transferido de uma barra para outra mesmo sem traspasse.

Figura 30 – Flambagem da armadura abaixo da emenda de topo no pilar P3.1-3.

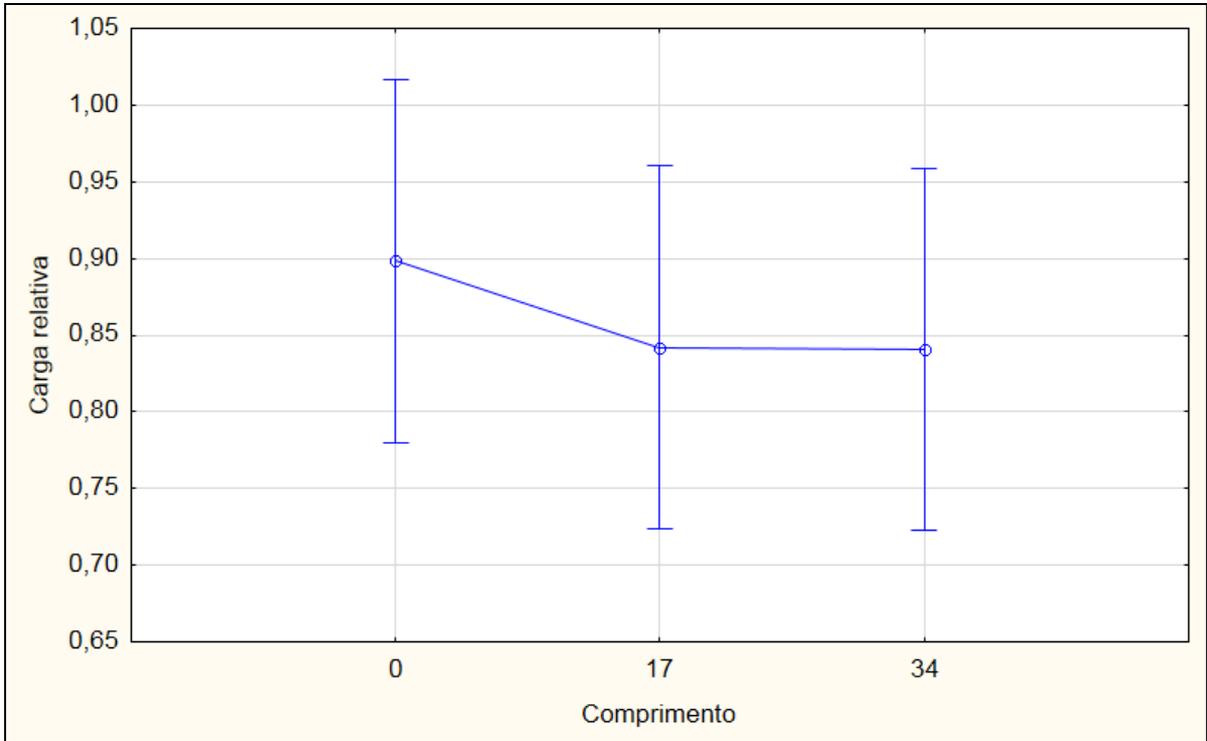
Figura 31 – ANOVA do efeito do comprimento de traspasse sobre a carga relativa.

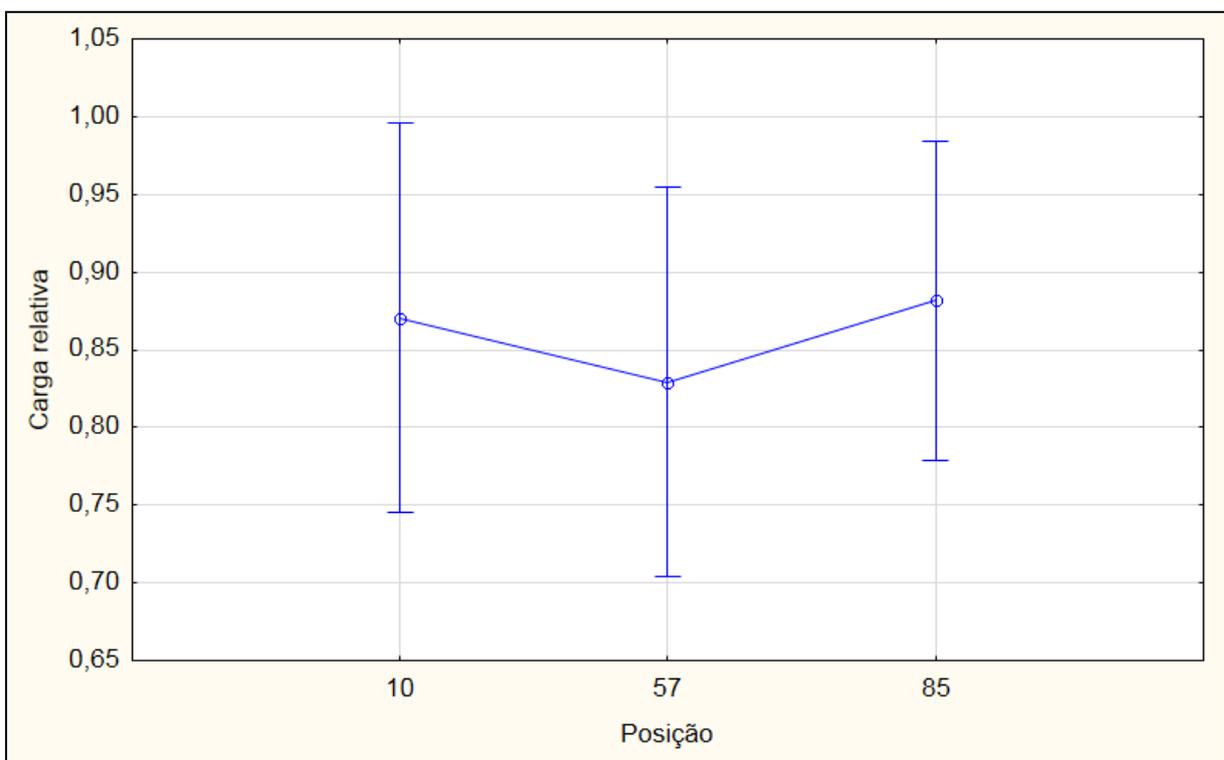
Figura 32 – ANOVA do efeito da posição da emenda sobre a carga relativa.

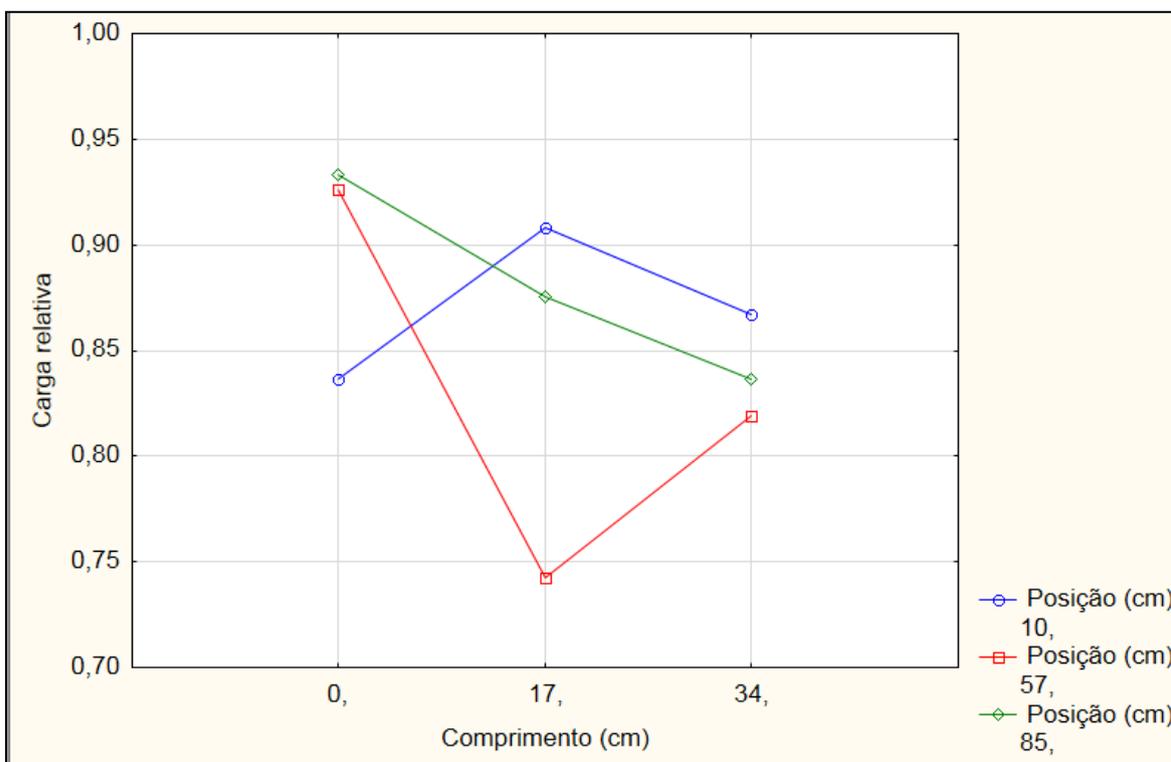
Figura 33 – Efeito da interação entre comprimento e posição da emenda sobre a carga relativa.

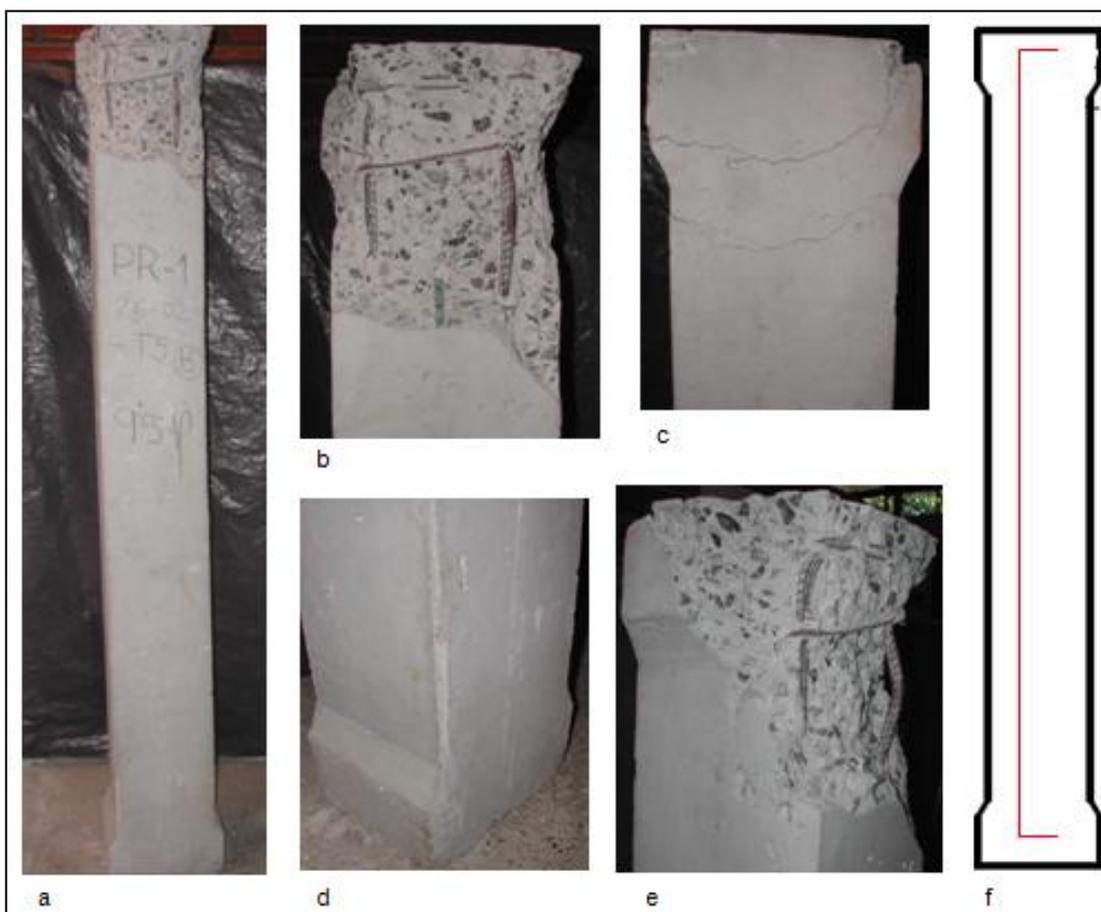
A Figura 34 apresenta imagens do pilar que teve carga de ruptura de 950kN, rompimento na região superior (a), uma das faces comprimidas (b) e a oposta apresentando fissuras de tração no concreto (c). Concreto com aspecto superficial homogêneo em sua base (d). Apresentou flambagem em uma das barras longitudinais, cujo espaçamento entre estribos era de 14,5cm (e). O arranjo da armadura era de barras contínuas (f).

Figura 34 – Aspecto do rompimento do pilar de referência PR-1.

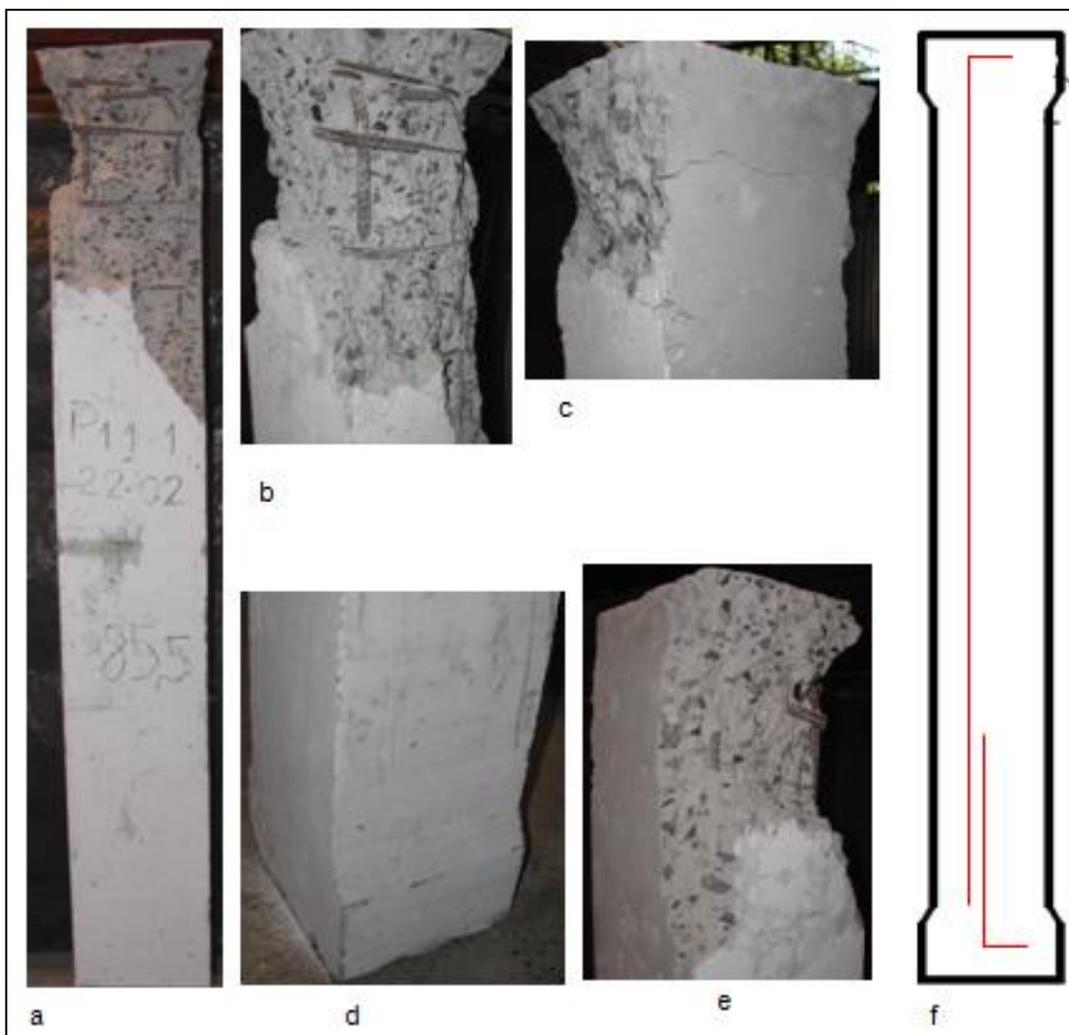
A Figura 35 apresenta imagens do pilar que teve carga de ruptura de 855kN, rompimento na região superior (a), uma das faces comprimidas (b, e) e a oposta apresentando fissuras de tração no concreto (c). Seu concreto apresentou um aspecto superficial homogêneo na base pilar (d). Não apresentou flambagem nas barras longitudinais. O arranjo da armadura era de emenda por traspasse de 34cm, situada na base do pilar (f).

Figura 35 – Aspecto do rompimento do pilar P1.1-1.

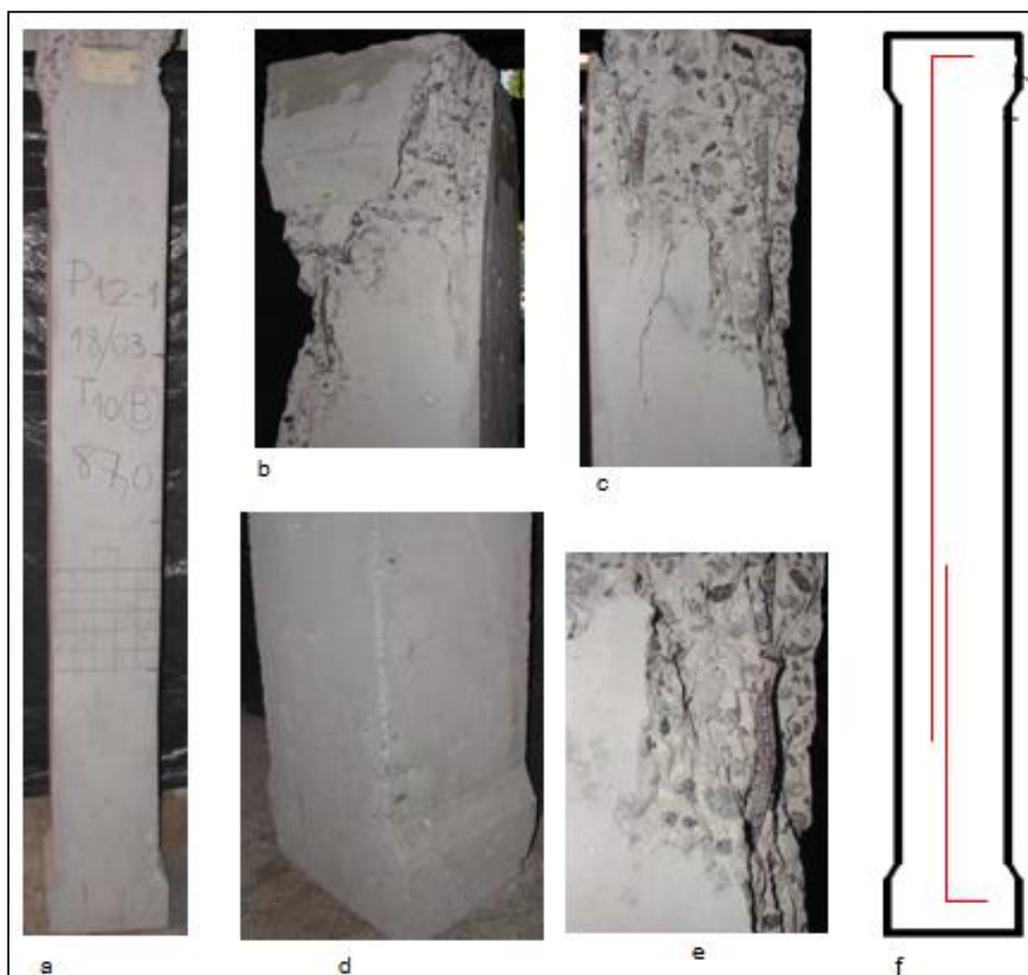
A Figura 36 apresenta imagens do pilar que teve carga de ruptura de 870kN, rompimento na região superior (a), em todas as faces (b, c). Seu concreto apresentou um aspecto superficial homogêneo na base pilar, embora alguns pontos indicassem a ocorrência de vazamento de argamassa durante a concretagem (d). Apresentou flambagem em duas barras longitudinais, na mesma altura do pilar, com espaçamento entre estribos de 12cm. O arranjo da armadura era de emenda por traspasse de 34cm, situada no primeiro terço da altura do pilar (f).

Figura 36 – Aspecto do rompimento do pilar P1.2-1.

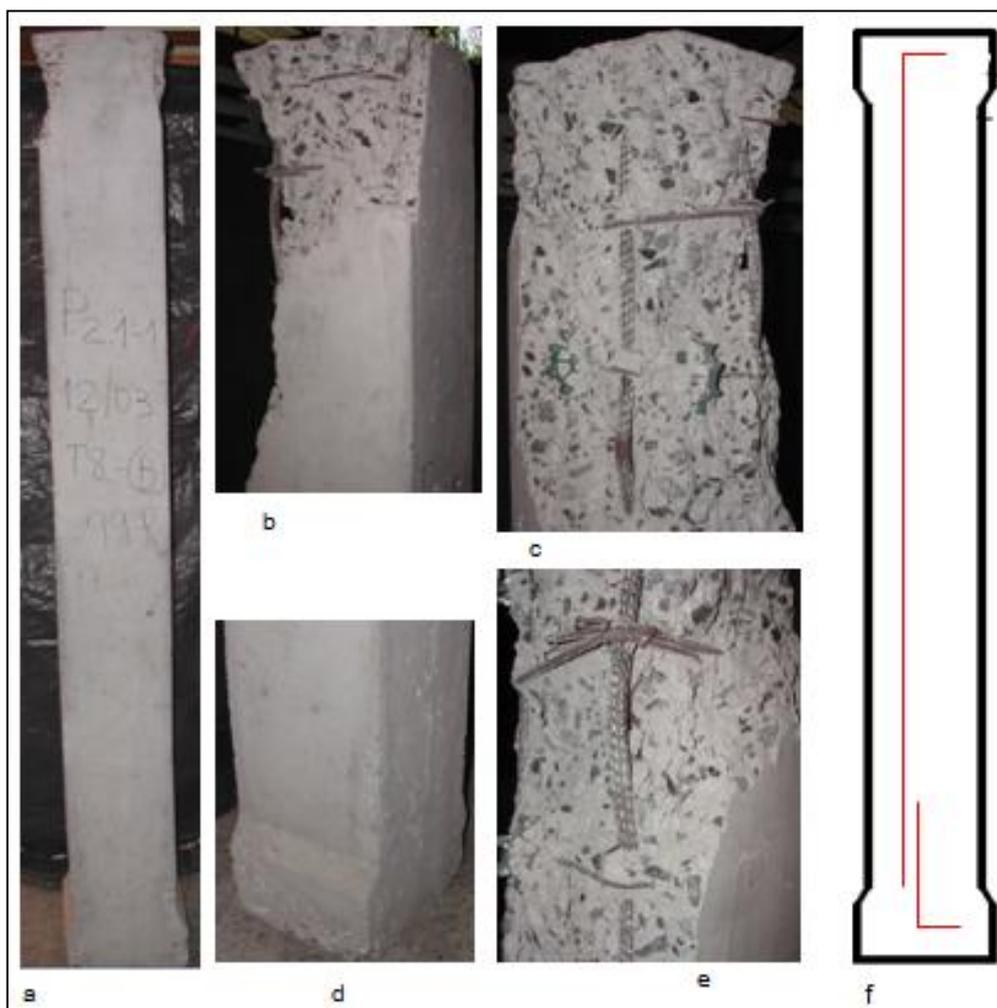
A Figura 38 apresenta imagens do pilar que teve carga de ruptura de 990kN, rompimento na região superior (a), três faces comprimidas e a quarta face não apresentou fissuras de tração no concreto (b). Seu concreto apresentou um aspecto superficial pouco homogêneo na base pilar, indicando a ocorrência de vazamento de argamassa durante a concretagem (d). Apresentou flambagem em duas barras longitudinais, em alturas diferentes do pilar, com espaçamento entre estribos de 13,5cm, a mais alta, e de 11cm, a mais baixa (c, e). O arranjo da armadura era de emenda por traspasse de 17cm, situada na base do pilar (f).

Figura 38 – Aspecto do rompimento do pilar P2.1-1.

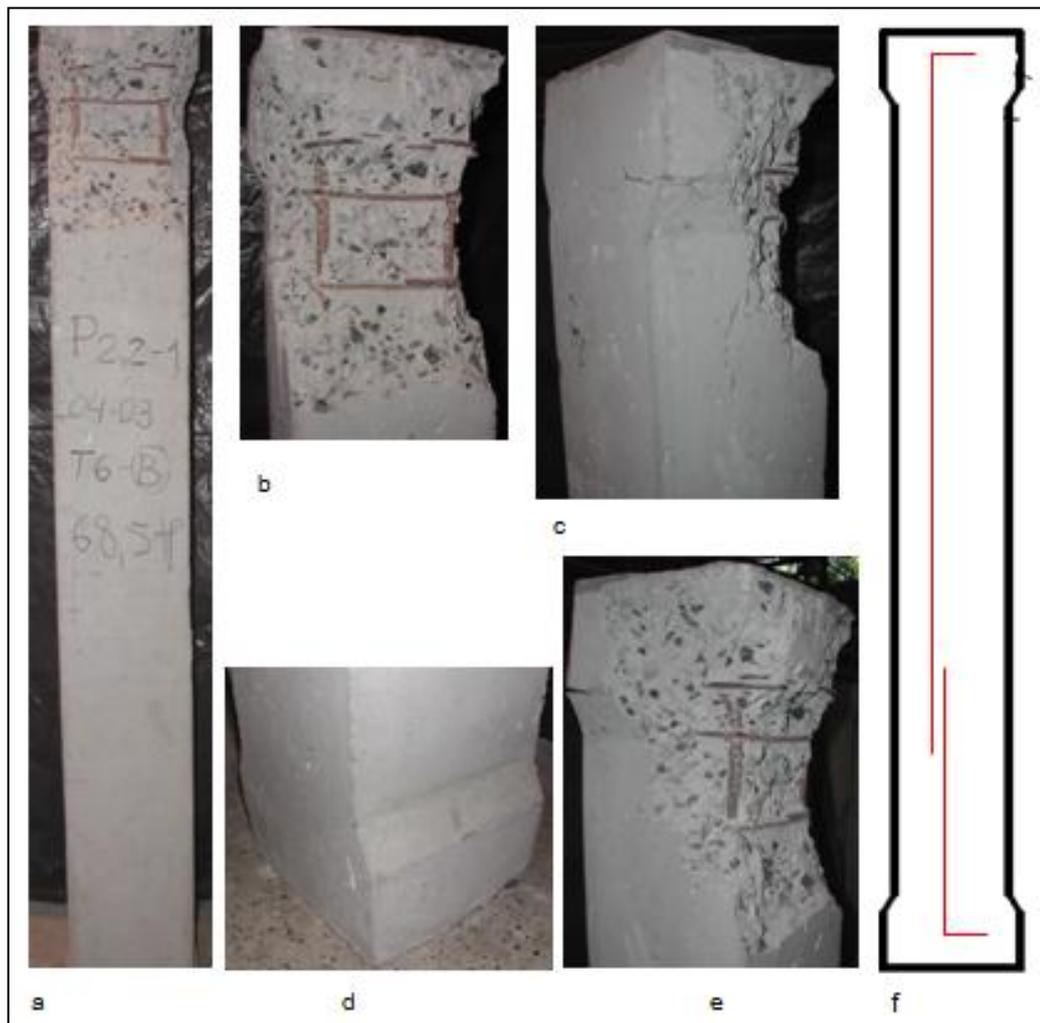
A Figura 39 apresenta imagens do pilar que teve carga de ruptura de 685kN, rompimento na região superior (a), três faces comprimidas (b, e) e a quarta face apresentou fissuras de tração no concreto (c). Seu concreto apresentou um aspecto superficial homogêneo na base pilar (d). Não apresentou flambagem de barra longitudinal. O arranjo da armadura era de emenda por traspasse de 17cm, situada no primeiro terço da altura do pilar (f). O pilar perdeu seus espaçadores de armadura inferior durante a concretagem, resultando em um cobrimento de 9cm na armadura superior (b).

Figura 39 – Aspecto do rompimento do pilar P2.2-1.

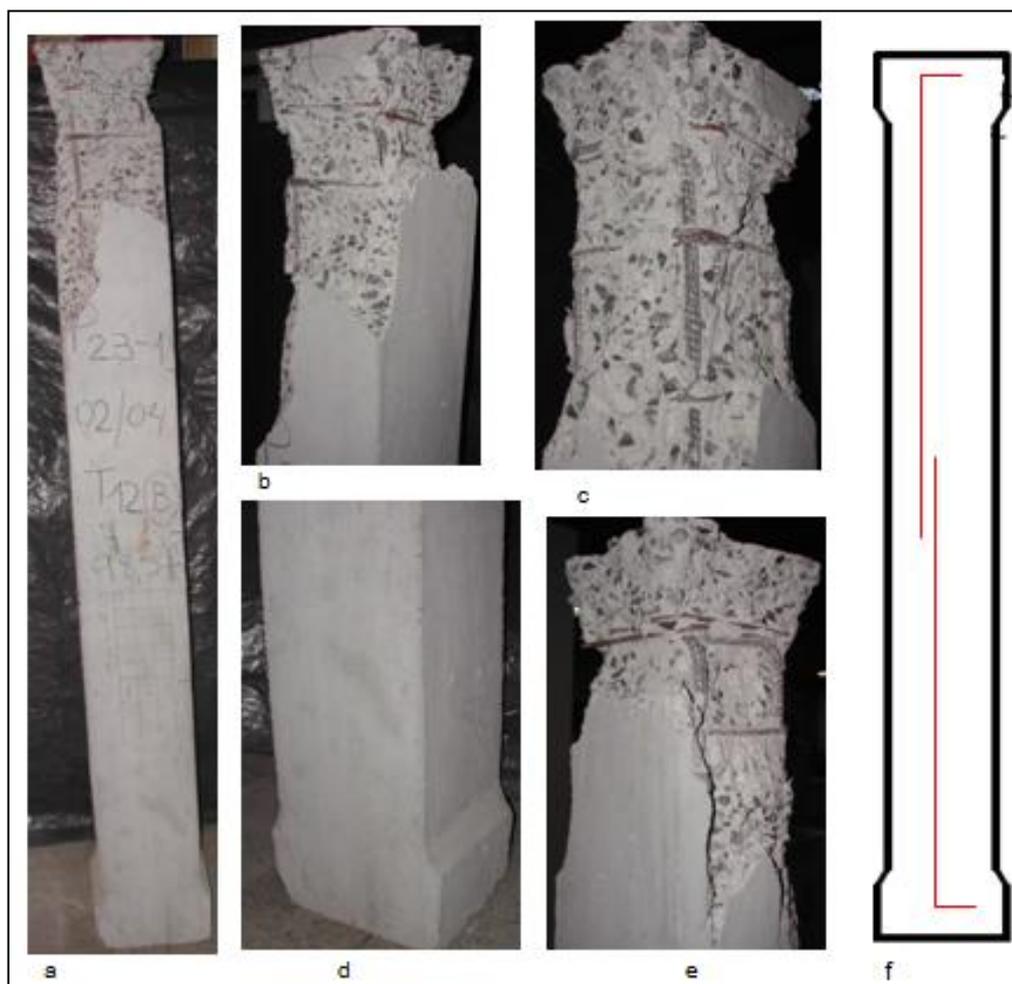
Figura 40 – Aspecto do rompimento do pilar P2.3-1.

A Figura 40 apresenta imagens do pilar que teve carga de ruptura de 985kN, rompimento cônico na região superior (a), todas as faces comprimidas (b, e). Seu concreto apresentou um aspecto superficial homogêneo na base pilar (d). Não apresentou flambagem de barra longitudinal, embora tenha se observado a perda de aderência pelo destacamento da barra no concreto (c). O arranjo da armadura era de emenda por traspasse de 17cm, situada a meia altura do pilar (f). O pilar perdeu seus espaçadores de armadura inferior durante a concretagem, resultando em um cobrimento de 8cm na armadura superior (b).

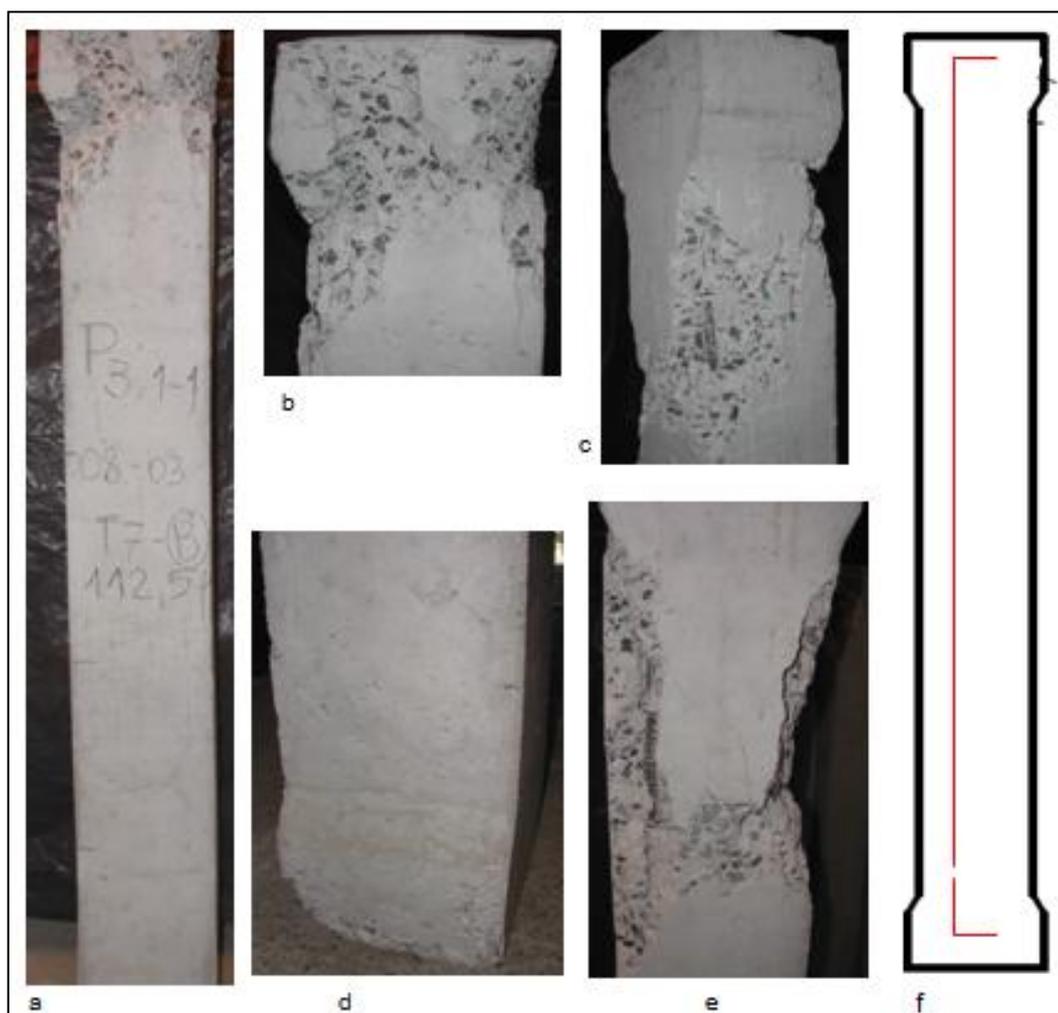
Figura 41 – Aspecto do rompimento do pilar P3.1-1.

A Figura 41 apresenta imagens do pilar que teve carga de ruptura de 1125kN, rompimento na região superior (a), todas as faces comprimidas (b, c), tendo apresentado ruptura local também na sua base (d). Seu concreto apresentou um aspecto superficial não homogêneo na base pilar (d). Apresentou flambagem de duas barras longitudinais, na mesma altura do pilar, com espaçamento entre estribos de 11,5cm (e). O arranjo da armadura era de emenda de topo, situada na base do pilar (f).

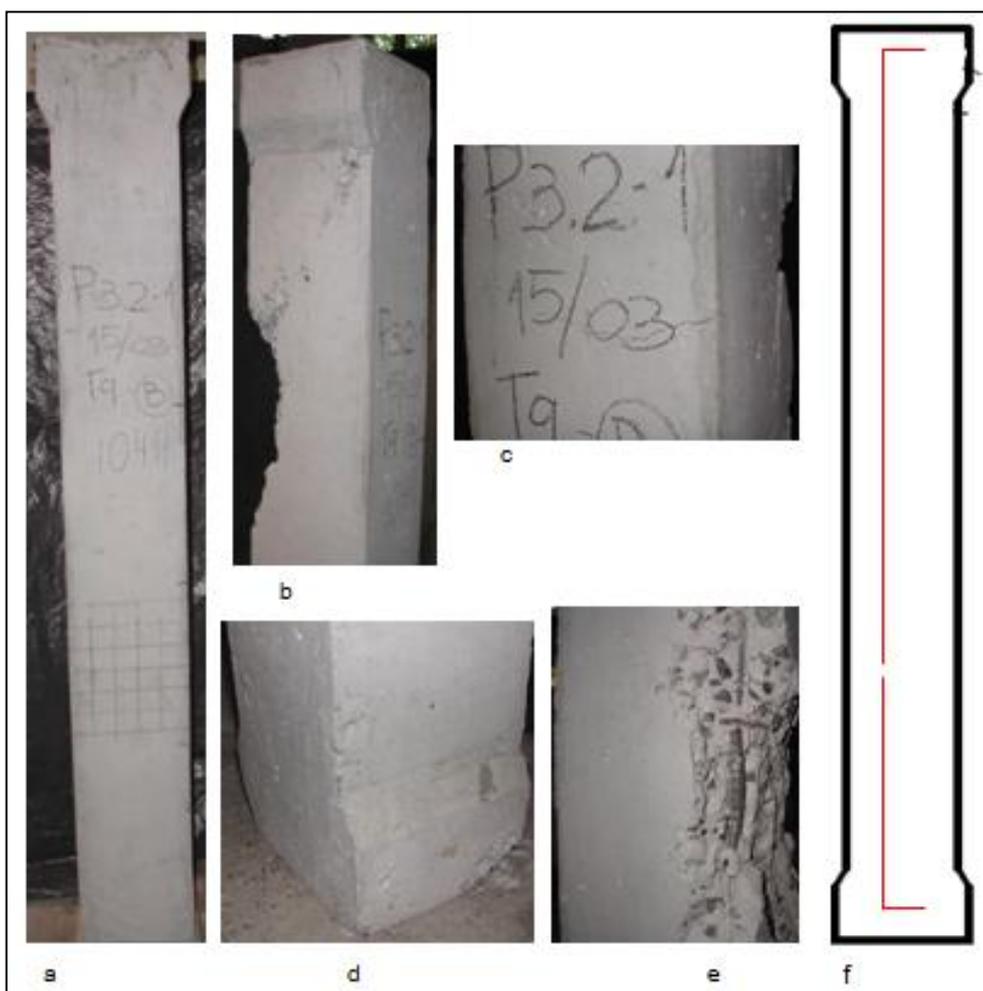
A Figura 42 apresenta imagens do pilar que teve carga de ruptura de 1040kN, rompimento na região central (b), tendo apresentado fissuras por tração em uma de suas faces (c) e fissuras por compressão no topo (a). Seu concreto apresentou um aspecto superficial não homogêneo na base pilar devido a vazamento de argamassa durante a concretagem (d). Apresentou flambagem em uma das barras longitudinais, com espaçamento entre estribos de 12cm (e). O arranjo da armadura era de emenda de topo, situada no primeiro terço da altura do pilar (f).

Figura 42 – Aspecto do rompimento do pilar P3.2-1.

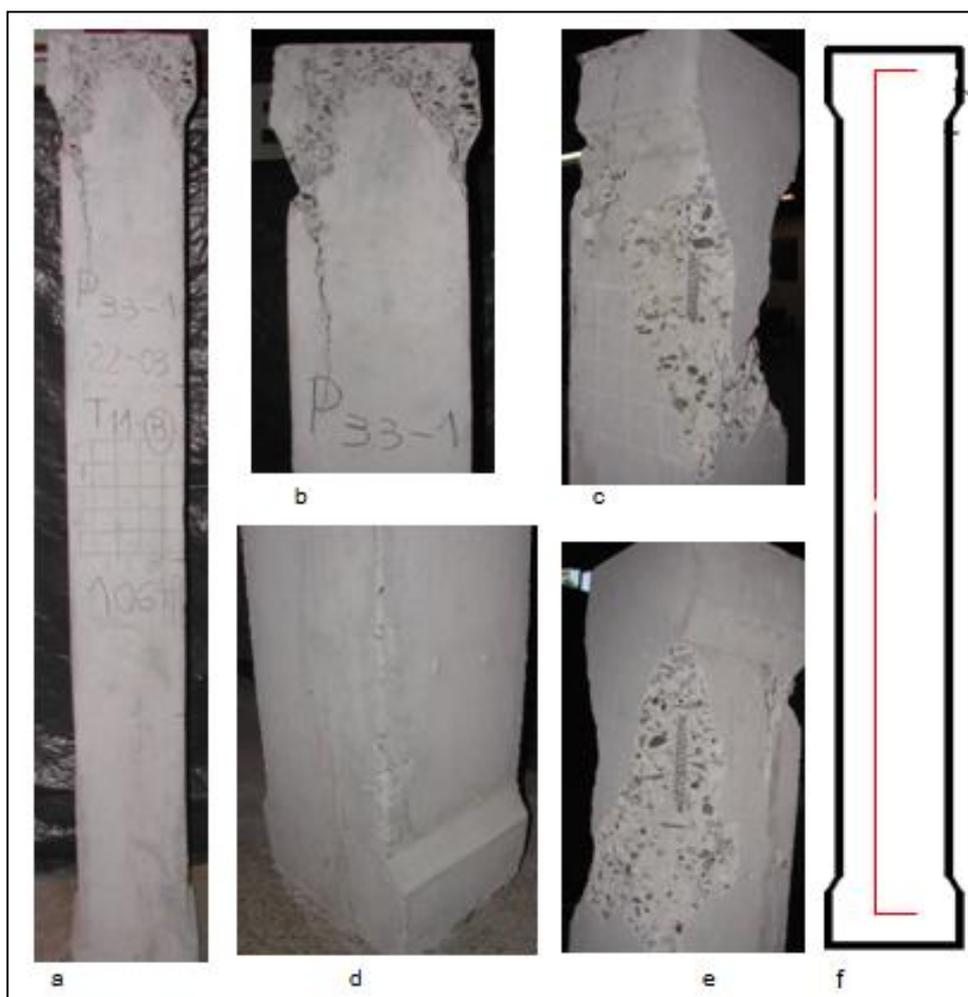
A Figura 43 apresenta imagens do pilar que teve carga de ruptura de 1060kN, rompimento na região superior (a), em todas as faces (b, c). Seu concreto apresentou um aspecto superficial não homogêneo na base pilar devido a vazamento de argamassa durante a concretagem (d). Apresentou flambagem em duas barras longitudinais, na mesma altura do pilar, com espaçamento entre estribos de 12,5cm (e). O arranjo da armadura era de emenda de topo, situada a meia altura do pilar (f).

Figura 43 – Aspecto do rompimento do pilar P3.3-1.

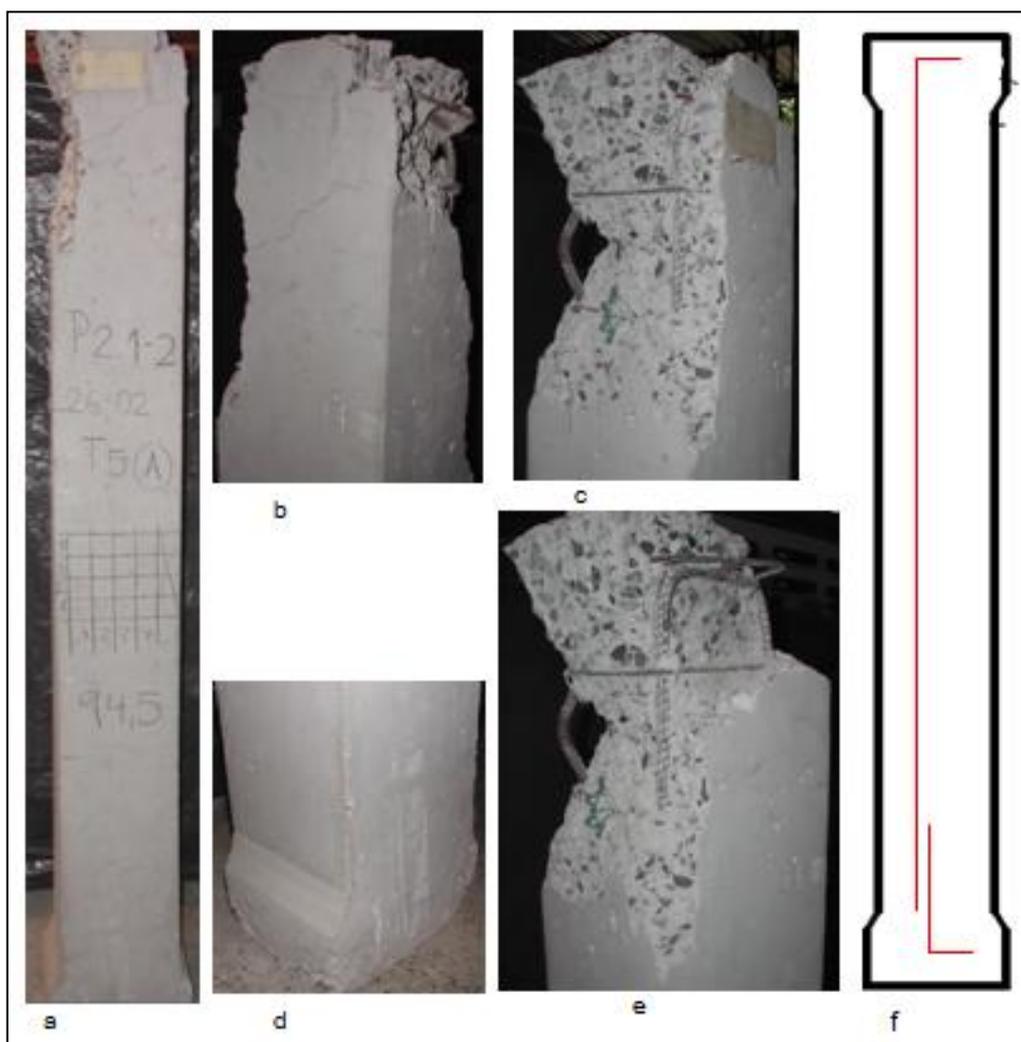
A Figura 48 apresenta imagens do pilar que teve carga de ruptura de 945kN, rompimento na região superior (a), três faces comprimidas e a quarta face apresentou fissuras de tração no concreto (b). Seu concreto apresentou um aspecto superficial homogêneo na base pilar, mas com alguns pontos indicando a ocorrência de perda de argamassa durante a concretagem (d). Apresentou flambagem em uma das barras longitudinais, com espaçamento entre estribos de 11cm (c, e). O arranjo da armadura era de emenda por traspasse de 17cm, situada na base do pilar (f).

Figura 48 – Aspecto do rompimento do pilar P2.1-2.

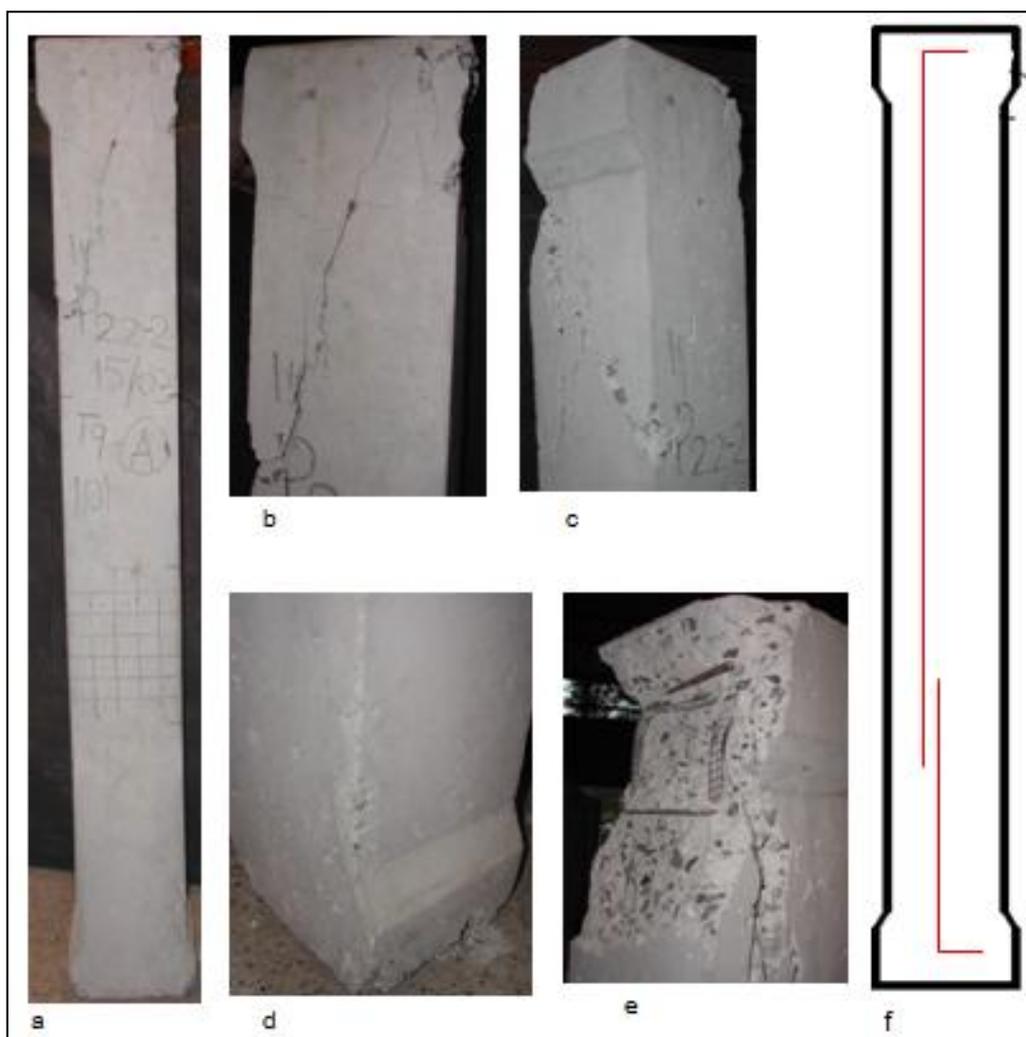
A Figura 49 apresenta imagens do pilar que teve carga de ruptura de 1010kN, rompimento cisalhado na região superior (a), três faces comprimidas e a quarta apresentou fissuras de tração no concreto (b, c). Seu concreto apresentou um aspecto superficial homogêneo na base pilar, embora houvesse alguns pontos com ocorrência de perda de argamassa durante a concretagem (d). Pouca armadura ficou exposta, não apresentando flambagem de barra longitudinal. O arranjo da armadura era de emenda por traspasse de 17cm, situada no primeiro terço da altura do pilar (f).

Figura 49 – Aspecto do rompimento do pilar P2.2-2.

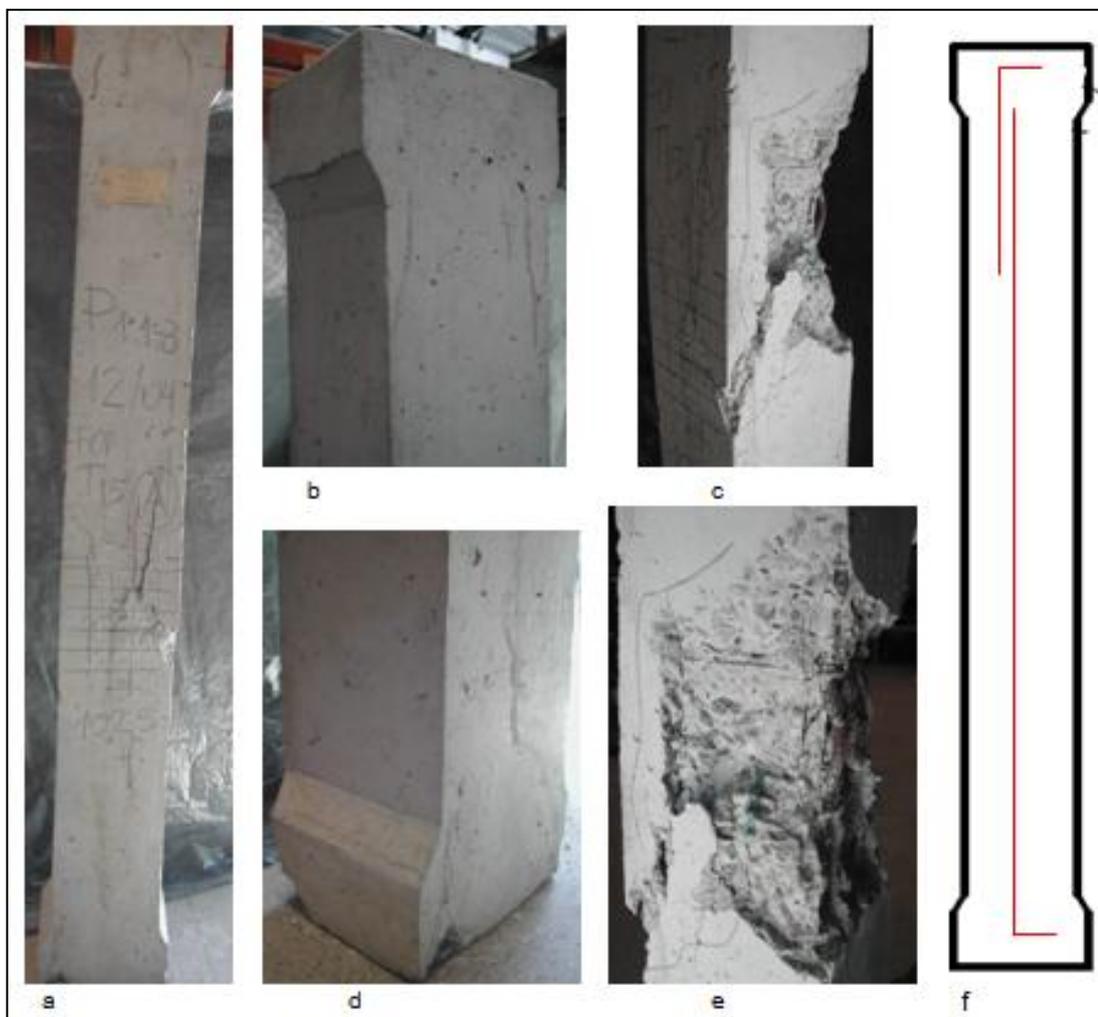
A Figura 55 apresenta imagens do pilar que teve carga de ruptura de 1025kN, rompimento na região central (a), com pequenas fissuras no topo (b). Seu concreto apresentou um aspecto superficial homogêneo na base pilar (d). Apresentou flambagem em duas barras longitudinais, na mesma altura do pilar, com espaçamento entre estribos de 12cm. O arranjo da armadura era de emenda por traspasse de 34cm, situada no topo do pilar (f).

Figura 55 – Aspecto do rompimento do pilar P1.1-3.

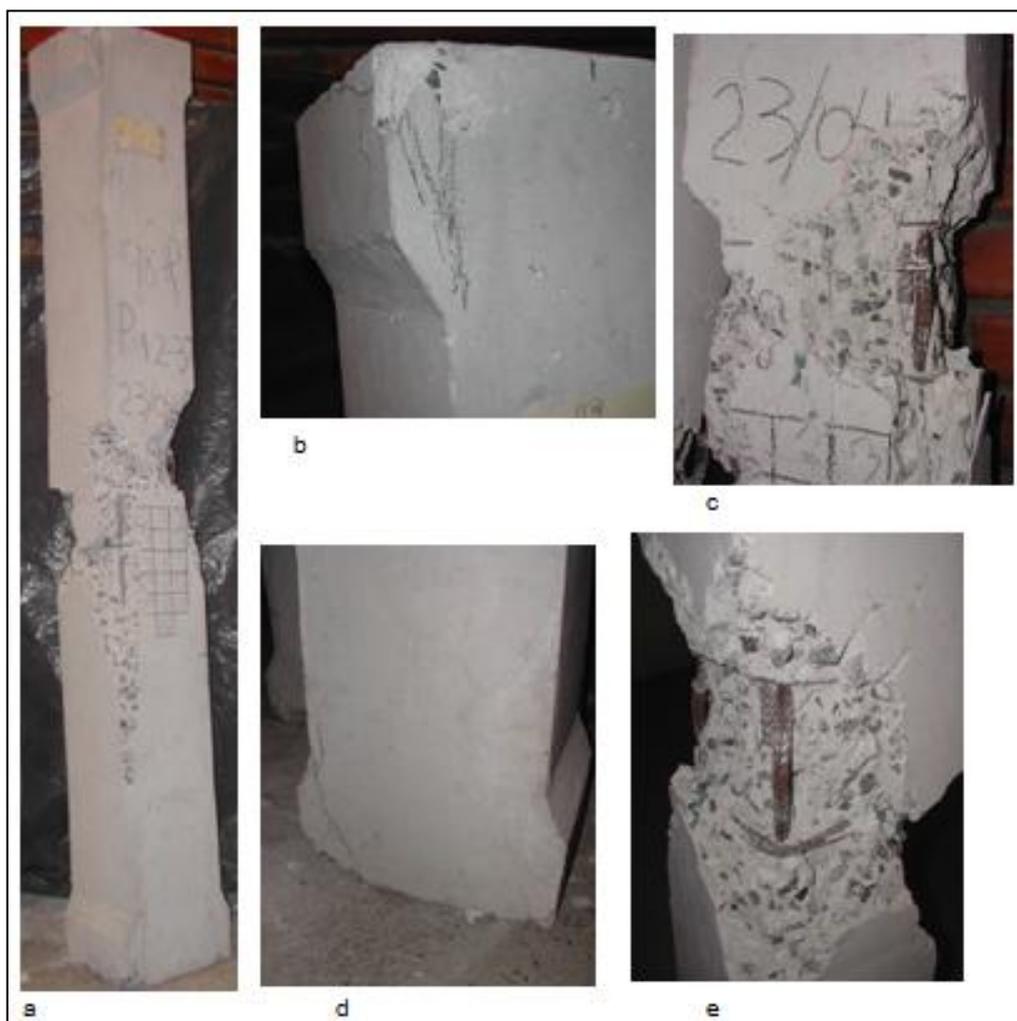
A Figura 56 apresenta imagens do pilar que teve carga de ruptura de 980kN, rompimento cônico na região central (a), com fissuras no topo (b). Seu concreto apresentou um aspecto superficial homogêneo na base pilar (d). Apresentou flambagem em duas barras longitudinais, na mesma altura do pilar, com espaçamento entre estribos de 12cm (c, e), região inferior à emenda por traspasse, caracterizando efeito de ponta e tendo ocorrido deslocamento de estribo, que deveria estar com espaçamento de 9cm. O arranjo da armadura era de emenda por traspasse de 34cm, situada no segundo terço da altura do pilar (f).

Figura 56 – Aspecto do rompimento do pilar P1.2-3.

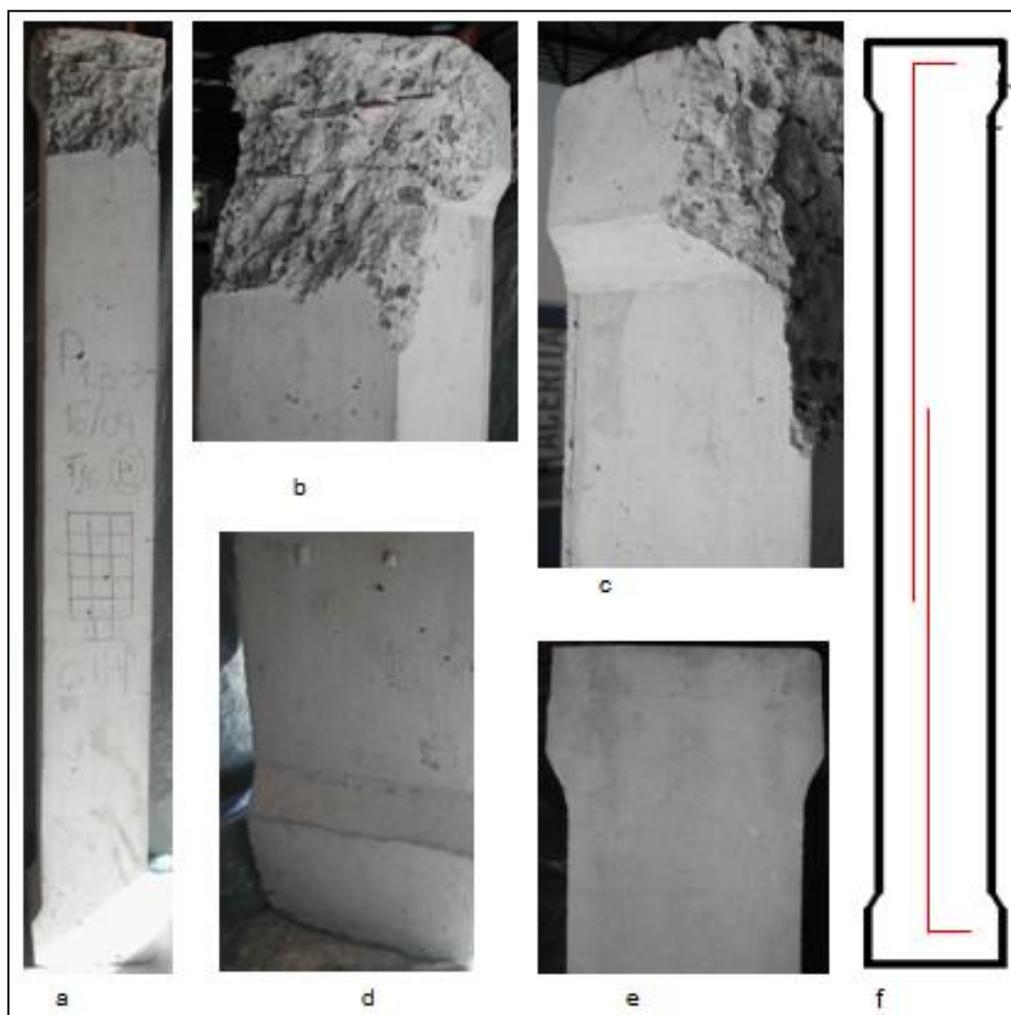
A Figura 57 apresenta imagens do pilar que teve carga de ruptura de 610kN, rompimento na região superior (a), em três as faces (b, c) e a quarta face apresentou fissura por tração no concreto (e). Este pilar teve sua ruptura precoce devido a um problema operacional durante a aplicação da carga. Seu concreto apresentou um aspecto superficial homogêneo na base pilar (d). Praticamente não teve armadura aparente e não ocorreu flambagem das barras longitudinais (b, c). O arranjo da armadura era de emenda por traspasse de 34cm, situada a meia altura do pilar (f).

Figura 57 – Aspecto do rompimento do pilar P1.3-3.

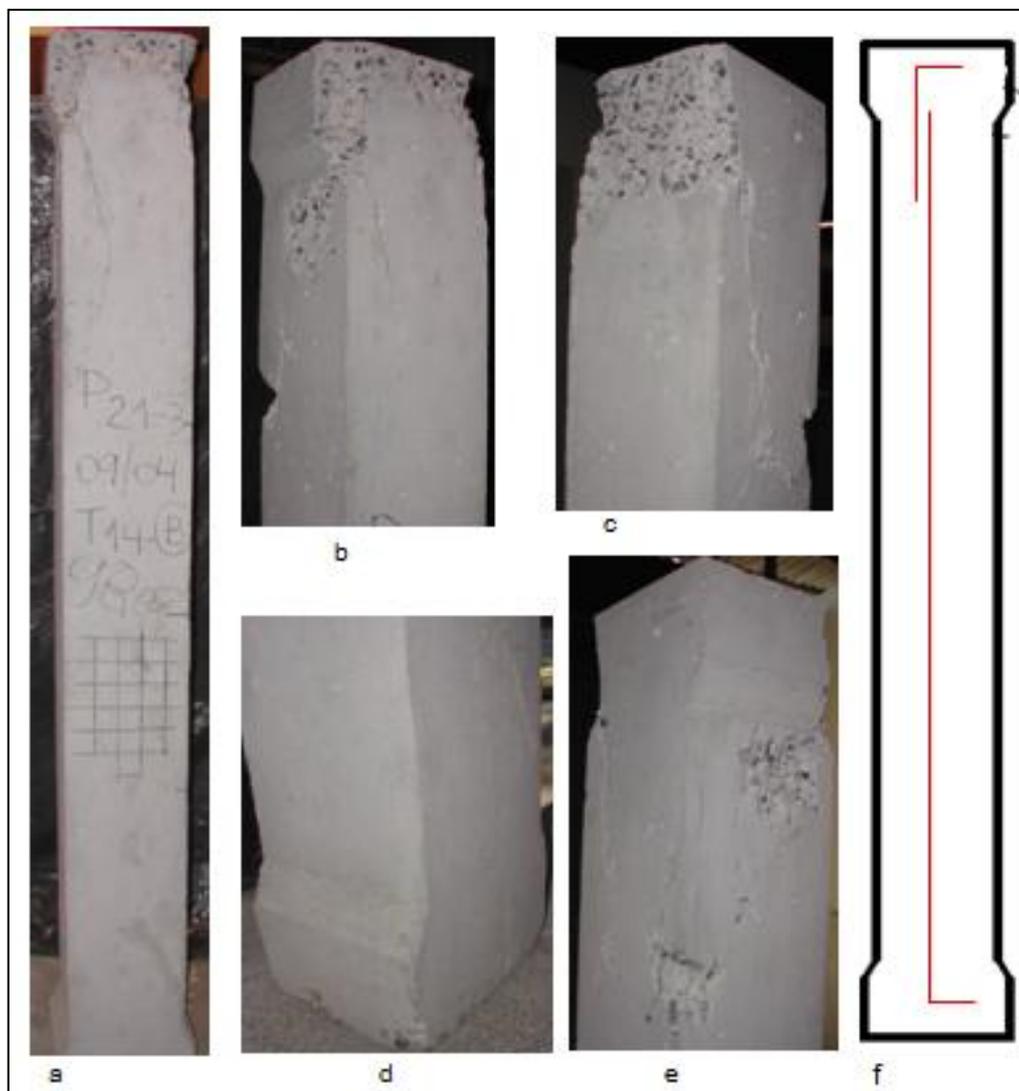
A Figura 58 apresenta imagens do pilar que teve carga de ruptura de 980kN, rompimento cônico na região superior (a), todas as faces comprimidas (b, c, e). Seu concreto apresentou um aspecto superficial homogêneo na base pilar (d). Não apresentou flambagem de barras longitudinais, mas observaram-se fissuras de destacamento do cobrimento da armadura por perda de aderência (b, e). O arranjo da armadura era de emenda por traspasse de 17cm, situada no topo do pilar (f).

Figura 58 – Aspecto do rompimento do pilar P2.1-3.
