**ANÁLISE EXPERIMENTAL DE EMENDA EM ARMADURA LONGITUDINAL DE
PILARES CURTOS DE CONCRETO**

Dissertação apresentada ao Programa de Pós-Graduação em Engenharia Civil da Universidade Federal do Espírito Santo, como requisito parcial para obtenção do título de Mestre em Engenharia Civil, área de concentração em Estruturas.

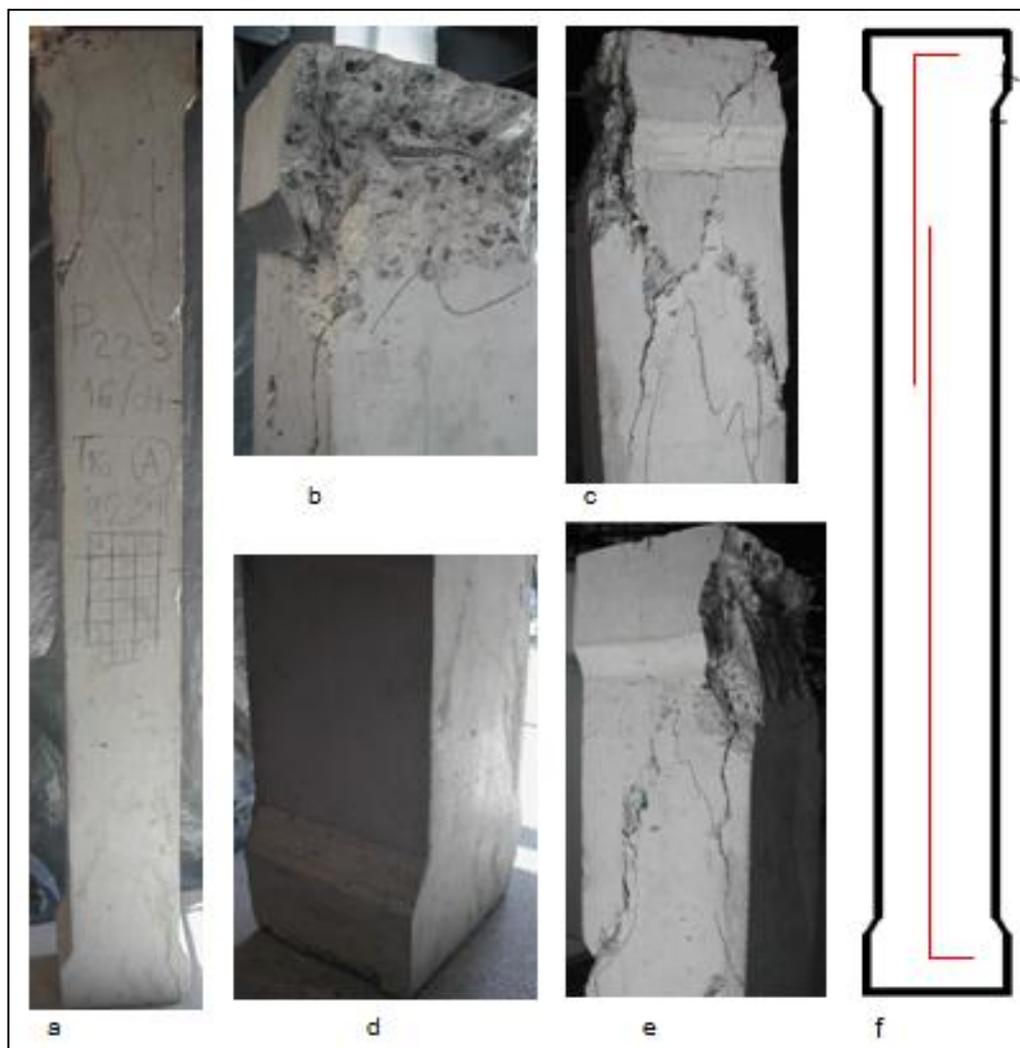
Figura 59 – Aspecto do rompimento do pilar P2.2-3.

A Figura 59 apresenta imagens do pilar que teve carga de ruptura de 925kN, rompimento na região superior (a), em todas as faces do pilar (b, c). Seu concreto apresentou um aspecto superficial homogêneo na base pilar (d). Pouca armadura ficou exposta, não apresentando flambagem de barra longitudinal. O arranjo da armadura era de emenda por traspasse de 17cm, situada no segundo terço da altura do pilar (f).

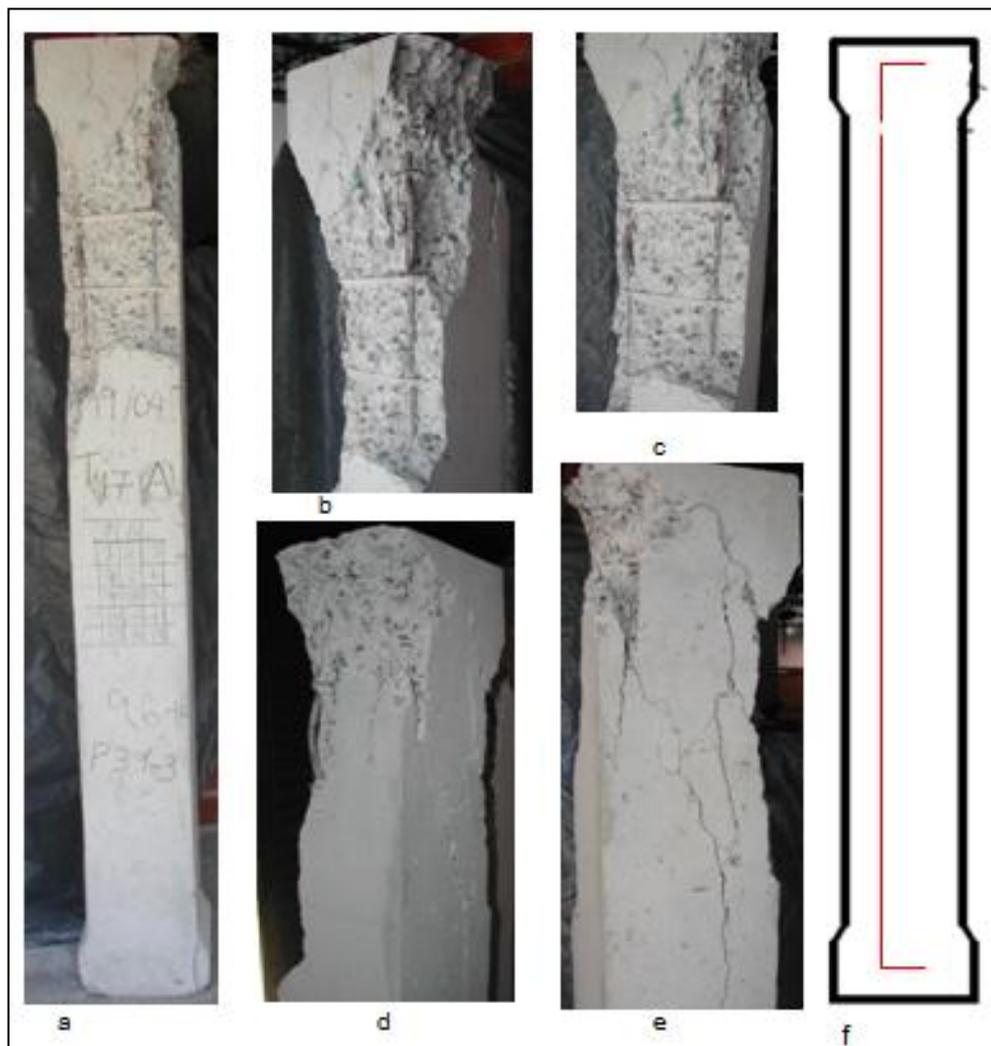
Figura 61 – Aspecto do rompimento do pilar P3.1-3.

A Figura 61 apresenta imagens do pilar que teve carga de ruptura de 965kN, rompimento na região superior (a), todas as faces comprimidas (b, c, d, e). Seu concreto apresentou um aspecto superficial homogêneo na base pilar (a). Apresentou flambagem em três barras longitudinais, em duas alturas diferentes, ambas com espaçamento entre estribos de 12cm. O arranjo da armadura era de emenda de topo, situada no topo do pilar (f). Observou-se que a flambagem das barras ocorreu abaixo da emenda, portanto o esforço de compressão foi transferido de uma barra para outra mesmo sem traspasse (b, c). Provavelmente essa transferência de esforços tenha ocorrido pela concentração de estribos na região.

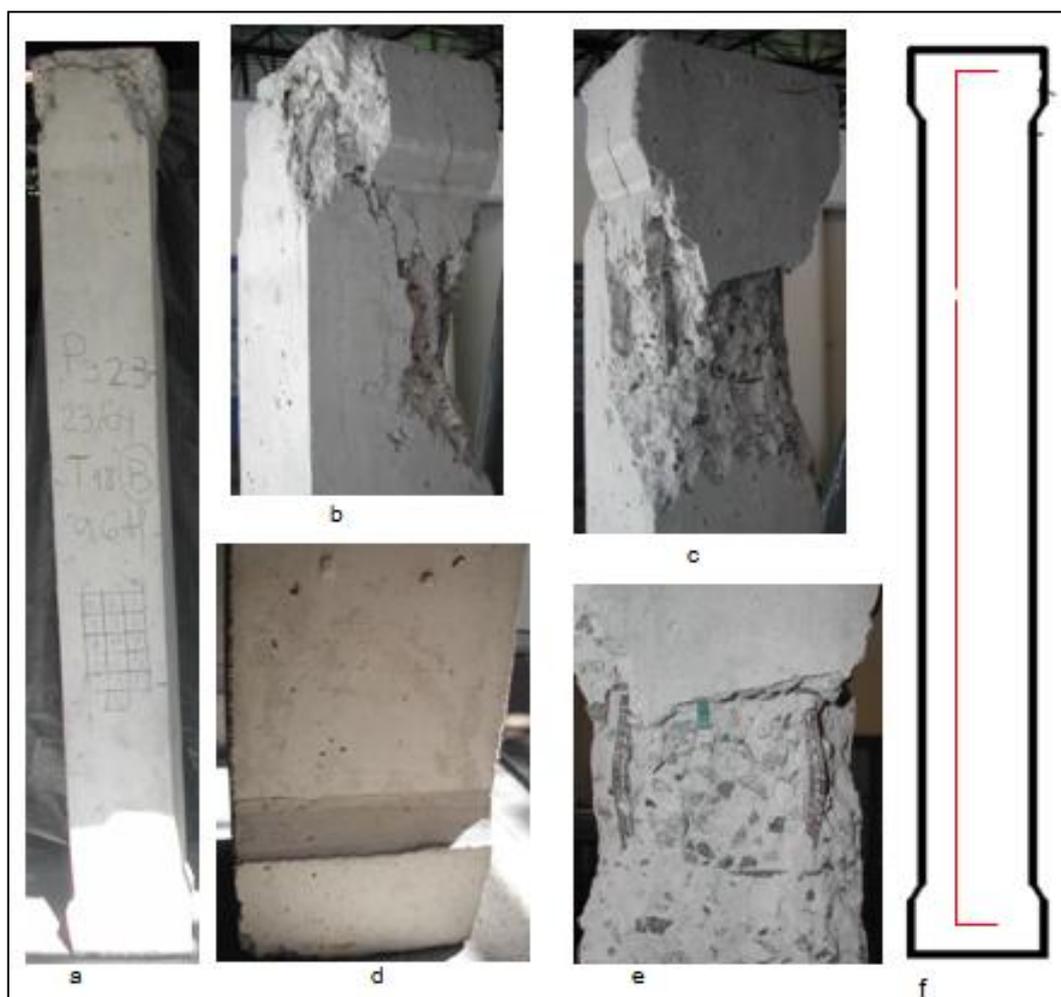
A Figura 62 apresenta imagens do pilar que teve carga de ruptura de 960kN, rompimento na região superior (a), apresentando fissuras à compressão em três faces (b, c, e) e fissuras à tração no concreto na quarta face (a, b). Seu concreto apresentou um aspecto superficial homogêneo na base pilar (d). Apresentou flambagem em duas barras longitudinais, na mesma altura do pilar, com espaçamento entre estribos de 11cm (e). O arranjo da armadura era de emenda de topo, situada no segundo terço da altura do pilar (f).

Figura 62 – Aspecto do rompimento do pilar P3.2-3.
