UNIVERSIDADE FEDERAL DO ESPÍRITO SANTO
CENTRO TECNOLÓGICO
PROGRAMA DE PÓS-GRADUAÇÃO EM ENGENHARIA CIVIL

**ANÁLISE DE INDICADORES PARA EXECUÇÃO DE INSPEÇÃO PREDIAL
REGULAR OBRIGATÓRIA E DIRETRIZES PARA O CORPO TÉCNICO**

Dissertação apresentada ao Programa de Pós-graduação em Engenharia Civil da Universidade Federal do Espírito Santo, como requisito parcial para obtenção do título de Mestre em Engenharia Civil, na área de concentração Construção Civil.

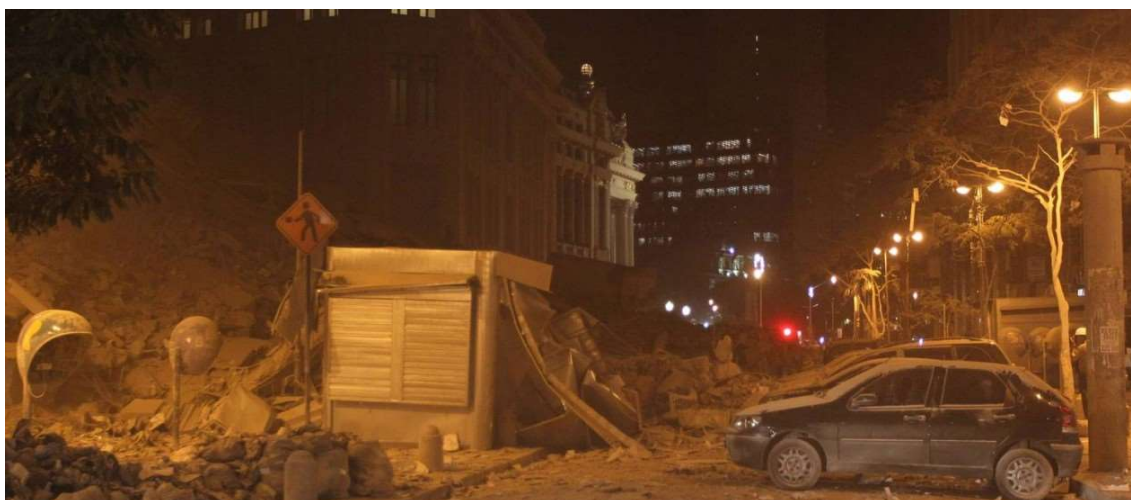
Figura 1.1 - Desabamento do Edifício Liberdade

Mais recentemente, já na década de 2010, acidentes como o desabamento do Edifício Liberdade, que culminou com a queda de três prédios no Centro do Rio de Janeiro - RJ em 2012 (Figura 1.1), ainda alertam para as falhas na manutenção, conservação e nas condições de uso às quais as edificações estão submetidas (SILVA, 2016). Neste ocorrido ficou evidenciada a ausência de acompanhamento por profissional habilitado nas atividades de reforma que provocaram o acidente (JORNAL DO BRASIL, 2013).

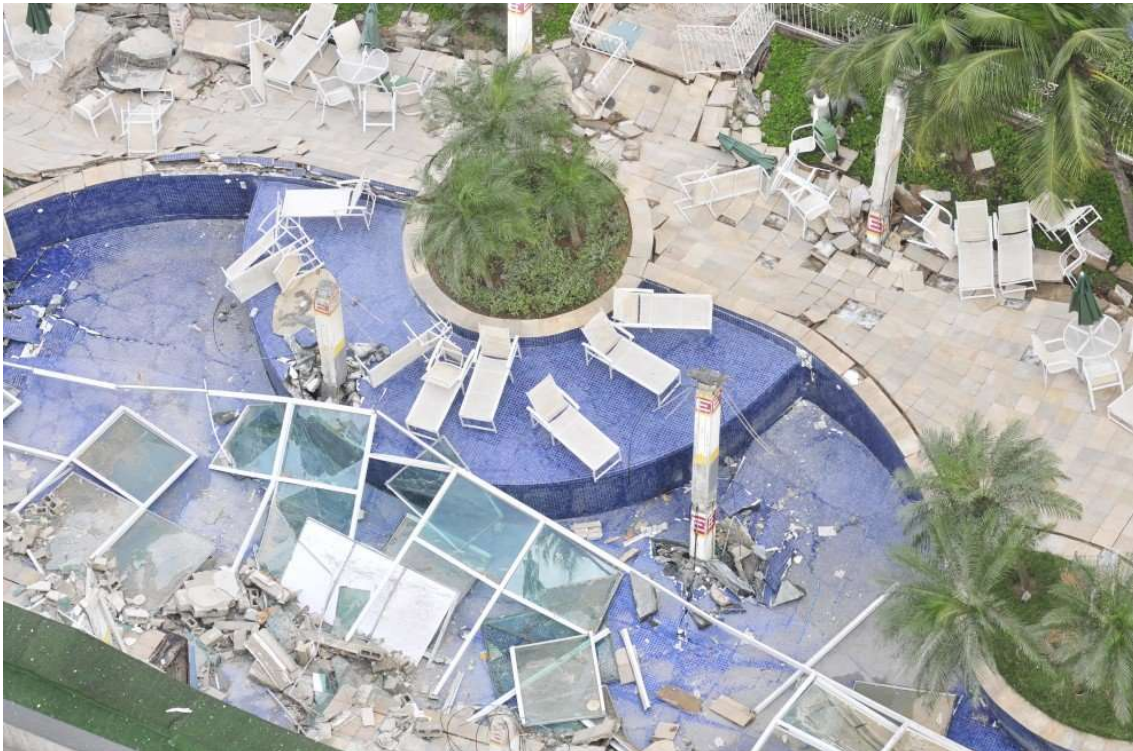
Figura 1.2 - Desabamento na área de lazer do Residencial Grand Parc

Em Vitória – ES, a área de lazer do condomínio residencial Grand Parc Residencial Resort desabou na madrugada do dia 19 de julho de 2016 (Figura 1.2). Desde a entrega, em 2011, os usuários já apresentavam queixas de infiltração e acabamento inferior ao estabelecido (GAZETA ONLINE, 2011).

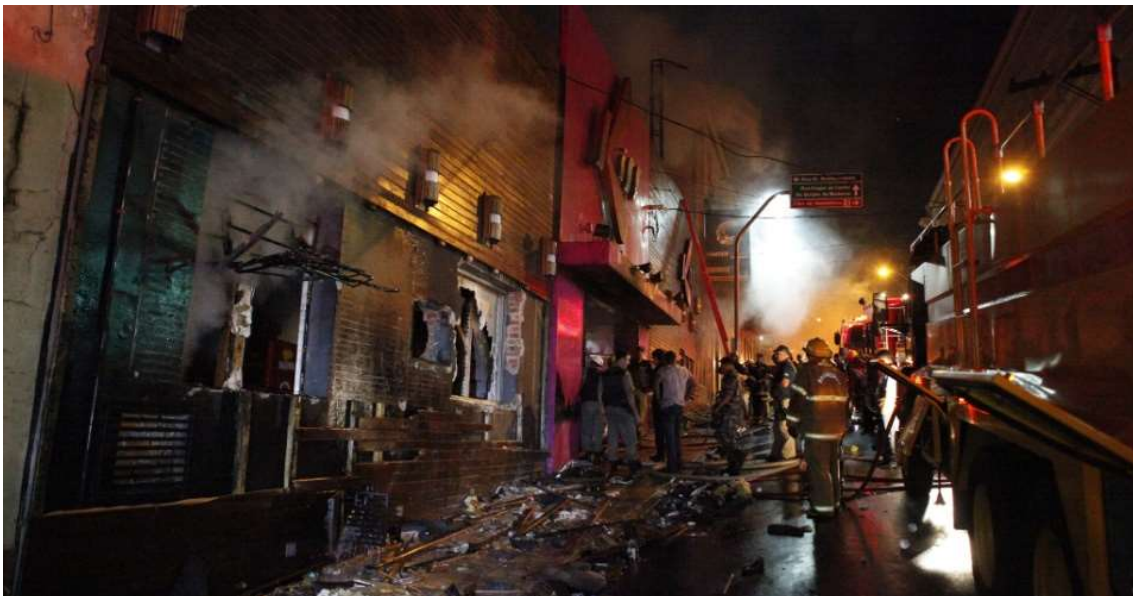
Figura 1.3 - Incêndio na Boate Kiss

No acidente da “Boate Kiss”, que chocou o País com a notícia do incêndio em uma casa noturna na Cidade de Santa Maria, RS (Figura 1.3), foram constatadas como causas, o tipo de revestimento usado no teto, a configuração das saídas de emergência, dentre outras falhas apontadas pela ausência de documentos técnicos relevantes, segundo Relatório Técnico elaborado por Comissão Especial do CREA-RS (2013).

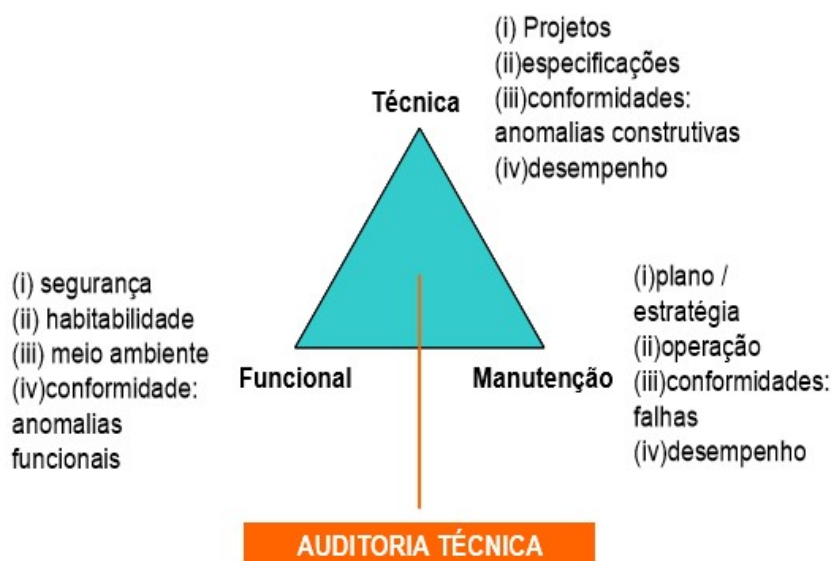
Figura 2.3 - Visão tríplice da inspeção predial

Segundo Pujadas (2007), essa definição do IBAPE (2012) contempla a ideia de dinâmica tríplice da Inspeção Predial, analisando: (1) Aspectos técnicos da edificação; (2) Aspectos de uso e (3) Aspectos de manutenção, cada qual relacionado com os tipos de anomalias ou falhas inerentes (Figura 2.3).

Nas Figura 2.3 e Figura 2.4, observa-se a existência de um objetivo comum de análise entre os aspectos técnicos, de uso e de manutenção – a avaliação das conformidades.

Com base nessas afirmações e seguindo a linha de que anomalias e falhas são não conformidades, a autora sugere a substituição em ambas as figuras, Figura 2.3 e Figura 2.4, do termo “conformidades”, por “não conformidades”, tornando a interpretação mais intuitiva. O esquema explicativo ficaria então como na Figura 2.5.

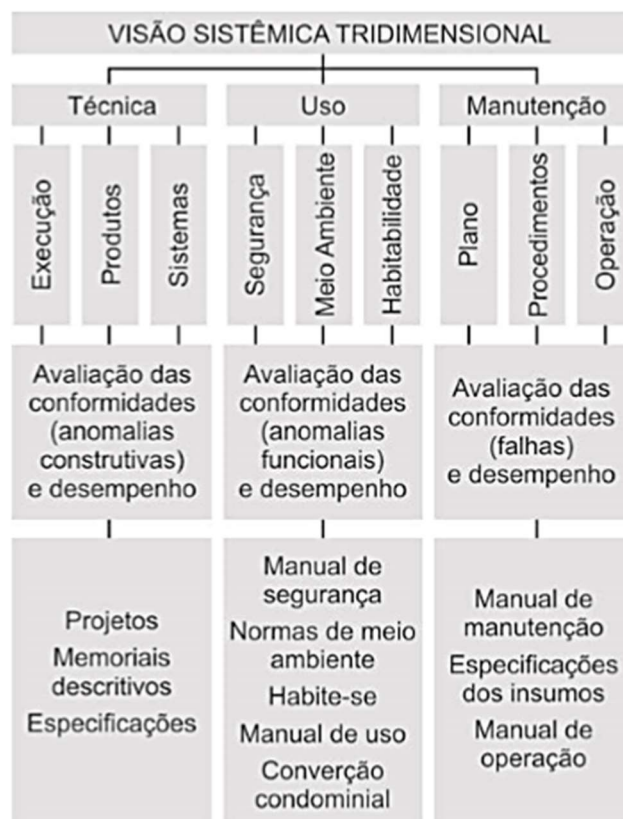
Figura 2.4 - Esquema da visão sistêmica tridimensional

Gomide et al. (2006) ilustram a visão sistêmica tridimensional na Figura 2.4. Além de direcionar os aspectos de avaliação às três vertentes da inspeção, tal qual na Figura 2.3, Gomide et al. (2006) citam documentos gerais relacionados à análise de cada um desses aspectos.

Ainda, são descritos na Figura 2.4, documentos como projetos, memoriais descritivos e manual de manutenção. Para a inspeção, considera-se que estes

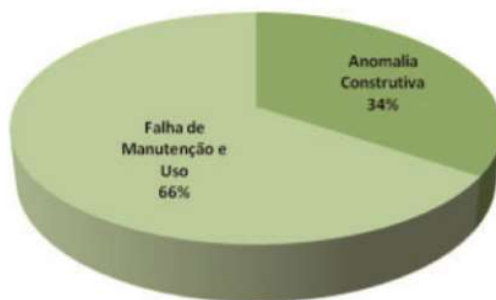
Figura 2.6 - Distribuição da incidência dos acidentes prediais por tipo de origem

Um levantamento apresentado no XIV COBREAP pela Câmara de Inspeção Predial do IBAPE/SP (2009), feito em edificações com mais de 30 anos, mostrou que 66% dos problemas patológicos são provenientes de falha de manutenção e uso (Figura 2.6).

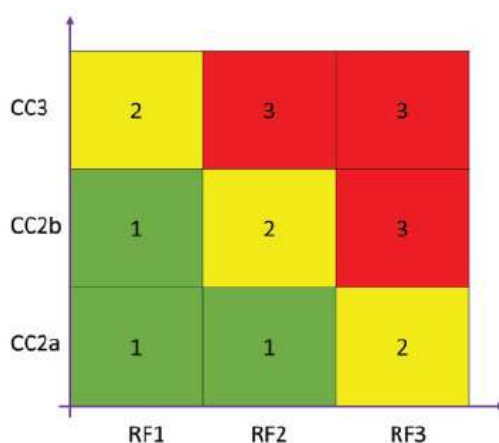
Figura 6.3 - Princípio de avaliação de risco na inspeção predial

O método utilizado na Letônia, termina por unir os “Risk Factors” com a classificação de classes de consequência do edifício, advindas da norma EN 1991-1-7 (EUROCODE, 2006), em um gráfico ilustrativo (Figura 6.3) (DRUKIS et al., 2017).

No eixo “X” do gráfico, encontram-se os fatores de risco RF para cada uma das quatro exigências fundamentais, analisadas em separado.

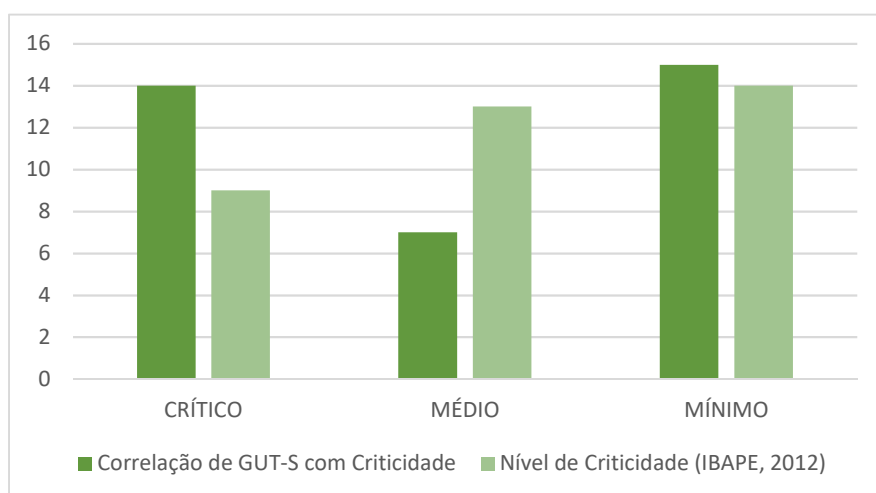
Gráfico 6.1 - Divergências de Resultados entre os métodos GUT-S e Níveis de Criticidade

No Gráfico 6.1 são apontadas as divergências de resultados entre os dois métodos avaliados. Os cinco itens reclassificados para Nível Crítico pelo método GUT-S representam 36% do total de ocorrências críticas deste método. No método dos Níveis de Criticidade, 46% dos itens de Nível Médio foram reclassificados para outros níveis, sendo que deste total, 17% tornaram-se Nível Mínimo e 83% tornaram-se Nível Crítico.

De forma geral, pode-se afirmar que o método GUT-S evitou a negligenciação de determinadas ocorrências em privação de outras. Relaciona-se esta característica à avaliação dos parâmetros de gravidade, urgência e tendência em separado, o que permite julgamento mais imparcial por parte do profissional.

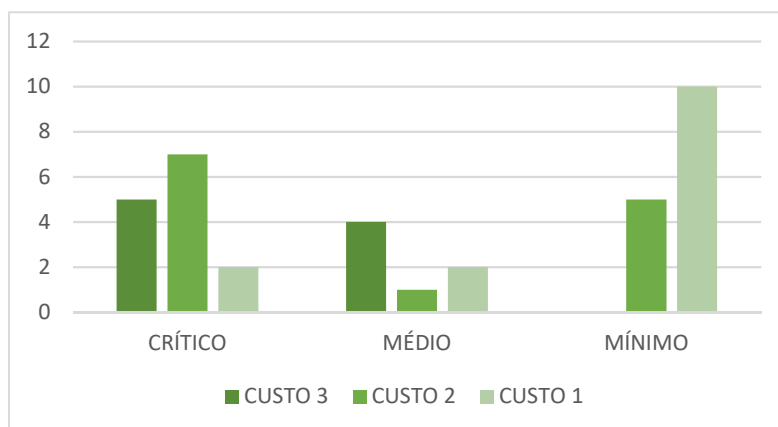
Gráfico 6.2 - Subdivisão de faixa de custo nos Níveis GUT-S

No Gráfico 6.2, pode-se perceber que, das anomalias e falhas de Nível Crítico, a maioria possui faixa de Custo 2, seguida de 36% com faixa de Custo 3 e 14% com faixa de Custo 1. Já no Nível Médio, a maioria pertence à faixa de Custo 3, representando 57% do total. No Nível Mínimo de Criticidade não houve ocorrências com Custo 3 e a maioria, de 67%, pertence à faixa de Custo mais baixo, igual a 1.

Conclui-se que nem sempre as anomalias e falhas de Nível Crítico são as de custo mais elevado, como poderia se atrelar pela complexidade intuitivamente relacionada.
