KARELIA-AMMATTIKORKEAKOULU
Ympäristötekniikan koulutusohjelma

KONTIOLAHDELLA SIJAITSEVAN JUKAJOEN ALAJUOKSUN LIM-
NOLOGINEN TILA JA ALUSTAVA KUNNOSTUSSUUNNITELMA

Opinnäytetyö
Huhtikuu 2018

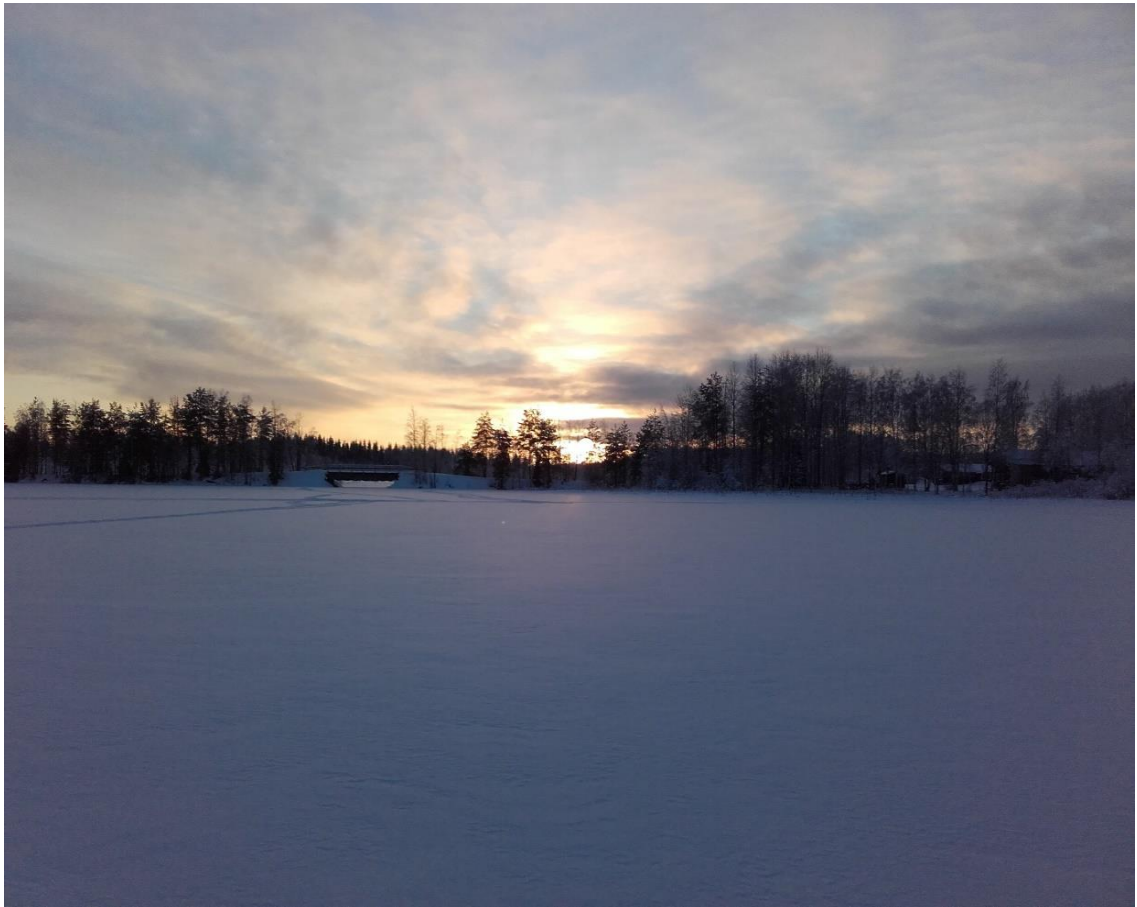
Kuva 3. Jukajoen suistoalue kuvattuna Pengertien alapuolelta ylävirtaan päin 24.1.2017 (Kuva: Lauri Hämäläinen).

Jukajoen suistoalue alkaa heti Pengertien jälkeen ja se leviää huomattavasti Pengertien yläpuoliseen jokiuomaan nähden. Tämä selittyy sillä, että se on osa Kuurnan voimalaitoksen aiheuttamaa patoallasta, jolloin veden pinta on noussut normaalia ylemmäksi. Kuurnan voimalaitos otettiin käyttöön vuonna 1970.

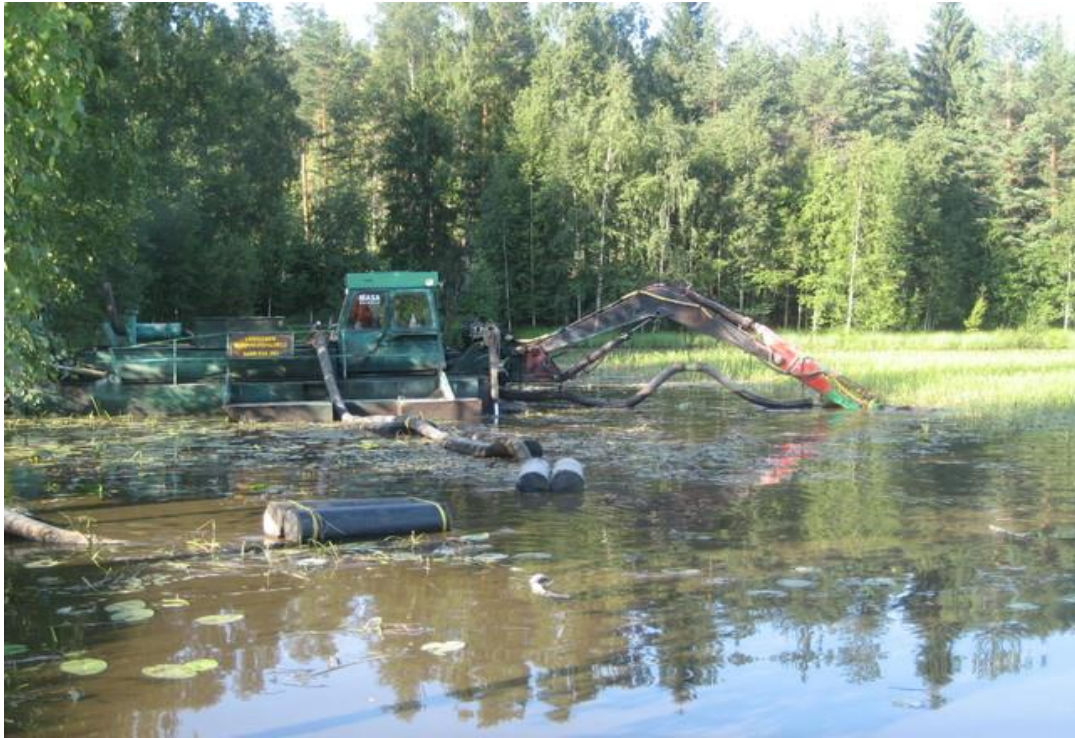
Kuva 4. Imuruoppausta rantavesistössä (Kuva: ruoppauspalvelu.com).

Imuruoppauksen tarkoituksena on poistaa vesistöön kuulumaton aines pohja-sedimentistä ja näin ollen palauttaa vesistön ja etenkin pohjan tila luontaiselle tasolle. Toimenpide suoritetaan kelluvalla kalustolla avovesikautena. Ruoppaajan puomiin kiinnitetään 2 m korkea ja 960 kg painava jyrsinpumppu, jonka alaosassa on 0,5 m korkea ja 0,6 m leveä jyrsinkruunu. Kruunu on varustettu kulutushampailla ja se on rakenteeltaan ruuvimainen. Pumpkaus sekä imu tapahtuvat kruunussa yhtäaikaaisesti. Ruoppaajan kyljestä lähtee letku, joka vedetään vesistöä pitkin maalle ja loppumatka maata pitkin läjitysalueelle. Tässä tapauksessa, kun kyseessä on isohko imuruoppaus, voidaan käyttää myös laippaliitoksilla liitettävää kelluvaa putkistoa ja maalla rumpuputkia pikaliitoksella. Isommissa pumpkausurakoissa voidaan käyttää myös välipumppuja tapauskohtaisesti. Nostokorkeuden vedenpinnasta läjitysaltaalle ei tulisi olla yli 10 m, jonka jälkeen ruoppauksen teho alkaa laskea riippuen pohjan laadusta ja tehdyn linjan pituudesta. Teoreettinen nostokorkeus on kuitenkin 20 m.

Imuruoppaus aloitetaan yleensä syvän puolelta ja edetään kohti rantaa. Tilapäinen minimi imuruoppaus syvyys on 0.5 m esimerkiksi rannan lähetyvillä, koska pumppu tarvitsee vettä. Laajemmalla alueella minimi on 0,8 m. Tehokkain ruop-

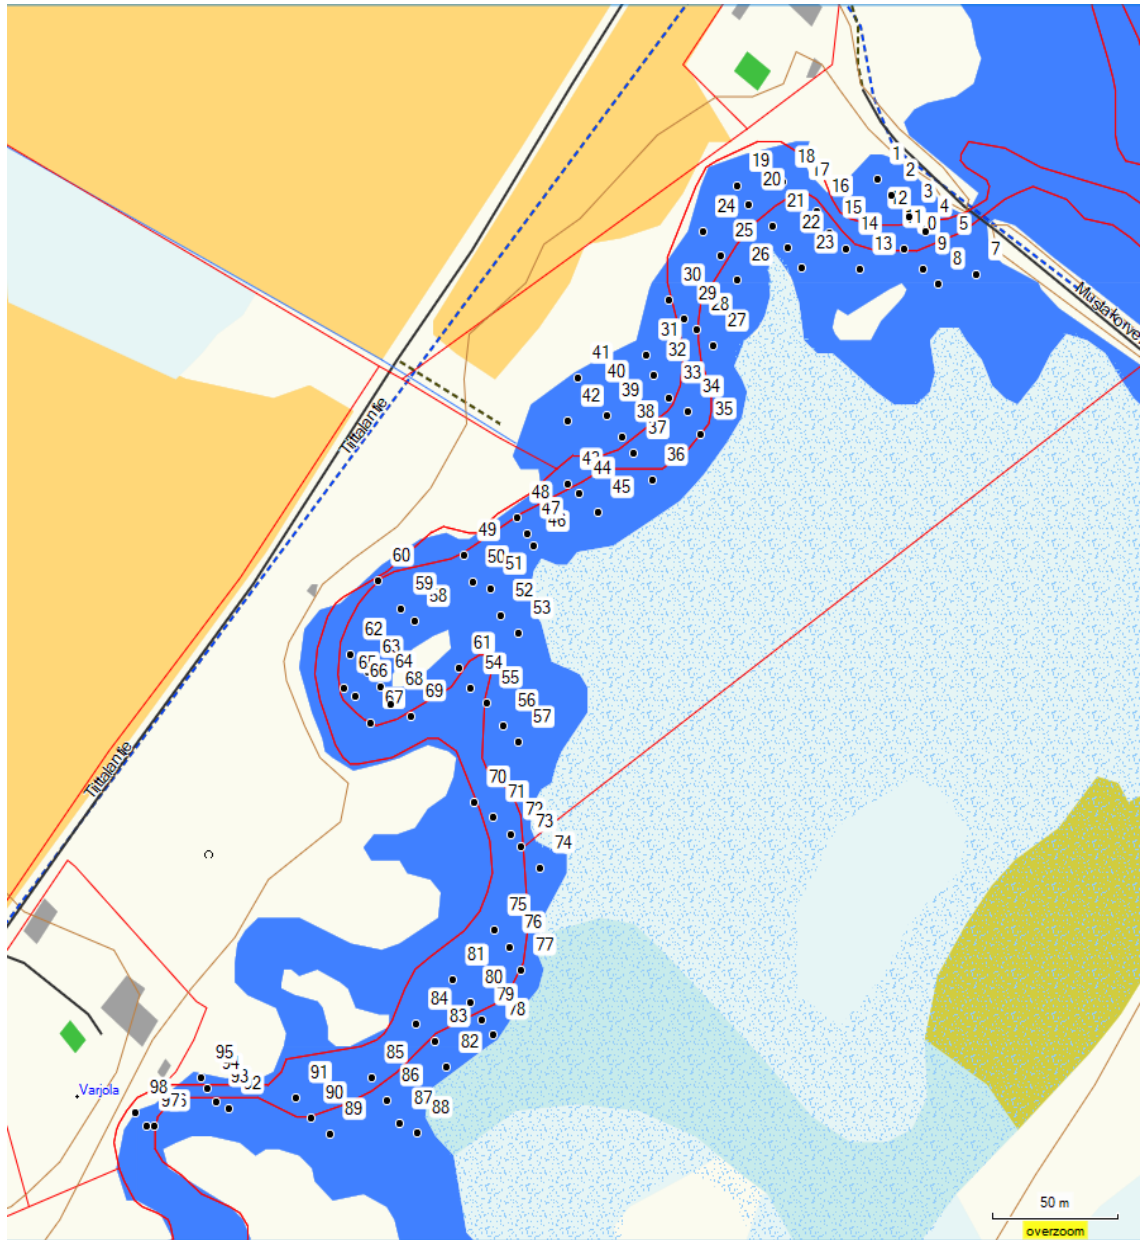
Kuva 7. Pengertien yläpuoliset havaintopaikat 1–98 talvella 2017.

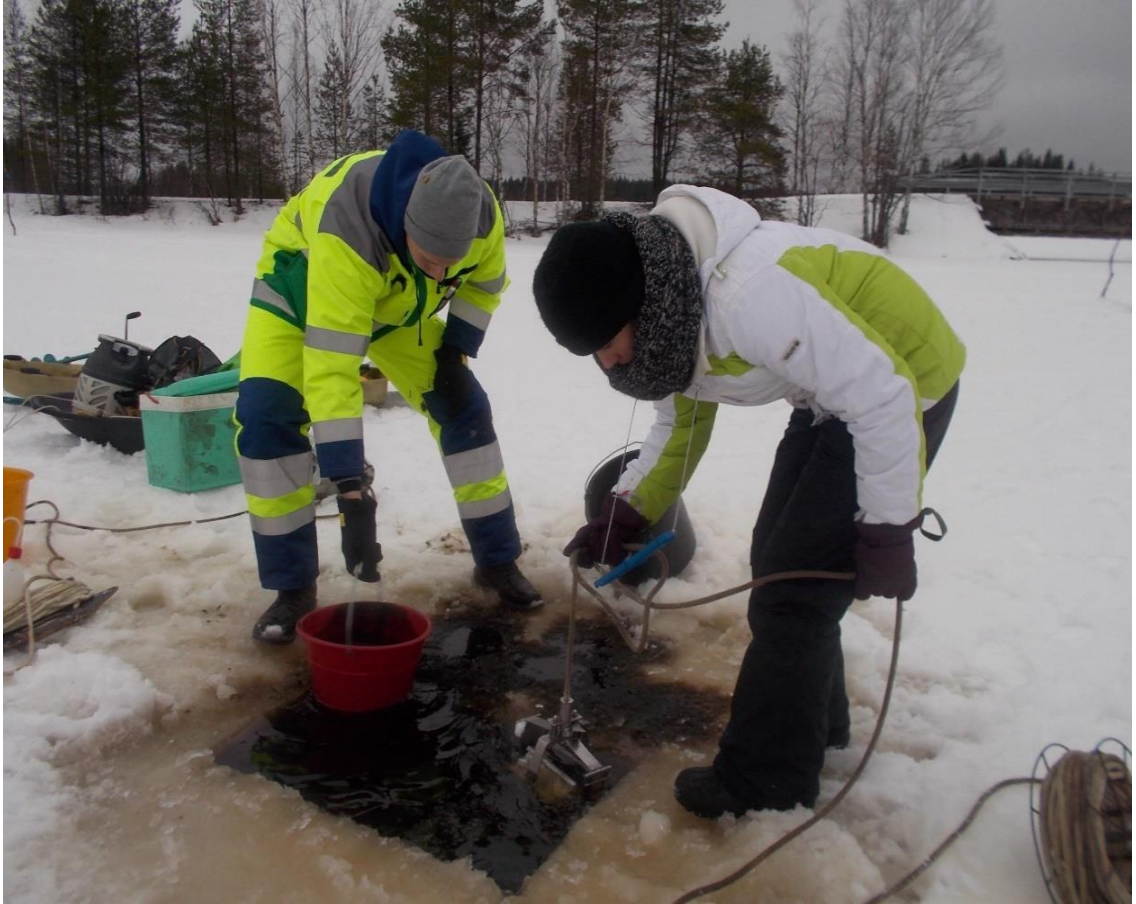
Kuva 10. Pohjaeläinten näytteenottoa havaintopaikalla 13. 23.1.2017 (Kuva:Tarmo Tossavainen).

Alueella suoritettiin pohjaeläinten mittaus yhdeksästä havaintopaikasta kolmella rinnakkaisella näytteenotolla Karelia ammattikorkeakoulun Ekman-noutimella (kuva 10). Yhteensä pohjaeläimiä löytyi 27 näytteestä 143 kpl. Pohjaeläimistä löytyi 7 eri pohjaeläintaksonia.

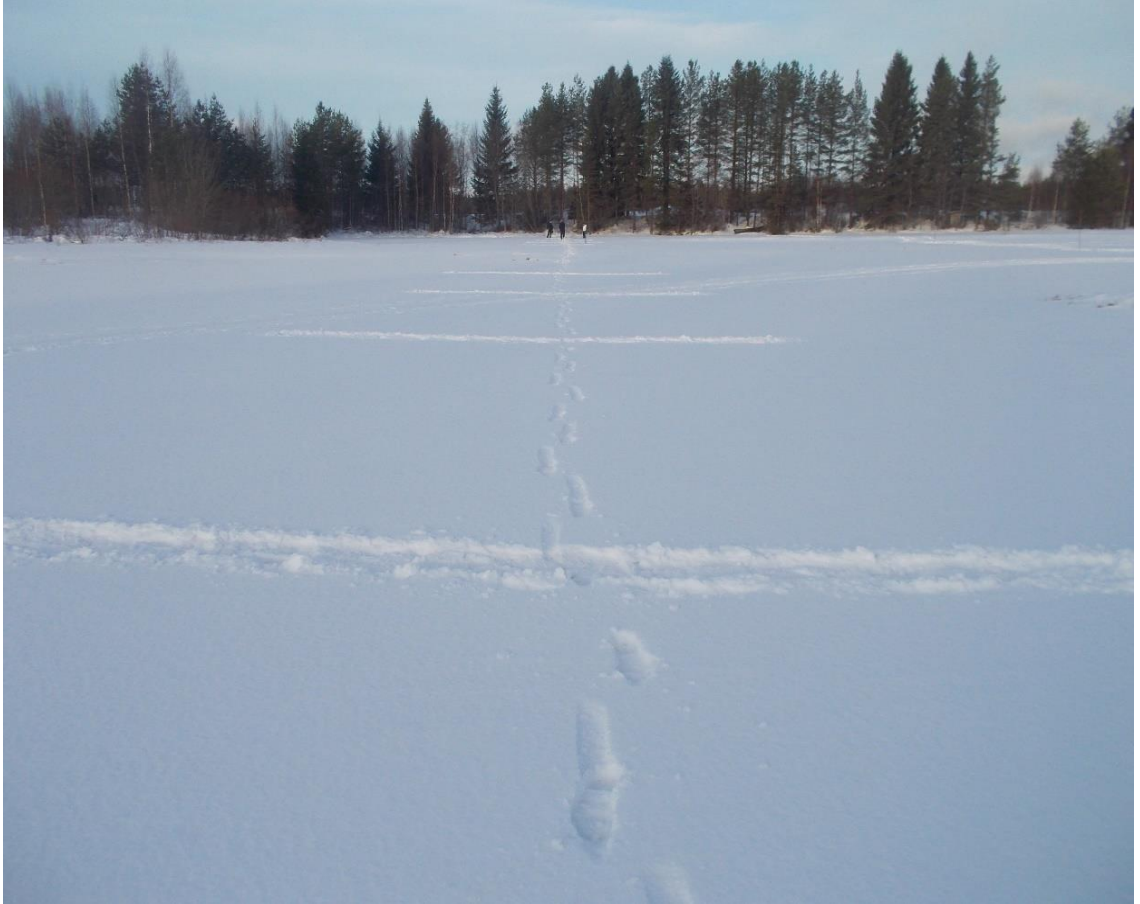
Kuva 11. Pohjan tilan tutkimuksessa tutkimuslinja valittiin poikki Jukajoen Luode-kaakko-akselilla noin kymmenen metrin välein Pengertien yläpuolisella alueella 24.1.2017 (Kuva: Tarmo Tossavainen).

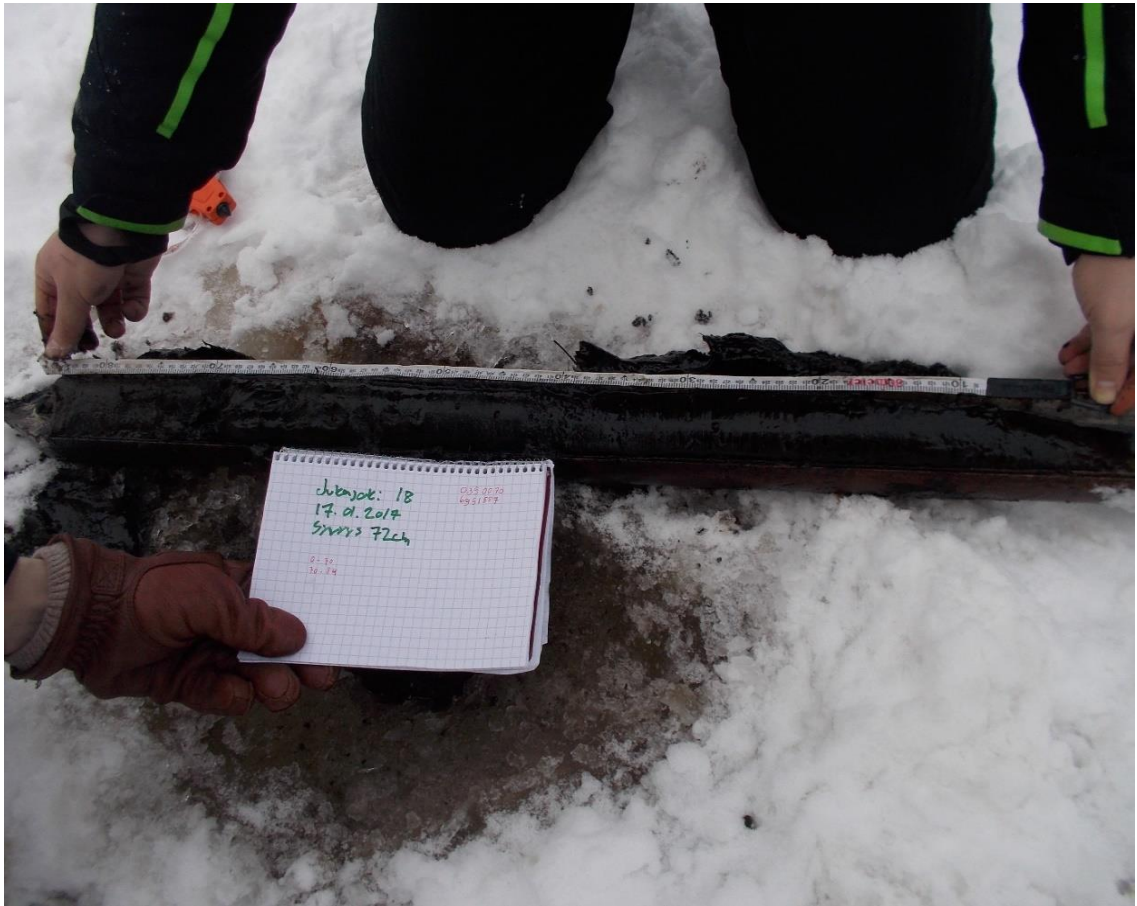
Kuva 15. Jukajoen suistoalueen tyypillinen pohjasedimenttinäyte. Kuva havaintopaikalta 18 näytesyvyydestä 0–72cm 17.1.2017 (Kuva: Tarmo Tossavainen).

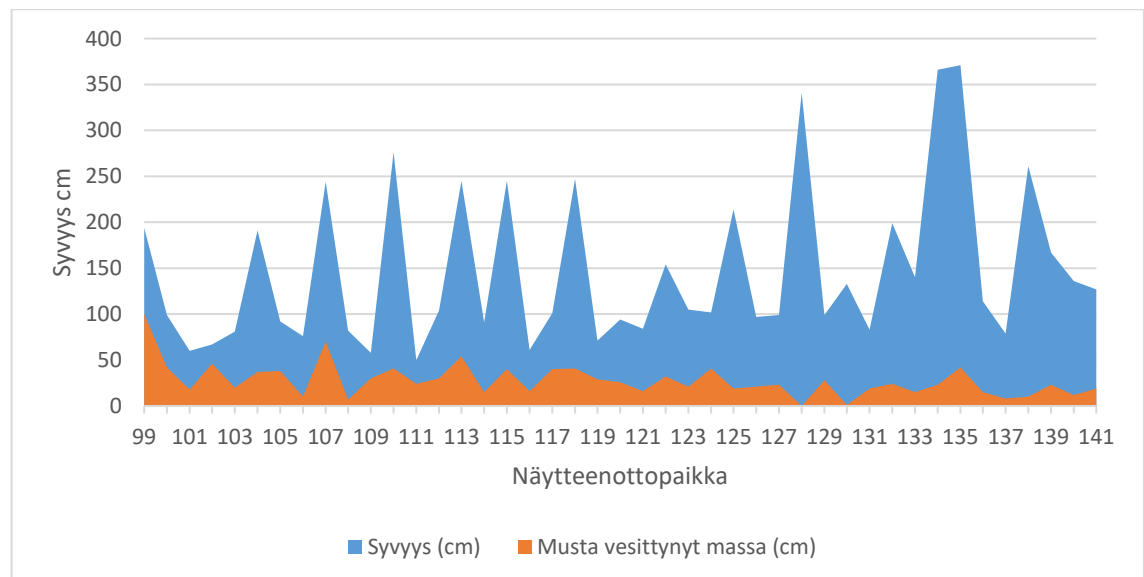
Kuvio 2. Jukajoen suistoalueen Pengertien alapuolisen alueen havaintopaikkojen 99–141 pohjasedimentin suhde vesisyvyyteen keväällä 2017.

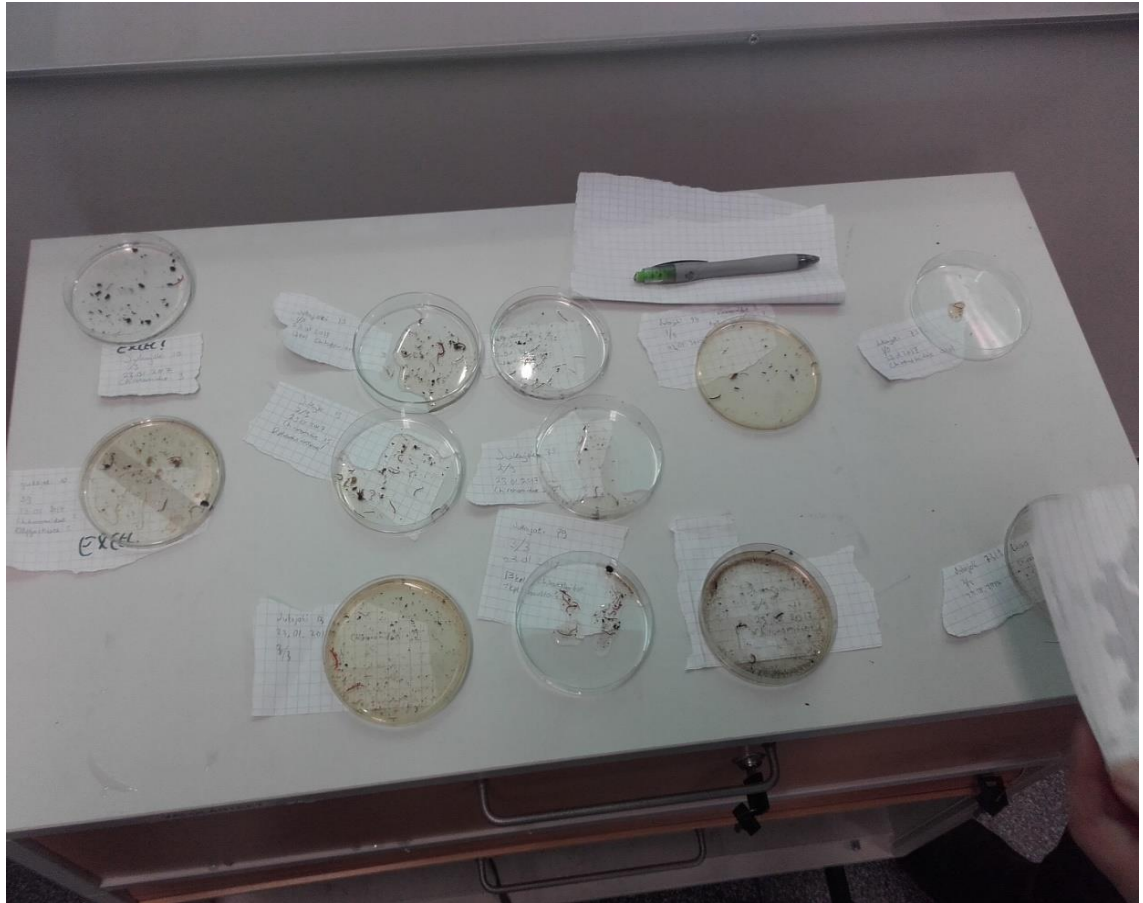
Kuva 18. Jukajoen loppuosasta saatuja pohjaelännäytteitä havaintopai-koilta 10, 13, 73, 79 ja 94. Pohjaeläinten määrä laboratorio mää-rityksissä oli hyvin niukkaa (Kuva: Lauri Hämäläinen).

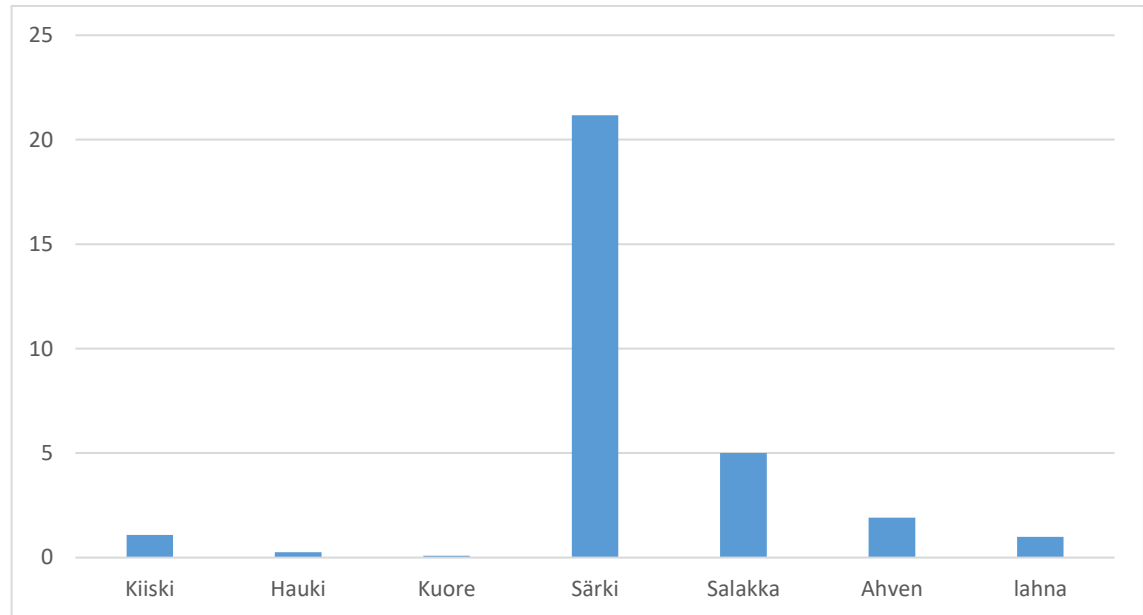
Kuvio 3. Kalaston keskimääräinen jakauma lajeittain vuonna 2017 tehdyn koekalastuksen tuloksista.
