ПРОБЛЕМЫ ГЕОЛОГИИ И ОСВОЕНИЯ НЕДР

АНАЛИЗ ВОЗНИКНОВЕНИЯ ДЕФЕКТОВ В ПРОЦЕССЕ ДЛИТЕЛЬНОЙ ЭКСПЛУАТАЦИИ ПОЛИЭТИЛЕНОВЫХ ГАЗОПРОВОДОВ

М.И. Давыденко, Ю.Э. Ярославова

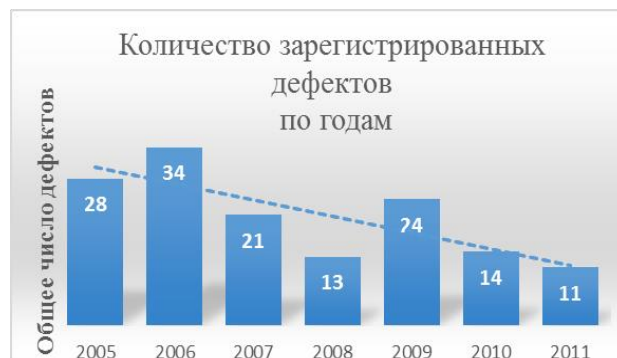
На основании данных о зарегистрированных дефектах из информационных бюллетеней [4] была построена гистограмма распределения количества зарегистрированных дефектов по годам. Также была построена линия тренда, описывающая изменения количества зарегистрированных дефектов. Гистограмма представлена на рис.1.

Рис. 1 Гистограмма распределения числа зарегистрированных дефектов по годам

По углу наклона линии тренда можно судить об отрицательной тенденции возникновения дефектов на полиэтиленовых газопроводах, а коэффициент корреляции равный 0,8 говорит о достоверности полученной линии
