Archeologische opgraving
WAKKEN SINT-PIETER EN -CATHARINAKERK
(prov. West-Vlaanderen)

BASISRAPPORT

Afdeling Archeologie
Rapport 2015/16

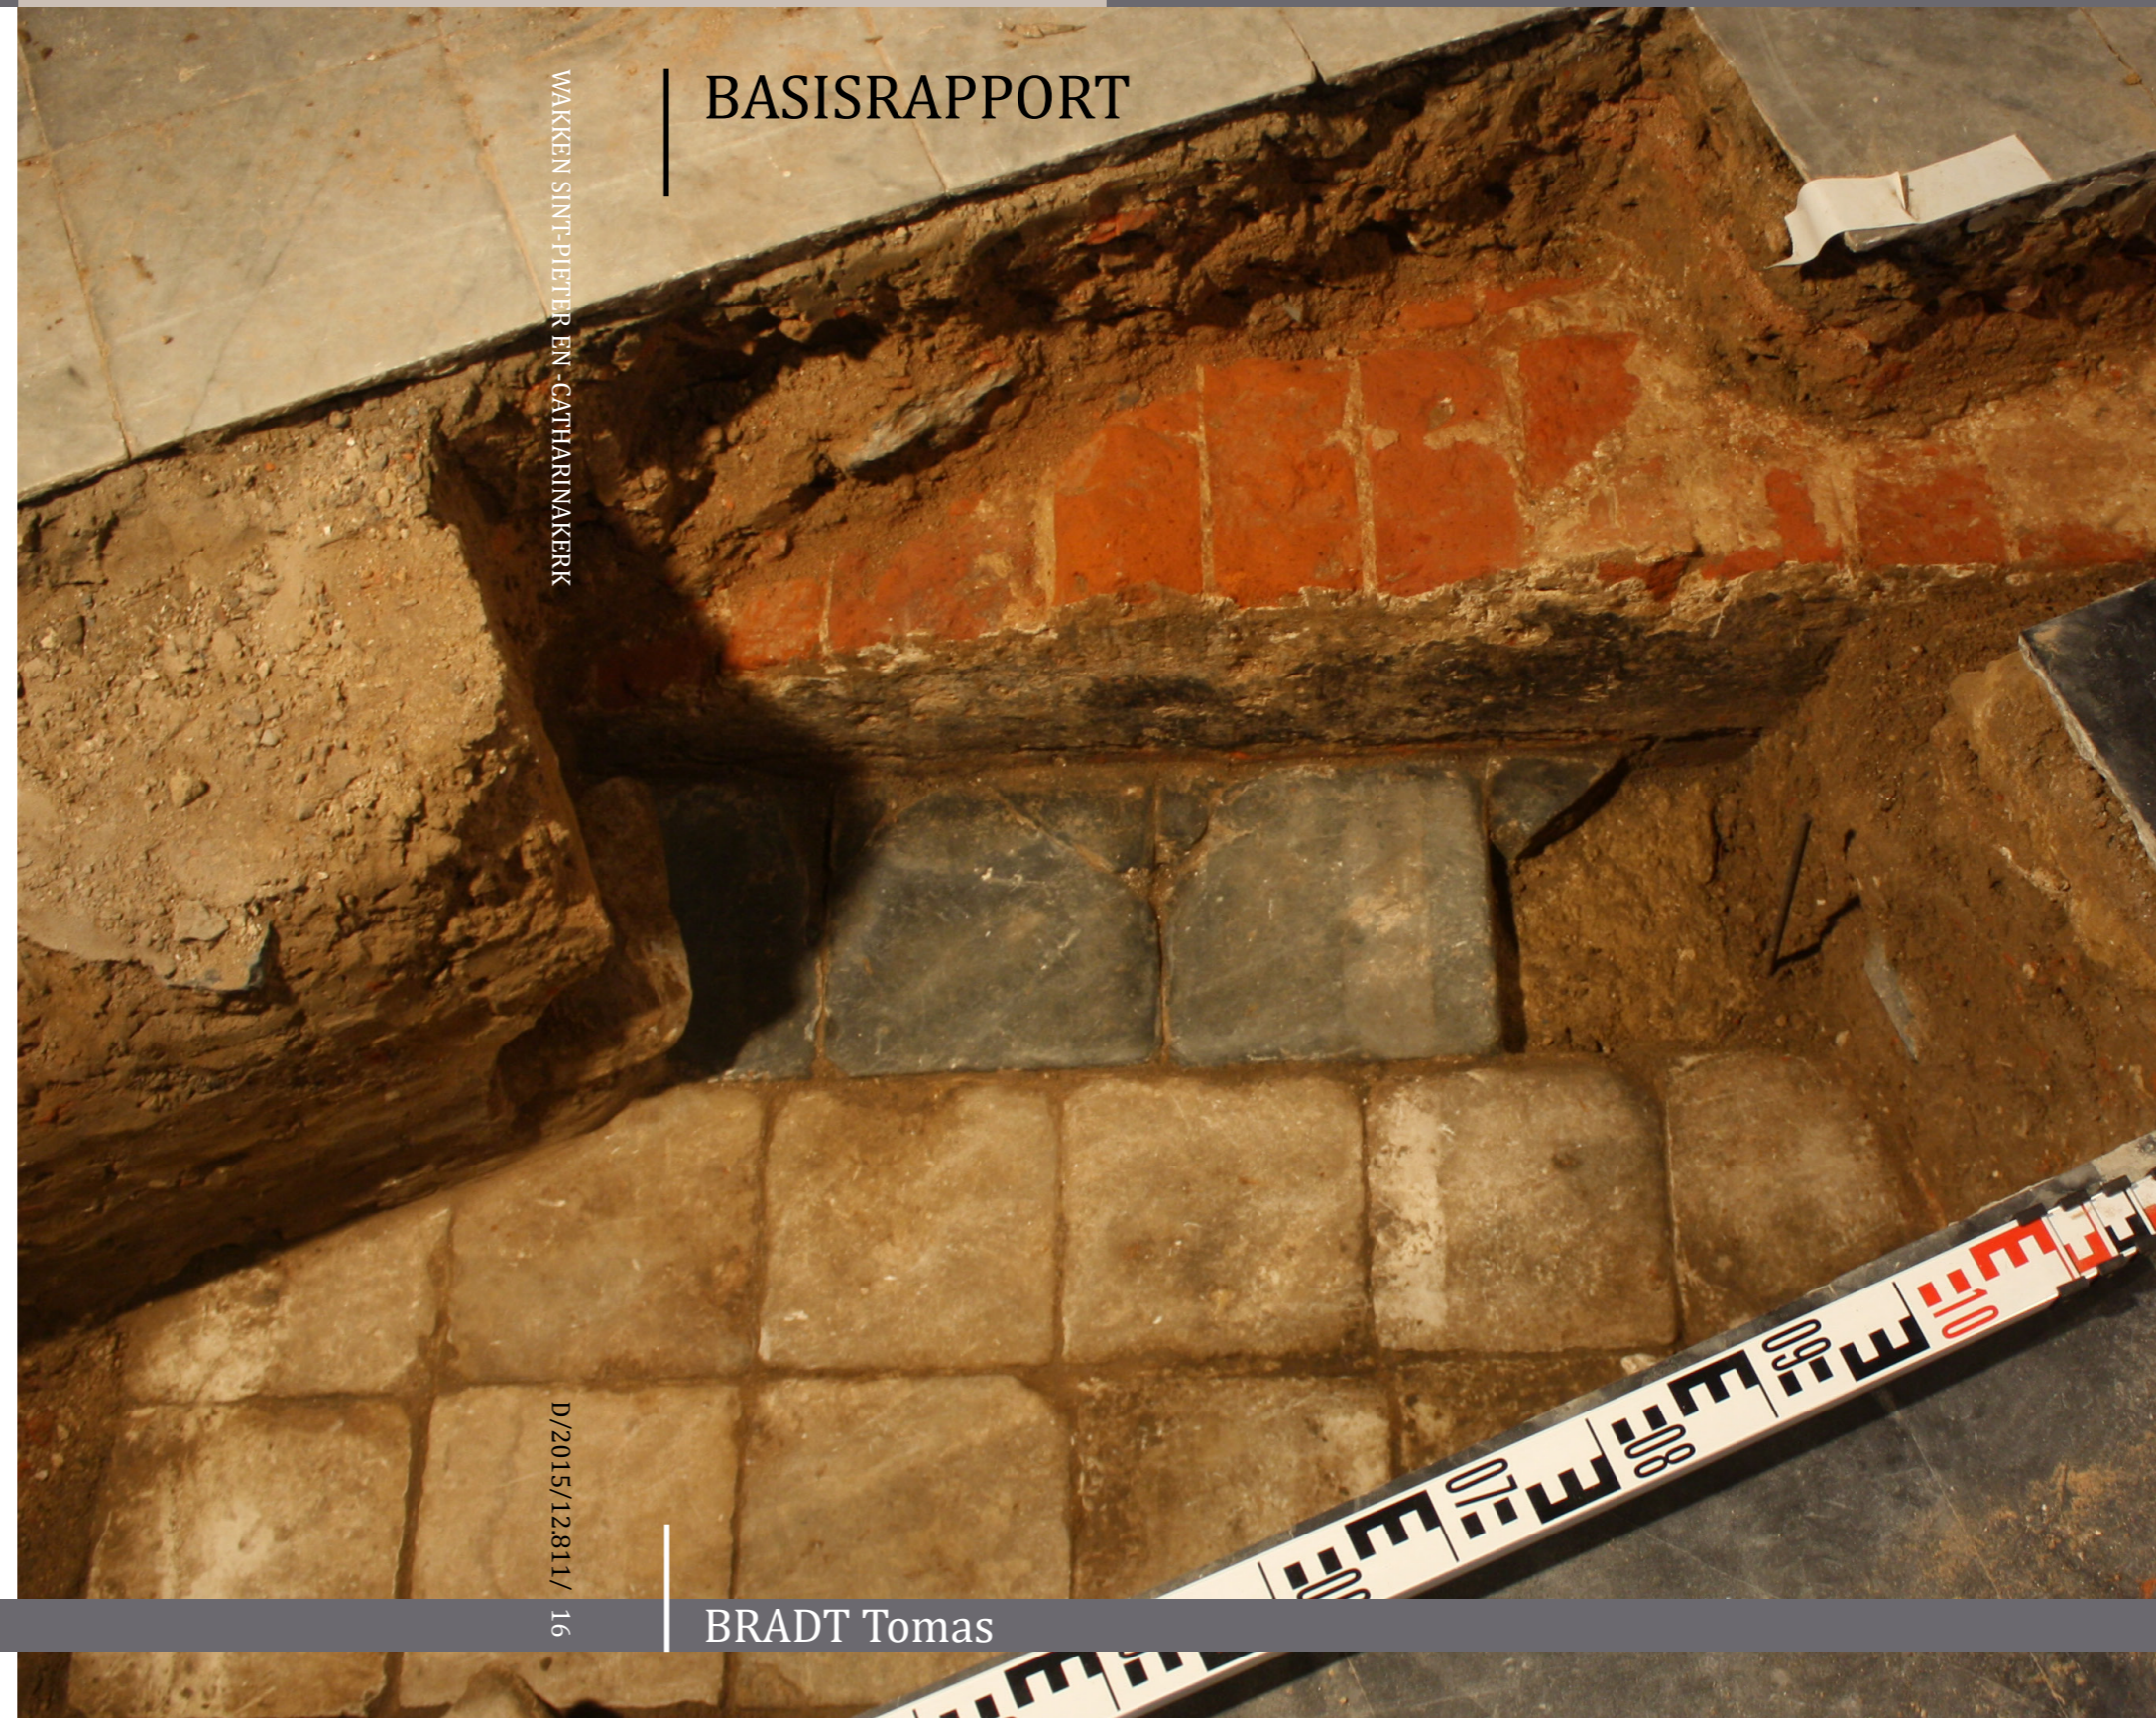
Afbeelding op schutblad: Vloer en zijmuur van een oudere kerk bewaard onder de huidige tegelvloer.

Tijdens het beperkte archeologische onderzoek werden verschillende interessante elementen aangetroffen die teruggaan tot een vroeger kerkgebouw. Verschillende bakstenen muurstructuren werden zowel in de werkputten binnen als buiten de huidige kerk aangetroffen. In twee werkputten in de huidige kerk werden ook twee bijhorende vloerniveaus herkend. Op basis van deze vondsten kon tot een – hypothetische – reconstructie van de plattegrond van deze oude kerk gekomen worden. Dit oudere kerkgebouw gaat mogelijk terug tot de 14de-15de eeuw.

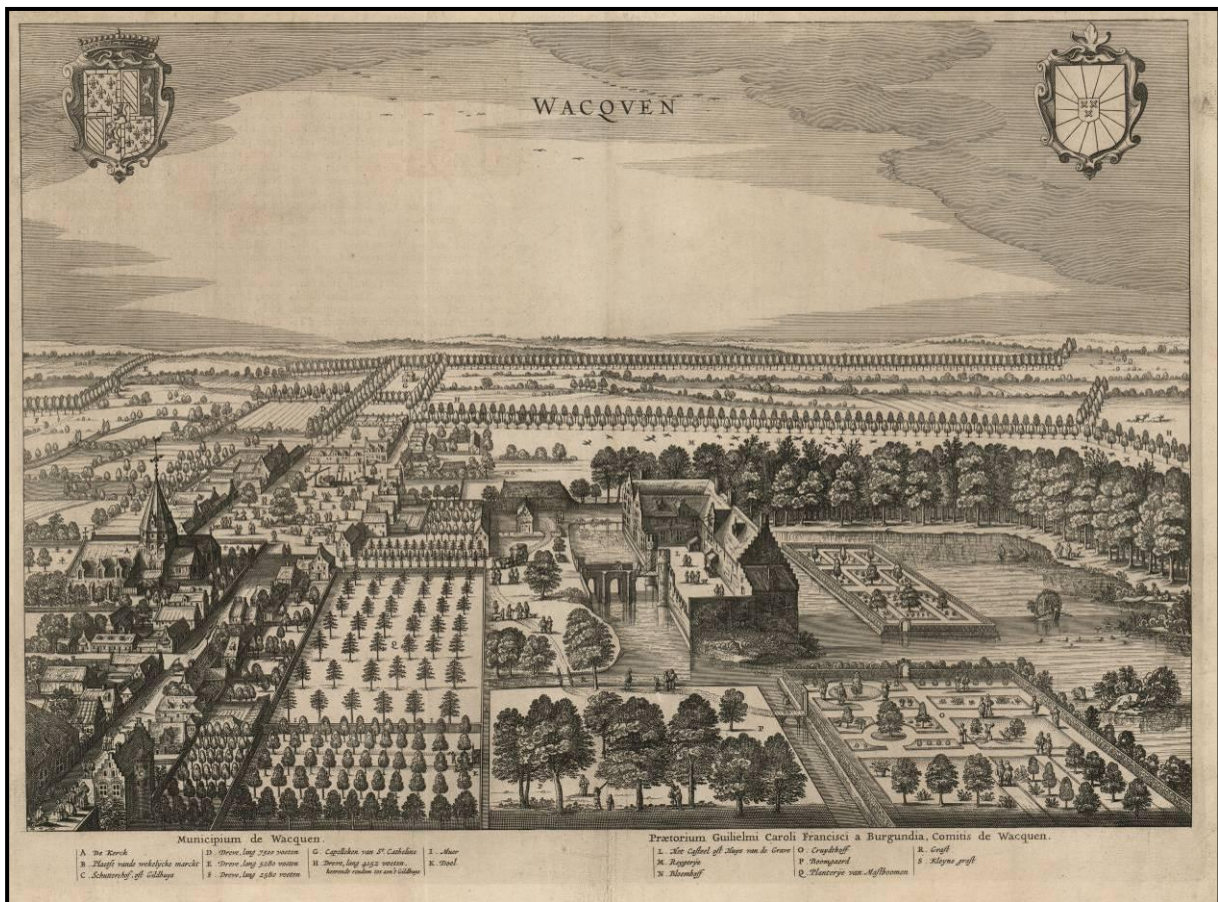
Figuur 8: Tekening van Wakken van Sanderus uit 1641-1644, met links de voorloper van de huidige kerk (uittreksel uit het Rijksarchief van Kortrijk).

De oudste gekende kerk op deze locatie is een merkwaardige romaanse kerk, met achtkantige toren, te zien op een gravure uit Sanderus' *Flandria Illustrata* (1641-1644). De ingang blijkt indertijd aan de andere kant te zijn geweest. Deze kerk doorstaat de woelige 17^{de} eeuw niet zonder kleerscheuren. In 1690 is er sprake van de verwoesting van de kerk door de Fransen, zodat het hoogkoor dient hersteld te worden en de grote klok hergoten. In 1695-1696 ondergaat de kerk plunderingen door de Fransen als gevolg van de Negenjarige Oorlog. Na de Vrede van Utrecht in 1713 kent de kerk een relatief rustige periode, het romaanse gebouw echter geraakt stilaan in verval. Vanaf 1739 wordt de slechte toestand van de kerk hoe langer hoe meer aangekaart, herstellingen dringen zich op. Een eerste reeks reparaties uitgevoerd in 1747, 1749 en 1754 betreffen het dak, de goten en de stenen kuip van de toren. Vanaf 1767 volgen werken aan het orgel, wordt het doksaal vergroot en legt men een nieuwe vloer. In de daaropvolgende jaren beperkt men zich tot kleinere herstellingen, maar zonder veel gevolg, want het verslag van de decanale visitatie uit 1779 waarschuwt voor instortingsgevaar in verband met de toren. Vanaf 1782 is de toestand dermate erg dat graaf de Maldeghem aandringt op herbouw van de kerk. Het duurt echter tot 1787 tot de Sint-Pietersabdij bouwmeester Van Hastel aanstelt voor de inspectie van de kerk en architect Colin voor het opmaken van de plannen. In 1788 en 1789 begint de afbraak en wordt nieuw bouwmateriaal aangebracht. In 1790 start dan de bouw van de nieuwe kerk. Getuige hiervan zijn de gevelstenen links van het inkomportaal, met de namen van de beschermheren.²²

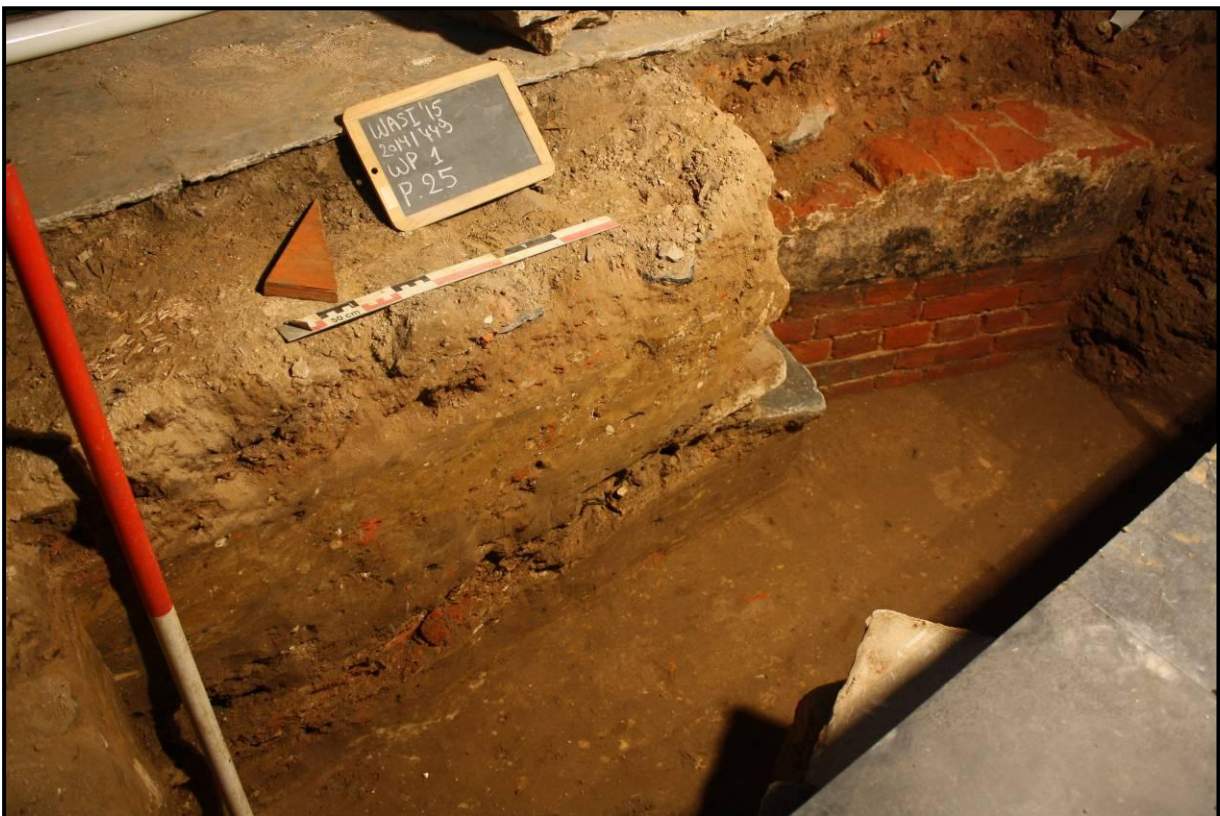
Figuur 12: P25: noordweststprofiel in WP1.

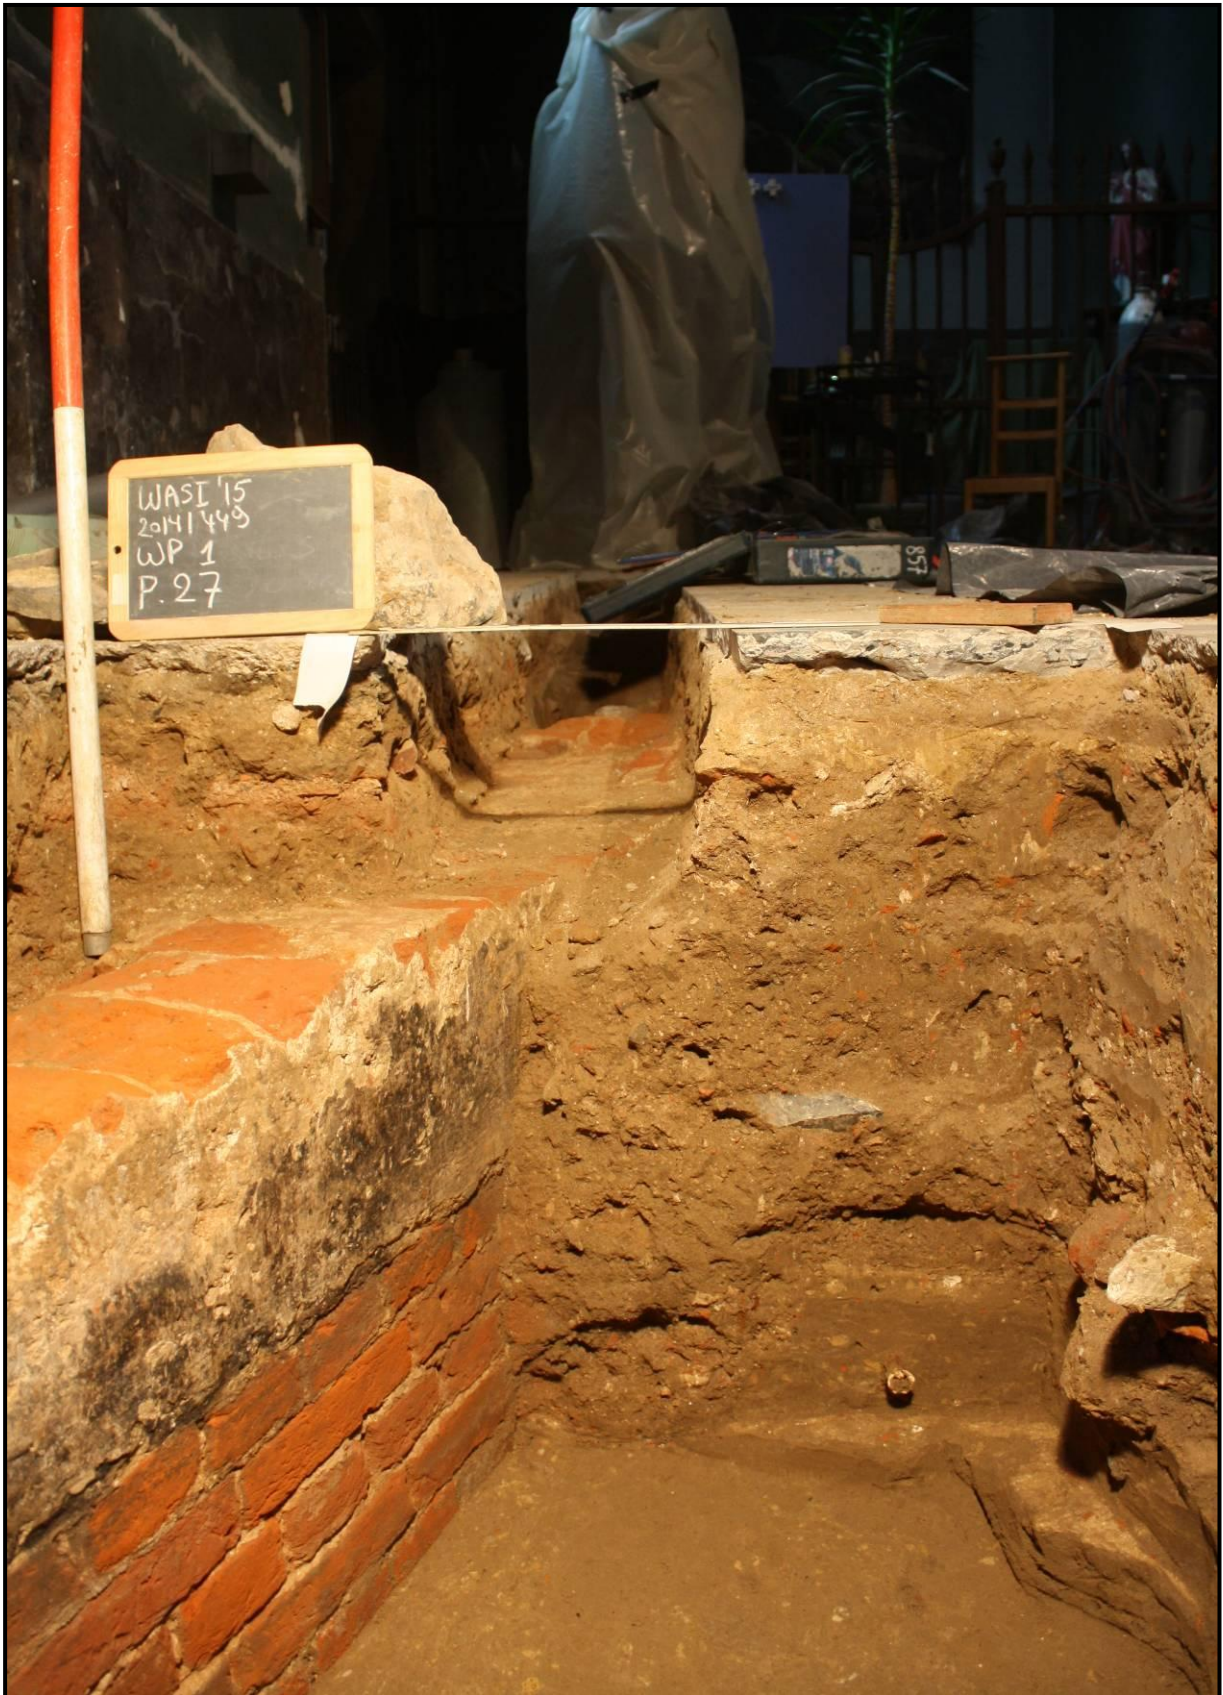
Figuur 13: P25: detail noordoostprofiel in WP1.

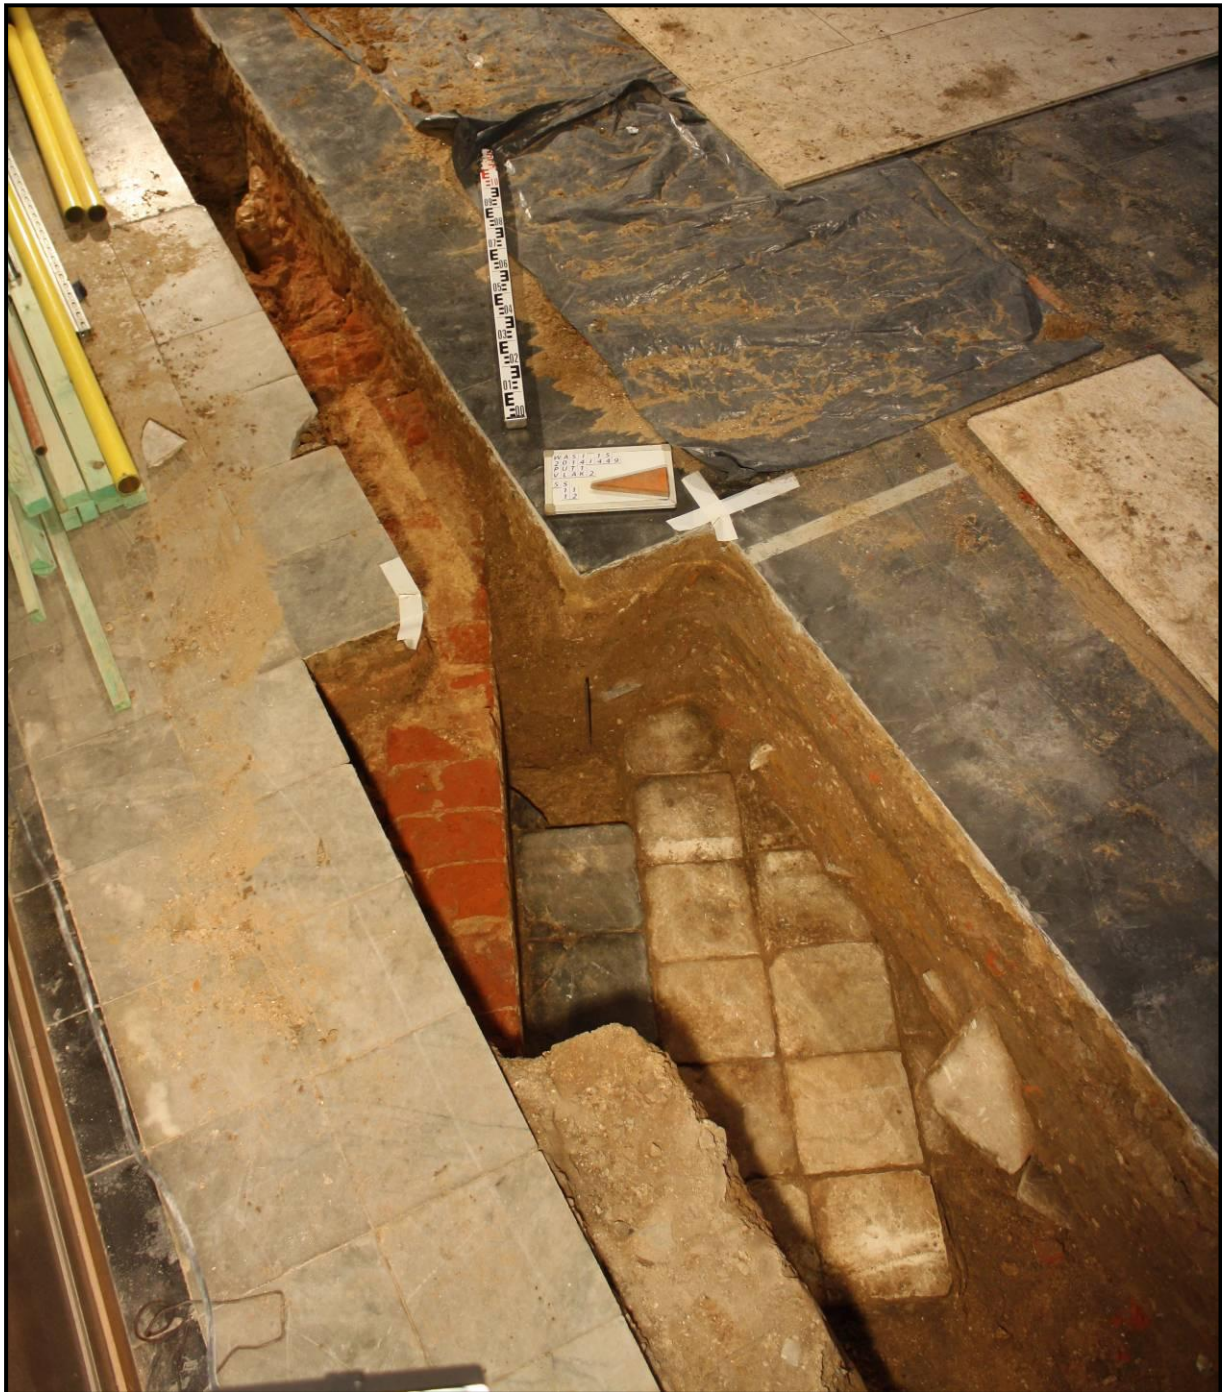
Figuur 14: Bovenaanzicht op de oude muur in baksteen met buitenste natuurstenen parament, met een bijna oostwest oriëntatie.

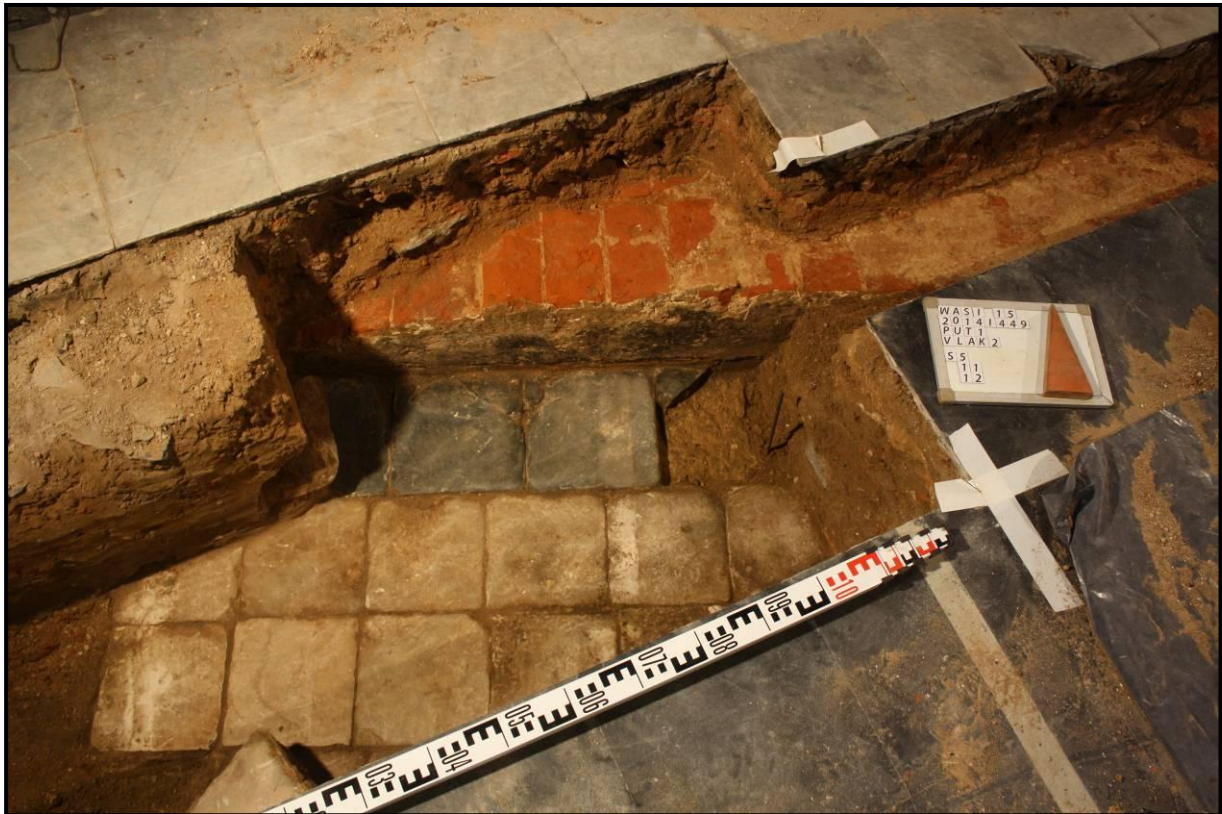
Figuur 16: De oude tegelvloer met bepleisterde bakstenen binnenmuur van de voorloper van de huidige kerk.

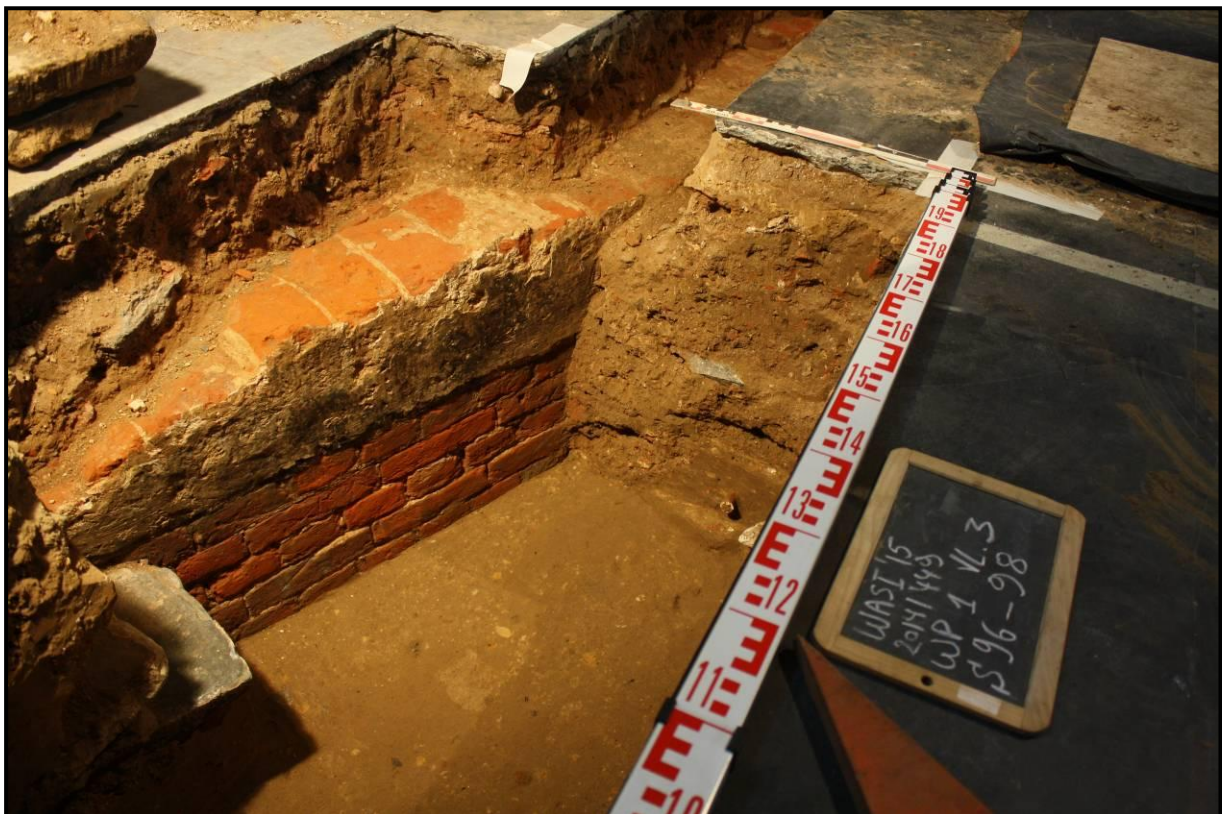
Figuur 17: Detailzicht op de oude bepleisterde bakstenen muur van de voorloper van de kerk, met in WP1 onderaan rechts een klein restant van een oud vloerniveau in de vorm van een fijn kalkmortellaagje.

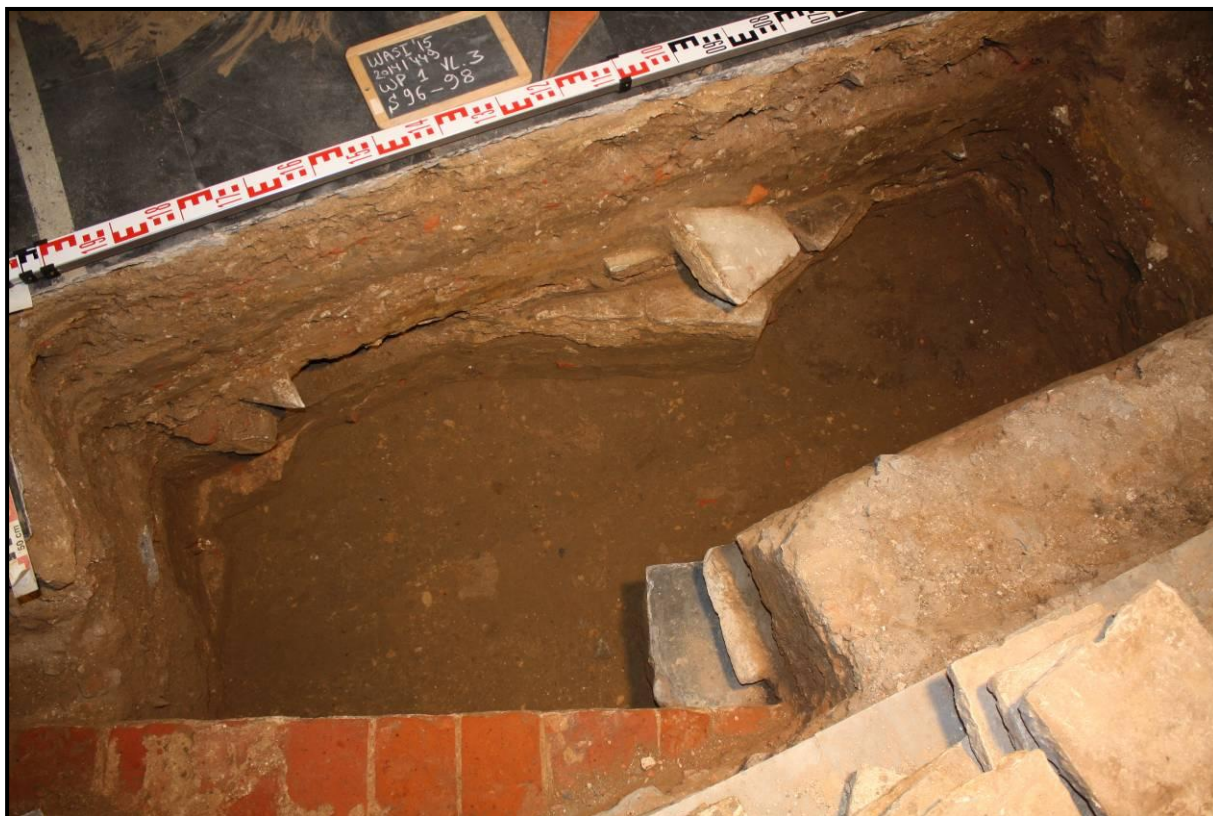
Figuur 18: Het oude vloerniveau in de vorm van een kalkmortellaagje links in de hoek van WP1.

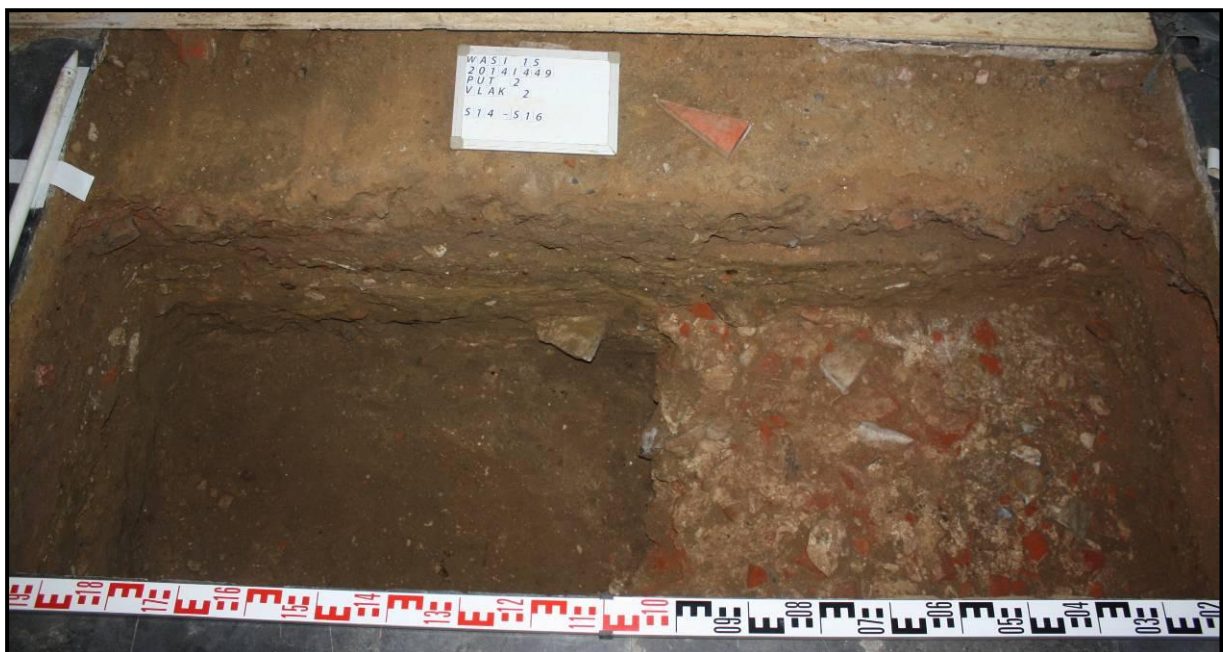
Figuur 22: Vermoedelijk stuk van een kettingmuur van de huidige kerk in WP2.

De enige structuur die in WP2 gevonden werd, betreft meer dan waarschijnlijk een kettingmuur van de huidige eind 18^{de}-eeuwse kerk. Deze werd zichtbaar op een TAW-hoogte van +16,16m. De muur heeft als doel het gewicht van de zuilen van de huidige kerk te helpen dragen. Deze was vrij slordig opgebouwd uit baksteen-, kalkmortel- en natuursteenbrokken, mogelijk afbraakmateriaal van de oude kerk. Het onderste niveau (S15) bestond uit bruine zandleem waarin nog redelijk wat kalkmortelbrokjes zaten en bevond zich op +15,79m TAW.

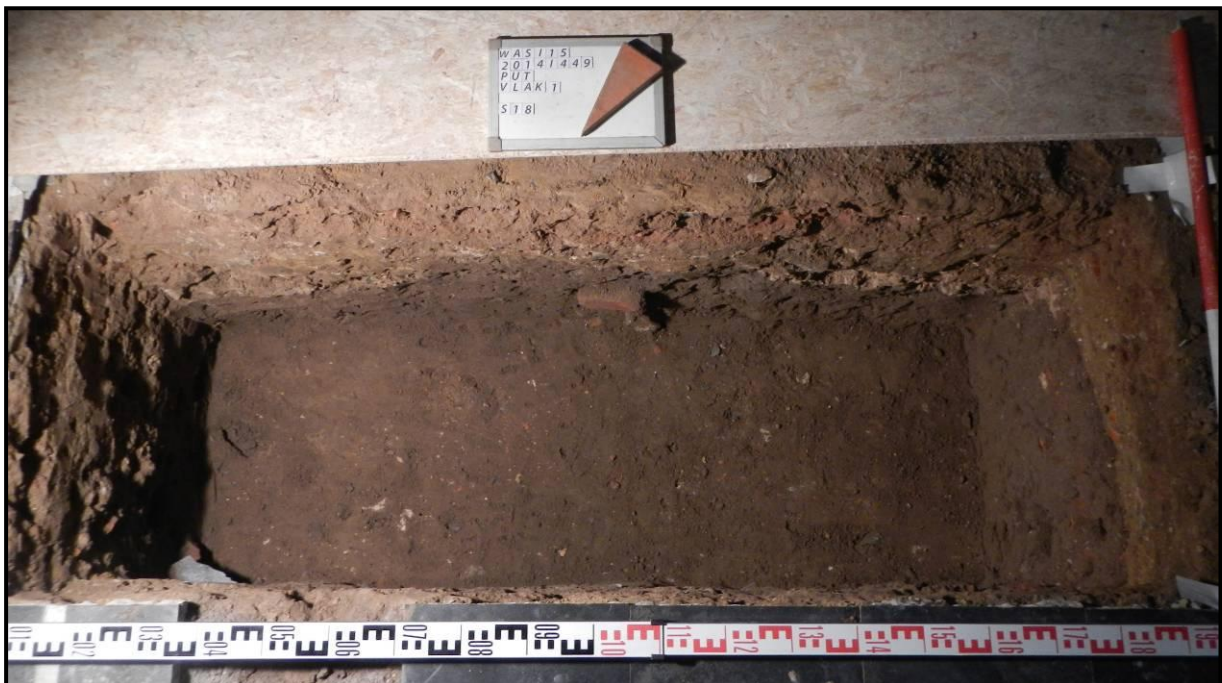
Figuur 25: Zicht op S18, onderaan WP3.

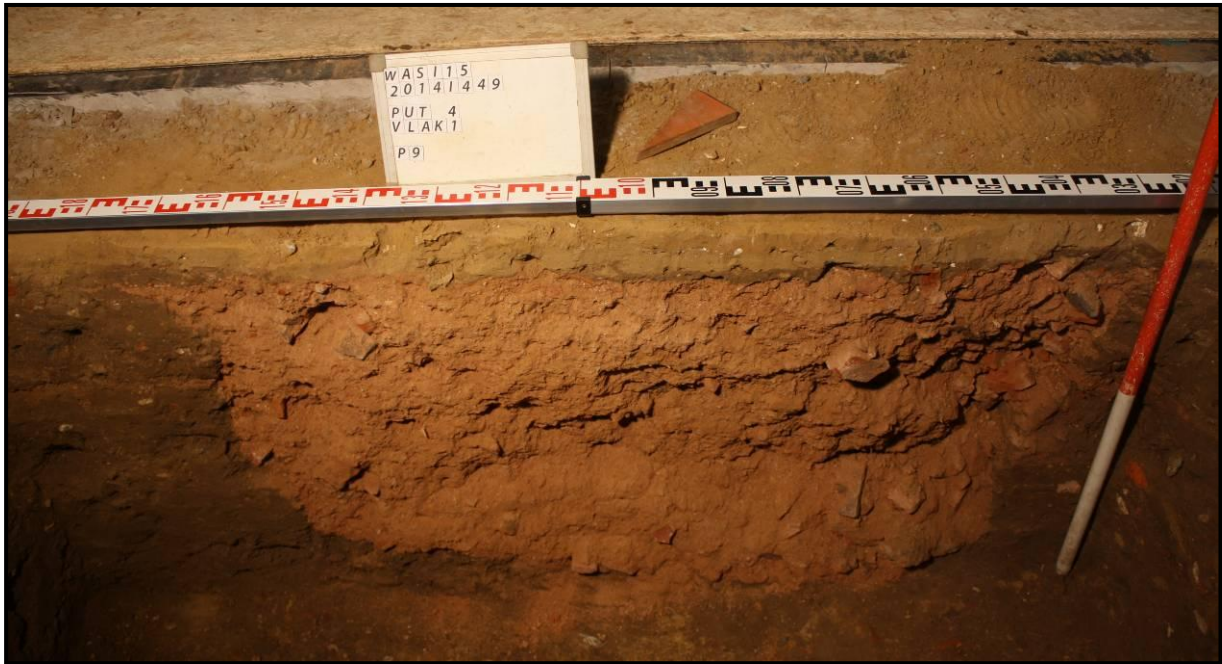
Figuur 28: P9 in WP4 met zicht op de losse puinkuil.

Onder de grote losse puinkuil die in P9 van WP4 gevonden werd, kwam in het onderste vlak op een TAW-hoogte van +15,84m nog een verkleuring (S30) tevoorschijn. De vulling ervan bevatte redelijke wat gele vlekjes en tekende zich af ten opzichte van de vrij homogene zachte bruine zandleem (S32). Zoals in de stratigrafie reeds gesteld, bevatte de grond in de noordoosthoek van WP4 (S31) nog redelijk wat kalkmortelbrokjes waardoor deze eerder lijkt op twee onderste lagen van WP3.

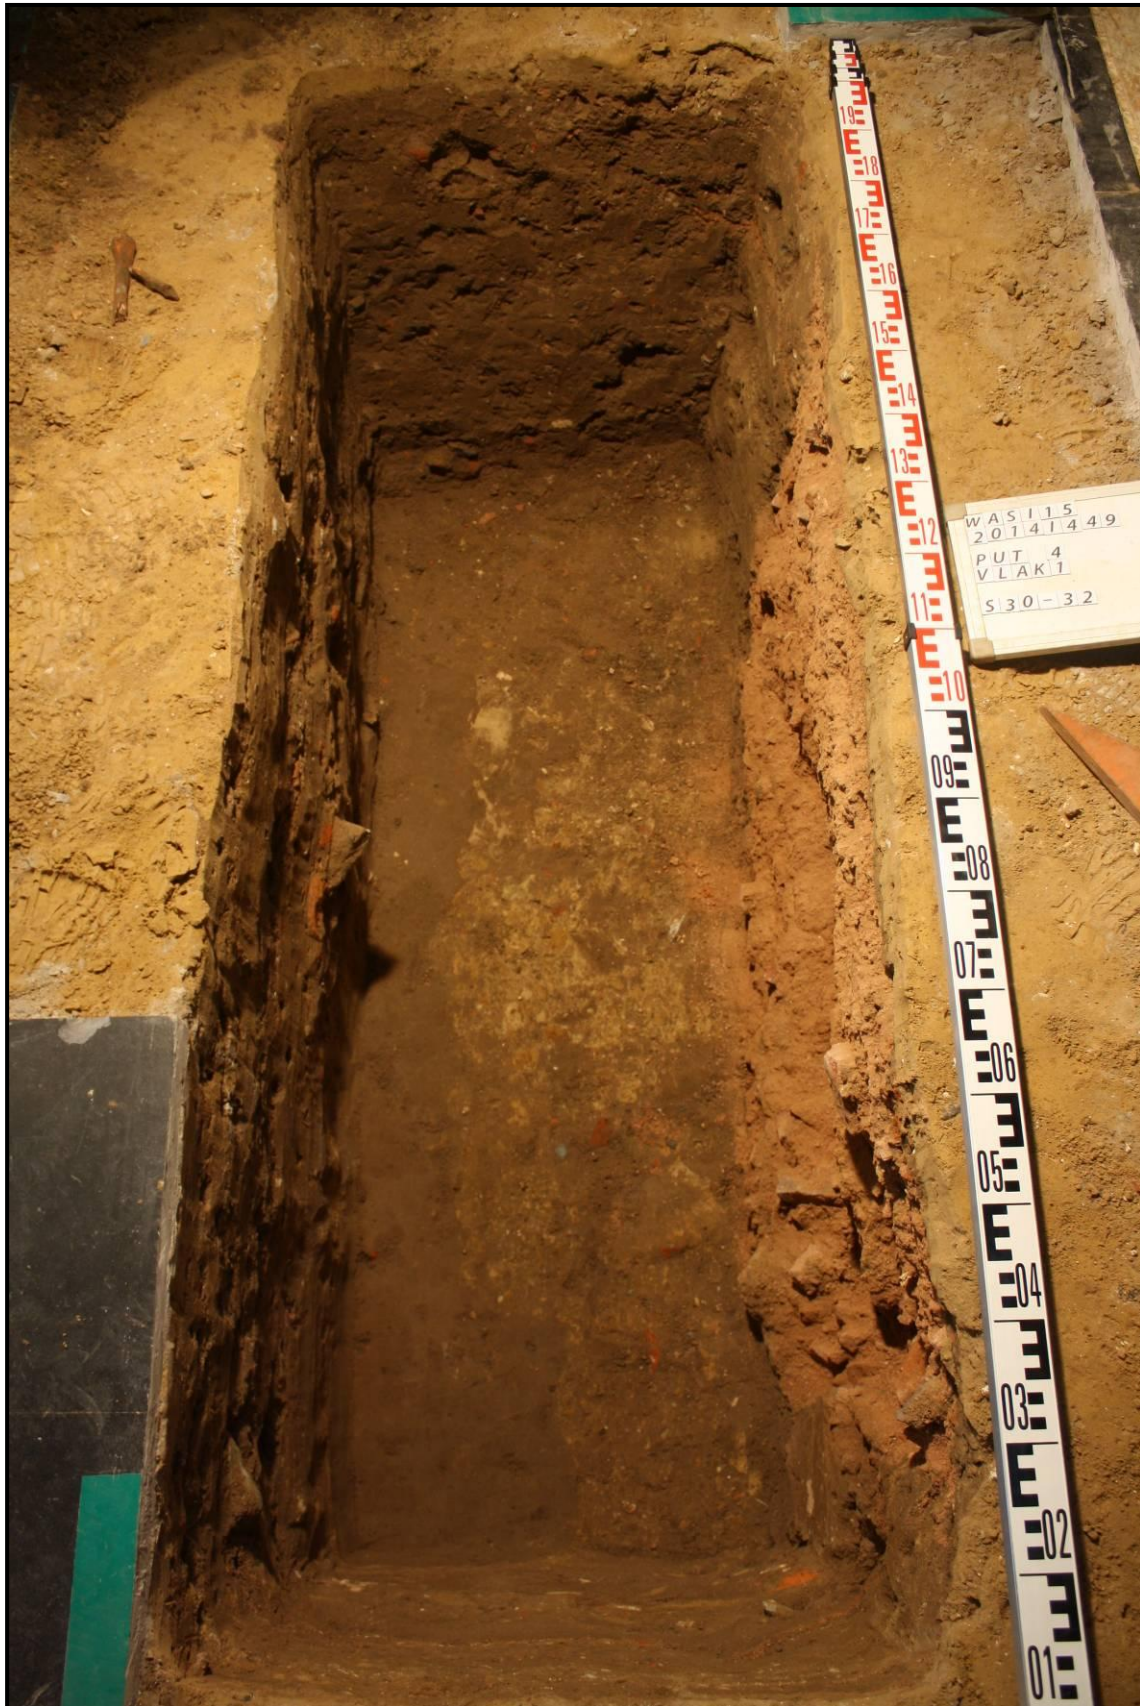
Figuur 31: Zicht op het vlak onderaan WP4 met zicht op S30 en S32.

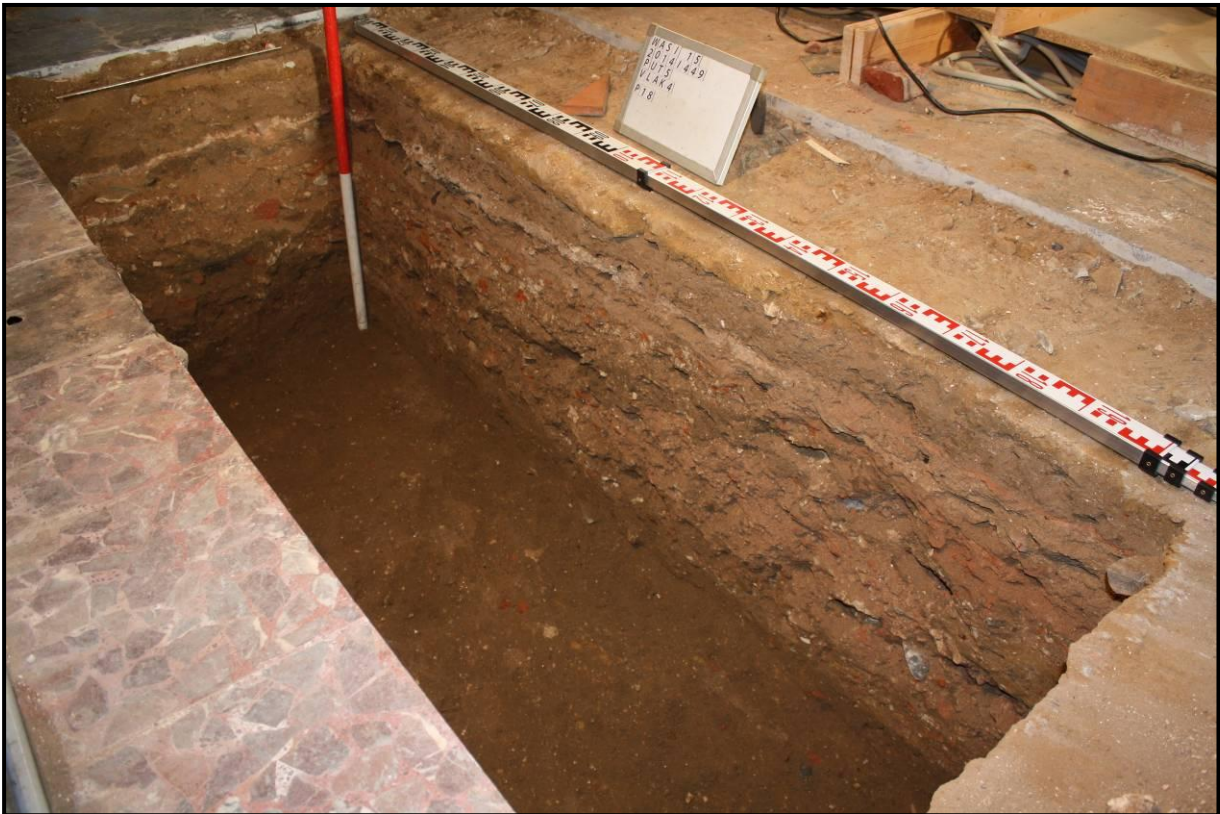
Figuur 32: P18 in WP5 met het grijze bandje als mogelijk loop/vloerniveau en eronder een 50cm dik puinpakket boven een bruine laag met nog vrij veel baksteen- en kalkmortelbrokken.

In WP5 (in het koor) werden uiteindelijk vier vlakken aangelegd. Op een 20-tal cm diepte ten opzichte van de vloer in het koor werd op één niveau van bakstenen (S47) gestoten dat bedekt was met een laagje witte kalkmortel (S46). De functie hiervan is onduidelijk, maar wijst wellicht in de richting van een vroeger vloerniveau. Direct eronder bevond zich op +16,62m TAW een verhard loopniveau van bakstenen, leistenen en kalkmortel (S63, zie figuur 35). In het zuidwestprofiel, onder de huidige trap naar het altaar toe, is een vrij recente bakstenen muur te zien (S49, zie figuur 36). Of deze als fundering van het huidige kooraltaar mag gezien worden of eventueel zelfs als een ruimte (grafkelder?) eronder, is niet meteen duidelijk.

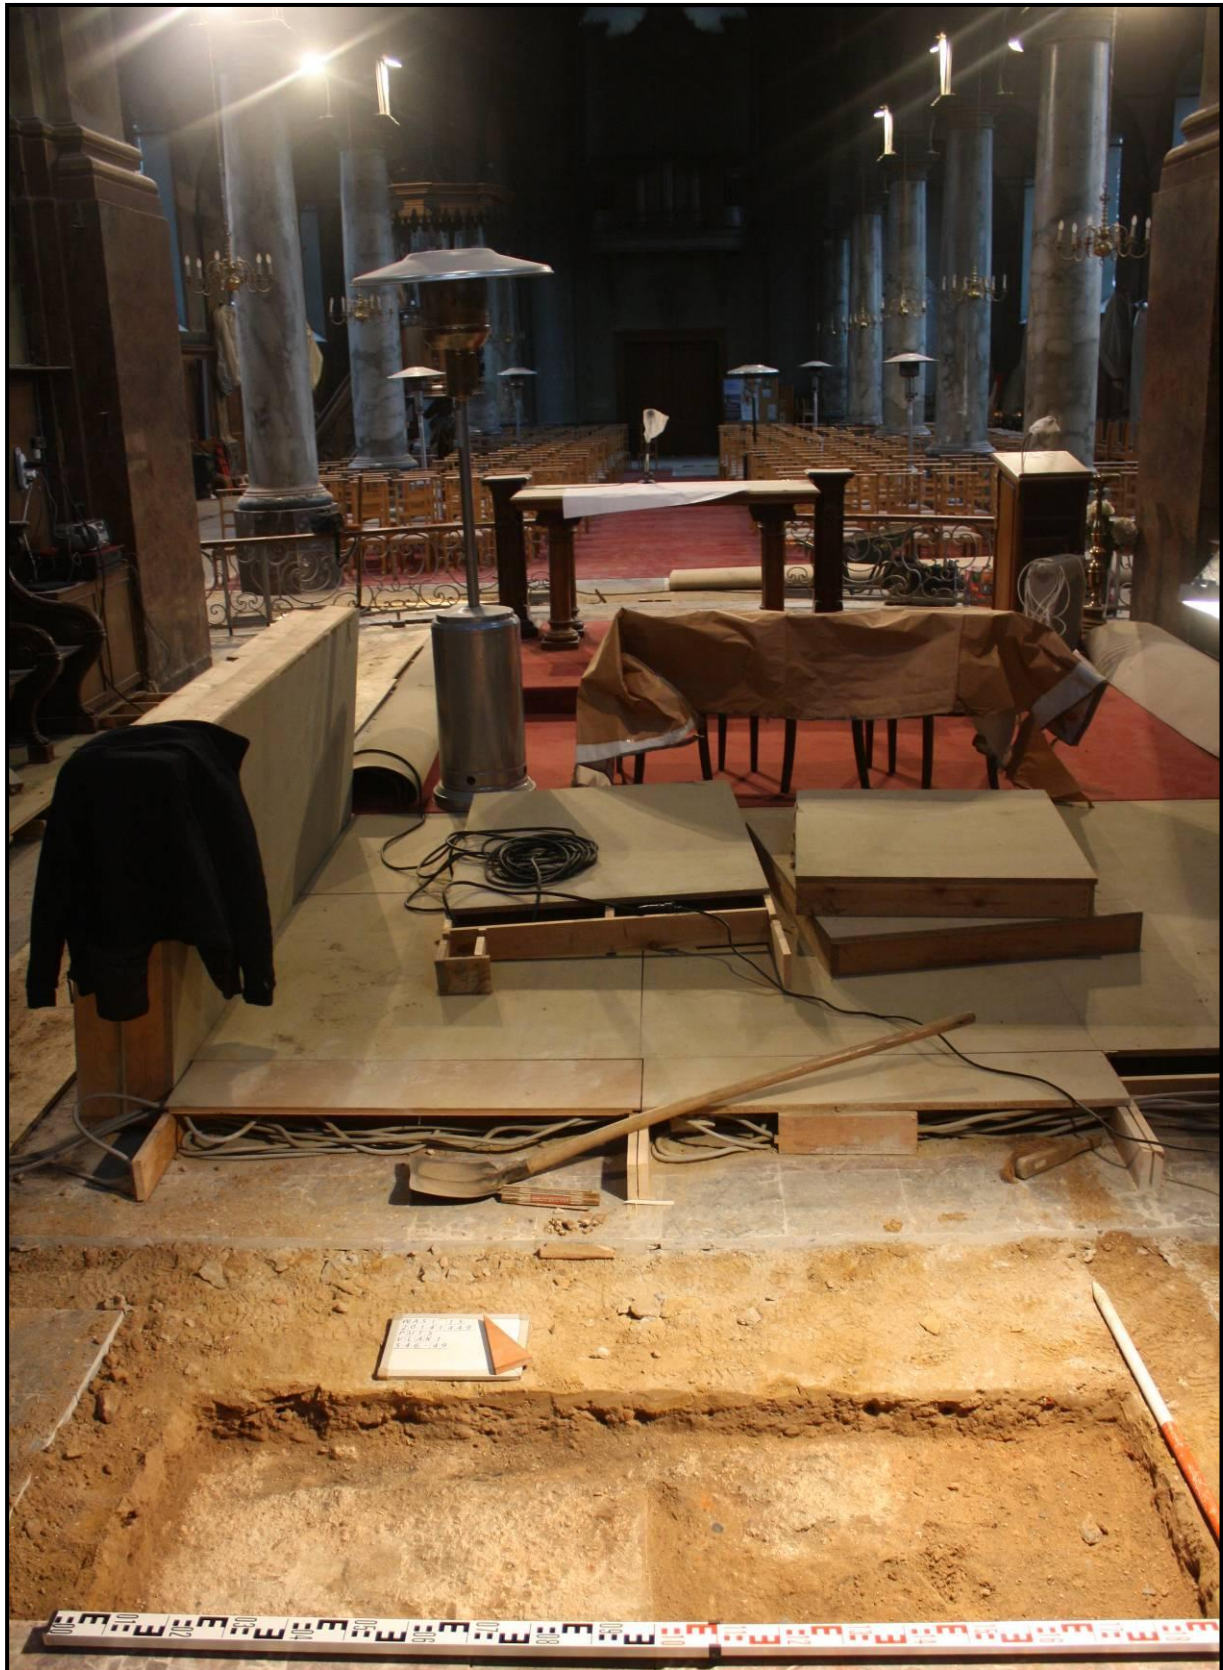
Figuur 34: Op de voorgrond WP5 in het huidige koor, met een restant van een kalkmortelvloer in vlak 1.

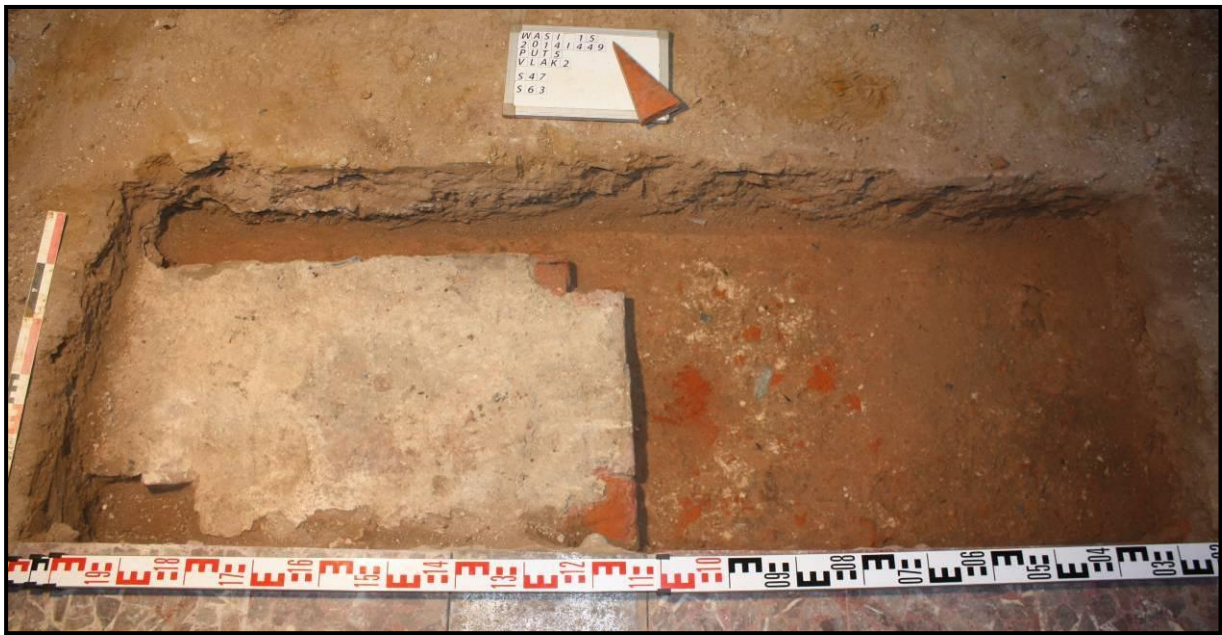
Figuur 35: Vlak 2 in WP5 met links één niveau van bakstenen (formaat: 20,0 x 10,0 x 4,5cm) met eronder een verhard loopniveau van bakstenen, leisteen en kalkmortel.

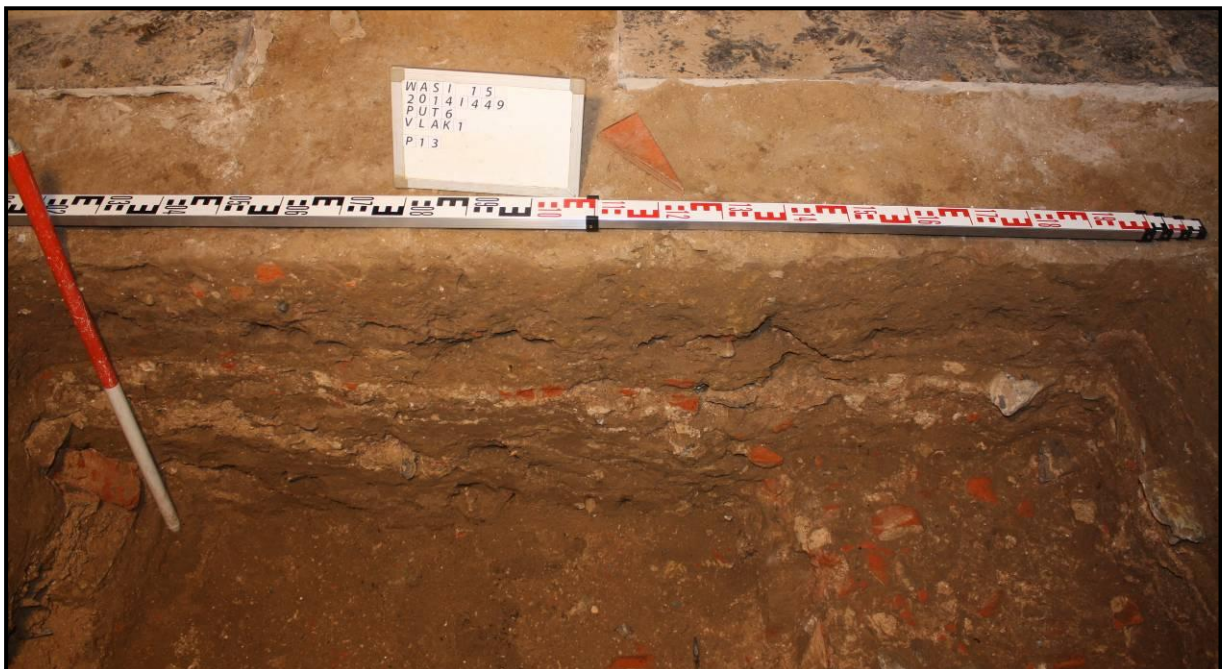
Figuur 37: P13 in WP6 met rechts de kettingmuur van de huidige kerk.
